UNIVERSIDAD CATÓLICA LOS ÁNGELES  
CHIMBOTE

DETERMINACIÓN Y EVALUACIÓN DE LAS  
PATOLOGÍAS DE LOS MUROS DE ALBAÑILERIA Y DEL  
CONCRETO EN SOBRECIMIENTOS Y COLUMNAS DE  
LAS ESTRUCTURAS DEL CERCO PERIMÉTRICO DE  
LA PLANTA DE TRATAMIENTO DE AGUA POTABLE  
DEL BARRIO DE BELLAVISTA, DISTRITO DE  
HUARAZ, PROVINCIA DE HUARAZ, REGIÓN ÁNCASH  
– MARZO 2016

**TESIS PARA OPTAR EL TÍTULO PROFESIONAL DE:**

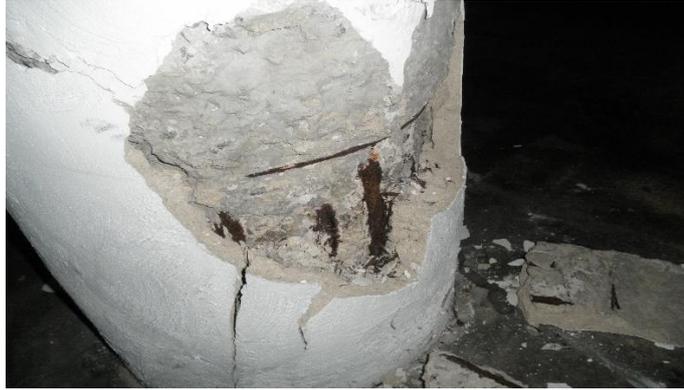
**Imagen 07.** Oxidación y Corrosión

Cuando los muros se intercalan en las columnas de refuerzo del muro, si estas no tienen el recubrimiento mínimo de enfoscado, el contacto con agua origina la oxidación de las partes metálicas. Se observa la corrosión cuando en el enfoscado exterior aparecen manchas de óxido y fisuras horizontales.

La causa es la corrosión de la armadura, bien por escasez de recubrimiento, bien por falta de capacidad de protección del concreto del recubrimiento. Efecto del aire húmedo dándose la formación de óxido que ejerce presión sobre el recubrimiento provocando se estallido.

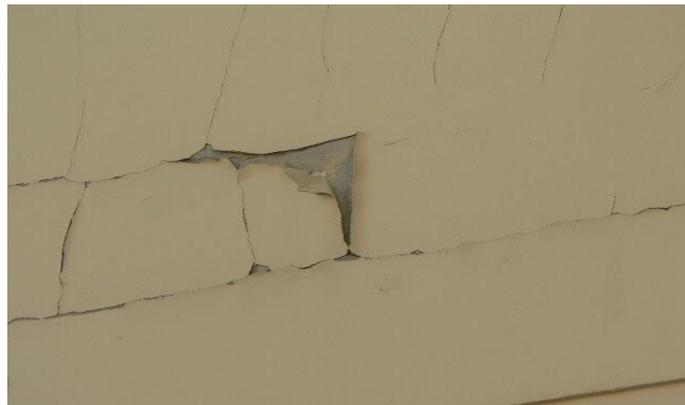
**Imagen 08.** Desconchamiento

Cuando existe poca adherencia del revoque en el muro o por acción del calor que produce la dilatación de los materiales con consecuencias de descascaramiento

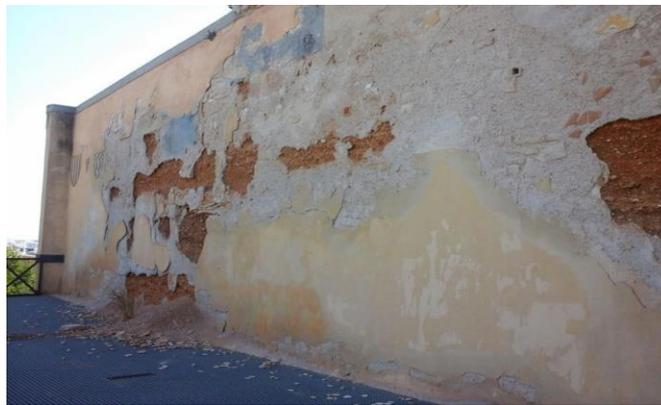
**Imagen 09.** Desprendimiento

Normalmente aparece como consecuencia de lesiones previas (humedades, deformaciones, grietas, etc.) y podría distinguirse una amplia subtipología en función de la causa original, aunque, en el fondo, está basada siempre en una falta de adherencia entre soporte y acabado.

Mala utilización del mortero y falta de fraguado.

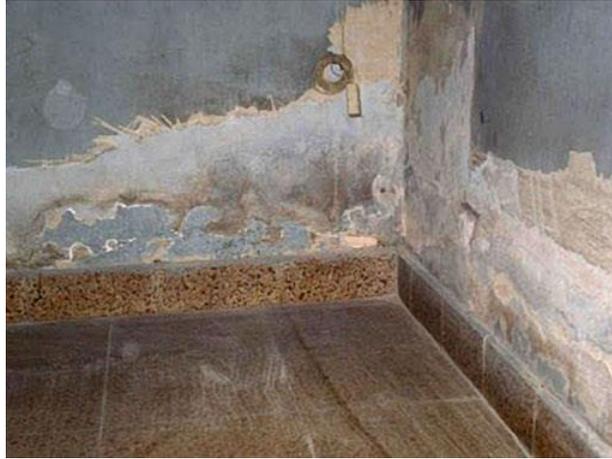
**Imagen 10.** Eflorescencia.

Cuando los materiales de los ladrillos o del revestimiento son muy porosos y contiene sales solubles, también pueden aparecer en superficies que sufren de infiltraciones

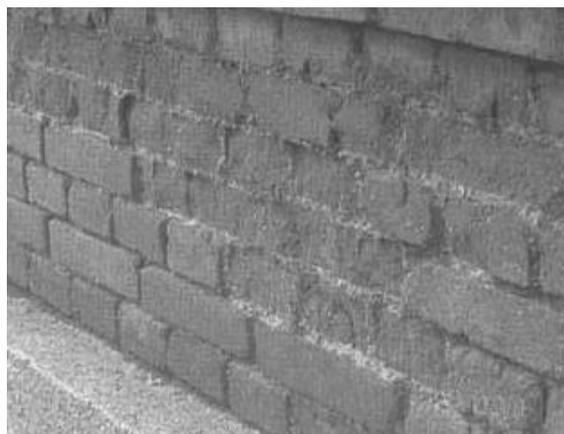
**Imagen 11.** Erosión física

Las causas son la lluvia, calor, humedad y los cambios de temperatura como heladas que cuando el agua que ha absorbido el material aumenta de volumen al helarse y fisura la superficie

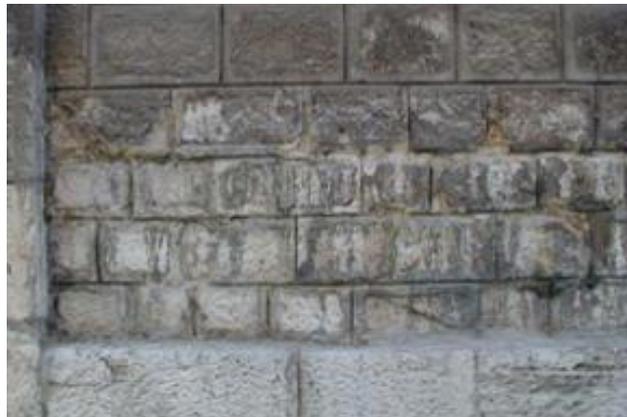
**Imagen 12.** Erosión química

Mediante reacciones químicas entre materiales incompatibles o entre estos y los agentes atmosféricos, se crean procesos erosivos que se manifiestan en formas características como son: -Costras: -Ampollas –Degradaciones, etc

Presencia de sales solubles que se encuentran en los ladrillos y morteros produciendo dicha reacción.

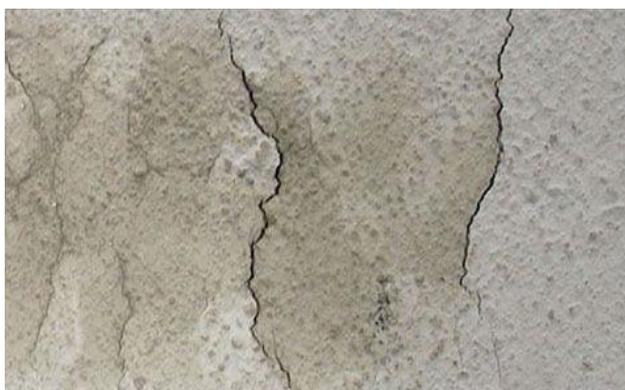
**Imagen 13.** Fisuras

Variaciones dimensionales por cambios hidrotérmicos (humedad y temperatura), falta de adherencia entre ladrillo y mortero así como incorrecto asentamiento del ladrillo

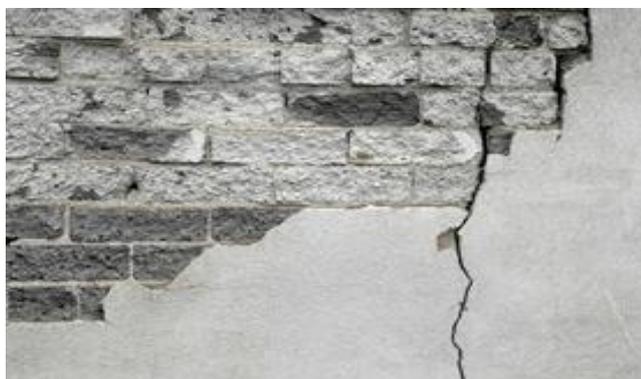
**Imagen 14.** Grieta de muros

Son roturas que se producen debido a que se generan esfuerzos superiores a los que el concreto puede resistir.

Movimientos del suelo, asentamiento diferencial del suelo, reparto defectuoso de las cargas, erosión, envejecimiento de la estructura.

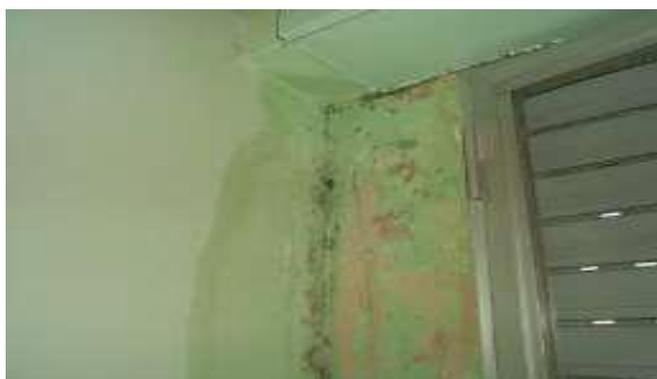
**Imagen 15.** Moho

Alta humedad, condensación y filtraciones de agua.

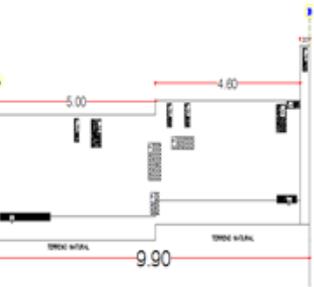
| FICHA DE INSPECCIÓN | | | | | | | | | | | | | | | | |
|---|--|---|---|---|---|---|---|---|---|---|--|--|---|---|---|---|
| AREA DE LA MUESTRA (m <sup>2</sup> ) | 26.29 | COLUMNA | | MURO | | SOBRECIMIENTO | | TOTAL AREA AFECTADA (m <sup>2</sup> ) | % TOTAL AREA AFECTADA | NIVEL DE SEVERIDAD | LOCALIZACIÓN DE PATOLOGÍAS EN LA MUESTRA 01 | PLANO DE ELEVACION DE LA MUESTRA 01 | | | | |

| <b>PATOLOGIAS IDENTIFICADAS EN LA UNIDAD DE MUESTRA 01</b> | | | | |
|--|---|---|---|---|
| [H] GRIETAS | 1.80 | 6.85% | | |

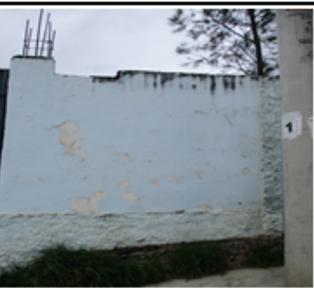
| FICHA DE INSPECCIÓN | | | | | | | | | | | | | | | | |
|---|--|---|---|---|---|---|---|---|---|---|--|--|---|---|---|---|
| AREA DE LA MUESTRA (m2) | 8.18 | COLUMNA | | MURO | | SOBRECIMIENTO | | TOTAL AREA AFECTADA (m2) | % TOTAL AREA AFECTADA | NIVEL DE SEVERIDAD | LOCALIZACIÓN DE PATOLOGÍAS EN LA MUESTRA 02 | PLANO ELEVACION DE LA MUESTRA 02 | | | | |
| PATOLOGÍAS ENCONTRADAS (ÁREA m2) | [A.1] | 0.10 | 9.75 | 0.00 | 0.00 | 0.00 | 0.00 | 0.10 | 0.38 | (1) | | | | | | |

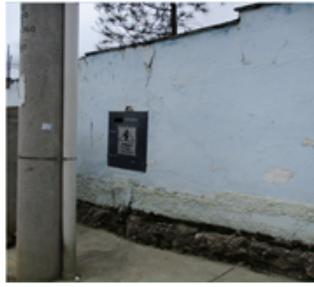
| FICHA DE INSPECCIÓN | | | | | | | | | | | | | | | | |
|---|--|---|---|---|---|---|---|---|---|---|--|--|---|---|---|---|
| AREA DE LA MUESTRA (m2) | 6.45 | COLUMNA | | MURO | | SOBRECIMIENTO | | TOTAL AREA AFECTADA (m2) | % TOTAL AREA AFECTADA | NIVEL DE SEVERIDAD | LOCALIZACIÓN DE PATOLOGÍAS EN LA MUESTRA 03 | PLANO ELEVACION DE LA MUESTRA 03 | | | | |

| <b>PATOLOGIAS IDENTIFICADAS EN LA UNIDAD DE MUESTRA 03</b> | | | | |
|--|---|---|---|---|
| [H] GRIETAS | 0.28 | 1.07% | | |

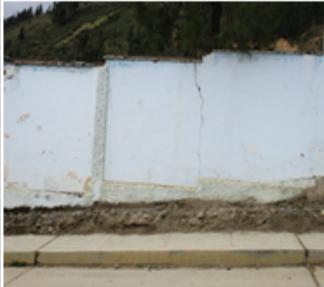
| FICHA DE INSPECCIÓN | | | | | | | | | | | | | | | | |
|---|--|---|---|---|---|---|---|---|---|---|--|--|---|---|---|---|
| AREA DE LA MUESTRA (m2) | 14.65 | COLUMNA | | MURO | | SOBRECIMIENTO | | TOTAL AREA AFECTADA (m2) | % TOTAL AREA AFECTADA | NIVEL DE SEVERIDAD | LOCALIZACIÓN DE PATOLOGÍAS EN LA MUESTRA 05 | PLANO ELEVACION DE LA MUESTRA 05 | | | | |

| <b>PATOLOGIAS IDENTIFICADAS EN LA UNIDAD DE MUESTRA 05</b> | | | | |
|--|---|---|---|---|
| [H] GRIETAS | 2.28 | 8.67% | | |

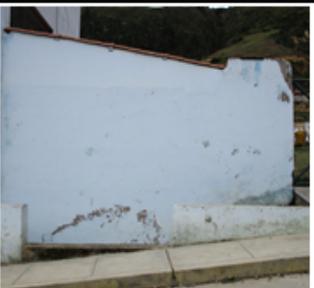
Ficha N°07: Unidad de muestra 07

| FICHA DE INSPECCIÓN | | | | | | | | | | | | | | | | |
|---|--|---|---|---|---|---|---|---|---|---|--|--|---|---|---|---|
| PATOLOGÍAS ENCONTRADAS (ÁREA m <sup>2</sup> ) | [A.1] | 0.04 | 3.90 | 0.00 | 0.00 | 0.00 | 0.00 | 0.04 | 0.15 | (1) | | | | | | |
| | [A.2] | 0.03 | 2.92 | 0.00 | 0.00 | 0.00 | 0.00 | 0.03 | 0.11 | (1) | | | | | | |
| | [B] | 0.08 | 7.80 | 0.00 | 0.00 | 0.00 | 0.00 | 0.08 | 0.30 | (1) | | | | | | |

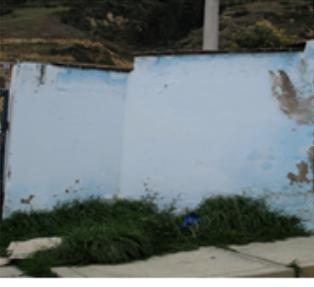
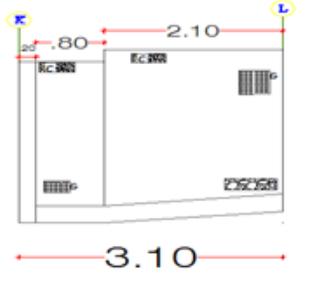
Ficha N°08: Unidad de muestra 08

| FICHA DE INSPECCIÓN | | | | | | | | | | | | | | | | |
|---|--|---|---|---|---|---|---|---|---|---|--|--|---|---|---|---|
| AREA DE LA MUESTRA (m2) | 7.40 | COLUMNA | | MURO | | SOBRECIMIENTO | | TOTAL AREA AFECTADA (m2) | % TOTAL AREA AFECTADA | NIVEL DE SEVERIDAD | LOCALIZACIÓN DE PATOLOGÍAS EN LA MUESTRA 08 | PLANO ELEVACION DE LA MUESTRA 08 | | | | |
| PATOLOGÍAS ENCONTRADAS (ÁREA m2) | [A.1] | 0.10 | 9.75 | 0.00 | 0.00 | 0.00 | 0.00 | 0.10 | 0.38 | (1) | | | | | | |
| | [A.2] | 0.10 | 9.75 | 0.00 | 0.00 | 0.00 | 0.00 | 0.10 | 0.38 | (1) | | | | | | |

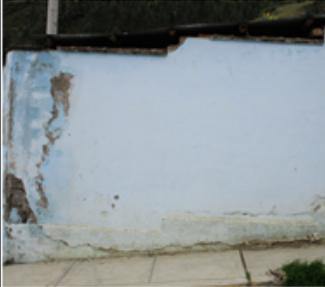
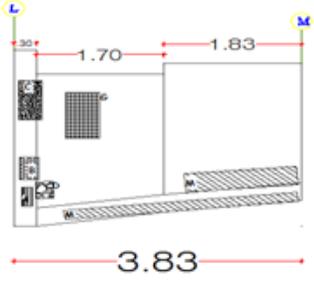
Ficha N°09: Unidad de muestra 09

| FICHA DE INSPECCIÓN | | | | | | | | | | | | | | | | |
|---|--|---|---|---|---|---|---|---|---|---|--|--|---|---|---|---|
| AREA DE LA MUESTRA (m2) | 7.38 | COLUMNA | | MURO | | SOBRECIMIENTO | | TOTAL AREA AFECTADA (m2) | % TOTAL AREA AFECTADA | NIVEL DE SEVERIDAD | LOCALIZACIÓN DE PATOLOGÍAS EN LA MUESTRA 09 | PLANO ELEVACION DE LA MUESTRA 09 | | | | |
| PATOLOGIAS ENCONTRADAS (AREA m2) | [A.1] | 0.15 | 14.62 | 0.00 | 0.00 | 0.00 | 0.00 | 0.15 | 0.57 | (1) | | | | | | |
| | [A.2] | 0.05 | 4.87 | 0.00 | 0.00 | 0.00 | 0.00 | 0.05 | 0.19 | (1) | | | | | | |

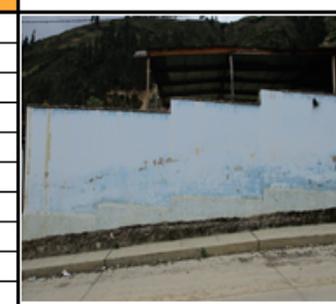
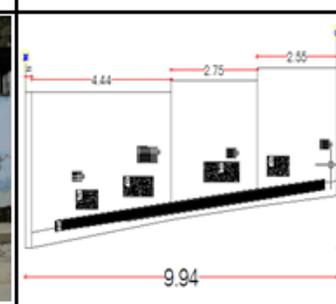
Ficha N°11: Unidad de muestra 11

| FICHA DE INSPECCIÓN | | | | | | | | | | | | | | | | |
|---|--|---|---|---|---|---|---|---|---|---|--|--|---|---|---|---|
| AREA DE LA MUESTRA (m2) | 24.85 | COLUMNA | | MURO | | SOBRECIMIENTO | | TOTAL AREA AFECTADA (m2) | % TOTAL AREA AFECTADA | NIVEL DE SEVERIDAD | LOCALIZACIÓN DE PATOLOGÍAS EN LA MUESTRA 11 | PLANO ELEVACION DE LA MUESTRA 11 | | | | |
| PATOLOGIAS ENCONTRADAS (AREA m2) | [A.1] | 0.00 | 0.00 | 0.00 | 0.00 | 0.00 | 0.00 | 0.00 | 0.00 | - | | | | | | |

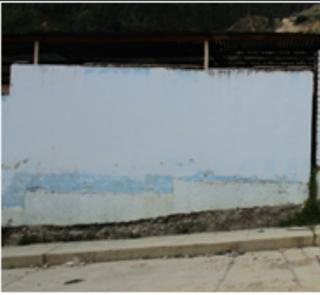
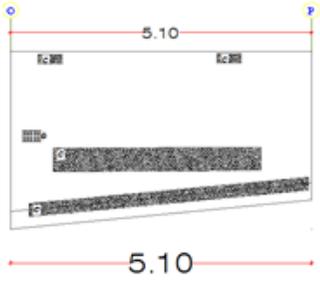
Ficha N°12: Unidad de muestra 12

| FICHA DE INSPECCIÓN | | | | | | | | | | | | | | | | |
|---|--|---|---|---|---|---|---|---|---|---|--|--|---|---|---|---|
| PATOLOGÍAS ENCONTRADAS (ÁREA m <sup>2</sup> ) | [A.1] | 0.00 | 0.00 | 0.00 | 0.00 | 0.00 | 0.00 | 0.00 | 0.00 | - | | | | | | |

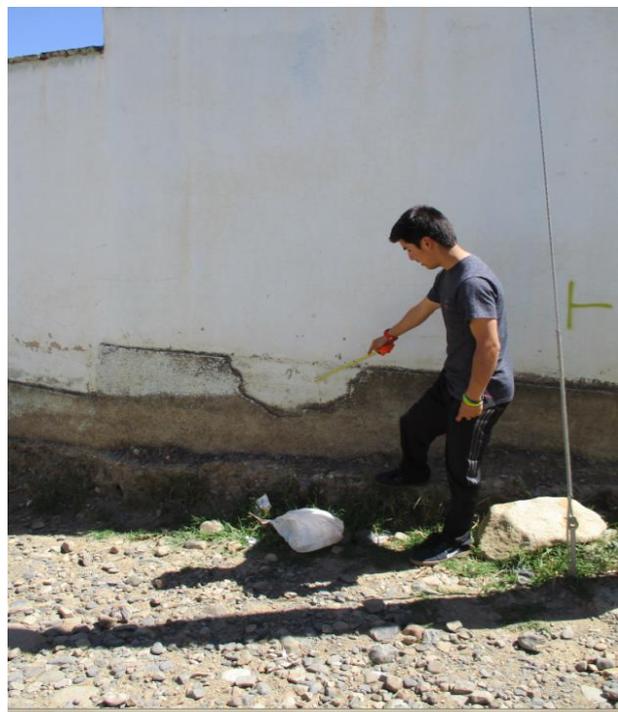
**Imagen 17:** Patología de Desprendimiento en muro

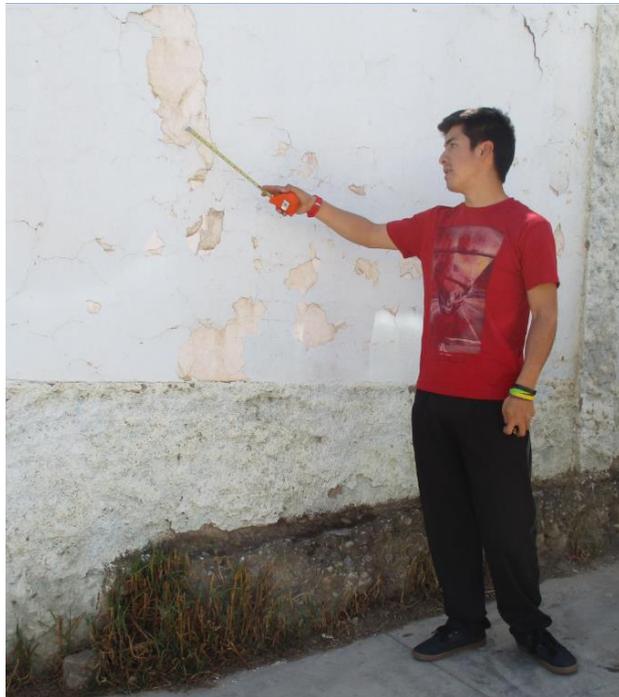
**Imagen 21:** Patología de desconchamiento en muro

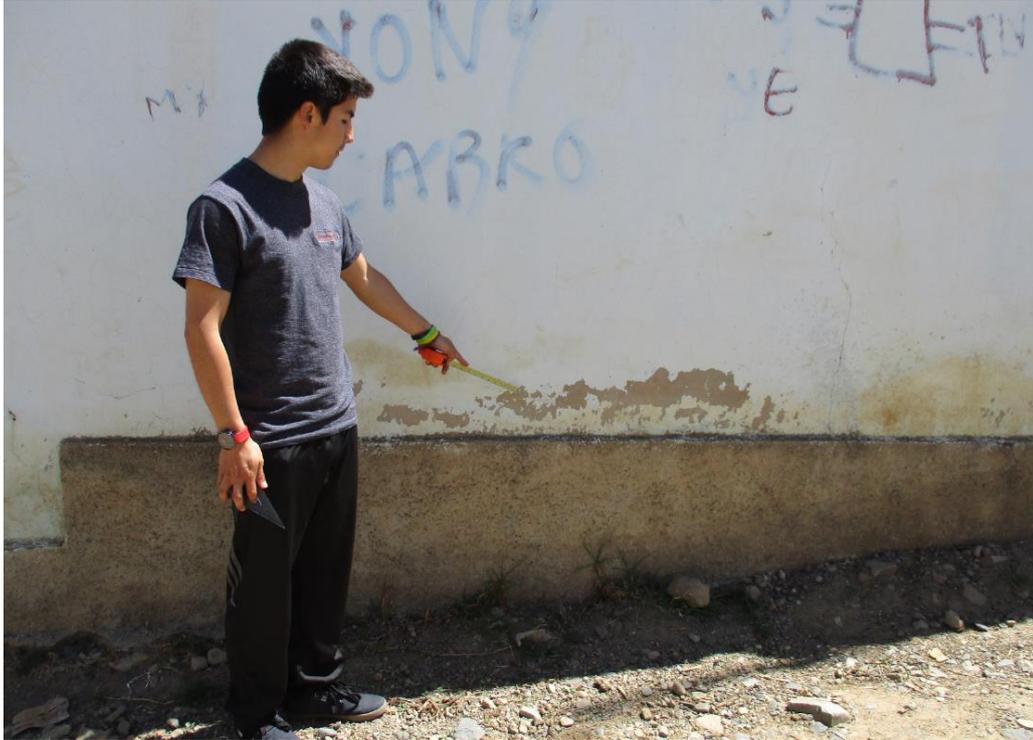
**Imagen 22:** Patología de eflorescencia en muro

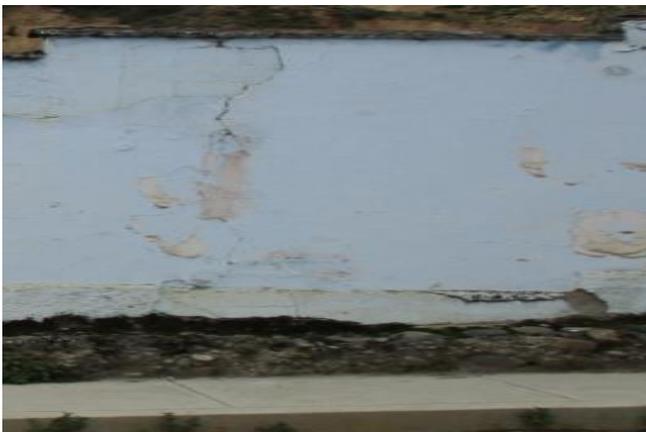
**Imagen 25:** Patología de desconchamiento

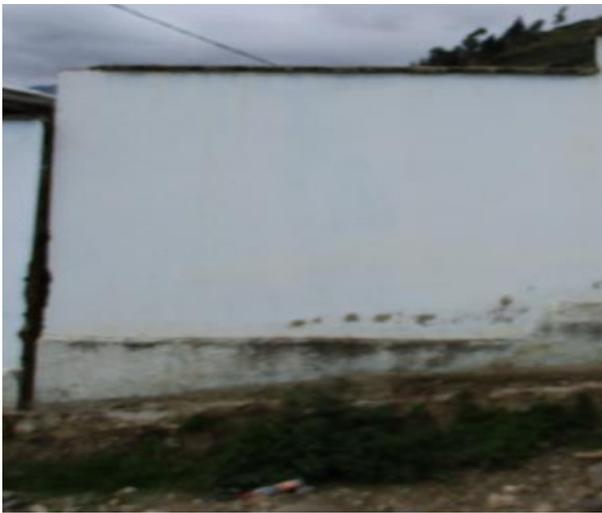
**Figura 27:** Patología de Moho

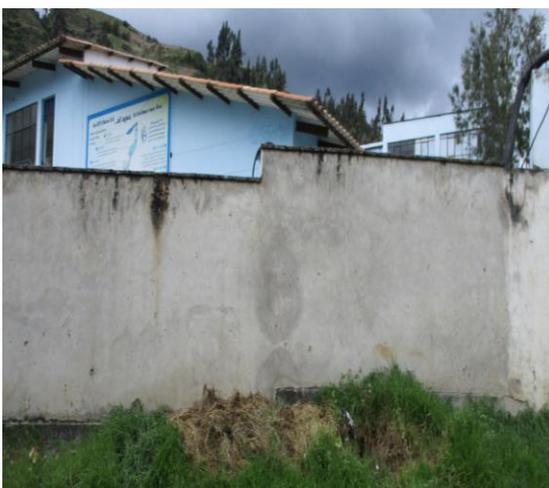
**Figura 28:** Patología de Moho
