DETERMINACIÓN Y EVALUACIÓN DE PATOLOGÍAS

DEL CONCRETO EN LAS ESTRUCTURAS DE

ALBAÑILERÍA CONFINADA DEL CERCO PERIMÉTRICO

**TESIS PARA OPTAR EL TÍTULO PROFESIONAL DE**

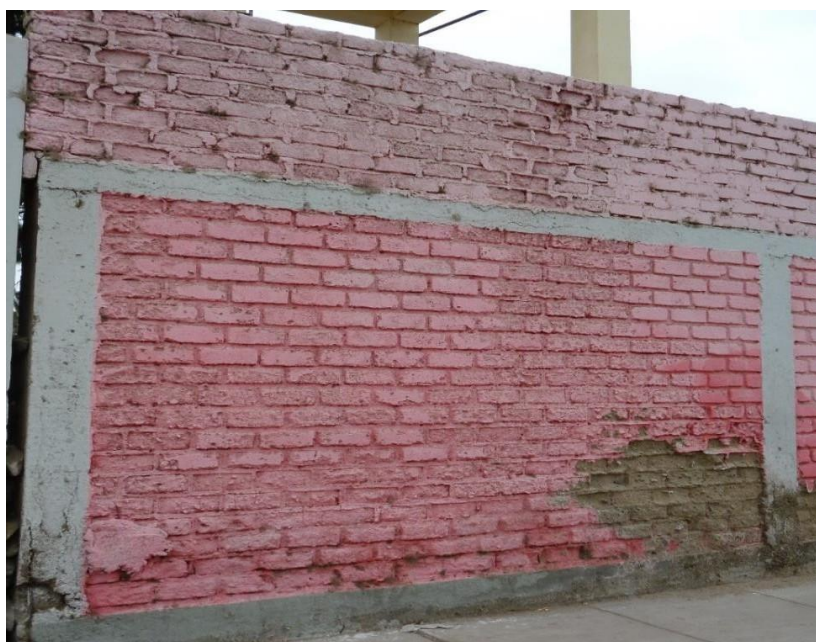
*Figura 1.* Muro de albañilería confinada afectada parcialmente en la parte inferior y en la superior a consecuencia de los agentes atmosféricos.

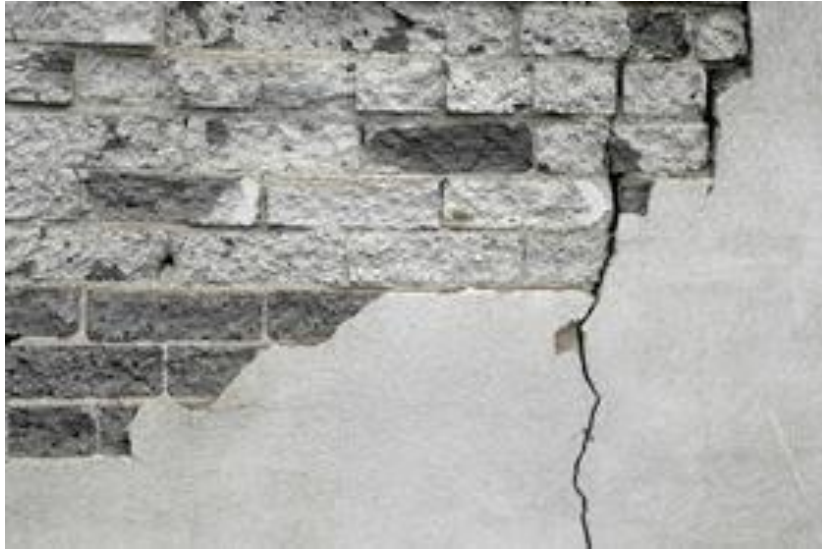
*Figura 2.* Grieta en muro producto de la deformación del apoyo de su cimiento.

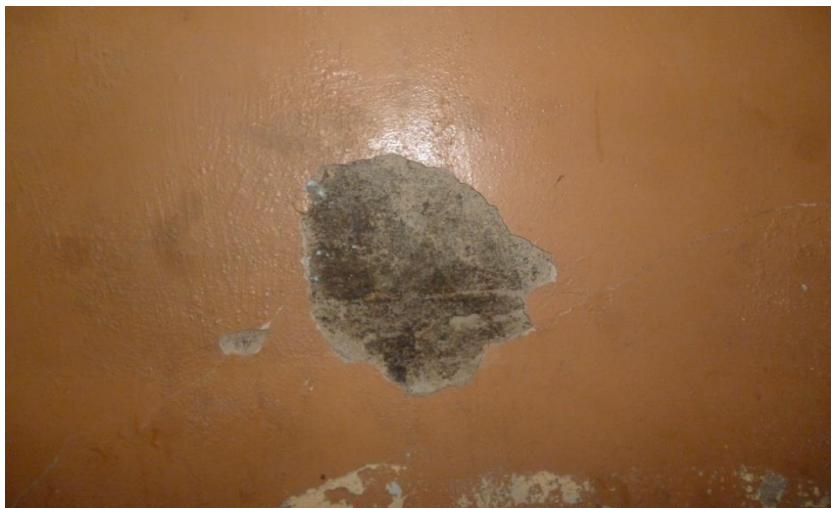
*Figura 4.* Desprendimiento del tarrajeo por mala adherencia en muros de albañilería

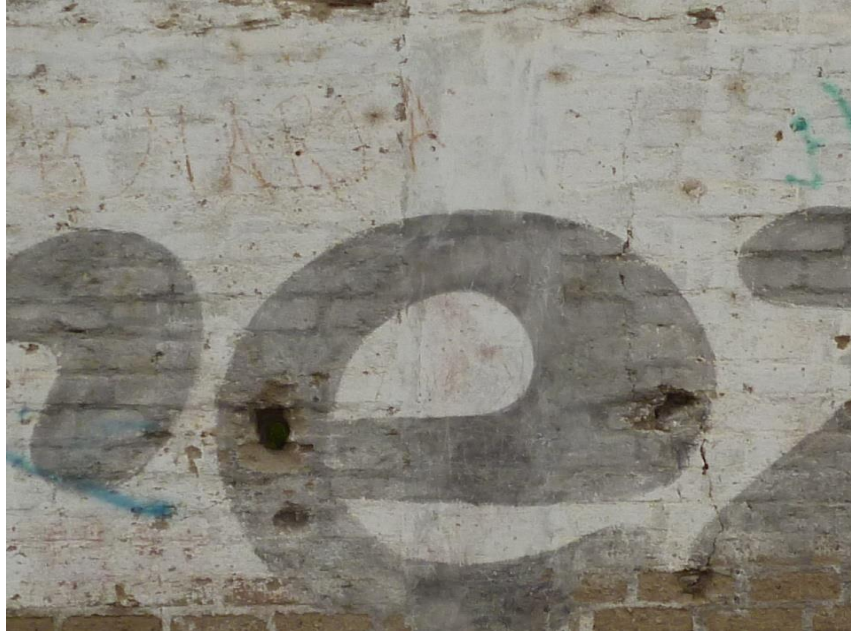
*Figura 5.* Muro con presencia de huecos ocasionados por golpes o impactos.

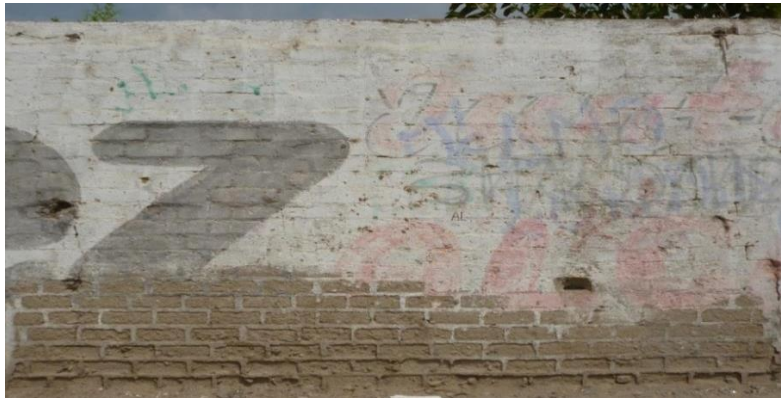
Figura 9. Muro de albañilería afectada por erosión química en la parte inferior producto de un suelo salitroso y húmedo.

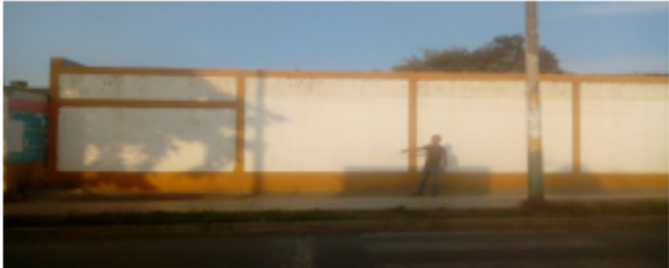
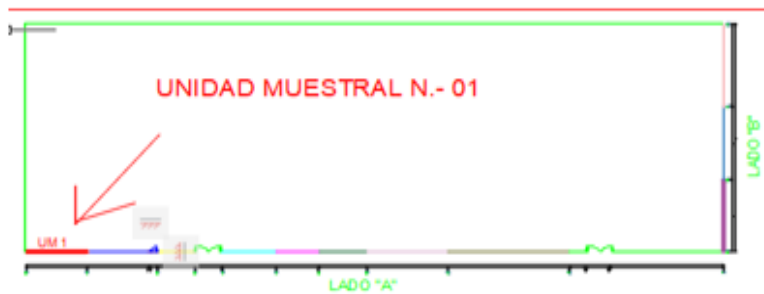
**Ficha 1.** Ficha técnica de evaluación

22.76	Erosión	1.77	20.99	7.70%	8.69%	91.31%	
	Grieta	0.18	20.58	0.08%			
	Fisura	0.22	20.54	0.91%			
ELEMENTOS	PORCENTAJE DEL NIVEL DE SEVERIDAD EN UM-1						
	NINGUNO	LEVE	MODERADO			SEVERO	
VIGA	97.00%	0.03%	0.00%			0.00%	
ALBAÑILERÍA	73.00%	0.00%	47.00%			6.21%	
SOBRECIMIENTO	66.00%	0.00%	34.00%			47.95%	
UNIDAD MUESTRAL 1	91%	0.00%	20.70%			8.69%

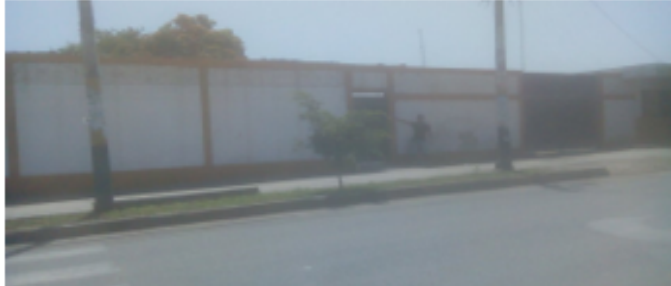
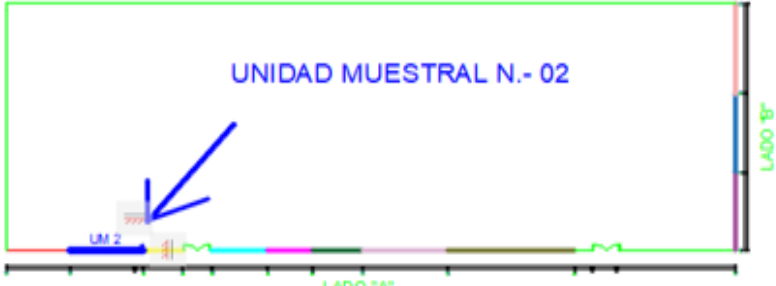
**Ficha 2.-** Recolección de datos

13.43	Erosión	0.33	6.57	6.86	2.46%	47.43%	52.57%	
	Grieta	6.04			44.97%			
ELEMENTOS	PORCENTAJE DEL NIVEL DE SEVERIDAD EN UM-2							
	NINGUNO	LEVE	MODERADO	SEVERO				
VIGA	89.06%	3.94%	6.30%	0.00%				
ALBAÑILERÍA	48.52%	0.33%	1.64%	49.34%				
UNIDAD MUESTRAL 2	52.57%	0.00%	2.46%	44.97%

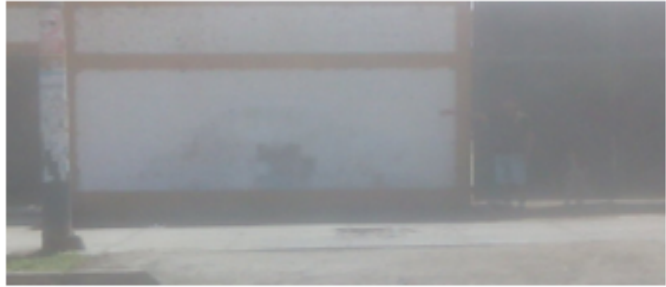
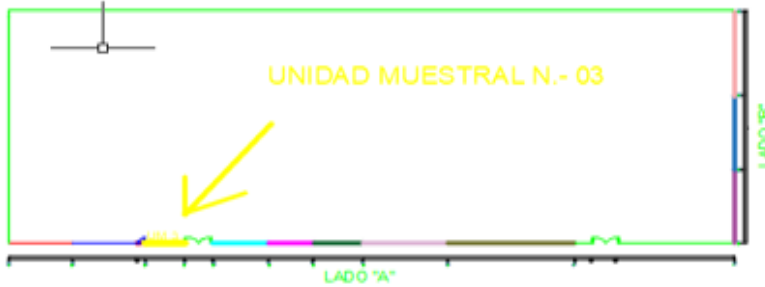
**Ficha 3.** Ficha técnica de evaluación

8.81	Grieta		0.54	8.27	6.13%	37.80%	62.20%
	Erosión		2.69	6.12	30.53%		
	Oxidación-Corrosión		0.1	8.71	1.14%		
ELEMENTOS	PORCENTAJE DEL NIVEL DE SEVERIDAD EN UM-3						
	NINGUNO	LEVE		MODERADO		SEVERO	
COLUMNA	85.02%	0.00%		0.00%		14.92%	
ALBAÑILERÍA	60.32%	0.00%		6.63%		33.05%	
UNIDAD MUESTRAL 3	62%	0.00%		20.70%		10.53%

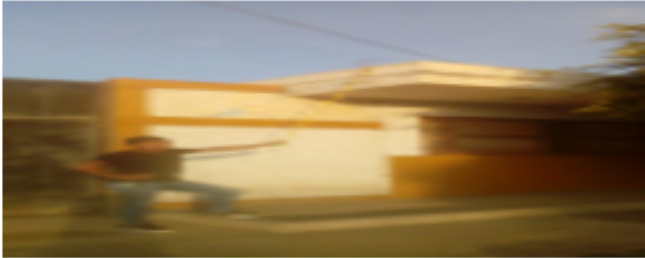
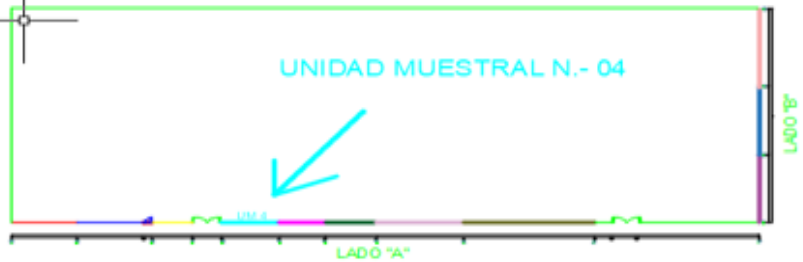
**Ficha 4.** Ficha técnica de evaluación

21.95	Erosión		1.22	1.22	20.73	5.56%	6.06%	93.94%
	Grieta		0.09	0.09	21.86	0.41%		
	Fisura		0.2	0.2	21.75	0.91%		
PORCENTAJE DEL NIVEL DE SEVERIDAD EN UM-4								
ELEMENTOS		NINGUNO	LEVE	MODERADO		SEVERO		
COLUMNA		70.00%	1.00%	7.50%		22.50%		
ALBAÑILERÍA		93.95%	0.00%	6.05%		0.00%		
SOBRECIMIENTO		94.15%	0.00%	5.45%		0.00%		
UNIDAD MUESTRAL 1		93.94%	0.00%	34.00%		47.95%

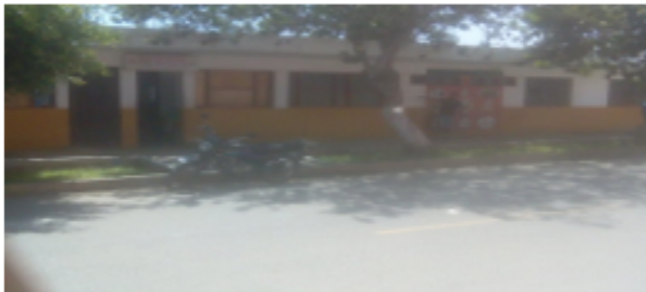
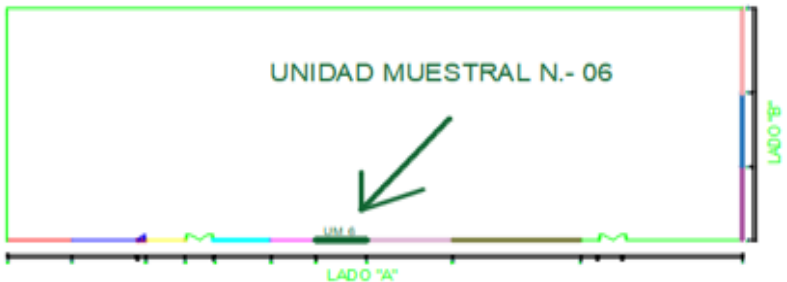
**Ficha 6.** Ficha técnica de evaluación

GRIETAS EN UM-6						
ELEMENTOS	CÓDIGO	LARGO (m)	ANCHO (m)	ANCHO DE (mm)	NIVEL DE SEVERIDAD	
VIGA	Vg-1	0.6	0.1	1.8	SEVERO	
COLUMNA	Cg-1	0.46	0.2	1	MODERADO	
	Cg-2	0.54	0.1	0.9	MODERADO	
ALBAÑILERÍA	Ag-1	2	0.2	2.5	SEVERO	
	Ag-2	3	0.2	3	SEVERO	
EROSION EN UM-6						
ELEMENTOS	CÓDIGO	LARGO (m)	ANCHO (m)	PROF. (cm)	% DE PROF.	NIVEL DE SEVERIDAD
ALBAÑILERÍA	Ae-1	3.28	0.5	2.3	17.69%	MODERADO
SOBRECIMIENTO	Se-2	3.8	0.25	2.6	20.00%	SEVERO
OXIDACION EN UM-6						
ELEMENTOS	CÓDIGO	LARGO (m)	ANCHO (m)	DIÁMETRO (cm)		NIVEL DE SEVERIDAD
COLUMNA	Coc-1	0.3	0.13	1.50		LEVE

16.67	Erosión	2.59	5.04	14.08	15.54%	30.26%	69.74%	
	Grieta	2.41		14.28	14.48%			
	Oxidación-Corrosión	0.04		16.63	0.24%			
ELEMENTOS	PORCENTAJE DEL NIVEL DE SEVERIDAD EN UM-6							
	NINGUNO	LEVE	MODERADO	SEVERO				
VIGA	61.02%	0.00%	0.00%	38.98%				
COLUMNA	22.65%	0.00%	74.22%	0.00%				
ALBAÑILERÍA	75.24%	0.00%	9.38%	15.38%				
SOBRECIMIENTO	73.24%	0.00%	52.05%	26.76%				
UNIDAD MUESTRAL 1	69.74%	0.00%	20.70%	9.96%

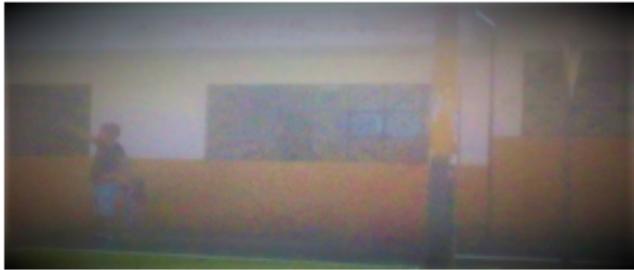
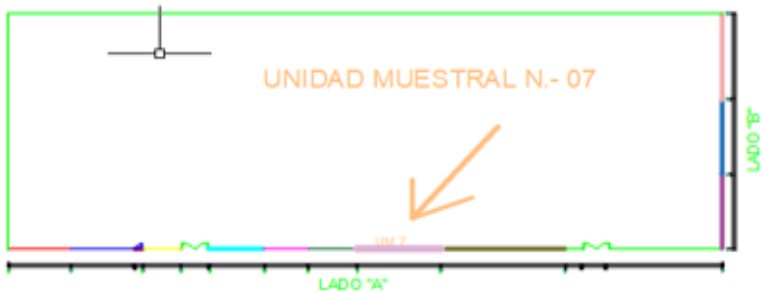
Ficha 7. Ficha técnica de evaluación

GRIETAS EN UM-7						
ELEMENTOS	CÓDIGO	LARGO (m)	ANCHO (m)	ANCHO DE (mm)	NIVEL DE SEVERIDAD	
ALBAÑILERÍA	Ag-1	2.78	0.18	2.5	SEVERO	
	Ag-2	1.87	0.19	3	SEVERO	
EROSIÓN EN UM-7						
ELEMENTOS	CÓDIGO	LARGO (m)	ANCHO (m)	PROF. (cm)	% DE PROF.	NIVEL DE SEVERIDAD
ALBAÑILERÍA	Ae-1	3.28	0.8	0.3	17.69%	MODERADO
EVALUACIÓN DE OXIDACIÓN EN UM-7						
ELEMENTOS	CÓDIGO	LARGO (m)	ANCHO (m)	DIÁMETRO (cm)		NIVEL DE SEVERIDAD
COLUMNA	Coc-1	0.15	0.07	1.50		LEVE

19.44	Erosión	0.01	3.84	19.43	0.05%	19.75%	80.15%	
	Grieta	1.21		18.23	6.22%			
	Oxidación-Corrosión	2.62		16.82	13.48%			
ELEMENTOS	PORCENTAJE DEL NIVEL DE SEVERIDAD EN UM-7							
	NINGUNO	LEVE	MODERADO			SEVERO		
COLUMNA	99.38%	0.00%	0.00%			0.62%		
ALBAÑILERÍA	78.51%	0.00%	6.79%			14.70%		
UNIDAD MUESTRAL 7	80.15%	0.00%	0.00%			24.00%

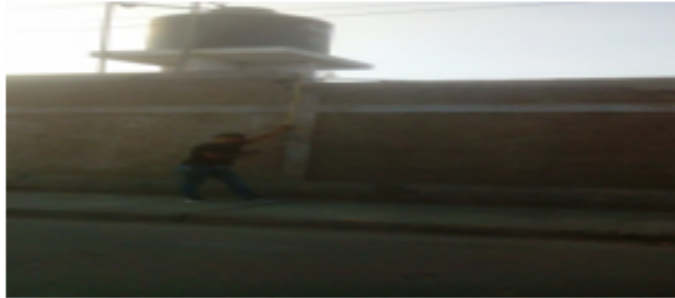
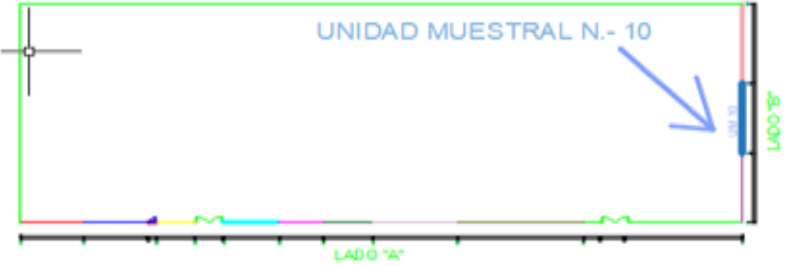
Ficha 10. Ficha técnica de evaluación

GRIETAS EN UM-10						
ELEMENTOS	CÓDIGO	LARGO (m)	ANCHO (m)	ANC HO DE (mm)	NIVEL DE SEVERIDAD	
VIGA	Vg-1	4.6	0.1	1.8	SEVERO	
COLUMNA	Cg-1	0.63	0.2	1	MODERADO	
ALBANILERÍA	Ag-1	2	0.2	2.5	SEVERO	
EROSION EN UM-10						
ELEMENTOS	CÓDIGO	LARGO (m)	ANCHO (m)	PROF. (cm)	% DE PROF.	NIVEL DE SEVERIDAD
SOBRECIMIENTO	Se-2	2.5	0.25	1.6	11.00%	SEVERO
OXIDACIONEN UM-10						
ELEMENTOS	CÓDIGO	LARGO (m)	ANCHO (m)	DIÁMETRO (cm)	NIVEL DE SEVERIDAD	
COLUMNA	Co-1	0.65	0.20	1.50	LEVE	
FISURA EN UM-10						
ELEMENTOS	CÓDIGO	LARGO (m)	ANCHO (m)	ANC HO DE (mm)	NIVEL DE SEVERIDAD	
COLUMNA	Cf-1	3.28	0.98	0.15	MODERADO

23.42	Erosión	3.84	4.96	19.58	16.40%	21.19%	78.81%	
	Grieta	0.99		22.43	4.23%			
	Oxidación-Corrosión	0.13		23.29	0.56%			
ELEMENTOS	PORCENTAJE DEL NIVEL DE SEVERIDAD EN UM-10							
	NINGUNO	LEVE	MODERADO		SEVERO			
VIGA	66.67%	0.00%	0.00%		33.33%			
COLUMNA	58.06%	0.00%	20.97%		20.97%			
ALBAÑILERÍA	75.24%	0.00%	2.37%		19.03%			
SOBRECIMIENTO	78.60%	0.00%	0.00%		13.85%			
UNIDAD MUESTRAL 1	78.81%	0.00%	20.70%		9.96%

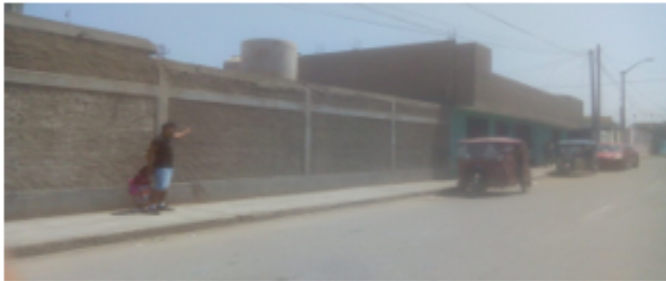
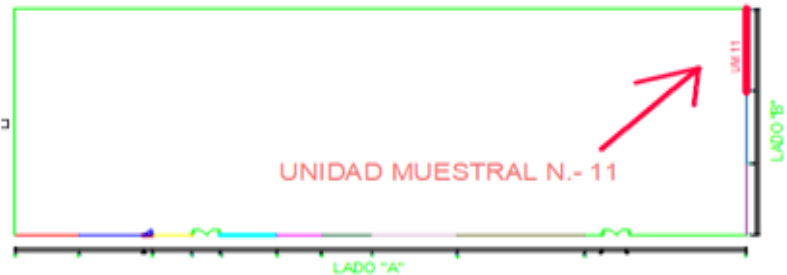
**Ficha 11** Ficha técnica de evaluación

GRIETAS EN UM-11						
ELEMENTOS	CÓDIGO	LARGO (m)	ANCHO (m)	ANC HO DE (mm)	NIVEL DE SEVERIDAD	
VIGA	Vg-1	2.6	0.25	1.8	SEVERO	
COLUMNA	Cg-1	0.98	0.2	1	MODERADO	
ALBAÑILERÍA	Ag-1	0.78	0.15	0.05	SEVERO	
EROSION EN UM-11						
ELEMENTOS	CÓDIGO	LARGO (m)	ANCHO (m)	PROF. (cm)	% DE PROF.	NIVEL DE SEVERIDAD
SOBRECIMIENTO	Se-2	2.9	0.33	1.6	10.00%	SEVERO
OXIDACION EN UM-11						
ELEMENTOS	CÓDIGO	LARGO (m)	ANCHO (m)	DIÁMETRO (cm)	NIVEL DE SEVERIDAD	
COLUMNA	Co-1	1.2	0.25	1.5	LEVE	
FISURA EN UM-11						
ELEMENTOS	CÓDIGO	LARGO (m)	ANCHO (m)	ANC HO DE (mm)	NIVEL DE SEVERIDAD	
COLUMNA	Cf-1	3.28	0.62	0.11	MODERADO

38.13	Erosión	4.04	5.31	34.09	10.60%	13.93%	86.07%	
	Grieta	0.77		37.36	2.02%			
	Oxidación	0.30		37.83	0.79%			
	Fisura	0.20		37.93	0.52%			
PORCENTAJE DEL NIVEL DE SEVERIDAD EN UM-11								
ELEMENTOS	NINGUNO	LEVE	MODERADO	SEVERO				
VIGA	67.17%	0.00%	0.00%	32.83%				
COLUMNA	95.85%	0.00%	1.66%	2.49%				
ALBAÑILERÍA	83.00%	0.00%	0.64%	16.36%				
SOBRECIMIENTO	81.85%	0.00%	0.00%	18.85%				
UNIDAD MUESTRAL 11	86.07%	0.00%	20.70%	9.96%

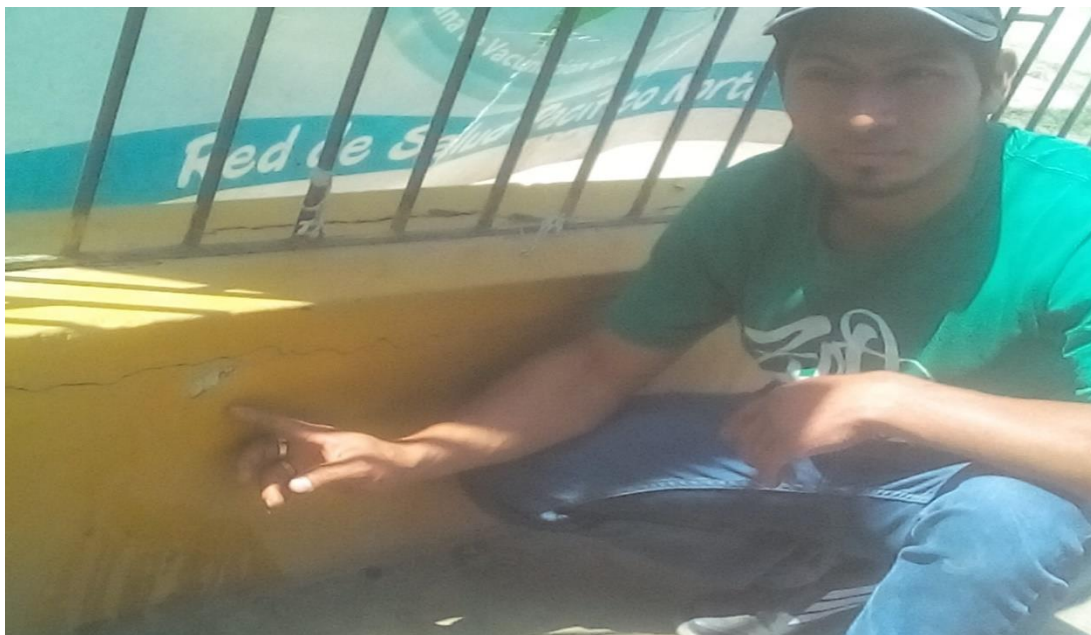
**Fotografía N°03:** Se visualiza la fisura en el muro de albañilería en la U.M-8 del cerco perimétrico exterior del CLASS Centro de Salud Santa.

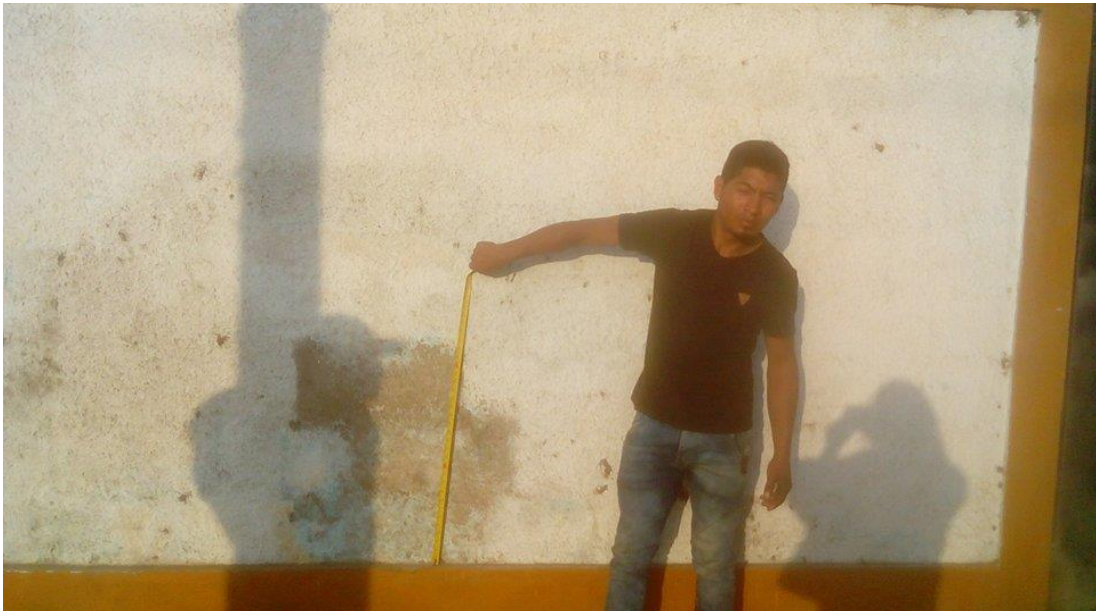
**Fotografía N°06:** Se visualiza la erosión en el muro de albañilería de la U.M- 2 del cerco perimétrico exterior del CLASS Centro de Salud Santa.

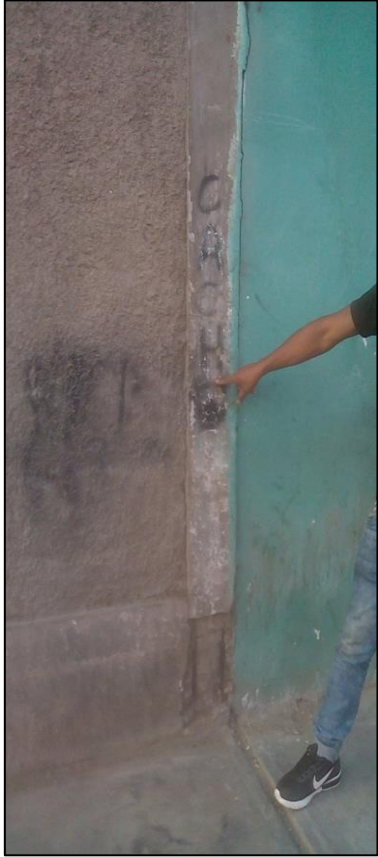
<b>Fotografía de laU.M-11</b>	<b>Patología: Fisura</b>

<p><b>Descripción:</b></p> <p>En la imagen se observa la fisura que se presentan en la superficie del tarrajeo la cual es vertical, con un espesor de 2mm, de nivel de severidad moderado.</p> <p><b>Causa:</b></p> <p>Se ocasiono por el cambio de temperatura ya que en la parte de atrás es la cocina del CLASS Centro de Salud Santa lo cual produce, ciclos de frio y calor, produciendo dilataciones y contracciones higrotermicas.</p> <p><b>Reparación:</b></p> <p>Cepillamos toda la línea de la fisura para sacar pates del mortero desprendido.</p> <p>Luego removemos con espátula o lija la pintura que este cerca a la fisura para que esta no tenga contacto con el sellante que vamos a aplicar.</p> <p>Una vez lijada limpiamos limpiamos con brocha u compresora de aire el área a trabajar, aplicamos el sellante acrílico rellenando y tapando toda la fisura, con la ayuda de una espátula.</p> <p>Por ultimo dejamos secar 2 horas aproximadamente y posteriormente pintamos.</p>
