UNIVERSIDAD CATÓLICA LOS ÁNGELES
CHICLA

FACULTAD DE INGENIERÍA
ESCUELA PROFESIONAL DE INGENIERÍA
CIVIL

DETERMINACIÓN Y EVALUACIÓN DE LAS PATOLOGÍAS EN LAS
ESTRUCTURAS DE ALBAÑILERÍA CONFINADA DEL CERCO
PERIMÉTRICO DE LA EMPRESA PRESTADORA DE SERVICIOS DE
SANEAMIENTO GRAU SOCIEDAD ANÓNIMA, DISTRITO VEINTISÉIS
DE OCTUBRE, PROVINCIA DE PIURA, REGIÓN PIURA, JULIO – 2016

TESIS PARA OPTAR EL TÍTULO PROFESIONAL DE
INGENIERO CIVIL

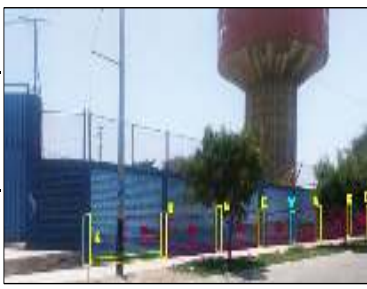
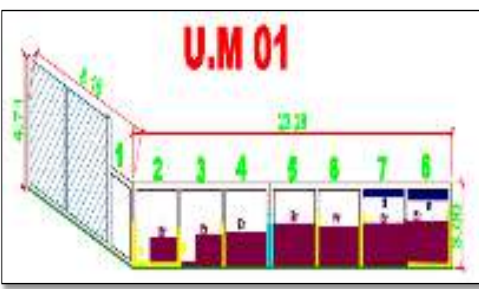
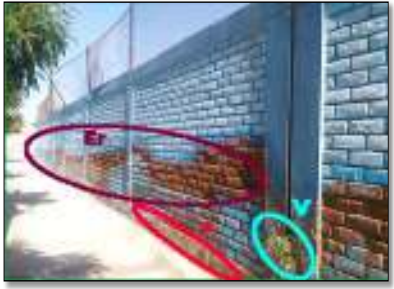
LADO		EXTERIOR										
UNIDAD DE MUESTRA 01												
ÁREA TOTAL (m2)	75.50	COLUMNA		VIGA		MURO		SOBRECIMIENTO		TOTAL AREA AFECTADA (m2)	% TOTAL AREA AFECTADA	LOCALIZACIÓN DE PATOLOGÍAS EN LA MUESTRA
		AREA (m2)	9.00	AREA (m2)	5.54	AREA (m2)	56.53	AREA (m2)	4.43			
		AREA AFECTADA (m2)	% AREA AFECTADA	AREA AFECTADA (m2)	% AREA AFECTADA	AREA AFECTADA (m2)	% AREA AFECTADA	AREA AFECTADA (m2)	% AREA AFECTADA

Er	EROSIÓN	0.85	9.44%	0.00	0.00%	22.26	39.38%	2.47	55.76%	25.58	33.88%

H	HUMEDAD	0.00	0.00%	0.00	0.00%	0.00	0.00%	0.00	0.00%	0.00	0.00%	
D	DESPRENDIMIENTO	0.00	0.00%	0.00	0.00%	0.00	0.00%	0.00	0.00%	0.00	0.00%	
S	SUCIEDAD	0.00	0.00%	0.00	0.00%	1.68	2.97%	0.00	0.00%	1.68	2.23%	
E	EFLORESCENCIA	1.80	20.00%	0.00	0.00%	0.00	0.00%	1.11	25.06%	2.91	3.85%	
F	FISURAS	0.00	0.00%	0.00	0.00%	0.00	0.00%	0.00	0.00%	0.00	0.00%	
V	VEGETACIÓN	0.65	7.22%	0.00	0.00%	0.00	0.00%	0.00	0.00%	0.65	0.86%	
TOTAL		3.30	36.67%	0.00	0.00%	23.94	42.35%	3.58	80.81%	30.82	40.82%	
NIVEL DE SEVERIDAD		2		1		2		3

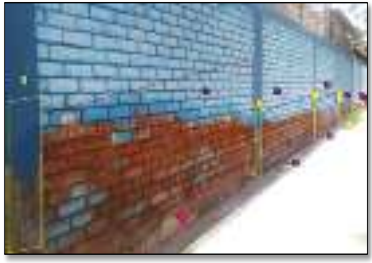
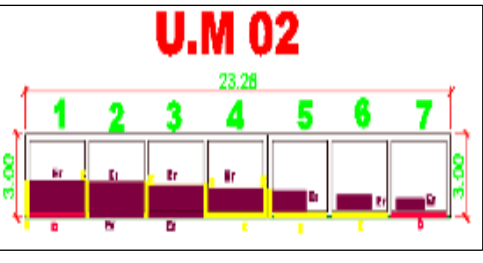
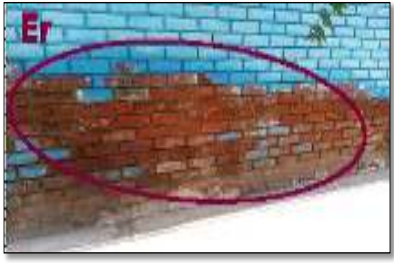
LADO		EXTERIOR										
UNIDAD DE MUESTRA 02												
ÁREA TOTAL (m ²)	69.75	COLUMNA		VIGA		MURO		SOBRECIMIENTO		TOTAL AREA AFECTADA (m ²)	% TOTAL AREA AFECTADA	LOCALIZACIÓN DE PATOLOGÍAS EN LA MUESTRA
		AREA (m ²)	6.75	AREA (m ²)	5.25	AREA (m ²)	53.55	AREA (m ²)	4.20			
		AREA AFECTADA (m ²)	% AREA AFECTADA	AREA AFECTADA (m ²)	% AREA AFECTADA	AREA AFECTADA (m ²)	% AREA AFECTADA	AREA AFECTADA (m ²)	% AREA AFECTADA

Er	EROSIÓN	0.00	0.00%	0.00	0.00%	14.82	27.68%	1.60	38.10%	16.42	23.54%

H	HUMEDAD	0.00	0.00%	0.00	0.00%	0.00	0.00%	0.00	0.00%	0.00	0.00%	
D	DESPRENDIMIENTO	0.00	0.00%	0.00	0.00%	0.00	0.00%	0.47	11.19%	0.47	0.67%	
S	SUCIEDAD	0.00	0.00%	0.00	0.00%	0.00	0.00%	0.00	0.00%	0.00	0.00%	
E	EFLORESCENCIA	1.36	20.15%	0.00	0.00%	0.00	0.00%	1.38	32.86%	2.74	3.93%	
F	FISURAS	0.00	0.00%	0.00	0.00%	0.00	0.00%	0.00	0.00%	0.00	0.00%	
V	VEGETACIÓN	0.00	0.00%	0.00	0.00%	0.00	0.00%	0.00	0.00%	0.00	0.00%	
TOTAL		1.36	20.15%	0.00	0.00%	14.82	27.68%	3.45	82.14%	19.63	28.14%	
NIVEL DE SEVERIDAD		2		1		2		3

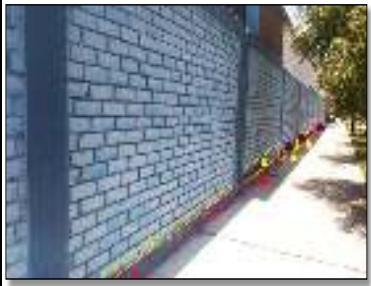
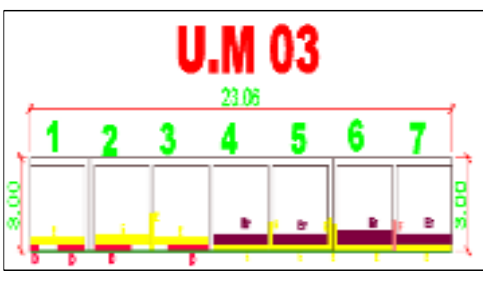
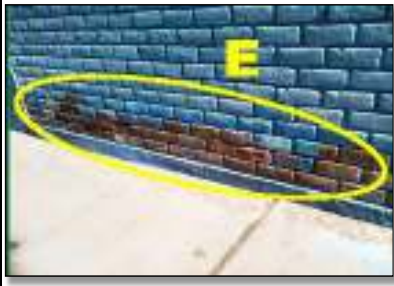
LADO		EXTERIOR										
UNIDAD DE MUESTRA 03												
ÁREA TOTAL (m ²)	69.00	COLUMNA		VIGA		MURO		SOBRECIMIENTO		TOTAL AREA AFECTADA (m ²)	% TOTAL AREA AFECTADA	LOCALIZACIÓN DE PATOLOGÍAS EN LA MUESTRA
		AREA (m ²)	6.00	AREA (m ²)	5.25	AREA (m ²)	53.55	AREA (m ²)	4.20			
		AREA AFECTADA (m ²)	% AREA AFECTADA	AREA AFECTADA (m ²)	% AREA AFECTADA	AREA AFECTADA (m ²)	% AREA AFECTADA	AREA AFECTADA (m ²)	% AREA AFECTADA

Er	EROSIÓN	0.00	0.00%	0.00	0.00%	4.21	7.86%	0.00	0.00%	4.21	6.10%

H	HUMEDAD	0.00	0.00%	0.00	0.00%	0.00	0.00%	0.00	0.00%	0.00	0.00%	
D	DESPRENDIMIENTO	0.00	0.00%	0.00	0.00%	0.00	0.00%	0.97	23.10%	0.97	1.41%	
S	SUCIEDAD	0.00	0.00%	0.00	0.00%	0.00	0.00%	0.00	0.00%	0.00	0.00%	
E	EFLORESCENCIA	0.79	13.17%	0.00	0.00%	2.22	4.15%	1.81	43.10%	4.82	6.99%	
F	FISURAS	0.19	3.17%	0.00	0.00%	0.00	0.00%	0.25	5.95%	0.44	0.64%	
V	VEGETACIÓN	0.00	0.00%	0.00	0.00%	0.00	0.00%	0.00	0.00%	0.00	0.00%	
TOTAL		0.98	16.33%	0.00	0.00%	6.43	12.01%	3.03	72.14%	10.44	15.13%	
NIVEL DE SEVERIDAD		1		1		2		3

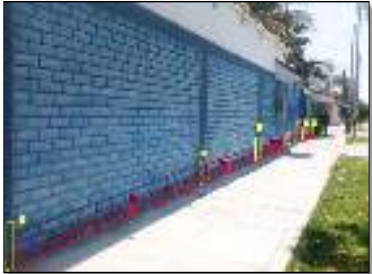
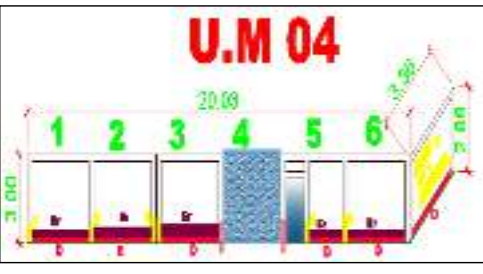
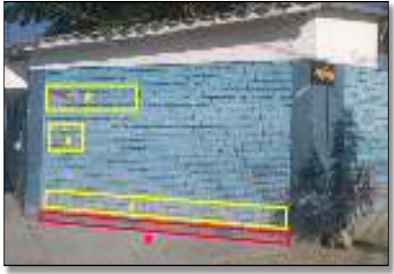
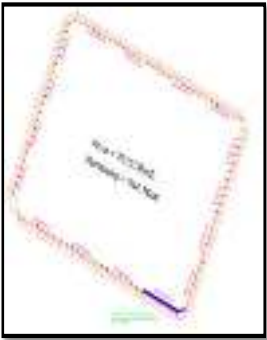
LADO		EXTERIOR										
UNIDAD DE MUESTRA 04												
ÁREA TOTAL (m ²)	58.59	COLUMNA		VIGA		MURO		SOBRECIMIENTO		TOTAL AREA AFECTADA (m ²)	% TOTAL AREA AFECTADA	LOCALIZACIÓN DE PATOLOGÍAS EN LA MUESTRA
		AREA (m ²)	7.74	AREA (m ²)	4.44	AREA (m ²)	43.06	AREA (m ²)	3.35			
		AREA AFECTADA (m ²)	% AREA AFECTADA	AREA AFECTADA (m ²)	% AREA AFECTADA	AREA AFECTADA (m ²)	% AREA AFECTADA	AREA AFECTADA (m ²)	% AREA AFECTADA

Er	EROSIÓN	0.00	0.00%	0.00	0.00%	4.35	10.10%	0.00	0.00%	4.35	7.42%

H	HUMEDAD	0.00	0.00%	0.00	0.00%	0.00	0.00%	0.00	0.00%	0.00	0.00%	
D	DESPRENDIMIENTO	0.00	0.00%	0.00	0.00%	0.00	0.00%	2.28	68.06%	2.28	3.89%	
S	SUCIEDAD	0.00	0.00%	0.00	0.00%	0.00	0.00%	0.00	0.00%	0.00	0.00%	
E	EFLORESCENCIA	1.15	14.86%	0.00	0.00%	2.12	4.92%	0.00	0.00%	3.27	5.58%	
F	FISURAS	0.28	3.62%	0.00	0.00%	0.00	0.00%	0.00	0.00%	0.28	0.48%	
V	VEGETACIÓN	0.00	0.00%	0.00	0.00%	0.00	0.00%	0.00	0.00%	0.00	0.00%	
TOTAL		1.43	18.48%	0.00	0.00%	6.47	15.02%	2.28	68.06%	10.18	17.37%	
NIVEL DE SEVERIDAD		1		1		2		3

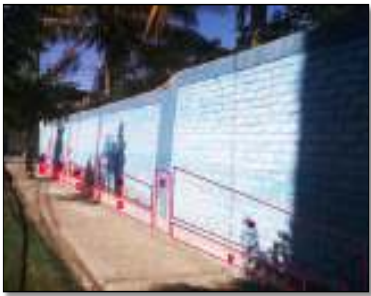
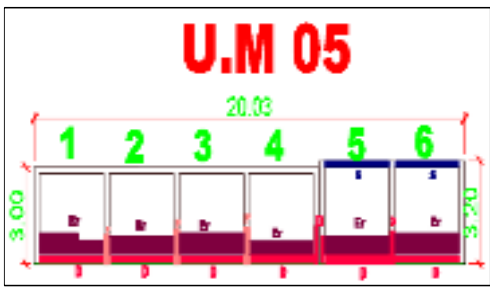
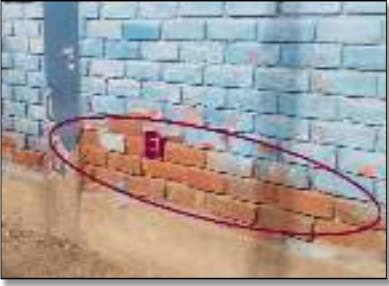
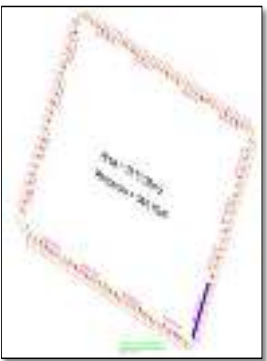
LADO		EXTERIOR										
UNIDAD DE MUESTRA 05												
ÁREA TOTAL (m ²)	61.35	COLUMNA		VIGA		MURO		SOBRECIMIENTO		TOTAL AREA AFECTADA (m ²)	% TOTAL AREA AFECTADA	LOCALIZACIÓN DE PATOLOGÍAS EN LA MUESTRA
		AREA (m ²)	6.15	AREA (m ²)	3.60	AREA (m ²)	46.20	AREA (m ²)	5.40			
		AREA AFECTADA (m ²)	% AREA AFECTADA	AREA AFECTADA (m ²)	% AREA AFECTADA	AREA AFECTADA (m ²)	% AREA AFECTADA	AREA AFECTADA (m ²)	% AREA AFECTADA

Ef	EROSIÓN	0.00	0.00%	0.00	0.00%	10.29	22.27%	0.00	0.00%	10.29	16.77%

H	HUMEDAD	0.00	0.00%	0.00	0.00%	0.00	0.00%	0.00	0.00%	0.00	0.00%	
D	DESPRENDIMIENTO	0.60	9.76%	0.00	0.00%	0.00	0.00%	4.05	75.00%	4.65	7.58%	
S	SUCIEDAD	0.00	0.00%	0.80	22.22%	0.00	0.00%	0.00	0.00%	0.80	1.30%	
E	EFLORESCENCIA	0.00	0.00%	0.00	0.00%	0.00	0.00%	0.00	0.00%	0.00	0.00%	
F	FISURAS	0.61	9.92%	0.00	0.00%	0.00	0.00%	0.00	0.00%	0.61	0.99%	
V	VEGETACIÓN	0.00	0.00%	0.00	0.00%	0.00	0.00%	0.00	0.00%	0.00	0.00%	
TOTAL		1.21	19.67%	0.80	22.22%	10.29	22.27%	4.05	75.00%	16.35	26.65%	
NIVEL DE SEVERIDAD		1		1		2		3

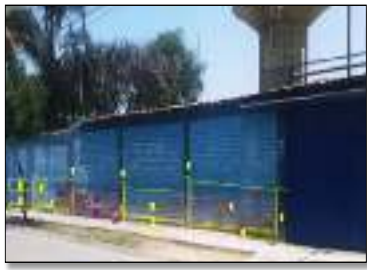
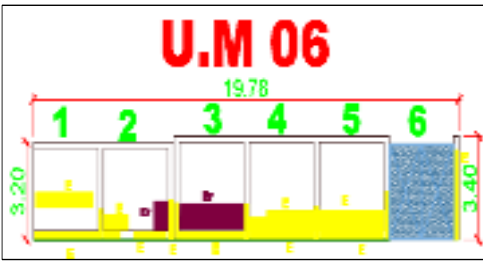
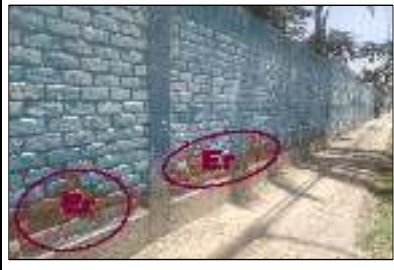
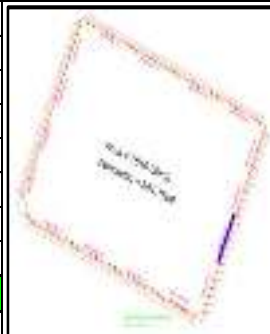
**UNIDAD DE
MUESTRA 06**

LADO		EXTERIOR										
UNIDAD DE MUESTRA 06												
ÁREA TOTAL (m ²)	56.45	COLUMNA		VIGA		MURO		SOBRECIMIENTO		TOTAL AREA AFECTADA (m ²)	% TOTAL AREA AFECTADA	LOCALIZACIÓN DE PATOLOGÍAS EN LA MUESTRA
		AREA (m ²)	6.65	AREA (m ²)	3.00	AREA (m ²)	42.30	AREA (m ²)	4.50			
		AREA AFECTADA (m ²)	% AREA AFECTADA	AREA AFECTADA (m ²)	% AREA AFECTADA	AREA AFECTADA (m ²)	% AREA AFECTADA	AREA AFECTADA (m ²)	% AREA AFECTADA

Ef	EROSIÓN	0.00	0.00%	0.00	0.00%	3.22	7.61%	0.00	0.00%	3.22	5.70%

H	HUMEDAD	0.00	0.00%	0.00	0.00%	0.00	0.00%	0.00	0.00%	0.00	0.00%	
D	DESPRENDIMIENTO	0.00	0.00%	0.00	0.00%	0.00	0.00%	0.00	0.00%	0.00	0.00%	
S	SUCIEDAD	0.00	0.00%	0.00	0.00%	0.00	0.00%	0.00	0.00%	0.00	0.00%	
E	EFLORESCENCIA	1.99	29.92%	0.00	0.00%	5.67	13.40%	3.17	70.44%	10.83	19.19%	
F	FISURAS	0.00	0.00%	0.00	0.00%	0.00	0.00%	0.00	0.00%	0.00	0.00%	
V	VEGETACIÓN	0.00	0.00%	0.00	0.00%	0.00	0.00%	0.00	0.00%	0.00	0.00%	
TOTAL		1.99	29.92%	0.00	0.00%	8.89	21.02%	3.17	70.44%	14.05	24.89%	
NIVEL DE SEVERIDAD		1		1		2		3

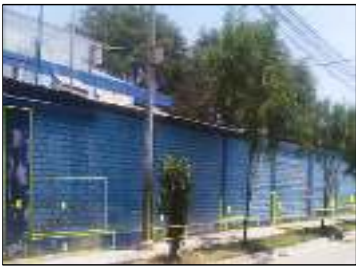
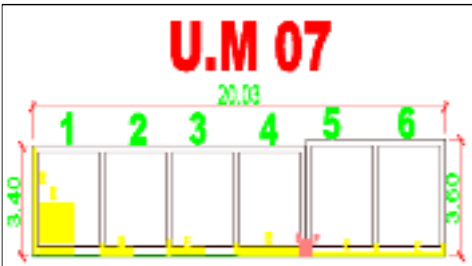
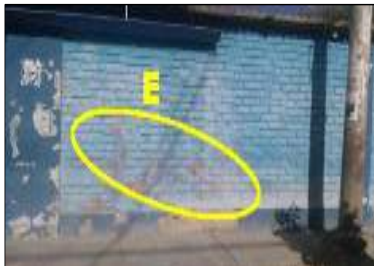
**UNIDAD DE
MUESTRA 07**

LADO		EXTERIOR										
UNIDAD DE MUESTRA 07												
ÁREA TOTAL (m ²)	68.45	COLUMNA		VIGA		MURO		SOBRECIMIENTO		TOTAL AREA AFECTADA (m ²)	% TOTAL AREA AFECTADA	LOCALIZACIÓN DE PATOLOGÍAS EN LA MUESTRA
		AREA (m ²)	6.95	AREA (m ²)	3.60	AREA (m ²)	53.40	AREA (m ²)	4.50			
		AREA AFECTADA (m ²)	% AREA AFECTADA	AREA AFECTADA (m ²)	% AREA AFECTADA	AREA AFECTADA (m ²)	% AREA AFECTADA	AREA AFECTADA (m ²)	% AREA AFECTADA

Er	EROSIÓN	0.00	0.00%	0.00	0.00%	0.00	0.00%	0.00	0.00%	0.00	0.00%

H	HUMEDAD	0.00	0.00%	0.00	0.00%	0.00	0.00%	0.00	0.00%	0.00	0.00%	
D	DESPRENDIMIENTO	0.00	0.00%	0.00	0.00%	0.00	0.00%	0.00	0.00%	0.00	0.00%	
S	SUCIEDAD	0.00	0.00%	0.00	0.00%	0.00	0.00%	0.00	0.00%	0.00	0.00%	
E	EFLORESCENCIA	0.87	12.45%	0.00	0.00%	2.09	3.91%	2.40	53.33%	5.36	7.82%	
F	FISURAS	0.19	2.73%	0.00	0.00%	0.00	0.00%	0.00	0.00%	0.19	0.28%	
V	VEGETACIÓN	0.00	0.00%	0.00	0.00%	0.00	0.00%	0.00	0.00%	0.00	0.00%	
TOTAL		1.06	15.18%	0.00	0.00%	2.09	3.91%	2.40	53.33%	5.55	8.10%	
NIVEL DE SEVERIDAD		1		1		1		2

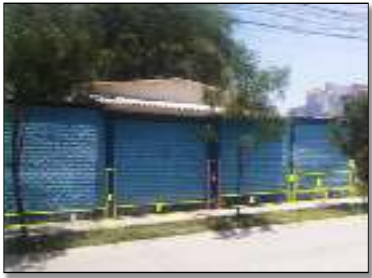
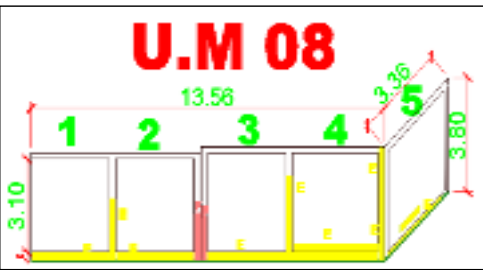
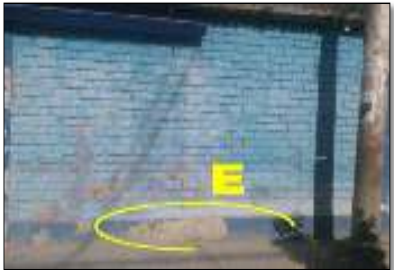
**UNIDAD DE
MUESTRA 08**

LADO		EXTERIOR										
UNIDAD DE MUESTRA 08												
ÁREA TOTAL (m ²)	62.30	COLUMNA		VIGA		MURO		SOBRECIMIENTO		TOTAL AREA AFECTADA (m ²)	% TOTAL AREA AFECTADA	LOCALIZACIÓN DE PATOLOGÍAS EN LA MUESTRA
		AREA (m ²)	6.50	AREA (m ²)	3.00	AREA (m ²)	48.30	AREA (m ²)	4.50			
		AREA AFECTADA (m ²)	% AREA AFECTADA	AREA AFECTADA (m ²)	% AREA AFECTADA	AREA AFECTADA (m ²)	% AREA AFECTADA	AREA AFECTADA (m ²)	% AREA AFECTADA

Ef	EROSIÓN	0.00	0.00%	0.00	0.00%	0.00	0.00%	0.00	0.00%	0.00	0.00%

H	HUMEDAD	0.00	0.00%	0.00	0.00%	0.00	0.00%	0.00	0.00%	0.00	0.00%	
D	DESPRENDIMIENTO	0.00	0.00%	0.00	0.00%	0.00	0.00%	0.00	0.00%	0.00	0.00%	
S	SUCIEDAD	0.00	0.00%	0.00	0.00%	0.00	0.00%	0.00	0.00%	0.00	0.00%	
E	EFLORESCENCIA	2.59	39.78%	0.00	0.00%	1.25	2.59%	3.54	78.67%	7.38	11.84%	
F	FISURAS	0.58	8.92%	0.00	0.00%	0.00	0.00%	0.00	0.00%	0.58	0.93%	
V	VEGETACIÓN	0.00	0.00%	0.00	0.00%	0.00	0.00%	0.00	0.00%	0.00	0.00%	
TOTAL		3.17	48.71%	0.00	0.00%	1.25	2.59%	3.54	78.67%	7.96	12.77%	
NIVEL DE SEVERIDAD		2		1		1		3

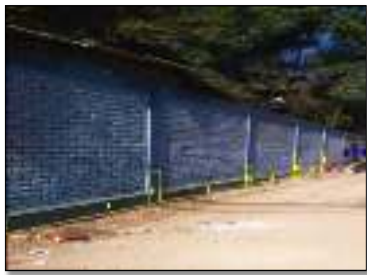
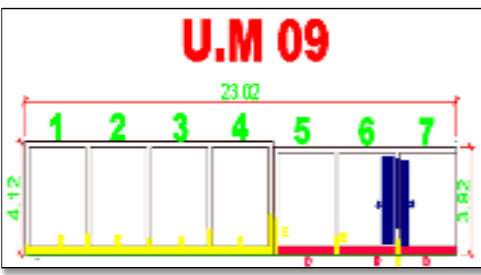
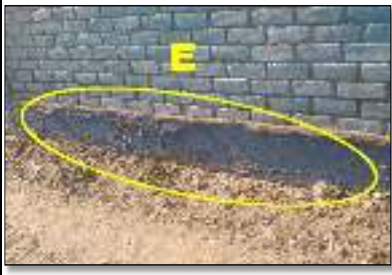
LADO		EXTERIOR										
UNIDAD DE MUESTRA 09												
ÁREA TOTAL (m ²)	92.81	COLUMNA		VIGA		MURO		SOBRECIMIENTO		TOTAL AREA AFECTADA (m ²)	% TOTAL AREA AFECTADA	LOCALIZACIÓN DE PATOLOGÍAS EN LA MUESTRA
		AREA (m ²)	8.09	AREA (m ²)	4.20	AREA (m ²)	74.22	AREA (m ²)	6.30			
		AREA AFECTADA (m ²)	% AREA AFECTADA	AREA AFECTADA (m ²)	% AREA AFECTADA	AREA AFECTADA (m ²)	% AREA AFECTADA	AREA AFECTADA (m ²)	% AREA AFECTADA

Er	EROSIÓN	0.00	0.00%	0.00	0.00%	0.00	0.00%	0.00	0.00%	0.00	0.00%

H	HUMEDAD	0.00	0.00%	0.00	0.00%	0.00	0.00%	0.00	0.00%	0.00	0.00%	
D	DESPRENDIMIENTO	0.00	0.00%	0.00	0.00%	0.00	0.00%	2.35	37.30%	2.35	2.53%	
S	SUCIEDAD	0.46	5.69%	0.00	0.00%	3.46	4.66%	0.00	0.00%	3.92	4.22%	
E	EFLORESCENCIA	1.37	16.93%	0.00	0.00%	0.00	0.00%	3.18	50.48%	4.55	4.90%	
F	FISURAS	0.00	0.00%	0.00	0.00%	0.00	0.00%	0.00	0.00%	0.00	0.00%	
V	VEGETACIÓN	0.00	0.00%	0.00	0.00%	0.00	0.00%	0.00	0.00%	0.00	0.00%	
TOTAL		1.83	22.62%	0.00	0.00%	3.46	4.66%	5.53	87.78%	10.82	11.66%	
NIVEL DE SEVERIDAD		1		1		3		2

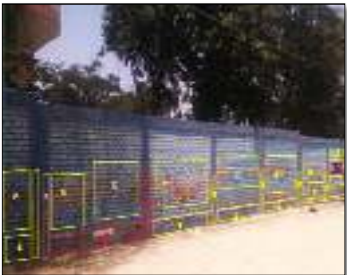
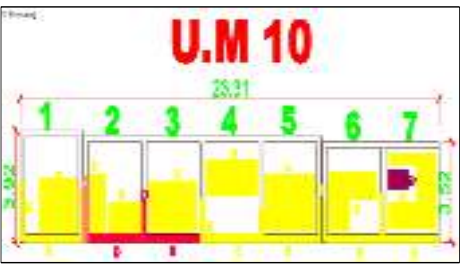
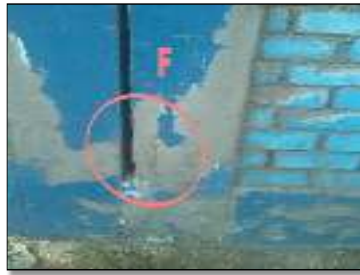
LADO		EXTERIOR										
UNIDAD DE MUESTRA 10												
ÁREA TOTAL (m ²)	83.84	COLUMNA		VIGA		MURO		SOBRECIMIENTO		TOTAL AREA AFECTADA (m ²)	% TOTAL AREA AFECTADA	LOCALIZACIÓN DE PATOLOGÍAS EN LA MUESTRA
		AREA (m ²)	6.32	AREA (m ²)	4.20	AREA (m ²)	67.02	AREA (m ²)	6.30			
		AREA AFECTADA (m ²)	% AREA AFECTADA	AREA AFECTADA (m ²)	% AREA AFECTADA	AREA AFECTADA (m ²)	% AREA AFECTADA	AREA AFECTADA (m ²)	% AREA AFECTADA

Er	EROSIÓN	0.00	0.00%	0.00	0.00%	0.72	1.07%	0.00	0.00%	0.72	0.86%

H	HUMEDAD	0.00	0.00%	0.00	0.00%	0.00	0.00%	0.00	0.00%	0.00	0.00%	
D	DESPRENDIMIENTO	0.32	5.06%	0.00	0.00%	0.00	0.00%	1.69	26.83%	2.01	2.40%	
S	SUCIEDAD	0.00	0.00%	0.00	0.00%	0.00	0.00%	0.00	0.00%	0.00	0.00%	
E	EFLORESCENCIA	2.32	36.71%	0.00	0.00%	29.94	44.67%	4.00	63.49%	36.26	43.25%	
F	FISURAS	0.53	8.39%	0.00	0.00%	0.00	0.00%	0.00	0.00%	0.53	0.63%	
V	VEGETACIÓN	0.00	0.00%	0.00	0.00%	0.00	0.00%	0.00	0.00%	0.00	0.00%	
TOTAL		3.17	50.16%	0.00	0.00%	30.66	45.75%	5.69	90.32%	39.52	47.14%	
NIVEL DE SEVERIDAD		2		1		2		3

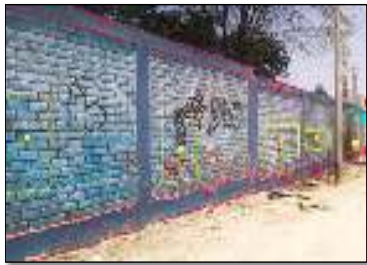
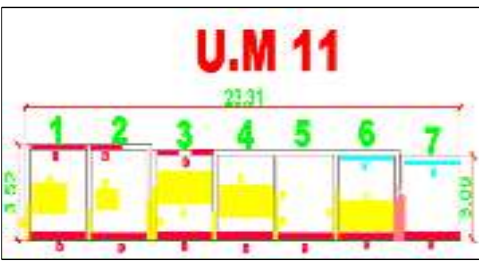
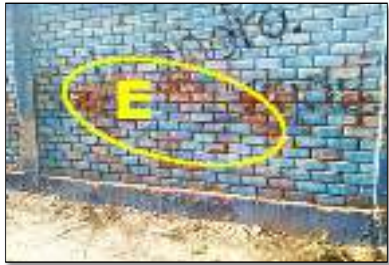
LADO		EXTERIOR											
UNIDAD DE MUESTRA 11													
ÁREA TOTAL (m ²)	77.88	COLUMNA		VIGA		MURO		SOBRECIMIENTO		TOTAL AREA AFECTADA (m ²)	% TOTAL AREA AFECTADA	LOCALIZACIÓN DE PATOLOGÍAS EN LA MUESTRA	
		AREA (m ²)	7.56	AREA (m ²)	4.20	AREA (m ²)	59.82	AREA (m ²)	6.30				
		AREA AFECTADA (m ²)	% AREA AFECTADA	AREA AFECTADA (m ²)	% AREA AFECTADA	AREA AFECTADA (m ²)	% AREA AFECTADA	AREA AFECTADA (m ²)	% AREA AFECTADA

Er	EROSIÓN	0.00	0.00%	0.00	0.00%	0.00	0.00%	0.00	0.00%	0.00	0.00%

H	HUMEDAD	0.00	0.00%	0.00	0.00%	0.00	0.00%	0.00	0.00%	0.00	0.00%		
D	DESPRENDIMIENTO	0.68	8.99%	1.04	24.76%	0.00	0.00%	4.85	76.98%	6.57	8.44%		
S	SUCIEDAD	0.00	0.00%	0.00	0.00%	12.85	21.48%	0.00	0.00%	12.85	16.50%		
E	EFLORESCENCIA	2.06	27.25%	0.00	0.00%	0.00	0.00%	0.00	0.00%	2.06	2.65%		
F	FISURAS	0.00	0.00%	0.00	0.00%	0.00	0.00%	0.00	0.00%	0.00	0.00%		
V	VEGETACIÓN	0.00	0.00%	0.00	0.00%	0.58	0.97%	0.00	0.00%	0.58	0.74%		
TOTAL		2.74	36.24%	1.04	24.76%	13.43	22.45%	4.85	76.98%	22.06	28.33%		
NIVEL DE SEVERIDAD		2		1		2		3

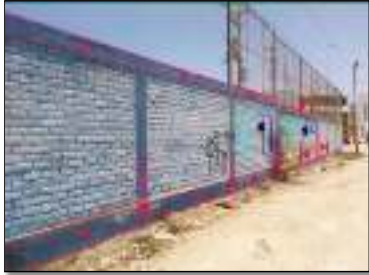
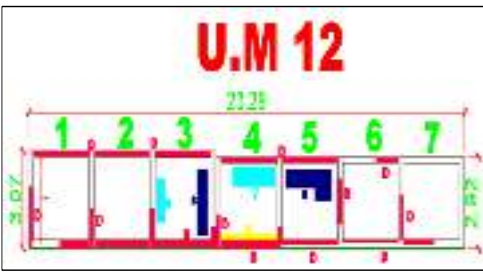
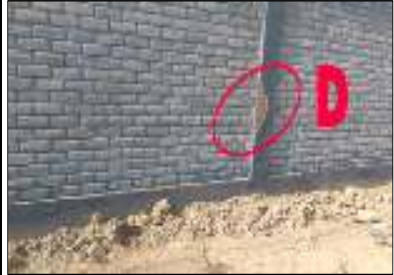
LADO		EXTERIOR											
UNIDAD DE MUESTRA 12													
ÁREA TOTAL (m ²)	70.20	COLUMNA		VIGA		MURO		SOBRECIMIENTO		TOTAL AREA AFECTADA (m ²)	% TOTAL AREA AFECTADA	LOCALIZACIÓN DE PATOLOGÍAS EN LA MUESTRA	
		AREA (m ²)	6.72	AREA (m ²)	4.20	AREA (m ²)	52.98	AREA (m ²)	6.30				
		AREA AFECTADA (m ²)	% AREA AFECTADA	AREA AFECTADA (m ²)	% AREA AFECTADA	AREA AFECTADA (m ²)	% AREA AFECTADA	AREA AFECTADA (m ²)	% AREA AFECTADA

Er	EROSIÓN	0.00	0.00%	0.00	0.00%	0.00	0.00%	0.00	0.00%	0.00	0.00%

H	HUMEDAD	0.00	0.00%	0.00	0.00%	0.00	0.00%	0.00	0.00%	0.00	0.00%		
D	DESPRENDIMIENTO	1.60	23.81%	2.24	53.33%	0.00	0.00%	2.99	47.46%	6.83	9.73%		
S	SUCIEDAD	0.00	0.00%	0.00	0.00%	2.79	5.27%	0.00	0.00%	2.79	3.97%		
E	EFLORESCENCIA	0.00	0.00%	0.00	0.00%	0.40	0.76%	0.00	0.00%	0.40	0.57%		
F	FISURAS	0.00	0.00%	0.00	0.00%	0.00	0.00%	0.00	0.00%	0.00	0.00%		
V	VEGETACIÓN	0.00	0.00%	0.00	0.00%	1.90	3.59%	0.00	0.00%	1.90	2.71%		
TOTAL		1.60	23.81%	2.24	53.33%	5.09	9.61%	2.99	47.46%	11.92	16.98%		
NIVEL DE SEVERIDAD		1		2		2		3

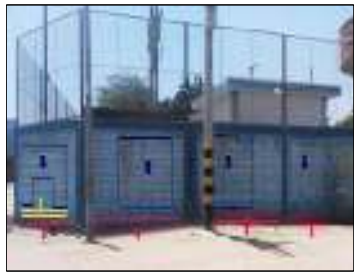
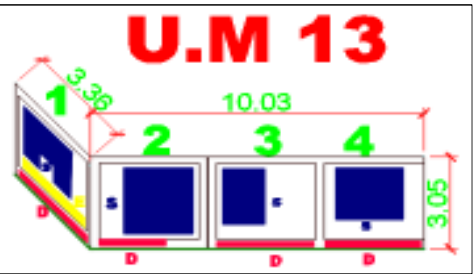
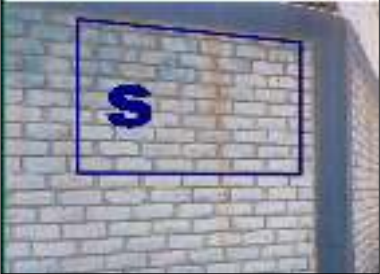
LADO		EXTERIOR										
UNIDAD DE MUESTRA 13												
ÁREA TOTAL (m ²)	40.74	COLUMNA		VIGA		MURO		SOBRECIMIENTO		TOTAL AREA AFECTADA (m ²)	% TOTAL AREA AFECTADA	LOCALIZACIÓN DE PATOLOGÍAS EN LA MUESTRA
		AREA (m ²)	3.90	AREA (m ²)	2.40	AREA (m ²)	30.84	AREA (m ²)	3.60			
		AREA AFECTADA (m ²)	% AREA AFECTADA	AREA AFECTADA (m ²)	% AREA AFECTADA	AREA AFECTADA (m ²)	% AREA AFECTADA	AREA AFECTADA (m ²)	% AREA AFECTADA

Er	EROSIÓN	0.00	0.00%	0.00	0.00%	0.00	0.00%	0.00	0.00%	0.00	0.00%

H	HUMEDAD	0.00	0.00%	0.00	0.00%	0.00	0.00%	0.00	0.00%	0.00	0.00%	
D	DESPRENDIMIENTO	0.00	0.00%	0.00	0.00%	0.00	0.00%	1.66	46.11%	1.66	4.07%	
S	SUCIEDAD	0.00	0.00%	0.00	0.00%	12.48	40.47%	0.00	0.00%	12.48	30.63%	
E	EFLORESCENCIA	0.00	0.00%	0.00	0.00%	0.42	1.36%	0.00	0.00%	0.42	1.03%	
F	FISURAS	0.00	0.00%	0.00	0.00%	0.00	0.00%	0.00	0.00%	0.00	0.00%	
V	VEGETACIÓN	0.00	0.00%	0.00	0.00%	0.00	0.00%	0.00	0.00%	0.00	0.00%	
TOTAL		0.00	0.00%	0.00	0.00%	12.90	41.83%	1.66	46.11%	14.56	35.74%	
NIVEL DE SEVERIDAD		1		1		2		2

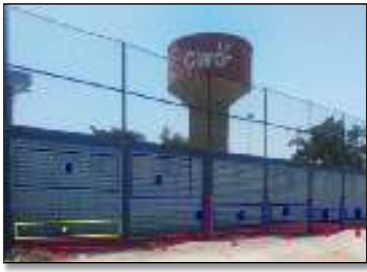
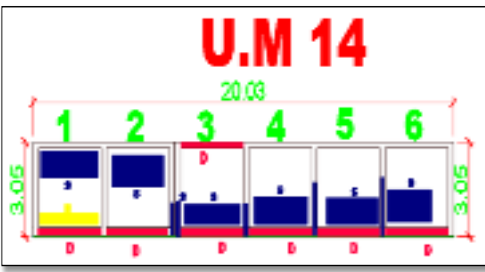
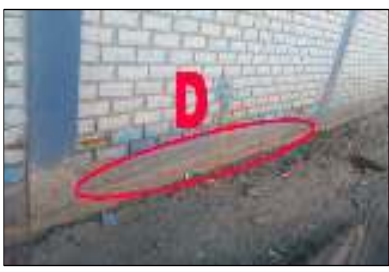
**UNIDAD DE
MUESTRA 14**

LADO		EXTERIOR										
UNIDAD DE MUESTRA 14												
ÁREA TOTAL (m ²)	61.00	COLUMNA		VIGA		MURO		SOBRECIMIENTO		TOTAL AREA AFECTADA (m ²)	% TOTAL AREA AFECTADA	LOCALIZACIÓN DE PATOLOGÍAS EN LA MUESTRA
		AREA (m ²)	6.10	AREA (m ²)	3.60	AREA (m ²)	45.90	AREA (m ²)	5.40			
		AREA AFECTADA (m ²)	% AREA AFECTADA	AREA AFECTADA (m ²)	% AREA AFECTADA	AREA AFECTADA (m ²)	% AREA AFECTADA	AREA AFECTADA (m ²)	% AREA AFECTADA

Er	EROSIÓN	0.00	0.00%	0.00	0.00%	0.00	0.00%	0.00	0.00%	0.00	0.00%

H	HUMEDAD	0.00	0.00%	0.00	0.00%	0.00	0.00%	0.00	0.00%	0.00	0.00%	
D	DESPRENDIMIENTO	0.00	0.00%	0.41	11.39%	0.00	0.00%	3.89	72.04%	4.30	7.05%	
S	SUCIEDAD	1.12	18.36%	0.00	0.00%	12.94	28.19%	0.00	0.00%	14.06	23.05%	
E	EFLORESCENCIA	0.00	0.00%	0.00	0.00%	1.00	2.18%	0.00	0.00%	1.00	1.64%	
F	FISURAS	0.00	0.00%	0.00	0.00%	0.00	0.00%	0.00	0.00%	0.00	0.00%	
V	VEGETACIÓN	0.00	0.00%	0.00	0.00%	0.00	0.00%	0.00	0.00%	0.00	0.00%	
TOTAL		1.12	18.36%	0.41	11.39%	13.94	30.37%	3.89	72.04%	19.36	31.74%	
NIVEL DE SEVERIDAD		2		1		2		3

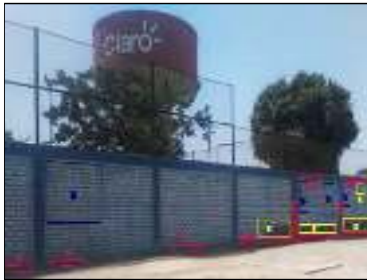
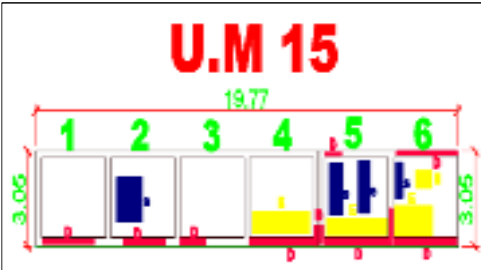
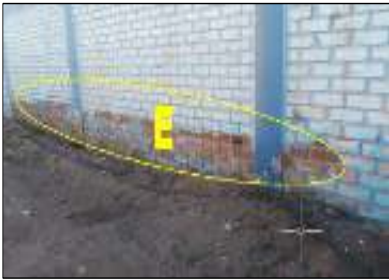
LADO		EXTERIOR										
UNIDAD DE MUESTRA 15												
ÁREA TOTAL (m ²)	60.24	COLUMNA		VIGA		MURO		SOBRECIMIENTO		TOTAL AREA AFECTADA (m ²)	% TOTAL AREA AFECTADA	LOCALIZACIÓN DE PATOLOGÍAS EN LA MUESTRA
		AREA (m ²)	5.34	AREA (m ²)	3.60	AREA (m ²)	45.90	AREA (m ²)	5.40			
		AREA AFECTADA (m ²)	% AREA AFECTADA	AREA AFECTADA (m ²)	% AREA AFECTADA	AREA AFECTADA (m ²)	% AREA AFECTADA	AREA AFECTADA (m ²)	% AREA AFECTADA

H	HUMEDAD	0.00	0.00%	0.00	0.00%	0.00	0.00%	0.00	0.00%	0.00	0.00%	
D	DESPRENDIMIENTO	0.38	7.12%	0.38	10.56%	0.00	0.00%	2.75	50.93%	3.51	5.83%	
S	SUCIEDAD	0.00	0.00%	0.00	0.00%	4.06	8.85%	0.00	0.00%	4.06	6.74%	
E	EFLORESCENCIA	0.00	0.00%	0.00	0.00%	5.40	11.76%	0.00	0.00%	5.40	8.96%	
F	FISURAS	0.00	0.00%	0.00	0.00%	0.00	0.00%	0.00	0.00%	0.00	0.00%	
V	VEGETACIÓN	0.00	0.00%	0.00	0.00%	0.00	0.00%	0.00	0.00%	0.00	0.00%	
TOTAL		0.38	7.12%	0.38	10.56%	9.46	20.61%	2.75	50.93%	12.97	21.53%	
NIVEL DE SEVERIDAD		1		1		2		2

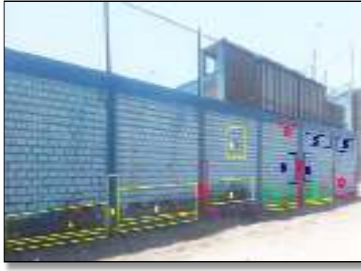
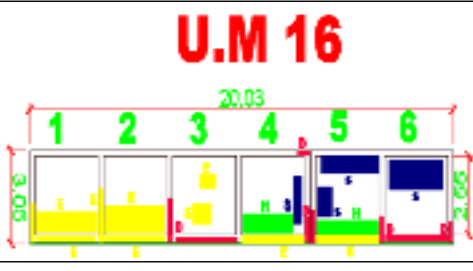
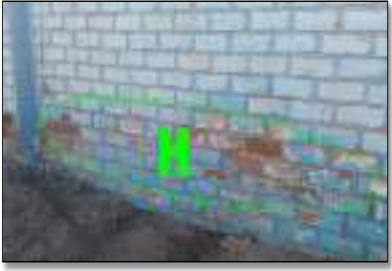
LADO		EXTERIOR										
UNIDAD DE MUESTRA 16												
ÁREA TOTAL (m ²)	61.00	COLUMNA		VIGA		MURO		SOBRECIMIENTO		TOTAL AREA AFECTADA (m ²)	% TOTAL AREA AFECTADA	LOCALIZACIÓN DE PATOLOGÍAS EN LA MUESTRA
		AREA (m ²)	6.10	AREA (m ²)	3.60	AREA (m ²)	45.90	AREA (m ²)	5.40			
		AREA AFECTADA (m ²)	% AREA AFECTADA	AREA AFECTADA (m ²)	% AREA AFECTADA	AREA AFECTADA (m ²)	% AREA AFECTADA	AREA AFECTADA (m ²)	% AREA AFECTADA

H	HUMEDAD	0.00	0.00%	0.00	0.00%	2.67	5.82%	0.00	0.00%	2.67	4.38%	
D	DESPRENDIMIENTO	0.85	13.93%	0.06	1.67%	0.00	0.00%	0.85	15.74%	1.76	2.89%	
S	SUCIEDAD	0.00	0.00%	0.00	0.00%	4.21	9.17%	0.00	0.00%	4.21	6.90%	
E	EFLORESCENCIA	0.58	9.51%	0.00	0.00%	5.95	12.96%	3.24	60.00%	9.77	16.02%	
F	FISURAS	0.00	0.00%	0.00	0.00%	0.00	0.00%	0.00	0.00%	0.00	0.00%	
V	VEGETACIÓN	0.00	0.00%	0.00	0.00%	0.00	0.00%	0.00	0.00%	0.00	0.00%	
TOTAL		1.43	23.44%	0.06	1.67%	12.83	27.95%	4.09	75.74%	18.41	30.18%	
NIVEL DE SEVERIDAD		2		1		2		3

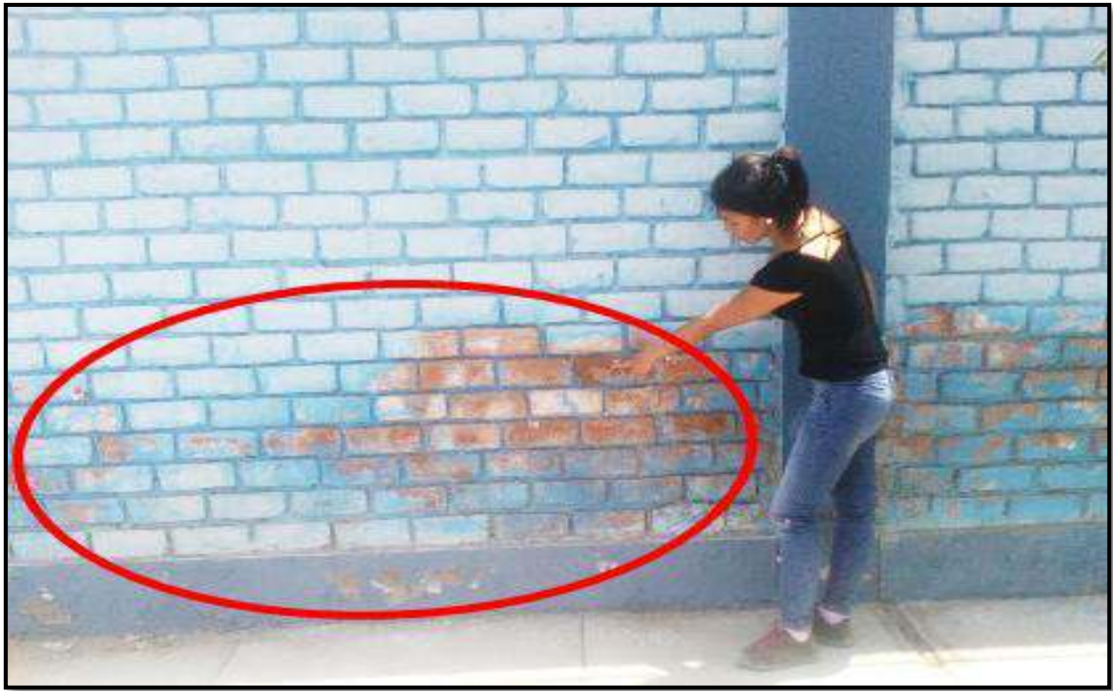
Grafico 88. Foto donde se puede observar la patología de Eflorescencia en muros y sobrecimientos

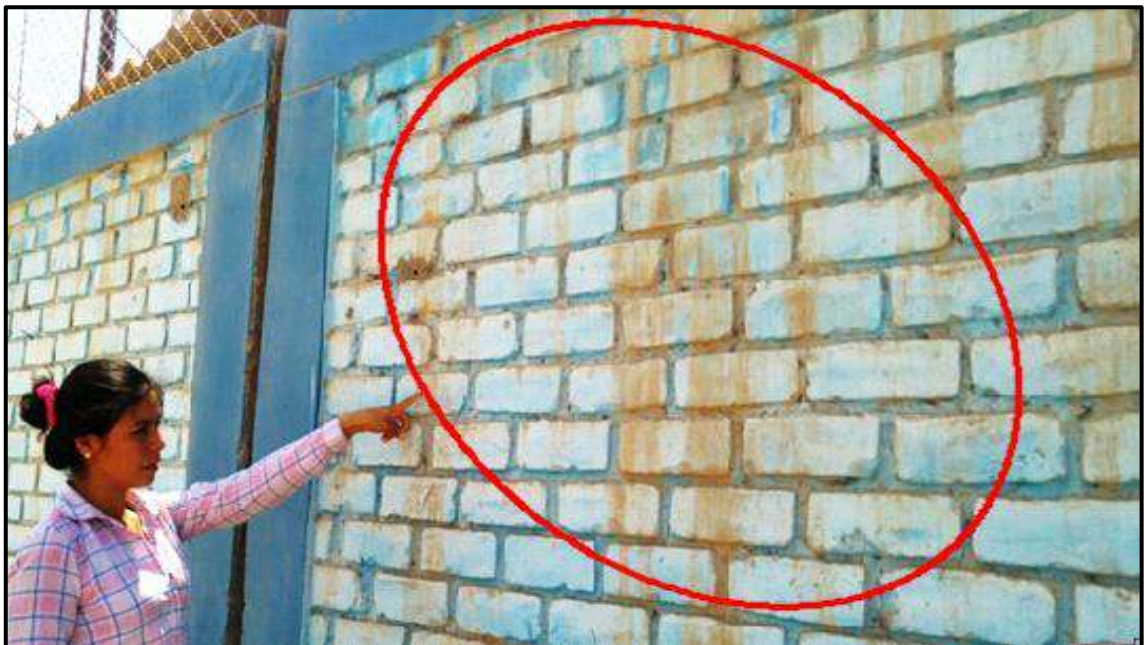
Grafico 89. Foto donde se puede observar la patología de suciedad en los muros

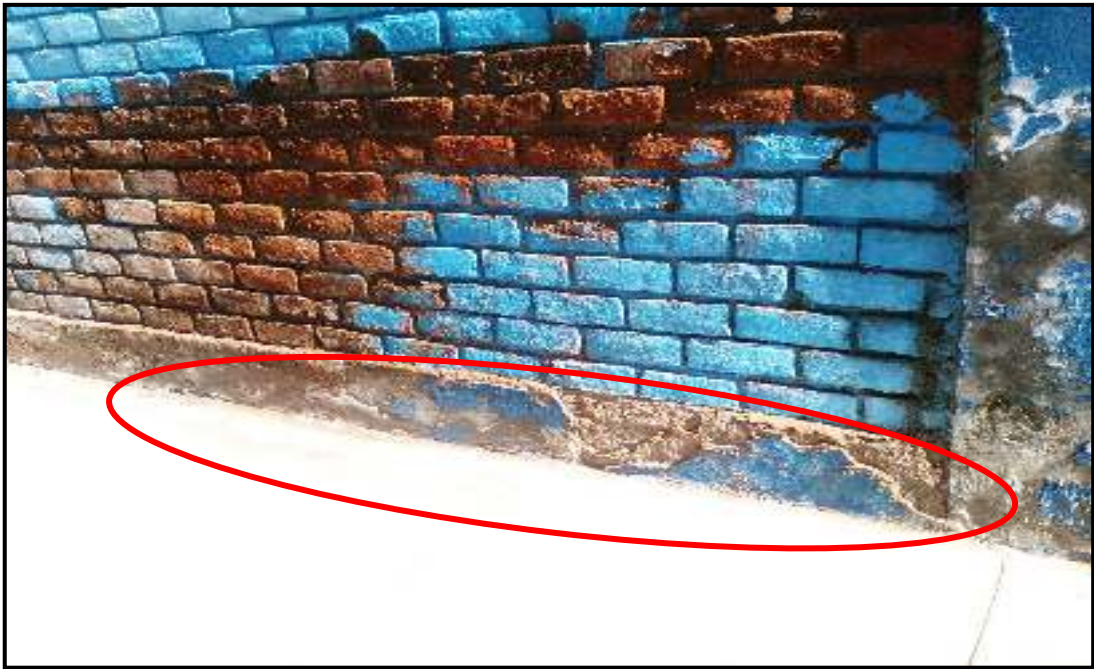
Grafico 90. Foto donde se observa las patologías de desprendimiento en sobrecimiento, erosión en muros y eflorescencia en columna

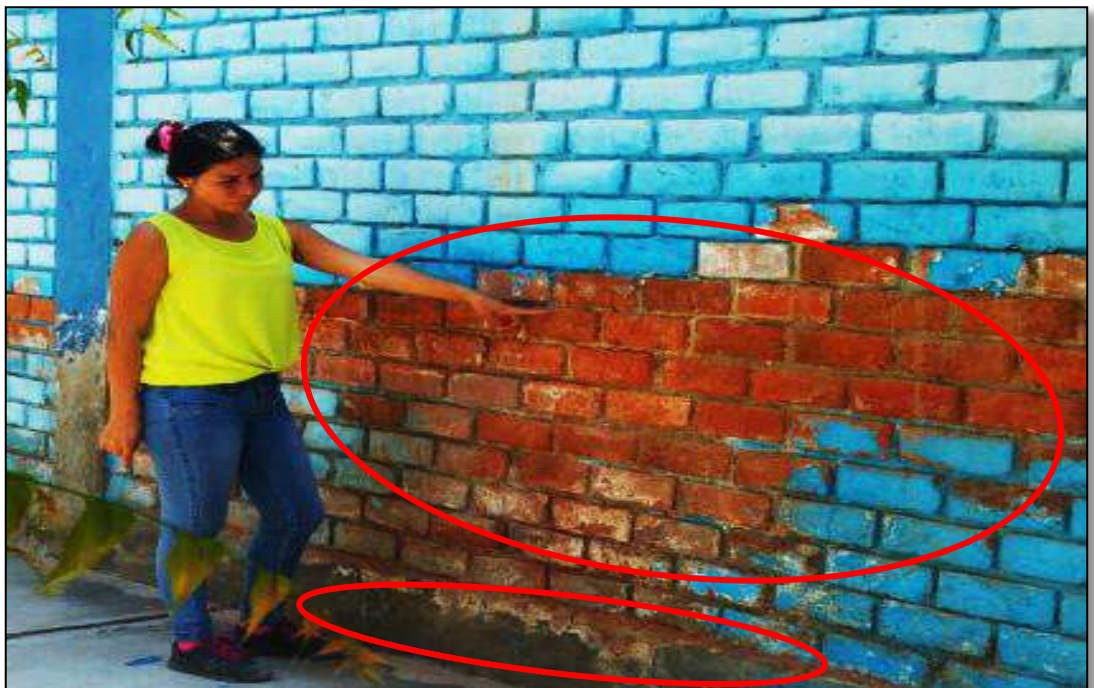
Grafico 91. Foto Erosión en los muros y sobrecimientos.

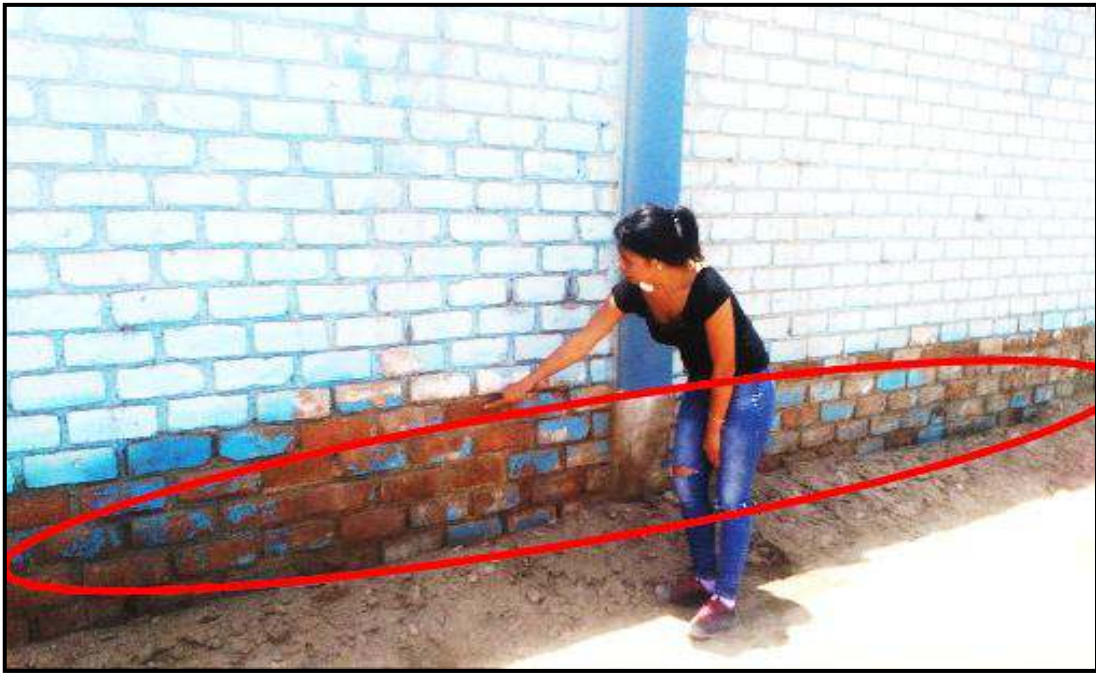
Grafico 92. Foto de Humedad en muros y columnas del cerco perimétrico.

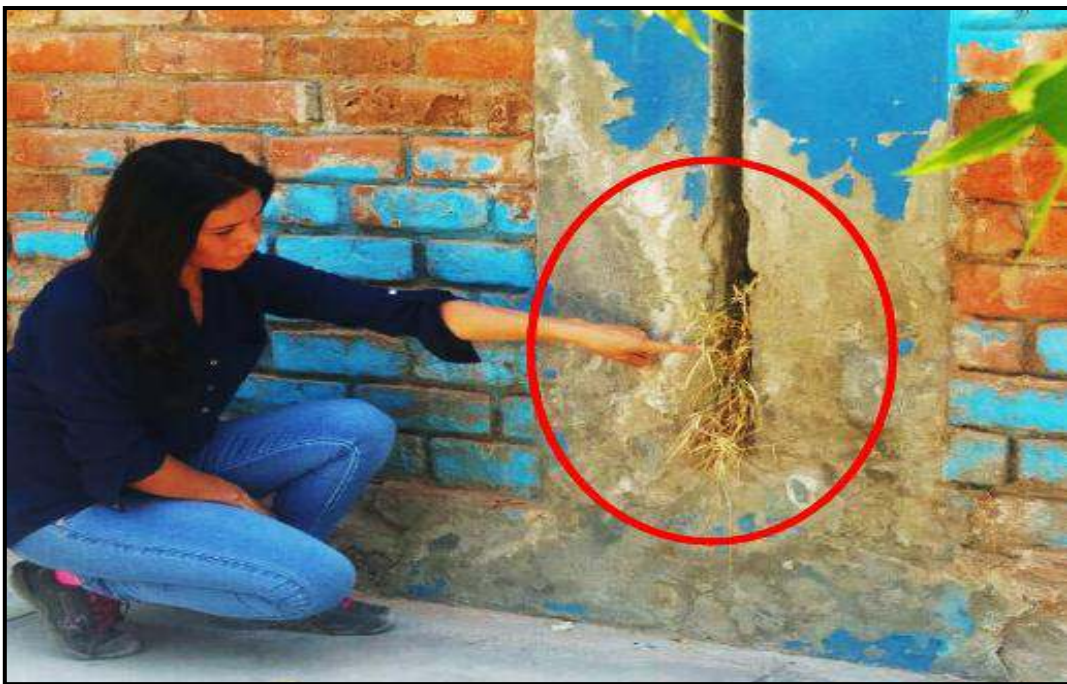
Grafico 93. Foto de Vegetación, erosión en muros y columnas del cerco perimétrico.

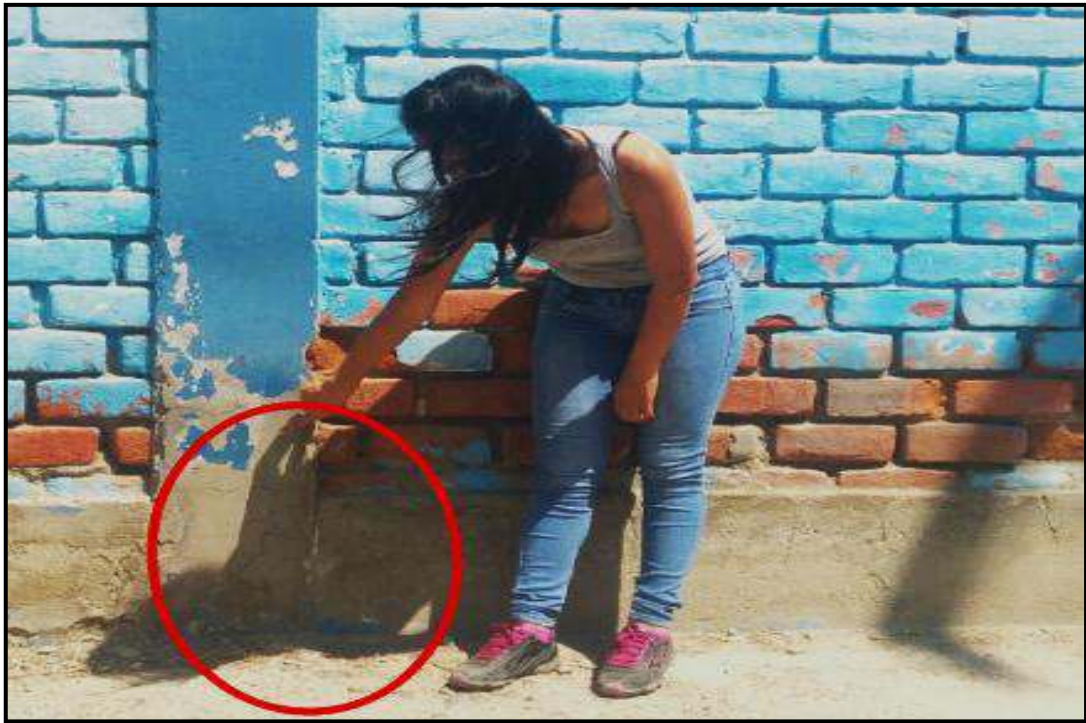
Grafico 94. Foto de Fisura y eflorescencia en columna del cerco perimétrico.

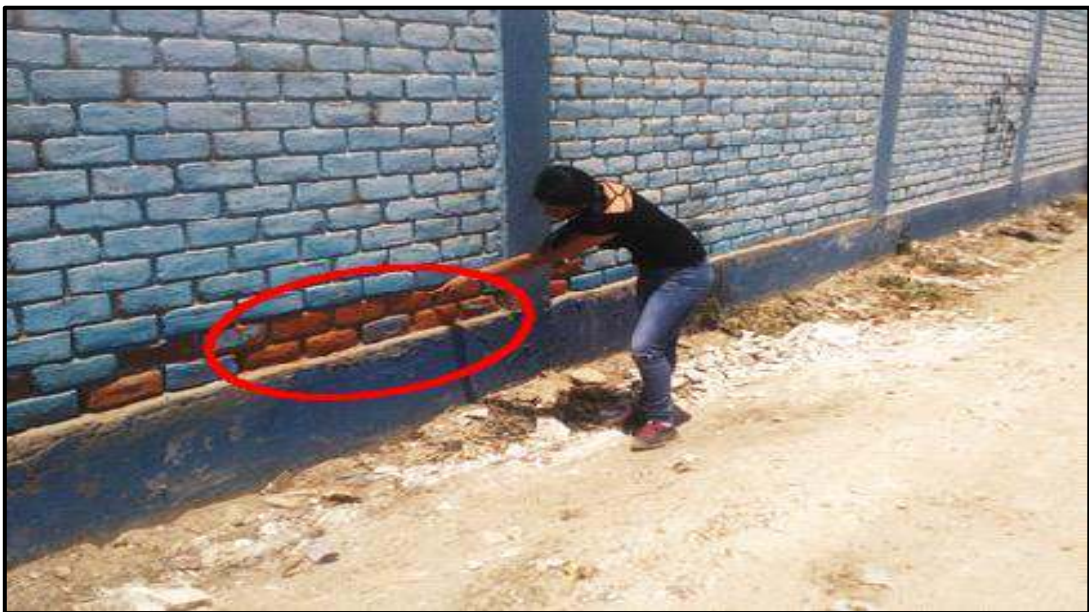
Grafico 95. Foto de Erosión que afecta al muro de ladrillo, como se observa en la imagen el nivel de severidad es moderada.

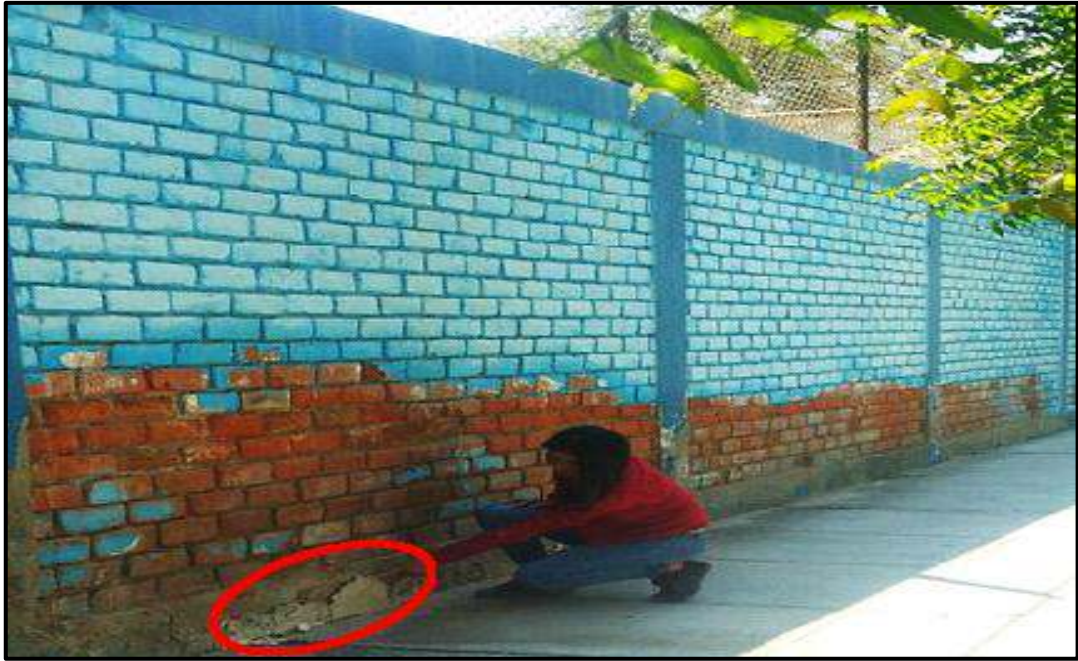
Grafico 96. Foto donde se puede apreciar desprendimiento de concreto en el sobrecimiento del cerco perimétrico.

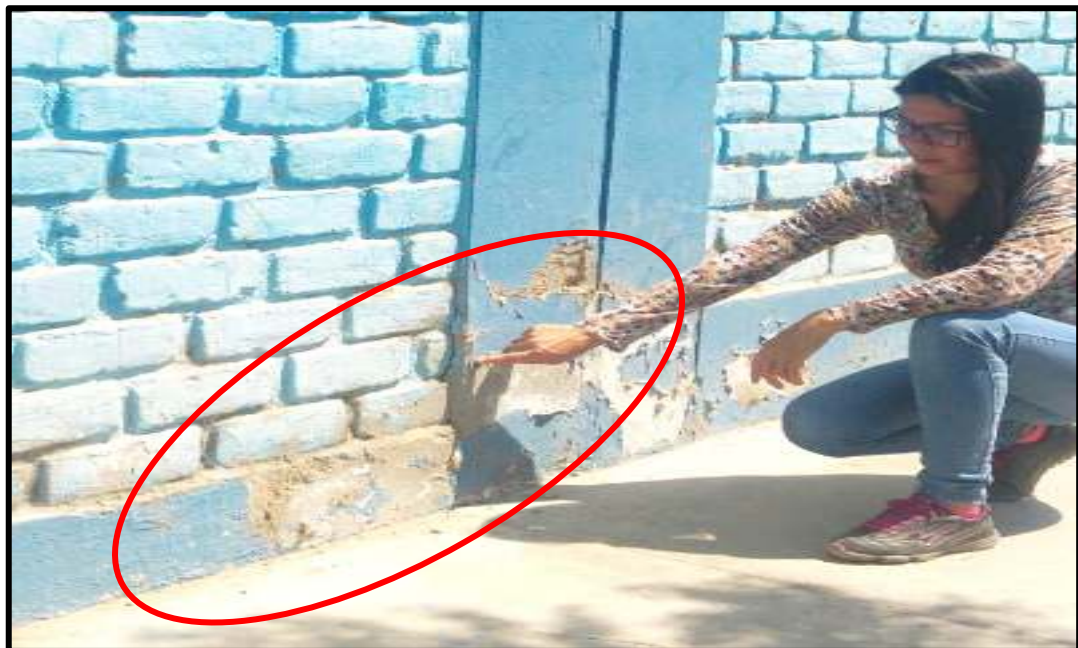
Grafico 97. Foto donde podemos observar eflorescencia en muro, y desprendimiento de concreto en sobrecimiento y columna.
