UNIVERSIDAD CATÓLICA LOS ÁNGELES
CHIMBOTE

DETERMINACIÓN Y EVALUACIÓN DE LAS
PATOLOGÍAS DEL CONCRETO DE LA ESTRUCTURA DE
ALBAÑILERÍA CONFINADA DEL CERCO PERIMETRICO
DE LA INSTITUCIÓN EDUCATIVA 14113 VICENTE
ARTEMIO PASAPERA PATIÑO DEL DISTRITO DE
CASTILLA, PROVINCIA DE PIURA, REGIÓN PIURA,
JULIO – 2016

TESIS PARA OPTAR EL TÍTULO PROFESIONAL DE
INGENIERO CIVIL:

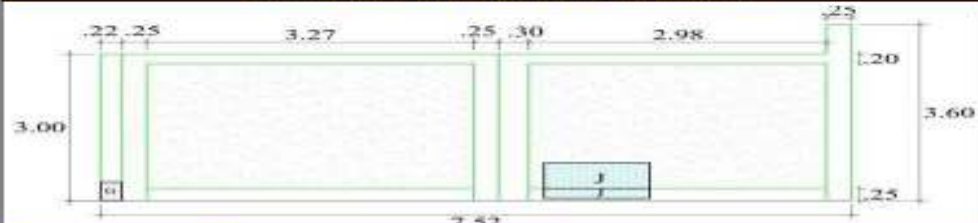
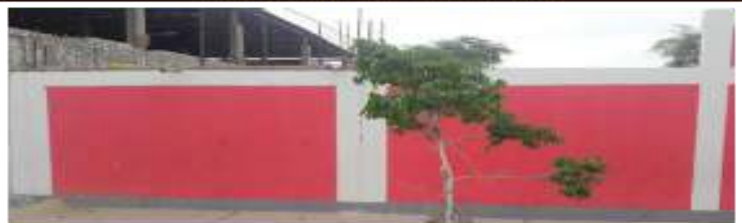
Título: "Determinación y Evaluación de las patologías del concreto de la estructura de albañilería confinada del cerco perimetrico de la institución educativa 14113 Vicente Artemio Pasapera Patiño del distrito de Castilla, provincia de Piura, región Piura, Julio 2016"												
Unidad de Muestra:	UM-1	Distrito:	Castilla

Ubicación:	Asentamiento Humano Takrita	Provincia:	Piura									
Antigüedad:	67 Años	Región:	Piura									
Evaluador:	Bach. Ronald Alfonso Cárdenas Merino											
Asesor:	Mgr. Gonzalo Miguel León de los Ríos											
Fecha:	23/09/16			Plano de planta del Cerco Perimétrico								
Plano de elevación con los tipos de patologías identificadas				Vista panorámica de la unidad de muestra

Área (m2)	3.95	Área (m2)	1.25	Área (m2)	1.57	Área (m2)	15.94		
			Área Afectada (m2)		Área Afectada (m2)		Área Afectada (m2)		Área Afectada (m2)			
Físicas	Humedad	A	0.00		0.00		0.00		0.00		0.00	0.00%
	Sociedad	B	0.00		0.00		0.00		0.00		0.00	0.00%
	Erosión Física	C	0.00		0.00		0.00		0.00		0.00	0.00%
Mecánicas	Deformaciones	D	0.00		0.00		0.00		0.00		0.00	0.00%
	Grietas	E	0.00		0.00		0.00		0.00		0.00	0.00%
	Fisuras	F	0.00		0.00		0.00		0.00		0.00	0.00%
	Desprendimientos	G	0.08		0.00		0.00		0.00		0.08	0.35%
	Desintegración	H	0.00		0.00		0.00		0.00		0.00	0.00%
	Erosión Mecánica	I	0.00		0.00		0.00		0.00		0.00	0.00%
Químicas	Eflorescencias	J	0.00		0.00		0.21		0.55		0.76	3.35%
	Oxidación y Corrosión	K	0.00		0.00		0.00		0.00		0.00	0.00%
	Erosiones Químicas	L	0.00		0.00		0.00		0.00		0.00	0.00%
Área Afectada			0.08		0.00		0.21		0.55		0.84	
Área no afectada			3.87		1.25		1.36		15.39		21.87	
% Área Afectada			2.03%		0.00%		13.38%		3.45%		3.70%

% Área no afectada			97.97%		100.00%		86.62%		96.55%		96.30%	
Nivel de Severidad				Nivel de severidad identificado en unidad de muestra								
Leve	Moderado	Severo	Columna:	Leve	Viga:	-	Sobrecimiento:	Leve	Muro:	Leve

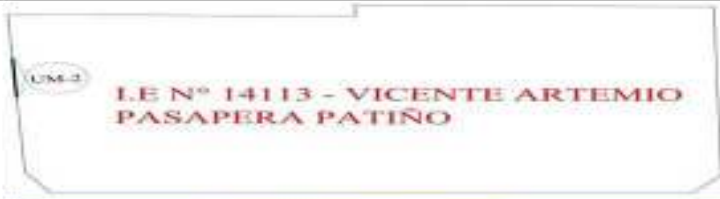
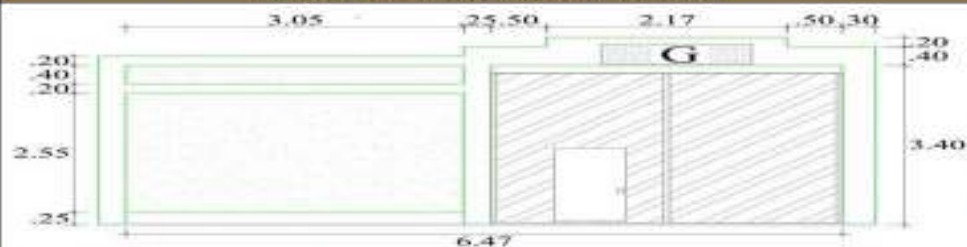
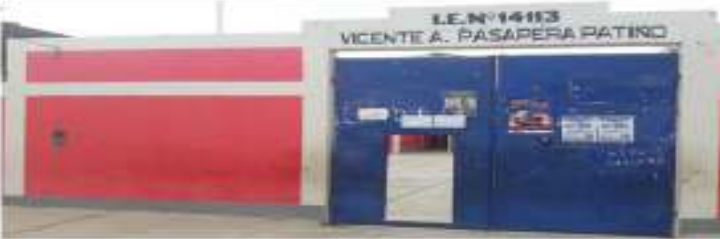
Título: "Determinación y Evaluación de las patologías del concreto de la estructura de albañilería confinada del cerco perimetrico de la institución educativa 14113 Vicente Artemio Pasapera Patiño del distrito de Castilla, provincia de Piura, región Piura, Julio 2016"										
Unidad de Muestra:	UM-2	Distrito:	Castilla

Ubicación:	Asentamiento Humano Talaña	Provincia:	Piura							
Antigüedad:	67 Años	Región:	Piura							
Evaluador:	Bach. Ronald Alfonso Cardenas Merino									
Asesor:	Mgr. Gonzalo Miguel Leon de los Rios									
Fecha:	23/09/16									
Plano de elevación con los tipos de patologías identificadas				Plano de planta del Cerco Perimetrico

Área Afectada (m2)	Área Afectada (m2)	Área Afectada (m2)	Área Afectada (m2)				
Físicas	Humedad	A	0.00	0.00	0.00	0.00		0.00	0.00%	
	Suciedad	B	0.00	0.00	0.00	0.00		0.00	0.00%	
	Erosión Física	C	0.00	0.00	0.00	0.00		0.00	0.00%	
Mecánicas	Deformaciones	D	0.00	0.00	0.00	0.00		0.00	0.00%	
	Grietas	E	0.00	0.00	0.00	0.00		0.00	0.00%	
	Fisuras	F	0.00	0.00	0.00	0.00		0.00	0.00%	
	Desprendimientos	G	0.00	0.58	0.00	0.00		0.58	4.26%	
	Desintegración	H	0.00	0.00	0.00	0.00		0.00	0.00%	
	Erosión Mecánica	I	0.00	0.00	0.00	0.00		0.00	0.00%	
Químicas	Eflorescencias	J	0.00	0.00	0.00	0.00		0.00	0.00%	
	Oxidación y Corrosión	K	0.00	0.00	0.00	0.00		0.00	0.00%	
	Erosiones Químicas	L	0.00	0.00	0.00	0.00		0.00	0.00%	
Área Afectada			0.00	0.58	0	0		0.58		
Área no afectada			0.95	1.34	0.78	9.00		13.03		
% Área Afectada			0.00%	19.36%	0.00%	0.00%		4.26%		
% Área no afectada			100.00%	80.14%	100.00%	100.00%		95.74%		
Nivel de Severidad				Nivel de severidad identificado en unidad de muestra

Leve	Moderado	Severo	Columna	-	Viga	Leve	Sobrecimiento	-	Muro

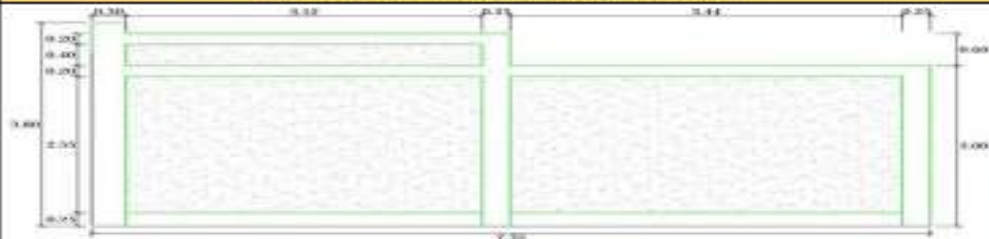
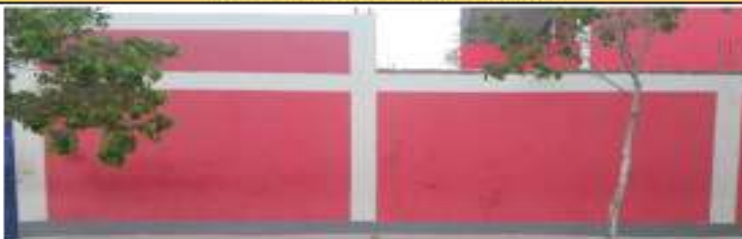
Patologías			Área Afectada				Área UM-3 (M2)		24.3		
Clase	Tipo		Columna		Viga		Sobrecimiento		Muro		
			Área (m2)	2.76	Área (m2)	1.93	Área (m2)	1.64	Área (m2)	17.97

Área Afectada (m2)		Área Afectada (m2)		Área Afectada (m2)		Área Afectada (m2)		
Físicas	Humedad	A	0.00		0.00		0.00		0.00	0.00	0.00%
	Suciedad	B	0.00		0.00		0.00		0.00	0.00	0.00%
	Erosión Física	C	0.00		0.00		0.00		0.00	0.00	0.00%
Mecánicas	Deformaciones	D	0.00		0.00		0.00		0.00	0.00	0.00%
	Grietas	E	0.00		0.00		0.00		0.00	0.00	0.00%
	Fisuras	F	0.00		0.00		0.00		0.00	0.00	0.00%
	Desprendimientos	G	0.00		0.00		0.00		0.00	0.00	0.00%
	Desintegración	H	0.00		0.00		0.00		0.00	0.00	0.00%
Químicas	Erosión Mecánica	I	0.00		0.00		0.00		0.00	0.00	0.00%
	Eflorescencias	J	0.00		0.00		0.00		0.00	0.00	0.00%
	Oxidación y Corrosión	K	0.00		0.00		0.00		0.00	0.00	0.00%
	Erosiones Químicas	L	0.00		0.00		0.00		0.00	0.00	0.00%
Área Afectada			0.00		0.00		0.00		0.00	0	
Área no afectada			2.76		1.93		1.64		17.97	24.3	
% Área Afectada			0.00%		0.00%		0.00%		0.00%	0.00%	
% Área no afectada			100.00%		100.00%		100.00%		100.00%	100.00%

Nivel de Severidad			Nivel de severidad identificado en unidad de muestra								
Leve	Moderado	Severo	Columna	-	Viga	-	Sobrecimiento	-	Muro	-

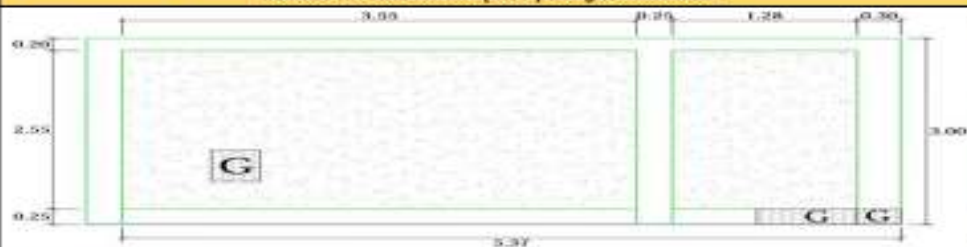
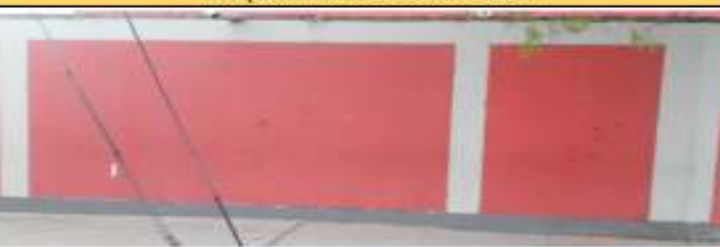
Patologías			Área Afectada				Área UM-4 (M ²)		16.12	
Clase	Tipo	Código	Columna		Viga		Sobrecimiento		Muro	
			Área (m ²)	1.64	Área (m ²)	0.97	Área (m ²)	1.21	Área (m ²)	12.3

Área Afectada (m ²)		Área Afectada (m ²)		Área Afectada (m ²)		Área Afectada (m ²)	
Físicas	Humedad	A	0.00		0.00		0.00		0.00	
	Suciedad	B	0.00		0.00		0.00		0.00	
	Erosión Física	C	0.00		0.00		0.00		0.00	
Mecánicas	Deformaciones	D	0.00		0.00		0.00		0.00	
	Grietas	E	0.00		0.00		0.00		0.00	
	Fisuras	F	0.00		0.00		0.00		0.00	
	Desprendimientos	G	0.08		0.00		0.17		0.17	0.42
	Desintegración	H	0.00		0.00		0.00		0.00	0.00%
	Erosión Mecánica	I	0.00		0.00		0.00		0.00	0.00%
Químicas	Eflorescencias	J	0.00		0.00		0.00		0.00	0.00%
	Oxidación y Corrosión	K	0.00		0.00		0.00		0.00	0.00%
	Erosiones Químicas	L	0.00		0.00		0.00		0.00	0.00%
Área Afectada			0.08		0.00		0.17		0.17	0.42
Área no afectada			1.56		0.97		1.04		12.13	13.7
% Área Afectada			4.83%		0.00%		14.05%		1.38%	2.61%
% Área no afectada			95.17%		100.00%		85.95%		98.62%	97.39%
Nivel de Severidad						Nivel de severidad identificado en unidad de muestra				
Leve	Moderada	Severa	Columna	Leve	Viga	-	Sobrecimiento	Leve	Muro	Leve

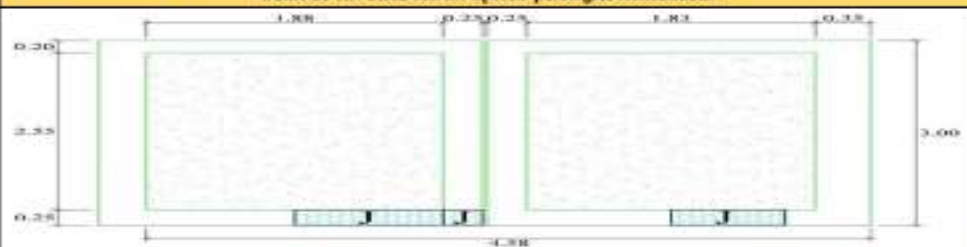
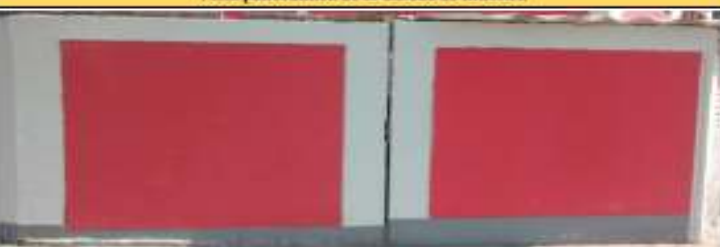
Patologías			Área Afectada				Área UM-5 (M2)		13,87			
Clase	Tipo	Código	Columna		Viga		Sobrecimiento		Muro		Total	%
			Área (m2)	1,55	Área (m2)	0,75	Área (m2)	0,93	Área (m2)	9,44

Área Afectada (m2)		Área Afectada (m2)		Área Afectada (m2)		Área Afectada (m2)			
Físicas	Humedad	A	0,00		0,00		0,00		0,00		0,00	0,00%
	Suciedad	B	0,00		0,00		0,00		0,00		0,00	0,00%
	Erosión Física	C	0,00		0,00		0,00		0,00		0,00	0,00%
Mecánicas	Deformaciones	D	0,00		0,00		0,00		0,00		0,00	0,00%
	Grietas	E	0,00		0,00		0,00		0,00		0,00	0,00%
	Fisuras	F	0,00		0,00		0,00		0,00		0,00	0,00%
	Desprendimientos	G	0,00		0,00		0,00		0,00		0,00	0,00%
	Desintegración	H	0,00		0,00		0,00		0,00		0,00	0,00%
	Erosión Mecánica	I	0,00		0,00		0,00		0,00		0,00	0,00%
Químicas	Eflorescencias	J	0,06		0,00		0,42		0,00		0,48	3,51%
	Oxidación y Corrosión	K	0,00		0,00		0,00		0,00		0,00	0,00%
	Erosiones Químicas	L	0,00		0,00		0,00		0,00		0,00	0,00%
Área Afectada			0,06		0,00		0,42		0,00		0,48	
Área no afectada			2,49		0,75		0,51		9,44		13,19	
% Área Afectada			2,35%		0,00%		45,16%		0,00%		3,51%	
% Área no afectada			97,65%		100,00%		54,84%		100,00%		96,49%

Nivel de Severidad			Nivel de severidad identificado en unidad de muestra									
Leve	Moderado	Severo	Columna	Leve	Viga	-	Sobrecimiento	Leve	Muro	-

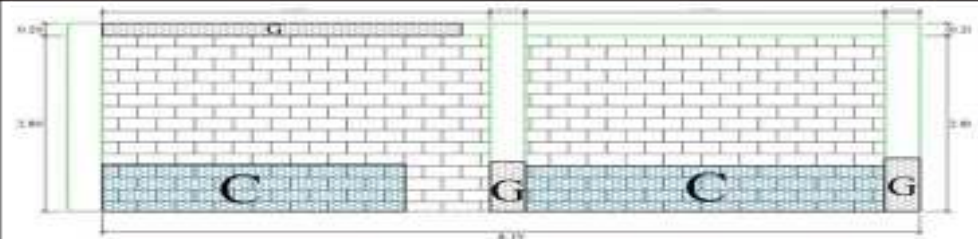
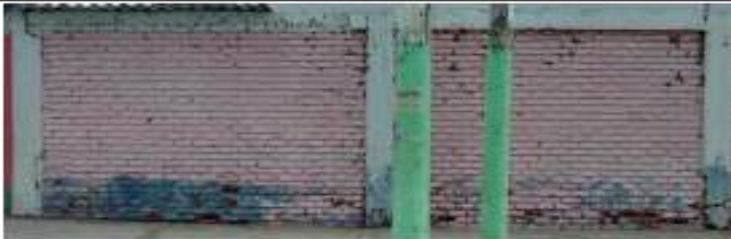
Patologías			Área Afectada				Área UM-6 (M2)		24.56			
Clase	Tipo	Grado	Columna		Viga		Sobrecimiento		Muro		Total	%
			Área (m2)	2.1	Área (m2)	1.5	Área (m2)	0.38	Área (m2)	20.58

Área Afectada (m2)			Área Afectada (m2)		Área Afectada (m2)		Área Afectada (m2)		Área Afectada (m2)			
Físicas	Humedad	A	0.00		0.00		0.00		0.00		0.00	0.00%
	Suciedad	B	0.00		0.00		0.00		0.00		0.00	0.00%
	Erosión Física	C	0.00		0.00		0.33		4.71		5.04	20.52%
Mecánicas	Deformaciones	D	0.00		0.00		0.00		0.00		0.00	0.00%
	Grietas	E	0.00		0.00		0.00		0.00		0.00	0.00%
	Fisuras	F	0.00		0.00		0.00		0.00		0.00	0.00%
	Desprendimientos	G	0.58		0.72		0.00		0.00		1.30	5.29%
	Desintegración	H	0.00		0.00		0.00		0.00		0.00	0.00%
	Erosión Mecánica	I	0.00		0.00		0.00		0.00		0.00	0.00%
Químicas	Eflorescencias	J	0.00		0.00		0.00		0.00		0.00	0.00%
	Oxidación y Corrosión	K	0.00		0.00		0.00		0.00		0.00	0.00%
	Erosiones Químicas	L	0.00		0.00		0.00		0.00		0.00	0.00%
	Área Afectada			0.58		0.72		0.33		4.71		6.34
Área no afectada			1.52		0.78		0.05		15.87		18.22	
% Área Afectada			27.62%		48.00%		86.84%		22.89%		25.81%	
% Área no afectada			72.38%		52.00%		13.16%		77.11%		74.19%

Nivel de Severidad			Nivel de severidad identificado en unidad de muestra									
Leve	Moderado	Severo	Columna	Moderado	Viga	Moderado	Sobrecimiento	Moderado	Muro	Moderado

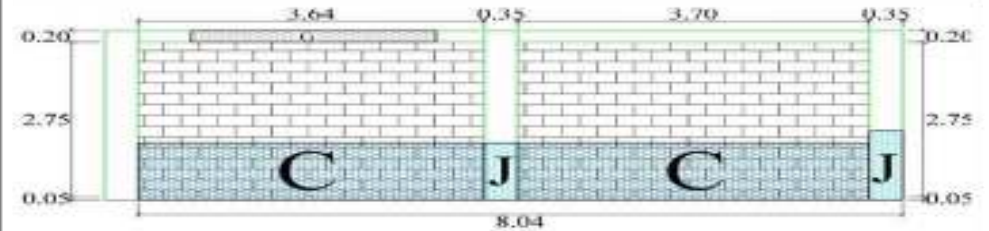
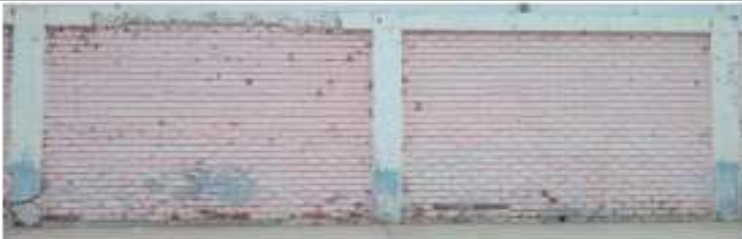
Patologías			Área Afectada				Área UM-7 (M2)		24.13		
Clase	Tipo		Columna		Viga		Sobrecimiento		Muro		
			Área (m2)	2.1	Área (m2)	1.47	Área (m2)	0.37	Área (m2)	20.19

Área Afectada (m2)		Área Afectada (m2)		Área Afectada (m2)		Área Afectada (m2)		
Físicas	Humedad	A	0.00		0.00		0.00		0.00	0.00	0.00%
	Suciedad	B	0.00		0.00		0.00		0.00	0.00	0.00%
	Erosión Física	C	0.00		0.00		0.36		7.04	7.40	30.67%
Mecánicas	Deformaciones	D	0.00		0.00		0.00		0.00	0.00	0.00%
	Grietas	E	0.00		0.00		0.00		0.00	0.00	0.00%
	Fisuras	F	0.00		0.00		0.00		0.00	0.00	0.00%
	Desprendimientos	G	0.00		0.51		0.00		0.00	0.51	2.11%
	Desintegración	H	0.00		0.00		0.00		0.00	0.00	0.00%
	Erosión Mecánica	I	0.00		0.00		0.00		0.00	0.00	0.00%
Químicas	Eflorescencias	J	0.78		0.00		0.00		0.00	0.78	3.23%
	Óxidación y Corrosión	K	0.00		0.00		0.00		0.00	0.00	0.00%
	Erosiones Químicas	L	0.00		0.00		0.00		0.00	0.00	0.00%
Área Afectada			0.78		0.51		0.36		7.04	8.69	
Área no afectada			1.32		0.96		0.01		13.15	15.44	
% Área Afectada			37.14%		34.89%		97.30%		34.87%	36.01%	
% Área no afectada			62.86%		65.11%		2.70%		65.13%	63.99%

Nivel de Severidad			Nivel de severidad identificado en unidad de muestra								
Leve	Moderado	Severo	Columna	Moderado	Viga	Moderado	Sobrecimiento	Moderado	Muro	Moderado

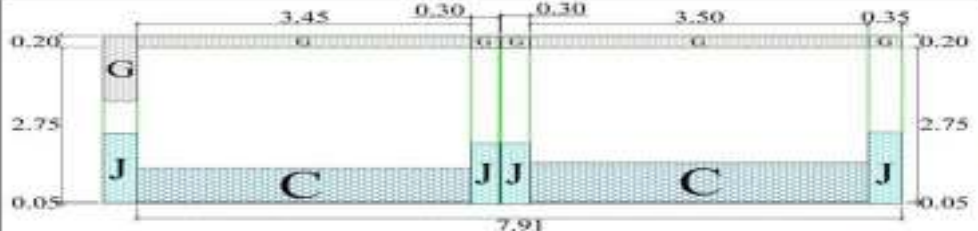
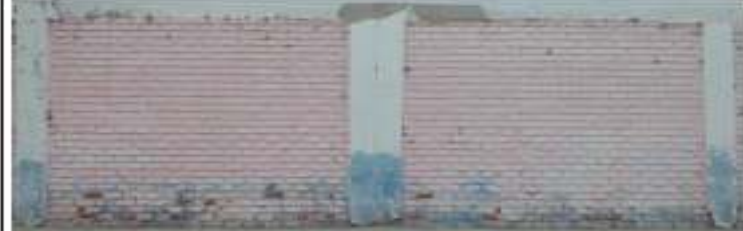
Vista panorámica de la unidad de muestra						
Patologías			Área Afectada				Área UM-8 (M ²)		23.7			
Clase	Tipo	Código	Columna		Viga		Sobrecimiento		Muro

Área (m ²)	1.84	Área (m ²)	1.39	Área (m ²)	0.35	Área (m ²)	19.12	Total	%
			Área Afectada (m ²)		Área Afectada (m ²)		Área Afectada (m ²)		Área Afectada (m ²)			
Física	Humedad	A	0.00		0.00		0.00		0.00		0.00	0.00%
	Suciedad	B	0.00		0.00		0.00		0.00		0.00	0.00%
	Erosión Física	C	0.00		0.00		0.35		4.43		4.78	20.17%
Mecánicas	Deformaciones	D	0.00		0.00		0.00		0.00		0.00	0.00%
	Grietas	E	0.00		0.00		0.00		0.00		0.00	0.00%
	Fisuras	F	0.00		0.00		0.00		0.00		0.00	0.00%
	Desprendimientos	G	0.62		1.39		0.00		0.00		2.01	8.48%
	Desintegración	H	0.00		0.00		0.00		0.00		0.00	0.00%
Química	Erosión Mecánica	I	0.00		0.00		0.00		0.00		0.00	0.00%
	Eflorescencias	J	1.52		0.00		0.00		0.00		1.52	6.41%
	Usadación y Corrosión	K	0.00		0.00		0.00		0.00		0.00	0.00%
	Erosiones Químicas	L	0.00		0.00		0.00		0.00		0.00	0.00%
Área Afectada			2.14		1.39		0.35		4.43		8.31	
Área no afectada			0.70		0.00		0.00		14.80		15.50	
% Área Afectada			75.35%		100.00%		100.00%		23.17%		35.06%

% Área no afectada			24.65%		0.00%		0.00%		76.83%		64.94%	
Nivel de Severidad			Nivel de severidad identificado en unidad de muestra									
Leve	Moderado	Grave	Columna	Moderado	Viga	Grave	Sobrecimiento	Grave	Muro	Moderado

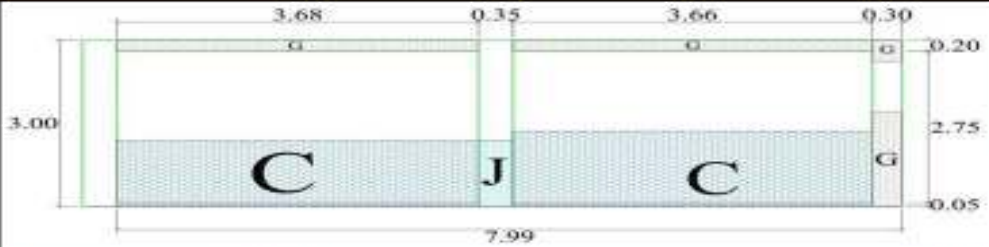
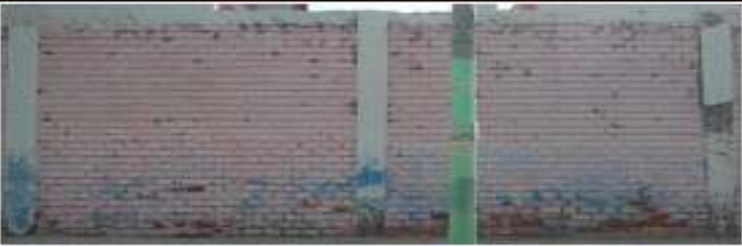
Área (m2)	1.95	Área (m2)	1.47	Área (m2)	0.36	Área (m2)	20.19		
			Área Afectada (m2)		Área Afectada (m2)		Área Afectada (m2)		Área Afectada (m2)			
Física	Humedad	A	0.00	0.00	0.00	0.00	0.00	0.00	0.00	0.00	0.00%	
	Suciedad	B	0.00	0.00	0.00	0.00	0.00	0.00	0.00	0.00	0.00%	
	Erosión Física	C	0.00	0.00	0.00	0.36	8.93	9.29	38.76%			
Mecánicas	Deformaciones	D	0.00	0.00	0.00	0.00	0.00	0.00	0.00	0.00%		
	Grietas	E	0.00	0.00	0.00	0.00	0.00	0.00	0.00%			
	Fisuras	F	0.00	0.00	0.00	0.00	0.00	0.00	0.00%			
	Desprendimientos	G	0.63	1.47	0.00	0.00	2.10	8.78%				
	Desintegración	H	0.00	0.00	0.00	0.00	0.00	0.00%				
Química	Erosión Mecánica	I	0.00	0.00	0.00	0.00	0.00	0.00	0.00%			
	Eflorescencias	J	0.00	0.00	0.00	0.00	0.00	0.00%				
	Oxidación y Corrosión	K	0.00	0.00	0.00	0.00	0.00	0.00%				
	Erosiones Químicas	L	0.00	0.00	0.00	0.00	0.00	0.00%				
	Área Afectada			0.63	1.47	0.36	8.93	11.39				
Área no afectada			1.32	0.00	0.00	11.26	12.58

% Área Afectada			32.31%	100.00%	100.00%	44.23%	47.52%					
% Área no afectada			67.69%	0.00%	0.00%	55.77%	52.48%					
Nivel de Severidad			Nivel de severidad identificado en unidad de muestra									
Leve	Moderado	Severo	Columna	Moderado	Viga	Severo	Sobrecimiento	Severo	Muro	Moderado

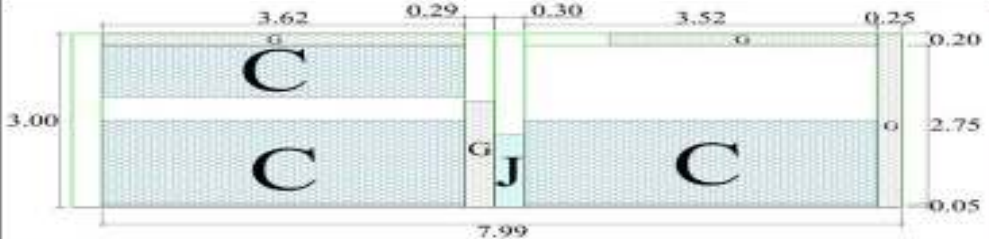
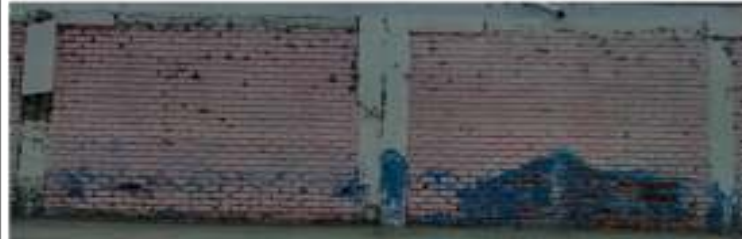
Área (m2)	Área (m2)	Área (m2)	Área (m2)	Área (m2)			
			1.54	1.42	0.36	19.64				
			Área Afectada (m2)	Área Afectada (m2)	Área Afectada (m2)	Área Afectada (m2)				
Físicas	Humedad	A	0.00	0.00	0.00	0.00		0.00	0.00%	
	Suciedad	B	0.00	0.00	0.00	0.00		0.00	0.00%	
	Erosión Física	C	0.00	0.00	0.35	13.55		13.90	58.01%	
Mecánicas	Deformaciones	D	0.00	0.00	0.00	0.00		0.00	0.00%	
	Grietas	E	0.00	0.00	0.00	0.00		0.00	0.00%	
	Fisuras	F	0.00	0.00	0.00	0.00		0.00	0.00%	
	Desprendimientos	G	1.29	1.25	0.00	0.00		2.54	10.60%	
	Desintegración	H	0.00	0.00	0.00	0.00		0.00	0.00%	
	Erosión Mecánica	I	0.00	0.00	0.00	0.00		0.00	0.00%	
Químicas	Eflorescencias	J	0.38	0.00	0.00	0.00		0.38	1.59%	
	Oxidación y Corrosión	K	0.00	0.00	0.00	0.00		0.00	0.00%	
	Erosiones Químicas	L	0.00	0.00	0.00	0.00		0.00	0.00%	
Área Afectada			1.67	1.25	0.35	13.35		16.62		
Área no afectada			0.87	0.17	0.01	8.69		9.14		
% Área Afectada			65.75%	88.03%	97.22%	68.99%		70.20%

% Área no afectada			34.25%	11.97%	2.78%	31.01%		29.80%		
Nivel de Severidad				Nivel de severidad identificado en unidad de muestra						
Leve	Moderado	Severo	Columna	Moderado	Viga	Severo	Sobrecimiento	Severo	Muro	Severo

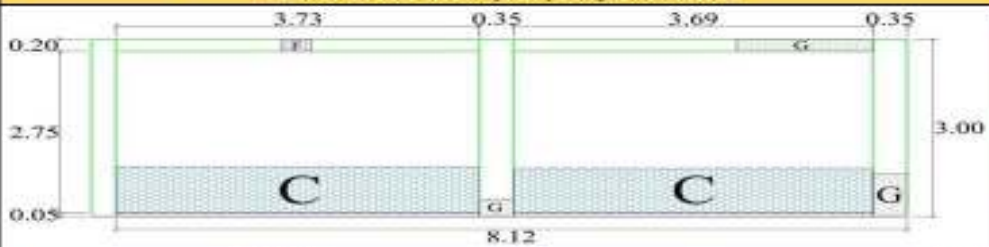
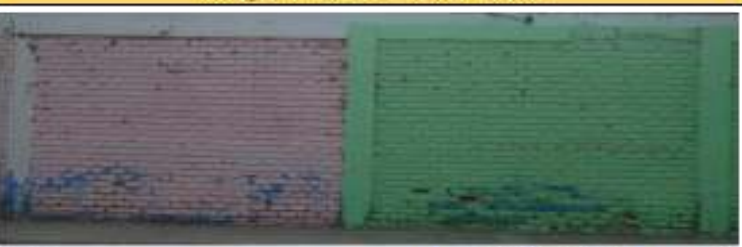
Área (m2)	2.1	Área (m2)	1.49	Área (m2)	0.37	Área (m2)	20.39		
			Área Afectada (m2)		Área Afectada (m2)		Área Afectada (m2)		Área Afectada (m2)			
Físicas	Humedad	A	0.00		0.00		0.00		0.00	0.00	0.00%	
	Suciedad	B	0.00		0.00		0.00		0.00	0.00	0.00%	
	Erosión Física	C	0.00		0.00		0.36		5.76	6.12	25.13%	
	Deformaciones	D	0.00		0.00		0.00		0.00	0.00	0.00%	
Mecánicas	Grietas	E	0.00		0.00		0.00		0.00	0.00	0.00%	
	Fisuras	F	0.00		0.08		0.00		0.00	0.08	0.25%	
	Desprendimientos	G	0.36		0.28		0.00		0.00	0.64	2.63%	
	Desintegración	H	0.00		0.00		0.00		0.00	0.00	0.00%	
	Erosión Mecánica	I	0.00		0.00		0.00		0.00	0.00	0.00%	
Químicas	Eflorescencias	J	0.00		0.00		0.00		0.00	0.00	0.00%	
	Oxidación y Corrosión	K	0.00		0.00		0.00		0.00	0.00	0.00%	
	Erosiones Químicas	L	0.00		0.00		0.00		0.00	0.00	0.00%	
	Área Afectada			0.36		0.34		0.36		5.76	6.82	
Área no afectada			1.74		1.15		0.01		14.63	17.53		
% Área Afectada			17.14%		22.82%		97.30%		28.25%	28.01%

% Área no afectada			82.86%		77.18%		2.70%		71.75%	71.99%		
Nivel de Severidad			Nivel de severidad identificado en unidad de muestra									
Leve	Moderado	Alto	Columna	Moderado	Viga	Moderado	Sobrecimiento	Alto	Muro	Moderado

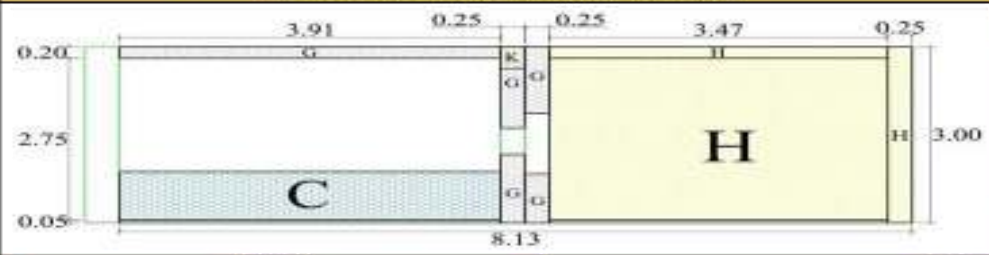
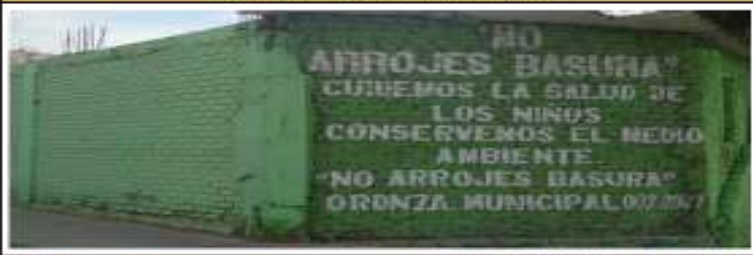
Área Afectada (m2)		Área Afectada (m2)		Área Afectada (m2)		Área Afectada (m2)			
Físicas	Humedad	A	0.00		0.00		0.00		0.00		0.00	0.00%
	Suciedad	B	0.00		0.00		0.00		0.00		0.00	0.00%
	Erosión Física	C	0.00		0.00		0.19		3.39		3.39	13.90%
Mecánicas	Deformaciones	D	0.00		0.00		0.00		0.00		0.00	0.00%
	Grietas	E	0.00		0.00		0.00		0.00		0.00	0.00%
	Fisuras	F	0.00		0.00		0.00		0.00		0.00	0.00%
	Desprendimientos	G	1.03		0.78		0.00		0.00		1.81	7.42%
	Desintegración	H	0.75		0.69		0.17		9.54		11.15	45.72%
	Erosión Mecánica	I	0.00		0.00		0.00		0.00		0.00	0.00%
Químicas	Eflorescencias	J	0.00		0.00		0.00		0.00		0.00	0.00%
	Oxidación y Corrosión	K	0.09		0.00		0.00		0.00		0.09	0.37%
	Erosiones Químicas	L	0.00		0.00		0.00		0.00		0.00	0.00%
	Área Afectada			1.87		1.47		0.36		12.74		16.44
Área no afectada			0.38		0.01		0.01		7.33		7.93	
% Área Afectada			83.11%		99.32%		97.30%		62.79%		67.40%	
% Área no afectada			16.89%		0.68%		2.70%		37.21%		32.60%

Nivel de Severidad						Nivel de severidad identificado en unidad de muestra						
Leve	Moderado	Alto	Columna	Moderado	Viga	Alto	Sobrecimiento	Alto	Muro	Moderado

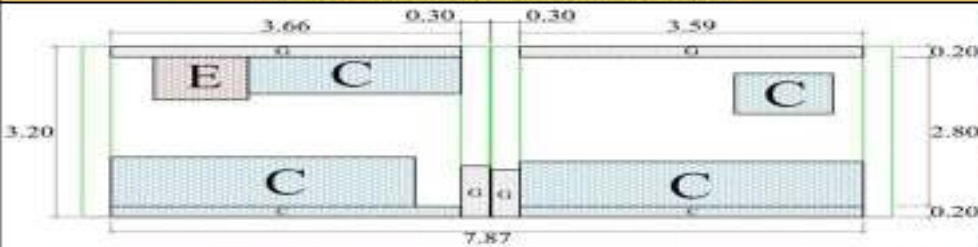
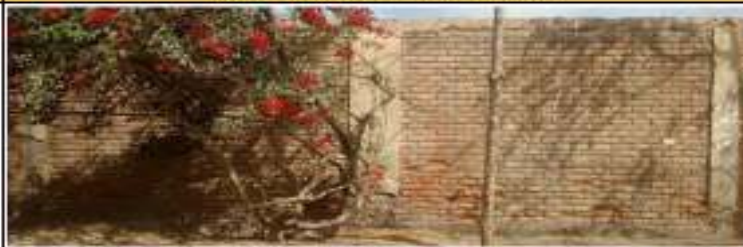
Físicas	Humedad	A	0.00		0.00		0.00		0.00	0.00	0.00%
	Suciedad	B	0.00		0.00		0.00		0.00	0.00	0.00%
	Erosión Física	C	0.00		0.00		1.45		8.23	9.68	38.54%
Mecánicas	Deformaciones	D	0.00		0.00		0.00		0.00	0.00	0.00%
	Grietas	E	0.00		0.00		0.00		0.79	0.79	3.14%
	Fisuras	F	0.00		0.00		0.00		0.00	0.00	0.00%
	Desprendimientos	G	0.56		1.45		0.00		0.00	2.01	8.00%
	Desintegración	H	0.00		0.00		0.00		0.00	0.00	0.00%
	Erosión Mecánica	I	0.00		0.00		0.00		0.00	0.00	0.00%
Química	Eflorescencias	J	0.00		0.00		0.00		0.00	0.00	0.00%
	Oxidación y Corrosión	K	0.00		0.00		0.00		0.00	0.00	0.00%
	Erosiones Químicas	L	0.00		0.00		0.00		0.00	0.00	0.00%
Área Afectada			0.56		1.45		1.45		9.02	12.48	
Área no afectada			1.36		0.00		0.00		11.28	12.64	
% Área Afectada			29.17%		100.00%		100.00%		44.43%	49.68%	
% Área no afectada			70.83%		0.00%		0.00%		55.57%	50.32%	
Nivel de Severidad			Nivel de severidad identificado en unidad de muestra

Leve	Moderado	Grave	Columna	Moderado	Viga	Grave	Sobrecimiento	Grave	Muro	Moderado

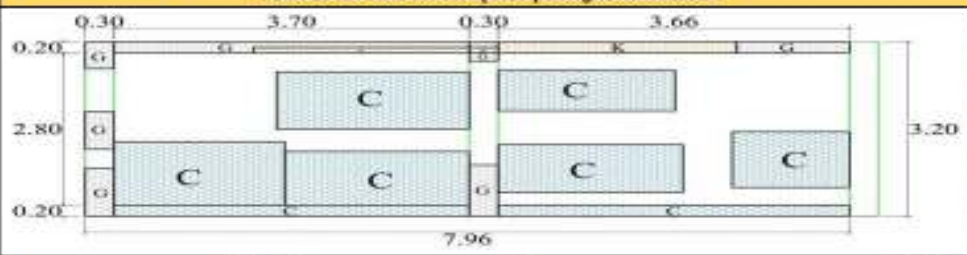
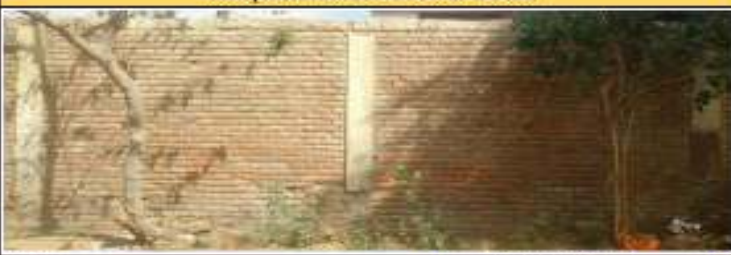
Patologías			Área Afectada				Área UM-15 (M2)		25.47			
Clase	Tipo		Columna		Viga		Sobrecimiento		Muro		Total	%

Área (m2)	1.92	Área (m2)	1.47	Área (m2)	1.47	Área (m2)	20.61		
			Área Afectada (m2)		Área Afectada (m2)		Área Afectada (m2)		Área Afectada (m2)			
Físicas	Humedad	A	0.00		0.00		0.00		0.00	0.00	0.00%	
	Suciedad	B	0.00		0.00		0.00		0.00	0.00	0.00%	
	Erosión Física	C	0.00		0.00		1.47		10.35	11.82	46.41%	
Mecánicas	Deformaciones	D	0.00		0.00		0.00		0.00	0.00	0.00%	
	Grietas	E	0.00		0.00		0.00		0.00	0.00	0.00%	
	Fisuras	F	0.00		0.00		0.00		0.00	0.00	0.00%	
	Desprendimientos	G	0.97		0.74		0.00		0.00	1.71	6.71%	
	Desintegración	H	0.00		0.00		0.00		0.00	0.00	0.00%	
	Erosión Mecánica	I	0.00		0.00		0.00		0.00	0.00	0.00%	
Químicas	Eflorescencias	J	0.00		0.00		0.00		0.00	0.00	0.00%	
	Oxidación y Corrosión	K	0.03		0.49		0.00		0.00	0.52	2.04%	
	Erosiones Químicas	L	0.00		0.00		0.00		0.00	0.00	0.00%	
Área Afectada			1.00		1.23		1.47		10.35	14.05		
Área no afectada			0.92		0.24		0.00		10.26	11.42		
% Área Afectada			32.08%		83.67%		100.00%		50.22%	35.16%

% Área no afectada			47.92%		16.33%		0.00%		49.78%	44.84%		
Nivel de Severidad				Nivel de severidad identificado en unidad de muestra								
Leve	Moderado	Grave	Columna	Moderado	Viga	Grave	Sobrecimiento	Grave	Muro	Moderado

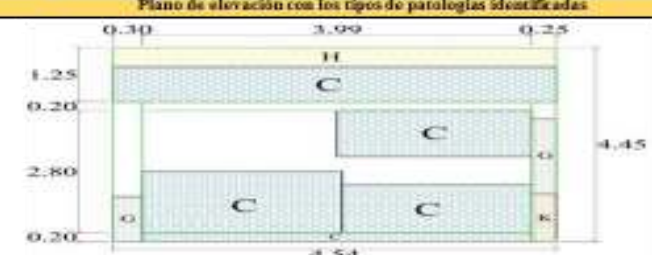
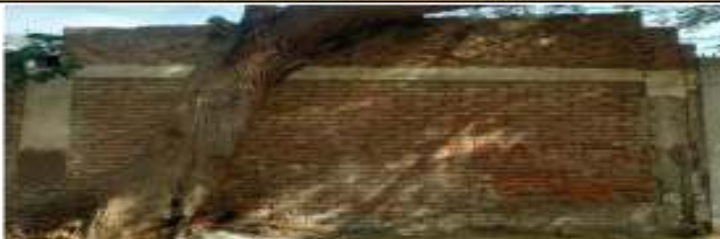
Patologías			Área Afectada				Área UM-16 (M2)		20,2	
Clase	Tipo		Columna		Viga		Sobrecimiento		Muro	
			Área (m2)	1,77	Área (m2)	0,79	Área (m2)	0,79	Área (m2)	16,85

Área Afectada (m2)			Área Afectada (m2)		Área Afectada (m2)		Área Afectada (m2)		Total	%
Físicas	Humedad	A	0,00		0,00		0,00		0,00	0,00%
	Suciedad	B	0,00		0,00		0,00		0,00	0,00%
	Erosión Física	C	0,00		0,00		0,79		10,77	11,56 57,23%
Mecánicas	Deformaciones	D	0,00		0,00		0,00		0,00	0,00%
	Grietas	E	0,00		0,00		0,00		0,00	0,00%
	Fisuras	F	0,00		0,00		0,00		0,00	0,00%
	Desprendimientos	G	0,74		0,00		0,00		0,74	3,66%
	Desintegración	H	0,00		0,00		0,00		2,00	9,90%
	Erosión Mecánica	I	0,00		0,00		0,00		0,00	0,00%
Químicas	Eflorescencias	J	0,00		0,00		0,00		0,00	0,00%
	Oxidación y Corrosión	K	0,27		0,00		0,00		0,27	1,34%
	Erosiones Químicas	L	0,00		0,00		0,00		0,00	0,00%
Área Afectada			1,01		0,00		0,79		12,77	14,37
Área no afectada			0,76		0,79		0,00		4,08	3,83
% Área Afectada			57,06%		0,00%		100,00%		75,79%	72,13%
% Área no afectada			42,94%		100,00%		0,00%		24,21%	27,87%
Nivel de Severidad				Nivel de severidad identificado en unidad de muestra

Leve	Moderado	Alto	Columna	Moderado	Viga	-	Sobrecimiento	Alto	Muro	Alto

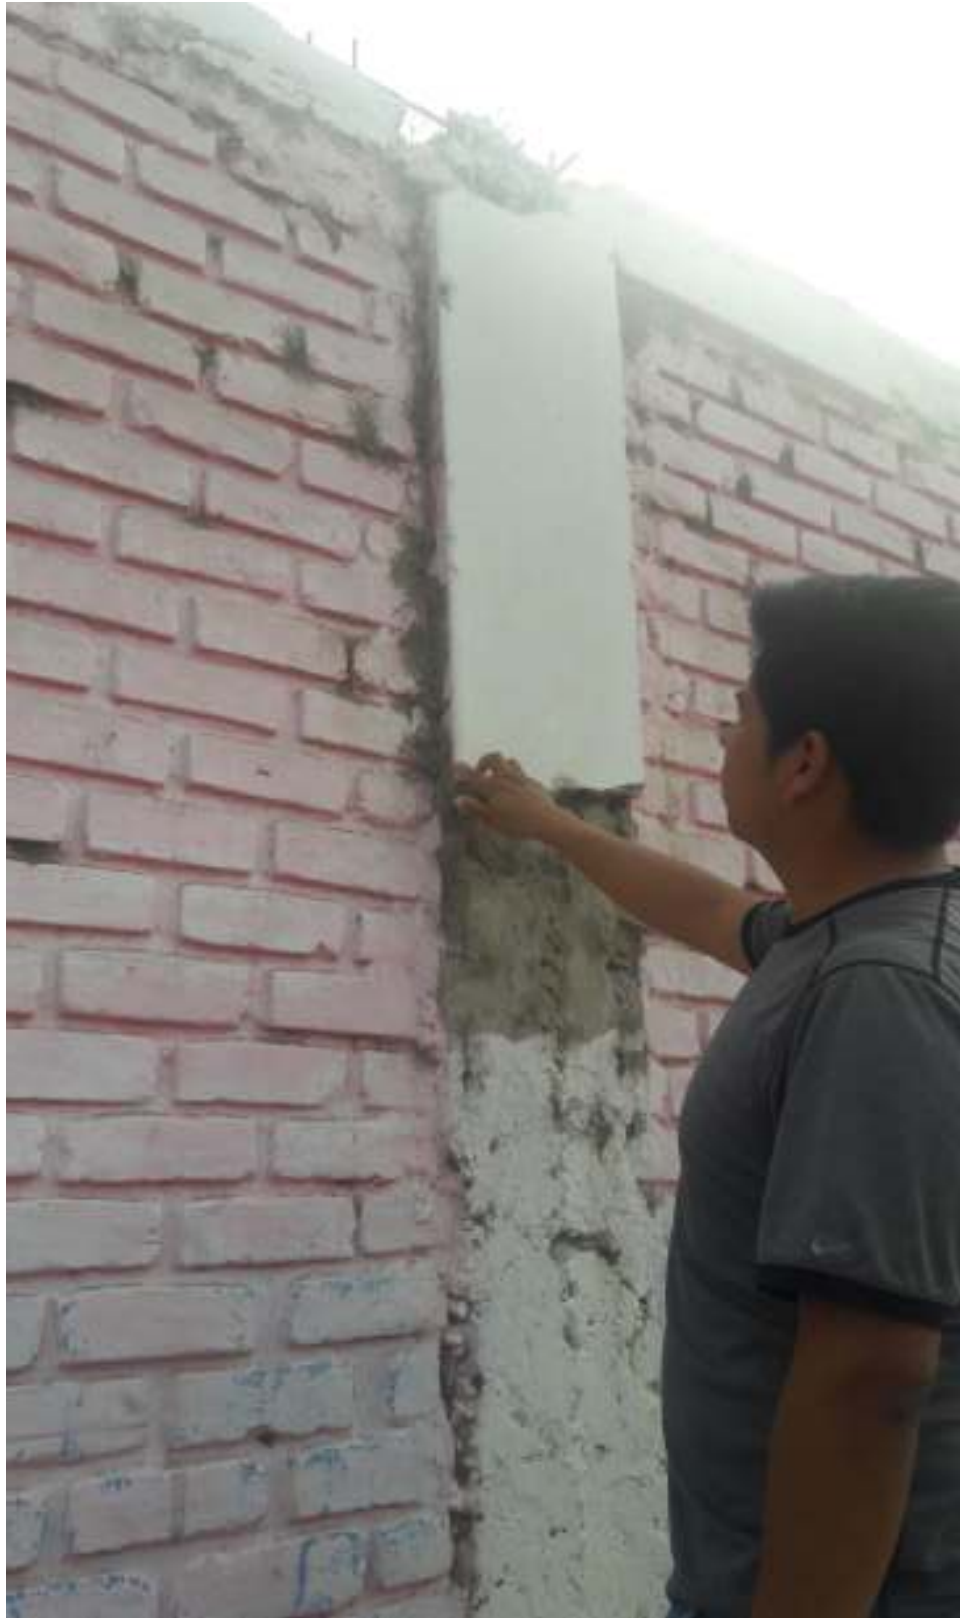
Gráfico 91: Patología Desprendimiento en columna – Fuente: Elaboración Propia (2016)

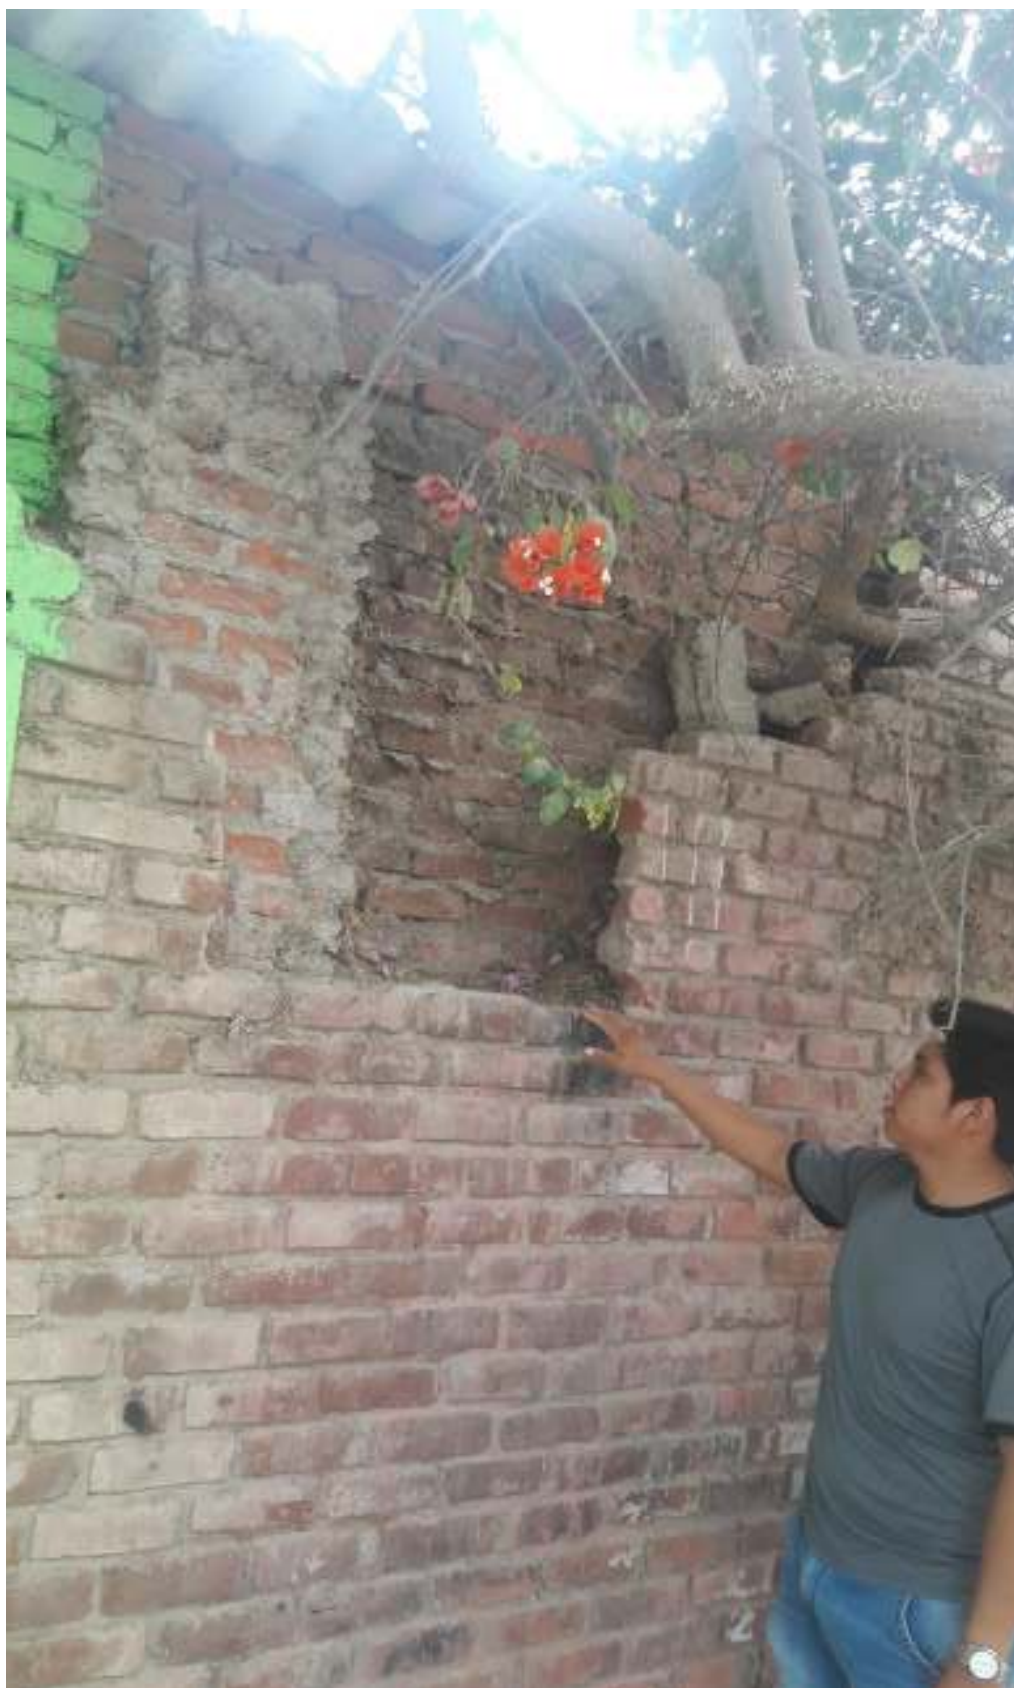
Gráfico 92: Patología Desintegración en muro – Fuente: Elaboración Propia (2016)

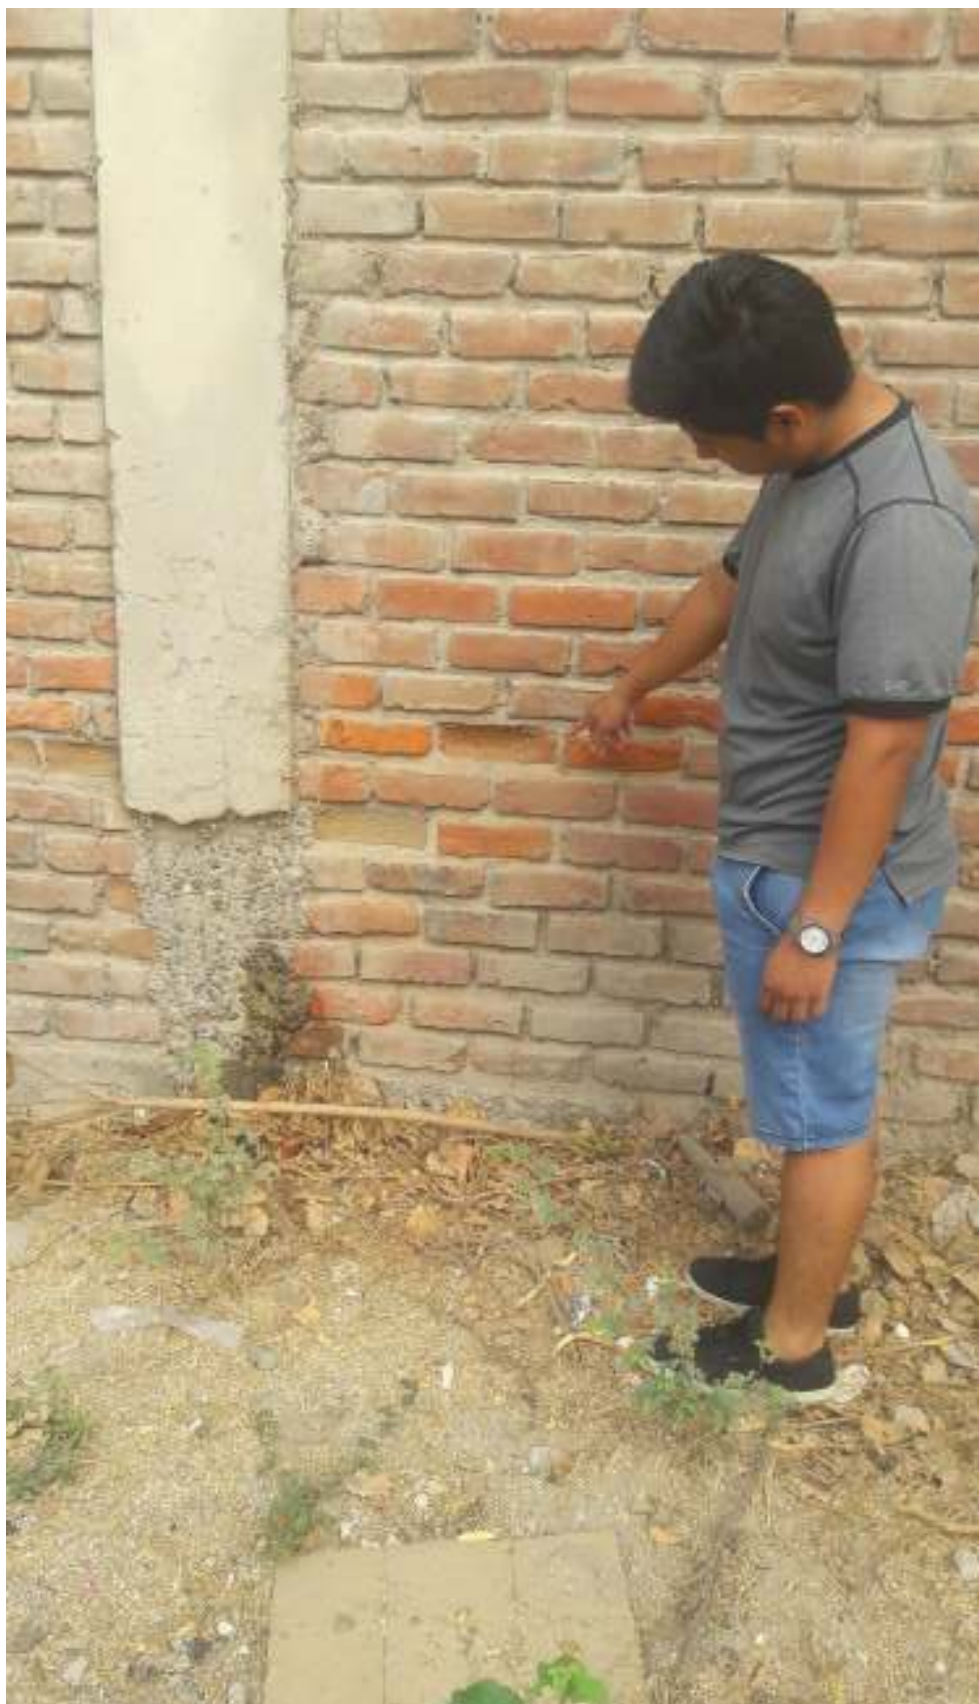
Gráfico 93: Patología Erosión en muro – Fuente: Elaboración Propia (2016)

Resanar, aplanando el muro, con cemento, arena y yeso a toda la zona afectada, luego de una limpieza con cepillos, de ser necesario en caso que la unidad se ha deteriorado por completo reemplazar el área con unidades nuevas de ladrillo. Para evitar que vuelvan, conviene impermeabilizar la zona afectada una vez tratada con un producto que tenga la característica de Hidrofugante.
