UNIVERSIDAD CATÓLICA LOS ÁNGELES
CHIMBOTE

DETERMINACIÓN Y EVALUACIÓN DE LAS PATOLOGÍAS
DEL CONCRETO EN EL CERCO PERIMÉTRICO DE
ALBAÑILERÍA CONFINADA DE LA INSTITUCIÓN
EDUCATIVA LOS PEQUEÑOS TRAVIOSOS NÚMERO 1586
UBICADA EN LA MANZANA B LOTE 1, ASENTAMIENTO
HUMANO EL SATÉLITE, DISTRITO DE NUEVO
CHIMBOTE, PROVINCIA DEL SANTA, DEPARTAMENTO
DE ÁNCASH, MARZO-2019

TESIS PARA OPTAR EL TÍTULO
PROFESIONAL DE INGENIERO CIVIL

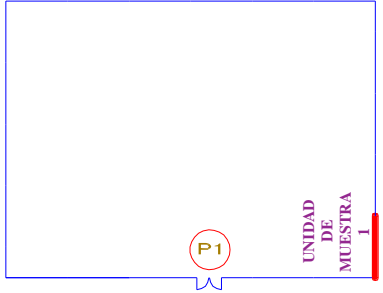
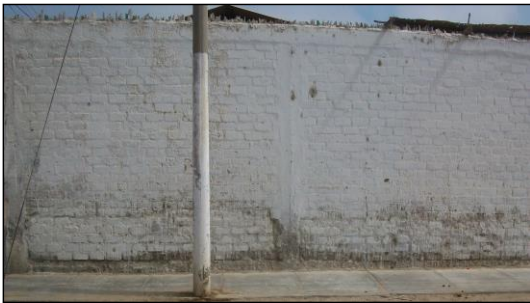
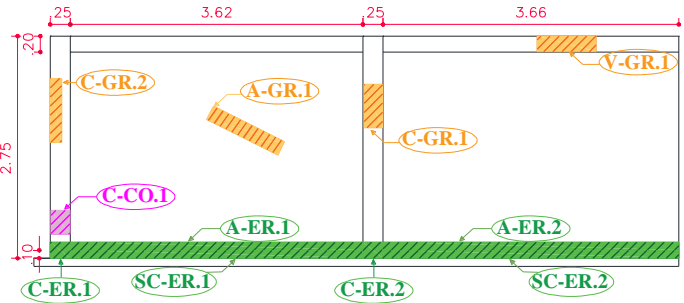
UNIDAD MUESTRAL 1 Área total 21.40 m²			VIGA Área 1.46 m²			COLUMNA Área 1.38 m²			ALBAÑILERÍA Área 17.84 m²			SOBRECIMIENTO Área 0.73 m²		
ITEMS	PATOLOGÍAS	Área afectada	Área no afectada	% Afectado	Área afectada	Área no afectada	% Afectado	Área afectada	Área no afectada	% Afectado	Área afectada	Área no afectada	% Afectado	
GR	Grieta	0.07 m²		5.08%	0.14 m²		9.82%	0.00 m ²		0.00%	0.00 m ²		0.00%	
ER	Erosión	0.00 m ²		0.00%	0.13 m²		9.09%	0.73 m²		4.08%	0.73 m²		100.00%	
CO	Corrosión	0.00 m ²	1.38 m²	0.00%	0.08 m²	1.04 m²	5.45%	0.00 m ²	17.11 m²	0.00%	0.00 m ²	0.00 m²	0.00%	
EF	Eflorescencia	0.00 m ²		0.00%	0.00 m ²		0.00%	0.00 m ²		0.00%	0.00 m ²		0.00%	
DE	Desprendimiento	0.00 m ²		0.00%	0.00 m ²		0.00%	0.00 m ²		0.00%	0.00 m ²		0.00%	
Total de área afectada		0.07 m²			0.34 m²			0.73 m²			0.73 m²			
Total de área no afectada		1.38 m²			1.04 m²			17.11 m²			0.00 m ²			
Porcentaje de área afectada		5.08%			24.36%			4.08%			100.00%

A-ER.2	3.66	0.10	-----	0.50	3.33%	-----	-----	-----	-----	-----	-----	Leve
Sobrecimiento	Erosión	S-ER.1	3.62	0.10	-----	0.40	2.67%	-----	-----	-----	-----	-----	-----	Leve
		S-ER.2	3.66	0.10	-----	0.40	2.67%	-----	-----	-----	-----	-----	-----	Leve

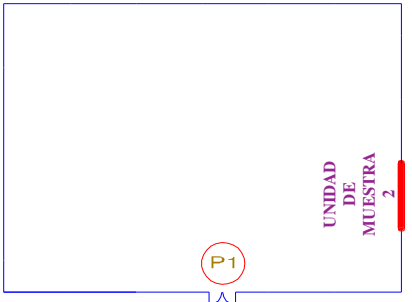
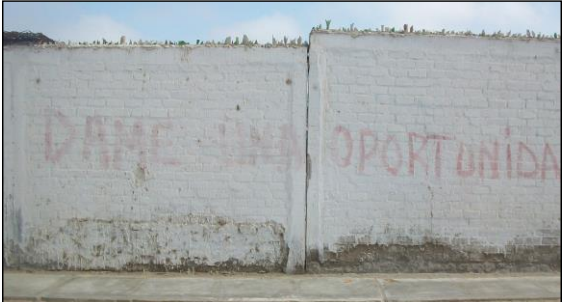
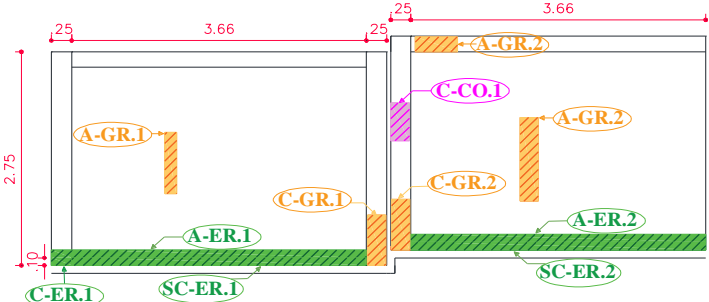
UNIDAD MUESTRAL 2 Área total 22,19 m²			VIGA Área 1.46 m²			COLUMNA Área 2.06 m²			ALBAÑILERÍA Área 17.93 m²			SOBRECIMIENTO Área 0.73 m²		
ITEMS	PATOLOGÍAS	Área afectada	Área no afectada	% Afectado	Área afectada	Área no afectada	% Afectado	Área afectada	Área no afectada	% Afectado	Área afectada	Área no afectada	% Afectado	
GR	Grieta	0.06 m ²		3.76%	0.13 m ²		6.50%	0.19 m ²		1.06%	0.00 m ²		0.00%	
ER	Erosión	0.00 m ²		0.00%	0.05 m ²		2.42%	0.73 m ²		4.08%	0.73 m ²		100.00%	
CO	Corrosión	0.00 m ²	1.41 m ²	0.00%	0.13 m ²	1.75 m ²	6.06%	0.00 m ²	17.01 m ²	0.00%	0.00 m ²	0.00 m ²	0.00%	
EF	Eflorescencia	0.00 m ²		0.00%	0.00 m ²		0.00%	0.00 m ²		0.00%	0.00 m ²		0.00%	
DE	Desprendimiento	0.00 m ²		0.00%	0.00 m ²		0.00%	0.00 m ²		0.00%	0.00 m ²		0.00%	
Total de área afectada		0.06 m²			0.31 m²			0.92 m²			0.73 m²			
Total de área no afectada		1.41 m²			1.75 m²			17.01 m²			0.00 m²			
Porcentaje de área afectada		3.76%			14.98%			5.14%			100.00%

Erosión	A-ER.2	3.66	0.10	-----	1.80	12.00%	-----	-----	-----	-----	-----	Moderado
	Erosión	S-ER.1	3.66	0.10	-----	0.80	5.33%	-----	-----	-----	-----	-----	Moderado
Sobrecimiento	Erosión	S-ER.2	3.66	0.10	-----	0.90	6.00%	-----	-----	-----	-----	-----	Moderado

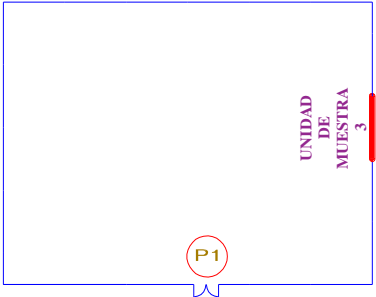
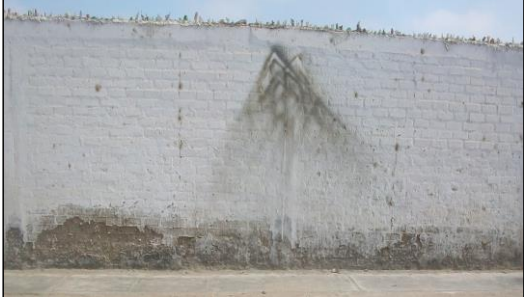
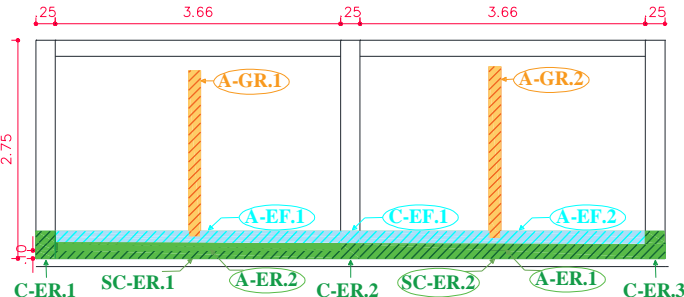
UNIDAD MUESTRAL 3				VIGA				COLUMNA				ALBAÑILERÍA		SOBRECIMIENTO					
Área total		22,18 m ²		Área		1,46 m ²		Área		2,06 m ²		Área		17,93 m ²		Área		0,73 m ²	
ITEMS	PATOLOGÍAS	Área afectada	Área no afectada	% Afectado	Área afectada	Área no afectada	% Afectado	Área afectada	Área no afectada	% Afectado	Área afectada	Área no afectada	% Afectado	Área afectada	Área no afectada	% Afectado			
ER	Erosión	0.00 m ²	1.46 m ²	0.00%	0.23 m ²	1.80 m ²	10.91%	0.73 m ²	16.10 m ²	4.08%	0.73 m ²	0.00 m ²	0.00%	0.00 m ²	0.00 m ²	100.00%			
EF	Eflorescencia	0.00 m ²		0.00%	0.04 m ²		1.82%	1.10 m ²		6.12%			0.00%			0.00%			
Total de área afectada		0.00 m ²				0.26 m ²				1.83 m ²				0.73 m ²					
Total de área no afectada		1.46 m ²				1.80 m ²				16.10 m ²				0.00 m ²					
Porcentaje de área afectada		0.00%				12.73%				10.20%				100.00%					
Porcentaje de área no afectada		100.00%				87.27%				89.80%				0.00%					
RESUMEN DE EVALUACIÓN				Área afecta		Área no afecta		Porcentaje de área afectada		Porcentaje de área no afectada

A-ER.2	3.66	0.10	-----	1.30	8.67%	-----	-----	-----	-----	-----	-----	Moderado	
	Eflorescencia	A-EF.1	3.66	0.15	-----	-----	-----	-----	-----	-----	Velo Fino	-----	-----	-----	Leve
		A-EF.2	3.66	0.15	-----	-----	-----	-----	-----	-----	Velo Fino	-----	-----	-----	Leve
Sobrecimiento	Erosión	S-ER.1	3.66	0.10	-----	0.80	5.33%	-----	-----	-----	-----	-----	-----	Moderado	
		S-ER.2	3.66	0.10	-----	0.80	5.33%	-----	-----	-----	-----	-----	-----	Moderado

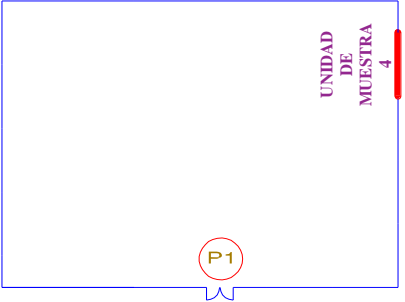
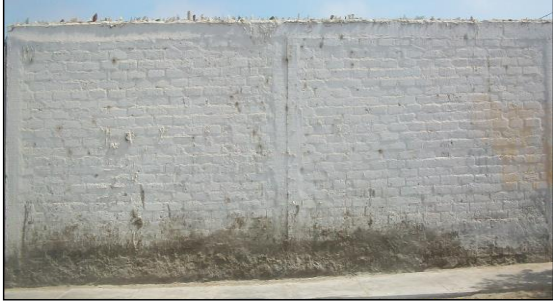
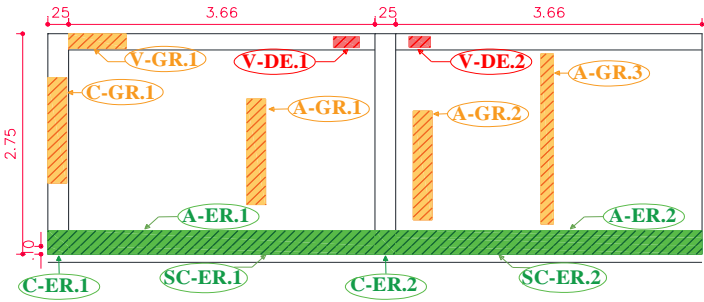
FICHA DE RECOLECCIÓN DE DATOS DE LA UNIDAD MUESTRAL 4														
Elemento	Patología	Código	Largo (m)	Ancho (m)	Ancho de apertura (mm)	Profundidad (cm)	Porcentaje de profundidad	Area de pérdida de acabado (m ²)	Porcentaje de pérdida de acabado	Intensidad de capa	Diámetro (cm)	Porcentaje de sección perdida	Nivel de Severidad	
Viga	Grieta	V-GR.1	0.70	0.10	0.40	-----	-----	-----	-----	-----	-----	-----	Moderado	
	Desprendimiento	V-DE.1	0.33	0.10	-----	-----	-----	0.03	2.25%	-----	-----	-----	-----	Leve
		V-DE.2	0.32	0.10	-----	-----	-----	0.03	2.19%	-----	-----	-----	-----	Leve
Columna	Grieta	C-GR.1	0.32	0.10	2.40	-----	-----	-----	-----	-----	-----	-----	Alto	
	Erosión	C-ER.1	0.30	0.25	-----	0.50	3.33%	-----	-----	-----	-----	-----	-----	Leve
		C-ER.2	0.30	0.25	-----	0.60	4.00%	-----	-----	-----	-----	-----	-----	Leve
Albañilería	Grieta	A-GR.1	0.33	0.10	0.30	-----	-----	-----	-----	-----	-----	-----	Moderado

A-GR.2	0.36	0.10	0.25	-----	-----	-----	-----	-----	-----	-----	Moderado	
		A-GR.3	2.14	0.10	0.35	-----	-----	-----	-----	-----	-----	-----	Moderado	
Erosión	A-ER.1	3.66	0.20	-----	0.60	4.00%	-----	-----	-----	-----	-----	-----	Leve	
	A-ER.2	3.66	0.20	-----	0.80	5.33%	-----	-----	-----	-----	-----	-----	Moderado	
Sobrecimiento	Erosión	S-ER.1	3.66	0.10	-----	0.35	2.33%	-----	-----	-----	-----	-----	-----	Leve
		S-ER.2	3.66	0.10	-----	0.40	2.67%	-----	-----	-----	-----	-----	-----	Leve

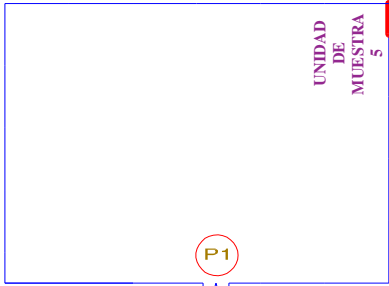
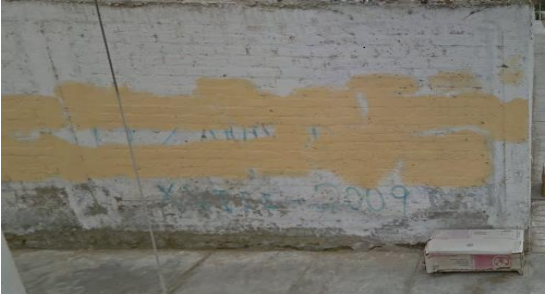
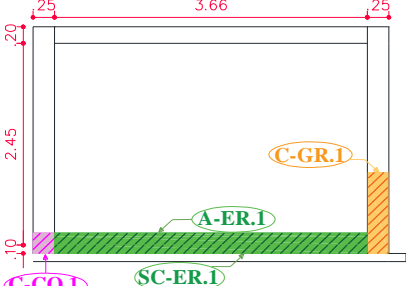
FICHA DE RECOLECCIÓN DE DATOS DE LA UNIDAD MUESTRAL 5													
Elemento	Patología	Código	Largo (m)	Ancho (m)	Ancho de apertura (mm)	Profundidad (cm)	Porcentaje de profundidad	Area de pérdida de acabado (m ²)	Porcentaje de pérdida de acabado	Intensidad de capa	Diámetro (cm)	Porcentaje de sección perdida	Nivel de Severidad
Columna	Grieta	C-GR.1	1.00	0.10	1.20	-----	-----	-----	-----	-----	-----	-----	Alto
	Corrosión	C-CO.1	0.25	0.25	-----	-----	-----	-----	-----	-----	1.25	3.12%	Moderado
Albañilería	Erosión	A-ER.1	3.66	0.15	-----	0.70	4.67%	-----	-----	-----	-----	-----	Leve
Sobrecimiento	Erosión	S-ER.1	3.66	0.10	-----	3.00	20.00%	-----	-----	-----	-----	-----	Moderado

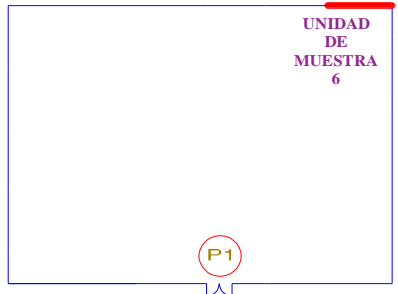
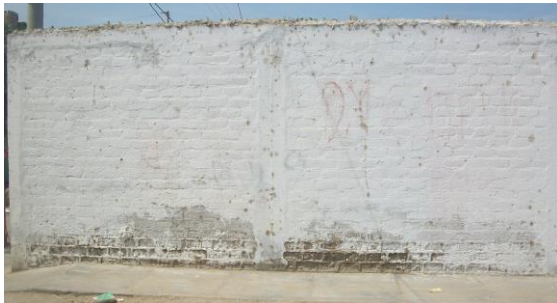
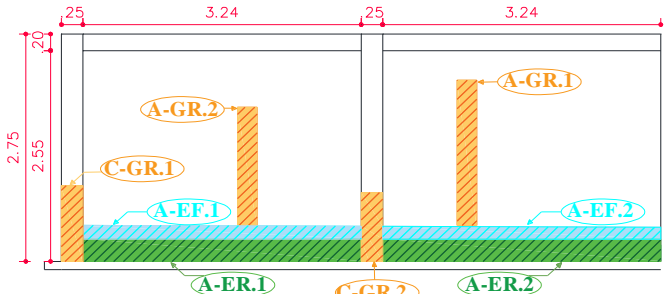
FICHA DE RECOLECCIÓN DE DATOS DE LA UNIDAD MUESTRAL 6														
Elemento	Patología	Código	Largo (m)	Ancho (m)	Ancho de apertura (mm)	Profundidad (cm)	Porcentaje de profundidad	Area de pérdida de acabado (m ²)	Porcentaje de pérdida de acabado	Intensidad de capa	Diámetro (cm)	Porcentaje de sección perdida	Nivel de Severidad	
Columna	Grieta	C-GR.1	0.93	0.10	1.10	-----	-----	-----	-----	-----	-----	-----	Alto	
		C-GR.2	0.83	0.10	1.00	-----	-----	-----	-----	-----	-----	-----	Alto	
Albañilería	Grieta	A-GR.1	0.77	0.10	1.80	-----	-----	-----	-----	-----	-----	-----	Alto	
		A-GR.2	1.45	0.10	1.00	-----	-----	-----	-----	-----	-----	-----	Alto	
	Erosión	A-ER.1	3.24	0.30	-----	2.00	13.33%	-----	-----	-----	-----	-----	Moderado	
		A-ER.2	3.24	0.30	-----	2.00	13.33%	-----	-----	-----	-----	-----	Moderado	
	Eflorescencia	A-EF.1	3.24	0.17	-----	-----	-----	-----	-----	-----	Velo Grueso	-----	-----	Leve
		A-EF.2	3.24	0.17	-----	-----	-----	-----	-----	-----	Velo Grueso	-----	-----	Leve

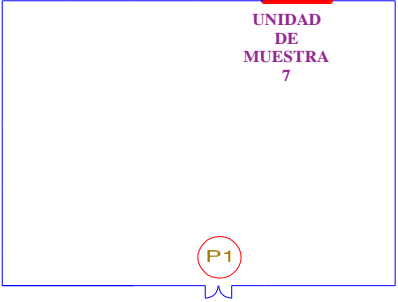
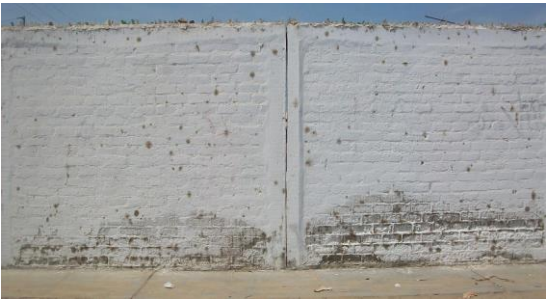
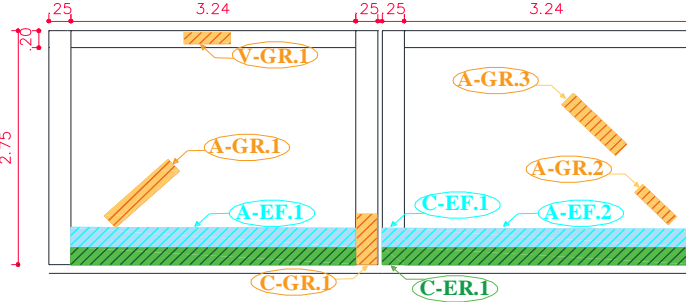
FICHA DE RECOLECCIÓN DE DATOS DE LA UNIDAD MUESTRAL 7														
Elemento	Patología	Código	Largo (m)	Ancho (m)	Ancho de apertura (mm)	Profundidad (cm)	Porcentaje de profundidad	Area de pérdida de acabado (m ²)	Porcentaje de pérdida de acabado	Intensidad de capa	Diámetro (cm)	Porcentaje de sección perdida	Nivel de Severidad	
Viga	Grieta	V-GR.1	0.53	0.10	0.50	-----	-----	-----	-----	-----	-----	-----	Moderado	
	Grieta	C-GR.1	0.60	0.10	2.00	-----	-----	-----	-----	-----	-----	-----	Alto	
Columna	Erosión	C-ER.1	0.25	0.20	-----	0.30	2.00%	-----	-----	-----	-----	-----	Leve	
	Eflorescencia	C-EF.1	0.25	0.23	-----	-----	-----	-----	-----	Velo Grueso	-----	-----	Leve	
Albañilería	Grieta	A-GR.1	1.00	0.10	1.50	-----	-----	-----	-----	-----	-----	-----	Alto	
		A-GR.2	0.53	0.10	0.70	-----	-----	-----	-----	-----	-----	-----	Moderado	
		A-GR.3	0.85	0.10	0.50	-----	-----	-----	-----	-----	-----	-----	Moderado

Erosión	A-ER.1	3.24	0.20	-----	1.10	7.33%	-----	-----	-----	-----	-----	-----	Moderado
		A-ER.2	3.24	0.20	-----	1.30	8.67%	-----	-----	-----	-----	-----	-----	Moderado
	Eflorescencia	A-EF.1	3.24	0.25	-----	-----	-----	-----	-----	-----	Velo Grueso	-----	-----	Leve
		A-EF.2	3.24	0.25	-----	-----	-----	-----	-----	-----	Velo Grueso	-----	-----	Leve

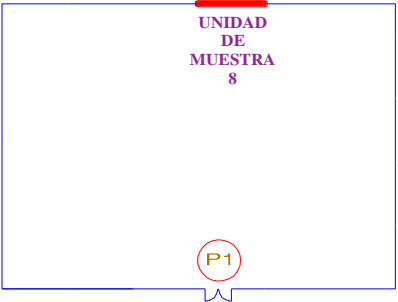
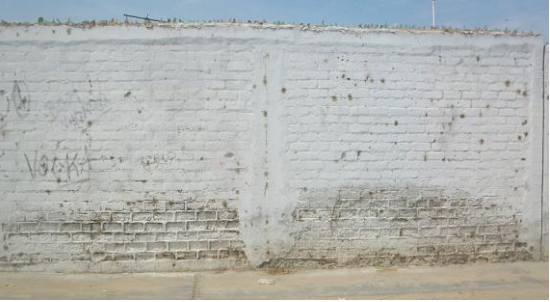
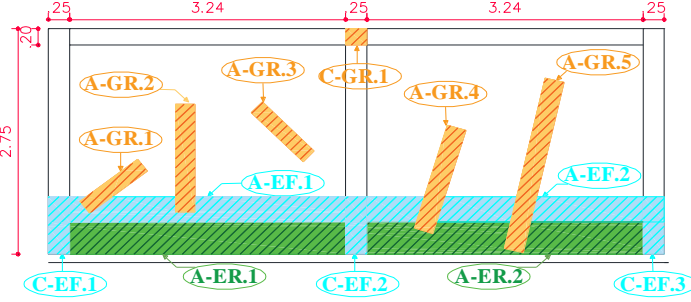
FICHA DE RECOLECCIÓN DE DATOS DE LA UNIDAD MUESTRAL 8														
Elemento	Patología	Código	Largo (m)	Ancho (m)	Ancho de apertura (mm)	Profundidad (cm)	Porcentaje de profundidad	Area de pérdida de acabado (m ²)	Porcentaje de pérdida de acabado	Intensidad de capa	Diámetro (cm)	Porcentaje de sección perdida	Nivel de Severidad	
Columna	Grieta	C-GR.1	0.25	0.10	1.00	-----	-----	-----	-----	-----	-----	-----	Alto	
	Eflorescencia	C-EF.1	0.70	0.25	-----	-----	-----	-----	-----	Velo Fino	-----	-----	Leve	
		C-EF.2	0.70	0.25	-----	-----	-----	-----	-----	Velo Fino	-----	-----	Leve	
		C-EF.3	0.70	0.25	-----	-----	-----	-----	-----	Velo Fino	-----	-----	Leve	
Albañilería	Grieta	A-GR.1	0.86	0.25	1.20	-----	-----	-----	-----	-----	-----	-----	Alto	
		A-GR.2	1.32	0.25	1.30	-----	-----	-----	-----	-----	-----	-----	Alto	
		A-GR.3	0.85	0.25	0.90	-----	-----	-----	-----	-----	-----	-----	Moderado	
		A-GR.4	1.32	0.25	1.85	-----	-----	-----	-----	-----	-----	-----	Alto

A-GR.5	2.13	0.25	1.90	-----	-----	-----	-----	-----	-----	-----	Alto	
	Erosión	A-ER.1	3.24	0.40	-----	1.30	8.67%	-----	-----	-----	-----	-----	-----	Moderado
		A-ER.2	3.24	0.40	-----	1.40	9.33%	-----	-----	-----	-----	-----	-----	Moderado
	Eflorescencia	A-ER.1	3.24	0.30	-----	-----	-----	-----	-----	-----	Velo Fino	-----	-----	Leve
		A-ER.2	3.24	0.30	-----	-----	-----	-----	-----	-----	Velo Fino	-----	-----	Leve

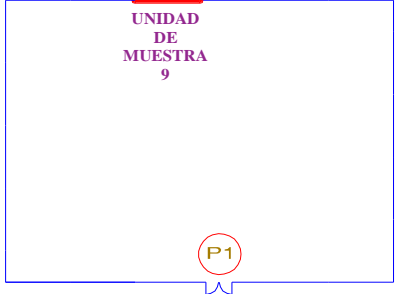
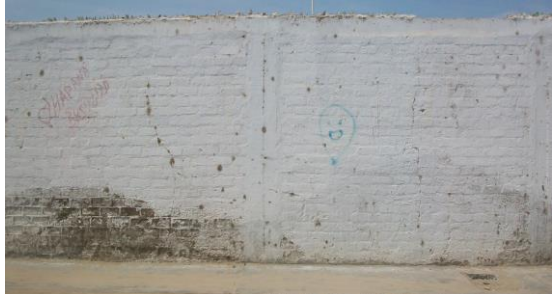
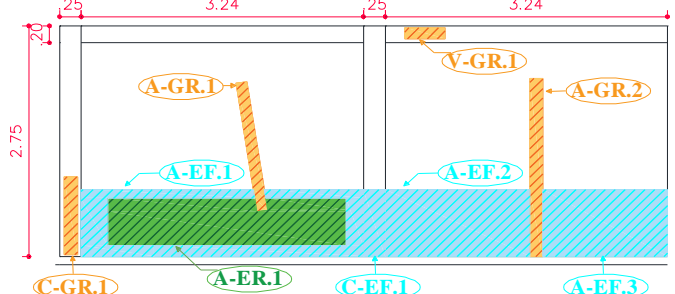
FICHA DE RECOLECCIÓN DE DATOS DE LA UNIDAD MUESTRAL 9													
Elemento	Patología	Código	Largo (m)	Ancho (m)	Ancho de apertura (mm)	Profundidad (cm)	Porcentaje de profundidad	Area de pérdida de acabado (m ²)	Porcentaje de pérdida de acabado	Intensidad de capa	Diámetro (cm)	Porcentaje de sección perdida	Nivel de Severidad
Viga	Grieta	V-GR.1	0.48	0.10	0.40	-----	-----	-----	-----	-----	-----	-----	Moderado
Columna	Grieta	C-GR.1	0.94	0.10	2.20	-----	-----	-----	-----	-----	-----	-----	Alto
	Eflorescencia	C-EF.1	0.80	0.25	-----	-----	-----	-----	-----	Velo Grueso	-----	-----	Leve
Albañilería	Grieta	A-GR.1	1.55	0.25	2.50	-----	-----	-----	-----	-----	-----	-----	Alto
		A-GR.2	2.13	0.25	1.50	-----	-----	-----	-----	-----	-----	-----	Alto
	Erosión	A-ER.1	2.75	0.56	-----	1.80	12.00%	-----	-----	-----	-----	-----	Moderado
	Eflorescencia	A-EF.1	3.24	0.80	-----	-----	-----	-----	-----	-----	Velo Fino	-----	-----

A-EF.2		3.24	0.80	-----	-----	-----	-----	-----	-----	Velo Fino	-----	-----	Leve

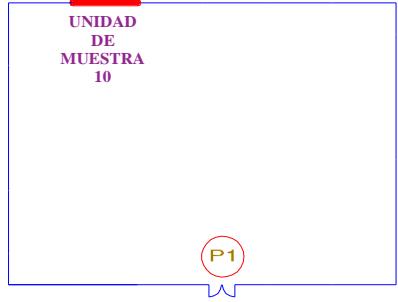
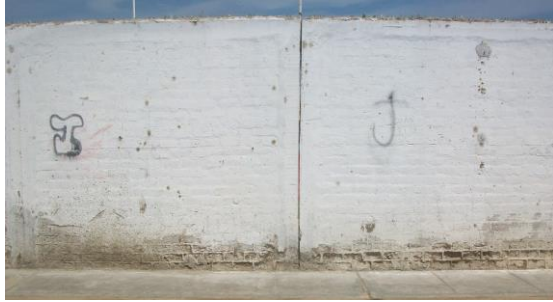
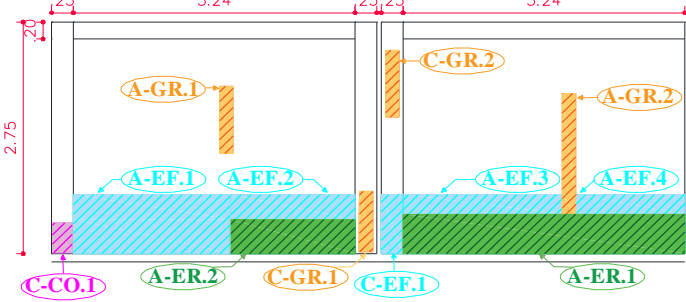
FICHA DE RECOLECCIÓN DE DATOS DE LA UNIDAD MUESTRAL 10														
Elemento	Patología	Código	Largo (m)	Ancho (m)	Ancho de apertura (mm)	Profundidad (cm)	Porcentaje de profundidad	Area de pérdida de acabado (m ²)	Porcentaje de pérdida de acabado	Intensidad de capa	Diámetro (cm)	Porcentaje de sección perdida	Nivel de Severidad	
Columna	Grieta	C-GR.1	0.73	0.10	1.50	-----	-----	-----	-----	-----	-----	-----	Alto	
		C-GR.2	0.80	0.10	2.00	-----	-----	-----	-----	-----	-----	-----	Alto	
	Corrosión	C-CO.1	0.35	0.25	-----	-----	-----	-----	-----	-----	1.26	1.57%	Moderado	
	Eflorescencia	C-EF.1	0.70	0.25	-----	-----	-----	-----	-----	Velo Fino	-----	-----	Leve	
Albañilería	Grieta	A-GR.1	0.80	0.25	1.10	-----	-----	-----	-----	-----	-----	-----	Alto	
		A-GR.2	1.44	0.25	1.30	-----	-----	-----	-----	-----	-----	-----	Alto	
	Erosión	A-ER.1	3.24	0.47	-----	1.60	10.67%	-----	-----	-----	-----	-----	Moderado	
		A-ER.2	1.44	0.40	-----	1.40	9.33%	-----	-----	-----	-----	-----	Moderado

Eflorescencia	A-EF.1	1.80	0.70	-----	-----	-----	-----	-----	Velo Fino	-----	-----	-----	Leve
		A-EF.2	1.44	0.30	-----	-----	-----	-----	-----	Velo Fino	-----	-----	-----	Leve
		A-EF.3	1.84	0.25	-----	-----	-----	-----	-----	Velo Fino	-----	-----	-----	Leve
		A-EF.4	1.25	0.25	-----	-----	-----	-----	-----	Velo Fino	-----	-----	-----	Leve

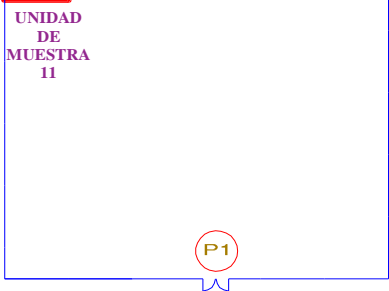
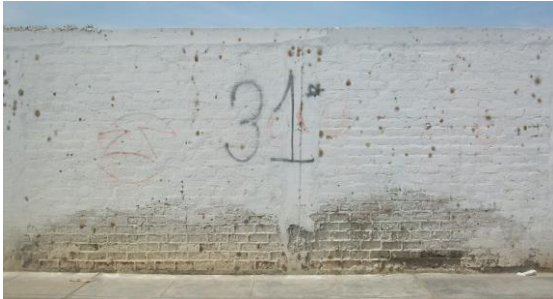
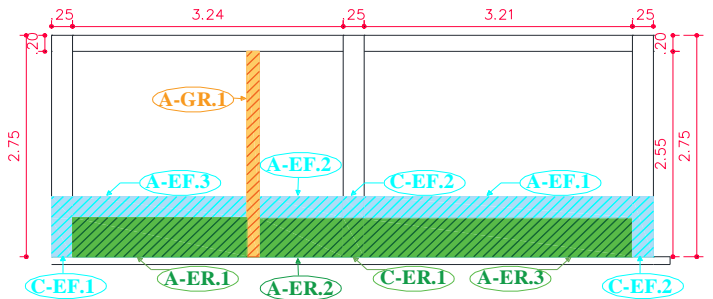
Eflorescencia	A-EF.1	3.21	0.26	-----	-----	-----	-----	-----	-----	Velo Grueso	-----	-----	Leve
		A-EF.2	1.00	0.26	-----	-----	-----	-----	-----	-----	Velo Grueso	-----	-----	Leve
		A-EF.3	2.10	0.26	-----	-----	-----	-----	-----	-----	Velo Grueso	-----	-----	Leve

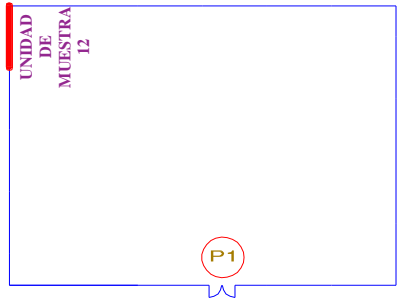
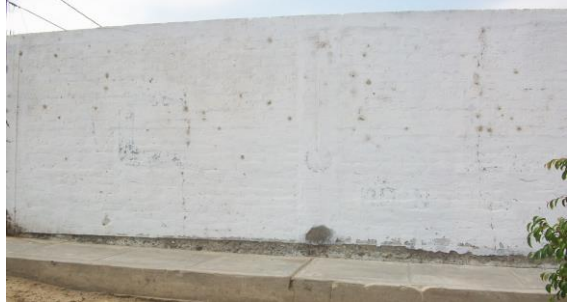
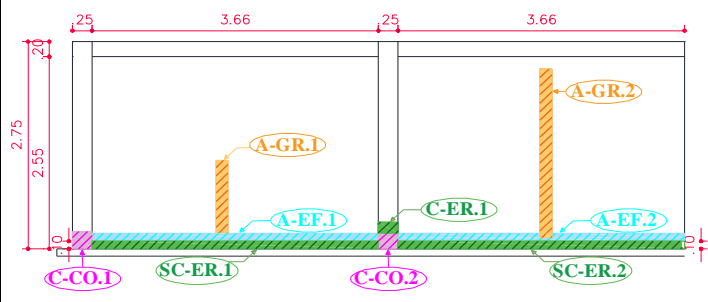
FICHA DE RECOLECCIÓN DE DATOS DE LA UNIDAD MUESTRAL 12													
Elemento	Patología	Código	Largo (m)	Ancho (m)	Ancho de apertura (mm)	Profundidad (cm)	Porcentaje de profundidad	Area de pérdida de acabado (m ²)	Porcentaje de pérdida de acabado	Intensidad de capa	Diámetro (cm)	Porcentaje de sección perdida	Nivel de Severidad
Columna	Erosión	C-ER.1	0.25	0.15	-----	0.40	2.67%	-----	-----	-----	-----	-----	Leve
	Corrosión	C-CO.1	0.25	0.25	-----	-----	-----	-----	-----	-----	1.22	7.72%	Moderado
		C-CO.2	0.25	0.20	-----	-----	-----	-----	-----	-----	1.23	6.20%	Moderado
Albañilería	Grieta	A-GR.1	0.98	0.25	1.20	-----	-----	-----	-----	-----	-----	-----	Alto
		A-GR.2	2.24	0.25	1.80	-----	-----	-----	-----	-----	-----	-----	Alto
	Eflorescencia	A-EF.1	3.66	0.10	-----	-----	-----	-----	-----	Velo Grueso	-----	-----	Leve
		A-EF.2	3.66	0.10	-----	-----	-----	-----	-----	Velo Grueso	-----	-----	Leve
Sobrecimiento	Erosión	S-ER.1	3.66	0.10	-----	1.50	10.00%	-----	-----	-----	-----	-----	Moderado

S-ER.2	3.66	0.10	-----	1.30	8.67%	-----	-----	-----	-----	-----	Moderado

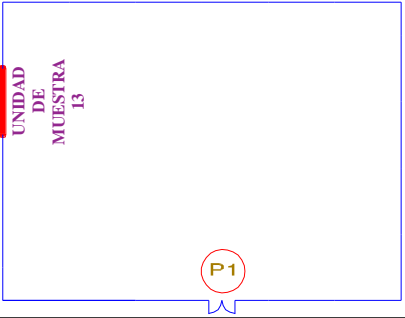
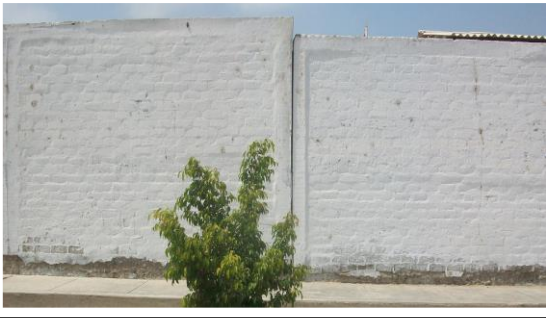
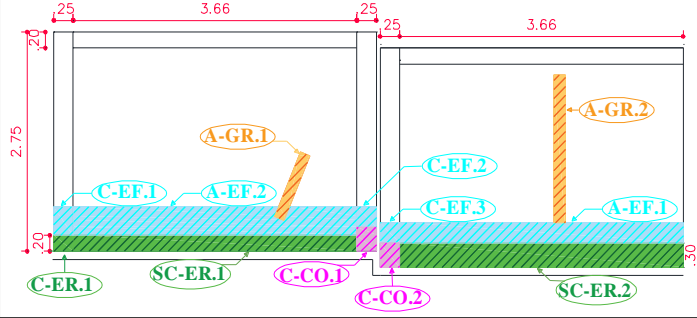
FICHA DE RECOLECCIÓN DE DATOS DE LA UNIDAD MUESTRAL 13													
Elemento	Patología	Código	Largo (m)	Ancho (m)	Ancho de apertura (mm)	Profundidad (cm)	Porcentaje de profundidad	Area de pérdida de acabado (m ²)	Porcentaje de pérdida de acabado	Intensidad de capa	Diámetro (cm)	Porcentaje de sección perdida	Nivel de Severidad
Columna	Erosión	C-ER.1	0.25	0.20	-----	0.50	3.33%	-----	-----	-----	-----	-----	Leve
	Corrosión	C-CO.1	0.30	0.25	-----	-----	-----	-----	-----	-----	1.20	10.72%	Moderado
		C-CO.2	0.30	0.25	-----	-----	-----	-----	-----	-----	1.10	24.98%	Alto
Albañilería	Eflorescencia	C-EF.1	0.36	0.25	-----	-----	-----	-----	-----	Velo Fino	-----	-----	Leve
		C-EF.2	0.26	0.25	-----	-----	-----	-----	-----	Velo Fino	-----	-----	Leve
		C-EF.3	0.26	0.25	-----	-----	-----	-----	-----	Velo Fino	-----	-----	Leve
	Grieta	A-GR.1	0.88	0.25	1.90	-----	-----	-----	-----	-----	-----	-----	Alto
		A-GR.2	1.86	0.25	1.20	-----	-----	-----	-----	-----	-----	-----	Alto

Eflorescencia	A-EF.1	3.66	0.26	-----	-----	-----	-----	-----	-----	Velo Grueso	-----	-----
A-EF.2		3.66	0.36	-----	-----	-----	-----	-----	-----	Velo Grueso	-----	-----	Leve
Sobrecimiento	Erosión	S-ER.1	3.66	0.20	-----	1.30	8.67%	-----	-----	-----	-----	-----	Moderado
		S-ER.2	3.66	0.30	-----	1.00	6.67%	-----	-----	-----	-----	-----	Moderado

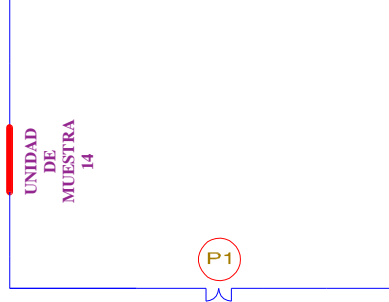
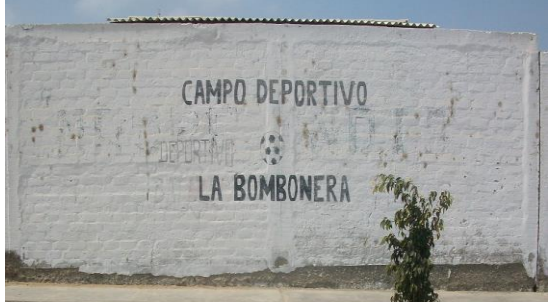
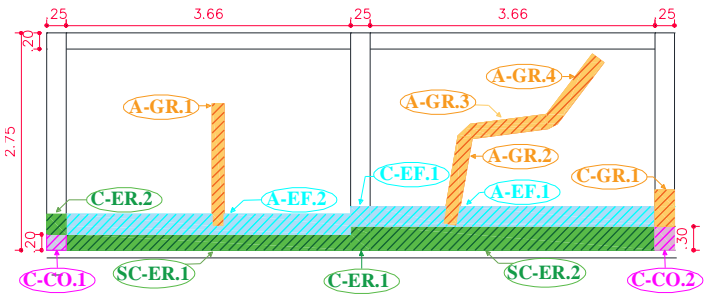
FICHA DE RECOLECCIÓN DE DATOS DE LA UNIDAD MUESTRAL 14														
Elemento	Patología	Código	Largo (m)	Ancho (m)	Ancho de apertura (mm)	Profundidad (cm)	Porcentaje de profundidad	Area de pérdida de acabado (m ²)	Porcentaje de pérdida de acabado	Intensidad de capa	Diámetro (cm)	Porcentaje de sección perdida	Nivel de Severidad	
Columna	Grieta	C-GR.1	0.46	0.25	1.40	-----	-----	-----	-----	-----	-----	-----	Alto	
	Erosión	C-ER.1	0.30	0.25	-----	0.50	3.33%	-----	-----	-----	-----	-----	Leve	
		C-ER.2	0.26	0.25	-----	0.40	2.67%	-----	-----	-----	-----	-----	Leve	
	Corrosión	C-CO.1	0.25	0.20	-----	-----	-----	-----	-----	-----	-----	1.23	6.20%	Moderado
		C-CO.2	0.30	0.25	-----	-----	-----	-----	-----	-----	-----	1.22	7.72%	Moderado
Eflorescencia	C-EF.1	0.26	0.25	-----	-----	-----	-----	-----	Velo Grueso	-----	-----	-----	Leve	
Albañilería	Grieta	A-GR.1	1.56	0.25	2.20	-----	-----	-----	-----	-----	-----	-----	Alto

A-GR.2	1.13	0.25	2.10	-----	-----	-----	-----	-----	-----	-----	Alto	
		A-GR.3	1.00	0.25	1.90	-----	-----	-----	-----	-----	-----	-----	Alto	
		A-GR.4	1.00	0.25	1.40	-----	-----	-----	-----	-----	-----	-----	Alto	
	Eflorescencia	A-EF.1	3.66	0.26	-----	-----	-----	-----	-----	Velo Grueso	-----	-----	-----	Leve
		A-EF.2	3.66	0.26	-----	-----	-----	-----	-----	Velo Grueso	-----	-----	-----	Leve
Sobrecimiento	Erosión	S-ER.1	3.66	0.20	-----	1.20	8.00%	-----	-----	-----	-----	-----	Moderado	
		S-ER.2	3.66	0.30	-----	1.50	10.00%	-----	-----	-----	-----	-----	Moderado

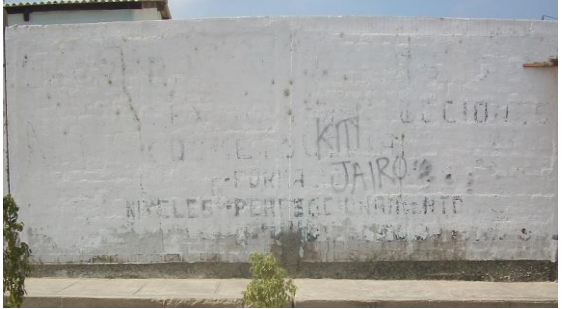
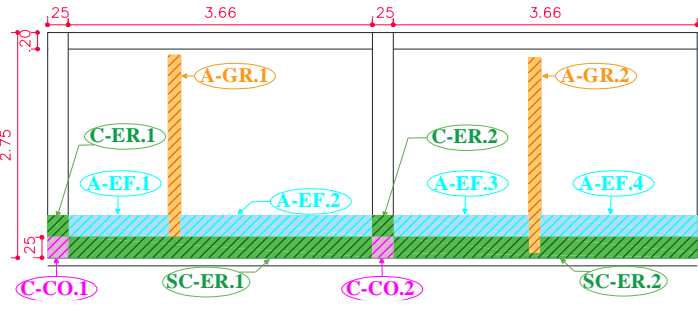
FICHA DE RECOLECCIÓN DE DATOS DE LA UNIDAD MUESTRAL 15														
Elemento	Patología	Código	Largo (m)	Ancho (m)	Ancho de apertura (mm)	Profundidad (cm)	Porcentaje de profundidad	Area de pérdida de acabado (m ²)	Porcentaje de pérdida de acabado	Intensidad de capa	Diámetro (cm)	Porcentaje de sección perdida	Nivel de Severidad	
Columna	Erosión	C-ER.1	0.27	0.25	-----	0.40	2.67%	-----	-----	-----	-----	-----	Leve	
		C-ER.2	0.27	0.25	-----	0.20	1.33%	-----	-----	-----	-----	-----	Leve	
	Corrosión	C-CO.1	0.25	0.25	-----	-----	-----	-----	-----	-----	-----	1.24	4.67%	Moderado
		C-CO.2	0.25	0.25	-----	-----	-----	-----	-----	-----	-----	1.23	6.20%	Moderado
Albañilería	Grieta	A-GR.1	2.22	0.25	2.40	-----	-----	-----	-----	-----	-----	-----	Alto	
		A-GR.2	2.39	0.25	2.20	-----	-----	-----	-----	-----	-----	-----	Alto	
	Eflorescencia	A-EF.1	1.20	0.27	-----	-----	-----	-----	-----	Velo Fino	-----	-----	-----	Leve

A-EF.2	2.31	0.27	-----	-----	-----	-----	-----	Velo Fino	-----	-----	-----	Leve
		A-EF.3	1.63	0.27	-----	-----	-----	-----	-----	Velo Fino	-----	-----	-----	Leve
		A-EF.4	1.88	0.27	-----	-----	-----	-----	-----	Velo Fino	-----	-----	-----	Leve
	Sobrecimiento	Erosión	S-ER.1	3.66	0.25	-----	1.30	8.67%	-----	-----	-----	-----	-----	Moderado
			S-ER.2	3.66	0.25	-----	1.00	6.67%	-----	-----	-----	-----	-----	Moderado

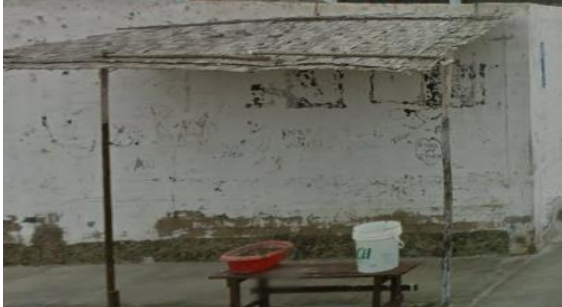
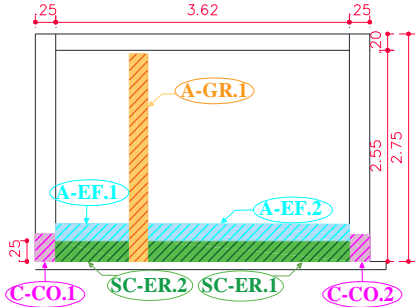
FICHA DE RECOLECCIÓN DE DATOS DE LA UNIDAD MUESTRAL 16													
Elemento	Patología	Código	Largo (m)	Ancho (m)	Ancho de apertura (mm)	Profundidad (cm)	Porcentaje de profundidad	Area de pérdida de acabado (m ²)	Porcentaje de pérdida de acabado	Intensidad de capa	Diámetro (cm)	Porcentaje de sección perdida	Nivel de Severidad
Columna	Corrosión	C-CO.1	0.33	0.25	-----	-----	-----	-----	-----	-----	1.25	3.12%	Moderado
		C-CO.2	0.33	0.25	-----	-----	-----	-----	-----	-----	1.23	6.20%	Moderado
Albañilería	Crieta	A-GR.1	2.51	0.25	1.30	-----	-----	-----	-----	-----	-----	-----	Alto
	Eflorescencia	A-EF.1	0.91	0.20	-----	-----	-----	-----	-----	Velo Fino	-----	-----	Leve
		A-EF.2	2.49	0.20	-----	-----	-----	-----	-----	Velo Fino	-----	-----	Leve
Sobrecimiento	Erosión	S-ER.1	2.49	0.25	-----	1.60	10.67%	-----	-----	-----	-----	-----	Moderado
		S-ER.2	0.91	0.25	-----	1.70	11.33%	-----	-----	-----	-----	-----	Moderado

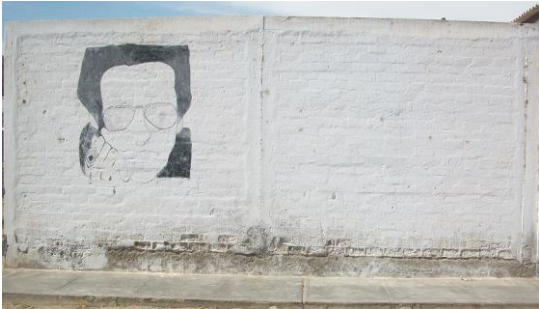
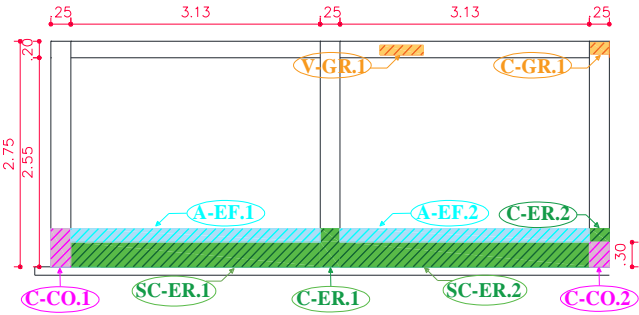
FICHA DE RECOLECCIÓN DE DATOS DE LA UNIDAD MUESTRAL 17													
Elemento	Patología	Código	Largo (m)	Ancho (m)	Ancho de apertura (mm)	Profundidad (cm)	Porcentaje de profundidad	Area de pérdida de acabado (m ²)	Porcentaje de pérdida de acabado	Intensidad de capa	Diámetro (cm)	Porcentaje de sección perdida	Nivel de Severidad
Viga	Grieta	V-GR.1	0.55	0.10	1.40	-----	-----	-----	-----	-----	-----	-----	Alto
	Grieta	C-GR.1	0.25	0.10	1.20	-----	-----	-----	-----	-----	-----	-----	Alto
Columna	Erosión	C-ER.1	0.47	0.25	-----	0.50	3.33%	-----	-----	-----	-----	-----	Leve
		C-ER.2	0.25	0.17	-----	0.40	2.67%	-----	-----	-----	-----	-----	Leve
	Corrosión	C-CO.1	0.47	0.25	-----	-----	-----	-----	-----	-----	1.25	3.12%	Moderado
		C-CO.2	0.30	0.25	-----	-----	-----	-----	-----	-----	1.26	1.57%	Moderado
Albañilería	Eflorescencia	A-EF.1	3.13	0.17	-----	-----	-----	-----	-----	Velo Grueso	-----	-----	Leve
		A-EF.2	3.13	0.17	-----	-----	-----	-----	-----	Velo Grueso	-----	-----	Leve

Sobrecimiento	Erosión	S-ER.1	3.13	0.30	-----	0.60	4.00%	-----	-----	-----	-----	-----	Leve
		S-ER.2	3.13	0.30	-----	0.70	4.67%	-----	-----	-----	-----	-----	Leve

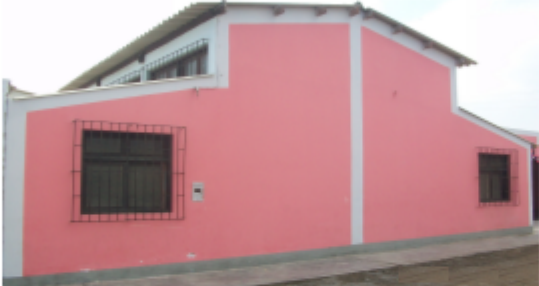
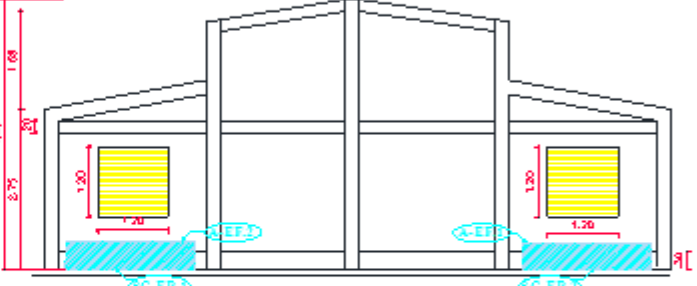
FICHA DE RECOLECCIÓN DE DATOS DE LA UNIDAD MUESTRAL 18													
Elemento	Patología	Código	Largo (m)	Ancho (m)	Ancho de abertura (mm)	Profundidad (cm)	Porcentaje de profundidad	Area de pérdida de acabado (m ²)	Porcentaje de pérdida de acabado	Intensidad de capa	Diámetro (cm)	Porcentaje de sección perdida	Nivel de Severidad
Albañilería	Eflorescencia	A-EF.1	2.20	0.15	-----	-----	-----	-----	-----	Velo Fino	-----	-----	Leve
		A-EF.2	2.20	0.15	-----	-----	-----	-----	-----	Velo Fino	-----	-----	Leve
Sobrecimiento	Erosión	S-ER.1	2.20	0.30	-----	0.40	2.67%	-----	-----	-----	-----	-----	Leve
		S-ER.2	2.20	0.30	-----	0.30	2.00%	-----	-----	-----	-----	-----	Leve

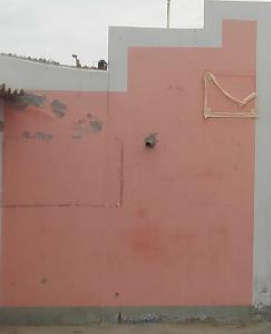
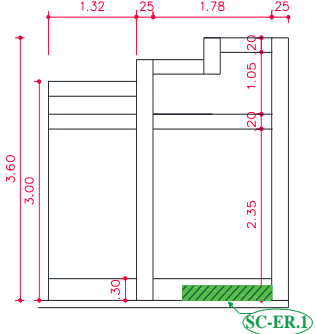
FICHA DE RECOLECCIÓN DE DATOS DE LA UNIDAD MUESTRAL 19													
Elemento	Patología	Código	Largo (m)	Ancho (m)	Ancho de apertura (mm)	Profundidad (cm)	Porcentaje de profundidad	Area de pérdida de acabado (m ²)	Porcentaje de pérdida de acabado	Intensidad de capa	Diámetro (cm)	Porcentaje de sección perdida	Nivel de Severidad
Sobrecimiento	Eflorescencia	S-EF.1	1.34	0.20	-----	-----	-----	-----	-----	Velo Grueso	-----	-----	Leve

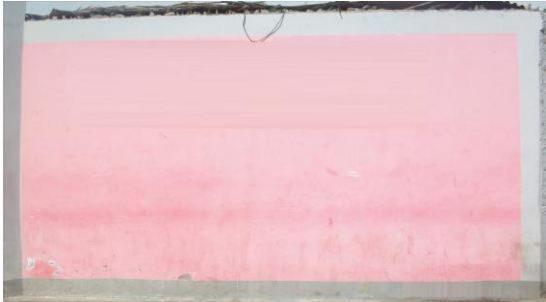
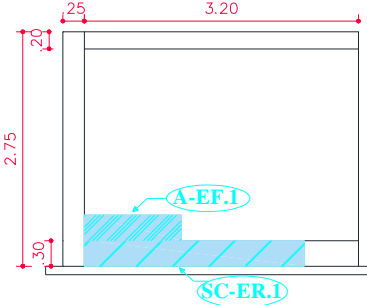
UNIDAD MUESTRAL 20		VIGA			COLUMNA			ALBAÑILERÍA			SOBRECIMIENTO								
Área total		9.49 m ²		Área		0.64 m ²		Área		0.69 m ²		Área		7.20 m ²		Área		0.96 m ²	
ITEMS	PATOLOGÍAS	Área afectada	Área no afectada	% Afectado	Área afectada	Área no afectada	% Afectado	Área afectada	Área no afectada	% Afectado	Área afectada	Área no afectada	% Afectado	Área afectada	Área no afectada	% Afectado			
GR	Grieta	0.00 m ²		0.00%	0.00 m ²		0.00%	0.00 m ²		0.00%	0.00 m ²		0.00%	0.00 m ²		0.00%			
ER	Erosión	0.00 m ²		0.00%	0.00 m ²		0.00%	0.00 m ²		0.00%	0.00 m ²		0.00%	0.77 m ²		80.00%			
CO	Corrosión	0.00 m ²	0.64 m ²	0.00%	0.00 m ²	0.69 m ²	0.00%	0.00 m ²		0.00%	0.00 m ²		0.00%	0.00 m ²	0.19 m ²	0.00%			
EF	Eflorescencia	0.00 m ²		0.00%	0.00 m ²		0.00%	0.04 m ²		0.54%	0.00 m ²		0.00%	0.00 m ²		0.00%			
DE	Desprendimiento	0.00 m ²		0.00%	0.00 m ²		0.00%	0.00 m ²		0.00%	0.00 m ²		0.00%	0.00 m ²		0.00%			
Total de área afectada		0.00 m ²		0.00 m ²		0.00 m ²		0.04 m ²		0.54%		0.00 m ²		0.77 m ²		80.00%

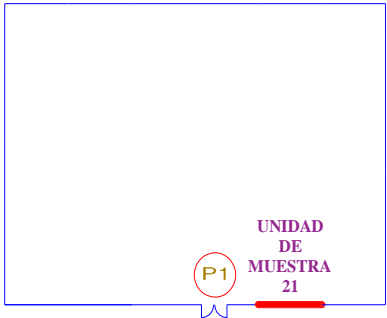
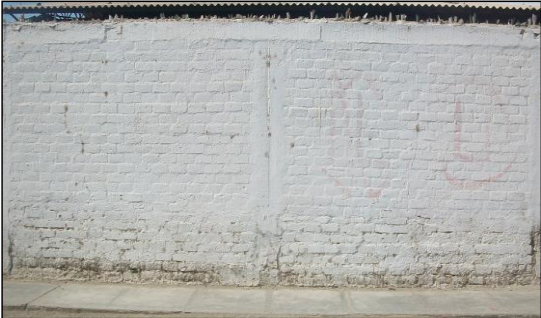
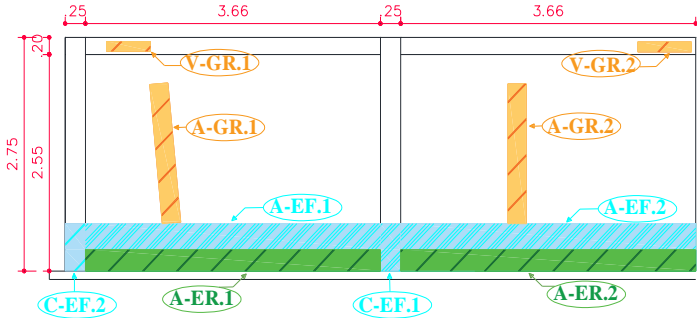
FICHA DE RECOLECCIÓN DE DATOS DE LA UNIDAD MUESTRAL 21														
Elemento	Patología	Código	Largo (m)	Ancho (m)	Ancho de apertura (mm)	Profundidad (cm)	Porcentaje de profundidad	Area de pérdida de acabado (m ²)	Porcentaje de pérdida de acabado	Intensidad de capa	Diámetro (cm)	Porcentaje de sección perdida	Nivel de Severidad	
Viga	Grieta	V-GR.1	0.55	0.10	1.00	-----	-----	-----	-----	-----	-----	-----	Alto	
		V-GR.2	0.68	0.10	1.00	-----	-----	-----	-----	-----	-----	-----	Alto	
Columna	Eflorescencia	C-EF.1	0.56	0.25	-----	-----	-----	-----	-----	Velo Fino	-----	-----	Leve	
		C-EF.2	0.56	0.25	-----	-----	-----	-----	-----	Velo Fino	-----	-----	Leve	
Albañilería	Grieta	A-GR.1	1.65	0.25	1.30	-----	-----	-----	-----	-----	-----	-----	Alto	
		A-GR.2	1.55	0.25	1.60	-----	-----	-----	-----	-----	-----	-----	Alto	
	Erosión	A-ER.1	3.66	0.25	-----	0.90	6.00%	-----	-----	-----	-----	-----	Moderado	
		A-ER.2	3.66	0.25	-----	1.00	6.67%	-----	-----	-----	-----	-----	Moderado

Eflorescencia	A-EF.1	3.66	0.30	-----	-----	-----	-----	-----	-----	Velo Fino	-----	-----	Leve
		A-EF.2	3.66	0.30	-----	-----	-----	-----	-----	-----	Velo Fino	-----	-----	Leve

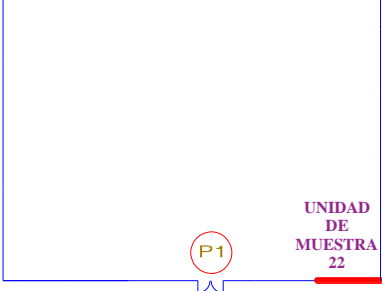
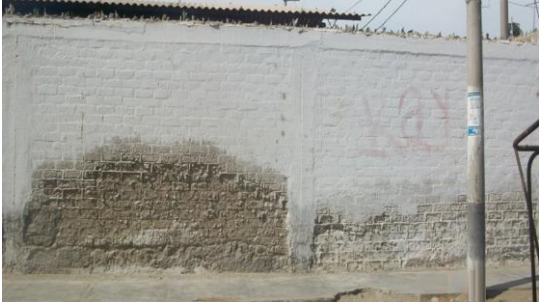
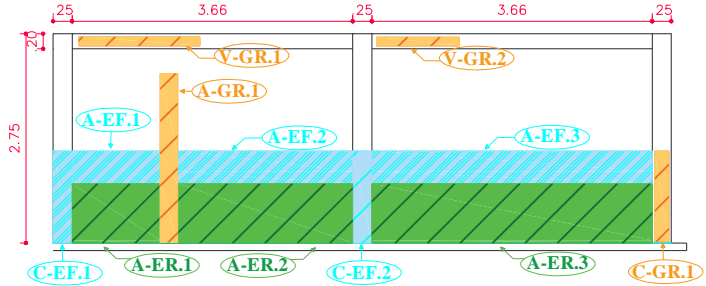
FICHA DE RECOLECCIÓN DE DATOS DE LA UNIDAD MUESTRAL 22													
Elemento	Patología	Código	Largo (m)	Ancho (m)	Ancho de apertura (mm)	Profundidad (cm)	Porcentaje de profundidad	Area de pérdida de acabado (m ²)	Porcentaje de pérdida de acabado	Intensidad de capa	Diámetro (cm)	Porcentaje de sección perdida	Nivel de Severidad
Viga	Grieta	V-GR.1	1.58	0.10	1.40	-----	-----	-----	-----	-----	-----	-----	Alto
		V-GR.2	1.10	0.10	1.10	-----	-----	-----	-----	-----	-----	-----	Alto
Columna	Grieta	C-GR.1	1.20	0.10	1.50	-----	-----	-----	-----	-----	-----	-----	Alto
	Eflorescencia	C-EF.1	1.20	0.25	-----	-----	-----	-----	-----	Velo Fino	-----	-----	Leve
C-EF.2		1.20	0.25	-----	-----	-----	-----	-----	Velo Fino	-----	-----	Leve	
Albañilería	Grieta	A-GR.1	2.22	0.25	1.20	-----	-----	-----	-----	-----	-----	-----	Alto
	Erosión	A-ER.1	1.15	0.75	-----	1.90	12.67%	-----	-----	-----	-----	-----	Moderado
		A-ER.2	2.28	0.75	-----	1.80	12.00%	-----	-----	-----	-----	-----	Moderado

A-ER.3	3.66	0.75	-----	2.30	15.33%	-----	-----	-----	-----	-----	Moderado
	Eflorescencia	A-EF.1	1.15	0.43	-----	-----	-----	-----	-----	Velo Fino	-----	-----	Leve
		A-EF.2	2.28	0.43	-----	-----	-----	-----	-----	Velo Fino	-----	-----	Leve
A-EF.3		3.66	0.43	-----	-----	-----	-----	-----	Velo Fino	-----	-----	Leve

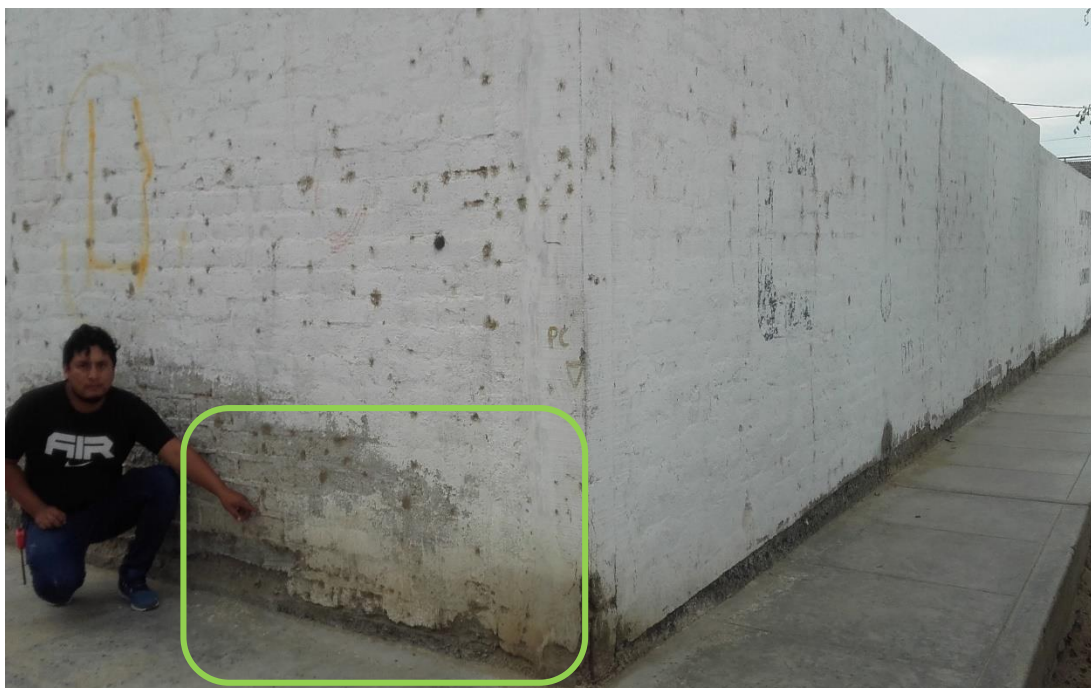
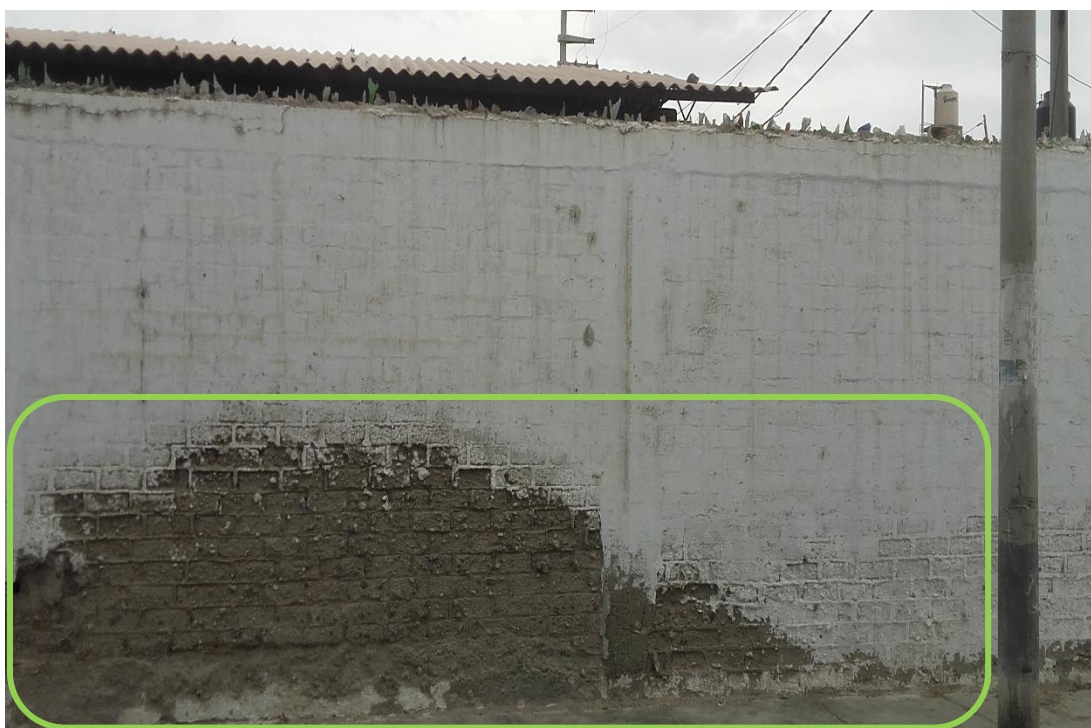
Fotografía 7. Albañilería y sobrecimiento afectados por erosión en la Unidad Muestral 6.y 21.

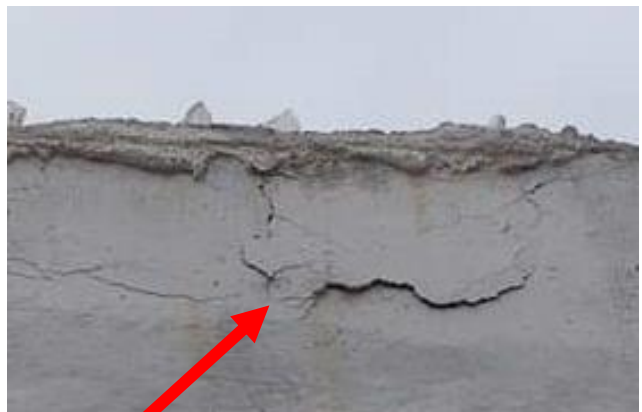
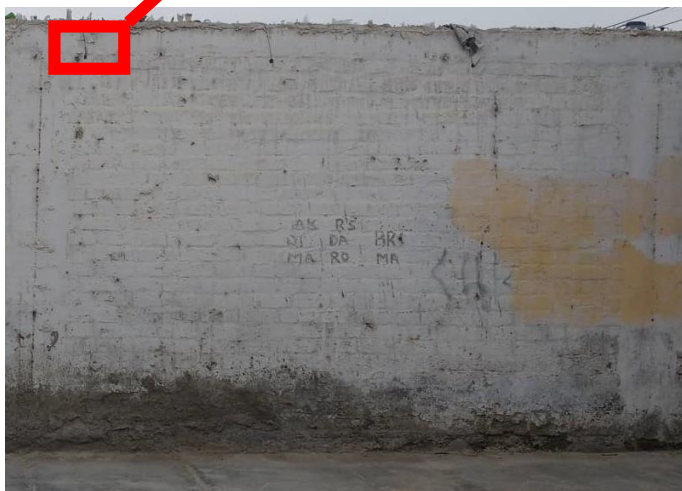
Fotografía de la unidad muestral 4

Patología: Desprendimiento

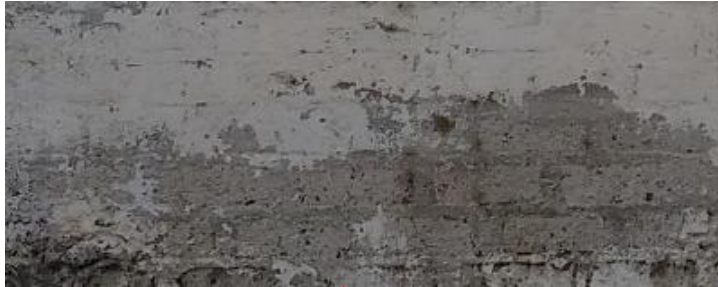
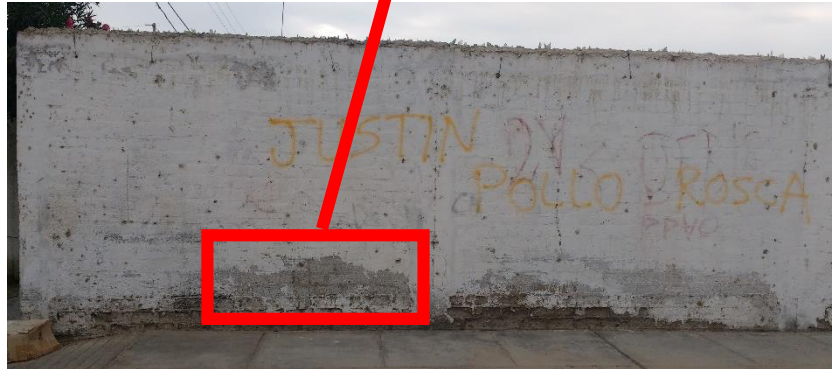
Fotografía de la unidad muestral 6

Patología: Eflorescencia.
