DETERMINACIÓN Y EVALUACIÓN DE LAS PATOLOGÍAS  
DEL CONCRETO EN COLUMNAS, SOBRECIMIENTO Y  
MUROS DE ALBAÑILERÍA DEL CERCO PERIMÉTRICO DE  
LA INSTITUCIÓN EDUCATIVA INICIAL 188 – CENTRO  
POBLADO DE PAMPAS DEL DISTRITO DE PAMPAS,  
PROVINCIA DE PALLASCA, DEPARTAMENTO DE ANCASH

– MARZO 2019.

**TESIS PARA OPTAR EL TÍTULO PROFESIONAL DE  
INGENIERO CIVIL**

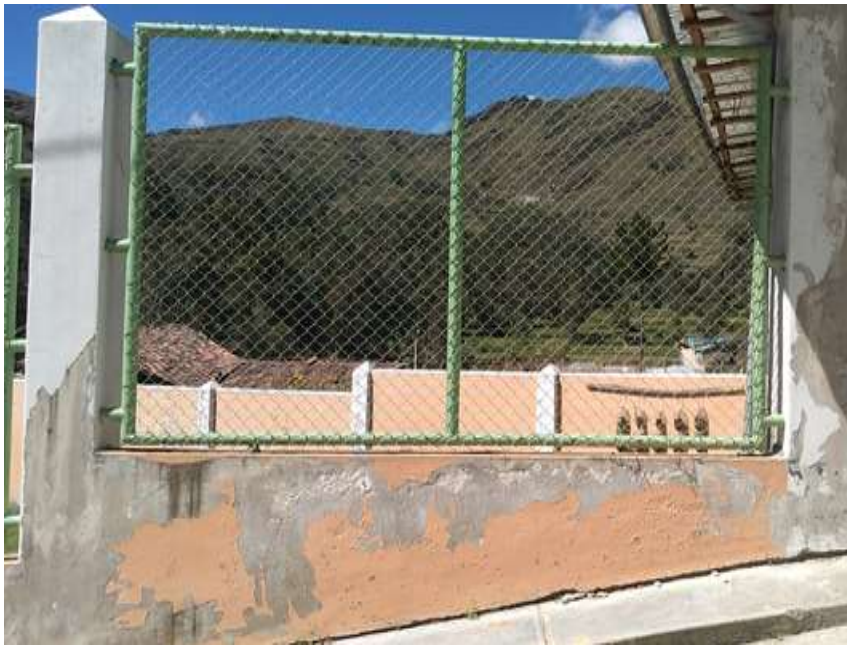
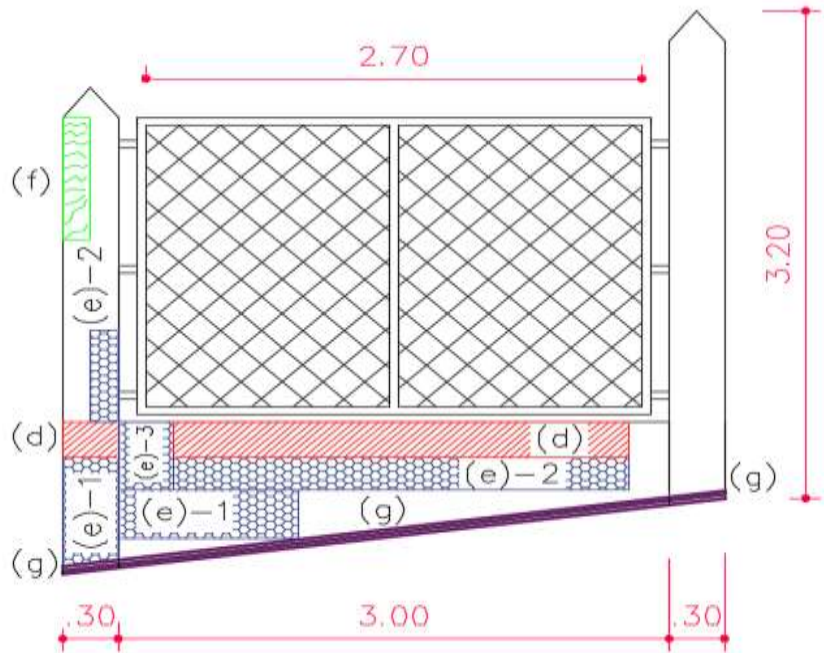
**Nº 01**

DATOS PARA EVALUACION				
ELEMENTOS	TIPOS DE PATOLOGIAS		NIVELES DE SEVERIDAD	
COLUMNA	EFLORESCENCIAS

(f)	MODERADO
SOBRE CIMIENTO	GRIETAS

RECOLECCION DE DATOS							
ELEMENTOS	PATOLOGIAS ENCONTRADAS	CODIGO	ANCHO (m)	LARGO (m)	AREA (m2)	ANCHO DE ABERTURA (mm)	AREA TOTAL (m2)
MURO	EFLORESCENCIAS	(e)-1	0.32	0.98	0.31	0.00	0.99
		(e)-2	0.22	2.48	0.55	0.00	
		(e)-3	0.30	0.45	0.14	0.00	
	FISURAS	(f)	0.00	0.00	0.00	0.00	0.00
	GRIETAS	(g)	0.05	3.00	0.15	5.84	0.15
DISGREGACION	(d)	0.23	2.48	0.57	0.00	0.57	
COLUMNA	EFLORESCENCIAS	(e)-1	0.38	0.78	0.30	0.00	0.45
		(e)-2	0.20	0.75	0.15	0.00	
	FISURAS	(f)	0.15	0.80	0.12	0.13	0.12
	GRIETAS	(g)	0.12	0.60	0.07	5.84	0.07
DISGREGACION	(d)	0.30	0.23	0.07	0.00	0.07	
SOBRE CIMENTO	EFLORESCENCIAS	(e)	0.00	0.00	0.00	0.00	0.00
	FISURAS	(f)	0.00	0.00	0.00	0.00	0.00
	GRIETAS	(g)	0.00	0.00	0.00	0.00	0.00
	DISGREGACION	(d)	0.00	0.00	0.00	0.00	0.00
ANALISIS POR ELEMENTO ESTRUCTURAL DE LA UNIDAD DE MUESTRA							
Elemento	AREA (m2)	Patologias	Area Afectada		Area No Afectada		Nivel de Severidad
			m2	%	m2	%	
MURO	2.25	EFLORESCENCIAS	0.99	44.19	0.54	23.80	MODERADO  LEVE MODERADO

FISURAS	0.00	0.00			
		GRIETAS	0.15	6.67			
		DISGREGACION	0.57	25.35			
Resultados Totales			1.71	76.21			
Elemento	AREA (m2)	Patologias	Area Afectada		Area No Afectada		Nivel de Severidad
			m2	%	m2	%	
COLUMNA	1.86	EFLORESCENCIAS	0.45	24.00	1.15	61.97	LEVE LEVE LEVE LEVE
		FISURAS	0.12	6.45			
		GRIETAS	0.07	3.87			
		DISGREGACION	0.07	3.71			
Resultados			0.71	38.03

Elemento	AREA (m2)	Patologías	Area Afectada		Area No Afectada		Nivel de Severidad
			m2	%	m2	%	
SOBRE CIMENTO	0.00	EFLORESCENCIAS	0.00	0.00	0.00	0.00	
		FISURAS	0.00	0.00			
		GRIETAS	0.00	0.00			
		DISGREGACION	0.00	0.00			
<b>Resultados</b>			0.00	0.00			
<b>RESULTADOS FINALES DE LA UNIDAD DE MUESTRA N°01</b>							
Area Total (m2)	Patologías	Area Afectada (m2)	% de Area Afectada	AREA AFECTADA	2.42	% DE AREA AFECTADA	58.93
4.11	EFLORESCENCIAS	1.44	35.05	RESULTADOS	AREA NO AFECTADA	1.69	% DE AREA NO AFECTADA
	FISURAS	0.12	2.92				
	GRIETAS	0.22	5.40				
	DISGREGACION	0.64	15.56				
<b>DETERMINACION DEL NIVEL DE SEVERIDAD DE LA UNIDAD DE MUESTRA N°01</b>							
Area Total Afectada	Nivel de Severidad	Area Afectada (m2)	% de Area Afectada	<b>NIVEL DE SEVERIDAD PREDOMINANTE DE LA UNIDAD DE MUESTRA</b> MODERADO			
2.42	LEVE	0.86	20.86				
	MODERADO	1.56	38.07				
	SEVERO	0.00	0.00

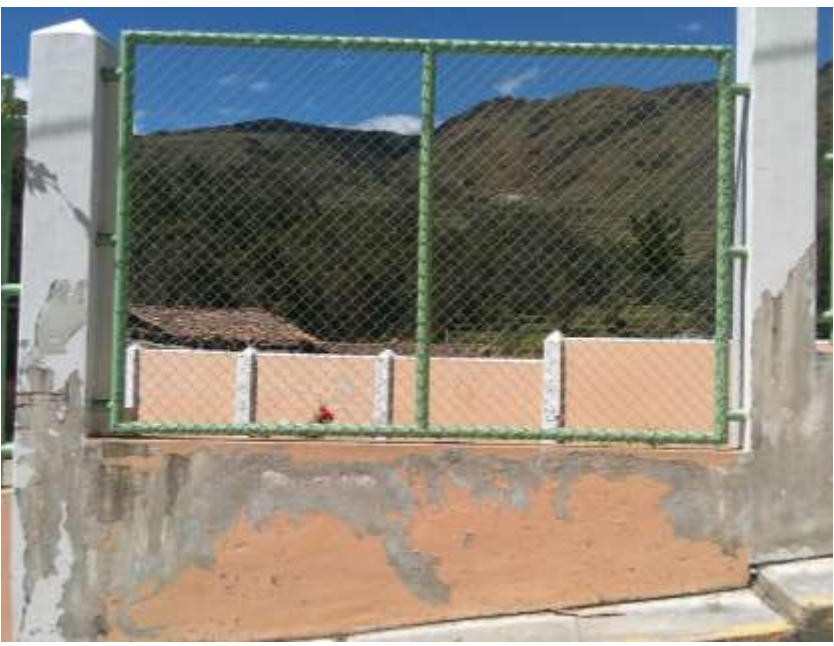
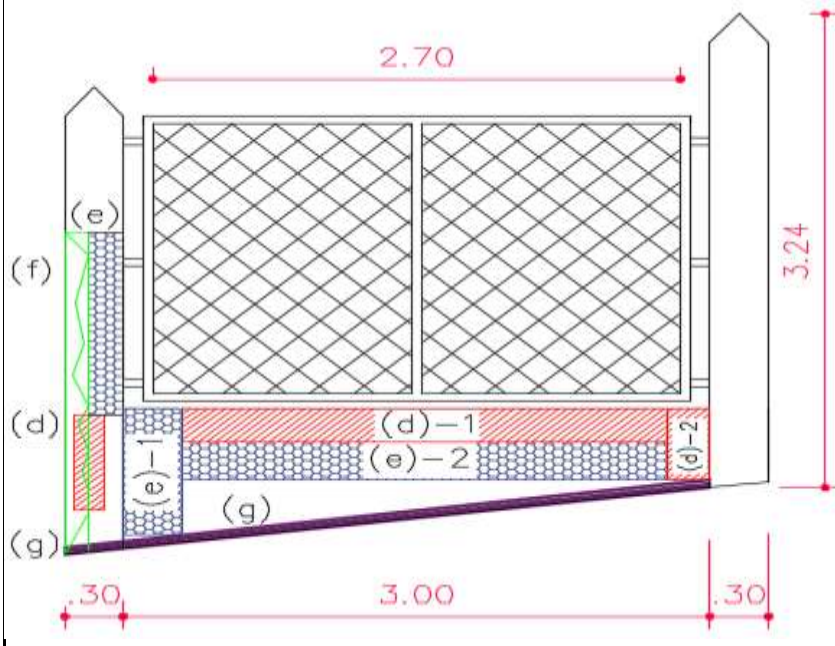
TOMA FOTOGRAFICA		PLANO DE ELAVACION DE LA UNIDAD DE MUESTRA

RECOLECCION DE DATOS							
ELEMENTOS	PATOLOGIAS ENCONTRADAS	CODIGO	ANCHO (m)	LARGO (m)	AREA (m2)	ANCHO DE ABERTURA (mm)	AREA TOTAL (m2)
MURO	EFLORESCENCIAS	(e)-1	0.30	0.87	0.26	0.00	0.91
		(e)-2	0.26	2.48	0.64	0.00	
	FISURAS	(f)	0.00	0.00	0.00	0.00	0.00
	GRIETAS	(g)	0.05	3.00	0.15	1.50	0.15
	DISGREGACION	(d)- 1	0.23	2.48	0.57	0.00	0.68
(d)- 2		0.22	0.49	0.11	0.00		
COLUMNA	EFLORESCENCIAS	(e)	0.18	1.25	0.23	0.00	0.23
	FISURAS	(f)	0.12	2.20	0.26	0.70	0.26
	GRIETAS	(g)	0.05	0.30	0.02	1.50	0.02
	DISGREGACION	(d)	0.15	0.65	0.10	0.00	0.10
SOBRE CIMIENTO	EFLORESCENCIAS	(e)	0.00	0.00	0.00	0.00	0.00
	FISURAS	(f)	0.00	0.00	0.00	0.00	0.00
	GRIETAS	(g)	0.00	0.00	0.00	0.00	0.00
	DISGREGACION	(d)	0.00	0.00	0.00	0.00	0.00
ANALISIS POR ELEMENTO ESTRUCTURAL DE LA UNIDAD DE MUESTRA							
Elemento	AREA (m2)	Patologias	Area Afectada		Area No Afectada		Nivel de Severidad
			m2	%	m2	%	
MURO	2.25	EFLORESCENCIAS	0.91	40.26	0.52	22.93	MODERADO  LEVE MODERADO

FISURAS	0.00	0.00			
		GRIETAS	0.15	6.67			
		DISGREGACION	0.68	30.14			
Resultados Totales			1.73	77.07			
Elemento	AREA (m2)	Patologias	Area Afectada		Area No Afectada		Nivel de Severidad
			m2	%	m2	%	
COLUMNA	0.92	EFLORESCENCIAS	0.23	24.46	0.32	34.62	LEVE MODERADO LEVE LEVE
		FISURAS	0.26	28.70			
		GRIETAS	0.02	1.63			
		DISGREGACION	0.10	10.60			
Resultados			0.60	65.39

Elemento	AREA (m2)	Patologías	Area Afectada		Area No Afectada		Nivel de Severidad
			m2	%	m2	%	
SOBRE CIMENTO	0.00	EFLORESCENCIAS	0.00	0.00	0.00	0.00	
		FISURAS	0.00	0.00			
		GRIETAS	0.00	0.00			
		DISGREGACION	0.00	0.00			
<b>Resultados</b>			0.00	0.00			
<b>RESULTADOS FINALES DE LA UNIDAD DE MUESTRA N°02</b>							
Area Total (m2)	Patologías	Area Afectada (m2)	% de Area Afectada	AREA AFECTADA	2.34	% DE AREA AFECTADA	73.68
3.17	EFLORESCENCIAS	1.13	35.67	RESULTADOS	0.83	% DE AREA NO AFECTADA	26.32
	FISURAS	0.26	8.33				
	GRIETAS	0.17	5.21				
	DISGREGACION	0.78	24.47				
<b>DETERMINACION DEL NIVEL DE SEVERIDAD DE LA UNIDAD DE MUESTRA N°02</b>							
Area Total Afectada	Nivel de Severidad	Area Afectada (m2)	% de Area Afectada	<b>NIVEL DE SEVERIDAD PREDOMINANTE DE LA UNIDAD DE MUESTRA MODERADO</b>			
2.34	LEVE	0.49	15.38				
	MODERADO	1.85	58.30				
	SEVERO	0.00	0.00

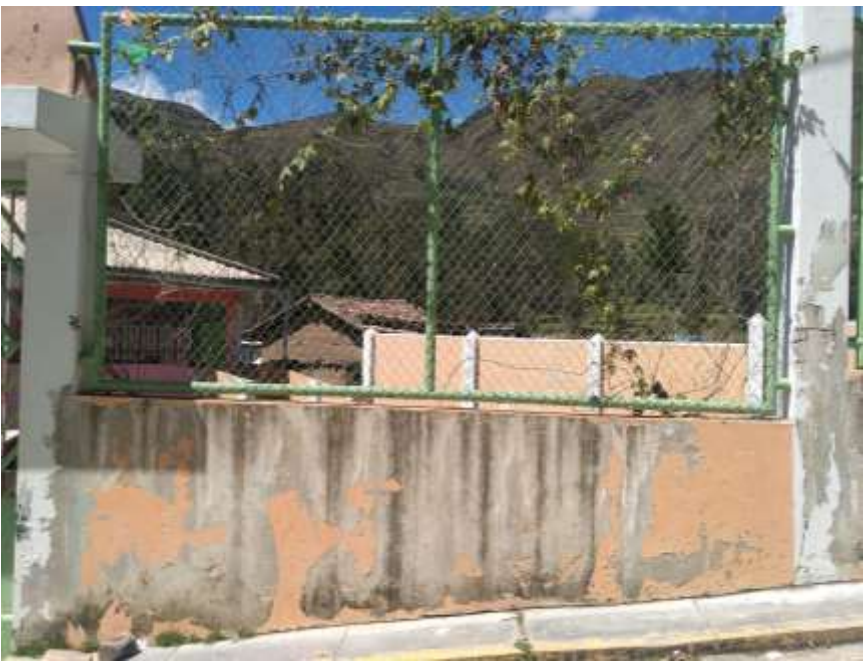
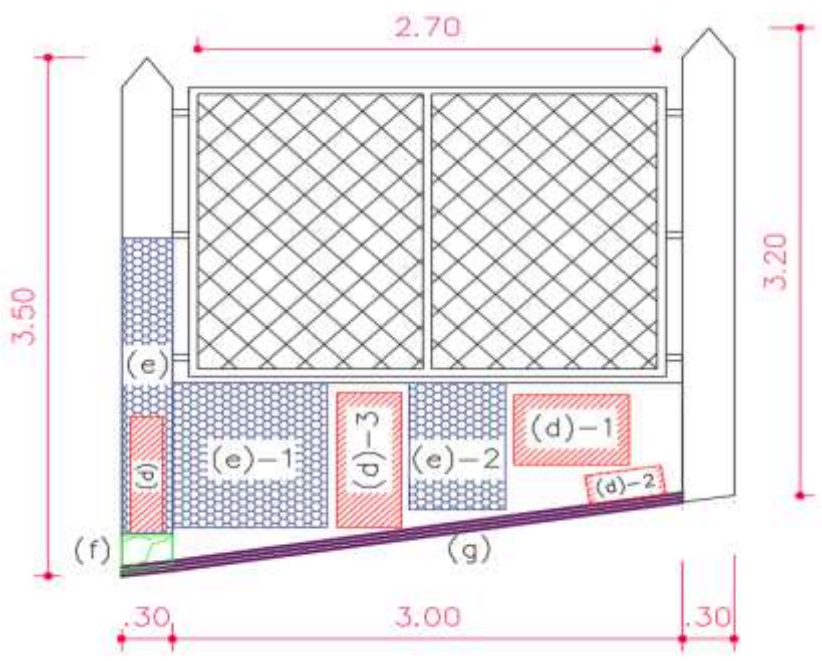
TOMA FOTOGRAFICA		PLANO DE ELAVACION DE LA UNIDAD DE MUESTRA

RECOLECCION DE DATOS							
ELEMENTOS	PATOLOGIAS ENCONTRADAS	CODIGO	ANCHO (m)	LARGO (m)	AREA (m2)	ANCHO DE ABERTURA (mm)	AREA TOTAL (m2)
MURO	EFLORESCENCIAS	(e)-1	0.91	0.97	0.88	0.00	1.37
		(e)-2	0.57	0.85	0.48	0.00	
	FISURAS	(f)	0.00	0.00	0.00	0.00	0.00
	GRIETAS	(g)	0.06	3.00	0.18	1.50	0.18
	DISGREGACION	(d)- 1	0.47	0.68	0.32	0.00	0.75
		(d)- 2	0.19	0.45	0.09	0.00	
(d)- 3		0.38	0.91	0.35	0.00		
COLUMNA	EFLORESCENCIAS	(e)	0.30	1.90	0.57	0.00	0.57
	FISURAS	(f)	0.30	0.23	0.07	0.10	0.07
	GRIETAS	(g)	0.06	0.30	0.02	1.50	0.02
	DISGREGACION	(d)	0.19	0.78	0.15	0.00	0.15
SOBRE CIMENTO	EFLORESCENCIAS	(e)	0.00	0.00	0.00	0.00	0.00
	FISURAS	(f)	0.00	0.00	0.00	0.00	0.00
	GRIETAS	(g)	0.00	0.00	0.00	0.00	0.00
	DISGREGACION	(d)	0.00	0.00	0.00	0.00	0.00
ANALISIS POR ELEMENTO ESTRUCTURAL DE LA UNIDAD DE MUESTRA							
Elemento	AREA (m2)	Patologias	Area Afectada		Area No Afectada		Nivel de Severidad
			m2	%	m2	%	
MURO	3.09	EFLORESCENCIAS	1.37	44.25	0.79	25.63	MODERADO LEVE LEVE

FISURAS	0.00	0.00			
		GRIETAS	0.18	5.83			
		DISGREGACION	0.75	24.30			
Resultados Totales			2.30	74.38			
Elemento	AREA (m2)	Patologias	Area Afectada		Area No Afectada		Nivel de Severidad
			m2	%	m2	%	
COLUMNA	1.02	EFLORESCENCIAS	0.57	55.88	0.21	21.06	SEVERO LEVE LEVE LEVE
		FISURAS	0.07	6.76			
		GRIETAS	0.02	1.76			
		DISGREGACION	0.15	14.53			
Resultados			0.81	78.93

Elemento	AREA (m2)	Patologías	Area Afectada		Area No Afectada		Nivel de Severidad
			m2	%	m2	%	
SOBRE CIMENTO	0.00	EFLORESCENCIAS	0.00	0.00	0.00	0.00	
		FISURAS	0.00	0.00			
		GRIETAS	0.00	0.00			
		DISGREGACION	0.00	0.00			
<b>Resultados</b>			0.00	0.00			
<b>RESULTADOS FINALES DE LA UNIDAD DE MUESTRA N°03</b>							
Area Total (m2)	Patologías	Area Afectada (m2)	% de Area Afectada	AREA AFECTADA	3.10	% DE AREA AFECTADA	75.51
4.11	EFLORESCENCIAS	1.94	47.13	RESULTADOS	AREA NO AFECTADA	1.01	% DE AREA NO AFECTADA
	FISURAS	0.07	1.68				
	GRIETAS	0.20	4.82				
	DISGREGACION	0.90	21.88				
<b>DETERMINACION DEL NIVEL DE SEVERIDAD DE LA UNIDAD DE MUESTRA N°03</b>							
Area Total Afectada	Nivel de Severidad	Area Afectada (m2)	% de Area Afectada	<b>NIVEL DE SEVERIDAD PREDOMINANTE DE LA UNIDAD DE MUESTRA MODERADO</b>			
3.10	LEVE	1.17	28.37				
	MODERADO	1.37	33.27				
	SEVERO	0.57	13.87

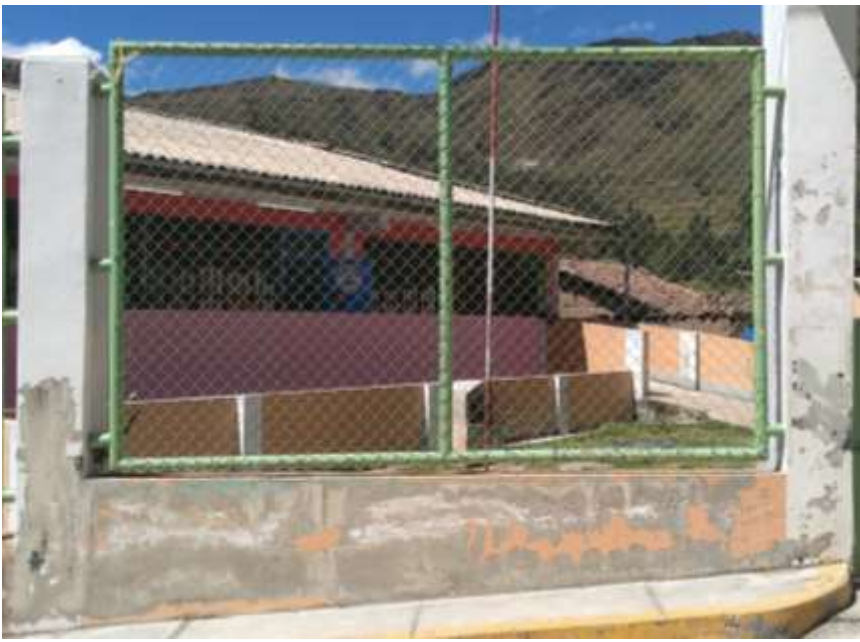
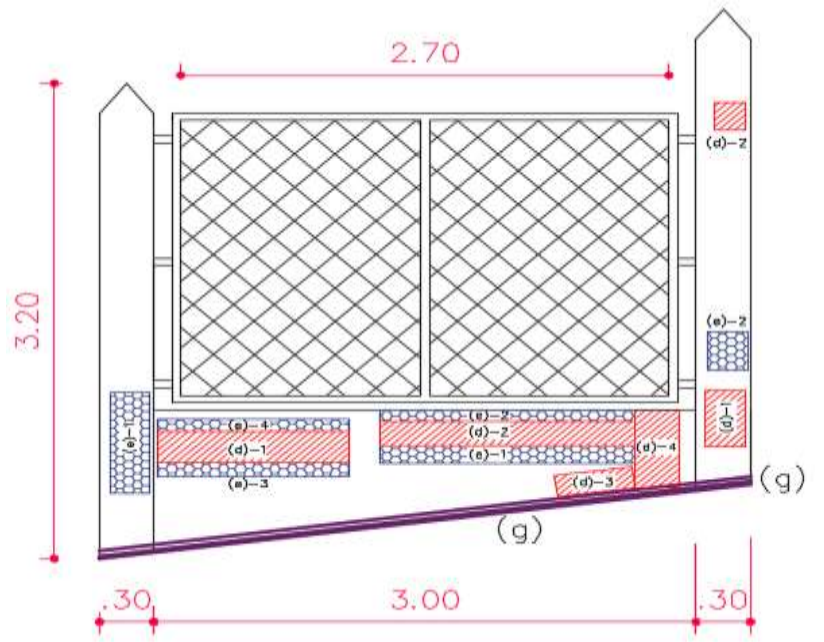
TOMA FOTOGRAFICA		PLANO DE ELAVACION DE LA UNIDAD DE MUESTRA

RECOLECCION DE DATOS							
ELEMENTOS	PATOLOGIAS ENCONTRADAS	CODIGO	ANCHO (m)	LARGO (m)	AREA (m2)	ANCHO DE ABERTURA (mm)	AREA TOTAL (m2)
MURO	EFLORESCENCIAS	(e)-1	0.12	1.41	0.17	0.00	0.45
		(e)-2	0.07	1.41	0.10	0.00	
		(e)-3	0.09	1.06	0.10	0.00	
		(e)-4	0.08	1.06	0.08	0.00	
	FISURAS	(f)	0.00	0.00	0.00	0.00	0.00
	GRIETAS	(g)	0.05	3.00	0.15	1.50	0.15
	DISGREGACION	(d)- 1	0.21	1.06	0.22	0.00	0.64
		(d)- 2	0.16	1.41	0.23	0.00	
(d)- 3		0.14	0.43	0.06	0.00		
(d)- 4		0.25	0.52	0.13	0.00		
COLUMNA	EFLORESCENCIAS	(e)-1	0.21	0.68	0.14	0.00	0.20
		(e)-2	0.23	0.26	0.06	0.00	
	FISURAS	(f)	0.00	0.00	0.00	0.00	0.00
	GRIETAS	(g)	0.05	0.60	0.03	1.50	0.03
	DISGREGACION	(d)-1	0.22	0.37	0.08	0.00	0.11
(d)-2		0.17	0.19	0.03	0.00		
SOBRE CIMENTO	EFLORESCENCIAS	(e)	0.00	0.00	0.00	0.00	0.00
	FISURAS	(f)	0.00	0.00	0.00	0.00	0.00
	GRIETAS	(g)	0.00	0.00	0.00	0.00	0.00
	DISGREGACION	(d)	0.00	0.00	0.00	0.00	0.00
ANALISIS POR ELEMENTO ESTRUCTURAL DE LA UNIDAD DE MUESTRA

Elemento	AREA (m2)	Patologias	Area Afectada		Area No Afectada		Nivel de Severidad
			m2	%	m2	%	
MURO	2.25	EFLORESCENCIAS	0.45	19.92	1.01	45.04	LEVE LEVE MODERADO
		FISURAS	0.00	0.00			
		GRIETAS	0.15	6.67			
		DISGREGACION	0.64	28.37			
Resultados Totales			1.24	54.96			
Elemento	AREA (m2)	Patologias	Area Afectada		Area No Afectada		Nivel de Severidad
			m2	%	m2	%	
COLUMNA	1.86	EFLORESCENCIAS	0.20	10.89	1.51	81.38	LEVE LEVE LEVE
		FISURAS	0.00	0.00			
		GRIETAS	0.03	1.61			
		DISGREGACION	0.11	6.11			
Resultados			0.35	18.61

Elemento	AREA (m2)	Patologías	Area Afectada		Area No Afectada		Nivel de Severidad
			m2	%	m2	%	
SOBRE CIMENTO	0.00	EFLORESCENCIAS	0.00	0.00	0.00	0.00	
		FISURAS	0.00	0.00			
		GRIETAS	0.00	0.00			
		DISGREGACION	0.00	0.00			
<b>Resultados</b>			0.00	0.00			
<b>RESULTADOS FINALES DE LA UNIDAD DE MUESTRA N°04</b>							
Area Total (m2)	Patologías	Area Afectada (m2)	% de Area Afectada	AREA AFECTADA	1.58	% DE AREA AFECTADA	38.51
4.11	EFLORESCENCIAS	0.65	15.83	RESULTADOS	2.53	% DE AREA NO AFECTADA	61.49
	FISURAS	0.00	0.00				
	GRIETAS	0.18	4.38				
	DISGREGACION	0.75	18.30				
<b>DETERMINACION DEL NIVEL DE SEVERIDAD DE LA UNIDAD DE MUESTRA N°04</b>							
Area Total Afectada	Nivel de Severidad	Area Afectada (m2)	% de Area Afectada	<b>NIVEL DE SEVERIDAD PREDOMINANTE DE LA UNIDAD DE MUESTRA</b>  LEVE			
1.58	LEVE	0.94	22.98				
	MODERADO	0.64	15.53				
	SEVERO	0.00	0.00

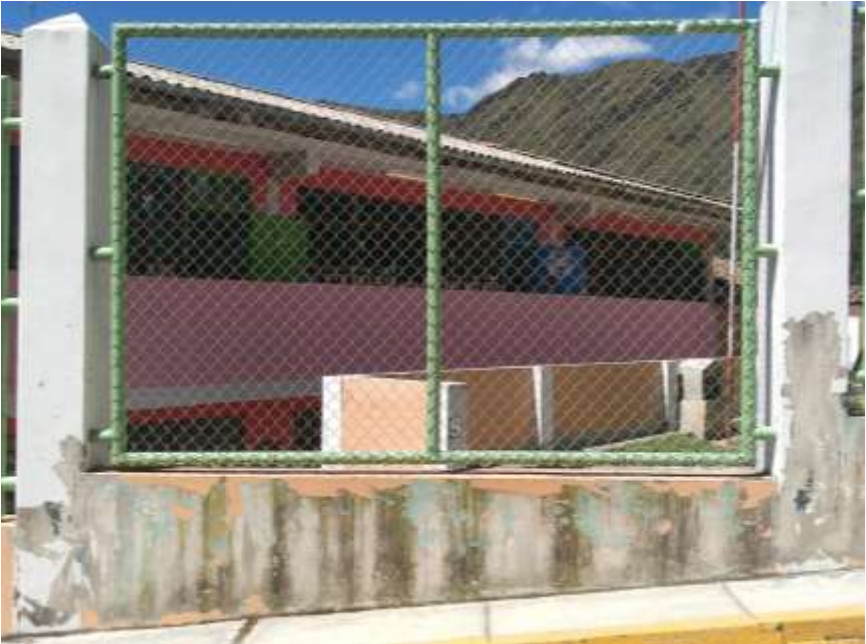
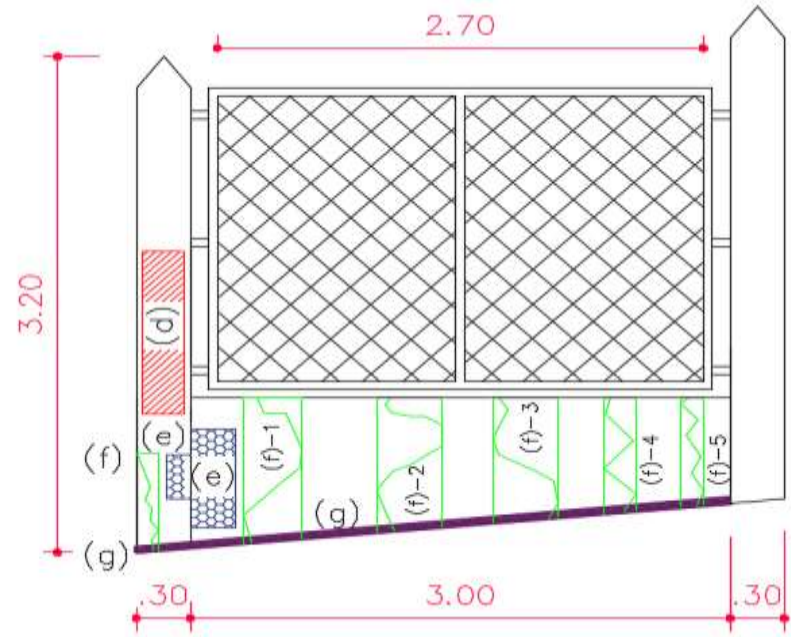
TOMA FOTOGRAFICA		PLANO DE ELAVACION DE LA UNIDAD DE MUESTRA

RECOLECCION DE DATOS							
ELEMENTOS	PATOLOGIAS ENCONTRADAS	CODIGO	ANCHO (m)	LARGO (m)	AREA (m2)	ANCHO DE ABERTURA (mm)	AREA TOTAL (m2)
MURO	EFLORESCENCIAS	(e)	0.25	0.64	0.16	0.00	0.16
	FISURAS	(f)-1	0.32	0.94	0.30	0.70	1.13
		(f)-2	0.36	0.87	0.31	0.70	
		(f)-3	0.36	0.81	0.29	0.70	
		(f)-4	0.18	0.75	0.14	0.70	
		(f)-5	0.13	0.71	0.09	0.70	
	GRIETAS	(g)	0.05	3.00	0.15	1.50	0.15
DISGREGACION	(d)	0.00	0.00	0.00	0.00	0.00	
COLUMNA	EFLORESCENCIAS	(e)	0.13	0.29	0.04	0.00	0.04
	FISURAS	(f)	0.12	0.64	0.08	0.00	0.08
	GRIETAS	(g)	0.05	0.30	0.02	2.00	0.02
	DISGREGACION	(d)	0.23	1.04	0.24	0.00	0.24
SOBRE CIMENTO	EFLORESCENCIAS	(e)	0.00	0.00	0.00	0.00	0.00
	FISURAS	(f)	0.00	0.00	0.00	0.00	0.00
	GRIETAS	(g)	0.00	0.00	0.00	0.00	0.00
	DISGREGACION	(d)	0.00	0.00	0.00	0.00	0.00
ANALISIS POR ELEMENTO ESTRUCTURAL DE LA UNIDAD DE MUESTRA							
Elemento	AREA (m2)	Patologias	Area Afectada		Area No Afectada		Nivel de Severidad
			m2	%	m2	%

MURO	2.48	EFLORESCENCIAS	0.16	6.45	1.04	41.82	LEVE MODERADO LEVE
		FISURAS	1.13	45.68			
		GRIETAS	0.15	6.05			
		DISGREGACION	0.00	0.00			
<b>Resultados Totales</b>			1.44	58.18			
Elemento	AREA (m2)	Patologias	Area Afectada		Area No Afectada		Nivel de Severidad
			m2	%	m2	%	
COLUMNA	0.93	EFLORESCENCIAS	0.04	4.05	0.56	60.35	LEVE LEVE LEVE MODERADO
		FISURAS	0.08	8.26			
		GRIETAS	0.02	1.61			
		DISGREGACION	0.24	25.72			
<b>Resultados</b>			0.37	39.64

Elemento	AREA (m2)	Patologías	Area Afectada		Area No Afectada		Nivel de Severidad
			m2	%	m2	%	
SOBRE CIMENTO	0.00	EFLORESCENCIAS	0.00	0.00	0.00	0.00	
		FISURAS	0.00	0.00			
		GRIETAS	0.00	0.00			
		DISGREGACION	0.00	0.00			
<b>Resultados</b>			0.00	0.00			
<b>RESULTADOS FINALES DE LA UNIDAD DE MUESTRA N°05</b>							
Area Total (m2)	Patologías	Area Afectada (m2)	% de Area Afectada	AREA AFECTADA	1.81	% DE AREA AFECTADA	53.13
3.41	EFLORESCENCIAS	0.20	5.80	RESULTADOS	AREA NO AFECTADA	1.60	% DE AREA NO AFECTADA
	FISURAS	1.21	35.48				
	GRIETAS	0.17	4.84				
	DISGREGACION	0.24	7.01				
<b>DETERMINACION DEL NIVEL DE SEVERIDAD DE LA UNIDAD DE MUESTRA N°05</b>							
Area Total Afectada	Nivel de Severidad	Area Afectada (m2)	% de Area Afectada	<b>NIVEL DE SEVERIDAD PREDOMINANTE DE LA UNIDAD DE MUESTRA MODERADO</b>			
1.81	LEVE	0.44	12.89				
	MODERADO	1.37	40.24				
	SEVERO	0.00	0.00

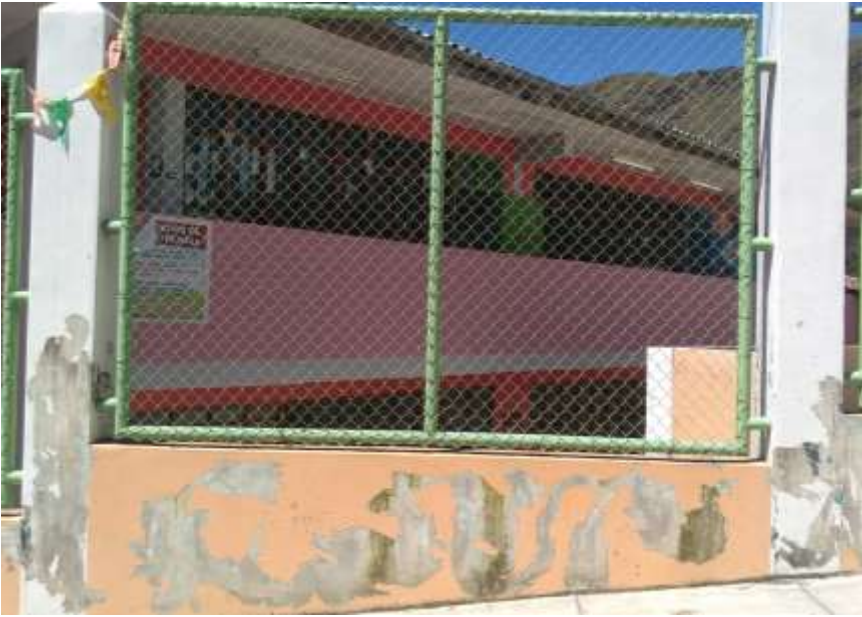
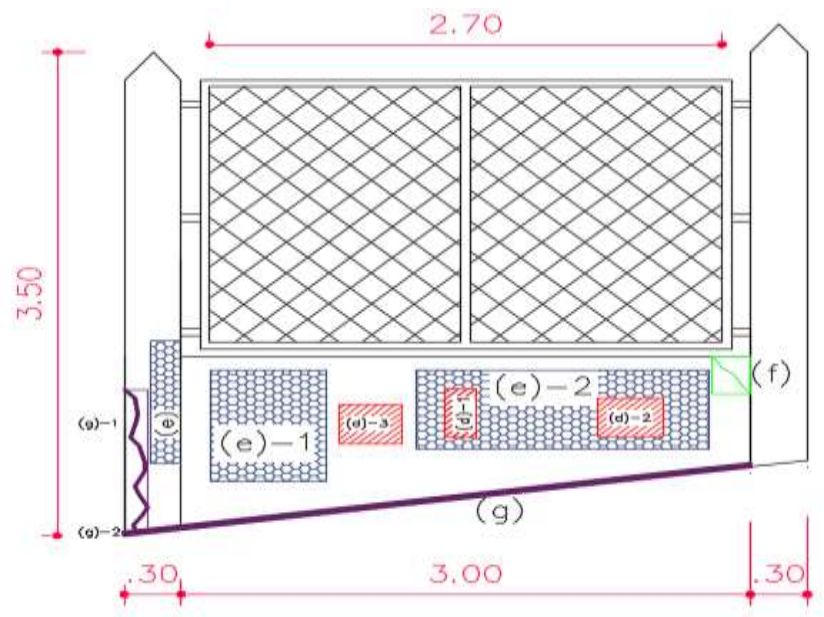
TOMA FOTOGRAFICA		PLANO DE ELAVACION DE LA UNIDAD DE MUESTRA

RECOLECCION DE DATOS							
ELEMENTOS	PATOLOGIAS ENCONTRADAS	CODIGO	ANCHO (m)	LARGO (m)	AREA (m2)	ANCHO DE ABERTURA (mm)	AREA TOTAL (m2)
MURO	EFLORESCENCIAS	(e)-1	0.61	0.80	0.49	0.00	1.37
		(e)-2	0.57	1.54	0.88	0.00	
	FISURAS	(f)	0.20	0.28	0.06	0.15	0.06
	GRIETAS	(g)	0.03	3.00	0.09	1.50	0.09
	DISGREGACION	(d)- 1	0.17	0.35	0.06	0.00	0.25
		(d)- 2	0.35	0.28	0.10	0.00	
(d)- 3		0.33	0.29	0.10	0.00		
COLUMNA	EFLORESCENCIAS	(e)	0.16	0.89	0.14	0.00	0.14
	FISURAS	(f)	0.00	0.00	0.00	0.00	0.00
	GRIETAS	(g)-1	0.12	1.06	0.13	1.50	0.14
		(g)-2	0.03	0.30	0.01	1.50	
	DISGREGACION	(d)-1	0.22	0.37	0.08	0.00	0.08
SOBRE CIMENTO	EFLORESCENCIAS	(e)	0.00	0.00	0.00	0.00	0.00
	FISURAS	(f)	0.00	0.00	0.00	0.00	0.00
	GRIETAS	(g)	0.00	0.00	0.00	0.00	0.00

(d)	0.00	0.00	0.00	0.00	0.00
ANALISIS POR ELEMENTO ESTRUCTURAL DE LA UNIDAD DE MUESTRA							
Elemento	AREA (m2)	Patologias	Area Afectada		Area No Afectada		Nivel de Severidad
			m2	%	m2	%	
MURO	3.09	EFLORESCENCIAS	1.37	44.20	1.33	42.88	MODERADO LEVE LEVE LEVE
		FISURAS	0.06	1.81			
		GRIETAS	0.09	2.91			
		DISGREGACION	0.25	8.19			
Resultados Totales			1.77	57.11

Elemento	AREA (m2)	Patologias	Area Afectada		Area No Afectada		Nivel de Severidad
			m2	%	m2	%	
COLUMNA	1.02	EFLORESCENCIAS	0.14	13.96	0.66	64.71	LEVE
		FISURAS	0.00	0.00			LEVE
		GRIETAS	0.14	13.35			LEVE
		DISGREGACION	0.08	7.98			
<b>Resultados</b>			0.36	35.29			
Elemento	AREA (m2)	Patologias	Area Afectada		Area No Afectada		Nivel de Severidad
			m2	%	m2	%	
SOBRE CIMIENTO	0.00	EFLORESCENCIAS	0.00	0.00	0.00	0.00	
		FISURAS	0.00	0.00			
		GRIETAS	0.00	0.00			
		DISGREGACION	0.00	0.00			
<b>Resultados</b>			0.00	0.00			
<b>RESULTADOS FINALES DE LA UNIDAD DE MUESTRA N°06</b>							
Area Total (m2)	Patologias	Area Afectada (m2)	% de Area Afectada	AREA AFECTADA	2.13	% DE AREA AFECTADA	51.70

4.11	EFLORESCENCIAS	1.51	36.70	RESULTADOS	AREA NO AFECTADA	1.99	% DE AREA NO AFECTADA
	FISURAS	0.06	1.36				
	GRIETAS	0.23	5.50				
	DISGREGACION	0.33	8.14				
<b>DETERMINACION DEL NIVEL DE SEVERIDAD DE LA UNIDAD DE MUESTRA N°06</b>							
Area Total Afectada	Nivel de Severidad	Area Afectada (m2)	% de Area Afectada	<b>NIVEL DE SEVERIDAD PREDOMINANTE DE LA UNIDAD DE MUESTRA MODERADO</b>

2.13	LEVE	0.76	18.47				
	MODERADO	1.37	33.23				
	SEVERO	0.00	0.00

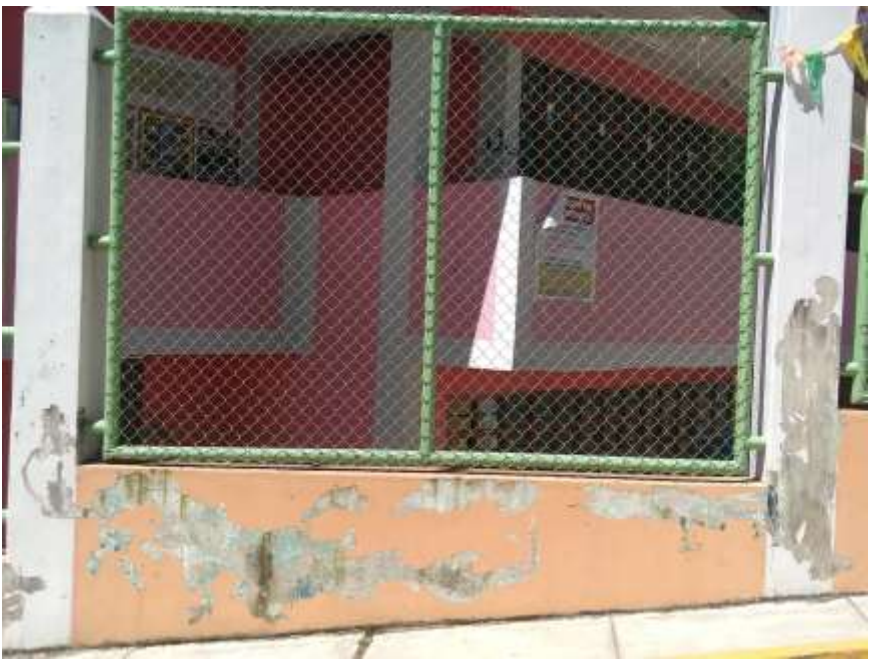
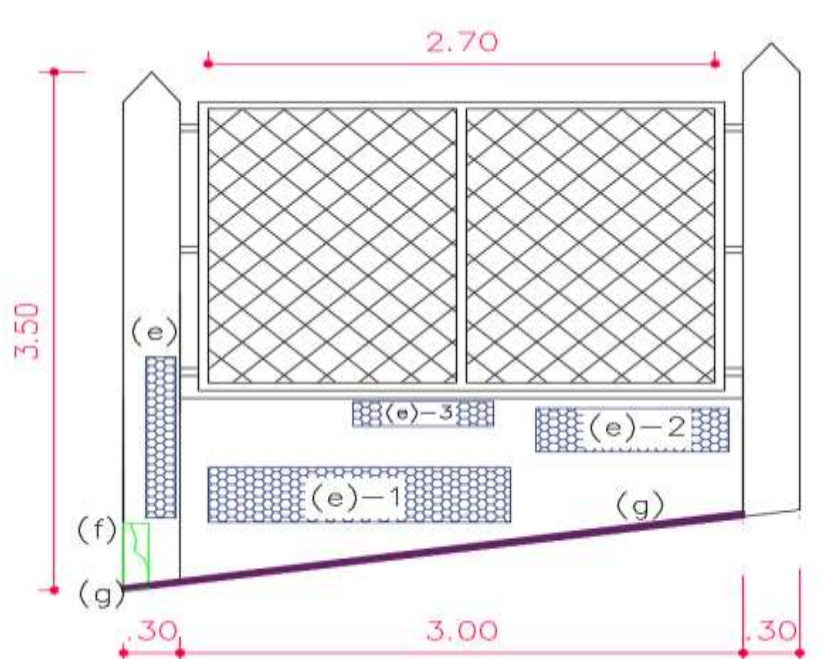
TOMA FOTOGRAFICA		PLANO DE ELAVACION DE LA UNIDAD DE MUESTRA

RECOLECCION DE DATOS							
ELEMENTOS	PATOLOGIAS ENCONTRADAS	CODIGO	ANCHO (m)	LARGO (m)	AREA (m2)	ANCHO DE ABERTURA (mm)	AREA TOTAL (m2)
MURO	EFLORESCENCIAS	(e)-1	0.16	0.75	0.12	0.00	1.01
		(e)-2	0.29	1.03	0.30	0.00	
		(e)-3	0.37	1.61	0.60	0.00	
	FISURAS	(f)	0.00	0.00	0.00	0.00	0.00
	GRIETAS	(g)	0.03	3.00	0.09	1.50	0.09
	DISGREGACION	(d)	0.21	1.06	0.22	0.00	0.22
COLUMNA	EFLORESCENCIAS	(e)	0.16	1.08	0.17	0.00	0.17
	FISURAS	(f)	0.13	0.43	0.06	0.60	0.06
	GRIETAS	(g)	0.03	0.30	0.01	1.50	0.01
	DISGREGACION	(d)	0.00	0.00	0.00	0.00	0.00
SOBRE CIMENTO	EFLORESCENCIAS	(e)	0.00	0.00	0.00	0.00	0.00
	FISURAS	(f)	0.00	0.00	0.00	0.00	0.00
	GRIETAS	(g)	0.00	0.00	0.00	0.00	0.00
	DISGREGACION	(d)	0.00	0.00	0.00	0.00	0.00
ANALISIS POR ELEMENTO ESTRUCTURAL DE LA UNIDAD DE MUESTRA							
Elemento	AREA (m2)	Patologias	Area Afectada		Area No Afectada		Nivel de Severidad
			m2	%	m2	%	
MURO	3.09	EFLORESCENCIAS FISURAS GRIETAS DISGREGACION	1.01 0.00 0.09 0.22	32.83 0.00 2.91 7.20	1.76	57.06	MODERADO  LEVE LEVE

Resultados Totales			1.33	42.94			
Elemento	AREA (m2)	Patologias	Area Afectada		Area No Afectada		Nivel de Severidad
			m2	%	m2	%	
COLUMNA	1.02	EFLORESCENCIAS FISURAS GRIETAS DISGREGACION	0.17 0.06 0.01 0.00	16.94 5.48 0.88 0.00	0.78	76.70	LEVE LEVE LEVE
Resultados			0.24	23.30

Elemento	AREA (m2)	Patologías	Area Afectada		Area No Afectada		Nivel de Severidad
			m2	%	m2	%	
SOBRE CIMIENTO	0.00	EFLORESCENCIAS	0.00	0.00	0.00	0.00	
		FISURAS	0.00	0.00			
		GRIETAS	0.00	0.00			
		DISGREGACION	0.00	0.00			
<b>Resultados</b>			0.00	0.00			
<b>RESULTADOS FINALES DE LA UNIDAD DE MUESTRA N°07</b>							
Area Total (m2)	Patologías	Area Afectada (m2)	% de Area Afectada	AREA AFECTADA	1.56	% DE AREA AFECTADA	38.07
4.11	EFLORESCENCIAS	1.19	28.89	RESULTADOS	2.55	% DE AREA NO AFECTADA	61.93
	FISURAS	0.06	1.36				
	GRIETAS	0.10	2.41				
	DISGREGACION	0.22	5.42				
<b>DETERMINACION DEL NIVEL DE SEVERIDAD DE LA UNIDAD DE MUESTRA N°07</b>							
Area Total Afectada	Nivel de Severidad	Area Afectada (m2)	% de Area Afectada	<b>NIVEL DE SEVERIDAD PREDOMINANTE DE LA UNIDAD DE MUESTRA MODERADO</b>			
1.56	LEVE	0.55	13.39				
	MODERADO	1.01	24.68				
	SEVERO	0.00	0.00

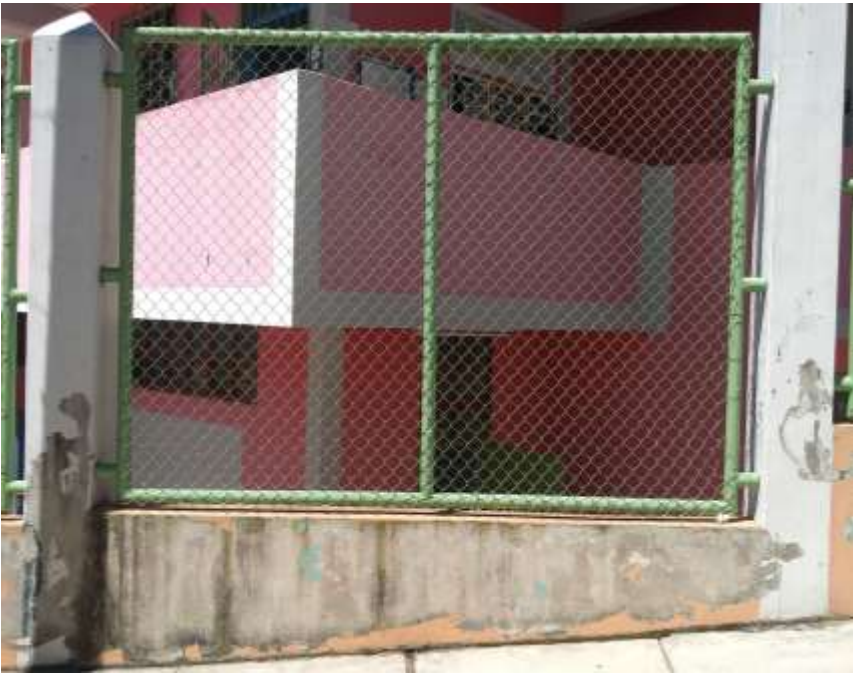
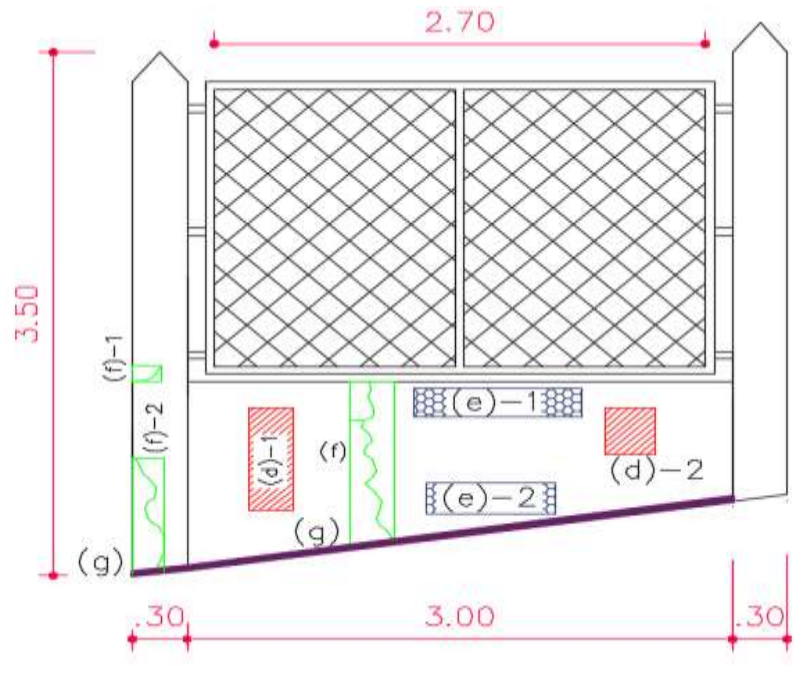
TOMA FOTOGRAFICA		PLANO DE ELAVACION DE LA UNIDAD DE MUESTRA

RECOLECCION DE DATOS							
ELEMENTOS	PATOLOGIAS ENCONTRADAS	CODIGO	ANCHO (m)	LARGO (m)	AREA (m2)	ANCHO DE ABERTURA (mm)	AREA TOTAL (m2)
MURO	EFLORESCENCIAS	(e)-1	0.19	0.92	0.17	0.00	0.32
		(e)-2	0.20	0.71	0.14	0.00	
	FISURAS	(f)	0.24	1.10	0.26	0.10	0.26
	GRIETAS	(g)	0.03	3.00	0.09	1.50	0.09
	DISGREGACION	(d)-1	0.24	0.69	0.17	0.00	0.27
(d)-2		0.28	0.39	0.11	0.00		
COLUMNA	EFLORESCENCIAS	(e)	0.00	0.00	0.00	0.00	0.00
	FISURAS	(f)-1	0.10	0.16	0.02	0.10	0.15
		(f)-2	0.17	0.77	0.13	0.10	
	GRIETAS	(g)	0.03	0.30	0.01	1.50	0.01
	DISGREGACION	(d)	0.00	0.00	0.00	0.00	0.00
SOBRE CIMIENTO	EFLORESCENCIAS	(e)	0.00	0.00	0.00	0.00	0.00
	FISURAS	(f)	0.00	0.00	0.00	0.00	0.00
	GRIETAS	(g)	0.00	0.00	0.00	0.00	0.00
	DISGREGACION	(d)	0.00	0.00	0.00	0.00	0.00
ANALISIS POR ELEMENTO ESTRUCTURAL DE LA UNIDAD DE MUESTRA							
Elemento	AREA (m2)	Patologias	Area Afectada		Area No Afectada		Nivel de Severidad
			m2	%	m2	%	
MURO	3.09	EFLORESCENCIAS	0.32	10.25	2.14	69.40	LEVE LEVE LEVE LEVE

FISURAS	0.26	8.54			
		GRIETAS	0.09	2.91			
		DISGREGACION	0.27	8.89			
Resultados Totales			0.95	30.59			
Elemento	AREA (m2)	Patologias	Area Afectada		Area No Afectada		Nivel de Severidad
			m2	%	m2	%	
COLUMNA	1.02	EFLORESCENCIAS	0.00	0.00	0.86	84.72	LEVE LEVE
		FISURAS	0.15	14.40			
		GRIETAS	0.01	0.88			
		DISGREGACION	0.00	0.00			
Resultados			0.16	15.28

Elemento	AREA (m2)	Patologías	Area Afectada		Area No Afectada		Nivel de Severidad
			m2	%	m2	%	
SOBRE CIMIENTO	0.00	EFLORESCENCIAS	0.00	0.00	0.00	0.00	
		FISURAS	0.00	0.00			
		GRIETAS	0.00	0.00			
		DISGREGACION	0.00	0.00			
<b>Resultados</b>			0.00	0.00			
<b>RESULTADOS FINALES DE LA UNIDAD DE MUESTRA N°08</b>							
Area Total (m2)	Patologías	Area Afectada (m2)	% de Area Afectada	AREA AFECTADA	1.10	% DE AREA AFECTADA	26.80
4.11	EFLORESCENCIAS	0.32	7.71	RESULTADOS	AREA NO AFECTADA	3.01	% DE AREA NO AFECTADA
	FISURAS	0.41	10.00				
	GRIETAS	0.10	2.41				
	DISGREGACION	0.27	6.69				
<b>DETERMINACION DEL NIVEL DE SEVERIDAD DE LA UNIDAD DE MUESTRA N°08</b>							
Area Total Afectada	Nivel de Severidad	Area Afectada (m2)	% de Area Afectada	<b>NIVEL DE SEVERIDAD PREDOMINANTE DE LA UNIDAD DE MUESTRA</b>  LEVE			
1.10	LEVE	1.10	26.80				
	MODERADO	0.00	0.00				
	SEVERO	0.00	0.00

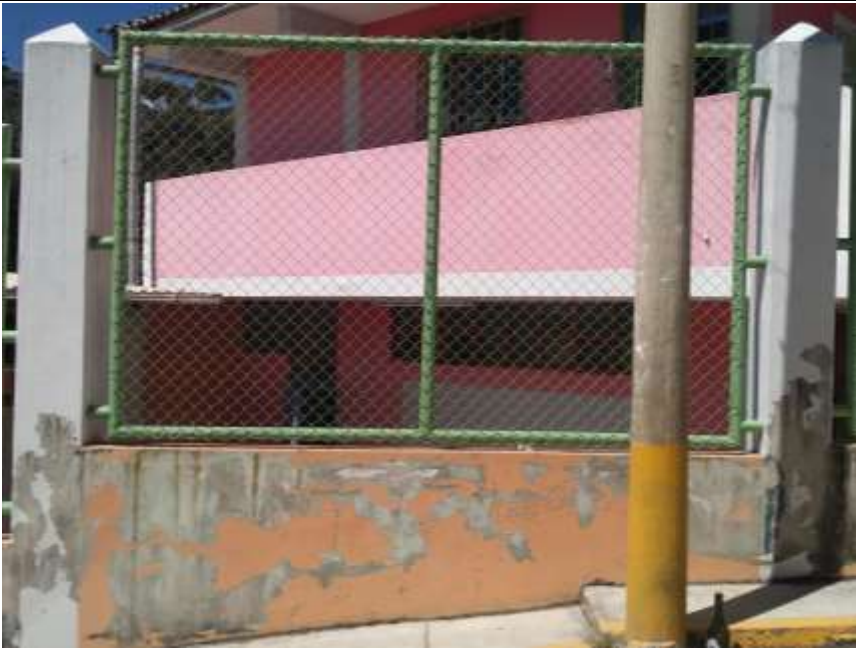
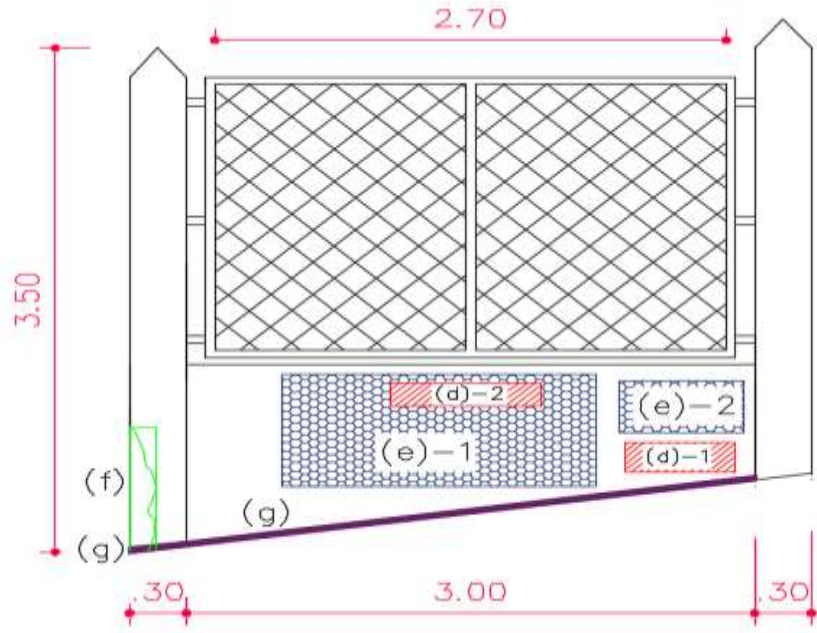
TOMA FOTOGRAFICA		PLANO DE ELAVACION DE LA UNIDAD DE MUESTRA

RECOLECCION DE DATOS							
ELEMENTOS	PATOLOGIAS ENCONTRADAS	CODIGO	ANCHO (m)	LARGO (m)	AREA (m2)	ANCHO DE ABERTURA (mm)	AREA TOTAL (m2)
MURO	EFLORESCENCIAS	(e)-1	0.78	1.66	1.29	0.00	1.53
		(e)-2	0.36	0.66	0.24	0.00	
	FISURAS	(f)	0.00	0.00	0.00	0.00	0.00
	GRIETAS	(g)	0.03	3.00	0.09	1.50	0.09
	DISGREGACION	(d)-1	0.16	0.80	0.13	0.00	0.25
(d)-2		0.21	0.59	0.12	0.00		
COLUMNA	EFLORESCENCIAS	(e)	0.00	0.00	0.00	0.00	0.00
	FISURAS	(f)	0.14	0.85	0.12	0.10	0.12
	GRIETAS	(g)	0.03	0.30	0.01	1.50	0.01
	DISGREGACION	(d)	0.00	0.00	0.00	0.00	0.00
SOBRE CIMENTO	EFLORESCENCIAS	(e)	0.00	0.00	0.00	0.00	0.00
	FISURAS	(f)	0.00	0.00	0.00	0.00	0.00
	GRIETAS	(g)	0.00	0.00	0.00	0.00	0.00
	DISGREGACION	(d)	0.00	0.00	0.00	0.00	0.00
ANALISIS POR ELEMENTO ESTRUCTURAL DE LA UNIDAD DE MUESTRA							
Elemento	AREA (m2)	Patologias	Area Afectada		Area No Afectada		Nivel de Severidad
			m2	%	m2	%	
MURO	3.09	EFLORESCENCIAS	1.53	49.59	1.22	39.34	MODERADO

FISURAS	0.00	0.00			
		GRIETAS	0.09	2.91			
		DISGREGACION	0.25	8.15			
		Resultados Totales	1.87	60.65			
Elemento	AREA (m2)	Patologias	Area Afectada		Area No Afectada		Nivel de Severidad
			m2	%	m2	%	
COLUMNA	1.02	EFLORESCENCIAS	0.00	0.00	0.89	87.45	LEVE
		FISURAS	0.12	11.67			
		GRIETAS	0.01	0.88			
		DISGREGACION	0.00	0.00			
		Resultados	0.13	12.55

4.11	EFLORESCENCIAS	1.53	37.28	RESULTADOS			
	FISURAS	0.12	2.90				
	GRIETAS	0.10	2.41				
	DISGREGACION	0.25	6.13				
				AREA NO AFECTADA	2.11	% DE AREA NO AFECTADA	51.28
<b>DETERMINACION DEL NIVEL DE SEVERIDAD DE LA UNIDAD DE MUESTRA N°09</b>							
Area Total Afectada	Nivel de Severidad	Area Afectada (m2)	% de Area Afectada	<b>NIVEL DE SEVERIDAD PREDOMINANTE DE LA UNIDAD DE MUESTRA MODERADO</b>

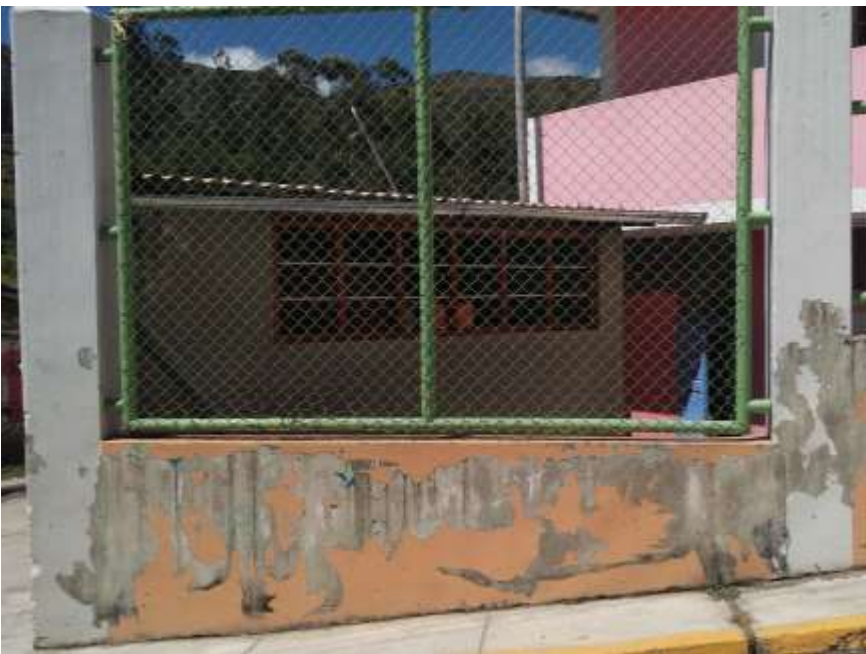
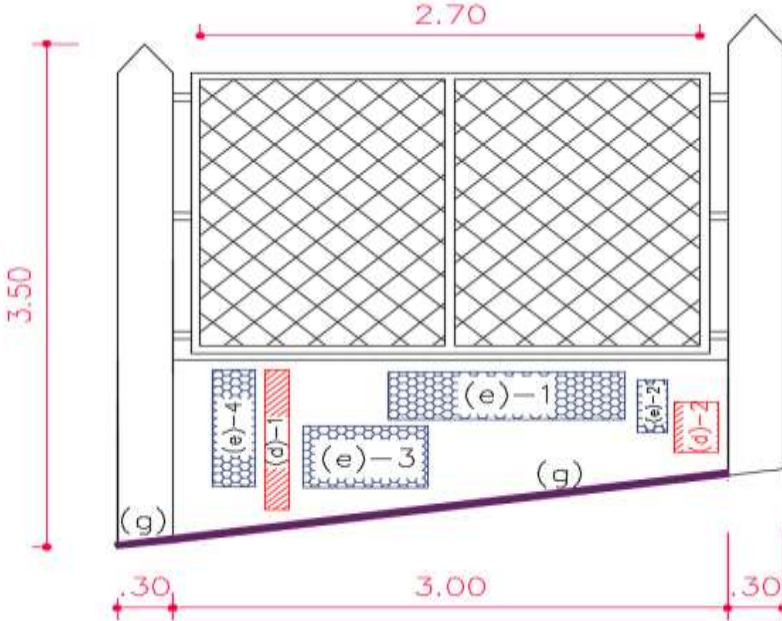
TOMA FOTOGRAFICA		PLANO DE ELAVACION DE LA UNIDAD DE MUESTRA

RECOLECCION DE DATOS							
ELEMENTOS	PATOLOGIAS ENCONTRADAS	CODIGO	ANCHO (m)	LARGO (m)	AREA (m2)	ANCHO DE ABERTURA (mm)	AREA TOTAL (m2)
MURO	EFLORESCENCIAS	(e)-1	0.33	1.28	0.42	0.00	0.96
		(e)-2	0.16	0.37	0.06	0.00	
		(e)-3	0.43	0.67	0.29	0.00	
		(e)-4	0.23	0.81	0.19	0.00	
	FISURAS	(f)	0.00	0.00	0.00	0.00	0.00
	GRIETAS	(g)	0.03	3.00	0.09	1.50	0.09
DISGREGACION	(d)- 1	0.13	0.97	0.13	0.00	0.21	
	(d)- 2	0.23	0.35	0.08	0.00		
COLUMNA	EFLORESCENCIAS	(e)	0.00	0.00	0.00	0.00	0.00
	FISURAS	(f)	0.00	0.00	0.00	0.00	0.00
	GRIETAS	(g)	0.03	0.30	0.01	1.50	0.01
	DISGREGACION	(d)	0.00	0.00	0.00	0.00	0.00
SOBRE CIMIENTO	EFLORESCENCIAS	(e)	0.00	0.00	0.00	0.00	0.00
	FISURAS	(f)	0.00	0.00	0.00	0.00	0.00
	GRIETAS	(g)	0.00	0.00	0.00	0.00	0.00
	DISGREGACION	(d)	0.00	0.00	0.00	0.00	0.00
ANALISIS POR ELEMENTO ESTRUCTURAL DE LA UNIDAD DE MUESTRA							
Elemento	AREA (m2)	Patologias	Area Afectada		Area No Afectada		Nivel de Severidad

m2	%	m2	%	
MURO	3.09	EFLORESCENCIAS	0.96	30.94	1.84	59.46	MODERADO LEVE LEVE
		FISURAS	0.00	0.00			
		GRIETAS	0.09	2.91			
		DISGREGACION	0.21	6.69			
<b>Resultados Totales</b>			1.25	40.54			
Elemento	AREA (m2)	Patologias	Area Afectada		Area No Afectada		Nivel de Severidad
			m2	%	m2	%	
COLUMNA	1.02	EFLORESCENCIAS	0.00	0.00	1.01	99.12	LEVE
		FISURAS	0.00	0.00			
		GRIETAS	0.01	0.88			
		DISGREGACION	0.00	0.00			
<b>Resultados</b>			0.01	0.88

Elemento	AREA (m2)	Patologías	Area Afectada		Area No Afectada		Nivel de Severidad
			m2	%	m2	%	
SOBRE CIMIENTO	0.00	EFLORESCENCIAS	0.00	0.00	0.00	0.00	
		FISURAS	0.00	0.00			
		GRIETAS	0.00	0.00			
		DISGREGACION	0.00	0.00			
<b>Resultados</b>			0.00	0.00			
<b>RESULTADOS FINALES DE LA UNIDAD DE MUESTRA N°10</b>							
Area Total (m2)	Patologías	Area Afectada (m2)	% de Area Afectada	AREA AFECTADA	1.26	% DE AREA AFECTADA	30.70
4.11	EFLORESCENCIAS	0.96	23.26	RESULTADOS	2.85	% DE AREA NO AFECTADA	69.30
	FISURAS	0.00	0.00				
	GRIETAS	0.10	2.41				
	DISGREGACION	0.21	5.03				
<b>DETERMINACION DEL NIVEL DE SEVERIDAD DE LA UNIDAD DE MUESTRA N°10</b>							
Area Total Afectada	Nivel de Severidad	Area Afectada (m2)	% de Area Afectada	<b>NIVEL DE SEVERIDAD PREDOMINANTE DE LA UNIDAD DE MUESTRA MODERADO</b>			
1.26	LEVE	0.31	7.44				
	MODERADO	0.96	23.26				
	SEVERO	0.00	0.00

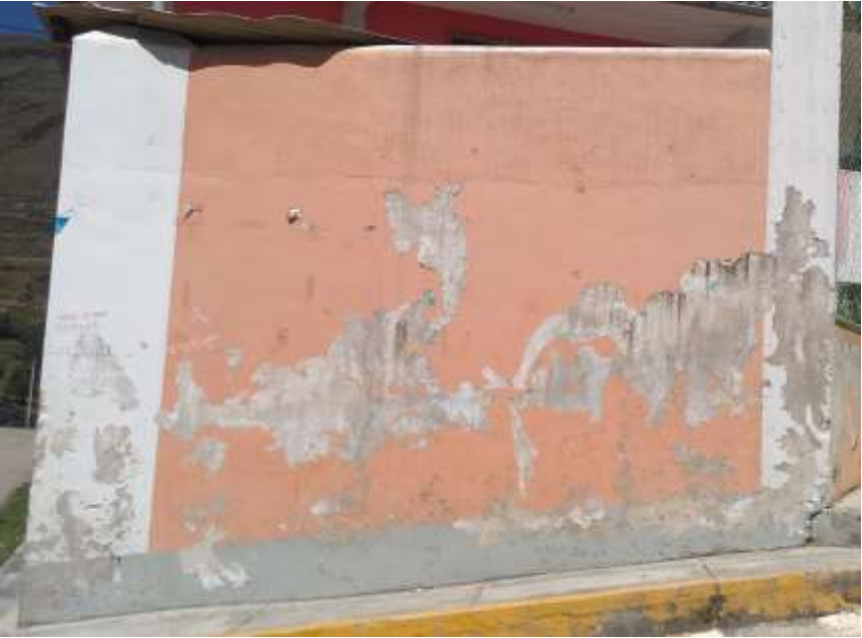
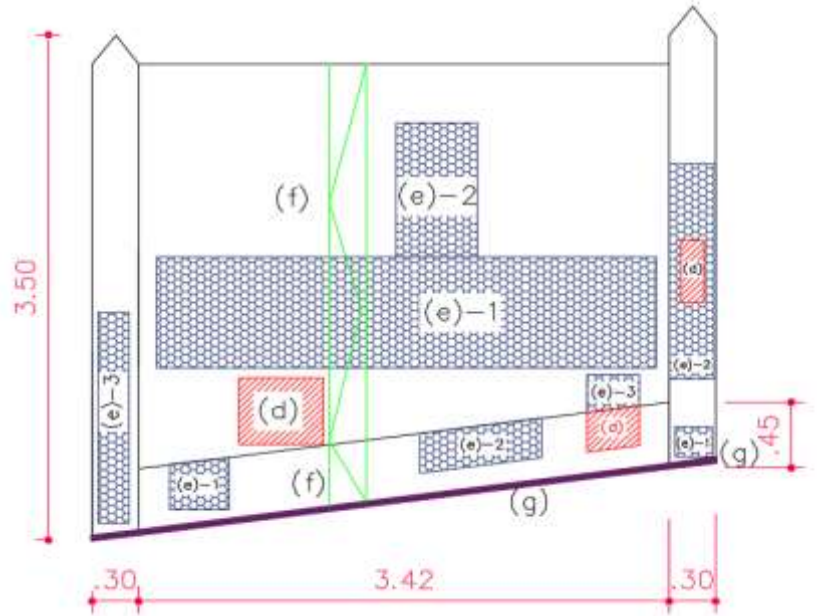
TOMA FOTOGRAFICA		PLANO DE ELAVACION DE LA UNIDAD DE MUESTRA

RECOLECCION DE DATOS							
ELEMENTOS	PATOLOGIAS ENCONTRADAS	CODIGO	ANCHO (m)	LARGO (m)	AREA (m2)	ANCHO DE ABERTURA (mm)	AREA TOTAL (m2)
MURO	EFLORESCENCIAS	(e)-1	0.77	3.22	2.48	0.00	3.05
		(e)-2	0.52	0.93	0.48	0.00	
		(e)-3	0.26	0.34	0.09	0.00	
	FISURAS	(f)	0.24	2.64	0.63	0.10	0.63
	GRIETAS	(g)	0.00	0.00	0.00	0.00	0.00
	DISGREGACION	(d)	0.55	0.46	0.25	0.00	0.25
COLUMNA	EFLORESCENCIAS	(e)-1	0.21	0.24	0.05	0.00	0.77
		(e)-2	0.30	1.49	0.45	0.00	
		(e)-3	0.19	1.46	0.28	0.00	
	FISURAS	(f)	0.00	0.00	0.00	0.00	0.00
	GRIETAS	(g)	0.03	0.60	0.02	1.50	0.02
	DISGREGACION	(d)	0.15	0.43	0.06	0.00	0.06
SOBRE CIMIENTO	EFLORESCENCIAS	(e)-1	0.32	0.39	0.12	0.00	0.34
		(e)-2	0.27	0.79	0.21	0.00	
	FISURAS	(f)	0.24	0.43	0.10	0.10	0.10
	GRIETAS	(g)	0.03	3.42	0.10	1.50	0.10
DISGREGACION	(d)	0.27	0.34	0.09	0.00	0.09	
ANALISIS POR ELEMENTO ESTRUCTURAL DE LA UNIDAD DE MUESTRA							
Elemento	AREA (m2)	Patologias	Area Afectada		Area No Afectada		Nivel de Severidad

m2	%	m2	%	
MURO	8.81	EFLORESCENCIAS	3.05	34.64	4.87	55.30	MODERADO LEVE LEVE
		FISURAS	0.63	7.19			
		GRIETAS	0.00	0.00			
		DISGREGACION	0.25	2.87			
Resultados Totales			3.94	44.70

Elemento	AREA (m2)	Patologias	Area Afectada		Area No Afectada		Nivel de Severidad
			m2	%	m2	%	
COLUMNA	1.95	EFLORESCENCIAS	0.77	39.73	1.09	56.04	MODERADO  LEVE LEVE
		FISURAS	0.00	0.00			
		GRIETAS	0.02	0.92			
		DISGREGACION	0.06	3.31			
<b>Resultados</b>			0.86	43.96			
Elemento	AREA (m2)	Patologias	Area Afectada		Area No Afectada		Nivel de Severidad
			m2	%	m2	%	
SOBRE CIMIENTO	1.55	EFLORESCENCIAS	0.34	21.81	0.91	58.99	LEVE LEVE LEVE LEVE
		FISURAS	0.10	6.66			
		GRIETAS	0.10	6.62			
		DISGREGACION	0.09	5.92			
<b>Resultados</b>			0.64	41.01			
RESULTADOS FINALES DE LA UNIDAD DE MUESTRA N°11							
Area Total (m2)	Patologias	Area Afectada (m2)	% de Area Afectada	AREA AFECTADA	5.43	% DE AREA AFECTADA	44.12

12.31	EFLORESCENCIAS	4.16	33.83	RESULTADOS	6.88	% DE AREA NO AFECTADA	55.88
	FISURAS	0.74	5.99				
	GRIETAS	0.12	0.98				
	DISGREGACION	0.41	3.32				
DETERMINACION DEL NIVEL DE SEVERIDAD DE LA UNIDAD DE MUESTRA N°11							
Area Total Afectada	Nivel de Severidad	Area Afectada (m2)	% de Area Afectada	NIVEL DE SEVERIDAD PREDOMINANTE DE LA UNIDAD DE MUESTRA MODERADO

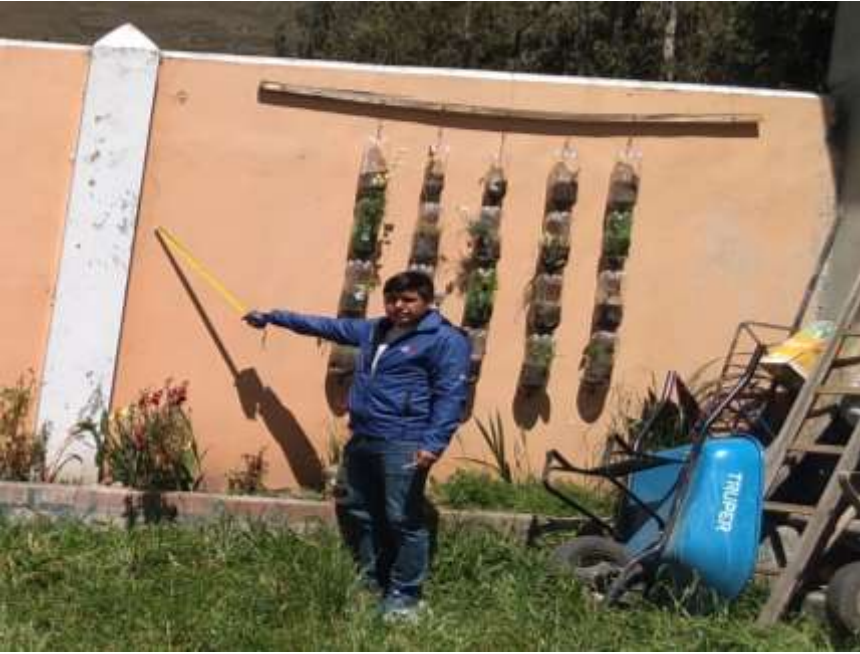
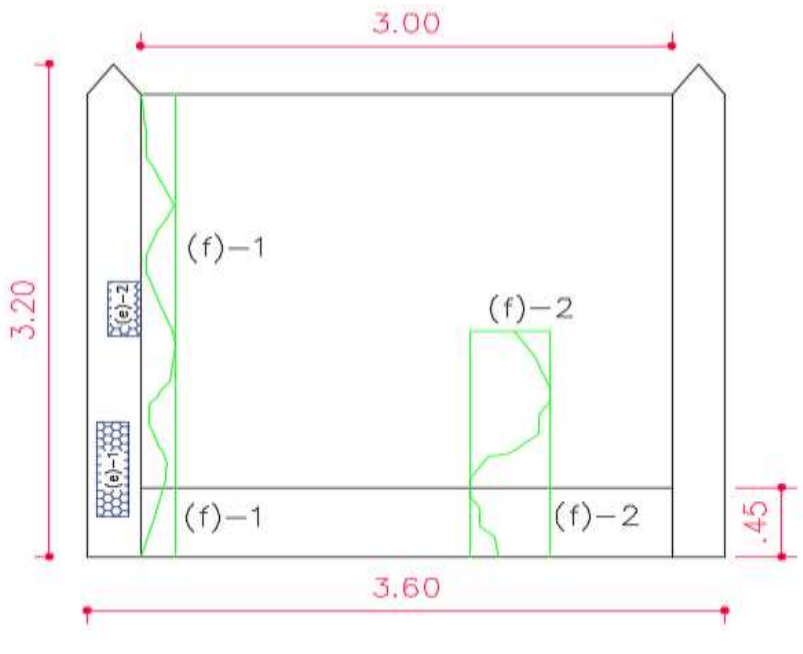
TOMA FOTOGRAFICA		PLANO DE ELAVACION DE LA UNIDAD DE MUESTRA

RECOLECCION DE DATOS							
ELEMENTOS	PATOLOGIAS ENCONTRADAS	CODIGO	ANCHO (m)	LARGO (m)	AREA (m2)	ANCHO DE ABERTURA (mm)	AREA TOTAL (m2)
MURO	EFLORESCENCIAS	('e)	0.00	0.00	0.00	0.00	0.00
	FISURAS	(f)-1	0.20	2.55	0.51	0.10	0.96
		(f)-2	0.45	1.01	0.45	0.10	
	GRIETAS	(g)	0.00	0.00	0.00	0.00	0.00
DISGREGACION	(d)	0.00	0.00	0.00	0.00	0.00	
COLUMNA	EFLORESCENCIAS	(e)-1	0.18	0.62	0.11	0.00	0.18
		(e)-2	0.19	0.35	0.07	0.00	
	FISURAS	(f)	0.00	0.00	0.00	0.00	0.00
	GRIETAS	(g)	0.00	0.00	0.00	0.00	0.00
DISGREGACION	(d)	0.00	0.00	0.00	0.00	0.00	
SOBRE CIMIENTO	EFLORESCENCIAS	('e)	0.00	0.00	0.00	0.00	0.00
	FISURAS	(f)-1	0.20	0.45	0.09	0.10	0.29
		(f)-2	0.45	0.45	0.20	0.10	
	GRIETAS	(g)	0.00	0.00	0.00	0.00	0.00
DISGREGACION	(d)	0.00	0.00	0.00	0.00	0.00	
ANALISIS POR ELEMENTO ESTRUCTURAL DE LA UNIDAD DE MUESTRA							
Elemento	AREA (m2)	Patologias	Area Afectada		Area No Afectada		Nivel de Severidad
			m2	%	m2	%	
MURO	7.65	EFLORESCENCIAS	0.00	0.00	6.69	87.39	LEVE

FISURAS	0.96	12.61			
		GRIETAS	0.00	0.00			
		DISGREGACION	0.00	0.00			
<b>Resultados Totales</b>			0.96	12.61

Elemento	AREA (m2)	Patologias	Area Afectada		Area No Afectada		Nivel de Severidad
			m2	%	m2	%	
COLUMNA	0.93	EFLORESCENCIAS	0.18	19.15	0.75	80.85	LEVE
		FISURAS	0.00	0.00			
		GRIETAS	0.00	0.00			
		DISGREGACION	0.00	0.00			
<b>Resultados</b>			0.18	19.15			
Elemento	AREA (m2)	Patologias	Area Afectada		Area No Afectada		Nivel de Severidad
			m2	%	m2	%	
SOBRE CIMIENTO	1.35	EFLORESCENCIAS	0.00	0.00	1.06	78.33	LEVE
		FISURAS	0.29	21.67			
		GRIETAS	0.00	0.00			
		DISGREGACION	0.00	0.00			
<b>Resultados</b>			0.29	21.67			
<b>RESULTADOS FINALES DE LA UNIDAD DE MUESTRA N°13</b>							
Area Total (m2)	Patologias	Area Afectada (m2)	% de Area Afectada	AREA AFECTADA	1.44	% DE AREA AFECTADA	14.45

9.93	EFLORESCENCIAS	0.18	1.79	RESULTADOS	AREA NO AFECTADA	8.49	% DE AREA NO AFECTADA
	FISURAS	1.26	12.66				
	GRIETAS	0.00	0.00				
	DISGREGACION	0.00	0.00				
<b>DETERMINACION DEL NIVEL DE SEVERIDAD DE LA UNIDAD DE MUESTRA N°13</b>							
Area Total Afectada	Nivel de Severidad	Area Afectada (m2)	% de Area Afectada	<b>NIVEL DE SEVERIDAD PREDOMINANTE DE LA UNIDAD DE MUESTRA</b> LEVE

1.44	LEVE	1.44	14.45				
	MODERADO	0.00	0.00				
	SEVERO	0.00	0.00

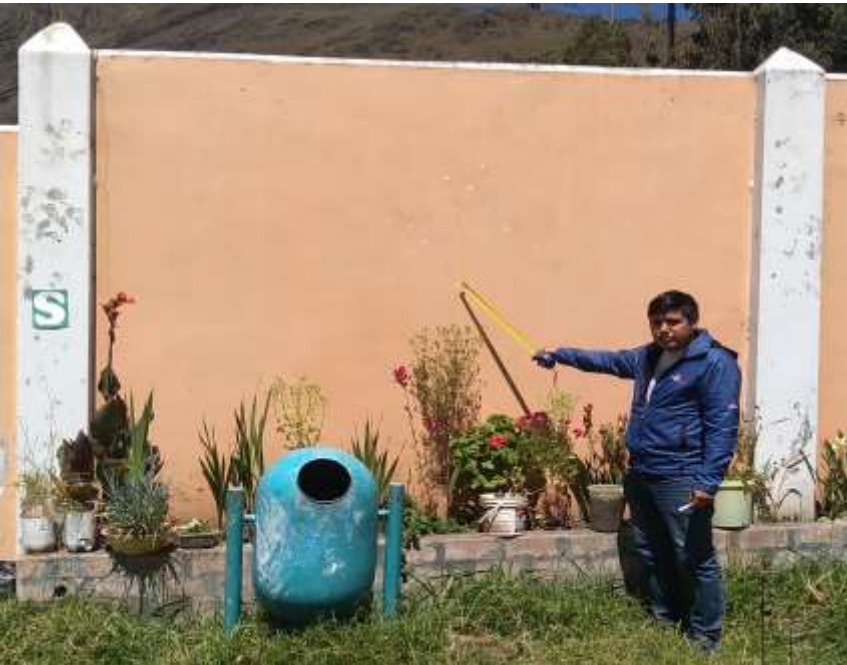
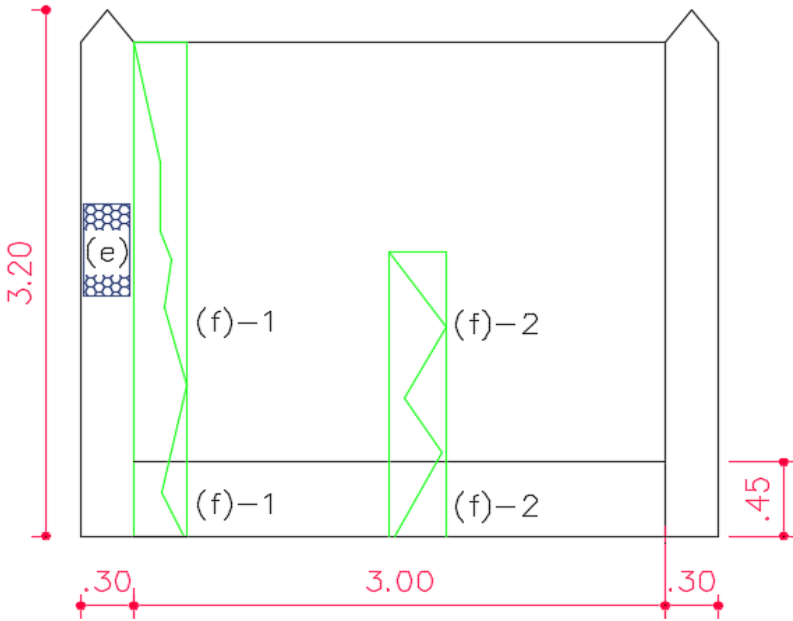
TOMA FOTOGRAFICA		PLANO DE ELAVACION DE LA UNIDAD DE MUESTRA

RECOLECCION DE DATOS							
ELEMENTOS	PATOLOGIAS ENCONTRADAS	CODIGO	ANCHO (m)	LARGO (m)	AREA (m2)	ANCHO DE ABERTURA (mm)	AREA TOTAL (m2)
MURO	EFLORESCENCIAS	('e)	0.00	0.00	0.00	0.00	0.00
	FISURAS	(f)-1	0.30	2.55	0.77	0.10	1.17
		(f)-2	0.32	1.28	0.41	0.10	
	GRIETAS	(g)	0.00	0.00	0.00	0.00	0.00
DISGREGACION	(d)	0.00	0.00	0.00	0.00	0.00	
COLUMNA	EFLORESCENCIAS	('e)	0.25	0.56	0.14	0.00	0.14
	FISURAS	(f)	0.00	0.00	0.00	0.00	0.00
	GRIETAS	(g)	0.00	0.00	0.00	0.00	0.00
	DISGREGACION	(d)	0.00	0.00	0.00	0.00	0.00
SOBRE CIMIENTO	EFLORESCENCIAS	('e)	0.00	0.00	0.00	0.00	0.00
	FISURAS	(f)-1	0.30	0.45	0.14	0.10	0.28
		(f)-2	0.32	0.45	0.14	0.10	
	GRIETAS	(g)	0.00	0.00	0.00	0.00	0.00
DISGREGACION	(d)	0.00	0.00	0.00	0.00	0.00	
ANALISIS POR ELEMENTO ESTRUCTURAL DE LA UNIDAD DE MUESTRA							
Elemento	AREA (m2)	Patologias	Area Afectada		Area No Afectada		Nivel de Severidad
			m2	%	m2	%	
MURO	7.65	EFLORESCENCIAS	0.00	0.00	6.48	84.65	LEVE

FISURAS	1.17	15.35			
		GRIETAS	0.00	0.00			
		DISGREGACION	0.00	0.00			
<b>Resultados Totales</b>			1.17	15.35

Elemento	AREA (m2)	Patologias	Area Afectada		Area No Afectada		Nivel de Severidad
			m2	%	m2	%	
COLUMNA	0.93	EFLORESCENCIAS	0.14	15.05	0.79	84.95	LEVE
		FISURAS	0.00	0.00			
		GRIETAS	0.00	0.00			
		DISGREGACION	0.00	0.00			
<b>Resultados</b>			0.14	15.05			
Elemento	AREA (m2)	Patologias	Area Afectada		Area No Afectada		Nivel de Severidad
			m2	%	m2	%	
SOBRE CIMIENTO	1.35	EFLORESCENCIAS	0.00	0.00	1.07	79.33	LEVE
		FISURAS	0.28	20.67			
		GRIETAS	0.00	0.00			
		DISGREGACION	0.00	0.00			
<b>Resultados</b>			0.28	20.67			
RESULTADOS FINALES DE LA UNIDAD DE MUESTRA N°14							
Area Total (m2)	Patologias	Area Afectada (m2)	% de Area Afectada	AREA AFECTADA	1.59	% DE AREA AFECTADA	16.05

9.93	EFLORESCENCIAS	0.14	1.41	RESULTADOS	AREA NO AFECTADA	8.34	% DE AREA NO AFECTADA
	FISURAS	1.45	14.64				
	GRIETAS	0.00	0.00				
	DISGREGACION	0.00	0.00				
DETERMINACION DEL NIVEL DE SEVERIDAD DE LA UNIDAD DE MUESTRA N°14							
Area Total Afectada	Nivel de Severidad	Area Afectada (m2)	% de Area Afectada	NIVEL DE SEVERIDAD PREDOMINANTE DE LA UNIDAD DE MUESTRA

1.59	LEVE	1.59	16.05	LEVE			
	MODERADO	0.00	0.00				
	SEVERO	0.00	0.00
