DETERMINACIÓN Y EVALUACIÓN DE LAS PATOLOGÍAS  
DEL CONCRETO EN COLUMNAS, SOBRECIMIENTO Y  
MUROS DE ALBAÑILERÍA DEL CERCO PERIMÉTRICO DE  
LA INSTITUCIÓN EDUCATIVA INICIAL 188 – CENTRO  
POBLADO DE PAMPAS DEL DISTRITO DE PAMPAS,  
PROVINCIA DE PALLASCA, DEPARTAMENTO DE ANCASH

– MARZO 2019.

**TESIS PARA OPTAR EL TÍTULO PROFESIONAL DE  
INGENIERO CIVIL**

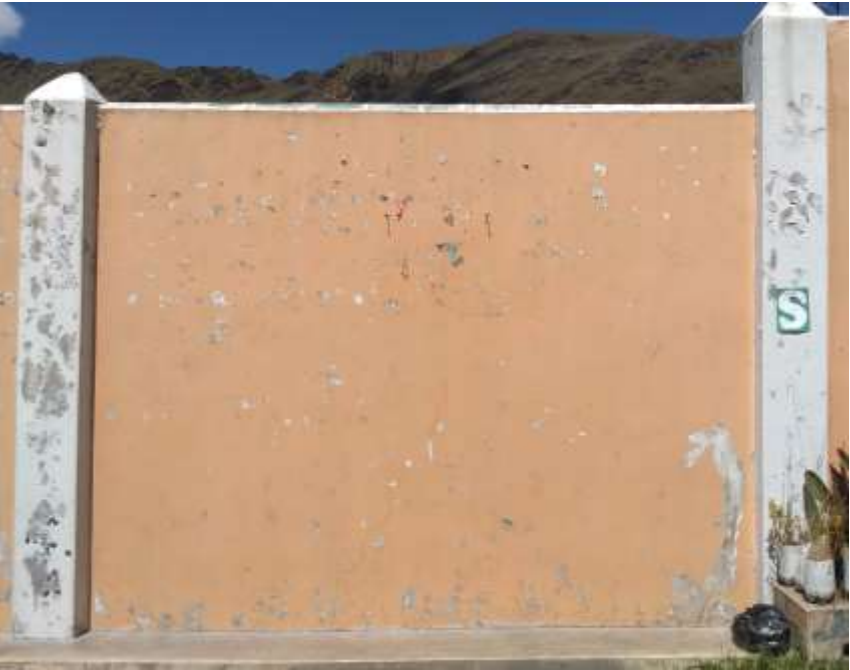
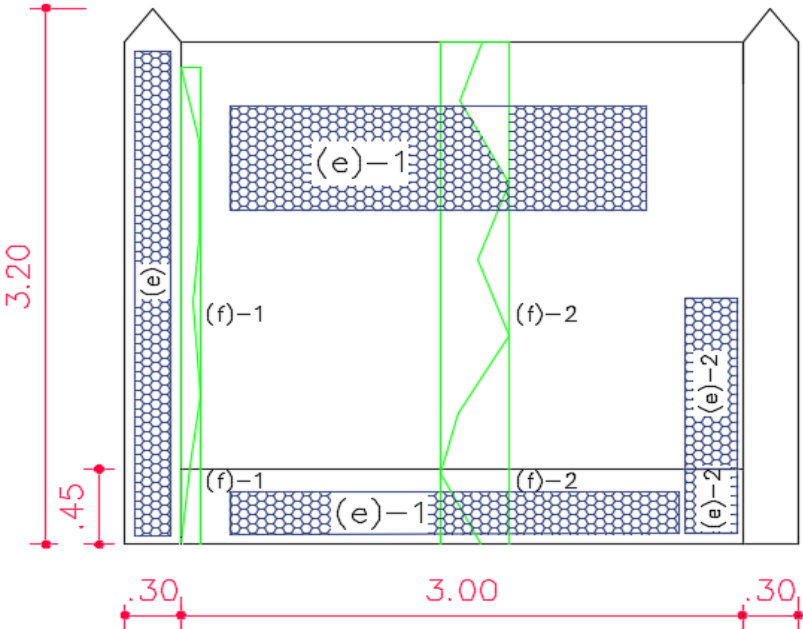
TOMA FOTOGRAFICA		PLANO DE ELAVACION DE LA UNIDAD DE MUESTRA

RECOLECCION DE DATOS							
ELEMENTOS	PATOLOGIAS ENCONTRADAS	CODIGO	ANCHO (m)	LARGO (m)	AREA (m2)	ANCHO DE ABERTURA (mm)	AREA TOTAL (m2)
MURO	EFLORESCENCIAS	(e)-1	0.63	2.23	1.40	0.00	1.69
		(e)-2	0.28	1.02	0.29	0.00	
	FISURAS	(f)-1	0.10	2.40	0.24	0.10	1.16
		(f)-2	0.36	2.55	0.92	0.10	
	GRIETAS	(g)	0.00	0.00	0.00	0.00	0.00
DISGREGACION	(d)	0.00	0.00	0.00	0.00	0.00	
COLUMNA	EFLORESCENCIAS	(e)	0.19	2.90	0.55	0.00	0.55
	FISURAS	(f)	0.00	0.00	0.00	0.00	0.00
	GRIETAS	(g)	0.00	0.00	0.00	0.00	0.00
	DISGREGACION	(d)	0.00	0.00	0.00	0.00	0.00
SOBRE CIMENTO	EFLORESCENCIAS	(e)-1	0.25	2.40	0.60	0.00	0.71
		(e)-2	0.28	0.38	0.11	0.00	
	FISURAS	(f)-1	0.10	0.45	0.05	0.10	0.21
		(f)-2	0.36	0.45	0.16	0.10	
	GRIETAS	(g)	0.00	0.00	0.00	0.00	0.00
DISGREGACION	(d)	0.00	0.00	0.00	0.00	0.00	
ANALISIS POR ELEMENTO ESTRUCTURAL DE LA UNIDAD DE MUESTRA							
Elemento	AREA (m2)	Patologias	Area Afectada		Area No Afectada		Nivel de Severidad

m2	%	m2	%	
MURO	7.62	EFLORESCENCIAS FISURAS GRIETAS DISGREGACION	1.69 1.16 0.00 0.00	22.19 15.20 0.00 0.00	4.77	62.62	LEVE LEVE
<b>Resultados Totales</b>			2.85	37.39

Elemento	AREA (m2)	Patologías	Area Afectada		Area No Afectada		Nivel de Severidad
			m2	%	m2	%	
COLUMNA	0.93	EFLORESCENCIAS	0.55	59.25	0.38	40.75	SEVERO
		FISURAS	0.00	0.00			
		GRIETAS	0.00	0.00			
		DISGREGACION	0.00	0.00			
<b>Resultados</b>			0.55	59.25			
Elemento	AREA (m2)	Patologías	Area Afectada		Area No Afectada		Nivel de Severidad
			m2	%	m2	%	
SOBRE CIMIENTO	1.35	EFLORESCENCIAS	0.71	52.33	0.44	32.34	SEVERO LEVE
		FISURAS	0.21	15.33			
		GRIETAS	0.00	0.00			
		DISGREGACION	0.00	0.00			
<b>Resultados</b>			0.91	67.66			
RESULTADOS FINALES DE LA UNIDAD DE MUESTRA N°15							
Area Total (m2)	Patologías	Area Afectada (m2)	% de Area Afectada	AREA AFECTADA	4.31	% DE AREA AFECTADA	43.56

9.90	EFLORESCENCIAS	2.95	29.78	RESULTADOS	AREA NO AFECTADA	5.59	% DE AREA NO AFECTADA
	FISURAS	1.37	13.79				
	GRIETAS	0.00	0.00				
	DISGREGACION	0.00	0.00				
DETERMINACION DEL NIVEL DE SEVERIDAD DE LA UNIDAD DE MUESTRA N°15							
Area Total Afectada	Nivel de Severidad	Area Afectada (m2)	% de Area Afectada	NIVEL DE SEVERIDAD PREDOMINANTE DE LA UNIDAD DE MUESTRA LEVE

4.31	LEVE	3.06	30.86				
	MODERADO	0.00	0.00				
	SEVERO	1.26	12.70

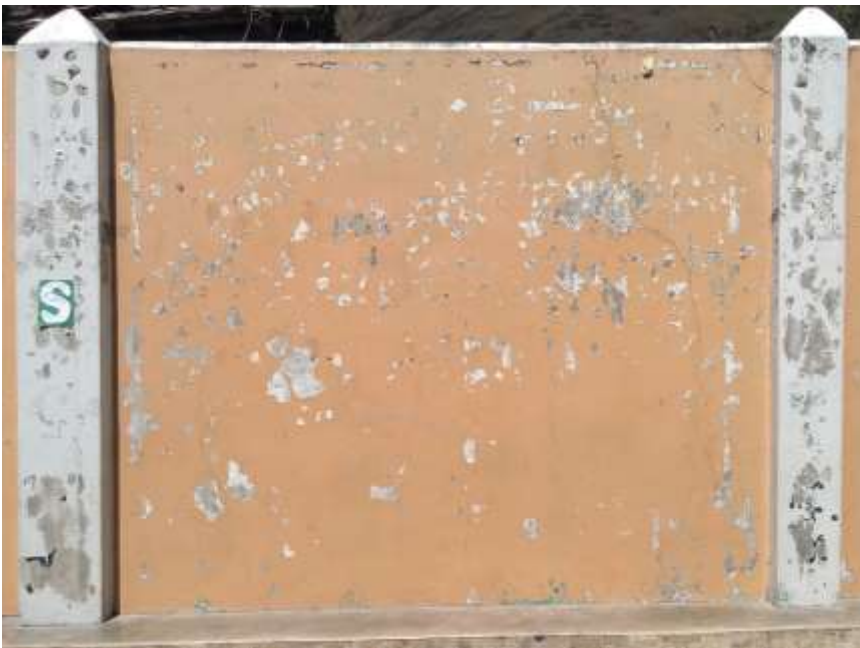
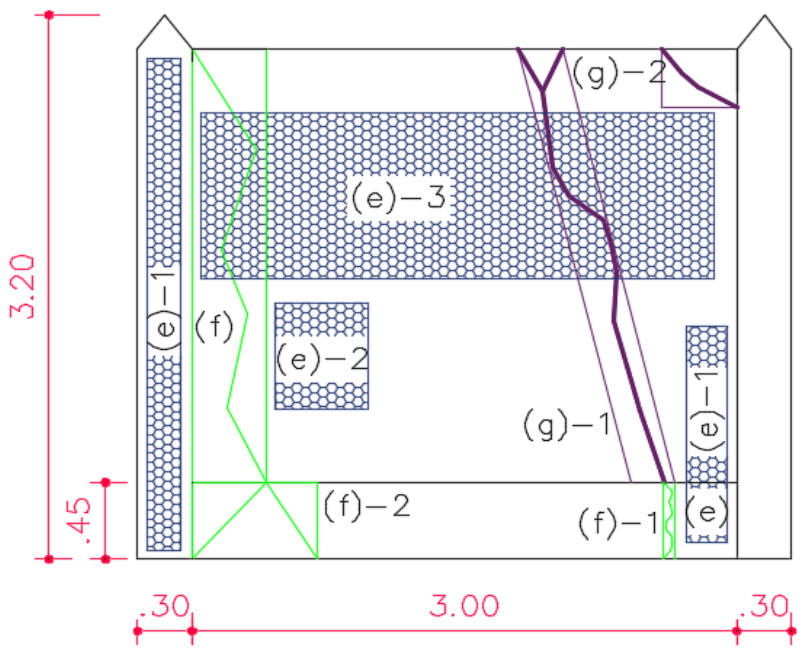
TOMA FOTOGRAFICA		PLANO DE ELAVACION DE LA UNIDAD DE MUESTRA

RECOLECCION DE DATOS							
ELEMENTOS	PATOLOGIAS ENCONTRADAS	CODIGO	ANCHO (m)	LARGO (m)	AREA (m2)	ANCHO DE ABERTURA (mm)	AREA TOTAL (m2)
MURO	EFLORESCENCIAS	(e)-1	0.23	0.92	0.21	0.00	3.30
		(e)-2	0.52	0.62	0.32	0.00	
		(e)-3	0.98	2.82	2.76	0.00	
	FISURAS	(f)	0.41	2.55	1.05	0.10	1.05
	GRIETAS	(g)-1	0.24	2.62	0.63	1.50	0.78
		(g)-2	0.42	0.35	0.15	1.50	
	DISGREGACION	(d)	0.00	0.00	0.00	0.00	0.00
COLUMNA	EFLORESCENCIAS	(e)	0.19	2.90	0.55	0.00	0.55
	FISURAS	(f)	0.00	0.00	0.00	0.00	0.00
	GRIETAS	(g)	0.00	0.00	0.00	0.00	0.00
	DISGREGACION	(d)	0.00	0.00	0.00	0.00	0.00
SOBRE CIMIENTO	EFLORESCENCIAS	(e)	0.23	0.35	0.08	0.00	0.08
	FISURAS	(f)-1	0.06	0.45	0.03	0.02	0.34
		(f)-2	0.69	0.45	0.31	0.03	
	GRIETAS	(g)	0.00	0.00	0.00	0.00	0.00
DISGREGACION	(d)	0.00	0.00	0.00	0.00	0.00	
ANALISIS POR ELEMENTO ESTRUCTURAL DE LA UNIDAD DE MUESTRA							
Elemento	AREA (m2)	Patologias	Area Afectada		Area No Afectada		Nivel de Severidad

m2	%	m2	%	
MURO	7.65	EFLORESCENCIAS	3.30	43.11	2.53	33.09	MODERADO LEVE LEVE
		FISURAS	1.05	13.67			
		GRIETAS	0.78	10.14			
		DISGREGACION	0.00	0.00			
Resultados Totales			5.12	66.92

Elemento	AREA (m2)	Patologias	Area Afectada		Area No Afectada		Nivel de Severidad
			m2	%	m2	%	
COLUMNA	0.93	EFLORESCENCIAS	0.55	59.25	0.38	40.75	SEVERO
		FISURAS	0.00	0.00			
		GRIETAS	0.00	0.00			
		DISGREGACION	0.00	0.00			
<b>Resultados</b>			0.55	59.25			
Elemento	AREA (m2)	Patologias	Area Afectada		Area No Afectada		Nivel de Severidad
			m2	%	m2	%	
SOBRE CIMIENTO	1.35	EFLORESCENCIAS	0.08	5.96	0.93	69.04	LEVE LEVE
		FISURAS	0.34	25.00			
		GRIETAS	0.00	0.00			
		DISGREGACION	0.00	0.00			
<b>Resultados</b>			0.42	30.96			
RESULTADOS FINALES DE LA UNIDAD DE MUESTRA N°16							
Area Total (m2)	Patologias	Area Afectada (m2)	% de Area Afectada	AREA AFECTADA	6.09	% DE AREA AFECTADA	61.31

9.93	EFLORESCENCIAS	3.93	39.57	RESULTADOS	AREA NO AFECTADA	3.84	% DE AREA NO AFECTADA
	FISURAS	1.38	13.93				
	GRIETAS	0.78	7.81				
	DISGREGACION	0.00	0.00				
DETERMINACION DEL NIVEL DE SEVERIDAD DE LA UNIDAD DE MUESTRA N°16							
Area Total Afectada	Nivel de Severidad	Area Afectada (m2)	% de Area Afectada	NIVEL DE SEVERIDAD PREDOMINANTE DE LA UNIDAD DE MUESTRA

6.09	LEVE	2.24	22.55	MODERADO			
	MODERADO	3.30	33.21				
	SEVERO	0.55	5.55

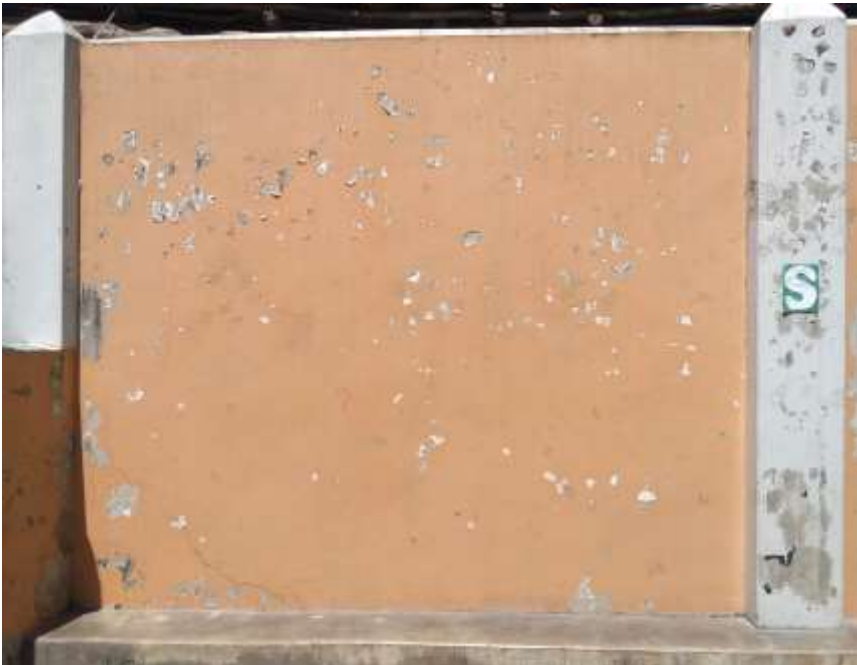
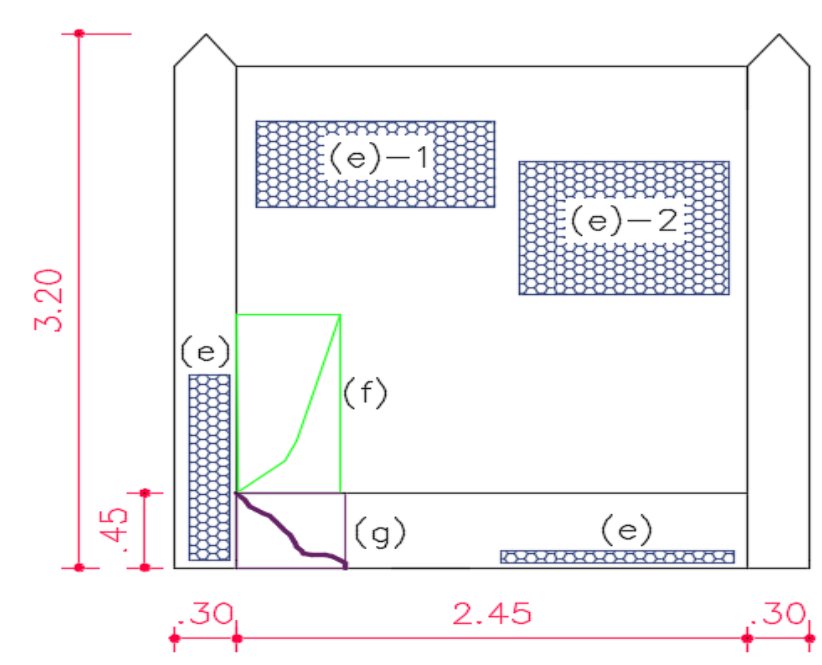
TOMA FOTOGRAFICA		PLANO DE ELAVACION DE LA UNIDAD DE MUESTRA

RECOLECCION DE DATOS							
ELEMENTOS	PATOLOGIAS ENCONTRADAS	CODIGO	ANCHO (m)	LARGO (m)	AREA (m2)	ANCHO DE ABERTURA (mm)	AREA TOTAL (m2)
MURO	EFLORESCENCIAS	(e)-1	0.51	1.14	0.58	0.00	1.38
		(e)-2	0.80	1.00	0.80	0.00	
	FISURAS	(f)	0.49	1.07	0.52	0.10	0.52
	GRIETAS	(g)	0.00	0.00	0.00	1.50	0.00
COLUMNA	DISGREGACION	(d)	0.00	0.00	0.00	0.00	0.00
	EFLORESCENCIAS	(e)	0.19	1.11	0.21	0.00	0.21
	FISURAS	(f)	0.00	0.00	0.00	0.00	0.00
	GRIETAS	(g)	0.00	0.00	0.00	0.00	0.00
SOBRE CIMENTO	DISGREGACION	(d)	0.00	0.00	0.00	0.00	0.00
	EFLORESCENCIAS	(e)	0.07	1.12	0.08	0.00	0.08
	FISURAS	(f)	0.06	0.45	0.03	0.02	0.03
	GRIETAS	(g)	0.52	0.45	0.23	1.50	0.23
ANALISIS POR ELEMENTO ESTRUCTURAL DE LA UNIDAD DE MUESTRA							
Elemento	AREA (m2)	Patologias	Area Afectada		Area No Afectada		Nivel de Severidad
			m2	%	m2	%	
MURO	6.25	EFLORESCENCIAS	1.38	22.10	4.34	69.51	LEVE LEVE
		FISURAS	0.52	8.39			
		GRIETAS	0.00	0.00			
		DISGREGACION	0.00	0.00

Elemento	AREA (m2)	Patologias	Area Afectada		Area No Afectada		Nivel de Severidad
			m2	%	m2	%	
COLUMNA	0.93	EFLORESCENCIAS	0.21	22.68	0.72	77.32	LEVE
		FISURAS	0.00	0.00			
		GRIETAS	0.00	0.00			
		DISGREGACION	0.00	0.00			
<b>Resultados</b>			0.21	22.68			
Elemento	AREA (m2)	Patologias	Area Afectada		Area No Afectada		Nivel de Severidad
			m2	%	m2	%	
SOBRE CIMIENTO	1.10	EFLORESCENCIAS	0.08	7.13	0.76	69.15	LEVE LEVE LEVE
		FISURAS	0.03	2.45			
		GRIETAS	0.23	21.27			
		DISGREGACION	0.00	0.00			
<b>Resultados</b>			0.34	30.85			
RESULTADOS FINALES DE LA UNIDAD DE MUESTRA N°17							
Area Total (m2)	Patologias	Area Afectada (m2)	% de Area Afectada	AREA AFECTADA	2.46	% DE AREA AFECTADA	29.66

8.28	EFLORESCENCIAS	1.67	20.18	RESULTADOS	5.82	% DE AREA NO AFECTADA	70.34
	FISURAS	0.55	6.66				
	GRIETAS	0.23	2.83				
	DISGREGACION	0.00	0.00				
DETERMINACION DEL NIVEL DE SEVERIDAD DE LA UNIDAD DE MUESTRA N°17							
Area Total Afectada	Nivel de Severidad	Area Afectada (m2)	% de Area Afectada	NIVEL DE SEVERIDAD PREDOMINANTE DE LA UNIDAD DE MUESTRA

2.46	LEVE MODERADO SEVERO	2.46 0.00 0.00	29.66 0.00 0.00	LEVE

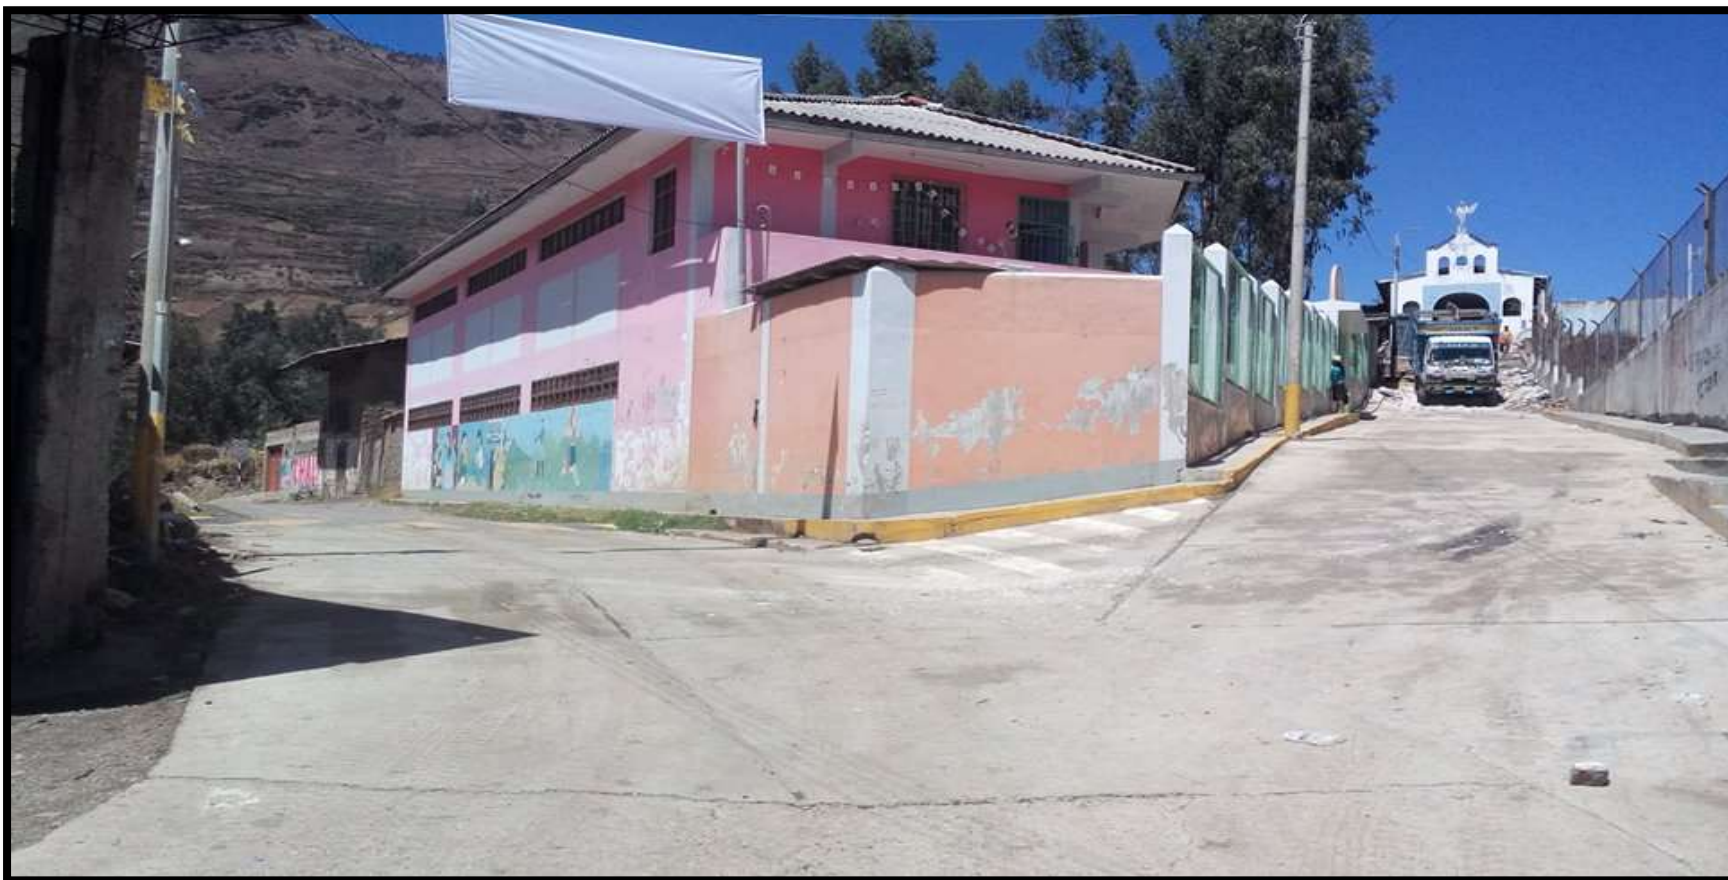
**Fotografía 01:** Fotografía Panorámica Cerco Perimétrico de la Institución Educativa Inicial 188 – Centro Poblado De Pampas del Distrito de Pampas, Provincia de Pallasca, Departamento de Áncash.

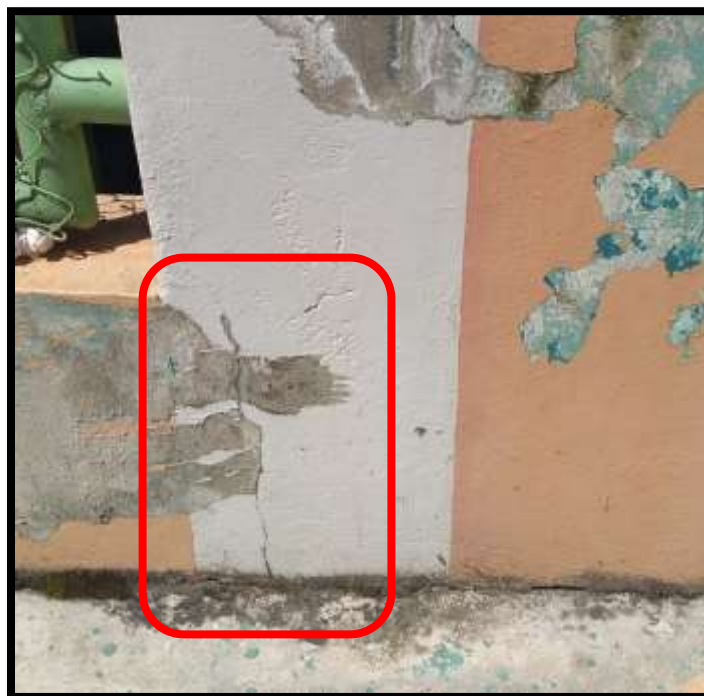
**Fotografía 05:** Muro afectado por fisura en la unidad de muestra 05.

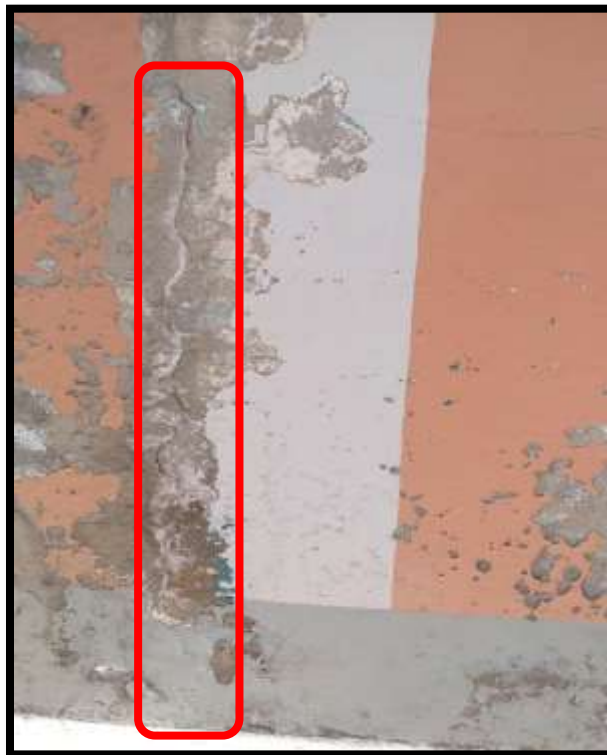
**Fotografía 08:** Muro de Albañilería afectado por fisura en la unidad de muestra 11.

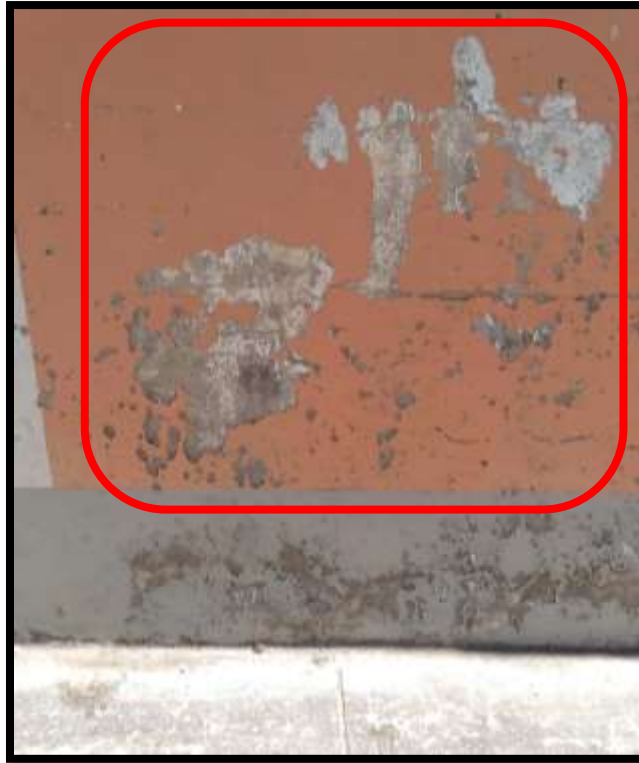
**Fotografía 09:** Columna afectado por fisura en la unidad de muestra 12.

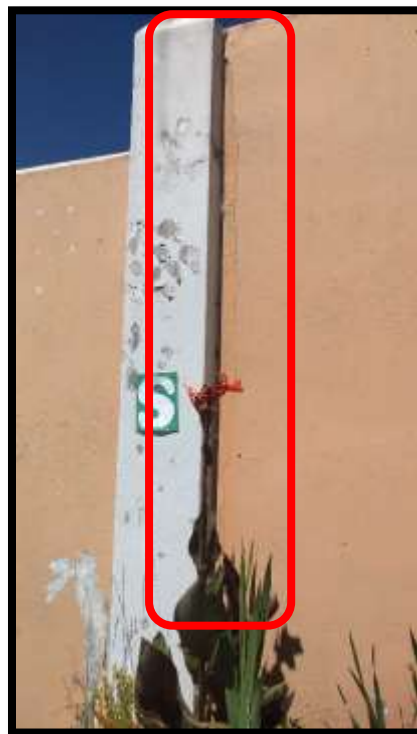
*Fotografía 10:* Muro afectado por eflorescencia en la unidad de muestra 12.
