UNIVERSIDAD CATÓLICA LOS ÁNGELES
CHIMBOTE

DETERMINACIÓN Y EVALUACIÓN DE LAS
PATOLOGÍAS DEL CONCRETO EN LAS ESTRUCTURAS
DE ALBAÑILERÍA DEL CERCO PERIMÉTRICO DE LA
PLANTA DE CONSERVAS CFG INVESTMENT S.A.C,
DEL DISTRITO DE CHIMBOTE, PROVINCIA DEL
SANTA, REGION DE ÁNCASH, ABRIL - 2019.

TESIS PARA OPTAR EL TÍTULO PROFESIONAL DE
INGENIERO CIVIL

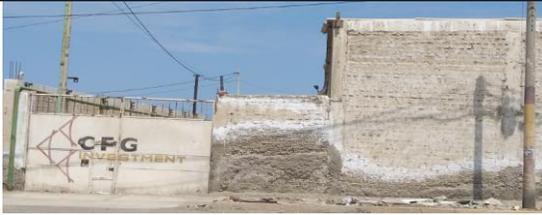
ASESOR		MGTR. GONZALO MIGUEL LEÓN DE LOS RÍOS																
LADO		EXTERIOR																
FECHA		ABRIL 2019																
ÁREA		20.30																
PAÑOS		2																
ESTRUCTURA		ALBAÑILERÍA																
MANUAL DE PATOLOGÍAS																		
E	EROSION		GRIETA	G	ELEMENTOS	COLUMNA		VIGA		MURO		SOBRECIMIENTO		TOTAL		NIVEL DE SEVERIDAD		
EM	EROSION MECANICA		CORROSION	C		ÁREA (M2)	2.58	ÁREA (M2)	0.00	ÁREA (M2)	17.72	ÁREA (M2)	0.00	ÁREA (M2)	ÁREA (M2)

PATOLOGÍA	ÁREA AFECTADA (M2)	ÁREA AFECTADA (%)	ÁREA AFECTADA (M2)	ÁREA AFECTADA (%)	ÁREA AFECTADA (M2)	ÁREA AFECTADA (%)	ÁREA AFECTADA (M2)	ÁREA AFECTADA (%)	ÁREA AFECTADA (M2)	ÁREA AFECTADA (%)			
NIVEL DE SEVERIDAD					EROSION	0.91	35.35%	0.00	0.00%	5.98	33.74%	0.00	0.00%	6.89	33.95%	MODERADO		
					EROSION MECANICA	0.00	0.00%	0.00	0.00%	0.00	0.00%	0.00	0.00%	0.00	0.00%	-		
					GRIETA	0.00	0.00%	0.00	0.00%	0.00	0.00%	0.00	0.00%	0.00	0.00%	-		
					COROSION	0.00	0.00%	0.00	0.00%	0.00	0.00%	0.00	0.00%	0.00	0.00%	-		
					TOTAL	0.91	35.35%	0.00	0.00%	5.98	33.74%	0.00	0.00%	6.89	33.95%	MODERADO		
FOTOGRAFÍA													PORCENTAJE DE NIVEL DE SEVERIDAD				RESUMEN DE LA MUESTRA

ELEMENTOS	NINGUNO	LEVE	MODERADO	SEVERO	ÁREA AFECTADA		ÁREA NO AFECTADA						
					COLUMNA	64.65%	0.00%	35.35%	0.00%	M2		M2						
					VIGA	0.00%	0.00%	0.00%	0.00%	6.89		13.41						
					MURO	64.65%	0.00%	35.35%	0.00%	%		%

SOBRECIMIENTO	0.00%	0.00%	0.00%	0.00%	33.95%		66.05%						
					UNIDAD DE MUESTRA	66.05%	0.00%	33.95%	0.00%

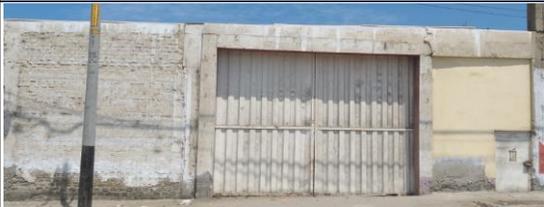
ASESOR			MGTR. GONZALO MIGUEL LEÓN DE LOS RÍOS													
LADO			EXTERIOR													
FECHA			ABRIL 2019													
ÁREA			24.83													
PAÑOS			2													
ESTRUCTURA			ALBAÑILERÍA													
MANUAL DE PATOLOGÍAS																
E	EROSION		GRIETA	G	ELEMENTOS	COLUMNA		VIGA		MURO		SOBRECIMIENTO		TOTAL		NIVEL DE SEVERIDAD
EM	EROSION MECANICA		CORROSION	C	PATOLOGÍA	ÁREA AFECTADA (M2)	ÁREA AFECTADA (%)	ÁREA AFECTADA (M2)	ÁREA AFECTADA (%)	ÁREA AFECTADA (M2)	ÁREA AFECTADA (%)	ÁREA AFECTADA (M2)	ÁREA AFECTADA (%)	ÁREA AFECTADA (M2)	ÁREA AFECTADA (%)

NIVEL DE SEVERIDAD					EROSION	0.59	12.19%	0.00	0.00%	3.74	21.51%	0.00	0.00%	4.33	17.42%	MODERADO
					EROSION MECANICA	0.00	0.00%	0.00	0.00%	0.00	0.00%	0.00	0.00%	0.00	0.00%	-
NINGUNO	LEVE	MODERADO	SEVERO		GRIETA	0.00	0.00%	0.00	0.00%	0.00	0.00%	0.00	0.00%	0.00	0.00%	-
					COROSION	0.00	0.00%	0.00	0.00%	0.00	0.00%	0.00	0.00%	0.00	0.00%	-
N	L	M	S		TOTAL	0.59	12.19%	0.00	0.00%	3.74	21.51%	0.00	0.00%	4.33	17.42%	MODERADO
FOTOGRAFÍA					PORCENTAJE DE NIVEL DE SEVERIDAD						RESUMEN DE LA MUESTRA

ELEMENTOS	NINGUNO	LEVE	MODERADO	SEVERO	ÁREA AFECTADA		ÁREA NO AFECTADA				
					COLUMNA	87.81%	0.00%	12.19%	0.00%	M2		M2				
					VIGA	100.00%	0.00%	0.00%	0.00%	4.33		20.50				
					MURO	78.49%	0.00%	21.51%	0.00%	%		%				
					SOBRECIMIENTO	0.00%	0.00%	0.00%	0.00%	17.42%		82.58%				
					UNIDAD DE MUESTRA	82.58%	0.00%	17.42%	0.00%	17.42%		82.58%

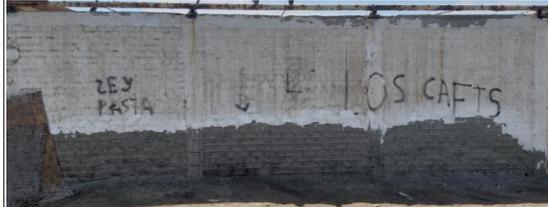
UNIDAD DE MUESTRA 03				REPRESENTACIÓN GRÁFICA						UBICACIÓN PLANO EN PLANTA					
AUTOR		BACH. SEGUNDO LIMBER PINCHI GARCÍA													
ASESOR		MGTR. GONZALO MIGUEL LEÓN DE LOS RÍOS													
LADO		EXTERIOR													
FECHA		ABRIL 2019													
ÁREA		30.25													
PAÑOS		3													
ESTRUCTURA		ALBAÑILERÍA													
MANUAL DE PATOLOGÍAS				COLUMNA		VIGA		MURO		SOBRECIMIENTO		TOTAL		NIVEL DE SEVERIDAD	
E	EROSION		GRIETA	G	ÁREA (M2)	3.00	ÁREA (M2)	2.50	ÁREA (M2)	24.75	ÁREA (M2)	0.00			
EM	EROSION MECANICA		CORROSION	C	ÁREA AFECTADA (M2)	ÁREA AFECTADA (%)	ÁREA AFECTADA (M2)	ÁREA AFECTADA (%)	ÁREA AFECTADA (M2)	ÁREA AFECTADA (%)	ÁREA AFECTADA (M2)	ÁREA AFECTADA (%)	ÁREA AFECTADA (M2)	ÁREA AFECTADA (%)

NIVEL DE SEVERIDAD				EROSION	0.00	0.00%	0.00	0.00%	9.18	37.09%	0.00	0.00%	9.18	30.35%	MODERADO
				EROSION MECANICA	0.00	0.00%	0.00	0.00%	0.00	0.00%	0.00	0.00%	0.00	0.00%	-
NINGUNO	LEVE	MODERADO	SEVERO	GRIETA	0.00	0.00%	0.00	0.00%	0.00	0.00%	0.00	0.00%	0.00	0.00%	-
N	L	M	S	CORROSION	0.63	21.00%	0.00	0.00%	0.00	0.00%	0.00	0.00%	0.63	2.08%	LEVE
				TOTAL	0.63	21.00%	0.00	0.00%	9.18	37.09%	0.00	0.00%	9.81	32.43%	MODERADO
FOTOGRAFÍA				PORCENTAJE DE NIVEL DE SEVERIDAD								RESUMEN DE LA MUESTRA

ELEMENTOS	NINGUNO	LEVE	MODERADO	SEVERO	ÁREA AFECTADA		ÁREA NO AFECTADA				
				COLUMNA	79.00%	21.00%	0.00%	0.00%							
				VIGA	100.00%	0.00%	0.00%	0.00%							
				MURO	62.91%	0.00%	37.09%	0.00%							
				SOBRECIMIENTO	0.00%	0.00%	0.00%	0.00%							
				UNIDAD DE MUESTRA	67.57%	2.08%	30.35%	0.00%

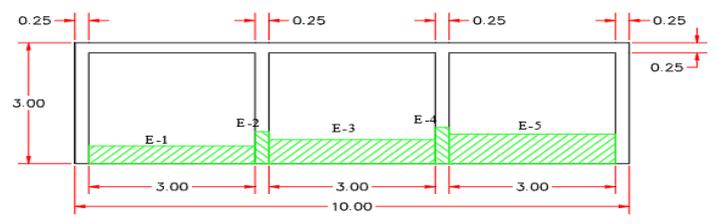
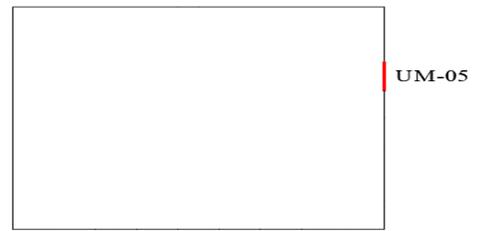
UNIDAD DE MUESTRA 05			REPRESENTACIÓN GRÁFICA							UBICACIÓN PLANO EN PLANTA					
AUTOR		BACH. SEGUNDO LIMBER PINCHI GARCÍA

ASESOR		MGTR. GONZALO MIGUEL LEÓN DE LOS RÍOS													
LADO		EXTERIOR													
FECHA		ABRIL 2019													
ÁREA		30.25													
PAÑOS		3													
ESTRUCTURA		ALBAÑILERÍA													
MANUAL DE PATOLOGÍAS				ELEMENTOS	COLUMNA		VIGA		MURO		SOBRECIMIENTO		TOTAL		NIVEL DE SEVERIDAD
E	EROSION		GRIETA		G	ÁREA (M2)	3.00	ÁREA (M2)	2.50	ÁREA (M2)	24.75	ÁREA (M2)	0.00		
EM	EROSION MECANICA		CORROSION	C	PATOLOGÍA	ÁREA AFECTADA (M2)	ÁREA AFECTADA (%)	ÁREA AFECTADA (M2)	ÁREA AFECTADA (%)	ÁREA AFECTADA (M2)	ÁREA AFECTADA (%)	ÁREA AFECTADA (M2)	ÁREA AFECTADA (%)	ÁREA AFECTADA (M2)	ÁREA AFECTADA (%)

NIVEL DE SEVERIDAD				EROSION	0.42	14.08%	0.00	0.00%	5.31	21.45%	0.00	0.00%	5.73	18.95%	MODERADO
				EROSION MECANICA	0.00	0.00%	0.00	0.00%	0.00	0.00%	0.00	0.00%	0.00	0.00%	-
NINGUNO	LEVE	MODERADO	SEVERO	GRIETA	0.00	0.00%	0.00	0.00%	0.00	0.00%	0.00	0.00%	0.00	0.00%	-
				CORROSION	0.00	0.00%	0.00	0.00%	0.00	0.00%	0.00	0.00%	0.00	0.00%	-
N	L	M	S	TOTAL	0.42	14.08%	0.00	0.00%	5.31	21.45%	0.00	0.00%	5.73	18.95%	MODERADO
FOTOGRAFÍA				PORCENTAJE DE NIVEL DE SEVERIDAD								RESUMEN DE LA MUESTRA

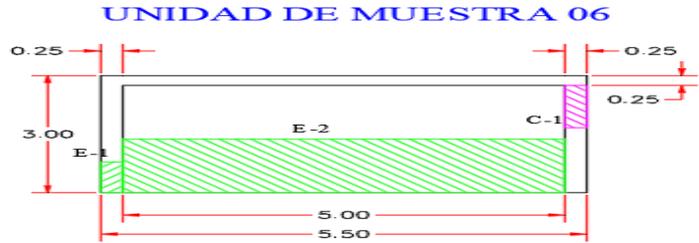
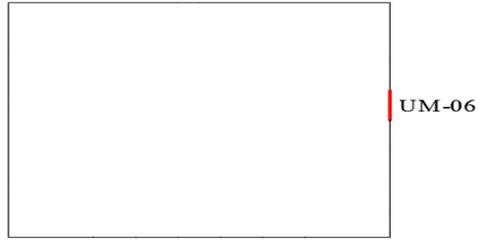
UNIDAD DE MUESTRA 06				REPRESENTACIÓN GRÁFICA						UBICACIÓN PLANO EN PLANTA					
AUTOR		BACH. SEGUNDO LIMBER PINCHI GARCÍA

TABLA DE RECOLECCIÓN DE DATOS EN UM 06							
EVALUACIÓN DE EROSIÓN							
ELEMENTO	CÓDIGO	LARGO (M2)	ANCHO (M2)	ÁREA (M2)	PROFUNDIDAD (CM)	% DE PROFUN.	NIVEL DE SEVERIDAD
MURO	1	5.00	1.38	6.90	3.00	20.00	MODERADO
COLUMNA	3	0.79	0.25	0.20	2.50	16.67	MODERADO
EVALUACIÓN DE CORROSIÓN							
ELEMENTO	CÓDIGO	LARGO (M2)	ANCHO (M2)	ÁREA (M2)	PROFUNDIDAD (CM)	NIVEL DE SEVERIDAD	
COLUMNA	4	1.09	0.25	0.27	3.00	MODERADO

ASESOR		MGTR. GONZALO MIGUEL LEÓN DE LOS RÍOS													
LADO		EXTERIOR													
FECHA		ABRIL 2019													
ÁREA		16.90													
PAÑOS		1													
ESTRUCTURA		ALBAÑILERÍA													
MANUAL DE PATOLOGÍAS				COLUMNA		VIGA		MURO		SOBRECIMIENTO		TOTAL		NIVEL DE SEVERIDAD	
E	EROSION		GRIETA	G	ÁREA (M2)	1.50	ÁREA (M2)	1.65	ÁREA (M2)	13.75	ÁREA (M2)	0.00	TOTAL		
EM	EROSION MECANICA		CORROSION	C	PATOLOGÍA	ÁREA AFECTADA (M2)	ÁREA AFECTADA (%)	ÁREA AFECTADA (M2)	ÁREA AFECTADA (%)	ÁREA AFECTADA (M2)	ÁREA AFECTADA (%)	ÁREA AFECTADA (M2)	ÁREA AFECTADA (%)	ÁREA AFECTADA (M2)	ÁREA AFECTADA (%)

NIVEL DE SEVERIDAD				EROSION	0.20	13.17%	0.00	0.00%	6.90	50.18%	0.00	0.00%	7.10	42.00%	MODERADO
				EROSION MECANICA	0.00	0.00%	0.00	0.00%	0.00	0.00%	0.00	0.00%	0.00	0.00%	-
NINGUNO	LEVE	MODERADO	SEVERO	GRIETA	0.00	0.00%	0.00	0.00%	0.00	0.00%	0.00	0.00%	0.00	0.00%	-
N	L	M	S	CORROSION	0.27	18.17%	0.00	0.00%	0.00	0.00%	0.00	0.00%	0.27	1.61%	MODERADO
				TOTAL	0.47	31.33%	0.00	0.00%	6.90	50.18%	0.00	0.00%	7.37	43.61%	MODERADO
FOTOGRAFÍA				PORCENTAJE DE NIVEL DE SEVERIDAD								RESUMEN DE LA MUESTRA

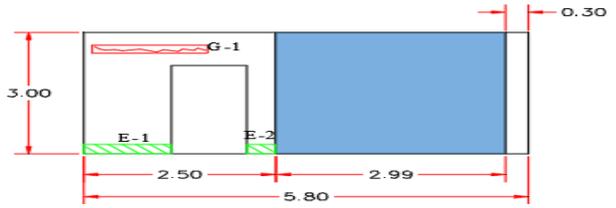
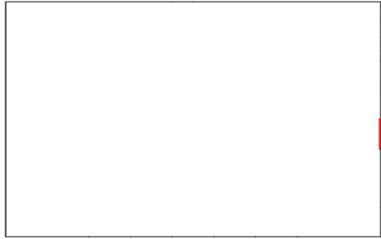
UNIDAD DE MUESTRA 07			REPRESENTACIÓN GRÁFICA						UBICACIÓN PLANO EN PLANTA											
AUTOR	BACH. SEGUNDO LIMBER PINCHI GARCÍA

TABLA DE RECOLECCIÓN DE DATOS EN UM 07							
EVALUACIÓN DE EROSIÓN							
ELEMENTO	CÓDIGO	LARGO (M2)	ANCHO (M2)	ÁREA (M2)	PROFUNDIDAD (CM)	% DE PROFUN.	NIVEL DE SEVERIDAD
MURO	1	1.14	0.23	0.26	2.00	13.33	MODERADO
	2	0.37	0.23	0.09	3.00	20.00	MODERADO
EVALUACION DE GRIETA							
ELEMENTO	CÓDIGO	LARGO (M2)	ANCHO (M2)	ÁREA (M2)	ANCHO DE ABERTURA (MM)	NIVEL DE SEVERIDAD	
MURO	1	1.51	0.20	0.30	4.00	MODERADO

ASESOR	MGTR. GONZALO MIGUEL LEÓN DE LOS RÍOS																			
LADO	EXTERIOR																			
FECHA	ABRIL 2019																			
ÁREA	7.90																			
PAÑOS	1																			
ESTRUCTURA	ALBAÑILERÍA																			
MANUAL DE PATOLOGÍAS			ELEMENTOS		COLUMNA		VIGA		MURO		SOBRECIMIENTO		TOTAL		NIVEL DE SEVERIDAD					
E	EROSION		GRIETA		G		ÁREA (M2)	0.90	ÁREA (M2)	1.65	ÁREA (M2)	5.35	ÁREA (M2)	0.00						
EM	EROSION MECANICA		CORROSION		C		ÁREA AFECTADA (M2)		ÁREA AFECTADA (M2)		ÁREA AFECTADA (M2)		ÁREA AFECTADA (M2)		ÁREA AFECTADA (M2)

NIVEL DE SEVERIDAD			EROSION		0.00	0.00%	0.00	0.00%	0.35	6.49%	0.00	0.00%	0.35	4.40%	MODERADO					
			EROSION MECANICA		0.00	0.00%	0.00	0.00%	0.00	0.00%	0.00	0.00%	0.00	0.00%	-					
NINGUNO	LEVE		MODERADO		SEVERO		GRIETA		0.00	0.00%	0.00	0.00%	0.30	5.64%	0.00	0.00%	0.30	3.82%	MODERADO	
			CORROSION		0.00	0.00%	0.00	0.00%	0.00	0.00%	0.00	0.00%	0.00	0.00%	-					
N	L		M		S		TOTAL		0.00	0.00%	0.00	0.00%	0.65	12.14%	0.00	0.00%	0.65	8.22%	MODERADO	
FOTOGRAFÍA			PORCENTAJE DE NIVEL DE SEVERIDAD								RESUMEN DE LA MUESTRA

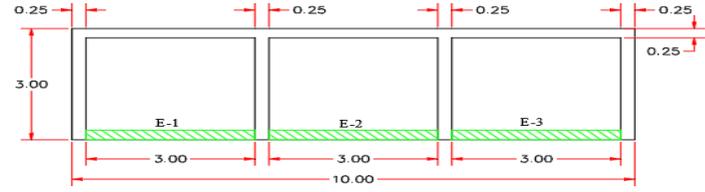
UNIDAD DE MUESTRA 08			REPRESENTACIÓN GRÁFICA						UBICACIÓN PLANO EN PLANTA								
AUTOR	BACH. SEGUNDO LIMBER PINCHI GARCÍA

ASESOR	MGTR. GONZALO MIGUEL LEÓN DE LOS RÍOS																
LADO	EXTERIOR																
FECHA	ABRIL 2019																
ÁREA	30.25																
PAÑOS	3																
ESTRUCTURA	ALBAÑILERÍA																
MANUAL DE PATOLOGÍAS			ELEMENTOS		COLUMNA		VIGA		MURO		SOBRECIMIENTO		TOTAL		NIVEL DE SEVERIDAD		
E	EROSION		GRIETA		G		ÁREA (M2)	3.00	ÁREA (M2)	2.50	ÁREA (M2)	24.75	ÁREA (M2)	0.00			
EM	EROSION MECANICA		CORROSION		C		ÁREA AFECTADA (M2)		ÁREA AFECTADA (%)		ÁREA AFECTADA (M2)		ÁREA AFECTADA (%)

NIVEL DE SEVERIDAD			EROSION		0.00		0.00%		0.00		0.00%		2.34		7.74%		MODERADO
NIVEL DE SEVERIDAD			EROSION MECANICA		0.00		0.00%		0.00		0.00%		0.00		0.00%		-
NIVEL DE SEVERIDAD			GRIETA		0.00		0.00%		0.00		0.00%		0.00		0.00%		-
NIVEL DE SEVERIDAD			CORROSION		0.00		0.00%		0.00		0.00%		0.00		0.00%		-
NIVEL DE SEVERIDAD			TOTAL		0.00		0.00%		0.00		0.00%		2.34		7.74%		MODERADO
NIVEL DE SEVERIDAD			NINGUNO		LEVE		MODERADO		SEVERO								
NIVEL DE SEVERIDAD			N		L		M		S								
FOTOGRAFÍA			PORCENTAJE DE NIVEL DE SEVERIDAD								RESUMEN DE LA MUESTRA

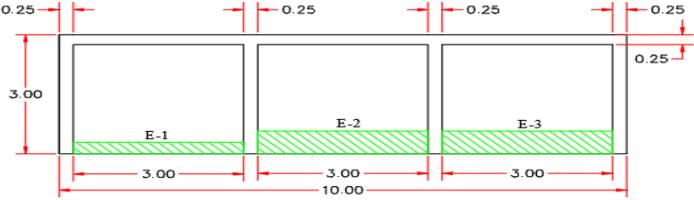
UNIVERSIDAD CATOLICA LOS ANGELES CHIMBOTE				
UNIDAD DE MUESTRA 09				REPRESENTACIÓN GRÁFICA						UBICACIÓN PLANO EN PLANTA						
AUTOR		BACH. SEGUNDO LIMBER PINCHI GARCÍA

ASESOR		MGTR. GONZALO MIGUEL LEÓN DE LOS RÍOS														
LADO		EXTERIOR														
FECHA		ABRIL 2019														
ÁREA		30.25														
PAÑOS		3														
ESTRUCTURA		ALBAÑILERÍA														
MANUAL DE PATOLOGÍAS				COLUMNA		VIGA		MURO		SOBRECIMIENTO		TOTAL		NIVEL DE SEVERIDAD		
E	EROSION		GRIETA	G	ÁREA (M2)	3.00	ÁREA (M2)	2.50	ÁREA (M2)	24.75	ÁREA (M2)	0.00				
EM	EROSION MECANICA		CORROSION	C	ÁREA AFECTADA (M2)		ÁREA AFECTADA (M2)		ÁREA AFECTADA (M2)		ÁREA AFECTADA (M2)		ÁREA AFECTADA (M2)

NIVEL DE SEVERIDAD				EROSION		EROSION MECANICA		GRIETA		CORROSION		TOTAL				
NINGUNO	LEVE	MODERADO	SEVERO	0.00	0.00%	0.00	0.00%	0.00	0.00%	0.00	0.00%	0.00	0.00%	4.62	15.27%	
N	L	M	S	0.00	0.00%	0.00	0.00%	0.00	0.00%	0.00	0.00%	0.00	0.00%	4.62	15.27%	
FOTOGRAFÍA				PORCENTAJE DE NIVEL DE SEVERIDAD								RESUMEN DE LA MUESTRA

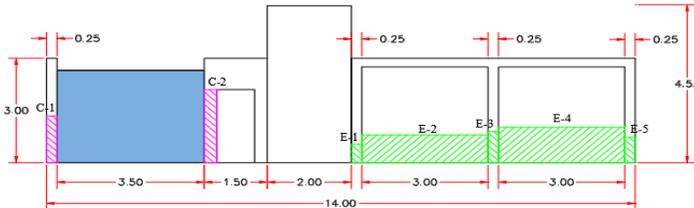
UNIVERSIDAD CATÓLICA LOS ÁNGELES CHIMBOTE																
UNIDAD DE MUESTRA 10			REPRESENTACIÓN GRÁFICA						UBICACIÓN PLANO EN PLANTA																			
AUTOR	BACH. SEGUNDO LIMBER PINCHI GARCÍA

TABLA DE RECOLECCIÓN DE DATOS EN UM 10							
EVALUACIÓN DE EROSIÓN							
ELEMENTO	CÓDIGO	LARGO (M2)	ANCHO (M2)	ÁREA (M2)	PROFUNDIDAD (CM)	% DE PROFUN.	NIVEL DE SEVERIDAD
MURO	2	3.00	0.80	2.40	3.00	20.00	MODERADO
	4	3.00	1.02	3.06	2.00	13.33	MODERADO
COLUMNA	1	0.53	0.25	0.13	2.00	13.33	MODERADO
	3	0.89	0.25	0.22	1.50	10.00	MODERADO
	5	0.73	0.25	0.18	3.00	20.00	MODERADO
EVALUACIÓN DE CORROSIÓN							
ELEMENTO	CÓDIGO	LARGO (M2)	ANCHO (M2)	ÁREA (M2)	PROFUNDIDAD (CM)	NIVEL DE SEVERIDAD	
COLUMNA	1	1.34	0.25	0.34	3.00	MODERADO	
	2	2.10	0.25	0.53	3.50	MODERADO

ASESOR	MGTR. GONZALO MIGUEL LEÓN DE LOS RÍOS																											
LADO	EXTERIOR																											
FECHA	ABRIL 2019																											
ÁREA	23.17																											
PAÑOS	3																											
ESTRUCTURA	ALBAÑILERÍA																											
MANUAL DE PATOLOGÍAS			ELEMENTOS		COLUMNA		VIGA		MURO		SOBRECIMIENTO		TOTAL		NIVEL DE SEVERIDAD

E	EROSION		GRIETA		G		ÁREA (M2)		3.00		ÁREA (M2)		1.69			ÁREA (M2)		18.48		ÁREA (M2)		0.00		TOTAL				
EM	EROSION MECANICA		CORROSION		C		ÁREA AFECTADA (M2)		ÁREA AFECTADA (%)		ÁREA AFECTADA (M2)		ÁREA AFECTADA (%)		ÁREA AFECTADA (M2)		ÁREA AFECTADA (%)		ÁREA AFECTADA (M2)		ÁREA AFECTADA (%)		TOTAL					
NIVEL DE SEVERIDAD			EROSION		0.54		17.92%		0.00		0.00%		5.46		29.55%		0.00		0.00%		6.00		25.88%		MODERADO			
EROSION MECANICA			0.00		0.00%		0.00		0.00%		0.00		0.00%		0.00		0.00%		0.00		0.00%		0.00		-			
GRIETA			0.00		0.00%		0.00		0.00%		0.00		0.00%		0.00		0.00%		0.00		0.00%		0.00		-			
CORROSION			0.86		28.67%		0.00		0.00%		0.00		0.00%		0.00		0.00%		0.00		0.00%		0.86		3.71%		LEVE	
TOTAL			1.40		46.58%		0.00		0.00%		5.46		29.55%		0.00		0.00%		6.86		29.60%		6.86		29.60%		MODERADO	
FOTOGRAFÍA			PORCENTAJE DE NIVEL DE SEVERIDAD										RESUMEN DE LA MUESTRA

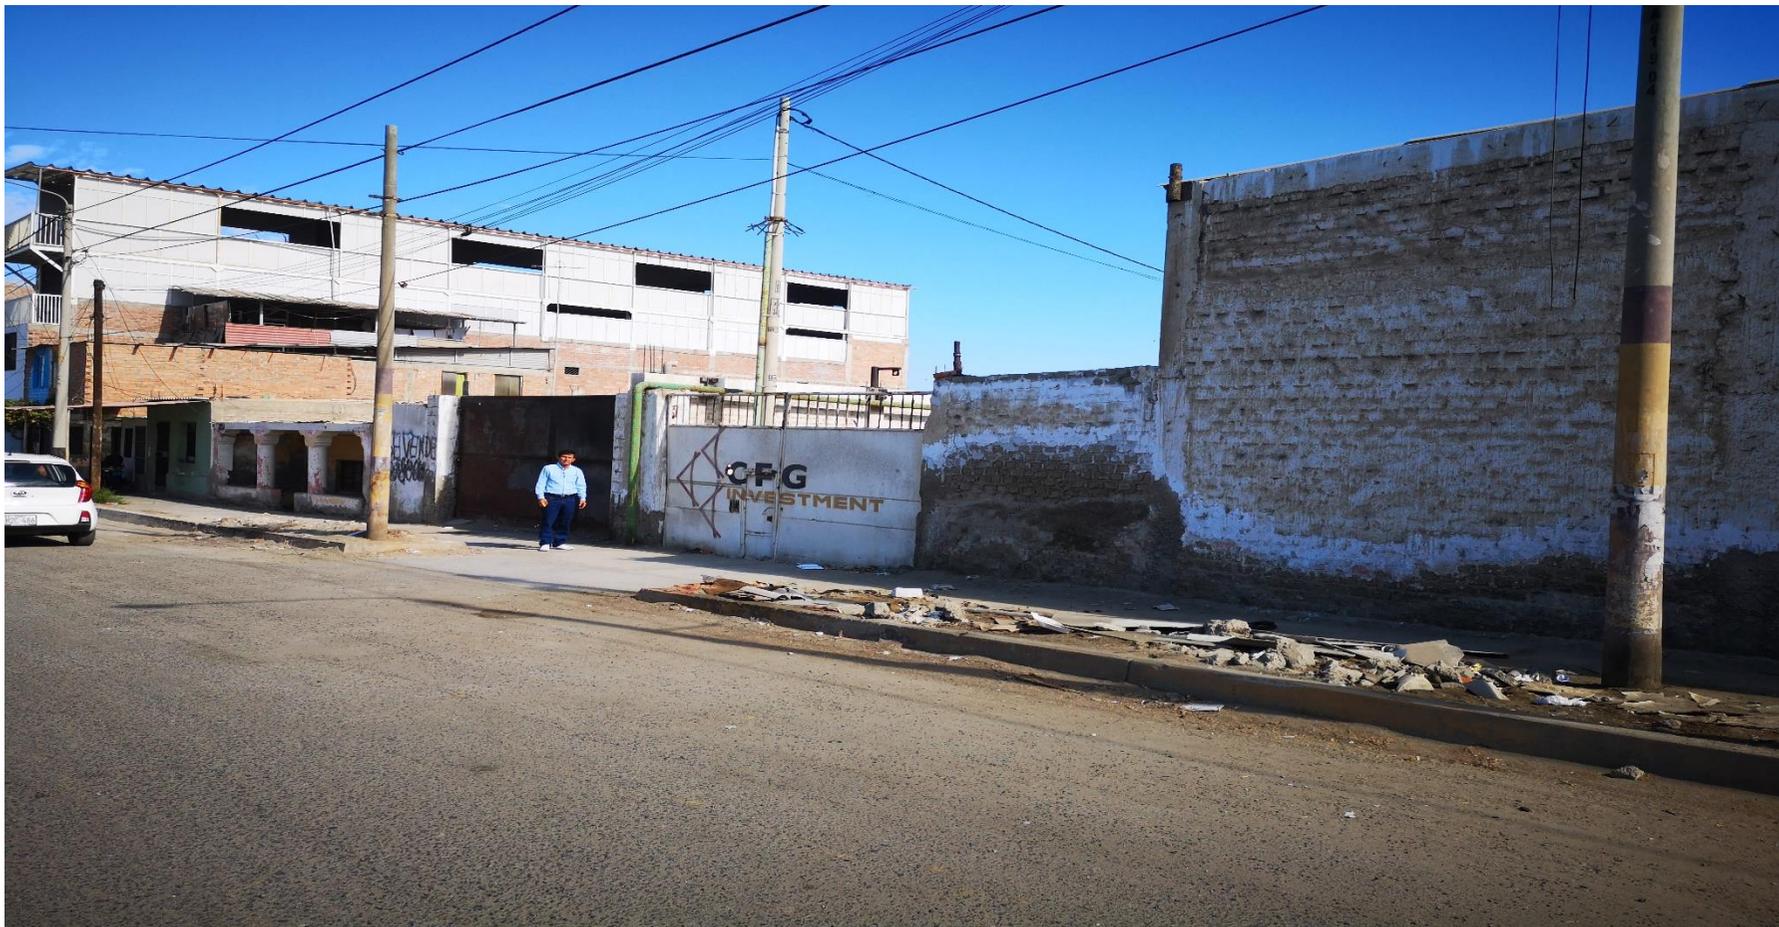
Anexo 01: Fachada del cerco perimétrico de la planta de conservas CFG Investment S.A.C, del distrito de Chimbote, provincia del Santa, región de Ancash.

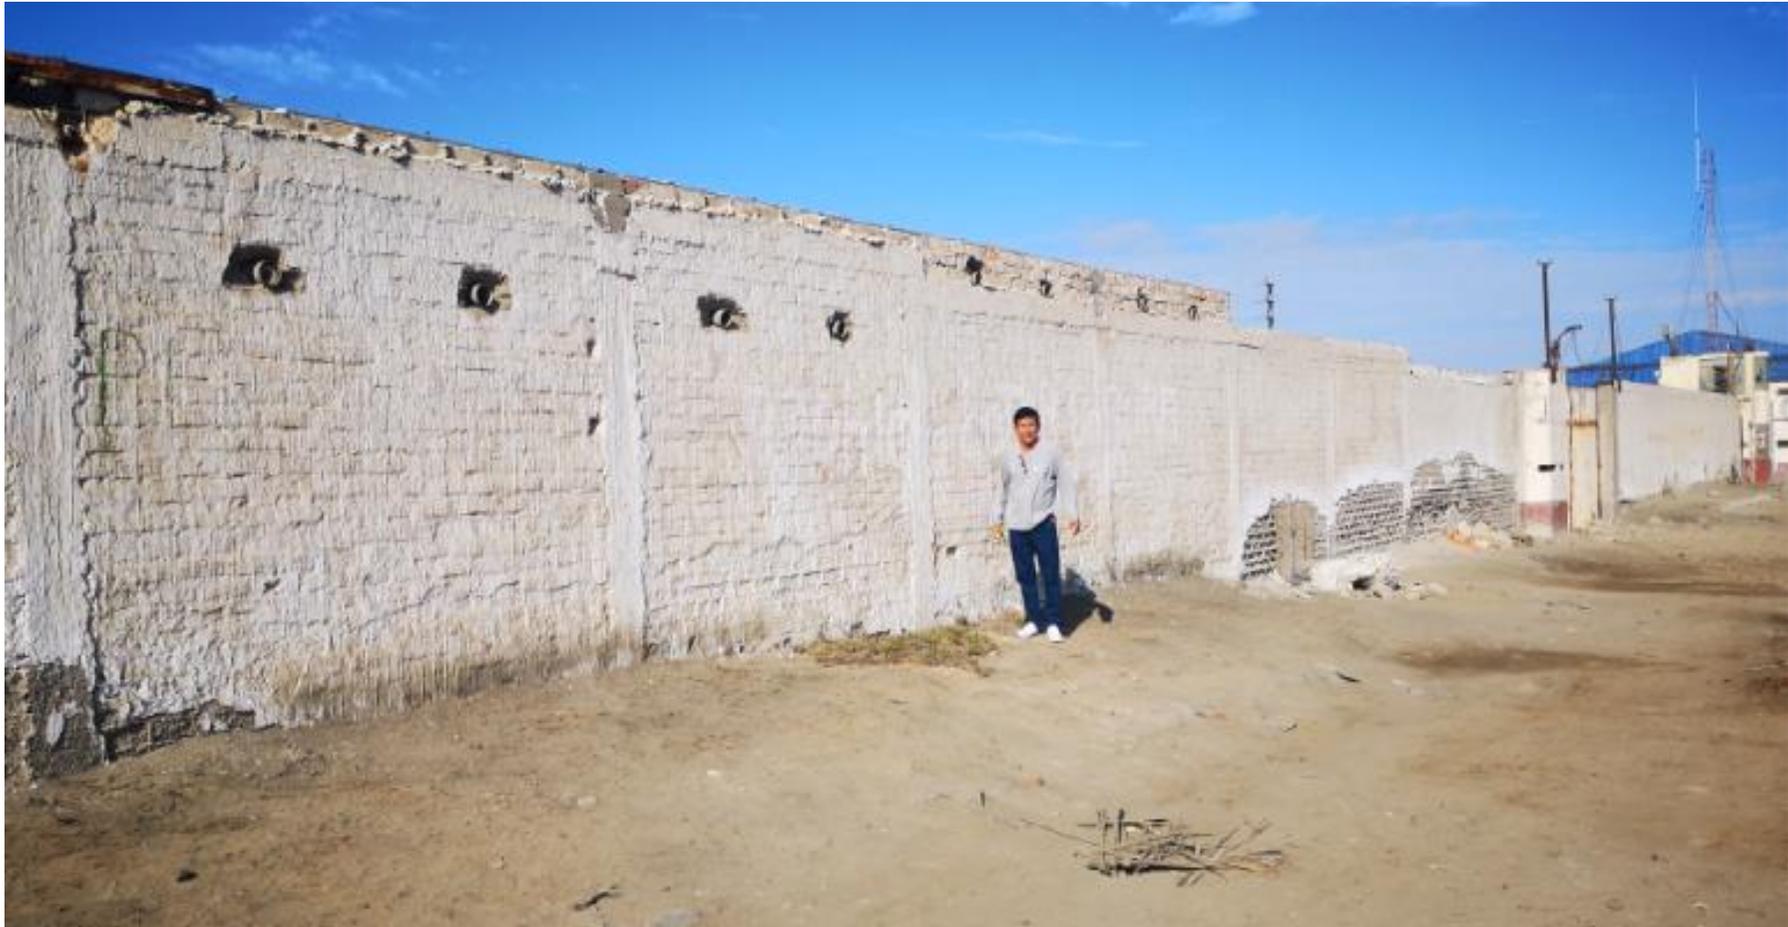
Lado izquierdo del cerco perimétrico de la planta de conservas CFG Investment S.A.C, del distrito de Chimbote, provincia del Santa, región de Ancash.

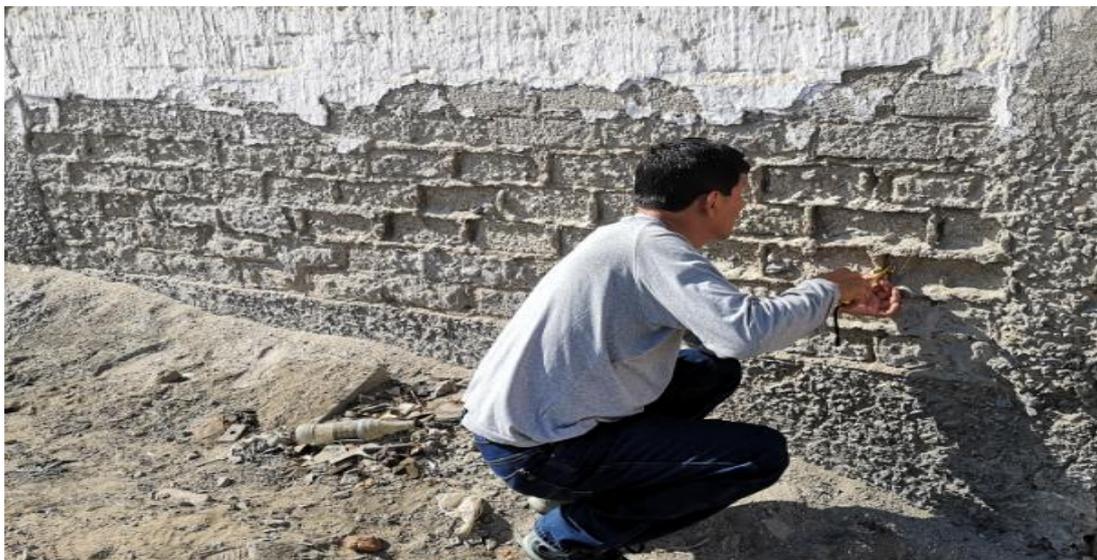
Figura 17. Patología erosión en muro de la unidad de muestra 01

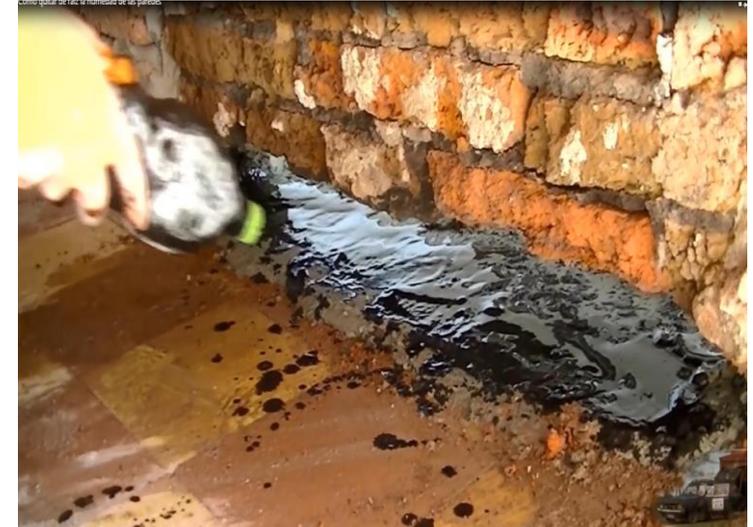
Patología: Erosión Mecánica**Descripción:**

Se define como erosión mecánica la pérdida de material de un elemento constructivo debida a esfuerzos mecánicos que actúan sobre ellos (golpes, roses, etc.)
