**DETERMINACIÓN Y EVALUACIÓN DE LAS
PATOLOGÍAS DEL CONCRETO DEL CANAL DE
REGADÍO OCLLAQUERO, DESDE EL TRAMO 0+000
AL KM 1+000 DEL CASERÍO DE CARIAMPAMPA,
DISTRITO DE INDEPENDENCIA, PROVINCIA DE
HUARAZ, DEPARTAMENTO DE ANCASH – 2019.**

**TESIS PARA OPTAR EL TÍTULO PROFESIONAL DE
INGENIERO CIVIL**

Después de 8 Años de su construcción el canal de regadío se vio afectada por patologías muy comunes en los canales, como la erosión, grietas, fisuras, eflorescencia, musgos y mohos, afectando a la condición de servicio del canal.

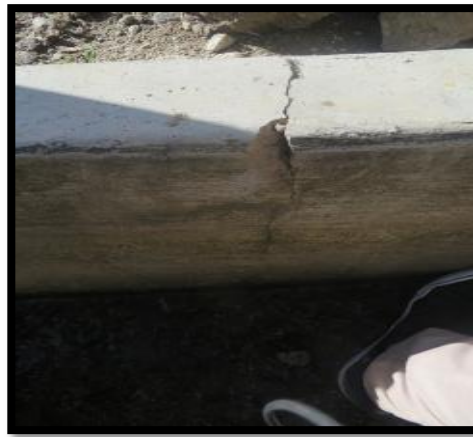
Imagen 12: Grieta en Estructura del Canal.

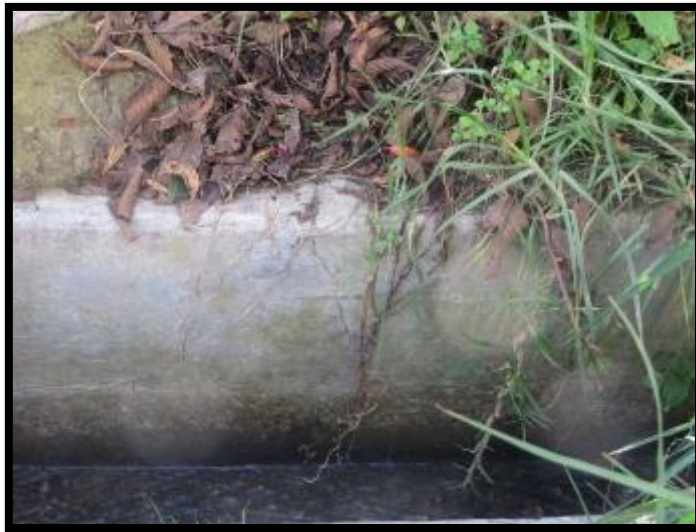
Imagen 13: Fisura en las paredes de la caja del Canal.

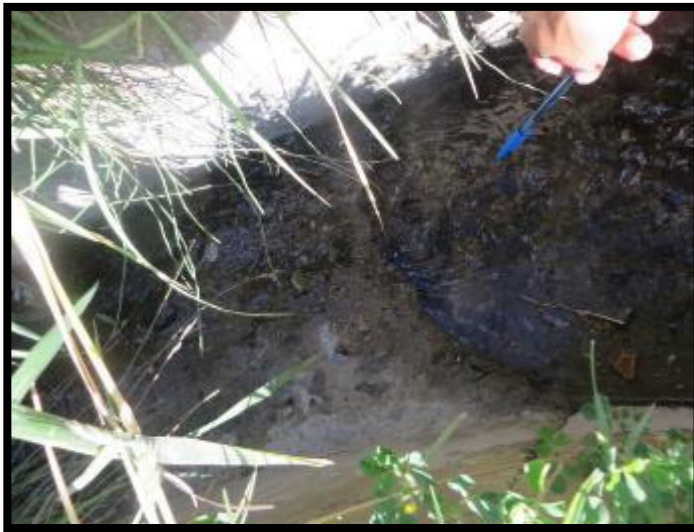
Imagen 14: Erosión en la base del Canal.

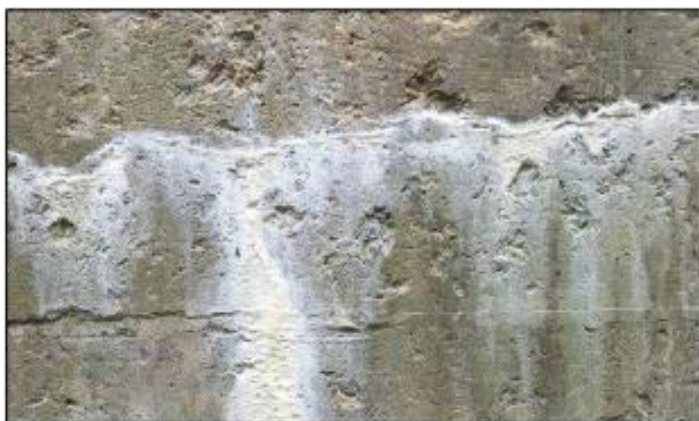
Imagen 15: Eflorescencia en las paredes del Canal.

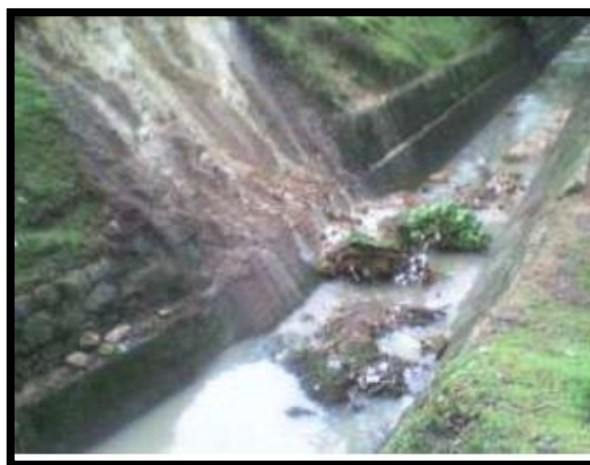
Imagen 16: Presencia de Musgos en las paredes del Canal.

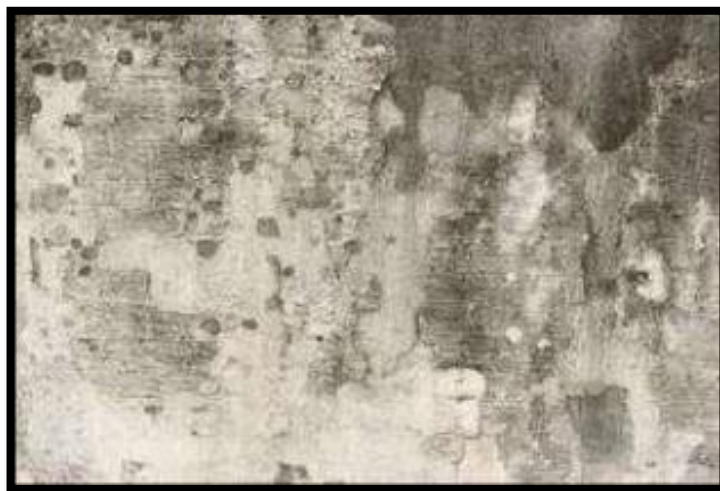
Imagen 17: Presencia de Mohos.

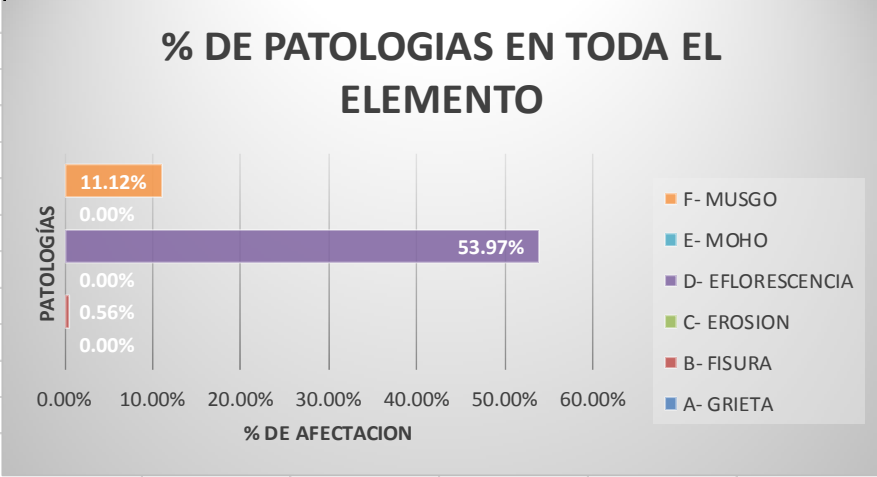
UM - 01	PROGRESIVA: 0+018 - 0+027	UBICACIÓN: CARIAMPAMPA - INDEPENDENCIA - HUARAZ - ANCASH																					
MURO IZQUIERDO																							
AREA DEL ELEMENTO	3.15m ²	PATOLOGIAS Y NIVELES DE SEVERIDAD PREDOMINANTES EVALUADOS EN ELEMENTO	<table border="1" style="width: 100%; border-collapse: collapse;"> <tr> <td style="text-align: center;">Fisura</td> <td style="text-align: center; background-color: #ffcc00;">M</td> </tr> </table>	Fisura	M																		
Fisura	M																						
AREA AFECTADA	2.07m ²	AREA NO AFECTADA	2.49m ²																				
<h3 style="margin: 0;">% DE PATOLOGIAS EN TODA EL ELEMENTO</h3>

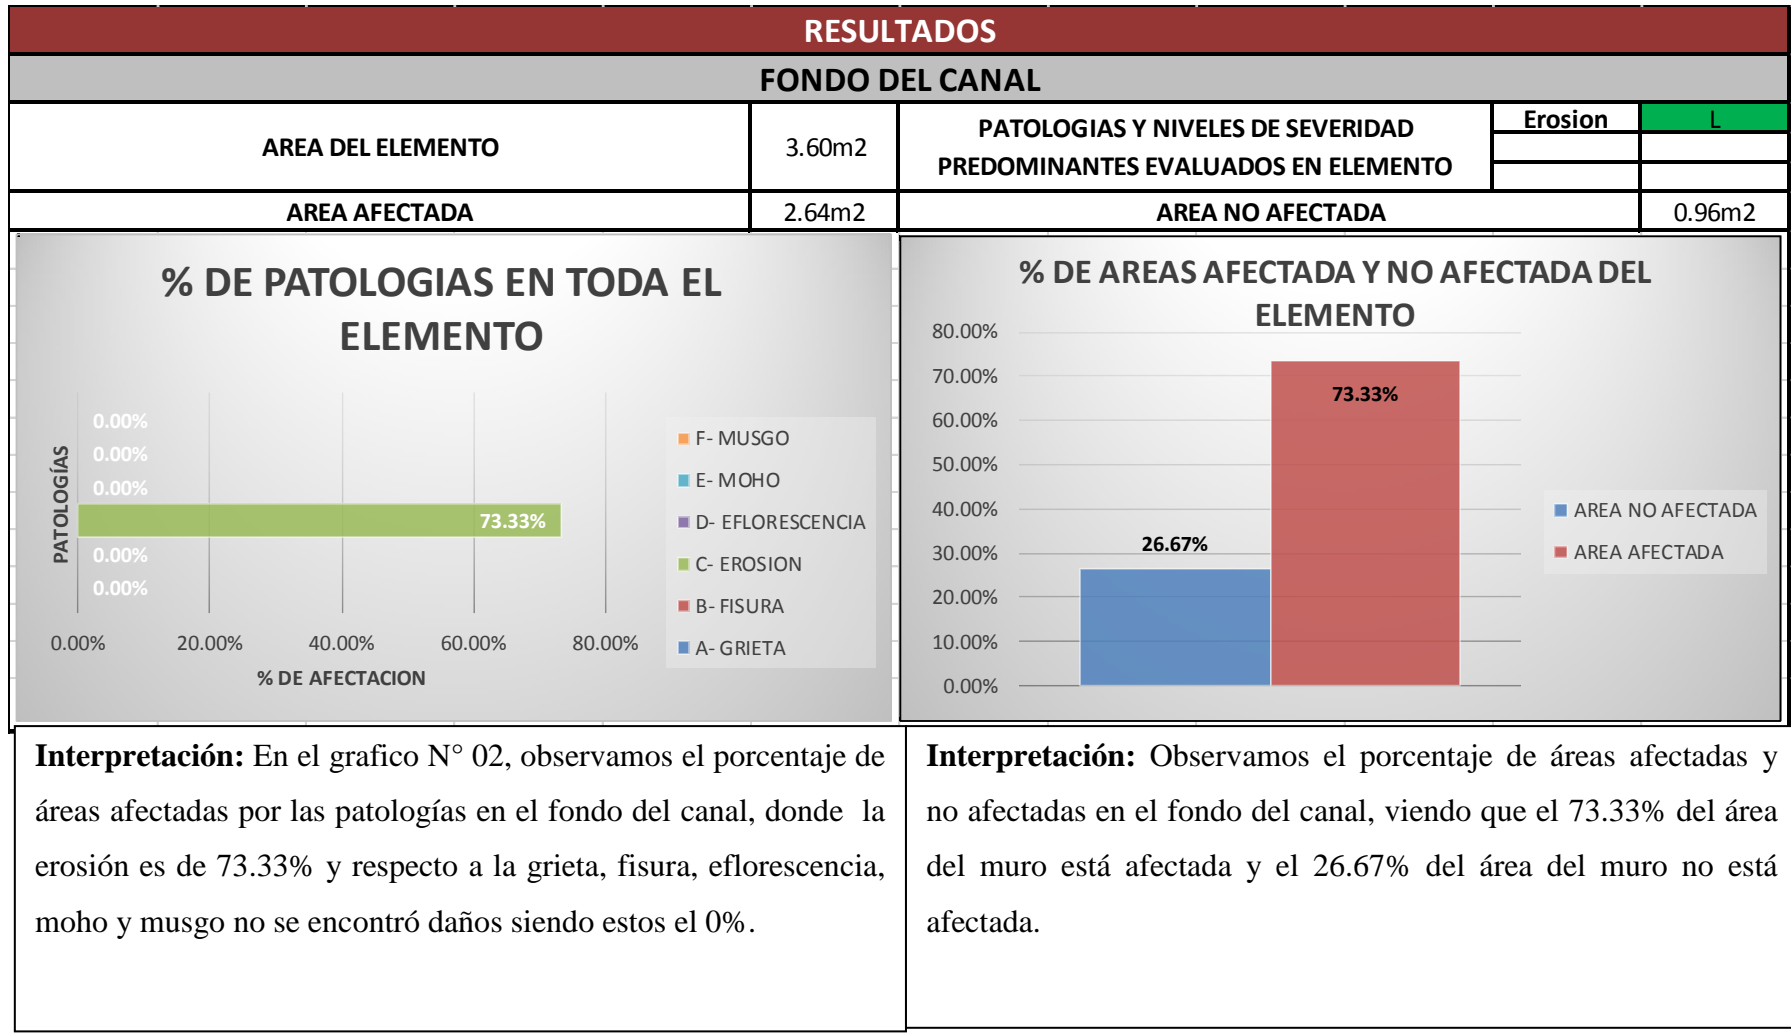
Grafico 02. Identificación de las patologías en el fondo del canal del tramo 0+018 – 0+027 de la unidad muestral N°01.

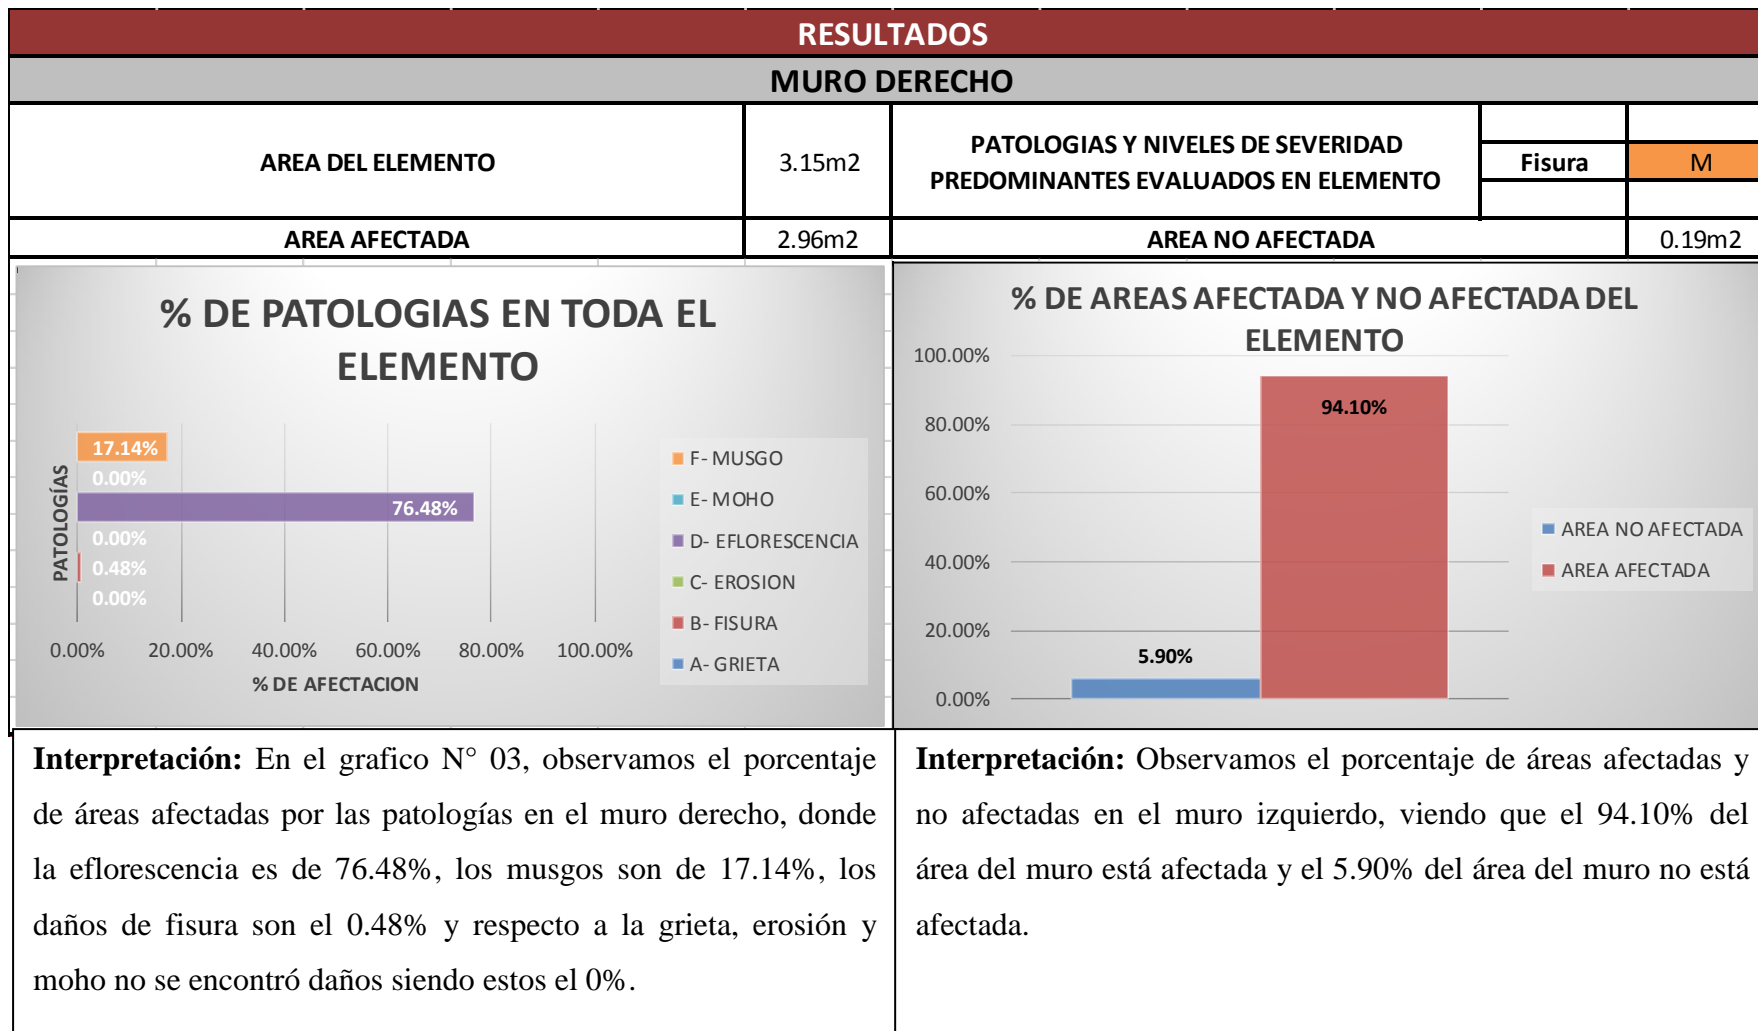
Grafico 03. Identificación de las patologías en el muro derecho del tramo 0+018 – 0+027 de la unidad muestral N°01

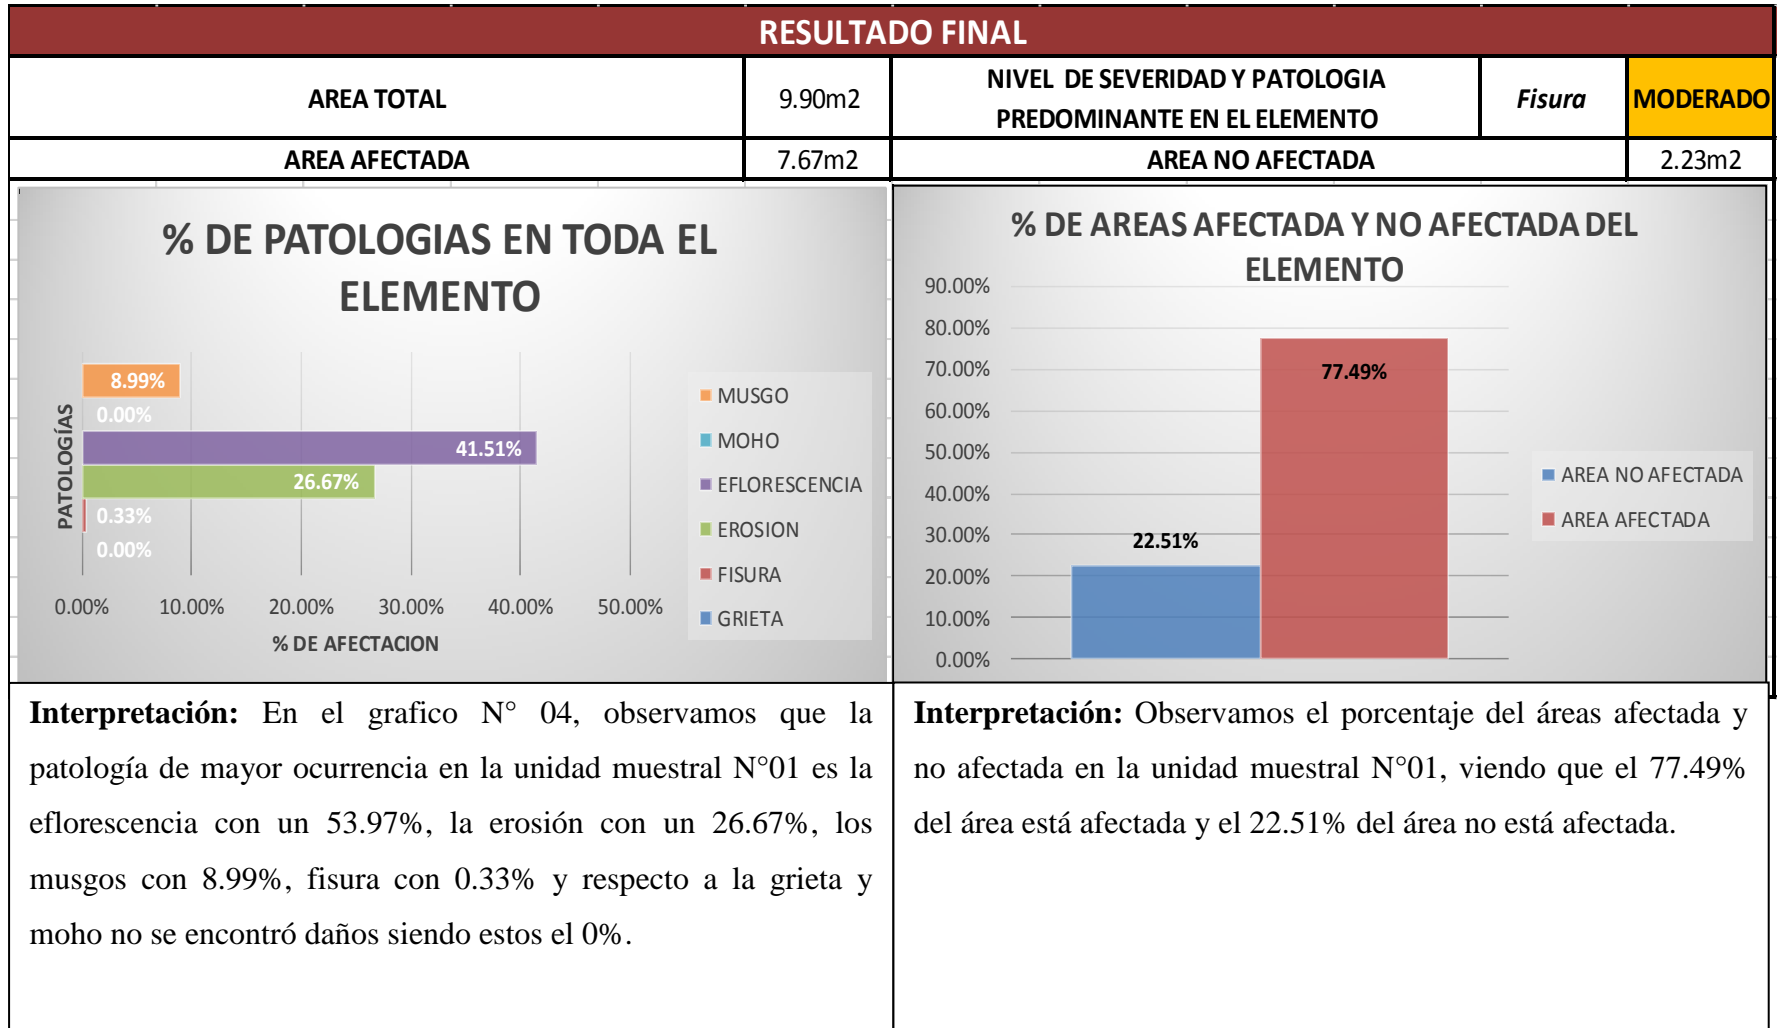
Grafico 04. Resumen de las patologías del tramo 1+018 -1+027 de la unidad muestral N°01.

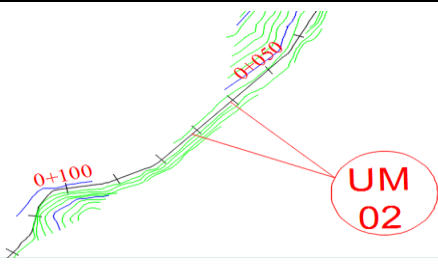
UM - 02		PROGRESIVA: 0+063 - 0+072		UBICACIÓN: CARIAMPAMPA - INDEPENDENCIA - HUARAZ - ANCASH																																		
EVALUADOR: JUNIOR ALEXANDER BLAS RAMIREZ

Descripción: Canal de riego Ocllaquero, patologías en la progresiva 0+063 – 0+072, son: fisura, erosión, eflorescencia, musgo, moho.

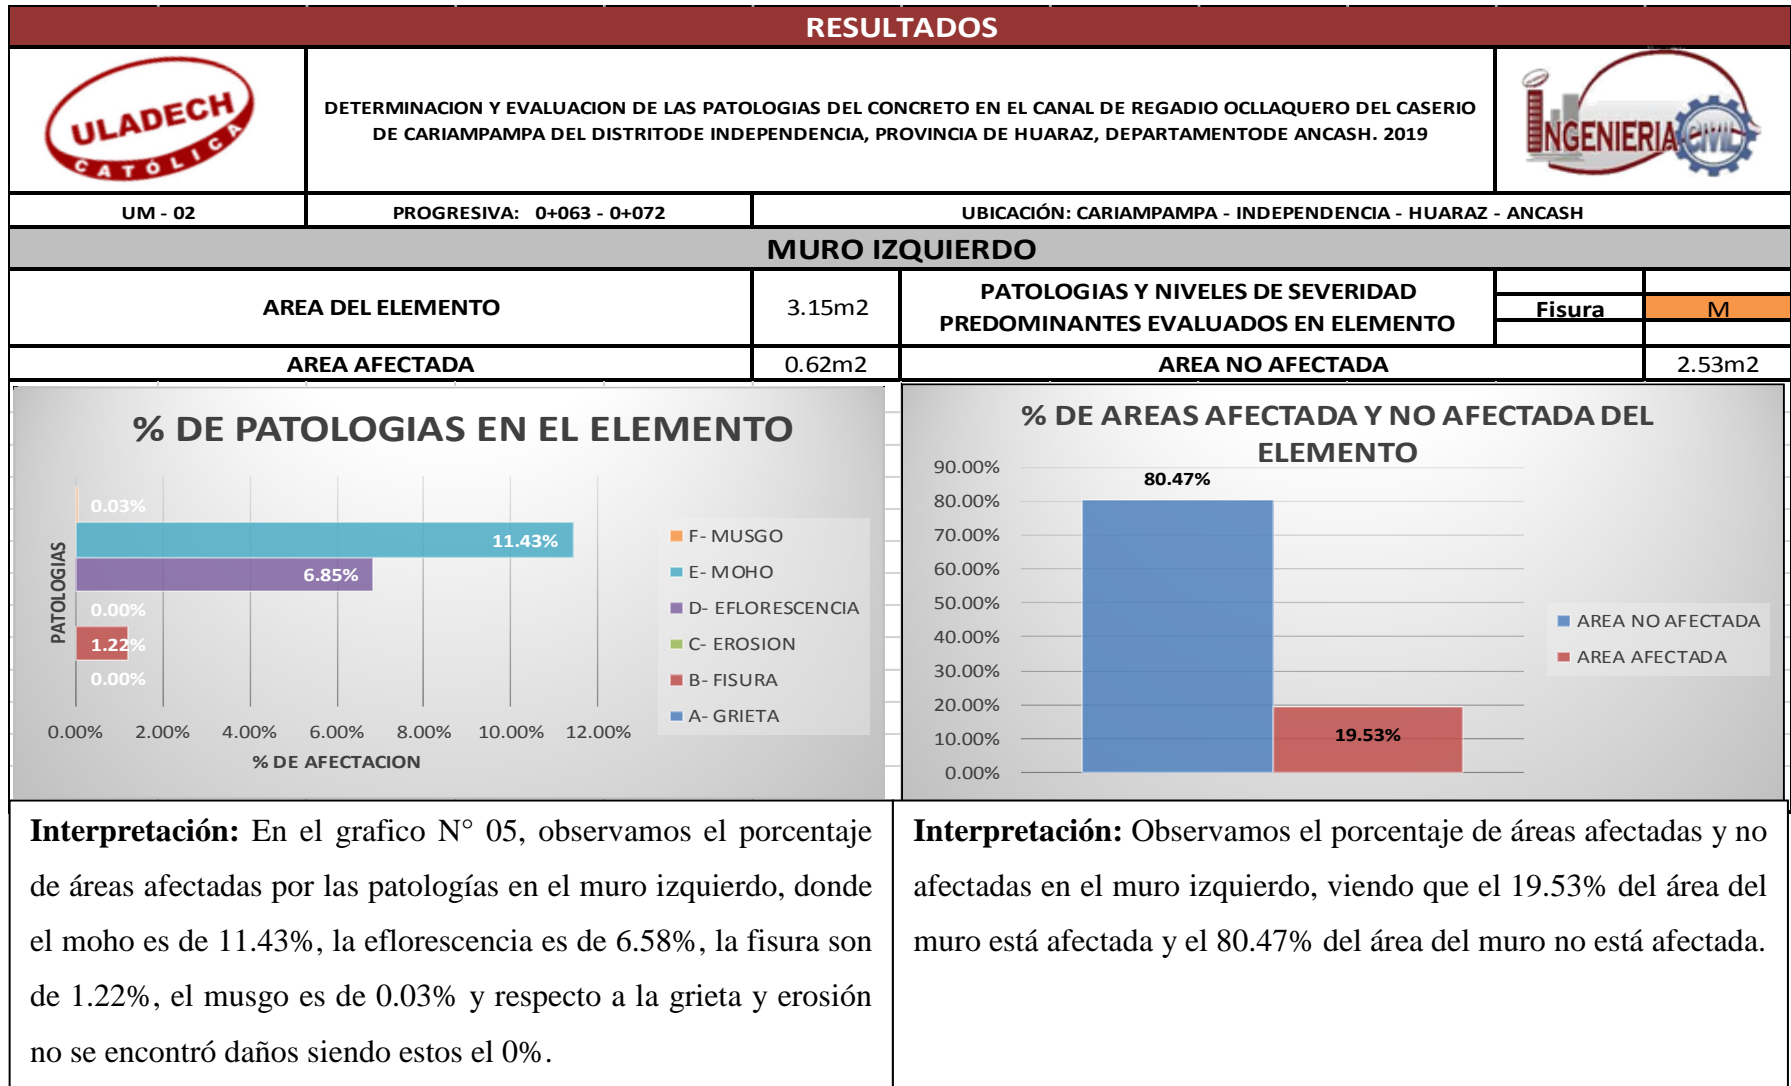
Gráfico 05. Identificación de las patologías del muro izquierdo del tramo 0+063 – 0+072, de la unidad muestral N°02

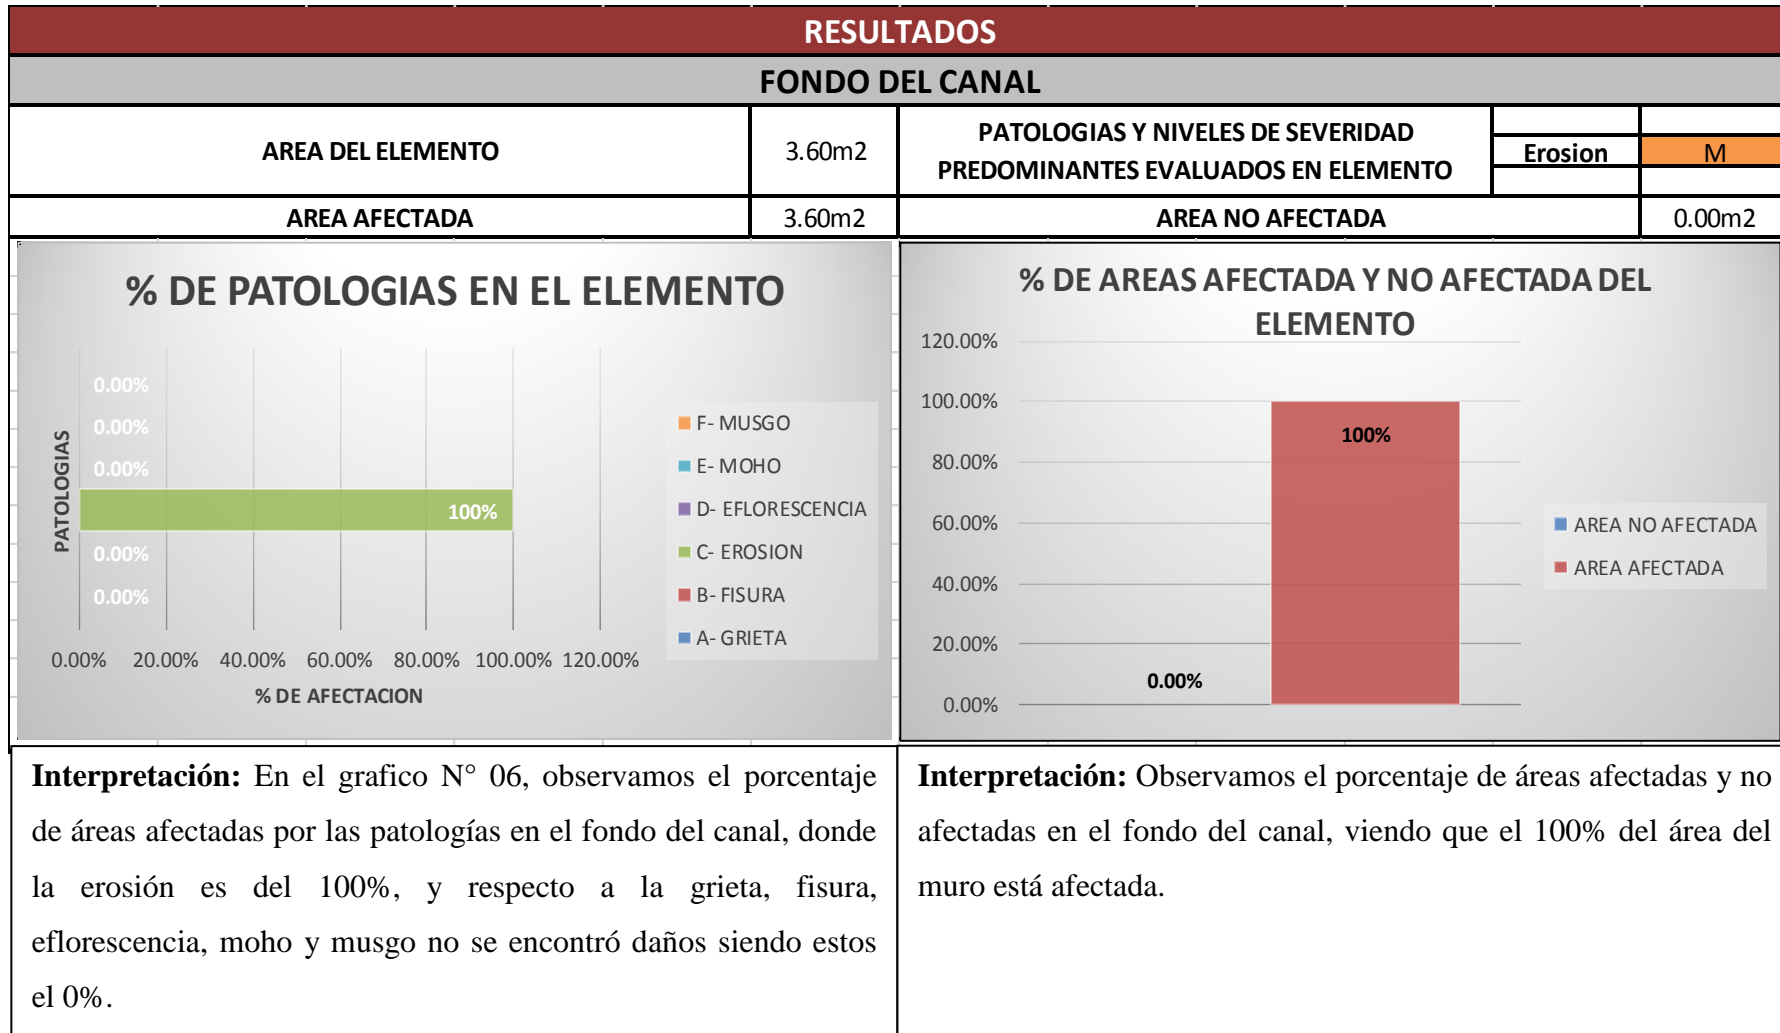
Grafico 06. Identificación de las patologías del fondo del canal del tramo 0+063 – 0+072, de la unidad muestral N°02

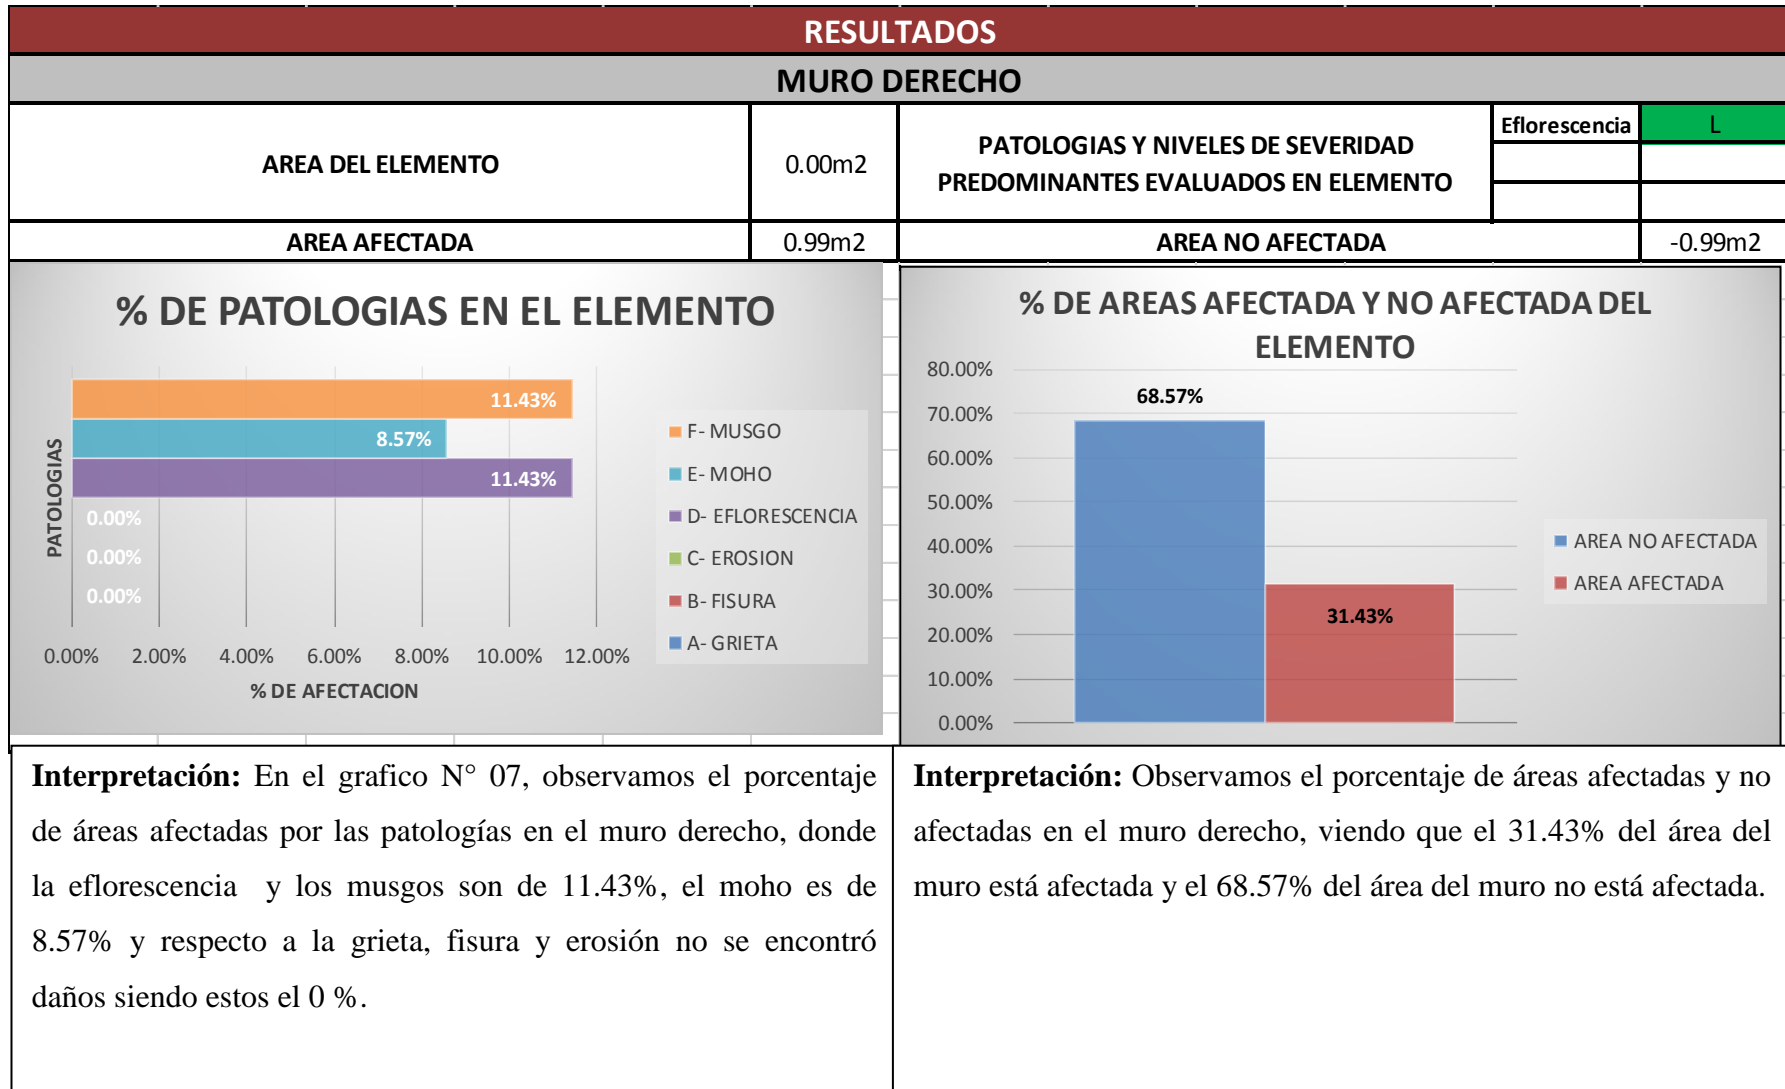
Grafico 07. Identificación de las patologías del muro derecho del tramo 0+063 – 0+072, de la unidad muestral N°02

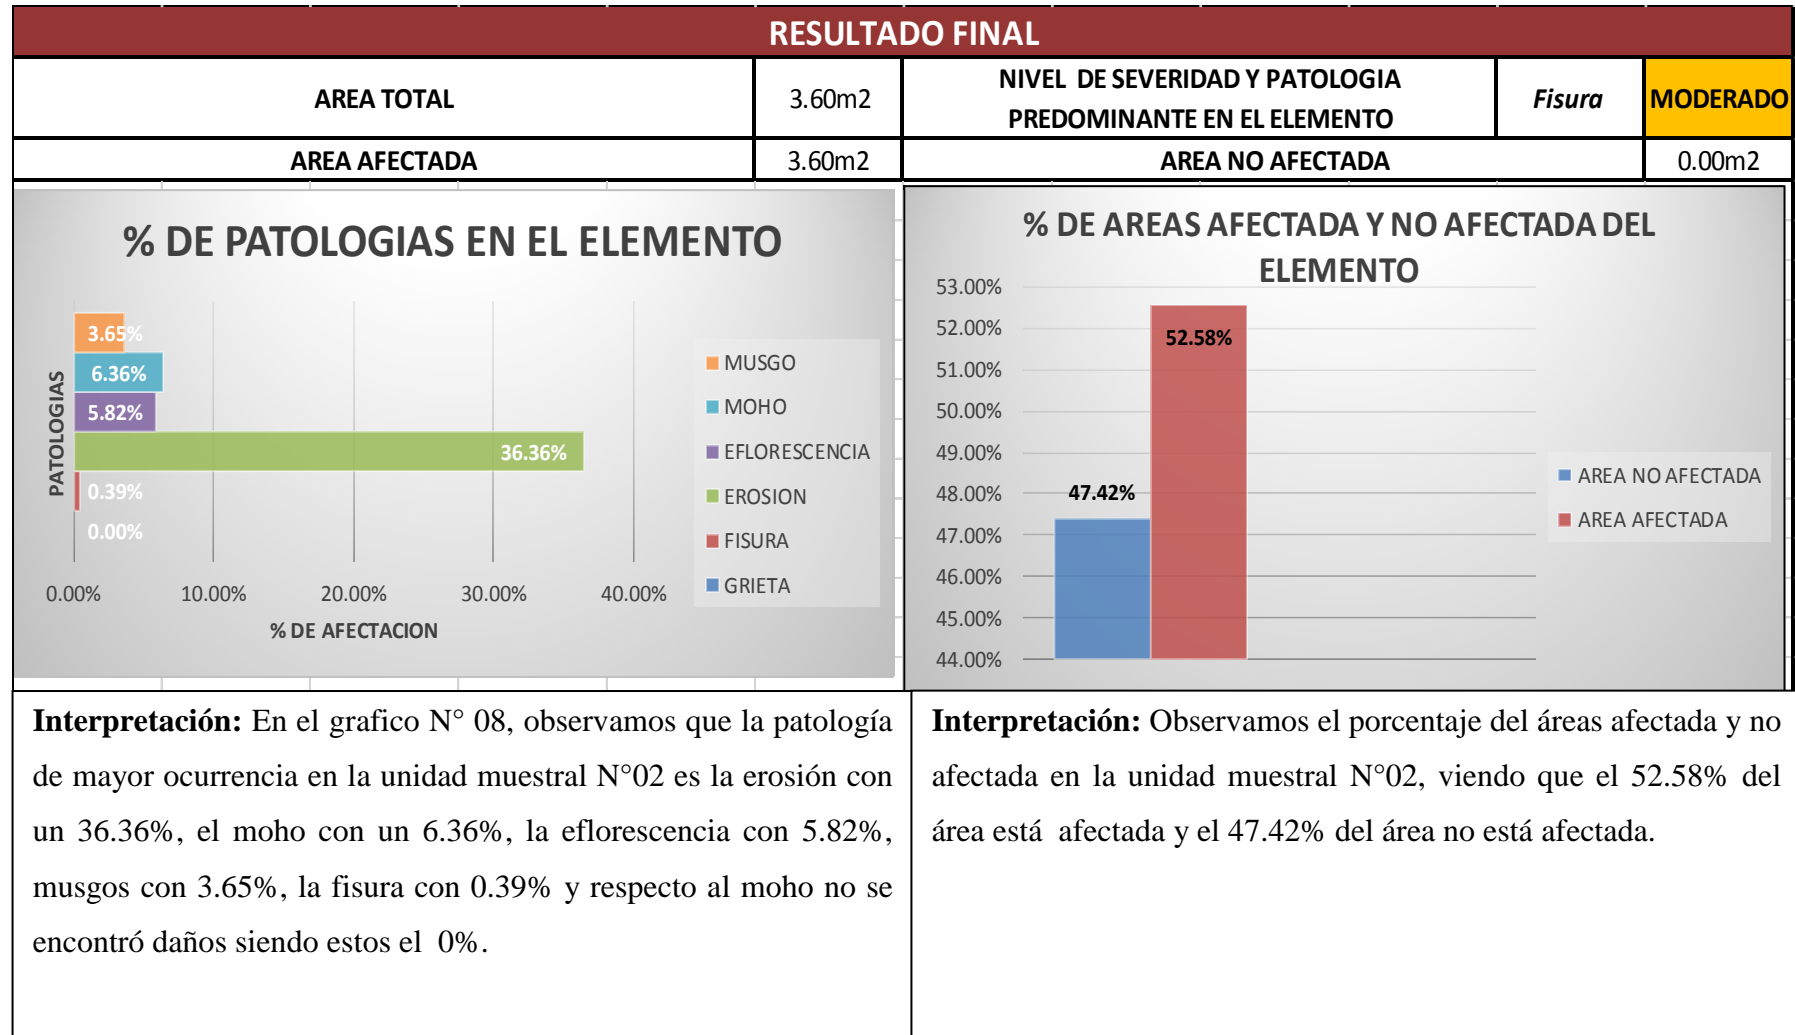
Grafico 08. Resumen de las patologías del tramo 0+063 – 0+072, de la unidad muestral N°02

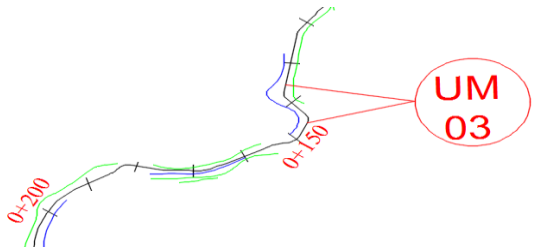
UM - 03	PROGRESIVA: 0+135 - 0+144			UBICACIÓN: CARIAMPAMPA - INDEPENDENCIA - HUARAZ - ANCASH																																	
EVALUADOR: JUNIOR ALEXANDER BLAS RAMIREZ

Descripción: Canal de riego Ollaquero, patologías encontradas en la progresiva 0+135 - 0+144 son: Grieta, fisura, erosión, eflorescencia, moho y musgo.

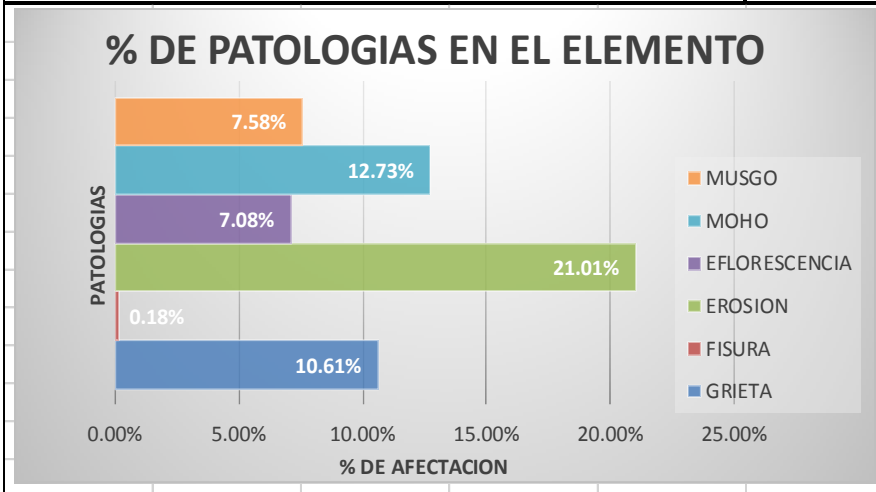
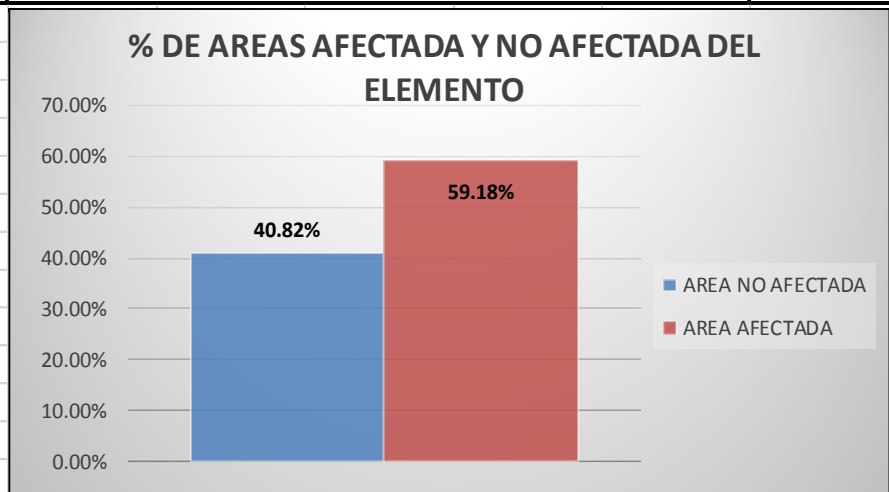
RESULTADO FINAL				
AREA TOTAL	9.90m2	NIVEL DE SEVERIDAD Y PATOLOGIA PREDOMINANTE EN EL ELEMENTO	Grieta	MODERADO
AREA AFECTADA	5.86m2	AREA NO AFECTADA		4.04m2

Interpretación: En el grafico N° 12, observamos que la patología de mayor ocurrencia en la unidad muestral N°03 es la erosión con un 21.01%, el moho con un 12.73%, la grieta con 10.61%, musgo con 7.58% y la fisura con un 0.18%.

Interpretación: Observamos el porcentaje del áreas afectada y no afectada en la unidad muestral N°03, viendo que el 59.18% del área está afectada y el 40.82% del área no está afectada.

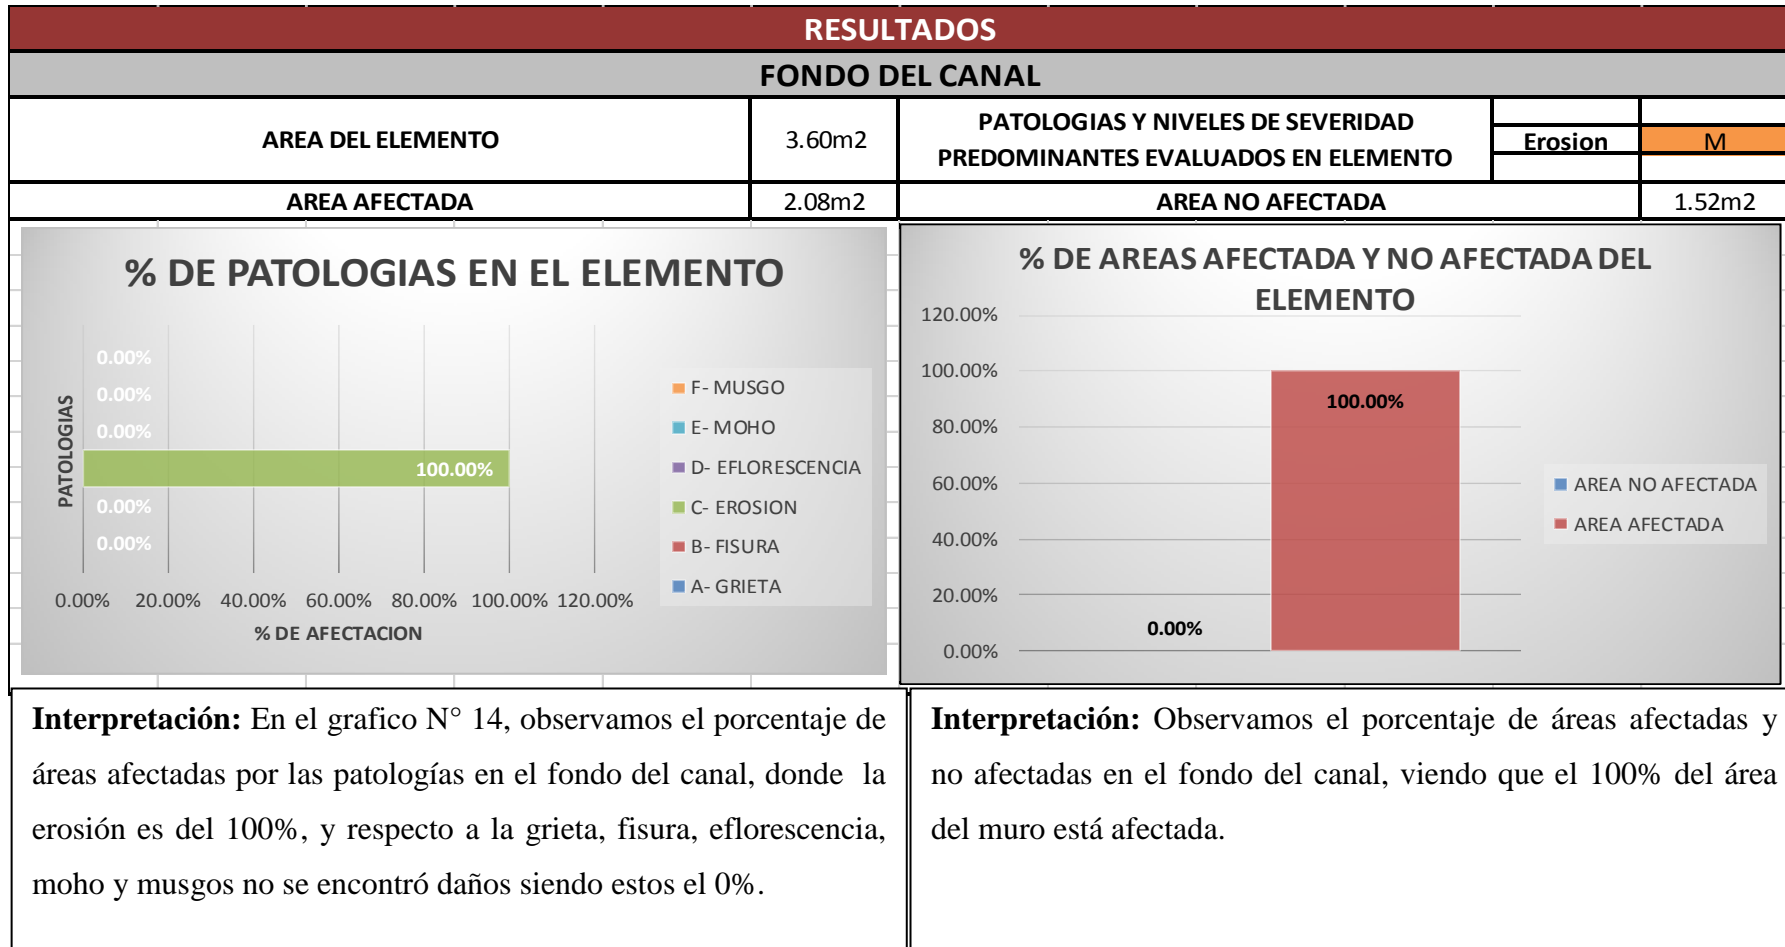
Grafico 14. Identificación de las patologías en el fondo del canal del tramo 0+288 – 0+297, de la unidad muestral N°04

FONDO DEL CANAL																																
FONDO DEL CANAL	PATOLOGIAS	AREA DEL ELEMENTO (m2)	ABERTURA (mm)	PROFUNDIDAD (mm)	AREA AFECTADA (m2)	% AREA AFECTADA	NIVEL DE SEVERIDAD																									
	A- GRIETA					0.00%																										
	B- FISURA					0.00%																										
	C- EROSION	3.60		15.70	3.6	100.00%	MODERADO																									
	D- EFLORESCENCIA					0.00%																										
	E- MOHO					0.00%																										
	F- MUSGO					0.00%																										
	TOTAL AREA AFECTADA m2					3.6	100.00%

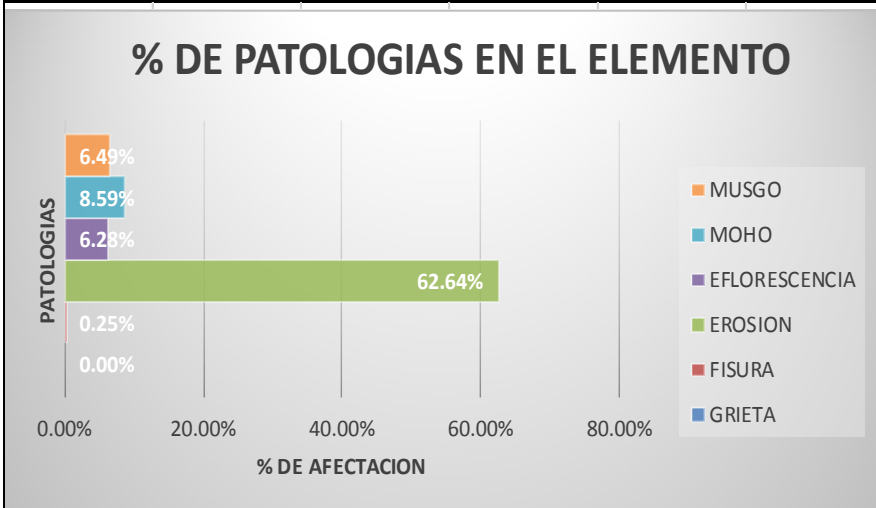
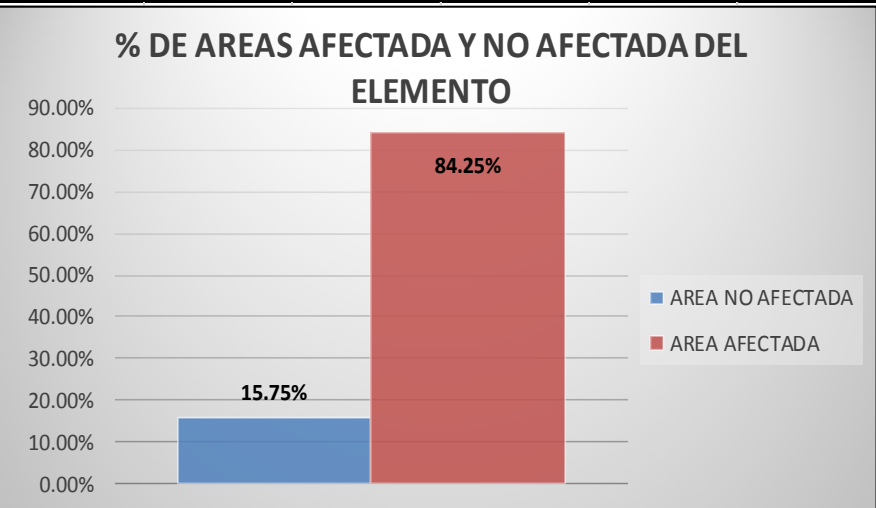
RESULTADO FINAL				
AREA TOTAL	9.90m2	NIVEL DE SEVERIDAD Y PATOLOGIA PREDOMINANTE EN EL ELEMENTO	Fisura	MODERADO
AREA AFECTADA	5.06m2	AREA NO AFECTADA		4.84m2

Interpretación: En el gráfico N° 16, observamos que la patología de mayor ocurrencia en la unidad muestral N°04 es la erosión con un 62.64%, el moho con un 8.59%, los musgos con 6.49%, la eflorescencia con 6.28%, la fisura con un 0.25% y respecto a la grieta no se encontró daños siendo estos el 0%.

Interpretación: Observamos el porcentaje del áreas afectada y no afectada en la unidad muestral N°04, viendo que el 84.25% del área está afectada y el 15.75% del área no está afectada.

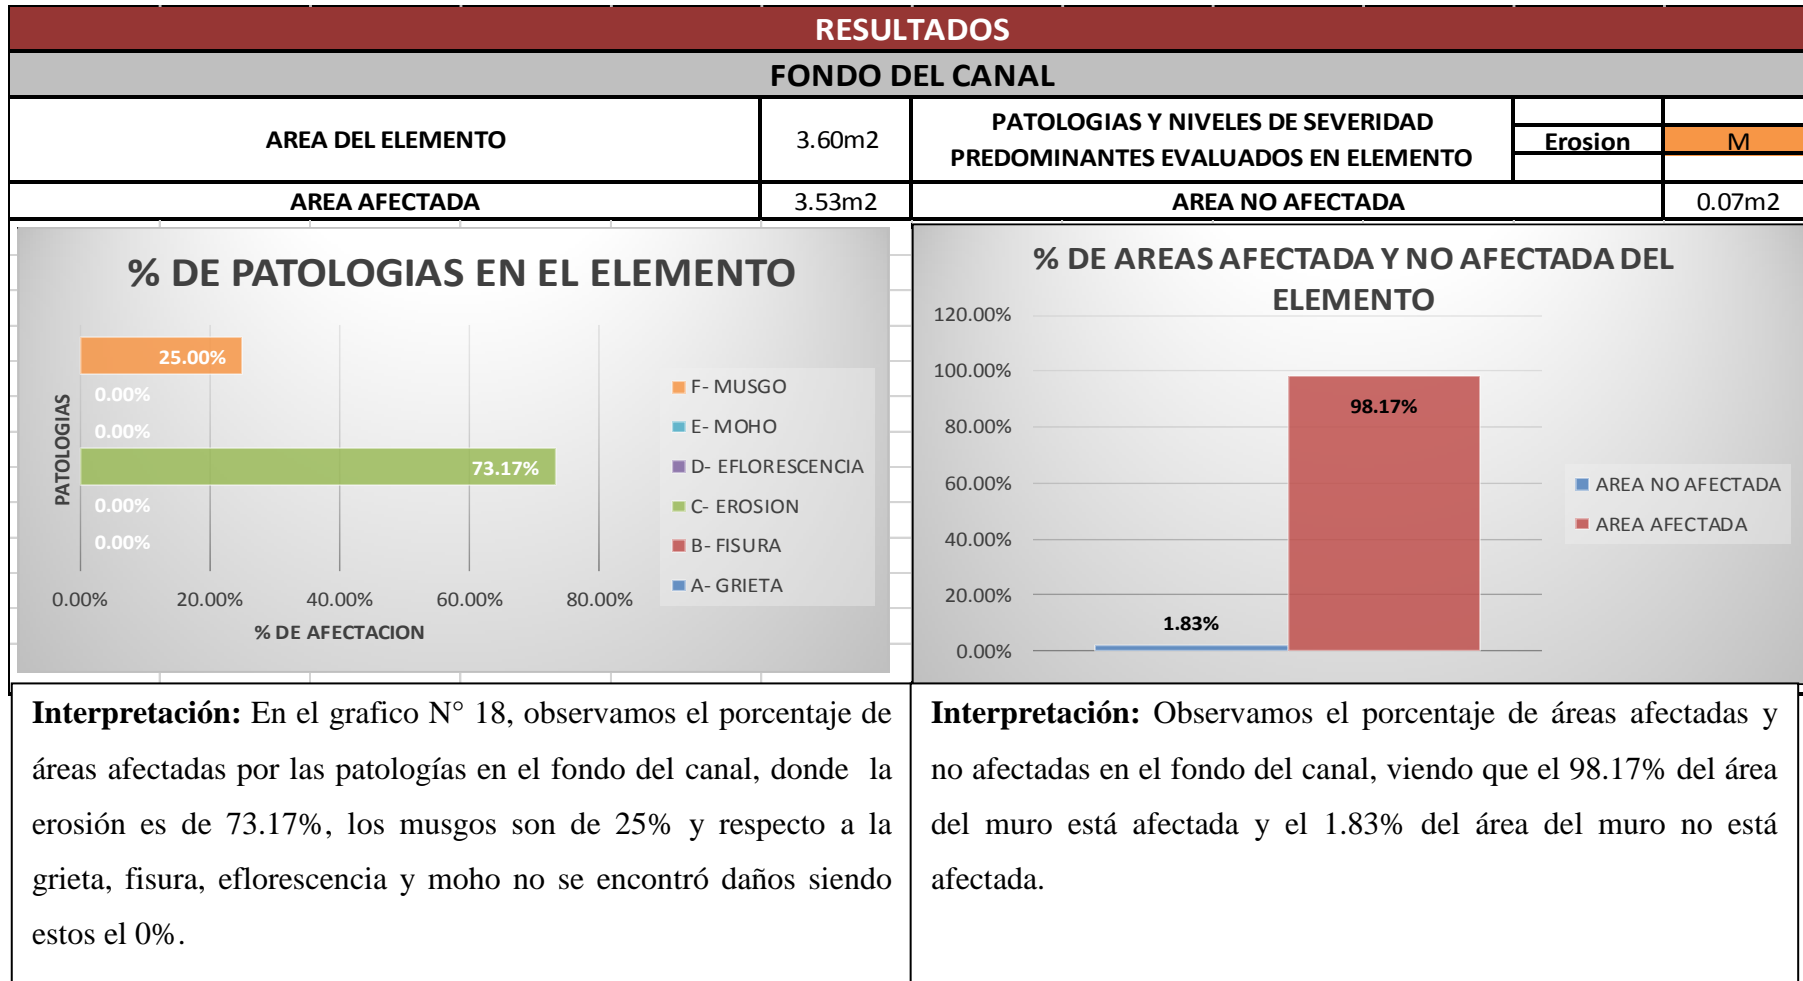
Grafico 18. Identificación de las patologías en el fondo del canal del tramo 0+423 – 0+432 de la unidad muestral N°05

FONDO DEL CANAL																																
FONDO DEL CANAL	PATOLOGIAS	AREA DEL ELEMENTO (m2)	ABERTURA (mm)	PROFUNDIDAD (mm)	AREA AFECTADA (m2)	% AREA AFECTADA	NIVEL DE SEVERIDAD																									
	A- GRIETA					0.00%																										
	B- FISURA					0.00%																										
	C- EROSION	3.60		16.30	2.63	73.17%	MODERADO																									
	D- EFLORESCENCIA					0.00%																										
	E- MOHO					0.00%																										
	F- MUSGO	3.60			0.90	25.00%	LEVE																									
TOTAL AREA AFECTADA m2					3.534	98.17%
