**DETERMINACIÓN Y EVALUACIÓN DE LAS
PATOLOGÍAS DEL CONCRETO DEL CANAL DE
REGADÍO OCLLAQUERO, DESDE EL TRAMO 0+000
AL KM 1+000 DEL CASERÍO DE CARIAMPAMPA,
DISTRITO DE INDEPENDENCIA, PROVINCIA DE
HUARAZ, DEPARTAMENTO DE ANCASH – 2019.**

**TESIS PARA OPTAR EL TÍTULO PROFESIONAL DE
INGENIERO CIVIL**

Después de 8 Años de su construcción el canal de regadío se vio afectada por patologías muy comunes en los canales, como la erosión, grietas, fisuras, eflorescencia, musgos y mohos, afectando a la condición de servicio del canal.

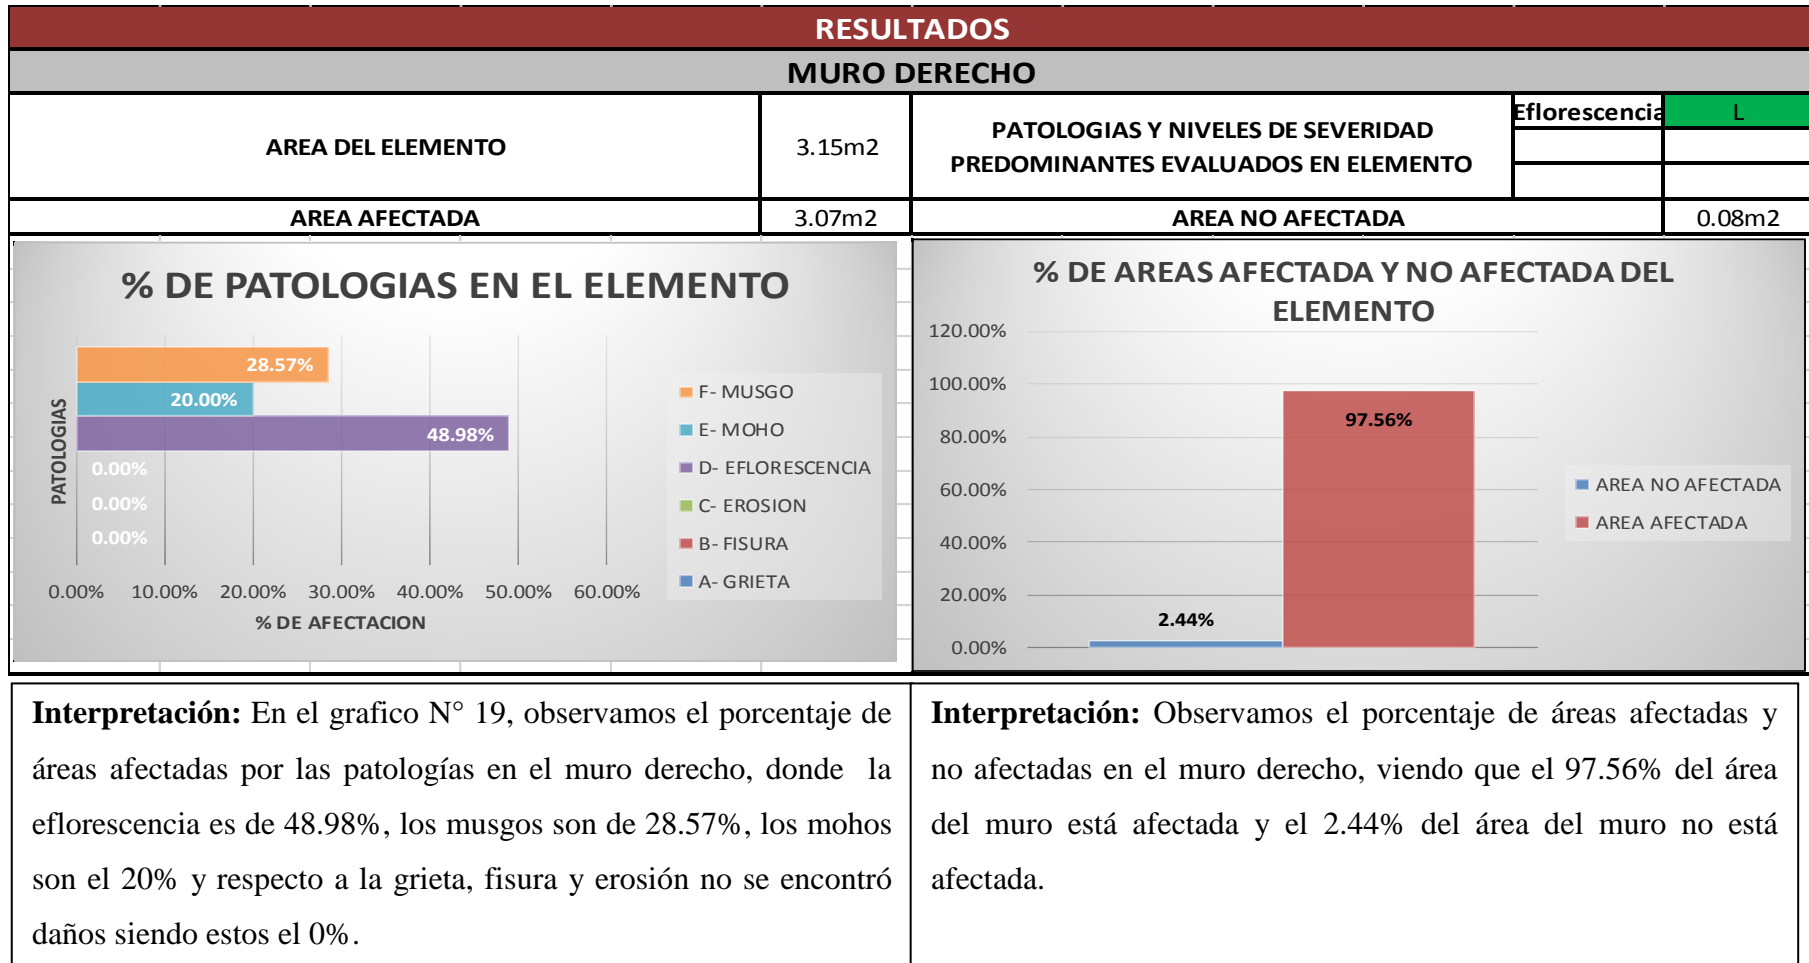
Gráfico 19. Identificación de las patologías en el muro derecho del tramo 0+423 – 0+432 de la unidad muestral N°05

MURO DERECHO																																
MARGEN DERECHO	PATOLOGIAS	AREA DEL ELEMENTO (m2)	ABERTURA (mm)	PROFUNDIDAD (mm)	AREA AFECTADA (m2)	% AREA AFECTADA	NIVEL DE SEVERIDAD																									
	A- GRIETA					0.00%																										
	B- FISURA					0.00%																										
	C- EROSION					0.00%																										
	D- EFLORESCENCIA	3.15			1.54	48.98%	LEVE																									
	E- MOHO	3.15			0.63	20.00%	LEVE																									
	F- MUSGO	3.15			0.9	28.57%	LEVE																									
TOTAL AREA AFECTADA m2					3.07	97.56%

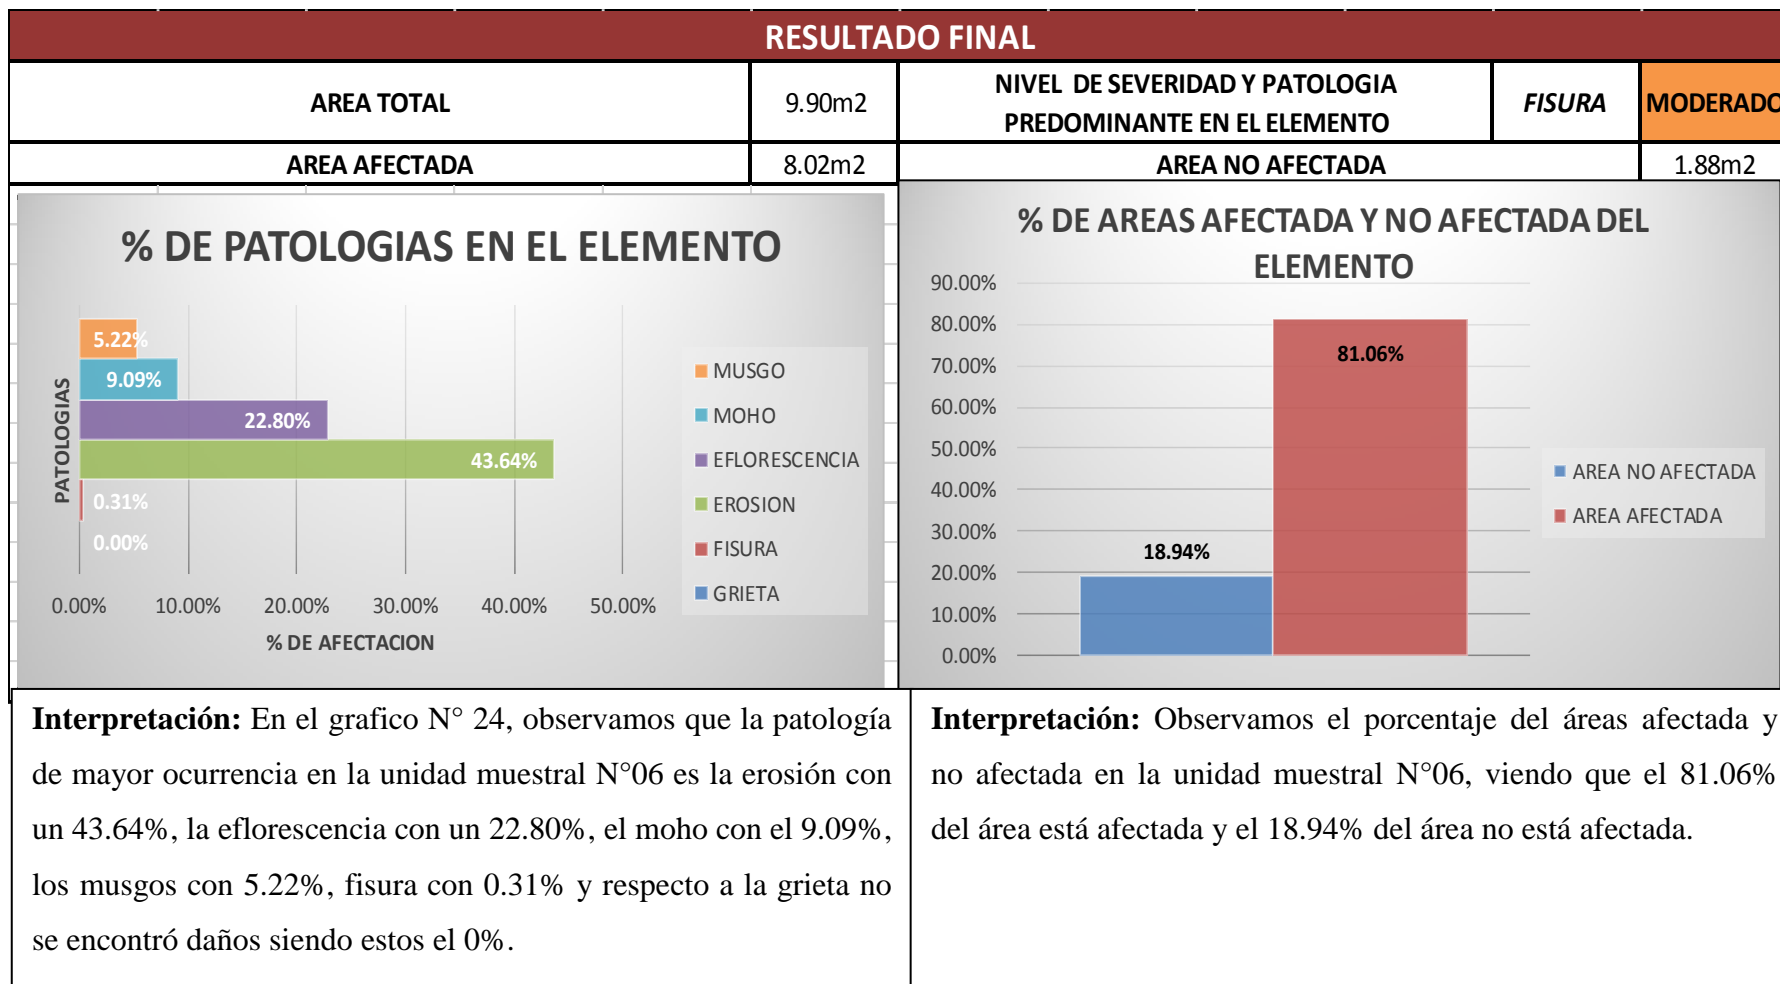
Grafico 24. Resumen de las patologías en el tramo 0+432 – 0+441, de la unidad muestral N°06

Descripción: Canal de riego Ollaquero, patologías encontradas en la progresiva 0+432 – 0+441, son: fisura, erosión, eflorescencia, moho y musgos.

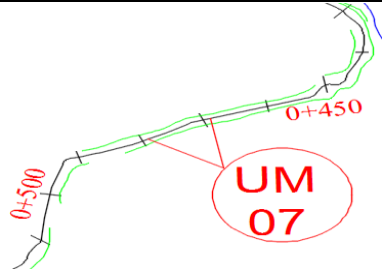
UM - 07	PROGRESIVA: 0+468 0+477	UBICACIÓN: CARIAMPAMPA - INDEPENDENCIA - HUARAZ - ANCASH																														
EVALUADOR: JUNIOR ALEXANDER BLAS RAMIREZ

Descripción: Canal de riego Ollaquero, patologías encontradas en la progresiva 0+468 – 0+477, son: Grietas, erosión, eflorescencia y moho.

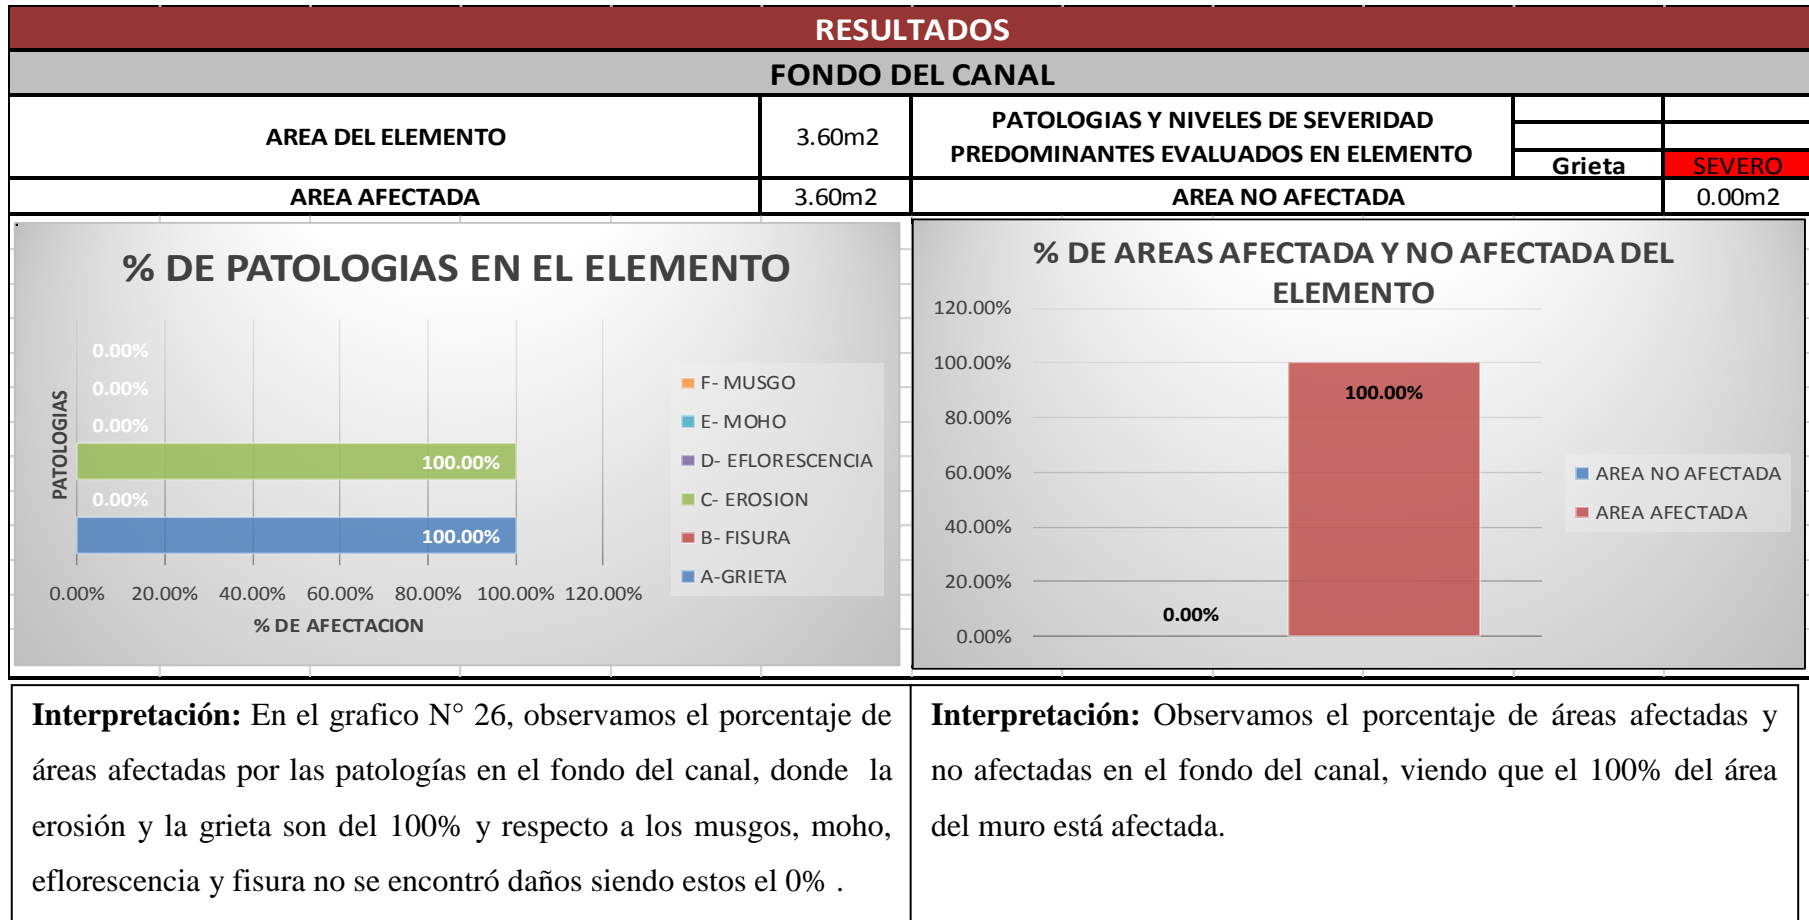
Gráfico 26. Identificación de las patologías en el fondo del canal del tramo 0+467 – 0+477, de la unidad muestral N°07

FONDO DEL CANAL																																
FONDO DEL CANAL	PATOLOGIAS	AREA DEL ELEMENTO (m2)	ABERTURA (mm)	PROFUNDIDAD (mm)	AREA AFECTADA (m2)	% AREA AFECTADA	NIVEL DE SEVERIDAD																									
	A-GRIETA	3.60	4.60		3.6	100.00%	SEVERO																									
	B- FISURA					0.00%																										
	C- EROSION	3.60		6.12	3.60	100.00%	LEVE																									
	D- EFLORESCENCIA					0.00%																										
	E- MOHO					0.00%																										
	F- MUSGO					0.00%																										
TOTAL AREA AFECTADA m2					7.20	100.00%

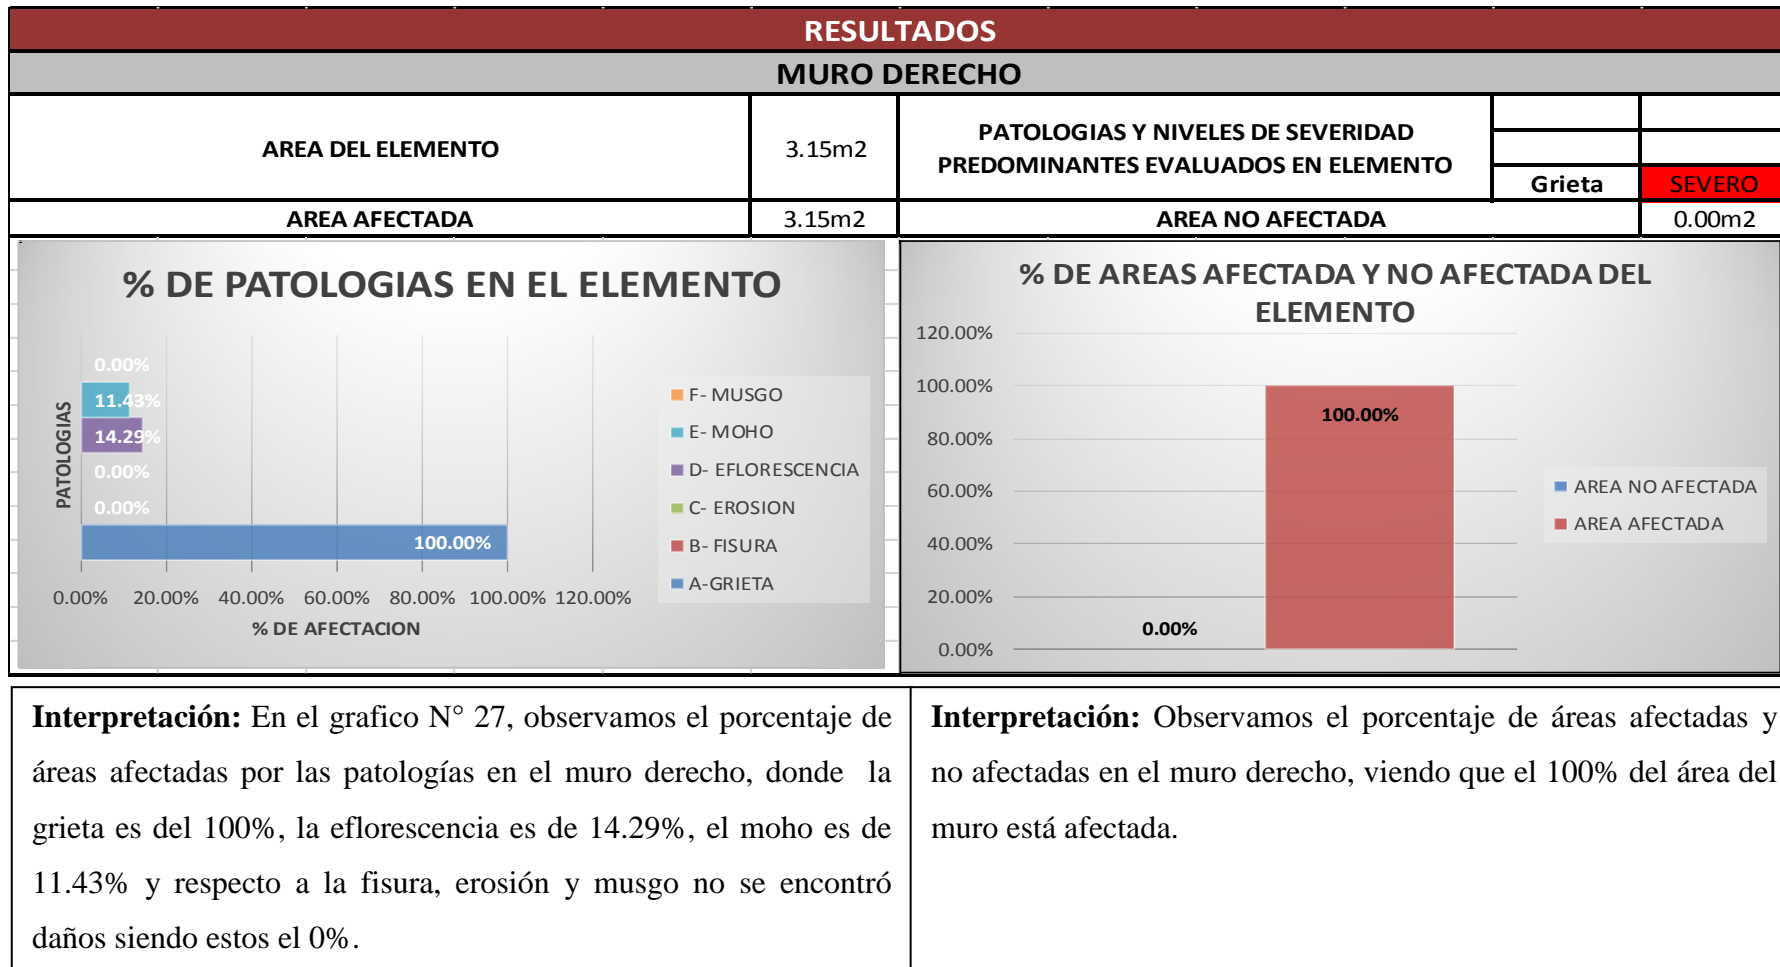
Grafico 27. Identificación de las patologías en el muro derecho del tramo 0+468 – 0+477, de la unidad muestral N°07

MURO DERECHO																																
MARGEN DERECHO	PATOLOGIAS	AREA DEL ELEMENTO (m2)	ABERTURA (mm)	PROFUNDIDAD (mm)	AREA AFECTADA (m2)	% AREA AFECTADA	NIVEL DE SEVERIDAD																									
	A-GRIETA	3.15	32.10		3.15	100.00%	SEVERO																									
	B- FISURA					0.00%																										
	C- EROSION					0.00%																										
	D- EFLORESCENCIA	3.15			0.45	14.29%	LEVE																									
	E- MOHO	3.15			0.36	11.43%	LEVE																									
	F- MUSGO					0.00%																										
TOTAL AREA AFECTADA m2					3.15	100.00%

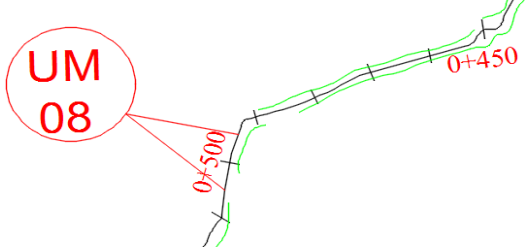
UM - 08	PROGRESIVA: 0+495 0+504			UBICACIÓN: CARIAMPAMPA - INDEPENDENCIA - HUARAZ - ANCASH																												
EVALUADOR: JUNIOR ALEXANDER BLAS RAMIREZ

Descripción: Canal de riego Ollaquero, patologías encontradas en la progresiva 0+495 – 0+504 son: grieta, erosión, musgo y moho.

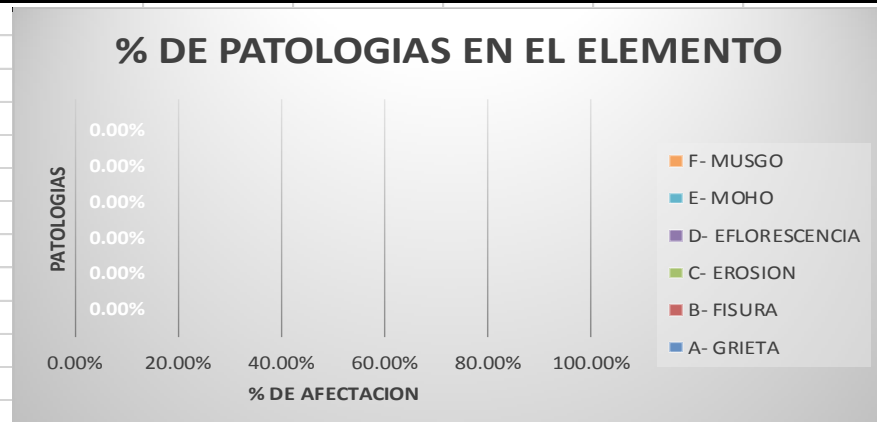
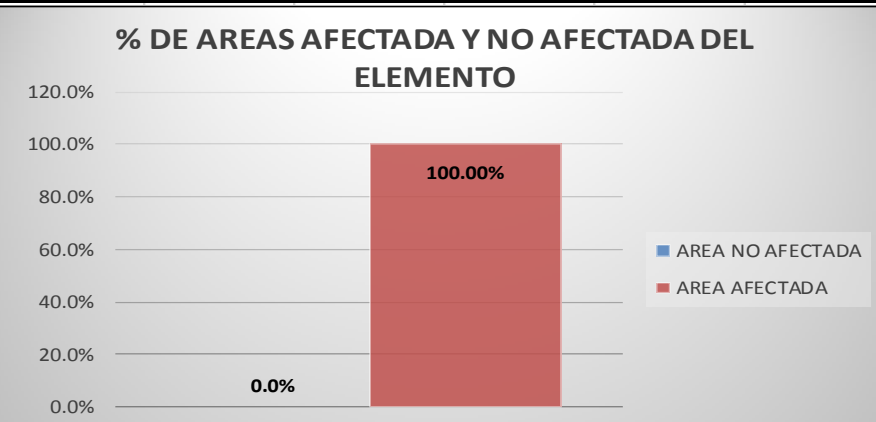
UM - 08	PROGRESIVA: 0+495 0+504	UBICACIÓN: CARIAMPAMPA - INDEPENDENCIA - HUARAZ - ANCASH					
MURO IZQUIERDO							
AREA DEL ELEMENTO	3.15m ²	PATOLOGIAS Y NIVELES DE SEVERIDAD PREDOMINANTES EVALUADOS EN ELEMENTO	<table border="1" style="width: 100%; border-collapse: collapse;"> <tr> <td style="width: 50%;"></td> <td style="width: 50%;"></td> </tr> <tr> <td style="text-align: right;">S/elemento</td> <td style="background-color: #ff0000; color: white; text-align: center;">SEVERO</td> </tr> </table>			S/elemento	SEVERO
S/elemento	SEVERO						
AREA AFECTADA	3.15m ²	AREA NO AFECTADA	0.00m ²				
% DE PATOLOGIAS EN EL ELEMENTO		% DE AREAS AFECTADA Y NO AFECTADA DEL ELEMENTO

<p>Interpretación: En el grafico N° 29, observamos que no existen datos debido a que no se encontró la estructura del muro izquierdo del canal de regadío.</p>		<p>Interpretación: Observamos el porcentaje de áreas afectadas y no afectadas en el muro izquierdo, viendo que el 100% del área del muro está afectada.</p>

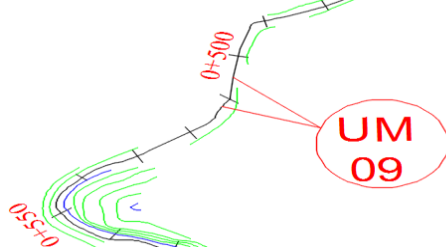
UM - 09	PROGRESIVA: 0+504 0+513	UBICACIÓN: CARIAMPAMPA - INDEPENDENCIA - HUARAZ - ANCASH																														
EVALUADOR: JUNIOR ALEXANDER BLAS RAMIREZ

Descripción: Canal de riego Ollaquero, patologías encontradas en la progresiva 0+504 – 0+513 son: grieta, fisura, erosión, eflorescencia y moho.

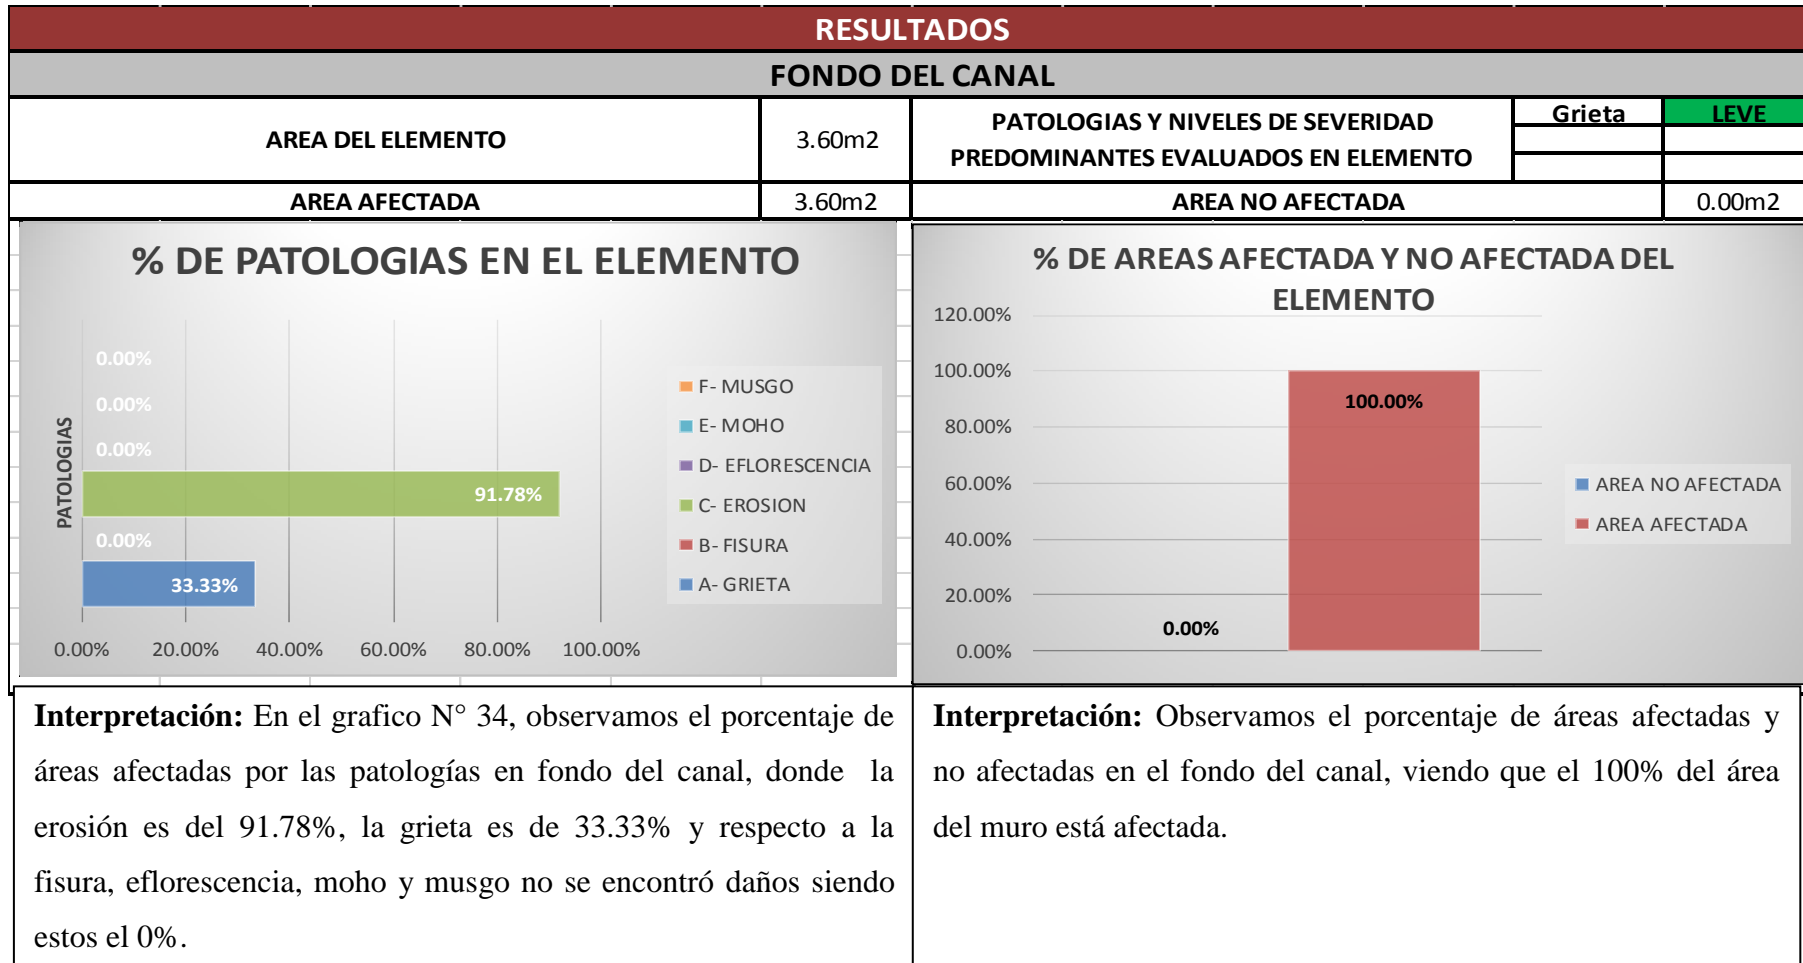
Gráfico 34. Identificación de las patologías en el fondo del canal del tramo 0+495 – 0+504, de la unidad muestral N°09

FONDO DEL CANAL																																
FONDO DEL CANAL	PATOLOGIAS	AREA DEL ELEMENTO (m2)	ABERTURA (mm)	PROFUNDIDAD (mm)	AREA AFECTADA (m2)	% AREA AFECTADA	NIVEL DE SEVERIDAD																									
	A- GRIETA	3.60	2.00		1.20	33.33%	LEVE																									
	B- FISURA					0.00%																										
	C- EROSION	3.60		9.63	3.30	91.78%	LEVE																									
	D- EFLORESCENCIA					0.00%																										
	E- MOHO					0.00%																										
	F- MUSGO					0.00%																										
	TOTAL AREA AFECTADA m2					4.50	100.00%

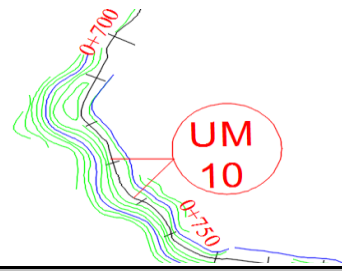
UM - 10	PROGRESIVA: 0+729 0+738	UBICACIÓN: CARIAMPAMPA - INDEPENDENCIA - HUARAZ - ANCASH																														
EVALUADOR: JUNIOR ALEXANDER BLAS RAMIREZ

Descripción: Canal de riego Ollaquero, patologías encontradas en la progresiva 0+729 – 0+738 son: fisuras, erosión, eflorescencia y moho.

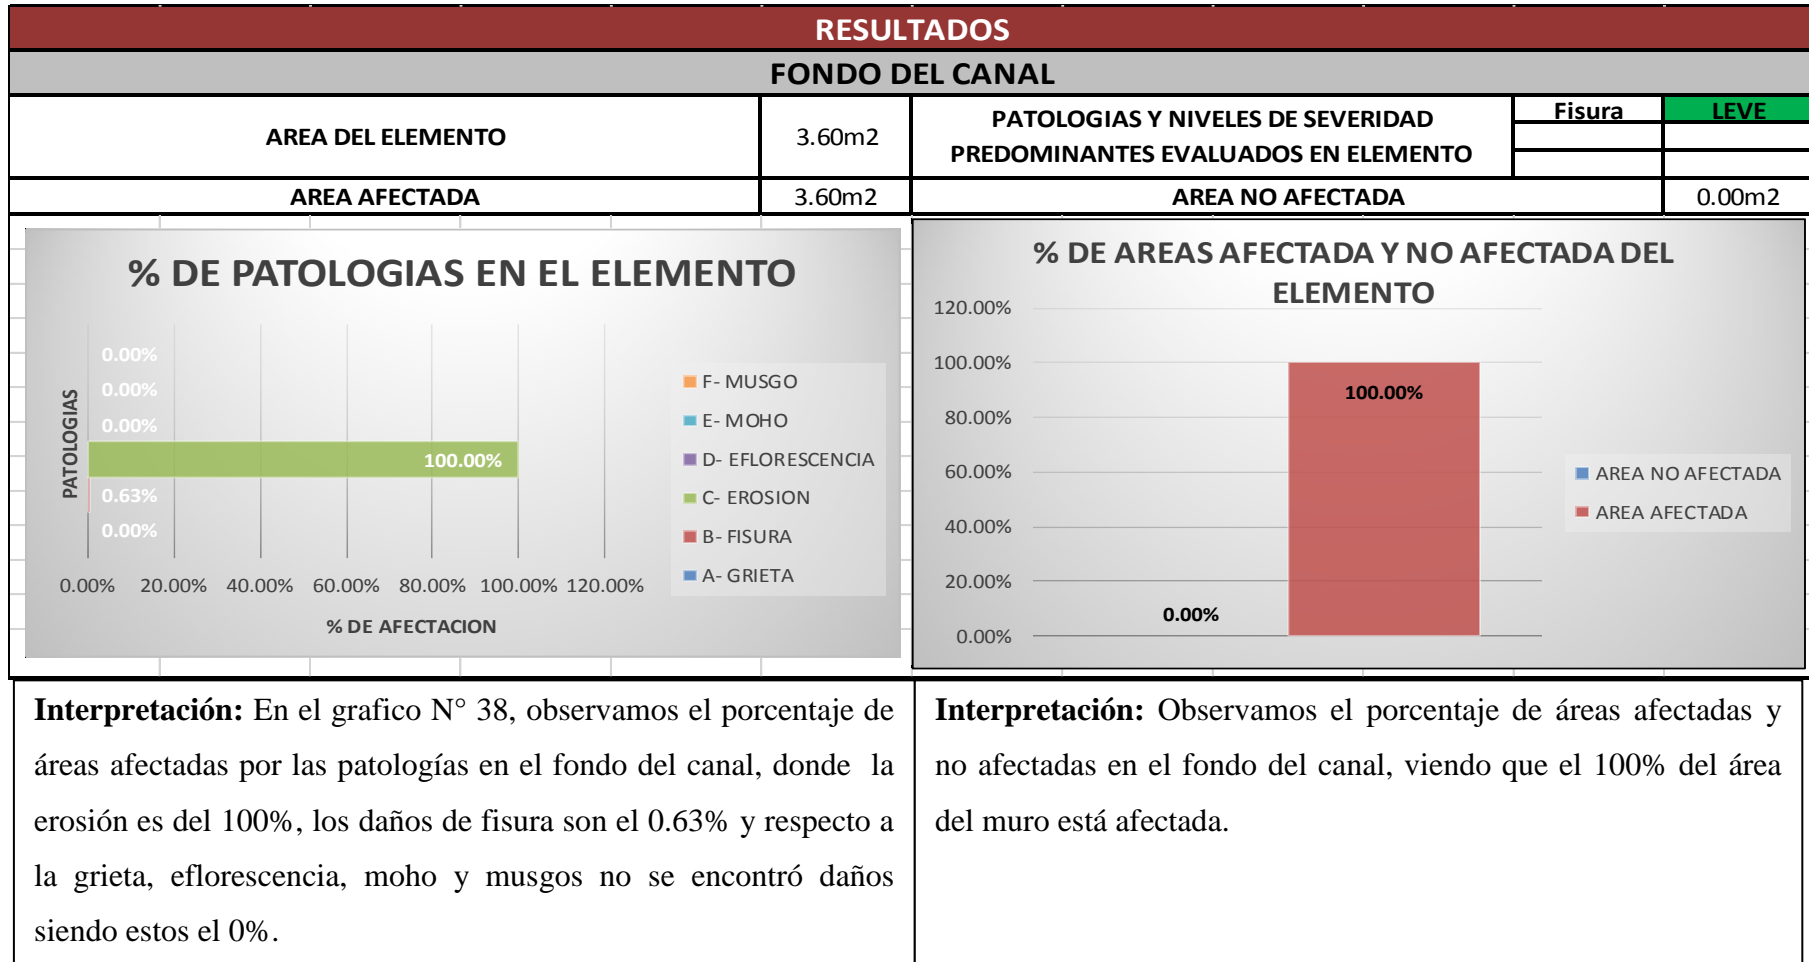
Grafico 38. Identificación de las patologías en el fondo del canal del tramo 0+729 – 0+738, de la unidad muestral N°10

FONDO DEL CANAL																																
FONDO DEL CANAL	PATOLOGIAS	AREA DEL ELEMENTO (m2)	ABERTURA (mm)	PROFUNDIDAD (mm)	AREA AFECTADA (m2)	% AREA AFECTADA	NIVEL DE SEVERIDAD																									
	A- GRIETA					0.00%																										
	B- FISURA	3.60	0.05		0.02	0.63%	LEVE																									
	C- EROSION	3.60		2.10	3.60	100.00%	LEVE																									
	D- EFLORESCENCIA					0.00%																										
	E- MOHO					0.00%																										
	F- MUSGO					0.00%																										
TOTAL AREA AFECTADA m2					3.62	100.00%

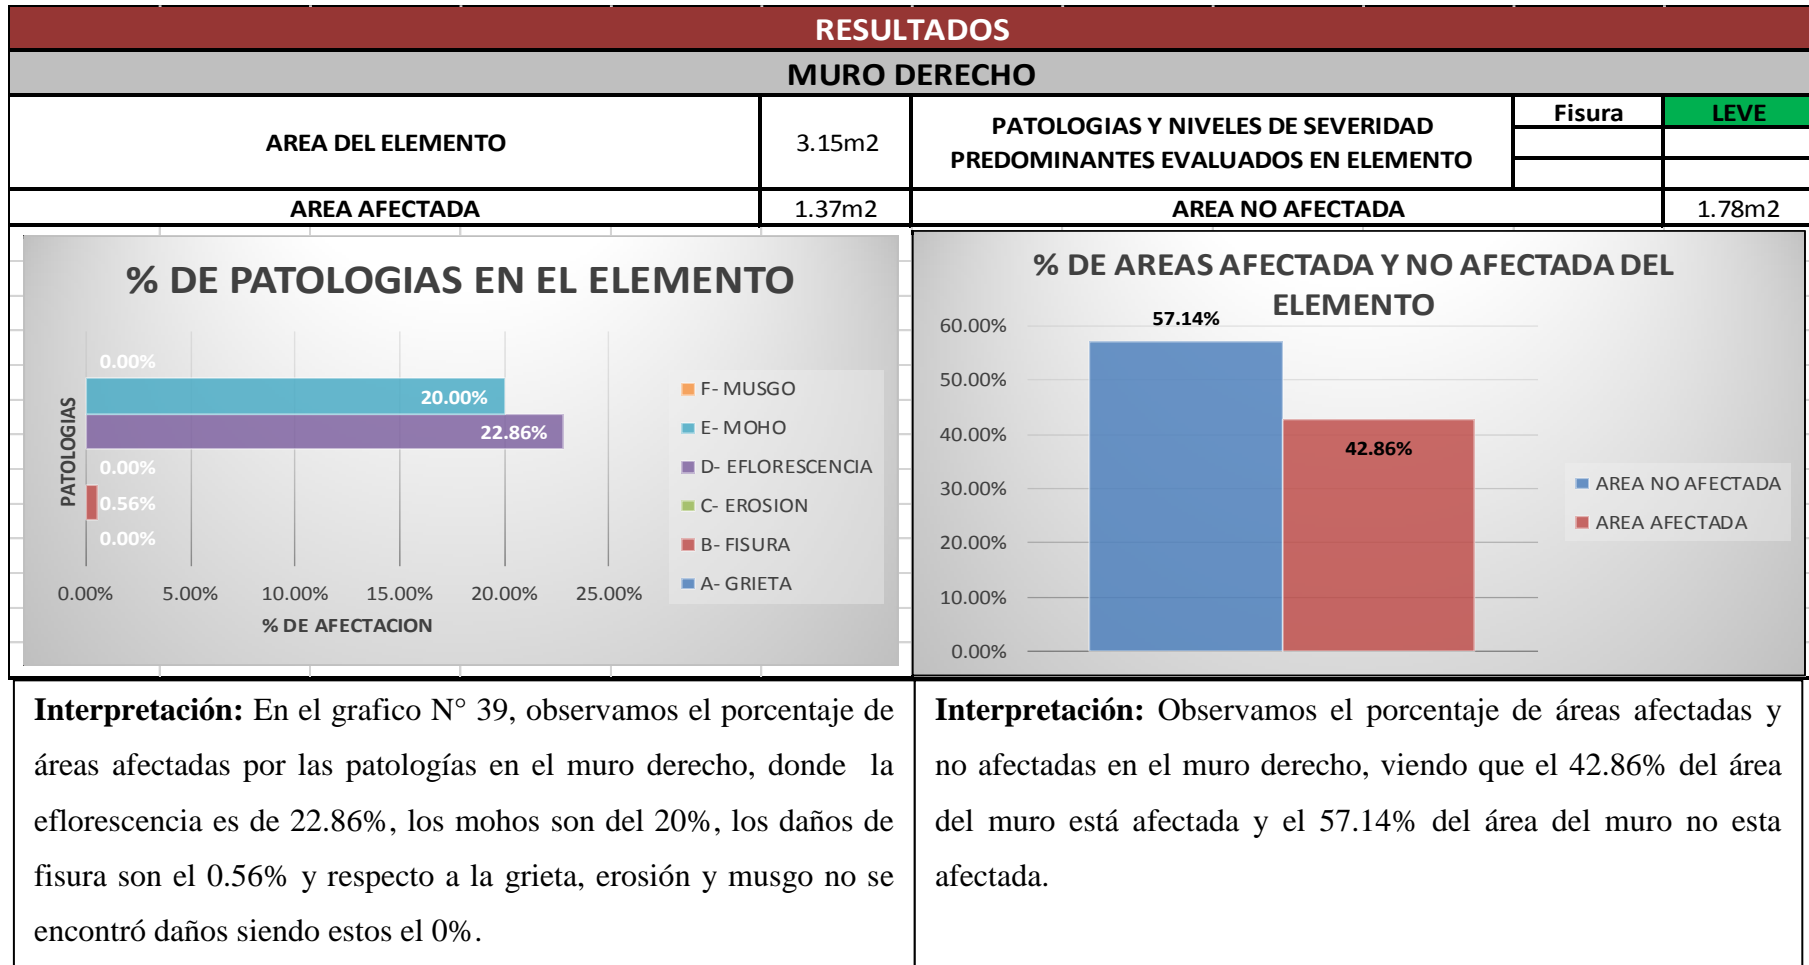
Grafico 39. Identificación de las patologías en el muro derecho del tramo 0+729 – 0+738, de la unidad muestral N°10

MURO DERECHO																																
MARGEN DERECHO	PATOLOGIAS	AREA DEL ELEMENTO (m2)	ABERTURA (mm)	PROFUNDIDAD (mm)	AREA AFECTADA (m2)	% AREA AFECTADA	NIVEL DE SEVERIDAD																									
	A- GRIETA					0.00%																										
	B- FISURA	3.15	0.06		0.02	0.56%	LEVE																									
	C- EROSION					0.00%																										
	D- EFLORESCENCIA	3.15			0.72	22.86%	MODERADO																									
	E- MOHO	3.15			0.63	20.00%	LEVE																									
	F- MUSGO					0.00%																										
TOTAL AREA AFECTADA m2					1.37	42.86%

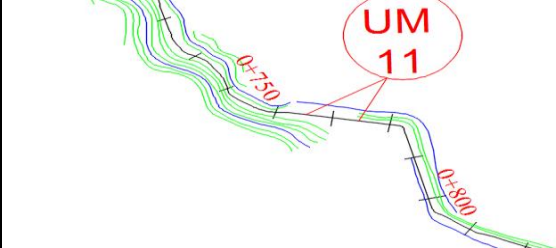
UM - 11	PROGRESIVA: 0+765 0+774			UBICACIÓN: CARIAMPAMPA - INDEPENDENCIA - HUARAZ - ANCASH																												
EVALUADOR: JUNIOR ALEXANDER BLAS RAMIREZ

Descripción: Canal de riego Ocllaquero, patologías encontradas en la progresiva 0+765 – 0+774 son: fisura, erosión, eflorescencia, moho y musgo.

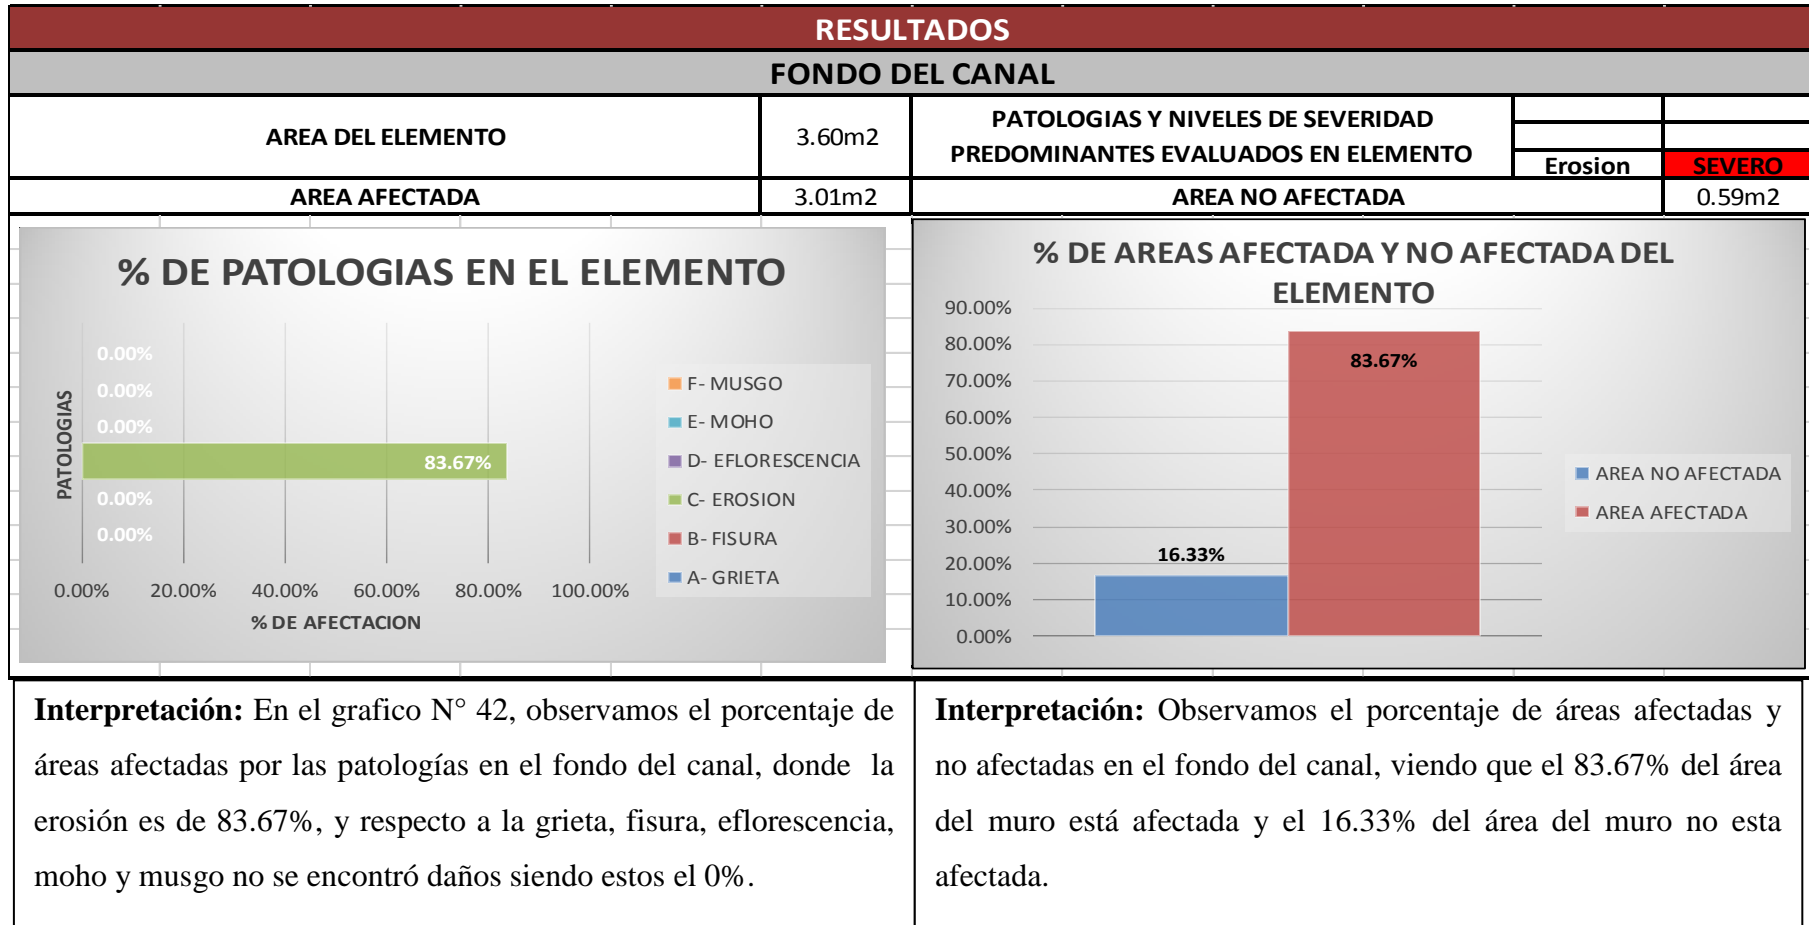
Grafico 42. Identificación de las patologías en el fondo del canal del tramo 0+765 – 0+774, de la unidad muestral N°11

FONDO DEL CANAL																																
FONDO DEL CANAL	PATOLOGIAS	AREA DEL ELEMENTO (m2)	ABERTURA (mm)	PROFUNDIDAD (mm)	AREA AFECTADA (m2)	% AREA AFECTADA	NIVEL DE SEVERIDAD																									
	A- GRIETA					0.00%																										
	B- FISURA					0.00%																										
	C- EROSION	3.60		37.30	3.01	83.67%	SEVERO																									
	D- EFLORESCENCIA					0.00%																										
	E- MOHO					0.00%																										
	F- MUSGO					0.00%																										
	TOTAL AREA AFECTADA m2					3.01	83.67%

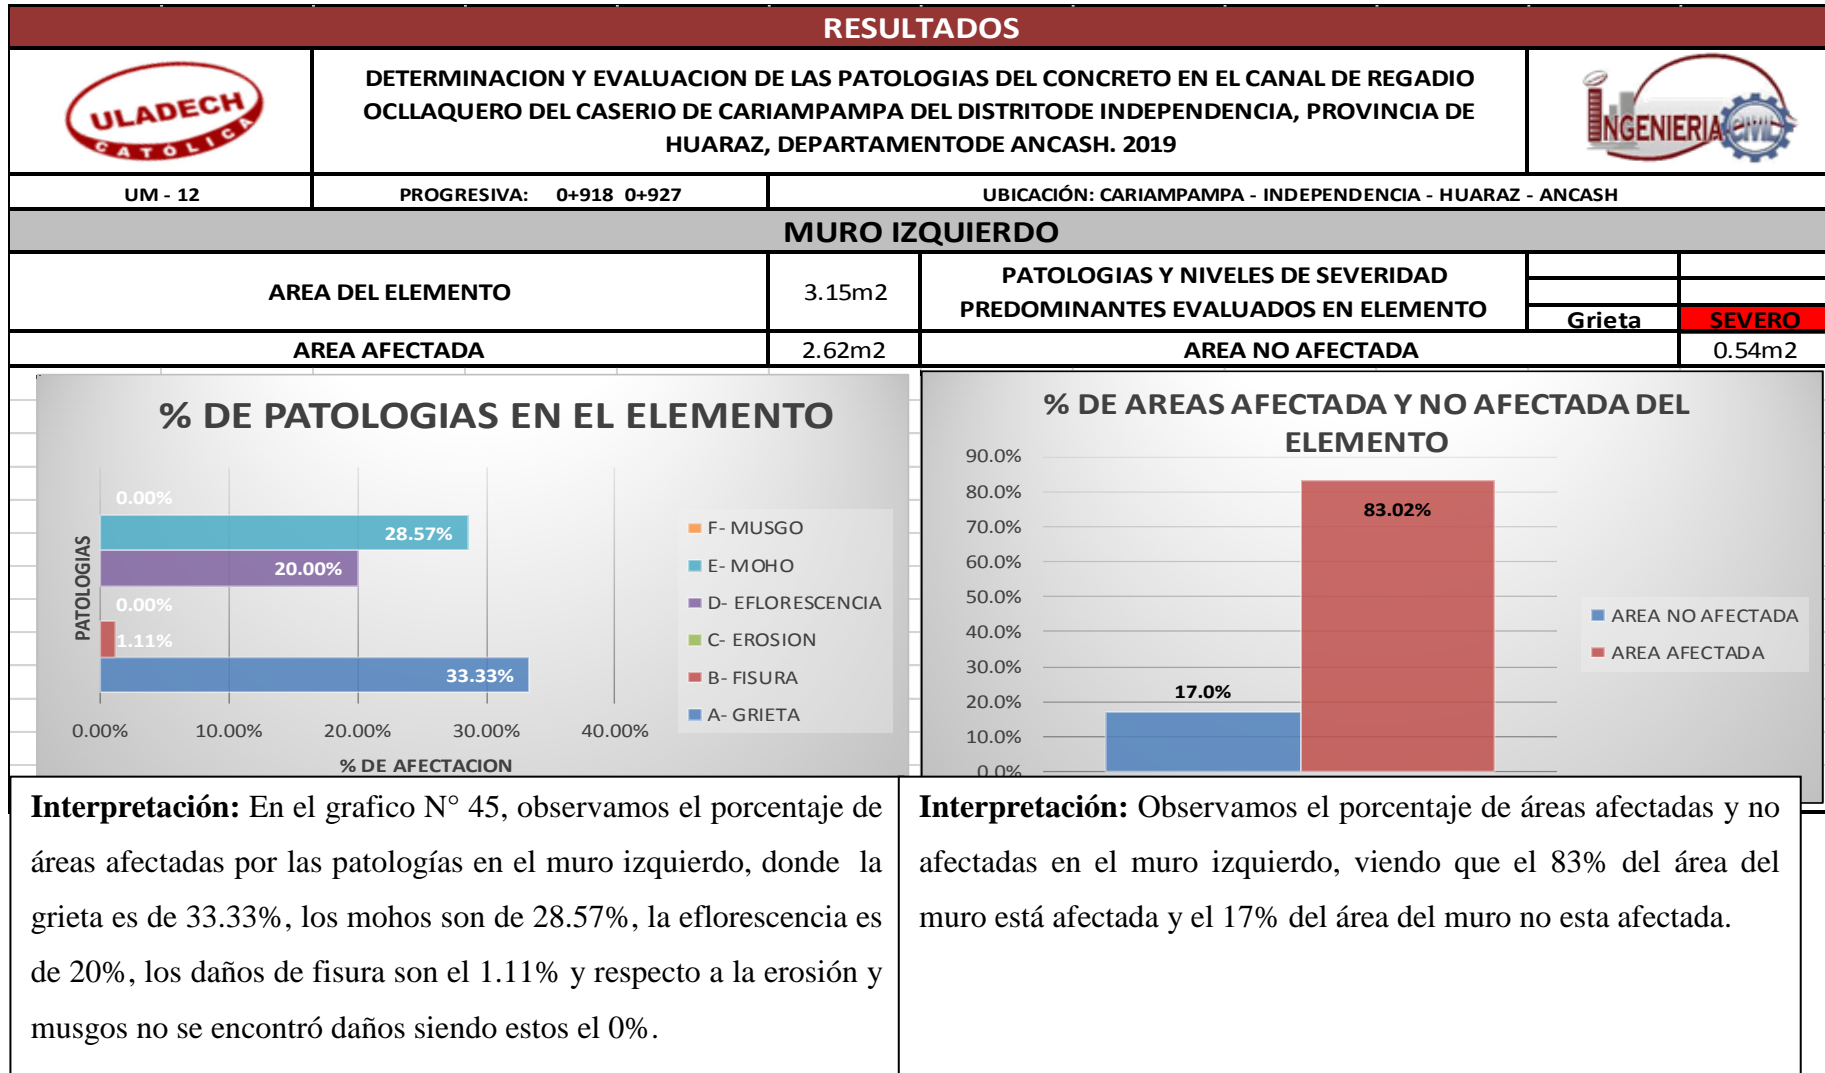
Grafico 45. Identificación de las patologías en el muro izquierdo del tramo 0+918 – 0+927, de la unidad muestral N°12

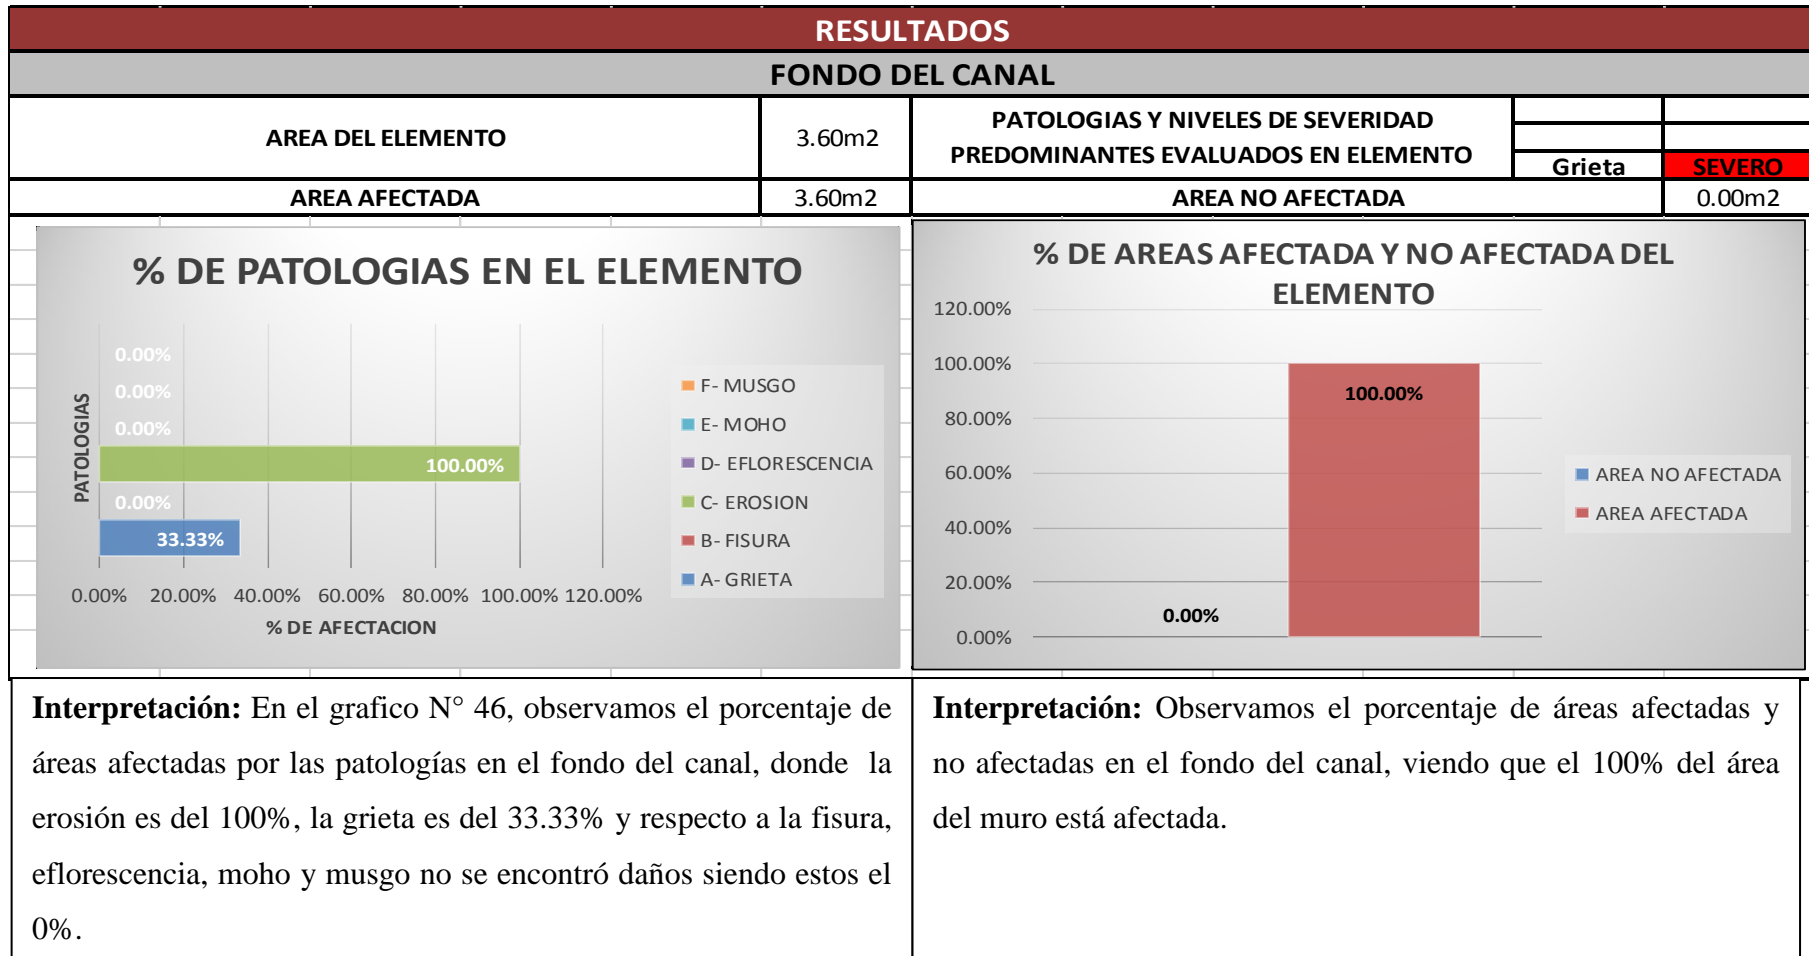
FONDO DEL CANAL																																						
FONDO DEL CANAL	PATOLOGIAS	AREA DEL ELEMENTO (m2)	ABERTURA (mm)	PROFUNDIDAD (mm)	AREA AFECTADA (m2)	% AREA AFECTADA	NIVEL DE SEVERIDAD																															
	A- GRIETA	3.60	3.70		1.20	33.33%	SEVERO																															
	B- FISURA					0.00%																																
	C- EROSION	3.60		3.70	3.60	100.00%	LEVE																															
	D- EFLORESCENCIA					0.00%																																
	E- MOHO					0.00%																																
	F- MUSGO					0.00%																																
TOTAL AREA AFECTADA m2					4.80	100.00%

Grafico 46. Identificación de las patologías en el fondo del canal del tramo 0+918 – 0+927, dela unidad muestral N°12
