**DETERMINACIÓN Y EVALUACIÓN DE LAS
PATOLOGÍAS DEL CONCRETO DEL CANAL DE
REGADÍO OCLLAQUERO, DESDE EL TRAMO 0+000
AL KM 1+000 DEL CASERÍO DE CARIAMPAMPA,
DISTRITO DE INDEPENDENCIA, PROVINCIA DE
HUARAZ, DEPARTAMENTO DE ANCASH – 2019.**

**TESIS PARA OPTAR EL TÍTULO PROFESIONAL DE
INGENIERO CIVIL**

Después de 8 Años de su construcción el canal de regadío se vio afectada por patologías muy comunes en los canales, como la erosión, grietas, fisuras, eflorescencia, musgos y mohos, afectando a la condición de servicio del canal.

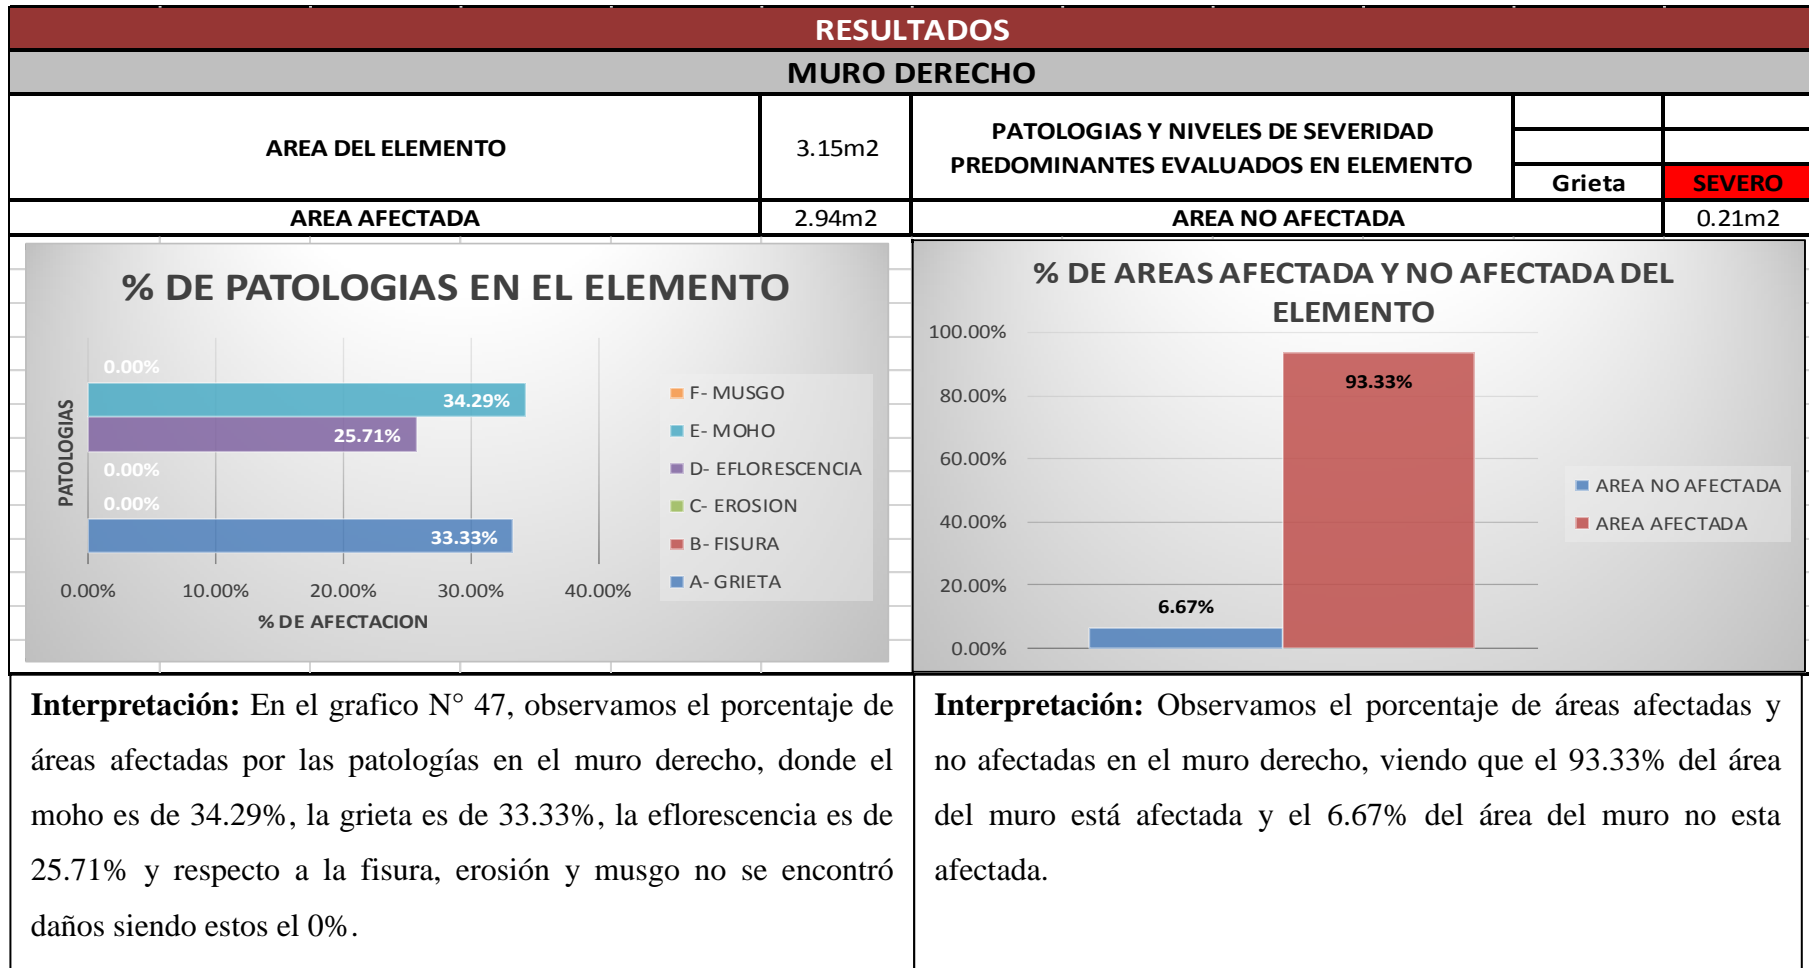
MURO DERECHO																																						
MARGEN DERECHO	PATOLOGIAS	AREA DEL ELEMENTO (m2)	ABERTURA (mm)	PROFUNDIDAD (mm)	AREA AFECTADA (m2)	% AREA AFECTADA	NIVEL DE SEVERIDAD																															
	A- GRIETA	3.15	3.80		1.05	33.33%	SEVERO																															
	B- FISURA					0.00%																																
	C- EROSION					0.00%																																
	D- EFLORESCENCIA	3.15			0.81	25.71%	LEVE																															
	E- MOHO	3.15			1.08	34.29%	LEVE																															
	F- MUSGO					0.00%																																
TOTAL AREA AFECTADA m2					2.94	93.33%

Grafico 47. Identificación de las patologías en el muro derecho del tramo 0+918 – 0+927, de la unidad muestral N°12

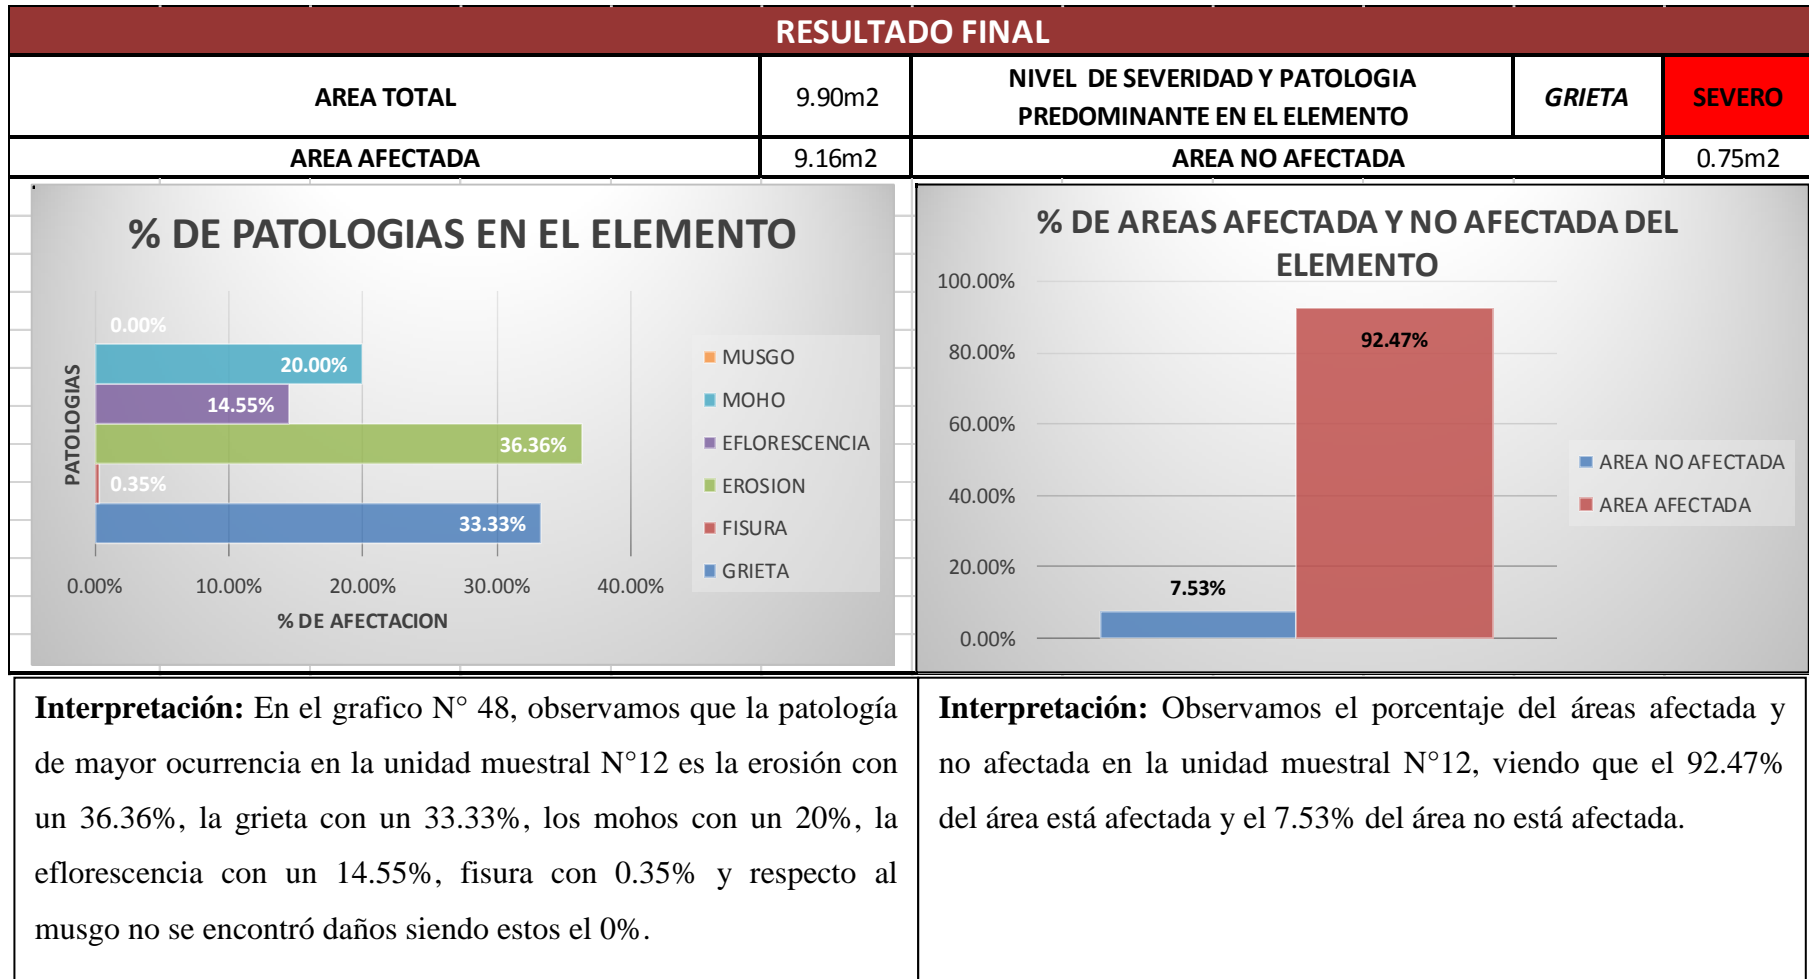
Grafico 48. Resumen de las patologías en el tramo 0+918 – 0+927 de la unidad muestral N°12

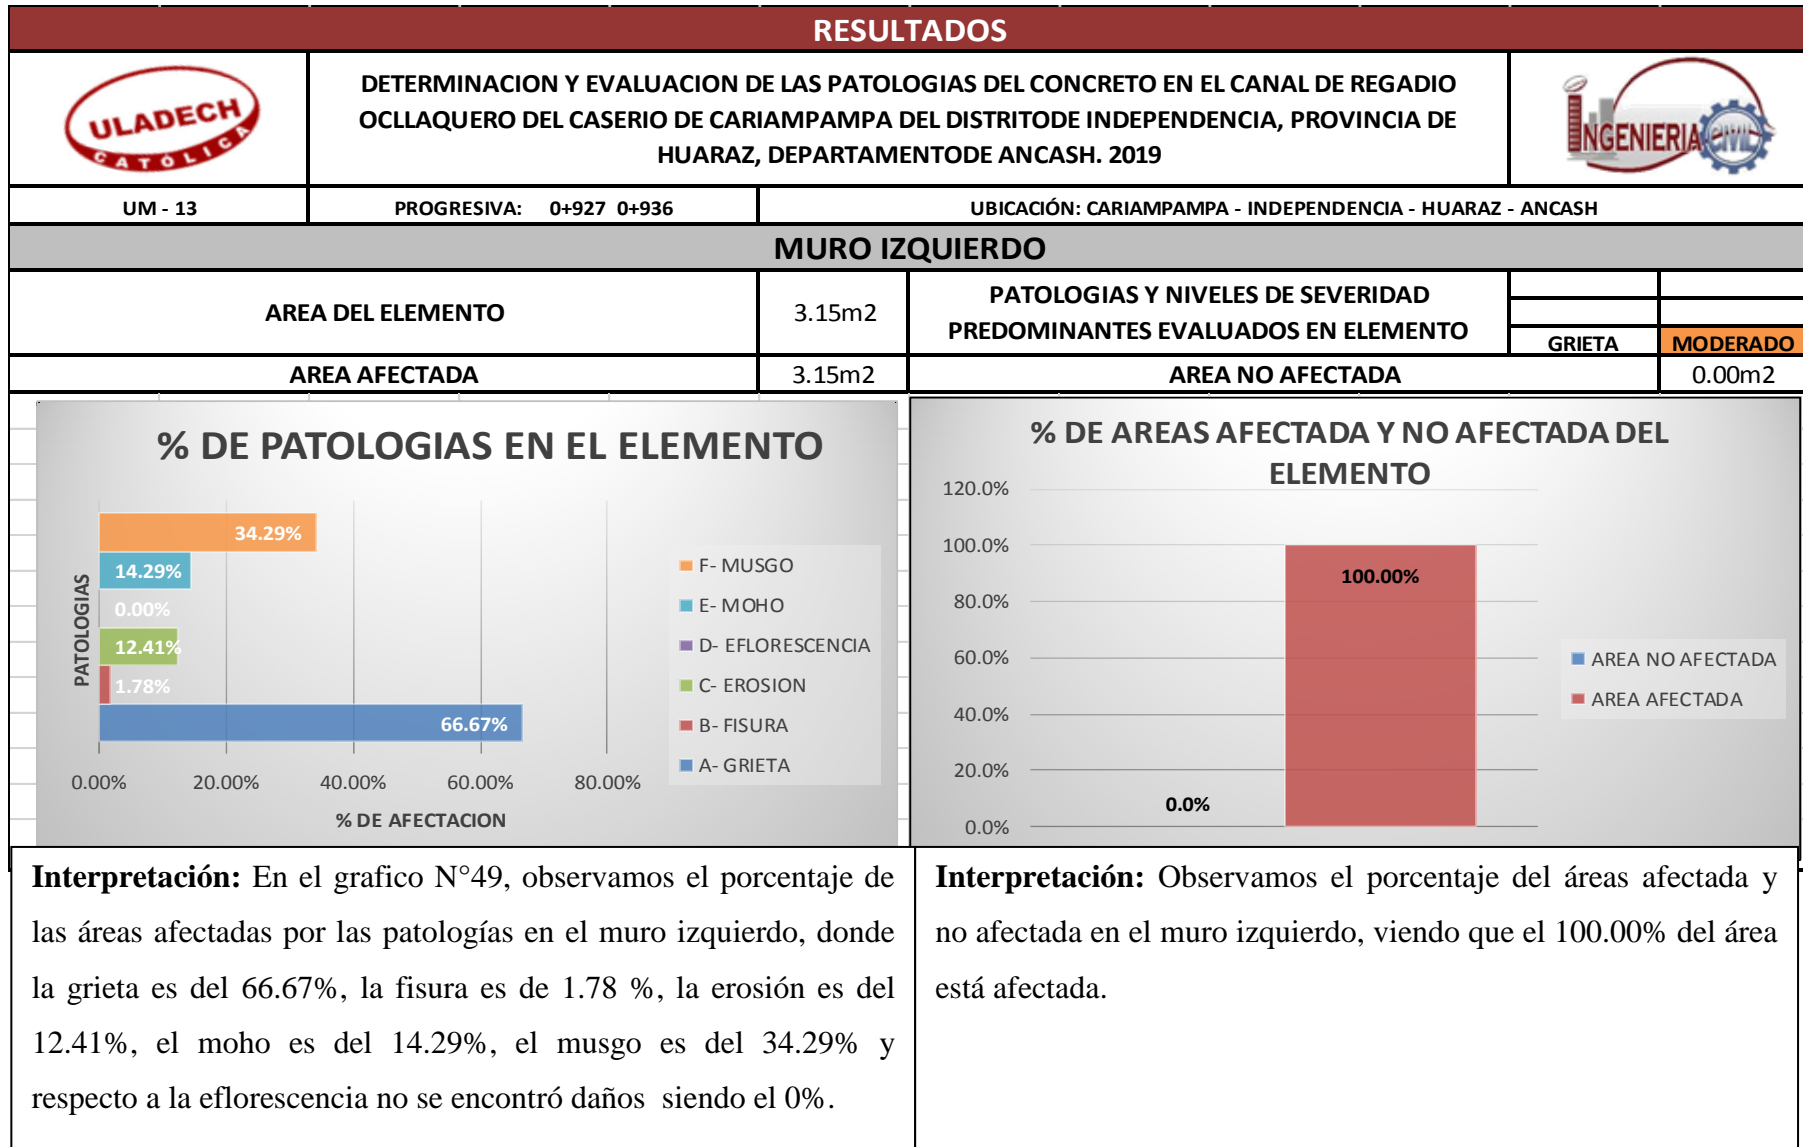
Grafico 49. Identificación de las patologías en el muro izquierdo del tramo 0+927 – 0+936, de la unidad muestral N°13

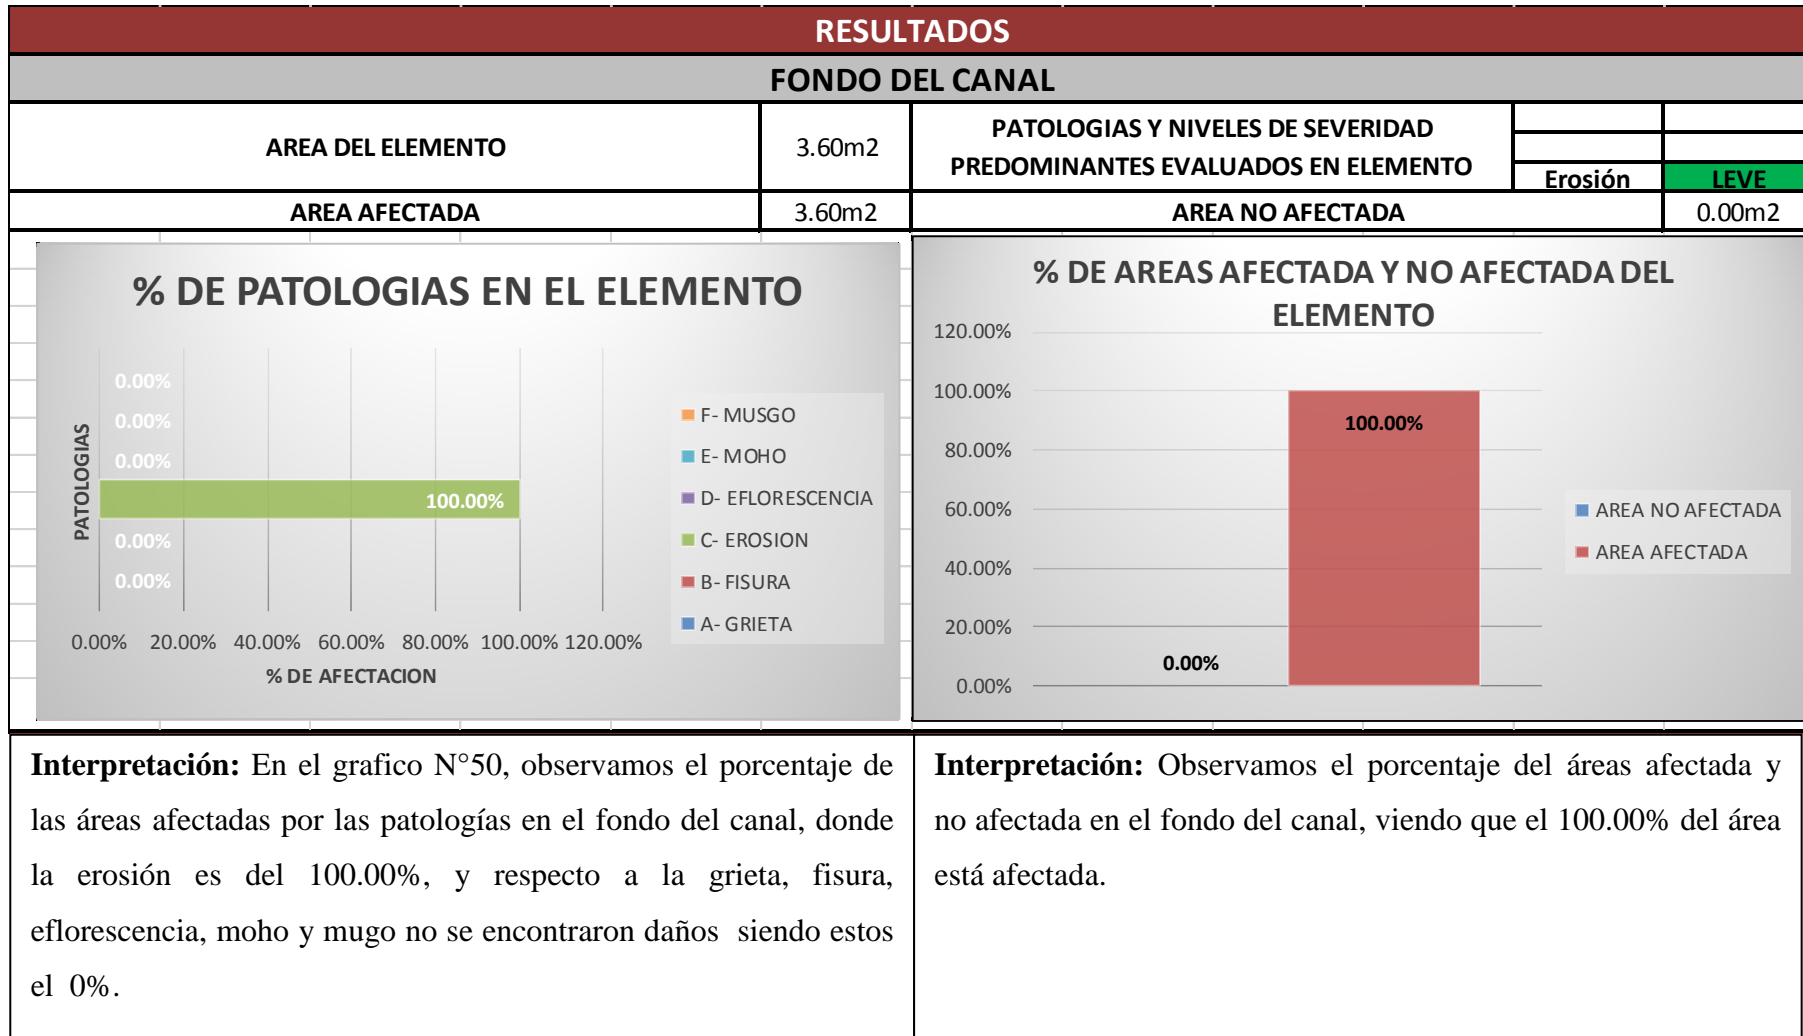
FONDO DEL CANAL																																
FONDO DEL CANAL	PATOLOGIAS	AREA DEL ELEMENTO (m2)	ABERTURA (mm)	PROFUNDIDAD (mm)	AREA AFECTADA (m2)	% AREA AFECTADA	NIVEL DE SEVERIDAD																									
	A- GRIETA					0.00%																										
	B- FISURA					0.00%																										
	C- EROSION	3.60		11.10	3.60	100.00%	LEVE																									
	D- EFLORESCENCIA					0.00%																										
	E- MOHO					0.00%																										
	F- MUSGO					0.00%																										
TOTAL AREA AFECTADA m2					3.60	100.00%

Grafico 50. Identificación de las patologías en el fondo del canal del tramo 0+927 – 0+936, de la unidad muestral N°13

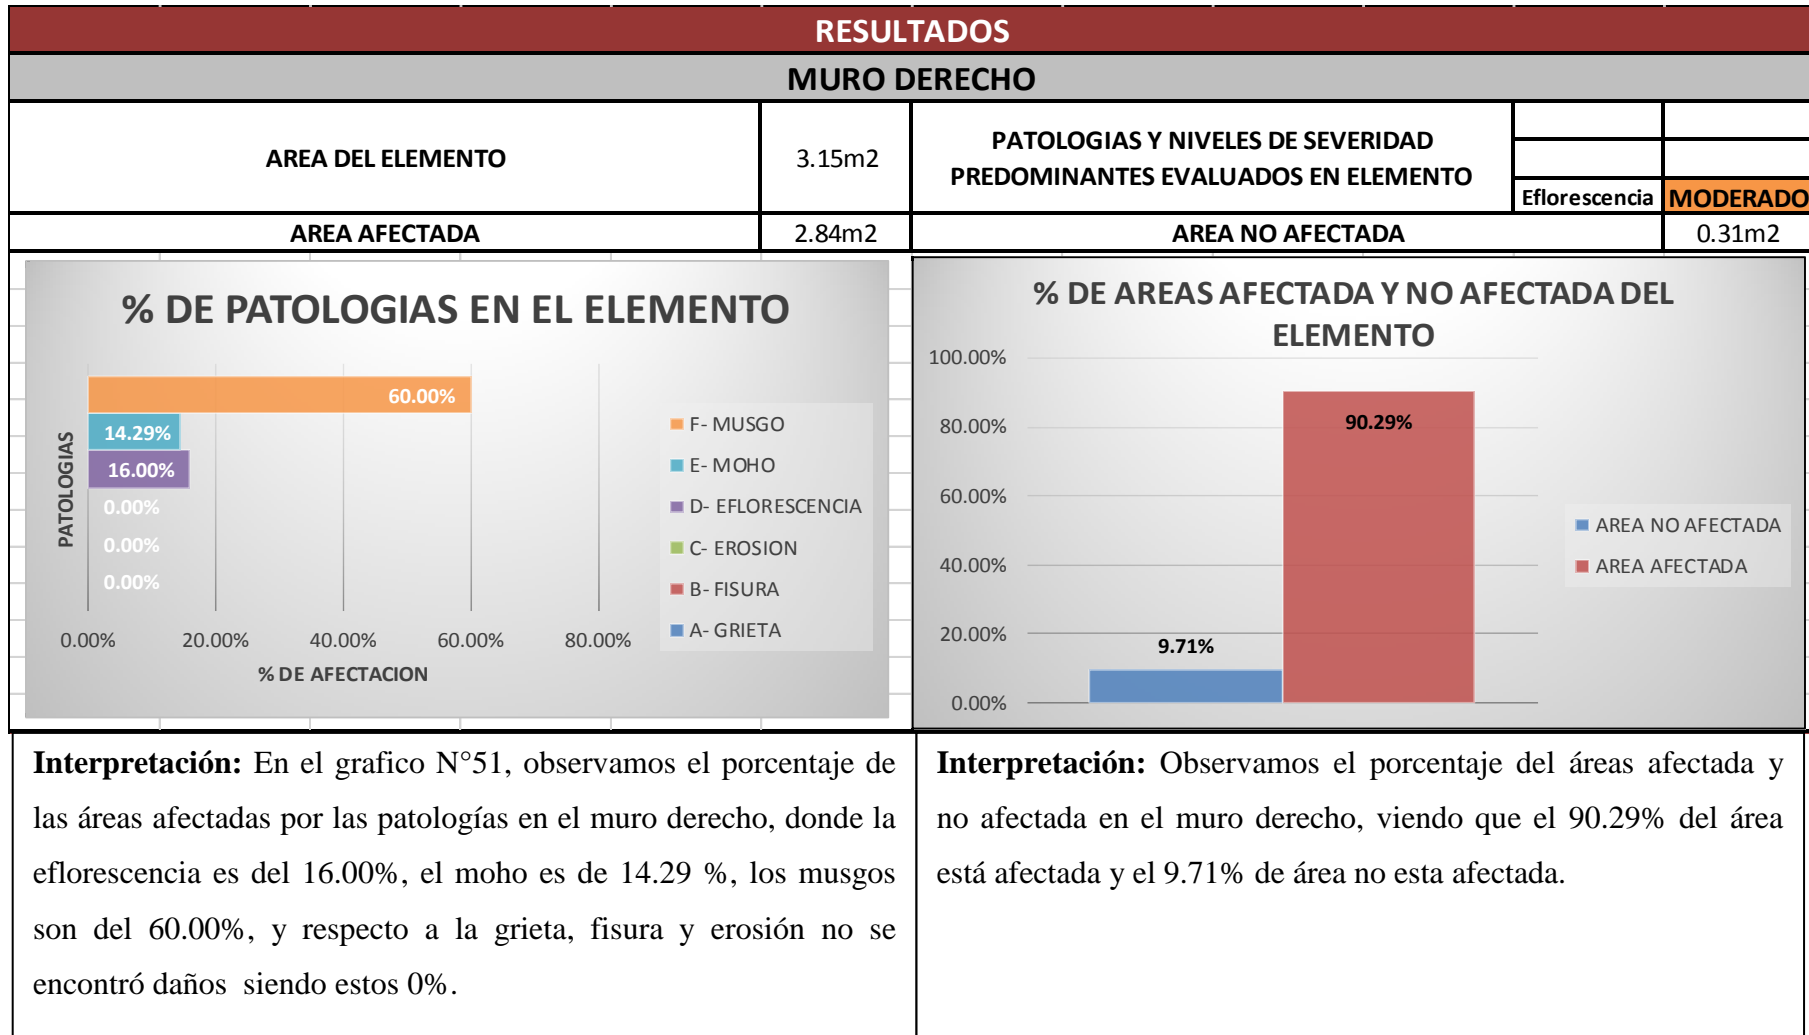
MURO DERECHO																																
MARGEN DERECHO	PATOLOGIAS	AREA DEL ELEMENTO (m2)	ABERTURA (mm)	PROFUNDIDAD (mm)	AREA AFECTADA (m2)	% AREA AFECTADA	NIVEL DE SEVERIDAD																									
	A- GRIETA					0.00%																										
	B- FISURA					0.00%																										
	C- EROSION					0.00%																										
	D- EFLORESCENCIA	3.15			0.50	16.00%	MODERADO																									
	E- MOHO	3.15			0.45	14.29%	LEVE																									
	F- MUSGO	3.15			1.89	60.00%	LEVE																									
TOTAL AREA AFECTADA m2					2.84	90.29%

Grafico 51. Identificación de las patologías en el muro derecho del tramo 0+927 – 0+936, de la unidad muestral N°13

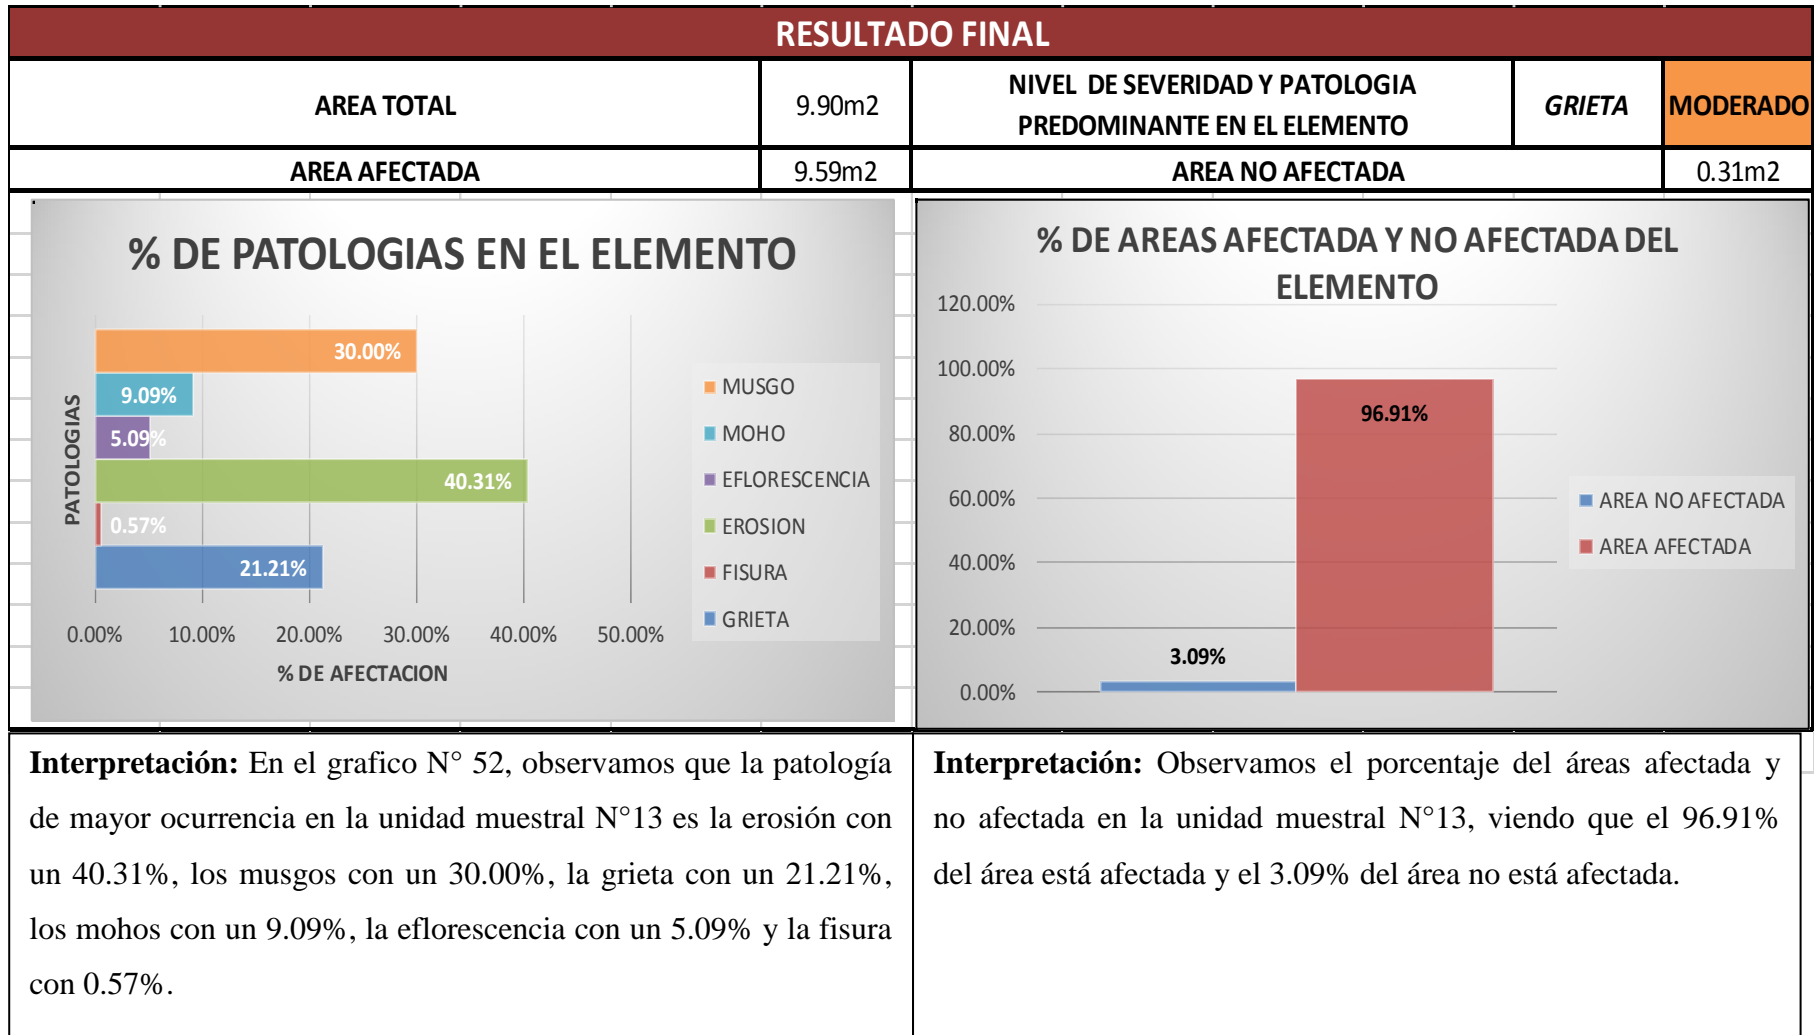
Descripción: Canal de riego Ollaquero, patologías encontradas en la progresiva 0+927 – 0+936 son: Grieta, fisura, erosión, eflorescencia, moho y musgo.

Grafico 52. Resumen de las patologías en el tramo 0+927 – 0+936, de la unidad muestral N°13

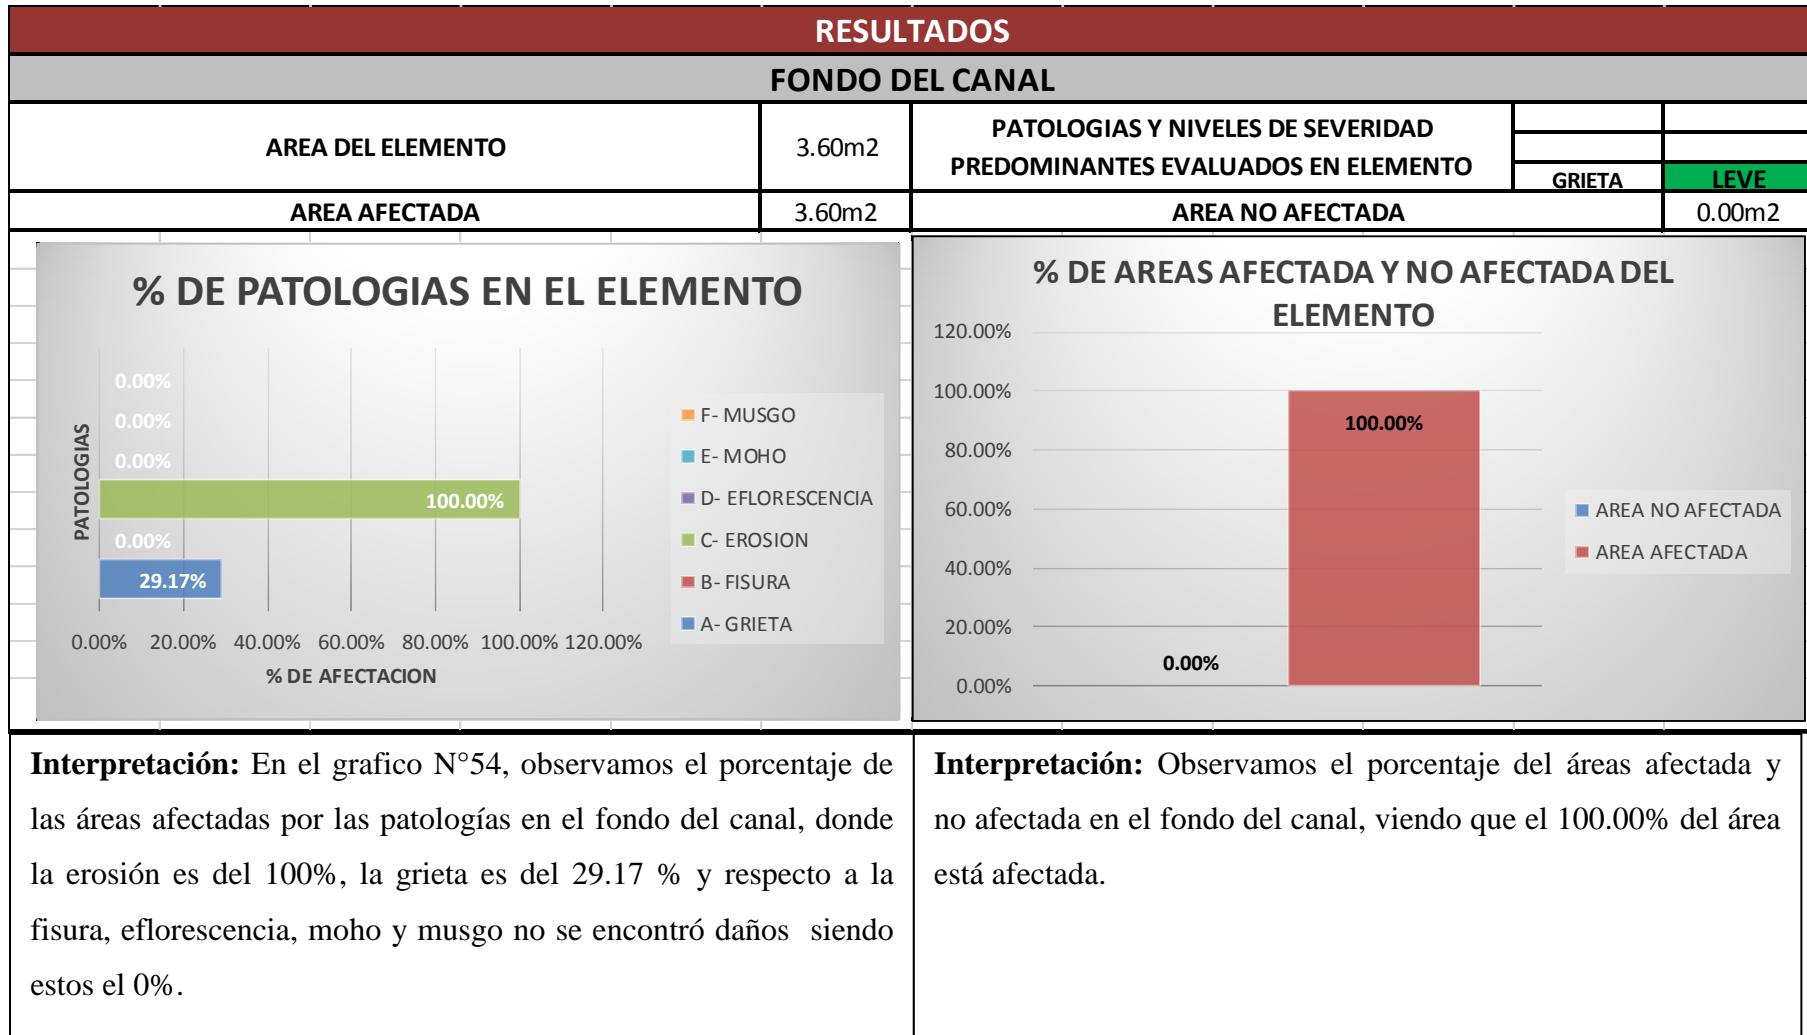
FONDO DEL CANAL																																
FONDO DEL CANAL	PATOLOGIAS	AREA DEL ELEMENTO (m2)	ABERTURA (mm)	PROFUNDIDAD (mm)	AREA AFECTADA (m2)	% AREA AFECTADA	NIVEL DE SEVERIDAD																									
	A- GRIETA	3.60	1.70		1.05	29.17%	LEVE																									
	B- FISURA					0.00%																										
	C- EROSION	3.60		6.30	3.60	100.00%	LEVE																									
	D- EFLORESCENCIA					0.00%																										
	E- MOHO					0.00%																										
	F- MUSGO					0.00%																										
TOTAL AREA AFECTADA m2					3.60	100.00%

Grafico 54. Identificación de las patologías en el fondo del canal del tramo 0+945 -0+954, de la unidad muestral N°14

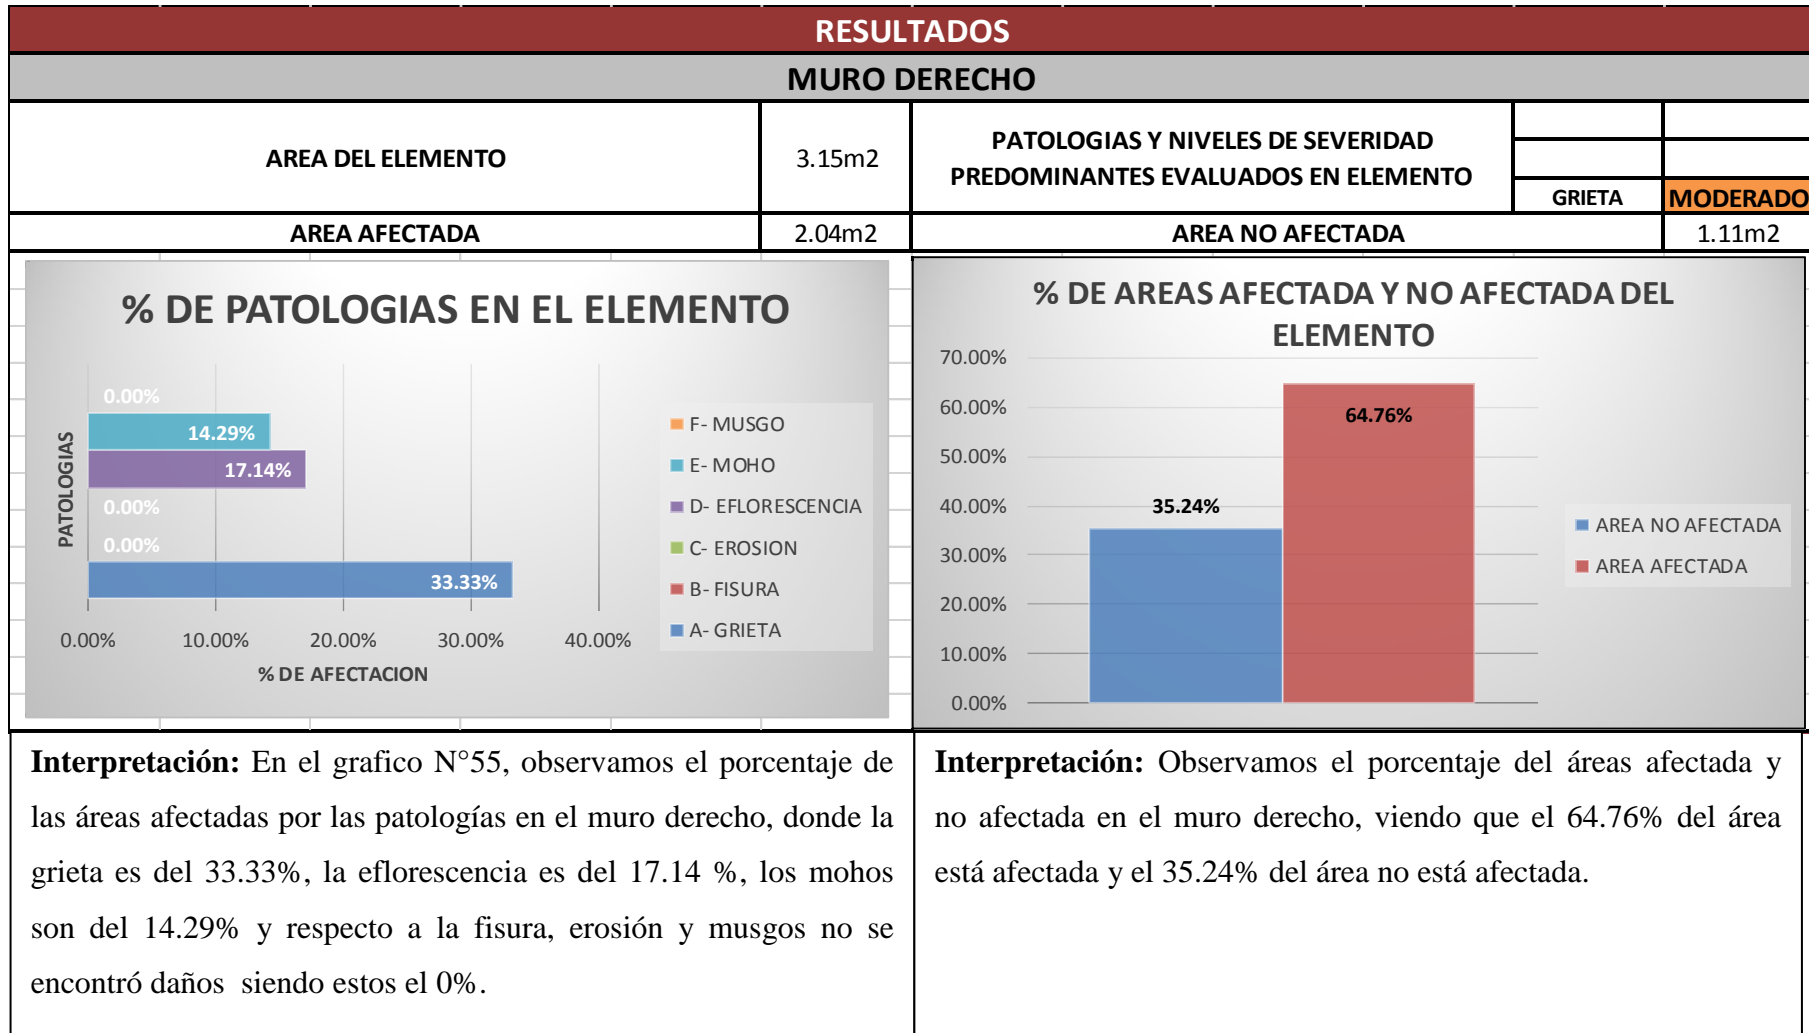
MURO DERECHO																																
MARGEN DERECHO	PATOLOGIAS	AREA DEL ELEMENTO (m2)	ABERTURA (mm)	PROFUNDIDAD (mm)	AREA AFECTADA (m2)	% AREA AFECTADA	NIVEL DE SEVERIDAD																									
	A- GRIETA	3.15	2.20		1.05	33.33%	MODERADO																									
	B- FISURA					0.00%																										
	C- EROSION					0.00%																										
	D- EFLORESCENCIA	3.15			0.54	17.14%	LEVE																									
	E- MOHO	3.15			0.45	14.29%	LEVE																									
	F- MUSGO					0.00%																										
TOTAL AREA AFECTADA m2					2.04	64.76%

Grafico 55. Identificación de las patologías en el muro derecho del tramo 0+945 – 0+954, de la unidad muestral N°14

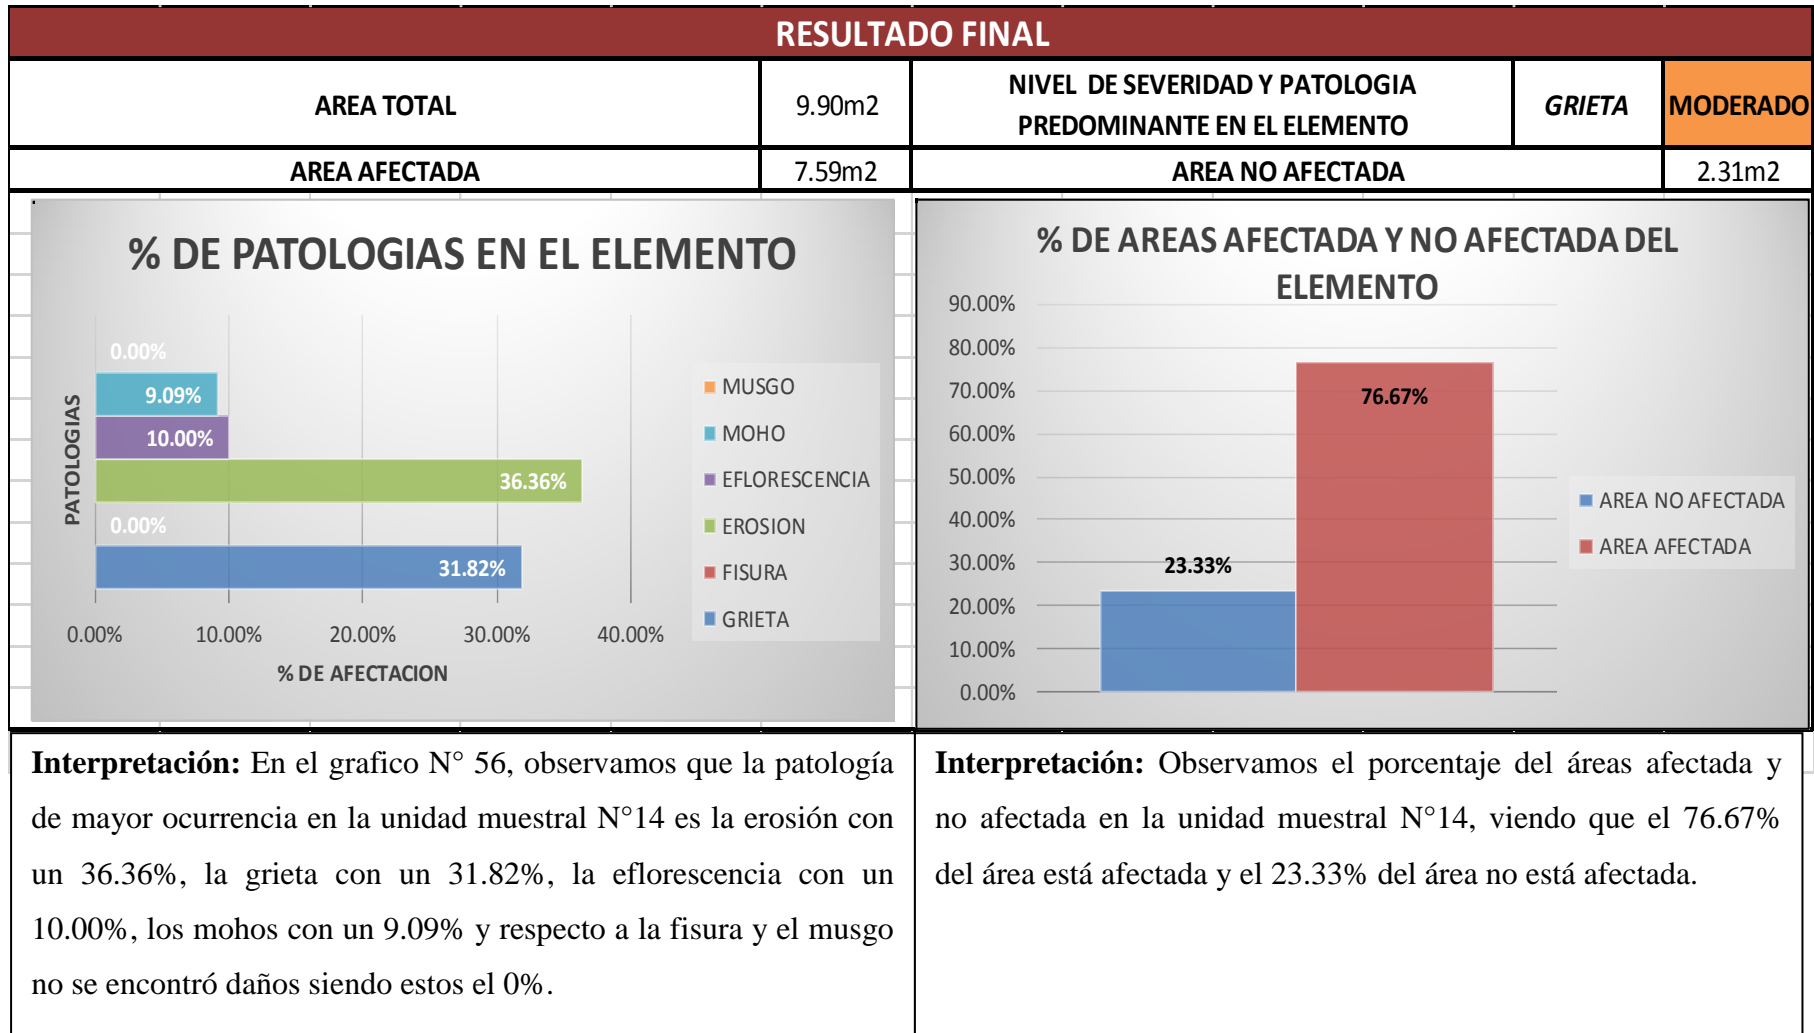
Descripción: Canal Ocllaquero, patologías encontradas en la progresiva 0+945 – 0+954 son: Grieta, erosión, eflorescencia y moho.

Gráfico 56. Resultados de las patologías en el tramo 0+945 – 0+954, de la unidad muestral N°14

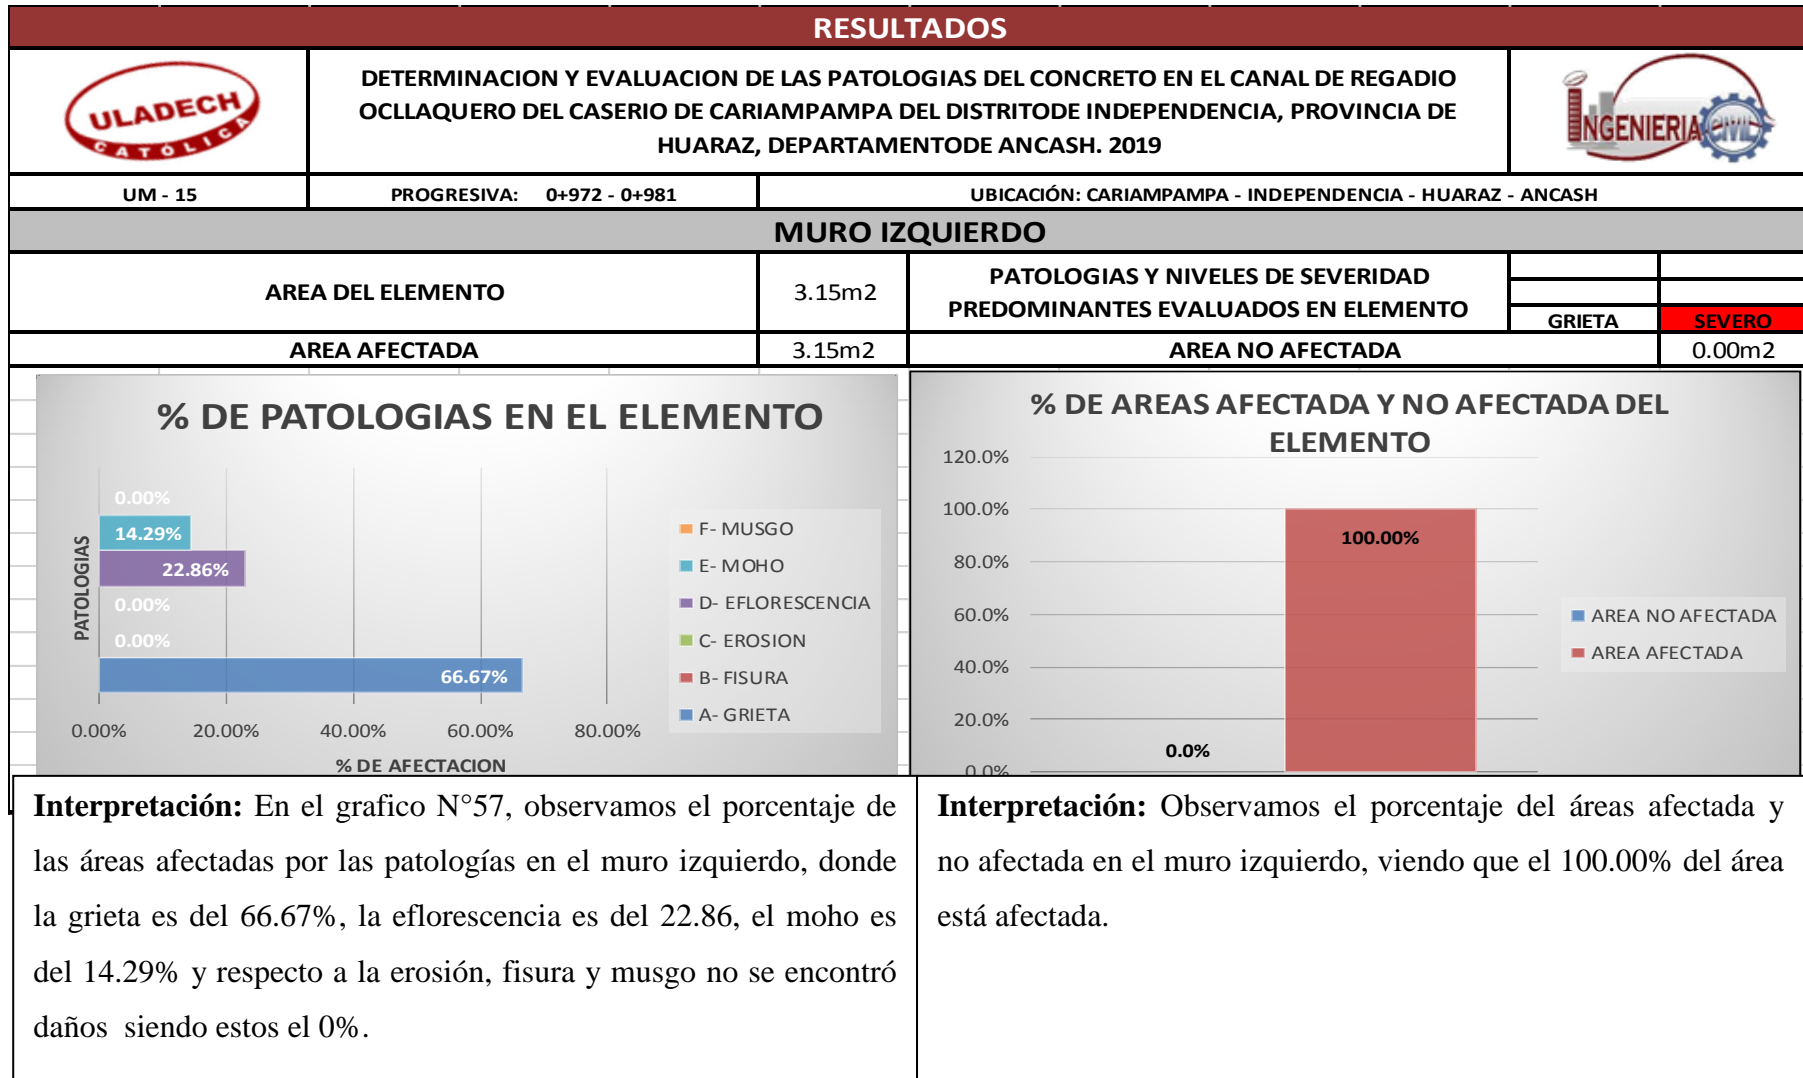
Grafico 57. Identificación de las patologías en el muro izquierdo del tramo 0+972 – 0+981, de la unidad muestral N°15

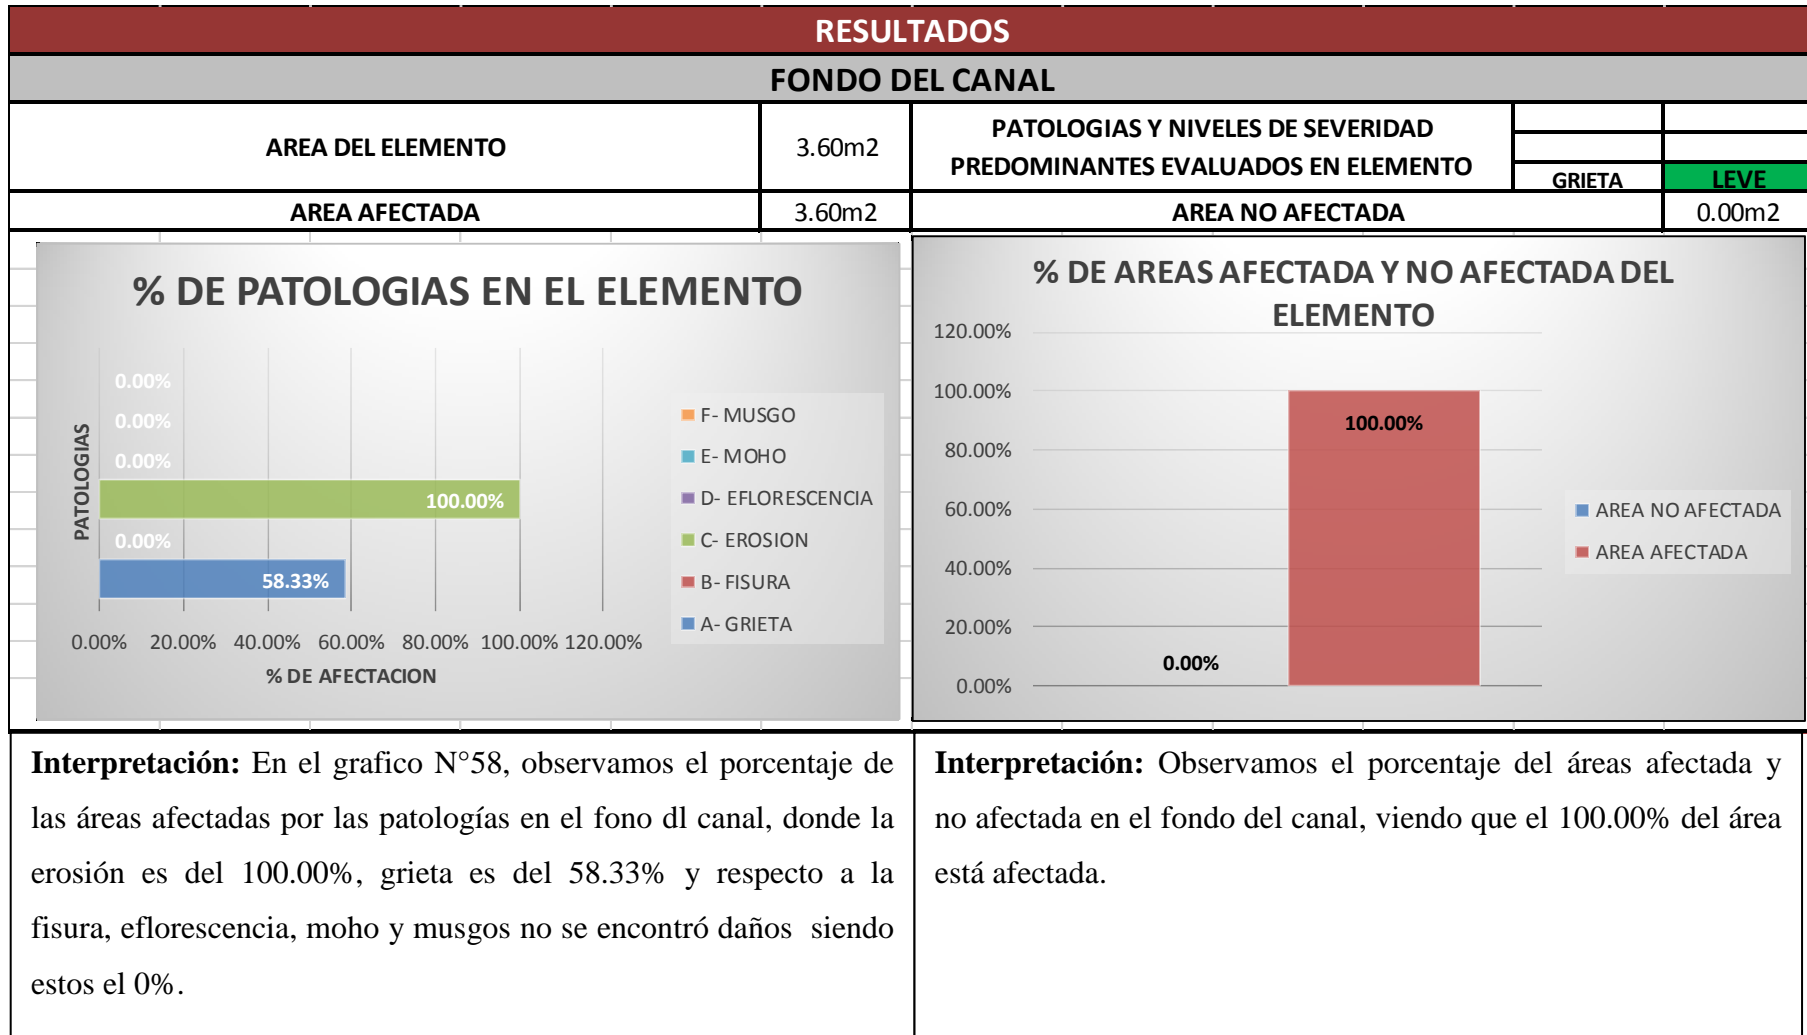
FONDO DEL CANAL																																
FONDO DEL CANAL	PATOLOGIAS	AREA DEL ELEMENTO (m2)	ABERTURA (mm)	PROFUNDIDAD (mm)	AREA AFECTADA (m2)	% AREA AFECTADA	NIVEL DE SEVERIDAD																									
	A- GRIETA	3.60	1.40		2.10	58.33%	LEVE																									
	B- FISURA					0.00%																										
	C- EROSION	3.60		7.12	3.60	100.00%	LEVE																									
	D- EFLORESCENCIA					0.00%																										
	E- MOHO					0.00%																										
	F- MUSGO					0.00%																										
TOTAL AREA AFECTADA m2					3.60	100.00%

Grafico 58. Identificación de las patologías en el fondo del canal del tramo 0+972 -0+981, de la unidad muestral N°15
