**DETERMINACIÓN Y EVALUACIÓN DE LAS
PATOLOGÍAS DEL CONCRETO DEL CANAL DE
REGADÍO OCLLAQUERO, DESDE EL TRAMO 0+000
AL KM 1+000 DEL CASERÍO DE CARIAMPAMPA,
DISTRITO DE INDEPENDENCIA, PROVINCIA DE
HUARAZ, DEPARTAMENTO DE ANCASH – 2019.**

**TESIS PARA OPTAR EL TÍTULO PROFESIONAL DE
INGENIERO CIVIL**

Después de 8 Años de su construcción el canal de regadío se vio afectada por patologías muy comunes en los canales, como la erosión, grietas, fisuras, eflorescencia, musgos y mohos, afectando a la condición de servicio del canal.

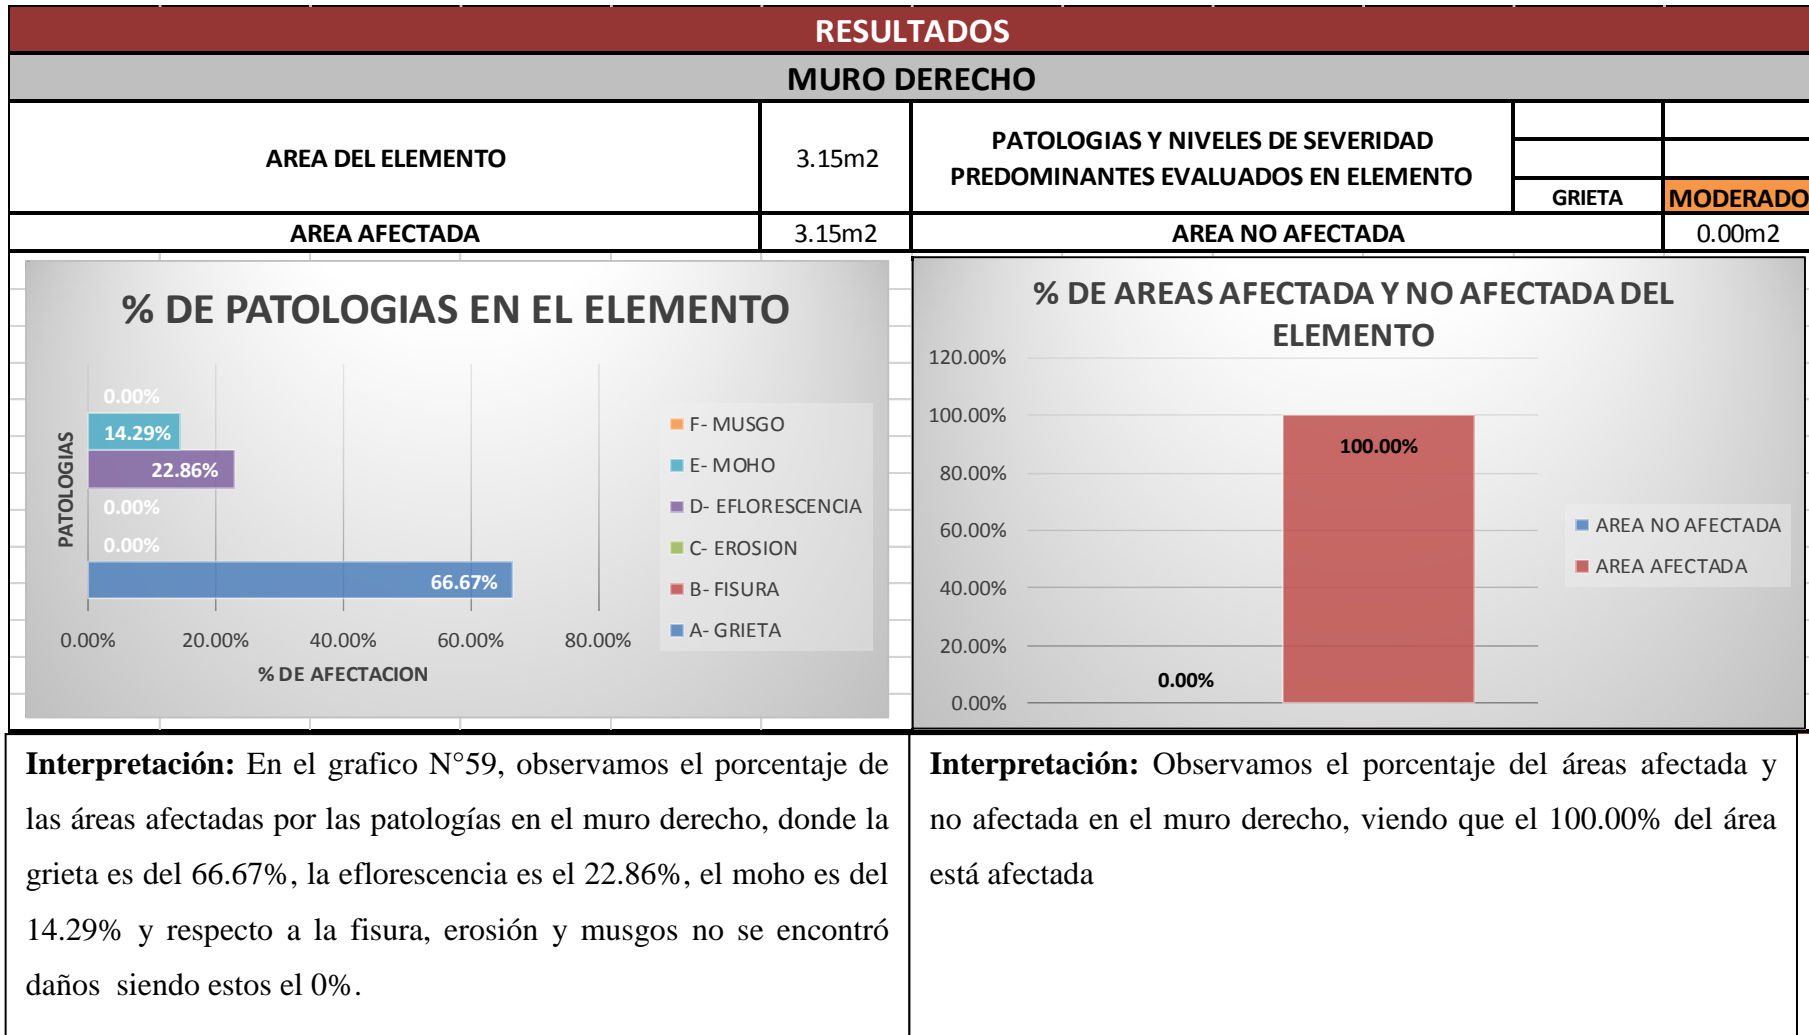
MURO DERECHO																																
MARGEN DERECHO	PATOLOGIAS	AREA DEL ELEMENTO (m2)	ABERTURA (mm)	PROFUNDIDAD (mm)	AREA AFECTADA (m2)	% AREA AFECTADA	NIVEL DE SEVERIDAD																									
	A- GRIETA	3.15	2.60		2.1	66.67%	MODERADO																									
	B- FISURA					0.00%																										
	C- EROSION					0.00%																										
	D- EFLORESCENCIA	3.15			0.72	22.86%	LEVE																									
	E- MOHO	3.15			0.45	14.29%	LEVE																									
	F- MUSGO					0.00%																										
TOTAL AREA AFECTADA m2					3.15	100.00%

Grafico 59. Identificación de las patologías en el muro derecho del tramo 0+972 - 0+981, de la unidad muestral N°15

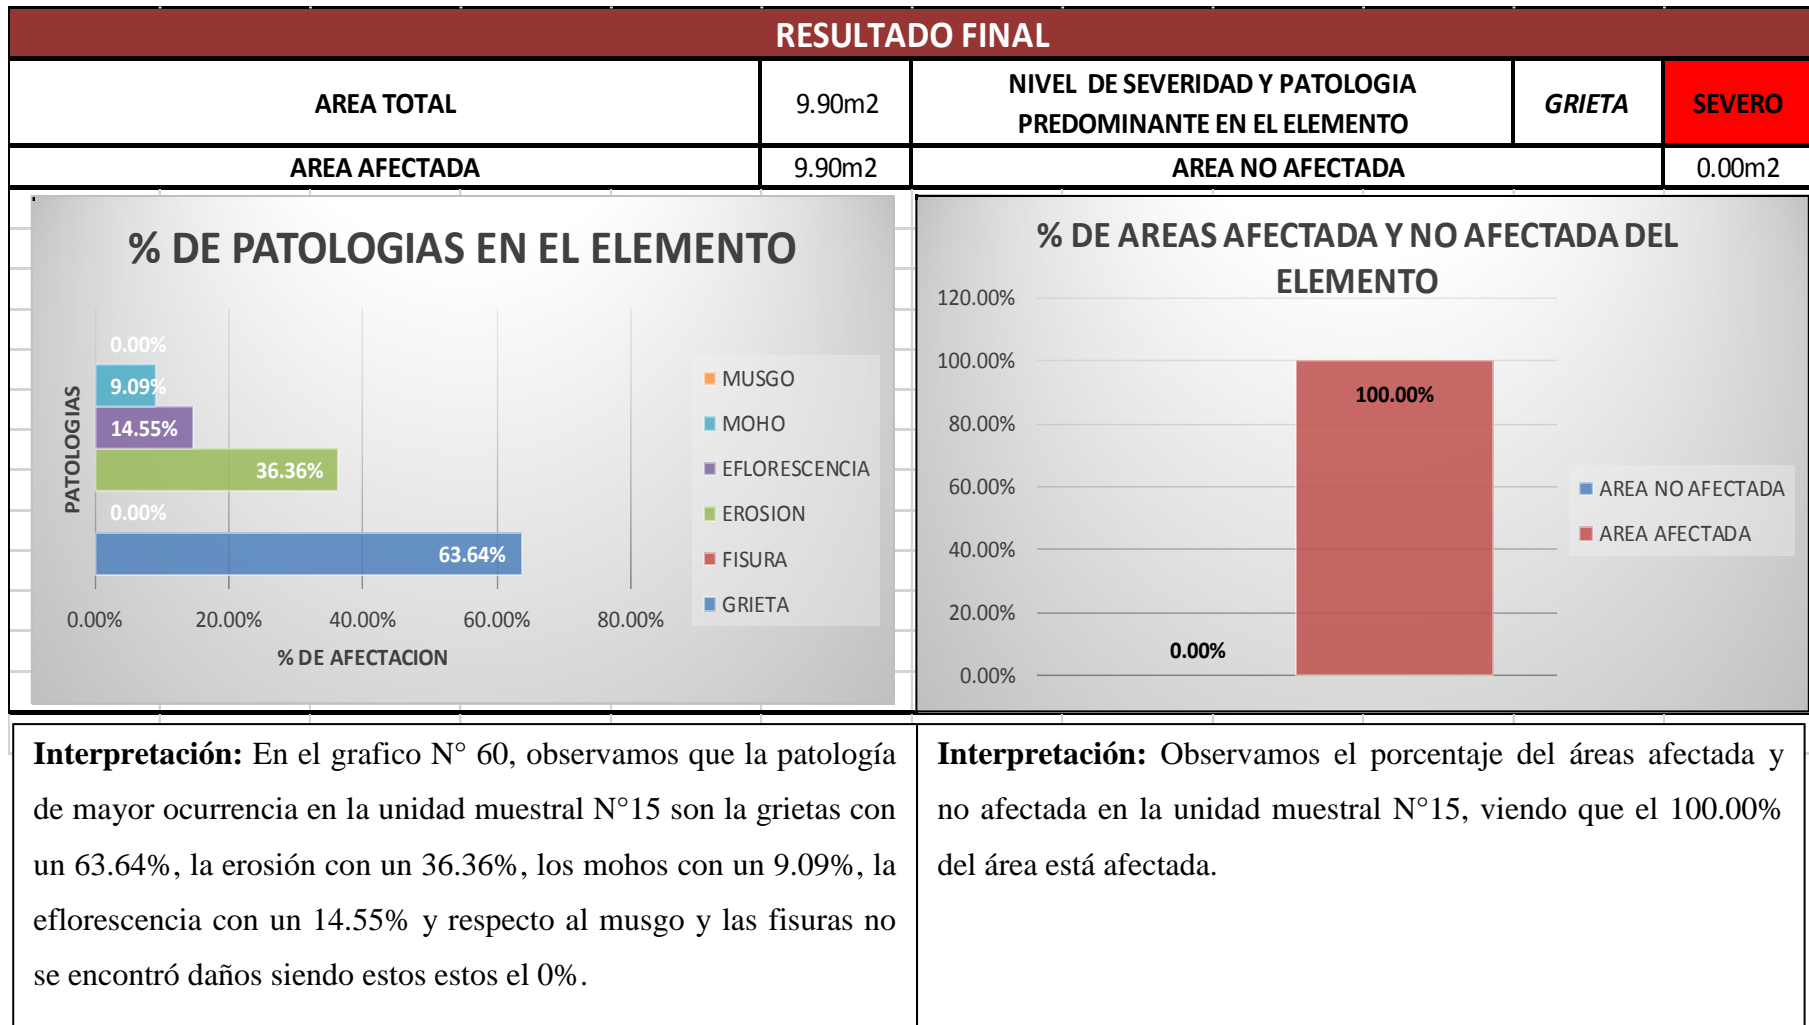
Descripción: Canal Ocllaquero, patologías encontradas en la progresiva 0+972 – 0+981 son: Grieta, erosión, eflorescencia y moho.

Grafico 60. Resultados de las patologías en el tramo 0+972 - 0+981, de la unidad muestral N°15

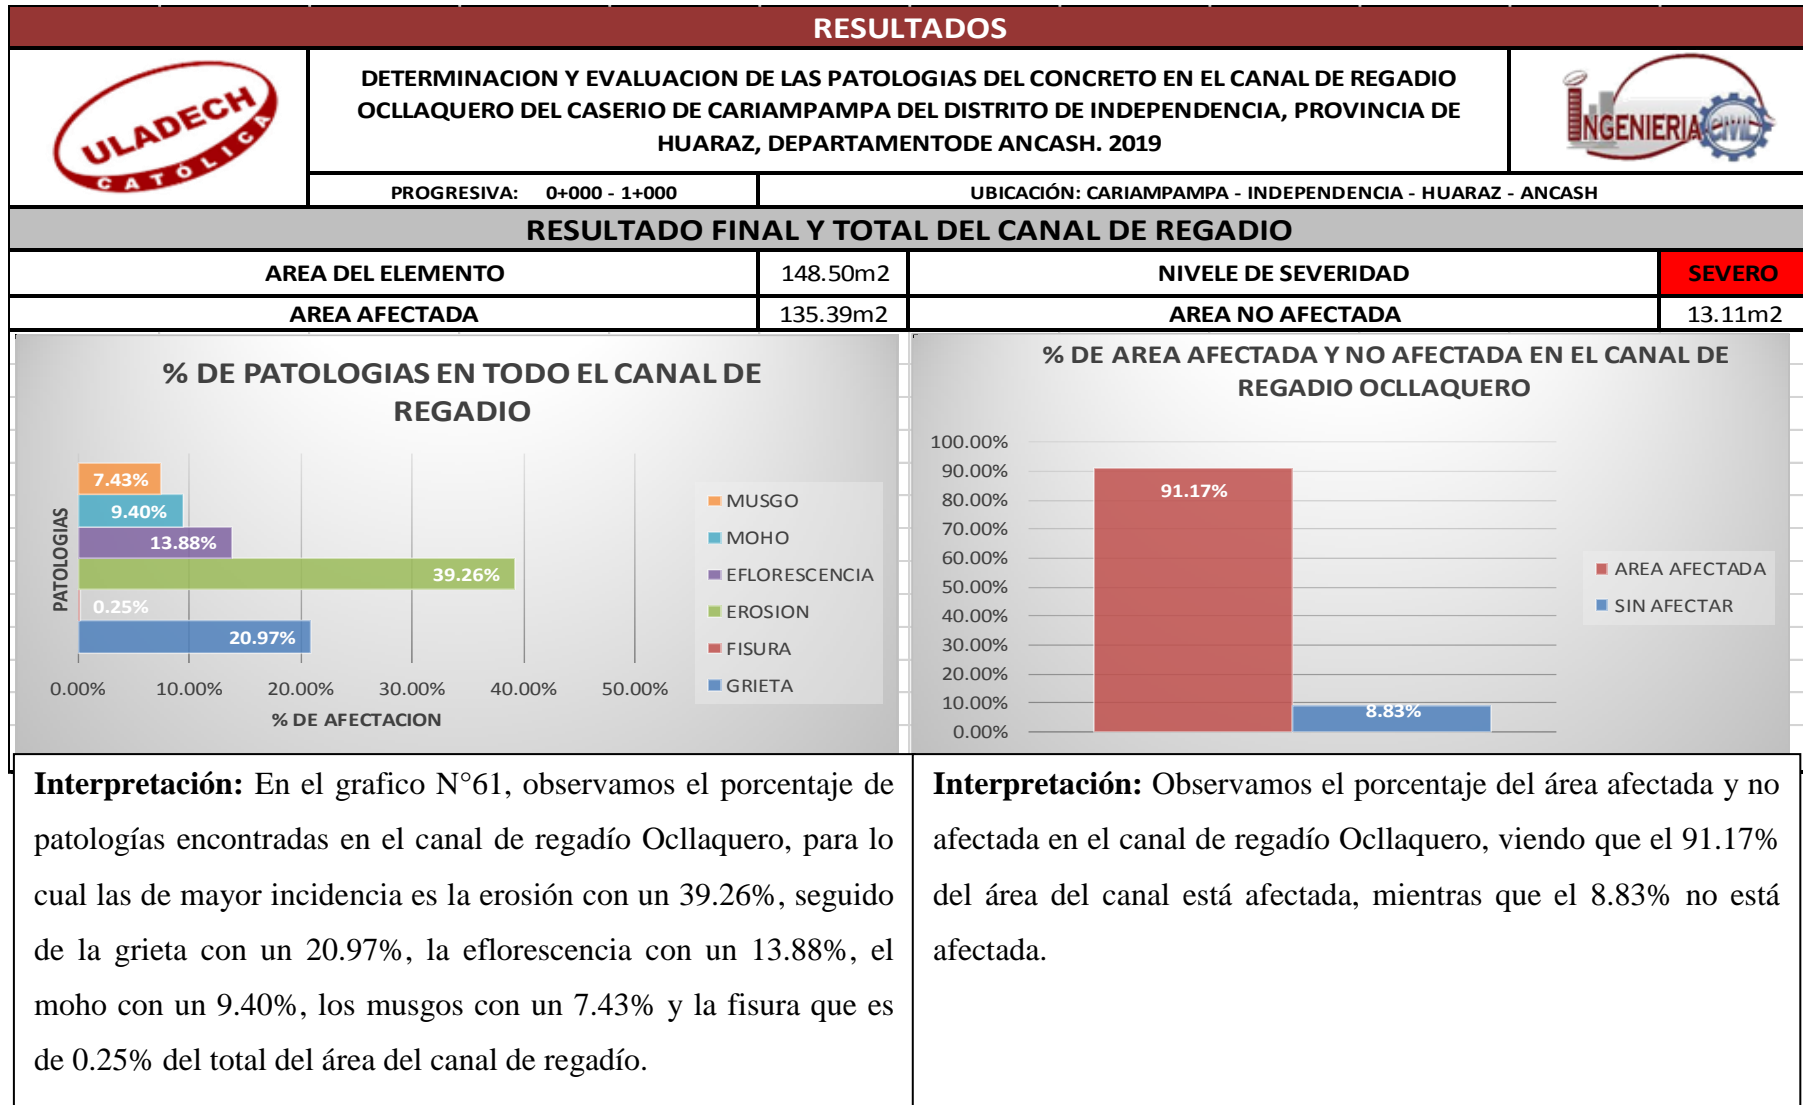
grietas sean activas, haciendo que estas en un futuro sean más perjudiciales para la estructura del canal y debido a que el área afectada es mas del 60% da lugar a una condición de servicio MALA.

Grafico 61. Resultado final y total de las patologías encontradas en el tramo 0+000 al 1+000 del canal de regadío Ocllaquero

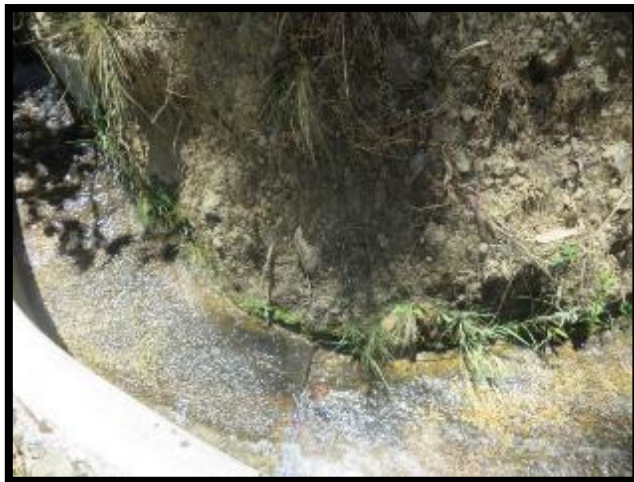
Imagen 26. Parte del canal sin elemento
