**DETERMINACIÓN Y EVALUACIÓN DE LAS  
PATOLOGÍAS DEL CONCRETO EN EL CANAL DE  
RIEGO 2, ENTRE LAS PROGRESIVAS 0+000 KM –  
1+020 KM DEL DISTRITO DE MARCARÁ, PROVINCIA  
DE CARHUAZ, DEPARTAMENTO DE ANCASH – 2019**

**TESIS PARA OPTAR EL TÍTULO PROFESIONAL DE  
INGENIERA CIVIL**

Determinación y evaluación de las patologías del concreto en el canal de riego 2, entre las progresivas 0+000 km - 1+020 km del Distrito de Marcará, Provincia de Carhuaz, Departamento de Ancash – 2019.

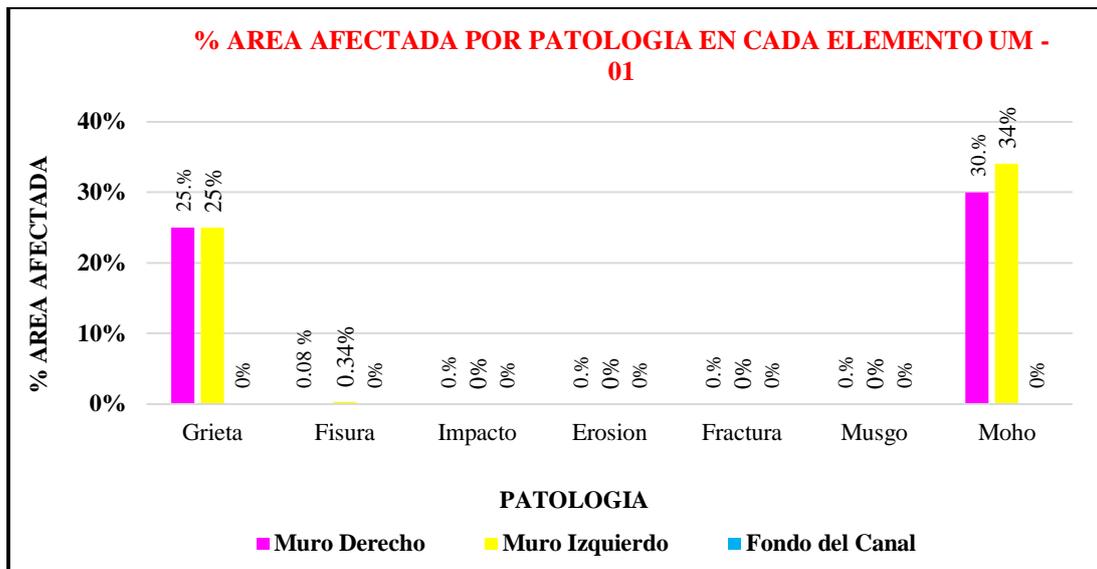
Grafica 1. Incidencia de patologías en cada elemento de la unidad muestral 01

**Interpretación:** La grafica muestra en el **muro derecho**: la patología con mayor incidencia de área afectada es moho con 30%, seguido de grieta con 25%, fisura con 0.08% y el resto con 0%; **muro izquierdo**: la patología con mayor incidencia de área afectada es moho con 34%, seguido de grieta con 25%, fisura con 0.34% y el resto con 0%; **fondo del canal** no hay patologías que afectan, toda la patología es 0%.

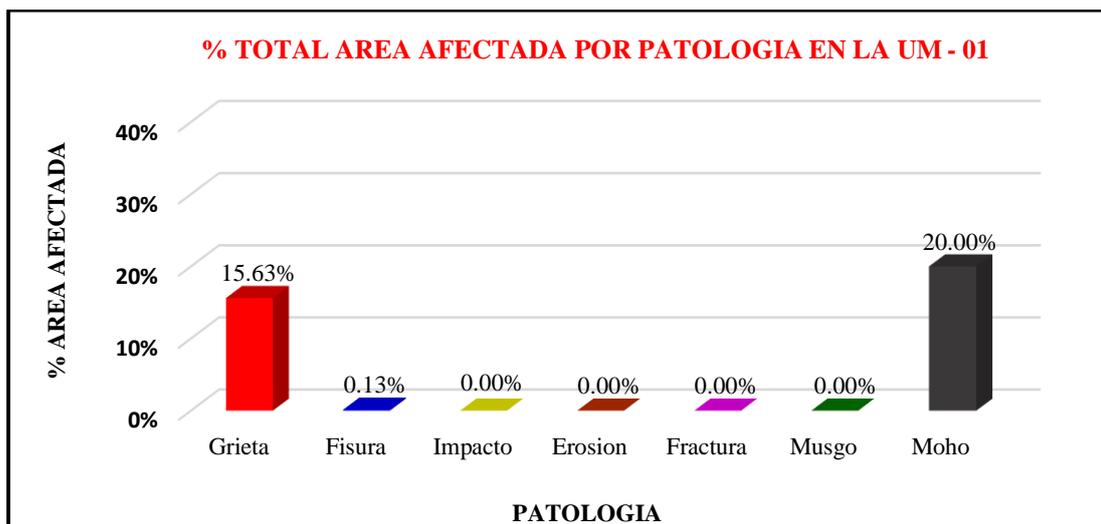
Grafica 2. Incidencia total de área afectada por patologías en la unidad muestral 01.

**Interpretación:** La grafica muestra patologías con mayor incidencia de área afectada en toda la unidad muestral: moho con 20.00%, grieta con 15.63%, fisura con 0.13% y el resto con 0%.

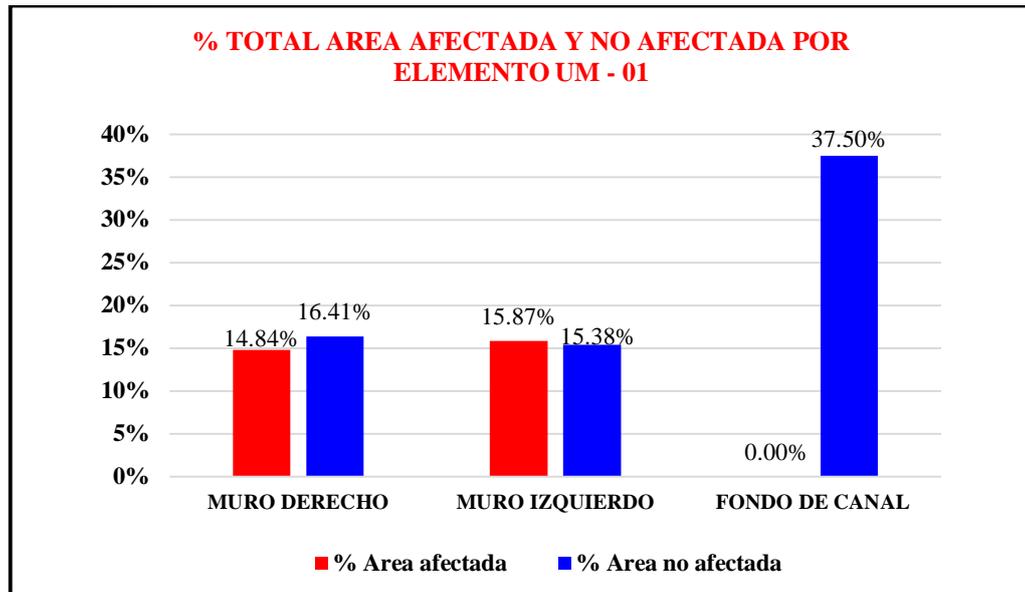
Grafica 3. Porcentaje total de área afectada y no afectada en cada elemento de la unidad muestral 01.

**Interpretación:** La grafica muestra el total para **muro derecho** el 14.84% de área afectada por patologías y 16.41% de área no afectada, **muro izquierdo** el 15.87% de área afectada y 15.38% de área no afectada y en el **fondo del canal** el 0% de área afectada y 37.50% de área no afectada; quiere decir que no se encontró patologías en el elemento.

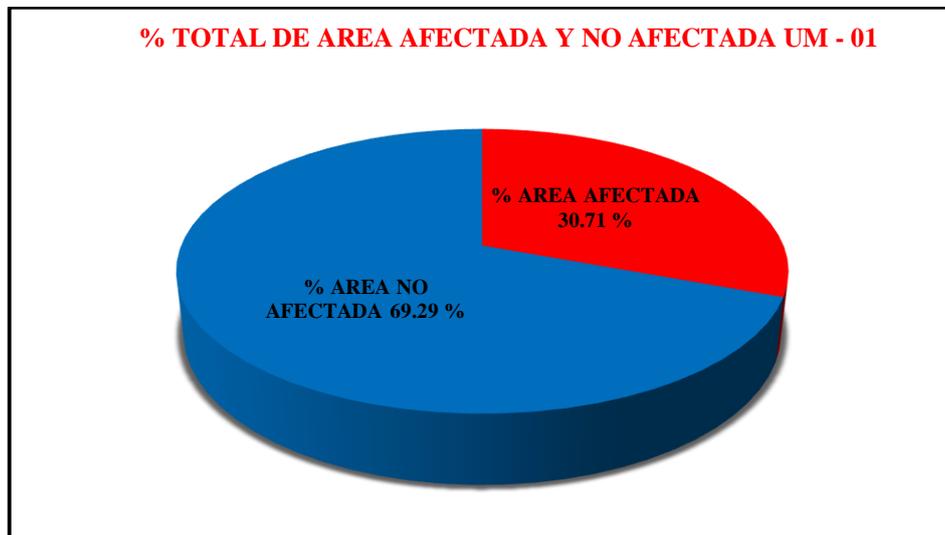
Grafica 4. Porcentaje total de área afectada y no afectada de la unidad muestral 01.

**Interpretación:** La unidad muestral tiene un área de 19.20 m<sup>2</sup>, la cual representa al 100%. El total de área afectada por patologías representa el 30.71%, con un área total equivalente a 5.90 m<sup>2</sup>; mientras que el 69.29% no es afectado por patologías, con un área total equivalente a 13.30 m<sup>2</sup>.

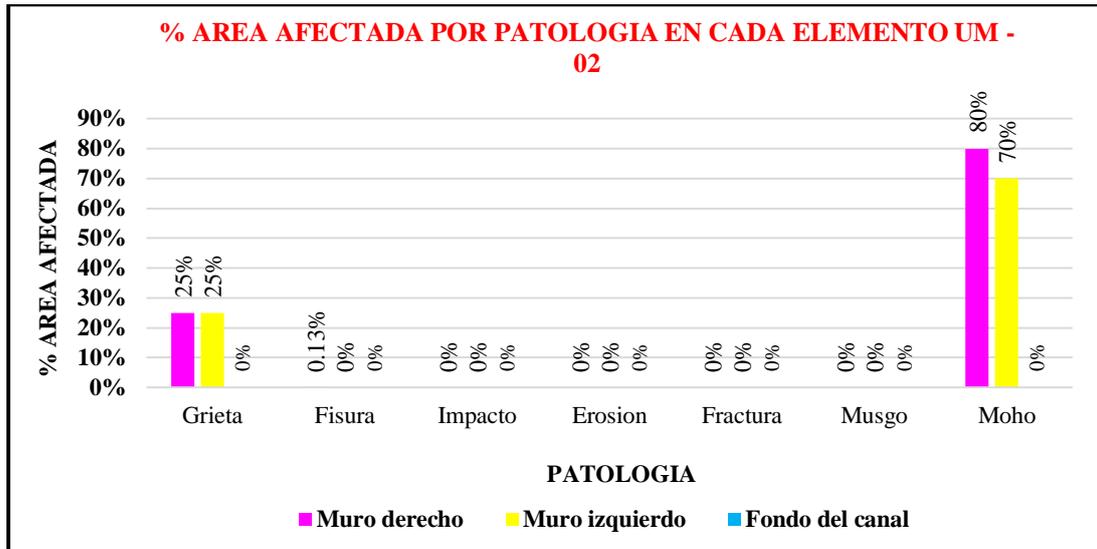
Grafica 5. Incidencia de patologías en cada elemento de la unidad muestral 02

**Interpretación:** La grafica muestra en el **muro derecho**: la patología con mayor incidencia de área afectada es moho con 80%, seguido de grieta con 25%, fisura con 0.13% y el resto con 0%; **muro izquierdo**: la patología con mayor incidencia de área afectada es moho con 70%, seguido de grieta con 25% y el resto con 0%; **fondo del canal** no hay patologías que afectan, toda la patología es 0%.

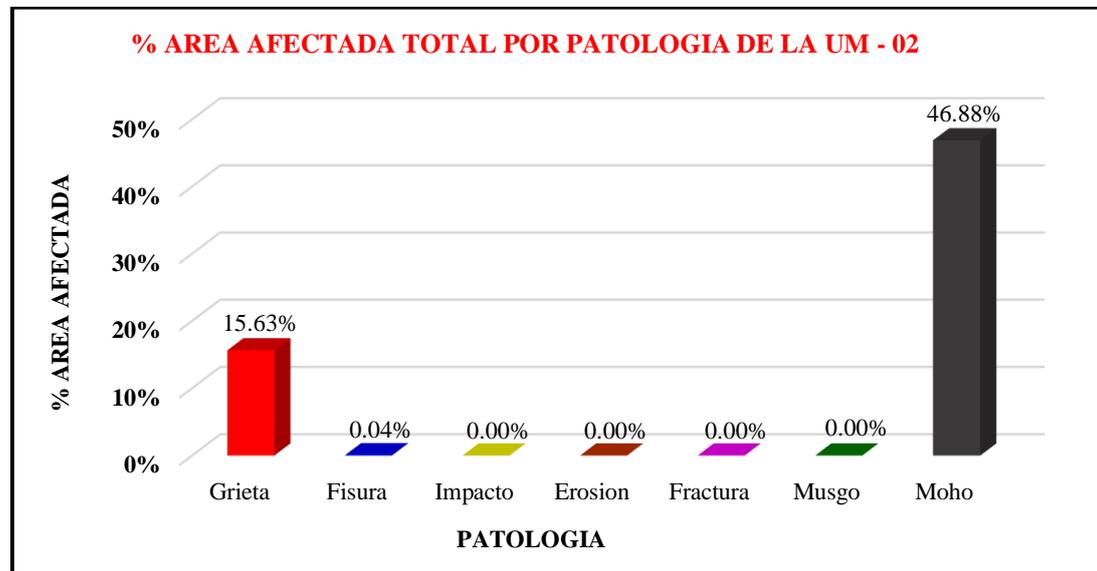
Grafica 6. Incidencia total de área afectada por patologías en la unidad muestral 02.

**Interpretación:** La grafica muestra patologías con mayor incidencia de área afectada en toda la unidad muestral: moho con 46.88%, grieta con 15.63%, fisura con 0.04% y el resto con 0%.

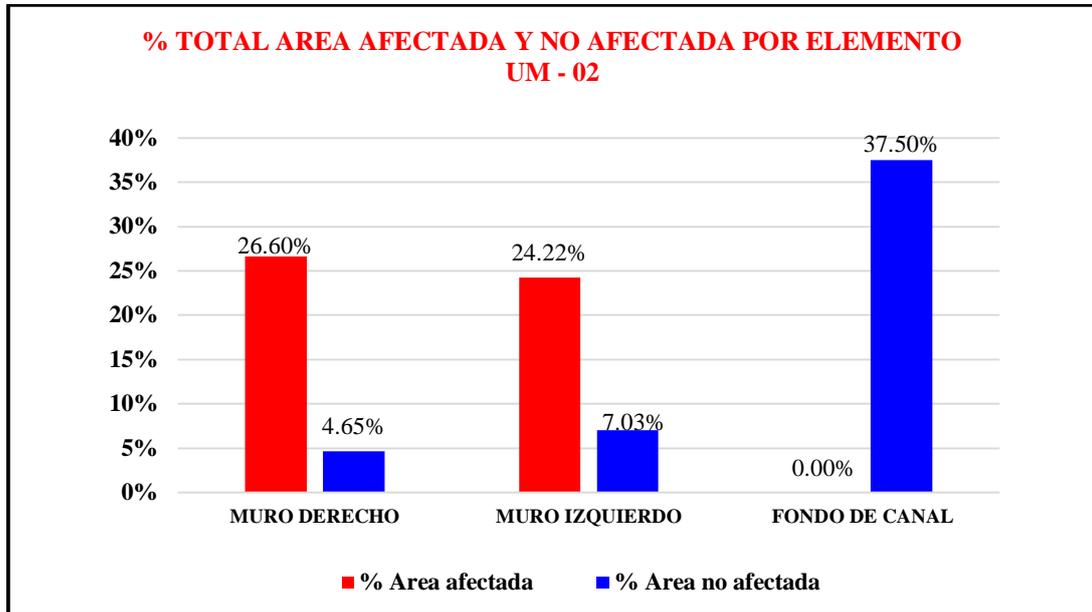
Grafica 7. Porcentaje total de área afectada y no afectada en cada elemento de la unidad muestral 02.

**Interpretación:** La grafica muestra el total para **muro derecho** el 26.60% de área afectada por patologías y 4.65% de área no afectada, **muro izquierdo** el 24.22% de área afectada y 7.03% de área no afectada y en el **fondo del canal** el 0% de área afectada y 37.50% de área no afectada; quiere decir que no se encontró patologías en el elemento.

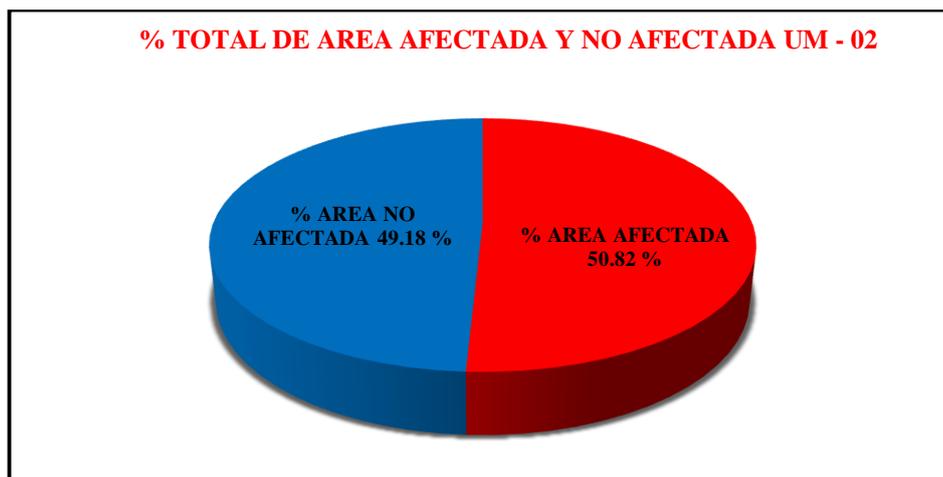
Grafica 8. Porcentaje total de área afectada y no afectada de la unidad muestral 02

**Interpretación:** La unidad muestral tiene un área de 19.20 m<sup>2</sup>, la cual representa al 100%. El total de área afectada por patologías representa el 50.82%, con un área total equivalente a 9.76 m<sup>2</sup>; mientras que el 49.18% no es afectado por patologías, con un área total equivalente a 9.44 m<sup>2</sup>.

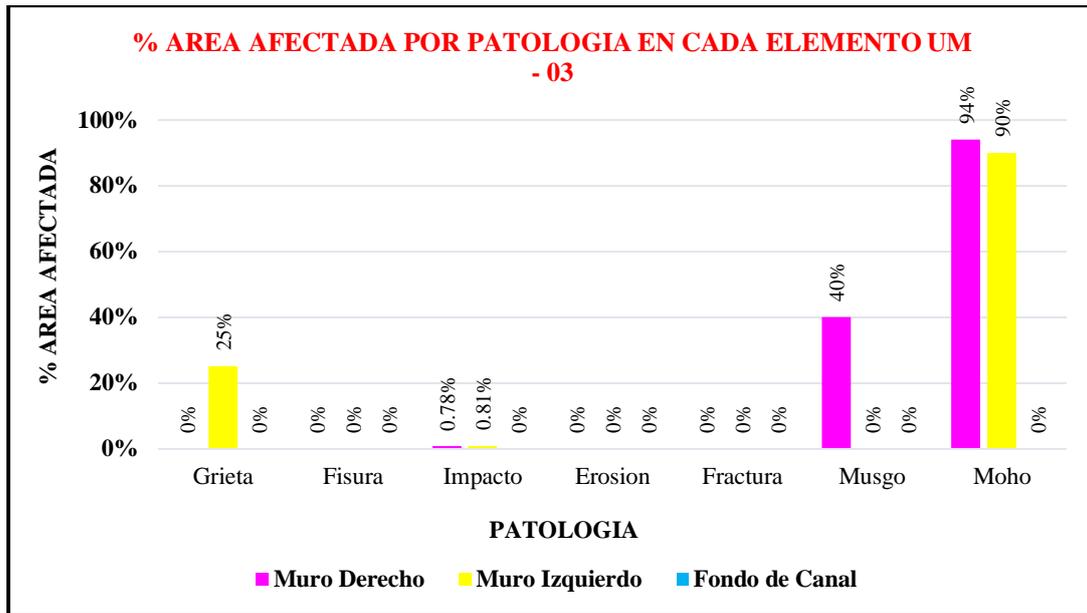
Grafica 9. Incidencia de patologías en cada elemento de la unidad muestral 03.

**Interpretación:** La grafica muestra en el **muro derecho**: la patología con mayor incidencia de área afectada es moho con 94%, seguido de musgo con 40%, impacto con 0.78% y el resto con 0%; **muro izquierdo**: la patología con mayor incidencia de área afectada es moho con 90%, seguido de grieta con 25%, impacto 0.81% y el resto con 0%; **fondo del canal** no hay patologías que afectan, toda la patología es 0%.

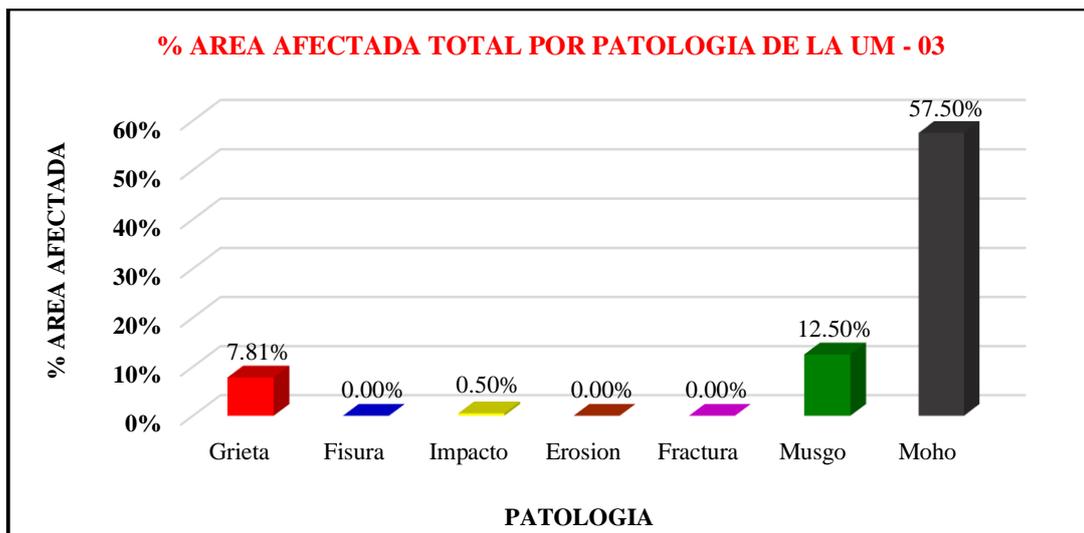
Grafica 10. Incidencia total de área afectada por patologías en la unidad muestral 03

**Interpretación:** La grafica muestra patologías con mayor incidencia de área afectada en toda la unidad muestral: moho con 57.50%, musgo con 12.50%, grieta con 7.81%, impacto con 0.50% y el resto con 0 %.

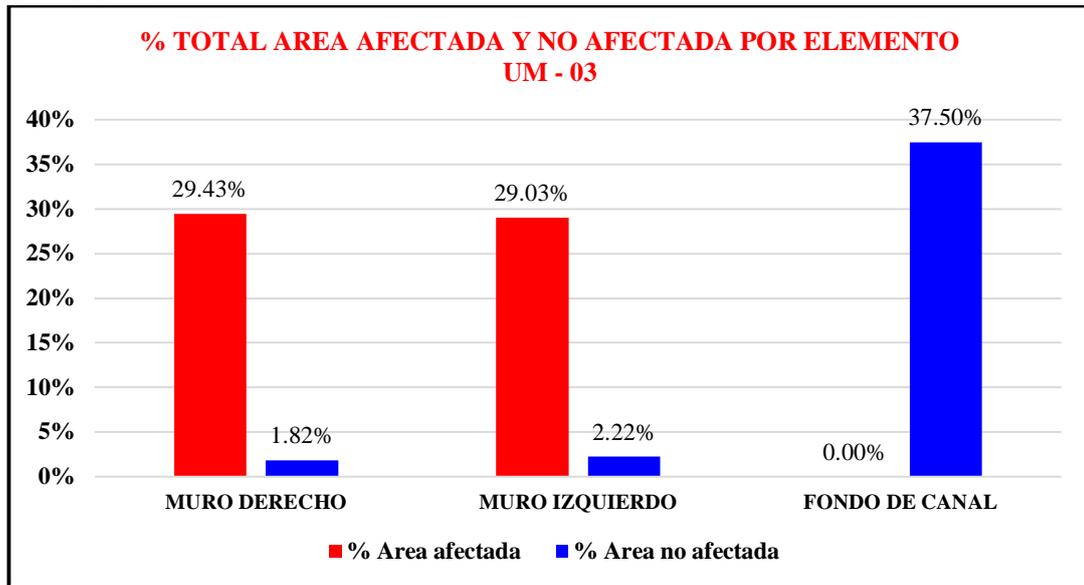
Grafica 11. Porcentaje total de área afectada y no afectada en cada elemento de la unidad muestral 03.

**Interpretación:** La grafica muestra el total para **muro derecho** el 29.43% de área afectada por patologías y 1.82% de área no afectada, **muro izquierdo** el 29.03% de área afectada y 2.22% de área no afectada y en el **fondo del canal** el 0% de área afectada y 37.50% de área no afectada; quiere decir que no se encontró patologías en el elemento.

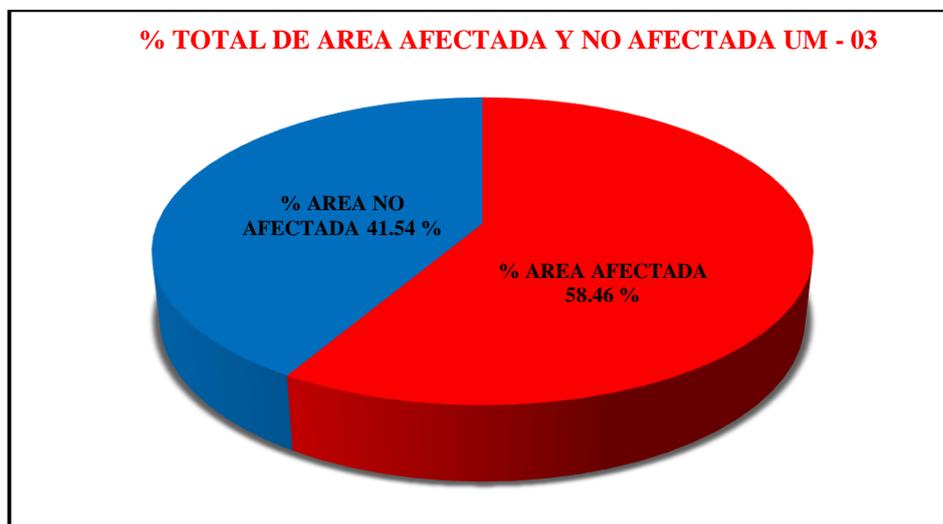
Grafica 12. Porcentaje total de área afectada y no afectada de la unidad muestral 03.

**Interpretación:** La unidad muestral tiene un área de 19.20 m<sup>2</sup>, la cual representa al 100%. El total de área afectada por patologías representa el 58.46%, con un área total equivalente a 11.23 m<sup>2</sup>; mientras que el 41.54% no es afectado por patologías, con un área total equivalente a 7.97 m<sup>2</sup>

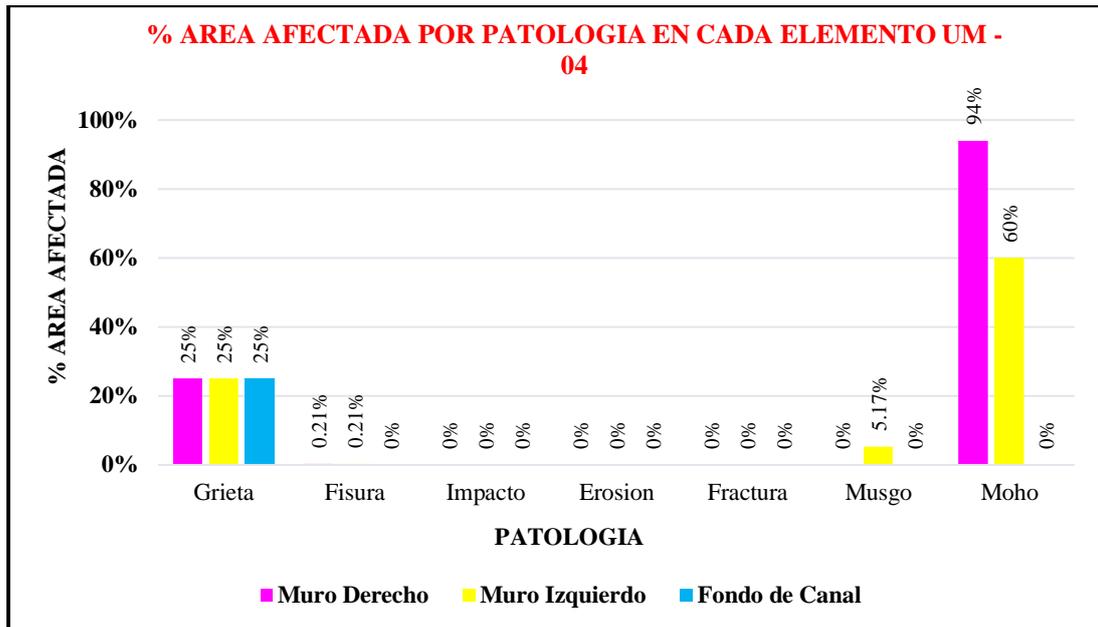
Grafica 13. Incidencia de patologías en cada elemento de la unidad muestral 04.

**Interpretación:** La grafica muestra en el **muro derecho**: la patología con mayor incidencia de área afectada es moho con 94%, seguido de grieta con 25%, musgo con 5.17%, fisura con 0.21% y el resto con 0%; **muro izquierdo**: la patología con mayor incidencia de área afectada es moho con 60%, seguido de grieta con 25%, fisura con 0.21% y el resto con 0%; **fondo del canal** la patología con mayor incidencia de área afectada es grieta con 25% y el resto con 0%.

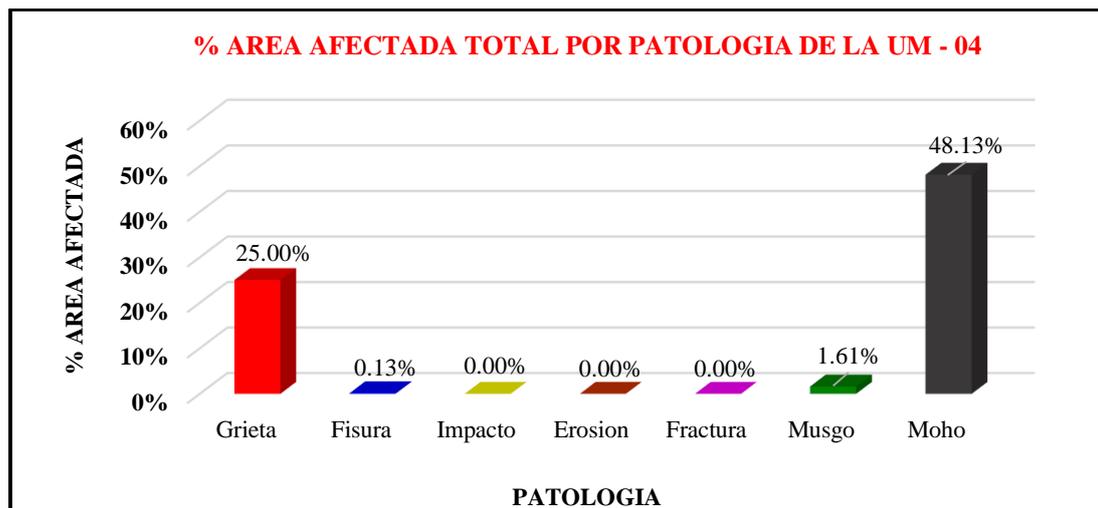
Grafica 14. Incidencia total de área afectada por patologías en la unidad muestral 04.

**Interpretación:** La grafica muestra patologías con mayor incidencia de área afectada en toda la unidad muestral: moho con 48.13%, grieta con 25%, musgo con 1.61%, fisura con 0.13% y el resto con 0 %.

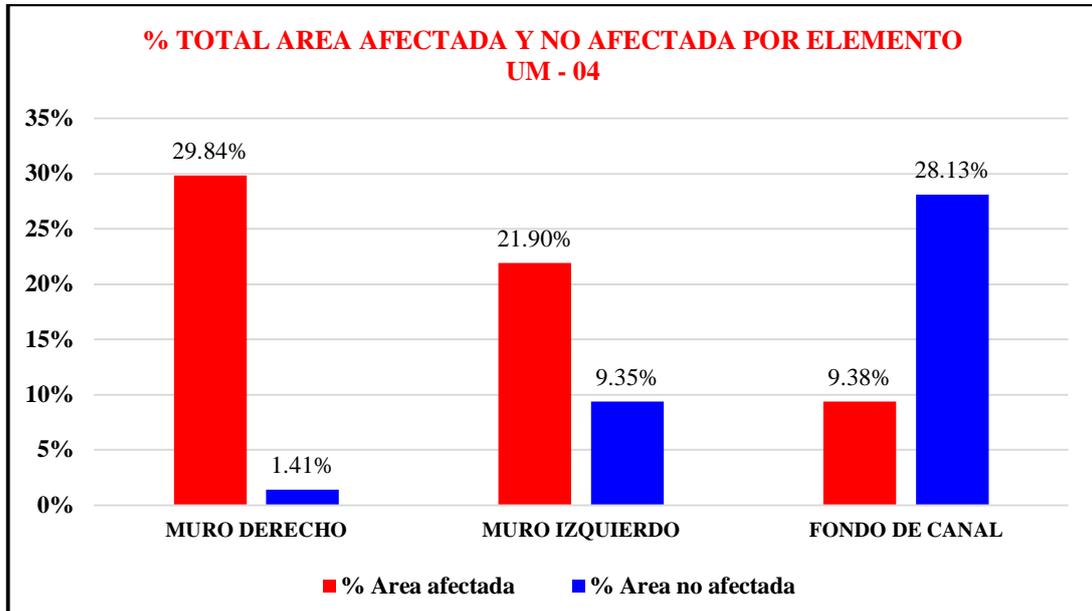
Grafica 15. Porcentaje total de área afectada y no afectada en cada elemento de la unidad muestral 04.

**Interpretación:** La grafica muestra el total para **muro derecho** el 29.84% de área afectada por patologías y 1.41% de área no afectada, **muro izquierdo** el 21.90% de área afectada y 9.35% de área no afectada y en el **fondo del canal** el 9.38% de área afectada y 28.13% de área no afectada.

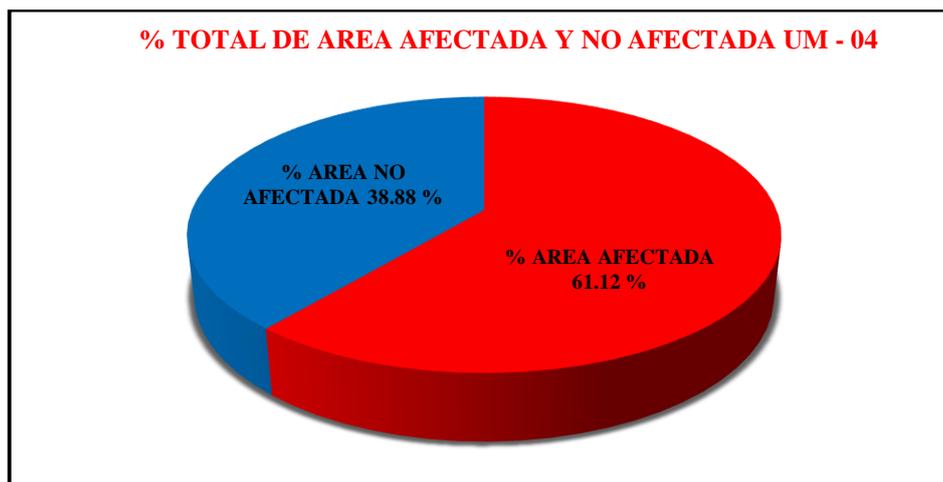
Grafica 16. Porcentaje total de área afectada y no afectada de la unidad muestral 04.

**Interpretación:** La unidad muestral tiene un área de 19.20 m<sup>2</sup>, la cual representa al 100%. El total de área afectada por patologías representa el 61.12%, con un área total equivalente a 11.74 m<sup>2</sup>; mientras que el 38.88% no es afectado por patologías, con un área total equivalente a 7.47 m<sup>2</sup>.

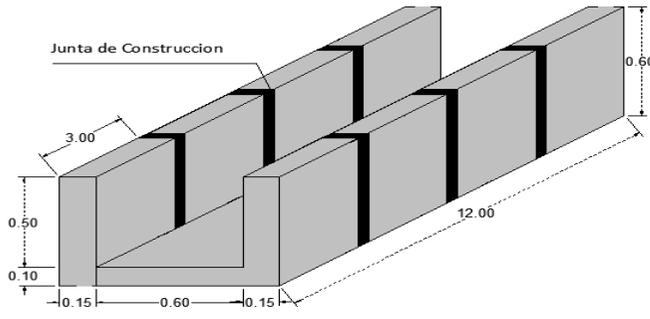
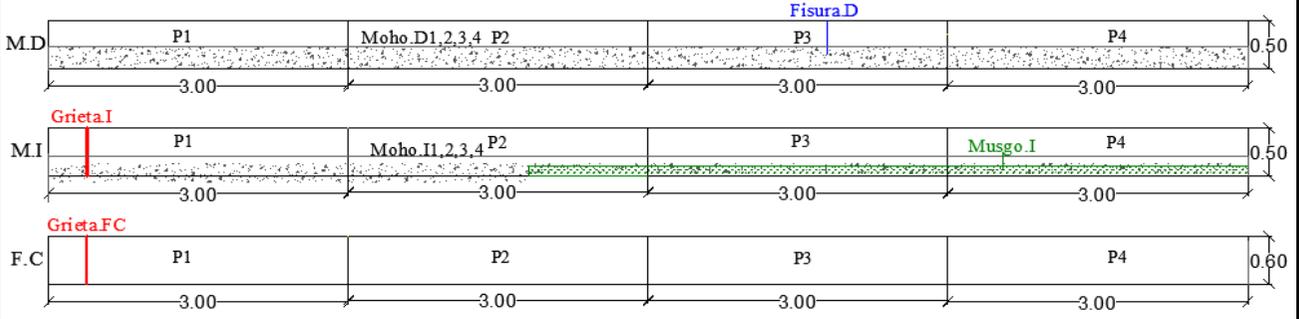
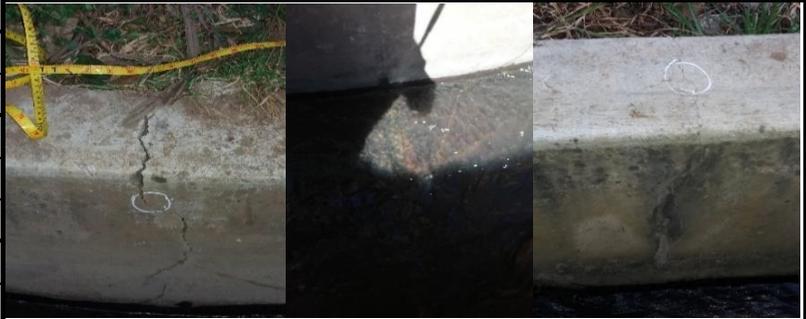
NOTA: "Ag": Abertura de grieta, "Af": Abertura fisura, "Pi": Profundidad de impacto del espesor, "Pe": Profundidad erocionada, "Sb": Separacion de bloques, "Tf": Tamaño de frondes.												
ELEMENTO	PATOLOGIA	Dimensiones Area afectada		Ag (mm)	Af (mm)	Pi (cm)	Pe (mm)	Sb (mm)	Tf (mm)	color	FOTOGRAFIA	
		L (m)	h (m)									
MURO DERECHO	Fisura.D	0.025	0.35	0.5	.....	.....	.....	.....	.....	.....

Moho.D1,2,3,4	12.00	0.25	.....	.....	.....	.....	.....	.....	Negro		
MURO IZQUIERDO	Grieta.I	3.00	0.50	6.0	.....	.....	.....	.....	.....	.....		
	Musgo.I	7.20	0.10	.....	.....	.....	.....	.....	8.0	.....

Moho.I1,2,3,4	12.00	0.20	.....	.....	.....	.....	.....	.....	Negro		
FONDO DEL CANAL	Grieta.FC	3.00	0.60	4.5	.....	.....	.....	.....	.....	.....		
	.....	.....	.....	.....	.....	.....	.....	.....	.....	.....

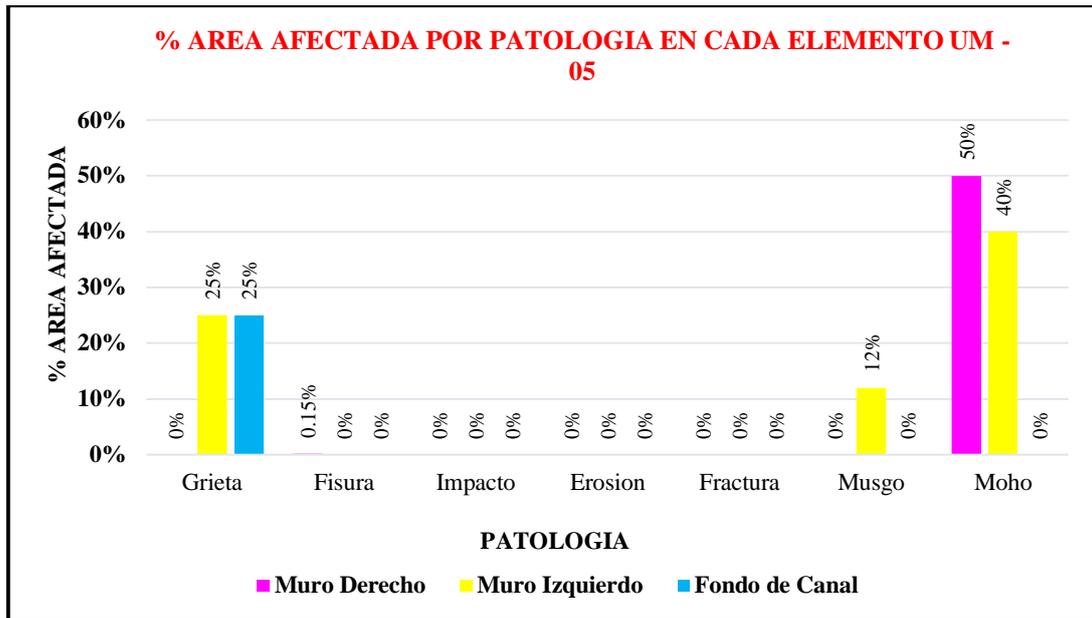
Grafica 17. Incidencia de patologías en cada elemento de la unidad muestral 05

**Interpretación:** La grafica muestra en el **muro derecho**: la patología con mayor incidencia de área afectada es moho con 50%, seguido de grieta con 25%, musgo con 12%, fisura con 0.15% y el resto con 0%; **muro izquierdo**: la patología con mayor incidencia de área afectada es moho con 40%, seguido de grieta con 25% y el resto con 0%; **fondo del canal** la patología con mayor incidencia de área afectada es grieta con 25% y el resto con 0%.

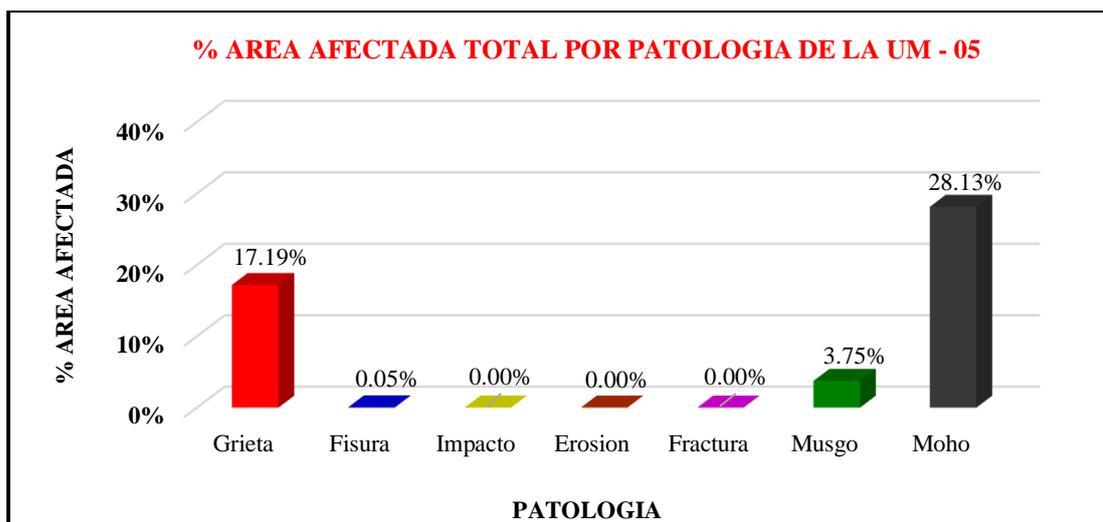
Grafica 18. Incidencia total de área afectada por patologías en la unidad muestral 05.

**Interpretación:** La grafica muestra patologías con mayor incidencia de área afectada en toda la unidad muestral: moho con 28.13%, grieta con 17.19%, musgo con 3.75%, fisura con 0.05% y el resto con 0 %.

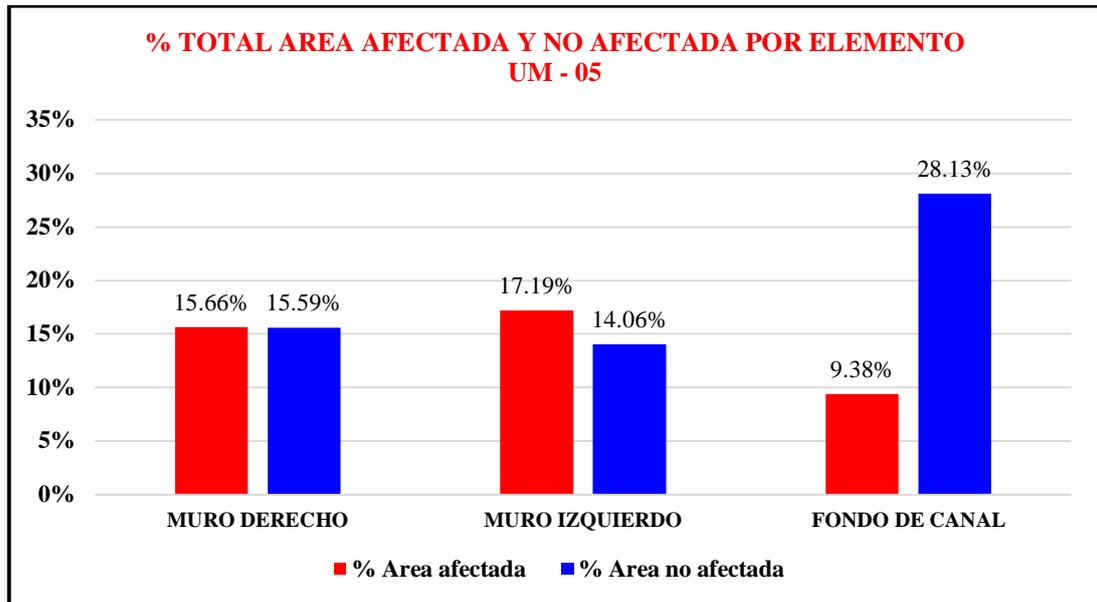
Grafica 19. Porcentaje total de área afectada y no afectada en cada elemento de la unidad muestral 05.

**Interpretación:** La grafica muestra el total para **muro derecho** el 15.66% de área afectada por patologías y 15.59% de área no afectada, **muro izquierdo** el 17.19% de área afectada y 14.06% de área no afectada y en el **fondo del canal** el 9.38% de área afectada y 28.13% de área no afectada.

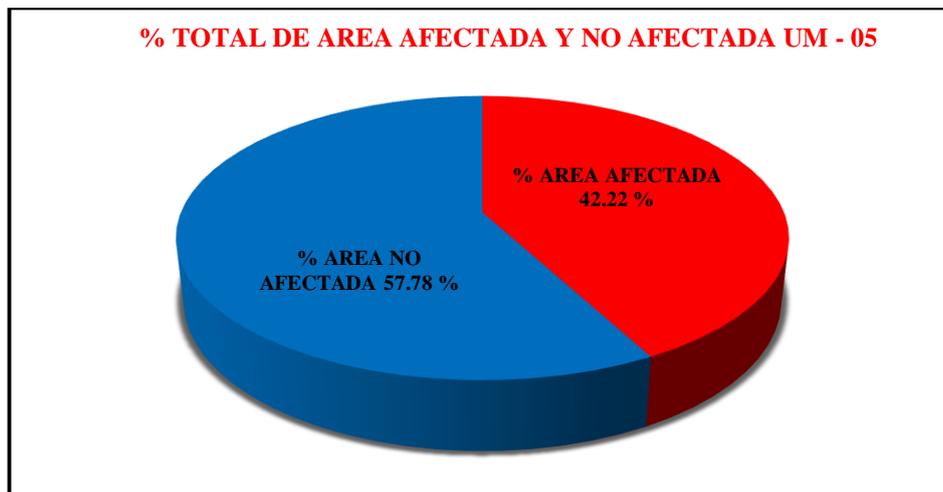
Grafica 20. Porcentaje total de área afectada y no afectada de la unidad muestral 05.

**Interpretación:** La unidad muestral tiene un área de 19.20 m<sup>2</sup>, la cual representa al 100%. El total de área afectada por patologías representa el 42.22%, con un área total equivalente a 8.11 m<sup>2</sup>; mientras que el 57.78% no es afectado por patologías, con un área total equivalente a 11.09 m<sup>2</sup>.

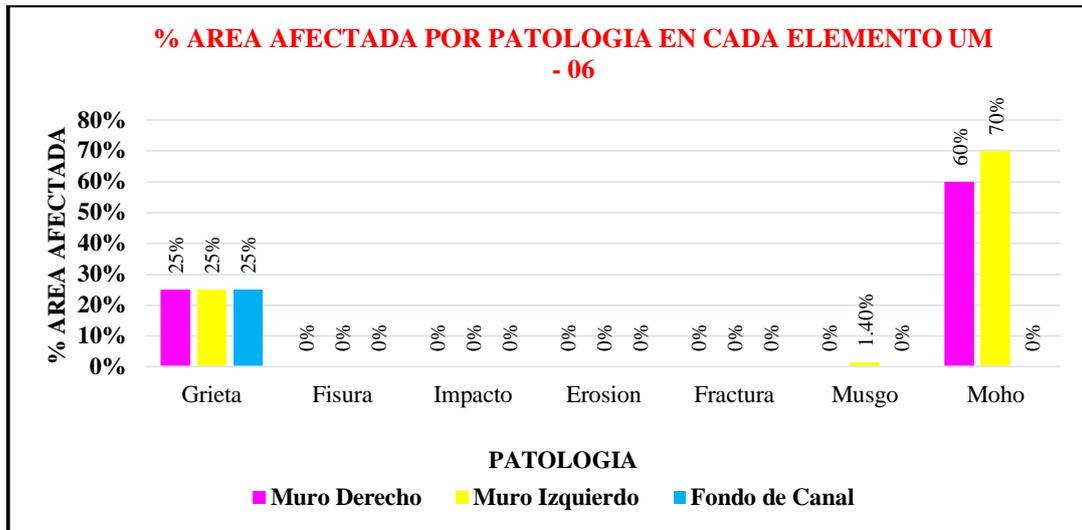
Grafica 21. Incidencia de patologías en cada elemento de la unidad muestral 06.

**Interpretación:** La grafica muestra en el **muro derecho:** la patología con mayor incidencia de área afectada es mohos con 60%, seguido de grieta con 25% y el resto con 0%; **muro izquierdo:** la patología con mayor incidencia de área afectada es mohos con 70%, seguido de grieta con 25%, musgo con 1.40% y el resto con 0%; **fondo del canal** la patología con mayor incidencia de área afectada es grieta con 25% y el resto con 0%.

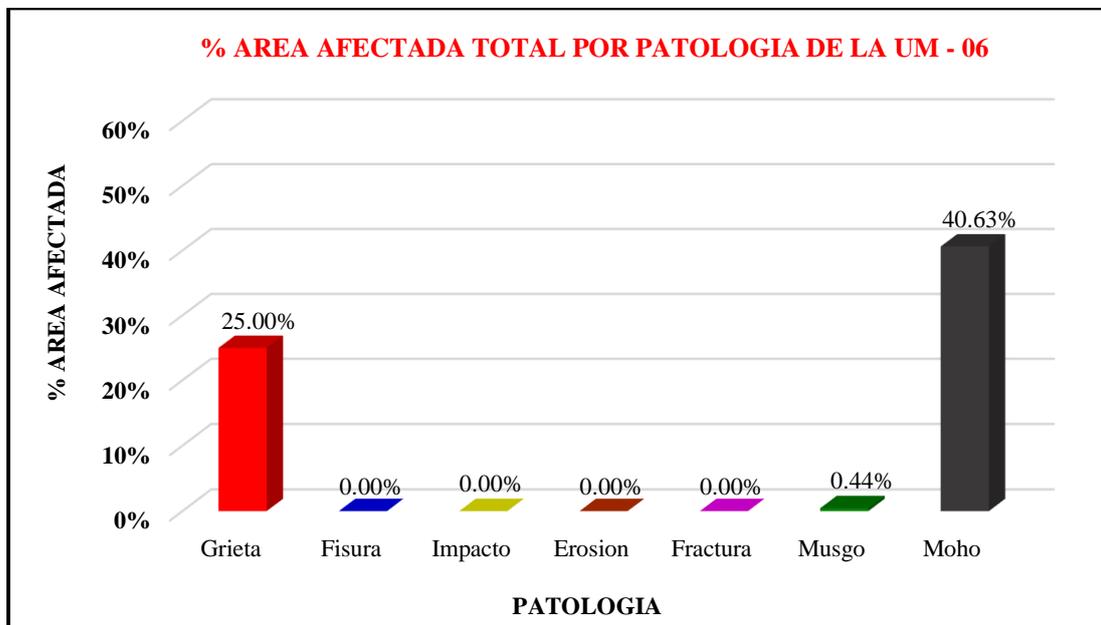
Grafica 22. Incidencia total de área afectada por patologías en la unidad muestral 06.

**Interpretación:** La grafica muestra patologías con mayor incidencia de área afectada en toda la unidad muestral: mohos con 40.63%, grieta con 25%, musgo con 0.44% y el resto con 0%.

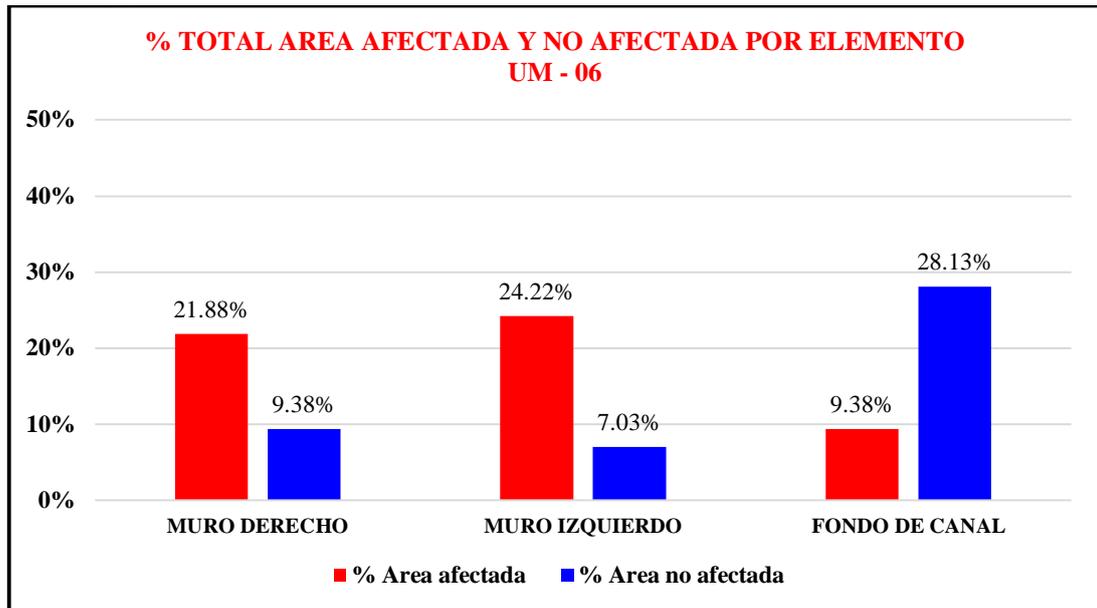
Grafica 23. Porcentaje total de área afectada y no afectada en cada elemento de la unidad muestral 06.

**Interpretación:** La grafica muestra el total para **muro derecho** el 21.88% de área afectada por patologías y 9.38% de área no afectada, **muro izquierdo** el 24.22% de área afectada y 7.03% de área no afectada y en el **fondo del canal** el 9.38% de área afectada y 28.13% de área no afectada.

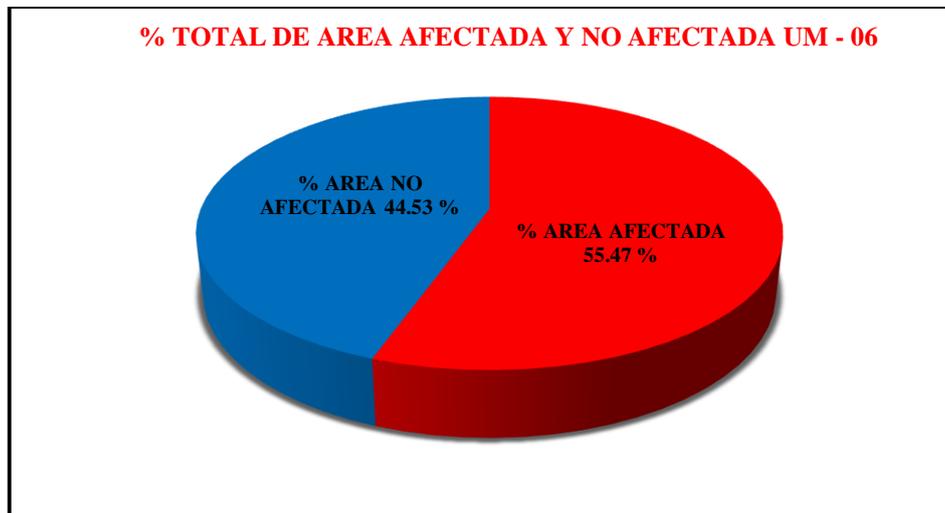
Grafica 24. Porcentaje total de área afectada y no afectada de la unidad muestral 06.

**Interpretación:** La unidad muestral tiene un área de 19.20 m<sup>2</sup>, la cual representa al 100%. El total de área afectada por patologías representa el 42.22%, con un área total equivalente a 8.11 m<sup>2</sup>; mientras que el 57.78% no es afectado por patologías, con un área total equivalente a 11.09 m<sup>2</sup>.

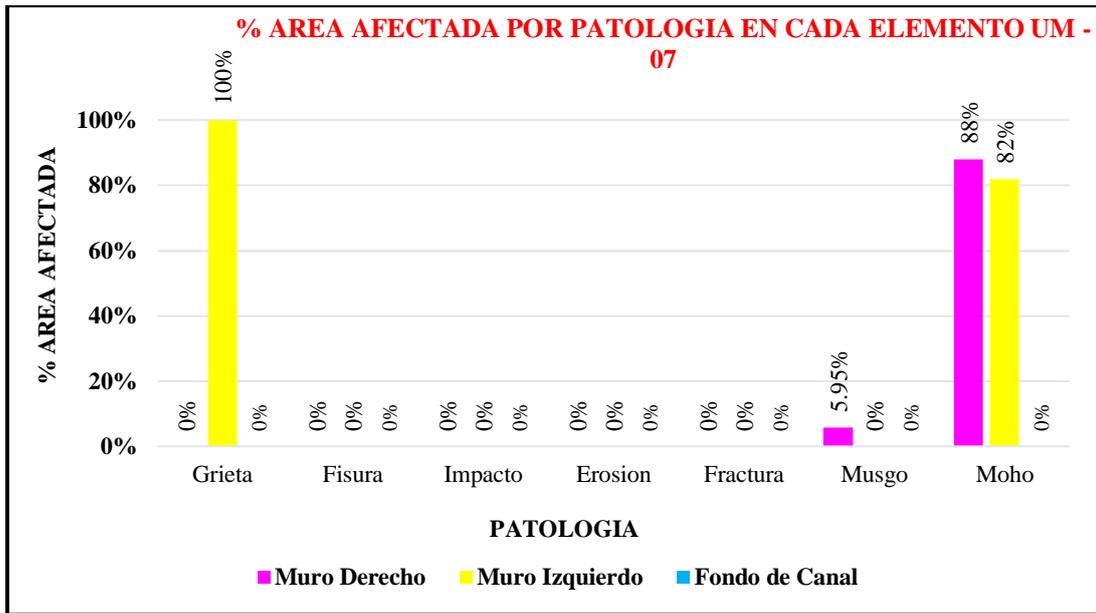
Grafica 25. Incidencia de patologías en cada elemento de la unidad muestral 07.

**Interpretación:** La grafica muestra en el **muro derecho**: la patología con mayor incidencia de área afectada es moho con 88%, seguido de musgo con 5.95% y el resto con 0%; **muro izquierdo**: la patología con mayor incidencia de área afectada es moho con 82%, seguido de grieta con 100% y el resto con 0%; **fondo del canal** no hay patologías que afectan, toda la patología es 0%.

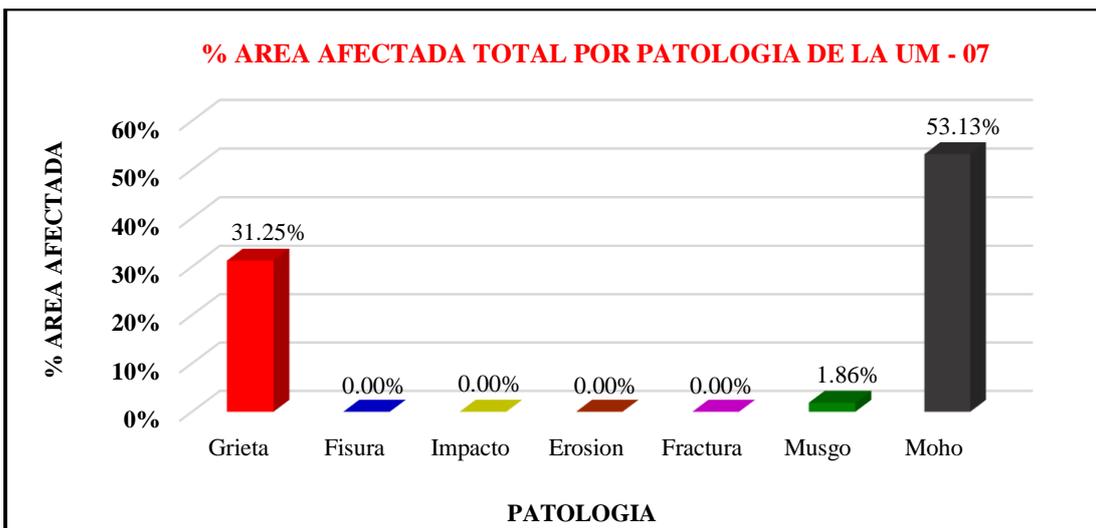
Grafica 26. Incidencia total de área afectada por patologías en la unidad muestral 07.

**Interpretación:** La grafica muestra patologías con mayor incidencia de área afectada en toda la unidad muestral: moho con 53.13%, grieta con 31.25%, musgo con 1.86% y el resto con 0%.

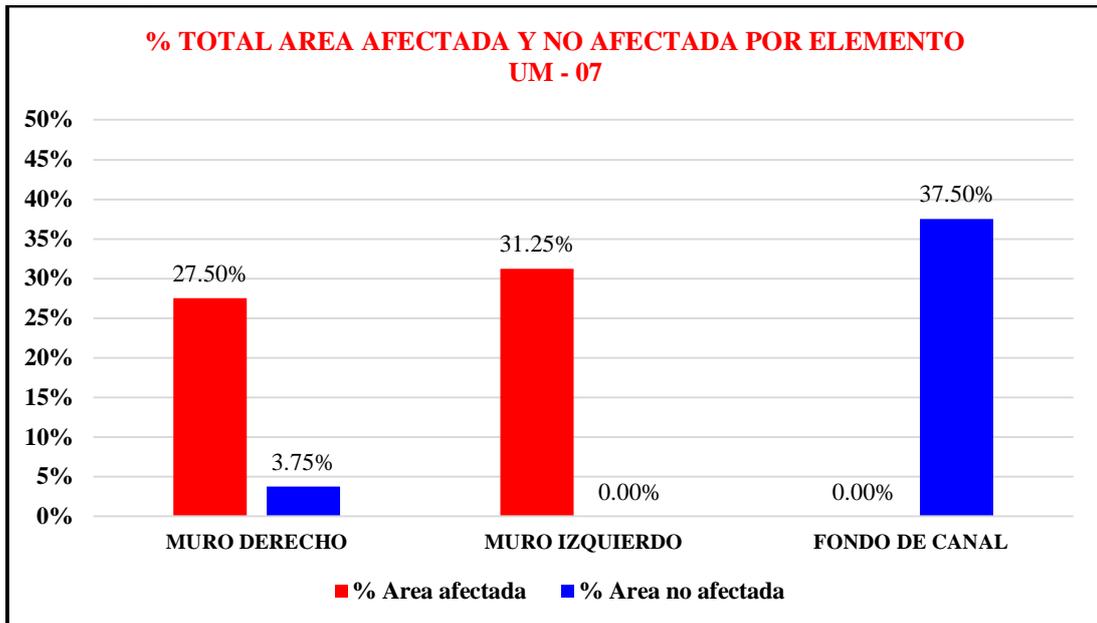
Grafica 27. Porcentaje total de área afectada y no afectada en cada elemento de la unidad muestral 07.

**Interpretación:** La grafica muestra el total para **muro derecho** el 27.50% de área afectada por patologías y 3.75% de área no afectada, **muro izquierdo** el 31.25% de área afectada y 0.00% de área no afectada y en el **fondo del canal** el 37.50% de área afectada y 0.00% de área no afectada.

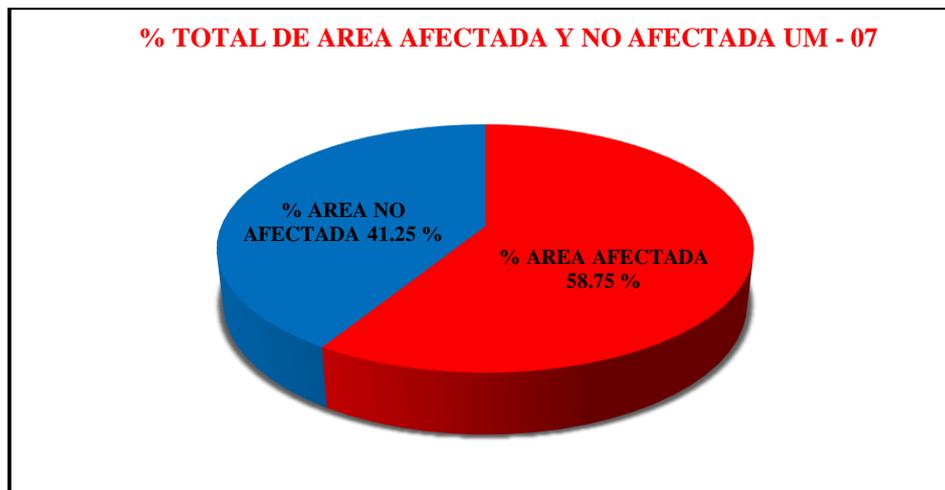
Grafica 28. Porcentaje total de área afectada y no afectada de la unidad muestral 07.

**Interpretación:** La unidad muestral tiene un área de 19.20 m<sup>2</sup>, la cual representa al 100%. El total de área afectada por patologías representa el 58.75%, con un área total equivalente a 11.28 m<sup>2</sup>; mientras que el 41.25% no es afectado por patologías, con un área total equivalente a 7.92 m<sup>2</sup>.

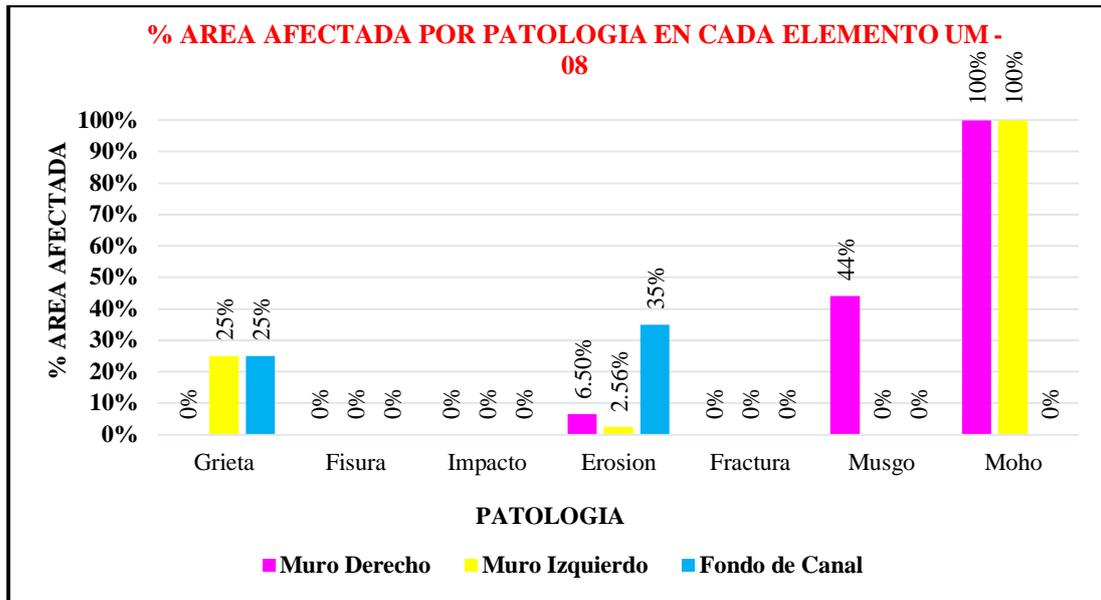
Grafica 29. Incidencia de patologías en cada elemento de la unidad muestral 08

**Interpretación:** La grafica muestra en el **muro derecho**: la patología con mayor incidencia de área afectada es moho con 100%, seguido de musgo con 44%, erosión con 6.50% y el resto con 0%; **muro izquierdo**: la patología con mayor incidencia de área afectada es moho con 100%, seguido de grieta con 25%, erosión con 2.56% y el resto con 0%; **fondo del canal** la patología con mayor incidencia de área afectada es grieta con 25%, seguido de erosión con 35% y el resto con 0%.

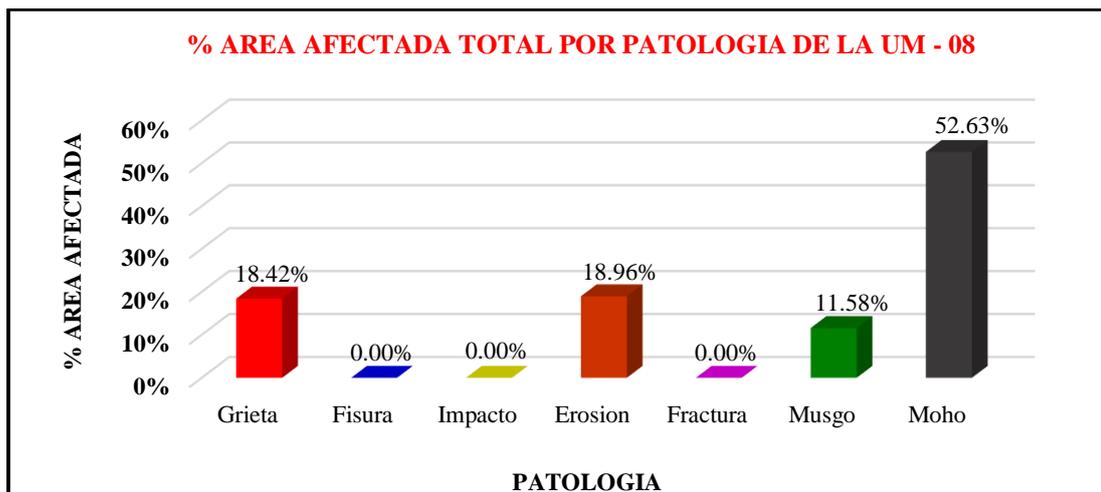
Grafica 30. Incidencia total de área afectada por patologías en la unidad muestral 08.

**Interpretación:** La grafica muestra patologías con mayor incidencia de área afectada en toda la unidad muestral: moho con 52.63%, erosión con 18.96%, grieta con 18.42%, musgo con 11.58% y el resto con 0 %.
