**DETERMINACIÓN Y EVALUACIÓN DE LAS  
PATOLOGÍAS DEL CONCRETO EN EL CANAL DE  
RIEGO 2, ENTRE LAS PROGRESIVAS 0+000 KM –  
1+020 KM DEL DISTRITO DE MARCARÁ, PROVINCIA  
DE CARHUAZ, DEPARTAMENTO DE ANCASH – 2019**

**TESIS PARA OPTAR EL TÍTULO PROFESIONAL DE  
INGENIERA CIVIL**

Determinación y evaluación de las patologías del concreto en el canal de riego 2, entre las progresivas 0+000 km - 1+020 km del Distrito de Marcará, Provincia de Carhuaz, Departamento de Ancash – 2019.

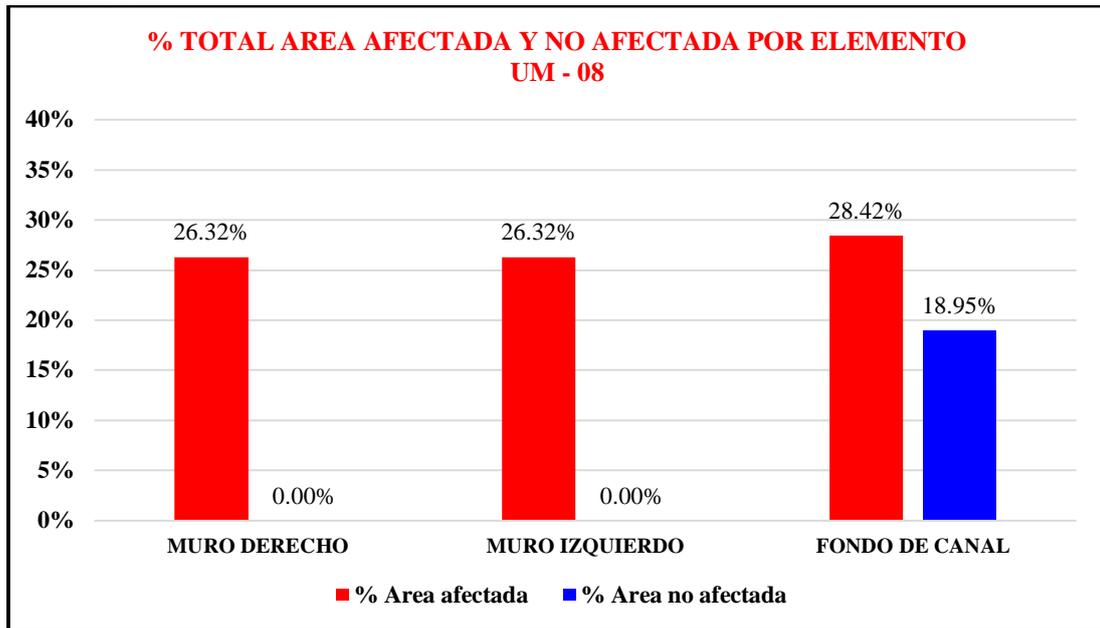
Grafica 31. Porcentaje total de área afectada y no afectada en cada elemento de la unidad muestral 08.

**Interpretación:** La grafica muestra el total para **muro derecho** el 26.32% de área afectada por patologías y 0.00% de área no afectada, **muro izquierdo** el 26.32% de área afectada y 0.00% de área no afectada y en el **fondo del canal** el 28.42% de área afectada y 18.95% de área no afectada.

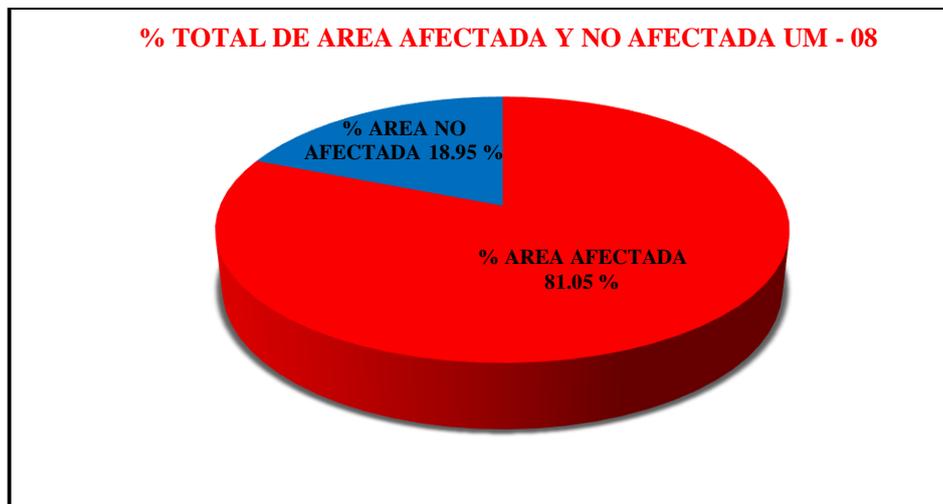
Grafica 32. Porcentaje total de área afectada y no afectada de la unidad muestral 08.

**Interpretación:** La unidad muestral tiene un área de 22.80 m<sup>2</sup>, la cual representa al 100%. El total de área afectada por patologías representa el 81.05%, con un área total equivalente a 18.48 m<sup>2</sup>; mientras que el 18.95% no es afectado por patologías, con un área total equivalente a 4.32 m<sup>2</sup>.

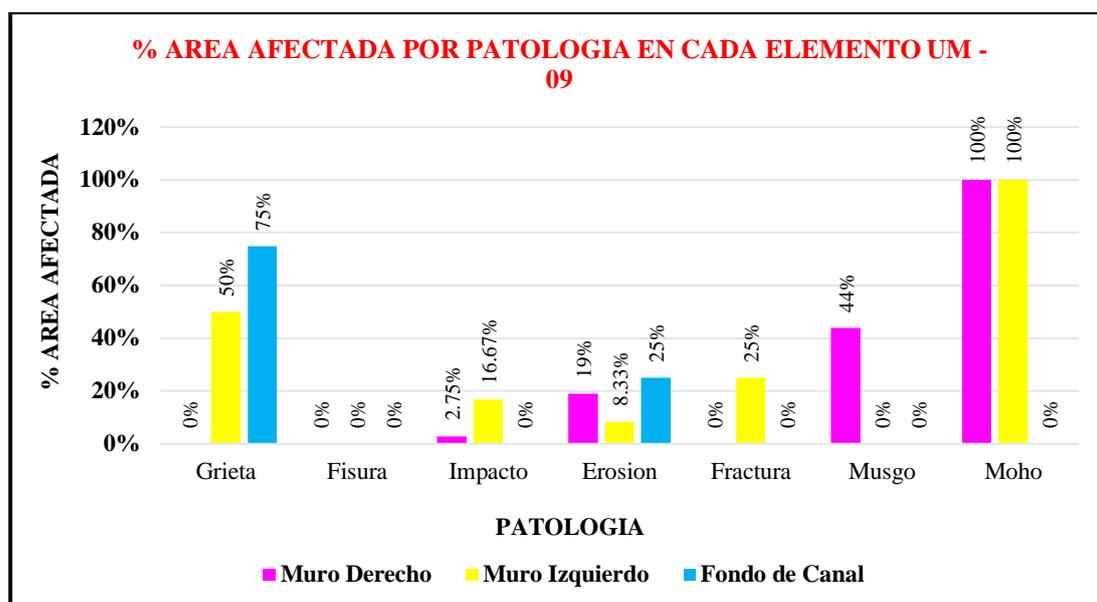
Grafica 33. Incidencia de patologías en cada elemento de la unidad muestral 09.

**Interpretación:** La grafica muestra en el **muro derecho**: la patología con mayor incidencia de área afectada es moho con 100%, seguido de musgo con 44%, erosión con 19%, impacto con 2.75% y el resto con 0%; **muro izquierdo**: la patología con mayor incidencia de área afectada es moho con 100%, seguido de grieta con 50%, fractura con 25%, impacto con 16.67%, erosión con 8.33% y el resto con 0%; **fondo del canal** la patología con mayor incidencia de área afectada es grieta con 75%, seguido de erosión con 25% y el resto con 0%.

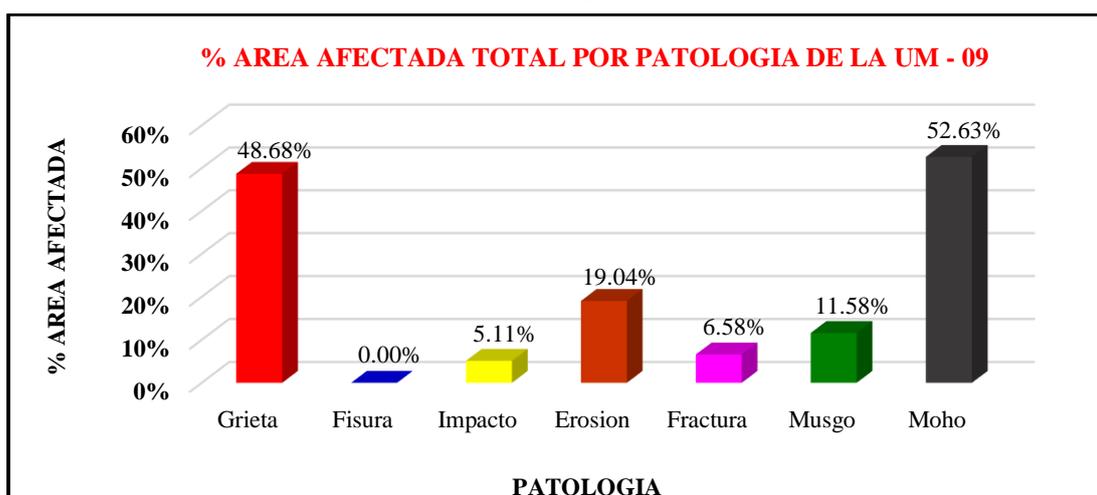
Grafica 34. Incidencia total de área afectada por patologías en la unidad muestral 09.

**Interpretación:** La grafica muestra patologías con mayor incidencia de área afectada en toda la unidad muestral: moho con 52.63%, grieta con 18.42%, erosión con 19.04%, , musgo con 11.58%, fractura con 11.58%, impacto con 5.11% y fisura con 0 %.

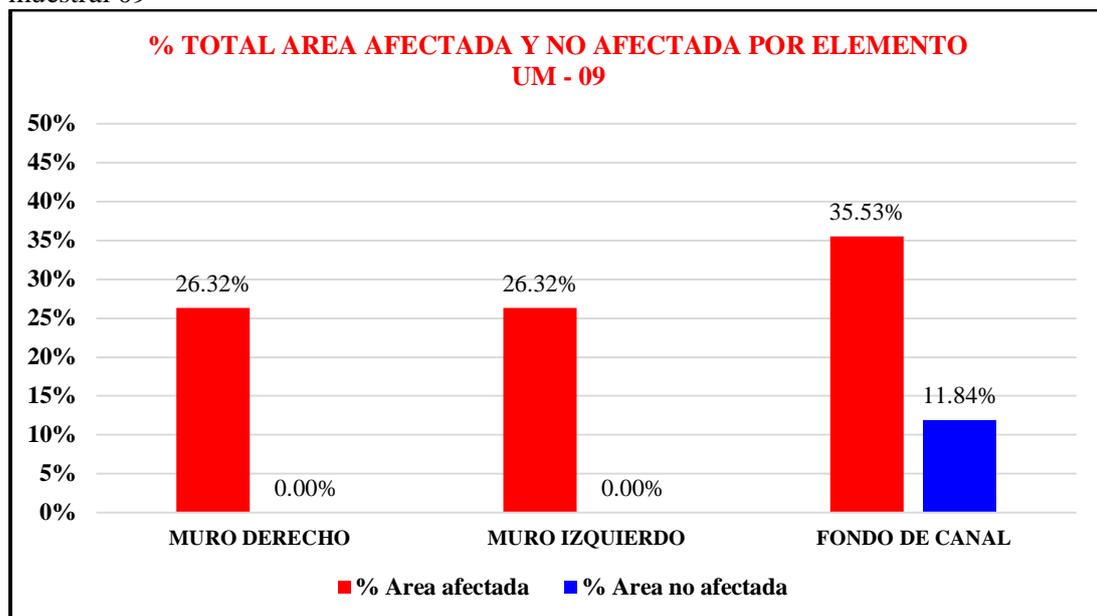
Grafica 35. Porcentaje total de área afectada y no afectada en cada elemento de la unidad muestral 09

**Interpretación:** La grafica muestra el total para **muro derecho** el 26.32% de área afectada por patologías y 0.00% de área no afectada, **muro izquierdo** el 26.32% de área afectada y 0.00% de área no afectada y en el **fondo del canal** el 35.53% de área afectada y 11.84% de área no afectada.

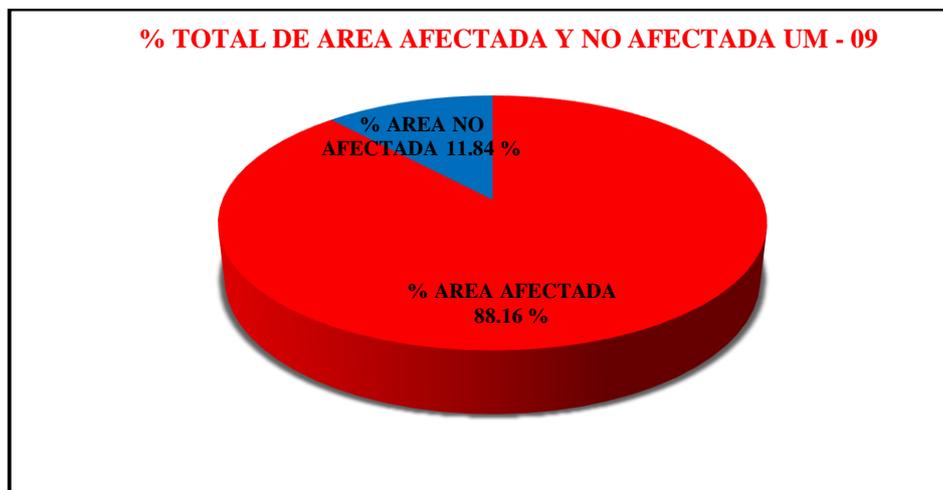
Grafica 36. Porcentaje total de área afectada y no afectada de la unidad muestral 09.

**Interpretación:** La unidad muestral tiene un área de 22.80 m<sup>2</sup>, la cual representa al 100%. El total de área afectada por patologías representa el 88.16%, con un área total equivalente a 20.10 m<sup>2</sup>; mientras que el 11.84% no es afectado por patologías, con un área total equivalente a 2.70 m<sup>2</sup>.

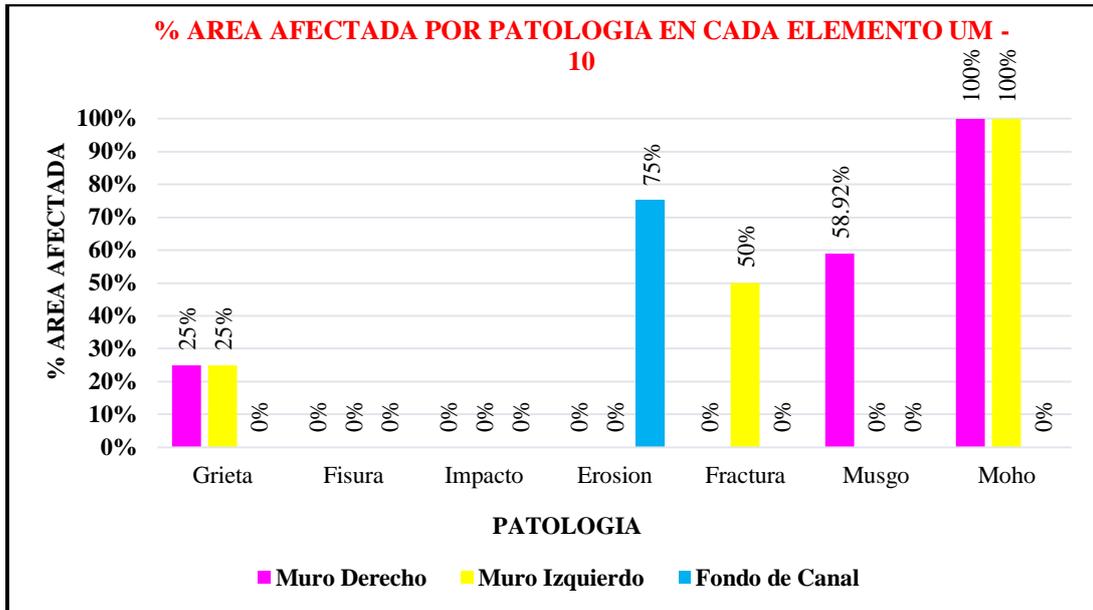
Grafica 37. Incidencia de patologías en cada elemento de la unidad muestral 10.

**Interpretación:** La grafica muestra en el **muro derecho**: la patología con mayor incidencia de área afectada es moho con 100%, seguido de musgo con 58.92%, grieta con 25% y el resto con 0%; **muro izquierdo**: la patología con mayor incidencia de área afectada es moho con 100%, seguido de fractura con 50%, grieta con 25% y el resto con 0%; **fondo del canal** la patología con mayor incidencia de área afectada es erosión con 75% y el resto con 0%.

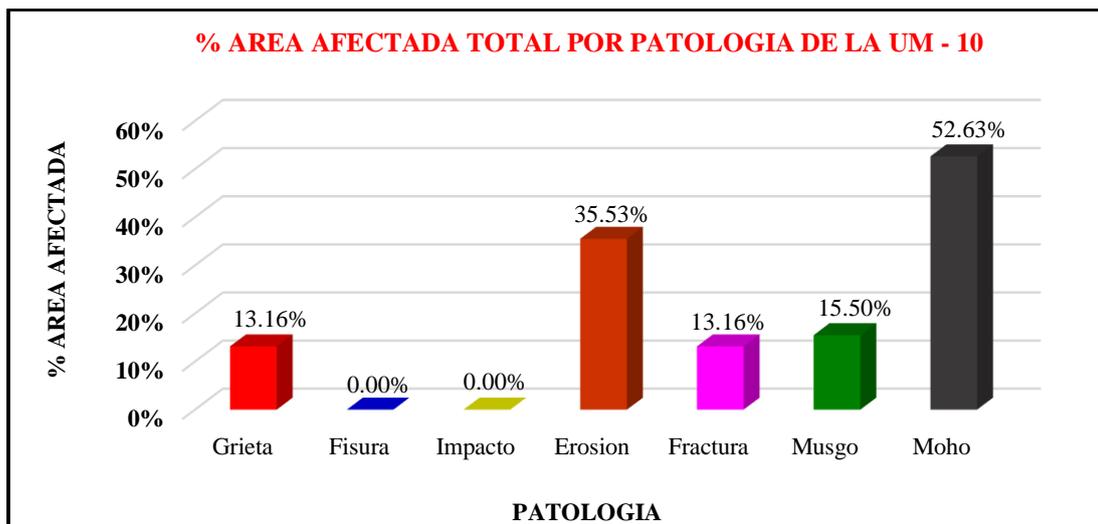
Grafica 38. Incidencia total de área afectada por patologías en la unidad muestral 10.

**Interpretación:** La grafica muestra patologías con mayor incidencia de área afectada en toda la unidad muestral: moho con 52.63%, erosión con 35.53%, musgo con 15.50%, grieta con 13.16%, fractura con 13.16% y el resto con 0%.

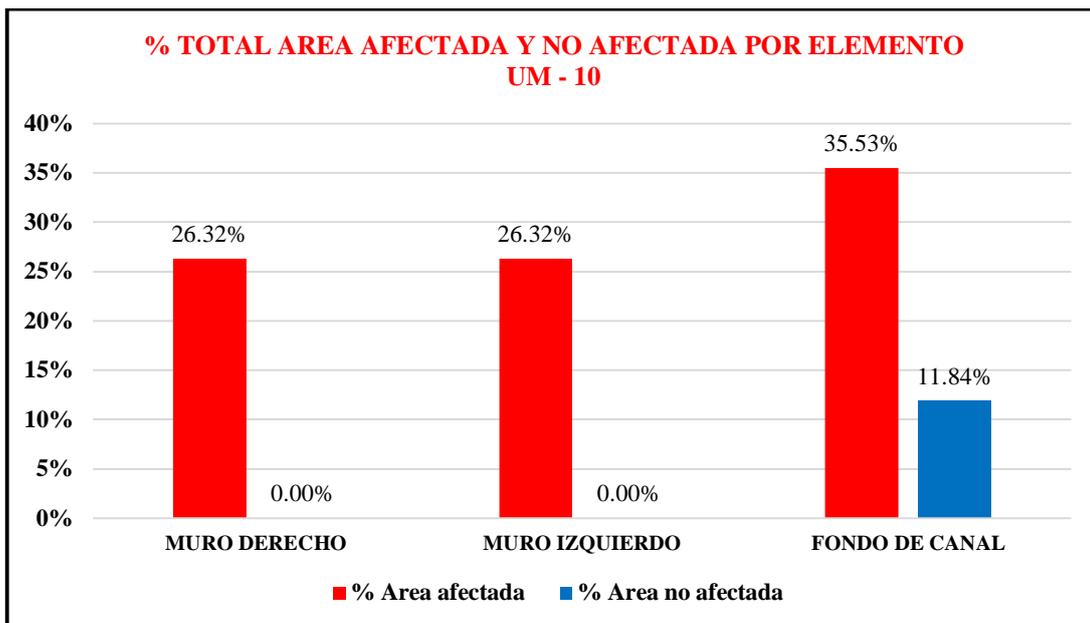
Grafica 39. Porcentaje total de área afectada y no afectada en cada elemento de la unidad muestral 10.

**Interpretación:** La grafica muestra el total para **muro derecho** el 26.32% de área afectada por patologías y 0.00% de área no afectada, **muro izquierdo** el 26.32% de área afectada y 0.00% de área no afectada y en el **fondo del canal** el 35.53% de área afectada y 11.84% de área no afectada.

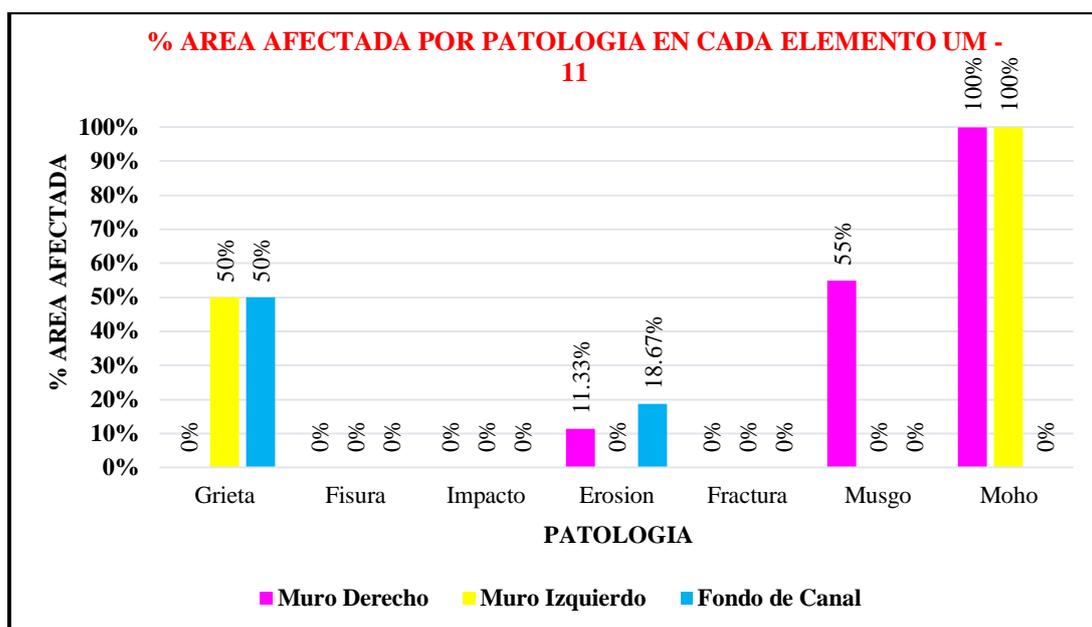
Grafica 41. Incidencia de patologías en cada elemento de la unidad muestral 11.

**Interpretación:** La grafica muestra en el **muro derecho**: la patología con mayor incidencia de área afectada es moho con 100%, seguido de musgo con 55%, erosión con 11.33% y el resto con 0%; **muro izquierdo**: la patología con mayor incidencia de área afectada es moho con 100%, seguido de grieta con 50% y el resto con 0%; **fondo del canal** la patología con mayor incidencia de área afectada es grieta con 50%, erosión con 18.67% y el resto con 0%.

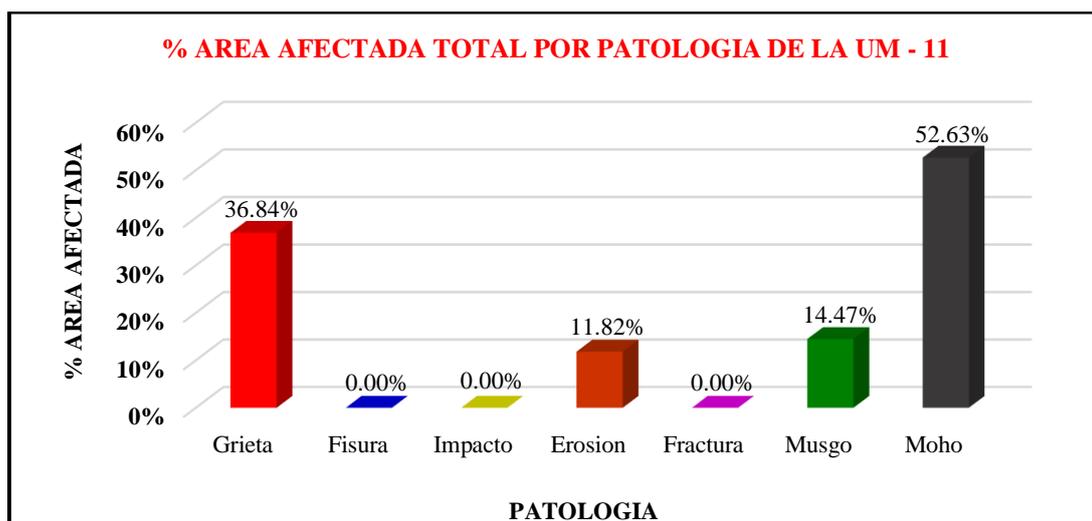
Grafica 42. Incidencia total de área afectada por patologías en la unidad muestral 11.

**Interpretación:** La grafica muestra patologías con mayor incidencia de área afectada en toda la unidad muestral: moho con 52.63%, erosión con 36.84%, musgo con 14.47%, erosión con 11.82% y el resto con 0 %.

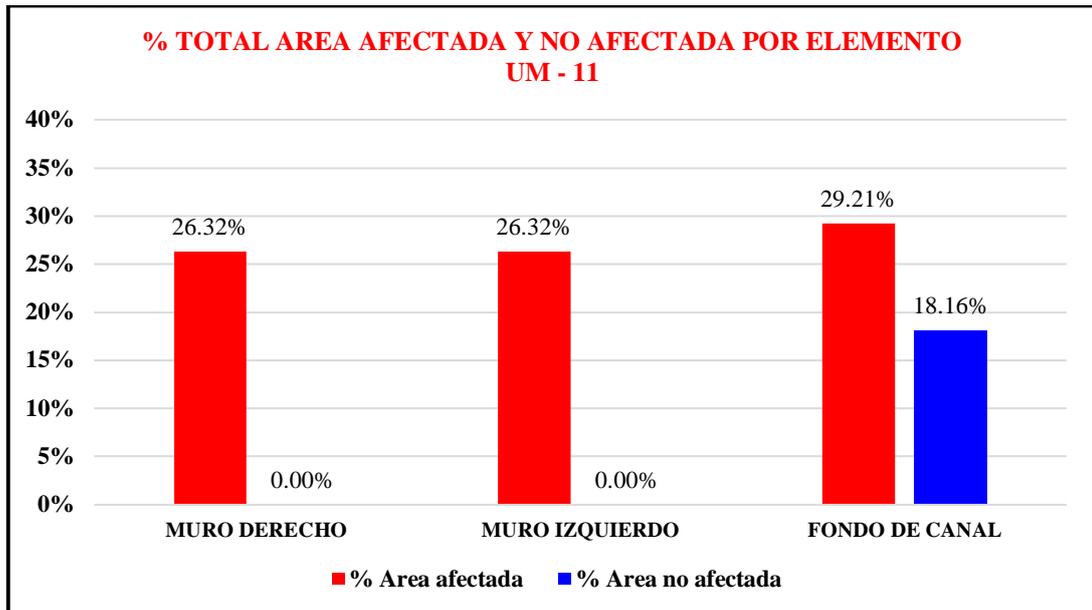
Grafica 43. Porcentaje total de área afectada y no afectada en cada elemento de la unidad muestral 11.

**Interpretación:** La grafica muestra el total para **muro derecho** el 26.32% de área afectada por patologías y 0.00% de área no afectada, **muro izquierdo** el 26.32% de área afectada y 0.00% de área no afectada y en el **fondo del canal** el 29.21% de área afectada y 18.16% de área no afectada.

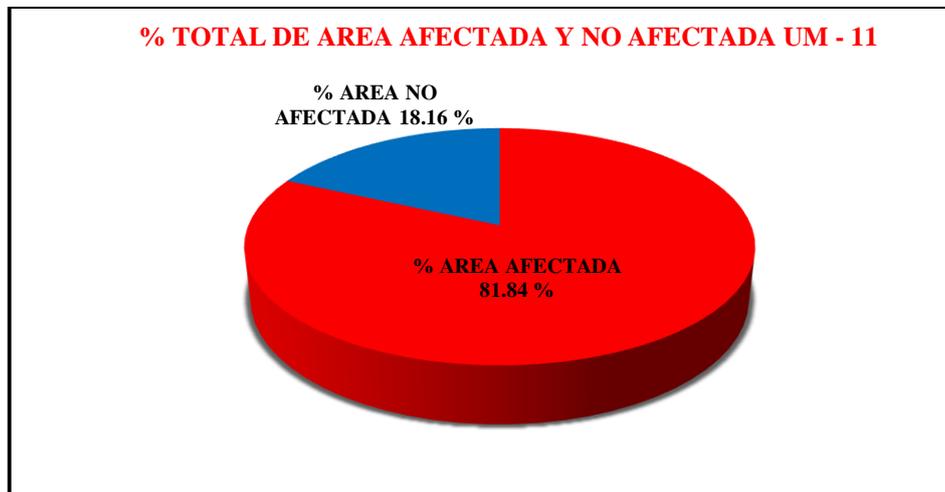
Grafica 44. Porcentaje total de área afectada y no afectada de la unidad muestral 11.

**Interpretación:** La unidad muestral tiene un área de 22.80 m<sup>2</sup>, la cual representa al 100%. El total de área afectada por patologías representa el 81.84%, con un área total equivalente a 18.66 m<sup>2</sup>; mientras que el 18.16% no es afectado por patologías, con un área total equivalente a 4.14 m<sup>2</sup>.

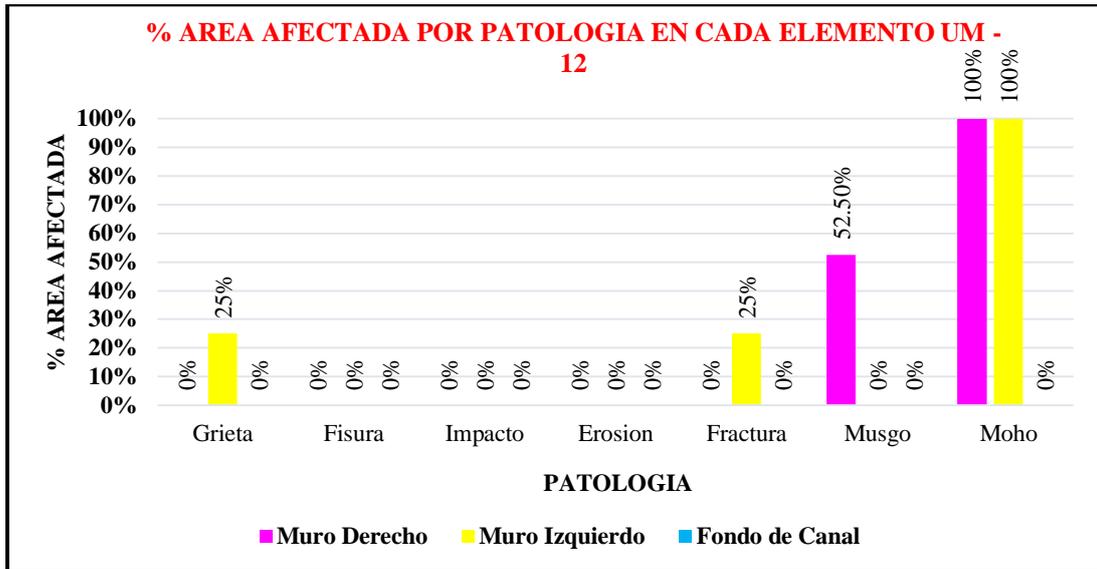
Grafica 45. Incidencia de patologías en cada elemento de la unidad muestral 12.

**Interpretación:** La grafica muestra en el **muro derecho**: la patología con mayor incidencia de área afectada es moho con 100%, seguido de musgo con 52.50% y el resto con 0%; **muro izquierdo**: la patología con mayor incidencia de área afectada es moho con 100%, seguido de grieta con 25%, fractura con 25% y el resto con 0%; **fondo del canal** no hay patologías que afectan, toda la patología es 0%.

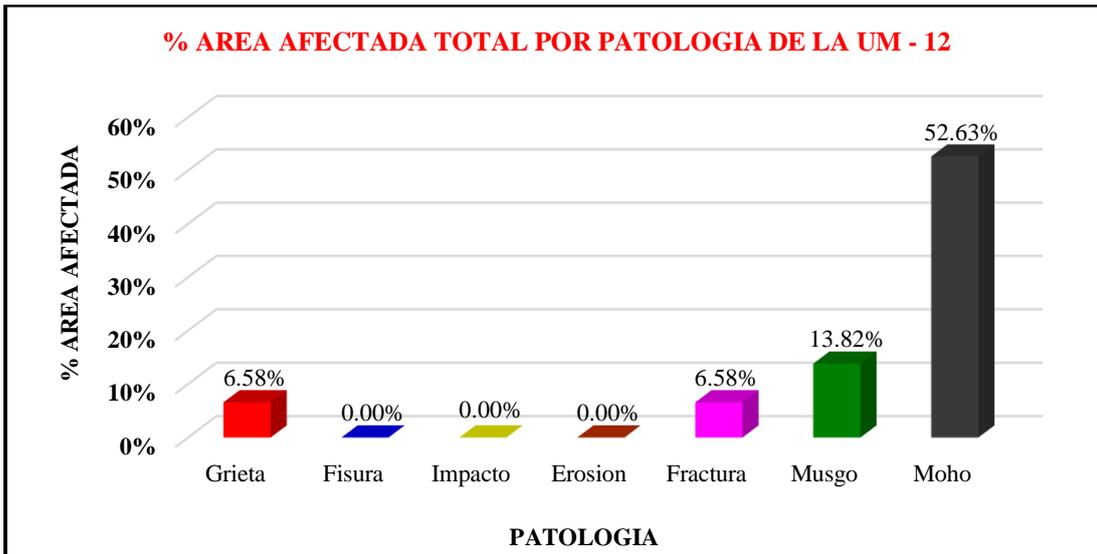
Grafica 46. Incidencia total de área afectada por patologías en la unidad muestral 12.

**Interpretación:** La grafica muestra patologías con mayor incidencia de área afectada en toda la unidad muestral: moho con 52.63%, musgo con 13.82%, grieta con 6.58%, fractura con 6.58% y el resto con 0 %.

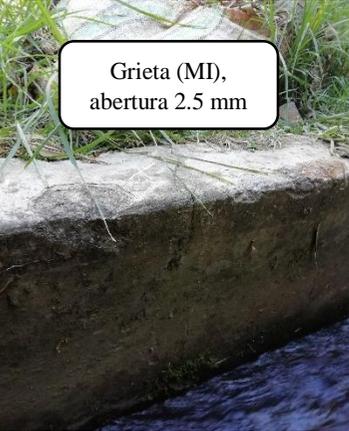
<p data-bbox="192 976 398 1059">Grieta (MI), abertura 2.5 mm</p>

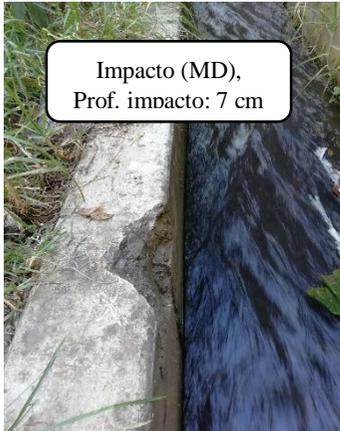
<p data-bbox="528 976 766 1059">Impacto (MD), Prof. impacto: 7 cm</p>	<p data-bbox="1093 328 1169 354"><b><u>Grieta</u></b></p> <p data-bbox="842 357 1420 414"><b>Nivel de severidad:</b> Moderada, severo con aberturas de 2.5, 8 mm.</p> <p data-bbox="842 418 1420 507"><b>Causa:</b> Mayormente la causa se debe al empuje del suelo (empuje de carga) y por la acción de las raíces de plantas, árboles de eucalipto cercanos al canal.</p> <p data-bbox="842 510 1420 628"><b>Recomendaciones:</b> Demolición del paño dañado, aplicar a la superficie a unir un aditivo para la reconstrucción completa; demolición de plantas y árboles cercanos al canal desde su raíz.</p> <p data-bbox="1093 632 1169 657"><b><u>Fisura</u></b></p> <p data-bbox="842 660 1420 686"><b>Nivel de severidad:</b> Severo, aberturas de 0.5, 1 mm.</p> <p data-bbox="842 689 1420 807"><b>Causa:</b> Por estar en contacto con el agua, diferencia de temperatura dentro de la estructura, cambios de temperatura, retracción por secado del material, falta del curado del concreto.</p> <p data-bbox="842 810 1420 928"><b>Recomendaciones:</b> Picar bien la fisura alrededor de los huecos con una herramienta punzante (clavo, cincel) y limpiar, luego resanar sellando con microcemento, debido a su fácil aplicación</p> <p data-bbox="1093 932 1169 957"><b><u>Impacto</u></b></p> <p data-bbox="842 960 1420 1027"><b>Nivel de severidad:</b> Moderado, severo, profundidad de impacto de: 3, 5, 6, 7 cm.</p> <p data-bbox="842 1031 1420 1056"><b>Causa:</b> Por golpes externos de seres humano.</p> <p data-bbox="842 1059 1420 1145"><b>Recomendaciones:</b> Resanar, removiendo el material que se ha impactado, sellar con materiales epóxicos o bituminosos.</p> <p data-bbox="1093 1149 1169 1174"><b><u>Musgo</u></b></p> <p data-bbox="842 1177 1420 1203"><b>Nivel de severidad:</b> Leve, Tf de 10, 12 mm.</p> <p data-bbox="842 1206 1420 1232"><b>Causa:</b> Presencia de humedad y ambientes húmedos.</p> <p data-bbox="842 1235 1420 1394"><b>Recomendaciones:</b> Limpieza constante del entorno y de la estructura del canal, lavar con agua y escobilla y aplicar un sellador o reposición de pinturas blanqueadores, de igual forma tomar medidas de control como insecticidas para el entorno.</p>

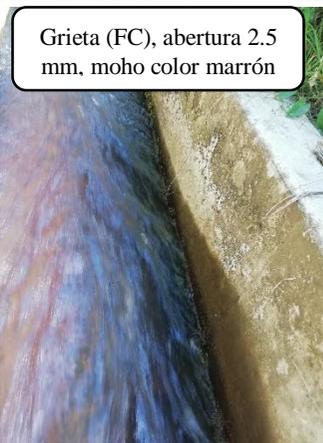
<p data-bbox="1456 976 1751 1034">Grieta (FC), abertura 2.5 mm, moho color marrón</p>

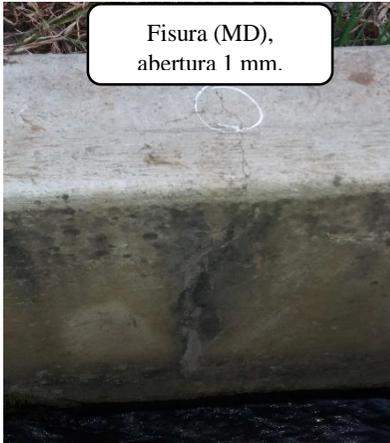
<p data-bbox="1859 976 2096 1034">Fisura (MD), abertura 1 mm.</p>

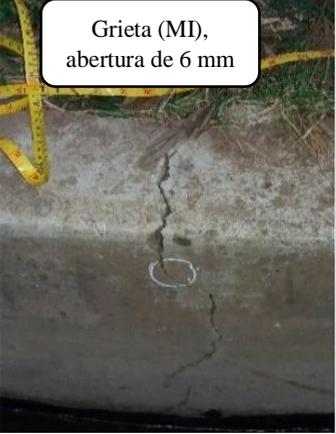
<p>Grieta (MI), abertura de 6 mm</p>

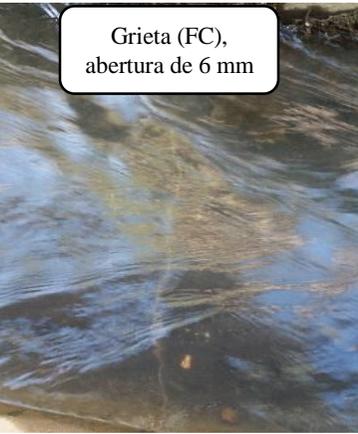
<p>Grieta (FC), abertura de 6 mm</p>

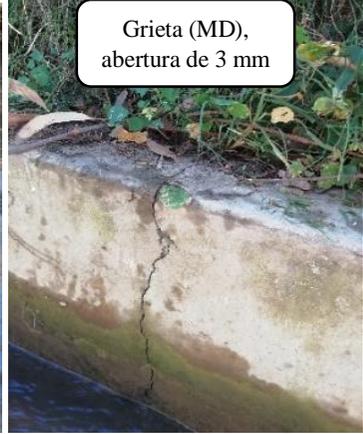
<p>Grieta (MD), abertura de 3 mm</p>

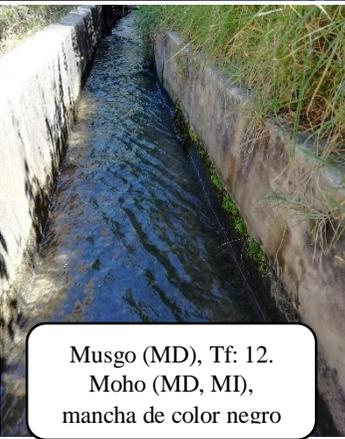
<p data-bbox="152 1267 456 1369">Musgo (MD), Tf: 12. Moho (MD, MI), mancha de color negro</p>

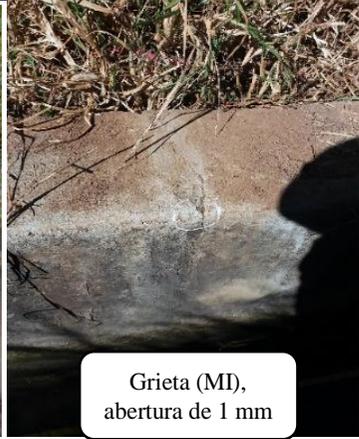
<p data-bbox="546 1289 748 1369">Grieta (MI), abertura de 1 mm</p>	<p data-bbox="1093 347 1169 370"><b><u>Grieta</u></b></p> <p data-bbox="840 376 1422 430"><b>Nivel de severidad:</b> Moderada con aberturas de 2.5, 3, 4 mm.</p> <p data-bbox="840 437 1422 555"><b>Causa:</b> Mayormente la causa se debe al empuje del suelo (empuje de carga) y por la acción de las raíces de plantas y árboles de eucalipto cercano al canal (generan presión).</p> <p data-bbox="840 561 1422 679"><b>Recomendaciones:</b> Demolición del paño dañado, aplicar a la superficie a unir un aditivo para la reconstrucción completa; demolición de plantas y árboles cercanos al canal desde su raíz.</p> <p data-bbox="1093 686 1169 708"><b><u>Erosión</u></b></p> <p data-bbox="840 715 1422 769"><b>Nivel de severidad:</b> Moderado, con Pe: 15, 25, 30 mm.</p> <p data-bbox="840 775 1422 829"><b>Causa:</b> Ocasionado por la fricción de partículas transportadas por el agua, la velocidad del flujo del agua, baja calidad del material de la estructura.</p> <p data-bbox="840 836 1422 1082"><b>Recomendaciones:</b> Remover el área afectada, limpiar bien la superficie a reparar, lavar con agua la superficie afectada, aplicarle un aditivo para adherir con el material de relleno, con mortero compuestos por mezclas de resinas y cemento (masilla), cuya resistencia debe ser <math>f_c = 210 \text{ kg/cm}^2</math>, también utilizar selladores y protectores superficiales, impermeabilizantes.</p> <p data-bbox="1093 1088 1169 1110"><b><u>Musgo</u></b></p> <p data-bbox="840 1117 1422 1171"><b>Nivel de severidad:</b> Leve y Moderado, Tf de 12 y 21 mm.</p> <p data-bbox="840 1177 1422 1200"><b>Causa:</b> Presencia de humedad y ambientes húmedos.</p> <p data-bbox="840 1206 1422 1356"><b>Recomendaciones:</b> Limpieza constante del entorno y de la estructura del canal, lavar con agua y escobilla y aplicar un sellador o reposición de pinturas blanqueadores, de igual forma tomar medidas de control como insecticidas para el entorno.</p>

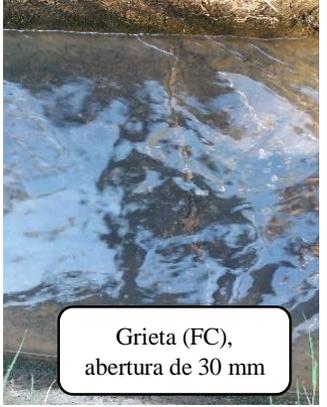
<p data-bbox="1904 1289 2123 1369">Grieta (FC), abertura de 30 mm</p>

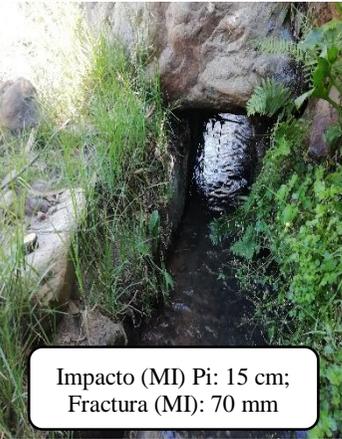
<p data-bbox="145 1284 436 1364">Impacto (MI) Pi: 15 cm; Fractura (MI): 70 mm</p>

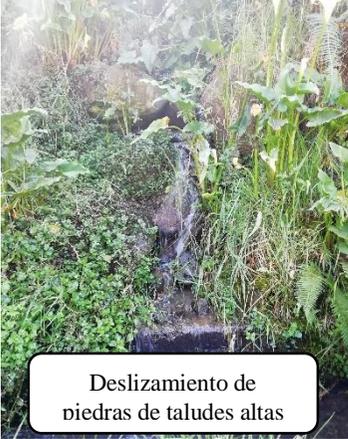
<p data-bbox="504 1284 795 1364">Deslizamiento de piedras de taludes altas</p>	<p data-bbox="1086 327 1176 359"><b><u>Grieta</u></b></p> <p data-bbox="840 359 1422 414"><b>Nivel de severidad:</b> Moderada con aberturas de 10, 15, 21, 40 mm.</p> <p data-bbox="840 414 1422 566"><b>Causa:</b> Mayormente la causa se debe al empuje del suelo (empuje de carga) y por la acción de las raíces de plantas cercanas (generan presión), como también al impacto de materiales que provienen de la parte alta del talud.</p> <p data-bbox="840 566 1422 726"><b>Recomendaciones:</b> Demolición del paño dañado, aplicar a la superficie a unir un aditivo para la reconstrucción completa; demolición de plantas y árboles cercanos al canal desde su raíz, retirar las piedras que están sobre el canal.</p> <p data-bbox="1086 726 1176 758"><b><u>Fractura</u></b></p> <p data-bbox="840 758 1422 790"><b>Nivel de severidad:</b> Severo, Sb de 50 mm.</p> <p data-bbox="840 790 1422 877"><b>Causa:</b> Debido al impacto de materiales que provienen de la parte alta del talud y debido al empuje del suelo y por acción de las raíces de los árboles cercanos al canal.</p> <p data-bbox="840 877 1422 1029"><b>Recomendaciones:</b> Demolición del paño dañado, aplicar a la superficie a unir un aditivo para la reconstrucción completa; demolición de plantas y árboles cercanos al canal desde su raíz, retirar las piedras que están sobre el canal.</p> <p data-bbox="1086 1029 1176 1061"><b><u>Erosión</u></b></p> <p data-bbox="840 1061 1422 1125"><b>Nivel de severidad:</b> Leve, Moderado, con profundidades erosionadas de: 5, 8 mm.</p> <p data-bbox="840 1125 1422 1220"><b>Causa:</b> Ocasionado por la fricción de partículas transportadas por el agua, la velocidad del flujo del agua, baja calidad del material de la estructura.</p> <p data-bbox="840 1220 1422 1372"><b>Recomendaciones:</b> Remover el área afectada, limpiar bien la superficie a reparar, lavar con agua la superficie afectada, aplicarle un aditivo para adherir con el material de relleno, con mortero compuestos por mezclas de resinas y cemento (masilla)</p>

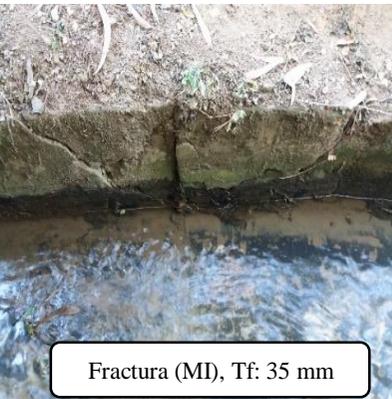
<p data-bbox="1489 1316 1803 1364">Fractura (MI), Tf: 35 mm</p>

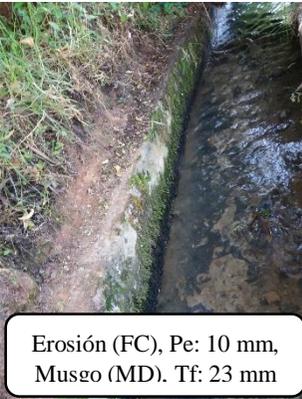
<p data-bbox="1859 1300 2139 1364">Erosión (FC), Pe: 10 mm, Musgo (MD). Tf: 23 mm</p>

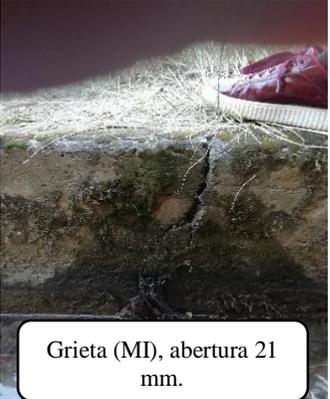
<p>Grieta (MI), abertura 21 mm.</p>

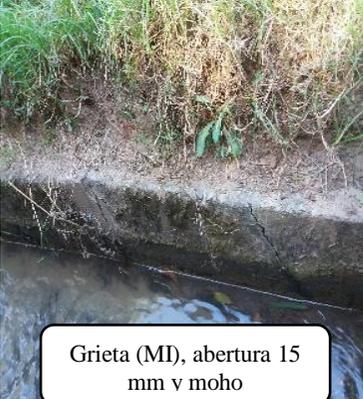
<p>Grieta (MI), abertura 15 mm v moho</p>	<p><b>Grieta</b></p> <p><b>Nivel de severidad:</b> Moderada con aberturas de 2.5, 3, 4 mm.</p> <p><b>Causa:</b> Mayormente la causa se debe al empuje del suelo (empuje de carga) y por la acción de las raíces de plantas cercanas (generan presión), como también al impacto de materiales que provienen de la parte alta del talud.</p> <p><b>Recomendaciones:</b> Demolición del paño dañado, aplicar a la superficie a unir un aditivo para la reconstrucción completa; demolición de plantas y árboles cercanos al canal desde su raíz, retirar las piedras que están sobre el canal.</p> <p><b>Fractura</b></p> <p><b>Nivel de severidad:</b> Severo, Sb de 35, 70 mm.</p> <p><b>Causa:</b> Debido al impacto de materiales que provienen de la parte alta del talud y debido al empuje del suelo y por acción de las raíces de los árboles cercanos al canal.</p> <p><b>Recomendaciones:</b> Demolición del paño dañado, aplicar a la superficie a unir un aditivo para la reconstrucción completa; demolición de plantas y árboles cercanos al canal desde su raíz, retirar las piedras que están sobre el canal.</p> <p><b>Moho</b></p> <p><b>Nivel de severidad:</b> Leve, presencia de manchas de color negro.</p> <p><b>Causa:</b> Moho es un hongos que se genera por la presencia de humedad por su carácter ocasionan cambios de color, olor.</p> <p><b>Recomendaciones:</b> Limpieza natural con agua y cepillo, con elementos químicos (disolventes o fungicidas), luego aplicar una protección superficial mediante impermeabilizantes, sellados o reposición de pinturas blanqueadores.</p>

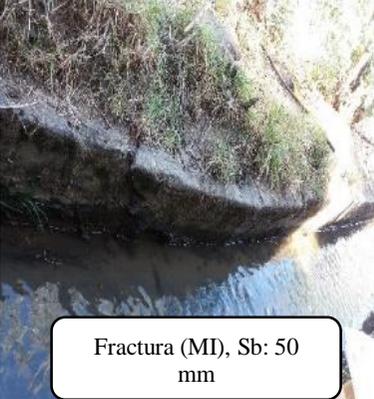
<p>Fractura (MI), Sb: 50 mm</p>

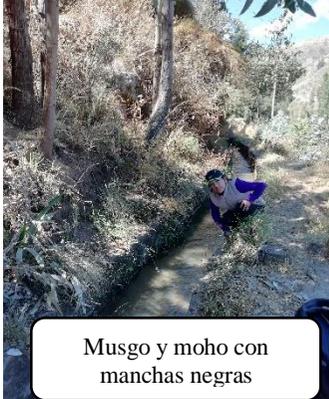
<p>Musgo y moho con manchas negras</p>

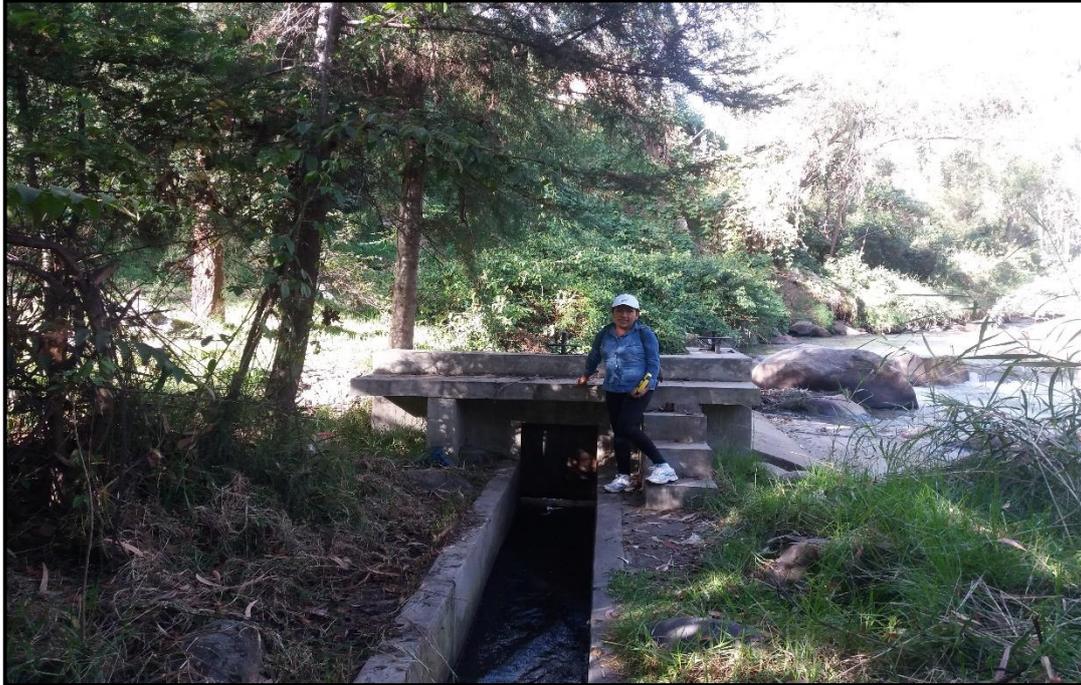
**Fotografía N° 01:** Canal 2, progresiva 0+000 km del Distrito de Marcará.
