UNIVERSIDAD CATÓLICA LOS ÁNGELES
CHIMBOTE

DETERMINACIÓN Y EVALUACIÓN DE PATOLOGÍAS
DEL CONCRETO EN SOBRECIMENTOS, COLUMNAS,
VIGAS Y MUROS DE ALBAÑILERÍA CONFINADA DEL
CERCO PERIMÉTRICO DEL COLISEO MUNICIPAL DEL
DISTRITO DE LA UNIÓN, PROVINCIA DE PIURA,
REGIÓN PIURA, AGOSTO - 2016.

TESIS PARA OPTAR EL TÍTULO PROFESIONAL DE
INGENIERO CIVIL

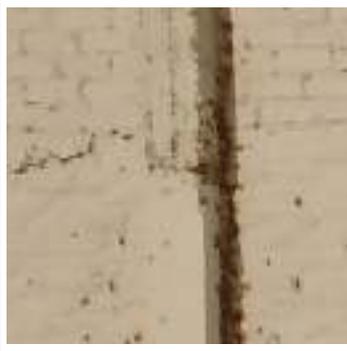
1	HUMEDAD	0.06	1.43%	0.00	0.00%	0.00	0.00%	0.00		0.00%
2	SUCIEDAD	0.00	0.00%	0.00	0.00%	0.00	0.00%	0.00		0.00%
3	EROSIÓN ATMOSFÉRICA	0.24	5.71%	0.00	0.00%	3.06	5.96%	0.00		0.00%
4	EROSIÓN MECÁNICA	0.00	0.00%	0.00	0.00%	0.00	0.00%	0.00		0.00%
5	EROSIÓN QUÍMICA	0.24	5.71%	0.00	0.00%	0.00	0.00%	0.00		0.00%
6	GRIETAS	0.00	0.00%	0.00	0.00%	0.00	0.00%	0.00		0.00%
7	FISURAS	0.00	0.00%	0.00	0.00%	0.59	1.15%	0.00		0.00%
8	CRIPTOFLORESCENCIA	0.00	0.00%	0.00	0.00%	0.00	0.00%	0.00		0.00%
9	EFLORESCENCIA	0.00	0.00%	0.00	0.00%	4.75	9.26%	0.00		0.00%
10	OXIDACIÓN -CORROSIÓN	0.00	0.00%	0.00	0.00%	0.00	0.00%	0.00		0.00%
11	DESPRENDIMIENTO	0.00	0.00%	0.00	0.00%	0.00	0.00%	0.00	0.00%	
TOTAL		0.54	12.86%	0.00	0.00%	8.40	16.37%	0.00	0.00%

NIVEL DE SEVERIDAD		2		-		1		-		
PLANO DE PATOLOGÍA						FOTOGRAFÍA DE LA MUESTRA

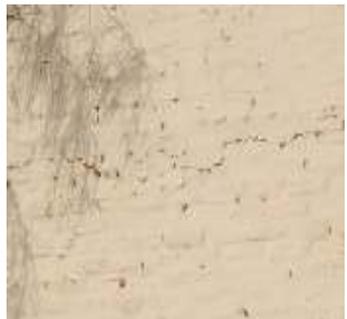
2	SUCIEDAD	0.00	0.00%	0.00	0.00%	3.40	6.52%	0.00	0.00%	
3	EROSIÓN ATMOSFÉRICA	0.00	0.00%	0.00	0.00%	0.00	0.00%	0.00	0.00%	
4	EROSIÓN MECÁNICA	0.00	0.00%	0.00	0.00%	0.00	0.00%	0.00	0.00%	
5	EROSIÓN QUÍMICA	0.00	0.00%	0.00	0.00%	0.00	0.00%	0.00	0.00%	
6	GRIETAS	0.20	3.81%	0.00	0.00%	0.00	0.00%	0.00	0.00%	
7	FISURAS	0.20	3.81%	0.00	0.00%	0.17	0.33%	0.00	0.00%	
8	CRIPTOFLORESCENCIA	0.00	0.00%	0.00	0.00%	0.00	0.00%	0.00	0.00%	
9	EFLORESCENCIA	0.00	0.00%	0.00	0.00%	3.72	7.13%	0.00	0.00%	
10	OXIDACIÓN -CORROSIÓN	0.00	0.00%	0.00	0.00%	0.00	0.00%	0.00	0.00%	
11	DESPRENDIMIENTO	0.00	0.00%	0.00	0.00%	0.00	0.00%	0.00	0.00%	
TOTAL		0.40	7.62%	0.00	0.00%	7.29	13.98%	0.00	0.00%

NIVEL DE SEVERIDAD		2		-		2		-		
PLANO DE PATOLOGÍA						FOTOGRAFÍA DE LA MUESTRA

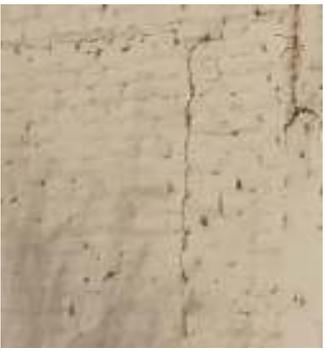
PATOLOGÍA		ÁREA CON PATOLOGÍA (m2)	% DE ÁREA CON PATOLOGÍA	ÁREA CON PATOLOGÍA (m2)	% DE ÁREA CON PATOLOGÍA	ÁREA CON PATOLOGÍA (m2)	% DE ÁREA CON PATOLOGÍA	ÁREA CON PATOLOGÍA (m2)	% DE ÁREA CON PATOLOGÍA		
1	HUMEDAD	0.00	0.00%	0.00	0.00%	0.41	0.79%	0.00	0.00%		
2	SUCIEDAD	0.00	0.00%	0.00	0.00%	6.31	12.18%	0.00	0.00%		
3	EROSIÓN ATMOSFÉRICA	0.00	0.00%	0.00	0.00%	0.00	0.00%	0.00	0.00%		
4	EROSIÓN MECÁNICA	0.00	0.00%	0.00	0.00%	0.00	0.00%	0.00	0.00%		
5	EROSIÓN QUÍMICA	0.30	5.71%	0.00	0.00%	0.00	0.00%	0.00	0.00%		
6	GRIETAS	0.06	1.14%	0.00	0.00%	0.00	0.00%	0.00	0.00%		
7	FISURAS	0.24	4.57%	0.00	0.00%	0.27	0.52%	0.00	0.00%		
8	CRIPTOFLORESCENCIA	0.00	0.00%	0.00	0.00%	0.54	1.04%	0.00	0.00%		
9	EFLORESCENCIA	0.00	0.00%	0.00	0.00%	2.79	5.39%	0.00	0.00%		
10	OXIDACIÓN -CORROSIÓN	0.00	0.00%	0.00	0.00%	0.00	0.00%	0.00	0.00%		
11	DESPRENDIMIENTO	0.00	0.00%	0.00	0.00%	0.00	0.00%	0.00	0.00%		
TOTAL		0.60	11.43%	0.00	0.00%	10.32	19.92%	0.00	0.00%

NIVEL DE SEVERIDAD		1		-		1		-			
PLANO DE PATOLOGÍA										FOTOGRAFÍA DE LA MUESTRA

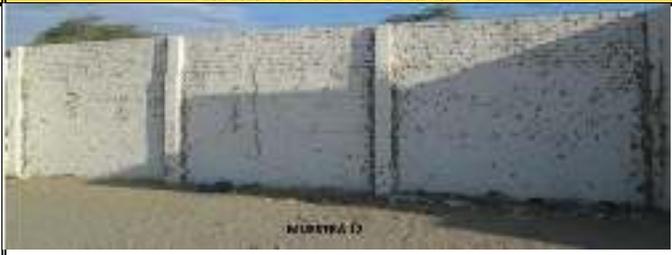
FOTOGRAFÍA DE LA MUESTRA

PATOLOGÍA		ÁREA CON PATOLOGÍA (m2)	% DE ÁREA CON PATOLOGÍA	ÁREA CON PATOLOGÍA (m2)	% DE ÁREA CON PATOLOGÍA	ÁREA CON PATOLOGÍA (m2)	% DE ÁREA CON PATOLOGÍA	ÁREA CON PATOLOGÍA (m2)	% DE ÁREA CON PATOLOGÍA	
1	HUMEDAD	0.00	0.00%	0.00	0.00%	0.00	0.00%	0.00	0.00%	
2	SUCIEDAD	0.00	0.00%	0.00	0.00%	3.15	8.22%	0.00	0.00%	
3	EROSIÓN ATMOSFÉRICA	0.00	0.00%	0.00	0.00%	0.00	0.00%	0.00	0.00%	
4	EROSIÓN MECÁNICA	0.00	0.00%	0.00	0.00%	0.00	0.00%	0.00	0.00%	
5	EROSIÓN QUÍMICA	0.27	6.43%	0.00	0.00%	0.00	0.00%	0.00	0.00%	
6	GRIETAS	0.00	0.00%	0.00	0.00%	0.37	0.97%	0.00	0.00%	
7	FISURAS	0.00	0.00%	0.00	0.00%	0.00	0.00%	0.00	0.00%	
8	CRIFTOFLORESCENCIA	0.00	0.00%	0.00	0.00%	1.10	2.87%	0.00	0.00%	
9	EFLORESCENCIA	0.00	0.00%	0.00	0.00%	1.65	4.30%	0.00	0.00%	
10	OXIDACIÓN -CORROSIÓN	0.00	0.00%	0.00	0.00%	0.00	0.00%	0.00	0.00%	
11	DESPRENDIMIENTO	0.00	0.00%	0.00	0.00%	0.00	0.00%	0.00	0.00%	
TOTAL		0.27	6.43%	0.00	0.00%	6.27	16.36%	0.00	0.00%

NIVEL DE SEVERIDAD		1		-		2		-		
PLANO DE PATOLOGÍA

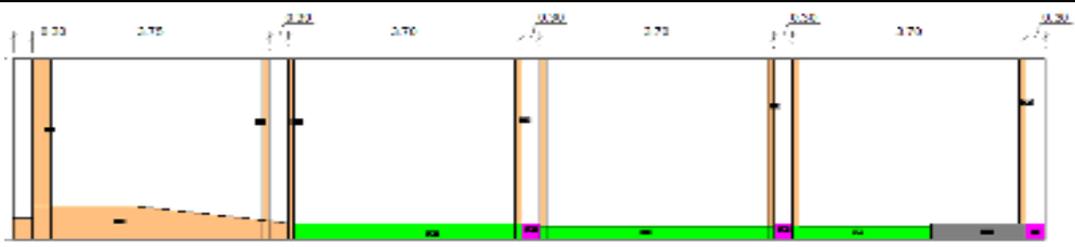
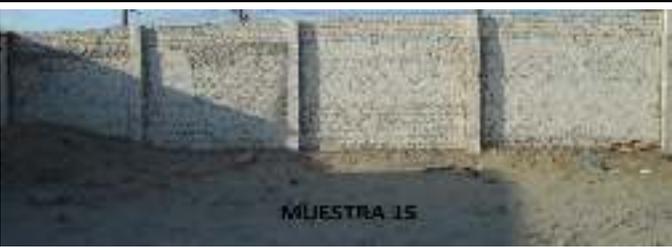
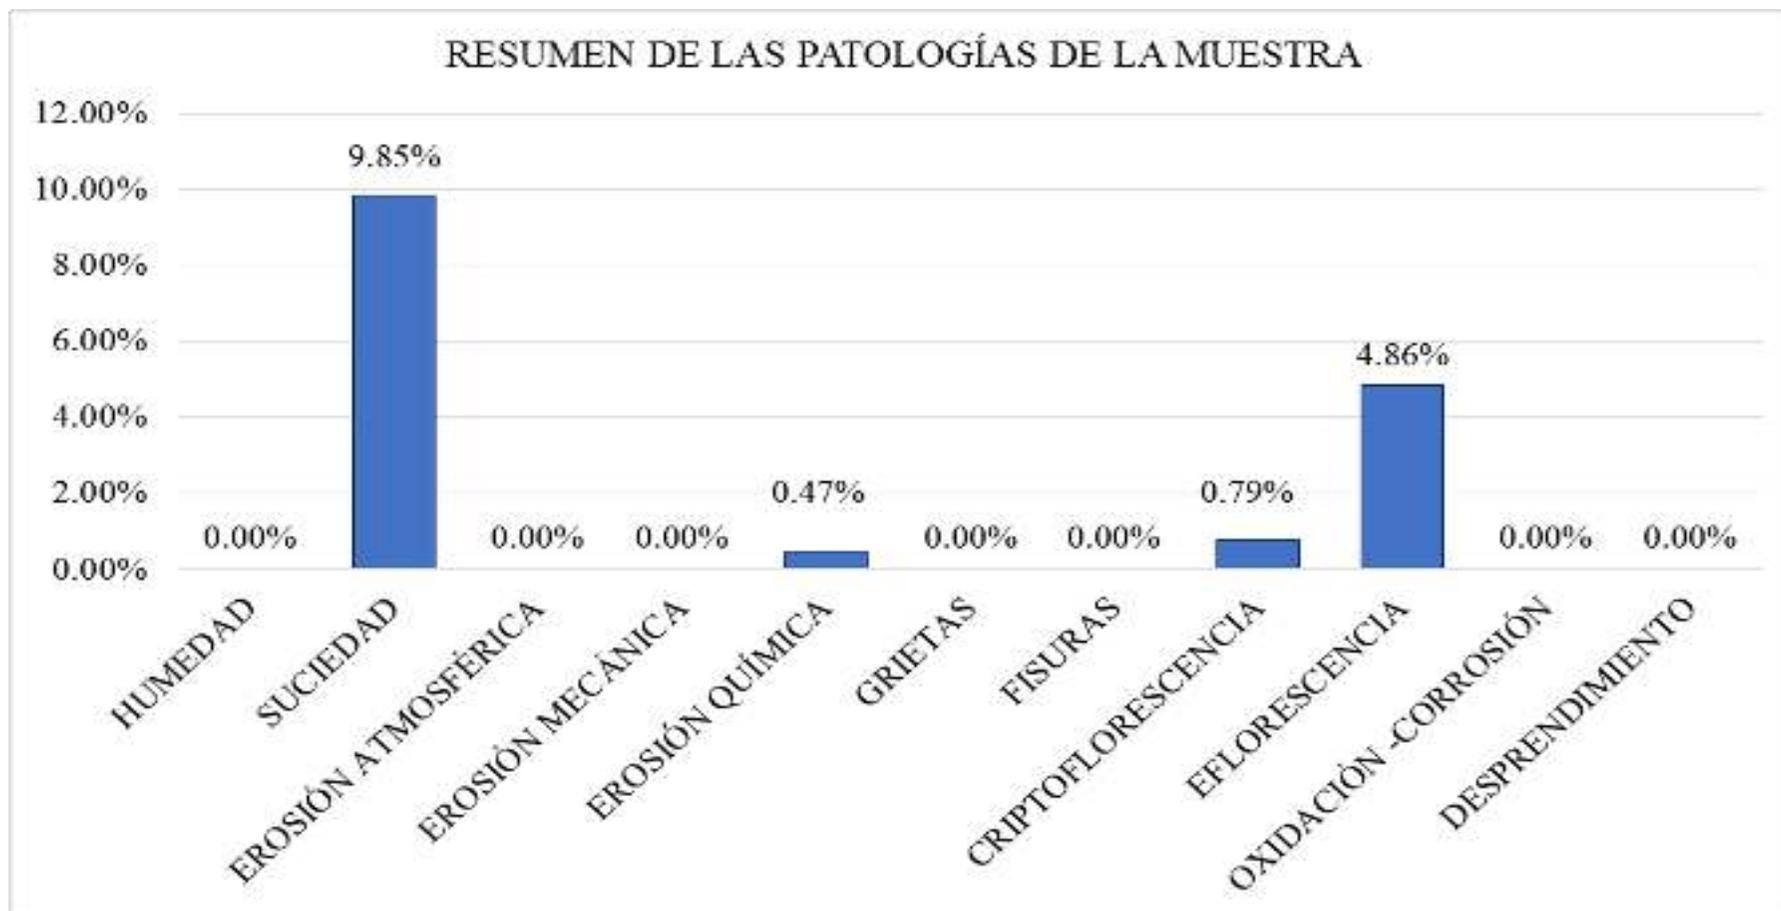
LEVE	1	MODERADO	2	SEVERO	3
LEVE	1														
MODERADO	2														
SEVERO	3														
2	SUCIEDAD	6	GRIETAS	10	OXIDACIÓN-CORROSIÓN										
3	EROSIÓN ATMOSFÉRICA	7	FISURAS	11	DESPRENDIMIENTO										
4	EROSIÓN MECÁNICA	8	CRIPTOFLORESCENCIA												
ELEMENTOS		COLUMNA		VIGA		MURO		SOBRECIMIENTO		FOTOGRAFÍA DE PATOLOGÍA					
		ÁREA:	5.25 M ²	ÁREA:	0.00 M ²	ÁREA:	51.98 M ²	ÁREA:	0.00 M ²						
PATOLOGÍA		ÁREA CON PATOLOGÍA (m ²)	% DE ÁREA CON PATOLOGÍA	ÁREA CON PATOLOGÍA (m ²)	% DE ÁREA CON PATOLOGÍA	ÁREA CON PATOLOGÍA (m ²)	% DE ÁREA CON PATOLOGÍA	ÁREA CON PATOLOGÍA (m ²)	% DE ÁREA CON PATOLOGÍA						
1	HUMEDAD	0.00	0.00%	0.00	0.00%	0.00	0.00%	0.00	0.00%						
2	SUCIEDAD	0.22	4.19%	0.00	0.00%	5.42	10.43%	0.00	0.00%						
3	EROSIÓN ATMOSFÉRICA	0.00	0.00%	0.00	0.00%	0.00	0.00%	0.00	0.00%						
4	EROSIÓN MECÁNICA	0.00	0.00%	0.00	0.00%	0.00	0.00%	0.00	0.00%						
5	EROSIÓN QUÍMICA	0.27	5.14%	0.00	0.00%	0.00	0.00%	0.00	0.00%						
6	GRIETAS	0.00	0.00%	0.00	0.00%	0.00	0.00%	0.00	0.00%						
7	FISURAS	0.00	0.00%	0.00	0.00%	0.00	0.00%	0.00	0.00%						
8	CRIPTOFLORESCENCIA	0.00	0.00%	0.00	0.00%	0.45	0.87%	0.00	0.00%						
9	EFLORESCENCIA	0.00	0.00%	0.00	0.00%	2.78	5.35%	0.00	0.00%						
10	OXIDACIÓN -CORROSIÓN	0.00	0.00%	0.00	0.00%	0.00	0.00%	0.00	0.00%						
11	DESPRENDIMIENTO	0.00	0.00%	0.00	0.00%	0.00	0.00%	0.00	0.00%						
TOTAL		0.49	9.33%	0.00	0.00%	8.65	16.64%	0.00	0.00%						
NIVEL DE SEVERIDAD		1		-		2		-							
PLANO DE PATOLOGÍA						FOTOGRAFÍA DE LA MUESTRA

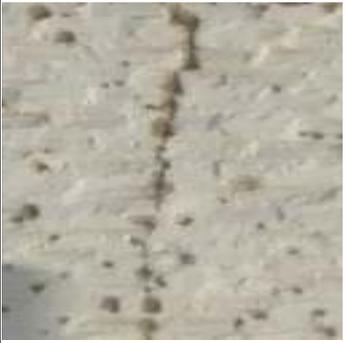
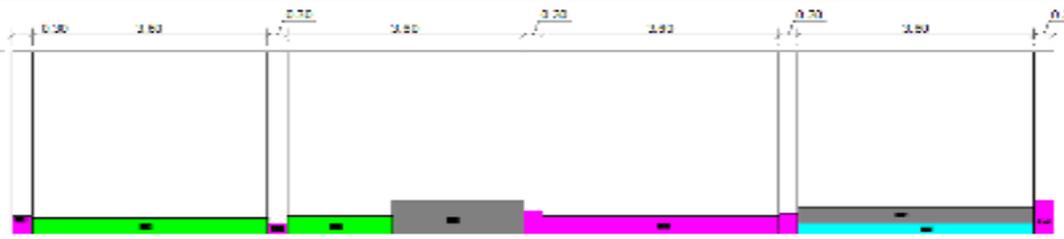
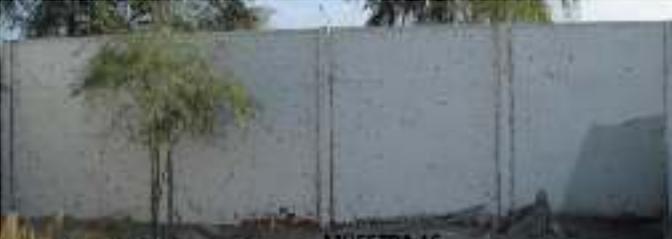
Cuadro 21: Unidad de Muestra 16

2	SUCIEDAD	0.00	0.00%	0.00	0.00%	0.00	0.00%	0.00	0.00	0.00%	
3	EROSIÓN ATMOSFÉRICA	0.00	0.00%	0.00	0.00%	0.00	0.00%	0.00	0.00	0.00%	
4	EROSIÓN MECÁNICA	0.00	0.00%	0.00	0.00%	0.00	0.00%	0.00	0.00	0.00%	
5	EROSIÓN QUÍMICA	0.61	11.62%	0.00	0.00%	1.26	2.50%	0.00	0.00	0.00%	
6	GRIETAS	0.00	0.00%	0.00	0.00%	0.00	0.00%	0.00	0.00	0.00%	
7	FISURAS	0.00	0.00%	0.00	0.00%	0.00	0.00%	0.00	0.00	0.00%	
8	CRIPTOFLORESCENCIA	0.00	0.00%	0.00	0.00%	2.38	4.72%	0.00	0.00	0.00%	
9	EFLORESCENCIA	0.00	0.00%	0.00	0.00%	1.64	3.25%	0.00	0.00	0.00%	
10	OXIDACIÓN -CORROSIÓN	0.00	0.00%	0.00	0.00%	0.00	0.00%	0.00	0.00	0.00%

11	DESPRENDIMIENTO	0.00	0.00%	0.00	0.00%	0.00	0.00%	0.00	0.00	0.00%	
TOTAL		0.61	11.62%	0.00	0.00%	6.00	11.90%	0.00	0.00	0.00%	
NIVEL DE SEVERIDAD		1			-		2		-		
PLANO DE PATOLOGÍA								FOTOGRAFÍA DE LA MUESTRA

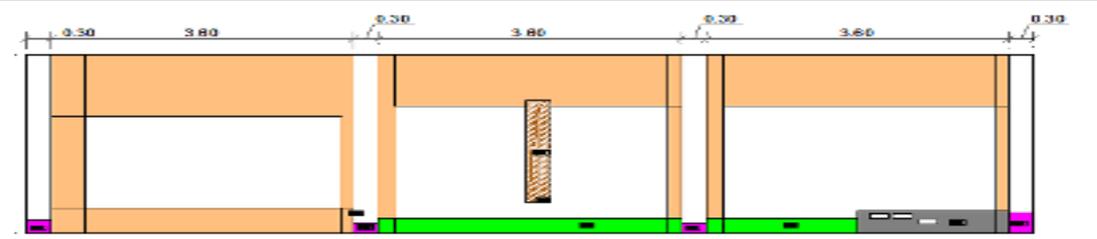
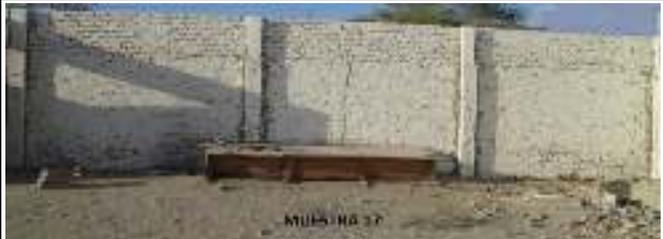
Cuadro 22: Unidad de Muestra 17

PATOLOGÍA		ÁREA CON PATOLOGÍA (m2)	% DE ÁREA CON PATOLOGÍA	ÁREA CON PATOLOGÍA (m2)	% DE ÁREA CON PATOLOGÍA	ÁREA CON PATOLOGÍA (m2)	% DE ÁREA CON PATOLOGÍA	ÁREA CON PATOLOGÍA (m2)	% DE ÁREA CON PATOLOGÍA	
1	HUMEDAD	0.00	0.00%	0.00	0.00%	0.00	0.00%	0.00	0.00%	
2	SUCIEDAD	0.00	0.00%	0.00	0.00%	16.06	42.49%	0.00	0.00%	
3	EROSIÓN ATMOSFÉRICA	0.00	0.00%	0.00	0.00%	0.00	0.00%	0.00	0.00%	
4	EROSIÓN MECÁNICA	0.00	0.00%	0.00	0.00%	0.00	0.00%	0.00	0.00%	
5	EROSIÓN QUÍMICA	0.32	7.62%	0.00	0.00%	0.00	0.00%	0.00	0.00%	
6	GRIETAS	0.00	0.00%	0.00	0.00%	0.60	1.59%	0.00	0.00%	
7	FISURAS	0.00	0.00%	0.00	0.00%	0.00	0.00%	0.00	0.00%	
8	CRIPTOFLORESCENCIA	0.00	0.00%	0.00	0.00%	0.81	2.14%	0.00	0.00%	
9	EFLORESCENCIA	0.00	0.00%	0.00	0.00%	1.62	4.29%	0.00	0.00%	
10	OXIDACIÓN -CORROSIÓN	0.00	0.00%	0.00	0.00%	0.00	0.00%	0.00	0.00%	
11	DESPRENDIMIENTO	0.00	0.00%	0.00	0.00%	0.00	0.00%	0.00	0.00%	
TOTAL		0.32	7.62%	0.00	0.00%	19.09	50.50%	0.00	0.00%

NIVEL DE SEVERIDAD		2		-		3		-		
PLANO DE PATOLOGÍA						FOTOGRAFÍA DE LA MUESTRA

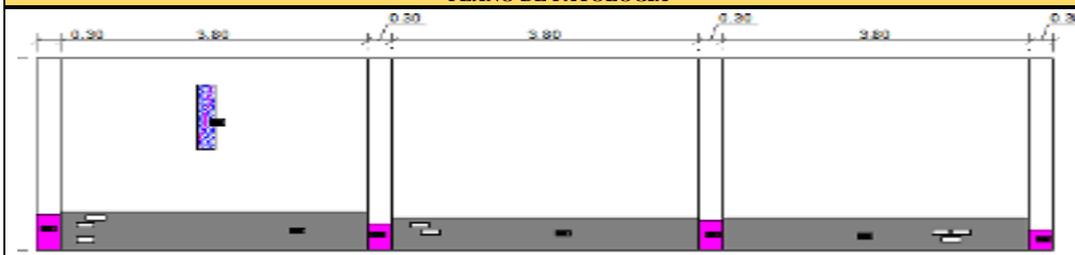
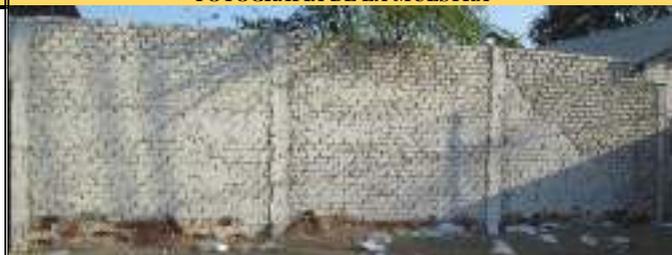
Cuadro 24: Unidad de Muestra 19

1	HUMEDAD	0.00	0.00%	0.00	0.00%	0.00	0.00%	0.00	
2	SUCIEDAD	0.00	0.00%	0.00	0.00%	0.00	0.00%	0.00	
3	EROSIÓN ATMOSFÉRICA	0.00	0.00%	0.00	0.00%	0.00	0.00%	0.00	
4	EROSIÓN MECÁNICA	0.00	0.00%	0.00	0.00%	0.00	0.00%	0.00	
5	EROSIÓN QUÍMICA	0.57	14.84%	0.00	0.00%	0.00	0.00%	0.00	
6	GRIETAS	0.00	0.00%	0.00	0.00%	0.00	0.00%	0.00	
7	FISURAS	0.00	0.00%	0.00	0.00%	0.24	0.66%	0.00	
8	CRIFTOFLORESCENCIA	0.00	0.00%	0.00	0.00%	6.65	18.23%	0.00	
9	EFLORESCENCIA	0.00	0.00%	0.00	0.00%	0.00	0.00%	0.00	
10	OXIDACIÓN -CORROSIÓN	0.00	0.00%	0.00	0.00%	0.00	0.00%	0.00	
11	DESPRENDIMIENTO	0.00	0.00%	0.00	0.00%	0.00	0.00%	0.00	
TOTAL		0.57	14.84%	0.00	0.00%	6.89	18.89%	0.00	0.00%
NIVEL DE SEVERIDAD		1		-		2		-	
PLANO DE PATOLOGÍA							FOTOGRAFÍA DE LA MUESTRA

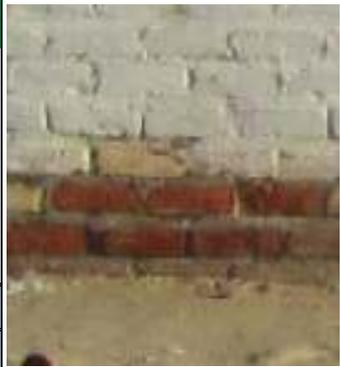
Cuadro 25: Unidad de Muestra 20

2	SUCIEDAD	0.00	0.00%	0.00	0.00%	0.00	0.00%	0.00	0.00%		
3	EROSIÓN ATMOSFÉRICA	0.00	0.00%	0.00	0.00%	0.00	0.00%	0.00	0.00%		
4	EROSIÓN MECÁNICA	0.15	3.91%	0.00	0.00%	0.00	0.00%	0.00	0.00%		
5	EROSIÓN QUÍMICA	0.00	0.00%	0.00	0.00%	0.00	0.00%	0.00	0.00%		
6	GRIETAS	0.14	3.65%	0.00	0.00%	0.00	0.00%	0.00	0.00%		
7	FISURAS	0.00	0.00%	0.00	0.00%	0.00	0.00%	0.00	0.00%		
8	CRIFTOFLORESCENCIA	0.00	0.00%	0.00	0.00%	4.84	13.04%	0.00	0.00%		
9	EFLORESCENCIA	0.00	0.00%	0.00	0.00%	0.00	0.00%	0.00	0.00%		
10	OXIDACIÓN -CORROSIÓN	0.00	0.00%	0.00	0.00%	0.00	0.00%	0.00	0.00%		
11	DESPRENDIMIENTO	0.00	0.00%	0.00	0.00%	0.08	0.22%	0.00	0.00%		
TOTAL		0.56	14.58%	0.00	0.00%	4.92	13.25%	0.00	0.00%

NIVEL DE SEVERIDAD		1		-		2		-			
PLANO DE PATOLOGÍA										FOTOGRAFÍA DE LA MUESTRA

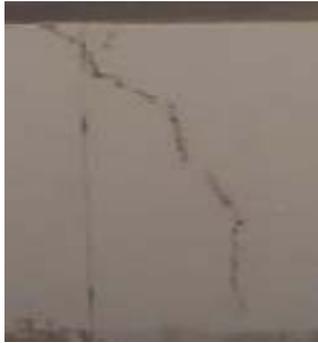
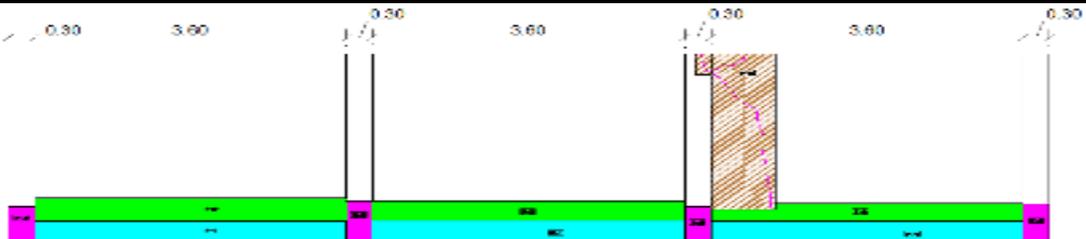
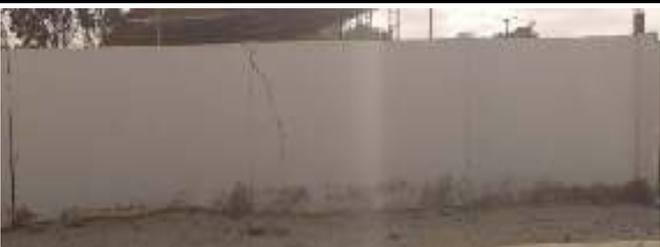
Cuadro 26: Unidad de Muestra 21

PATOLOGÍA		ÁREA CON PATOLOGÍA (m2)	% DE ÁREA CON PATOLOGÍA	ÁREA CON PATOLOGÍA (m2)	% DE ÁREA CON PATOLOGÍA	ÁREA CON PATOLOGÍA (m2)	% DE ÁREA CON PATOLOGÍA	ÁREA CON PATOLOGÍA (m2)	% DE ÁREA CON PATOLOGÍA	ÁREA CON PATOLOGÍA (m2)	% DE ÁREA CON PATOLOGÍA			
1	HUMEDAD	0.00	0.00%	0.00	0.00%	3.85	11.14%	0.00	0.00%	0.00	0.00%			
2	SUCIEDAD	0.00	0.00%	0.00	0.00%	0.00	0.00%	0.00	0.00%	0.00	0.00%			
3	EROSIÓN ATMOSFÉRICA	0.00	0.00%	0.00	0.00%	0.00	0.00%	0.00	0.00%	0.00	0.00%			
4	EROSIÓN MECÁNICA	0.00	0.00%	0.00	0.00%	0.00	0.00%	0.00	0.00%	0.00	0.00%			
5	EROSIÓN QUÍMICA	0.00	0.00%	0.00	0.00%	0.00	0.00%	0.00	0.00%	0.00	0.00%			
6	GRIETAS	0.06	1.56%	0.00	0.00%	1.99	5.76%	0.00	0.00%	0.00	0.00%			
7	FISURAS	0.00	0.00%	0.00	0.00%	0.00	0.00%	0.00	0.00%	0.00	0.00%			
8	CRIPTOFLORESCENCIA	0.00	0.00%	0.00	0.00%	4.84	14.00%	0.00	0.00%	0.00	0.00%			
9	EFLORESCENCIA	0.00	0.00%	0.00	0.00%	3.66	10.59%	0.00	0.00%	0.00	0.00%

10	OXIDACIÓN -CORROSIÓN	0.00	0.00%	0.00	0.00%	0.00	0.00%	0.00	0.00%	0.00	0.00%			
11	DESPRENDIMIENTO	0.00	0.00%	0.00	0.00%	0.00	0.00%	0.00	0.00%	0.00	0.00%			
TOTAL		0.06	1.56%	0.00	0.00%	14.34	41.49%	0.00	0.00%	0.00	0.00%			
NIVEL DE SEVERIDAD		1		-		2		-		-				
PLANO DE PATOLOGÍA

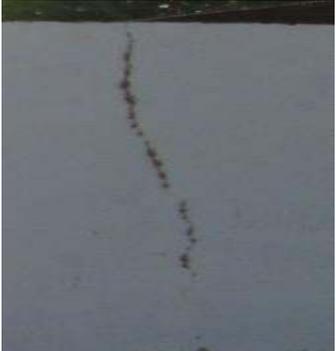
Cuadro 27: Unidad de Muestra 22

2	SUCIEDAD	0.00	0.00%	0.00	0.00%	0.00	0.00%	0.00	0.00%	0.00	0.00%		
3	EROSIÓN ATMOSFÉRICA	0.00	0.00%	0.00	0.00%	0.00	0.00%	0.00	0.00%	0.00	0.00%		
4	EROSIÓN MECÁNICA	0.00	0.00%	0.00	0.00%	0.00	0.00%	0.00	0.00%	0.00	0.00%		
5	EROSIÓN QUÍMICA	0.18	4.69%	0.00	0.00%	0.00	0.00%	0.00	0.00%	0.00	0.00%		
6	GRIETAS	0.00	0.00%	0.00	0.00%	1.12	3.29%	0.00	0.00%	0.00	0.00%		
7	FISURAS	0.00	0.00%	0.00	0.00%	0.00	0.00%	0.00	0.00%	0.00	0.00%		
8	CRIFTOFLORESCENCIA	0.00	0.00%	0.00	0.00%	0.00	0.00%	0.00	0.00%	0.00	0.00%		
9	EFLORESCENCIA	0.00	0.00%	0.00	0.00%	5.22	15.32%	0.00	0.00%	0.00	0.00%		
10	OXIDACIÓN-CORROSIÓN	0.00	0.00%	0.00	0.00%	0.00	0.00%	0.00	0.00%	0.00	0.00%		
11	DESPRENDIMIENTO	0.00	0.00%	0.00	0.00%	0.00	0.00%	0.00	0.00%	0.00	0.00%

TOTAL		0.63	16.41%	0.00	0.00%	11.19	32.83%	0.00	0.00%				
NIVEL DE SEVERIDAD		1		-		2		-					
PLANO DE PATOLOGÍA										FOTOGRAFÍA DE LA MUESTRA

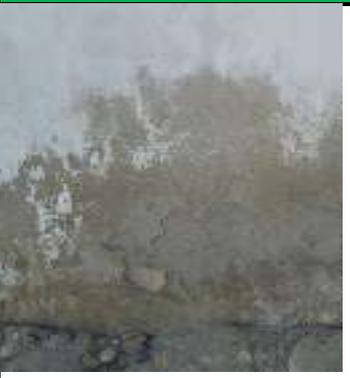
Cuadro 28: Unidad de Muestra 23

1	HUMEDAD	0.00	0.00%	0.00	0.00%	1.64	4.83%	0.00		0.00%
2	SUCIEDAD	0.00	0.00%	0.00	0.00%	0.00	0.00%	0.00		0.00%
3	EROSIÓN A TMSFÉRICA	0.00	0.00%	0.00	0.00%	0.00	0.00%	0.00		0.00%
4	EROSIÓN MECÁNICA	0.00	0.00%	0.00	0.00%	0.38	1.12%	0.00		0.00%
5	EROSIÓN QUÍMICA	0.30	7.81%	0.00	0.00%	0.00	0.00%	0.00		0.00%
6	GRIETAS	0.00	0.00%	0.00	0.00%	0.00	0.00%	0.00		0.00%
7	FISURAS	0.00	0.00%	0.00	0.00%	0.00	0.00%	0.00		0.00%
8	CRIFTOFLORESCENCIA	0.00	0.00%	0.00	0.00%	0.00	0.00%	0.00		0.00%
9	EFLORESCENCIA	0.00	0.00%	0.00	0.00%	2.37	6.99%	0.00		0.00%
10	OXIDACIÓN -CORROSIÓN	0.00	0.00%	0.00	0.00%	0.00	0.00%	0.00		0.00%
11	DESPRENDIMIENTO	0.00	0.00%	0.00	0.00%	0.00	0.00%	0.00	0.00%	
TOTAL		0.30	7.81%	0.00	0.00%	4.39	12.94%	0.00	0.00%

NIVEL DE SEVERIDAD		1		-		3		-		
PLANO DE PATOLOGÍA				FOTOGRAFÍA DE LA MUESTRA

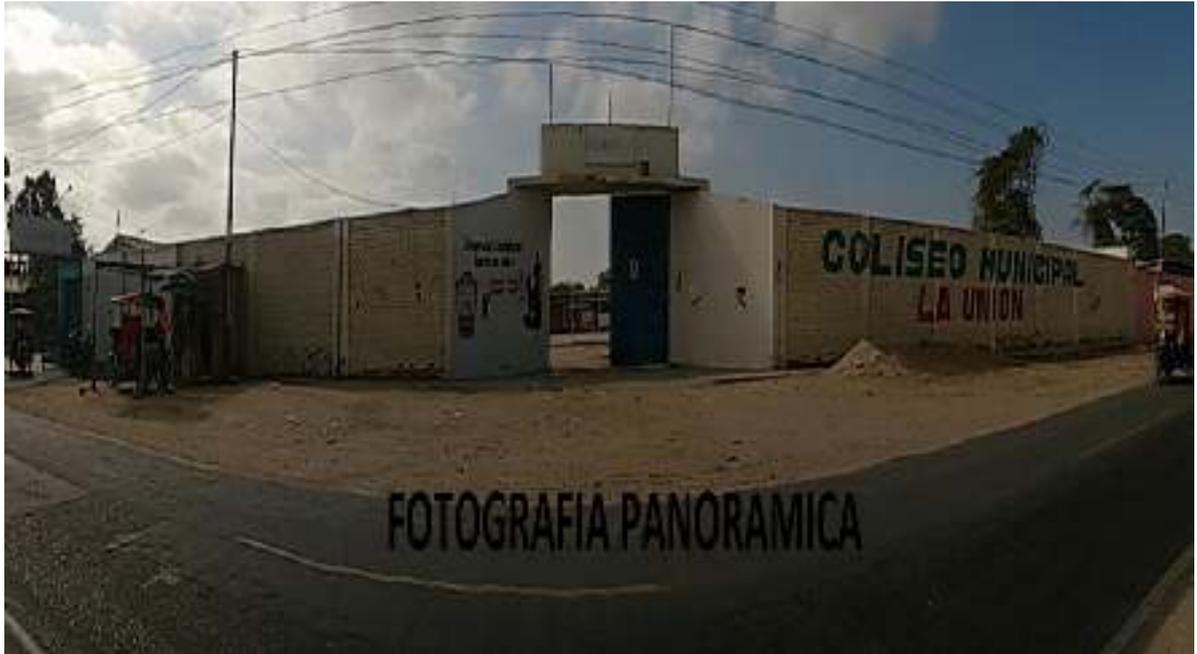
Fotografía 01: Imagen Panorámica del cerco perimétrico del coliseo Municipal.

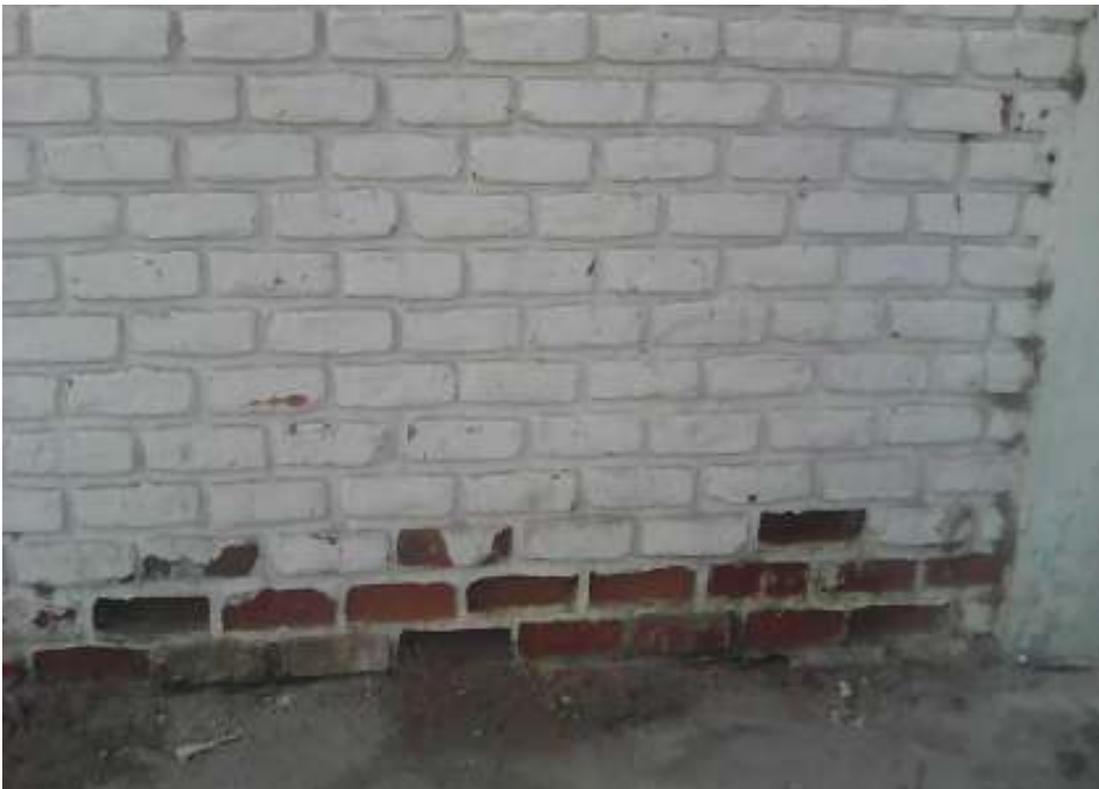
Fotografía 04: Erosión en muro del cerco perimétrico del coliseo Municipal.
