DETERMINACIÓN Y EVALUACIÓN DE LAS
PATOLOGÍAS DEL CONCRETO DEL CERCO DE LA
INSTITUCIÓN EDUCATIVA 86483 CONSTANTINO
PEDRO JARAMILLO DEL CENTRO POBLADO NUEVA
VICTORIA, DISTRITO DE CARAZ, PROVINCIA DE
HUAYLAS, REGIÓN ANCASH, FEBRERO 2019.

**TESIS PARA OPTAR EL TÍTULO PROFESIONAL DE
INGENIERO CIVIL**

BACH. EMANUEL JESUS RUIZ JAIMES

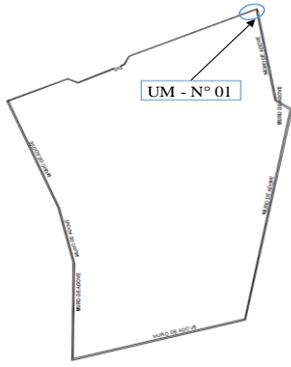
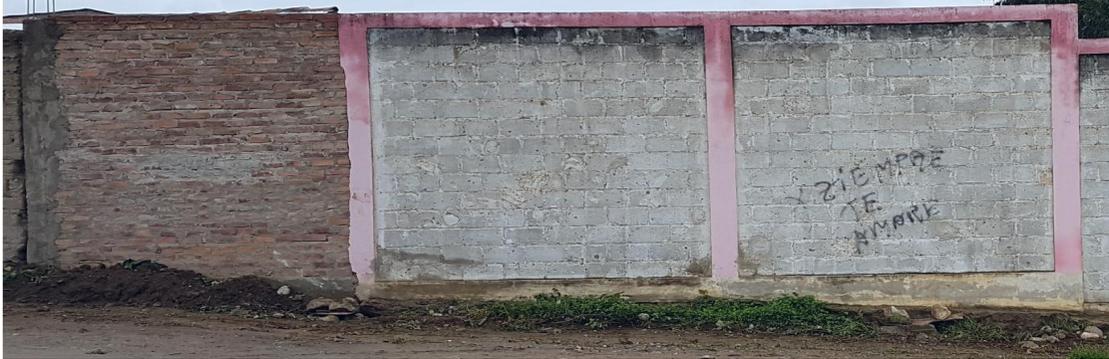
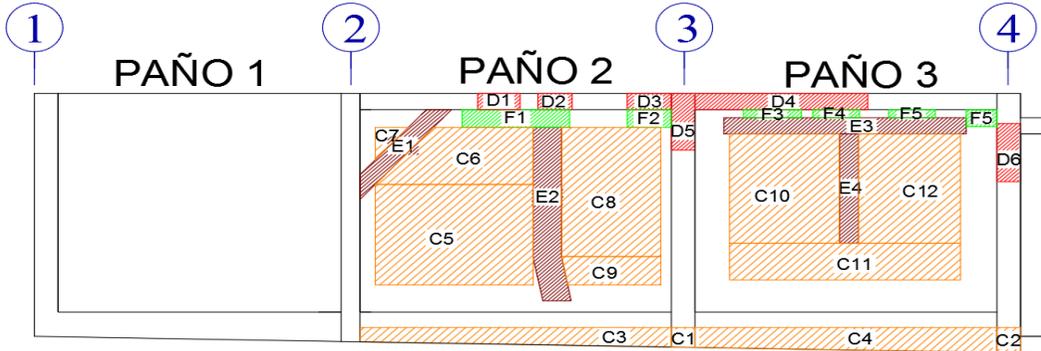
Ficha 1: Evaluación de la unidad de muestra N° 01

TIPOS DE PATOLOGÍAS EN COLUMNAS, VIGAS, SOBRECIMENTOS, Y MUROS DE ALBAÑILERÍA CONFINADA						
Viga						Área (m ²): 1.30
Patología	Código	Dimensiones de la patología				
		Largo (m)	Ancho (m)	Área de la patología (m ²)	Espesor (mm)	Profundidad (mm)
Desprendimiento	-	0.00	0.00	0.00	-	-
Eflorescencia	-	0.00	0.00	0.00	-	-
Erosión física	-	0.00	0.00	0.00	-	-
Fisura	D1	0.45	0.20	0.09	0.10	-
	D2	0.37	0.20	0.07	0.05	-
	D3	0.47	0.20	0.09	0.15	-
	D4	1.83	0.20	0.37	0.15	-
Grieta	-	0.00	0.00	0.00	-	-
Organismo	-	0.00	0.00	0.00	-	-

Columna						Área (m ²): 2.57
Patología	Código	Dimensiones de la patología				
		Largo (m)	Ancho (m)	Área de la patología (m ²)	Espesor (mm)	Profundidad (mm)
Desprendimiento	-	0.00	0.00	0.00	-	-
Eflorescencia	-	0.00	0.00	0.00	-	-
Erosión física	C1	0.25	0.25	0.06	-	6.00
	C2	0.31	0.25	0.08	-	5.00
Fisura	D5	0.70	0.25	0.18	0.35	-
	D6	0.95	0.25	0.24	0.25	-
Grieta	-	0.00	0.00	0.00	-	-
Organismo	-	0.00	0.00	0.00	-	-

Sobrecimiento						Área (m ²): 4.18
Patología	Código	Dimensiones de la patología				
		Largo (m)	Ancho (m)	Área de la patología (m ²)	Espesor (mm)	Profundidad (mm)
Desprendimiento	-	0.00	0.00	0.00	-	-
Eflorescencia	-	0.00	0.00	0.00	-	-
Erosión física	C3	3.30	0.24	0.79	-	6.00
	C4	3.20	0.31	0.99	-	4.00
Fisura	-	0.00	0.00	0.00	-	-
Grieta	-	0.00	0.00	0.00	-	-
Organismo	-	0.00	0.00	0.00	-	-

Muro						Área (m ²): 24.35
Patología	Código	Dimensiones de la patología				
		Largo (m)	Ancho (m)	Área de la patología (m ²)	Espesor (mm)	Profundidad (mm)
Desprendimiento	-	0.00	0.00	0.00	-	-
Eflorescencia	-	0.00	0.00	0.00	-	-
Erosión física	C5	1.67	1.24	2.07	-	1.00
	C6	1.35	0.71	0.96	-	2.00
	C7	0.27	0.27	0.07	-	1.00
	C8	1.60	1.05	1.68	-	2.00
	C9	1.02	0.35	0.36	-	2.00
	C10	1.35	1.17	1.58	-	3.00
	C11	2.45	0.45	1.10	-	1.00
C12	1.35	1.08	1.46	-	2.00	
Fisura	-	0.00	0.00	0.00	-	-
Grieta	E1	1.27	0.30	0.38	0.90	-
	E2	2.15	0.30	0.65	1.10	-
	E3	2.57	0.20	0.51	2.00	-
	E4	1.35	0.20	0.27	3.50	-
Organismo	F1	1.14	0.22	0.25	-	-
	F2	0.47	0.22	0.10	-	-
	F3	0.62	0.10	0.06	-	-
	F4	0.50	0.10	0.05	-	-
	F5	0.50	0.10	0.05	-	-
	F6	0.33	0.20	0.07	-	-

% DE SEVERIDAD POR PATOLOGIA	
Sin severidad	50.34%
Leve	5.00%
Moderado	34.58%
Severo	10.09%

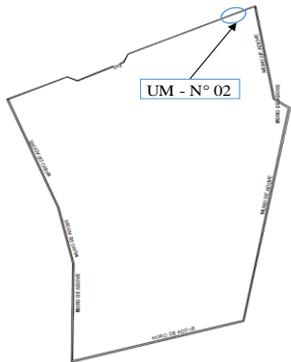
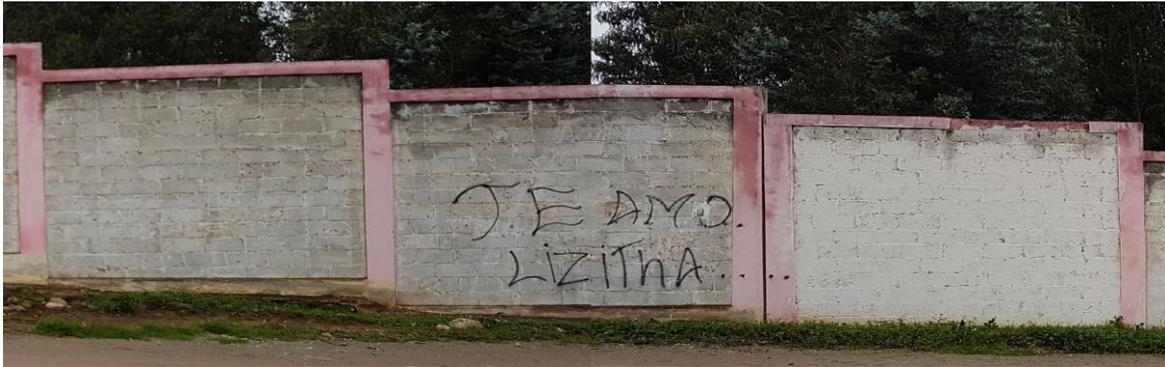
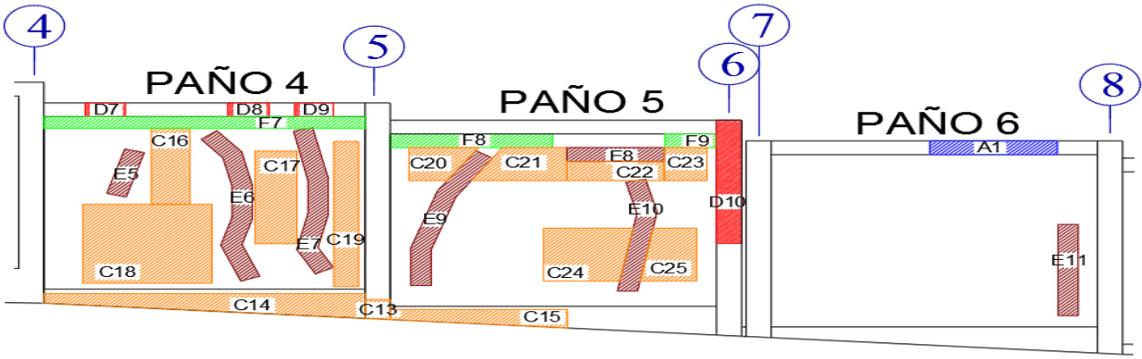
Ficha 2: Evaluación de la unidad de muestra N° 02

TIPOS DE PATOLOGÍAS EN COLUMNAS, VIGAS, SOBRECIMENTOS, Y MUROS DE ALBAÑILERÍA CONFINADA						
Viga						Área (m2): 1.94
Patología	Código	Dimensiones de la patología				
		Largo (m)	Ancho (m)	Área de la patología (m2)	Espesor (mm)	Profundidad (mm)
Desprendimiento	A1	1.27	0.20	0.25	-	-
Eflorescencia	-	0.00	0.00	0.00	-	-
Erosión física	-	0.00	0.00	0.00	-	-
Fisura	D7	0.45	0.20	0.09	0.25	-
	D8	0.37	0.20	0.07	0.35	-
	D9	0.47	0.20	0.09	0.15	-
Grieta	-	0.00	0.00	0.00	-	-
Organismo	-	0.00	0.00	0.00	-	-

Columna						Área (m2): 3.04
Patología	Código	Dimensiones de la patología				
		Largo (m)	Ancho (m)	Área de la patología (m2)	Espesor (mm)	Profundidad (mm)
Desprendimiento	-	0.00	0.00	0.00	-	-
Eflorescencia	-	0.00	0.00	0.00	-	-
Erosión física	C13	0.29	0.25	0.07	-	6.00
Fisura	D10	1.79	0.25	0.45	0.35	-
Grieta	-	0.00	0.00	0.00	-	-
Organismo	-	0.00	0.00	0.00	-	-

Sobrecimiento						Área (m2): 2.96
Patología	Código	Dimensiones de la patología				
		Largo (m)	Ancho (m)	Área de la patología (m2)	Espesor (mm)	Profundidad (mm)
Desprendimiento	-	0.00	0.00	0.00	-	-
Eflorescencia	-	0.00	0.00	0.00	-	-
Erosión física	C14	3.20	0.25	0.80	-	6.00
	C15	1.77	0.20	0.35	-	5.00
Fisura	-	0.00	0.00	0.00	-	-
Grieta	-	0.00	0.00	0.00	-	-
Organismo	-	0.00	0.00	0.00	-	-

Muro						Área (m2): 24.25
Patología	Código	Dimensiones de la patología				
		Largo (m)	Ancho (m)	Área de la patología (m2)	Espesor (mm)	Profundidad (mm)
Desprendimiento	-	0.00	0.00	0.00	-	-
Eflorescencia	-	0.00	0.00	0.00	-	-
Erosión física	C16	1.10	0.38	0.42	-	3.00
	C17	1.34	0.41	0.55	-	3.00
	C18	1.28	1.14	1.46	-	2.00
	C19	2.10	0.25	0.53	-	5.00
	C20	0.51	0.48	0.24	-	6.00
	C21	0.80	0.48	0.38	-	6.00
	C22	0.97	0.28	0.27	-	5.00
	C23	0.48	0.42	0.20	-	6.00
	C24	0.83	0.77	0.64	-	2.00
	C25	0.77	0.49	0.38	-	1.00
Fisura	-	0.00	0.00	0.00	-	-
Grieta	E5	0.67	0.20	0.13	1.50	-
	E6	2.20	0.20	0.44	1.15	-
	E7	2.15	0.20	0.43	2.50	-
	E8	0.97	0.20	0.19	3.50	-
	E9	2.05	0.20	0.41	2.50	-
	E10	1.60	0.20	0.32	2.00	-
Organismo	E11	1.32	0.20	0.26	2.50	-
	F7	3.20	0.17	0.54	-	-
	F8	1.61	0.20	0.32	-	-
	F9	0.52	0.20	0.10	-	-

% DE SEVERIDAD POR PATOLOGIA	
Sin severidad	67.64%
Leve	10.61%
Moderado	21.75%
Severo	0.00%

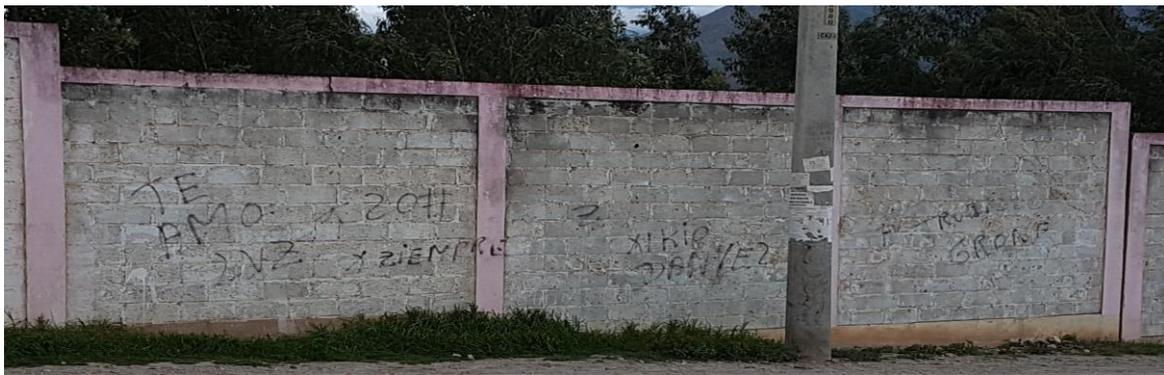
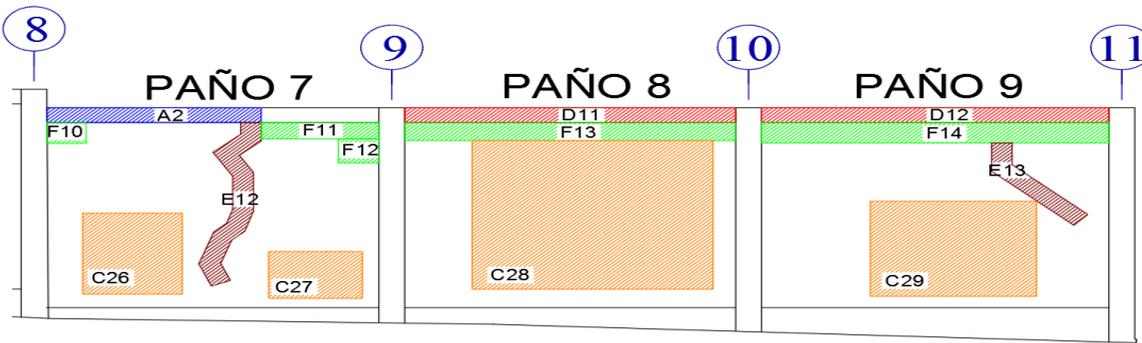
Ficha 3: Evaluación de la unidad de muestra N° 03.

TIPOS DE PATOLOGÍAS EN COLUMNAS, VIGAS, SOBRECIMENTOS, Y MUROS DE ALBAÑILERÍA CONFINADA						
Viga					Área (m ²): 1.96	
Patología	Código	Dimensiones de la patología				
		Largo (m)	Ancho (m)	Área de la patología (m ²)	Espesor (mm)	Profundidad (mm)
Desprendimiento	A2	2.10	0.20	0.42	-	-
Eflorescencia	-	0.00	0.00	0.00	-	-
Erosión física	-	0.00	0.00	0.00	-	-
Fisura	D11	3.21	0.20	0.64	0.10	-
	D12	3.37	0.20	0.67	0.05	-
Grieta	-	0.00	0.00	0.00	-	-
Organismo	-	0.00	0.00	0.00	-	-

Columna					Área (m ²): 2.27	
Patología	Código	Dimensiones de la patología				
		Largo (m)	Ancho (m)	Área de la patología (m ²)	Espesor (mm)	Profundidad (mm)
Desprendimiento	-	0.00	0.00	0.00	-	-
Eflorescencia	-	0.00	0.00	0.00	-	-
Erosión física	-	0.00	0.00	0.00	-	-
Fisura	-	0.00	0.00	0.00	-	-
Grieta	-	0.00	0.00	0.00	-	-
Organismo	-	0.00	0.00	0.00	-	-

Sobrecimiento					Área (m ²): 2.74	
Patología	Código	Dimensiones de la patología				
		Largo (m)	Ancho (m)	Área de la patología (m ²)	Espesor (mm)	Profundidad (mm)
Desprendimiento	-	0.00	0.00	0.00	-	-
Eflorescencia	-	0.00	0.00	0.00	-	-
Erosión física	-	0.00	0.00	0.00	-	-
Fisura	-	0.00	0.00	0.00	-	-
Grieta	-	0.00	0.00	0.00	-	-
Organismo	-	0.00	0.00	0.00	-	-

Muro					Área (m ²): 24.45	
Patología	Código	Dimensiones de la patología				
		Largo (m)	Ancho (m)	Área de la patología (m ²)	Espesor (mm)	Profundidad (mm)
Desprendimiento	-	0.00	0.00	0.00	-	-
Eflorescencia	-	0.00	0.00	0.00	-	-
Erosión física	C26	1.10	0.97	1.07	-	1.00
	C27	0.91	0.63	0.57	-	2.00
	C28	2.34	2.00	4.68	-	1.00
	C29	1.61	1.28	2.06	-	2.00
Fisura	-	0.00	0.00	0.00	-	-
Grieta	E12	2.43	0.20	0.49	1.15	-
	E13	1.46	0.20	0.29	1.10	-
Organismo	F10	0.38	0.27	0.10	-	-
	F11	1.14	0.22	0.25	-	-
	F12	0.39	0.32	0.12	-	-
	F13	3.21	0.24	0.77	-	-
	F14	3.37	0.28	0.94	-	-

% DE SEVERIDAD POR PATOLOGIA	
Sin severidad	58.35%
Leve	41.65%
Moderado	0.00%
Severo	0.00%

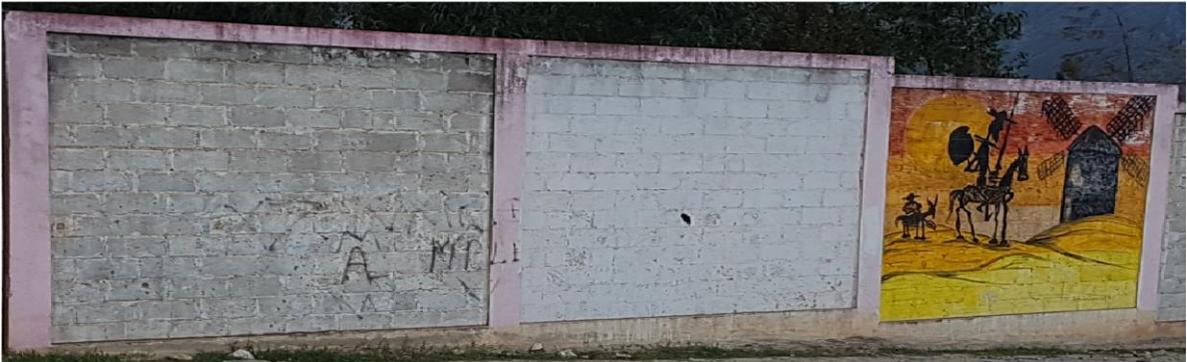
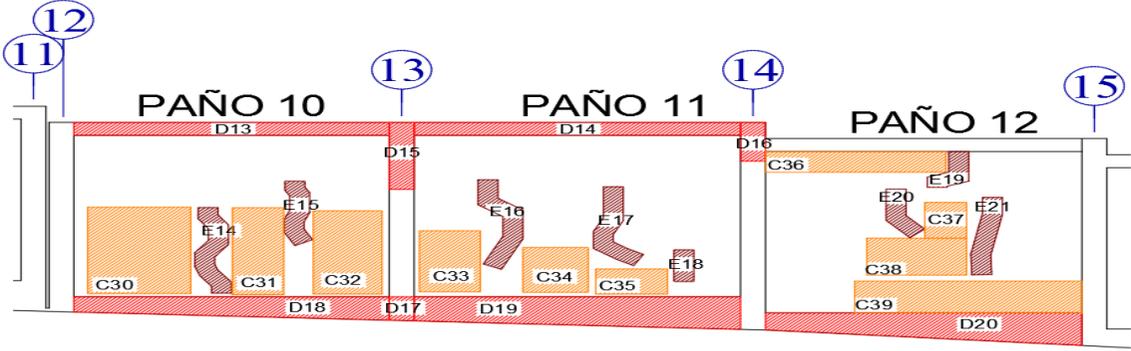
Ficha 4: Evaluación de la unidad de muestra N° 04.

TIPOS DE PATOLOGÍAS EN COLUMNAS, VIGAS, SOBRECIMENTOS, Y MUROS DE ALBAÑILERÍA CONFINADA						
Viga					Área (m ²): 1.93	
Patología	Código	Dimensiones de la patología				
		Largo (m)	Ancho (m)	Área de la patología (m ²)	Espesor (mm)	Profundidad (mm)
Desprendimiento	-	0.00	0.00	0.00	-	-
Eflorescencia	-	0.00	0.00	0.00	-	-
Erosión física	-	0.00	0.00	0.00	-	-
Fisura	D13	3.17	0.20	0.63	0.15	-
	D14	3.28	0.20	0.66	0.10	-
Grieta	-	0.00	0.00	0.00	-	-
Organismo	-	0.00	0.00	0.00	-	-

Columna					Área (m ²): 3.10	
Patología	Código	Dimensiones de la patología				
		Largo (m)	Ancho (m)	Área de la patología (m ²)	Espesor (mm)	Profundidad (mm)
Desprendimiento	-	0.00	0.00	0.00	-	-
Eflorescencia	-	0.00	0.00	0.00	-	-
Erosión física	-	0.00	0.00	0.00	-	-
Fisura	D15	1.04	0.20	0.21	0.15	-
	D16	0.60	0.20	0.12	0.10	-
	D17	0.37	0.20	0.07	0.09	-
Grieta	-	0.00	0.00	0.00	-	-
Organismo	-	0.00	0.00	0.00	-	-

Sobrecimiento					Área (m ²): 3.63	
Patología	Código	Dimensiones de la patología				
		Largo (m)	Ancho (m)	Área de la patología (m ²)	Espesor (mm)	Profundidad (mm)
Desprendimiento	-	0.00	0.00	0.00	-	-
Eflorescencia	-	0.00	0.00	0.00	-	-
Erosión física	-	0.00	0.00	0.00	-	-
Fisura	D18	3.17	0.31	0.98	0.15	-
	D19	3.28	0.44	1.44	0.10	-
	D20	3.18	0.38	1.21	0.50	-
Grieta	-	0.00	0.00	0.00	-	-
Organismo	-	0.00	0.00	0.00	-	-

Muro					Área (m ²): 24.08	
Patología	Código	Dimensiones de la patología				
		Largo (m)	Ancho (m)	Área de la patología (m ²)	Espesor (mm)	Profundidad (mm)
Desprendimiento	-	0.00	0.00	0.00	-	-
Eflorescencia	-	0.00	0.00	0.00	-	-
Erosión física	C30	1.34	1.04	1.39	-	1.00
	C31	1.34	0.52	0.70	-	2.00
	C32	1.29	0.69	0.89	-	3.00
	C33	0.95	0.61	0.58	-	4.00
	C34	0.69	0.64	0.44	-	6.00
	C35	0.72	0.39	0.28	-	2.00
	C36	1.82	0.32	0.58	-	1.00
	C37	0.54	0.41	0.22	-	3.00
	C38	1.00	0.57	0.57	-	1.00
	C39	2.28	0.49	1.12	-	2.00
Fisura	-	0.00	0.00	0.00	-	-
Grieta	E14	2.45	0.20	0.49	1.15	-
	E15	1.01	0.20	0.20	1.50	-
	E16	1.65	0.20	0.33	1.25	-
	E17	1.75	0.20	0.35	2.00	-
	E18	0.85	0.20	0.17	1.50	-
	E19	0.69	0.20	0.14	1.25	-
	E20	0.75	0.20	0.15	1.20	-
	E21	2.40	0.20	0.48	1.10	-
Organismo	-	0.00	0.00	0.00	-	-

% DE SEVERIDAD POR PATOLOGIA	
Sin severidad	55.99%
Leve	27.74%
Moderado	16.27%
Severo	0.00%

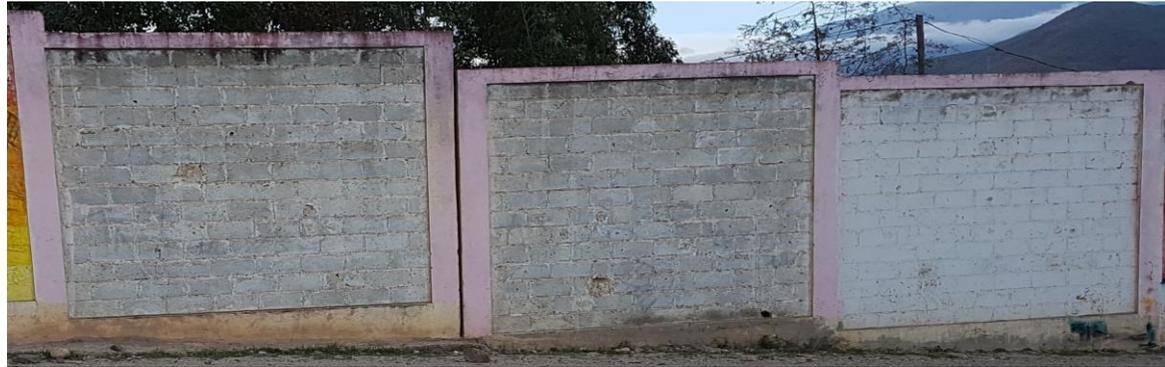
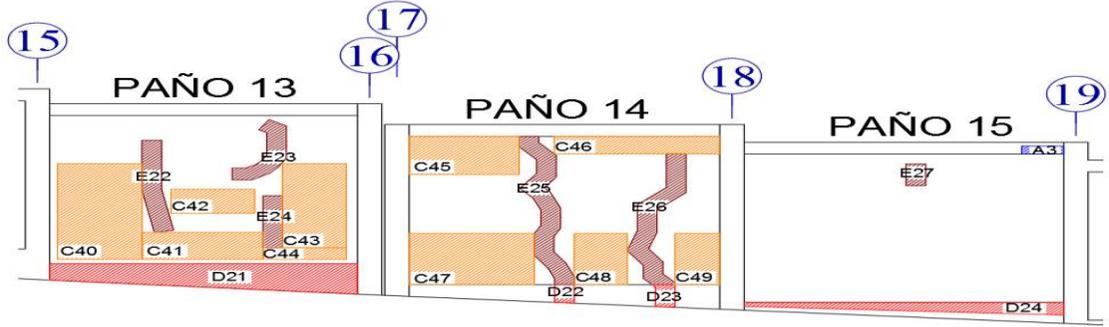
Ficha 5: Evaluación de la unidad de muestra N° 05.

TIPOS DE PATOLOGÍAS EN COLUMNAS, VIGAS, SOBRECIMENTOS, Y MUROS DE ALBAÑILERÍA CONFINADA						
Viga					Área (m ²): 1.92	
Patología	Código	Dimensiones de la patología				
		Largo (m)	Ancho (m)	Área de la patología (m ²)	Espesor (mm)	Profundidad (mm)
Desprendimiento	A3	0.43	0.14	0.06	-	-
Eflorescencia	-	0.00	0.00	0.00	-	-
Erosión física	-	0.00	0.00	0.00	-	-
Fisura	-	0.00	0.00	0.00	-	-
Grieta	-	0.00	0.00	0.00	-	-
Organismo	-	0.00	0.00	0.00	-	-

Columna					Área (m ²): 3.06	
Patología	Código	Dimensiones de la patología				
		Largo (m)	Ancho (m)	Área de la patología (m ²)	Espesor (mm)	Profundidad (mm)
Desprendimiento	-	0.00	0.00	0.00	-	-
Eflorescencia	-	0.00	0.00	0.00	-	-
Erosión física	-	0.00	0.00	0.00	-	-
Fisura	-	0.00	0.00	0.00	-	-
Grieta	-	0.00	0.00	0.00	-	-
Organismo	-	0.00	0.00	0.00	-	-

Sobrecimiento					Área (m ²): 2.99	
Patología	Código	Dimensiones de la patología				
		Largo (m)	Ancho (m)	Área de la patología (m ²)	Espesor (mm)	Profundidad (mm)
Desprendimiento	-	0.00	0.00	0.00	-	-
Eflorescencia	-	0.00	0.00	0.00	-	-
Erosión física	-	0.00	0.00	0.00	-	-
Fisura	D21	3.15	0.42	1.32	0.15	-
	D22	0.31	0.20	0.06	0.25	-
	D23	0.38	0.20	0.08	0.30	-
	D24	3.27	0.14	0.46	0.15	-
Grieta	-	0.00	0.00	0.00	-	-
Organismo	-	0.00	0.00	0.00	-	-

Muro					Área (m ²): 24.00	
Patología	Código	Dimensiones de la patología				
		Largo (m)	Ancho (m)	Área de la patología (m ²)	Espesor (mm)	Profundidad (mm)
Desprendimiento	-	0.00	0.00	0.00	-	-
Eflorescencia	-	0.00	0.00	0.00	-	-
Erosión física	C40	1.63	0.87	1.42	-	1.00
	C41	1.24	0.46	0.57	-	2.00
	C42	0.86	0.40	0.34	-	3.00
	C43	1.42	0.65	0.92	-	4.00
	C44	0.85	0.20	0.17	-	6.00
	C45	1.13	0.64	0.72	-	2.00
	C46	1.70	0.30	0.51	-	1.00
	C47	1.28	0.86	1.10	-	3.00
	C48	0.86	0.54	0.46	-	1.00
	C49	0.86	0.64	0.55	-	2.00
Fisura	-	0.00	0.00	0.00	-	-
Grieta	E22	1.70	0.20	0.34	1.00	-
	E23	1.30	0.20	0.26	1.50	-
	E24	0.87	0.20	0.17	1.25	-
	E25	2.57	0.20	0.51	2.00	-
	E26	2.44	0.20	0.49	2.50	-
	E27	0.36	0.20	0.07	0.90	-
Organismo	-	0.00	0.00	0.00	-	-

% DE SEVERIDAD POR PATOLOGIA	
Sin severidad	66.84%
Leve	11.97%
Moderado	21.19%
Severo	0.00%

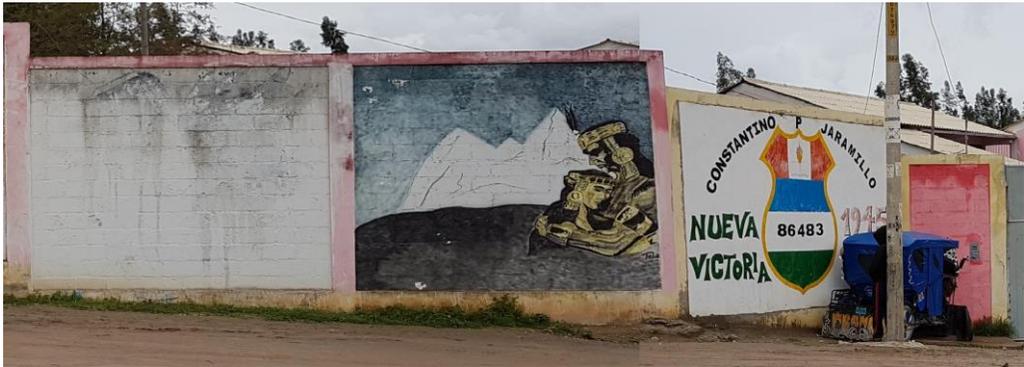
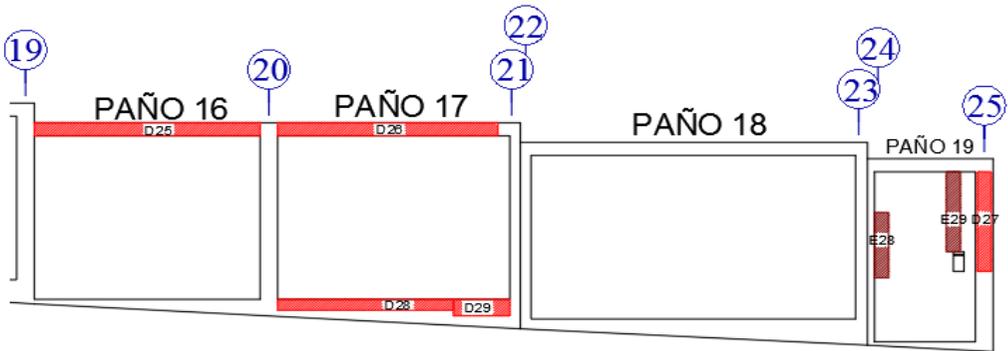
Ficha 6: Evaluación de la unidad de muestra N° 06.

TIPOS DE PATOLOGÍAS EN COLUMNAS, VIGAS, SOBRECIMENTOS, Y MUROS DE ALBAÑILERÍA CONFINADA						
Viga					Área (m ²): 2.51	
Patología	Código	Dimensiones de la patología				
		Largo (m)	Ancho (m)	Área de la patología (m ²)	Espesor (mm)	Profundidad (mm)
Desprendimiento	-	0.00	0.00	0.00	-	-
Eflorescencia	-	0.00	0.00	0.00	-	-
Erosión física	-	0.00	0.00	0.00	-	-
Fisura	D25	3.20	0.20	0.64	0.25	-
	D26	3.12	0.20	0.62	0.25	-
Grieta	-	0.00	0.00	0.00	-	-
Organismo	-	0.00	0.00	0.00	-	-

Columna					Área (m ²): 3.18	
Patología	Código	Dimensiones de la patología				
		Largo (m)	Ancho (m)	Área de la patología (m ²)	Espesor (mm)	Profundidad (mm)
Desprendimiento	-	0.00	0.00	0.00	-	-
Eflorescencia	-	0.00	0.00	0.00	-	-
Erosión física	-	0.00	0.00	0.00	-	-
Fisura	D27	1.52	0.20	0.30	0.30	-
Grieta	-	0.00	0.00	0.00	-	-
Organismo	-	0.00	0.00	0.00	-	-

Sobrecimiento					Área (m ²): 3.06	
Patología	Código	Dimensiones de la patología				
		Largo (m)	Ancho (m)	Área de la patología (m ²)	Espesor (mm)	Profundidad (mm)
Desprendimiento	-	0.00	0.00	0.00	-	-
Eflorescencia	-	0.00	0.00	0.00	-	-
Erosión física	-	0.00	0.00	0.00	-	-
Fisura	D28	2.49	0.17	0.42	0.15	-
	D29	0.80	0.25	0.20	0.25	-
Grieta	-	0.00	0.00	0.00	-	-
Organismo	-	0.00	0.00	0.00	-	-

Muro					Área (m ²): 31.44	
Patología	Código	Dimensiones de la patología				
		Largo (m)	Ancho (m)	Área de la patología (m ²)	Espesor (mm)	Profundidad (mm)
Desprendimiento	-	0.00	0.00	0.00	-	-
Eflorescencia	-	0.00	0.00	0.00	-	-
Erosión física	-	0.00	0.00	0.00	-	-
Fisura	-	0.00	0.00	0.00	-	-
Grieta	E28	0.95	0.20	0.19	1.50	-
	E29	1.22	0.20	0.24	1.60	-
Organismo	-	0.00	0.00	0.00	-	-

% DE SEVERIDAD POR PATOLOGIA	
Sin severidad	93.47%
Leve	6.53%
Moderado	0.00%
Severo	0.00%

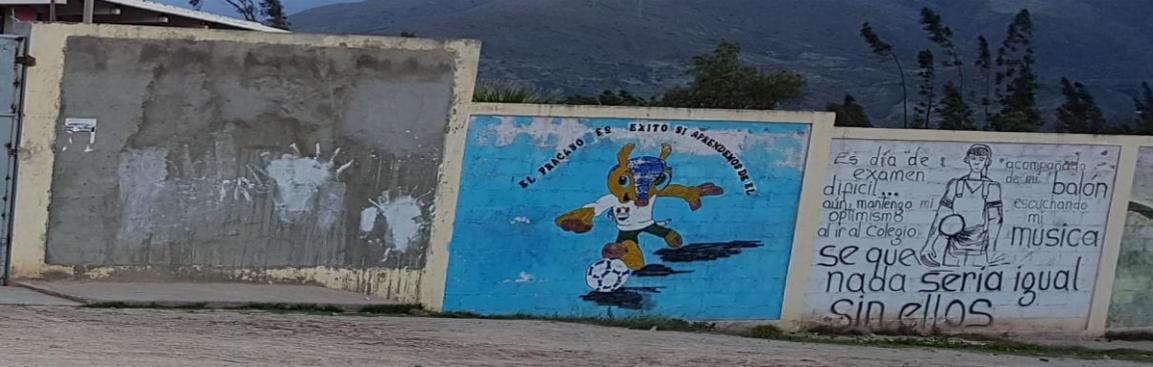
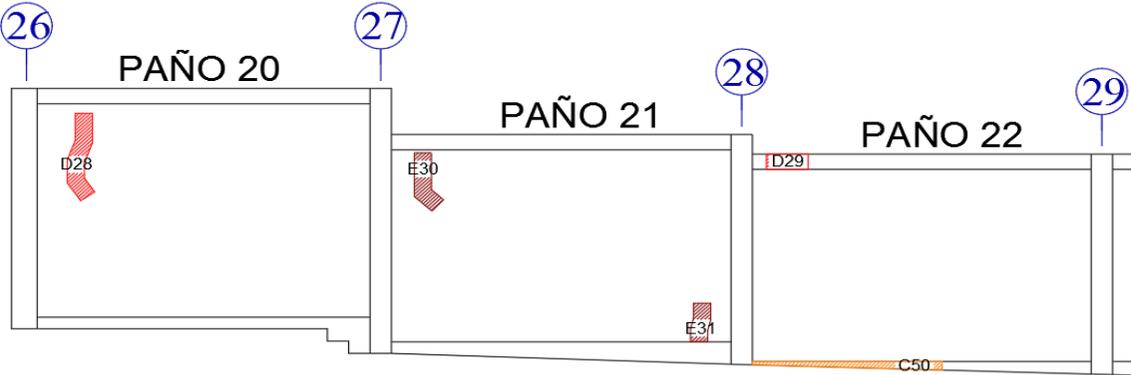
Ficha 7: Evaluación de la unidad de muestra N° 07.

TIPOS DE PATOLOGÍAS EN COLUMNAS, VIGAS, SOBRECIMENTOS, Y MUROS DE ALBAÑILERÍA CONFINADA						
Viga					Área (m ²): 2.37	
Patología	Código	Dimensiones de la patología				
		Largo (m)	Ancho (m)	Área de la patología (m ²)	Espesor (mm)	Profundidad (mm)
Desprendimiento	-	0.00	0.00	0.00	-	-
Eflorescencia	-	0.00	0.00	0.00	-	-
Erosión física	-	0.00	0.00	0.00	-	-
Fisura	D29	0.49	0.20	0.10	0.15	-
Grieta	-	0.00	0.00	0.00	-	-
Organismo	-	0.00	0.00	0.00	-	-

Columna					Área (m ²): 3.06	
Patología	Código	Dimensiones de la patología				
		Largo (m)	Ancho (m)	Área de la patología (m ²)	Espesor (mm)	Profundidad (mm)
Desprendimiento	-	0.00	0.00	0.00	-	-
Eflorescencia	-	0.00	0.00	0.00	-	-
Erosión física	-	0.00	0.00	0.00	-	-
Fisura	-	0.00	0.00	0.00	-	-
Grieta	-	0.00	0.00	0.00	-	-
Organismo	-	0.00	0.00	0.00	-	-

Sobrecimiento					Área (m ²): 2.00	
Patología	Código	Dimensiones de la patología				
		Largo (m)	Ancho (m)	Área de la patología (m ²)	Espesor (mm)	Profundidad (mm)
Desprendimiento	-	0.00	0.00	0.00	-	-
Eflorescencia	-	0.00	0.00	0.00	-	-
Erosión física	C50	2.22	0.08	0.18	-	6.00
Fisura	-	0.00	0.00	0.00	-	-
Grieta	-	0.00	0.00	0.00	-	-
Organismo	-	0.00	0.00	0.00	-	-

Muro					Área (m ²): 30.71	
Patología	Código	Dimensiones de la patología				
		Largo (m)	Ancho (m)	Área de la patología (m ²)	Espesor (mm)	Profundidad (mm)
Desprendimiento	-	0.00	0.00	0.00	-	-
Eflorescencia	-	0.00	0.00	0.00	-	-
Erosión física	-	0.00	0.00	0.00	-	-
Fisura	D28	1.14	0.20	0.23	0.25	-
Grieta	E30	0.76	0.20	0.15	1.55	-
	E31	0.51	0.20	0.10	1.35	-
Organismo	-	0.00	0.00	0.00	-	-

% DE SEVERIDAD POR PATOLOGIA	
Sin severidad	98.61%
Leve	1.39%
Moderado	0.00%
Severo	0.00%

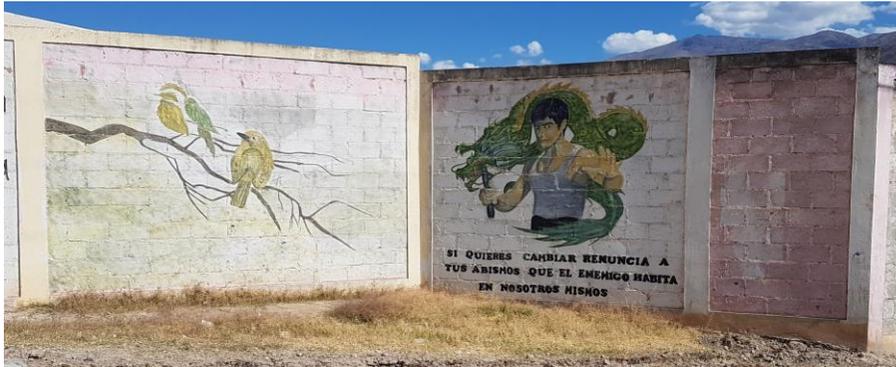
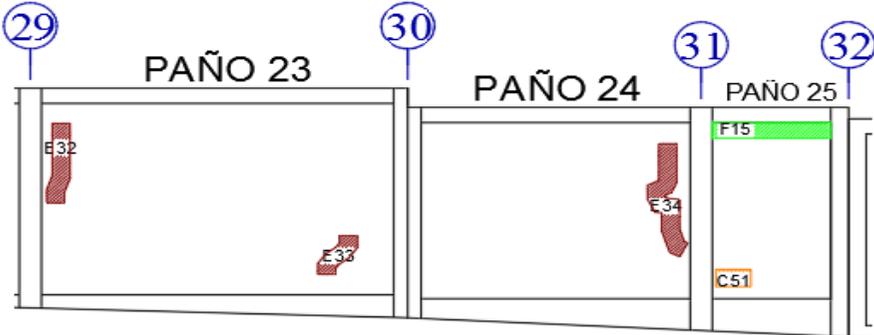
Ficha 8: Evaluación de la unidad de muestra N° 08.

TIPOS DE PATOLOGÍAS EN COLUMNAS, VIGAS, SOBRECIMENTOS, Y MUROS DE ALBAÑILERÍA CONFINADA						
Viga					Área (m ²): 1.67	
Patología	Código	Dimensiones de la patología				
		Largo (m)	Ancho (m)	Área de la patología (m ²)	Espesor (mm)	Profundidad (mm)
Desprendimiento	-	0.00	0.00	0.00	-	-
Eflorescencia	-	0.00	0.00	0.00	-	-
Erosión física	-	0.00	0.00	0.00	-	-
Fisura	-	0.00	0.00	0.00	-	-
Grieta	-	0.00	0.00	0.00	-	-
Organismo	-	0.00	0.00	0.00	-	-

Columna					Área (m ²): 2.93	
Patología	Código	Dimensiones de la patología				
		Largo (m)	Ancho (m)	Área de la patología (m ²)	Espesor (mm)	Profundidad (mm)
Desprendimiento	-	0.00	0.00	0.00	-	-
Eflorescencia	-	0.00	0.00	0.00	-	-
Erosión física	-	0.00	0.00	0.00	-	-
Fisura	-	0.00	0.00	0.00	-	-
Grieta	-	0.00	0.00	0.00	-	-
Organismo	-	0.00	0.00	0.00	-	-

Sobrecimiento					Área (m ²): 2.54	
Patología	Código	Dimensiones de la patología				
		Largo (m)	Ancho (m)	Área de la patología (m ²)	Espesor (mm)	Profundidad (mm)
Desprendimiento	-	0.00	0.00	0.00	-	-
Eflorescencia	-	0.00	0.00	0.00	-	-
Erosión física	-	0.00	0.00	0.00	-	-
Fisura	-	0.00	0.00	0.00	-	-
Grieta	-	0.00	0.00	0.00	-	-
Organismo	-	0.00	0.00	0.00	-	-

Muro					Área (m ²): 20.02	
Patología	Código	Dimensiones de la patología				
		Largo (m)	Ancho (m)	Área de la patología (m ²)	Espesor (mm)	Profundidad (mm)
Desprendimiento	-	0.00	0.00	0.00	-	-
Eflorescencia	-	0.00	0.00	0.00	-	-
Erosión física	C51	0.40	0.23	0.09	-	-
Fisura	-	0.00	0.00	0.00	-	-
Grieta	E32	1.05	0.20	0.21	1.20	-
	E33	0.60	0.20	0.12	1.55	-
	E34	1.65	0.20	0.33	1.30	-
Organismo	F15	1.34	0.21	0.28	-	-

% DE SEVERIDAD POR PATOLOGIA	
Sin severidad	96.20%
Leve	3.80%
Moderado	0.00%
Severo	0.00%

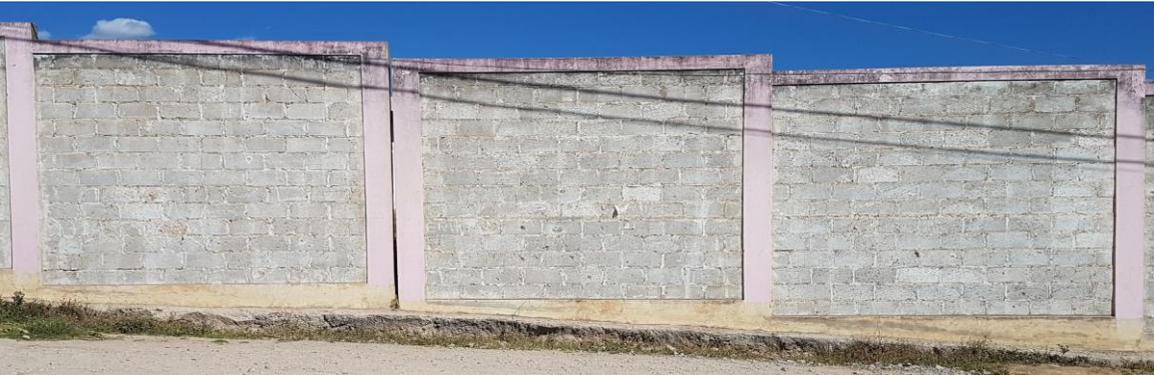
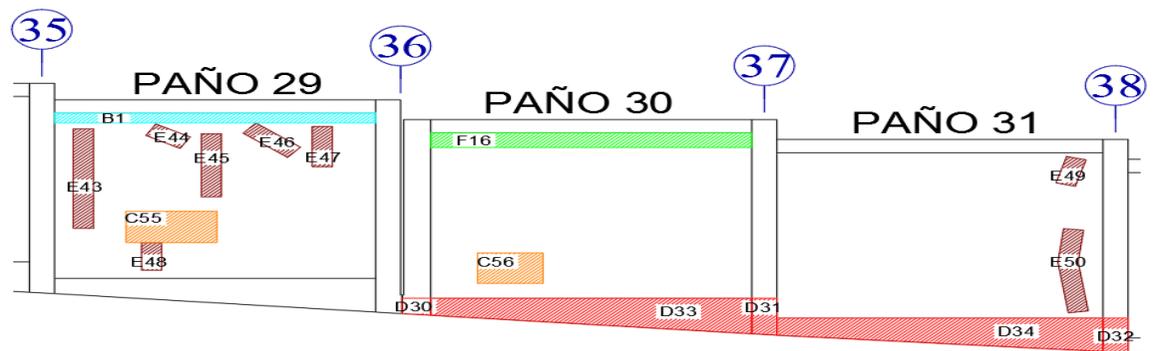
Ficha 10: Evaluación de la unidad de muestra N° 10.

Muro					Área (m ²): 24.13	
Patología	Código	Dimensiones de la patología				
		Largo (m)	Ancho (m)	Área de la patología (m ²)	Espesor (mm)	Profundidad (mm)
Desprendimiento	-	0.00	0.00	0.00	-	-
Eflorescencia	B1	3.20	0.15	0.48	-	-
Erosión física	C55	0.91	0.47	0.43	-	2.00
	C56	0.65	0.45	0.29	-	1.00
Fisura	-	0.00	0.00	0.00	-	-
Grieta	E43	1.50	0.20	0.30	1.20	-
	E44	0.34	0.20	0.07	1.35	-
	E45	0.95	0.20	0.19	1.35	-
	E46	0.57	0.20	0.11	1.50	-
	E47	0.61	0.20	0.12	1.50	-
	E48	0.41	0.20	0.08	1.20	-
	E49	0.41	0.20	0.08	1.55	-
	E50	1.26	0.20	0.25	1.30	-
Organismo	F16	3.20	0.22	0.70	-	-

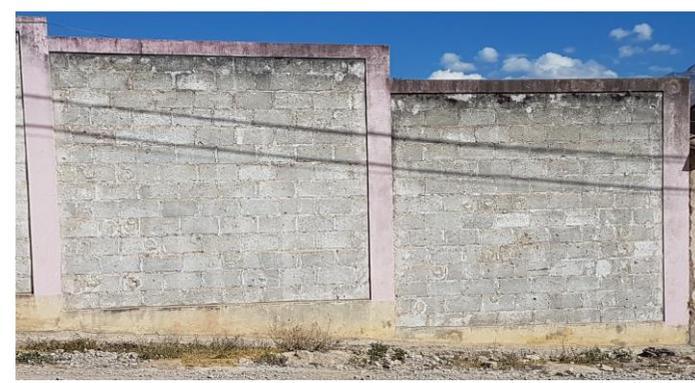
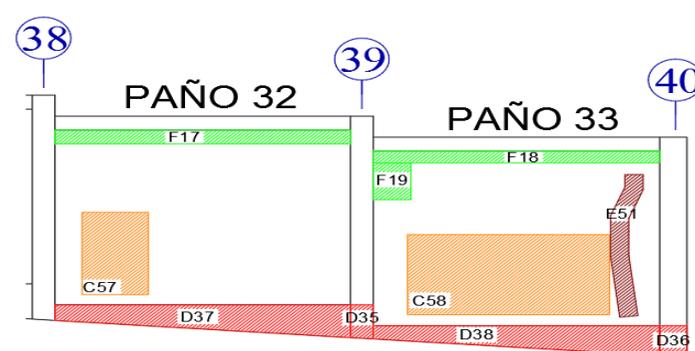
Ficha 11: Evaluación de la unidad de muestra N° 11.

Muro					Área (m ²): 16.00	
Patología	Código	Dimensiones de la patología				
		Largo (m)	Ancho (m)	Área de la patología (m ²)	Espesor (mm)	Profundidad (mm)
Desprendimiento	-	0.00	0.00	0.00	-	-
Eflorescencia	-	0.00	0.00	0.00	-	-
Erosión física	C57	1.18	0.73	0.86	-	3.00
	C58	2.22	1.14	2.53	-	2.00
Fisura	-	0.00	0.00	0.00	-	-
Grieta	E51	2.06	0.20	0.41	3.00	-
Organismo	F17	3.25	0.20	0.65	-	-
	F18	3.15	0.17	0.54	-	-
	F19	0.52	0.42	0.22	-	-

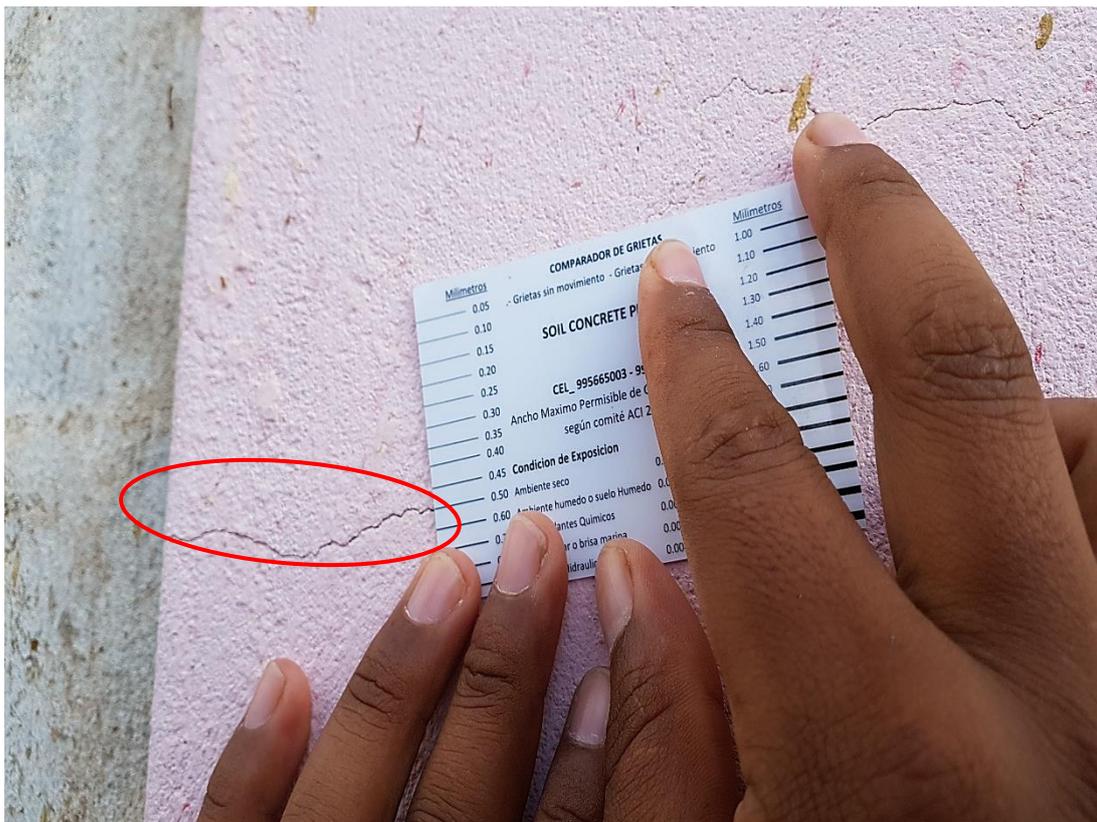
Fotografía 6: Medición del ancho de la fisura 0.50 mm con un comparador de fisuras que afecta a la columna de confinamiento en la unidad de muestra N°05.

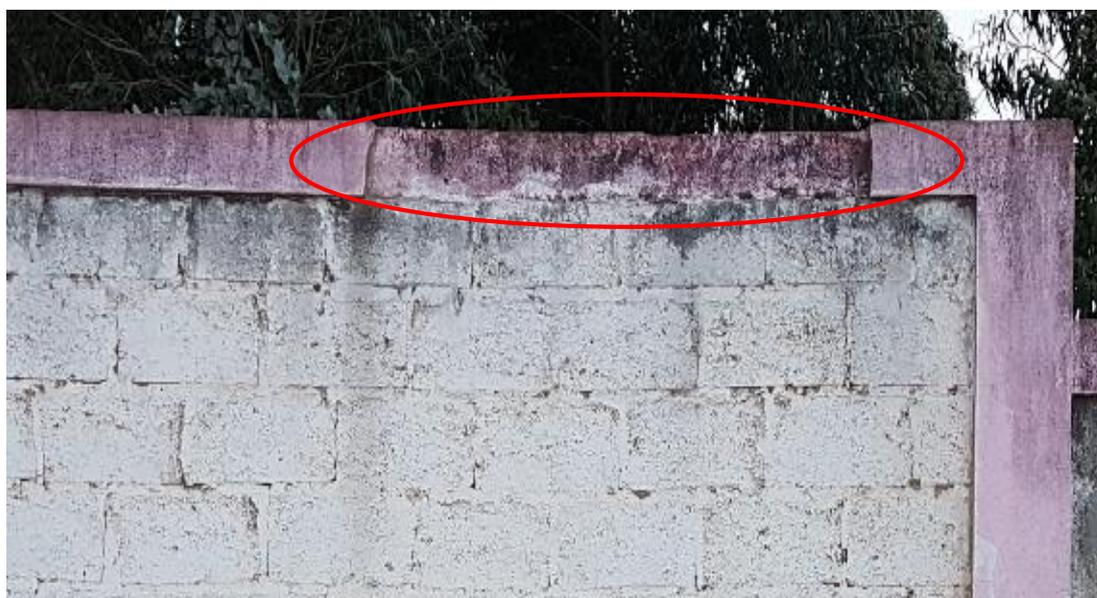
Fotografía 7: Viga afectada por el desprendimiento del tarrajeo en la unidad de muestra N°03.

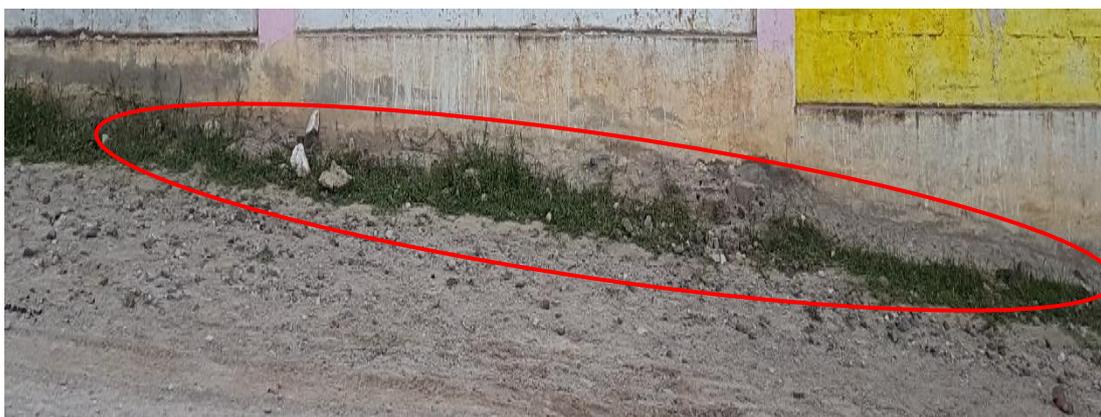
Fotografía 8: Sobrecimiento afectado por el erosión física en la unidad de muestra N°04.

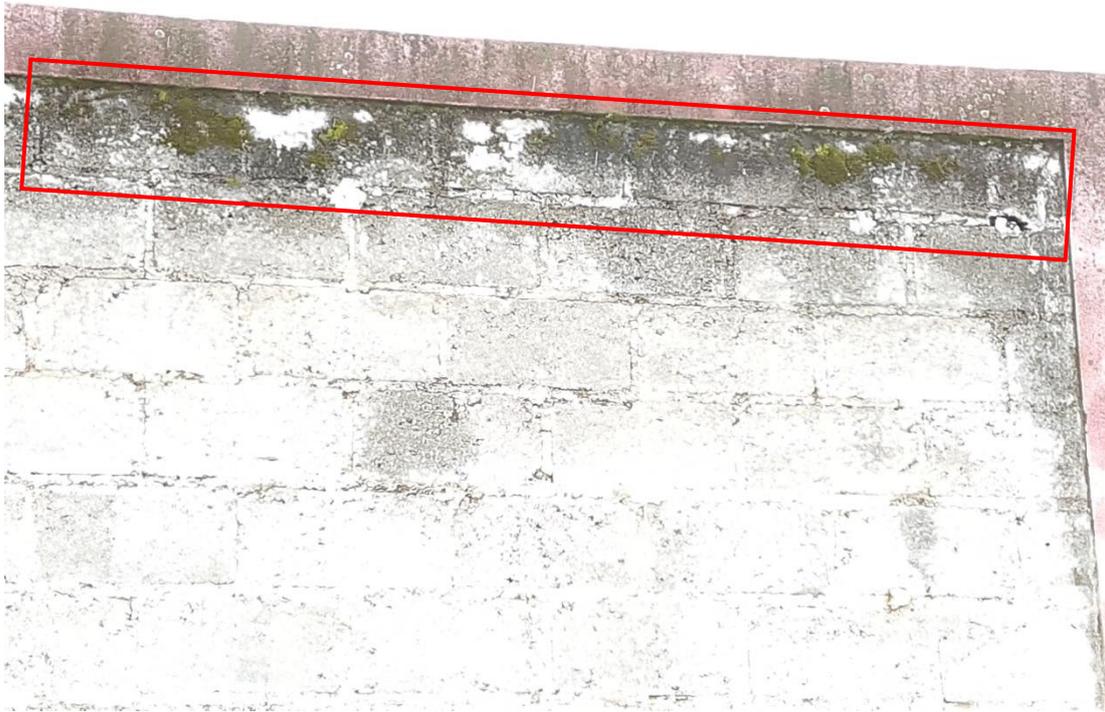
Fotografía 10: Presencia de organismos en la parte superior del muro de albañilería en la unidad de muestra N°11.

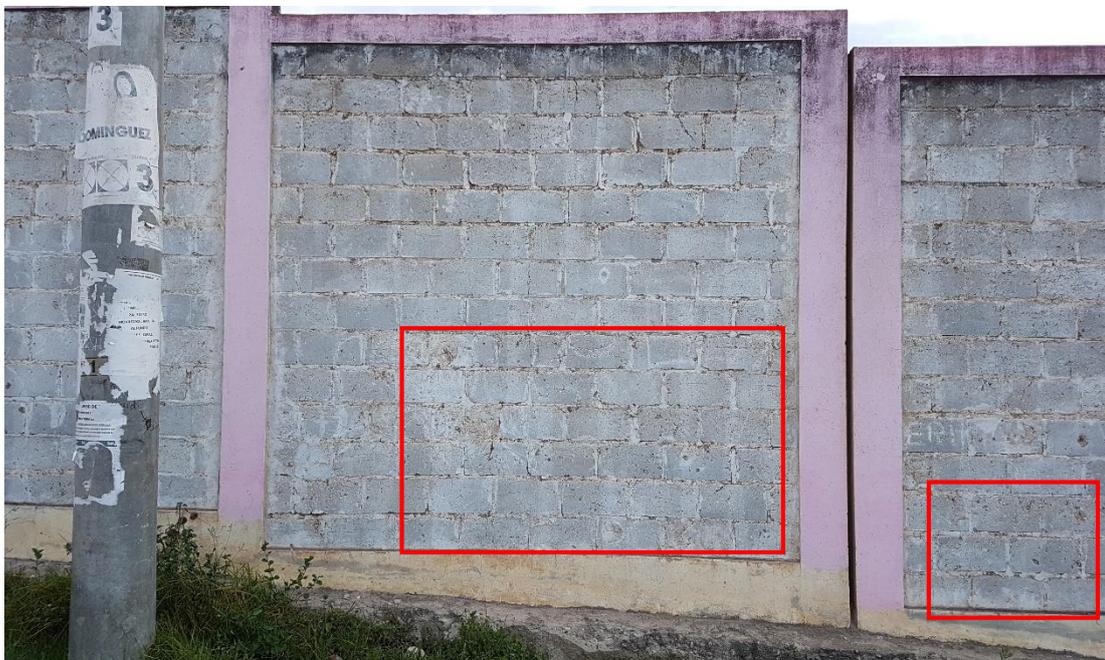
Fotografía 11: Presencia de erosión de origen físico en los muros de albañilería producido por las abundantes precipitaciones de lluvia existentes en la zona en la unidad de muestra N°10.

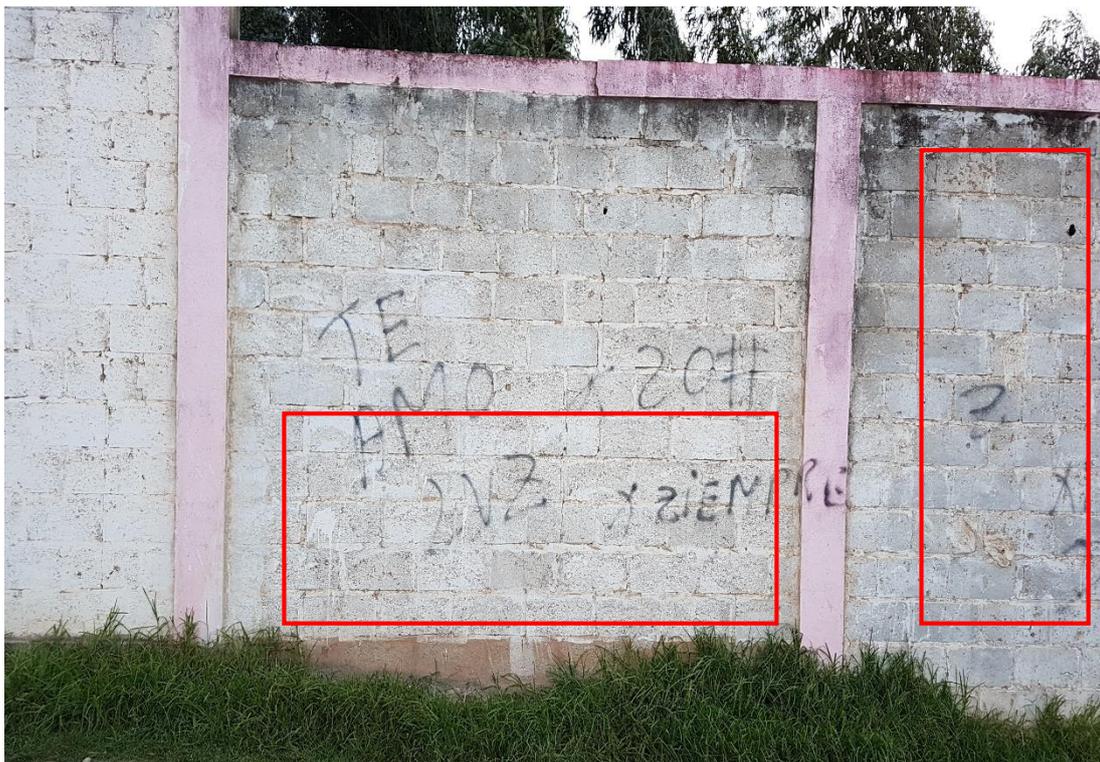
Fotografía 12: Presencia de erosión de origen físico en los muros de albañilería producido por las abundantes precipitaciones de lluvia existentes en la zona en la unidad de muestra N°03.

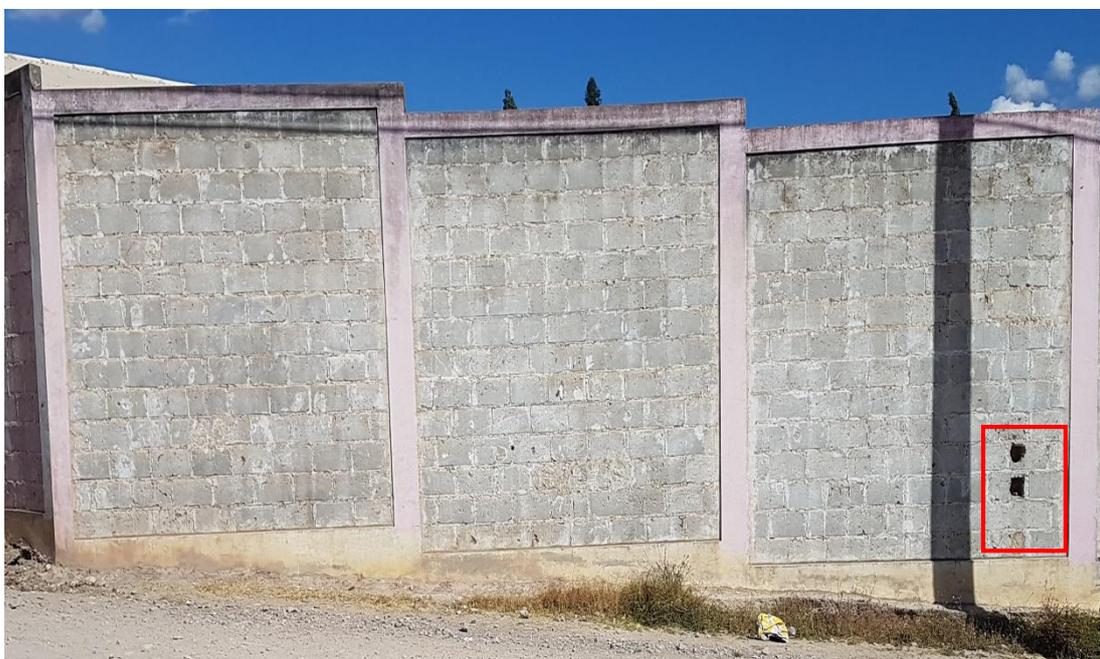
Fotografía 13: Detalle de la unidad de albañilería erosionada parcialmente, este desgaste de la unidad está representado por una abertura cuadrada en la unidad de muestra N°11.

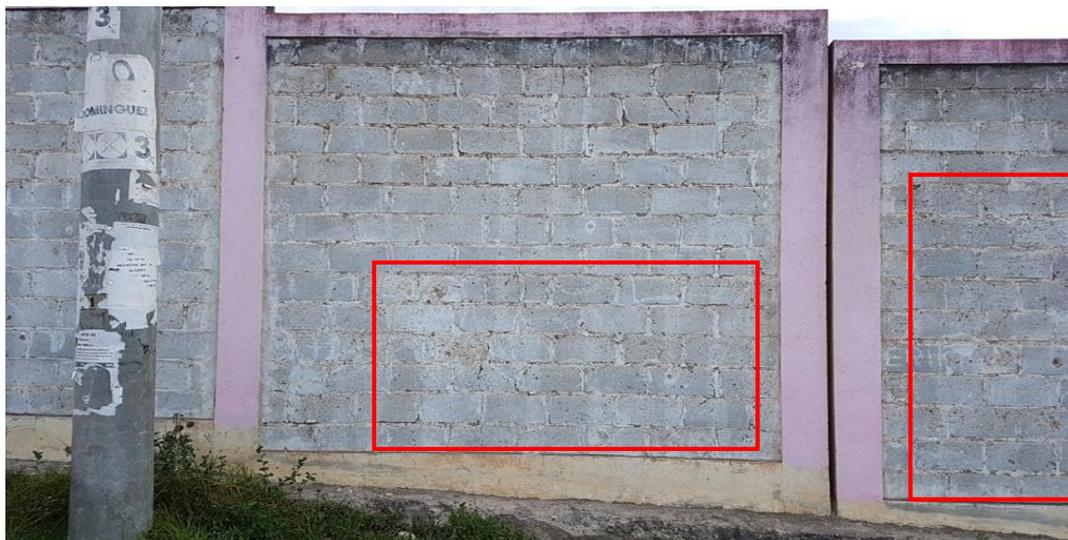
UBICACIÓN: UNIDAD DE MUESTRA N°10

PATOLOGÍA: EROSIÓN FÍSICA

DESCRIPCIÓN	Se observa la pérdida de partículas del material constructivo, presentando en algunas unidades de albañilería la formación de orificios.
CAUSA	Es causada por la humedad producto de las precipitaciones de lluvia existentes en la zona, el agua ingresa por los conductos capilares del ladrillo activando las sales existentes de los materiales, cristalizándose y produciendo la erosión en la superficie del material.
INTERVENCIÓN	Realizar el cambio de las unidades de albañilería afectadas. Se debe picar con combo y cincel la parte afectada limpiando las partículas de los ladrillos y juntas retiradas. Preparar y aplicar mortero de proporción 1:5 + puente adherente para unir mortero existente con mortero nuevo y, finalmente, realizar el aparejo de ladrillos de iguales características a los retirados.
RECOMENDACIÓN	Se recomienda realizar el recubrimiento de 1.5 cm de espesor de los paños de la unidad de muestra con mortero de proporción 1:5 + aditivo de alta resistencia impermeabilizante para proteger de la humedad producidas por las lluvias a las unidades de albañilería de los paños.

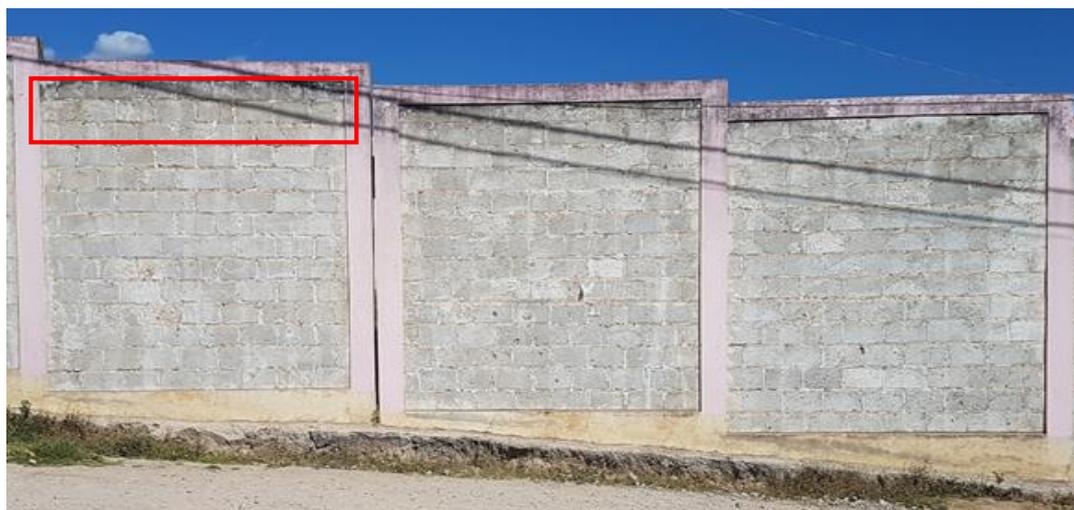
UBICACIÓN: UNIDAD DE MUESTRA N°10

PATOLOGÍA: EFLORESCENCIA

DESCRIPCIÓN	Se observa la presencia de manchas blanquecinas y negruzcas cristalinas en las unidades de albañilerías ubicadas en la parte superior del muro.
CAUSA	Es causado por la humedad debido a las precipitaciones de lluvias en la zona. El agua es absorbida por las unidades de albañilería de los muros por filtración reaccionando químicamente con las sales de los ladrillos, estas sales salen a la superficie y se cristalizan formando manchas blanquecinas y negruzcas.
INTERVENCIÓN	Picar con combo y cincel las unidades de albañilería afectadas por la humedad y con presencia de eflorescencias, limpiar el área picada de restos de partículas. Preparar y aplicar mortero de proporción 1:5 + puente adherente para unir mortero existente con mortero nuevo y, finalmente, realizar el aparejo de ladrillos de iguales características a los retirados.
RECOMENDACIÓN	Por ser zona húmeda debido a las precipitaciones de lluvias comunes en la zona, se recomienda colocar teja andina encima de la viga como protección de las lluvias e impedir que el agua se acumule y escurra a los ladrillos del muro. También se recomienda tarrajear los paños e=1.5 cm con mortero de proporción 1:5 + aditivo de alta resistencia impermeabilizante para protegerla de la humedad producida por las lluvias comunes en la zona.

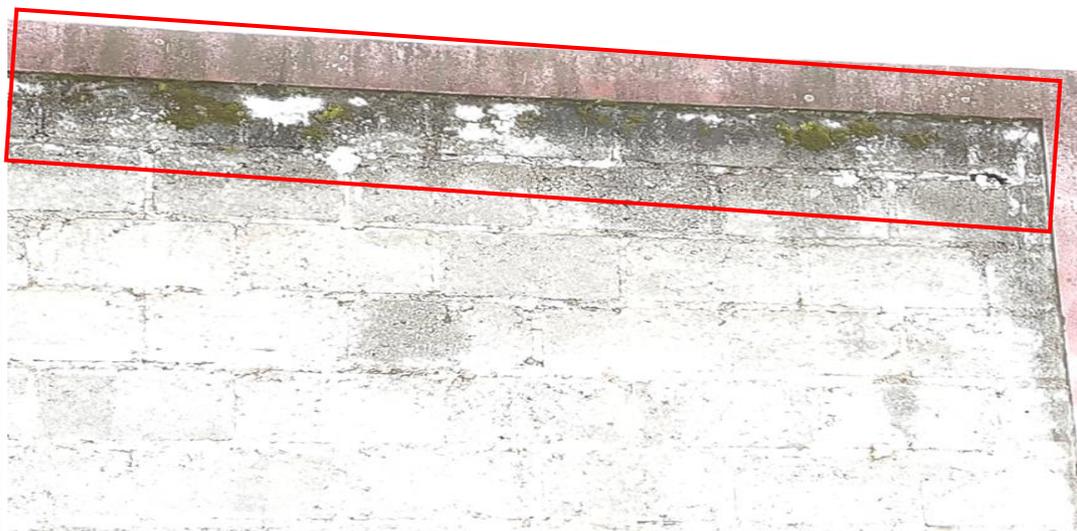
UBICACIÓN: UNIDAD DE MUESTRA N°11

PATOLOGÍA: ORGANISMOS

DESCRIPCIÓN	Se observa moho (organismos) impregnados en las unidades de albañilerías ubicadas en la parte superior del muro.
CAUSA	Es causado por la humedad debido a las precipitaciones existentes en la zona. El agua es absorbida por las unidades de albañilería de los muros produciendo una filtración y el surgimiento del moho.
INTERVENCIÓN	Picar con combo y cincel las unidades de albañilería afectadas por la humedad y con presencia de moho, luego limpiar el área picada de restos de partículas. Preparar y aplicar mortero de proporción 1:5 + puente adherente para unir mortero existente con mortero nuevo y, finalmente, realizar el aparejo de ladrillos de iguales características a los retirados.
RECOMENDACIÓN	Como la humedad es producto de las precipitaciones de lluvias comunes en la zona, se recomienda colocar teja andina encima de la viga para protegerla de las lluvias e impedir que el agua se acumule y escurra a los ladrillos del muro. Adicionalmente también se recomienda tarrajear el paño e=1.5 cm con mortero de proporción 1:5 + aditivo de alta resistencia impermeabilizante para protegerla de la humedad producida por las lluvias comunes en la zona.
