UNIVERSIDAD CATÓLICA LOS ÁNGELES  
CHIMBOTE

DETERMINACIÓN Y EVALUACIÓN DE LAS PATOLOGÍAS  
DEL CONCRETO EN EL CERCO PERIMÉTRICO DE  
ALBAÑILERÍA CONFINADA DE LA COMPAÑÍA DE  
AGROEXPORTACIÓN GLOBENATURAL UBICADO EN LA  
MANZANA Q-03 LOTE 16, ALAMEDA SAN MARCOS 1455  
URBANIZACIÓN LOS HUERTOS DE VILLA, DISTRITO DE  
CHORRILLOS, PROVINCIA DE LIMA, DEPARTAMENTO  
DE LIMA, MARZO – 2019

**TESIS PARA OPTAR EL TÍTULO PROFESIONAL DE**  
**INGENIERO CIVIL**

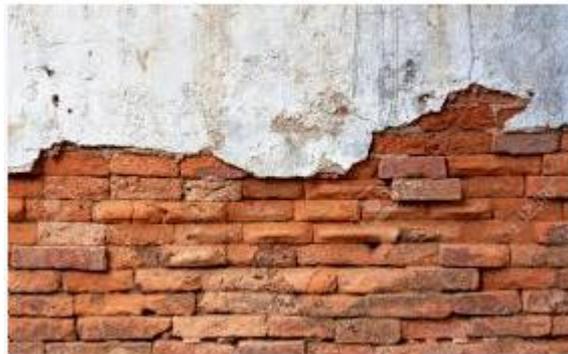
*Imagen 15 antiguo muro donde se aprecia erosión.  
Fuente: Janniwet Wangkiri*

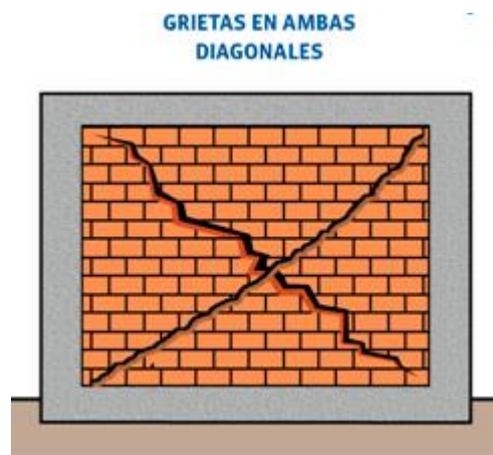
*Imagen 16 grieta en ambas diagonales del muro.*

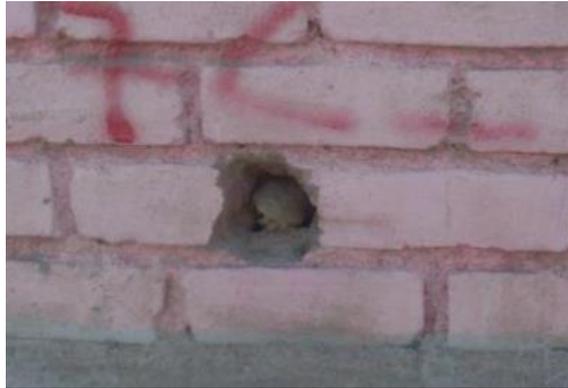
*Imagen 17 picadura en muro confinado.  
Fuente: Huamanculi H.*

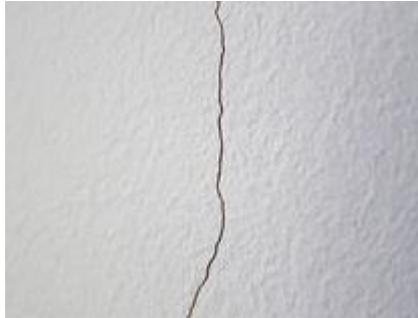
*Imagen 18 figuraciones en revoques de muro.  
Fuente: blog.paqsa.com.mx*

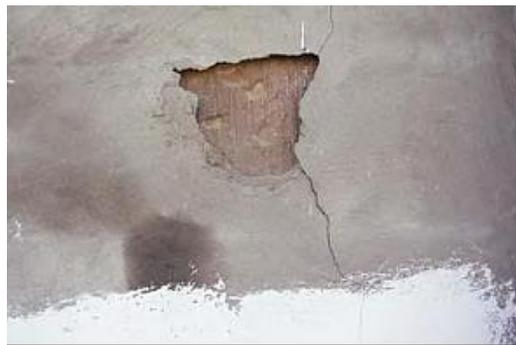
*Imagen 19 desprendimiento del mortero.  
Fuente: Construmatica.com*

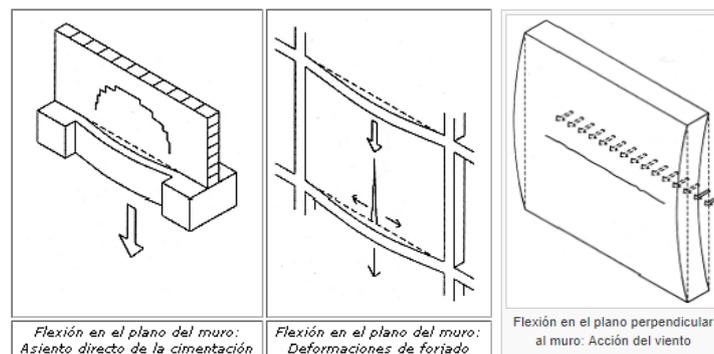
Imagen 20 deformaciones en muro.

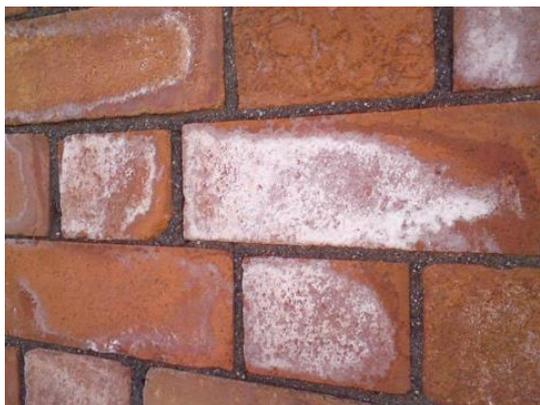
*Imagen 21 muestra de eflorescencia.  
Fuente: Solucionesespeciales.net*

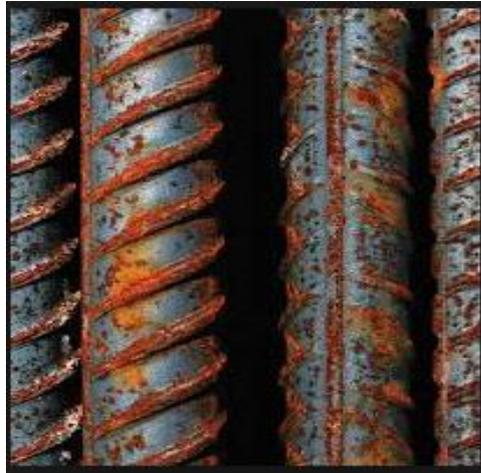
*Imagen 22 oxidación del acero corrugado.  
Fuente: parex.es*

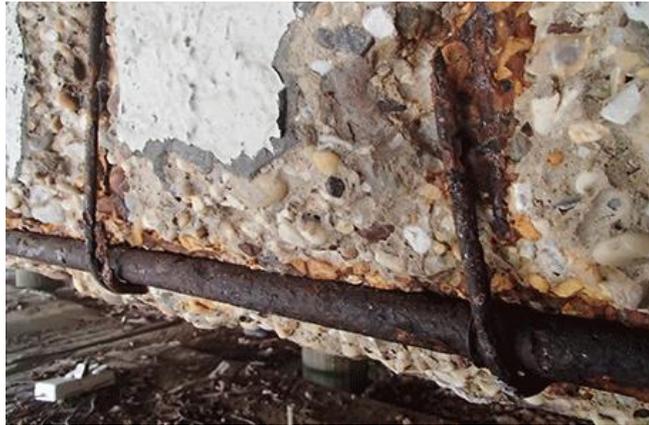
*Imagen 23 corrosión en acero corrugado.*

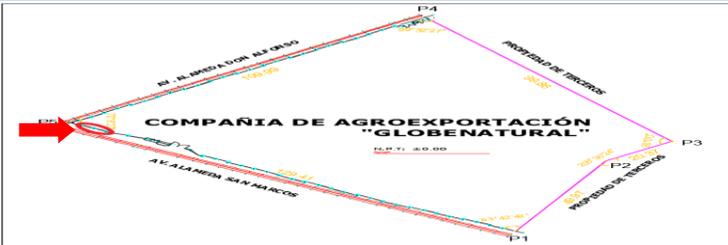
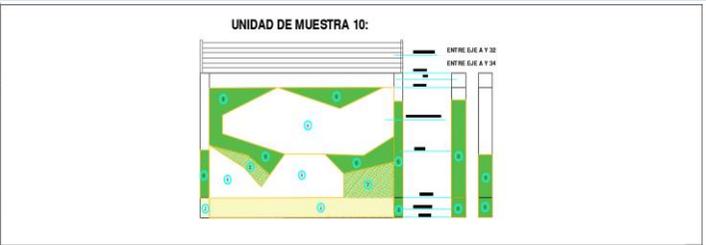
<b>NIVEL DE SEVERIDAD</b>										
<b>LEVE</b>		<b>L</b>								
<b>MODERADO</b>		<b>M</b>								
<b>SEVERO</b>		<b>S</b>								
<b>DESCRIPCIÓN</b>				<b>PATOLOGÍAS IDENTIFICADAS</b>					<b>ÁREA AFECTADA POR ELEMENTO</b>	<b>NIVEL DE SEVERIDAD</b>
		<b>DESCRIPCION DE LAS PATOLOGIAS</b>								
<b>ELEMENTOS</b>	<b>ÁREA (M2)</b>	<b>EROSIÓN</b>	<b>OXIDACION</b>	<b>PICADURA</b>	<b>AGRIETAMIENTO</b>	<b>DESPRENDIMIENTO</b>	<b>EFLORESCENCIA</b>			
<b>COLUMNAS</b>	2.51	1.62	0.00	0.00	0.00	0.00	0.00	1.62	L	
<b>VIGAS</b>	1.71	0.00	0.00	0.00	0.00	0.00	0.00	0.00	-	
<b>SOBRECIMENTOS</b>	2.17	0.37	0.00	0.00	0.00	0.00	0.00	0.37	L	
<b>MUROS</b>	10.12	3.42	0.00	0.00	0.00	0.00	6.70	10.12	S	
<b>ÁREA TOTAL (M2)</b>	16.51	5.41	0.00	0.00	0.00	0.00	6.70	12.11		
<b>PORCENTAJE</b>	100.00%	32.74%	0.00%	0.00%	0.00%	0.00%	40.60%	73.35%		
<b>FOTOGRAFIA</b>

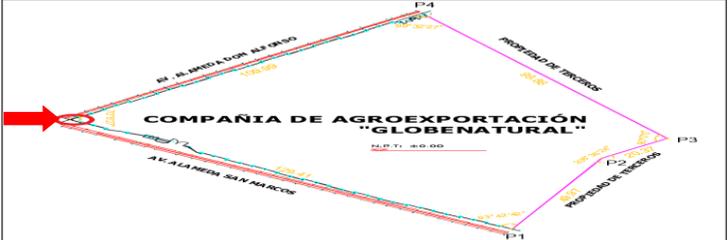
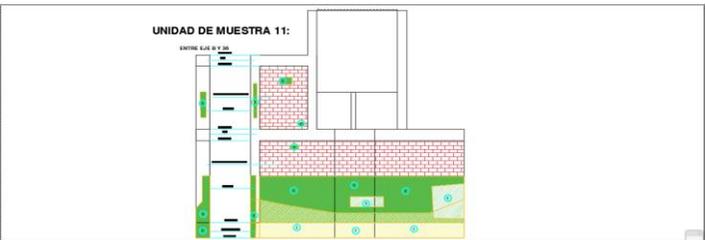
1	EROSION																											
2	OXIDACION																											
3	PICADURA																											
4	AGRIETAMIENTO																											
5	FISURACIONES																											
6	DESPRENDIMIENTO																											
7	CORROSION																											
8	EFLORESCENCIA																											
9	DEFORMACION																											
<b>NIVEL DE SEVERIDAD</b>																												
LEVE			L																									
MODERADO			M																									
SEVERO			S																									
<b>DESCRIPCIÓN</b>			<b>PATOLOGÍAS IDENTIFICADAS</b>						<b>ÁREA AFECTADA POR ELEMENTO</b>		<b>NIVEL DE SEVERIDAD</b>																	
<b>ELEMENTOS</b>		<b>ÁREA (M2)</b>	<b>EROSIÓN</b>		<b>OXIDACION</b>		<b>PICADURA</b>		<b>AGRIETAMIENTO</b>		<b>DESPRENDIMIENTO</b>		<b>EFLORESCENCIA</b>															
COLUMNAS		3.70	0.66	0.00	0.00	0.00	0.00	0.00	0.00	0.00	0.00	0.66	L															
VIGAS		2.23	0.00	0.00	0.00	0.00	0.00	0.00	0.00	0.00	0.00	0.00	-															
SOBRECIMENTOS		2.26	0.19	0.00	0.00	0.00	0.00	0.00	0.00	0.00	0.00	0.19	L															
MUROS		13.22	6.38	0.00	0.00	0.00	0.00	0.00	0.00	0.93	7.31	M																
ÁREA TOTAL (M2)		21.42	7.22	0.00	0.00	0.00	0.00	0.00	0.00	0.93	8.15																	
PORCENTAJE		100.00%	33.73%	0.00%	0.00%	0.00%	0.00%	0.00%	0.00%	4.33%	38.06%																	
			<b>DESCRIPCION DE LAS PATOLOGIAS</b>

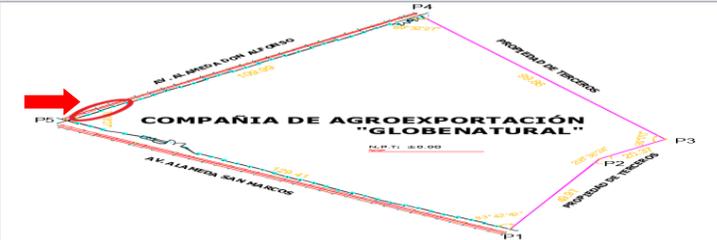
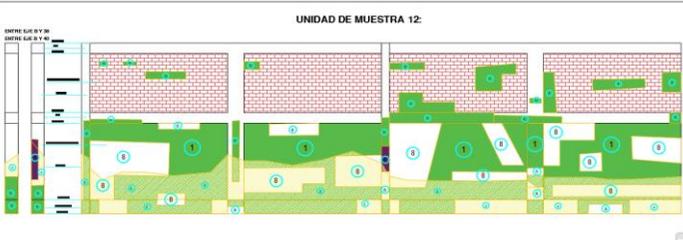
1	EROSION																										
2	OXIDACION																										
3	PICADURA																										
4	AGRIETAMIENTO																										
5	FISURACIONES																										
6	DESPRENDIMIENTO																										
7	CORROSION																										
8	EFLORESCENCIA																										
9	DEFORMACION																										
<b>NIVEL DE SEVERIDAD</b>																											
<b>LEVE</b>		<b>L</b>																									
<b>MODERADO</b>		<b>M</b>																									
<b>SEVERO</b>		<b>S</b>																									
<b>DESCRIPCIÓN</b>		<b>PATOLOGÍAS IDENTIFICADAS</b>						<b>ÁREA AFECTADA POR ELEMENTO</b>	<b>NIVEL DE SEVERIDAD</b>																		
		<b>DESCRIPCION DE LAS PATOLOGIAS</b>																									
		<b>EROSIÓN</b>	<b>OXIDACION</b>	<b>PICADURA</b>	<b>AGRIETAMIENTO</b>	<b>DESPRENDIMIENTO</b>	<b>EFLORESCENCIA</b>																				
<b>ELEMENTOS</b>	<b>ÁREA (M2)</b>																										
<b>COLUMNAS</b>	7.95	2.20	0.00	0.00	0.00	0.38	0.42	3.01	M																		
<b>VIGAS</b>	10.22	1.48	0.00	0.00	0.00	0.00	0.00	1.48	L																		
<b>SOBRECIMENTOS</b>	6.68	4.24	0.00	0.00	0.00	0.00	0.51	4.75	S																		
<b>MUROS</b>	58.50	35.95	0.00	0.00	0.00	0.00	12.95	48.90	S																		
<b>ÁREA TOTAL (M2)</b>	83.36	43.87	0.00	0.00	0.00	0.38	13.89	58.14																			
<b>PORCENTAJE</b>	100.00%	52.63%	0.00%	0.00%	0.00%	0.46%	16.66%	69.75%

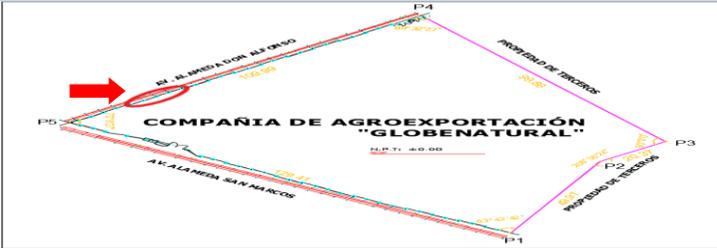
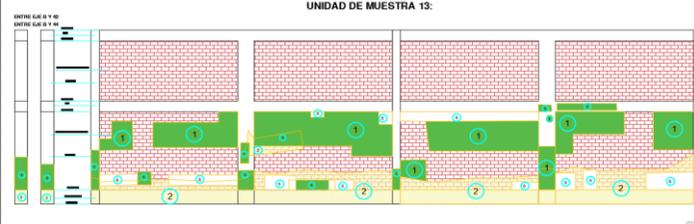
MODERADO		M							
SEVERO		S							
DESCRIPCIÓN		PATOLOGÍAS IDENTIFICADAS						ÁREA AFECTADA POR ELEMENTO	NIVEL DE SEVERIDAD
ELEMENTOS	ÁREA (M2)	DESCRIPCIÓN DE LAS PATOLOGIAS							
		EROSIÓN	OXIDACION	PICADURA	AGRIETAMIENTO	DESPRENDIMIENTO	EFLORESCENCIA		
COLUMNAS	7.95	1.88	0.00	0.00	0.00	0.00	0.00	1.88	M
VIGAS	10.22	0.37	0.00	0.00	0.00	0.00	0.00	0.37	L
SOBRECIMENTOS	6.68	0.00	0.00	0.00	0.00	0.00	0.00	0.00	-
MUROS	58.50	12.28	0.00	0.00	0.00	0.00	3.84	16.13	S
ÁREA TOTAL (M2)	83.36	14.53	0.00	0.00	0.00	0.00	3.84	18.38	
PORCENTAJE	100.00%	17.43%	0.00%	0.00%	0.00%	0.00%	4.61%	22.04%

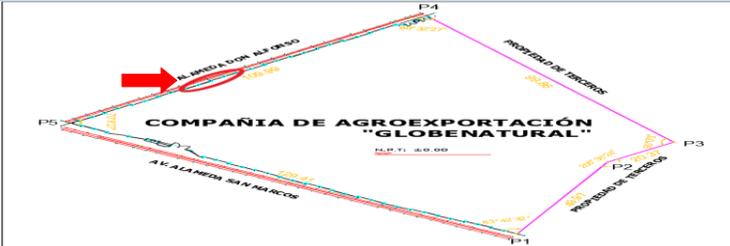
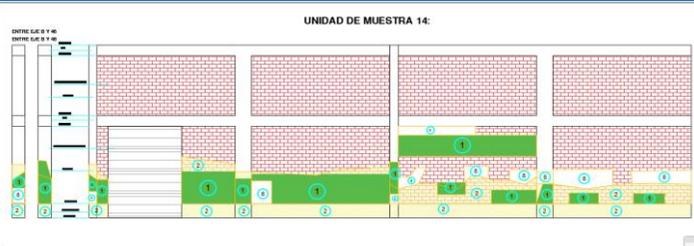
<b>NIVEL DE SEVERIDAD</b>										
<b>LEVE</b>		<b>L</b>								
<b>MODERADO</b>		<b>M</b>								
<b>SEVERO</b>		<b>S</b>								
<b>DESCRIPCIÓN</b>		<b>PATOLOGÍAS IDENTIFICADAS</b>						<b>ÁREA AFECTADA POR ELEMENTO</b>	<b>NIVEL DE SEVERIDAD</b>	
<b>ELEMENTOS</b>	<b>ÁREA (M2)</b>	<b>DESCRIPCION DE LAS PATOLOGIAS</b>								
<b>COLUMNAS</b>	7.95	<b>EROSIÓN</b>	<b>OXIDACION</b>	<b>PICADURA</b>	<b>AGRIETAMIENTO</b>	<b>DESPRENDIMIENTO</b>	<b>EFLORESCENCIA</b>			
<b>VIGAS</b>	10.22	1.53	0.00	0.00	0.00	0.00	0.45	1.98 M		
<b>SOBRECIMENTOS</b>	6.68	0.00	0.00	0.00	0.00	0.00	0.00	0.00 -		
<b>MUROS</b>	53.30	8.02	0.00	0.00	0.00	0.00	2.96	10.98 M		
<b>ÁREA TOTAL (M2)</b>	78.15	9.55	0.00	0.00	0.00	0.00	3.40	12.96		
<b>PORCENTAJE</b>	100.00%	12.22%	0.00%	0.00%	0.00%	0.00%	4.36%	16.58%		
<b>FOTOGRAFIA</b>

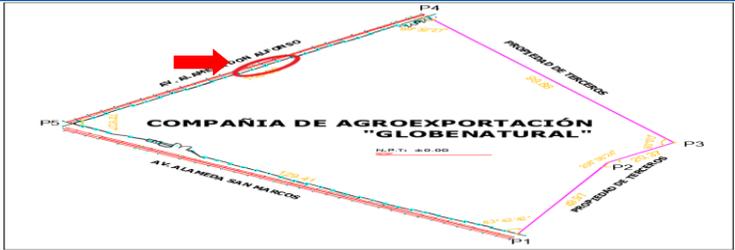
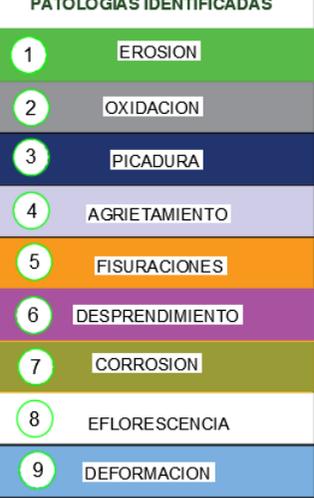
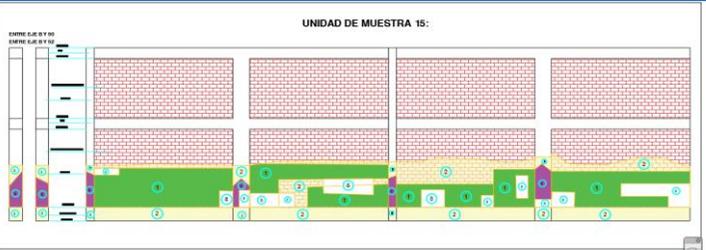
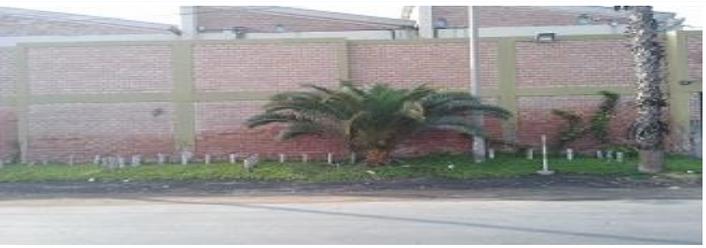
<b>DESCRIPCION DE LAS PATOLOGIAS</b>									
		EROSIÓN	OXIDACION	PICADURA	AGRIETAMIENTO	DESPRENDIMIENTO	EFLORESCENCIA				
<b>ELEMENTOS</b>	<b>ÁREA (M2)</b>										
<b>COLUMNAS</b>	7.95	0.00	0.00	0.00	0.00	0.00	1.75	0.22	1.98	M	
<b>VIGAS</b>	10.22	0.00	0.00	0.00	0.00	0.00	0.00	0.00	0.00	-	
<b>SOBRECIMENTOS</b>	6.68	0.00	0.00	0.00	0.00	0.00	0.00	0.00	0.00	-	
<b>MUROS</b>	58.50	14.18	0.00	0.00	0.00	0.00	3.07	17.24	17.24	S	
<b>ÁREA TOTAL (M2)</b>	83.36	14.18	0.00	0.00	0.00	1.75	3.29	19.22	19.22		
<b>PORCENTAJE</b>	100.00%	17.01%	0.00%	0.00%	0.00%	2.11%	3.95%	23.06%	23.06%		
<b>FOTOGRAFIA</b>

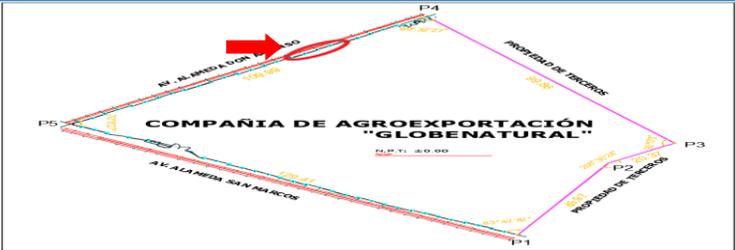
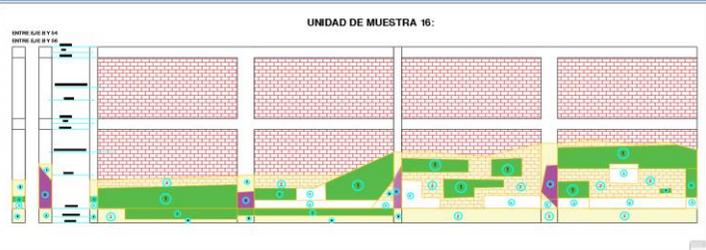
LEVE		L							
MODERADO		M							
SEVERO		S							
<b>DESCRIPCIÓN</b>		<b>PATOLOGÍAS IDENTIFICADAS</b>						<b>ÁREA AFECTADA POR ELEMENTO</b>	<b>NIVEL DE SEVERIDAD</b>
<b>ELEMENTOS</b>	<b>ÁREA (M2)</b>	<b>DESCRIPCION DE LAS PATOLOGIAS</b>							
		EROSIÓN	OXIDACION	PICADURA	AGRIETAMIENTO	DESPRENDIMIENTO	EFLORESCENCIA		
<b>COLUMNAS</b>	7.95	0.12	0.00	0.00	0.00	1.15	0.21	1.47	M
<b>VIGAS</b>	10.22	0.00	0.00	0.00	0.00	0.00	0.00	0.00	-
<b>SOBRECIMENTOS</b>	6.68	1.76	0.00	0.00	0.00	0.00	0.00	1.76	M
<b>MUROS</b>	58.50	10.21	0.00	0.00	0.00	0.00	3.78	13.99	S
<b>ÁREA TOTAL (M2)</b>	83.36	12.09	0.00	0.00	0.00	1.15	3.99	17.23	
<b>PORCENTAJE</b>	100.00%	14.50%	0.00%	0.00%	0.00%	1.37%	4.79%	20.67%

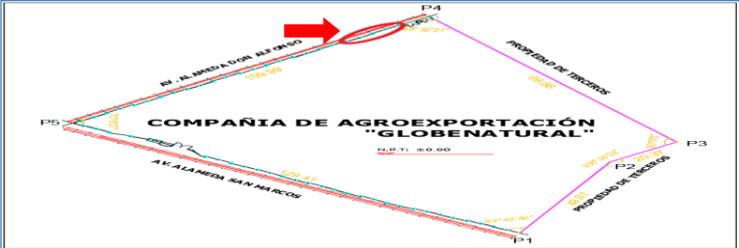
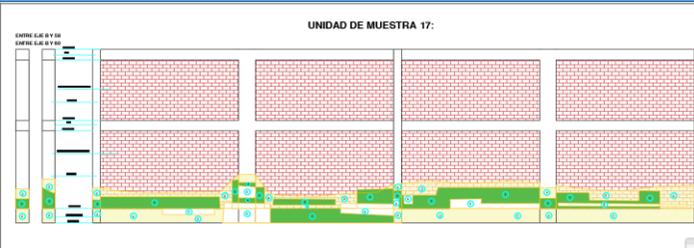
1	EROSION																											
2	OXIDACION																											
3	PICADURA																											
4	AGRIETAMIENTO																											
5	FISURACIONES																											
6	DESPRENDIMIENTO																											
7	CORROSION																											
8	EFLORESCENCIA																											
9	DEFORMACION																											
<b>NIVEL DE SEVERIDAD</b>																												
LEVE		L																										
MODERADO		M																										
SEVERO		S																										
<b>DESCRIPCIÓN</b>		<b>PATOLOGÍAS IDENTIFICADAS</b>							<b>ÁREA AFECTADA POR ELEMENTO</b>	<b>NIVEL DE SEVERIDAD</b>																		
<b>ELEMENTOS</b>	<b>ÁREA (M2)</b>	<b>DESCRIPCION DE LAS PATOLOGIAS</b>																										
		<b>EROSIÓN</b>	<b>OXIDACION</b>	<b>PICADURA</b>	<b>AGRIETAMIENTO</b>	<b>DESPRENDIMIENTO</b>	<b>EFLORESCENCIA</b>																					
<b>COLUMNAS</b>	7.95	0.91	0.00	0.00	0.00	0.00	0.19	1.10	L																			
<b>VIGAS</b>	10.22	0.00	0.00	0.00	0.00	0.00	0.00	0.00	-																			
<b>SOBRECIMIENTOS</b>	6.68	1.50	0.00	0.00	0.00	0.00	1.39	2.89	L																			
<b>MUROS</b>	58.50	5.18	0.00	0.00	0.00	0.00	1.23	6.42	M																			
<b>ÁREA TOTAL (M2)</b>	83.36	7.59	0.00	0.00	0.00	0.00	2.81	10.40																				
<b>PORCENTAJE</b>	100.00%	9.11%	0.00%	0.00%	0.00%	0.00%	3.37%	12.48%																				
<b>FOTOGRAFIA</b>

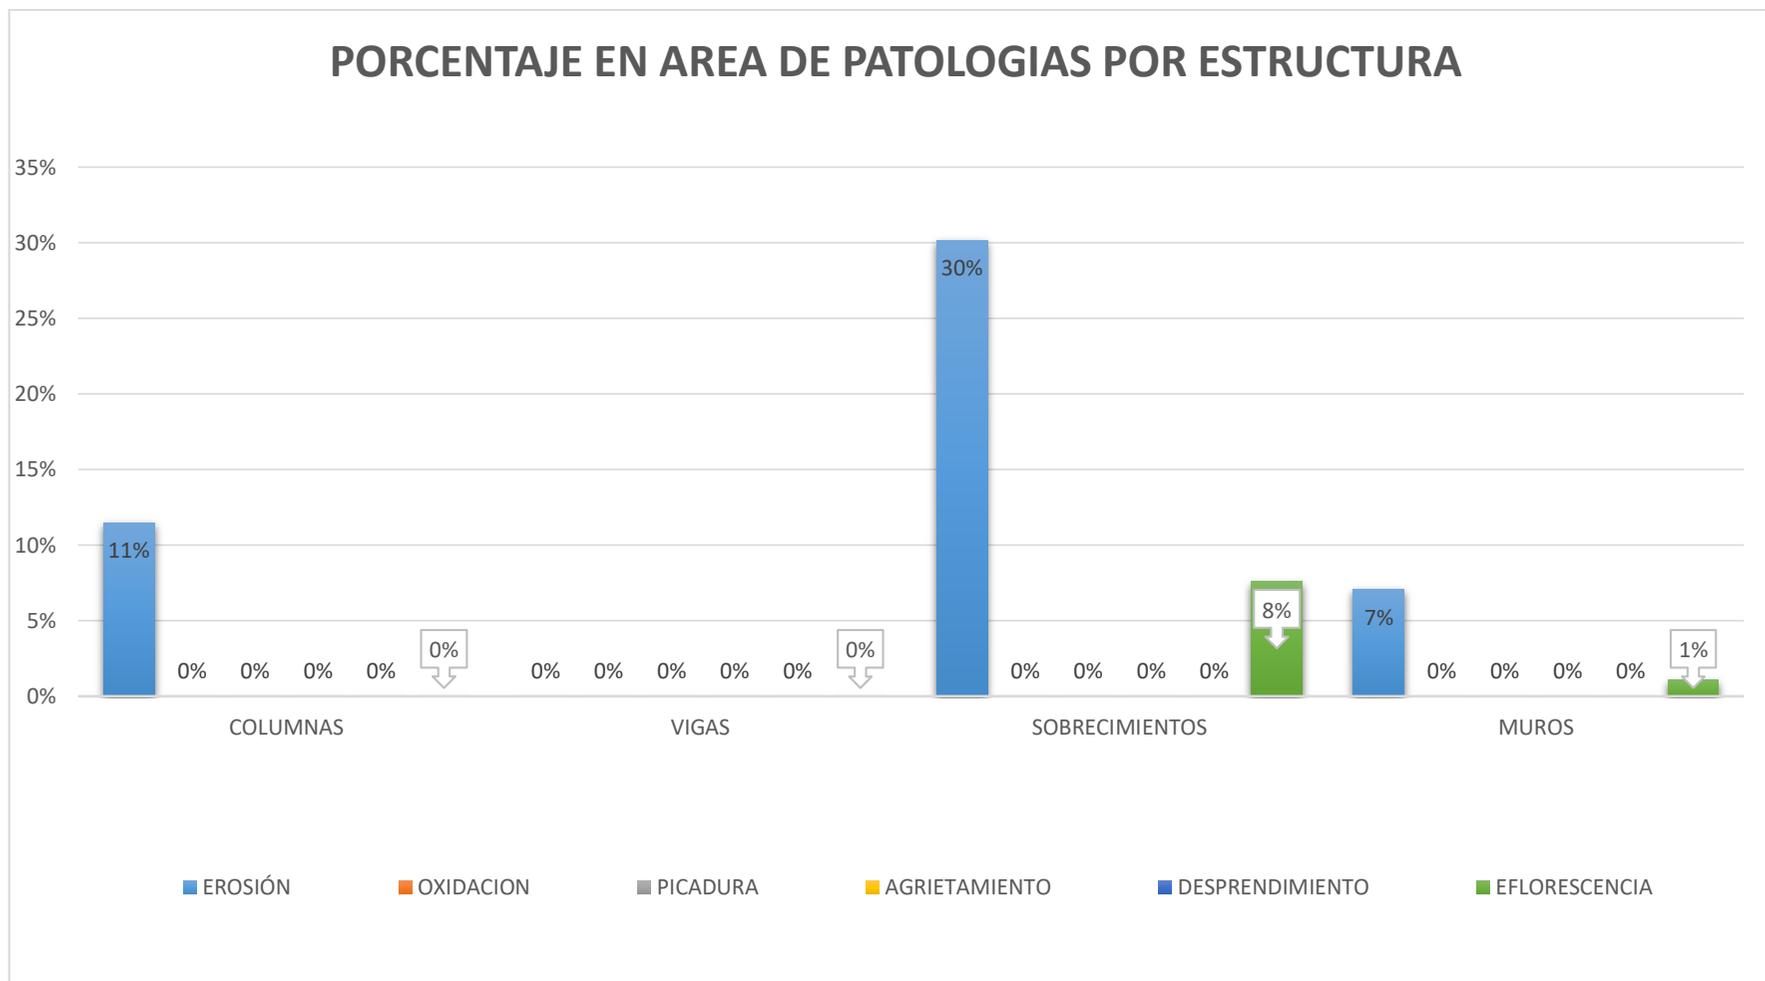
<b>DESCRIPCION DE LAS PATOLOGIAS</b>						
		<b>DESCRIPCION DE LAS PATOLOGIAS</b>								<b>AREA AFECTADA POR ELEMENTO</b>	<b>NIVEL DE SEVERIDAD</b>
<b>ELEMENTOS</b>	<b>ÁREA (M2)</b>	<b>EROSIÓN</b>	<b>OXIDACION</b>	<b>PICADURA</b>	<b>AGRIETAMIENTO</b>	<b>DESPRENDIMIENTO</b>	<b>EFLORESCENCIA</b>				
<b>COLUMNAS</b>	3.82	0.44	0.00	0.00	0.00	0.00	0.00	0.00	0.44	L	
<b>VIGAS</b>	1.33	0.00	0.00	0.00	0.00	0.00	0.00	0.00	0.00	-	
<b>SOBRECIMENTOS</b>	1.83	0.55	0.00	0.00	0.00	0.00	0.00	0.14	0.69	L	
<b>MUROS</b>	14.30	1.01	0.00	0.00	0.00	0.00	0.00	0.15	1.16	L	
<b>ÁREA TOTAL (M2)</b>	21.29	2.00	0.00	0.00	0.00	0.00	0.00	0.29	2.29		
<b>PORCENTAJE</b>	100.00%	9.41%	0.00%	0.00%	0.00%	0.00%	0.00%	1.36%	10.77%

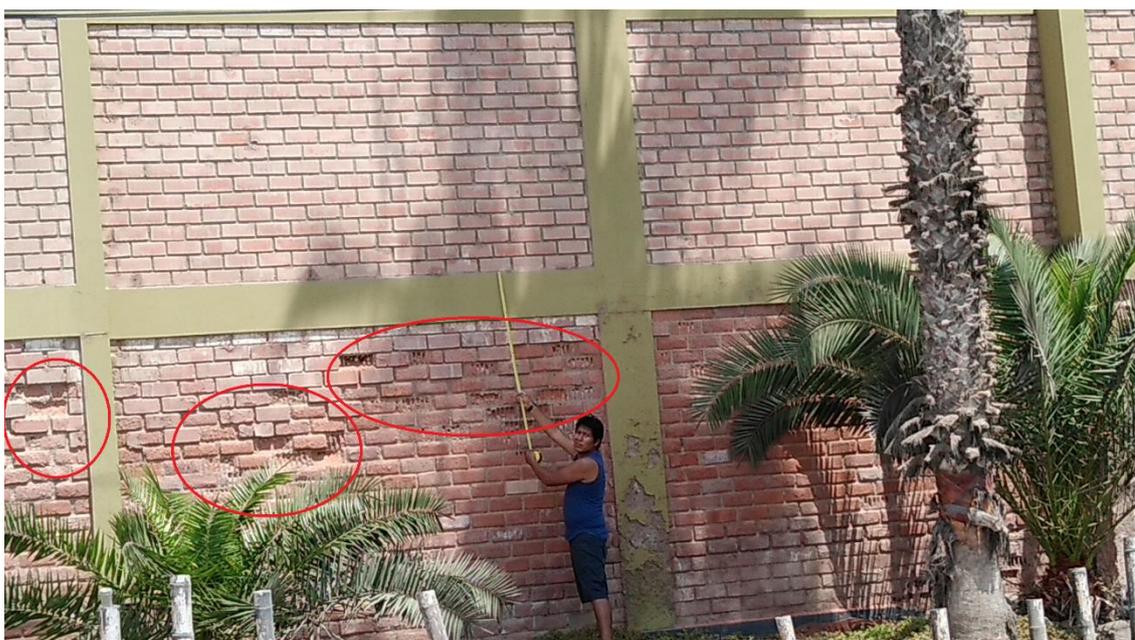
**Fotografía 7:** presencia de **erosión** en la unidad de muestra 13 en el cerco perimétrico de la compañía de agroexportación Globenatural ubicado en la manzana Q-03 lote 16, alameda San Marcos 1455 urbanización los huertos de villa, distrito de Chorrillos, provincia de Lima, departamento de Lima. Marzo-2019

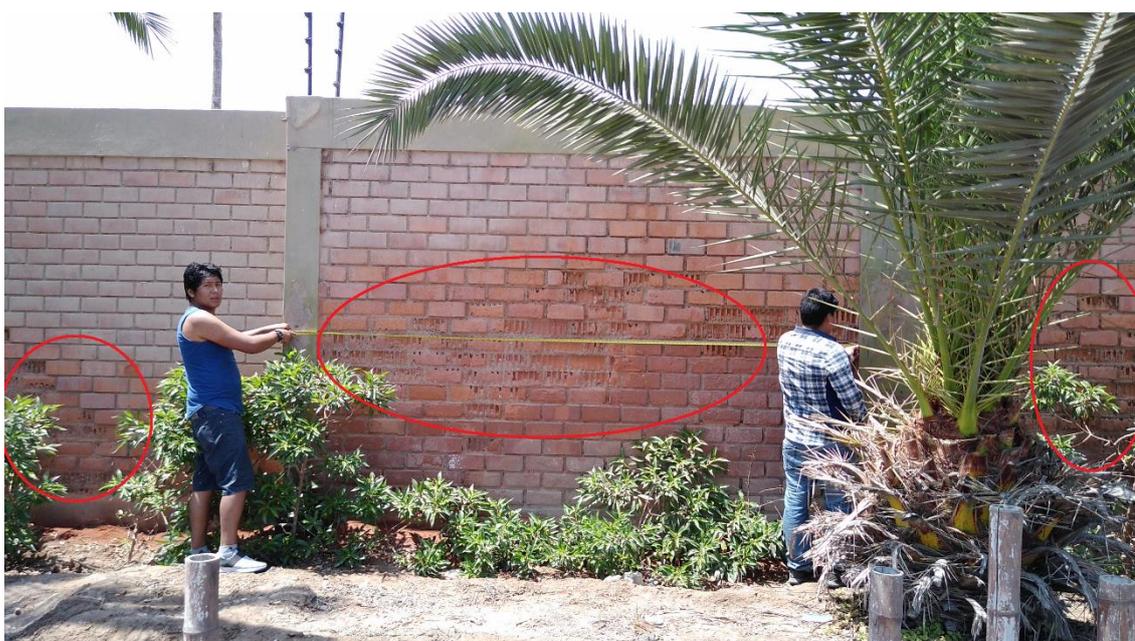
**Fotografía 8:** presencia de **erosión** en la unidad de muestra 02 en el cerco perimétrico de la compañía de agroexportación Globenatural ubicado en la manzana Q-03 lote 16, alameda San Marcos 1455 urbanización los huertos de villa, distrito de Chorrillos, provincia de Lima, departamento de Lima. Marzo-2019

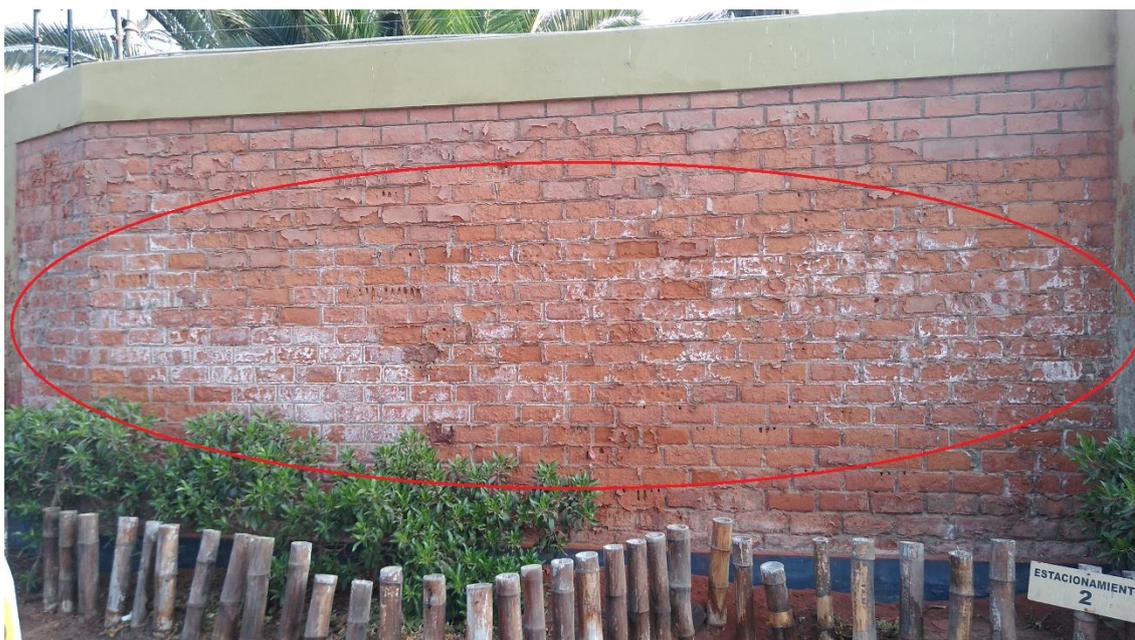
**Fotografía 9:** presencia de **eflorescencia** en la unidad de muestra 09 en el cerco perimétrico de la compañía de agroexportación Globenatural ubicado en la manzana Q-03 lote 16, alameda San Marcos 1455 urbanización los huertos de villa, distrito de Chorrillos, provincia de Lima, departamento de Lima. Marzo-2019

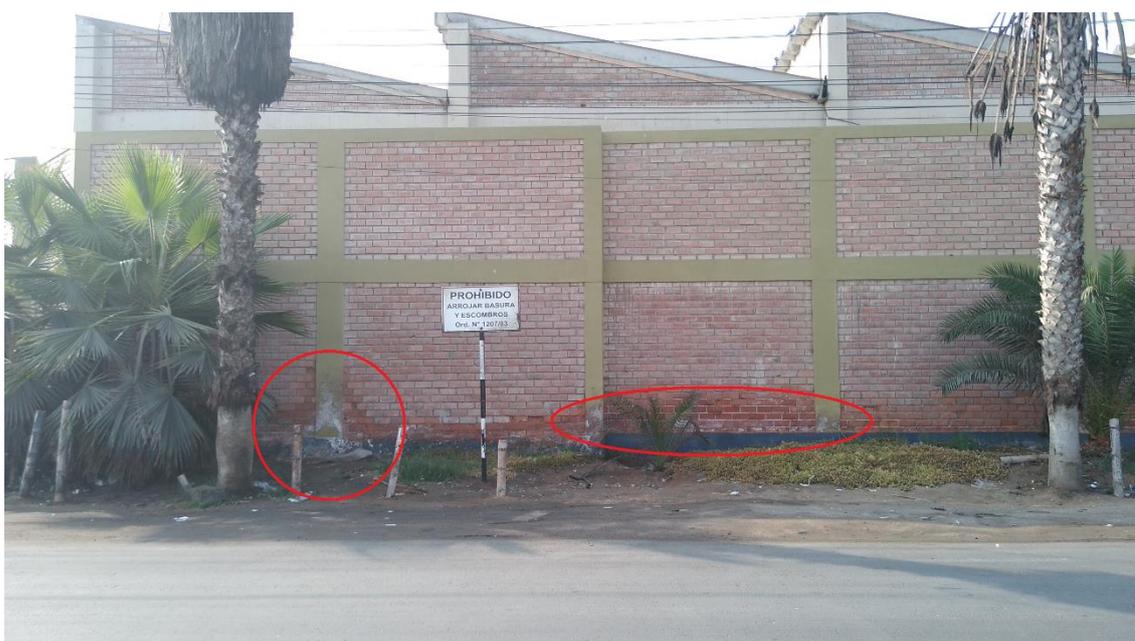
**Fotografía 10:** presencia de **eflorescencia** en la unidad de muestra 17 en el cerco perimétrico de la compañía de agroexportación Globenatural ubicado en la manzana Q-03 lote 16, alameda San Marcos 1455 urbanización los huertos de villa, distrito de Chorrillos, provincia de Lima, departamento de Lima. Marzo-2019

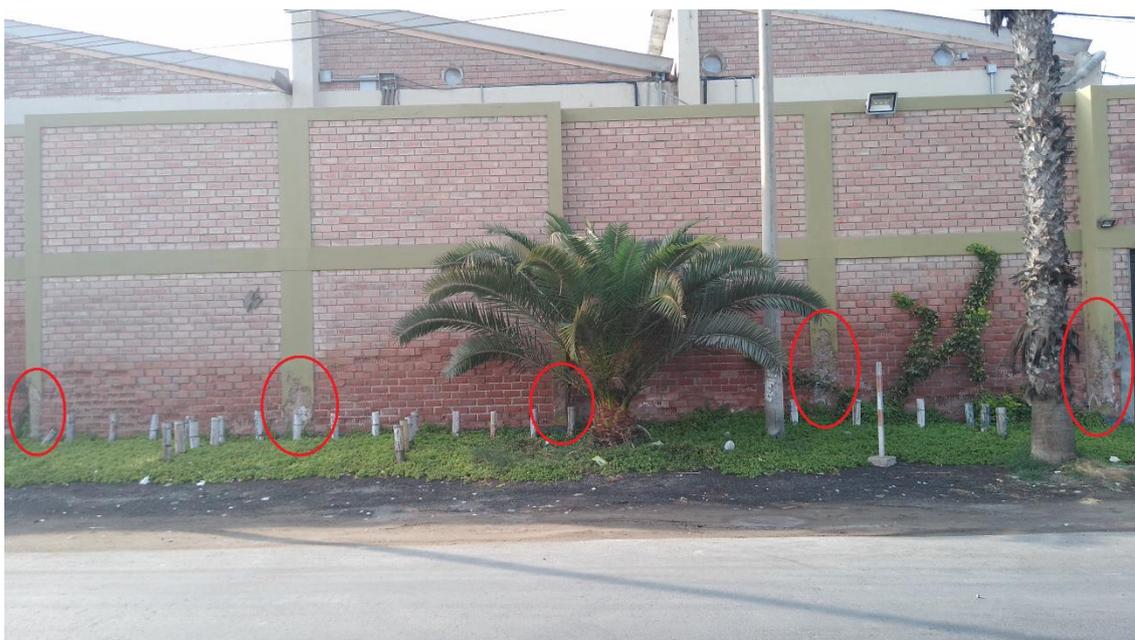
**Fotografía 11:** presencia de **desprendimiento** en la unidad de muestra 15 en el cerco perimétrico de la compañía de agroexportación Globenatural ubicado en la manzana Q-03 lote 16, alameda San Marcos 1455 urbanización los huertos de villa, distrito de Chorrillos, provincia de Lima, departamento de Lima. Marzo-2019

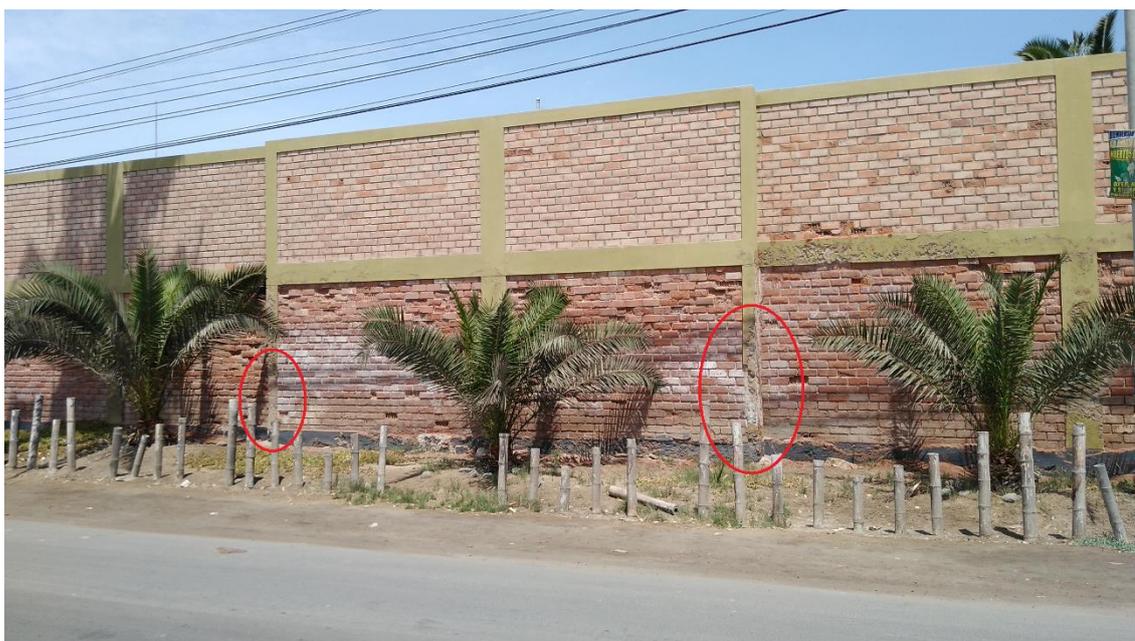
**Fotografía 12:** presencia de **desprendimiento** en la unidad de muestra 13 en el cerco perimétrico de la compañía de agroexportación Globenatural ubicado en la manzana Q-03 lote 16, alameda San Marcos 1455 urbanización los huertos de villa, distrito de Chorrillos, provincia de Lima, departamento de Lima. Marzo-2019

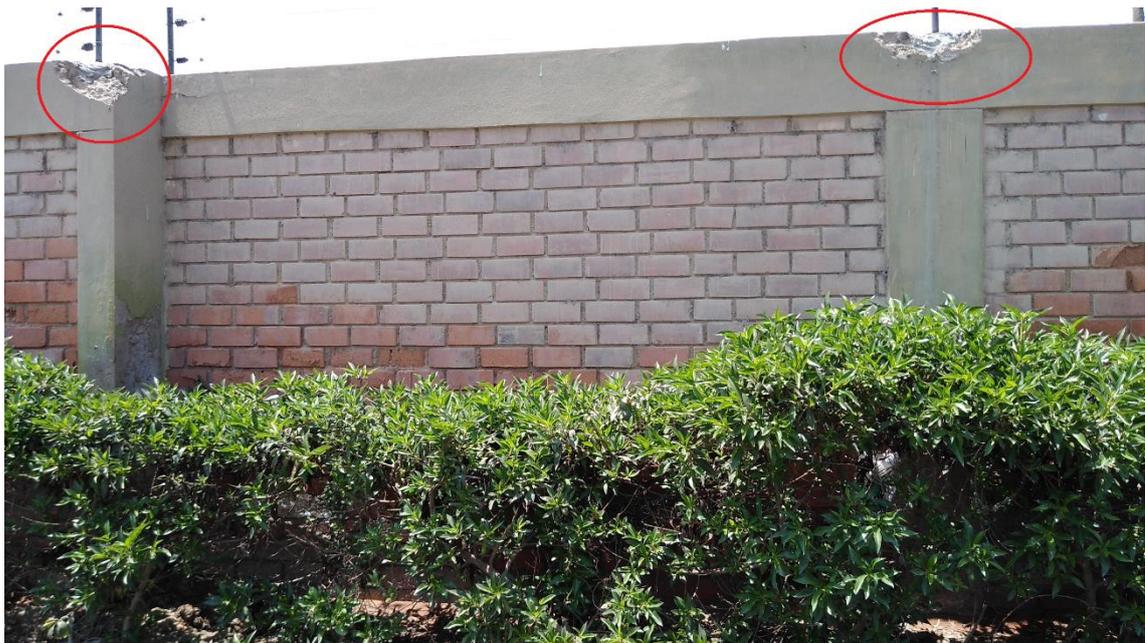
*Fotografía 13: presencia de **picadura** en la unidad de muestra 02 en el cerco perimétrico de la compañía de agroexportación Globenatural ubicado en la manzana Q-03 lote 16, alameda San Marcos 1455 urbanización los huertos de villa, distrito de Chorrillos, provincia de Lima, departamento de Lima. Marzo-2019*

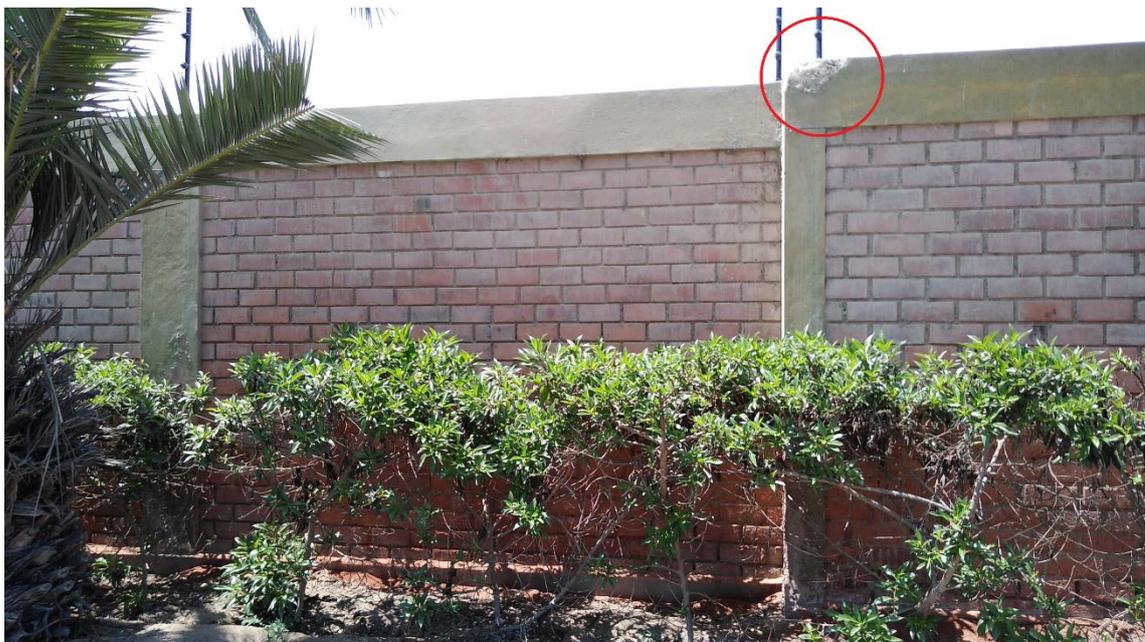
*Fotografía 14: presencia de **picadura** en la unidad de muestra 01 en el cerco perimétrico de la compañía de agroexportación Globenatural ubicado en la manzana Q-03 lote 16, alameda San Marcos 1455 urbanización los huertos de villa, distrito de Chorrillos, provincia de Lima, departamento de Lima. Marzo-2019*

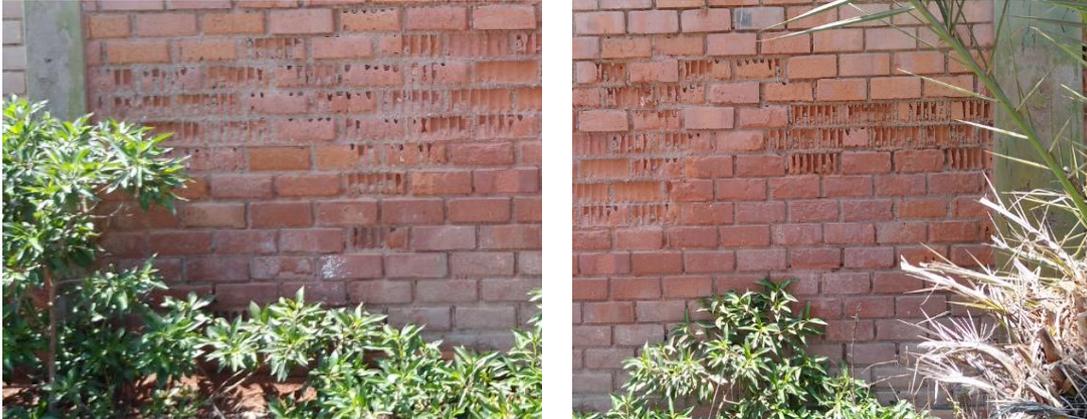
*Fotografía 7 y 8: presentan patología de erosión.  
La fotografía 7 representa a la UM 3 y  
La fotografía 8 representa a la UM 1*

**Causas:** se da a causa de acciones físicas de los agentes atmosféricos como: la humedad, vientos y presencia de malezas. Las mismas que al entrar en contacto con los materiales del cerco perimétrico, produjeron reacciones químicas de descomposición.

Se recomienda la inmediata construcción de veredas de protección en el contorno del cerco perimétrico; además de una protección con aditivo impermeabilizante.

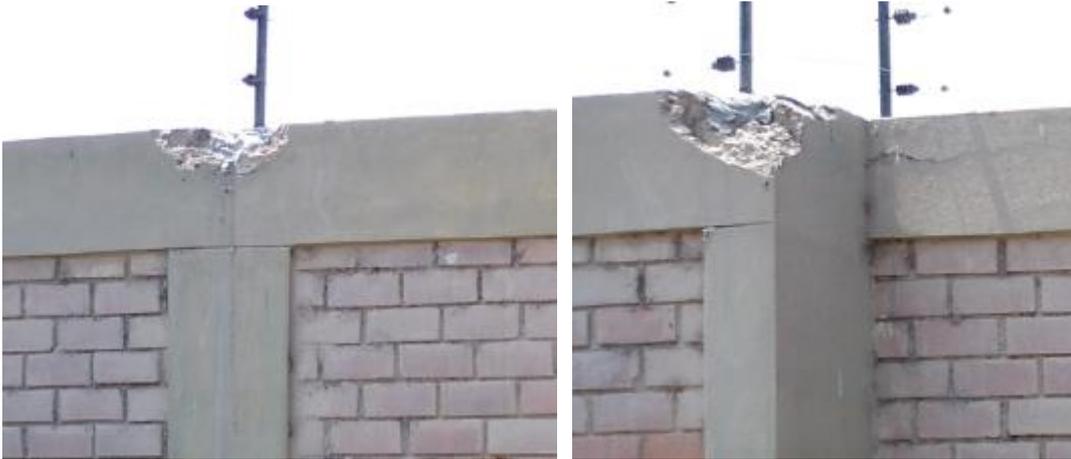
*Fotografía 9 y 10: presentan patología de picadura.*

*La fotografía 9 representa a la UM 1 y*

*La fotografía 10 representa a la UM 3*

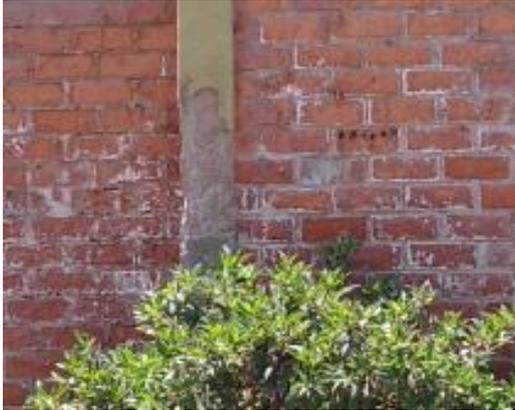
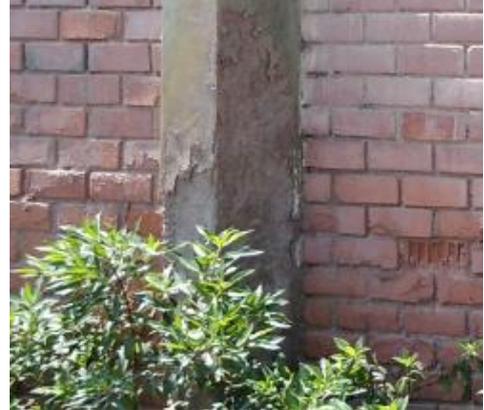
*Fotografía 13 y 14: presentan patología de desprendimiento.*

*La fotografía 13 representa a la UM 9 y*

*La fotografía 14 representa a la UM 5*

**Reparación:** ampliar en 2% de su área afectada y liberar de impurezas, para poder humedecer y esparcir la lechada de agua y cemento más el aditivo adherente y el mortero.

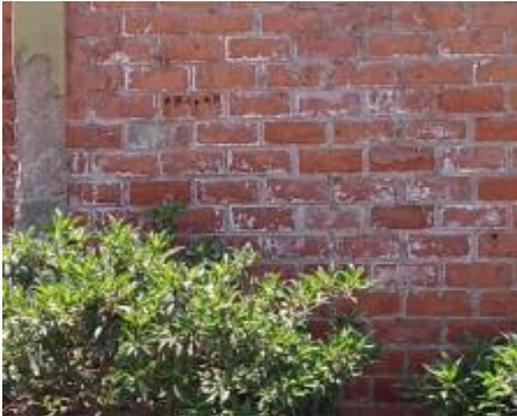
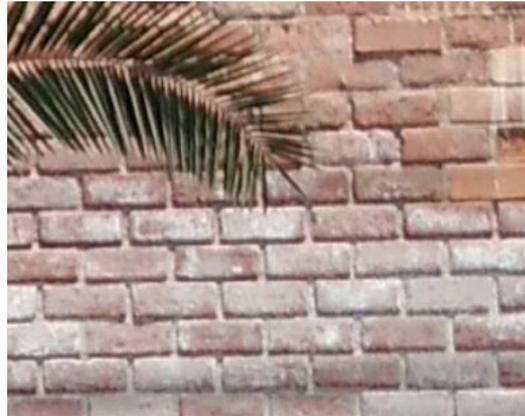
*Fotografía 15 y 16: presentan patología de eflorescencia..*

*La fotografía 15 representa a la UM 9 y*
