**DETERMINACIÓN Y EVALUACIÓN DE LAS  
PATOLOGÍAS DEL CONCRETO EN COLUMNAS,  
SOBRECIMIENOS Y MUROS DEL CERCO  
PERIMÉTRICO DE LA EMPRESA ELECTROCENTRO S.A.  
SUCURSAL AYACUCHO, DISTRITO DE AYACUCHO,  
PROVINCIA DE HUAMANGA, REGIÓN AYACUCHO,  
MAYO – 2019.**

**TESIS PARA OPTAR EL TÍTULO PROFESIONAL DE  
INGENIERO CIVIL**

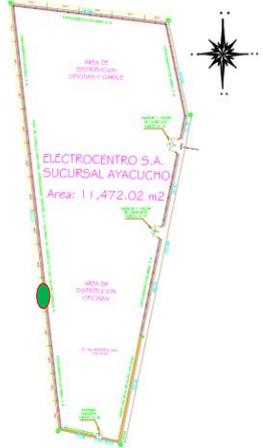
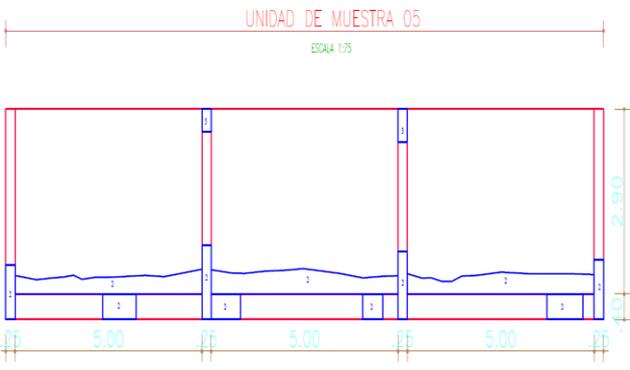
**Ficha 5. Ficha Técnica de Evaluación de la UM -05**

<b>LADO EVALUADO:</b>		<b>EXTERIOR</b>		<b>ÁREA TOTAL:</b>	<b>52.80</b>
<b>AUTOR:</b>	BACH. Godofredo Claudio MARQUINA ATAUCUSI		<b>COLUMNA</b>		<b>SOBRECIMIENTO</b>		<b>MURO</b>	
<b>ASESOR:</b>	MGTR. GONZALO MIGUEL LEÓN DE LOS RÍOS		<b>ÁREA:</b>	<b>3.30 M<sup>2</sup></b>	<b>ÁREA:</b>	<b>6.00 M<sup>2</sup></b>	<b>ÁREA:</b>	<b>43.50 M<sup>2</sup></b>
<b>FECHA:</b>	MAYO - 2019		<b>% DE ÁREA CON PATOLOGÍA</b>	<b>0.00%</b>	<b>% DE ÁREA CON PATOLOGÍA</b>	<b>0.00%</b>	<b>% DE ÁREA CON PATOLOGÍA</b>	<b>0.00%</b>
<b>NIVEL DE SEVERIDAD</b>			<b>1</b>	<b>GRIETAS</b>	<b>0.00</b>	<b>0.00%</b>	<b>0.00</b>	<b>0.00%</b>

<b>2</b>	<b>EROSIÓN</b>	<b>1.01</b>	<b>30.61%</b>	<b>1.28</b>	<b>21.33%</b>
			<b>3</b>	<b>FISURAS</b>	<b>0.22</b>	<b>6.67%</b>	<b>0.00</b>	<b>0.00%</b>
			<b>4</b>	<b>OXIDACIÓN</b>	<b>0.00</b>	<b>0.00%</b>	<b>0.00</b>	<b>0.00%</b>
<b>LEVE</b>	<b>L</b>							
<b>MODERADO</b>	<b>M</b>	<b>TOTAL</b>	<b>1.23</b>	<b>37.27%</b>	<b>1.28</b>	<b>21.33%</b>	<b>4.56</b>	<b>10.48%</b>
<b>SEVERO</b>	<b>S</b>	<b>NIVEL DE SEVERIDAD</b>	<b>LEVE</b>		<b>LEVE</b>		<b>MODERADO</b>	
<b>FOTOGRAFÍA DE PATOLOGÍA</b>			<b>FOTOGRAFÍA DE LA MUESTRA</b>

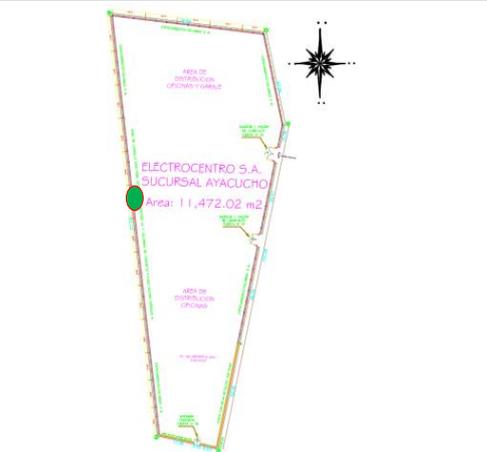
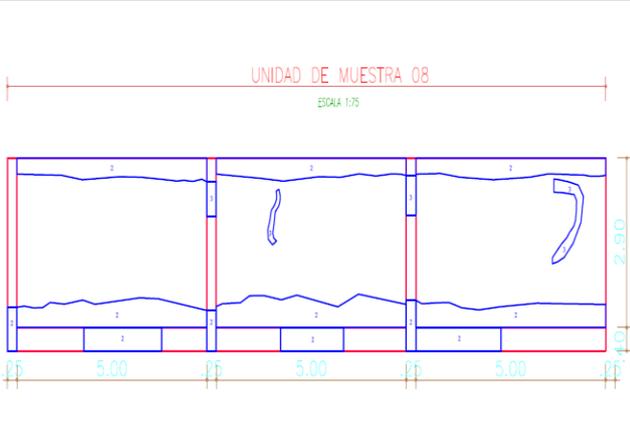
## Ficha 8. Ficha Técnica de Evaluación de la UM -08

<b>PLANO EN PLANTA</b>			<b>PLANO EN ELEVACIÓN DE PATOLOGÍAS</b>						
			<b>LADO EVALUADO:</b>		<b>EXTERIOR</b>		<b>ÁREA TOTAL:</b>	51.98	
<b>AUTOR:</b>	BACH. Godofredo Claudio MARQUINA ATACUCSI	<b>ELEMENTOS</b>	<b>COLUMNA</b>		<b>SOBRECIMIENTO</b>		<b>MURO</b>		
			<b>ÁREA:</b>	2.48 M <sup>2</sup>	<b>ÁREA:</b>	6.00 M <sup>2</sup>	<b>ÁREA:</b>	43.50 M <sup>2</sup>	
<b>ASESOR</b>	MGTR. GONZALO MIGUEL LEÓN DE LOS RÍOS	<b>PATOLOGÍA</b>	<b>ÁREA CON PATOLOGÍA (m2)</b>	<b>% DE ÁREA CON PATOLOGÍA</b>	<b>ÁREA CON PATOLOGÍA (m2)</b>	<b>% DE ÁREA CON PATOLOGÍA</b>	<b>ÁREA CON PATOLOGÍA (m2)</b>	<b>% DE ÁREA CON PATOLOGÍA</b>

<b>FECHA:</b>	MAYO - 2019	1	GRIETAS	0.00	0.00%	0.00	0.00%	0.00	0.00%
		2	EROSIÓN	0.58	23.39%	2.37	39.50%	11.21	25.77%
		3	FISURAS	0.32	12.90%	0.00	0.00%	0.49	1.13%
		4	OXIDACIÓN	0.00	0.00%	0.00	0.00%	0.00	0.00%
<b>NIVEL DE SEVERIDAD</b>									
LEVE	L								
MODERADO	M	<b>TOTAL</b>	0.90	36.29%	2.37	39.50%	11.70	26.90%	
SEVERO	S	<b>NIVEL DE SEVERIDAD</b>	LEVE		LEVE		MODERADO		
<b>FOTOGRAFÍA DE PATOLOGÍA</b>			<b>FOTOGRAFÍA DE LA MUESTRA</b>

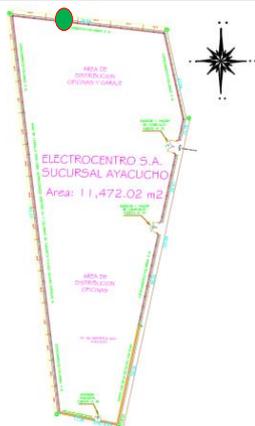
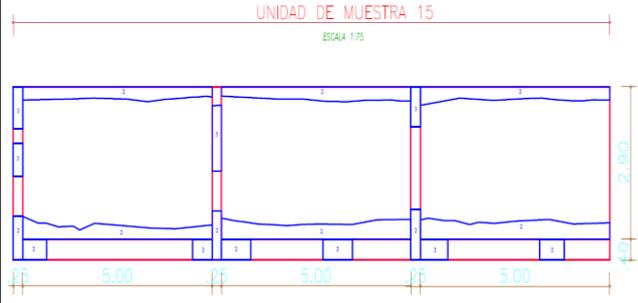
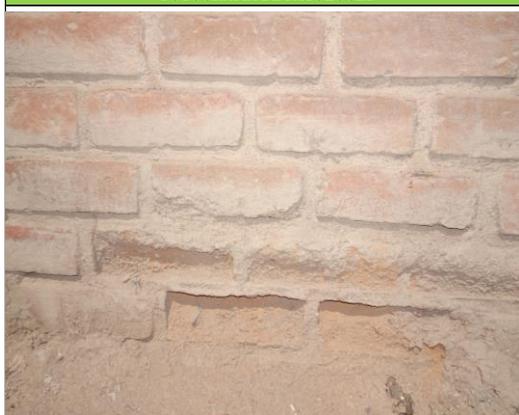
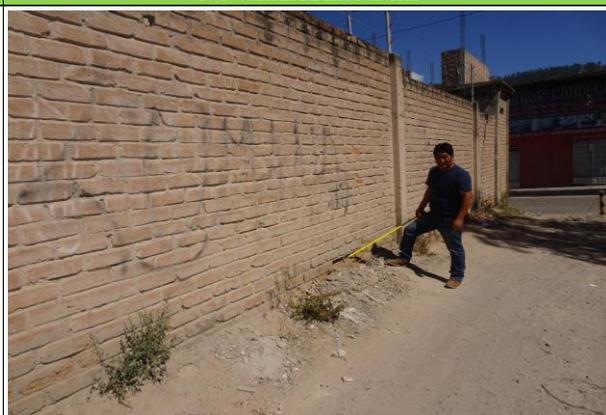
<b>LADO EVALUADO:</b>	<b>EXTERIOR</b>	<b>ÁREA TOTAL: 51.98</b>			
<b>AUTOR:</b>	BACH. Godofredo Claudio MARQUINA ATAUCUSI	<b>ELEMENTOS</b>	<b>COLUMNA</b>		<b>SOBRECIMIENTO</b>		<b>MURO</b>	
			ÁREA:	2.48   M <sup>2</sup>	ÁREA:	6.00   M <sup>2</sup>	ÁREA:	43.50   M <sup>2</sup>
<b>ASESOR</b>	MGTR. GONZALO MIGUEL LEÓN DE LOS RÍOS	<b>PATOLOGÍA</b>	ÁREA CON PATOLOGÍA (m2)	% DE ÁREA CON PATOLOGÍA	ÁREA CON PATOLOGÍA (m2)	% DE ÁREA CON PATOLOGÍA	ÁREA CON PATOLOGÍA (m2)	% DE ÁREA CON PATOLOGÍA
<b>FECHA:</b>	MAYO - 2019	1	0.00	0.00%	0.00	0.00%	0.00	0.00%

<b>NIVEL DE SEVERIDAD</b>		2	0.69	27.82%	1.63	27.17%	8.04	18.48%
		3	0.86	34.68%	0.00	0.00%	0.00	0.00%
		4	0.00	0.00%	0.00	0.00%	0.00	0.00%
<b>LEVE</b>	L							
<b>MODERADO</b>	M	<b>TOTAL</b>	1.55	62.50%	1.63	27.17%	8.04	18.48%
<b>SEVERO</b>	S	<b>NIVEL DE SEVERIDAD</b>	LEVE		LEVE		MODERADO	
<b>FOTOGRAFÍA DE PATOLOGÍA</b>			<b>FOTOGRAFÍA DE LA MUESTRA</b>

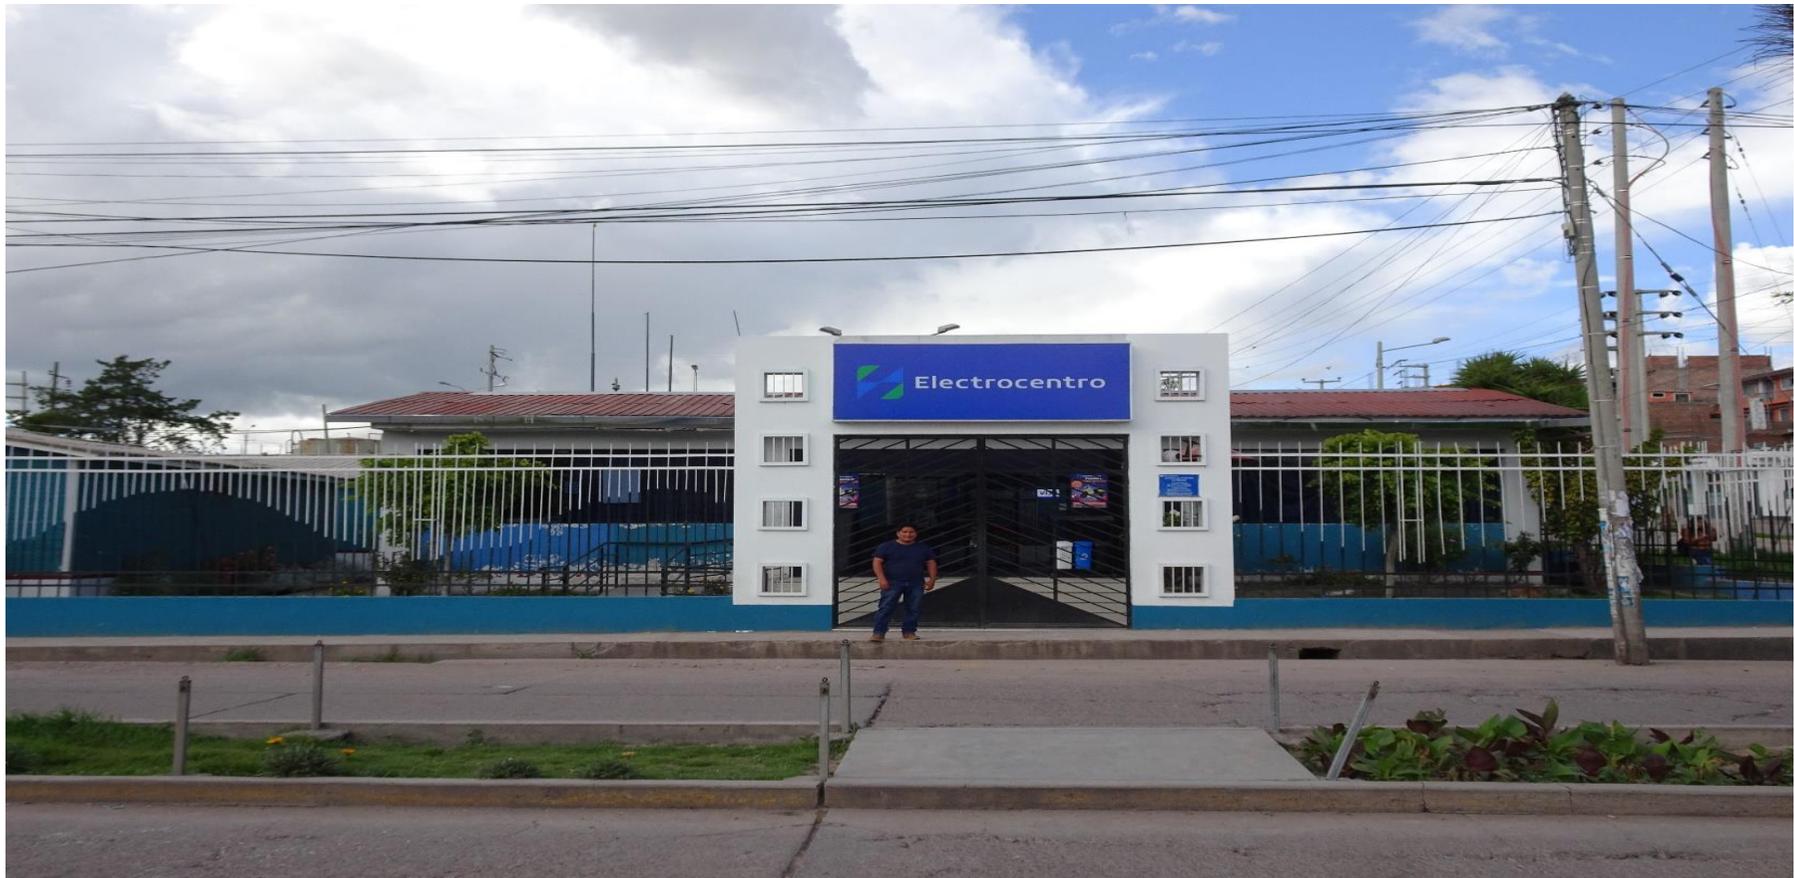
**Fotografía 1:** Frontis del cerco perimétrico de la Empresa ELECTROCENTRO S.A. Ayacucho, ubicado en la Av. Del Deporte N° 400 - Ayacucho, provincia de Huamanga, región de Ayacucho.

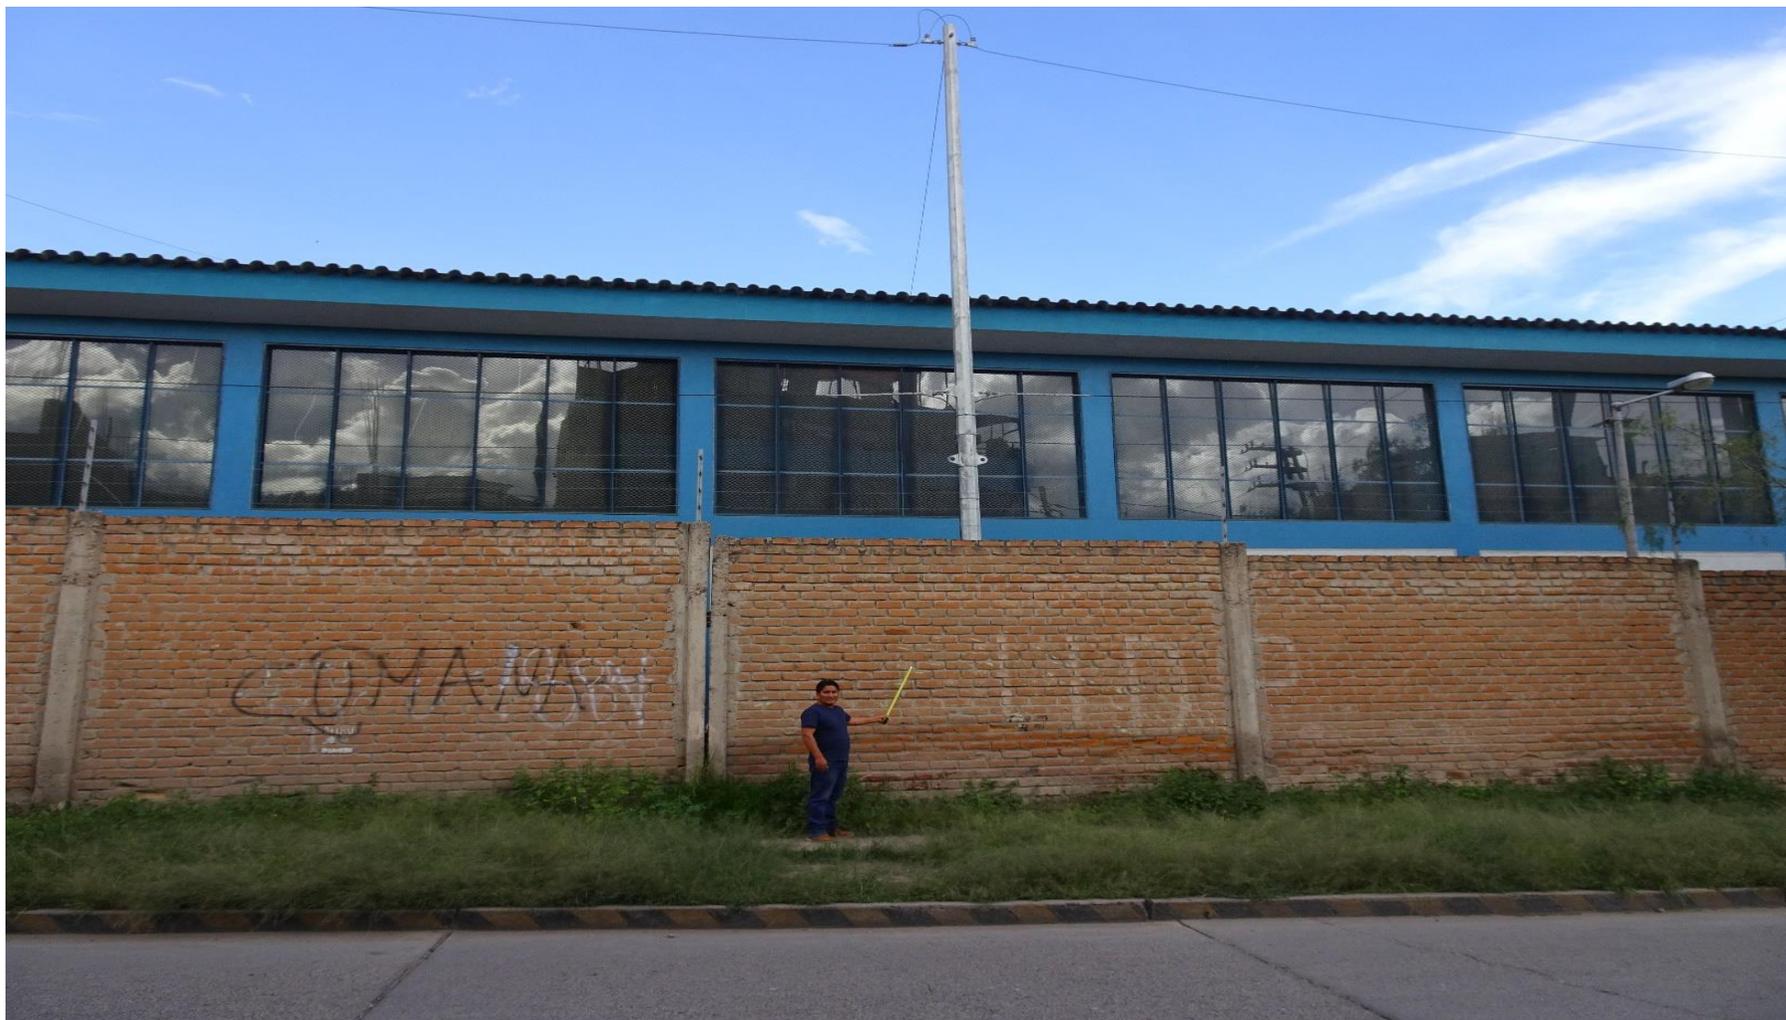
**Fotografía 2:** Tramo A–B del cerco perimétrico de la Empresa ELECTROCENTRO S.A. Ayacucho, ubicado en la Av. Del Deporte N° 400 - Ayacucho, provincia de Huamanga, región de Ayacucho.

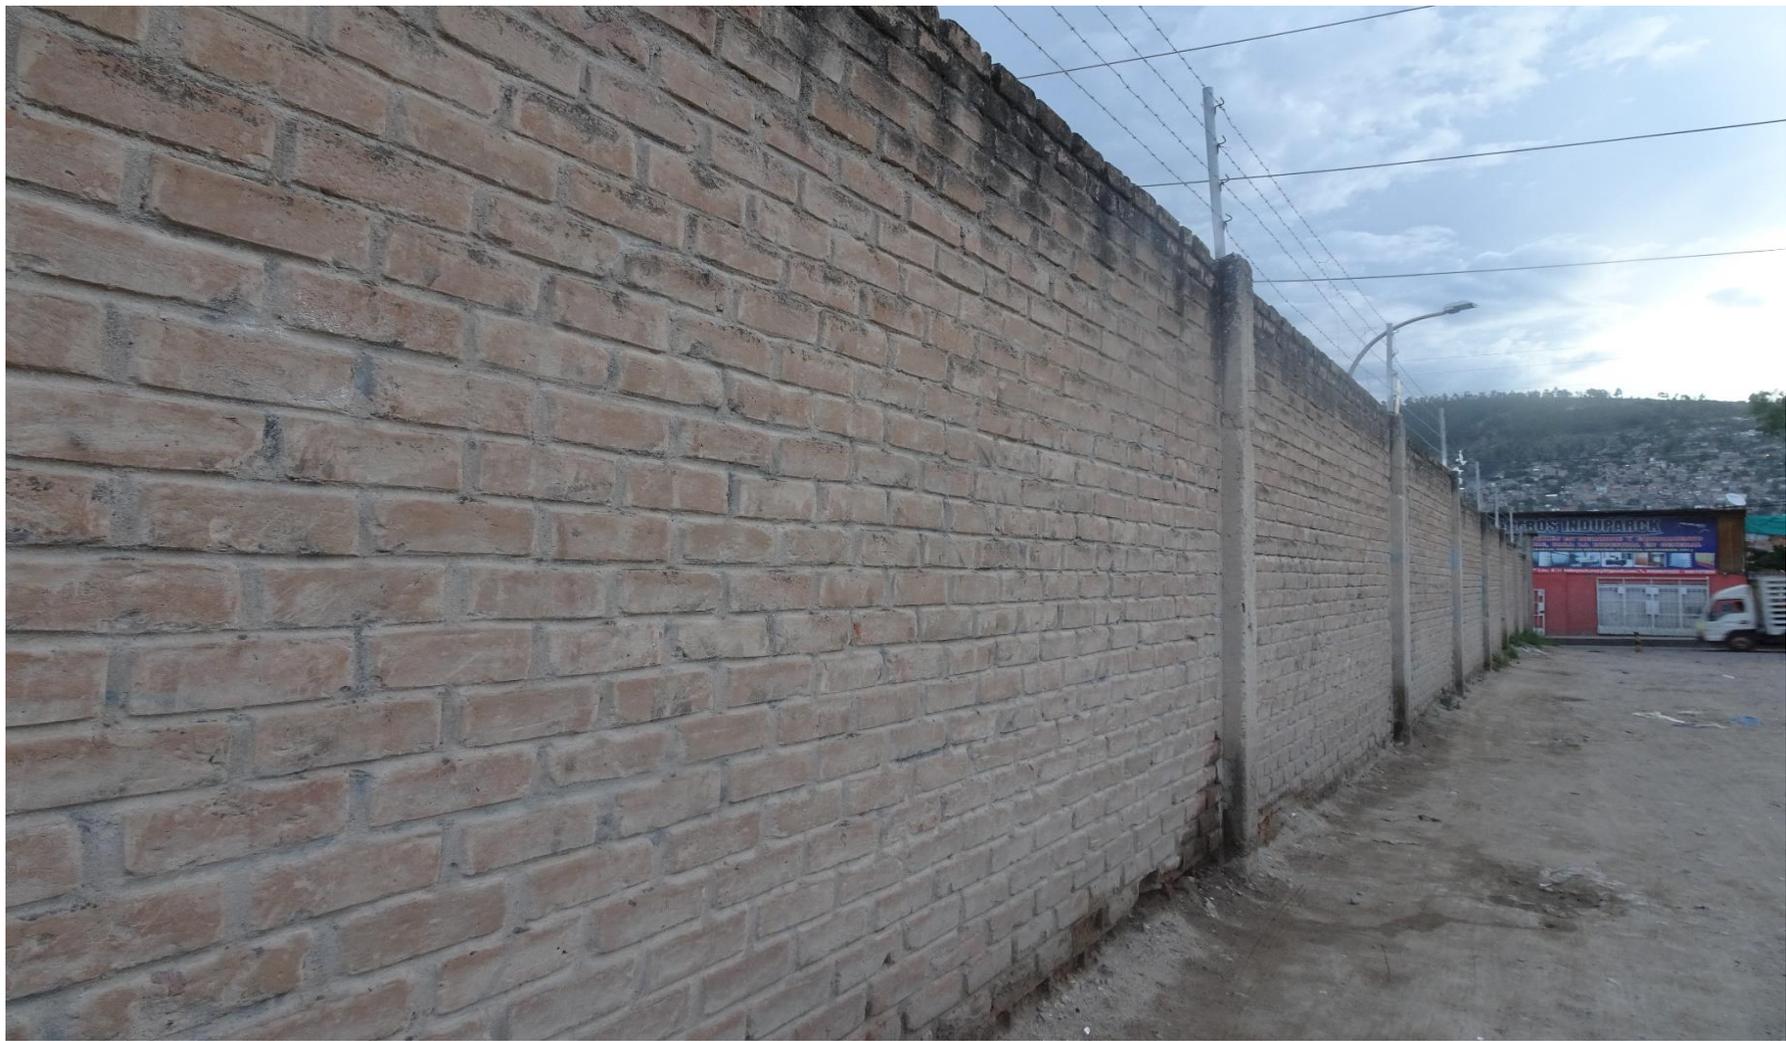
**Fotografía 3:** Tramo B–C del cerco perimétrico de la Empresa ELECTROCENTRO S.A. Ayacucho, ubicado en la Av. Del Deporte N° 400 - Ayacucho, provincia de Huamanga, región de Ayacucho.

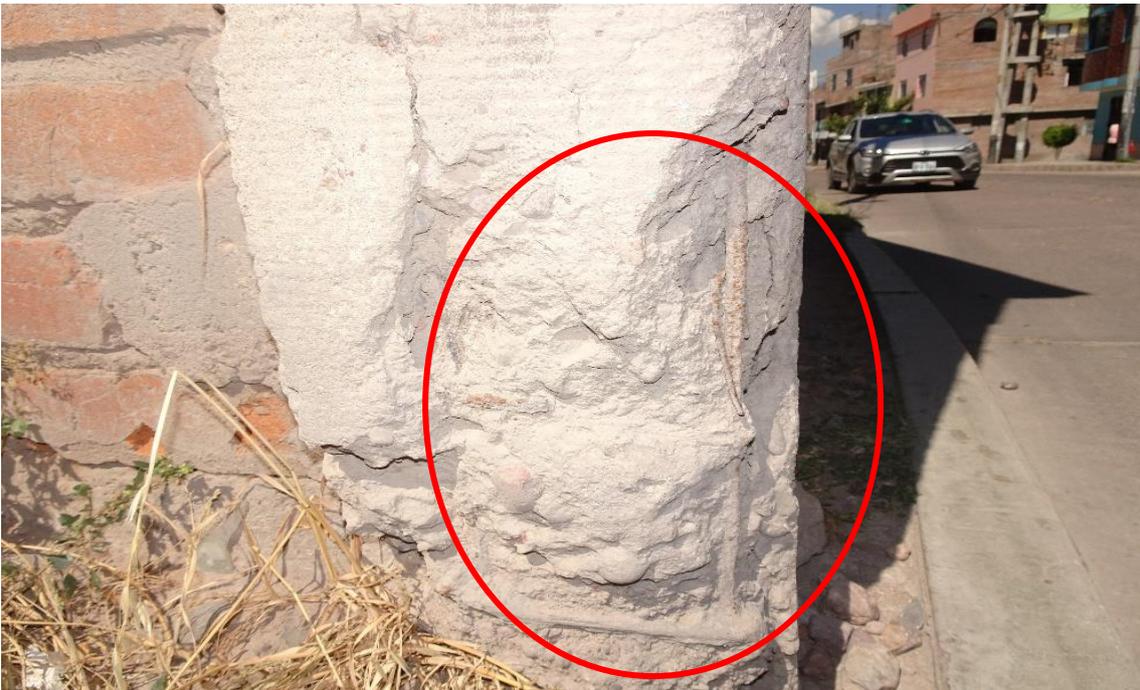
PATOLOGÍA: **OXIDACIÓN** en la UM 09

En la fotografía se aprecia la patología oxidación en la columna de confinamiento en la unidad de muestra 09, con un área de 0.51 m<sup>2</sup>.

Picar si es necesario recubrir la zona afectada en el acero, luego aplicar removedor de óxido para quitar toda la mancha rojiza del acero, posteriormente aplicamos un recubrimiento con mortero impermeabilizante, para que resista a las futuras lluvias. Por ultimo dejar secar media hora

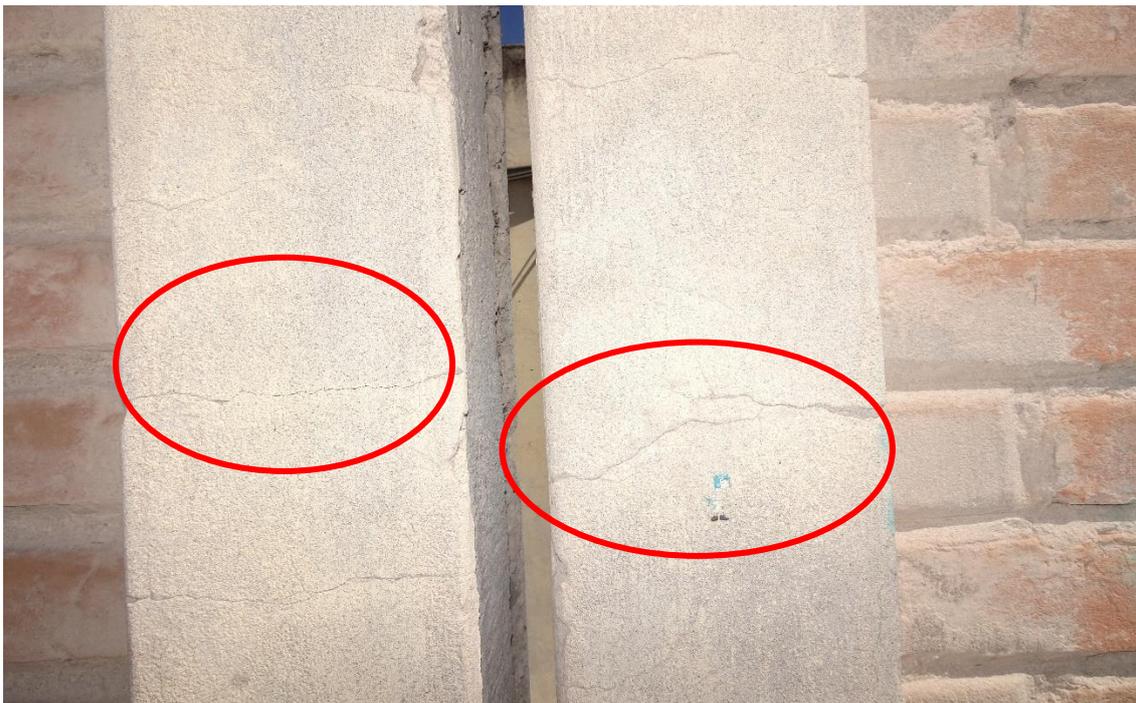
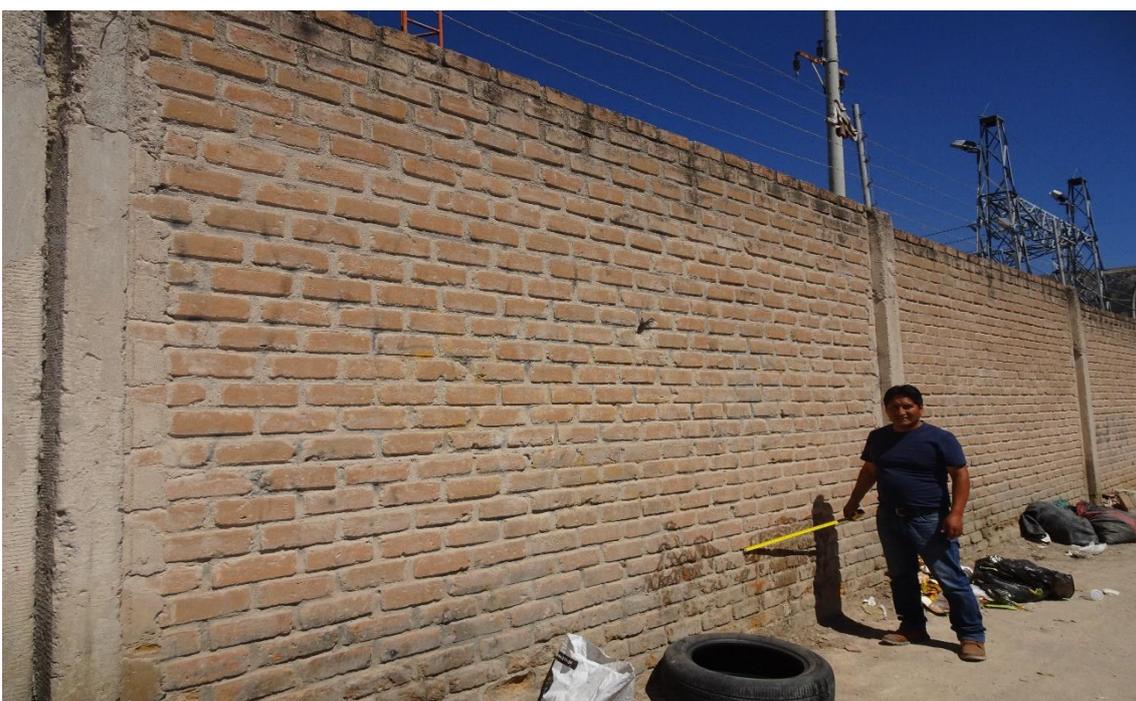
PATOLOGÍA: **FISURAS** en la UM 17

En la fotografía se aprecia fisura en columnas de 0.27cm en la unidad de muestra 17 con un área de 0.81 m<sup>2</sup>.

Primero limpiar la Superficie de Polvo luego aplicar masilla sellante cubriendo toda la abertura de toda la fisura, por último, dejar secar por media hora

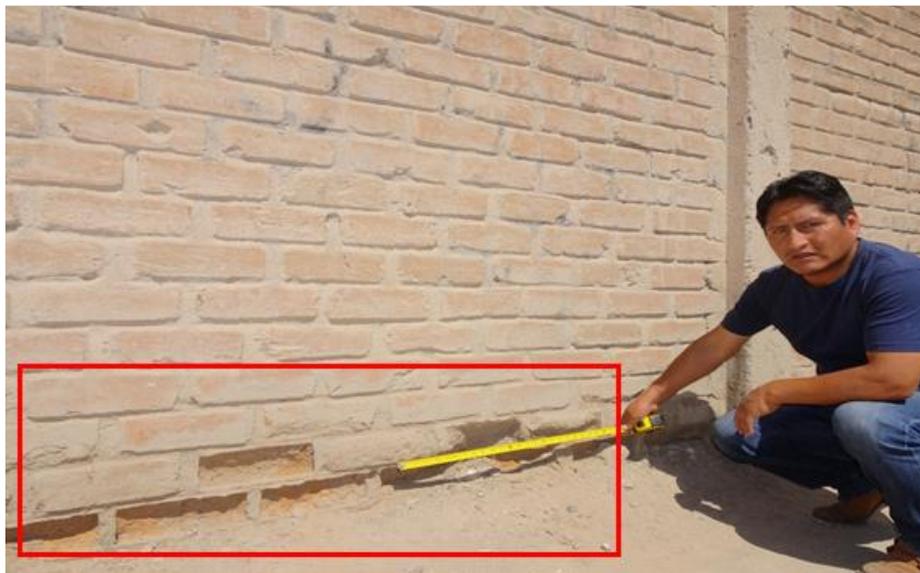
**PATOLOGÍA: EROSIÓN FÍSICA** en la UM 16

En la fotografía se puede observar la patología erosión que es la pérdida de partículas del material constructivo, dejando algunas unidades con huecos, esta patología se encuentra en la unidad de muestra 16 en la parte inferior del muro.
