UNIVERSIDAD CATÓLICA LOS ÁNGELES
CHIMBOTE

DETERMINACIÓN Y EVALUACIÓN DE LAS
PATOLOGÍAS DEL CONCRETO EN SOBRECIMIENTO,
COLUMNAS Y MUROS DE ALBAÑILERÍA, DEL CERCO
PERIMÉTRICO DEL ALMACÉN DE CUEROS UBICADO
EN LA MANZANA S1, LOTE 6, EN EL DISTRITO DE
CHORRILLOS, PROVINCIA LIMA, REGIÓN LIMA -
FEBRERO 2019.

TESIS PARA OPTAR EL TÍTULO PROFESIONAL DE
INGENIERO CIVIL

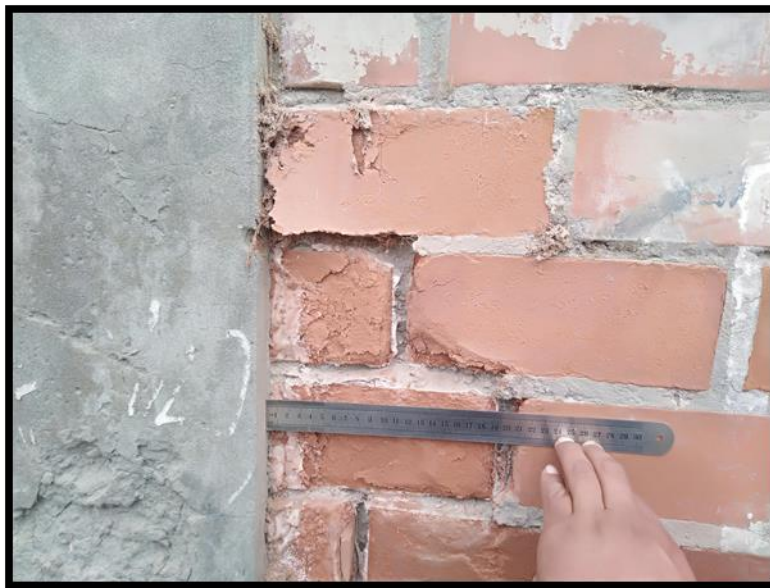
Figura 14: Erosión (Físico) del cerco perimétrico del almacén de cueros
Fuente: Elaboración propia (2019)

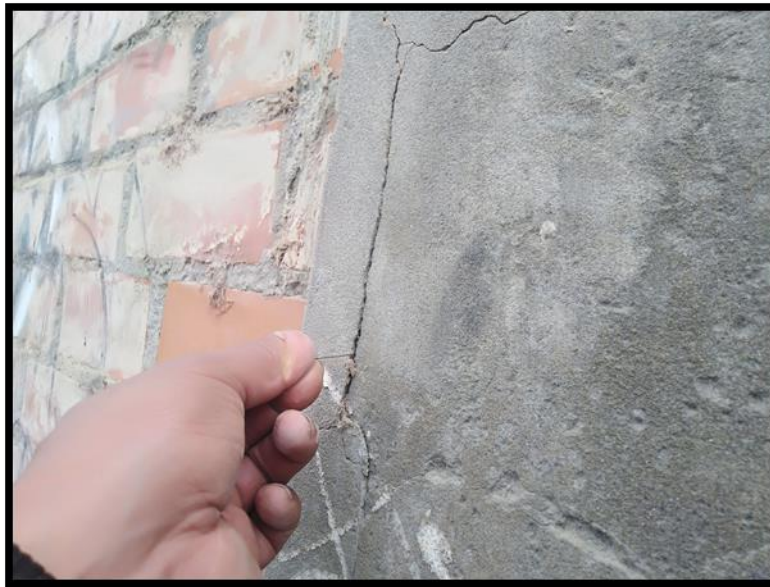
Figura 16: Fisura del cerco perimétrico del almacén de cueros

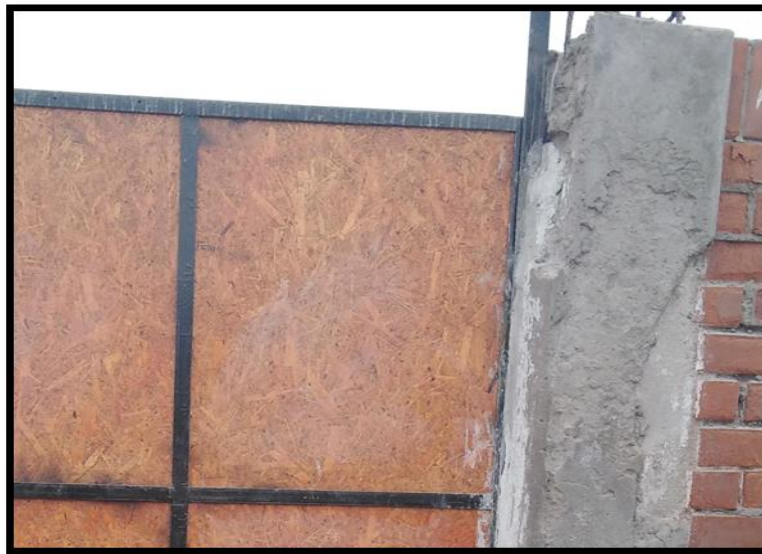
Figura 17: Desprendimiento del cerco perimétrico del almacén de cueros

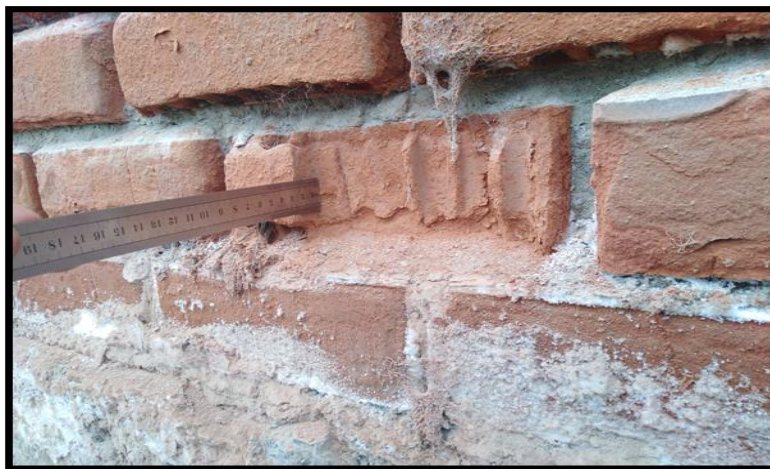
Figura 18: Erosión (Mecánico) del cerco perimétrico del almacén de cueros

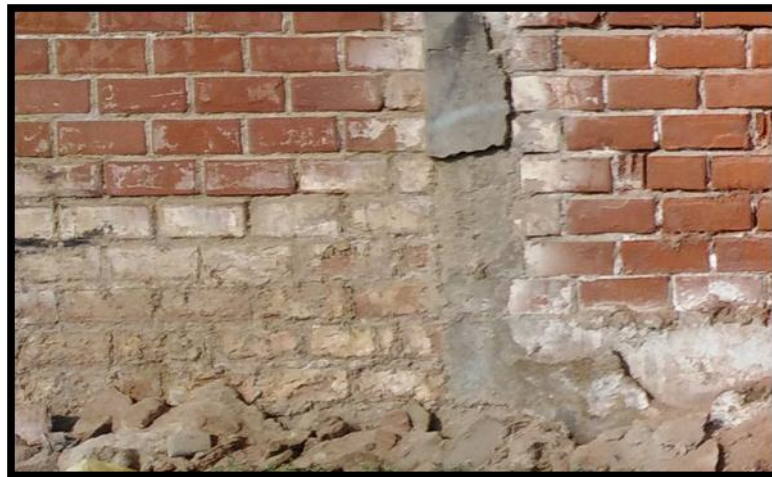
Figura 21: Erosión (Químico) del cerco perimétrico del almacén de cueros

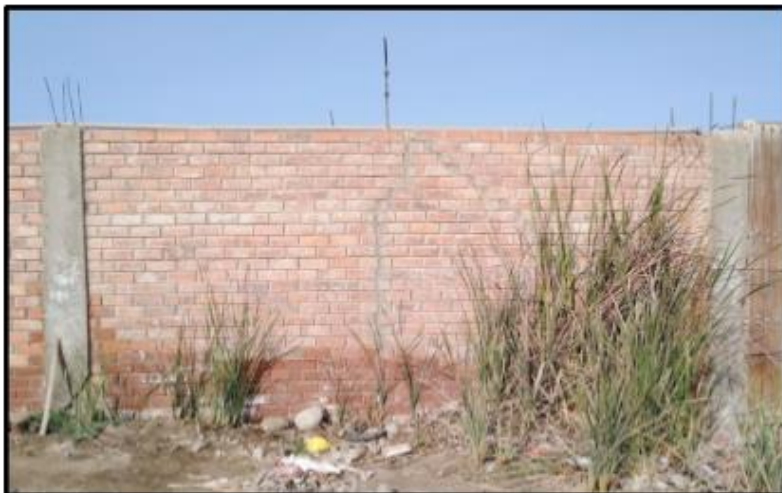
04. Fotografía de la Unidad de Muestra

Total		7.66		100.00%		Moderado			
Evaluacion por cada elemto		Área total (m2)	Área afectada (m2)	% afectado del elemento	Nivel de Severidad				
Elemento muro de albañilería		14.20	6.21	43.75%	Moderado				
Elemento columna		1.95	0.29	15.08%	Moderado				
Elemento sobrecimiento		1.40	1.16	82.50%	Moderado				
Resultado Final muestras		17.55	7.66	43.66%	Moderado				
Resumen del Nivel de Severidad									
Nivel de Severidad	Área en m2		% afectado						
Leve - (L)	0.29		3.84%						
Moderado - (M)	6.21		81.09%						
Severo - (S)	1.16		15.08%						
Total	7.66		100.00%

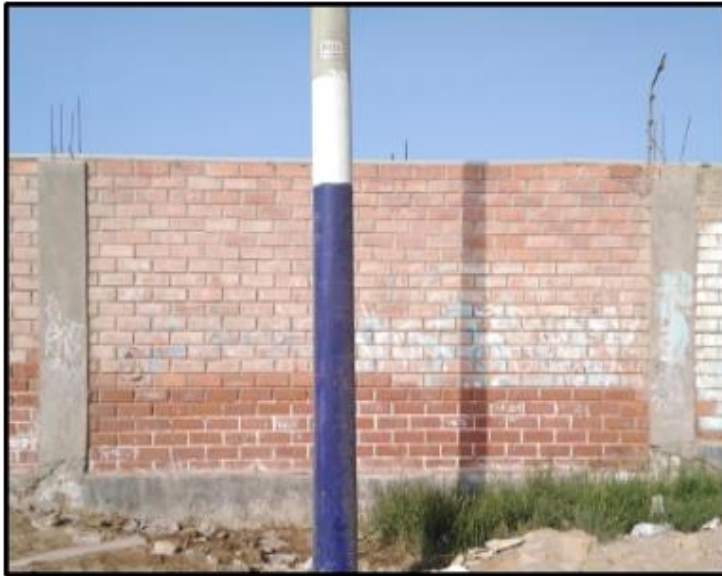
04. Fotografía de la Unidad de Muestra

Total		5.92	100.00%	Moderado					
Evaluacion por cada elemto		Área total (m2)	Área afectada (m2)	% afectado del elemento	Nivel de Severidad				
Elemento muro de albañilería		13.16	4.64	35.25%	Moderado				
Elemento columna		1.09	0.23	21.21%	Moderado				
Elemento sobrecimiento		1.41	1.05	74.19%	Moderado				
Resultado Final muestras		15.66	5.92	37.78%	Moderado				
Resumen del Nivel de Severidad									
Nivel de Severidad	Área en m2		% afectado						
Leve - (L)	0.00		0.00%						
Moderado - (M)	4.64		78.41%						
Severo - (S)	1.28		21.59%						
Total	5.92		100.00%

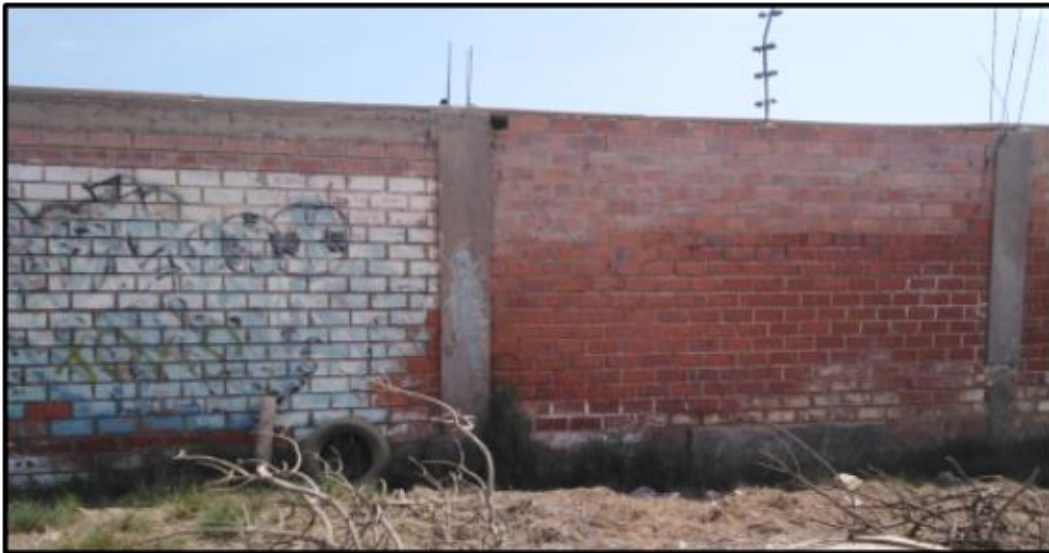
04. Fotografía de la Unidad de Muestra

RESUMEN DE LAS PATOLOGÍAS POR CADA ELEMENTO				
N°	Patología	Área con patología (m2)	% con patología	Nivel de Severidad
1	Desprendimiento	1.37	9.07%	Leve
2	Eflorescencia	5.63	37.18%	Moderado
3	Grieta	0.68	4.48%	Leve
4	Erosión	7.46	49.28%	Moderado
5	Fisura	0.00	0.00%	
6	Corrosión	0.00	0.00%	
Total		15.14	100.00%	Leve

Resumen del Nivel de Severidad		
Nivel de Severidad	Área en m2	% afectado
Leve - (L)	0.00	0.00%
Moderado - (M)	14.88	98.29%
Severo - (S)	0.26	1.71%
Total	15.14	100.00%

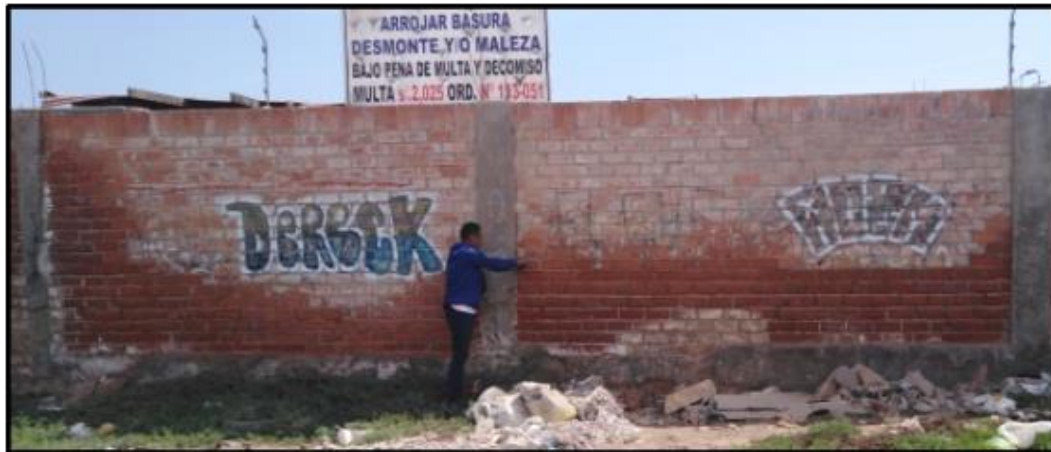
04. Fotografía de la Unidad de Muestra

Evaluacion por cada elemto		Área total (m2)	Área afectada (m2)	% afectado del elemento	Nivel de Severidad		
Elemento muro de albañilería		26.02	16.21	62.30%	Moderado		
Elemento columna		2.17	2.00	92.15%	Severo		
Elemento sobrecimiento		2.77	1.48	53.60%	Moderado		
Resultado Final muestras		30.96	19.70	63.61%	Moderado		
Resumen del Nivel de Severidad							
Nivel de Severidad	Área en m2		% afectado				
Leve - (L)	18.21		92.46%				
Moderado - (M)	1.48		7.54%				
Severo - (S)	0.00		0.00%				
Total	19.70		100.00%

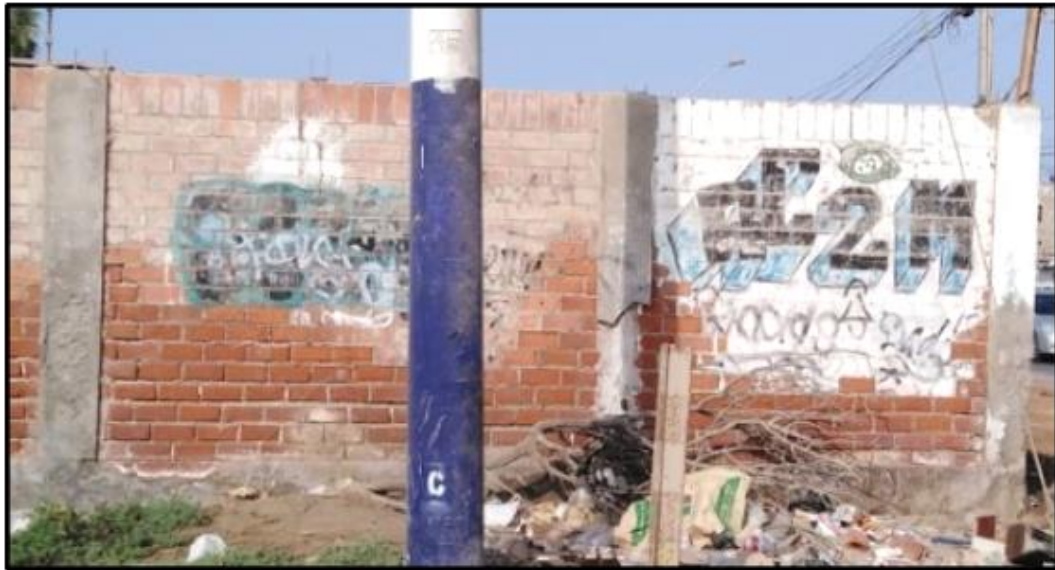
04. Fotografía de la Unidad de Muestra

6	Corrosión	0.00	0.00%						
Total		12.53	100.00%	Severo					
Evaluacion por cada elemto		Área total (m2)	Área afectada (m2)	% afectado del elemento	Nivel de Severidad				
Elemento muro de albañilería		11.69	9.73	83.22%	Severo				
Elemento columna		3.26	1.80	55.32%	Moderado				
Elemento sobrecimiento		1.26	1.00	79.44%	Moderado				
Resultado Final muestras		16.21	12.53	77.32%	Moderado				
Resumen del Nivel de Severidad									
Nivel de Severidad	Área en m2	% afectado							
Leve - (L)	0.00	0.00%							
Moderado - (M)	2.80	22.38%							
Severo - (S)	9.73	77.62%							
Total	12.53	100.00%

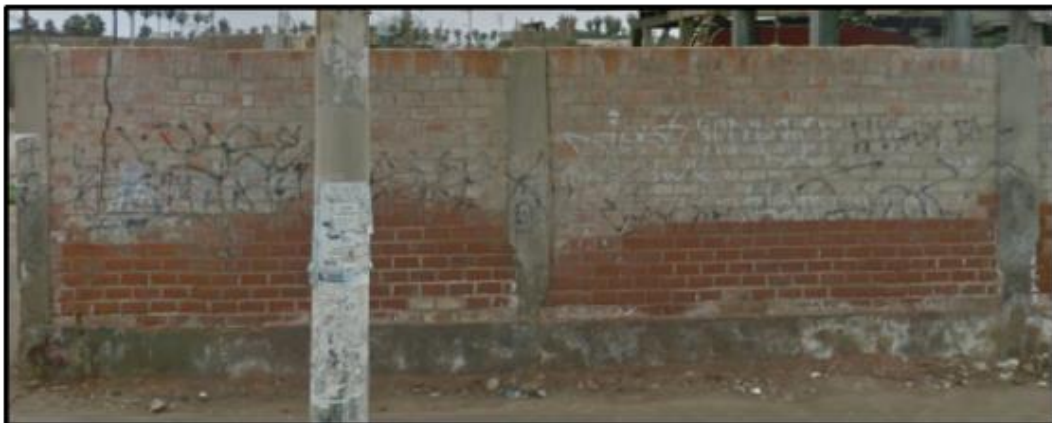
04. Fotografía de la Unidad de Muestra

Evaluación por cada elemento		Área total (m2)	Área afectada (m2)	% afectado del elemento	Nivel de Severidad		
Elemento muro de albañilería		25.20	11.49	45.60%	Moderado		
Elemento columna		2.20	1.69	76.96%	Severo		
Elemento sobrecimiento		2.64	2.56	97.13%	Severo		
Resultado Final muestras		30.04	15.75	52.42%	Severo		
Resumen del Nivel de Severidad							
Nivel de Severidad	Área en m2		% afectado				
Leve - (L)	0.00		0.00%				
Moderado - (M)	13.18		83.72%				
Severo - (S)	2.56		16.28%				
Total	15.75		100.00%

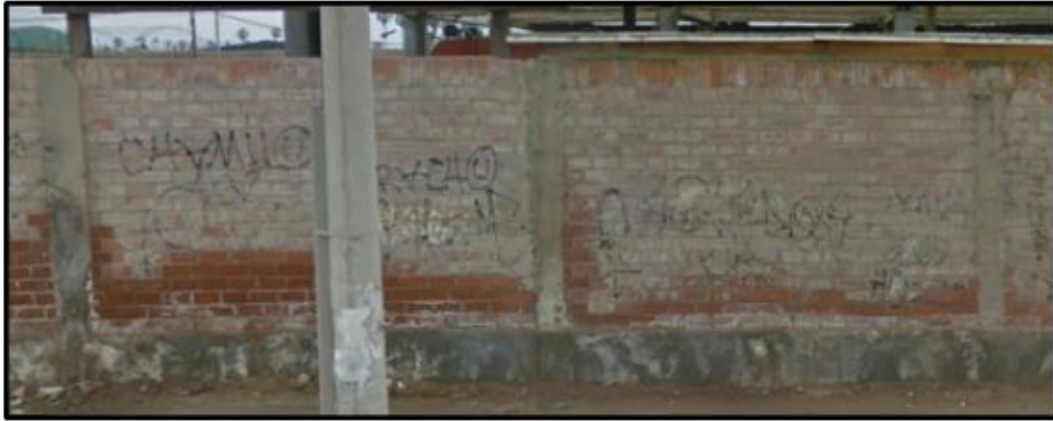
04. Fotografía de la Unidad de Muestra

N°	Patología	ELEMENTO MURO DE ALBAÑILERÍA		
		Área con patología (m2)	% con patología	Nivel de Severidad
1	Desprendimiento	0.00	0.00%	0.00
2	Eflorescencia	0.00	0.00%	0.00
3	Grieta	0.00	0.00%	0.00
4	Erosión	7.77	99.01%	Moderado
5	Fisura	0.08	0.99%	0.00
6	Corrosión	0.00	0.00%	0.00
Sub Total		7.85	100.00%	Moderado

RESUMEN DE LAS PATOLOGIAS POR CADA ELEMENTO			
N°	Patología	Área con patología (m2)	Nivel de Severidad
1	Desprendimiento	0.00	Moderado
2	Eflorescencia	1.02	
3	Grieta	0.11	
4	Erosión	8.34	Moderado
5	Fisura	0.33	Leve
6	Corrosión	0.00	0.00%
Total		9.80	Moderado

Resumen del Nivel de Severidad		
Nivel de Severidad	Área en m2	% afectado
Leve - (L)	1.61	16.39%
Moderado - (M)	8.20	83.61%
Severo - (S)	0.00	0.00%
Total	9.80	100.00%

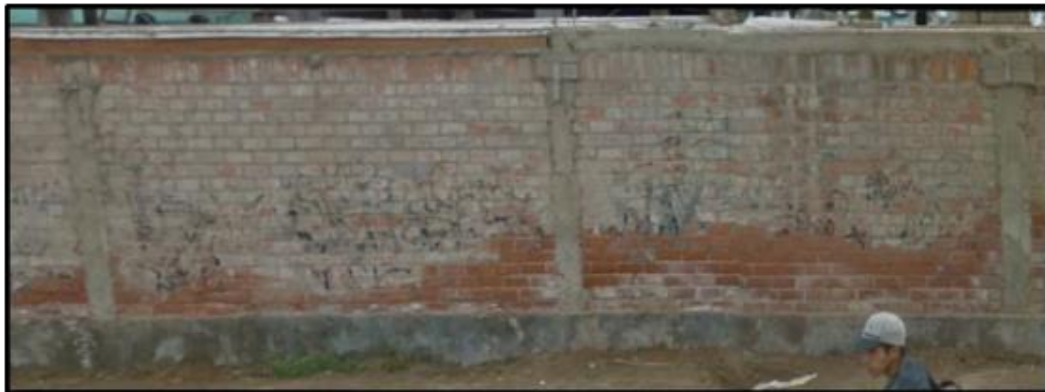
04. Fotografía de la Unidad de Muestra

N°	Patología	ELEMENTO MURO DE ALBAÑILERÍA		
		Área con patología (m2)	% con patología	Nivel de Severidad
1	Desprendimiento	0.00	0.00%	0.00
2	Eflorescencia	3.59	32.42%	Moderado
3	Grieta	0.00	0.00%	0.00
4	Erosión	7.49	67.58%	Moderado
5	Fisura	0.00	0.00%	0.00
6	Corrosión	0.00	0.00%	0.00
Sub Total		11.08	100.00%	Moderado

RESUMEN DE LAS PATOLOGÍAS POR CADA ELEMENTO			
N°	Patología	Área con patología (m2)	Nivel de Severidad
1	Desprendimiento	0.00	Moderado
2	Eflorescencia	4.78	
3	Grieta	0.00	
4	Erosión	8.01	Leve
5	Fisura	0.00	
6	Corrosión	0.00	
Total		12.79	100.00%

Resumen del Nivel de Severidad		
Nivel de Severidad	Área en m2	% afectado
Leve - (L)	1.36	10.63%
Moderado - (M)	11.43	89.37%
Severo - (S)	0.00	0.00%
Total	12.79	100.00%

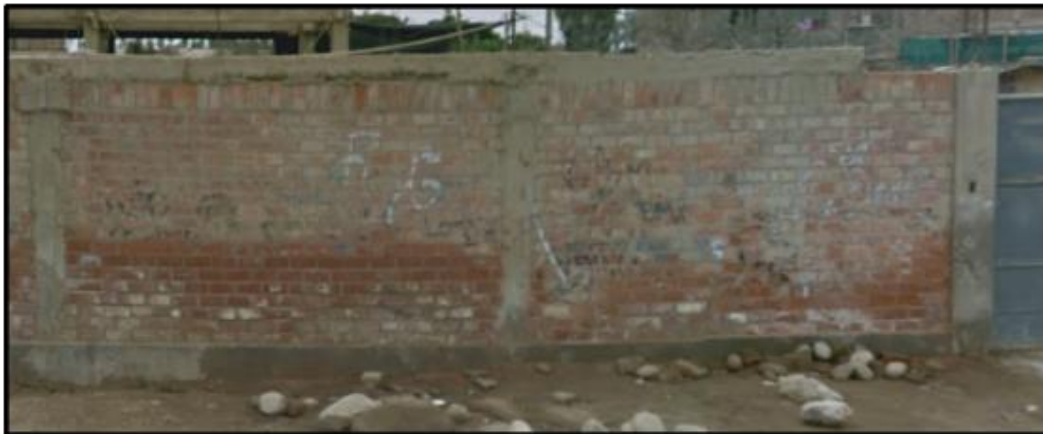
04. Fotografía de la Unidad de Muestra

5	Fisura	0.00		0.00%	0.00		
6	Corrosión	0.00	0.00%	0.00					
Sub Total		6.10	100.00%	Moderado	SEVERO - (S)				
N°	Patología	ELEMENTO COLUMNA			ELEMENTO SOBRECIMIENTO				
		Área con patología (m2)	% con patología	Nivel de Severidad	Área con patología (m2)	% con patología	Nivel de Severidad		
		1	Desprendimiento	0.39	16.86%	Moderado	0.00	0.00%	0.00
		2	Eflorescencia	0.25	10.73%	Moderado	0.80	79.52%	Moderado
		3	Grieta	0.00	0.00%	0.00	0.00	0.00%	0.00
		4	Erosión	1.65	72.41%	Moderado	0.20	20.48%	Moderado
		5	Fisura	0.00	0.00%	0.00	0.00	0.00%	0.00
6	Corrosión	0.00	0.00%	0.00	0.00	0.00%	0.00		
Sub Total		2.28	100.00%	Moderado	1.00	100.00%	Leve		
RESUMEN DE LAS PATOLOGIAS POR CADA ELEMENTO									
N°	Patología	Área con patología (m2)	% con patología	Nivel de Severidad					
1	Desprendimiento	0.39	4.10%	Leve					
2	Eflorescencia	3.83	40.81%	Moderado					
3	Grieta	0.00	0.00%						
4	Erosión	5.17	55.09%	Moderado

5	Fisura	0.00	0.00%						
6	Corrosión	0.00	0.00%						
Total		9.38	100.00%	Leve					
Evaluación por cada elemento		Área total (m2)	Área afectada (m2)	% afectado del elemento	Nivel de Severidad				
Elemento muro de albañilería		17.51	6.10	34.84%	Moderado				
Elemento columna		4.60	2.28	49.64%	Moderado				
Elemento sobrecimiento		2.76	1.00	36.22%	Moderado				
Resultado Final muestras		24.87	9.38	37.73%	Moderado				
Resumen del Nivel de Severidad									
Nivel de Severidad	Área en m2	% afectado							
Leve - (L)	1.00	10.66%							
Moderado - (M)	8.38	89.34%							
Severo - (S)	0.00	0.00%							
Total	9.38	100.00%
