**FACULTAD DE INGENIERÍA**  
**ESCUELA PROFESIONAL DE INGENIERÍA CIVIL**

DETERMINACIÓN Y EVALUACIÓN DE LAS  
PATOLOGÍAS DE LOS MUROS DE ALBAÑILERÍA,  
COLUMNAS Y VIGAS DE CONCRETO ARMADO DEL  
CERCO PERIMÉTRICO DE LA INSTITUCIÓN  
EDUCATIVA CESAR VALLEJO 2071 - DISTRITO DE LOS  
OLIVOS, PROVINCIA DE LIMA, REGIÓN LIMA,  
MARZO - 2016

**TESIS PARA OPTAR EL TÍTULO PROFESIONAL DE  
INGENIERIA CIVIL**

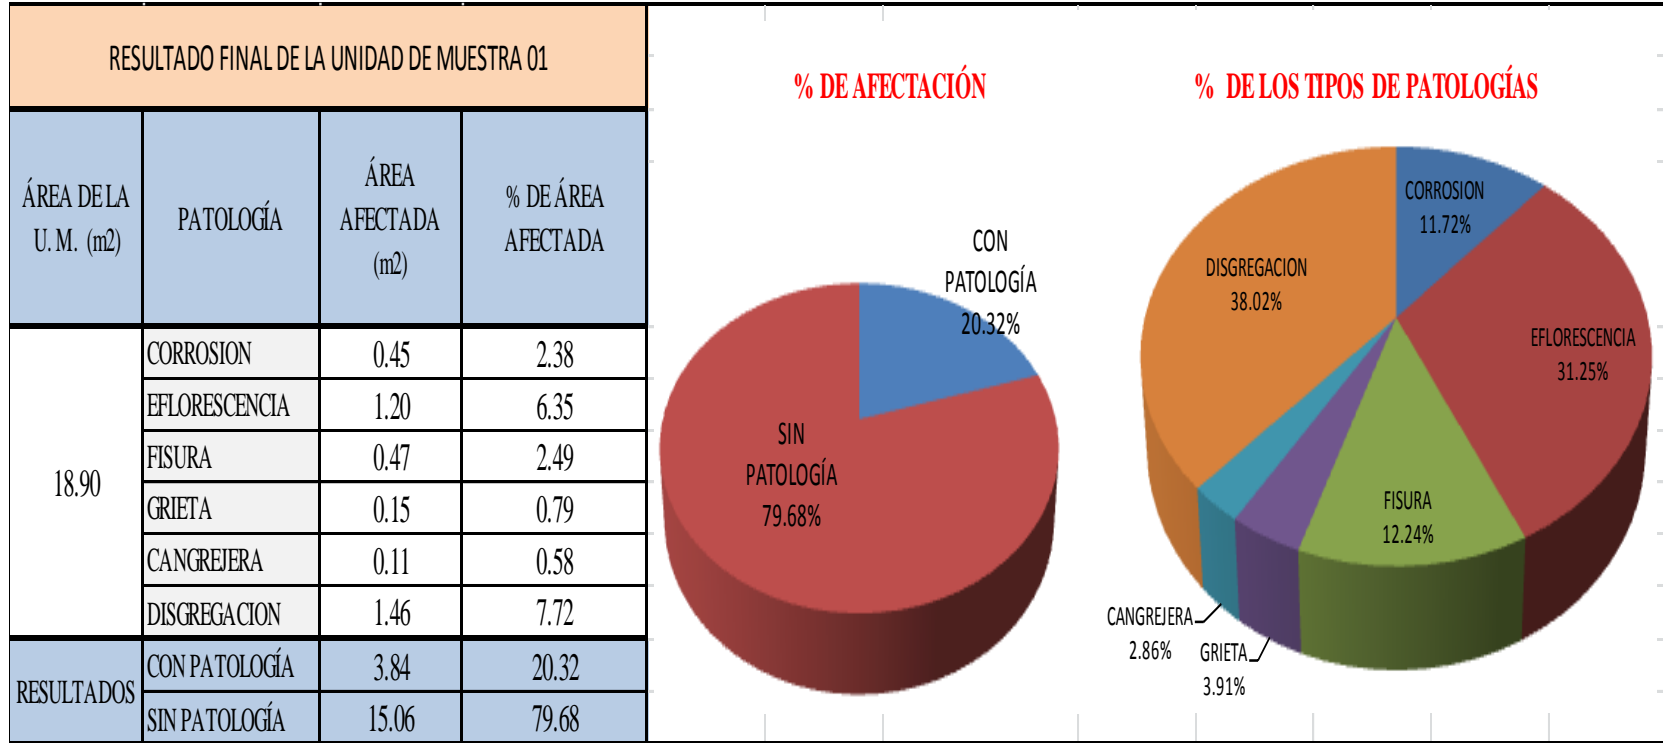
Cuadro 01: Ficha Tecnica - Unidad de Muestra 01.... Continuacion

La unidad de muestra U1 es de 01 muros, 02 columnas y 00 viga pertenece al eje (1-2). Las patologías encontradas fueron: Corrosión, Eflorescencia, Fisura, Grieta, Cangrejera, Disgregación.

| ANÁLISIS DE LA UNIDAD DE MUESTRA 01 | | | | | | | |
|---|---|---|---|---|---|---|--|
| | COLUMNA | 1.75 | CORROSION | 0.45 | 25.71 | MODERADO | |
| | | | GRIETA | 0.15 | 8.57 | MODERADO | |

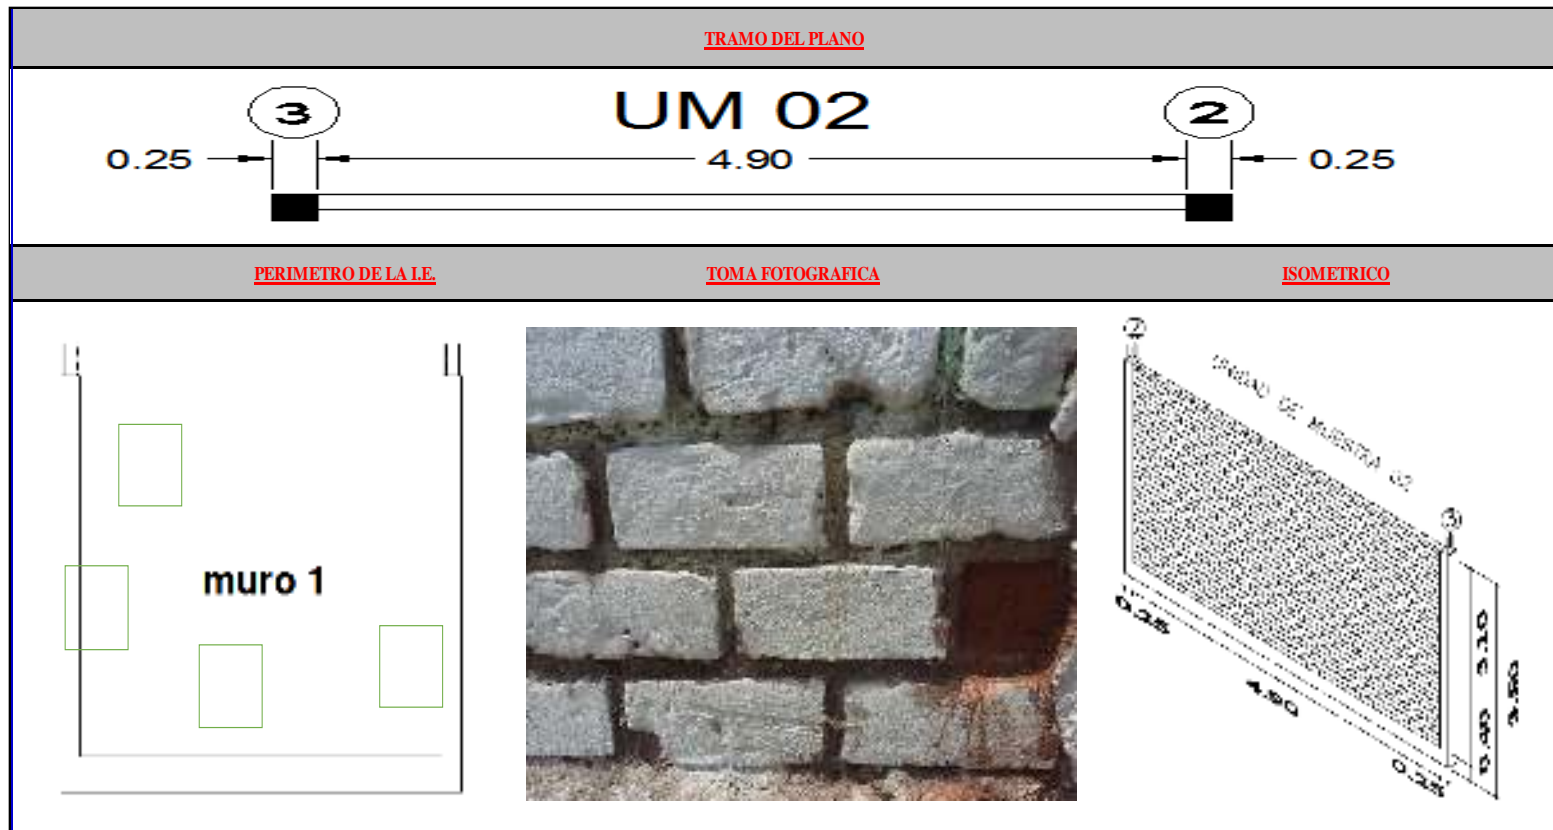
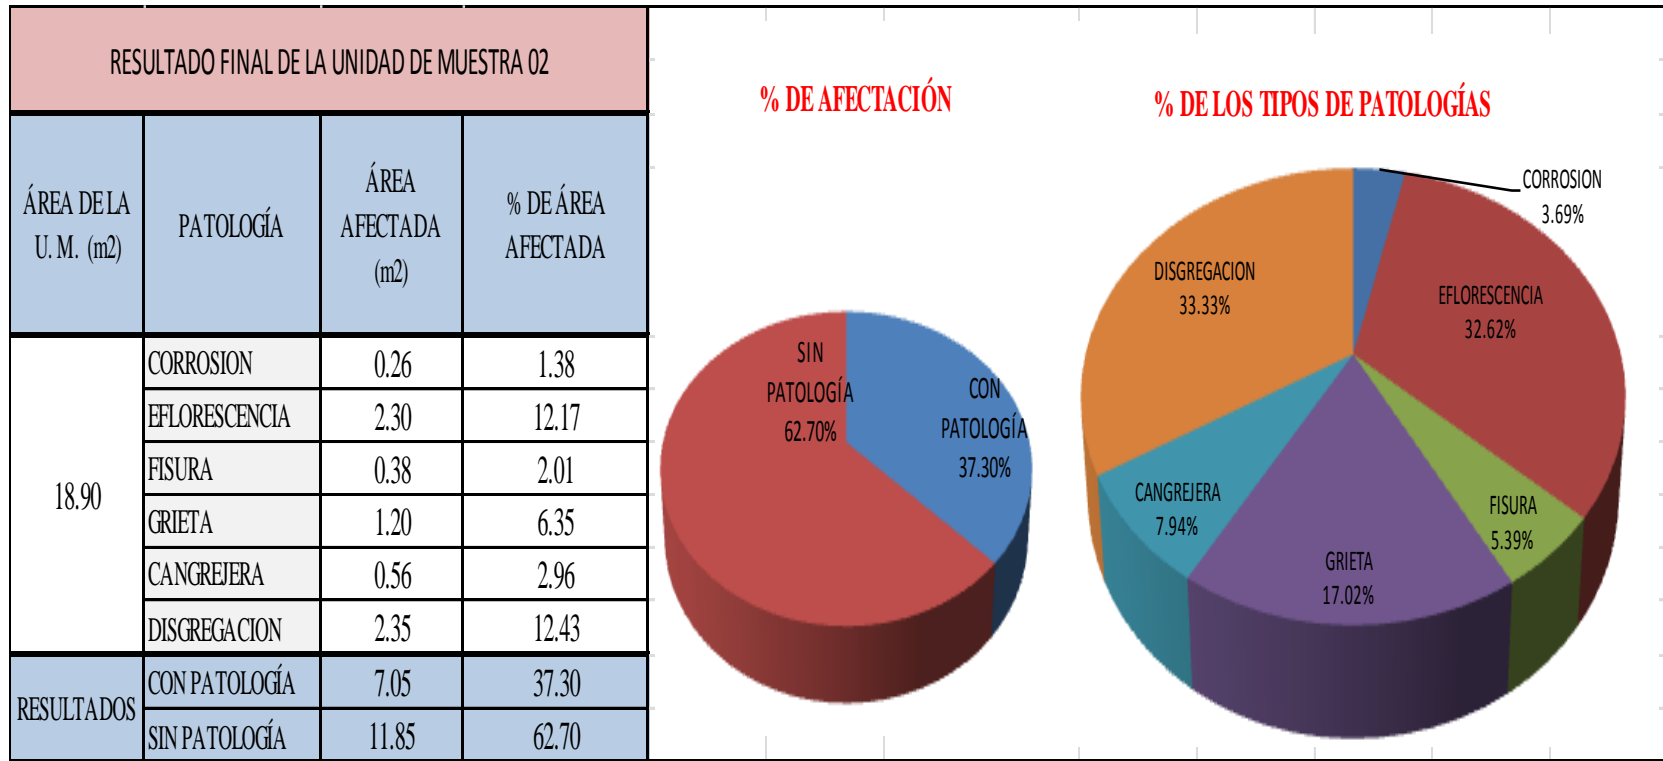
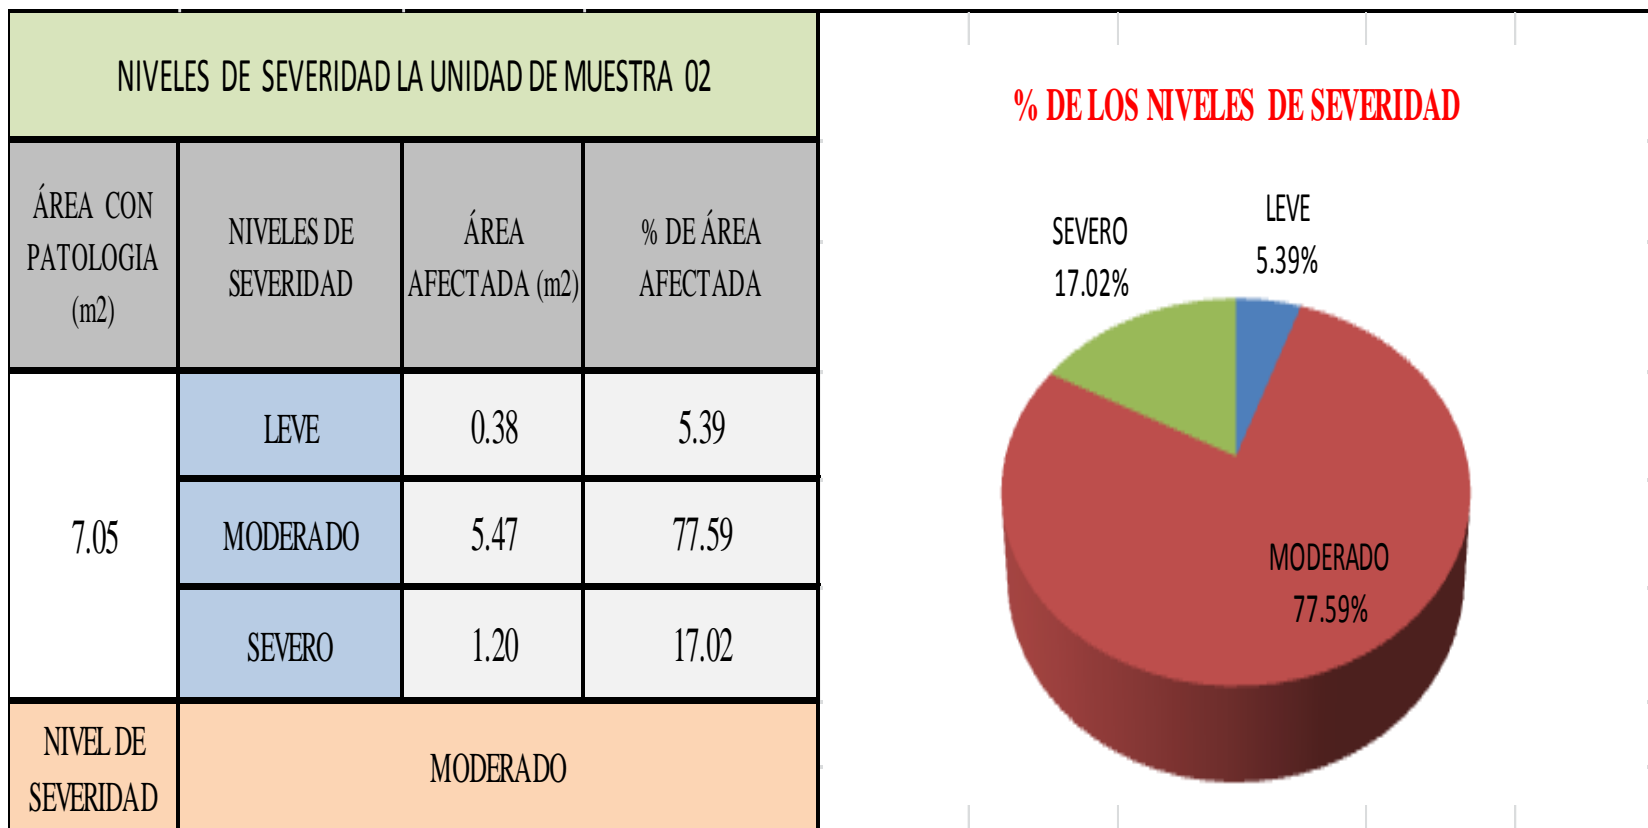
Cuadro 02: Fiche Tecnica - Unidad de Muestra 02.....Continuacion

La unidad de muestra U2 es de 01 muros, 02 columnas y 00 viga pertenece al eje (2-3). Las patologías encontradas fueron: Corrosión, Eflorescencia, Fisura, Grieta, Cangrejera, Disgregación.

| ANÁLISIS DE LA UNIDAD DE MUESTRA 02 | | | | | | | |
|---|---|---|---|---|---|---|--|
| | COLUMNA | 1.75 | CORROSION | 0.26 | 14.86 | MODERADO | |
| | | | GRIETA | 1.20 | 7.00 | SEVERO | |

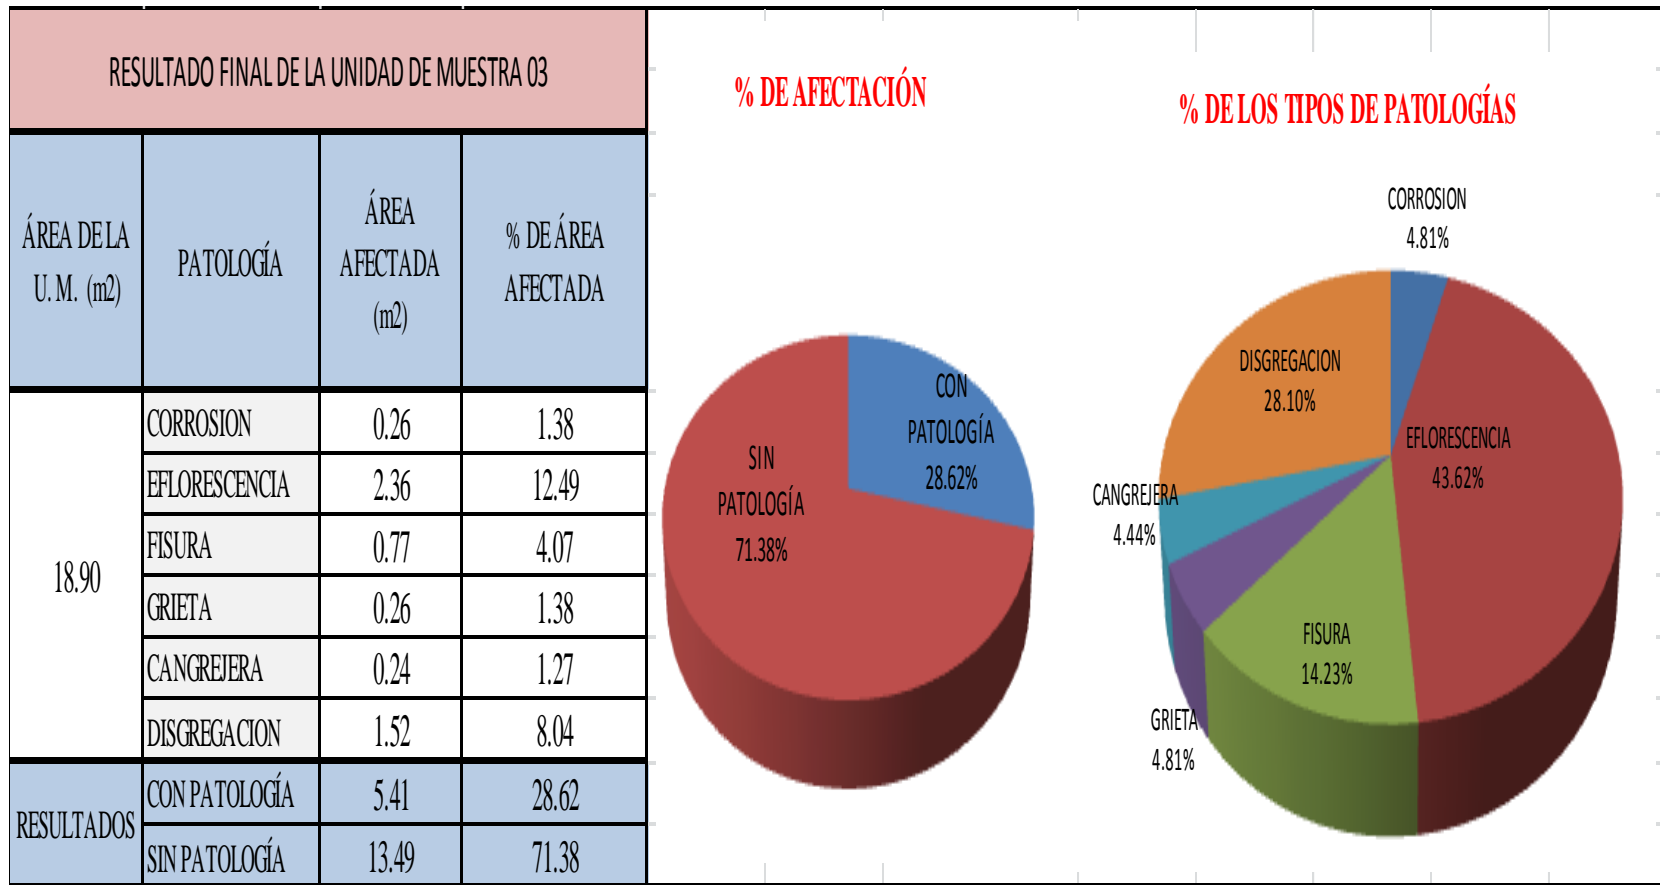
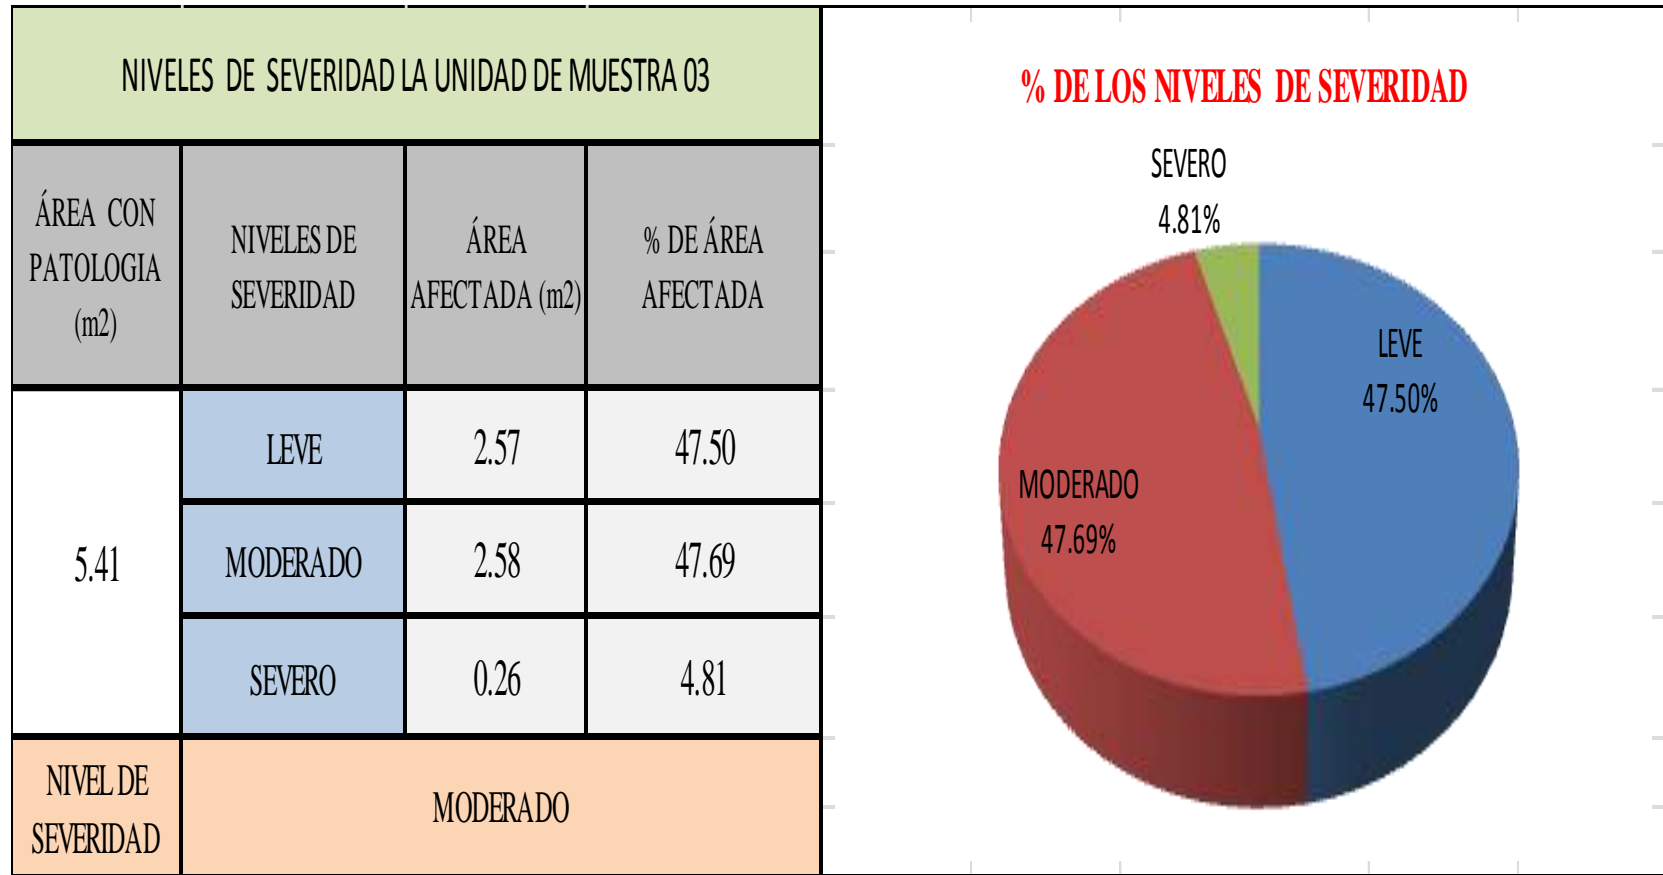
Cuadro 03: Ficha Tecnica - Unidad de Muestra 03..... Continuacion

La unidad de muestra U3 es de 01 muros, 02 columnas y 00 viga pertenece al eje (3-4). Las patologías encontradas fueron: Corrosión, Eflorescencia, Fisura, Grieta, Cangrejera, Disgregación.

| ANÁLISIS DE LA UNIDAD DE MUESTRA 03 | | | | | | | |
|---|---|---|---|---|---|---|--|
| | COLUMNA | 1.75 | CORROSION | 0.26 | 14.86 | SEVERO | |
| | | | GRIETA | 0.26 | 14.86 | MODERADO | |

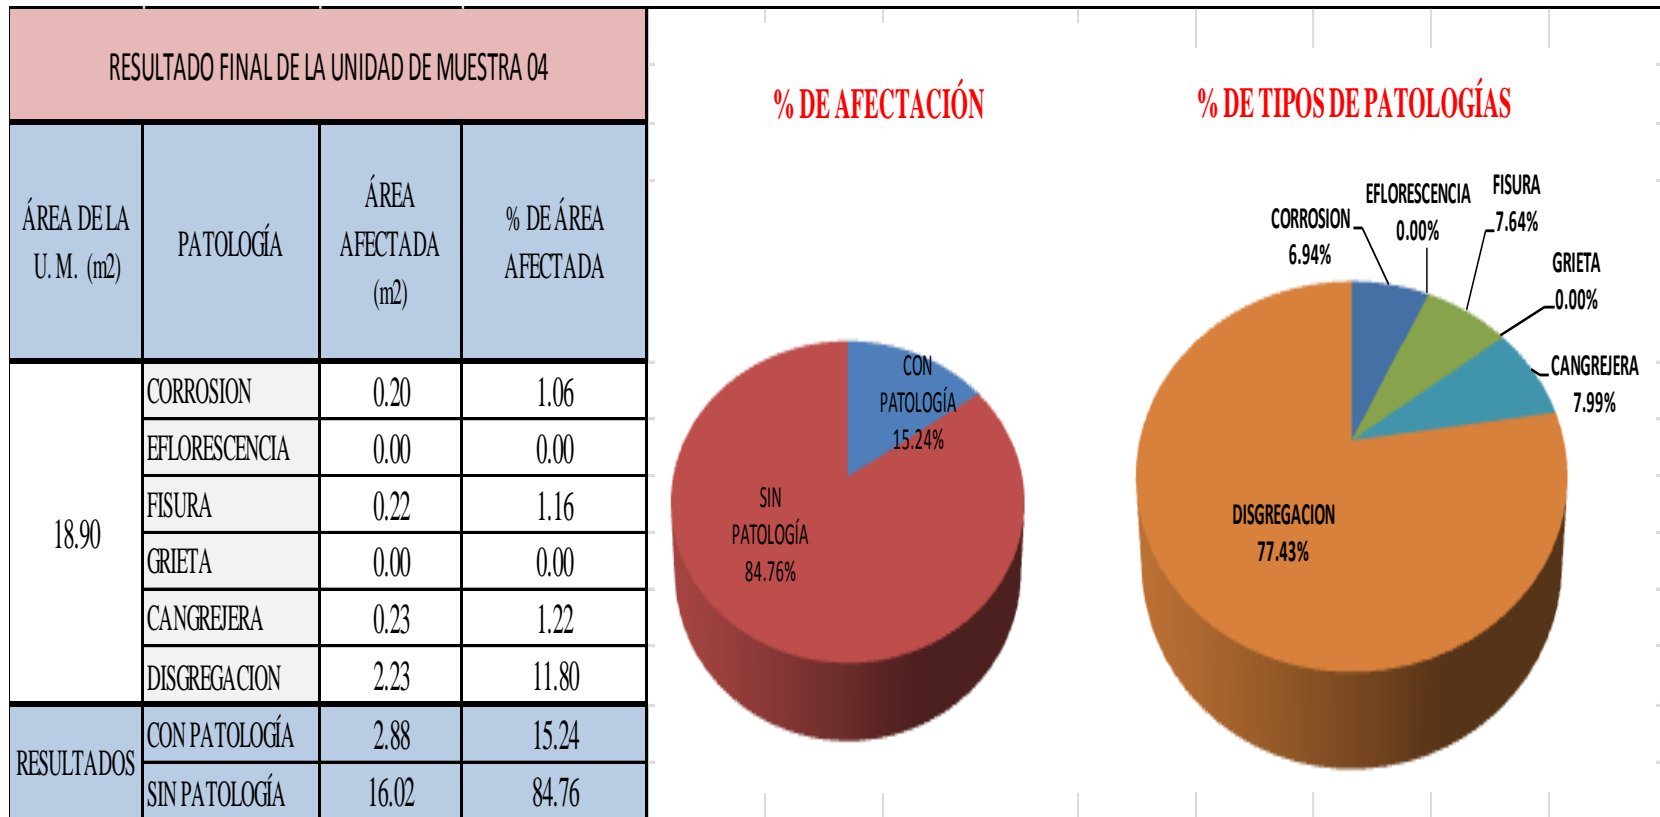
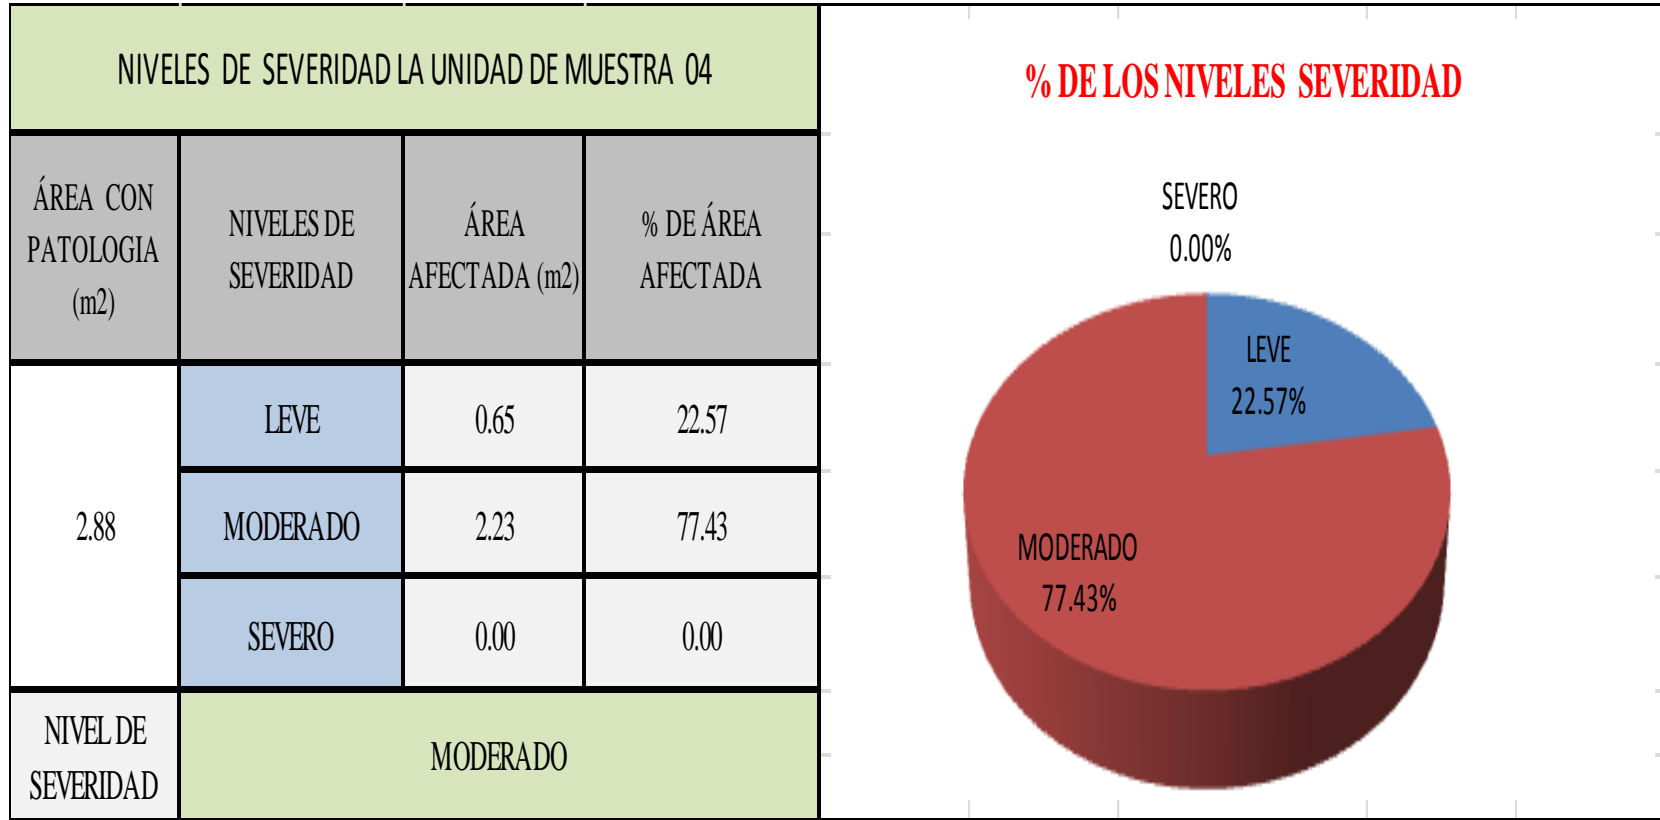
Cuadro 04: Ficha Tecnica - Unidad de Muestra 04..... Continuacion

La unidad de muestra U4 es de 01 muros, 02 columnas y 00 viga pertenece al eje (4-5).

Las patologías encontradas fueron: Corrosión, Eflorescencia, Fisura, Grieta, Cangrejera, Disgregación.

| ANÁLISIS DE LA UNIDAD DE MUESTRA 04 | | | | | | | |
|---|---|---|---|---|---|---|---|
| | COLUMNA | 1.75 | CORROSION | 0.20 | 11.43 | LEVE | |

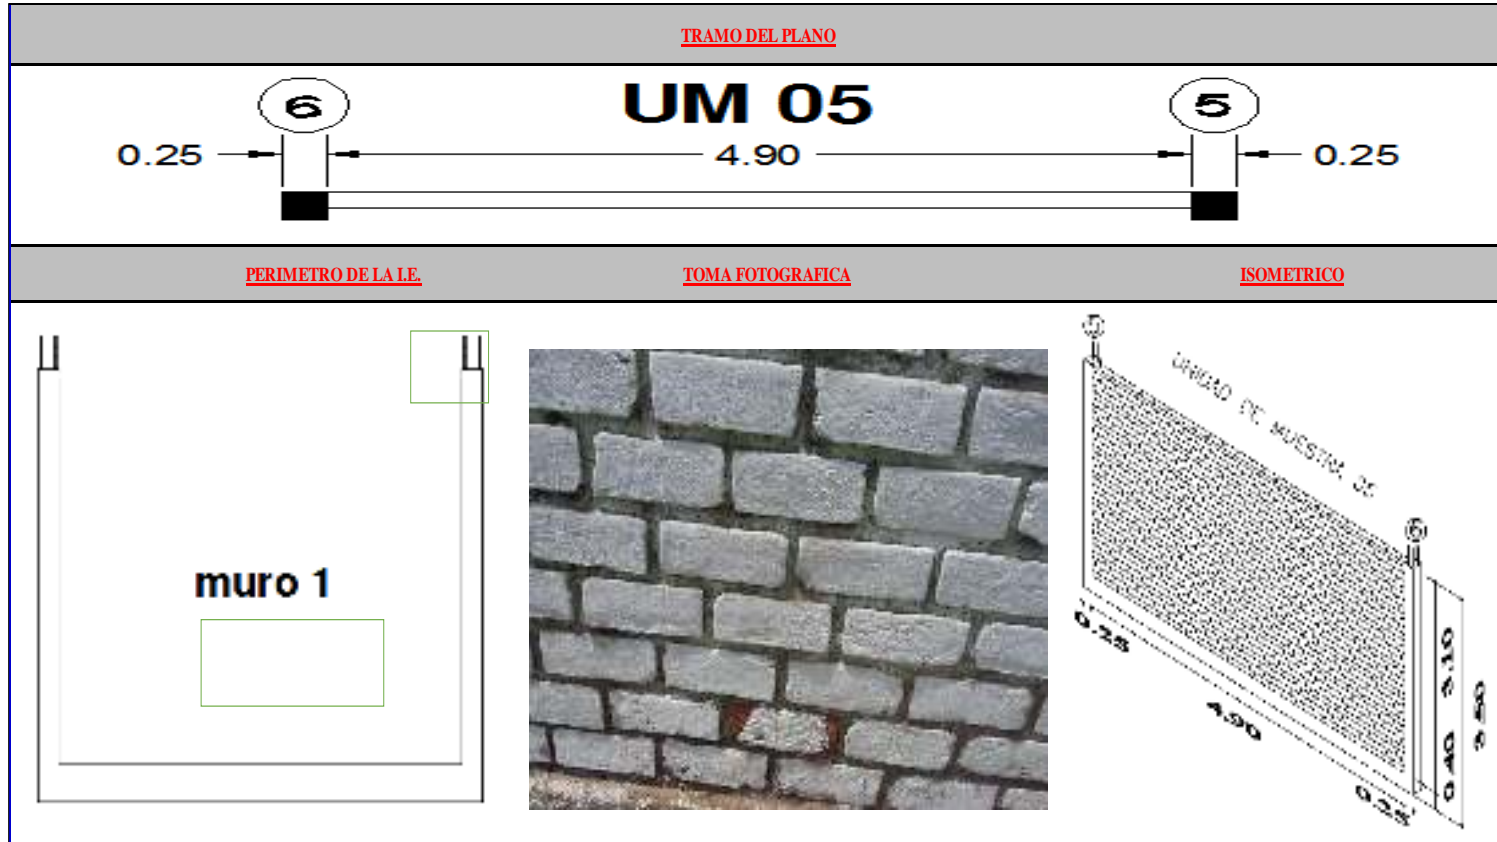
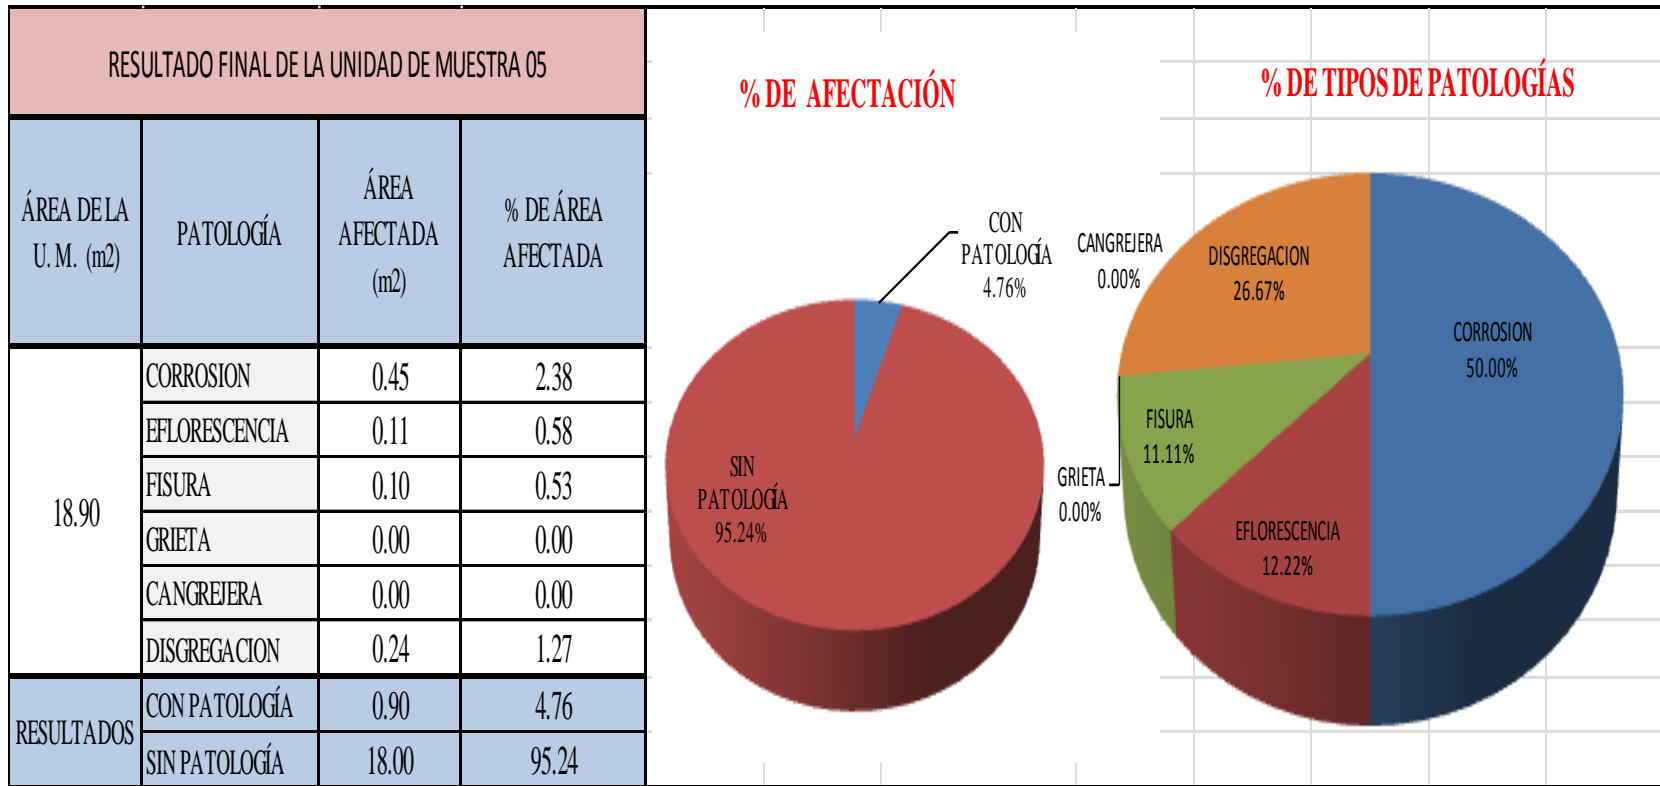
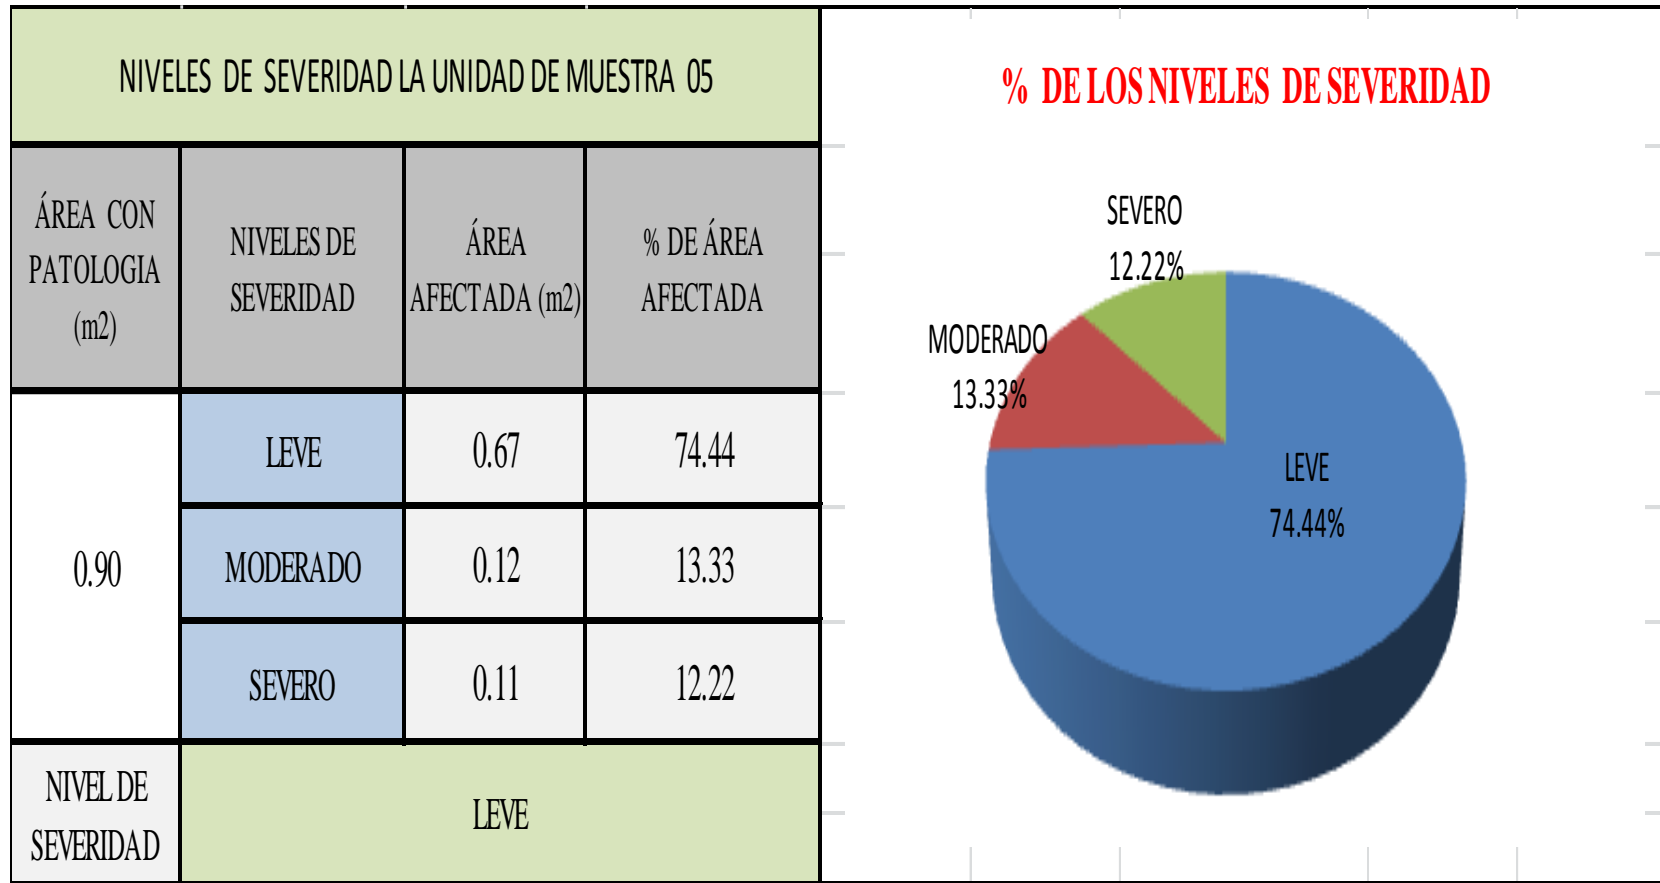
Cuadro 05: Ficha Tecnica - Unidad de Muestra 05..... Continuacion

La unidad de muestra U5 es de 01 muros, 02 columnas y 00 viga pertenece al eje (5-6). Las patologías encontradas fueron: Corrosión, Eflorescencia, Fisura, Grieta, Cangrejera, Disgregación.

| ANÁLISIS DE LA UNIDAD DE MUESTRA 05 | | | | | | | |
|---|---|---|---|---|---|---|---|
| | COLUMNA | 1.75 | CORROSION | 0.45 | 25.71 | LEVE | |

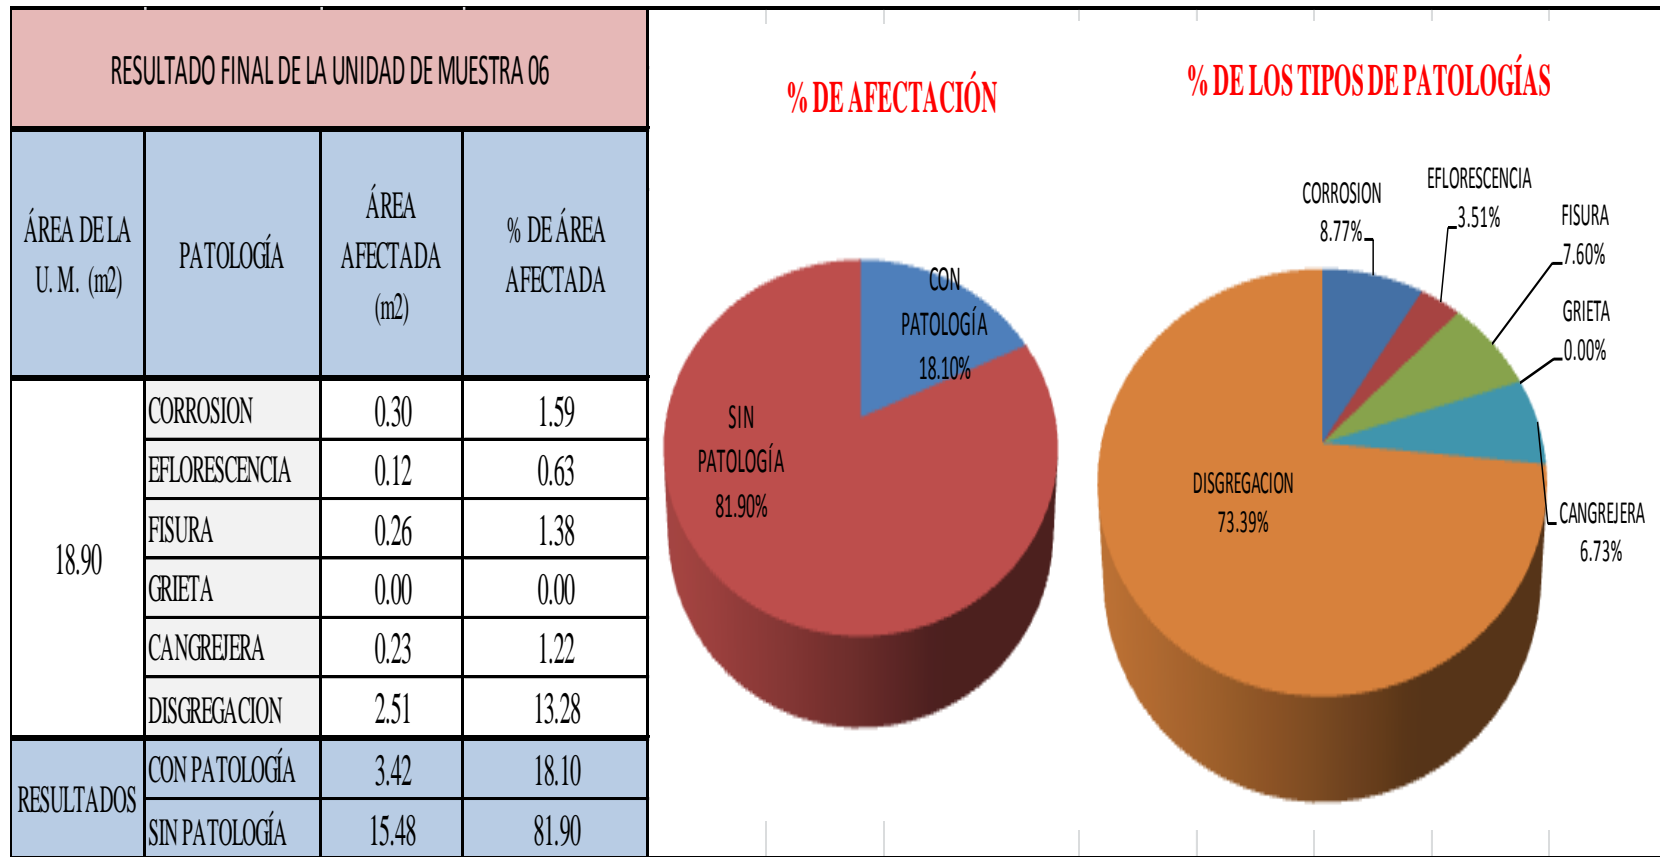
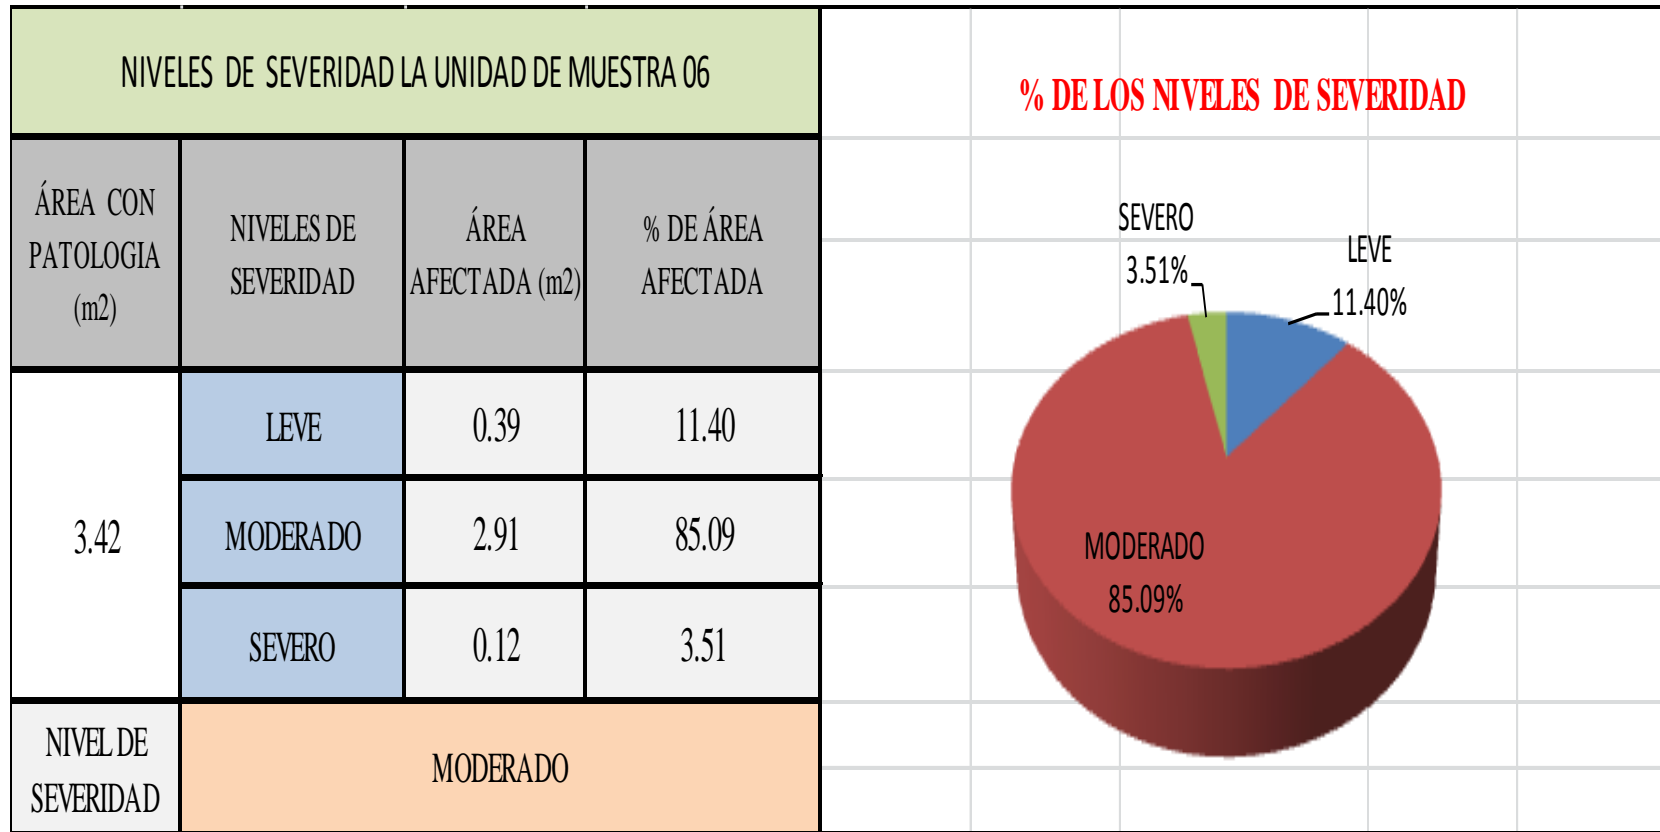
Cuadro 06: Ficha Tecnica - Unidad de Muestra 06..... Continuacion

La unidad de muestra U6 es de 01 muros, 02 columnas y 00 viga pertenece al eje (5-6). Las patologías encontradas fueron: Corrosión, Eflorescencia, Fisura, Cangrejera, Disgregación.

| ANÁLISIS DE LA UNIDAD DE MUESTRA 06 | | | | | | | |
|---|---|---|---|---|---|---|---|
| | COLUMNA | 1.75 | CORROSION | 0.30 | 17.14 | MODERADO | |

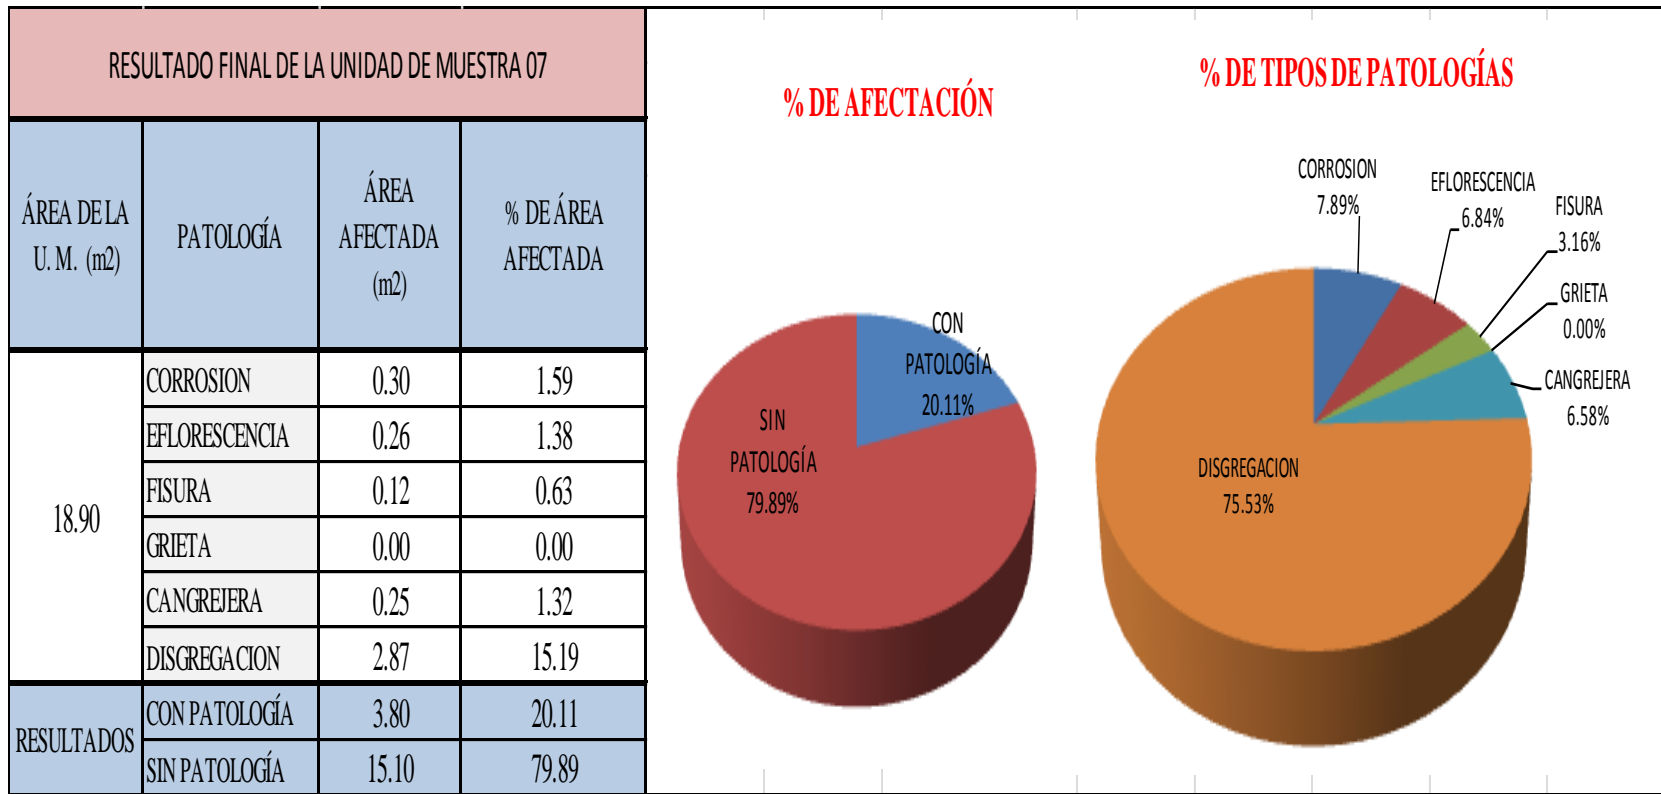
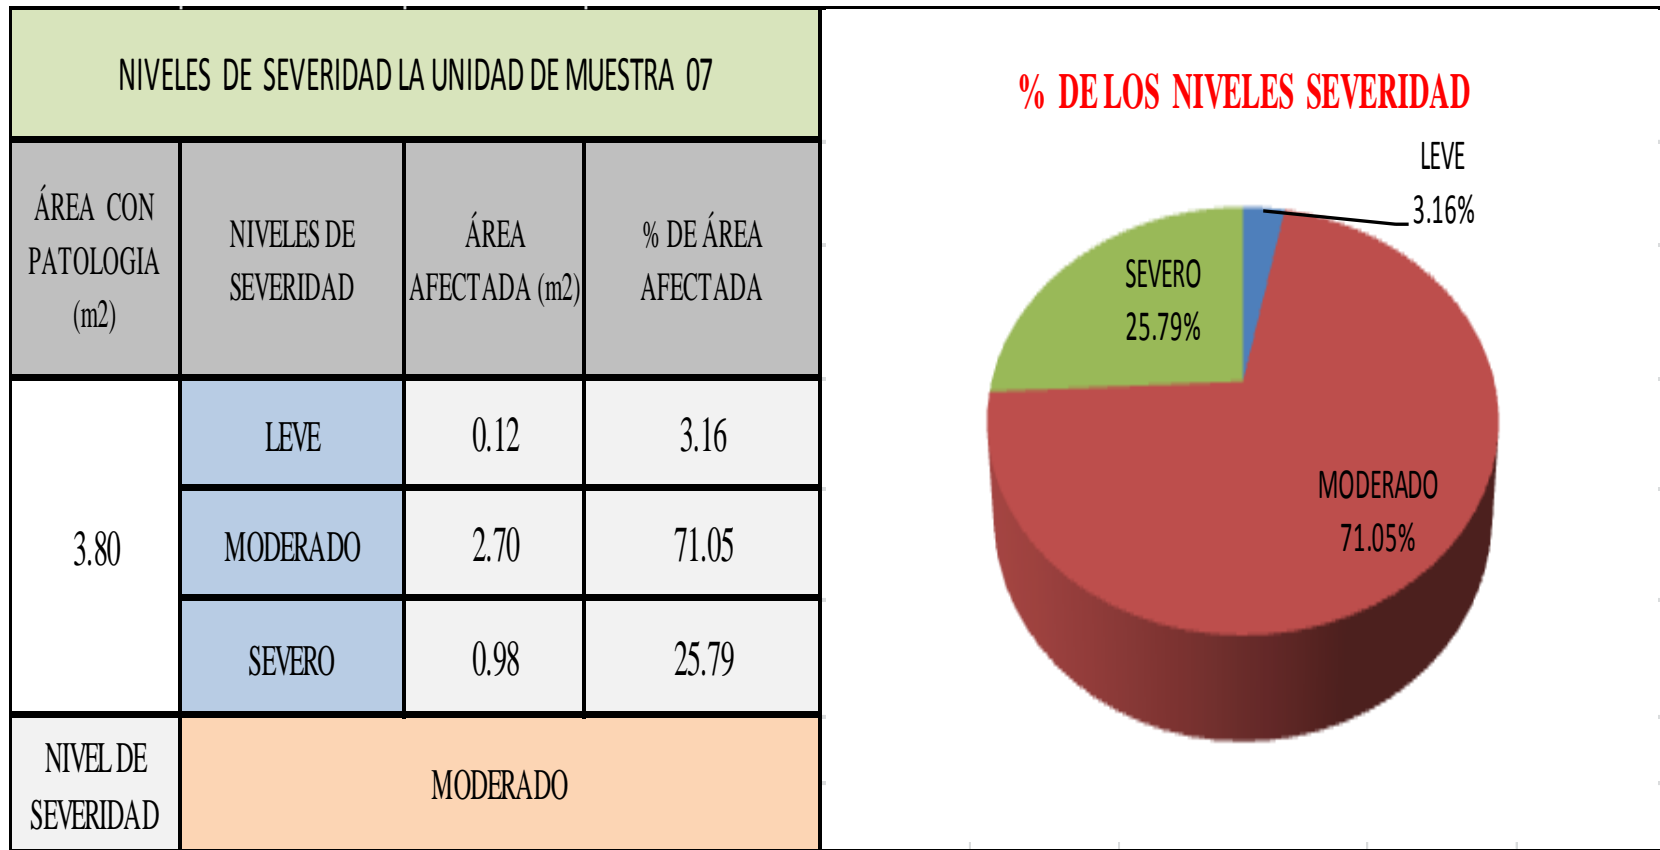
Cuadro 07: Ficha Tecnica - Unidad de Muestra 07..... Continuacion

La unidad de muestra U7 es de 01 muros, 02 columnas y 00 viga pertenece al eje (7-8). Las patologías encontradas fueron: Corrosión, Eflorescencia, Fisura, Cangrejera, Disgregación.

| ANÁLISIS DE LA UNIDAD DE MUESTRA 07 | | | | | | | |
|---|---|---|---|---|---|---|---|
| | COLUMNA | 1.75 | CORROSION | 0.30 | 17.14 | MODERADO | |
