**FACULTAD DE INGENIERÍA**  
**ESCUELA PROFESIONAL DE INGENIERÍA CIVIL**

DETERMINACIÓN Y EVALUACIÓN DE LAS  
PATOLOGÍAS DE LOS MUROS DE ALBAÑILERÍA,  
COLUMNAS Y VIGAS DE CONCRETO ARMADO DEL  
CERCO PERIMÉTRICO DE LA INSTITUCIÓN  
EDUCATIVA CESAR VALLEJO 2071 - DISTRITO DE LOS  
OLIVOS, PROVINCIA DE LIMA, REGIÓN LIMA,  
MARZO - 2016

**TESIS PARA OPTAR EL TÍTULO PROFESIONAL DE  
INGENIERIA CIVIL**

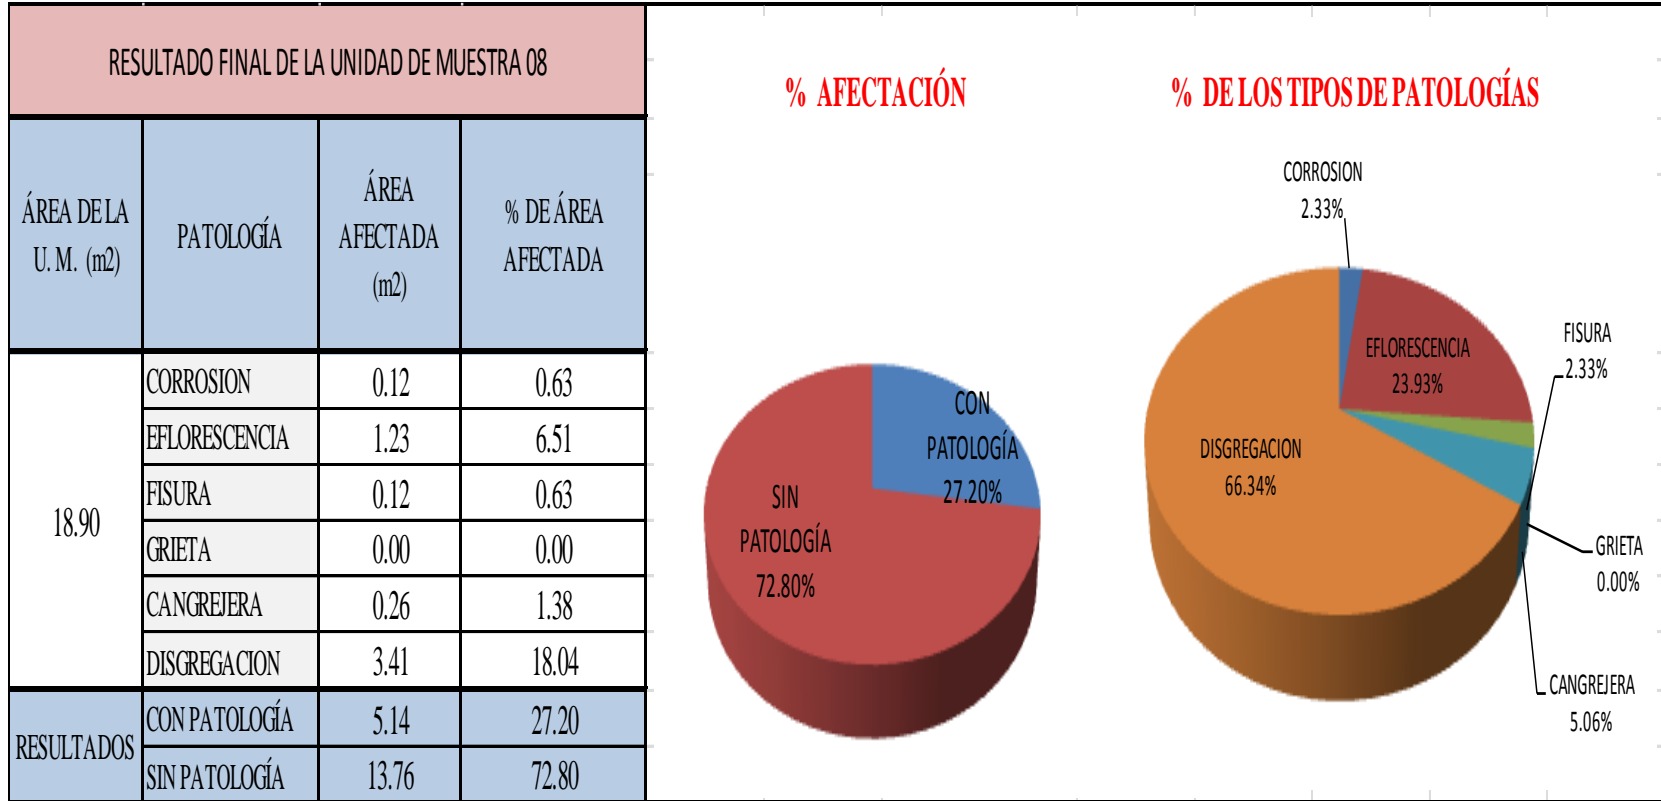
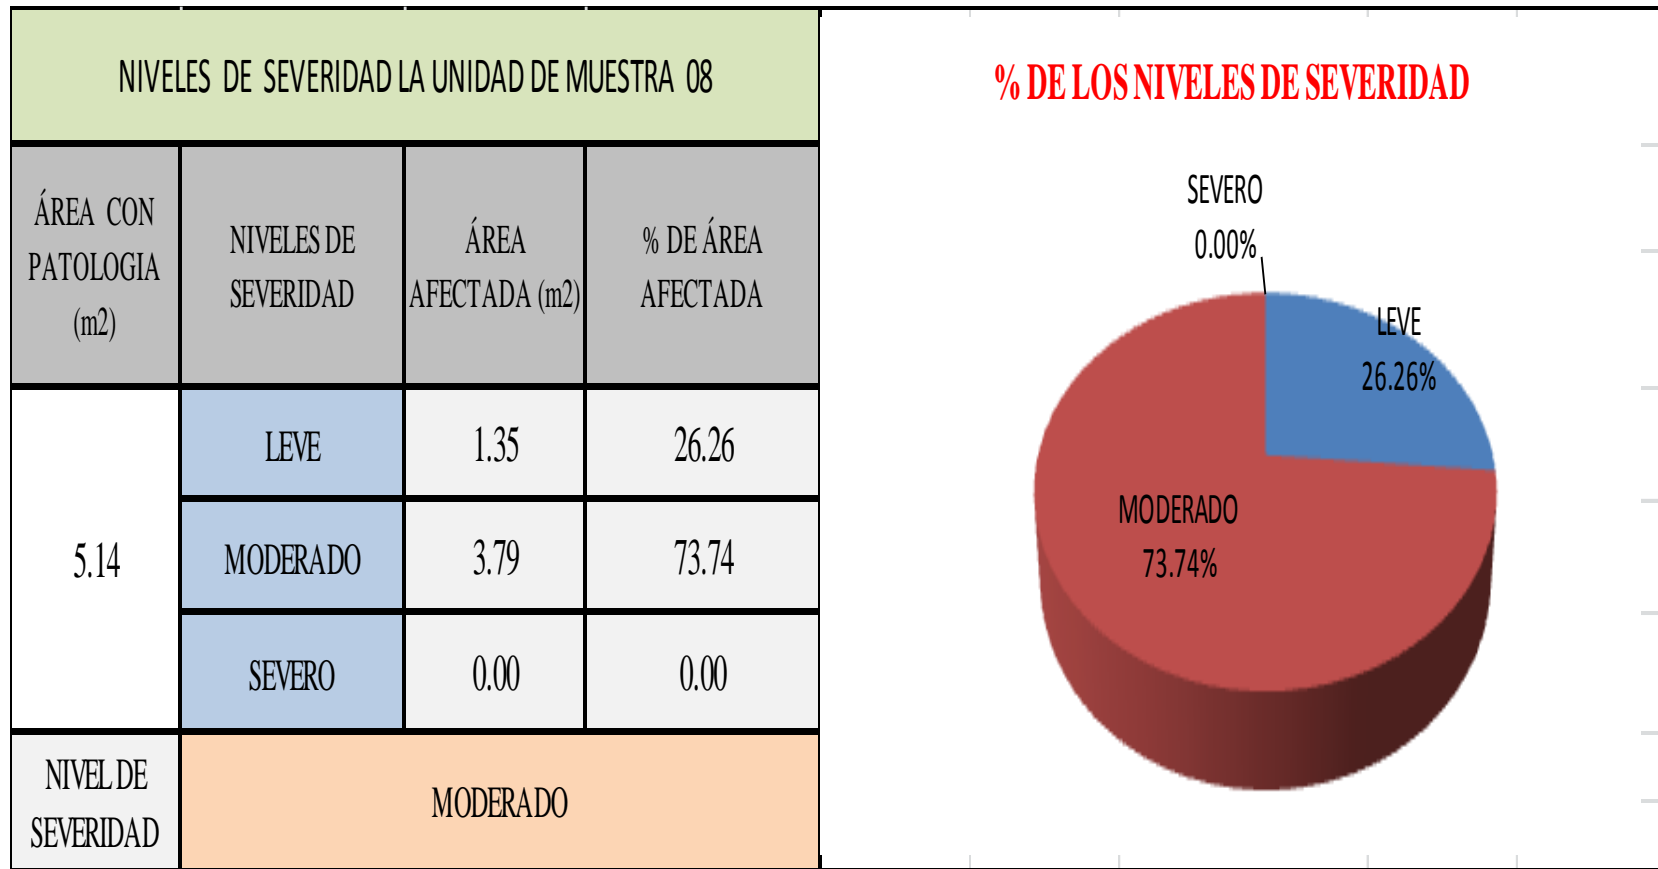
Cuadro 08: Ficha Tecnica - Unidad de Muestra 08..... Continuacion

La unidad de muestra U6 es de 01 muros, 02 columnas y 00 viga pertenece al eje (5-6). Las patologías encontradas fueron: Corrosión, Eflorescencia, Fisura, Cangrejera, Disgregación.

| ANÁLISIS DE LA UNIDAD DE MUESTRA 08 | | | | | | |
|---|---|---|---|---|---|---|
| | COLUMNA | 1.75 | CORROSION | 0.12 | 6.86 | MODERADO |

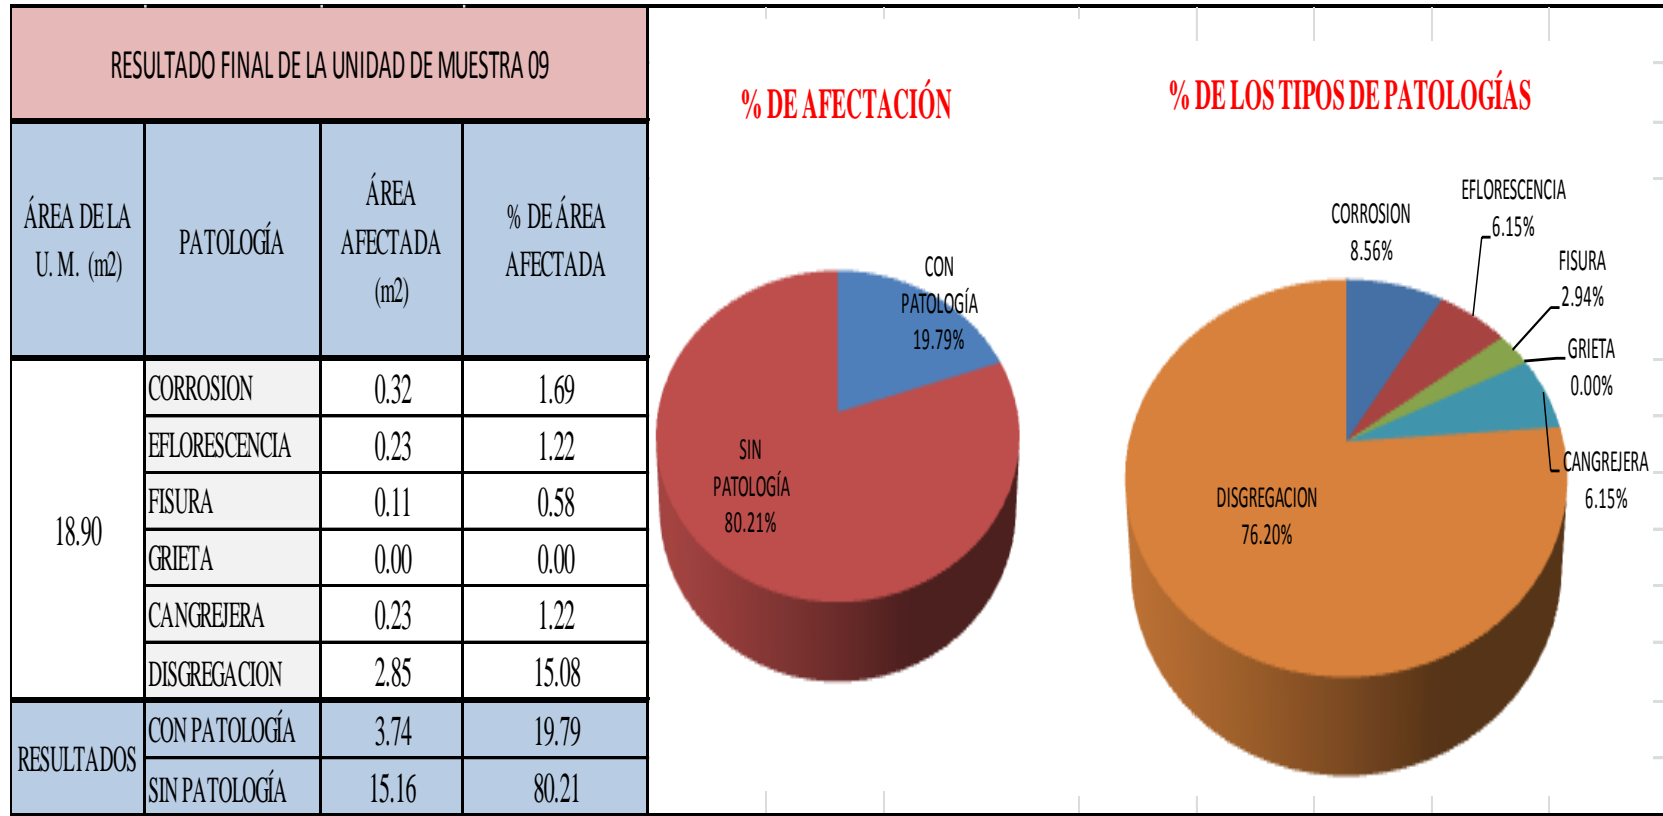
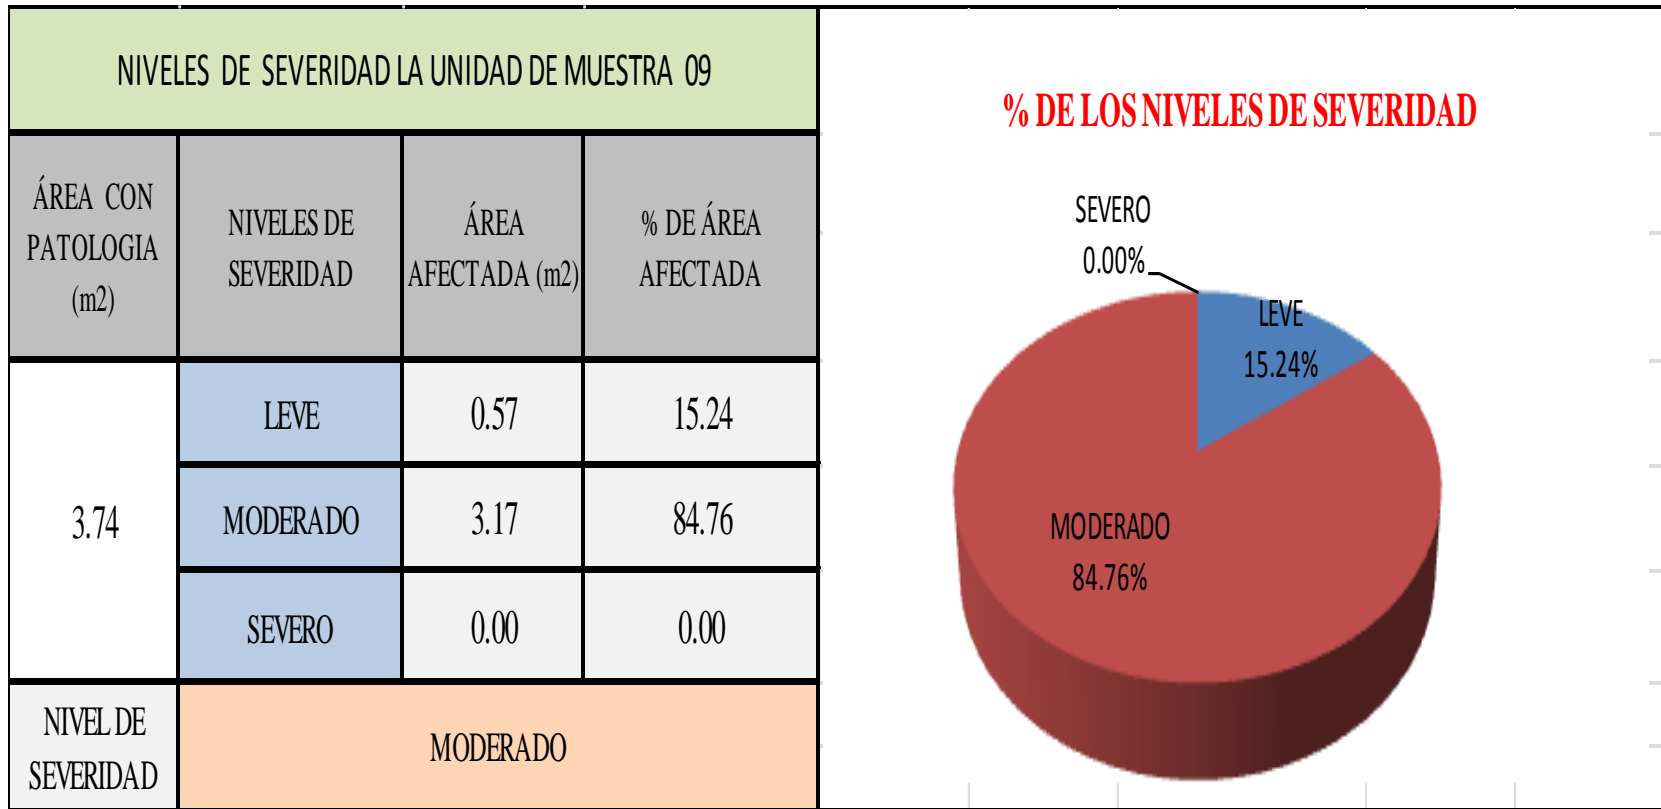
Cuadro 09: Ficha Tecnica - Unidad de Muestra 09..... Continuacion

La unidad de muestra U6 es de 01 muros, 02 columnas y 00 viga pertenece al eje (9-10) Las patologías encontradas fueron: Corrosión, Eflorescencia, Fisura, Cangrejera, Disgregación.

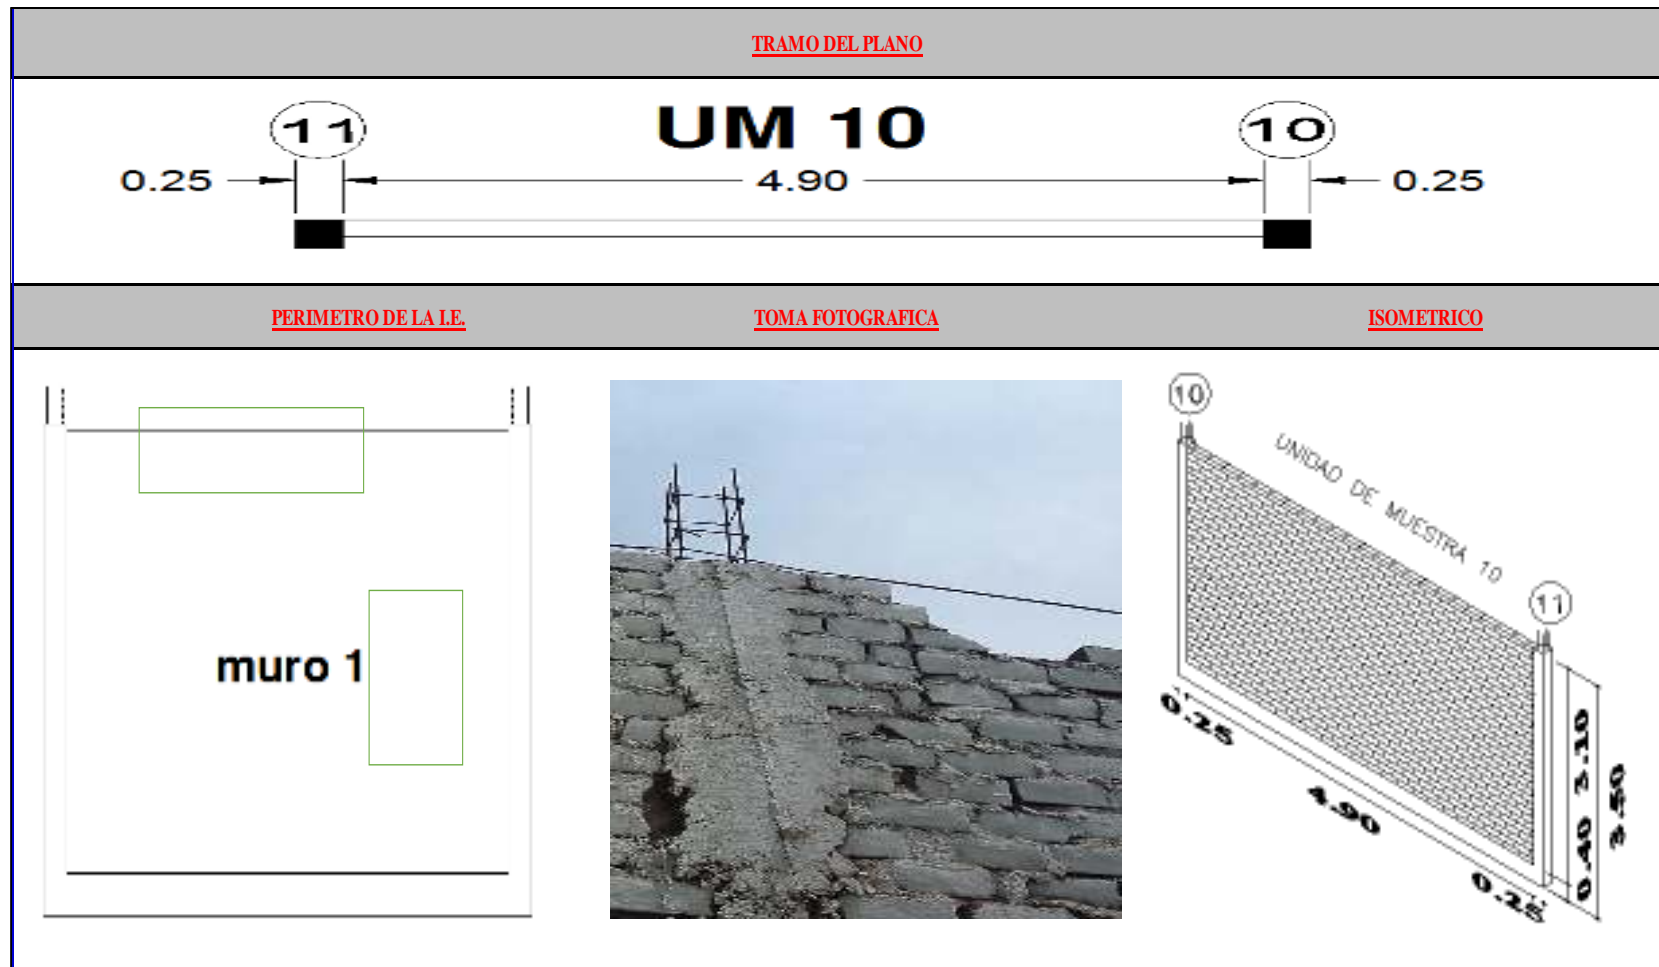
Cuadro 10: Ficha Tecnica - Unidad de Muestra 10..... Continuacion

La unidad de muestra U10 es de 01 muros, 02 columnas y 00 viga pertenece al eje (10-11). Las patologías encontradas fueron: Corrosión, Eflorescencia, Fisura, Cangrejera, Disgregación.

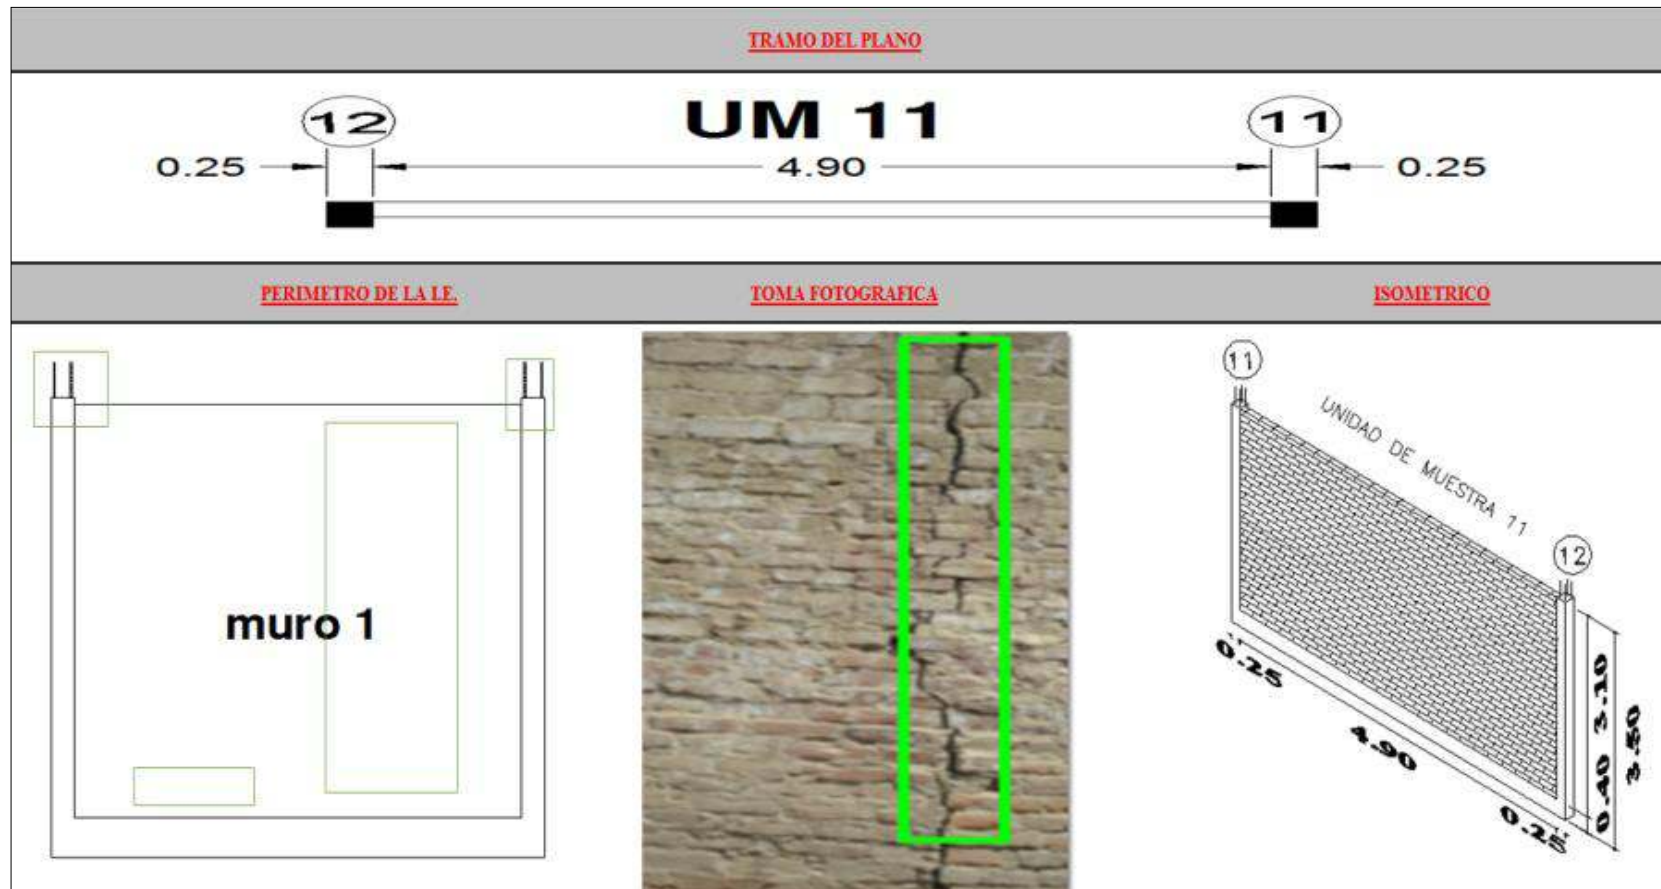
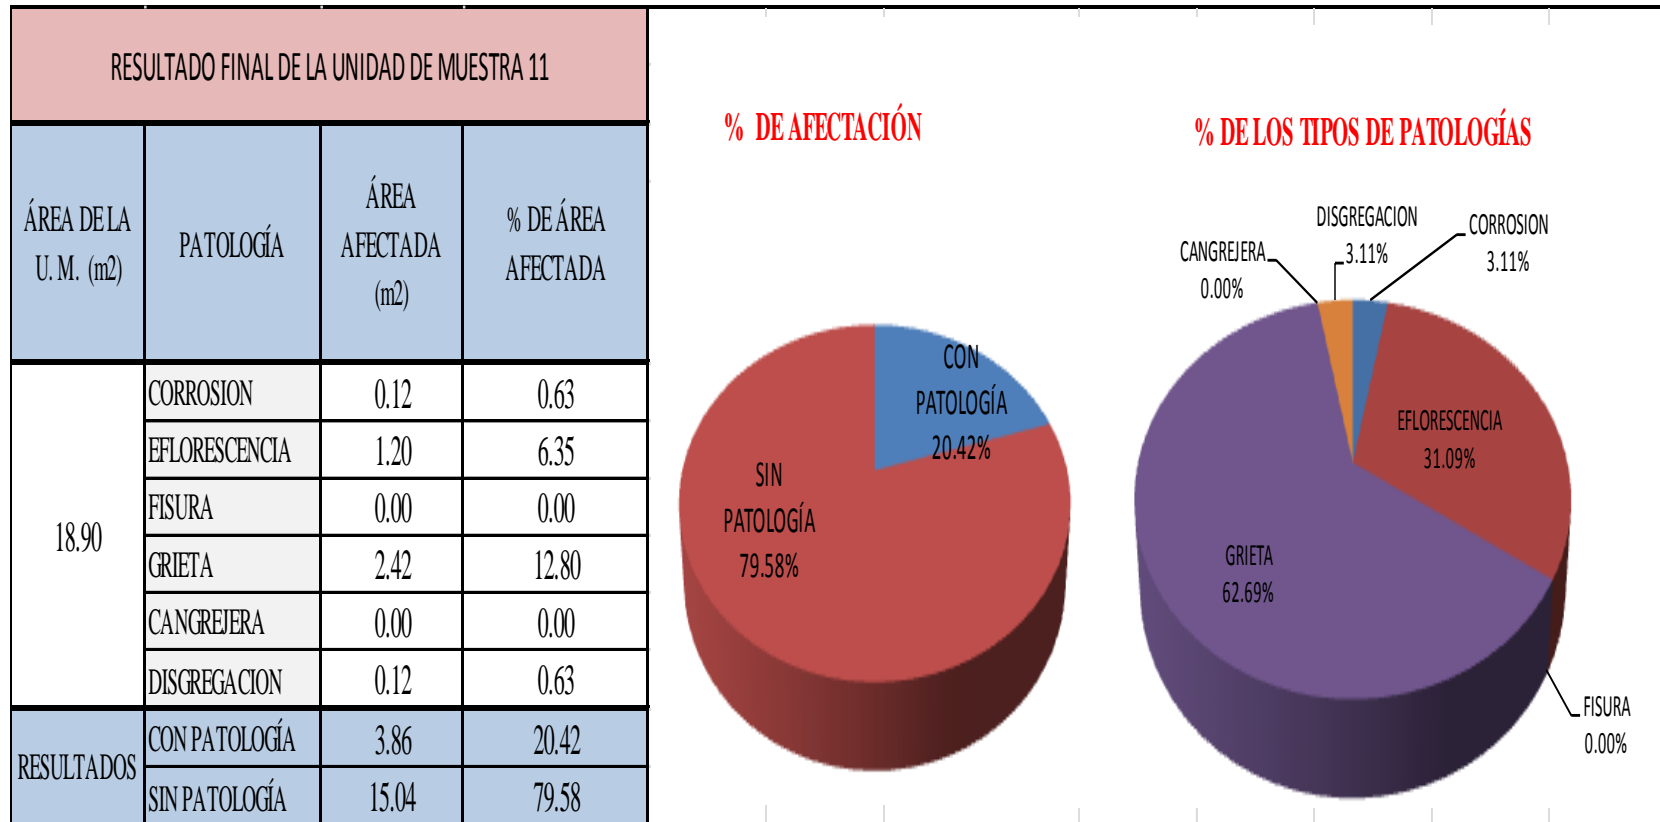
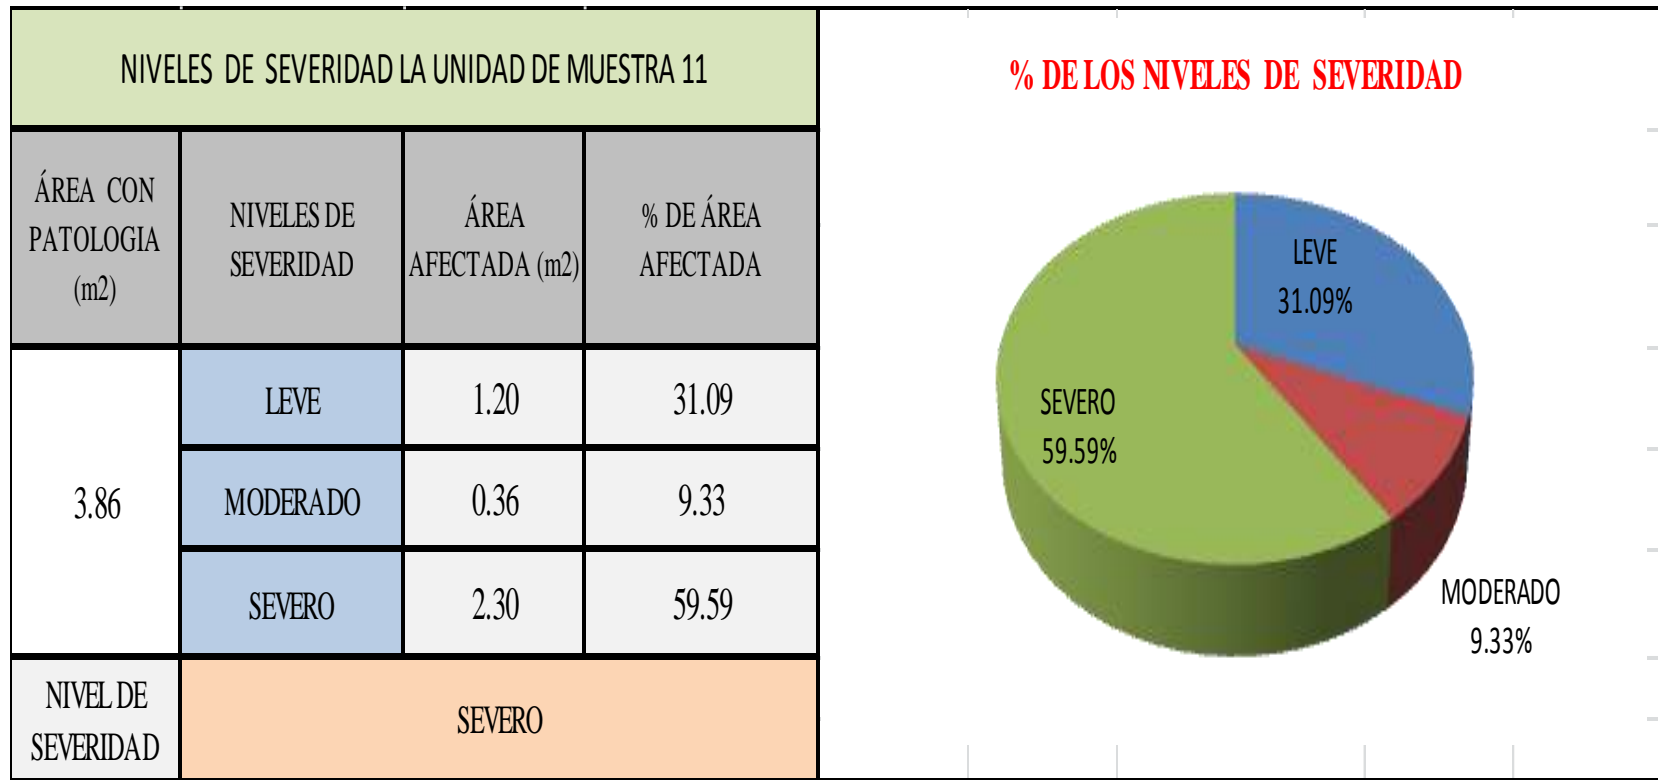
Cuadro 11: Ficha Tecnica - Unidad de Muestra 11

La unidad de muestra U11 es de 01 muros, 02 columnas y 00 viga pertenece al eje (11-12). Las patologías encontradas fueron: Corrosión, Eflorescencia, Fisura, Grieta, Cangrejera, Disgregación.

| ANÁLISIS DE LA UNIDAD DE MUESTRA 11 | | | | | | | |
|---|---|---|---|---|---|---|---|
| | | | GRIETA | 2.30 | 13.41 | SEVERO | |

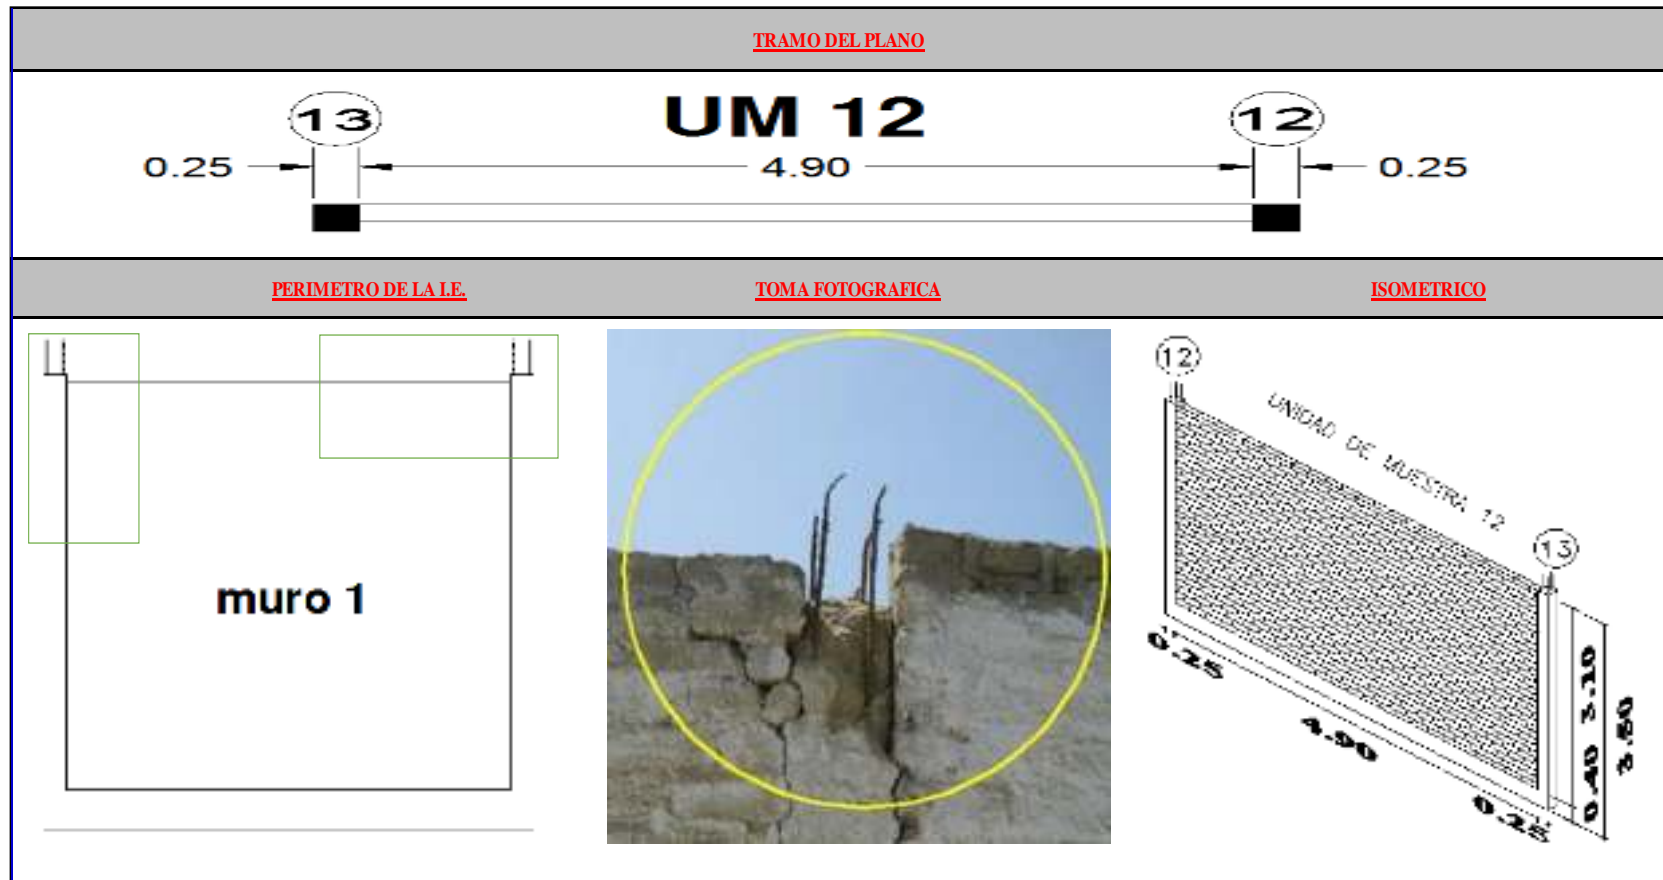
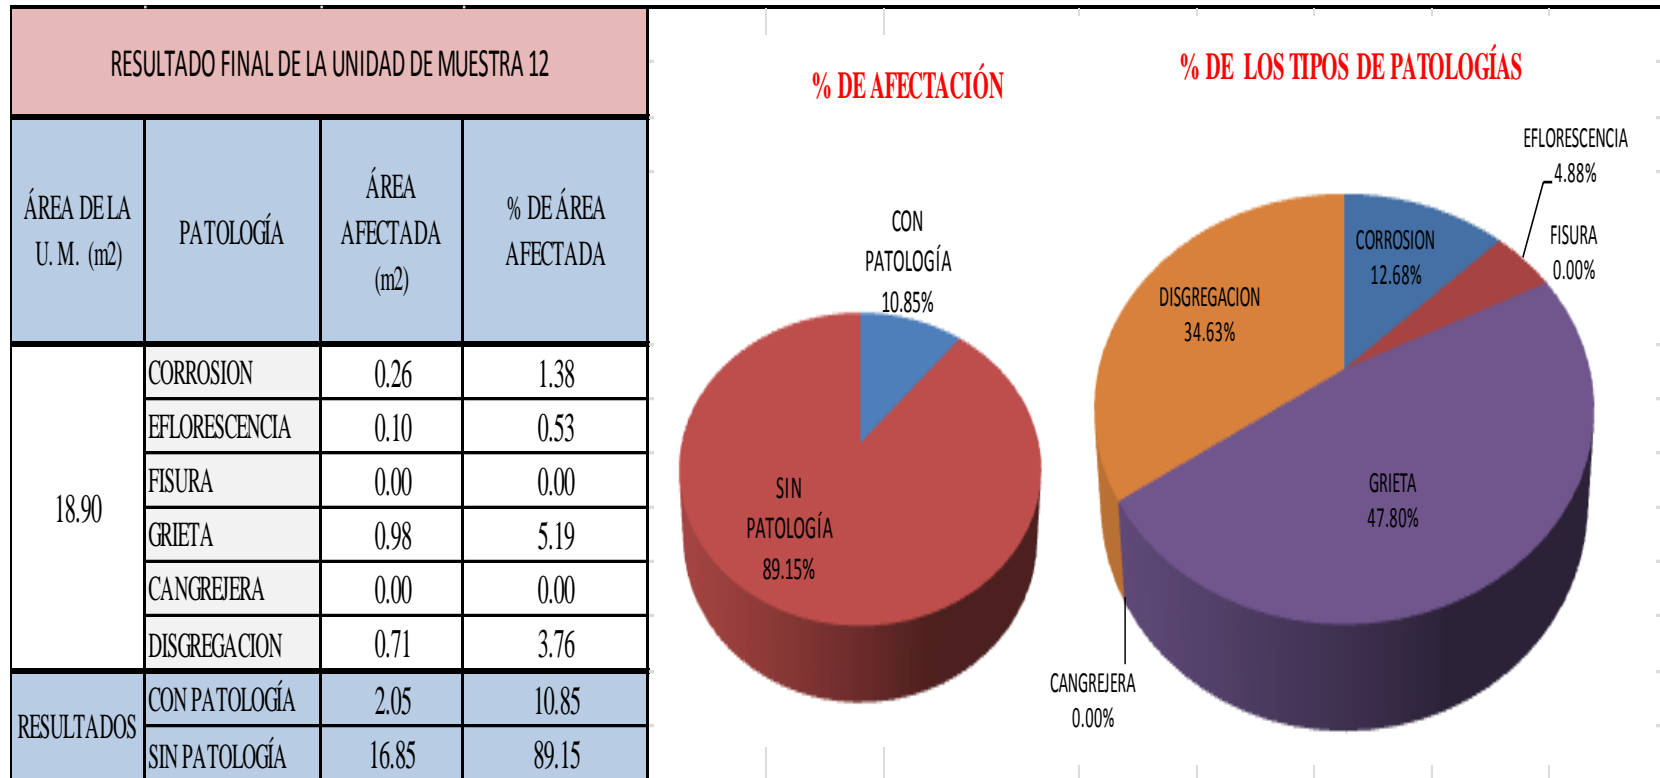
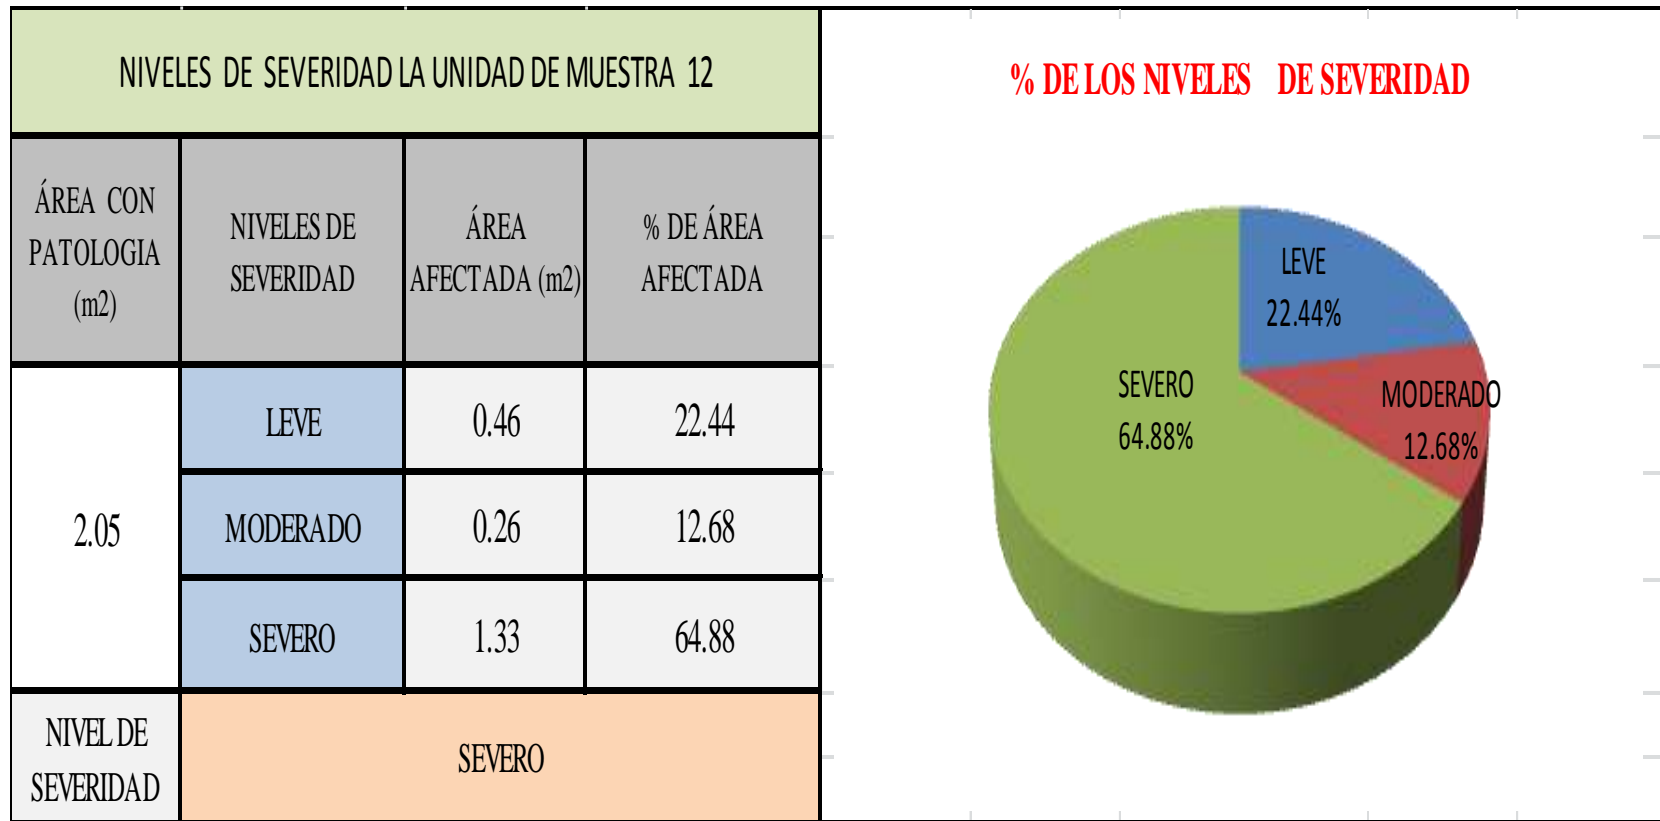
Cuadro 12: Ficha Tecnica - Unidad de Muestra 12

La unidad de muestra U12 es de 01 muros, 02 columnas y 00 viga pertenece al eje (12-13). Las patologías encontradas fueron: Corrosión, Eflorescencia, Fisura, Grieta, Cangrejera, Disgregación.

| ANÁLISIS DE LA UNIDAD DE MUESTRA 12 | | | | | | | |
|---|---|---|---|---|---|---|---|
| | | | | GRIETA | 0.63 | 36.00 | SEVERO |
| | | | GRIETA | 0.35 | 2.04 | SEVERO | |

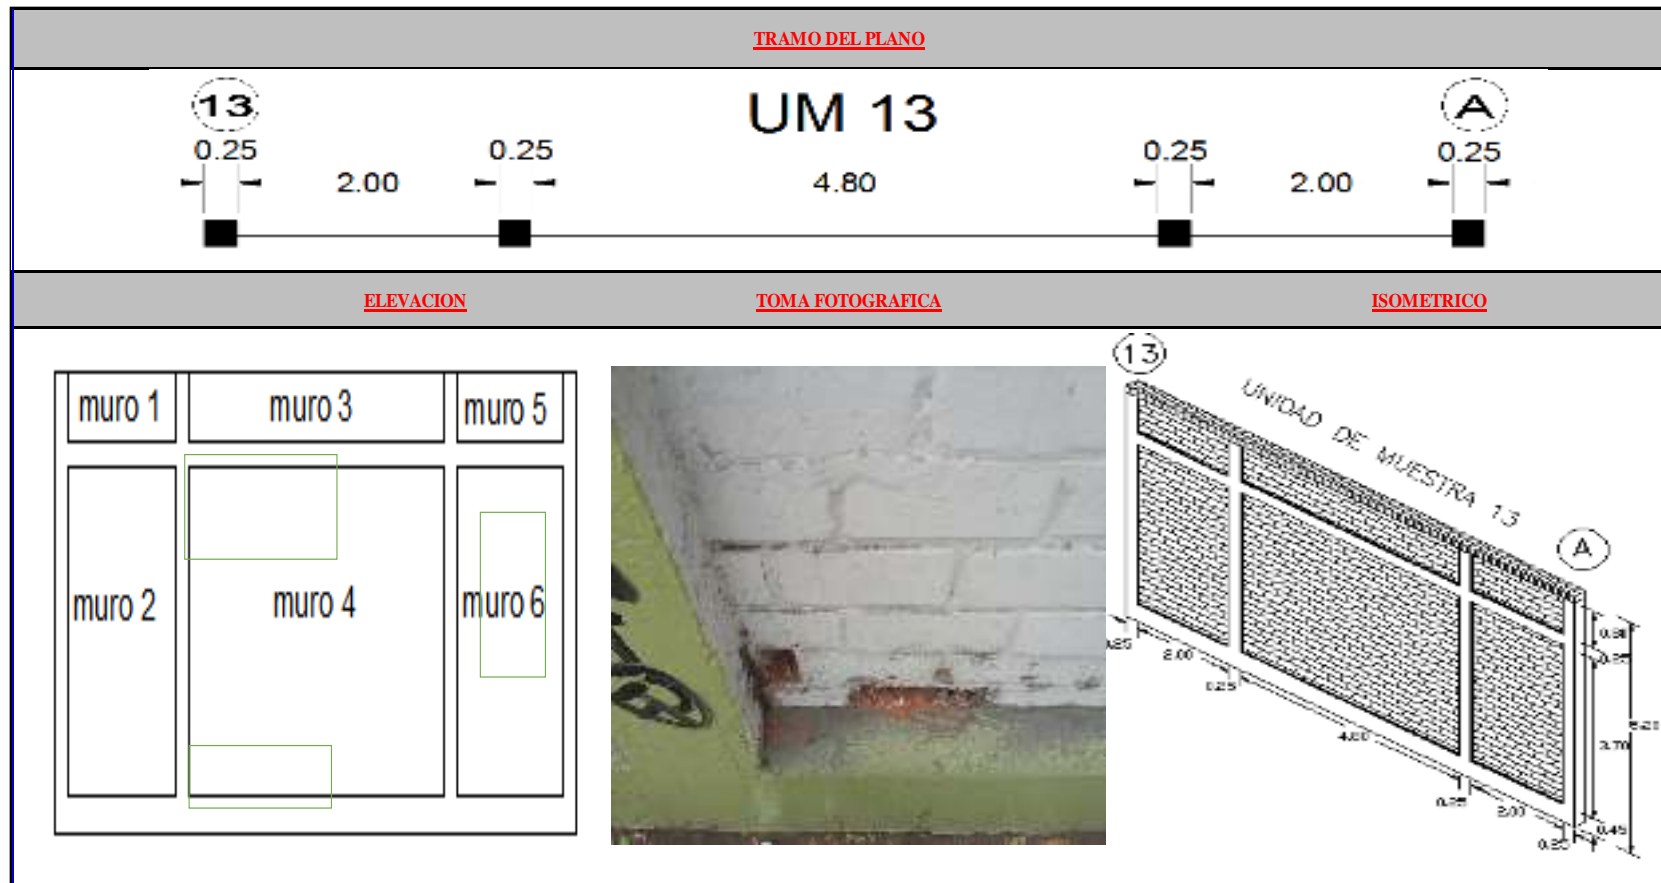
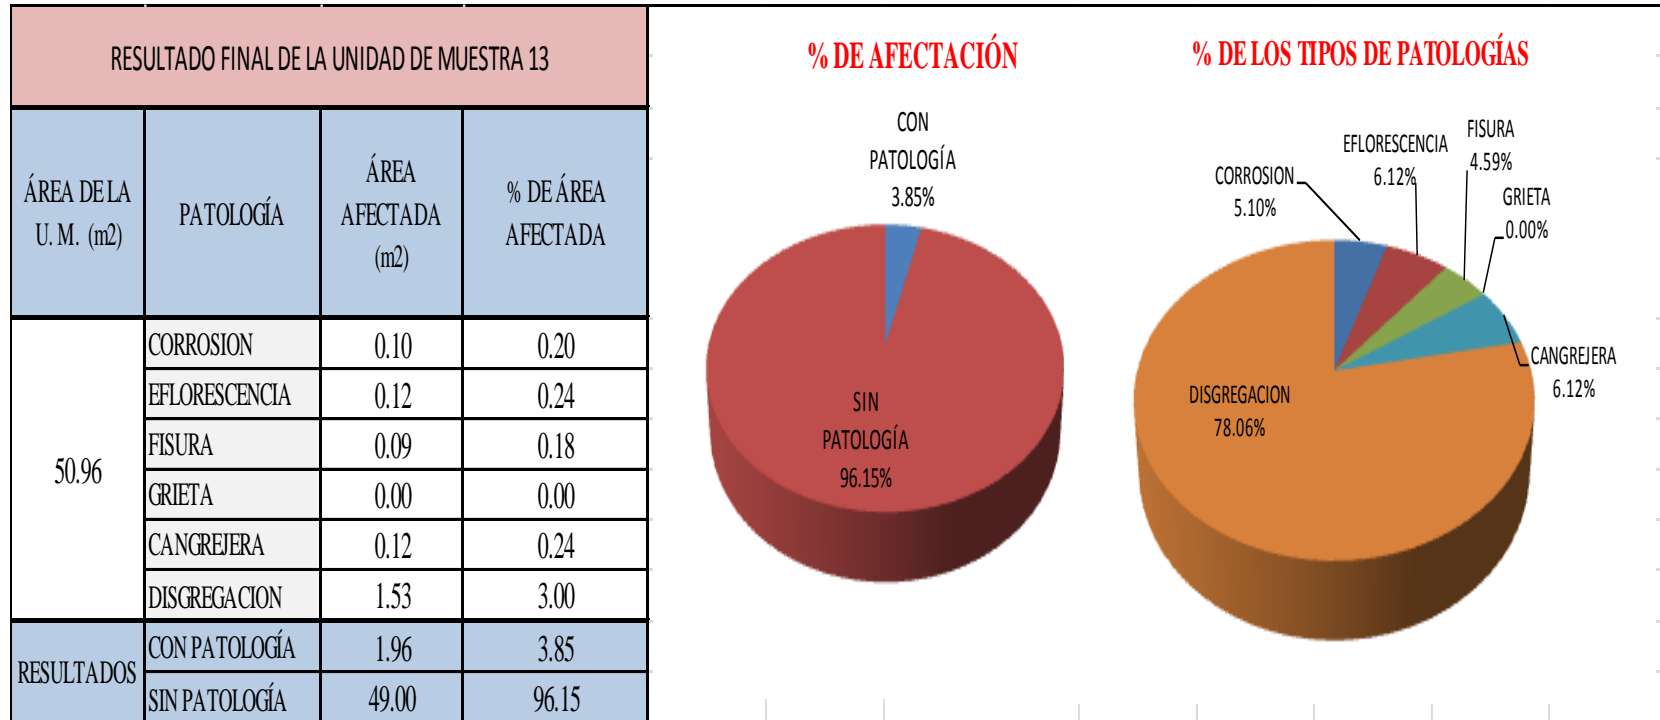
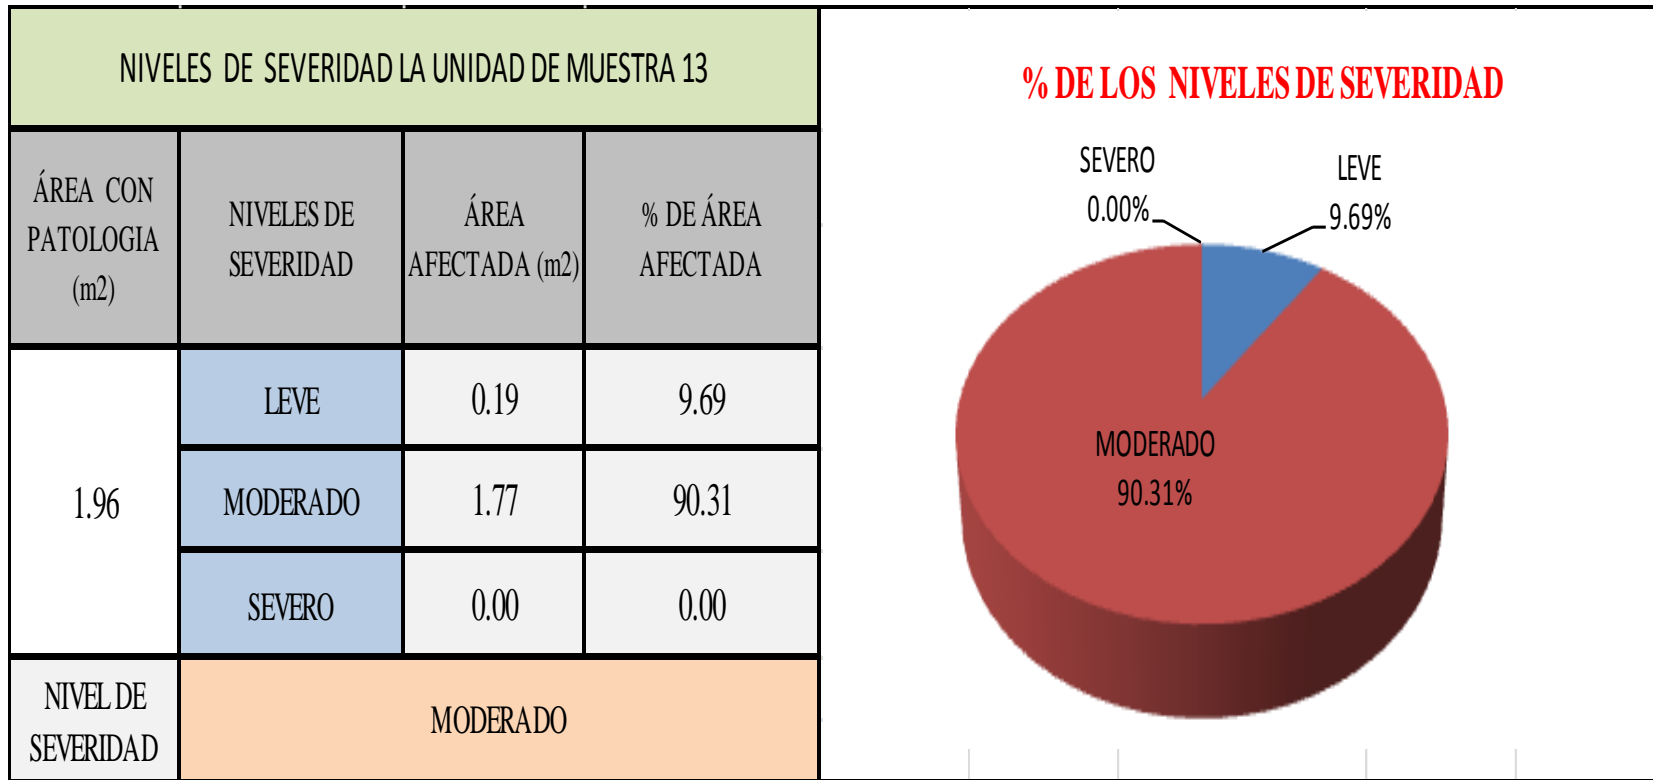
Cuadro 13: Ficha Tecnica - Unidad de Muestra 13

La unidad de muestra 13 es de 06 muros, 04 columnas y 01 viga pertenece al eje (13-A). Las patologías encontradas fueron: Corrosión, Eflorescencia, Cangrejera, Disgregación.
