**FACULTAD DE INGENIERÍA**  
**ESCUELA PROFESIONAL DE INGENIERÍA CIVIL**

DETERMINACIÓN Y EVALUACIÓN DE LAS  
PATOLOGÍAS DE LOS MUROS DE ALBAÑILERÍA,  
COLUMNAS Y VIGAS DE CONCRETO ARMADO DEL  
CERCO PERIMÉTRICO DE LA INSTITUCIÓN  
EDUCATIVA CESAR VALLEJO 2071 - DISTRITO DE LOS  
OLIVOS, PROVINCIA DE LIMA, REGIÓN LIMA,  
MARZO - 2016

**TESIS PARA OPTAR EL TÍTULO PROFESIONAL DE  
INGENIERIA CIVIL**

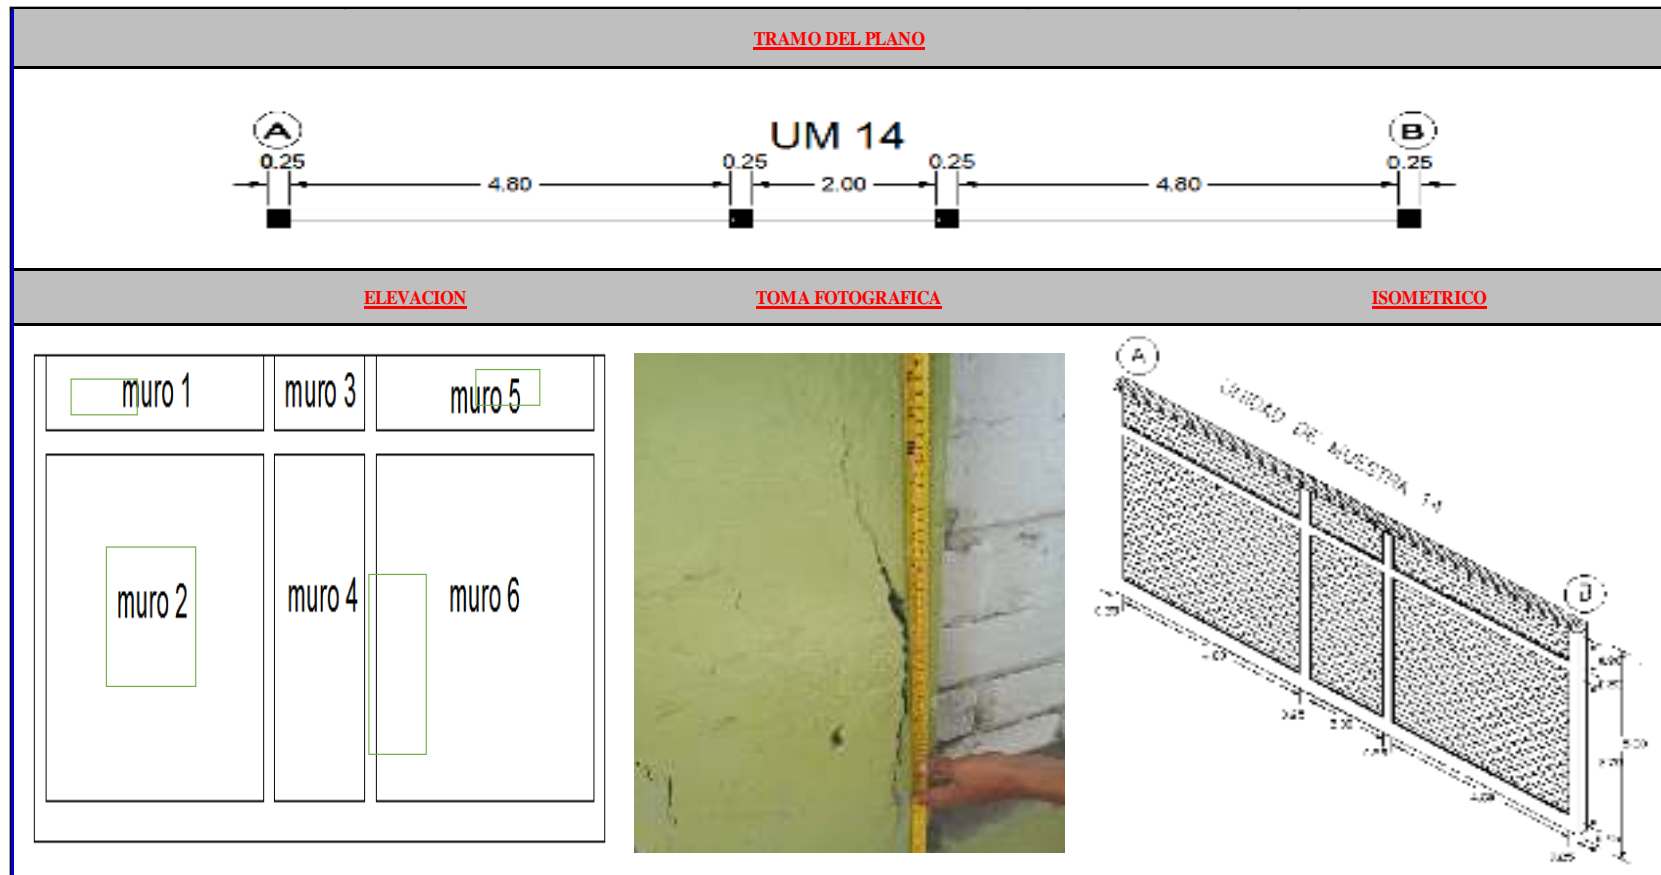
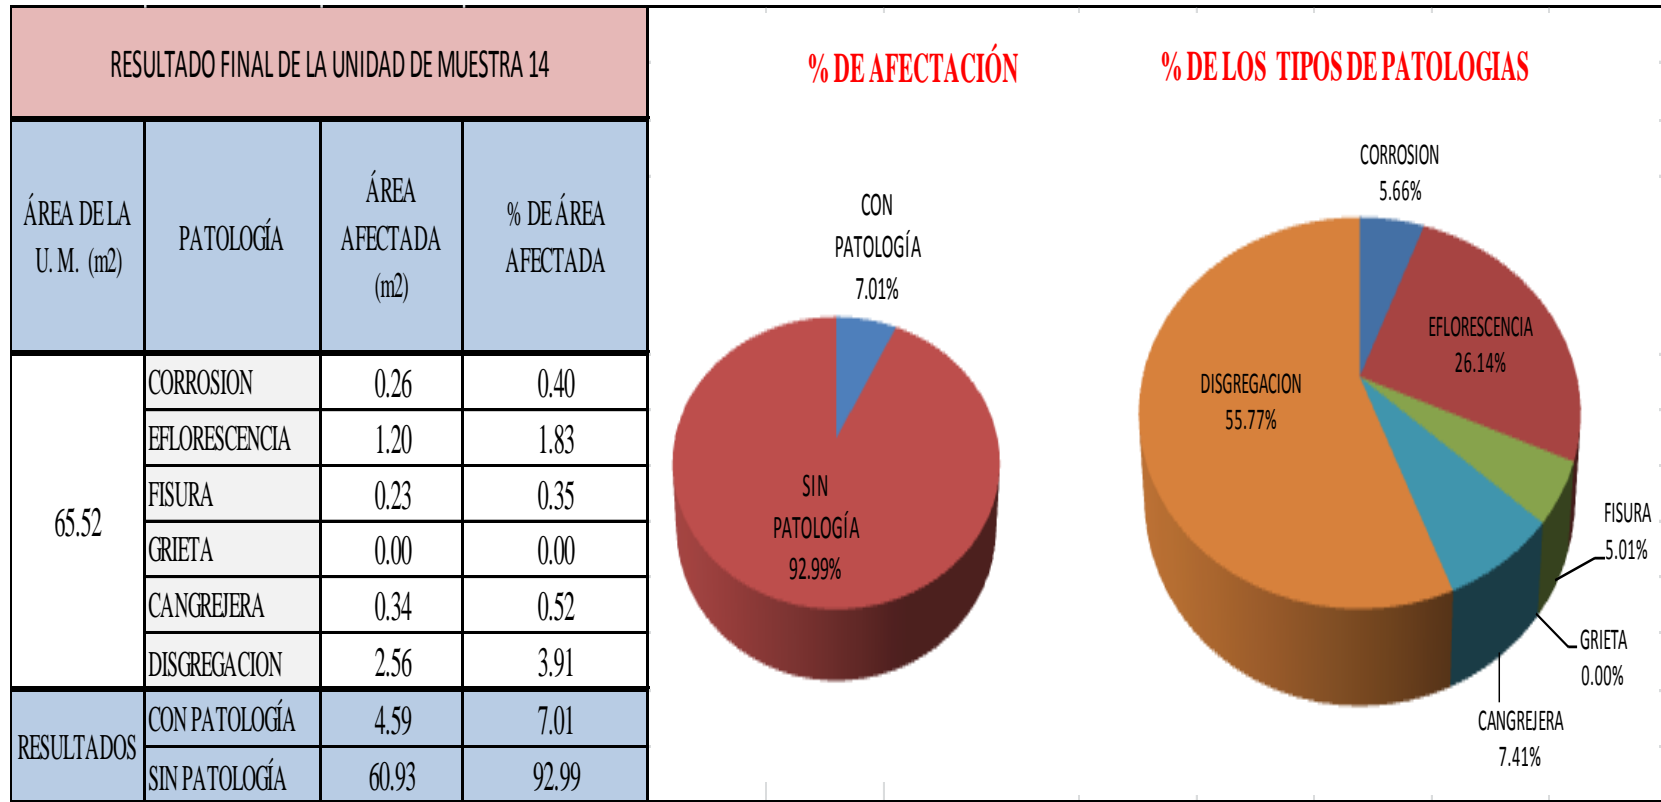
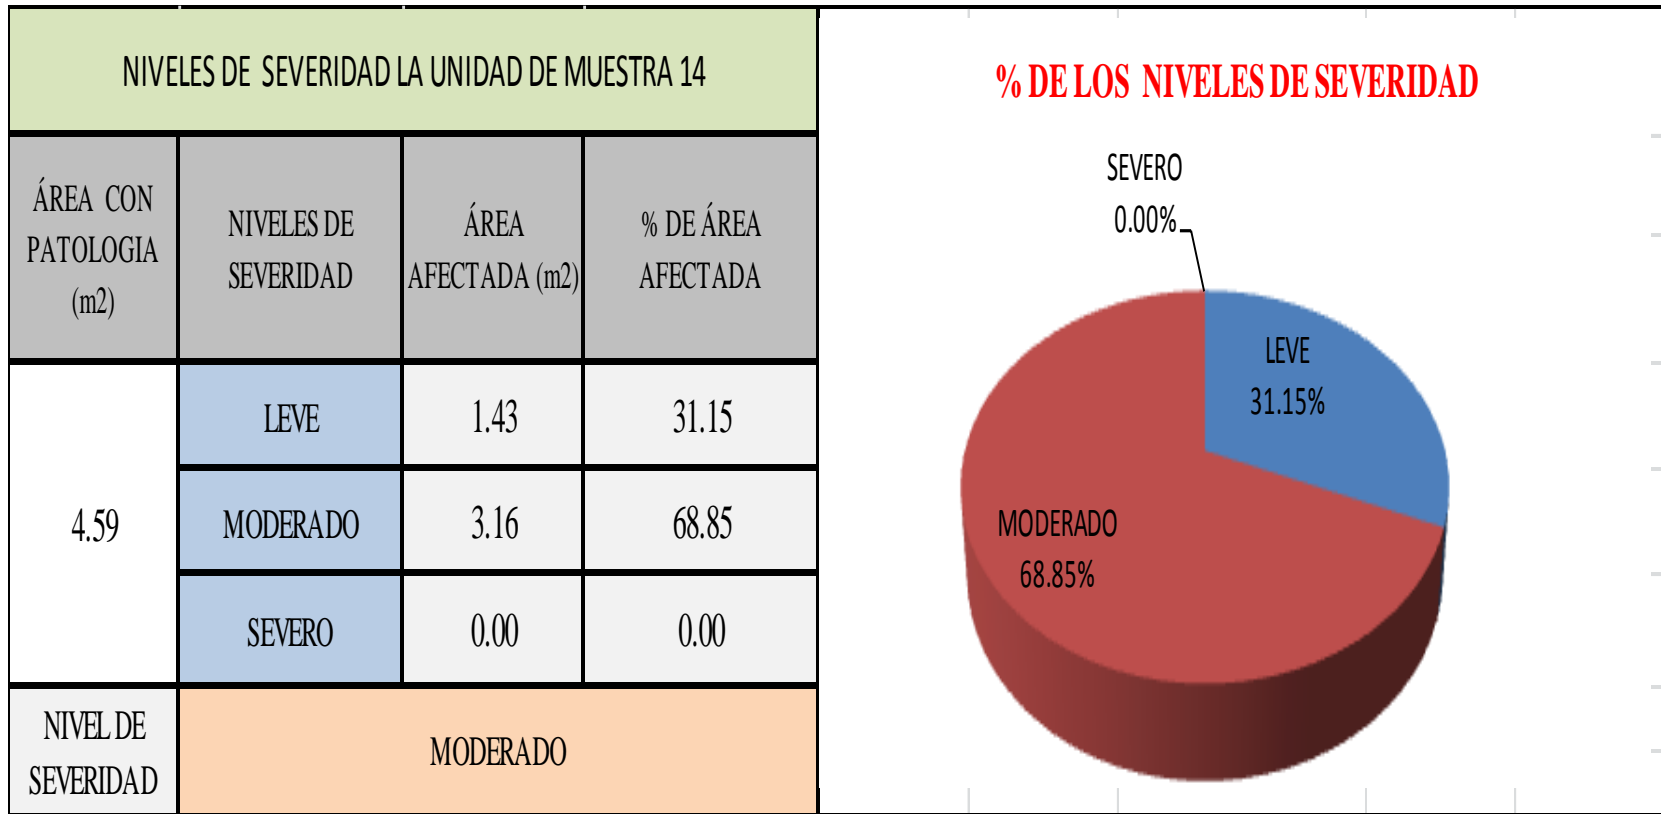
Cuadro 14: Ficha Tecnica - Unidad de Muestra 14

La unidad de muestra U14 es de 06 muros, 04 columnas y 01 viga pertenece al eje (A-B). Las patologías encontradas fueron: Corrosión, Eflorescencia, Fisura, Cangrejera, Disgregación.

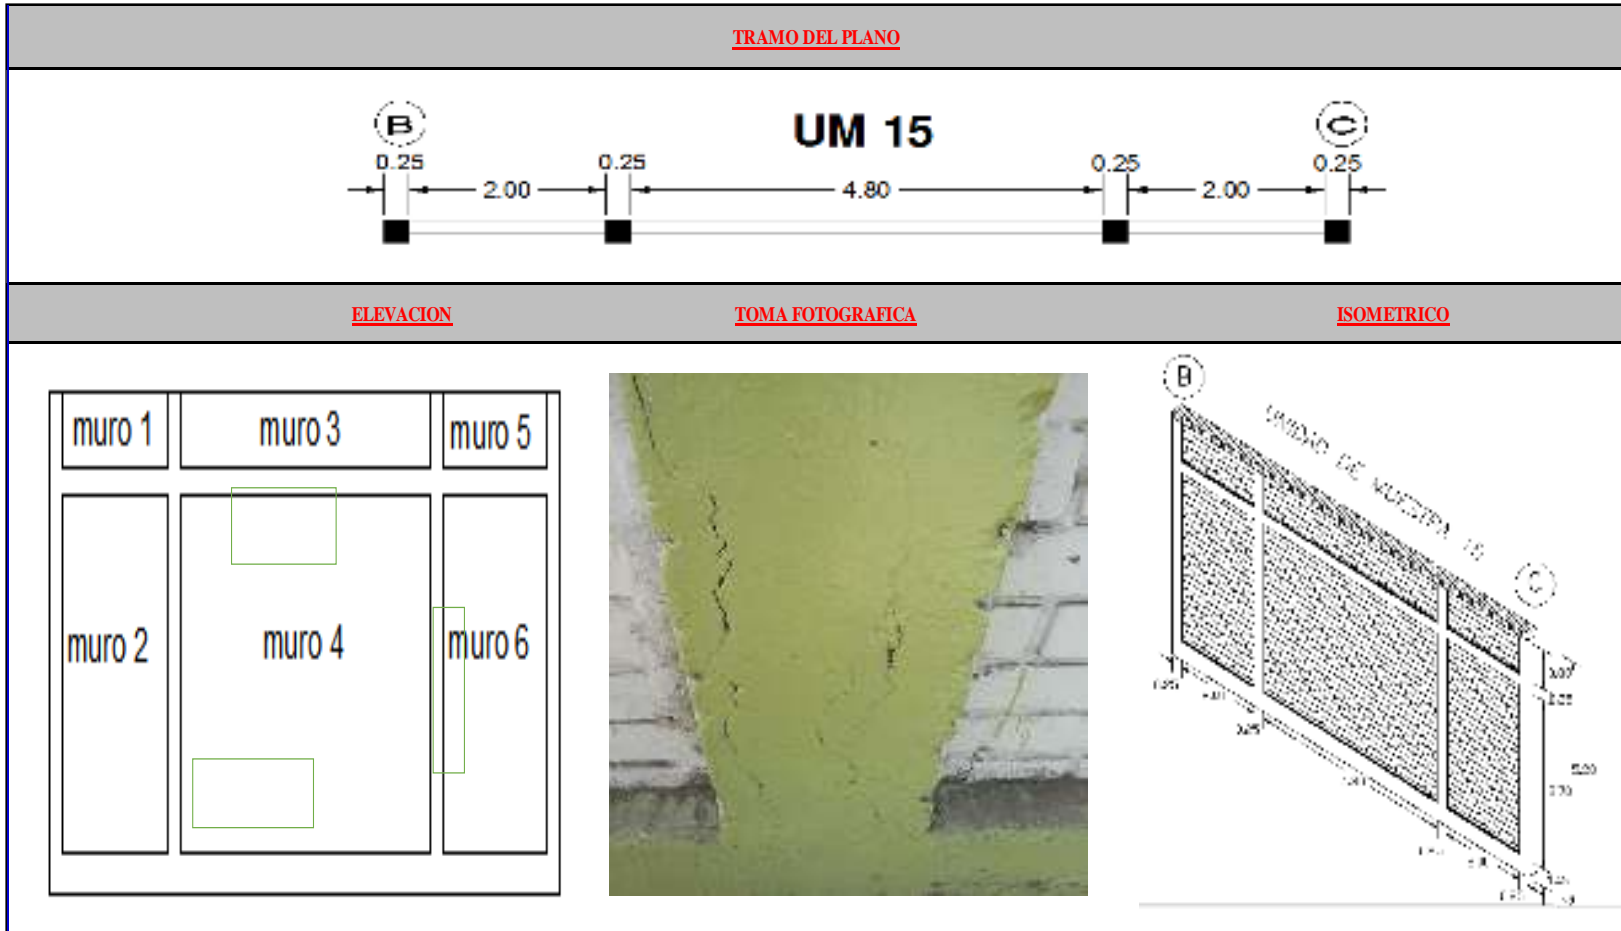
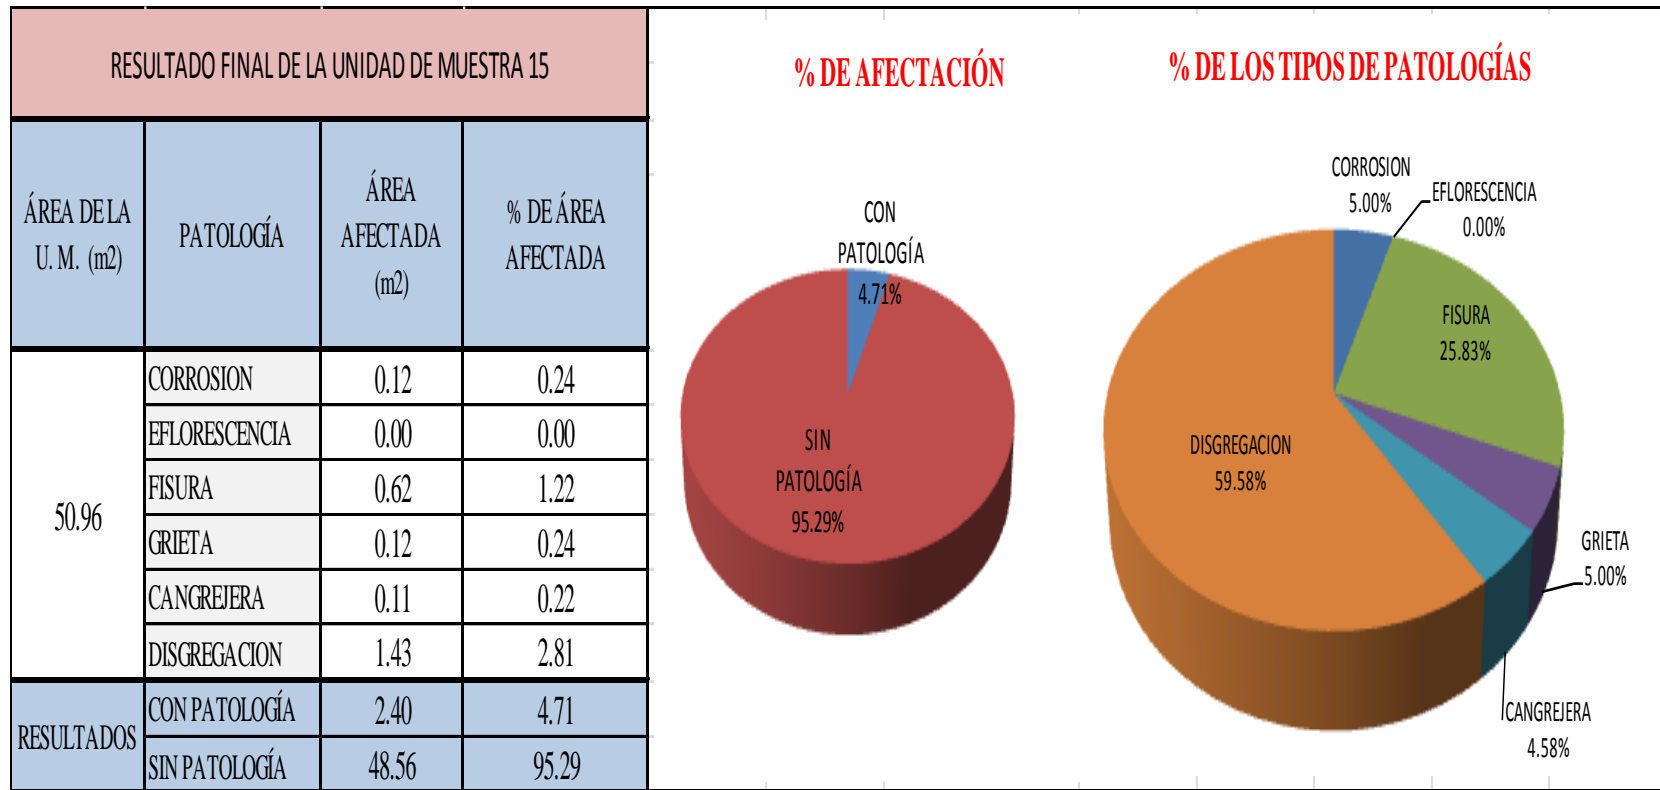
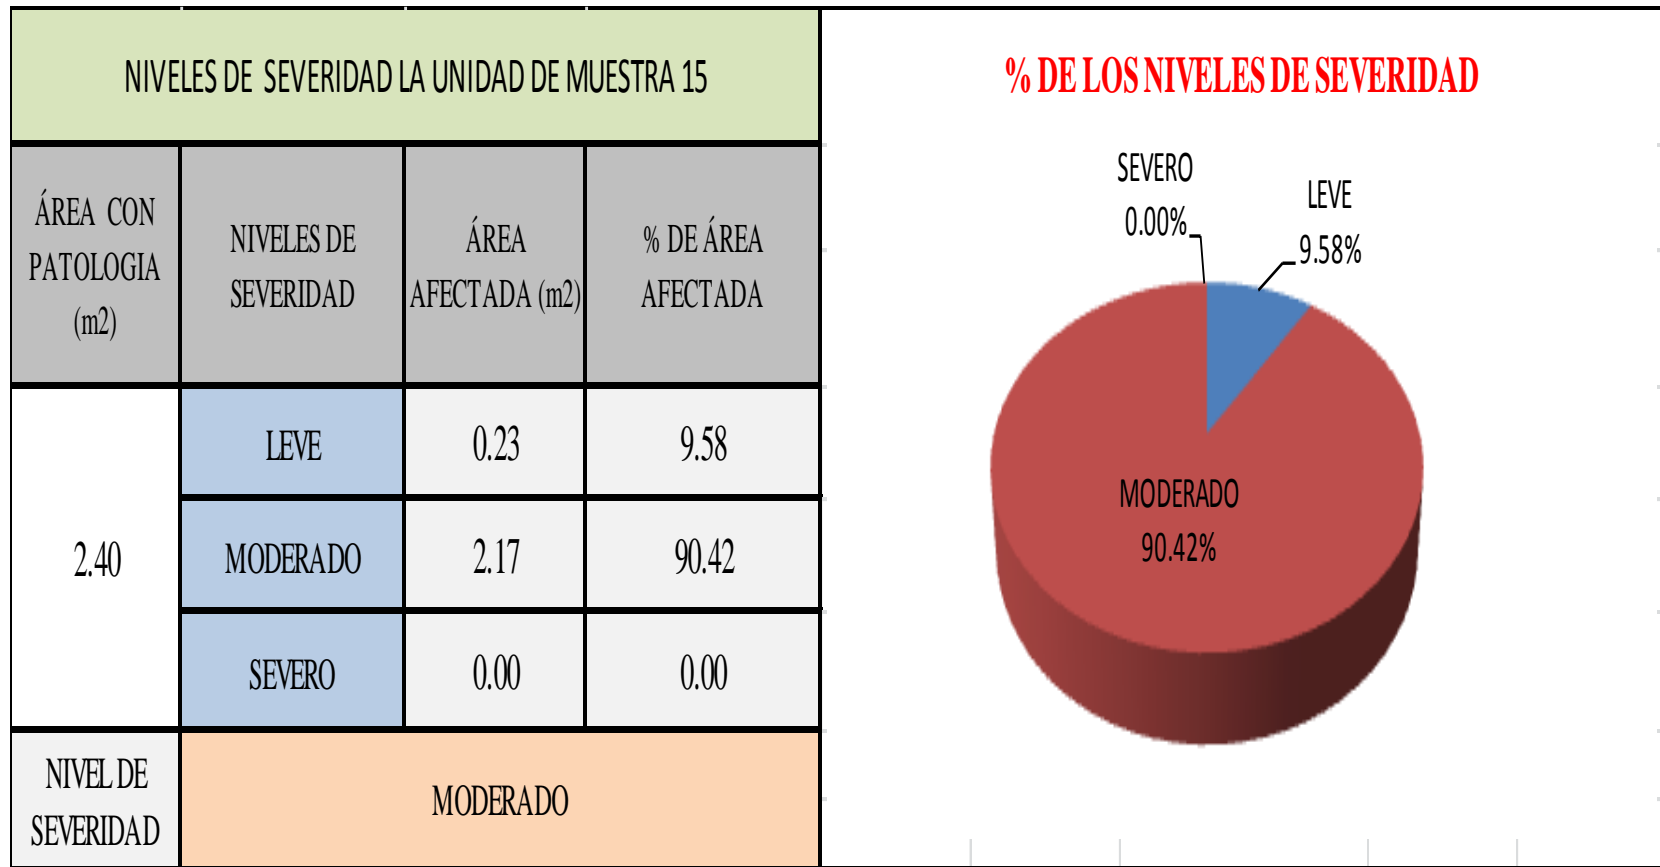
Cuadro 15: Ficha Tecnica - Unidad de Muestra 15

La unidad de muestra U15 es de 06 muros, 04 columnas y 01 viga pertenece al eje (B-C). Las patologías encontradas fueron: Corrosión, Fisura, Grieta, Cangrejera, Disgregación.

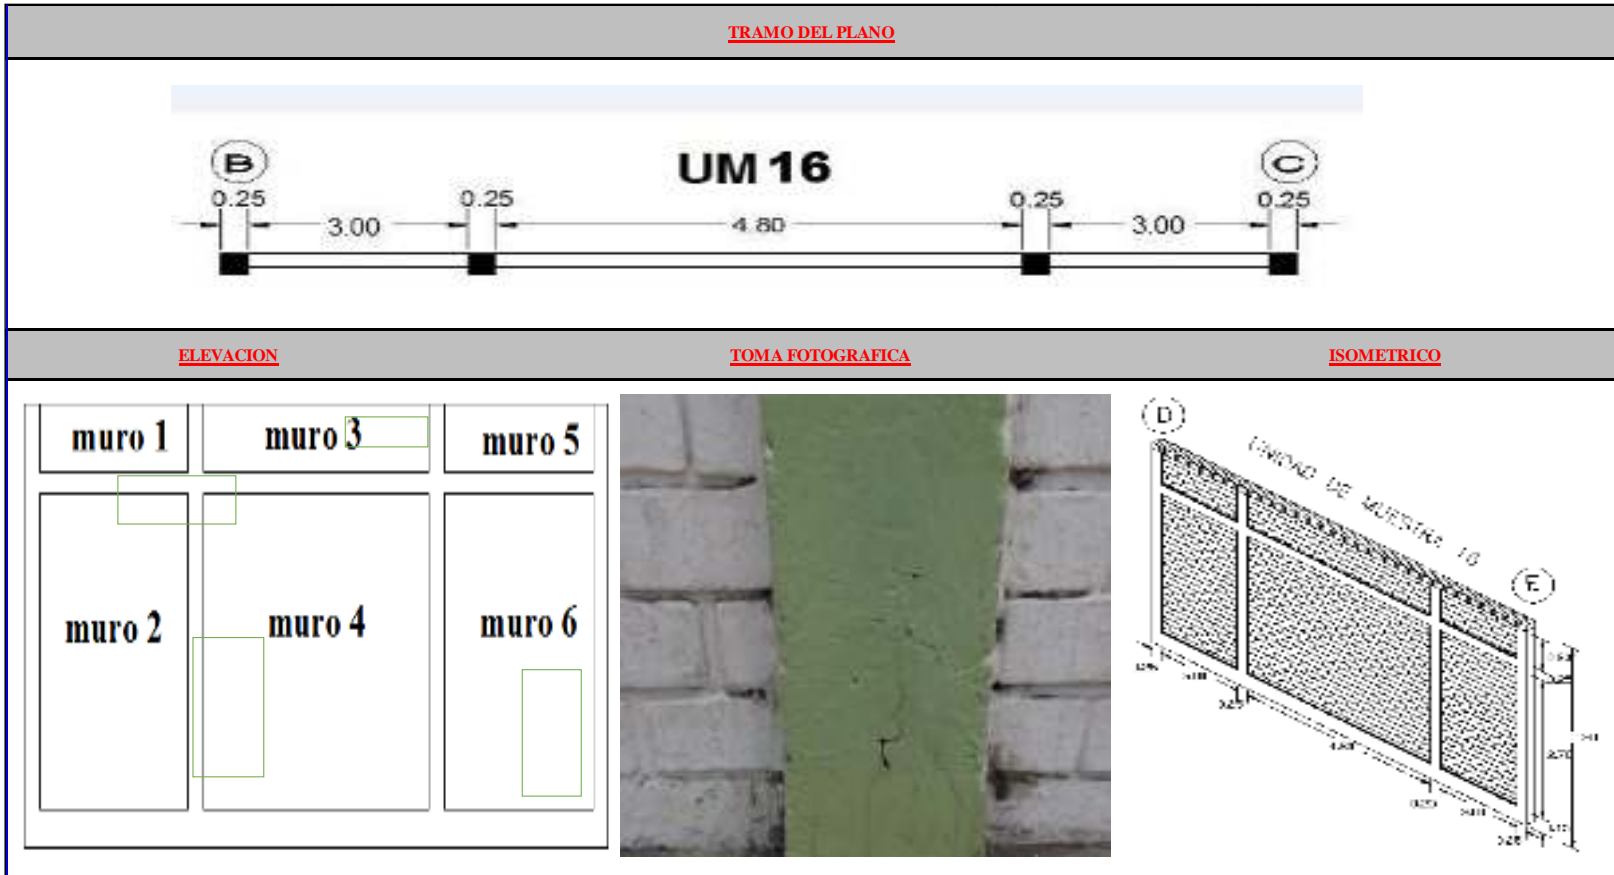
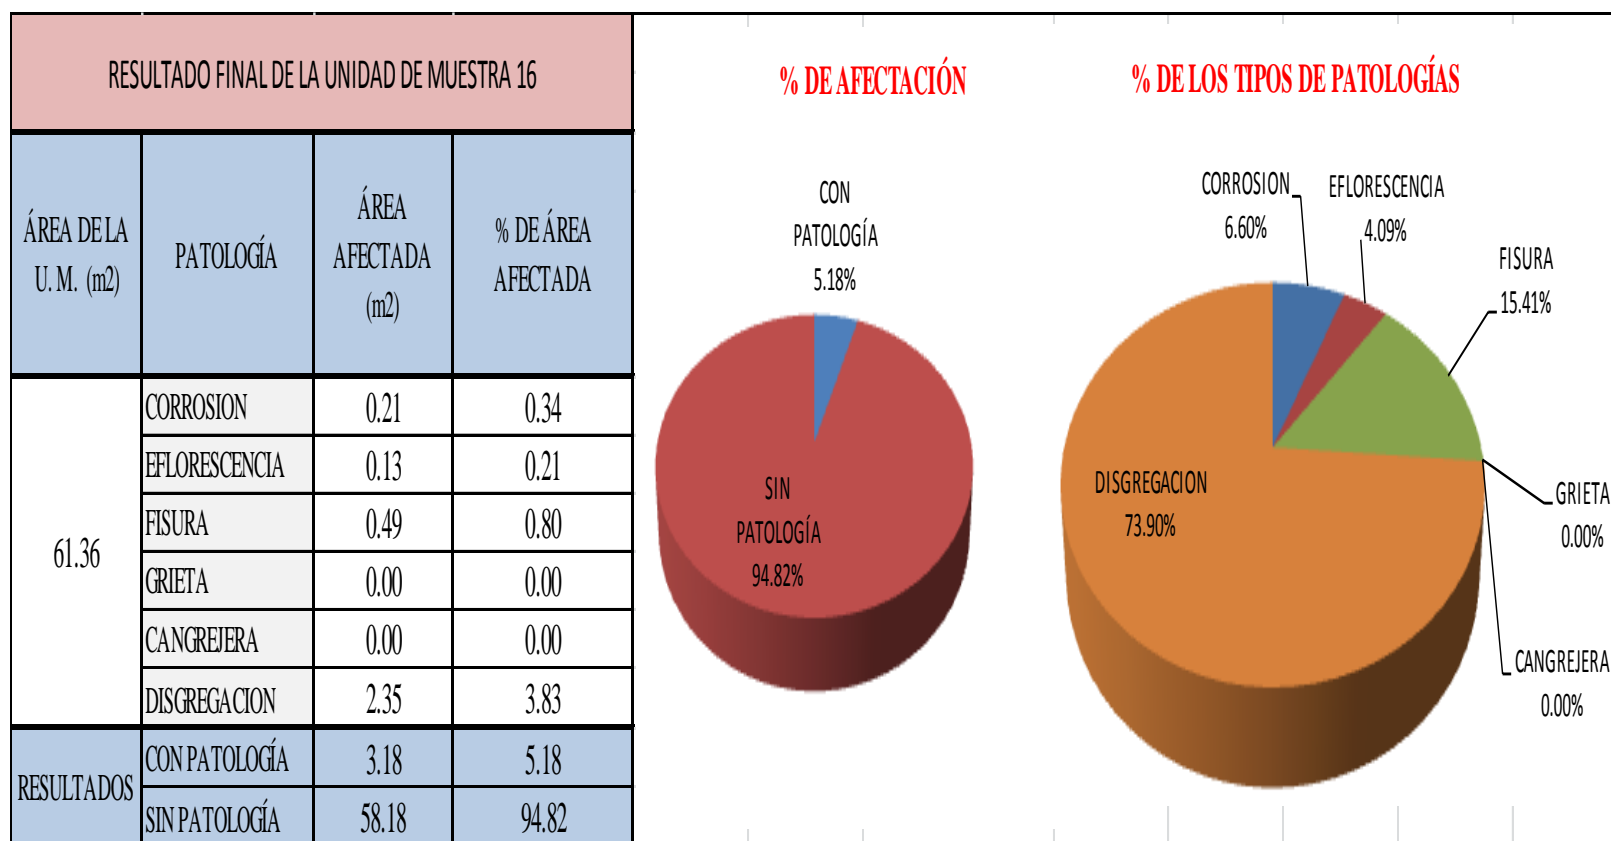
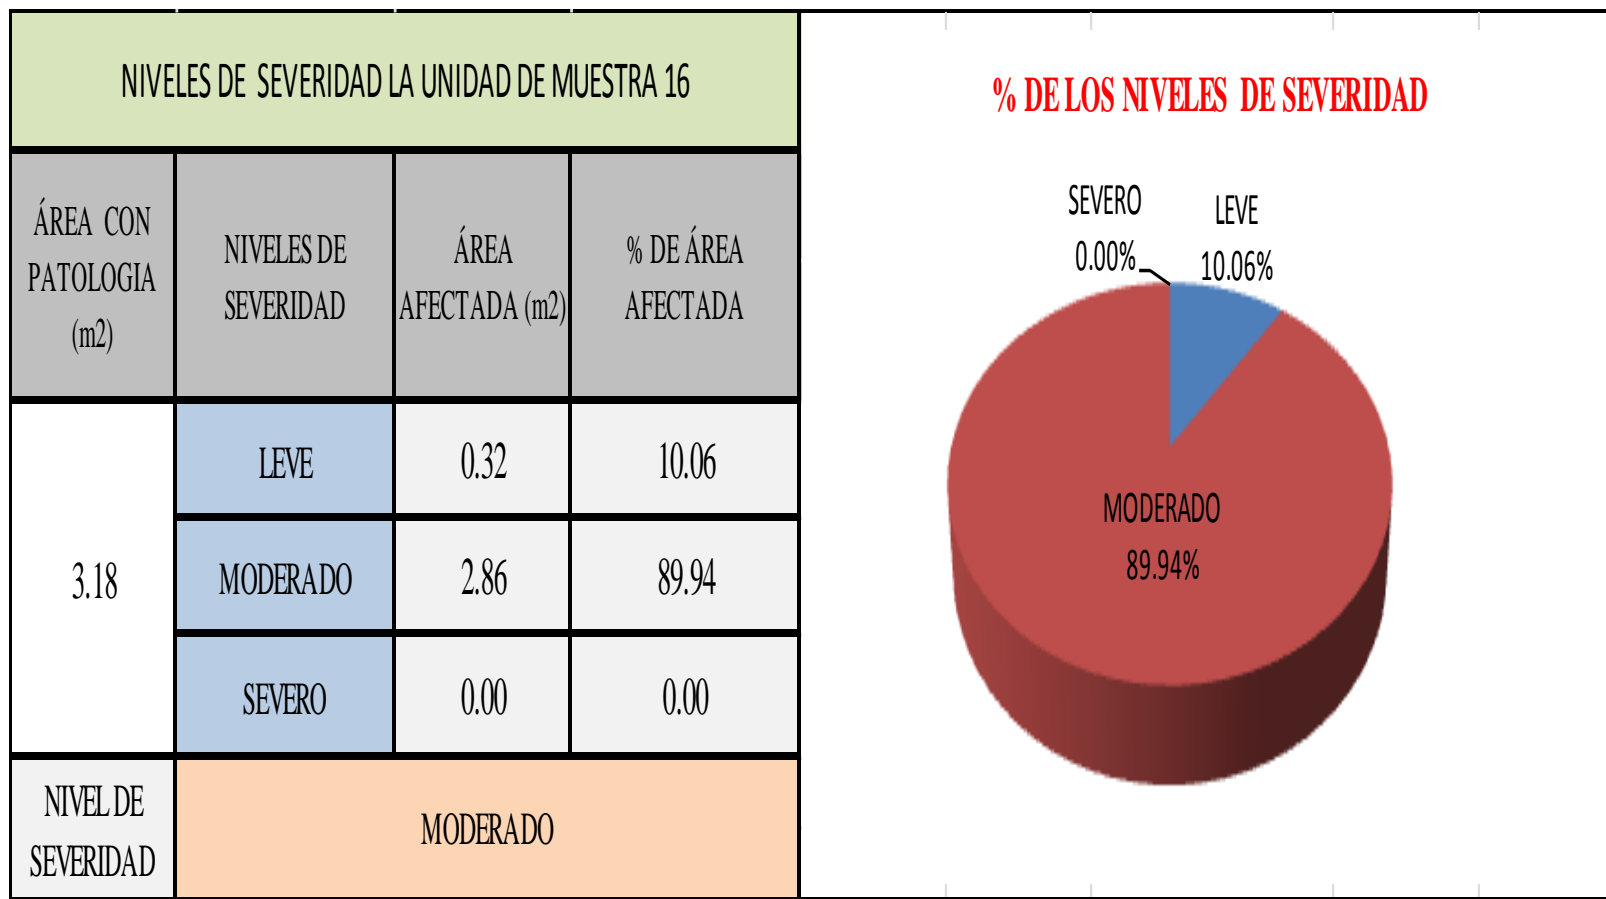
Cuadro 16: Ficha Tecnica - Unidad de Muestra 16

La unidad de muestra U16 es de 06 muros, 04 columnas y 01 viga pertenece al eje (D-E). Las patologías encontradas fueron: Corrosión, Eflorescencia, Fisura, Disgregación.

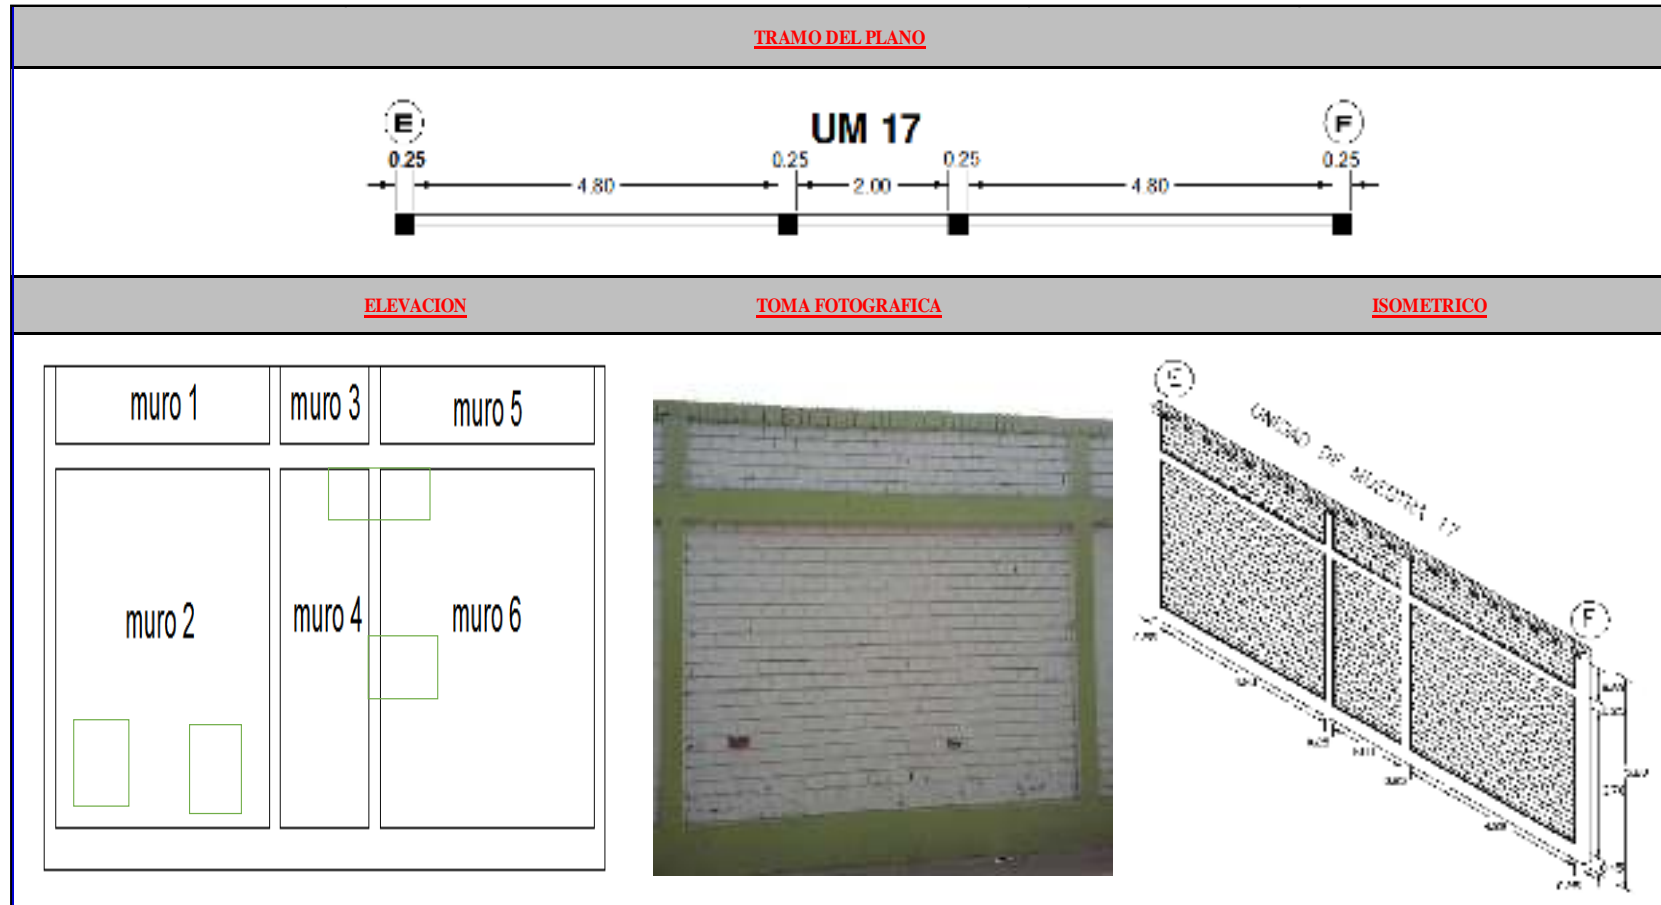
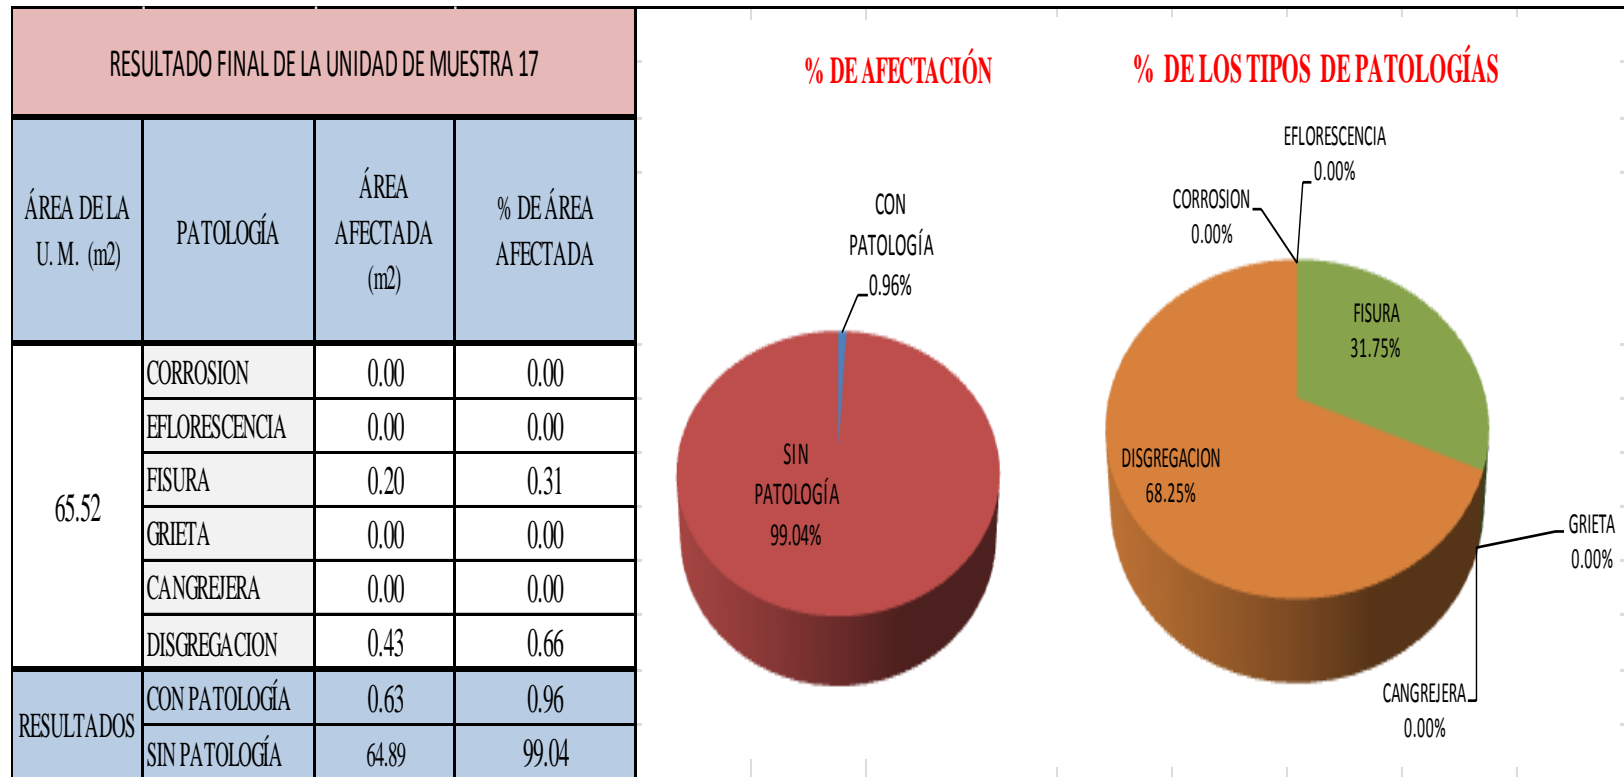
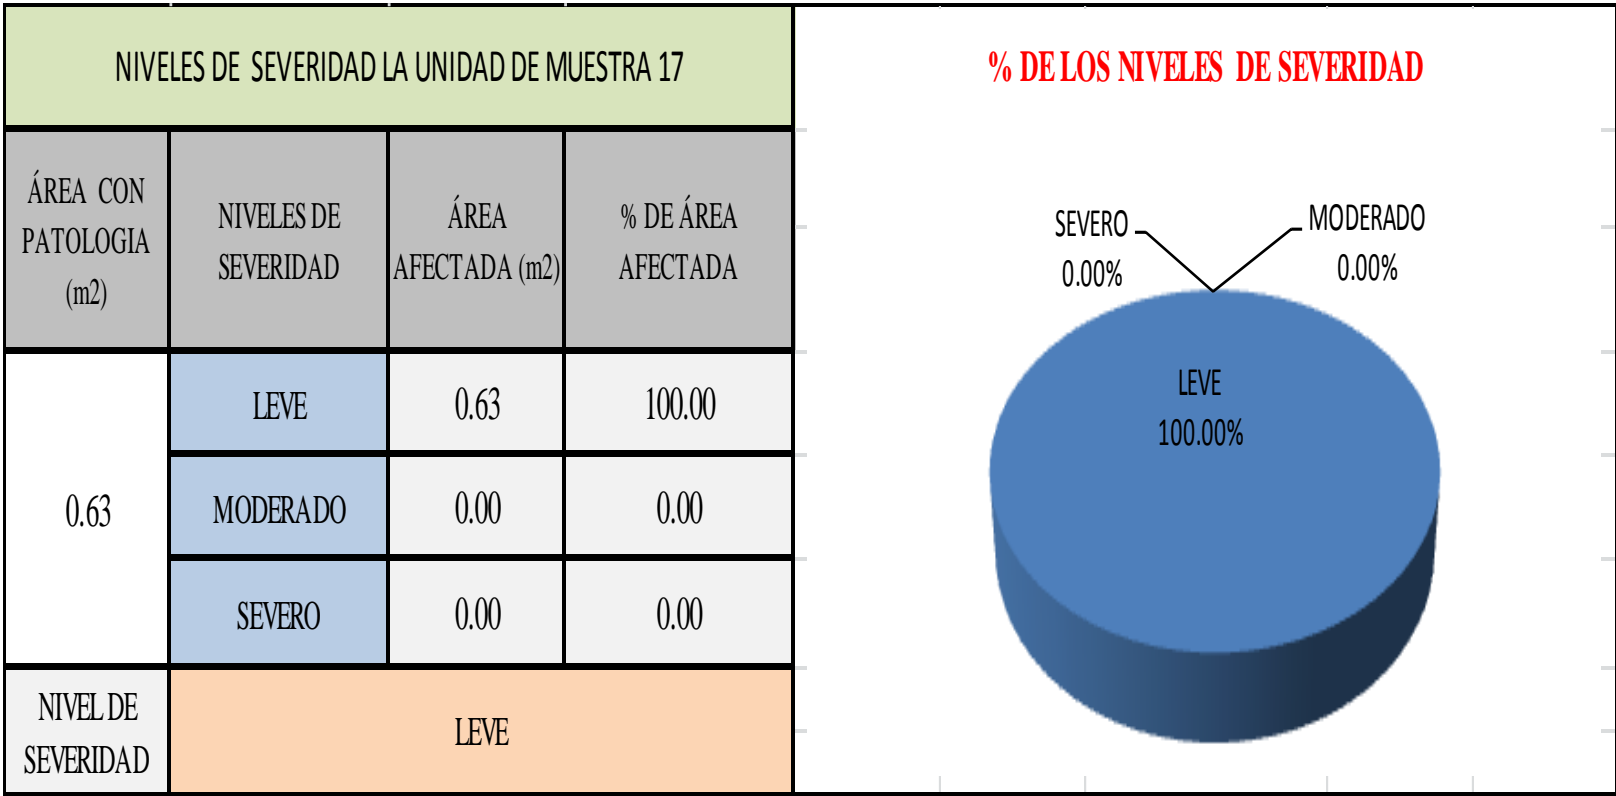
Cuadro 17: Ficha Tecnica - Unidad de Muestra 17

La unidad de muestra U17 es de 06 muros, 04 columnas y 01 viga pertenece al eje (E-F). Las patologías encontradas fueron: Fisura, Cangrejera, Disgregación.

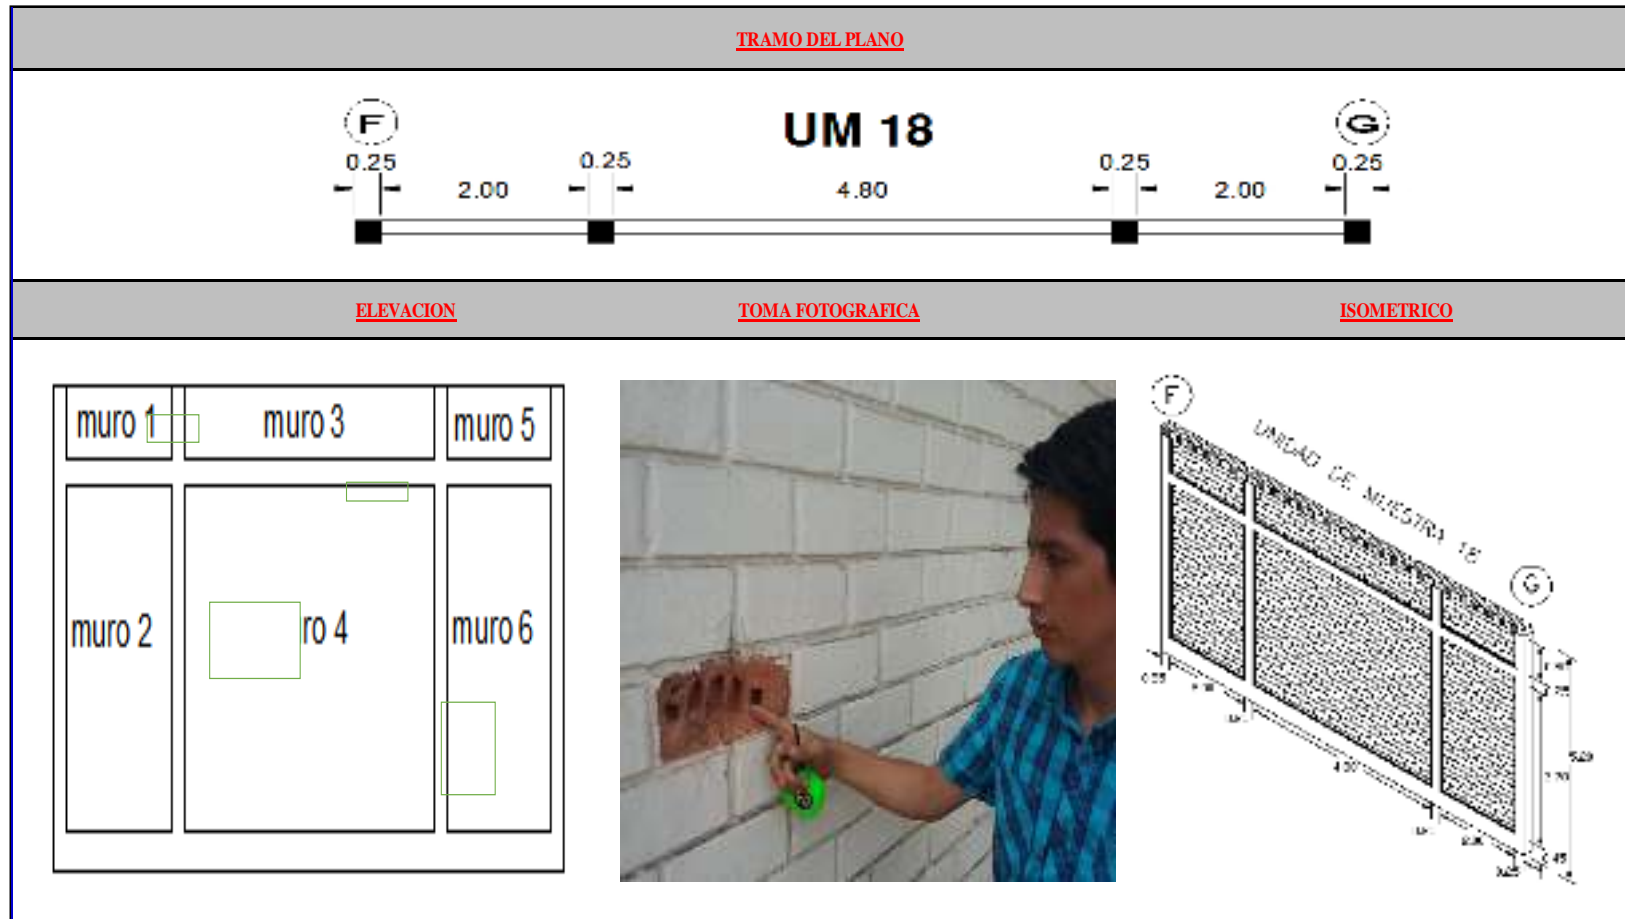
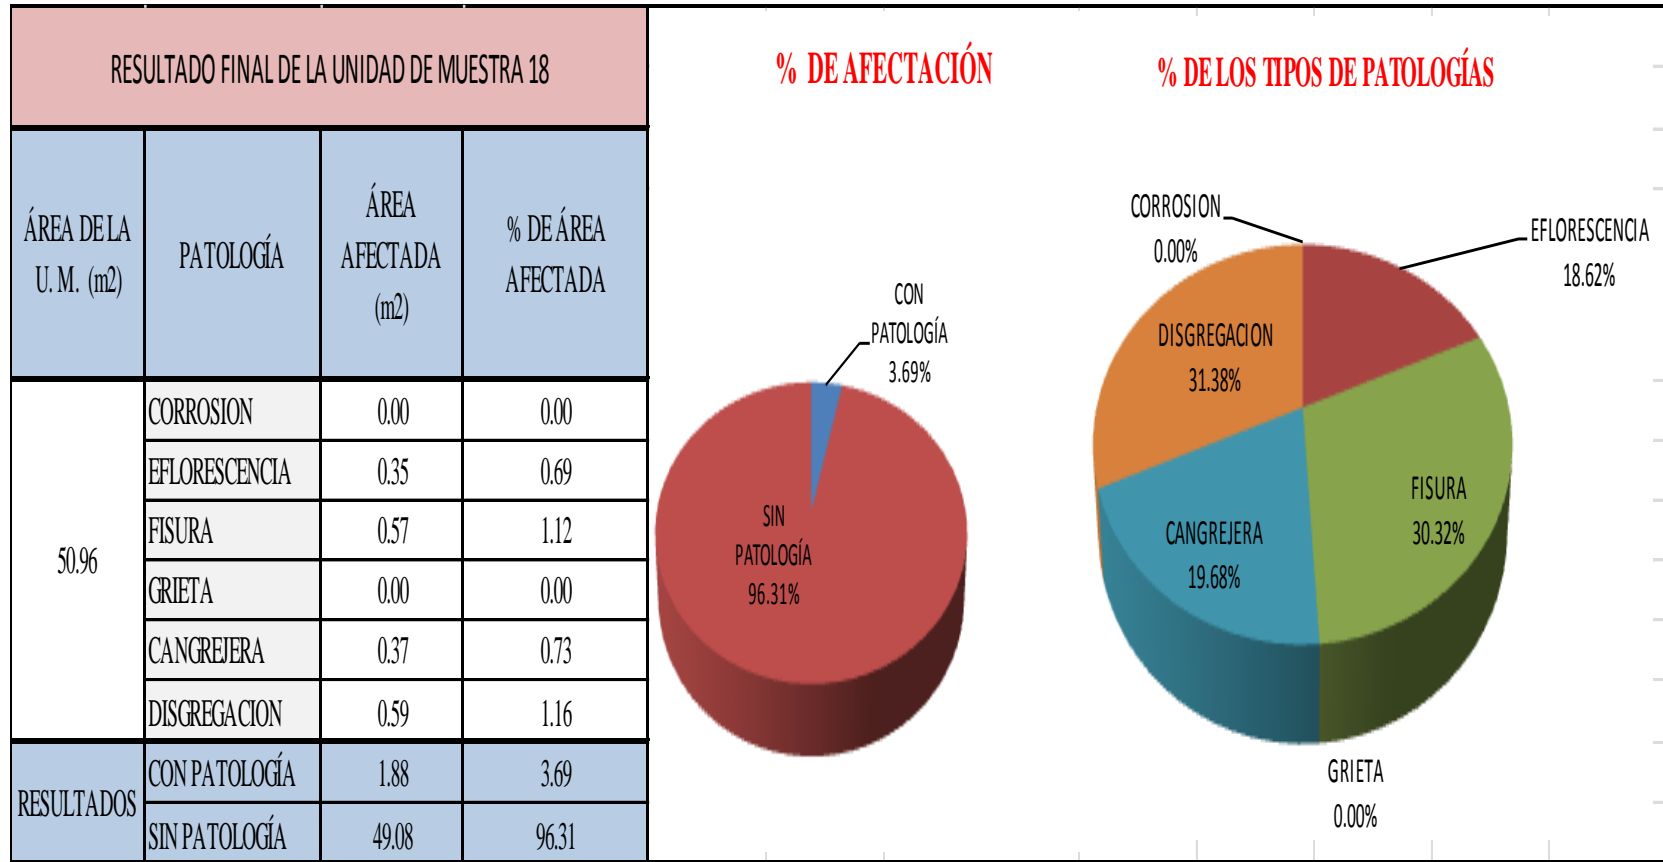
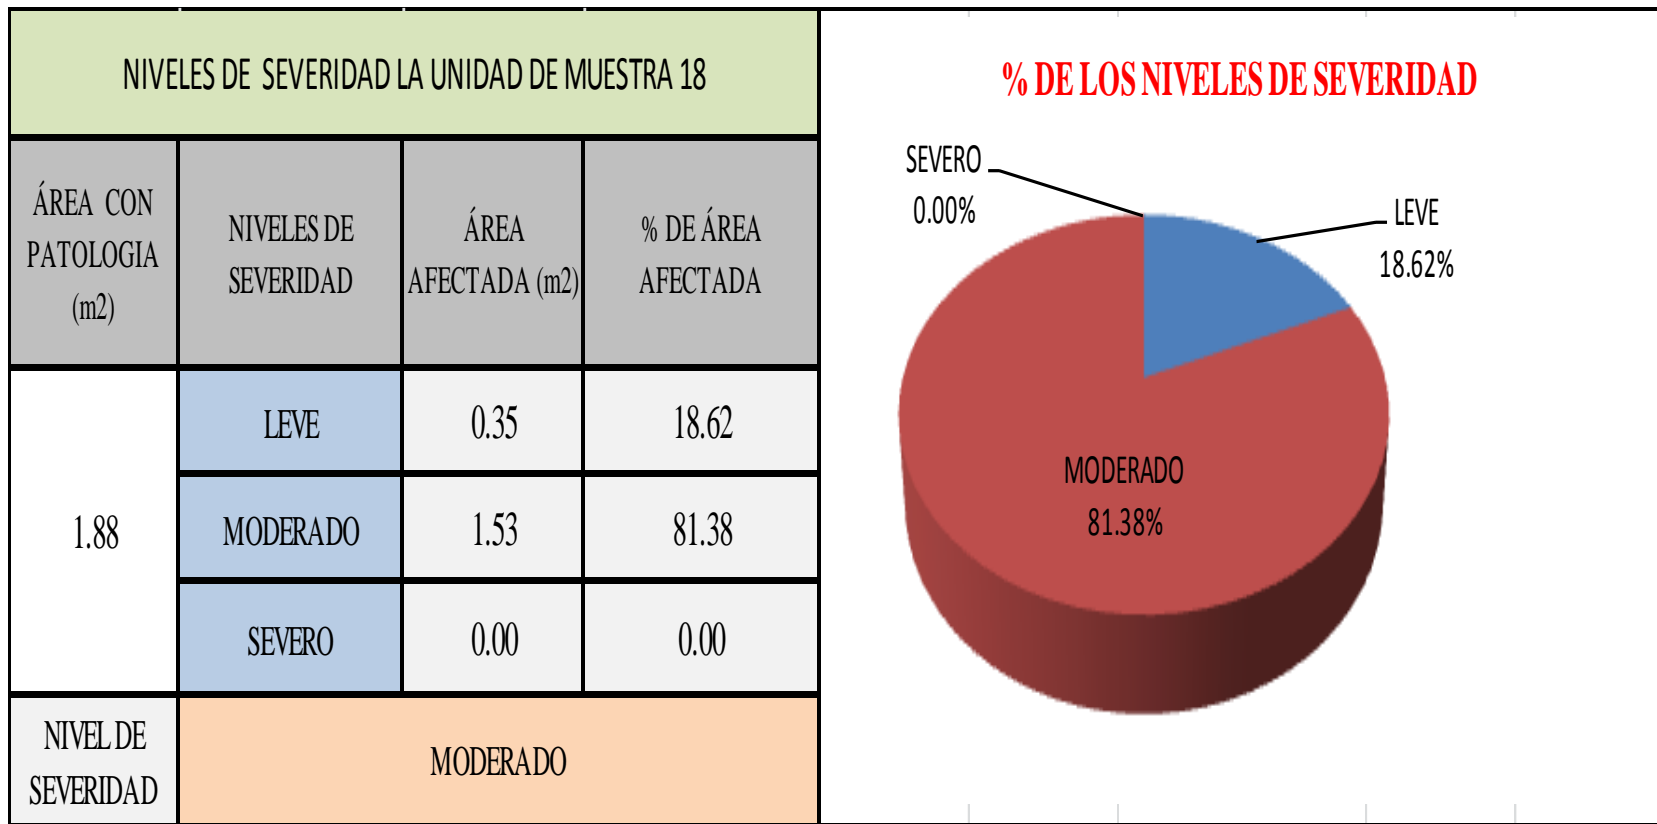
Cuadro 18: Ficha Tecnica - Unidad de Muestra 18

La unidad de muestra U18 es de 06 muros, 04 columnas y 01 viga pertenece al eje (F-G). ). Las patologías encontradas fueron: Eflorescencia, Fisura, Cangrejera, Disgregación.
