**FACULTAD DE INGENIERÍA**  
**ESCUELA PROFESIONAL DE INGENIERÍA CIVIL**

DETERMINACIÓN Y EVALUACIÓN DE LAS  
PATOLOGÍAS DE LOS MUROS DE ALBAÑILERÍA,  
COLUMNAS Y VIGAS DE CONCRETO ARMADO DEL  
CERCO PERIMÉTRICO DE LA INSTITUCIÓN  
EDUCATIVA CESAR VALLEJO 2071 - DISTRITO DE LOS  
OLIVOS, PROVINCIA DE LIMA, REGIÓN LIMA,  
MARZO - 2016

**TESIS PARA OPTAR EL TÍTULO PROFESIONAL DE  
INGENIERIA CIVIL**

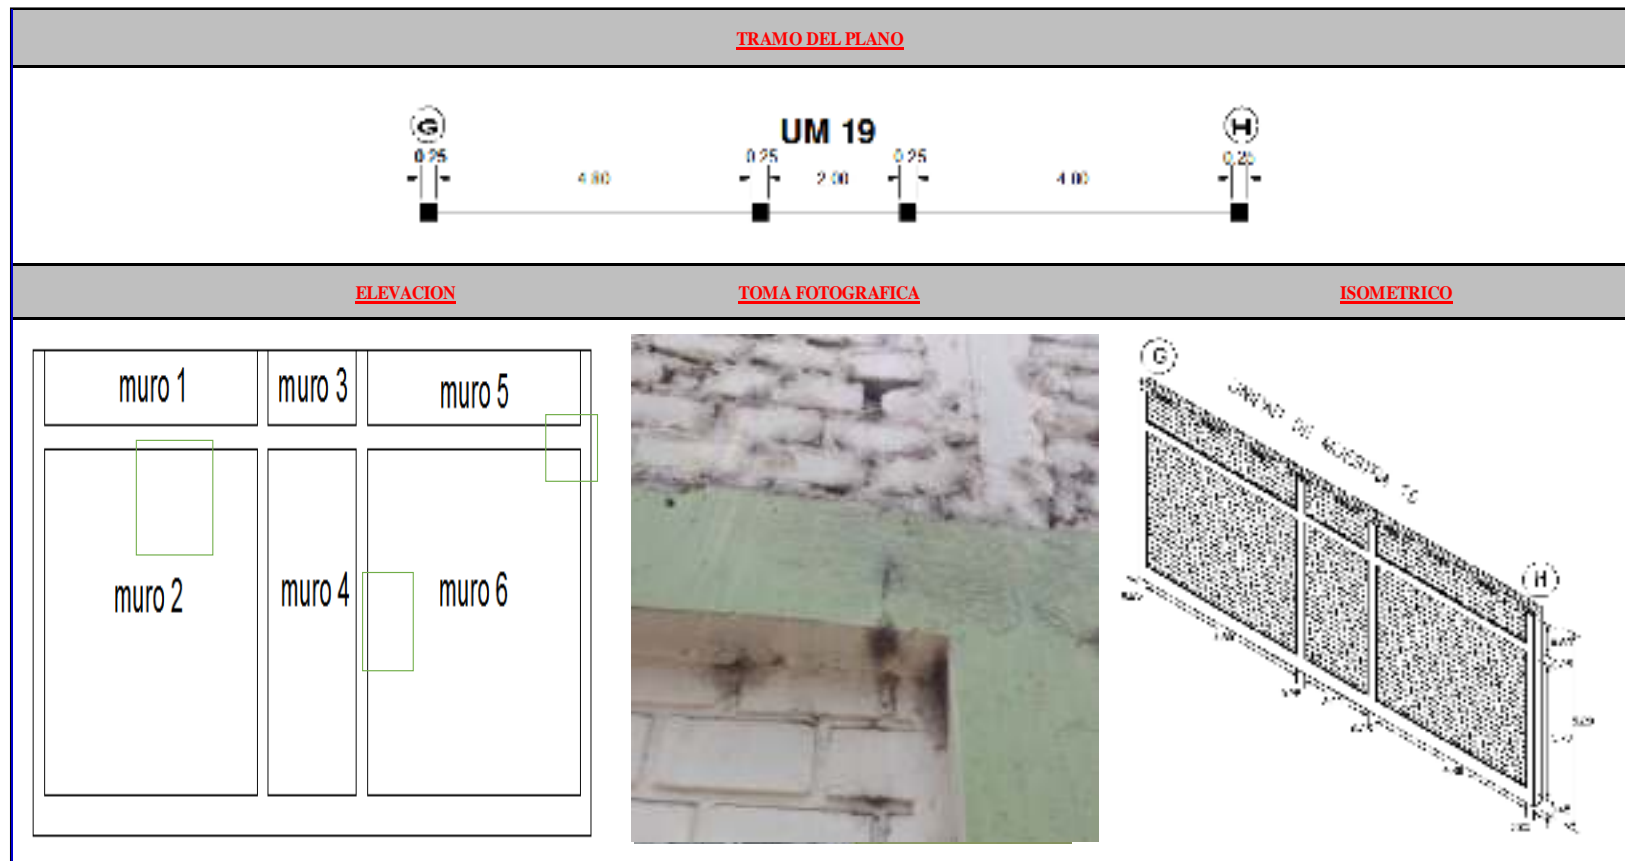
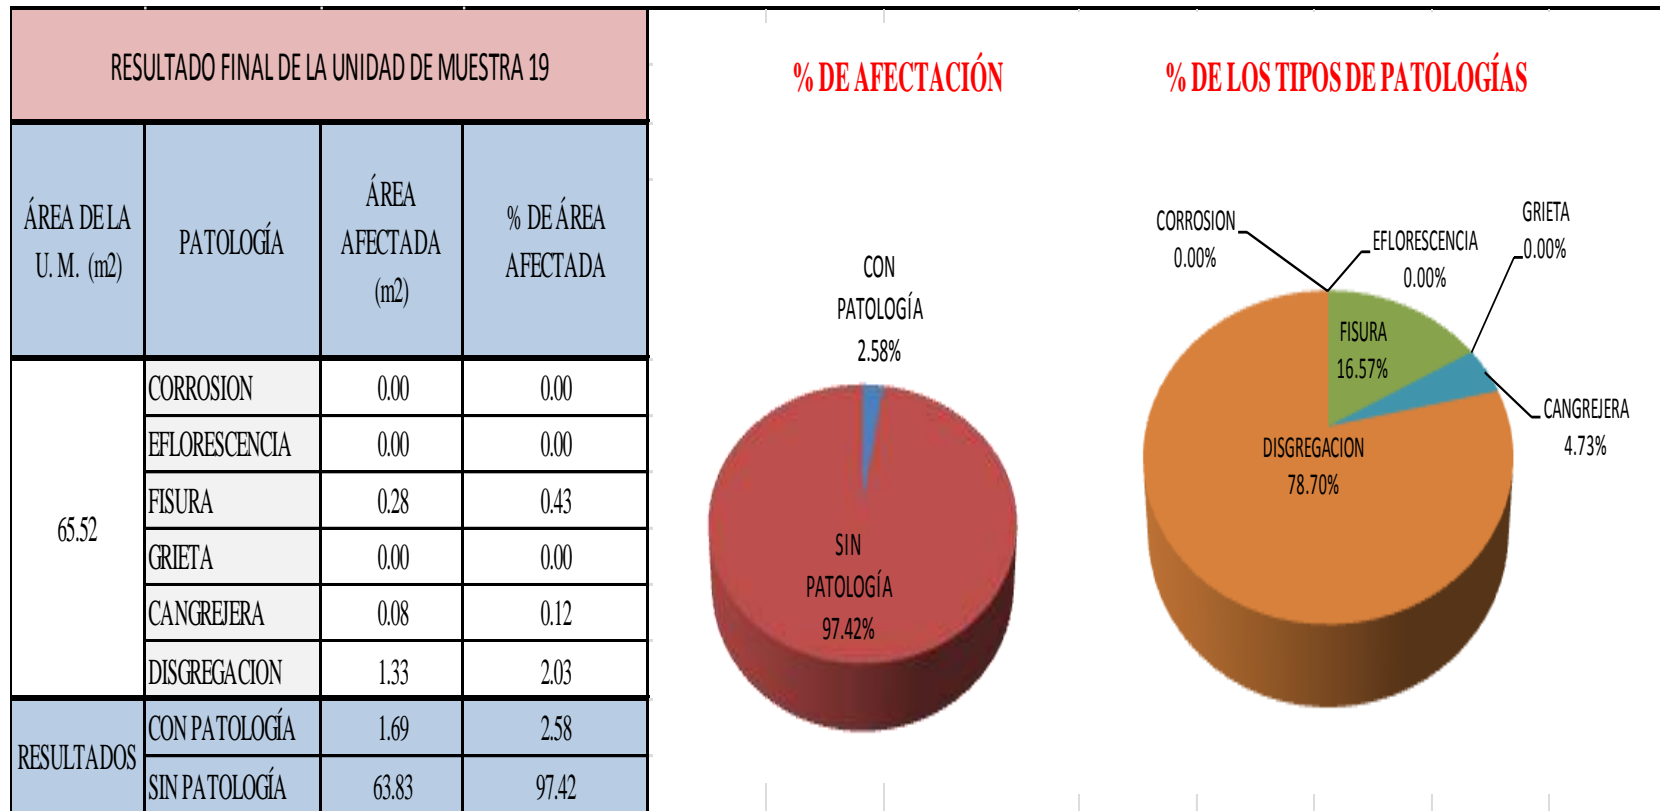
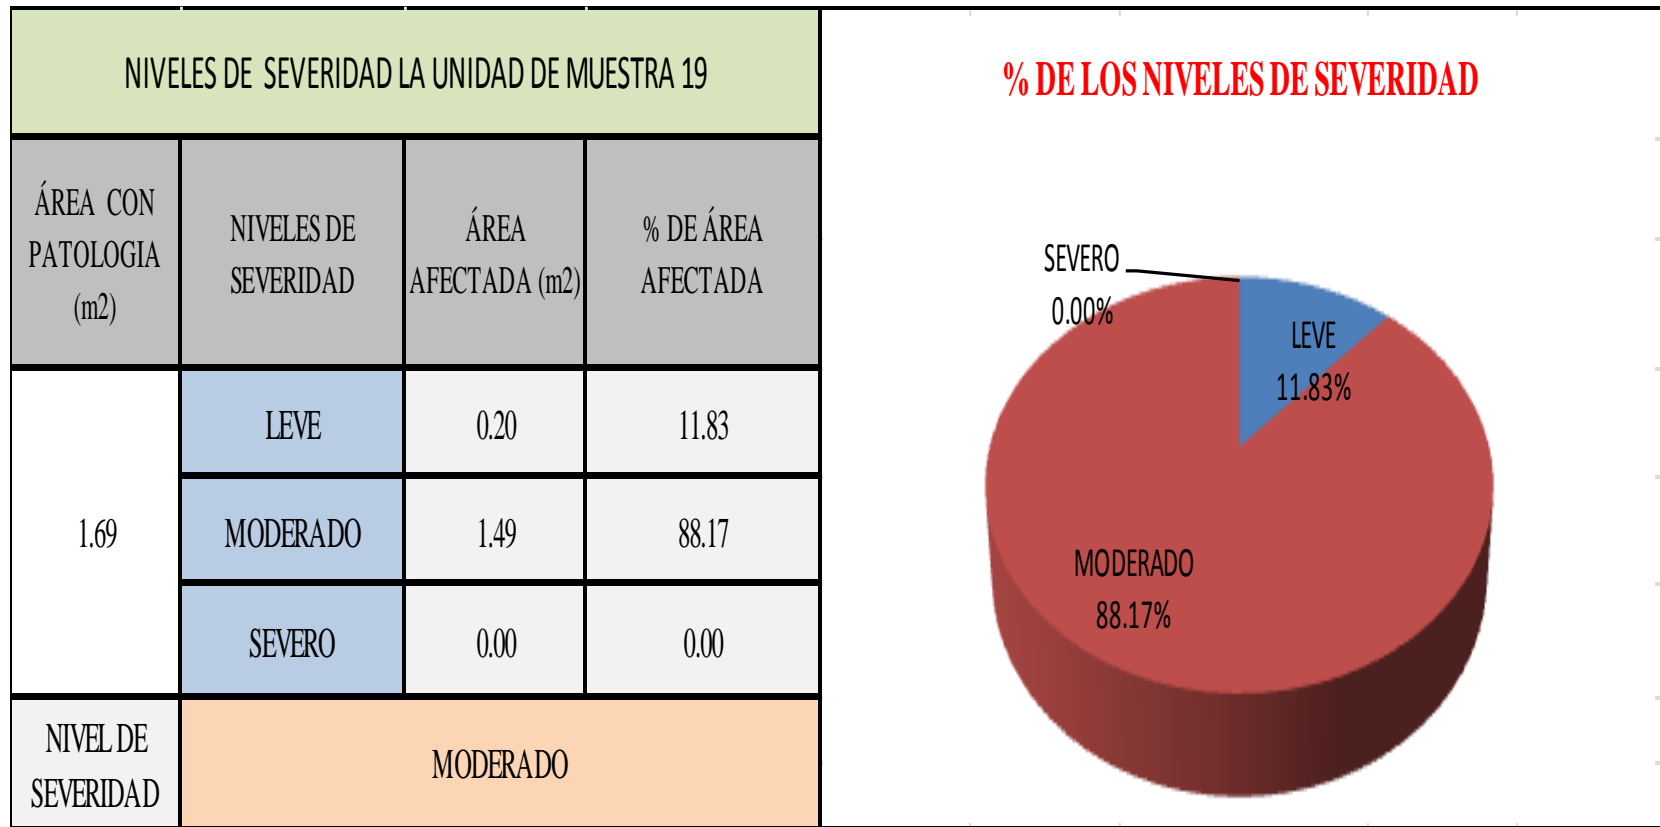
Cuadro 19: Ficha Técnica - Unidad de Muestra 19

La unidad de muestra U19 es de 06 muros, 04 columnas y 01 viga pertenece al eje (G-H). Las patologías encontradas fueron: Fisura, Cangrejera, Disgregación.

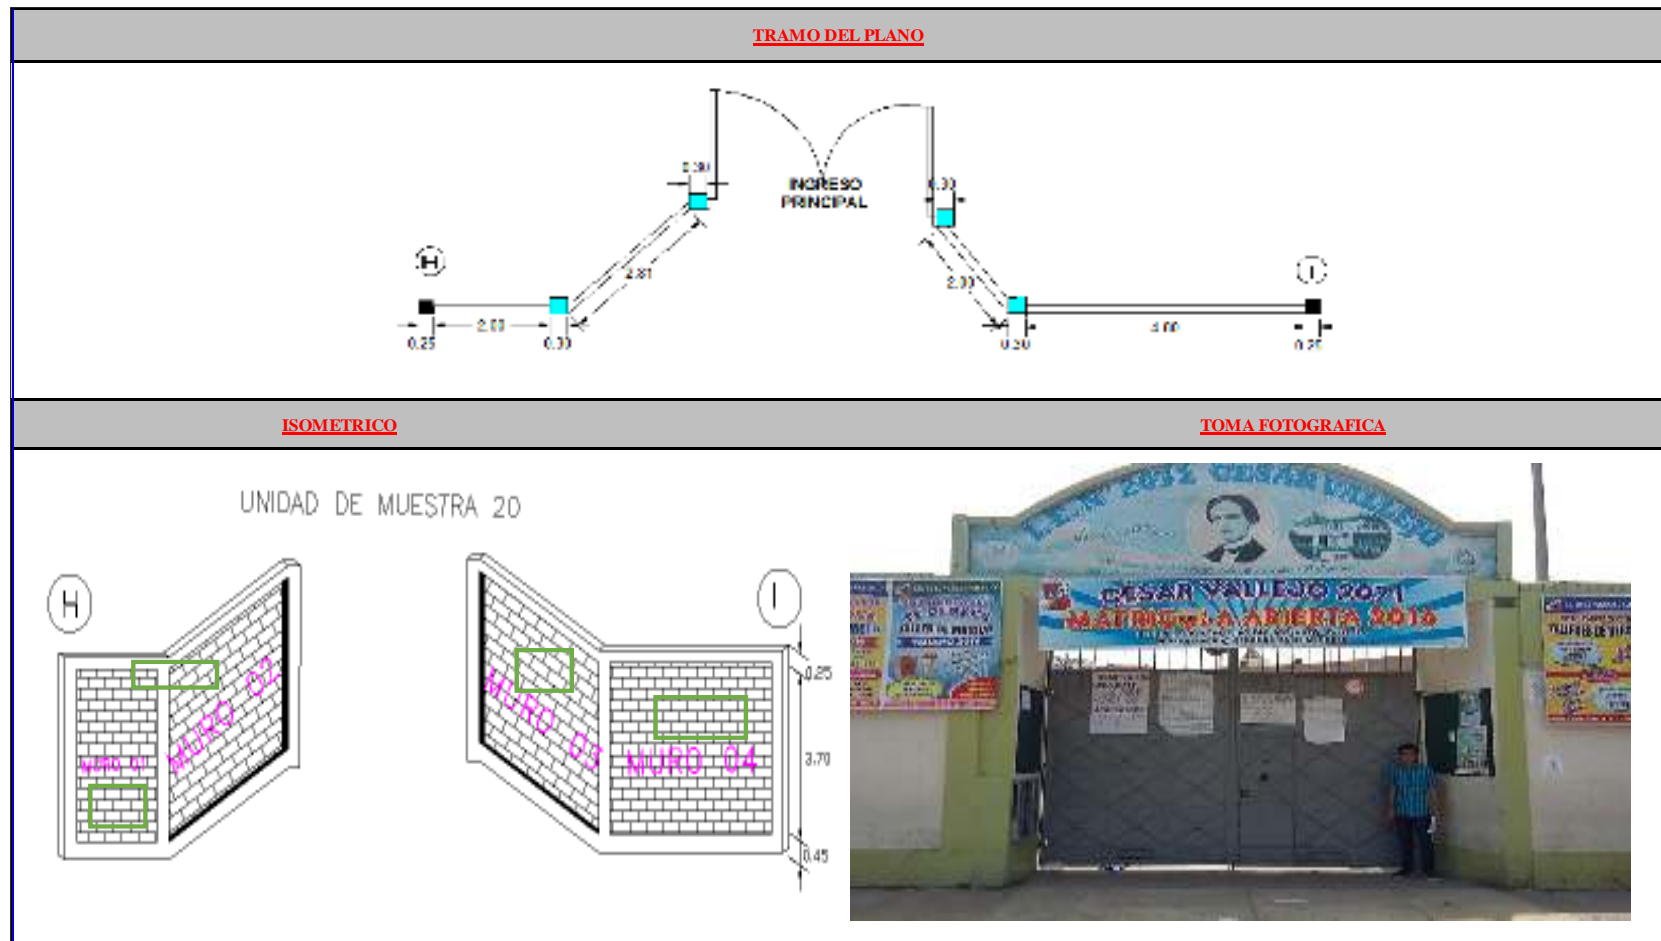
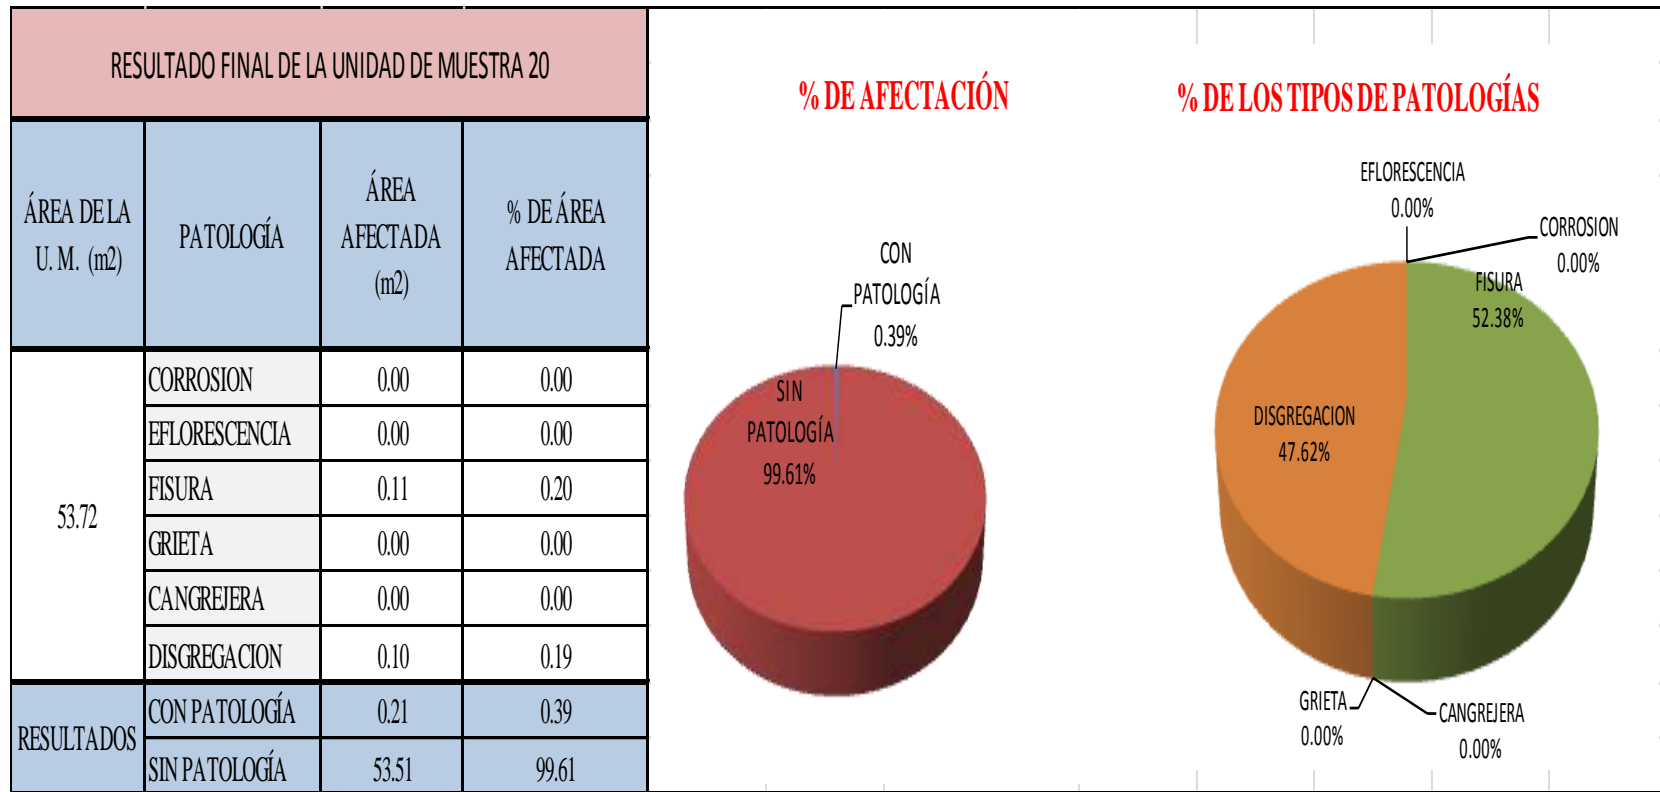
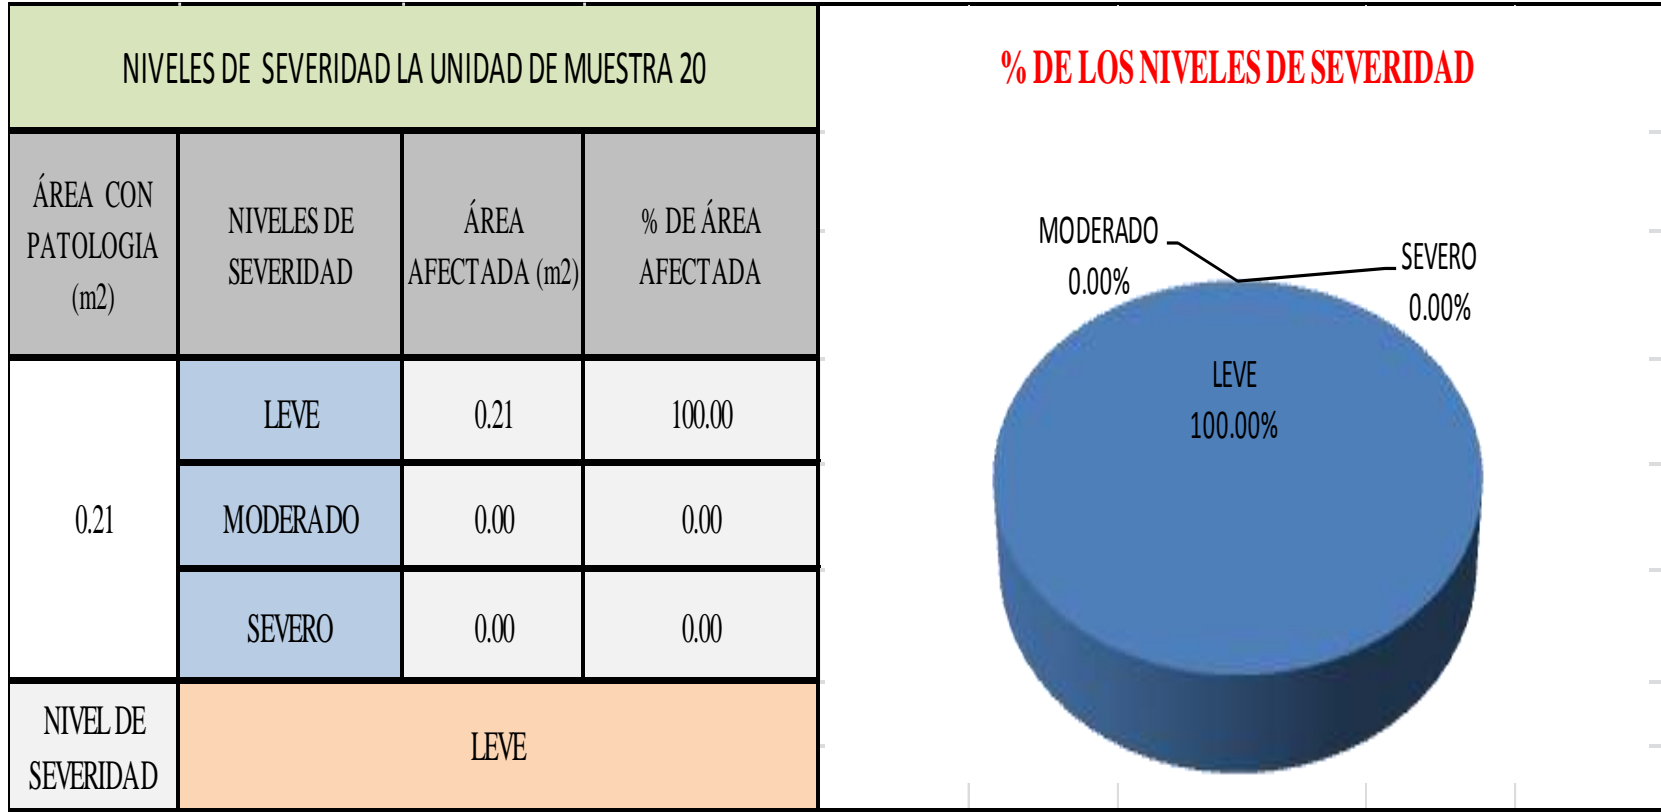
Cuadro 20: Ficha Tecnica - Unidad de Muestra 20

La unidad de muestra U20 es de 04 muros, 06 columnas y 01 viga pertenece al eje (H-I). Las patologías encontradas fueron: Fisura, Disgregación.

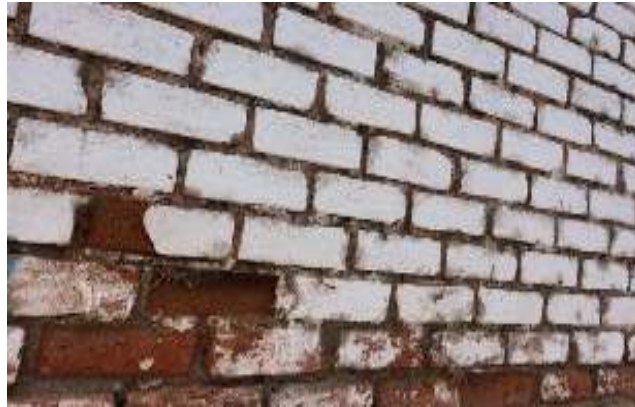
**a) Recomendaciones de Reparación en Disgregación:**

- La principal causa se debe al ladrillo de mala calidad (no muy vitrificado) que a su vez no es un material adecuado para soportar el intemperismo producido al estar frente a un parque, por el viento generado y el cambio de temperatura al pasar del calor al frío (Del día a la noche)

- Retirar las unidades de ladrillo deterioradas, humecer los ladrillos de la superficie picada, colocar los nuevos ladrillos con el mortero, considerando juntas de ladrillo de 1.5 a 2cm, y con una esponja o brocha limpiar el área reparada.

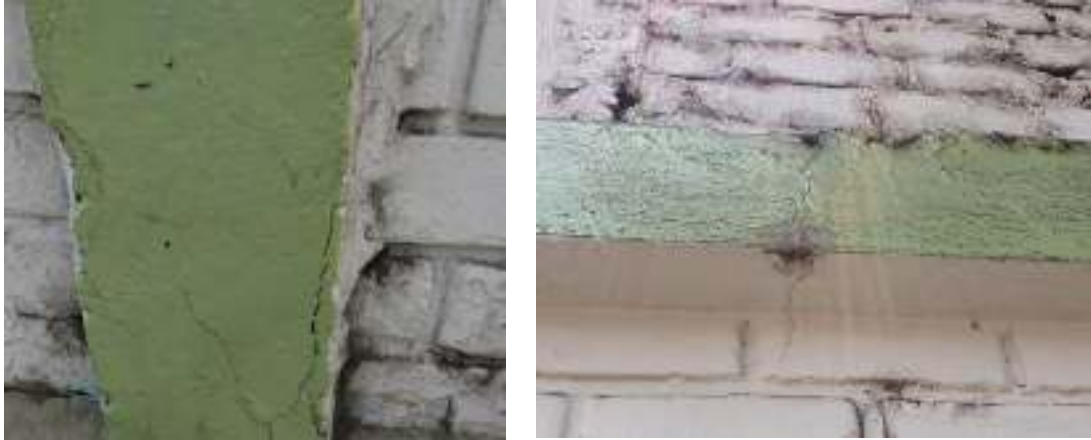
## b) Recomendaciones de reparación en Grietas y Fisuras.

- La causa principal aquí se deben a la falta de confinamiento y que las tensiones internas al hormigón han superado la resistencia del mismo ocasionando fisuras y grietas.

- Abertura superficial igual o menor 1mm de ancho considerarlo como fisura, apertura profunda mayor a 2mm, considerarlo como grieta.

Se puede utilizar epóxicos para pegar concreto nuevo con concreto antiguo.

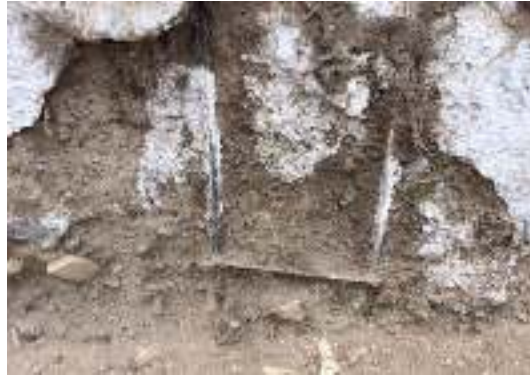
**c) Recomendaciones de reparación en Corrosión.**

- La principal causa se debe a las cangrejeras ocasionadas por el mal proceso constructivo, esto originó que se generen vacíos dentro que permitió que el aire entre en contacto con el acero produciendo su reacción (Cuando el acero entra en contacto con el medio ambiente) lo que llevo a la corrosión.

- Si el acero a reparar esta embebido de concreto, Picar para descubrir el acero, aplicar con una brocha sobre el elemento oxidado, esperar 10 minutos para dejar que el producto reaccione con el elemento oxidado, luego proceder a reparar con concreto con una dosificación 1:2:2, humedecer el área afectada durante 7 días.

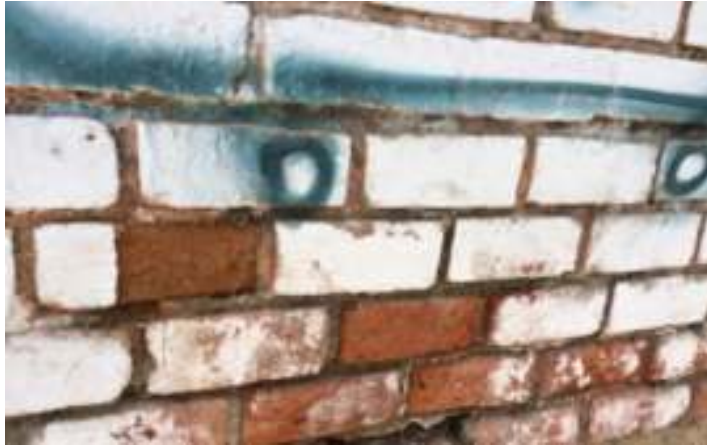
**d) Recomendaciones de reparación en Eflorescencia.**

- La presencia de un parque al frente facilitó la presencia de humedad y su posterior ascenso capilar por el ladrillo mal vitrificado el cual originó que sea más permeable, dando así paso a la eflorescencia.

- Picar o lijar el área afectada retirando el salitre, lavar bien con abundante agua, dejar secar reparar con mortero 1:4 y de ser el caso utilizar impermeabilizantes para sellar el concreto.

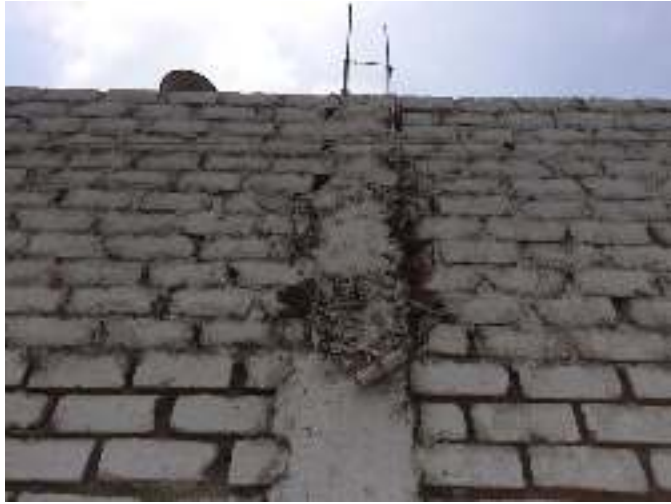
**e) Recomendaciones de reparación en Cangrejera.**

- La deficiente compactación del concreto originó una obstaculación de los materiales al momento del vaciado el cual generó las cangrejas mostradas.

Picar el elemento de concreto armado, limpiar el área afectada, aplicar el puente adherente para pegar concreto nuevo con concreto antiguo, y colocar el concreto en una proporción 1:2:2 y curar durante 7 días.

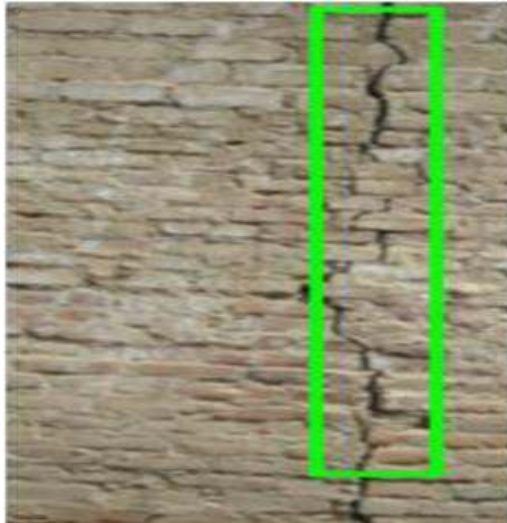
**f) Grieta con nivel de severidad Severo.**

- La falta de confinamiento en el paño y al ser un construido posteriormente indistintamente del resto (este muro se construyó después de un choque de auto que sufrió) hizo que se genere una resistencia insuficiente del conjunto para absorber esfuerzo de corte.

Remover todo el material alrededor de la grieta lo suficiente para el fácil encofrado de una columna, luego realizar el proceso constructivo de una columna con el respectivo aditivo para pegar concreto viejo con el nuevo y así que actúe de soporte a los esfuerzos producidos, curar durante 7 días
