UNIVERSIDAD CATÓLICA LOS ÁNGELES
CHIMBOTE

FACULTAD DE INGENIERÍA
ESCUELA PROFESIONAL DE INGENIERÍA
CIVIL

DETERMINACIÓN Y EVALUACIÓN DE LAS
PATOLOGÍAS DEL CONCRETO EN COLUMNAS, VIGAS,
SOBRECIMIENTOS Y MUROS DE ALBAÑILERÍA
CONFINADA DEL CERCO PERIMÉTRICO DE LA
INSTITUCIÓN EDUCATIVA 14739 ELISEO ALCIDES
BERNAL LA SERNA, DISTRITO DE PAITA, PROVINCIA
DE PAITA, REGIÓN PIURA, JULIO – 2016

TESIS PARA OPTAR EL TÍTULO PROFESIONAL DE:
INGENIERO CIVIL

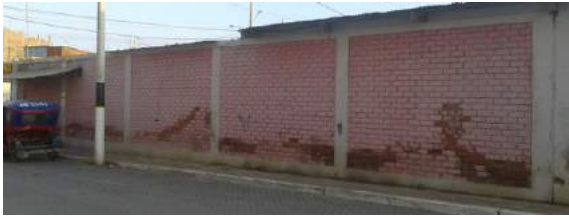
Evaluación de patologías: Parte exterior			Longitud de la unidad de muestra:											
Ubicación: Jr. San Rafael s/n distrito de paita			Elementos a evaluar: columna, viga, sobrecimiento y muros de albañilería											
Provincia: Paita, Región: Piura			Fecha de inspección: setiembre 2016											
Fotografía de la unidad de muestra 01							Patologías

57.71	Columna	5.41	0.00	0.64	0.00	0.00	0.00	0.00	0.00	0.14	0.78	14.42%	85.58%	Leve
	Viga	2.60	0.00	0.50	0.00	0.00	0.00	0.02	0.00	0.00	0.52	20.00%	80.00%	Leve
	Sobrecimiento	6.20	0.00	0.30	0.00	0.00	0.00	0.00	0.32	0.00	0.62	10.00%	90.00%	Leve
	Muro	43.50	9.00	0.00	0.00	1.47	0.00	0.00	0.18	0.00	10.65	24.48%	75.52%	Moderado
Resumen de la unidad de muestra 01														
Patologías:		1	2	3	4	5	6	7	8					
Área de patologías (m ²)		9.00	1.44	0.00	1.47	0.00	0.02	0.50	0.14	Área de muestra con patologías (m ²)	12.57	21.78%		
Porcentaje de área con patologías		15.60%	2.50%	0.00%	2.55%	0.00%	0.03%	0.87%	0.24%	Área de muestra sin patologías (m ²)	45.14	78.22%

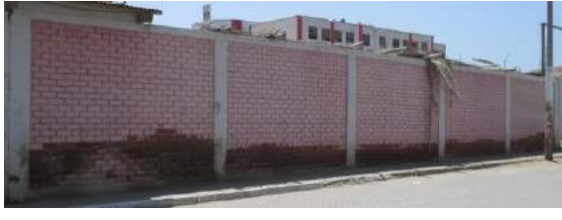
Evaluación de patologías: Parte exterior			Longitud de la unidad de muestra:											
Ubicación: Jr. San Rafael s/n distrito de paíta			Elementos a evaluar: columna, viga, sobrecimiento y muros de albañilería											
Provincia: Paíta, Región: Piura			Fecha de inspección: setiembre 2016											
Fotografía de la unidad de muestra 02							Patologías

53.48	Columna	5.03	0.00	0.07	0.00	0.14	0.20	0.00	0.00	0.14	0.55	10.93%	89.07%	Leve
	Viga	2.60	0.00	0.00	0.10	0.00	0.00	0.03	0.00	0.11	0.24	9.23%	90.77%	Leve
	Sobrecimiento	0.80	0.00	0.00	0.00	0.49	0.00	0.00	0.00	0.00	0.49	61.25%	38.75%	Leve
	Muro	45.05	12.02	0.00	1.50	0.00	0.00	0.00	0.00	0.00	13.52	30.01%	69.99%	Moderado
Resumen de la unidad de muestra 02														
Patologías:		1	2	3	4	5	6	7	8					
Área de patologías (m2)		12.02	0.07	1.60	0.63	0.20	0.03	0.00	0.25	Área de muestra con patologías (m2)		14.80	27.67%	
Porcentaje de área con patologías		22.48%	0.13%	2.99%	1.18%	0.37%	0.06%	0.00%	0.47%	Área de muestra sin patologías (m2)		38.68	72.33%

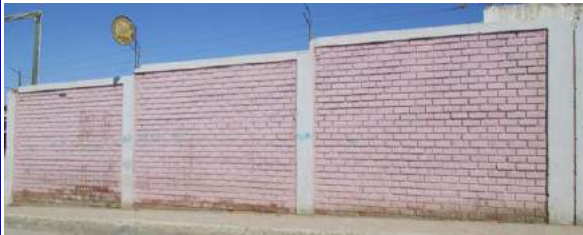
Evaluación de patologías: Parte exterior			Longitud de la unidad de muestra:											
Ubicación: Jr. San Rafael s/n distrito de paita			Elementos a evaluar: columna, viga, sobrecimiento y muros de albañilería											
Provincia: Paita, Región: Piura			Fecha de inspección: setiembre 2016											
Fotografía de la unidad de muestra 04						Patologías

30.44	Columna	2.43	0.00	0.29	0.00	0.00	0.00	0.00	0.00	0.00	0.29	11.93%	88.07%	Leve
	Viga	1.54	0.00	0.29	0.10	0.00	0.00	0.05	0.00	0.00	0.44	28.57%	71.43%	Leve
	Sobrecimiento	0.00	0.00	0.00	0.00	0.00	0.00	0.00	0.00	0.00	0.00	0.00%	0.00%	
	Muro	26.47	4.73	0.00	0.00	0.00	0.00	0.00	0.00	0.00	4.73	17.87%	82.13%	Moderado
Resumen de la unidad de muestra 04														
Patologías:		1	2	3	4	5	6	7	8					
Área de patologías (m ²)		4.73	0.58	0.10	0.00	0.00	0.05	0.00	0.00	Área de muestra con patologías (m ²)	5.46	17.94%		
Porcentaje de área con patologías		15.54%	1.91%	0.33%	0.00%	0.00%	0.16%	0.00%	0.00%	Área de muestra sin patologías (m ²)	24.98	82.06%

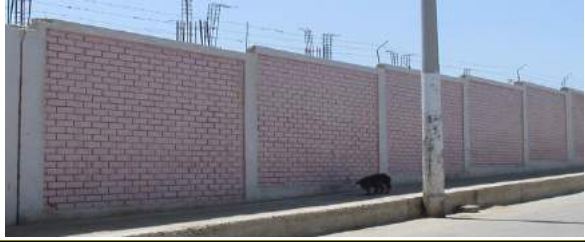
Evaluación de patologías: Parte exterior			Longitud de la unidad de muestra:											
Ubicación: Jr. San Rafael s/n distrito de paita			Elementos a evaluar: columna, viga, sobrecimiento y muros de albañilería											
Provincia: Paita, Región: Piura			Fecha de inspección: setiembre 2016											
Fotografía de la unidad de muestra 05						Patologías

56.70	Columna	5.27	0.00	0.16	0.00	0.00	0.00	0.08	0.00	0.00	0.24	4.55%	95.45%	Leve
	Viga	2.59	0.00	0.51	0.00	0.00	0.00	0.03	0.00	0.00	0.54	20.85%	79.15%	Leve
	Sobrecimiento	4.48	0.00	0.14	0.00	0.00	0.00	0.00	0.00	0.34	0.48	10.71%	89.29%	Leve
	Muro	44.36	0.00	0.00	0.00	0.00	0.00	0.00	0.00	0.00	0.00	0.00%	100.00%	
Resumen de la unidad de muestra 05														
Patologías:		1	2	3	4	5	6	7	8					
Área de patologías (m2)		0.00	0.81	0.00	0.00	0.00	0.11	0.00	0.34	Área de muestra con patologías (m2)	1.26	2.22%		
Porcentaje de área con patologías		0.00%	1.43%	0.00%	0.00%	0.00%	0.19%	0.00%	0.60%	Área de muestra sin patologías (m2)	55.44	97.78%

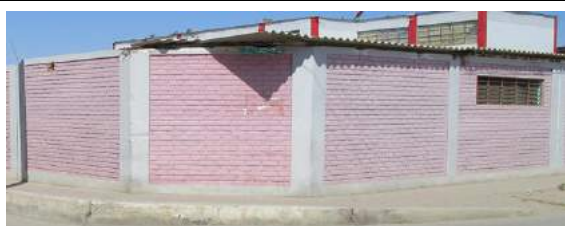
Evaluación de patologías: Parte exterior		Longitud de la unidad de muestra:												
Ubicación: Jr. San Rafael s/n distrito de paíta		Elementos a evaluar: columna, viga, sobrecimiento y muros de albañilería												
Provincia: Paíta, Región: Piura		Fecha de inspección: setiembre 2016

40.85	Columna	6.26	0.00	0.23	0.00	0.00	0.00	0.00	0.22	0.00	0.45	7.19%	92.81%	Leve
	Viga	1.82	0.00	0.39	0.00	0.00	0.00	0.00	0.00	0.00	0.39	21.43%	78.57%	Leve
	Sobrecimiento	2.98	0.00	0.00	0.00	0.00	0.00	0.00	0.67	0.00	0.67	22.48%	77.52%	Leve
	Muro	29.79	0.00	0.00	0.00	0.00	0.00	0.00	0.00	0.00	0.00	0.00%	100.00%	
Resumen de la unidad de muestra 07														
Patologías:		1	2	3	4	5	6	7	8					
Área de patologías (m ²)		0.00	0.62	0.00	0.00	0.00	0.00	0.89	0.00	Área de muestra con patologías (m ²)	1.51	3.70%		
Porcentaje de área con patologías		0.00%	1.52%	0.00%	0.00%	0.00%	0.00%	2.18%	0.00%	Área de muestra sin patologías (m ²)	39.34	96.30%

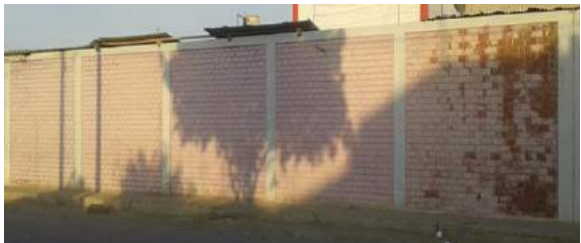
Evaluación de patologías: Parte exterior			Longitud de la unidad de muestra:											
Ubicación: Jr. San Rafael s/n distrito de paíta			Elementos a evaluar: columna, viga, sobrecimiento y muros de albañilería											
Provincia: Paíta, Región: Piura			Fecha de inspección: setiembre 2016											
Fotografía de la unidad de muestra 09							Patologías

56.61	Columna	5.37	0.00	0.00	0.00	0.40	0.00	0.00	0.00	0.48	0.88	16.39%	83.61%	Leve
	Viga	2.57	0.00	0.13	0.00	0.00	0.00	0.00	0.00	0.00	0.13	5.06%	94.94%	Leve
	Sobrecimiento	1.67	0.00	0.00	0.00	0.00	0.00	0.00	0.00	0.28	0.28	16.77%	83.23%	Leve
	Muro	47.00	6.55	0.00	0.00	0.00	0.00	0.00	0.00	0.00	6.55	13.94%	86.06%	Moderado
Resumen de la unidad de muestra 09														
Patologías:		1	2	3	4	5	6	7	8					
Área de patologías (m2)		6.55	0.13	0.00	0.40	0.00	0.00	0.00	0.76	Área de muestra con patologías (m2)	7.84	13.85%		
Porcentaje de área con patologías		11.57%	0.23%	0.00%	0.71%	0.00%	0.00%	0.00%	1.34%	Área de muestra sin patologías (m2)	48.77	86.15%

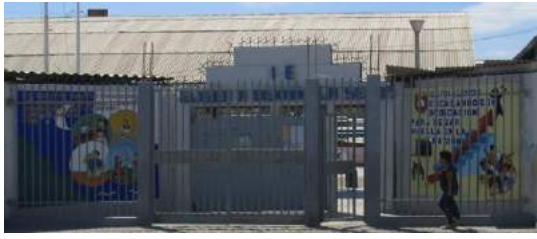
Evaluación de patologías: Parte exterior			Longitud de la unidad de muestra:										
Ubicación: Jr. San Rafael s/n distrito de paíta			Elementos a evaluar: columna, viga, sobrecimiento y muros de albañilería										
Provincia: Paíta, Región: Piura			Fecha de inspección: setiembre 2016										
Fotografía de la unidad de muestra 12							Patologías

27.68	Columna	5.59	0.00	0.22	0.00	0.00	0.00	0.00	0.34	0.56	10.02%	89.98%	Leve
	Viga	4.05	0.00	0.00	0.00	0.00	0.00	0.00	0.38	0.38	9.38%	90.62%	Leve
	Sobrecimiento	2.59	0.00	0.35	0.00	0.00	0.00	0.00	0.92	1.27	49.03%	50.97%	Leve
	Muro	15.45	0.00	0.00	0.00	0.00	0.00	0.00	0.00	0.00	0.00%	100.00%	
Resumen de la unidad de muestra 12													
Patologías:		1	2	3	4	5	6	7	8				
Área de patologías (m2)		0.00	0.57	0.00	0.00	0.00	0.00	0.00	1.64	Área de muestra con patologías (m2)		2.21	7.98%
Porcentaje de área con patologías		0.00%	2.06%	0.00%	0.00%	0.00%	0.00%	0.00%	5.92%	Área de muestra sin patologías (m2)		25.47	92.02%

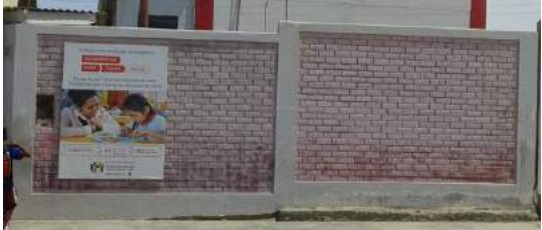
Evaluación de patologías: Parte exterior			Longitud de la unidad de muestra:											
Ubicación: Jr. San Rafael s/n distrito de paíta			Elementos a evaluar: columna, viga, sobrecimiento y muros de albañilería											
Provincia: Paíta, Región: Piura			Fecha de inspección: setiembre 2016											
Fotografía de la unidad de muestra 13							Patologías

22.95	Columna	2.66	0.00	0.00	0.00	0.00	0.00	0.00	0.00	0.48	0.48	18.05%	81.95%	Leve
	Viga	1.03	0.00	0.32	0.00	0.00	0.00	0.00	0.00	0.00	0.32	31.07%	68.93%	Leve
	Sobrecimiento	2.95	0.00	0.00	0.00	1.13	0.00	0.60	0.00	0.00	1.73	58.64%	41.36%	Moderado
	Muro	16.31	3.92	0.00	0.00	0.00	0.00	0.00	0.00	0.00	3.92	24.03%	75.97%	Leve
Resumen de la unidad de muestra 13														
Patologías:		1	2	3	4	5	6	7	8					
Área de patologías (m ²)		3.92	0.32	0.00	1.13	0.00	0.60	0.00	0.48	Área de muestra con patologías (m ²)		6.45	28.10%	
Porcentaje de área con patologías		17.08%	1.39%	0.00%	4.92%	0.00%	2.61%	0.00%	2.09%	Área de muestra sin patologías (m ²)		16.50	71.90%

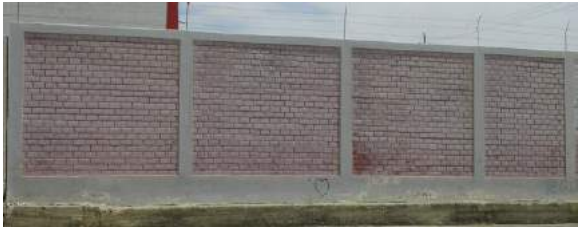
Evaluación de patologías: Parte exterior			Longitud de la unidad de muestra:											
Ubicación: Jr. San Rafael s/n distrito de paíta			Elementos a evaluar: columna, viga, sobrecimiento y muros de albañilería											
Provincia: Paíta, Región: Piura			Fecha de inspección: setiembre 2016											
Fotografía de la unidad de muestra 14							Patologías

42.68	Columna	4.34	0.00	0.00	0.00	0.13	0.00	0.00	0.00	0.11	0.24	5.53%	94.47%	Leve
	Viga	1.99	0.00	0.21	0.17	0.00	0.00	0.00	0.00	0.00	0.38	19.10%	80.90%	Leve
	Sobrecimiento	5.96	0.00	0.00	0.00	3.01	0.00	0.00	0.00	0.00	3.01	50.50%	49.50%	Leve
	Muro	30.39	0.46	0.00	1.50	0.00	0.00	0.00	0.00	0.00	1.96	6.45%	93.55%	Severo
Resumen de la unidad de muestra 14														
Patologías:		1	2	3	4	5	6	7	8					
Área de patologías (m2)		0.46	0.21	1.67	3.14	0.00	0.00	0.00	0.11	Área de muestra con patologías (m2)		5.59	13.10%	
Porcentaje de área con patologías		1.08%	0.49%	3.91%	7.36%	0.00%	0.00%	0.00%	0.26%	Área de muestra sin patologías (m2)		37.09	86.90%

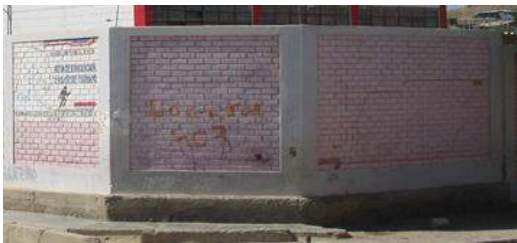
Evaluación de patologías: Parte exterior			Longitud de la unidad de muestra:											
Ubicación: Jr. San Rafael s/n distrito de paíta			Elementos a evaluar: columna, viga, sobrecimiento y muros de albañilería											
Provincia: Paíta, Región: Piura			Fecha de inspección: setiembre 2016											
Fotografía de la unidad de muestra 15							Patologías

30.15	Columna	4.34	0.00	0.00	0.25	0.00	0.00	0.00	0.00	0.00	0.25	5.76%	94.24%	Leve
	Viga	1.34	0.00	0.20	0.06	0.00	0.00	0.00	0.00	0.00	0.26	19.40%	80.60%	Leve
	Sobrecimiento	4.01	0.00	0.00	0.18	0.00	0.00	0.00	0.00	0.00	0.18	4.49%	95.51%	Leve
	Muro	20.46	0.18	0.00	2.74	0.00	0.00	0.00	0.00	0.00	2.92	14.27%	85.73%	Severo
Resumen de la unidad de muestra 15														
Patologías:		1	2	3	4	5	6	7	8					
Área de patologías (m2)		0.18	0.20	3.23	0.00	0.00	0.00	0.00	0.00	Área de muestra con patologías (m2)	3.61	11.97%		
Porcentaje de área con patologías		0.60%	0.66%	10.71%	0.00%	0.00%	0.00%	0.00%	0.00%	Área de muestra sin patologías (m2)	26.54	88.03%

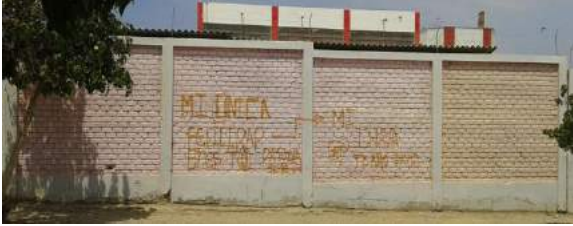
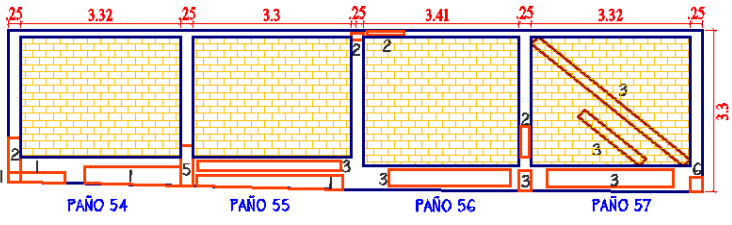
Nivel de severidad							
							A) Leve B) Moderado C) Severo							
Elevación de la unidad de muestra 16

46.66	Columna	4.03	0.05	0.33	0.10	0.00	0.21	0.08	0.00	0.00	0.77	19.11%	80.89%	Leve
	Viga	1.98	0.00	0.07	0.00	0.00	0.00	0.00	0.00	0.00	0.07	3.54%	96.46%	Leve
	Sobrecimiento	7.16	1.67	0.00	2.33	0.00	0.00	0.00	0.00	0.00	4.00	55.87%	44.13%	Severo
	Muro	33.49	0.00	0.00	1.13	0.00	0.00	0.00	0.00	0.00	1.13	3.37%	96.63%	Severo
Resumen de la unidad de muestra 16														
Patologías:		1	2	3	4	5	6	7	8					
Área de patologías (m2)		1.72	0.40	3.56	0.00	0.21	0.08	0.00	0.00	Área de muestra con patologías (m2)	5.97	12.79%		
Porcentaje de área con patologías		3.69%	0.86%	7.63%	0.00%	0.45%	0.17%	0.00%	0.00%	Área de muestra sin patologías (m2)	40.69	87.21%

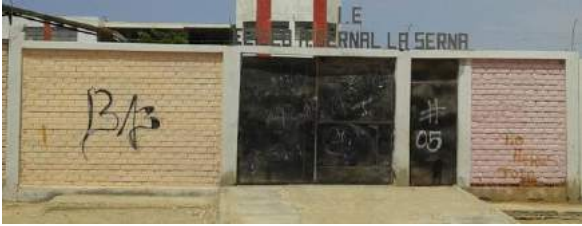
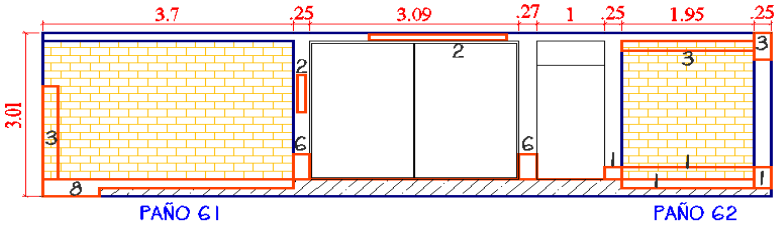
Nivel de severidad A) Leve B) Moderado C) Severo							
Elevación de la unidad de muestra 18

19.69	Columna	2.80	0.15	0.09	0.12	0.00	0.00	0.24	0.00	0.00	0.60	21.43%	78.57%	Leve
	Viga	1.46	0.00	0.19	0.00	0.00	0.00	0.00	0.00	0.00	0.19	13.01%	86.99%	Leve
	Sobrecimiento	0.97	0.29	0.00	0.00	0.00	0.00	0.00	0.00	0.68	0.97	100.00%	0.00%	Moderado
	Muro	14.46	0.44	0.00	0.75	0.00	0.00	0.00	0.00	0.00	1.19	8.23%	91.77%	Moderado
Resumen de la unidad de muestra 18														
PATOLOGÍAS:		1	2	3	4	5	6	7	8					
Área de patologías (m2)		0.88	0.28	0.87	0.00	0.00	0.24	0.00	0.68	Área de muestra con patologías (m2)	2.95	14.98%		
Porcentaje de área con patologías		4.47%	1.42%	4.42%	0.00%	0.00%	1.22%	0.00%	3.45%	Área de muestra sin patologías (m2)	16.74	85.02%

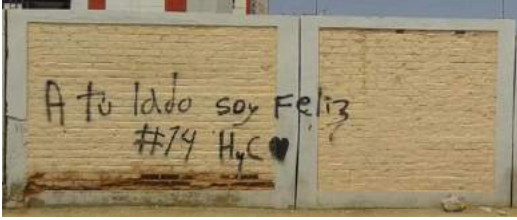
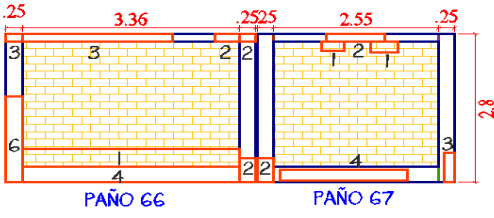
Nivel de severidad							
							A) Leve B) Moderado C) Severo							
Elevación de la unidad de muestra 20

19.35	Columna	2.80	0.00	0.04	0.13	0.00	0.00	0.40	0.00	0.00	0.57	20.36%	79.64%	Leve
	Viga	0.89	0.00	0.19	0.35	0.00	0.00	0.00	0.00	0.00	0.54	60.67%	39.33%	Severo
	Sobrecimiento	1.73	0.00	0.00	0.00	1.39	0.00	0.00	0.00	0.00	1.39	80.35%	19.65%	Moderado
	Muro	13.93	1.26	0.00	0.00	0.00	0.00	0.00	0.00	0.00	1.26	9.05%	90.95%	Leve
Resumen de la unidad de muestra 20														
Patologías:		1	2	3	4	5	6	7	8					
Área de patologías (m ²)		1.26	0.23	0.48	1.39	0.00	0.40	0.00	0.00	Área de muestra con patologías (m ²)	3.76	19.43%		
Porcentaje de área con patologías		6.51%	1.19%	2.48%	7.18%	0.00%	2.07%	0.00%	0.00%	Área de muestra sin patologías (m ²)	15.59	80.57%

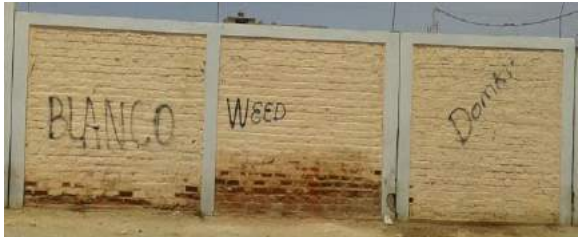
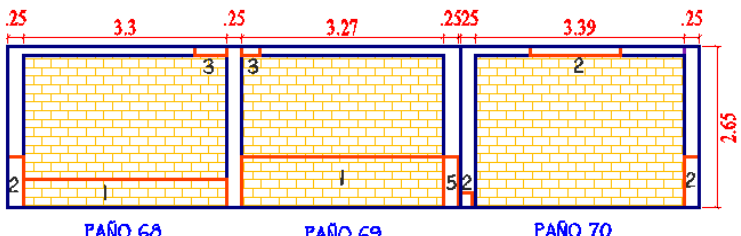
29.70	Columna	3.31	0.00	0.48	0.00	0.00	0.21	0.00	0.00	0.00	0.69	20.85%	79.15%	Leve
	Viga	1.49	0.00	0.22	0.12	0.00	0.00	0.00	0.00	0.00	0.34	22.82%	77.18%	Leve
	Sobrecimiento	0.00	0.00	0.00	0.00	0.00	0.00	0.00	0.00	0.00	0.00	0.00%	0.00%	
	Muro	24.90	4.25	0.00	0.00	0.00	0.00	0.00	0.00	0.00	4.25	17.07%	82.93%	Moderado
Resumen de la unidad de muestra 21														
Patologías:		1	2	3	4	5	6	7	8					
Área de patologías (m ²)		4.25	0.70	0.12	0.00	0.21	0.00	0.00	0.00	Área de muestra con patologías (m ²)		5.28	17.78%	
Porcentaje de área con patologías		14.31%	2.36%	0.40%	0.00%	0.71%	0.00%	0.00%	0.00%	Área de muestra sin patologías (m ²)		24.42	82.22%

- La unidad de muestra 21 posee un Área Total de 29.70 m², de las cuales se tiene un área con patología de 5.28 m² correspondiente al 17.78% y un área sin patología de 24.42 m² correspondiente al 82.22%; se identificaron los siguientes tipos de patologías presentes en la unidad de muestra: Erosión (14.31%), Fisuras (2.36%), grietas (0.40%) y corrosión (0.71%), El porcentaje de severidad en la unidad de muestra s 19.51% Leve y 80.49% moderado.

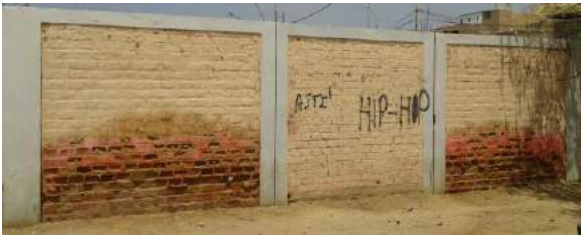
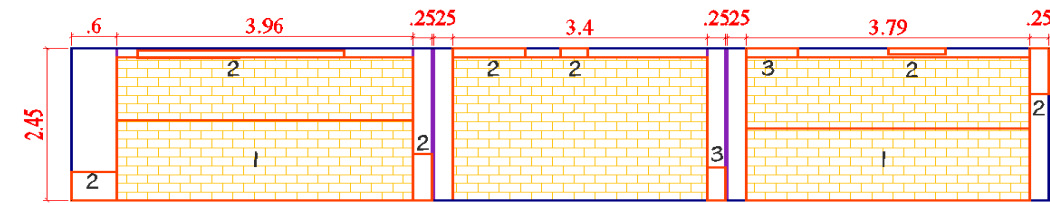
31.84	Columna	4.53	0.00	0.64	0.13	0.00	0.00	0.00	0.00	0.00	0.77	17.00%	83.00%	Leve			
	Viga	1.67	0.00	0.60	0.10	0.00	0.00	0.00	0.00	0.00	0.70	41.92%	58.08%	Leve			
	Sobrecimiento	0.00	0.00	0.00	0.00	0.00	0.00	0.00	0.00	0.00	0.00	0.00%	0.00%				
	Muro	25.64	9.48	0.00	0.00	0.00	0.00	0.00	0.00	0.00	9.48	36.97%	63.03%	Moderado			
Resumen de la unidad de muestra 22																	
Patologías:			1	2	3	4	5	6	7	8							
Área de patologías (m ²)			9.48	1.24	0.23	0.00	0.00	0.00	0.00	0.00	Área de muestra con patologías (m ²)	10.95	34.39%				
Porcentaje de área con patologías			29.77%	3.89%	0.72%	0.00%	0.00%	0.00%	0.00%	0.00%	Área de muestra sin patologías (m ²)	20.89	65.61%

- La unidad de muestra 22 posee un Área Total de 31.84 m², de las cuales se tiene un área con patología de 10.95 m² correspondiente al 34.39% y un área sin patología de 20.89 m² correspondiente al 65.61%; se identificaron los siguientes tipos de patologías presentes en la unidad de muestra: Erosión (29.77%), Fisuras (3.89%) y grietas (0.72%). El porcentaje de severidad en la unidad de muestra es 13.42% Leve y 86.58% moderado.

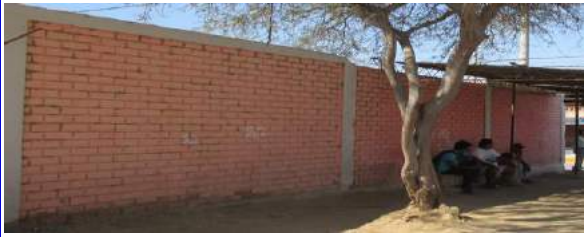
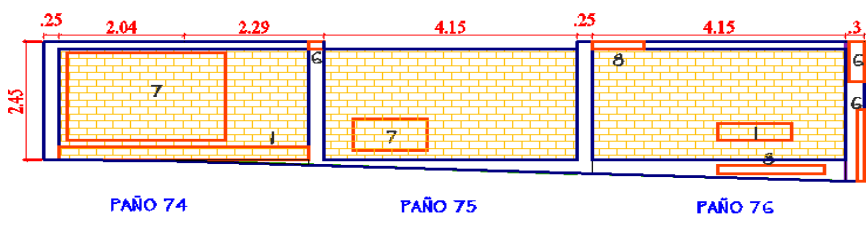
34.82	Columna	2.79	0.00	0.00	0.00	0.00	0.38	0.00	0.00	0.38	13.62%	86.38%	Leve
	Viga	1.23	0.00	0.00	0.00	0.00	0.00	0.00	0.13	0.13	10.57%	89.43%	Leve
	Sobrecimiento	2.34	0.00	0.00	0.00	0.00	0.00	0.00	0.31	0.31	13.25%	86.75%	Leve
	Muro	28.46	1.53	0.00	0.00	0.00	0.00	5.45	0.00	6.98	24.53%	75.47%	Leve
Resumen de la unidad de muestra 23													
Patologías:		1	2	3	4	5	6	7	8				
Área de patologías (m ²)		1.53	0.00	0.00	0.00	0.00	0.38	5.45	0.44	Área de muestra con patologías (m ²)		7.80	22.40%
Porcentaje de área con patologías		4.39%	0.00%	0.00%	0.00%	0.00%	1.09%	15.65%	1.26%	Área de muestra sin patologías (m ²)		27.02	77.60%

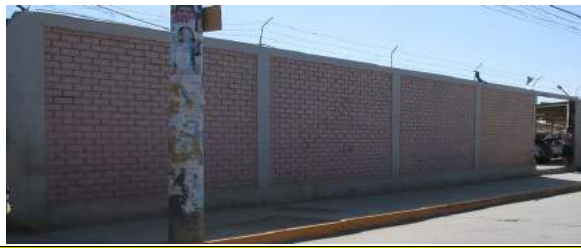
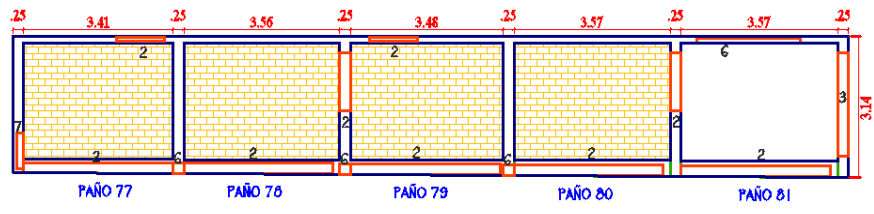
49.57	Columna	4.62	0.00	0.65	0.58	0.00	0.00	0.18	0.12	0.00	1.53	33.12%	66.88%	Leve
	Viga	2.64	0.00	0.19	0.00	0.00	0.00	0.24	0.00	0.00	0.43	16.29%	83.71%	Leve
	Sobrecimiento	5.87	0.00	4.08	0.00	0.00	0.00	0.00	0.00	0.00	4.08	69.51%	30.49%	Leve
	Muro	36.44	0.00	0.00	0.00	0.00	0.00	0.00	0.00	0.00	0.00	0.00%	100.00%	
Resumen de la unidad de muestra 24														
Patologías:		1	2	3	4	5	6	7	8					
Área de patologías (m2)		0.00	4.92	0.58	0.00	0.00	0.42	0.12	0.00	Área de muestra con patologías (m2)		6.04	12.18%	
Porcentaje de área con patologías		0.00%	9.93%	1.17%	0.00%	0.00%	0.85%	0.24%	0.00%	Área de muestra sin patologías (m2)		43.53	87.82%

- La unidad de muestra 24 posee un Área Total de 49.57 m², de las cuales se tiene un área con patología de 6.04 m² correspondiente al 12.18% y un área sin patología de 43.53 m² correspondiente al 87.82%; se identificaron los siguientes tipos de patologías presentes en la unidad de muestra: Fisuras (9.93%), grietas (1.17%), desprendimiento (0.85%), suciedad (0.24%). El porcentaje de severidad en la unidad de muestra es 100.00% Leve.

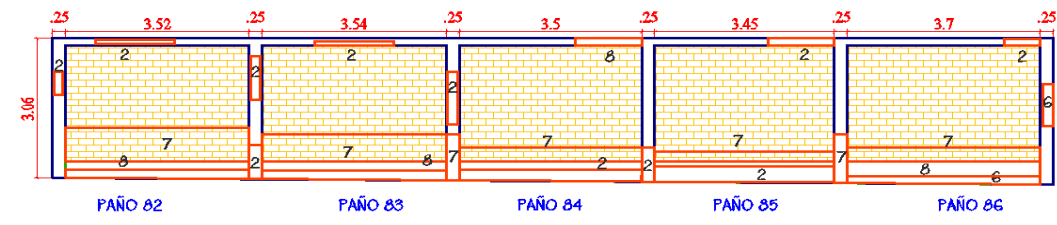
A) Leve B) Moderado C) Severo													
Elevación de la unidad de muestra 25

60.13	Columna	4.69	0.00	0.86	0.00	0.00	0.19	0.00	0.00	1.05	22.39%	77.61%	Leve
	Viga	2.66	0.00	0.56	0.00	0.00	0.00	0.00	0.00	0.56	21.05%	78.95%	Leve
	Sobrecimiento	7.75	0.00	2.00	0.00	0.00	0.56	0.00	2.60	5.16	66.58%	33.42%	Leve
	Muro	45.03	0.00	0.00	0.00	0.00	0.00	7.62	0.00	7.62	16.92%	83.08%	Leve
Resumen de la unidad de muestra 25													
Patologías:		1	2	3	4	5	6	7	8				
Área de patologías (m ²)		0.00	3.42	0.00	0.00	0.00	0.75	7.62	2.60	Área de muestra con patologías (m ²)	14.39	23.93%	
Porcentaje de área con patologías		0.00%	5.69%	0.00%	0.00%	0.00%	1.25%	12.67%	4.32%	Área de muestra sin patologías (m ²)	45.74	76.07%

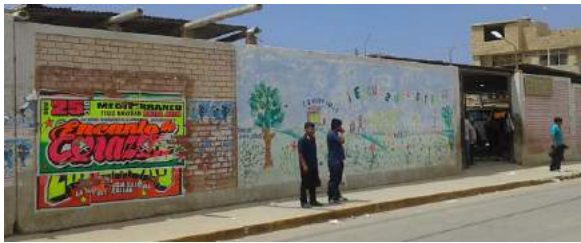
<p>Unidad de muestra 27</p>							
Evaluación de patologías: Parte exterior			Longitud de la unidad de muestra:											
Ubicación: Jr. San Rafael s/n distrito de paíta			Elementos a evaluar: columna, viga, sobrecimiento y muros de albañilería											
Provincia: Paíta, Región: Piura			Fecha de inspección: setiembre 2016											
Fotografía de la unidad de muestra 27							Patologías

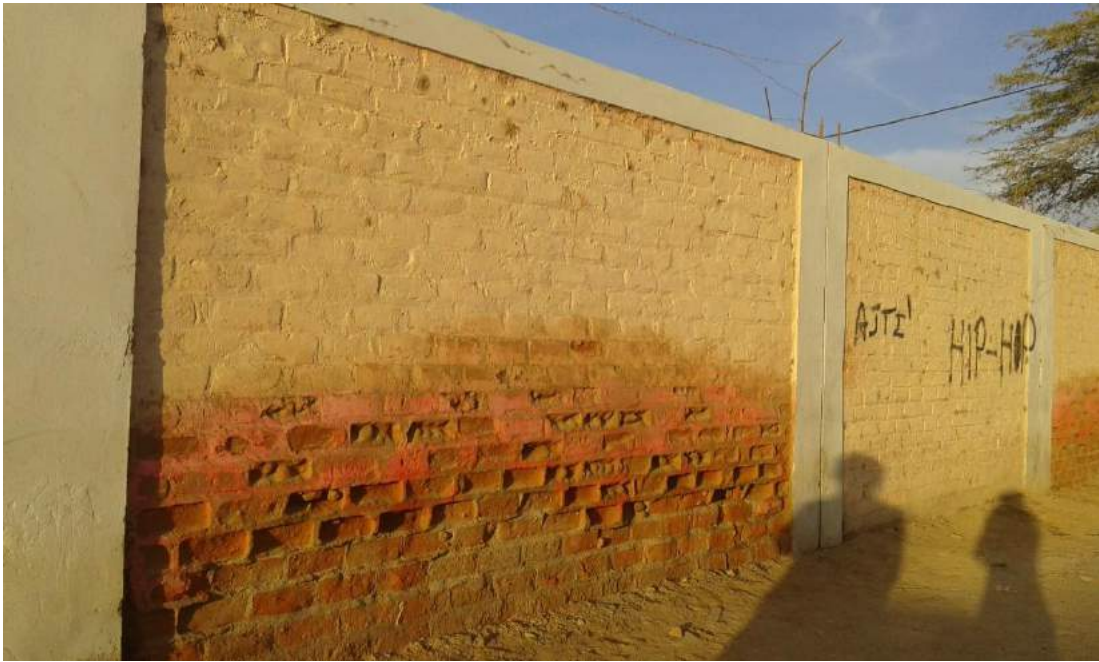
Figura 194: patología de erosión

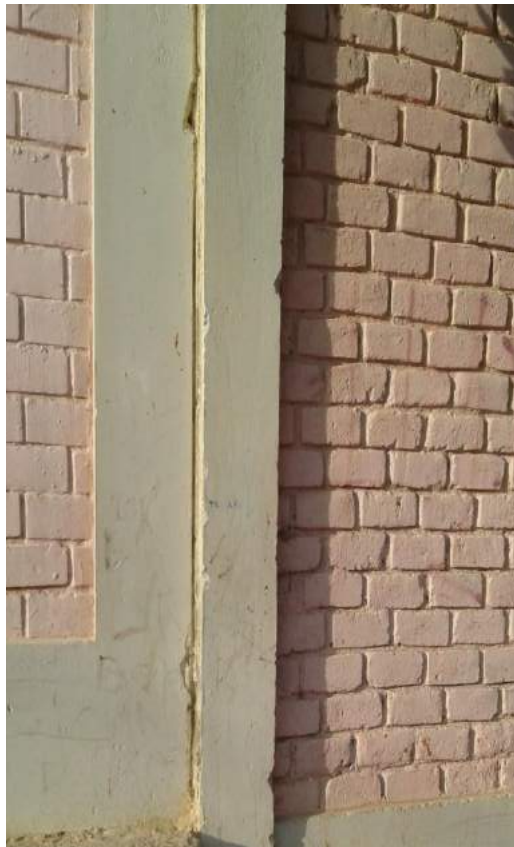
Figura 195: patología de Fisura

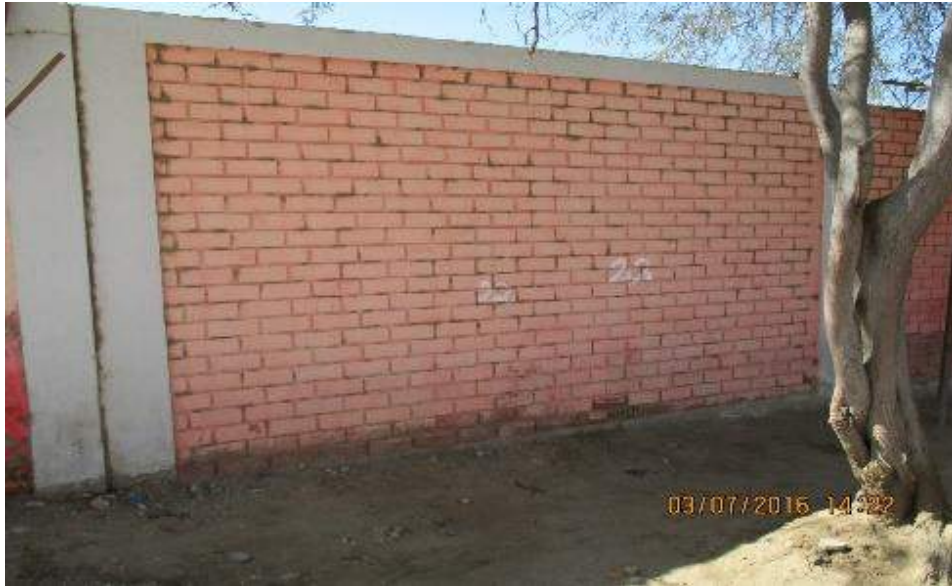
Figura 200: patología de suciedad

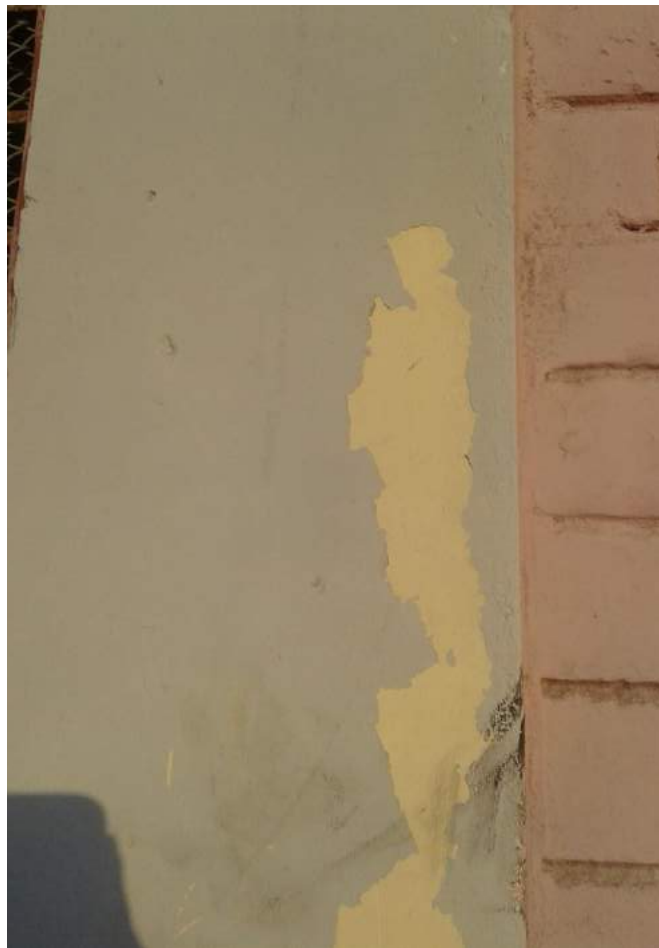
Figura 201: patología de descascaramiento
