**DETERMINACIÓN Y EVALUACIÓN DE PATOLOGÍAS
DEL CONCRETO EN SOBRECIMIENTO, COLUMNAS,
VIGAS Y MUROS DE ALBAÑILERÍA CONFINADA
DEL CERCO PERIMÉTRICO DEL ESTADIO
MUNICIPAL JOSÉ CÉSPEDES BRAVO, DISTRITO DE
SALAVERRY, PROVINCIA DE TRUJILLO, REGIÓN LA
LIBERTAD – JUNIO 2019.**

TESIS PARA OPTAR EL TÍTULO PROFESIONAL DE INGENIERO
CIVIL

Determinación y evaluación de patologías del concreto en sobrecimiento, columnas, vigas y muros de albañilería confinada del cerco perimétrico del estadio municipal José Céspedes Bravo, distrito de Salaverry, provincia de Trujillo, región La Libertad – junio 2019.

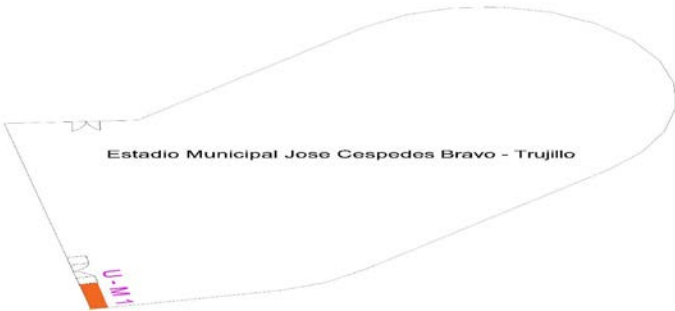
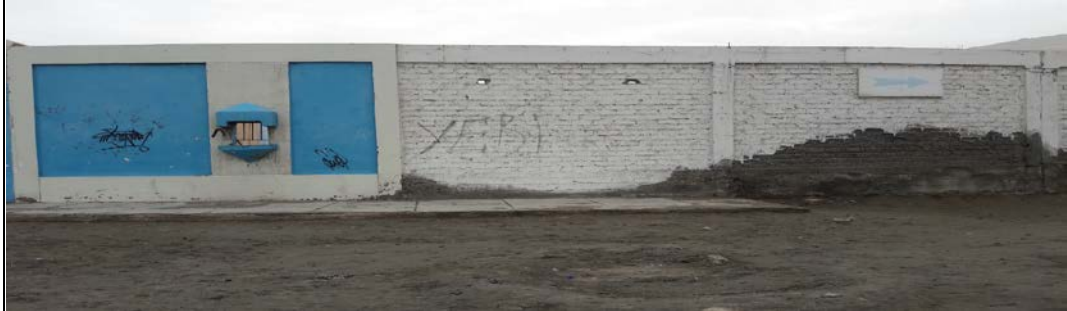
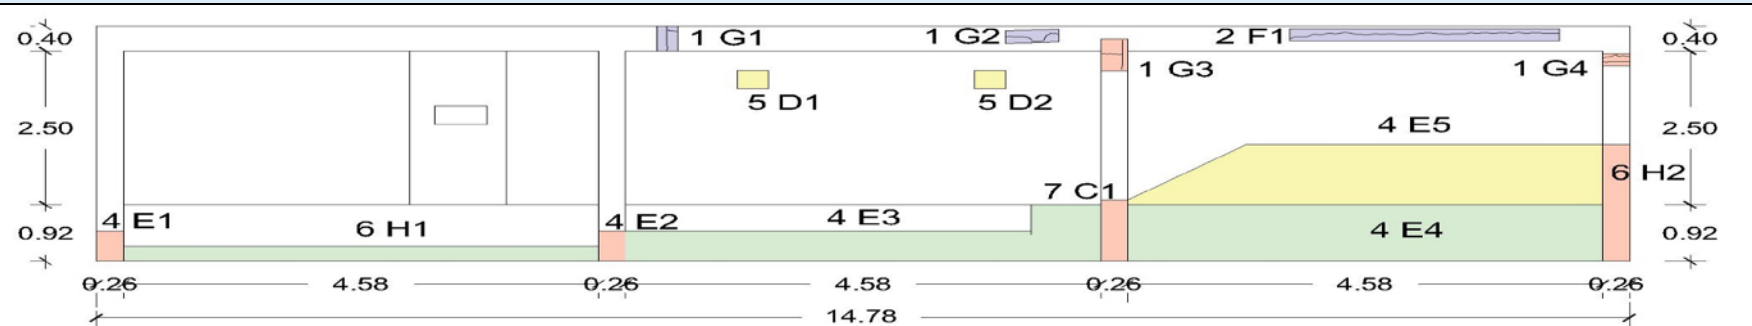
PLANO EN ELEVACIÓN DE LA UNIDAD MUESTRAL 01 CON LAS PATOLOGÍAS IDENTIFICADAS

PATOLOGÍAS	ÁREA AFECTADA (m ²)	% ÁREA AFECTADA	NIVEL DE SIVERIDAD	ÁREA NO AFECTADA (m ²)	% ÁREA NO AFECTADA
GRIETAS (1)	0.43	0.76%	MEDIO	40.09	71.02%
FISURAS (2)	0.13	0.23%	BAJO		
DESPRENDIMIENTO (3)	0.00	0.00%	NINGUNO		
EROSIÓN (4)	13.13	23.26%	MEDIO		
EFLORESCENCIA (6)	2.41	4.27%	MEDIO		
CORROSIÓN (7)	0.26	0.46%	MEDIO		
TOTAL	16.36	28.98%	MEDIO

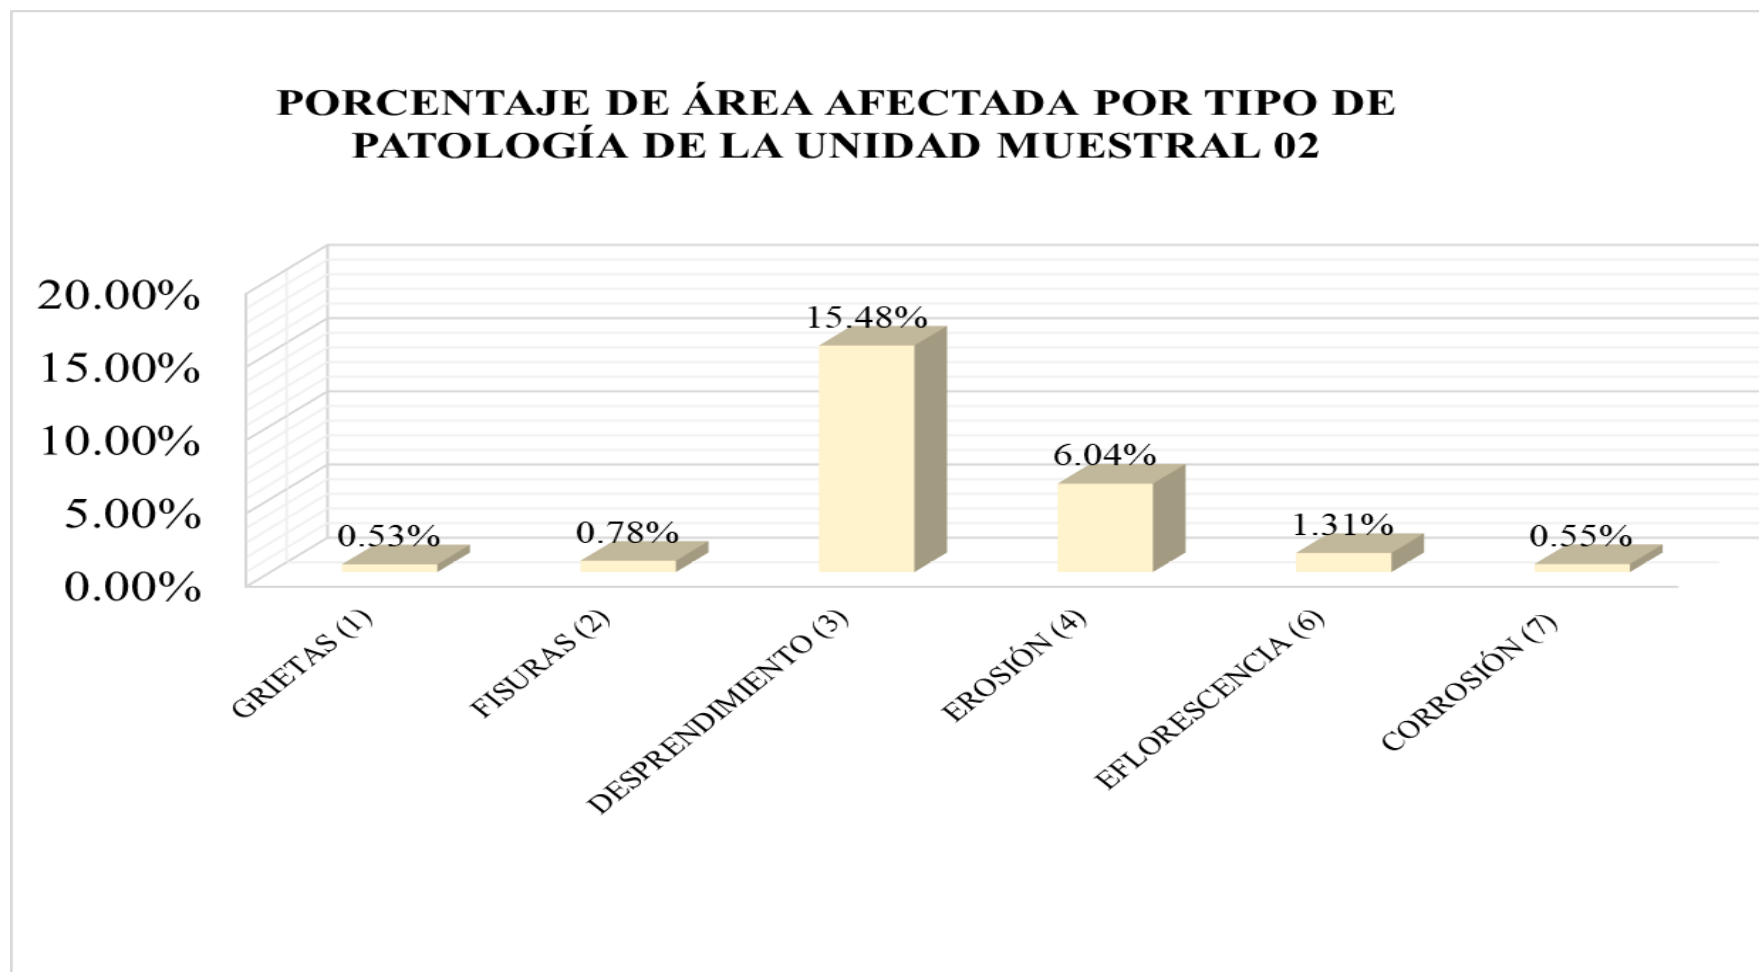
Figura 05. Porcentaje de área afectada por tipo de patologías de la unidad muestral 02.

PATOLOGÍAS	ÁREA AFECTADA (m ²)	% ÁREA AFECTADA	NIVEL DE SIVERIDAD	ÁREA NO AFECTADA (m ²)	% ÁREA NO AFECTADA
GRIETAS (1)	0.26	0.53%	MEDIO	36.89	75.32%
FISURAS (2)	0.38	0.78%	BAJO		
DESPRENDIMIENTO (3)	7.58	15.48%	ALTO		
EROSIÓN (4)	2.96	6.04%	MEDIO		
EFLORESCENCIA (6)	0.64	1.31%	MEDIO		
CORROSIÓN (7)	0.27	0.55%	MEDIO		
TOTAL	12.09	24.68%	MEDIO

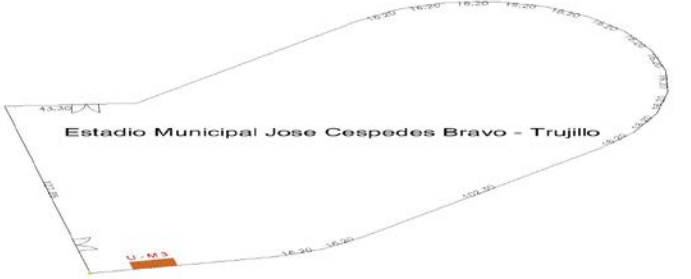
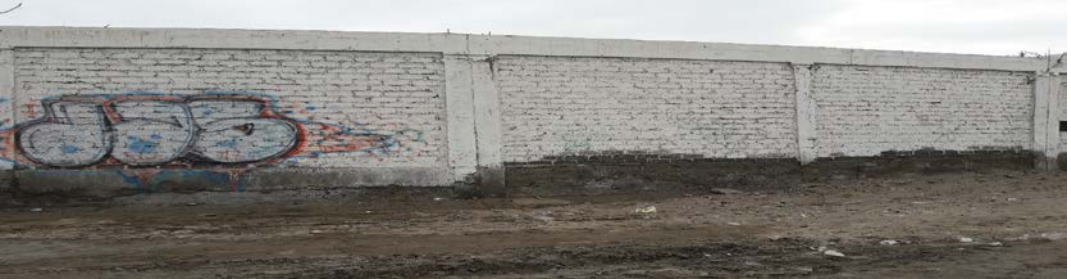
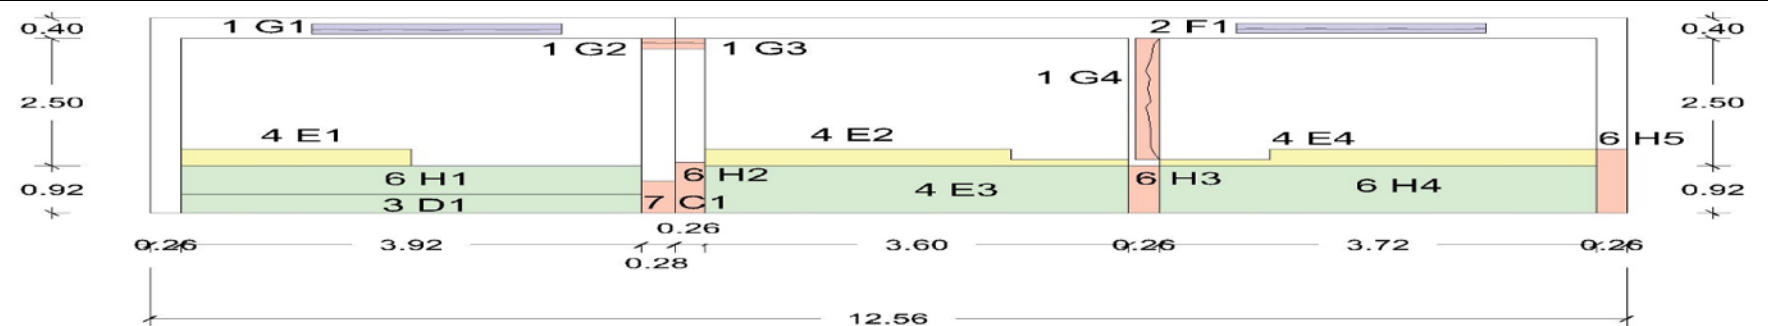
PLANO EN ELEVACIÓN DE LA UNIDAD MUESTRAL 03 CON LAS PATOLOGÍAS IDENTIFICADAS

PATOLOGÍAS	ÁREA AFECTADA (m ²)	% ÁREA AFECTADA	NIVEL DE SEVERIDAD	ÁREA NO AFECTADA (m ²)	% ÁREA NO AFECTADA
GRIETAS (1)	1.11	2.36%	MEDIO	31.39	66.84%
FISURAS (2)	0.11	0.23%	BAJO		
DESPRENDIMIENTO (3)	1.41	3.00%	MEDIO		
EROSIÓN (4)	6.37	13.56%	MEDIO		
EFLORESCENCIA (6)	6.40	13.63%	MEDIO		
CORROSIÓN (7)	0.17	0.36%	MEDIO		
TOTAL	15.57	33.16%	MEDIO

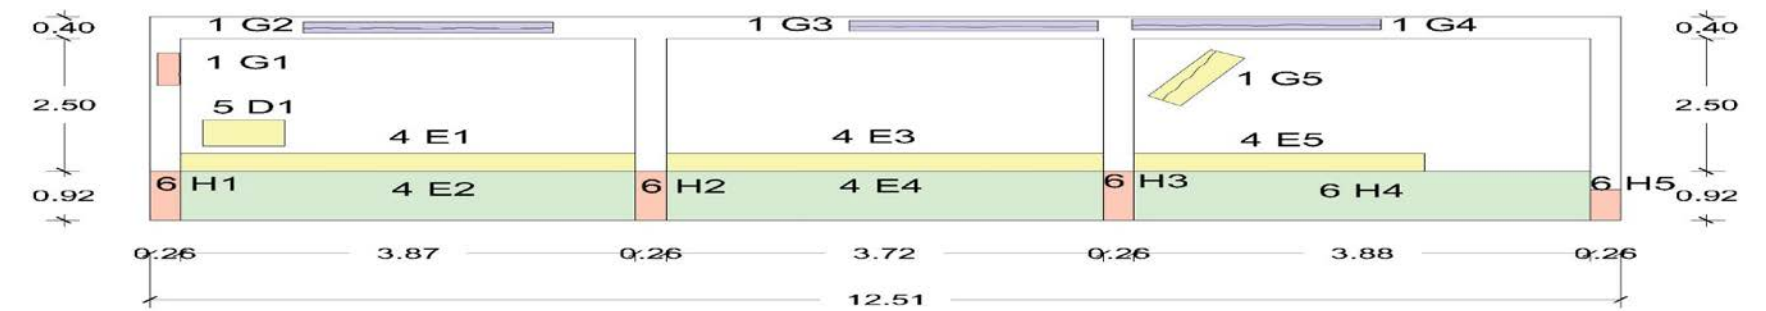
PLANO EN ELEVACIÓN DE LA UNIDAD MUESTRAL 04 CON LAS PATOLOGÍAS IDENTIFICADAS

PATOLOGÍAS	ÁREA AFECTADA (m ²)	% ÁREA AFECTADA	NIVEL DE SEVERIDAD	ÁREA NO AFECTADA (m ²)	% ÁREA NO AFECTADA
GRIETA (1)	2.01	4.21%	MEDIO	30.68	64.24%
EROSIÓN (4)	10.30	21.57%	ALTO		
DESINTEGRACIÓN (5)	0.33	0.69%	MEDIO		
EFLORESCENCIA (6)	4.44	9.30%	MEDIO		
TOTAL	17.08	35.76%	MEDIO

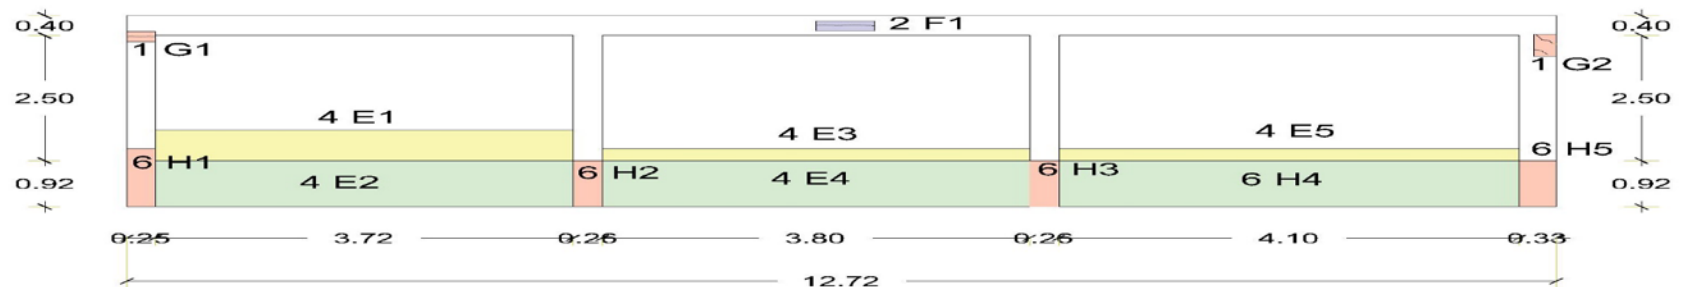
PLANO EN ELEVACIÓN DE LA UNIDAD MUESTRAL 05 CON LAS PATOLOGÍAS IDENTIFICADAS

PATOLOGÍAS	ÁREA AFECTADA (m ²)	% ÁREA AFECTADA	NIVEL DE SEVERIDAD	ÁREA NO AFECTADA (m ²)	% ÁREA NO AFECTADA
GRIETAS (1)	0.17	0.35%	MEDIO	32.62	67.16%
FISURAS (2)	0.03	0.06%	BAJO		
DESPRENDIMIENTO (3)	0.00	0.00%	NINGUNO		
EROSIÓN (4)	10.97	22.59%	MEDIO		
DESINTEGRACIÓN (5)	0.00	0.00%	NINGUNO		
EFLORESCENCIA (6)	4.78	9.84%	BAJO		
CORROSIÓN (7)	0.00	0.00%	NINGUNO		
TOTAL	15.95	32.84%	MEDIO

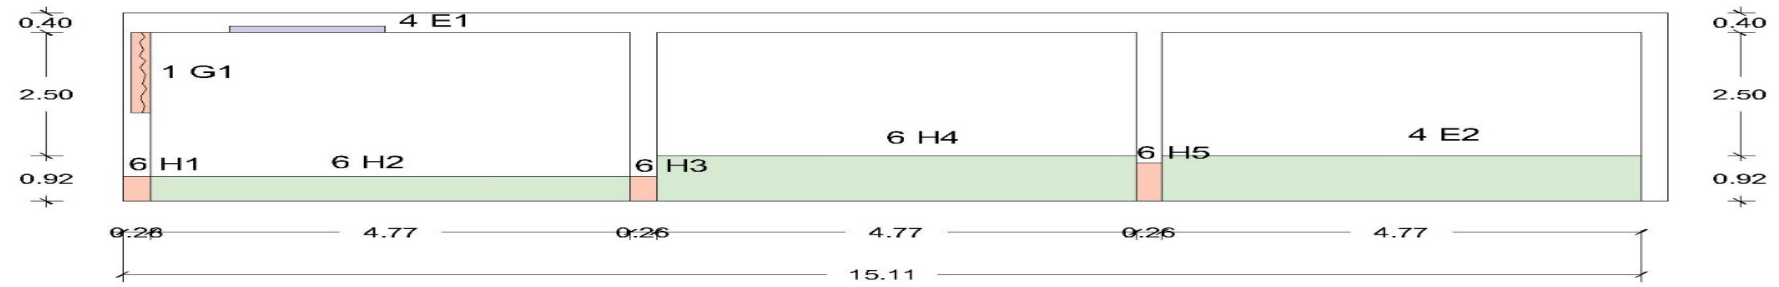
PLANO EN ELEVACIÓN DE LA UNIDAD MUESTRAL 06 CON LAS PATOLOGÍAS IDENTIFICADAS

PATOLOGÍAS	ÁREA AFECTADA	% ÁREA AFECTADA	NIVEL DE SEVERIDAD	ÁREA NO AFECTADA (m ²)	% ÁREA NO AFECTADA
GRIETAS (1)	0.41	0.71%	MEDIO	45.54	78.88%
FISURAS (2)	0.00	0.00%	NINGUNO		
DESPRENDIMIENTO (3)	0.00	0.00%	NINGUNO		
EROSIÓN (4)	4.59	7.95%	MEDIO		
DESINTEGRACIÓN (5)	0.00	0.00%	NINGUNO		
EFLORESCENCIA (6)	7.19	12.45%	MEDIO		
CORROSIÓN (7)	0.00	0.00%	NINGUNO		
TOTAL	12.19	21.12%	MEDIO

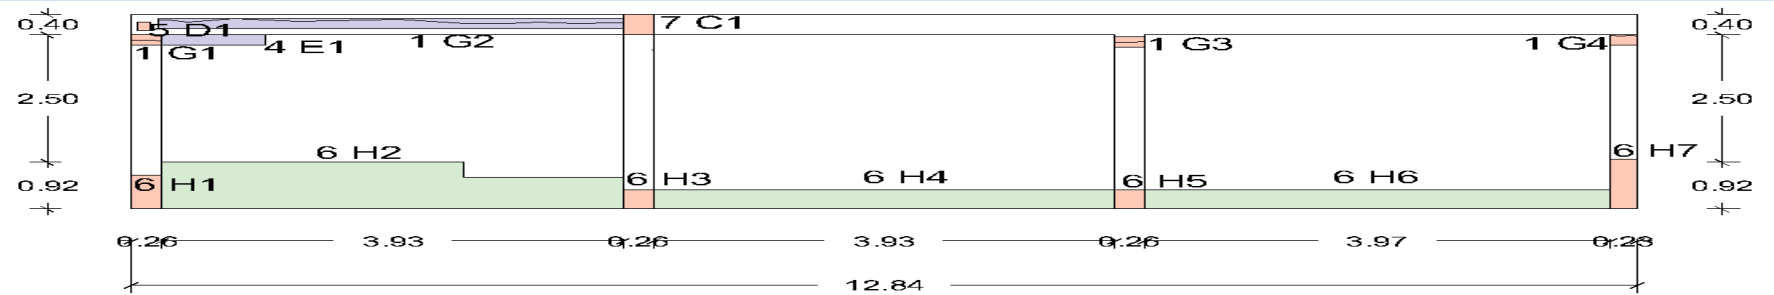
PLANO EN ELEVACIÓN DE LA UNIDAD MUESTRAL 07 CON LAS PATOLOGÍAS IDENTIFICADAS

PATOLOGÍAS	ÁREA AFECTADA (m ²)	% ÁREA AFECTADA	NIVEL DE SEVERIDAD	ÁREA NO AFECTADA (m ²)	% ÁREA NO AFECTADA
GRIETAS (1)	1.18	2.41%	MEDIO	40.36	82.32%
FISURAS (2)	0.00	0.00%	NINGUNO		
DESPRENDIMIENTO (3)	0.00	0.00%	NINGUNO		
EROSIÓN (4)	0.17	0.35%	MEDIO		
DESINTEGRACIÓN (5)	0.02	0.04%	BAJO		
EFLORESCENCIA (6)	7.20	14.68%	BAJO		
CORROSIÓN (7)	0.10	0.20%	BAJO		
TOTAL	8.67	17.68%	MEDIO

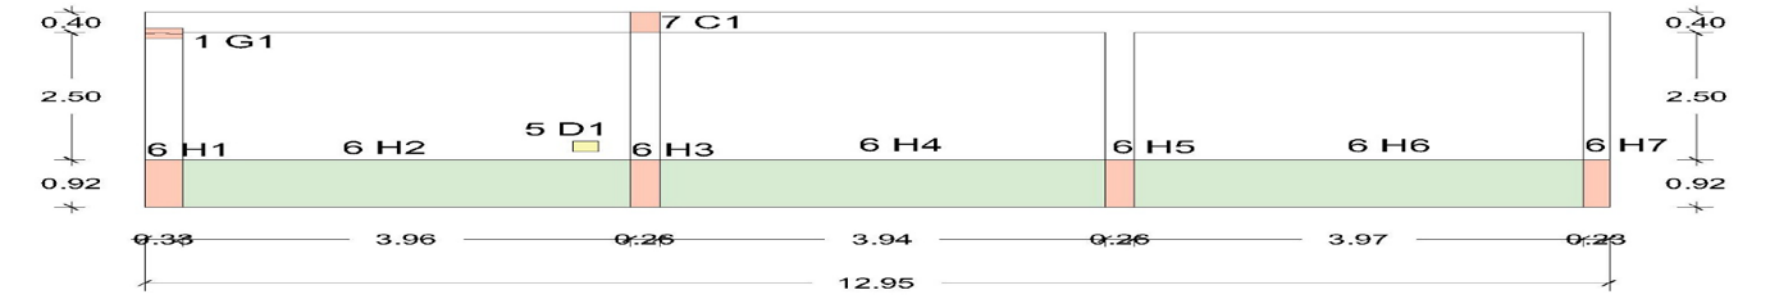
PLANO EN ELEVACIÓN DE LA UNIDAD MUESTRAL 09 CON LAS PATOLOGÍAS IDENTIFICADAS

PATOLOGÍAS	ÁREA AFECTADA (m ²)	% ÁREA AFECTADA	NIVEL DE SEVERIDAD	ÁREA NO AFECTADA (m ²)	% ÁREA NO AFECTADA
GRIETAS (1)	0.08	0.19%	MEDIO	30.07	72.60%
FISURAS (2)	0.00	0.00%	NINGUNO		
DESPRENDIMIENTO (3)	0.00	0.00%	NINGUNO		
EROSIÓN (4)	0.00	0.00%	NINGUNO		
DESINTEGRACIÓN (5)	0.04	0.10%	BAJO		
EFLORESCENCIA (6)	11.13	26.87%	MEDIO		
CORROSIÓN (7)	0.10	0.24%	NINGUNO		
TOTAL	11.35	27.40%	MEDIO

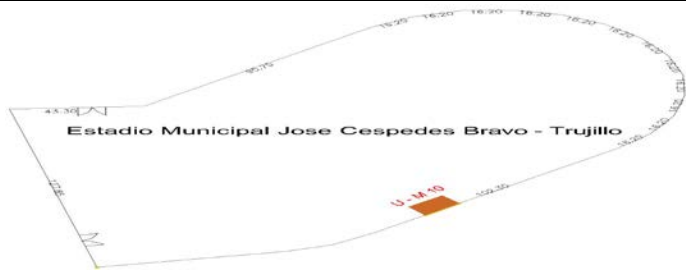
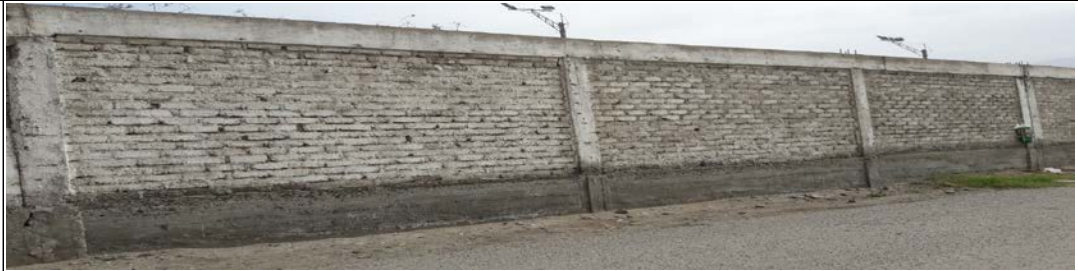
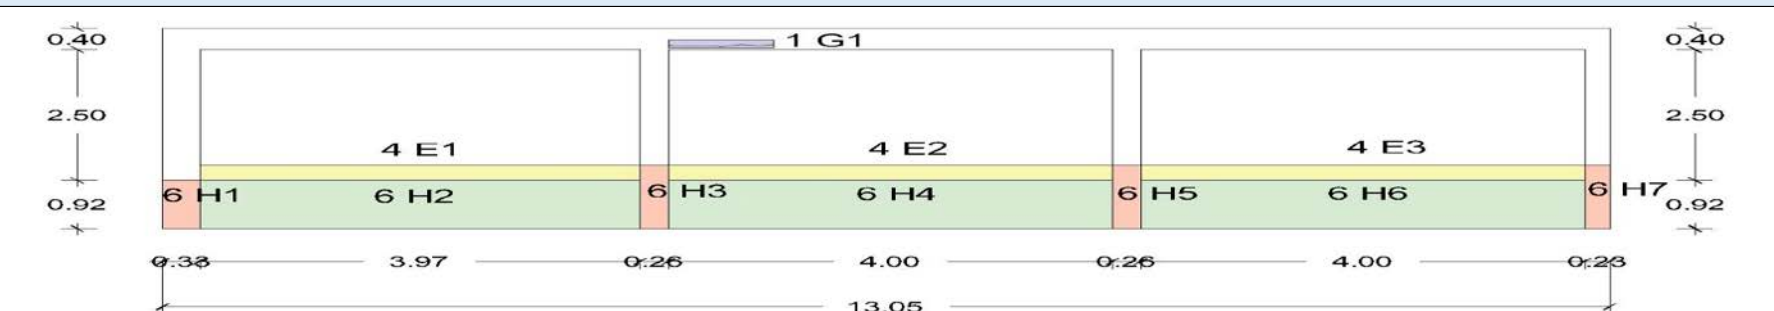
PLANO EN ELEVACIÓN DE LA UNIDAD MUESTRAL 10 CON LAS PATOLOGÍAS IDENTIFICADAS

RECOLECCIÓN DE DATOS DE LA UNIDAD MUESTRAL 10								
TIPO DE PATOLOGÍA	ELEMENTO							
	VIGA							
	CÓDIGO DE PATOLOGÍA	LARGO (m)	ANCHO (m)	ÁREA AFECTADA (m ²)	ANCHO DE ABERTURA (mm)	PROFUNDIDAD (mm)	ÁREA AFECTADA TOTAL (m ²)	NIVEL DE SEVERIDAD
GRIETAS (1)	G1	0.94	0.25	0.24	0.75	0.00	0.24	MEDIO
RECOLECCIÓN DE DATOS DE LA UNIDAD MUESTRAL 10								
TIPO DE PATOLOGÍA	ELEMENTO							
	SOBRECIMIENTO							
	CÓDIGO DE PATOLOGÍA	LARGO (m)	ANCHO (m)	ÁREA AFECTADA (m ²)	ANCHO DE ABERTURA (mm)	PROFUNDIDAD (mm)	ÁREA AFECTADA TOTAL (m ²)	NIVEL DE SEVERIDAD
EFLORESCENCIA (6)	H2	3.97	0.92	3.65	0.00	0.00	11.01	MEDIO
	H4	4.00	0.92	3.68	0.00	0.00		
	H6	4.00	0.92	3.68	0.00	0.00

PATOLOGÍAS	ÁREA AFECTADA (m ²)	% ÁREA AFECTADA	NIVEL DE SEVERIDAD	ÁREA NO AFECTADA (m ²)	% ÁREA NO AFECTADA
GRIETAS (1)	0.24	0.48%	MEDIO	30.67	61.55%
FISURAS (2)	0.00	0.00%	NINGUNO		
DESPRENDIMIENTO (3)	0.00	0.00%	NINGUNO		
EROSIÓN (4)	3.35	6.72%	MEDIO		
DESINTEGRACIÓN (5)	0.00	0.00%	NINGUNO		
EFLORESCENCIA (6)	15.57	31.25%	MEDIO		
CORROSIÓN (7)	0.00	0.00%	NINGUNO		
TOTAL	19.16	38.45%	MEDIO

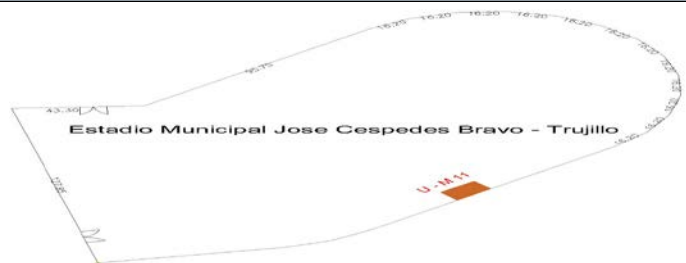
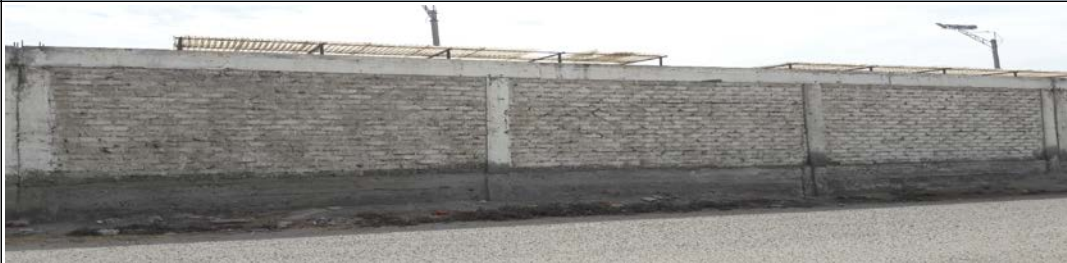
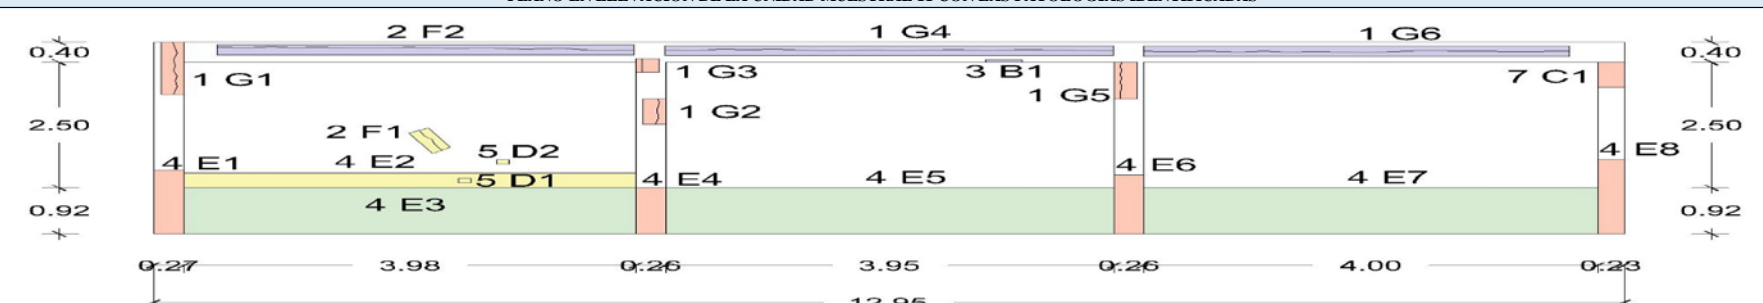
PLANO EN ELEVACIÓN DE LA UNIDAD MUESTRAL 11 CON LAS PATOLOGÍAS IDENTIFICADAS

RECOLECCIÓN DE DATOS DE LA UNIDAD MUESTRAL 11								
TIPO DE PATOLOGÍA	ELEMENTO							
	VIGA							
	CÓDIGO DE PATOLOGÍA	LARGO (m)	ANCHO (m)	ÁREA AFECTADA (m ²)	ANCHO DE ABERTURA (mm)	PROFUNDIDAD (mm)	ÁREA AFECTADA TOTAL (m ²)	NIVEL DE SEVERIDAD
GRIETA (1)	G4	3.94	0.25	0.99	2.60	0.00	1.92	ALTO
	G6	3.74	0.25	0.94	2.40	0.00		
FISURA (2)	F2	3.67	0.05	0.18	0.18	0.00	0.18	BAJO
TIPO DE PATOLOGÍA	CÓDIGO DE PATOLOGÍA	LARGO (m)	ANCHO (m)	ÁREA AFECTADA (m ²)	% DE REVOQUE DESPRENDIDO	% DE REVOQUE DESPRENDIDO TOTAL	ÁREA AFECTADA TOTAL (m ²)	NIVEL DE SEVERIDAD
DESPRENDIMIENTO (3)	B1	0.32	0.10	0.03	0.06%	0.06%	0.03	BAJO
RECOLECCIÓN DE DATOS DE LA UNIDAD MUESTRAL 11								
TIPO DE PATOLOGÍA	ELEMENTO							
	SOBRECIMIENTO							
	CÓDIGO DE PATOLOGÍA	LARGO (m)	ANCHO (m)	ÁREA AFECTADA (m ²)	PROFUNDIDAD (cm)	% DE PROFUNDIDAD	ÁREA AFECTADA TOTAL (m ²)	NIVEL DE SEVERIDAD
EROSIÓN (4)	E3	3.98	0.92	3.66	2.00	2.17%	10.98	BAJO

RECOLECCIÓN DE DATOS DE LA UNIDAD MUESTRAL 11								
TIPO DE PATOLOGÍA	ELEMENTO							
	COLUMNA							
	CÓDIGO DE PATOLOGÍA	LARGO (m)	ANCHO (m)	ÁREA AFECTADA (m ²)	ANCHO DE ABERTURA (mm)	PROFUNDIDAD (mm)	ÁREA AFECTADA TOTAL (m ²)	NIVEL DE SEVERIDAD
GRIETAS (1)	G1	1.04	0.25	0.26	2.30	0.00	0.64	ALTO
	G2	0.51	0.25	0.13	2.20	0.00		
	G3	0.27	0.25	0.07	2.10	0.00		
	G5	0.73	0.25	0.18	2.20	0.00		
TIPO DE PATOLOGÍA	CÓDIGO DE PATOLOGÍA	LARGO (m)	ANCHO (m)	ÁREA AFECTADA (m ²)	PROFUNDIDAD (cm)	% DE PROFUNDIDAD	ÁREA AFECTADA TOTAL (m ²)	NIVEL DE SEVERIDAD
EROSIÓN (4)	E1	0.27	1.27	0.34	1.50	1.57%	1.23	BAJO
	E4	0.26	0.92	0.24	2.00	2.17%		
	E6	0.26	1.17	0.30	2.00	1.71%		
	E8	0.23	1.48	0.34	2.00	1.35%		
TIPO DE PATOLOGÍA	CÓDIGO DE PATOLOGÍA	LARGO (m)	ANCHO (m)	ÁREA AFECTADA (m ²)	DIÁMETRO EXISTENTE (cm)	% DE PÉRDIDA DEL ACERO	ÁREA AFECTADA TOTAL (m ²)	NIVEL DE SEVERIDAD
CORROSIÓN (7)	C1	0.23	0.49	0.11	1.10	24.60%	0.11	ALTO

PATOLOGÍAS	ÁREA AFECTADA (m ²)	% ÁREA AFECTADA	NIVEL DE SEVERIDAD	ÁREA NO AFECTADA (m ²)	% ÁREA NO AFECTADA
GRIETAS (1)	2.56	5.18%	ALTO	33.05	66.85%
FISURAS (2)	0.20	0.40%	BAJO		
DESPRENDIMIENTO (3)	0.03	0.06%	MEDIO		
EROSIÓN (4)	13.47	27.25%	MEDIO		
DESINTEGRACIÓN (5)	0.02	0.04%	BAJO		
EFLORESCENCIA (6)	0.00	0.00%	NINGUNO		
CORROSIÓN (7)	0.11	0.22%	MEDIO		
TOTAL	16.39	33.15%	MEDIO

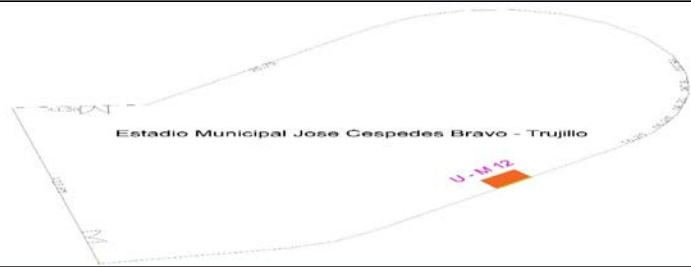
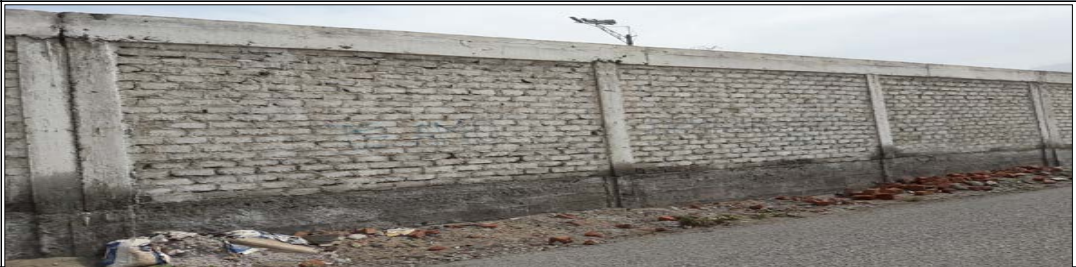
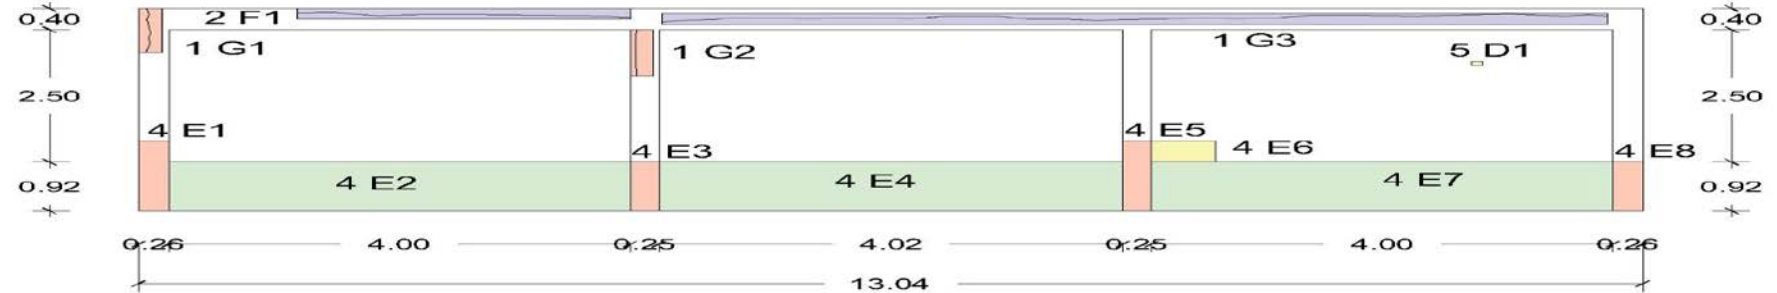
PLANO EN ELEVACIÓN DE LA UNIDAD MUESTRAL 12 CON LAS PATOLOGÍAS IDENTIFICADAS

RECOLECCIÓN DE DATOS DE LA UNIDAD MUESTRAL 12								
TIPO DE PATOLOGÍA	ELEMENTO							
	VIGA							
	CÓDIGO DE PATOLOGÍA	LARGO (m)	ANCHO (m)	ÁREA AFECTADA (m ²)	ANCHO DE ABERTURA (mm)	PROFUNDIDAD (mm)	ÁREA AFECTADA TOTAL (m ²)	NIVEL DE SEVERIDAD
GRIETAS (1)	G3	8.19	0.25	2.05	2.40	0.00	2.05	ALTO
FISURAS (2)	F1	2.89	0.05	0.14	0.10	0.00	0.14	BAJO
RECOLECCIÓN DE DATOS DE LA UNIDAD MUESTRAL 12								
TIPO DE PATOLOGÍA	ELEMENTO							
	SOBRECIMIENTO							
	CÓDIGO DE PATOLOGÍA	LARGO (m)	ANCHO (m)	ÁREA AFECTADA (m ²)	ANCHO DE ABERTURA (mm)	PROFUNDIDAD (mm)	ÁREA AFECTADA TOTAL (m ²)	NIVEL DE SEVERIDAD
EROSIÓN (4)	E2	4.00	0.92	3.68	0.00	8.70	11.06	MEDIO
	E4	4.02	0.92	3.70	0.00	8.00		
	E7	4.00	0.92	3.68	0.00	8.40

RECOLECCIÓN DE DATOS DE LA UNIDAD MUESTRAL 12								
TIPO DE PATOLOGÍA	ELEMENTO							
	COLUMNA							
	CÓDIGO DE PATOLOGÍA	LARGO (m)	ANCHO (m)	ÁREA AFECTADA (m ²)	ANCHO DE ABERTURA (mm)	PROFUNDIDAD (mm)	ÁREA AFECTADA TOTAL (m ²)	NIVEL DE SEVERIDAD
GRIETAS (1)	G1	0.83	0.25	0.21	0.80	0.00	0.43	MEDIO
	G2	0.87	0.25	0.22	0.75	0.00		
TIPO DE PATOLOGÍA	CÓDIGO DE PATOLOGÍA	LARGO (m)	ANCHO (m)	ÁREA AFECTADA (m ²)	PROFUNDIDAD (cm)	% DE PROFUNDIDAD	ÁREA AFECTADA TOTAL (m ²)	NIVEL DE SEVERIDAD
EROSIÓN (4)	E1	0.26	1.32	0.34	1.50	1.52%	1.14	BAJO
	E3	0.25	0.92	0.23	1.50	2.17%		
	E5	0.25	1.32	0.33	1.50	1.52%		
	E8	0.26	0.92	0.24	1.50	2.17%		
RECOLECCIÓN DE DATOS DE LA UNIDAD MUESTRAL 12								
TIPO DE PATOLOGÍA	ELEMENTO							
	MURO							
	CÓDIGO DE PATOLOGÍA	LARGO (m)	ANCHO (m)	ÁREA AFECTADA (m ²)	PROFUNDIDAD (cm)	% DE PROFUNDIDAD	ÁREA AFECTADA TOTAL (m ²)	NIVEL DE SEVERIDAD
EROSIÓN (4)	E6	0.55	0.40	0.22	3.00	23.08	0.22	ALTO

PATOLOGÍAS	ÁREA AFECTADA (m ²)	% ÁREA AFECTADA	NIVEL DE SEVERIDAD	ÁREA NO AFECTADA (m ²)	% ÁREA NO AFECTADA
GRIETAS (1)	2.48	4.98%	ALTO	34.77	69.81%
FISURAS (2)	0.14	0.28%	BAJO		
DESPRENDIMIENTO (3)	0.00	0.00%	NINGUNO		
EROSIÓN (4)	12.42	24.93%	MODERADO		
DESINTEGRACIÓN (5)	0.00	0.00%	NINGUNO		
EFLORESCENCIA (6)	0.00	0.00%	NINGUNO		
CORROSIÓN (7)	0.00	0.00%	NINGUNO		
TOTAL	15.04	30.19%	MEDIO

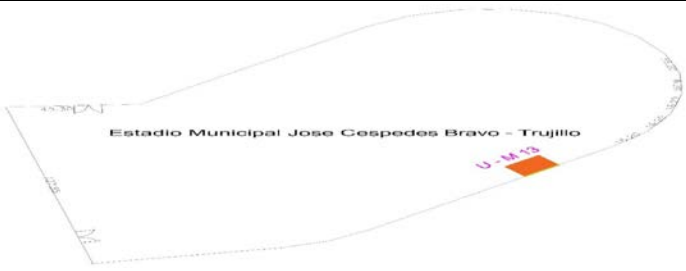
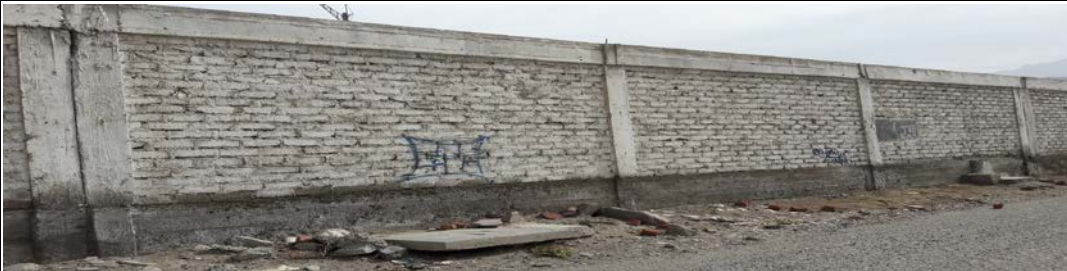
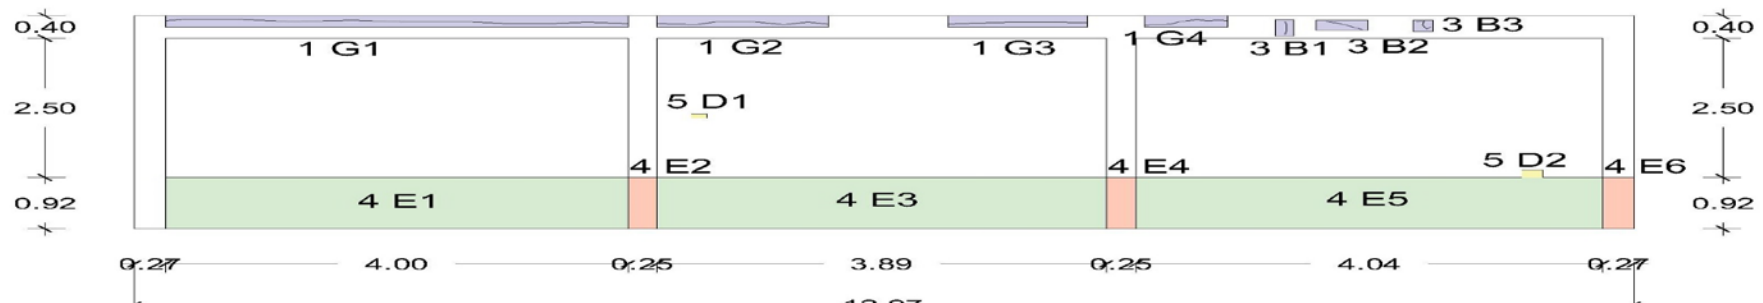
PLANO EN ELEVACIÓN DE LA UNIDAD MUESTRAL 13 CON LAS PATOLOGÍAS IDENTIFICADAS

RECOLECCIÓN DE DATOS DE LA UNIDAD MUESTRAL 13								
TIPO DE PATOLOGÍA	ELEMENTO							
	VIGA							
	CÓDIGO DE PATOLOGÍA	LARGO (m)	ANCHO (m)	ÁREA AFECTADA (m ²)	ANCHO DE ABERTURA (mm)	PROFUNDIDAD (mm)	ÁREA AFECTADA TOTAL (m ²)	NIVEL DE SEVERIDAD
GRIETAS (1)	G1	4.00	0.25	1.00	2.50	0.00	1.85	ALTO
	G2	1.48	0.25	0.37	2.40	0.00		
	G3	1.21	0.25	0.30	2.40	0.00		
	G4	0.72	0.25	0.18	2.20	0.00		
TIPO DE PATOLOGÍA	CÓDIGO DE PATOLOGÍA	LARGO (m)	ANCHO (m)	ÁREA AFECTADA (m ²)	% DE REVOQUE DESPRENDIDO	% DE REVOQUE DESPRENDIDO TOTAL	ÁREA AFECTADA TOTAL (m ²)	NIVEL DE SEVERIDAD
DESPRENDIMIENTO (3)	B1	0.29	0.16	0.05	1.04%	3.34%	0.16	BAJO
	B2	0.45	0.18	0.08	1.67%			
	B3	0.21	0.16	0.03	0.63%			
RECOLECCIÓN DE DATOS DE LA UNIDAD MUESTRAL 13								
TIPO DE PATOLOGÍA	ELEMENTO							
	SOBRECIMIENTO							
	CÓDIGO DE PATOLOGÍA	LARGO (m)	ANCHO (m)	ÁREA AFECTADA (m ²)	PROFUNDIDAD (cm)	% DE PROFUNDIDAD	ÁREA AFECTADA TOTAL (m ²)	NIVEL DE SEVERIDAD

PATOLOGÍAS	ÁREA AFECTADA (m ²)	% ÁREA AFECTADA	NIVEL DE SEVERIDAD	ÁREA NO AFECTADA (m ²)	% ÁREA NO AFECTADA
GRIETAS (1)	1.85	3.73%	ALTO	35.81	72.29%
FISURAS (2)	0.00	0.00%	NINGUNO		
DESPRENDIMIENTO (3)	0.16	0.32%	MEDIO		
EROSIÓN (4)	11.69	23.60%	MEDIO		
DESINTEGRACIÓN (5)	0.03	0.06%	BAJO		
EFLORESCENCIA (6)	0.00	0.00%	NINGUNO		
CORROSIÓN (7)	0.00	0.00%	NINGUNO		
TOTAL	13.73	27.71%	MEDIO

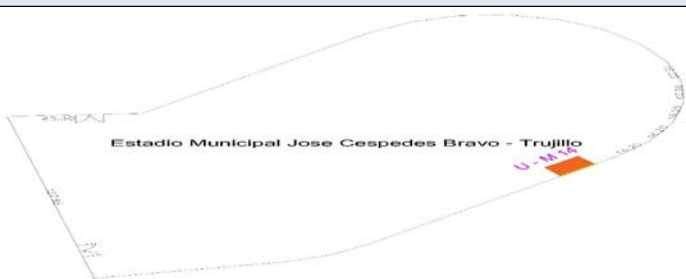
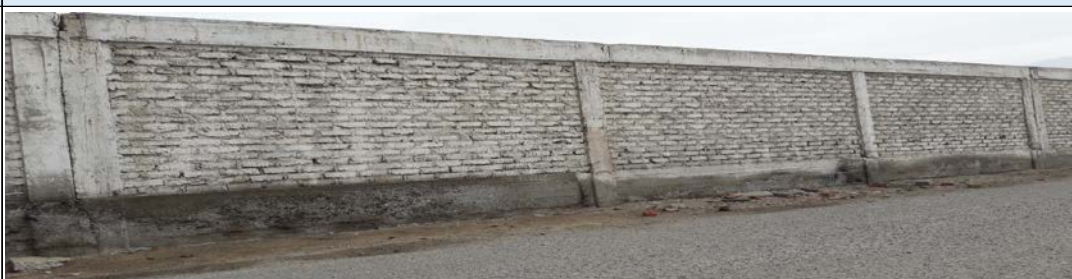
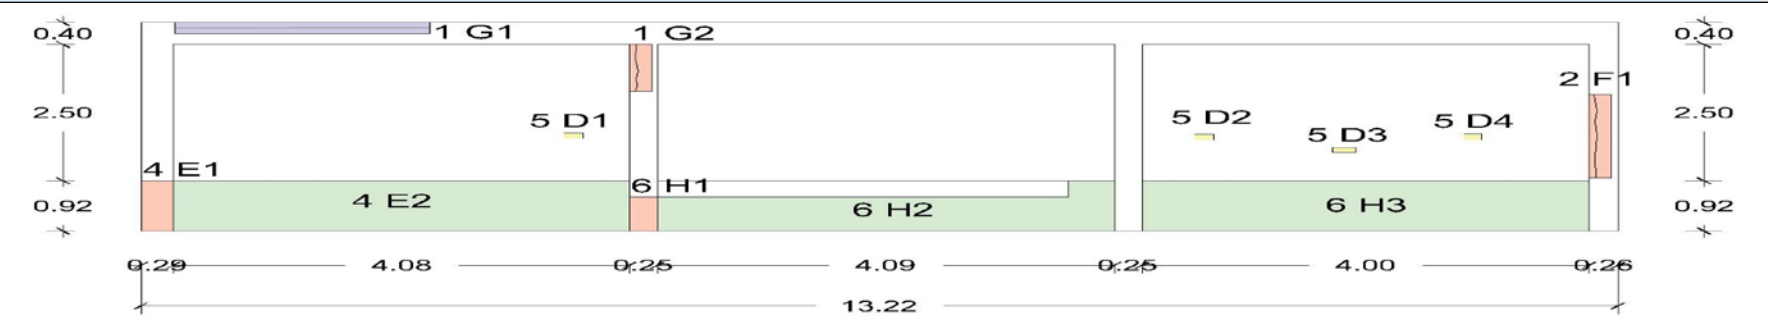
PLANO EN ELEVACIÓN DE LA UNIDAD MUESTRAL 14 CON LAS PATOLOGÍAS IDENTIFICADAS

RECOLECCIÓN DE DATOS DE LA UNIDAD MUESTRAL 14								
TIPO DE PATOLOGÍA	ELEMENTO							
	VIGA							
	CÓDIGO DE PATOLOGÍA	LARGO (m)	ANCHO (m)	ÁREA AFECTADA (m ²)	ANCHO DE ABERTURA (mm)	PROFUNDIDAD (mm)	ÁREA AFECTADA TOTAL (m ²)	NIVEL DE SEVERIDAD
GRIETAS (1)	G1	2.28	0.25	0.57	0.85	0.00	0.57	MEDIO
RECOLECCIÓN DE DATOS DE LA UNIDAD MUESTRAL 14								
TIPO DE PATOLOGÍA	ELEMENTO							
	SOBRECIMIENTO							
	CÓDIGO DE PATOLOGÍA	LARGO (m)	ANCHO (m)	ÁREA AFECTADA (m ²)	PROFUNDIDAD (cm)	% DE PROFUNDIDAD	ÁREA AFECTADA TOTAL (m ²)	NIVEL DE SEVERIDAD
EROSION (4)	E2	4.08	0.92	3.75	2.00	2.17%	3.75	MEDIO
EFLORESCENCIA (6)	H2	4.09	0.92	3.76	0.00	0.00	7.44	BAJO
	H3	4.00	0.92	3.68	0.00	0.00

RECOLECCIÓN DE DATOS DE LA UNIDAD MUESTRAL 14								
TIPO DE PATOLOGÍA	ELEMENTO							
	COLUMNA							
	CÓDIGO DE PATOLOGÍA	LARGO (m)	ANCHO (m)	ÁREA AFECTADA (m ²)	ANCHO DE ABERTURA (mm)	PROFUNDIDAD (mm)	ÁREA AFECTADA TOTAL (m ²)	NIVEL DE SEVERIDAD
GRIETAS (1)	G2	0.86	0.25	0.22	0.80	0.00	0.22	MEDIO
FISURAS (2)	F1	1.53	0.05	0.08	0.18	0.00	0.08	BAJO
TIPO DE PATOLOGÍA	CÓDIGO DE PATOLOGÍA	LARGO (m)	ANCHO (m)	ÁREA AFECTADA (m ²)	PROFUNDIDAD (cm)	% DE PROFUNDIDAD	ÁREA AFECTADA TOTAL (m ²)	NIVEL DE SEVERIDAD
EROSIÓN (4)	E1	0.29	0.92	0.27	1.50	1.63%	0.27	BAJO
EFLORESCENCIA (6)	H1	0.25	0.92	0.23	0.00	0.00%	0.23	BAJO
RECOLECCIÓN DE DATOS DE LA UNIDAD MUESTRAL 14								
TIPO DE PATOLOGÍA	ELEMENTO							
	MURO							
	CÓDIGO DE PATOLOGÍA	LARGO (m)	ANCHO (m)	ÁREA AFECTADA (m ²)	ANCHO DE ABERTURA (mm)	PROFUNDIDAD (mm)	ÁREA AFECTADA TOTAL (m ²)	NIVEL DE SEVERIDAD
DESINTEGRACIÓN (5)	D1	0.09	0.17	0.02	0.00	0.00	0.06	MEDIO

PATOLOGÍAS	ÁREA AFECTADA (m ²)	% ÁREA AFECTADA	NIVEL DE SEVERIDAD	ÁREA NO AFECTADA (m ²)	% ÁREA NO AFECTADA
GRIETAS (1)	0.79	1.57%	NINGUNO	37.71	74.93%
FISURAS (2)	0.08	0.16%	BAJO		
DESPRENDIMIENTO (3)	0.00	0.00%	NINGUNO		
EROSIÓN (4)	4.02	7.99%	MEDIO		
DESINTEGRACIÓN (5)	0.06	0.12%	MEDIO		
EFLORESCENCIA (6)	7.67	15.24%	MEDIO		
CORROSIÓN (7)	0.00	0.00%	NINGUNO		
TOTAL	12.62	25.07%	MEDIO

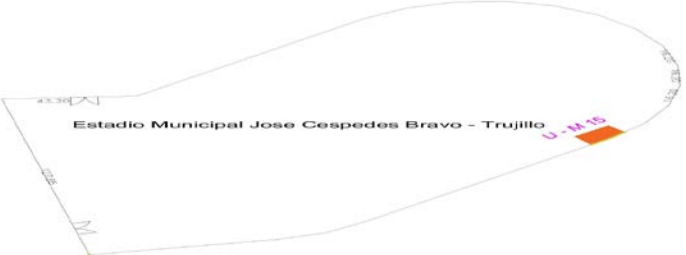
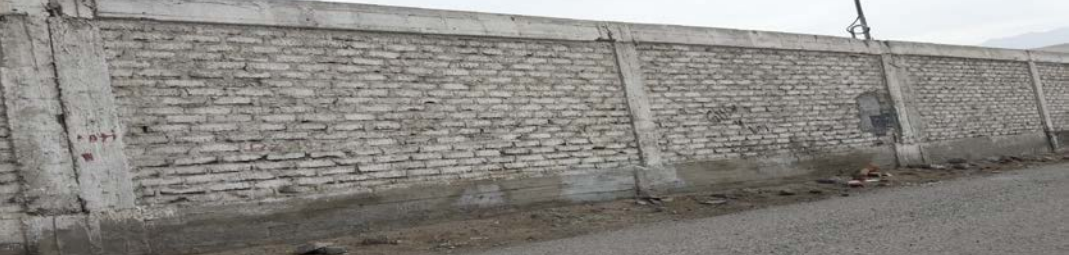
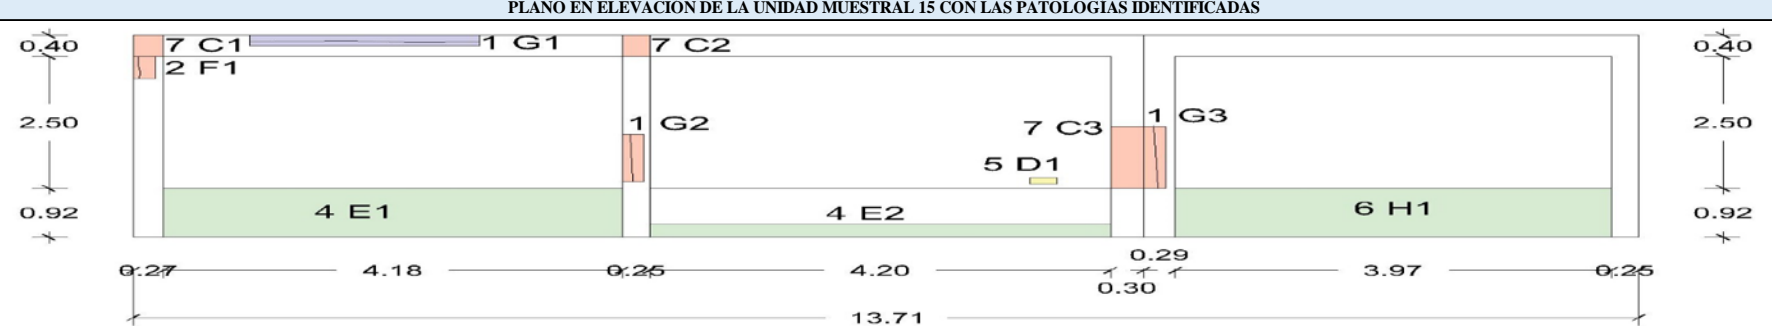
PLANO EN ELEVACIÓN DE LA UNIDAD MUESTRAL 15 CON LAS PATOLOGÍAS IDENTIFICADAS

RECOLECCIÓN DE DATOS DE LA UNIDAD MUESTRAL 15								
TIPO DE PATOLOGÍA	ELEMENTO							
	VIGA							
	CÓDIGO DE PATOLOGÍA	LARGO (m)	ANCHO (m)	ÁREA AFECTADA (m ²)	ANCHO DE ABERTURA (mm)	PROFUNDIDAD (mm)	ÁREA AFECTADA TOTAL (m ²)	NIVEL DE SEVERIDAD
GRIETAS (1)	G1	2.09	0.25	0.52	0.80	0.00	0.52	MEDIO
RECOLECCIÓN DE DATOS DE LA UNIDAD MUESTRAL 15								
TIPO DE PATOLOGÍA	ELEMENTO							
	SOBRECIMIENTO							
	CÓDIGO DE PATOLOGÍA	LARGO (m)	ANCHO (m)	ÁREA AFECTADA (m ²)	PROFUNDIDAD (cm)	% DE PROFUNDIDAD	ÁREA AFECTADA TOTAL (m ²)	NIVEL DE SEVERIDAD
EROSION (4)	E1	4.18	0.92	3.85	2.00	2.17%	7.71	BAJO
	E2	4.20	0.92	3.86	2.00	2.17%		
EFLORESCENCIA (6)	H1	4.00	0.24	0.96	0.00	0.00	0.96	BAJO

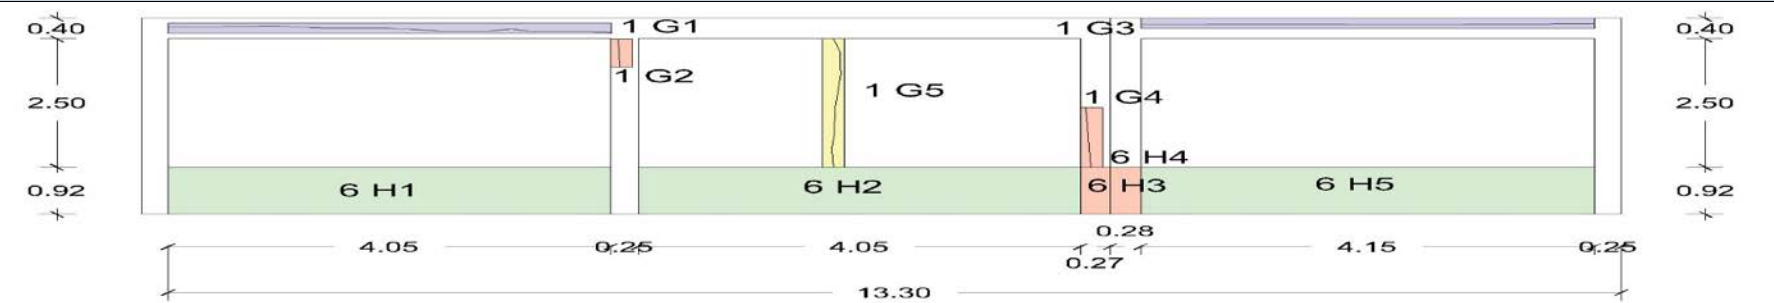
PLANO EN ELEVACIÓN DE LA UNIDAD MUESTRAL 16 CON LAS PATOLOGÍAS IDENTIFICADAS

PATOLOGÍAS	ÁREA AFECTADA (m ²)	% ÁREA AFECTADA	NIVEL DE SEVERIDAD	ÁREA NO AFECTADA (m ²)	% ÁREA NO AFECTADA
GRIETAS (1)	3.56	7.00%	AITO	35.52	69.84%
FISURAS (2)	0.00	0.00%	NINGUNO		
DESPRENDIMIENTO (3)	0.00	0.00%	NINGUNO		
EROSIÓN (4)	0.00	0.00%	NINGUNO		
DESINTEGRACIÓN (5)	0.00	0.00%	NINGUNO		
EFLORESCENCIA (6)	11.78	23.16%	MEDIO		
CORROSIÓN (7)	0.00	0.00%	NINGUNO		
TOTAL	15.34	30.16%	MEDIO

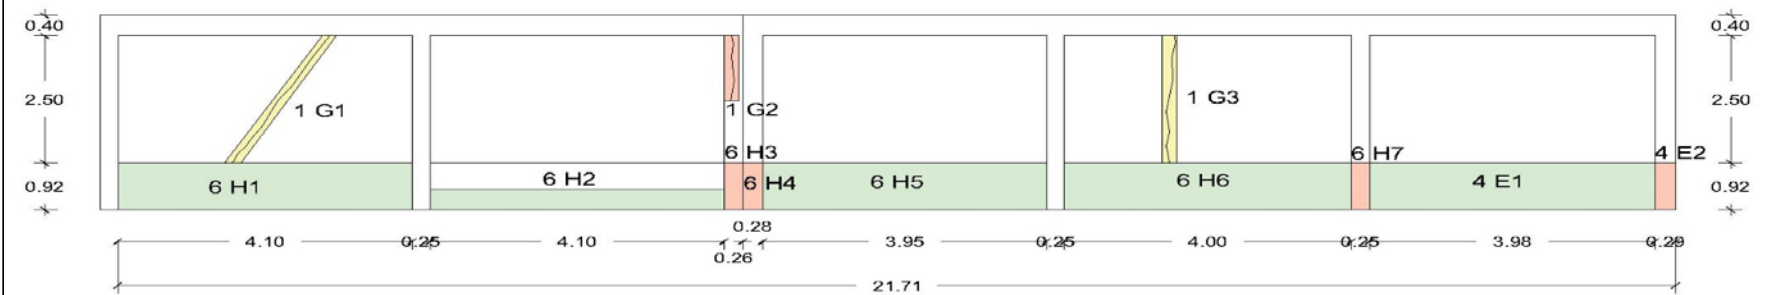
PLANO EN ELEVACIÓN DE LA UNIDAD MUESTRAL 17 CON LAS PATOLOGÍAS IDENTIFICADAS

RECOLECCIÓN DE DATOS DE LA UNIDAD MUESTRAL 17								
TIPO DE PATOLOGÍA	ELEMENTO							
	MURO							
	CÓDIGO DE PATOLOGÍA	LARGO (m)	ANCHO (m)	ÁREA AFECTADA (m ²)	ANCHO DE ABERTURA (mm)	PROFUNDIDAD (mm)	ÁREA AFECTADA TOTAL (m ²)	NIVEL DE SEVERIDAD
GRIETAS (1)	G1	2.83	0.25	0.71	2.40	0.00	1.33	ALTO
	G3	2.50	0.25	0.63	2.50	0.00

PATOLOGÍAS	ÁREA AFECTADA (m ²)	% ÁREA AFECTADA	NIVEL DE SEVERIDAD	ÁREA NO AFECTADA (m ²)	% ÁREA NO AFECTADA
GRIETAS (1)	1.65	1.99%	ALTO	63.90	77.04%
FISURAS (2)	0.00	0.00%	NINGUNO		
DESPRENDIMIENTO (3)	0.00	0.00%	NINGUNO		
EROSIÓN (4)	3.93	4.74%	MEDIO		
DESINTEGRACIÓN (5)	0.00	0.00%	NINGUNO		
EFLORESCENCIA (6)	13.46	16.23%	MEDIO		
CORROSIÓN (7)	0.00	0.00%	NINGUNO		
TOTAL	19.04	22.96%	MEDIO

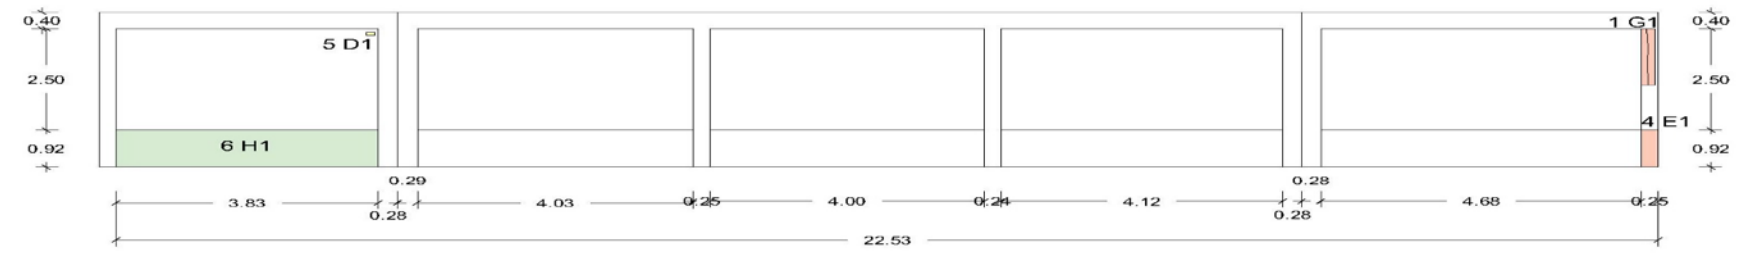
PLANO EN ELEVACIÓN DE LA UNIDAD MUESTRAL 19 CON LAS PATOLOGÍAS IDENTIFICADAS

PATOLOGÍAS	ÁREA AFECTADA (m ²)	% ÁREA AFECTADA	NIVEL DE SEVERIDAD	ÁREA NO AFECTADA (m ²)	% ÁREA NO AFECTADA
GRIETAS (1)	0.25	0.29%	MEDIO	82.08	95.34%
FISURAS (2)	0.00	0.00%	NINGUNO		
DESPRENDIMIENTO (3)	0.00	0.00%	NINGUNO		
EROSIÓN (4)	0.23	0.27%	MEDIO		
DESINTEGRACIÓN (5)	0.01	0.01%	MEDIO		
EFLORESCENCIA (6)	3.52	4.09%	MEDIO		
CORROSIÓN (7)	0.00	0.00%	NINGUNO		
TOTAL	4.01	4.66%	MEDIO

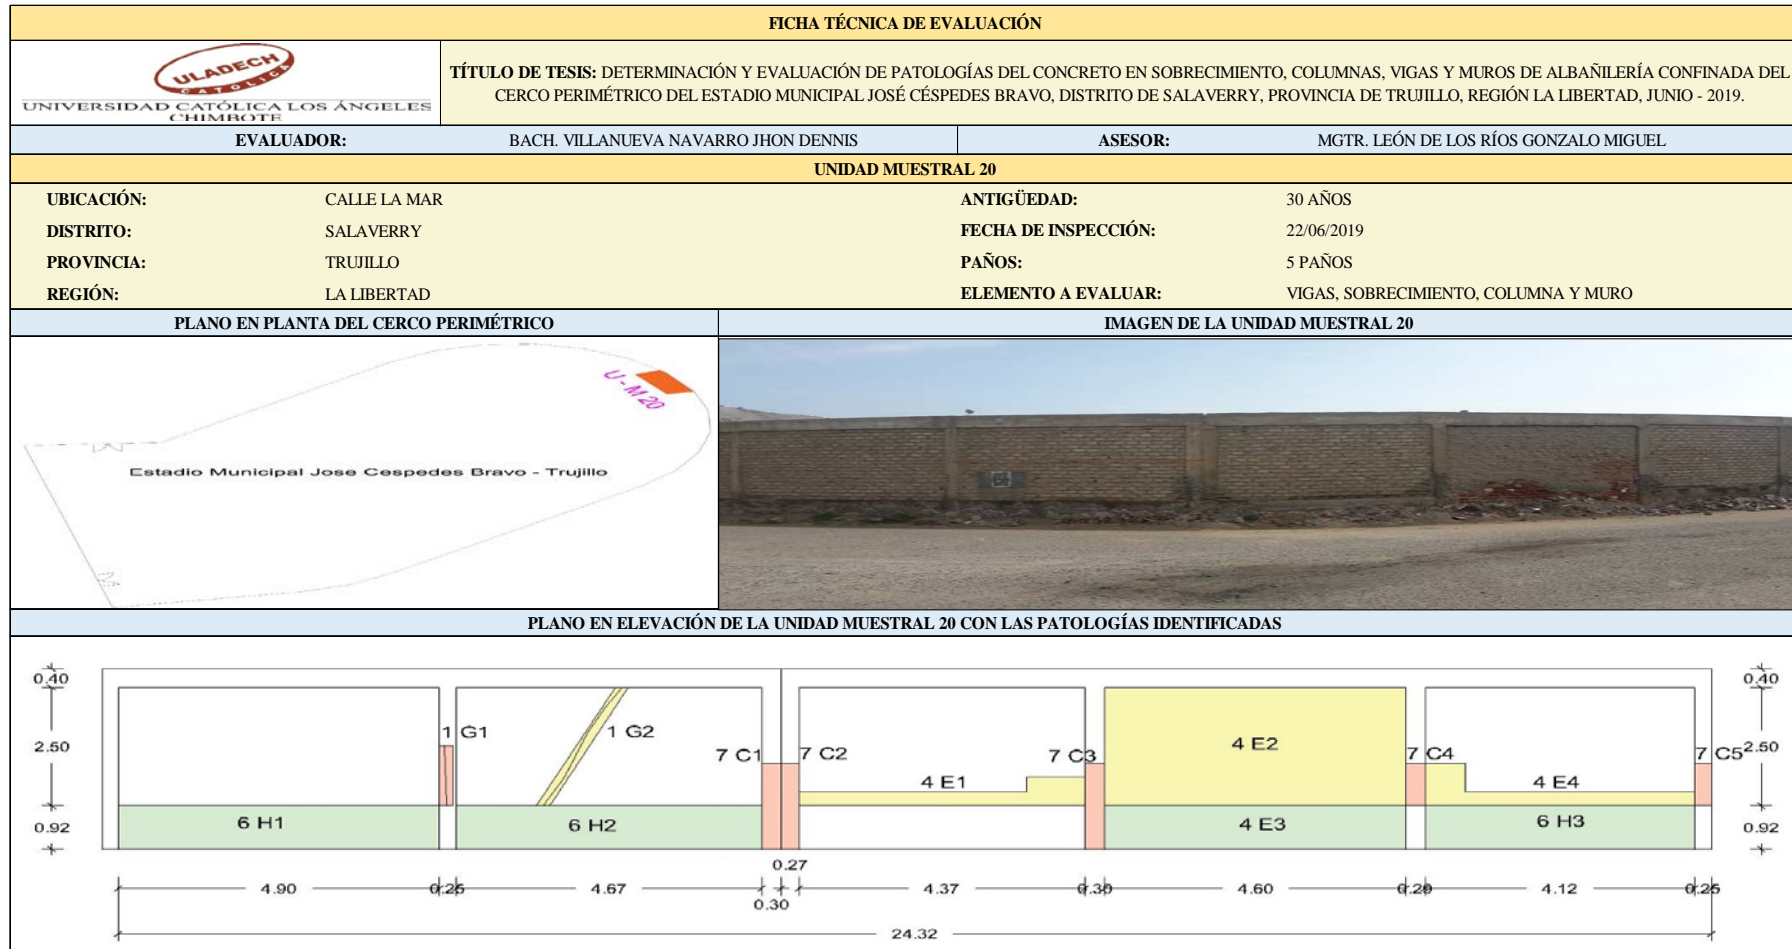
Ficha técnica 20. Evaluación de la unidad muestral 20.

RECOLECCIÓN DE DATOS DE LA UNIDAD MUESTRAL 20								
TIPO DE PATOLOGÍA	ELEMENTO							
	MURO							
	CÓDIGO DE PATOLOGÍA	LARGO (m)	ANCHO (m)	ÁREA AFECTADA (m ²)	ANCHO DE ABERTURA (mm)	PROFUNDIDAD (mm)	ÁREA AFECTADA TOTAL (m ²)	NIVEL DE SEVERIDAD
GRIETAS (1)	G2	2.77	0.25	0.69	2.40	0.00	0.69	ALTO
TIPO DE PATOLOGÍA	CÓDIGO DE PATOLOGÍA	LARGO (m)	ANCHO (m)	ÁREA AFECTADA (m ²)	PROFUNDIDAD (cm)	% DE PROFUNDIDAD	ÁREA AFECTADA TOTAL (m ²)	NIVEL DE SEVERIDAD
EROSIÓN (4)	E1	4.37	0.60	2.62	3.00	23.08%	17.83	ALTO
	E2	4.60	2.50	11.50	3.00	23.08%		
	E4	4.12	0.90	3.71	3.00	23.08%

PATOLOGÍAS	ÁREA AFECTADA (m ²)	% ÁREA AFECTADA	NIVEL DE SEVERIDAD	ÁREA NO AFECTADA (m ²)	% ÁREA NO AFECTADA
GRIETAS (1)	2.82	3.03%	ALTO	53.39	57.45%
FISURAS (2)	0.00	0.00%	NINGUNO		
DESPRENDIMIENTO (3)	0.00	0.00%	NINGUNO		
EROSIÓN (4)	22.06	23.74%	MEDIO		
DESINTEGRACIÓN (5)	0.00	0.00%	NINGUNO		
EFLORESCENCIA (6)	12.59	13.55%	MEDIO		
CORROSIÓN (7)	2.07	2.23%	ALTO		
TOTAL	39.54	42.55%	ALTO

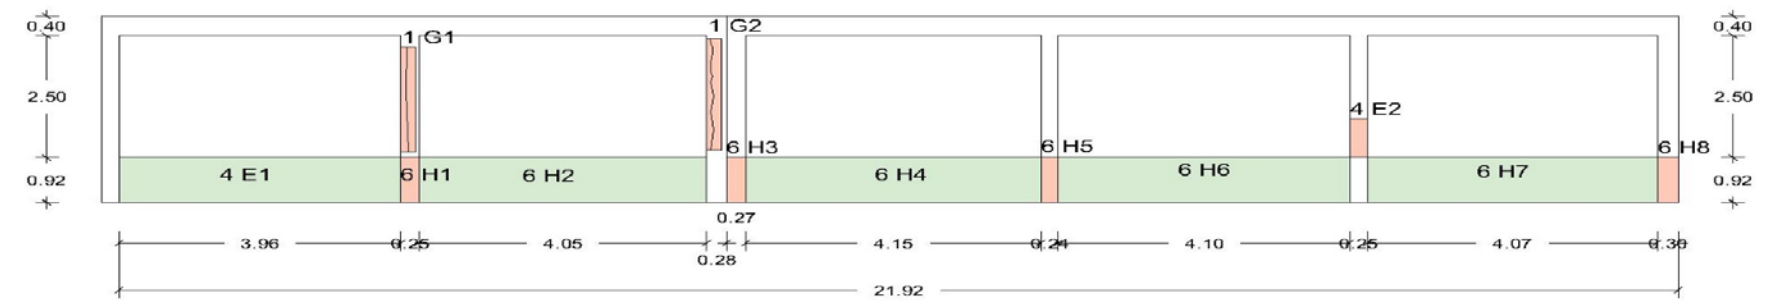
PLANO EN ELECCIÓN DE LA UNIDAD MUESTRAL 21 CON LAS PATOLOGÍAS IDENTIFICADAS

PATOLOGÍAS	ÁREA AFECTADA (m ²)	% ÁREA AFECTADA	NIVEL DE SEVERIDAD	ÁREA NO AFECTADA (m ²)	% ÁREA NO AFECTADA
GRIETAS (1)	1.11	1.33%	ALTO	62.74	74.90%
FISURAS (2)	0.00	0.00%	NINGUNO		
DESPRENDIMIENTO (3)	0.00	0.00%	NINGUNO		
EROSIÓN (4)	3.84	4.58%	MEDIO		
DESINTEGRACIÓN (5)	0.00	0.00%	NINGUNO		
EFLORESCENCIA (6)	16.07	19.19%	MEDIO		
CORROSIÓN (7)	0.00	0.00%	NINGUNO		
TOTAL	21.02	25.10%	MEDIO

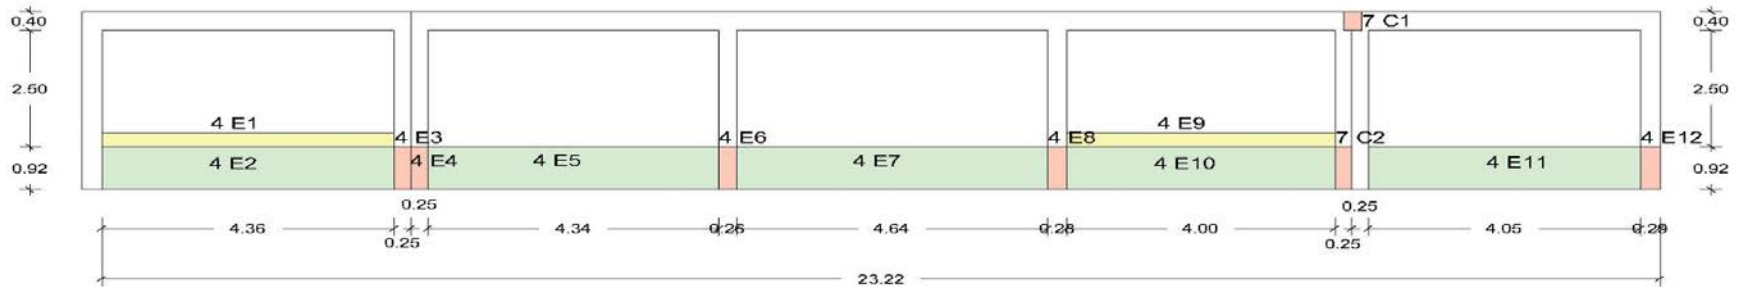
PLANO EN ELEVACIÓN DE LA UNIDAD MUESTRAL 23 CON LAS PATOLOGÍAS IDENTIFICADAS

DATOS DE INSPECCIÓN			TIPOS DE PATOLOGÍAS IDENTIFICADAS											
ELEMENTO	ÁREA(m ²)	ÁREA TOTAL (m ²)	MECÁNICA	(1) GRIETAS (2) FISURAS (3) DESPRENDIMIENTO (4) EROSIÓN (5) DESINTEGRACIÓN					QUÍMICA	(6) EFLORESCENCIA (7) CORROSIÓN				
VIGAS	8.56	88.73												
SOBRECIMIENTO	19.68													
COLUMNAS	7.01													
MUROS	53.48													
PATOLOGÍAS IDENTIFICADAS EN LA UNIDAD MUESTRAL 23														
N°	PATOLOGÍAS	VIGAS			SOBRECIMIENTO			COLUMNA			MURO			
		ÁREA AFECTADA (m ²)	% DE ÁREA AFECTADA	NIVEL SEVERIDAD	ÁREA AFECTADA (m ²)	% DE ÁREA AFECTADA	NIVEL SEVERIDAD	ÁREA AFECTADA (m ²)	% DE ÁREA AFECTADA	NIVEL SEVERIDAD	ÁREA AFECTADA (m ²)	% DE ÁREA AFECTADA	NIVEL SEVERIDAD	
1	GRIETAS	0.00	0.00	Ninguno	0.00	0.00	Ninguno	0.00	0.00	Ninguno	0.00	0.00	Ninguno	
2	FISURAS	0.00	0.00	Ninguno	0.00	0.00	Ninguno	0.00	0.00	Ninguno	0.00	0.00	Ninguno	
3	DESPRENDIMIENTO	0.00	0.00	Ninguno	0.00	0.00	Ninguno	0.00	0.00	Ninguno	0.00	0.00	Ninguno

4	EROSIÓN	0.00	0.00	Ninguno	19.68	100.00	Medio	1.22	17.40	Medio	2.51	4.69	Medio	
5	DESINTEGRACIÓN	0.00	0.00	Ninguno	0.00	0.00	Ninguno	0.00	0.00	Ninguno	0.00	0.00	Ninguno	
6	EFLORESCENCIA	0.00	0.00	Ninguno	0.00	0.00	Ninguno	0.00	0.00	Ninguno	0.00	0.00	Ninguno	
7	CORROSIÓN	0.00	0.00	Ninguno	0.00	0.00	Ninguno	0.51	12.85	Medio	0.00	0.00	Ninguno	
TOTAL		0.00	0.00	Ninguno	19.68	100.00	Medio	1.73	30.25	Medio	2.51	4.69	Medio	
RESUMEN DE LA EVALUACIÓN PATOLÓGICA DE LA UNIDAD MUESTRAL 23														
ÁREA TOTAL (m ²)		VIGAS			SOBRECIMIENTO			COLUMNA			MURO			
		ÁREA AFECTADA	% ÁREA AFECTADA	ÁREA AFECTADA	% ÁREA AFECTADA	ÁREA AFECTADA	% ÁREA AFECTADA	ÁREA AFECTADA	% ÁREA AFECTADA

PATOLOGÍAS	ÁREA AFECTADA (m ²)	% ÁREA AFECTADA	NIVEL DE SEVERIDAD	ÁREA NO AFECTADA (m ²)	% ÁREA NO AFECTADA
GRIETAS (1)	0.00	0.00%	NINGUNO	64.81	73.04%
FISURAS (2)	0.00	0.00%	NINGUNO		
DESPRENDIMIENTO (3)	0.00	0.00%	NINGUNO		
EROSIÓN (4)	23.41	26.38%	MEDIO		
DESINTEGRACIÓN (5)	0.00	0.00%	NINGUNO		
EFLORESCENCIA (6)	0.00	0.00%	NINGUNO		
CORROSIÓN (7)	0.51	0.57%	MEDIO		
TOTAL	23.92	26.96%	MEDIO
