**DETERMINACIÓN Y EVALUACIÓN DE PATOLOGÍAS
DEL CONCRETO EN SOBRECIMIENTO, COLUMNAS,
VIGAS Y MUROS DE ALBAÑILERÍA CONFINADA
DEL CERCO PERIMÉTRICO DEL ESTADIO
MUNICIPAL JOSÉ CÉSPEDES BRAVO, DISTRITO DE
SALAVERRY, PROVINCIA DE TRUJILLO, REGIÓN LA
LIBERTAD – JUNIO 2019.**

TESIS PARA OPTAR EL TÍTULO PROFESIONAL DE INGENIERO
CIVIL

Determinación y evaluación de patologías del concreto en sobrecimiento, columnas, vigas y muros de albañilería confinada del cerco perimétrico del estadio municipal José Céspedes Bravo, distrito de Salaverry, provincia de Trujillo, región La Libertad – junio 2019.

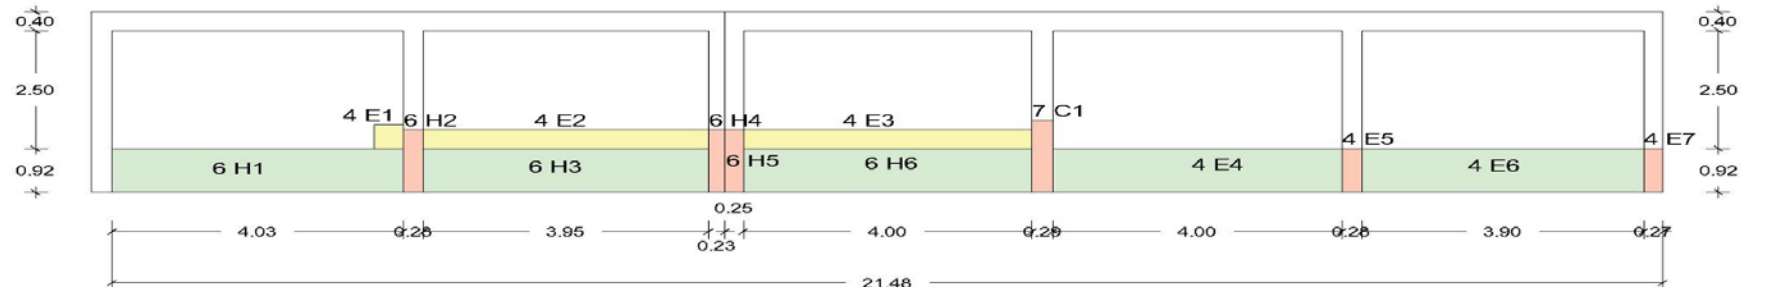
PLANO EN ELEVACIÓN DE LA UNIDAD MUESTRAL 24 CON LAS PATOLOGÍAS IDENTIFICADAS

DATOS DE INSPECCIÓN			TIPOS DE PATOLOGÍAS IDENTIFICADAS											
ELEMENTO	ÁREA(m ²)	ÁREA TOTAL (m ²)	MECÁNICA	(1) GRIETAS (2) FISURAS (3) DESPRENDIMIENTO (4) EROSIÓN (5) DESINTEGRACIÓN					QUÍMICA	(6) EFLORESCENCIA (7) CORROSIÓN				
VIGAS	7.95	82.99												
SOBRECIMIENTO	19.21													
COLUMNAS	6.12													
MUROS	49.71													
PATOLOGÍAS IDENTIFICADAS EN LA UNIDAD MUESTRAL 24														
N°	PATOLOGÍAS	VIGAS			SOBRECIMIENTO			COLUMNA			MURO			
		ÁREA AFECTADA (m ²)	% DE ÁREA AFECTADA	NIVEL SEVERIDAD	ÁREA AFECTADA (m ²)	% DE ÁREA AFECTADA	NIVEL SEVERIDAD	ÁREA AFECTADA (m ²)	% DE ÁREA AFECTADA	NIVEL SEVERIDAD	ÁREA AFECTADA (m ²)	% DE ÁREA AFECTADA	NIVEL SEVERIDAD	
1	GRIETAS	0.00	0.00	Ninguno	0.00	0.00	Ninguno	0.00	0.00	Ninguno	0.00	0.00	Ninguno	
2	FISURAS	0.00	0.00	Ninguno	0.00	0.00	Ninguno	0.00	0.00	Ninguno	0.00	0.00	Ninguno	
3	DESPRENDIMIENTO	0.00	0.00	Ninguno	0.00	0.00	Ninguno	0.00	0.00	Ninguno	0.00	0.00	Ninguno

4	EROSIÓN	0.00	0.00	Ninguno	7.27	37.84	Ninguno	0.51	8.33	Medio	3.38	6.80	Medio	
5	DESINTEGRACIÓN	0.00	0.00	Ninguno	0.00	0.00	Ninguno	0.00	0.00	Ninguno	0.00	0.00	Ninguno	
6	EFLORESCENCIA	0.00	0.00	Ninguno	11.02	57.37	Medio	4.84	79.08	Medio	0.00	0.00	Ninguno	
7	CORROSIÓN	0.00	0.00	Ninguno	0.00	0.00	Ninguno	0.44	7.19	Alto	0.00	0.00	Ninguno	
TOTAL		0.00	0.00	Ninguno	18.29	95.21	Medio	5.79	94.61	Alto	3.38	6.80	Medio	
RESUMEN DE LA EVALUACIÓN PATOLÓGICA DE LA UNIDAD MUESTRAL 24														
ÁREA TOTAL (m ²)		VIGAS			SOBRECIMIENTO			COLUMNA			MURO			
		ÁREA AFECTADA	% ÁREA AFECTADA		ÁREA AFECTADA	% ÁREA AFECTADA		ÁREA AFECTADA	% ÁREA AFECTADA		ÁREA AFECTADA	% ÁREA AFECTADA

PATOLOGÍAS	ÁREA AFECTADA (m ²)	% ÁREA AFECTADA	NIVEL DE SEVERIDAD	ÁREA NO AFECTADA (m ²)	% ÁREA NO AFECTADA
GRIETAS (1)	0.00	0.00%	NINGUNO	55.53	66.91%
FISURAS (2)	0.00	0.00%	NINGUNO		
DESPRENDIMIENTO (3)	0.00	0.00%	NINGUNO		
EROSIÓN (4)	11.16	13.45%	MEDIO		
DESINTEGRACIÓN (5)	0.00	0.00%	NINGUNO		
EFLORESCENCIA (6)	15.86	19.11%	MEDIO		
CORROSIÓN (7)	0.44	0.53%	ALTO		
TOTAL	27.46	33.09%	MEDIO

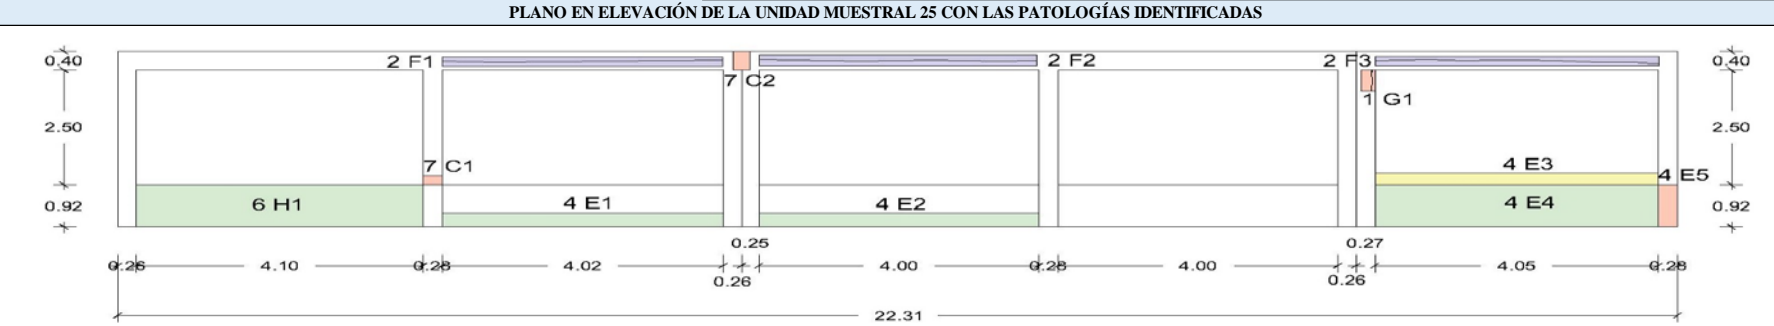
PLANO EN ELEVACIÓN DE LA UNIDAD MUESTRAL 25 CON LAS PATOLOGÍAS IDENTIFICADAS

RECOLECCIÓN DE DATOS DE LA UNIDAD MUESTRAL 25								
TIPO DE PATOLOGÍA	ELEMENTO							
	COLUMNA							
	CÓDIGO DE PATOLOGÍA	LARGO (m)	ANCHO (m)	ÁREA AFECTADA (m ²)	ANCHO DE ABERTURA (mm)	PROFUNDIDAD (mm)	ÁREA AFECTADA TOTAL (m ²)	NIVEL DE SEVERIDAD
GRIETAS (1)	G1	0.46	0.25	0.12	0.75	0.00	0.12	MEDIO
TIPO DE PATOLOGÍA	CÓDIGO DE PATOLOGÍA	LARGO (m)	ANCHO (m)	ÁREA AFECTADA (m ²)	PROFUNDIDAD (cm)	% DE PROFUNDIDAD	ÁREA AFECTADA TOTAL (m ²)	NIVEL DE SEVERIDAD
EROSIÓN (4)	E5	0.28	0.92	0.26	1.50	1.63%	0.26	BAJO
TIPO DE PATOLOGÍA	CÓDIGO DE PATOLOGÍA	LARGO (m)	ANCHO (m)	ÁREA AFECTADA (m ²)	DIÁMETRO EXISTENTE (cm)	% DE PÉRDIDA DEL ACERO	ÁREA AFECTADA TOTAL (m ²)	NIVEL DE SEVERIDAD
CORROSIÓN (7)	C1	0.28	0.20	0.06	1.10	24.60%	0.15	ALTO
	C2	0.24	0.40	0.10	1.10	24.60%		
RECOLECCIÓN DE DATOS DE LA UNIDAD MUESTRAL 25								
TIPO DE PATOLOGÍA	ELEMENTO							
	MURO							
	CÓDIGO DE PATOLOGÍA	LARGO (m)	ANCHO (m)	ÁREA AFECTADA (m ²)	PROFUNDIDAD (cm)	% DE PROFUNDIDAD	ÁREA AFECTADA TOTAL (m ²)	NIVEL DE SEVERIDAD

PATOLOGÍAS	ÁREA AFECTADA (m ²)	% ÁREA AFECTADA	NIVEL DE SEVERIDAD	ÁREA NO AFECTADA (m ²)	% ÁREA NO AFECTADA
GRIETAS (1)	0.12	0.14%	MEDIO	73.18	85.87%
FISURAS (2)	0.60	0.70%	BAJO		
DESPRENDIMIENTO (3)	0.00	0.00%	NINGUNO		
EROSIÓN (4)	7.40	8.68%	MEDIO		
DESINTEGRACIÓN (5)	0.00	0.00%	NINGUNO		
EFLORESCENCIA (6)	3.77	4.42%	MEDIO		
CORROSIÓN (7)	0.15	0.18%	ALTO		
TOTAL	12.04	14.13%	MEDIO

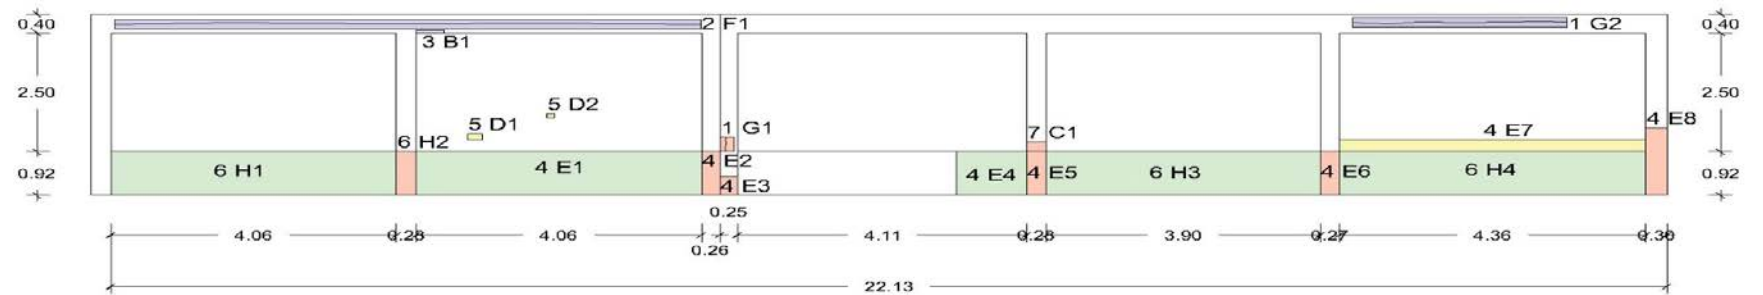
PLANO EN ELEVACIÓN DE LA UNIDAD MUESTRAL 26 CON LAS PATOLOGÍAS IDENTIFICADAS

RECOLECCIÓN DE DATOS DE LA UNIDAD MUESTRAL 26								
TIPO DE PATOLOGÍA	ELEMENTO							
	VIGA							
	CÓDIGO DE PATOLOGÍA	LARGO (m)	ANCHO (m)	ÁREA AFECTADA (m ²)	ANCHO DE ABERTURA (mm)	PROFUNDIDAD (mm)	ÁREA AFECTADA TOTAL (m ²)	NIVEL DE SEVERIDAD
GRIETAS (1)	G2	3.05	0.25	0.76	2.40	0.00	1.20	ALTO
FISURA (2)	F1	8.34	0.05	0.42	1.10	0.00	0.42	BAJO
TIPO DE PATOLOGÍA	CÓDIGO DE PATOLOGÍA	LARGO (m)	ANCHO (m)	ÁREA AFECTADA (m ²)	% DE REVOQUE DESPRENDIDO	% DE REVOQUE DESPRENDIDO TOTAL	ÁREA AFECTADA TOTAL (m ²)	NIVEL DE SEVERIDAD
DESPRENDIMIENTO (3)	B1	0.39	0.05	0.02	0.45%	0.45%	0.02	BAJO
RECOLECCIÓN DE DATOS DE LA UNIDAD MUESTRAL 26								
TIPO DE PATOLOGÍA	ELEMENTO							
	SOBRECIMIENTO							
	CÓDIGO DE PATOLOGÍA	LARGO (m)	ANCHO (m)	ÁREA AFECTADA (m ²)	PROFUNDIDAD (cm)	% DE PROFUNDIDAD	ÁREA AFECTADA TOTAL (m ²)	NIVEL DE SEVERIDAD
EROSIÓN (4)	E1	4.06	0.92	3.74	2.00	2.17%	4.66	BAJO
	E4	1.00	0.92	0.92	2.00	2.17%

RECOLECCIÓN DE DATOS DE LA UNIDAD MUESTRAL 26								
TIPO DE PATOLOGÍA	ELEMENTO COLUMNA							
	CÓDIGO DE PATOLOGÍA	LARGO (m)	ANCHO (m)	ÁREA AFECTADA (m ²)	ANCHO DE ABERTURA (mm)	PROFUNDIDAD (mm)	ÁREA AFECTADA TOTAL (m ²)	NIVEL DE SEVERIDAD
GRIETAS (1)	G1	0.20	0.25	0.05	0.65	0.00	0.05	MEDIO
TIPO DE PATOLOGÍA	CÓDIGO DE PATOLOGÍA	LARGO (m)	ANCHO (m)	ÁREA AFECTADA (m ²)	PROFUNDIDAD (cm)	% DE PROFUNDIDAD	ÁREA AFECTADA TOTAL (m ²)	NIVEL DE SEVERIDAD
EROSIÓN (4)	E2	0.26	0.92	0.24	1.50	1.63%	1.01	BAJO
	E3	0.25	0.40	0.10	1.50	3.75%		
	E6	0.27	0.92	0.25	1.50	1.63%		
	E8	0.30	1.42	0.43	1.50	1.06%		
EFLORESCENCIA (6)	H2	0.28	0.92	0.26	0.00	0.00	0.26	BAJO
TIPO DE PATOLOGÍA	CÓDIGO DE PATOLOGÍA	LARGO (m)	ANCHO (m)	ÁREA AFECTADA (m ²)	DIÁMETRO EXISTENTE (cm)	% DE PÉRDIDA DEL ACERO	ÁREA AFECTADA TOTAL (m ²)	NIVEL DE SEVERIDAD
CORROSIÓN (7)	C1	0.28	1.12	0.31	0.80	100%	0.31	ALTO
RECOLECCIÓN DE DATOS DE LA UNIDAD MUESTRAL 26

DATOS DE INSPECCIÓN				TIPOS DE PATOLOGÍAS IDENTIFICADAS										
ELEMENTO	ÁREA(m ²)	ÁREA TOTAL (m ²)	MECÁNICA	(1) GRIETAS (2) FISURAS (3) DESPRENDIMIENTO (4) EROSIÓN (5) DESINTEGRACIÓN					QUÍMICA	(6) EFLORESCENCIA (7) CORROSIÓN				
VIGAS	8.18	84.54												
SOBRECIMIENTO	18.86													
COLUMNAS	6.27													
MUROS	51.23													
PATOLOGÍAS IDENTIFICADAS EN LA UNIDAD MUESTRAL 26														
N°	PATOLOGÍAS	VIGAS			SOBRECIMIENTO			COLUMNA			MURO			
		ÁREA AFECTADA (m ²)	% DE ÁREA AFECTADA	NIVEL SEVERIDAD	ÁREA AFECTADA (m ²)	% DE ÁREA AFECTADA	NIVEL SEVERIDAD	ÁREA AFECTADA (m ²)	% DE ÁREA AFECTADA	NIVEL SEVERIDAD	ÁREA AFECTADA (m ²)	% DE ÁREA AFECTADA	NIVEL SEVERIDAD	
1	GRIETAS	1.20	14.67	Alto	0.00	0.00	Ninguno	0.05	0.80	Medio	0.00	0.00	Ninguno	
2	FISURAS	0.42	5.13	Bajo	0.00	0.00	Ninguno	0.00	0.00	Ninguno	0.00	0.00	Ninguno	
3	DESPRENDIMIENTO	0.02	0.24	Medio	0.00	0.00	Ninguno	0.00	0.00	Ninguno	0.00	0.00	Ninguno

4	EROSIÓN	0.00	0.00	Ninguno	4.66	24.71	Medio	1.01	16.11	Medio	1.09	2.13	Medio	
5	DESINTEGRACIÓN	0.00	0.00	Ninguno	0.00	0.00	Ninguno	0.00	0.00	Ninguno	2.51	4.90	Medio	
6	EFLORESCENCIA	0.00	0.00	Ninguno	11.23	59.54	Medio	0.26	4.15	Bajo	0.00	0.00	Ninguno	
7	CORROSIÓN	0.00	0.00	Ninguno	0.00	0.00	Ninguno	0.31	4.94	Medio	0.00	0.00	Ninguno	
TOTAL		1.64	20.05	Alto	15.89	84.25	Medio	1.63	26.00	Medio	3.60	7.03	Medio	
RESUMEN DE LA EVALUACIÓN PATOLÓGICA DE LA UNIDAD MUESTRAL 26														
ÁREA TOTAL (m ²)		VIGAS			SOBRECIMIENTO			COLUMNA			MURO			
		ÁREA AFECTADA	% ÁREA AFECTADA		ÁREA AFECTADA	% ÁREA AFECTADA		ÁREA AFECTADA	% ÁREA AFECTADA		ÁREA AFECTADA	% ÁREA AFECTADA

PATOLOGÍAS	ÁREA AFECTADA (m ²)	% ÁREA AFECTADA	NIVEL DE SEVERIDAD	ÁREA NO AFECTADA (m ²)	% ÁREA NO AFECTADA
GRIETAS (1)	1.25	1.48%	ALTO	61.78	73.08%
FISURAS (2)	0.42	0.50%	BAJO		
DESPRENDIMIENTO (3)	0.02	0.02%	MEDIO		
EROSIÓN (4)	6.76	8.00%	MEDIO		
DESINTEGRACIÓN (5)	2.51	2.97%	MEDIO		
EFLORESCENCIA (6)	11.49	13.59%	BAJO		
CORROSIÓN (7)	0.31	0.37%	MEDIO		
TOTAL	22.76	26.92%	MEDIO

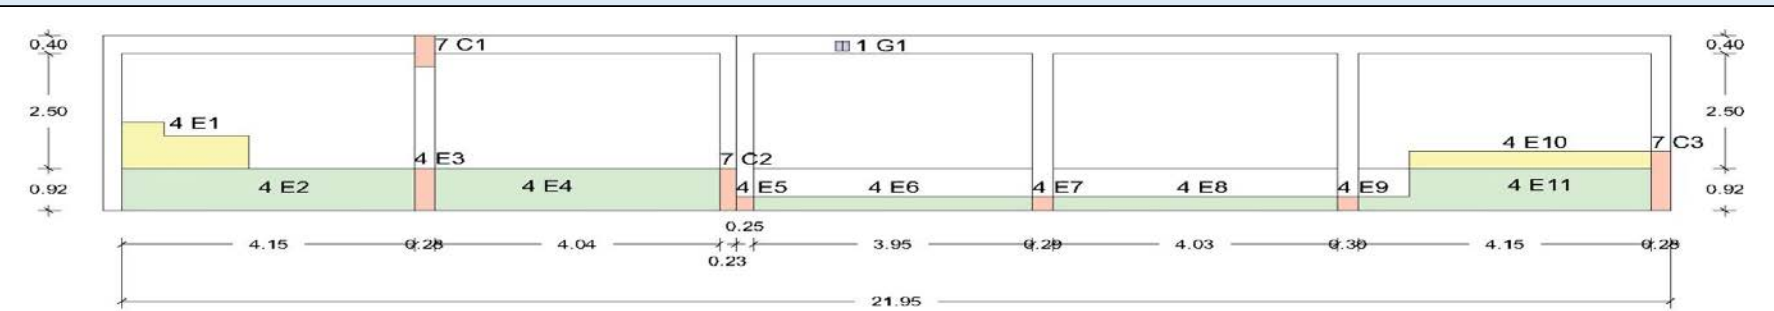
PLANO EN ELEVACIÓN DE LA UNIDAD MUESTRAL 28 CON LAS PATOLOGÍAS IDENTIFICADAS

RECOLECCIÓN DE DATOS DE LA UNIDAD MUESTRAL 28								
TIPO DE PATOLOGÍA	ELEMENTO							
	VIGA							
	CÓDIGO DE PATOLOGÍA	LARGO (m)	ANCHO (m)	ÁREA AFECTADA (m ²)	ANCHO DE ABERTURA (mm)	PROFUNDIDAD (mm)	ÁREA AFECTADA TOTAL (m ²)	NIVEL DE SEVERIDAD
GRIETAS (1)	G1	0.21	0.25	0.05	0.80	0.00	0.05	MEDIO
RECOLECCIÓN DE DATOS DE LA UNIDAD MUESTRAL 28								
TIPO DE PATOLOGÍA	ELEMENTO							
	SOBRECIMIENTO							
	CÓDIGO DE PATOLOGÍA	LARGO (m)	ANCHO (m)	ÁREA AFECTADA (m ²)	PROFUNDIDAD (cm)	% DE PROFUNDIDAD	ÁREA AFECTADA TOTAL (m ²)	NIVEL DE SEVERIDAD
EROSIÓN (4)	E2	4.15	0.92	3.82	2.00	2.17%	13.75	MEDIO
	E4	4.04	0.92	3.72	2.00	2.17%		
	E6	3.95	0.30	1.19	2.00	6.67%		
	E8	4.03	0.30	1.21	2.00	6.67%		
	E11	4.15	0.92	3.82	2.00	2.17%

RECOLECCIÓN DE DATOS DE LA UNIDAD MUESTRAL 28								
TIPO DE PATOLOGÍA	ELEMENTO COLUMNA							
	CÓDIGO DE PATOLOGÍA	LARGO (m)	ANCHO (m)	ÁREA AFECTADA (m ²)	PROFUNDIDAD (cm)	% DE PROFUNDIDAD	ÁREA AFECTADA TOTAL (m ²)	NIVEL DE SEVERIDAD
EROSIÓN (4)	E3	0.28	0.92	0.26	1.50	1.63%	0.48	BAJO
	E5	0.25	0.30	0.08	1.50	5.00%		
	E7	0.29	0.30	0.09	1.50	5.00%		
	E9	0.20	0.30	0.06	1.50	5.00%		
TIPO DE PATOLOGÍA	CÓDIGO DE PATOLOGÍA	LARGO (m)	ANCHO (m)	ÁREA AFECTADA (m ²)	DIÁMETRO EXISTENTE (cm)	% DE PÉRDIDA DEL ACERO	ÁREA AFECTADA TOTAL (m ²)	NIVEL DE SEVERIDAD
CORROSIÓN (7)	C1	0.28	0.68	0.19	1.10	24.60%	0.76	ALTO
	C2	0.23	0.92	0.21	1.10	24.60%		
	C3	0.28	1.28	0.36	1.10	24.60%		
RECOLECCIÓN DE DATOS DE LA UNIDAD MUESTRAL 28								
TIPO DE PATOLOGÍA	ELEMENTO MURO							
	CÓDIGO DE PATOLOGÍA	LARGO (m)	ANCHO (m)	ÁREA AFECTADA (m ²)	PROFUNDIDAD (cm)	% DE PROFUNDIDAD	ÁREA AFECTADA TOTAL (m ²)	NIVEL DE SEVERIDAD
EROSIÓN (4)	E1	1.80	1.00	1.80	3.00	23.08%	3.03	ALTO

DATOS DE INSPECCIÓN			TIPOS DE PATOLOGÍAS IDENTIFICADAS											
ELEMENTO	ÁREA(m ²)	ÁREA TOTAL (m ²)	MECÁNICA	(1) GRIETAS (2) FISURAS (3) DESPRENDIMIENTO (4) EROSIÓN (5) DESINTEGRACIÓN					QUÍMICA	(6) EFLORESCENCIA (7) CORROSIÓN				
VIGAS	8.13	83.89												
SOBRECIMIENTO	18.70													
COLUMNAS	6.24													
MUROS	50.82													
PATOLOGÍAS IDENTIFICADAS EN LA UNIDAD MUESTRAL 28														
N°	PATOLOGÍAS	VIGAS			SOBRECIMIENTO			COLUMNA			MURO			
		ÁREA AFECTADA (m ²)	% DE ÁREA AFECTADA	NIVEL SEVERIDAD	ÁREA AFECTADA (m ²)	% DE ÁREA AFECTADA	NIVEL SEVERIDAD	ÁREA AFECTADA (m ²)	% DE ÁREA AFECTADA	NIVEL SEVERIDAD	ÁREA AFECTADA (m ²)	% DE ÁREA AFECTADA	NIVEL SEVERIDAD	
1	GRIETAS	0.05	0.62	Medio	0.00	0.00	Ninguno	0.00	0.00	Ninguno	0.00	0.00	Ninguno	
2	FISURAS	0.00	0.00	Ninguno	0.00	0.00	Ninguno	0.00	0.00	Ninguno	0.00	0.00	Ninguno	
3	DESPRENDIMIENTO	0.00	0.00	Ninguno	0.00	0.00	Ninguno	0.00	0.00	Ninguno	0.00	0.00	Ninguno

4	EROSIÓN	0.00	0.00	Ninguno	13.75	73.53	Medio	0.28	4.49	Medio	3.03	5.96	Medio	
5	DESINTEGRACIÓN	0.00	0.00	Ninguno	0.00	0.00	Ninguno	0.00	0.00	Ninguno	0.00	0.00	Ninguno	
6	EFLORESCENCIA	0.00	0.00	Ninguno	0.00	0.00	Ninguno	0.00	0.00	Ninguno	0.00	0.00	Ninguno	
7	CORROSIÓN	0.00	0.00	Ninguno	0.00	0.00	Ninguno	0.76	12.18	Alto	0.00	0.00	Ninguno	
TOTAL		0.05	0.62	Medio	13.75	73.53	Medio	1.04	16.67	Alto	3.03	5.96	Medio	
RESUMEN DE LA EVALUACIÓN PATOLÓGICA DE LA UNIDAD MUESTRAL 28														
ÁREA TOTAL (m ²)		VIGAS			SOBRECIMIENTO			COLUMNA			MURO			
		ÁREA AFECTADA	% ÁREA AFECTADA		ÁREA AFECTADA	% ÁREA AFECTADA		ÁREA AFECTADA	% ÁREA AFECTADA		ÁREA AFECTADA	% ÁREA AFECTADA

PATOLOGÍAS	ÁREA AFECTADA (m ²)	% ÁREA AFECTADA	NIVEL DE SEVERIDAD	ÁREA NO AFECTADA (m ²)	% ÁREA NO AFECTADA
GRIETAS (1)	0.05	0.06%	MEDIO	66.02	78.70%
FISURAS (2)	0.00	0.00%	NINGUNO		
DESPRENDIMIENTO (3)	0.00	0.00%	NINGUNO		
EROSIÓN (4)	17.06	20.34%	MEDIO		
DESINTEGRACIÓN (5)	0.00	0.00%	NINGUNO		
EFLORESCENCIA (6)	0.00	0.00%	NINGUNO		
CORROSIÓN (7)	0.76	0.91%	ALTO		
TOTAL	17.87	21.30%	ALTO

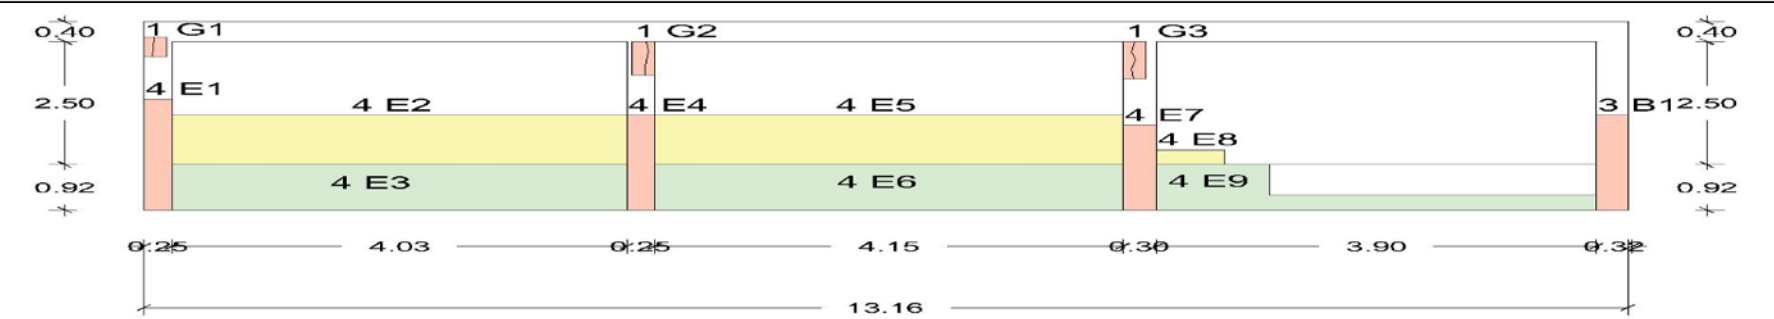
PLANO EN ELEVACIÓN DE LA UNIDAD MUESTRAL 29 CON LAS PATOLOGÍAS IDENTIFICADAS

DATOS DE INSPECCIÓN			TIPOS DE PATOLOGÍAS IDENTIFICADAS											
ELEMENTO	ÁREA(m ²)	ÁREA TOTAL (m ²)	MECÁNICA	(1) GRIETAS (2) FISURAS (3) DESPRENDIMIENTO (4) EROSIÓN (5) DESINTEGRACIÓN					QUÍMICA	(6) EFLORESCENCIA (7) CORROSIÓN				
VIGAS	4.83	50.45												
SOBRECIMIENTO	11.12													
COLUMNAS	4.29													
MUROS	30.21													
PATOLOGÍAS IDENTIFICADAS EN LA UNIDAD MUESTRAL 29														
N°	PATOLOGÍAS	VIGAS			SOBRECIMIENTO			COLUMNA			MURO			
		ÁREA AFECTADA (m ²)	% DE ÁREA AFECTADA	NIVEL SEVERIDAD	ÁREA AFECTADA (m ²)	% DE ÁREA AFECTADA	NIVEL SEVERIDAD	ÁREA AFECTADA (m ²)	% DE ÁREA AFECTADA	NIVEL SEVERIDAD	ÁREA AFECTADA (m ²)	% DE ÁREA AFECTADA	NIVEL SEVERIDAD	
1	GRIETAS	0.00	0.00	Ninguno	0.00	0.00	Ninguno	0.46	10.72	Alto	0.00	0.00	Ninguno	
2	FISURAS	0.00	0.00	Ninguno	0.00	0.00	Ninguno	0.00	0.00	Ninguno	0.00	0.00	Ninguno	
3	DESPRENDIMIENTO	0.00	0.00	Ninguno	0.00	0.00	Ninguno	2.17	50.58	Medio	0.00	0.00	Ninguno

4	EROSIÓN	0.00	0.00	Ninguno	8.35	75.09	Medio	1.56	36.36	Medio	8.36	27.67	Medio	
5	DESINTEGRACIÓN	0.00	0.00	Ninguno	0.00	0.00	Ninguno	0.00	0.00	Ninguno	0.00	0.00	Ninguno	
6	EFLORESCENCIA	0.00	0.00	Ninguno	0.00	0.00	Ninguno	0.00	0.00	Ninguno	0.00	0.00	Ninguno	
7	CORROSIÓN	0.00	0.00	Ninguno	0.00	0.00	Ninguno	0.00	0.00	Ninguno	0.00	0.00	Ninguno	
TOTAL		0.00	0.00	Ninguno	8.35	75.09	Medio	4.19	97.67	Alto	8.36	27.67	Medio	
RESUMEN DE LA EVALUACIÓN PATOLÓGICA DE LA UNIDAD MUESTRAL 29														
ÁREA TOTAL (m ²)		VIGAS			SOBRECIMIENTO			COLUMNA			MURO			
		ÁREA AFECTADA	% ÁREA AFECTADA		ÁREA AFECTADA	% ÁREA AFECTADA		ÁREA AFECTADA	% ÁREA AFECTADA		ÁREA AFECTADA	% ÁREA AFECTADA

PATOLOGÍAS	ÁREA AFECTADA (m ²)	% ÁREA AFECTADA	NIVEL DE SEVERIDAD	ÁREA NO AFECTADA (m ²)	% ÁREA NO AFECTADA
GRIETAS (1)	0.46	0.91%	ALTO	29.55	58.57%
FISURAS (2)	0.00	0.00%	NINGUNO		
DESPRENDIMIENTO (3)	2.17	4.30%	MEDIO		
EROSIÓN (4)	18.27	36.21%	MEDIO		
DESINTEGRACIÓN (5)	0.00	0.00%	NINGUNO		
EFLORESCENCIA (6)	0.00	0.00%	NINGUNO		
CORROSIÓN (7)	0.00	0.00%	NINGUNO		
TOTAL	20.90	41.43%	MEDIO

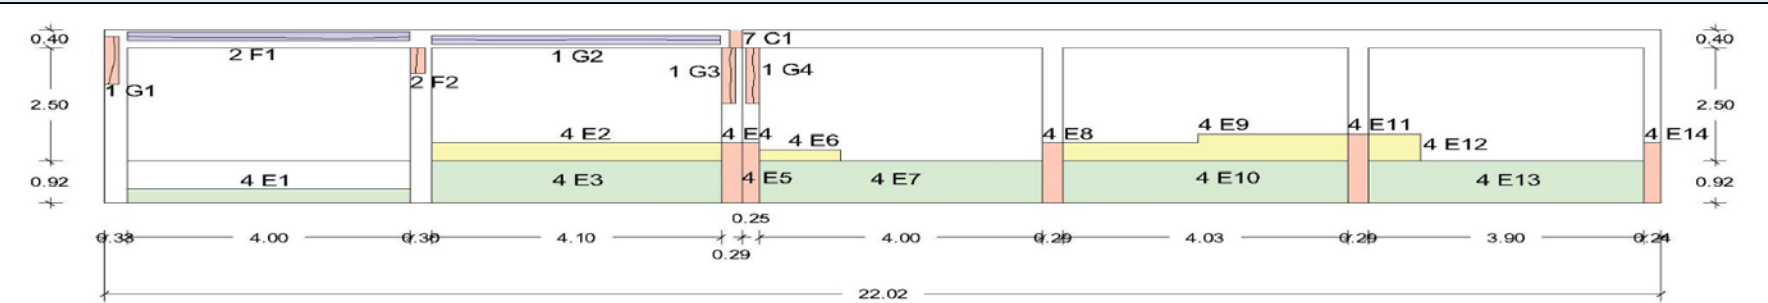
PLANO EN ELEVACIÓN DE LA UNIDAD MUESTRAL 30 CON LAS PATOLOGÍAS IDENTIFICADAS

DATOS DE INSPECCIÓN			TIPOS DE PATOLOGÍAS IDENTIFICADAS											
ELEMENTO	ÁREA(m ²)	ÁREA TOTAL (m ²)	MECÁNICA	(1) GRIETAS (2) FISURAS (3) DESPRENDIMIENTO (4) EROSIÓN (5) DESINTEGRACIÓN					QUÍMICA	(6) EFLORESCENCIA (7) CORROSIÓN				
VIGAS	8.01	84.14												
SOBRECIMIENTO	18.43													
COLUMNAS	7.62													
MUROS	50.08													
PATOLOGÍAS IDENTIFICADAS EN LA UNIDAD MUESTRAL 30														
N°	PATOLOGÍAS	VIGAS			SOBRECIMIENTO			COLUMNA			MURO			
		ÁREA AFECTADA (m ²)	% DE ÁREA AFECTADA	NIVEL SEVERIDAD	ÁREA AFECTADA (m ²)	% DE ÁREA AFECTADA	NIVEL SEVERIDAD	ÁREA AFECTADA (m ²)	% DE ÁREA AFECTADA	NIVEL SEVERIDAD	ÁREA AFECTADA (m ²)	% DE ÁREA AFECTADA	NIVEL SEVERIDAD	
1	GRIETAS	1.02	12.73	Alto	0.00	0.00	Ninguno	2.83	37.14	Alto	0.00	0.00	Ninguno	
2	FISURAS	0.20	2.50	Bajo	0.00	0.00	Ninguno	0.03	0.39	Bajo	0.00	0.00	Ninguno	
3	DESPRENDIMIENTO	0.00	0.00	Ninguno	0.00	0.00	Ninguno	0.00	0.00	Ninguno	0.00	0.00	Ninguno

4	EROSIÓN	0.00	0.00	Ninguno	15.95	86.54	Medio	1.85	24.28	Medio	4.78	9.54	Medio	
5	DESINTEGRACIÓN	0.00	0.00	Ninguno	0.00	0.00	Ninguno	0.00	0.00	Ninguno	0.00	0.00	Ninguno	
6	EFLORESCENCIA	0.00	0.00	Ninguno	0.00	0.00	Ninguno	0.00	0.00	Ninguno	0.00	0.00	Ninguno	
7	CORROSIÓN	0.00	0.00	Ninguno	0.00	0.00	Ninguno	0.07	0.92	Medio	0.00	0.00	Ninguno	
TOTAL		1.22	15.23	Alto	15.95	86.54	Medio	4.78	62.73	Alto	4.78	9.54	Medio	
RESUMEN DE LA EVALUACIÓN PATOLÓGICA DE LA UNIDAD MUESTRAL 30														
ÁREA TOTAL (m ²)		VIGAS			SOBRECIMIENTO			COLUMNA			MURO			
		ÁREA AFECTADA	% ÁREA AFECTADA		ÁREA AFECTADA	% ÁREA AFECTADA		ÁREA AFECTADA	% ÁREA AFECTADA		ÁREA AFECTADA	% ÁREA AFECTADA

PATOLOGÍAS	ÁREA AFECTADA (m ²)	% ÁREA AFECTADA	NIVEL DE SEVERIDAD	ÁREA NO AFECTADA (m ²)	% ÁREA NO AFECTADA
GRIETAS (1)	3.85	4.58%	ALTO	57.41	68.23%
FISURAS (2)	0.23	0.27%	BAJO		
DESPRENDIMIENTO (3)	0.00	0.00%	NINGUNO		
EROSIÓN (4)	22.58	26.84%	MEDIO		
DESINTEGRACIÓN (5)	0.00	0.00%	NINGUNO		
EFLORESCENCIA (6)	0.00	0.00%	NINGUNO		
CORROSIÓN (7)	0.07	0.08%	MEDIO		
TOTAL	26.73	31.77%	MEDIO

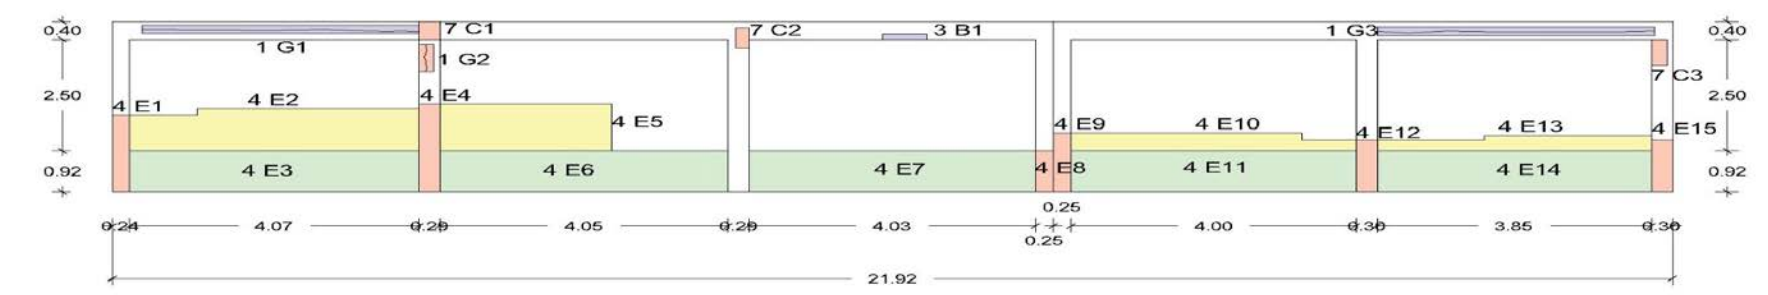
PLANO EN ELEVACIÓN DE LA UNIDAD MUESTRAL 31 CON LAS PATOLOGÍAS IDENTIFICADAS

DATOS DE INSPECCIÓN				TIPOS DE PATOLOGÍAS IDENTIFICADAS											
VIGAS		8.00		MECÁNICA	(1) GRIETAS (2) FISURAS (3) DESPRENDIMIENTO (4) EROSIÓN (5) DESINTEGRACIÓN					QUÍMICA	(6) EFLORESCENCIA (7) CORROSIÓN				
SOBRECIMIENTO		18.40													
COLUMNAS		7.30													
MUROS		50.02													
PATOLOGÍAS IDENTIFICADAS EN LA UNIDAD MUESTRAL 31															
N°	PATOLOGÍAS	VIGAS			SOBRECIMIENTO			COLUMNA			MURO				
		ÁREA AFECTADA (m ²)	% DE ÁREA AFECTADA	NIVEL SEVERIDAD	ÁREA AFECTADA (m ²)	% DE ÁREA AFECTADA	NIVEL SEVERIDAD	ÁREA AFECTADA (m ²)	% DE ÁREA AFECTADA	NIVEL SEVERIDAD	ÁREA AFECTADA (m ²)	% DE ÁREA AFECTADA	NIVEL SEVERIDAD		
1	GRIETAS	1.95	24.38	Alto	0.00	0.00	Ninguno	0.15	2.05	Medio	0.00	0.00	Ninguno		
2	FISURAS	0.00	0.00	Ninguno	0.00	0.00	Ninguno	0.00	0.00	Ninguno	0.00	0.00	Ninguno		
3	DESPRENDIMIENTO	0.07	0.88	Medio	0.00	0.00	Ninguno	0.00	0.00	Ninguno	0.00	0.00	Ninguno		
4	EROSIÓN	0.00	0.00	Ninguno	18.40	100.00	Medio	2.18	29.86	Medio	9.30	18.59	Medio

5	DESINTEGRACIÓN	0.00	0.00	Ninguno	0.00	0.00	Ninguno	0.00	0.00	Ninguno	0.00	0.00	Ninguno		
6	EFLORESCENCIA	0.00	0.00	Ninguno	0.00	0.00	Ninguno	0.00	0.00	Ninguno	0.00	0.00	Ninguno		
7	CORROSIÓN	0.00	0.00	Ninguno	0.00	0.00	Ninguno	0.32	4.38	Medio	0.00	0.00	Ninguno		
TOTAL		2.02	25.25	Alto	18.40	100.00	Medio	2.65	36.30	Medio	9.30	18.59	Medio		
RESUMEN DE LA EVALUACIÓN PATOLÓGICA DE LA UNIDAD MUESTRAL 31															
ÁREA TOTAL (m ²)		VIGAS			SOBRECIMIENTO			COLUMNA			MURO				
		ÁREA AFECTADA	% ÁREA AFECTADA		ÁREA AFECTADA	% ÁREA AFECTADA		ÁREA AFECTADA	% ÁREA AFECTADA		ÁREA AFECTADA	% ÁREA AFECTADA

PATOLOGÍAS	ÁREA AFECTADA (m ²)	% ÁREA AFECTADA	NIVEL DE SEVERIDAD	ÁREA NO AFECTADA (m ²)	% ÁREA NO AFECTADA
GRIETAS (1)	2.10	2.51%	ALTO	51.35	61.34%
FISURAS (2)	0.00	0.00%	NINGUNO		
DESPRENDIMIENTO (3)	0.07	0.08%	MEDIO		
EROSIÓN (4)	29.88	35.69%	MEDIO		
DESINTEGRACIÓN (5)	0.00	0.00%	NINGUNO		
EFLORESCENCIA (6)	0.00	0.00%	NINGUNO		
CORROSIÓN (7)	0.32	0.38%	MEDIO		
TOTAL	32.37	38.66%	MEDIO

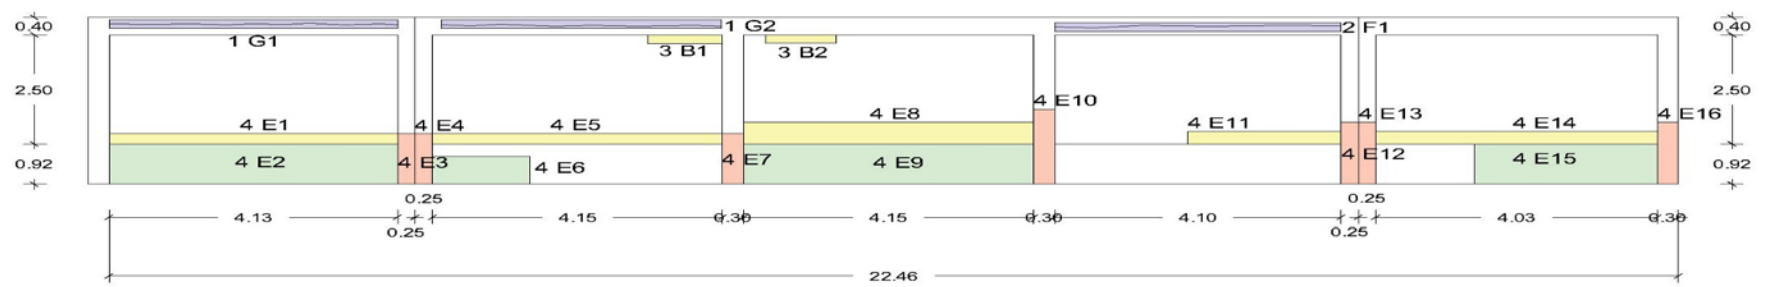
PLANO EN ELEVACIÓN DE LA UNIDAD MUESTRAL 32 CON LAS PATOLOGÍAS IDENTIFICADAS

DATOS DE INSPECCIÓN				TIPOS DE PATOLOGÍAS IDENTIFICADAS										
ELEMENTO	ÁREA(m ²)	ÁREA TOTAL (m ²)	MECÁNICA	(1) GRIETAS (2) FISURAS (3) DESPRENDIMIENTO (4) EROSIÓN (5) DESINTEGRACIÓN					QUÍMICA	(6) EFLORESCENCIA (7) CORROSIÓN				
VIGAS	8.22	85.84												
SOBRECIMIENTO	18.91													
COLUMNAS	7.29													
MUROS	51.42													
PATOLOGÍAS IDENTIFICADAS EN LA UNIDAD MUESTRAL 32														
N°	PATOLOGÍAS	VIGAS			SOBRECIMIENTO			COLUMNA			MURO			
		ÁREA AFECTADA (m ²)	% DE ÁREA AFECTADA	NIVEL SEVERIDAD	ÁREA AFECTADA (m ²)	% DE ÁREA AFECTADA	NIVEL SEVERIDAD	ÁREA AFECTADA (m ²)	% DE ÁREA AFECTADA	NIVEL SEVERIDAD	ÁREA AFECTADA (m ²)	% DE ÁREA AFECTADA	NIVEL SEVERIDAD	
1	GRIETAS	2.03	24.70	Alto	0.00	0.00	Ninguno	0.00	0.00	Ninguno	0.00	0.00	Ninguno	
2	FISURAS	0.20	2.43	Bajo	0.00	0.00	Ninguno	0.00	0.00	Ninguno	0.00	0.00	Ninguno	
3	DESPRENDIMIENTO	0.00	0.00	Ninguno	0.00	0.00	Ninguno	0.00	0.00	Ninguno	0.42	0.82	Medio

4	EROSIÓN	0.00	0.00	Ninguno	10.91	57.69	Medio	2.51	34.43	Medio	5.87	11.42	Medio	
5	DESINTEGRACIÓN	0.00	0.00	Ninguno	0.00	0.00	Ninguno	0.00	0.00	Ninguno	0.00	0.00	Ninguno	
6	EFLORESCENCIA	0.00	0.00	Ninguno	0.00	0.00	Ninguno	0.00	0.00	Ninguno	0.00	0.00	Ninguno	
7	CORROSIÓN	0.00	0.00	Ninguno	0.00	0.00	Ninguno	0.00	0.00	Ninguno	0.00	0.00	Ninguno	
TOTAL		2.23	27.13	Alto	10.91	57.69	Medio	2.51	34.43	Medio	6.29	12.23	Medio	
RESUMEN DE LA EVALUACIÓN PATOLÓGICA DE LA UNIDAD MUESTRAL 32														
ÁREA TOTAL (m ²)		VIGAS			SOBRECIMIENTO			COLUMNA			MURO			
		ÁREA AFECTADA	% ÁREA AFECTADA		ÁREA AFECTADA	% ÁREA AFECTADA		ÁREA AFECTADA	% ÁREA AFECTADA		ÁREA AFECTADA	% ÁREA AFECTADA

PATOLOGÍAS	ÁREA AFECTADA (m ²)	% ÁREA AFECTADA	NIVEL DE SEVERIDAD	ÁREA NO AFECTADA (m ²)	% ÁREA NO AFECTADA
GRIETAS (1)	2.03	2.36%	ALTO	63.90	74.44%
FISURAS (2)	0.20	0.23%	BAJO		
DESPRENDIMIENTO (3)	0.42	0.49%	MEDIO		
EROSIÓN (4)	19.29	22.47%	MEDIO		
DESINTEGRACIÓN (5)	0.00	0.00%	NINGUNO		
EFLORESCENCIA (6)	0.00	0.00%	NINGUNO		
CORROSIÓN (7)	0.00	0.00%	NINGUNO		
TOTAL	21.94	25.56%	ALTO

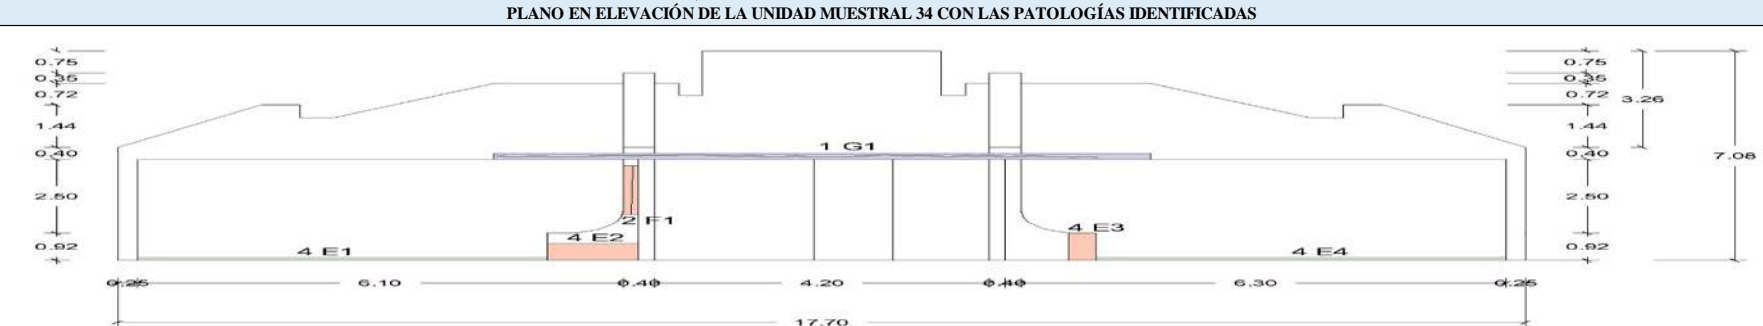
PLANO EN ELEVACIÓN DE LA UNIDAD MUESTRAL 34 CON LAS PATOLOGÍAS IDENTIFICADAS

DATOS DE INSPECCIÓN			TIPOS DE PATOLOGÍAS IDENTIFICADAS											
ELEMENTO	ÁREA(m ²)	ÁREA TOTAL (m ²)	MECÁNICA	(1) GRIETAS (2) FISURAS (3) DESPRENDIMIENTO (4) EROSIÓN (5) DESINTEGRACIÓN					QUÍMICA	(6) EFLORESCENCIA (7) CORROSIÓN				
VIGAS	4.96	93.25												
SOBRECIMIENTO	11.40													
COLUMNAS	4.98													
MUROS	71.91													
PATOLOGÍAS IDENTIFICADAS EN LA UNIDAD MUESTRAL 34														
N°	PATOLOGÍAS	VIGAS			SOBRECIMIENTO			COLUMNA			MURO			
		ÁREA AFECTADA (m ²)	% DE ÁREA AFECTADA	NIVEL SEVERIDAD	ÁREA AFECTADA (m ²)	% DE ÁREA AFECTADA	NIVEL SEVERIDAD	ÁREA AFECTADA (m ²)	% DE ÁREA AFECTADA	NIVEL SEVERIDAD	ÁREA AFECTADA (m ²)	% DE ÁREA AFECTADA	NIVEL SEVERIDAD	
1	GRIETAS	2.07	41.73	Alto	0.00	0.00	Ninguno	0.00	0.00	Ninguno	0.00	0.00	Ninguno	
2	FISURAS	0.00	0.00	Ninguno	0.00	0.00	Ninguno	1.12	22.49	Bajo	0.00	0.00	Ninguno	
3	DESPRENDIMIENTO	0.00	0.00	Ninguno	0.00	0.00	Ninguno	0.00	0.00	Ninguno	0.00	0.00	Ninguno

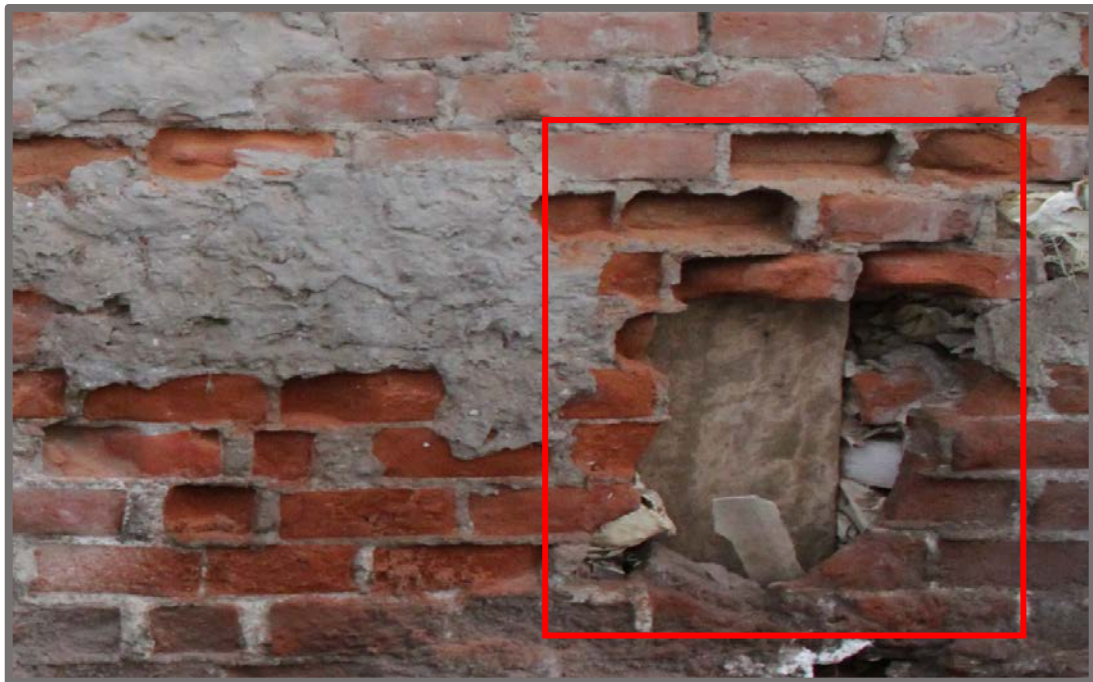
Fotografía 08: Muro afectado por desintegración en la unidad muestral 20, con un porcentaje de área afectada de 31.47% y un nivel de severidad bajo.

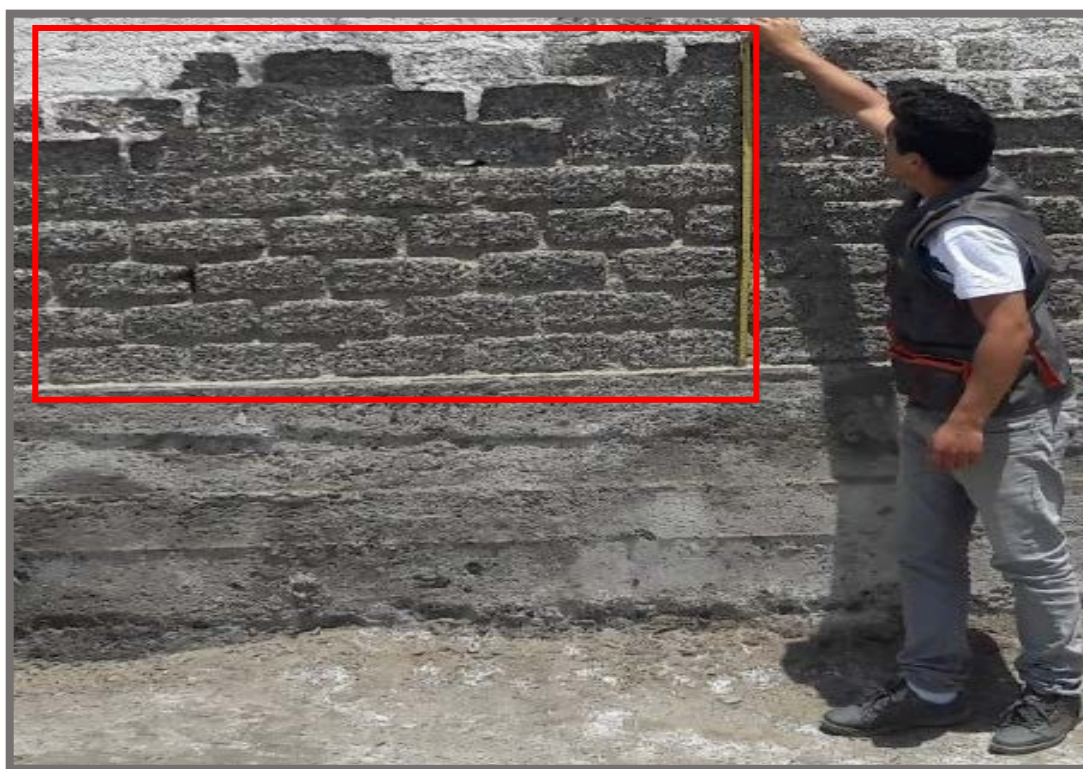
Fotografía 09: Muro afectado por erosión en la unidad muestral 01, con un área afectada de 12.93% y un nivel de severidad Alto.

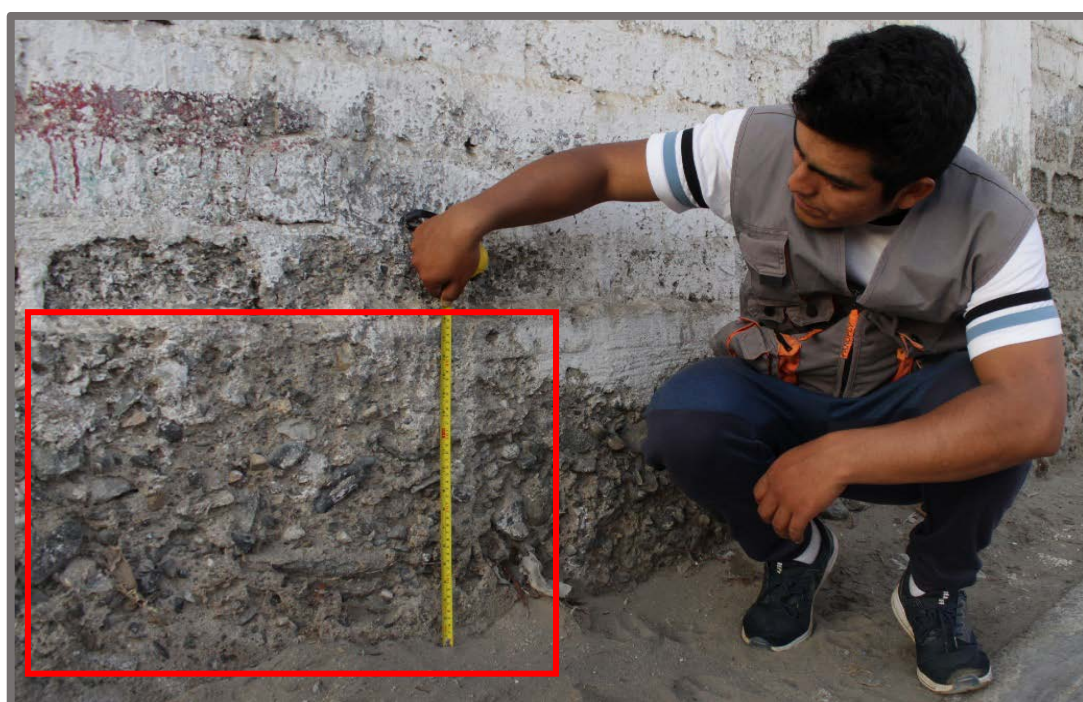
Fotografía 10: Sobrecimiento afectado por erosión en la unidad muestral 02, con un área afectada de 17.97% y un nivel de severidad Bajo.

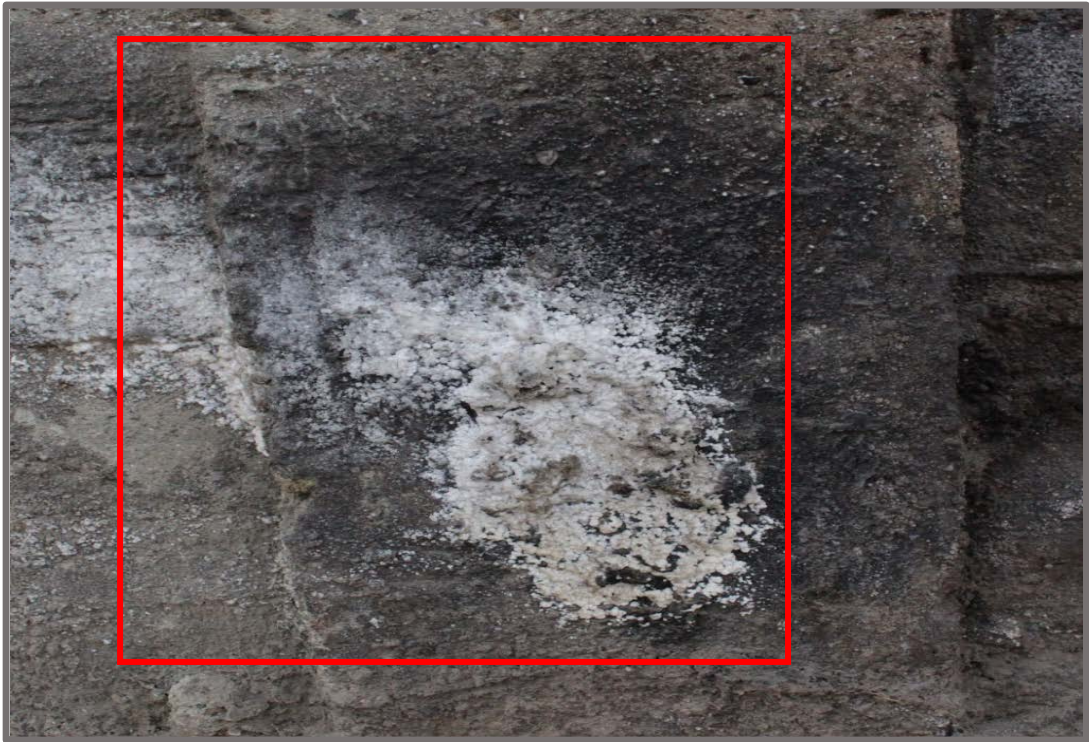
Fotografía 11: Columna afectada por eflorescencia en la unidad muestral 17.

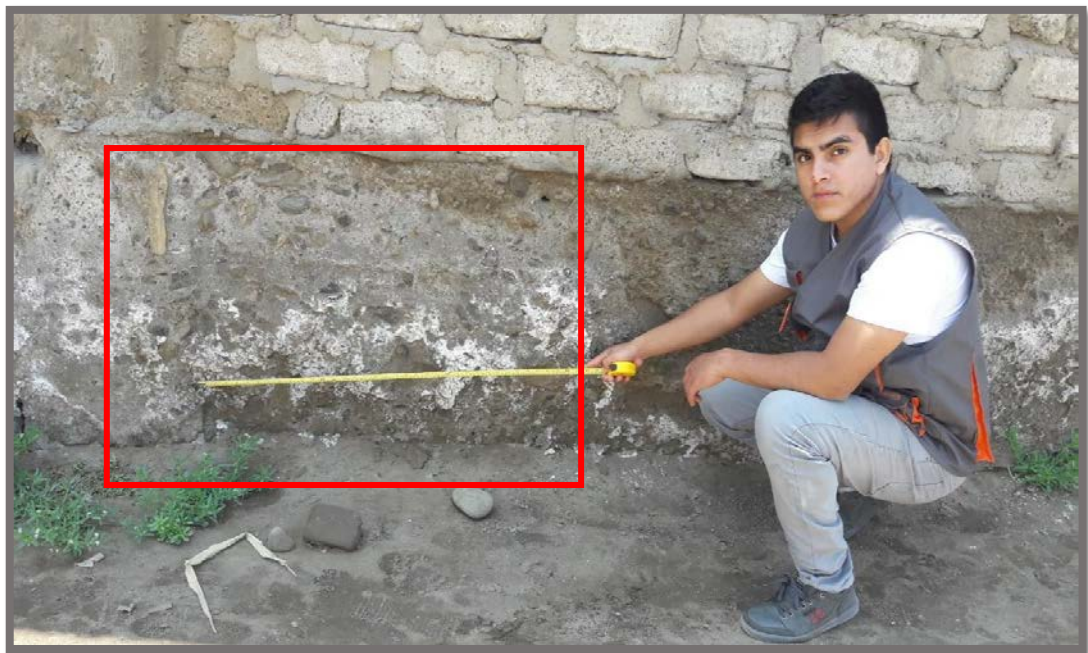
Fotografía 12: Toma de medidas de la patología eflorescencia en sobrecimiento de la unidad muestral 16.

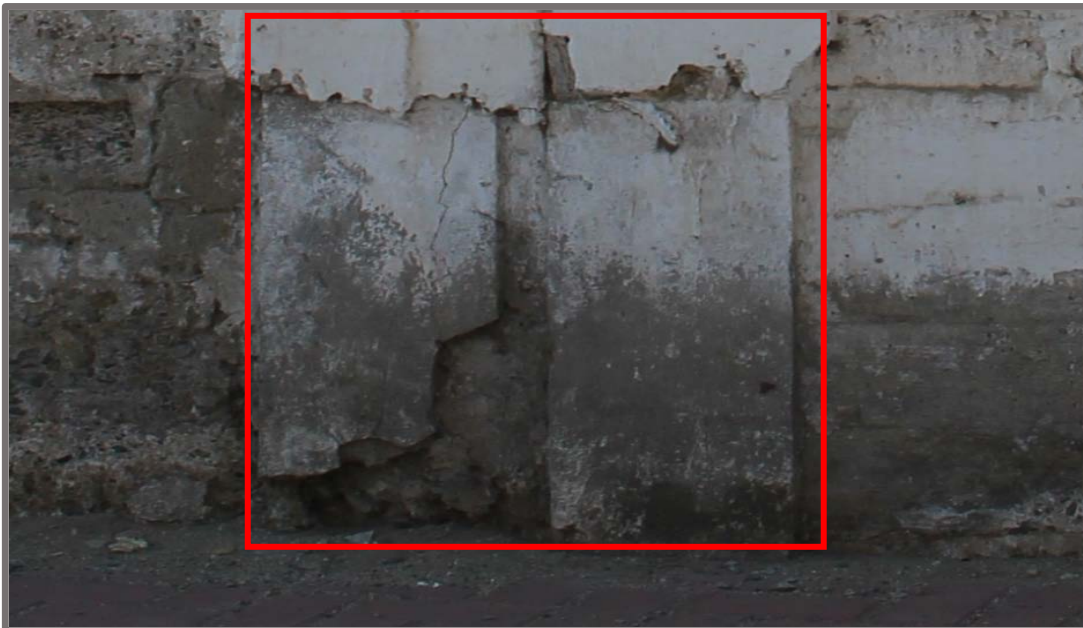
Fotografía 16: Columna afectada por desprendimiento en la unidad muestral 29, con un área afectada de 50.58% y un nivel de severidad medio.

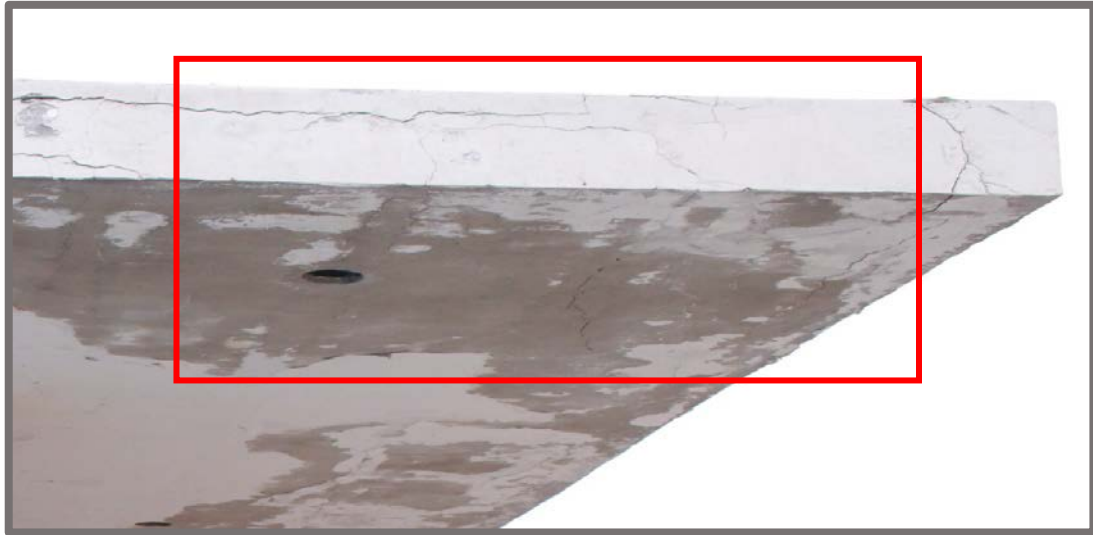
Fotografía 17: Viga afectada por fisura en fachada del cerco perimétrico.

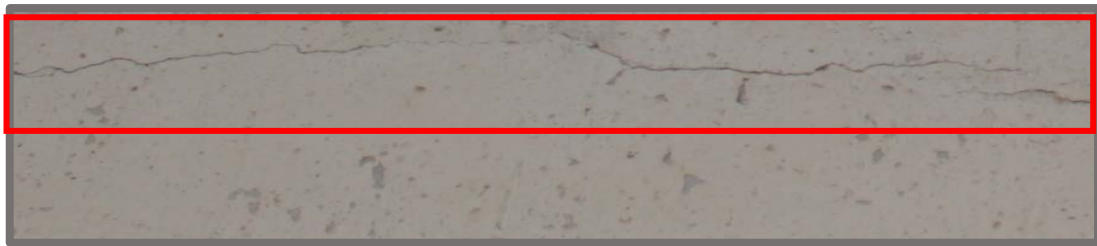
Fotografía 18: Viga afectada por fisura en la unidad muestral 34, con un ancho de 0.15 mm y un nivel de severidad bajo.

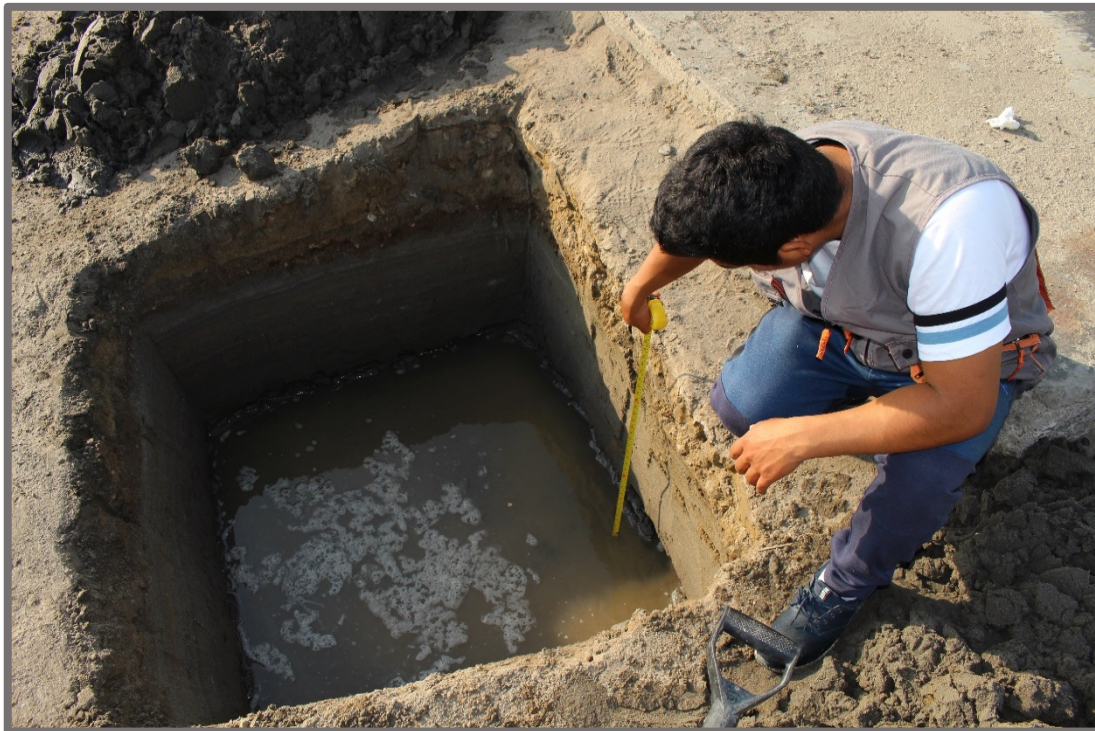
Fotografía 20: En la calicata que encontró el nivel freático a 75 centímetros de profundidad.

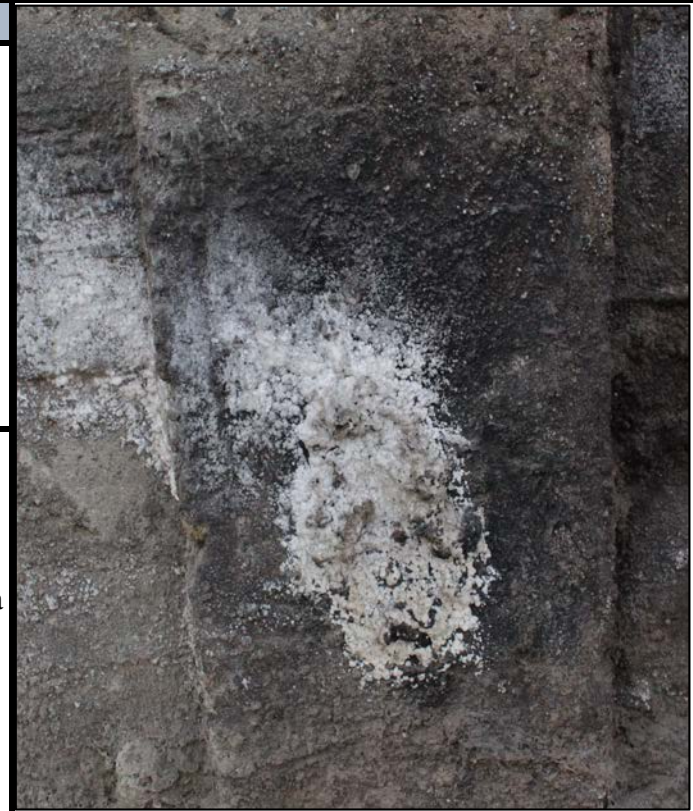
En el sobrecimiento se observa la presencia de manchas cristalinas, presencia de humedad y deterioro del material.

La humedad es la causante de esta patología ya que al disolver y hacer salir a la superficie a las sales que se encuentran en los materiales así como también las sales que subieron junto a la humedad del suelo por capilaridad, estas quedan expuestas en la superficie cuando la humedad se evapora.

Lavar la zona usando un limpiador ácido y cepillar la zona quitando todo el rastro de la eflorescencia y dejar secar, para posteriormente aplicar una capa de mortero epóxico cubriendo todo el área.

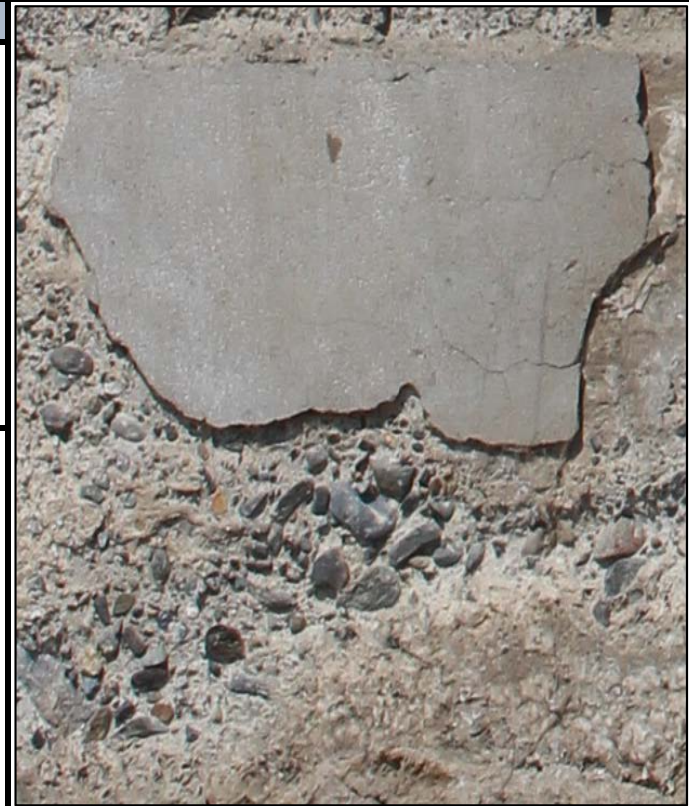
El revestimiento se desprendió debido a un espesor de aplicación excesivo de mortero ya que presenta un espesor de mortero aplicado de 2.5 cm, a ello sumado la humedad proveniente del suelo por capilaridad.

Utilizando mortero epóxico con una dosificación de 1 en 5 y respetando los espesores mínimos y máximos resanar la parte afectada.

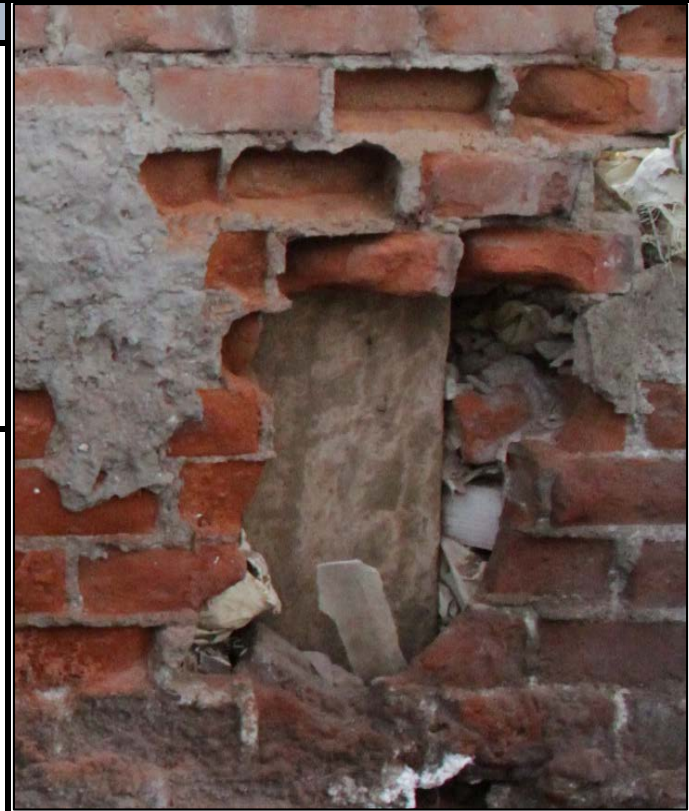
Causada por la humedad existente en la parte inferior de la estructura, esta patología es causada por otras como en primera instancia la eflorescencia para posteriormente pasar a ser una erosión y finalmente convertirse en una desintegración.

En los muros se debe eliminar los restos de la unidad de albañilería, los restos del mortero y limpiar de el espacio de polvo para posteriormente reponer nuevas unidades de albañilería con juntas de mortero epoxíco con una proporción de 1 en 5.
