**FACULTAD DE INGENIERÍA
ESCUELA PROFESIONAL DE INGENIERÍA CIVIL
DETERMINACIÓN Y EVALUACIÓN DE LAS PATOLOGÍAS
DEL CONCRETO EN ALBAÑILERÍA CONFINADA DE LA
ESTRUCTURA DEL CERCO DE LA INSTITUCIÓN
EDUCATIVA 88050 - JIMBE, DISTRITO CÁCERES DEL
PERÚ, PROVINCIA DEL SANTA, REGIÓN ANCASH, JUNIO
– 2019.**

**TESIS PARA OPTAR EL TÍTULO PROFESIONAL DE INGENIERO
CIVIL**

Determinación y evaluación de las patologías del concreto en albañilería confinada de la estructura del cerco de la institución educativa 88050 - Jimbe, distrito Cáceres del Perú, provincia del Santa, región Ancash, junio – 2019.

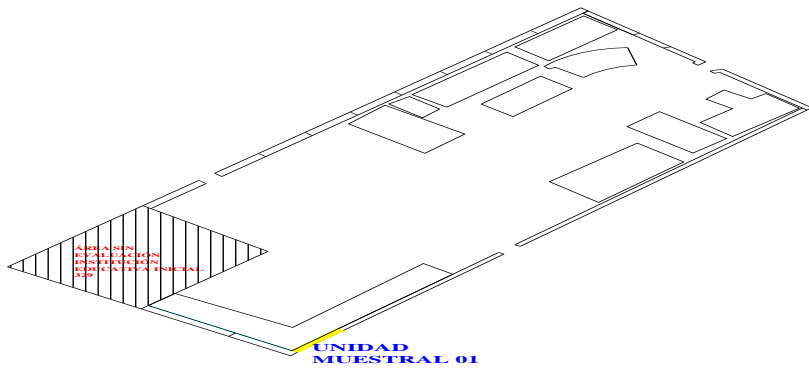
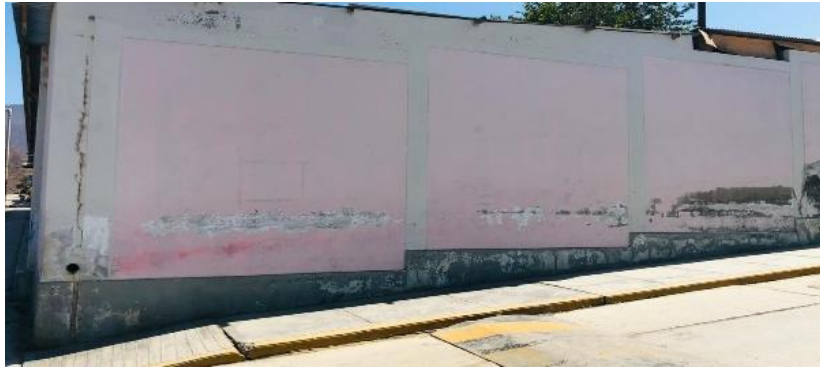
Grieta	G	38.01	0.00	-	38.01	0.00%	-	100.0%				
Fisura	F		0.15	0.15	37.86	0.39%	-	99.6%				
Desprendimiento	D		0.00	-	38.01	0.00%	-	100.0%				
Erosión química	EQ		0.00	-	38.01	0.00%	-	100.0%				
Eflorescencia	EF		9.52	-	28.49	25.05%	-	75.0%				
TOTAL		38.01	9.67	-	28.34	25.44%	-	74.56%				
NIVEL DE SEVERIDAD EN LA UNIDAD MUESTRAL 01												
						BAJO	MEDIO	ALTO

Áreas (m2)	2.08	7.59	0.00
	Unidad Muestral 01	5.47%	19.97%	0.00%

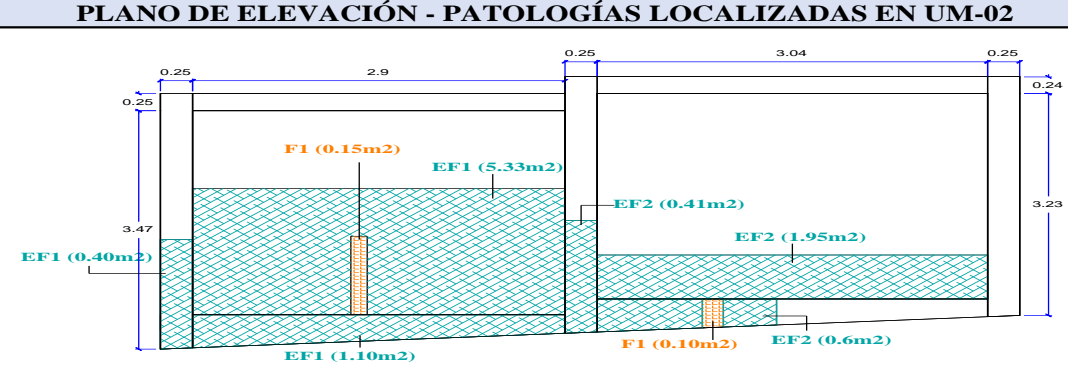
PLANO DE ELEVACIÓN - PATOLOGÍAS LOCALIZADAS EN UM-02		PATOLOGÍAS

Grieta	G	24.13	0.00	-	24.13	0.00%	-	100.0%				
Fisura	F		0.25	0.30	23.88	1.04%	-	99.0%				
Desprendimiento	D		0.00	-	24.13	0.00%	-	100.0%				
Erosión química	EQ		0.00	-	24.13	0.00%	-	100.0%				
Eflorescencia	EF		9.79	-	14.34	40.57%	-	59.4%				
TOTAL		24.13	10.04	-	14.09	41.61%	-	58.39%				
NIVEL DE SEVERIDAD EN LA UNIDAD MUESTRAL 02												
						BAJO	MEDIO	ALTO				
Áreas (m2)						0.00	10.04	0.00

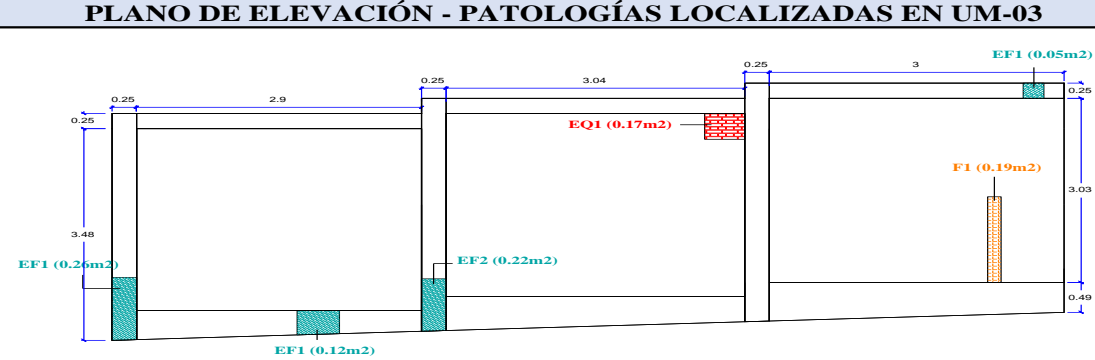
PLANO DE ELEVACIÓN - PATOLOGÍAS LOCALIZADAS EN UM-03		PATOLOGÍAS

Patologías	Símbolo	Área total (m2)	Área afectada (m2)	Total de abertura (mm)	Área no afectada (m2)	% Área afectada	% Total de profundidad	% Área no afectada				
Grieta	G	36.37	0.00	-	36.37	0.00%	-	100.00%				
Fisura	F		0.19	0.15	36.18	0.52%	-	99.48%				
Desprendimiento	D		0.00	-	36.37	0.00%	-	100.00%				
Erosión química	EQ		0.17	-	36.20	0.47%	15.38%	99.53%				
Eflorescencia	EF		0.65	-	35.72	1.79%	-	98.21%				
TOTAL		36.37	1.01	-	35.36	2.78%	-	97.22%				
NIVEL DE SEVERIDAD EN LA UNIDAD MUESTRAL 03												
						BAJO	MEDIO	ALTO

UNIVERSIDAD CATÓLICA LOS ANGELES CHIMBOTE	Áreas (m2)	0.17	0.84	0.00
	Unidad Muestral 03	0.47%	2.31%	0.00%

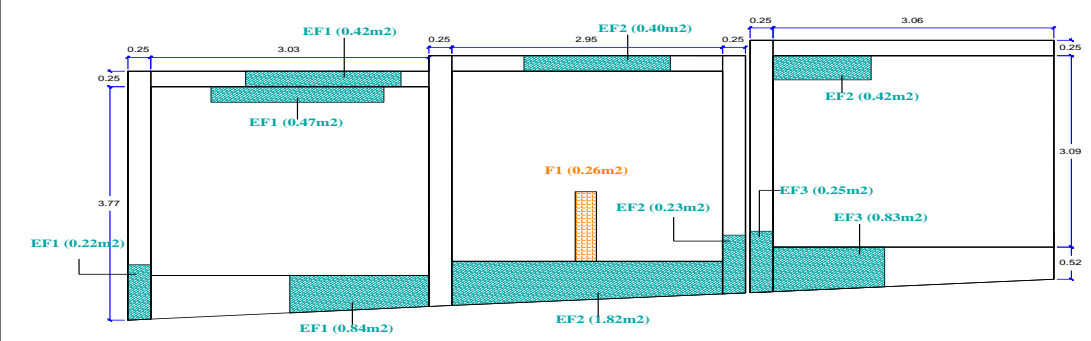
PLANO DE ELEVACIÓN - PATOLOGÍAS LOCALIZADAS EN UM-04		PATOLOGÍAS

Patologías	Símbolo	Área total (m2)	Área afectada (m2)	Total de abertura (mm)	Área no afectada (m2)	% Área afectada	% Total de profundidad	% Área no afectada				
Grieta	G	39.54	0.00	-	39.54	0.00%	-	100.00%				
Fisura	F		0.26	0.15	39.28	0.66%	-	99.34%				
Desprendimiento	D		0.00	-	39.54	0.00%	-	100.00%				
Erosión química	EQ		0.00	-	39.54	0.00%	-	100.00%				
Eflorescencia	EF		5.90	-	33.64	14.92%	-	85.08%				
TOTAL		39.54	6.16	-	33.38	15.58%	-	84.42%				
NIVEL DE SEVERIDAD EN LA UNIDAD MUESTRAL 04												
						BAJO	MEDIO	ALTO

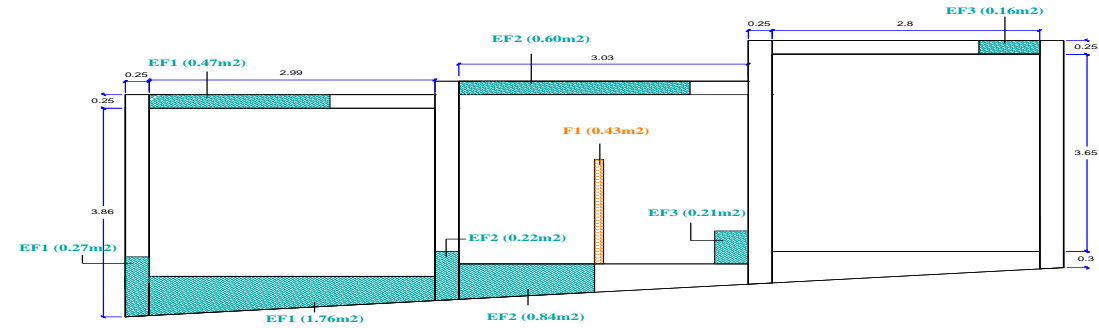
PLANO DE ELEVACIÓN - PATOLOGÍAS LOCALIZADAS EN UM-05		PATOLOGÍAS

Patologías	Símbolo	Área total (m2)	Área afectada (m2)	Total de abertura (mm)	Área no afectada (m2)	% Área afectada	% Total de profundidad	% Área no afectada				
Grieta	G	39.99	0.00	-	39.99	0.00%	-	100.00%				
Fisura	F		0.43	0.16	39.56	1.08%	-	98.92%				
Desprendimiento	D		0.00	-	39.99	0.00%	-	100.00%				
Erosión química	EQ		0.00	-	39.99	0.00%	-	100.00%				
Eflorescencia	EF		4.53	-	35.46	11.33%	-	88.67%				
TOTAL		39.99	4.96	-	35.03	12.40%	-	87.60%				
NIVEL DE SEVERIDAD EN LA UNIDAD MUESTRAL 05												
							BAJO	MEDIO	ALTO			
Áreas (m2)							0.70	4.26	0.00

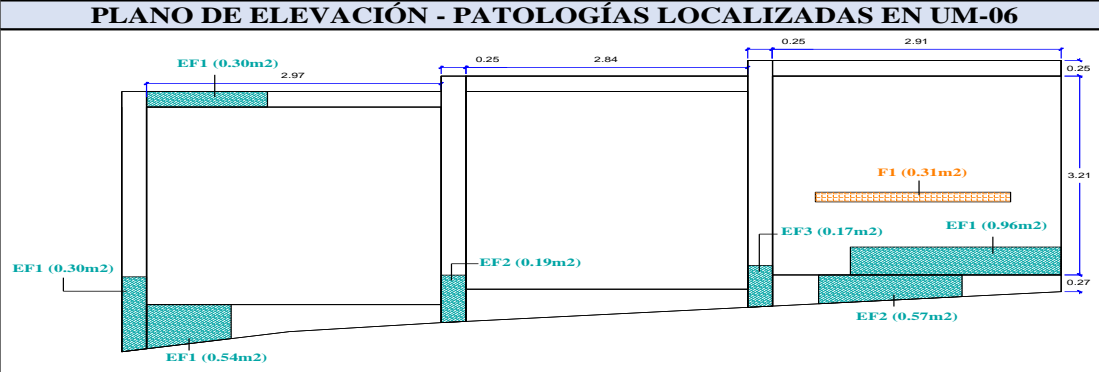
PLANO DE ELEVACIÓN - PATOLOGÍAS LOCALIZADAS EN UM-06		PATOLOGÍAS

Patologías	Símbolo	Área total (m2)	Área afectada (m2)	Total de abertura (mm)	Área no afectada (m2)	% Área afectada	% Total de profundidad	% Área no afectada				
Grieta	G	36.72	0.00	-	36.72	0.00%	-	100.00%				
Fisura	F		0.31	0.17	36.41	0.84%	-	99.16%				
Desprendimiento	D		0.00	-	36.72	0.00%	-	100.00%				
Erosión química	EQ		0.00	-	36.72	0.00%	-	100.00%				
Eflorescencia	EF		3.03	-	33.69	8.25%	-	91.75%				
TOTAL		36.72	3.34	-	33.38	9.10%	-	90.90%				
NIVEL DE SEVERIDAD EN LA UNIDAD MUESTRAL 05												
						BAJO	MEDIO	ALTO

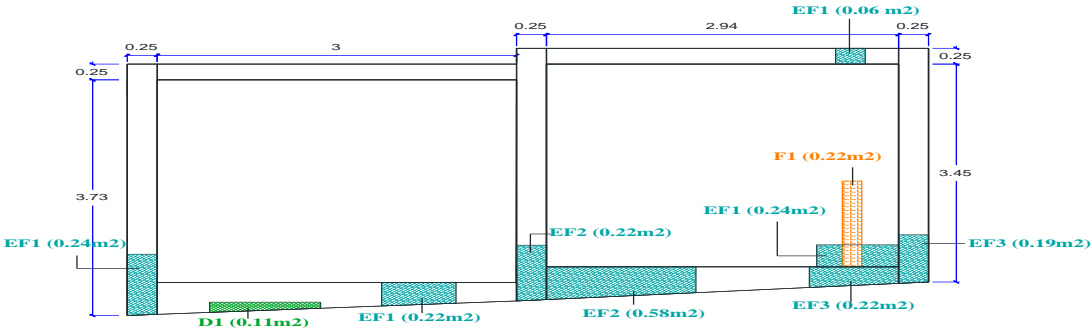
PLANO DE ELEVACIÓN - PATOLOGÍAS LOCALIZADAS EN UM-07		PATOLOGÍAS

Patologías	Símbolo	Área total (m2)	Área afectada (m2)	Total de abertura (mm)	Área no afectada (m2)	% Área afectada	% Total de profundidad	% Área no afectada					
Grieta	G	25.80	0.00	-	25.80	0.00%	-	100.00%					
Fisura	F		0.22	0.17	25.58	0.85%	-	99.15%					
Desprendimiento	D		0.11	-	25.69	0.43%	-	99.57%					
Erosión química	EQ		0.00	-	25.80	0.00%	-	100.00%					
Eflorescencia	EF		1.97	-	23.83	7.64%	-	92.36%					
TOTAL		25.80	2.30	-	23.50	8.91%	-	91.09%					
NIVEL DE SEVERIDAD EN LA UNIDAD MUESTRAL 07													
						BAJO	MEDIO	ALTO

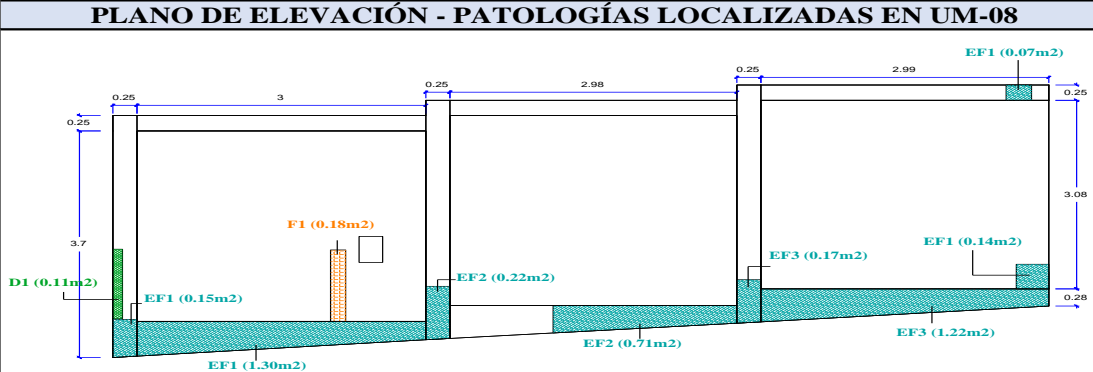
PLANO DE ELEVACIÓN - PATOLOGÍAS LOCALIZADAS EN UM-08		PATOLOGÍAS

Patologías	Símbolo	Área total (m2)	Área afectada (m2)	Total de abertura (mm)	Área no afectada (m2)	% Área afectada	% Total de profundidad	% Área no afectada				
Grieta	G	36.71	0.00	-	36.71	0.00%	-	100.00%				
Fisura	F		0.18	0.17	36.53	0.49%	-	99.51%				
Desprendimiento	D		0.11	-	36.60	0.30%	-	99.70%				
Erosión química	EQ		0.00	-	36.71	0.00%	-	100.00%				
Eflorescencia	EF		3.98	-	32.73	10.84%	-	89.16%				
TOTAL		36.71	4.27	-	32.44	11.63%	-	88.37%				
NIVEL DE SEVERIDAD EN LA UNIDAD MUESTRAL 08												
						BAJO	MEDIO	ALTO

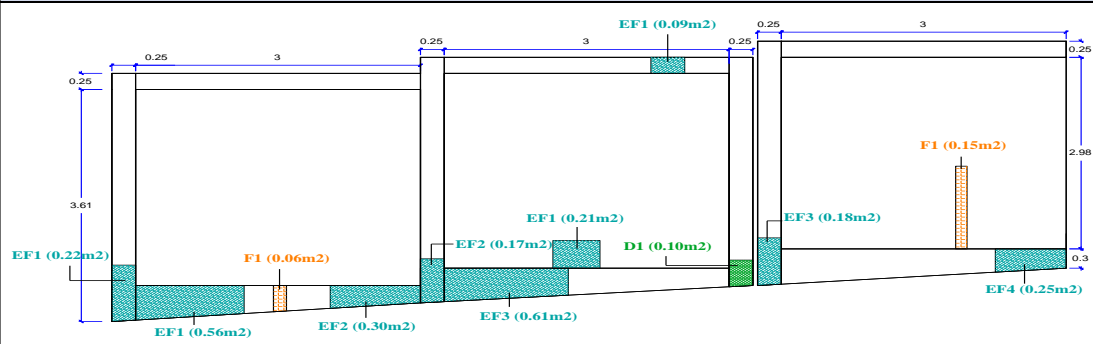
PLANO DE ELEVACIÓN - PATOLOGÍAS LOCALIZADAS EN UM-09		PATOLOGÍAS

Patologías	Símbolo	Área total (m2)	Área afectada (m2)	Total de abertura (mm)	Área no afectada (m2)	% Área afectada	% Total de profundidad	% Área no afectada				
Grieta	G	36.88	0.00	-	36.88	0.00%	-	100.00%				
Fisura	F		0.21	0.33	36.67	0.57%	-	99.43%				
Desprendimiento	D		0.10	-	36.78	0.27%	-	99.73%				
Erosión química	EQ		0.00	-	36.88	0.00%	-	100.00%				
Eflorescencia	EF		2.59	-	34.29	7.02%	-	92.98%				
TOTAL		36.88	2.90	-	33.98	7.86%	-	92.14%				
NIVEL DE SEVERIDAD EN LA UNIDAD MUESTRAL 09												
						BAJO	MEDIO	ALTO

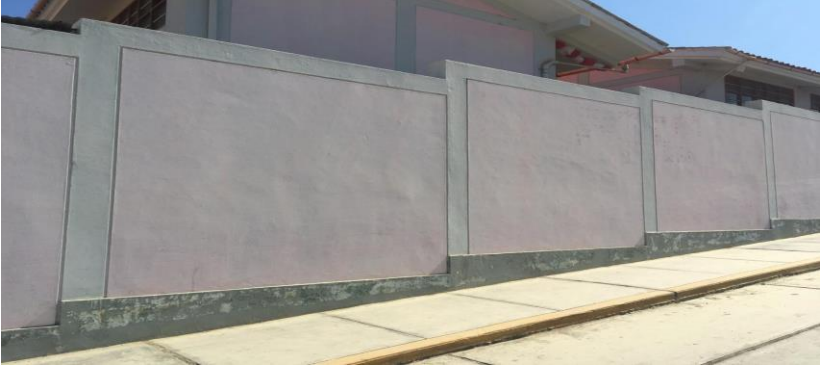
RECOLECCION DE DATOS UNIDAD MUESTRAL 10							
PATOLOGÍA - FISURA (F)							
Elemento	Área (m2)	Código	Área afectada (m2)	Área afectada total (m2)	Ancho de abertura (mm)	% Área afectada	Nivel de severidad
Sobrecimiento	3.64	-	0.00	0.00	0.00	0.00%	Ninguno
Muros	26.82	F1	0.12	0.00	0.15	0.45%	Medio
Columna	2.81	-	0.00	0.00	0.00	0.00%	Ninguno
Viga	2.26	-	0.00	0.00	0.00	0.00%	Ninguno
PATOLOGÍA - EFLORESCENCIA (EF)							
Elemento	Área (m2)	Código	Área afectada (m2)	Área afectada total (m2)	Ancho de abertura (mm)	% Área afectada	Nivel de severidad
Sobrecimiento	3.64	EF1	1.17	2.91	-	32.14%	Medio
		EF2	0.71		-	19.51%	Medio
		EF3	1.03		-	28.30%	Medio
Muros	26.82	-	0.00	0.00	-	0.00%	Ninguno
Columna	2.81	EF1	0.19	0.54	-	6.76%	Bajo
		EF2	0.18		-	6.41%	Bajo
		EF3	0.17		-	6.05%	Bajo
Viga	2.26	EF1	0.55	0.55	-	24.34%	Medio

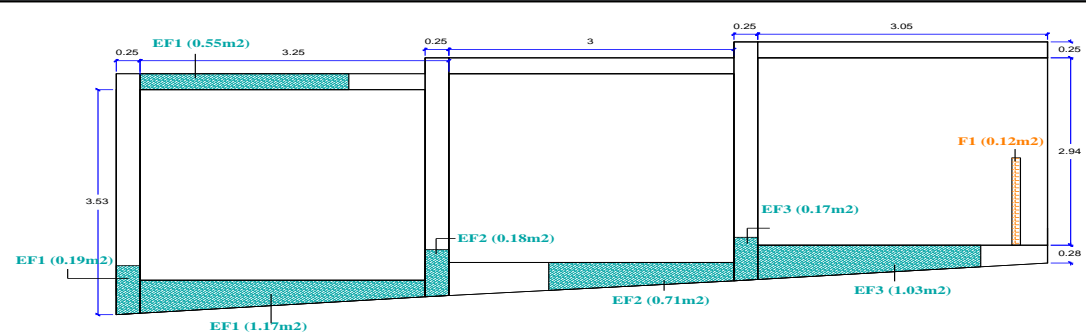
PLANO DE ELEVACIÓN - PATOLOGÍAS LOCALIZADAS EN UM-10		PATOLOGÍAS

Patologías	Símbolo	Área total (m2)	Área afectada (m2)	Total de abertura (mm)	Área no afectada (m2)	% Área afectada	% Total de profundidad	% Área no afectada				
Grieta	G	35.53	0.00	-	35.53	0.00%	-	100.00%				
Fisura	F		0.12	0.15	35.41	0.34%	-	99.66%				
Desprendimiento	D		0.00	-	35.53	0.00%	-	100.00%				
Erosión química	EQ		0.00	-	35.53	0.00%	-	100.00%				
Eflorescencia	EF		4.00	-	31.53	11.26%	-	88.74%				
TOTAL		35.53	4.12	-	31.41	11.60%	-	88.40%				
NIVEL DE SEVERIDAD EN LA UNIDAD MUESTRAL 10												
						BAJO	MEDIO	ALTO

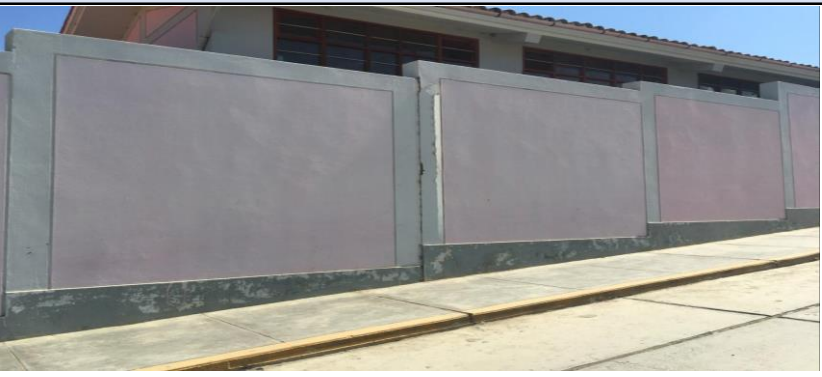
Patologías	Símbolo	Área total (m2)	Área afectada (m2)	Total de abertura (mm)	Área no afectada (m2)	% Área afectada	% Total de profundidad	% Área no afectada				
Grieta	G	35.51	0.36	2.00	35.15	1.01%	-	98.99%				
Fisura	F		0.07	0.15	35.44	0.20%	-	99.80%				
Desprendimiento	D		0.00	-	35.51	0.00%	-	100.00%				
Erosión química	EQ		0.00	-	35.51	0.00%	-	100.00%				
Eflorescencia	EF		2.62	-	32.89	7.38%	-	92.62%				
TOTAL		35.51	3.05	-	32.46	8.59%	-	91.41%				
NIVEL DE SEVERIDAD EN LA UNIDAD MUESTRAL 11												
						BAJO	MEDIO	ALTO

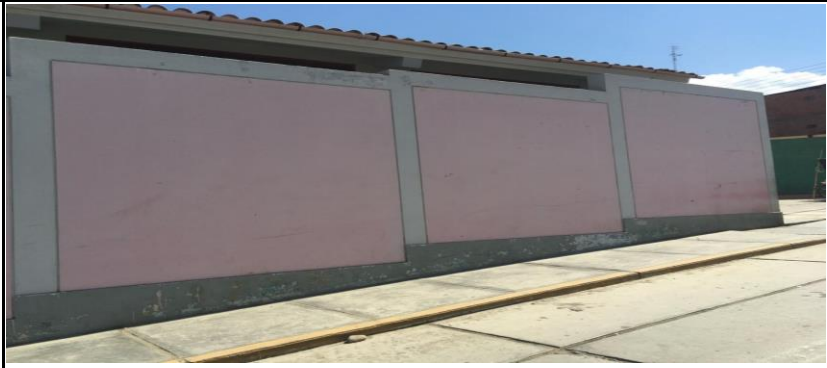
Patologías	Símbolo	Área total (m2)	Área afectada (m2)	Total de abertura (mm)	Área no afectada (m2)	% Área afectada	% Total de profundidad	% Área no afectada				
Grieta	G	35.51	0.00	-	35.51	0.00%	-	100.00%				
Fisura	F		0.74	0.33	34.77	2.08%	-	97.92%				
Desprendimiento	D		0.00	-	35.51	0.00%	-	100.00%				
Erosión química	EQ		0.00	-	35.51	0.00%	-	100.00%				
Eflorescencia	EF		2.89	-	32.62	8.14%	-	91.86%				
TOTAL		35.51	3.63	-	31.88	10.22%	-	89.78%				
NIVEL DE SEVERIDAD EN LA UNIDAD MUESTRAL 12												
						BAJO	MEDIO	ALTO

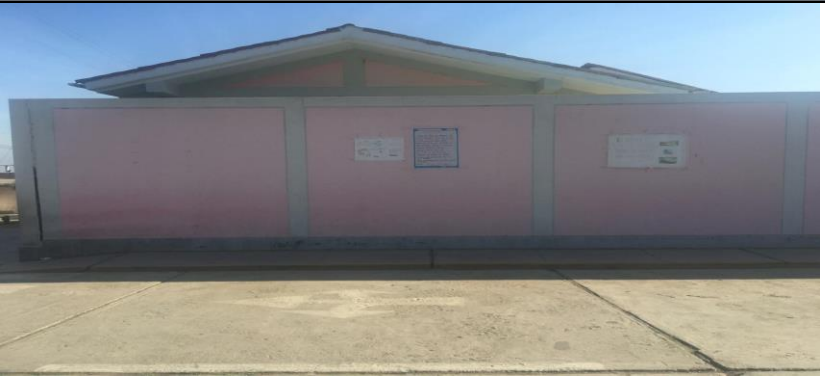
Patologías	Símbolo	Área total (m2)	Área afectada (m2)	Total de abertura (mm)	Área no afectada (m2)	% Área afectada	% Total de profundidad	% Área no afectada				
Grieta	G	34.27	0.00	-	34.27	0.00%	-	100.00%				
Fisura	F		0.21	0.34	34.06	0.61%	-	99.39%				
Desprendimiento	D		0.03	-	34.24	0.09%	-	99.91%				
Erosión química	EQ		0.00	-	34.27	0.00%	-	100.00%				
Eflorescencia	EF		0.89	-	33.38	2.60%	-	97.40%				
TOTAL		34.27	1.13	-	33.14	3.30%	-	96.70%				
NIVEL DE SEVERIDAD EN LA UNIDAD MUESTRAL 13												
						BAJO	MEDIO	ALTO

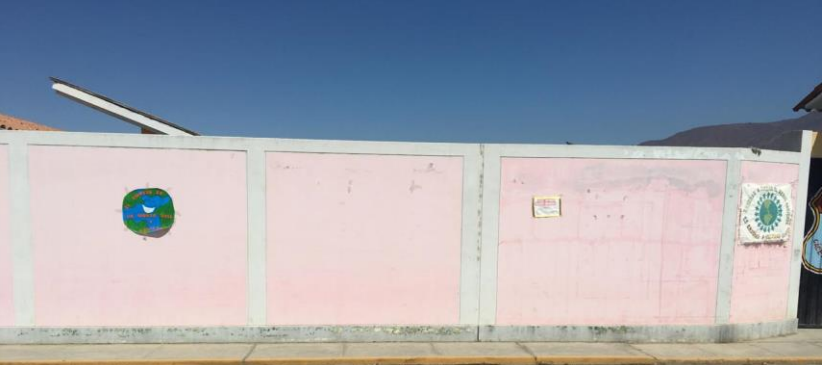
Patologías	Símbolo	Área total (m2)	Área afectada (m2)	Total de área afectada (m2)	Área no afectada (m2)	% Área afectada	% Total de profundidad	% Área no afectada				
Grieta	G		0.00	-	42.49	0.00%	-	100.00%				
Fisura	F		0.06	0.17	42.43	0.14%	-	99.86%				
Desprendimiento	D	42.49	0.22	-	42.27	0.52%	-	99.48%				
Erosión química	EQ		0.00	-	42.49	0.00%	-	100.00%				
Eflorescencia	EF		3.84	-	38.65	9.04%	-	90.96%				
TOTAL		42.49	4.12	-	38.37	9.70%	-	90.30%				
NIVEL DE SEVERIDAD EN LA UNIDAD MUESTRAL 14												
							BAJO	MEDIO	ALTO

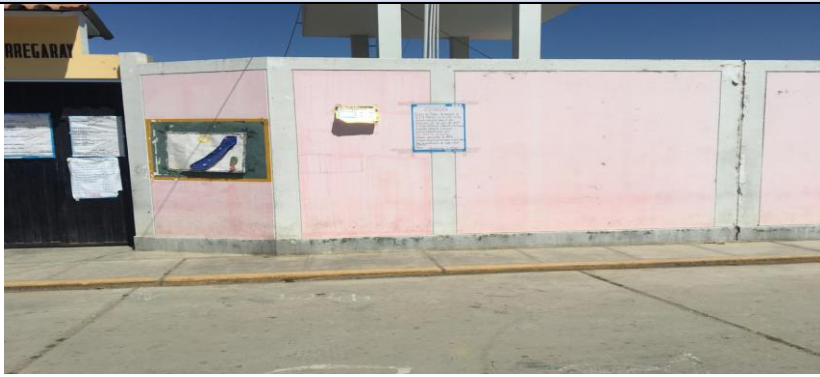
Patologías	Símbolo	Área total (m2)	Área afectada (m2)	Total de abertura (mm)	Área no afectada (m2)	% Área afectada	% Total de profundidad	% Área no afectada				
Grieta	G	23.86	0.00	-	23.86	0.00%	-	100.00%				
Fisura	F		0.09	0.17	23.77	0.38%	-	99.62%				
Desprendimiento	D		0.08	-	23.78	0.34%	-	99.66%				
Erosión química	EQ		0.00	-	23.86	0.00%	-	100.00%				
Eflorescencia	EF		1.26	-	22.60	5.28%	-	94.72%				
TOTAL		23.86	1.43	-	22.43	5.99%	-	94.01%				
NIVEL DE SEVERIDAD EN LA UNIDAD MUESTRAL 15												
						BAJO	MEDIO	ALTO

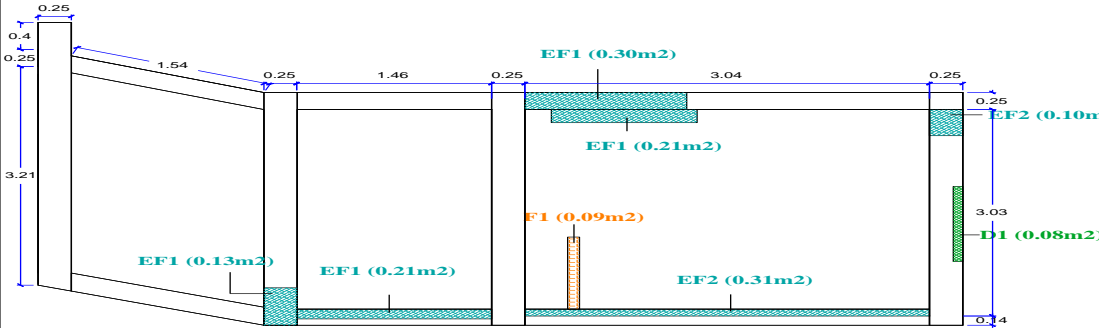
PLANO DE ELEVACIÓN - PATOLOGÍAS LOCALIZADAS EN UM-15		PATOLOGÍAS

RECOLECCION DE DATOS UNIDAD MUESTRAL 15							
PATOLOGÍA - FISURA (F)							
Elemento	Área (m2)	Código	Área afectada (m2)	Área afectada total (m2)	Ancho de abertura (mm)	% Área afectada	Nivel de severidad
Sobrecimiento	1.45	-	0.00	0.00	0.00	0.00%	Ninguno
Muros	17.41	F1	0.09	0.00	0.17	0.52%	Medio
Columna	3.52	-	0.00	0.00	0.00	0.00%	Ninguno
Viga	1.48	-	0.00	0.00	0.00	0.00%	Ninguno
PATOLOGÍA - EFLORESCENCIA (EF)							
Elemento	Área (m2)	Código	Área afectada (m2)	Área afectada total (m2)	Ancho de abertura (mm)	% Área afectada	Nivel de severidad
Sobrecimiento	1.45	EF1	0.21	0.52	-	14.48%	Medio
		EF2	0.31		-	21.38%	Medio
Muros	17.41	EF1	0.21	0.21	-	1.21%	Bajo
Columna	3.52	EF1	0.13	0.23	-	3.69%	Bajo
		EF2	0.10		-	2.84%	Bajo
Viga	1.48	EF1	0.30	0.30	-	20.27%	Medio
PATOLOGÍA - DESPRENDIMIENTO (D)							
Elemento	Área (m2)	Código	Área afectada (m2)	Área afectada total (m2)	Ancho de abertura (mm)	% Área afectada	Nivel de severidad

Sobrecimiento	1.45	-	0.00	0.00	-	0.00%	Ninguno
Muros	17.41	-	0.00	0.00	-	0.00%	Ninguno
Columna	3.52	D1	0.08	0.08	-	2.27%	Bajo
Viga	1.48	-	0.00	0.00	-	0.00%	Ninguno

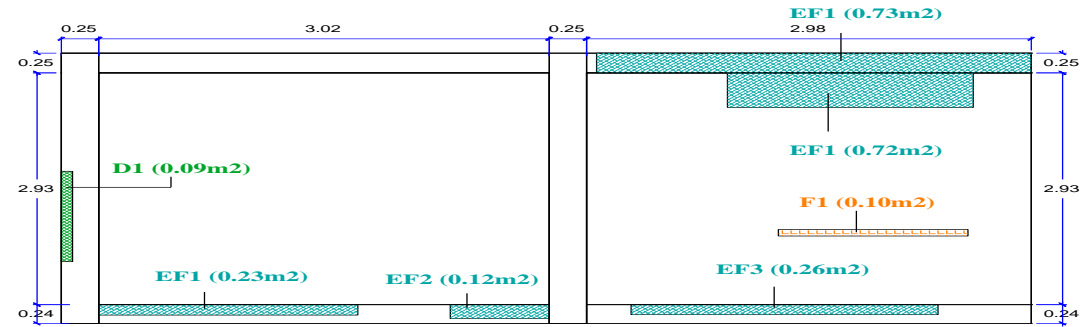
PLANO DE ELEVACIÓN - PATOLOGÍAS LOCALIZADAS EN UM-16		PATOLOGÍAS

Grieta	G	22.18	0.00	-	22.18	0.00%	-	100.00%				
Fisura	F		0.10	0.17	22.08	0.45%	-	99.55%				
Desprendimiento	D		0.09	-	22.09	0.41%	-	99.59%				
Erosión química	EQ		0.00	-	22.18	0.00%	-	100.00%				
Eflorescencia	EF		2.06	-	20.12	9.29%	-	90.71%				
TOTAL		22.18	2.25	-	19.93	10.14%	-	89.86%				
NIVEL DE SEVERIDAD EN LA UNIDAD MUESTRAL 16												
						BAJO	MEDIO	ALTO

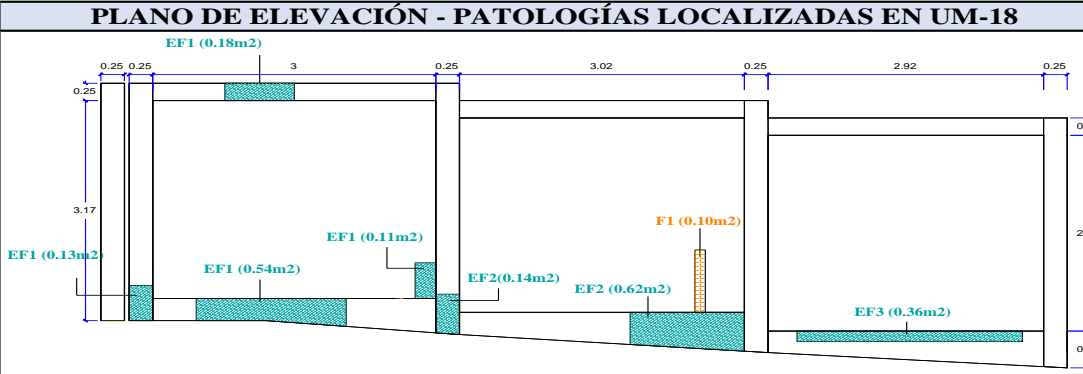
PLANO DE ELEVACIÓN - PATOLOGÍAS LOCALIZADAS EN UM-18		PATOLOGÍAS

Patologías	Símbolo	Área total (m2)	Área afectada (m2)	Total de abertura (mm)	Área no afectada (m2)	% Área afectada	% Total de profundidad	% Área no afectada				
Grieta	G	35.53	0.00	-	35.53	0.00%	-	100.00%				
Fisura	F		0.10	0.15	35.43	0.28%	-	99.72%				
Desprendimiento	D		0.00	-	35.53	0.00%	-	100.00%				
Erosión química	EQ		0.00	-	35.53	0.00%	-	100.00%				
Eflorescencia	EF		2.08	-	33.45	5.85%	-	94.15%				
TOTAL		35.53	2.18	-	33.35	6.14%	-	93.86%				
NIVEL DE SEVERIDAD EN LA UNIDAD MUESTRAL 18												
						BAJO	MEDIO	ALTO

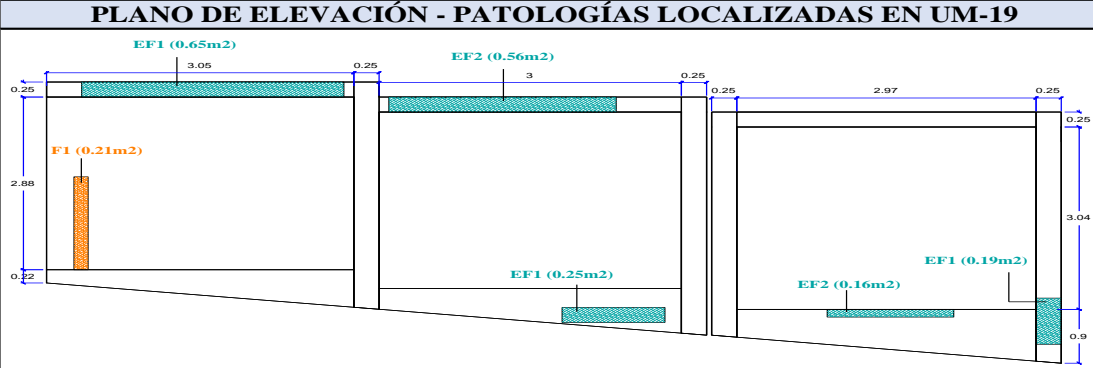
PLANO DE ELEVACIÓN - PATOLOGÍAS LOCALIZADAS EN UM-19		PATOLOGÍAS

Patologías	Símbolo	Área total (m2)	Área afectada (m2)	Total de abertura (mm)	Área no afectada (m2)	% Área afectada	% Total de profundidad	% Área no afectada				
Grieta	G	37.68	0.00	-	37.68	0.00%	-	100.00%				
Fisura	F		0.21	0.15	37.47	0.56%	-	99.44%				
Desprendimiento	D		0.00	-	37.68	0.00%	-	100.00%				
Erosión química	EQ		0.00	-	37.68	0.00%	-	100.00%				
Eflorescencia	EF		1.81	-	35.87	4.80%	-	95.20%				
TOTAL		37.68	2.02	-	35.66	5.36%	-	94.64%				
NIVEL DE SEVERIDAD EN LA UNIDAD MUESTRAL 19												
						BAJO	MEDIO	ALTO

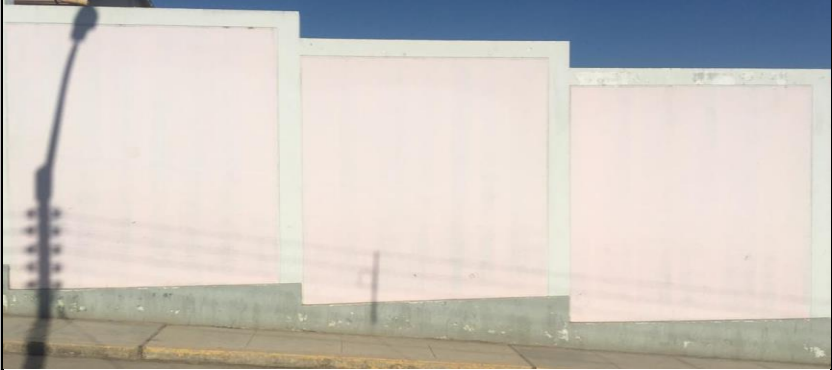
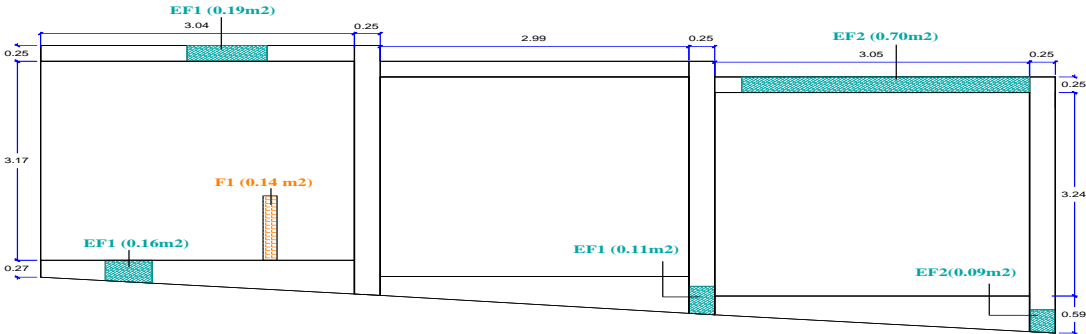
PLANO DE ELEVACIÓN - PATOLOGÍAS LOCALIZADAS EN UM-20		PATOLOGÍAS

EVALUACIÓN POR ÁREAS DE LA UNIDAD MUESTRAL 20												
PATOLOGÍAS	SOBRECIMIENTO			MUROS			COLUMNA			VIGAS		
	Área afectada (m2)	% Área afectada	Área no afectada (m2)	Área afectada (m2)	% Área afectada	Área no afectada (m2)	Área afectada (m2)	% Área afectada	Área no afectada (m2)	Área afectada (m2)	% Área afectada	Área no afectada (m2)
Grieta	0.00	0.00%	3.87	0.00	0.00%	29.04	0.00	0.00%	2.99	0.00	0.00%	2.27
Fisura	0.00	0.00%	3.87	0.14	0.48%	28.90	0.00	0.00%	2.99	0.00	0.00%	2.27
Desprendimiento	0.00	0.00%	3.87	0.00	0.00%	29.04	0.00	0.00%	2.99	0.00	0.00%	2.27
Erosión química	0.00	0.00%	3.87	0.00	0.00%	29.04	0.00	0.00%	2.99	0.00	0.00%	2.27
Eflorescencia	0.16	4.13%	3.71	0.00	0.00%	29.04	0.20	6.69%	2.79	0.89	39.21%	1.38
% Total área afectada		4.13%		0.48%		6.69%		39.21%				
% Total área no afectada		95.87%		99.52%		93.31%		60.79%				
RESÚMEN DE LA EVALUACIÓN PATOLÓGICA DE LA UNIDAD MUESTRAL 20

Patologías	Símbolo	Área total (m2)	Área afectada (m2)	Total de abertura (mm)	Área no afectada (m2)	% Área afectada	% Total de profundidad	% Área no afectada				
Grieta	G	38.17	0.00	-	38.17	0.00%	-	100.00%				
Fisura	F		0.14	0.15	38.03	0.37%	-	99.63%				
Desprendimiento	D		0.00	-	38.17	0.00%	-	100.00%				
Erosión química	EQ		0.00	-	38.17	0.00%	-	100.00%				
Eflorescencia	EF		1.25	-	36.92	3.27%	-	96.73%				
UNIDAD MUESTRAL 20		38.17	1.39	-	36.78	3.64%	-	96.36%				
NIVEL DE SEVERIDAD EN LA UNIDAD MUESTRAL 20												
						BAJO	MEDIO	ALTO

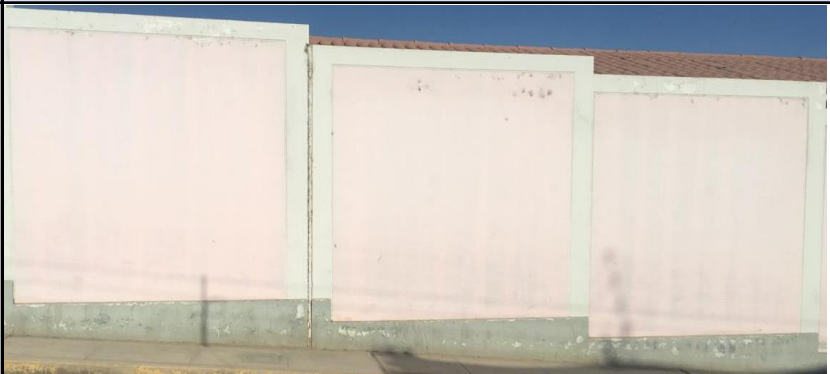
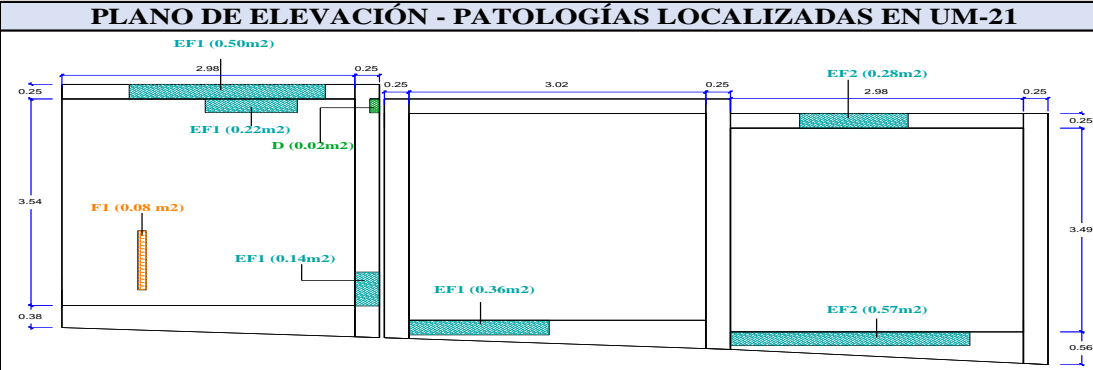
PLANO DE ELEVACIÓN - PATOLOGÍAS LOCALIZADAS EN UM-21		PATOLOGÍAS

RECOLECCION DE DATOS UNIDAD MUESTRAL 21							
PATOLOGÍA - FISURA (F)							
Elemento	Área (m2)	Código	Área afectada (m2)	Área afectada total (m2)	Ancho de abertura (mm)	% Área afectada	Nivel de severidad
Sobrecimiento	3.82	-	0.00	0.00	0.00	0.00%	Ninguno
Muros	31.63	F1	0.08	0.00	0.17	0.25%	Medio
Columna	4.24	-	0.00	0.00	0.00	0.00%	Ninguno
Viga	2.23	-	0.00	0.00	0.00	0.00%	Ninguno
PATOLOGÍA - EFLORESCENCIA (EF)							
Elemento	Área (m2)	Código	Área afectada (m2)	Área afectada total (m2)	Ancho de abertura (mm)	% Área afectada	Nivel de severidad
Sobrecimiento	3.82	EF1	0.36	0.93	-	9.42%	Medio
		EF2	0.57		-	14.92%	Medio
Muros	31.63	EF1	0.22	0.22	-	0.70%	Bajo
Columna	4.24	EF1	0.14	0.14	-	3.30%	Bajo
Viga	2.23	EF1	0.50	0.78	-	22.42%	Medio
		EF2	0.28		-	12.56%	Medio
PATOLOGÍA - DESPRENDIMIENTO (D)							
Elemento	Área (m2)	Código	Área afectada (m2)	Área afectada total (m2)	Ancho de abertura (mm)	% Área afectada	Nivel de severidad

Sobrecimiento	3.82	-	0.00	0.00	-	0.00%	Ninguno
Muros	31.63	-	0.00	0.00	-	0.00%	Ninguno
Columna	4.24	D1	0.03	0.03	-	0.71%	Bajo
Viga	2.23	-	0.00	0.00	-	0.00%	Ninguno

EVALUACION POR ÁREAS DE LA UNIDAD MUESTRAL 21												
PATOLOGÍAS	SOBRECIMIENTO			MUROS			COLUMNA			VIGAS		
	Área afectada (m2)	% Área afectada	Área no afectada (m2)	Área afectada (m2)	% Área afectada	Área no afectada (m2)	Área afectada (m2)	% Área afectada	Área no afectada (m2)	Área afectada (m2)	% Área afectada	Área no afectada (m2)
Grieta	0.00	0.00%	3.82	0.00	0.00%	31.63	0.00	0.00%	4.24	0.00	0.00%	2.23
Fisura	0.00	0.00%	3.82	0.08	0.25%	31.55	0.00	0.00%	4.24	0.00	0.00%	2.23
Desprendimiento	0.00	0.00%	3.82	0.00	0.00%	31.63	0.03	0.71%	4.21	0.00	0.00%	2.23
Erosión química	0.00	0.00%	3.82	0.00	0.00%	31.63	0.00	0.00%	4.24	0.00	0.00%	2.23
Eflorescencia	0.93	24.35%	2.89	0.22	0.70%	31.41	0.14	3.30%	4.10	0.78	34.98%	1.45
% Total área afectada		24.35%		0.95%		4.01%		34.98%				
% Total área no afectada		75.65%		99.05%		95.99%		65.02%				
RESÚMEN DE LA EVALUACIÓN PATOLÓGICA DE LA UNIDAD MUESTRAL 21

Patologías	Símbolo	Área total (m2)	Área afectada (m2)	Total de abertura (mm)	Área no afectada (m2)	% Área afectada	% Total de profundidad	% Área no afectada				
Grieta	G	41.92	0.00	-	41.92	0.00%	-	100.00%				
Fisura	F		0.08	0.17	41.84	0.19%	-	99.81%				
Desprendimiento	D		0.03	-	41.89	0.07%	-	99.93%				
Erosión química	EQ		0.00	-	41.92	0.00%	-	100.00%				
Eflorescencia	EF		2.07	-	39.85	4.94%	-	95.06%				
UNIDAD MUESTRAL 21		41.92	2.18	-	39.74	5.20%	-	94.80%				
NIVEL DE SEVERIDAD EN LA UNIDAD MUESTRAL 21												
						BAJO	MEDIO	ALTO

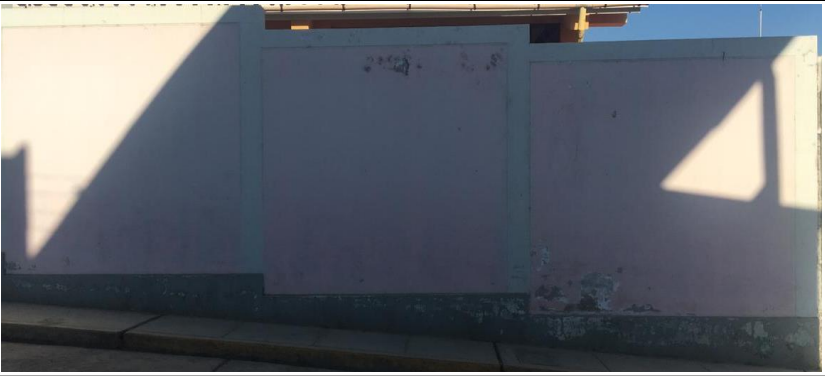
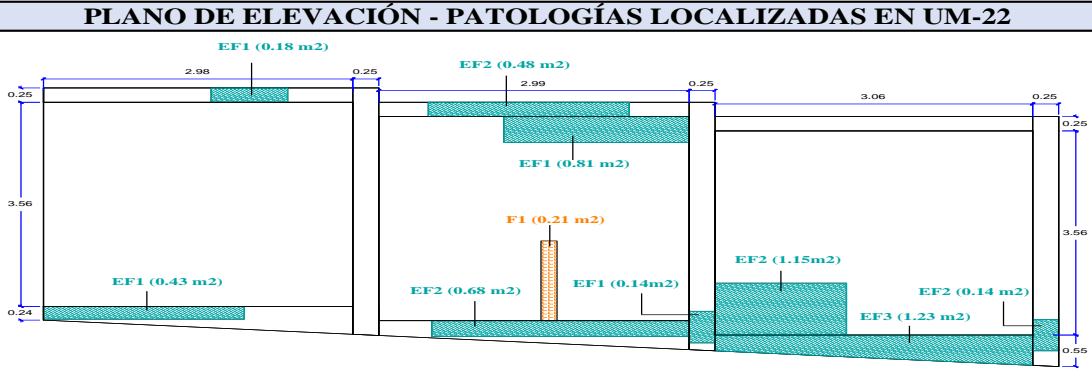
PLANO DE ELEVACIÓN - PATOLOGÍAS LOCALIZADAS EN UM-22		PATOLOGÍAS

EVALUACION POR ÁREAS DE LA UNIDAD MUESTRAL 22												
PATOLOGÍAS	SOBRECIMIENTO			MUROS			COLUMNA			VIGAS		
	Área afectada (m2)	% Área afectada	Área no afectada (m2)	Área afectada (m2)	% Área afectada	Área no afectada (m2)	Área afectada (m2)	% Área afectada	Área no afectada (m2)	Área afectada (m2)	% Área afectada	Área no afectada (m2)
Grieta	0.00	0.00%	3.45	0.00	0.00%	32.14	0.00	0.00%	3.23	0.00	0.00%	2.24
Fisura	0.00	0.00%	3.45	0.21	0.65%	31.93	0.00	0.00%	3.23	0.00	0.00%	2.24
Desprendimiento	0.00	0.00%	3.45	0.00	0.00%	32.14	0.00	0.00%	3.23	0.00	0.00%	2.24
Erosión química	0.00	0.00%	3.45	0.00	0.00%	32.14	0.00	0.00%	3.23	0.00	0.00%	2.24
Eflorescencia	2.34	67.83%	1.11	1.96	6.10%	30.18	0.28	8.67%	2.95	0.66	29.46%	1.58
% Total área afectada		67.83%		6.75%		8.67%		29.46%				
% Total área no afectada		32.17%		93.25%		91.33%		70.54%				
RESÚMEN DE LA EVALUACIÓN PATOLÓGICA DE LA UNIDAD MUESTRAL 22

Patologías	Símbolo	Área total (m2)	Área afectada (m2)	Total de abertura (mm)	Área no afectada (m2)	% Área afectada	% Total de profundidad	% Área no afectada				
Grieta	G	41.06	0.00	-	41.06	0.00%	-	100.00%				
Fisura	F		0.21	0.15	40.85	0.51%	-	99.49%				
Desprendimiento	D		0.00	-	41.06	0.00%	-	100.00%				
Erosión química	EQ		0.00	-	41.06	0.00%	-	100.00%				
Eflorescencia	EF		5.24	-	35.82	12.76%	-	87.24%				
TOTAL		41.06	5.45	-	35.61	13.27%	-	86.73%				
NIVEL DE SEVERIDAD EN LA UNIDAD MUESTRAL 22												
						BAJO	MEDIO	ALTO

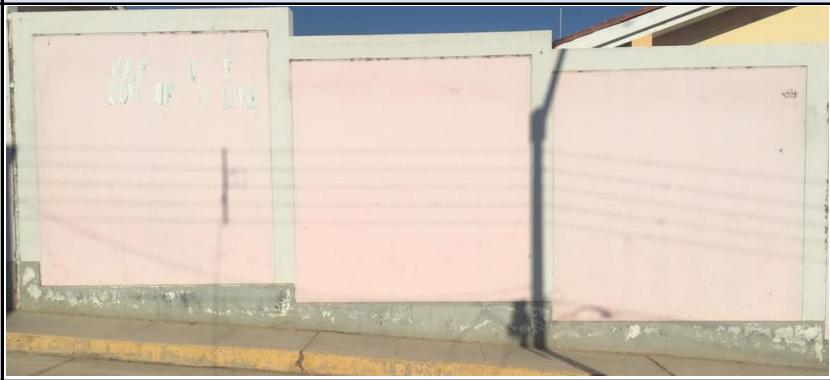
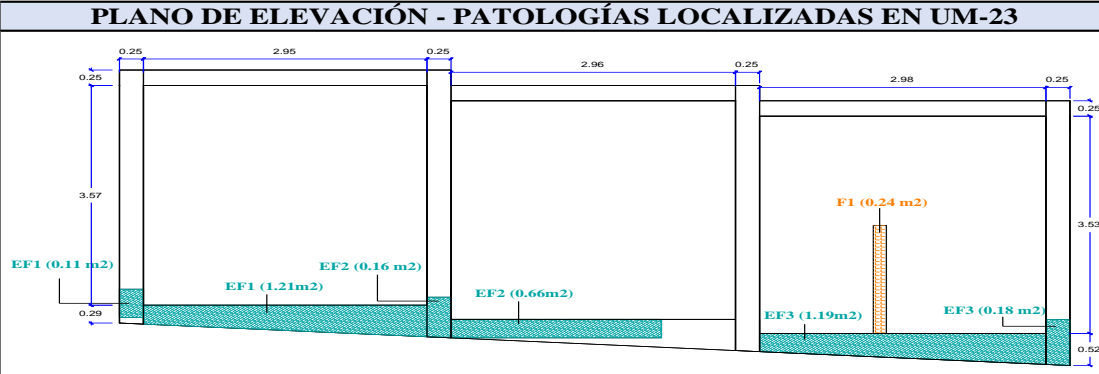
PLANO DE ELEVACIÓN - PATOLOGÍAS LOCALIZADAS EN UM-23		PATOLOGÍAS

RECOLECCION DE DATOS UNIDAD MUESTRAL 23							
PATOLOGÍA - FISURA (F)							
Elemento	Área (m2)	Código	Área afectada (m2)	Área afectada total (m2)	Ancho de abertura (mm)	% Área afectada	Nivel de severidad
Sobrecimiento	3.59	-	0.00	0.00	0.00	0.00%	Ninguno
Muros	31.56	F1	0.24	0.24	0.15	0.76%	Medio
Columna	3.22	-	0.00	0.00	0.00	0.00%	Ninguno
Viga	2.21	-	0.00	0.00	0.00	0.00%	Ninguno
PATOLOGÍA - EFLORESCENCIA (EF)							
Elemento	Área (m2)	Código	Área afectada (m2)	Área afectada total (m2)	Ancho de abertura (mm)	% Área afectada	Nivel de severidad
Sobrecimiento	3.59	EF1	1.21	3.06	0.00	33.70%	Medio
		EF2	0.66		0.00	18.38%	Medio
		EF3	1.19		0.00	33.15%	Medio
Muros	31.56	-	0.00	0.00	0.00	0.00%	Ninguno
Columna	3.22	EF1	0.11	0.45	0.00	3.42%	Bajo
		EF2	0.16		0.00	4.97%	Bajo
		EF3	0.18		0.00	5.59%	Bajo
Viga	2.21	-	0.00	0.00	0.00	0.00%	Ninguno

EVALUACIÓN POR ÁREAS DE LA UNIDAD MUESTRAL 23												
PATOLOGÍAS	SOBRECIMIENTO			MUROS			COLUMNA			VIGAS		
	Área afectada (m2)	% Área afectada	Área no afectada (m2)	Área afectada (m2)	% Área afectada	Área no afectada (m2)	Área afectada (m2)	% Área afectada	Área no afectada (m2)	Área afectada (m2)	% Área afectada	Área no afectada (m2)
Grieta	0.00	0.00%	3.59	0.00	0.00%	31.56	0.00	0.00%	3.22	0.00	0.00%	2.21
Fisura	0.00	0.00%	3.59	0.24	0.76%	31.32	0.00	0.00%	3.22	0.00	0.00%	2.21
Desprendimiento	0.00	0.00%	3.59	0.00	0.00%	31.56	0.00	0.00%	3.22	0.00	0.00%	2.21
Erosión química	0.00	0.00%	3.59	0.00	0.00%	31.56	0.00	0.00%	3.22	0.00	0.00%	2.21
Eflorescencia	3.06	85.24%	0.53	0.00	0.00%	31.56	0.45	13.98%	2.77	0.00	0.00%	2.21
% Total área afectada		85.24%		0.76%		13.98%		0.00%				
% Total área no afectada		14.76%		99.24%		86.02%		100.00%				
RESÚMEN DE LA EVALUACIÓN PATOLÓGICA DE LA UNIDAD MUESTRAL 23

Patologías	Símbolo	Área total (m2)	Área afectada (m2)	Total de abertura (mm)	Área no afectada (m2)	% Área afectada	% Total de profundidad	% Área no afectada				
Grieta	G	40.58	0.00	-	40.58	0.00%	-	100.00%				
Fisura	F		0.24	0.15	40.34	0.59%	-	99.41%				
Desprendimiento	D		0.00	-	40.58	0.00%	-	100.00%				
Erosión química	EQ		0.00	-	40.58	0.00%	-	100.00%				
Eflorescencia	EF		3.51	-	37.07	8.65%	-	91.35%				
TOTAL		40.58	3.75	-	36.83	9.24%	-	90.76%				
NIVEL DE SEVERIDAD EN LA UNIDAD MUESTRAL 23												
						BAJO	MEDIO	ALTO

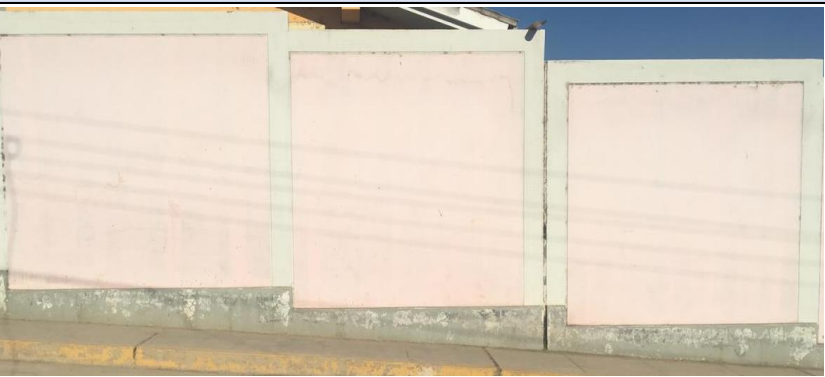
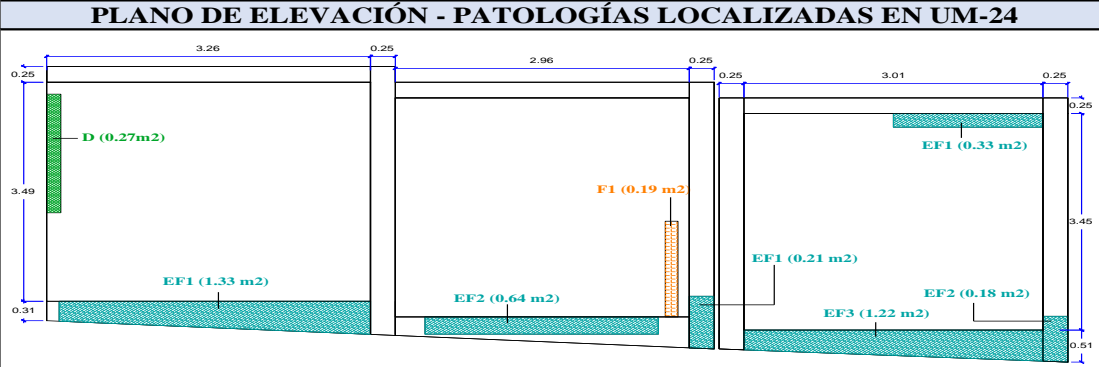
PLANO DE ELEVACIÓN - PATOLOGÍAS LOCALIZADAS EN UM-24		PATOLOGÍAS

RECOLECCION DE DATOS UNIDAD MUESTRAL 24							
PATOLOGÍA - FISURA (F)							
Elemento	Área (m2)	Código	Área afectada (m2)	Área afectada total (m2)	Ancho de abertura (mm)	% Área afectada	Nivel de severidad
Sobrecimiento	3.72	-	0.00	0.00	0.00	0.00%	Ninguno
Muros	32.10	F1	0.19	0.00	0.15	0.59%	Medio
Columna	4.17	-	0.00	0.00	0.00	0.00%	Ninguno
Viga	2.63	-	0.00	0.00	0.00	0.00%	Ninguno
PATOLOGÍA - EFLORESCENCIA (EF)							
Elemento	Área (m2)	Código	Área afectada (m2)	Área afectada total (m2)	Ancho de abertura (mm)	% Área afectada	Nivel de severidad
Sobrecimiento	3.72	EF1	1.33	3.19	0.00	35.75%	Medio
		EF2	0.64		0.00	17.20%	Medio
		EF3	1.22		0.00	32.80%	Medio
Muros	32.10	EF1	0.33	0.33	0.00	1.03%	Bajo
Columna	4.17	EF1	0.21	0.39	0.00	5.04%	Bajo
		EF2	0.18		0.00	4.32%	Bajo
Viga	2.63	-	0.00	0.00	0.00	0.00%	Ninguno
PATOLOGÍA - DESPRENDIMIENTO (D)							
Elemento	Área (m2)	Código	Área afectada (m2)	Área afectada total (m2)	Ancho de abertura (mm)	% Área afectada	Nivel de severidad

Sobrecimiento	3.72	-	0.00	0.00	0.00	0.00%	Ninguno
Muros	32.10	D1	0.27	0.27	0.00	0.84%	Bajo
Columna	4.17	-	0.00	0.00	0.00	0.00%	Ninguno
Viga	2.63	-	0.00	0.00	0.00	0.00%	Ninguno

EVALUACION POR ÁREAS DE LA UNIDAD MUESTRAL 24												
PATOLOGÍAS	SOBRECIMIENTO			MUROS			COLUMNA			VIGAS		
	Área afectada (m2)	% Área afectada	Área no afectada (m2)	Área afectada (m2)	% Área afectada	Área no afectada (m2)	Área afectada (m2)	% Área afectada	Área no afectada (m2)	Área afectada (m2)	% Área afectada	Área no afectada (m2)
Grieta	0.00	0.00%	3.72	0.00	0.00%	32.10	0.00	0.00%	4.17	0.00	0.00%	2.63
Fisura	0.00	0.00%	3.72	0.19	0.59%	31.91	0.00	0.00%	4.17	0.00	0.00%	2.63
Desprendimiento	0.00	0.00%	3.72	0.27	0.84%	31.83	0.00	0.00%	4.17	0.00	0.00%	2.63
Erosión química	0.00	0.00%	3.72	0.00	0.00%	32.10	0.00	0.00%	4.17	0.00	0.00%	2.63
Eflorescencia	3.19	85.75%	0.53	0.33	1.03%	31.77	0.39	9.35%	3.78	0.00	0.00%	2.63
% Total área afectada		85.75%		2.46%		9.35%		0.00%				
% Total área no afectada		14.25%		97.54%		90.65%		100.00%				
RESÚMEN DE LA EVALUACIÓN PATOLÓGICA DE LA UNIDAD MUESTRAL 24

Patologías	Símbolo	Área total (m2)	Área afectada (m2)	Total de abertura (mm)	Área no afectada (m2)	% Área afectada	% Total de profundidad	% Área no afectada				
Grieta	G	42.62	0.00	-	42.62	0.00%	-	100%				
Fisura	F		0.19	0.15	42.43	0.45%	-	100%				
Desprendimiento	D		0.27	-	42.35	0.63%	-	99%				
Erosión química	EQ		0.00	-	42.62	0.00%	-	100%				
Eflorescencia	EF		3.91	-	38.71	9.17%	-	91%				
TOTAL		42.62	4.37	-	38.25	10.25%	-	89.7%				
NIVEL DE SEVERIDAD EN LA UNIDAD MUESTRAL 24												
						BAJO	MEDIO	ALTO

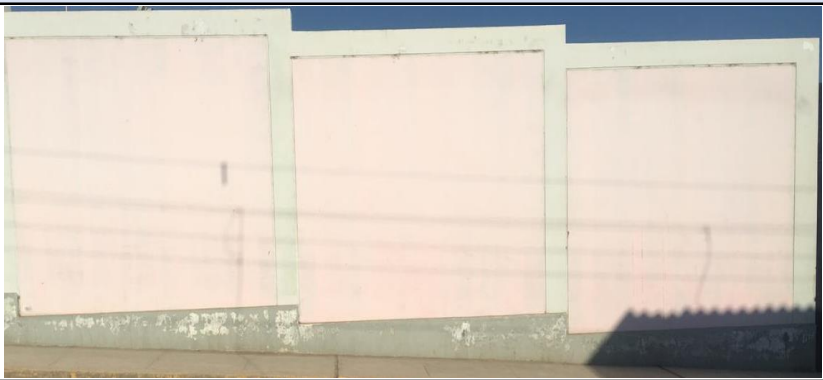
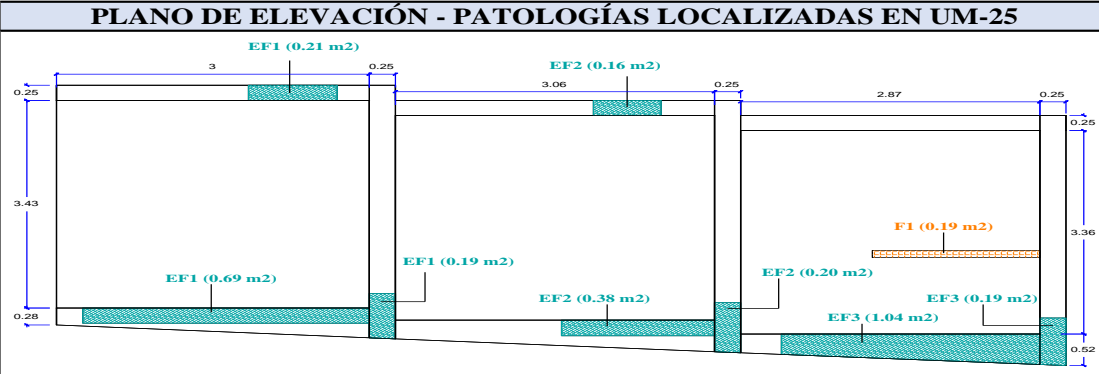
PLANO DE ELEVACIÓN - PATOLOGÍAS LOCALIZADAS EN UM-25		PATOLOGÍAS

RECOLECCION DE DATOS UNIDAD MUESTRAL 25							
PATOLOGÍA - FISURA (F)							
Elemento	Área (m2)	Código	Área afectada (m2)	Área afectada total (m2)	Ancho de abertura (mm)	% Área afectada	Nivel de severidad
Sobrecimiento	3.60	-	0.00	0.00	0.00	0.00%	Ninguno
Muros	30.27	F1	0.19	0.19	0.15	0.63%	Medio
Columna	3.11	-	0.00	0.00	0.00	0.00%	Ninguno
Viga	2.23		0.00	0.00	0.00	0.00%	Ninguno
PATOLOGÍA - EFLORESCENCIA (EF)							
Elemento	Área (m2)	Código	Área afectada (m2)	Área afectada total (m2)	Ancho de abertura (mm)	% Área afectada	Nivel de severidad
Sobrecimiento	3.60	EF1	0.69	2.11	-	19.17%	Medio
		EF2	0.38		-	10.56%	Medio
		EF3	1.04		-	28.89%	Medio
Muros	30.27	-	0.00	0.00	-	0.00%	Ninguno
Columna	3.11	EF1	0.19	0.58	-	6.11%	Bajo
		EF2	0.20		-	6.43%	Bajo
		EF3	0.19		-	6.11%	Bajo
Viga	2.23	EF1	0.21	0.37	-	9.42%	Medio
		EF2	0.16		-	7.17%	Medio

Patologías	Símbolo	Área total (m2)	Área afectada (m2)	Total de abertura (mm)	Área no afectada (m2)	% Área afectada	% Total de profundidad	% Área no afectada				
Grieta	G	39.21	0.00	-	39.21	0.00%	-	100.00%				
Fisura	F		0.19	0.15	39.02	0.48%	-	99.52%				
Desprendimiento	D		0.00	-	39.21	0.00%	-	100.00%				
Erosión química	EQ		0.00	-	39.21	0.00%	-	100.00%				
Eflorescencia	EF		3.06	-	36.15	7.80%	-	92.20%				
TOTAL		39.21	3.25	-	35.96	8.29%	-	91.71%				
NIVEL DE SEVERIDAD EN LA UNIDAD MUESTRAL 25												
						BAJO	MEDIO	ALTO

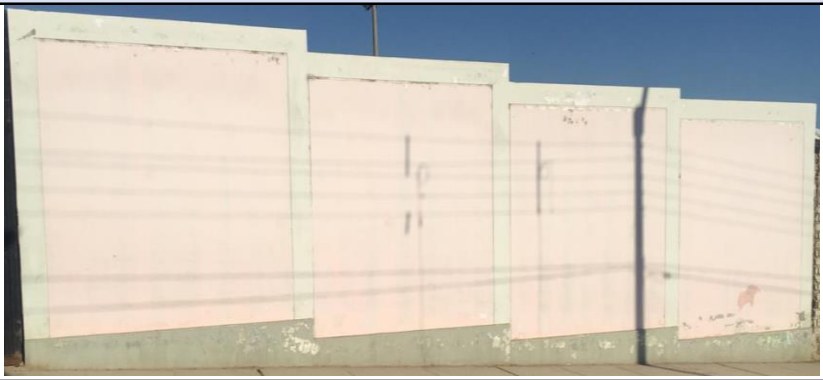
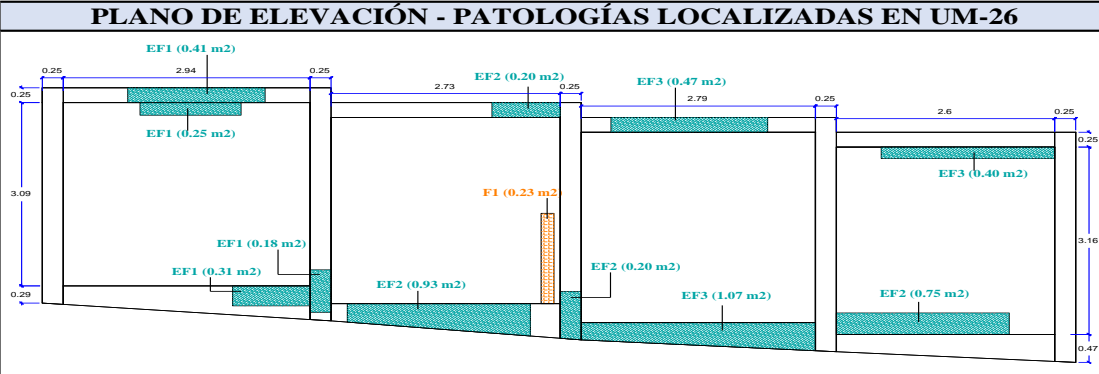
PLANO DE ELEVACIÓN - PATOLOGÍAS LOCALIZADAS EN UM-26		PATOLOGÍAS

Grieta	G		0.00	-	46.95	0.00%	-	100.00%				
Fisura	F		0.23	0.10	46.72	0.49%	-	99.51%				
Desprendimiento	D	46.95	0.00	-	46.95	0.00%	-	100.00%				
Erosión química	EQ		0.00	-	46.95	0.00%	-	100.00%				
Eflorescencia	EF		5.17	-	41.78	11.01%	-	88.99%				
TOTAL		46.95	5.40	-	41.55	11.50%	-	88.50%				
NIVEL DE SEVERIDAD EN LA UNIDAD MUESTRAL 26												
					BAJO	MEDIO	ALTO

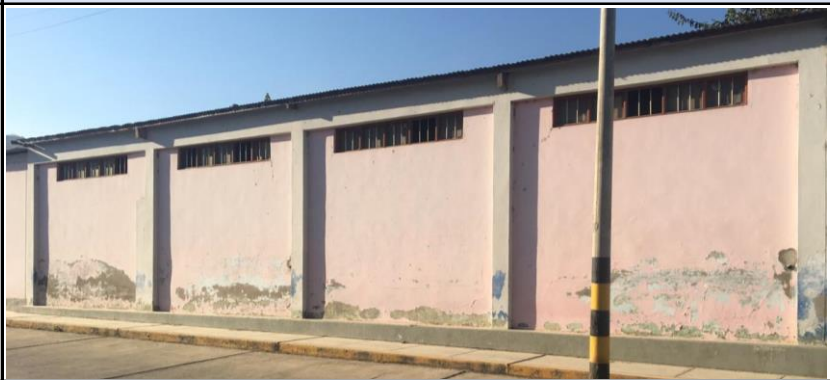
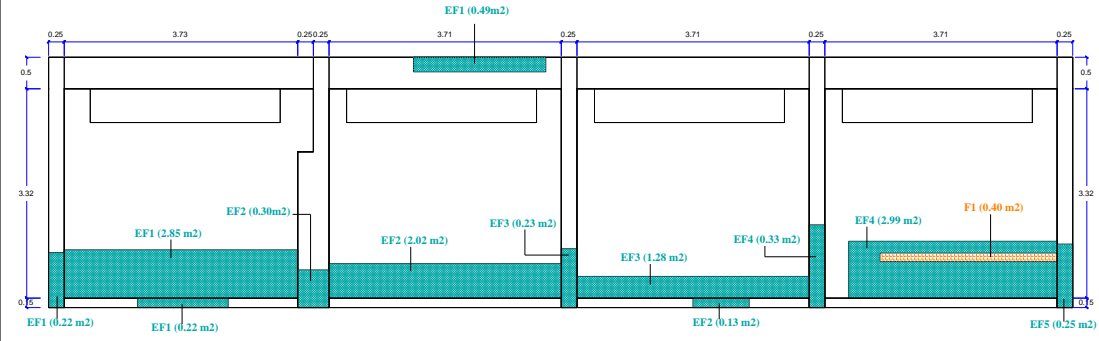
PLANO DE ELEVACIÓN - PATOLOGÍAS LOCALIZADAS EN UM-27		PATOLOGÍAS

RECOLECCION DE DATOS UNIDAD MUESTRAL 27							
PATOLOGÍA - FISURA (F)							
Elemento	Área (m2)	Código	Área afectada (m2)	Área afectada total (m2)	Ancho de abertura (mm)	% Área afectada	Nivel de severidad
Sobrecimiento	2.22	-	0.00	0.00	0.00	0.00%	Ninguno
Muros	43.07	F1	0.40	0.40	0.13	0.93%	Medio
Columna	5.57	-	0.00	0.00	0.00	0.00%	Ninguno
Viga	7.54		0.00	0.00	0.00	0.00%	Ninguno
PATOLOGÍA - EFLORESCENCIA (EF)							
Elemento	Área (m2)	Código	Área afectada (m2)	Área afectada total (m2)	Ancho de abertura (mm)	% Área afectada	Nivel de severidad
Sobrecimiento	2.22	EF1	0.22	0.35	-	9.91%	Medio
		EF2	0.13		-	5.86%	Bajo
Muros	43.07	EF1	2.85	9.14	-	6.62%	Bajo
		EF2	2.02		-	4.69%	Bajo
		EF3	1.28		-	2.97%	Bajo
		EF4	2.99		-	6.94%	Bajo
Columna	5.57	EF1	0.22	1.33	-	3.95%	Bajo
		EF2	0.30		-	5.39%	Bajo
		EF3	0.23		-	4.13%	Bajo
		EF4	0.33		-	5.92%	Bajo
Viga	7.54	EF1	0.49	0.49	-	6.50%	Bajo

Patologías	Símbolo	Área total (m2)	Área afectada (m2)	Total de abertura (mm)	Área no afectada (m2)	% Área afectada	% Total de profundidad		% Área no afectada				
Grieta	G	58.40	0.00	0.13	58.40	0.00%			100.00%				
Fisura	F		0.40		58.00	0.68%			99.32%				
Desprendimiento	D		0.00		58.40	0.00%			100.00%				
Erosión química	EQ		0.00		58.40	0.00%			100.00%				
Eflorescencia	EF		11.31		47.09	19.37%			80.63%				
TOTAL		58.40	11.71		46.69	20.05%			79.95%				
NIVEL DE SEVERIDAD EN LA UNIDAD MUESTRAL 27													
						BAJO	MEDIO	ALTO

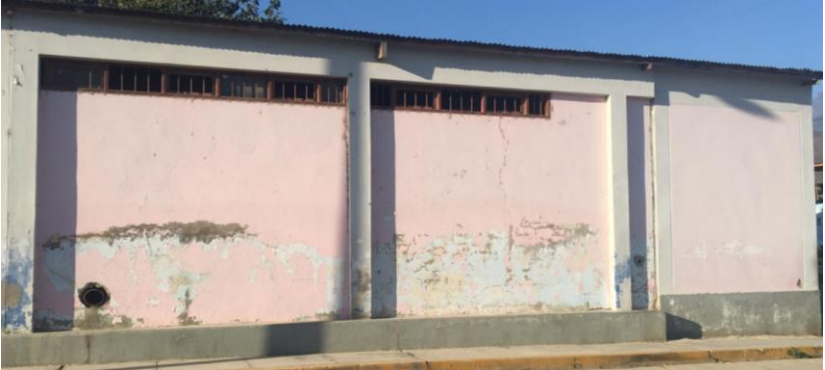
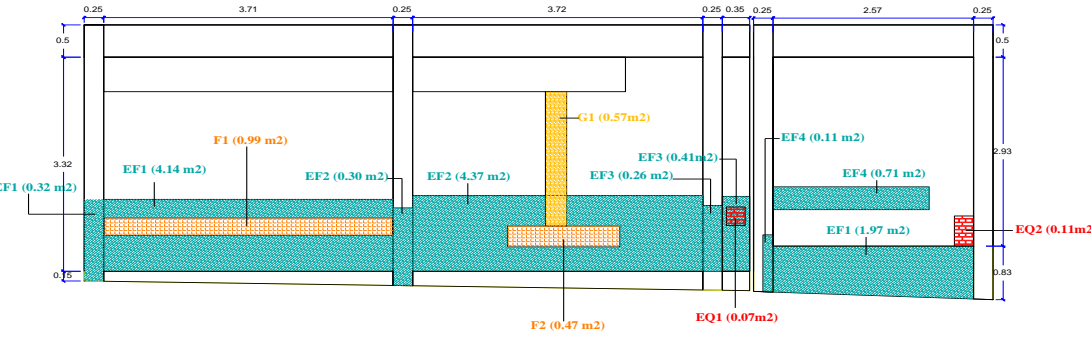
PLANO DE ELEVACIÓN - PATOLOGÍAS LOCALIZADAS EN UM-28		PATOLOGÍAS

Patologías	Símbolo	Área total (m2)	Área afectada (m2)	Total de abertura (mm)	Área no afectada (m2)	% Área afectada	% Total de profundidad	% Área no afectada				
Grieta	G	44.10	0.57	2.00	43.53	1.29%	-	98.71%				
Fisura	F		1.46	0.33	42.64	3.31%	-	96.69%				
Desprendimiento	D		0.00	-	44.10	0.00%	-	100.00%				
Erosión química	EQ		0.18	-	43.92	0.41%	19.23%	99.59%				
Eflorescencia	EF		12.89	-	31.21	29.23%	-	70.77%				
TOTAL		44.10	15.10	-	29.00	34.24%	-	65.76%				
NIVEL DE SEVERIDAD EN LA UNIDAD MUESTRAL 28												
						BAJO	MEDIO	ALTO

- La unidad muestral 28 tiene una área total de 44.10 m², donde tuvo un **área con patología de 15.10 m² correspondiente al 34.24 %** y un área sin patología de 29.00 m² correspondiente al 65.76 %; se identificaron los siguientes tipos de patologías existentes en la unidad muestral: **Eflorescencia (29.23 %)**, Fisura (3.31 %), Grieta
