**FACULTAD DE INGENIERÍA
ESCUELA PROFESIONAL DE INGENIERÍA CIVIL
DETERMINACIÓN Y EVALUACIÓN DE LAS PATOLOGÍAS
DEL CONCRETO EN ALBAÑILERÍA CONFINADA DE LA
ESTRUCTURA DEL CERCO DE LA INSTITUCIÓN
EDUCATIVA 88050 - JIMBE, DISTRITO CÁCERES DEL
PERÚ, PROVINCIA DEL SANTA, REGIÓN ANCASH, JUNIO
– 2019.**

**TESIS PARA OPTAR EL TÍTULO PROFESIONAL DE INGENIERO
CIVIL**

Determinación y evaluación de las patologías del concreto en albañilería confinada de la estructura del cerco de la institución educativa 88050 - Jimbe, distrito Cáceres del Perú, provincia del Santa, región Ancash, junio – 2019.

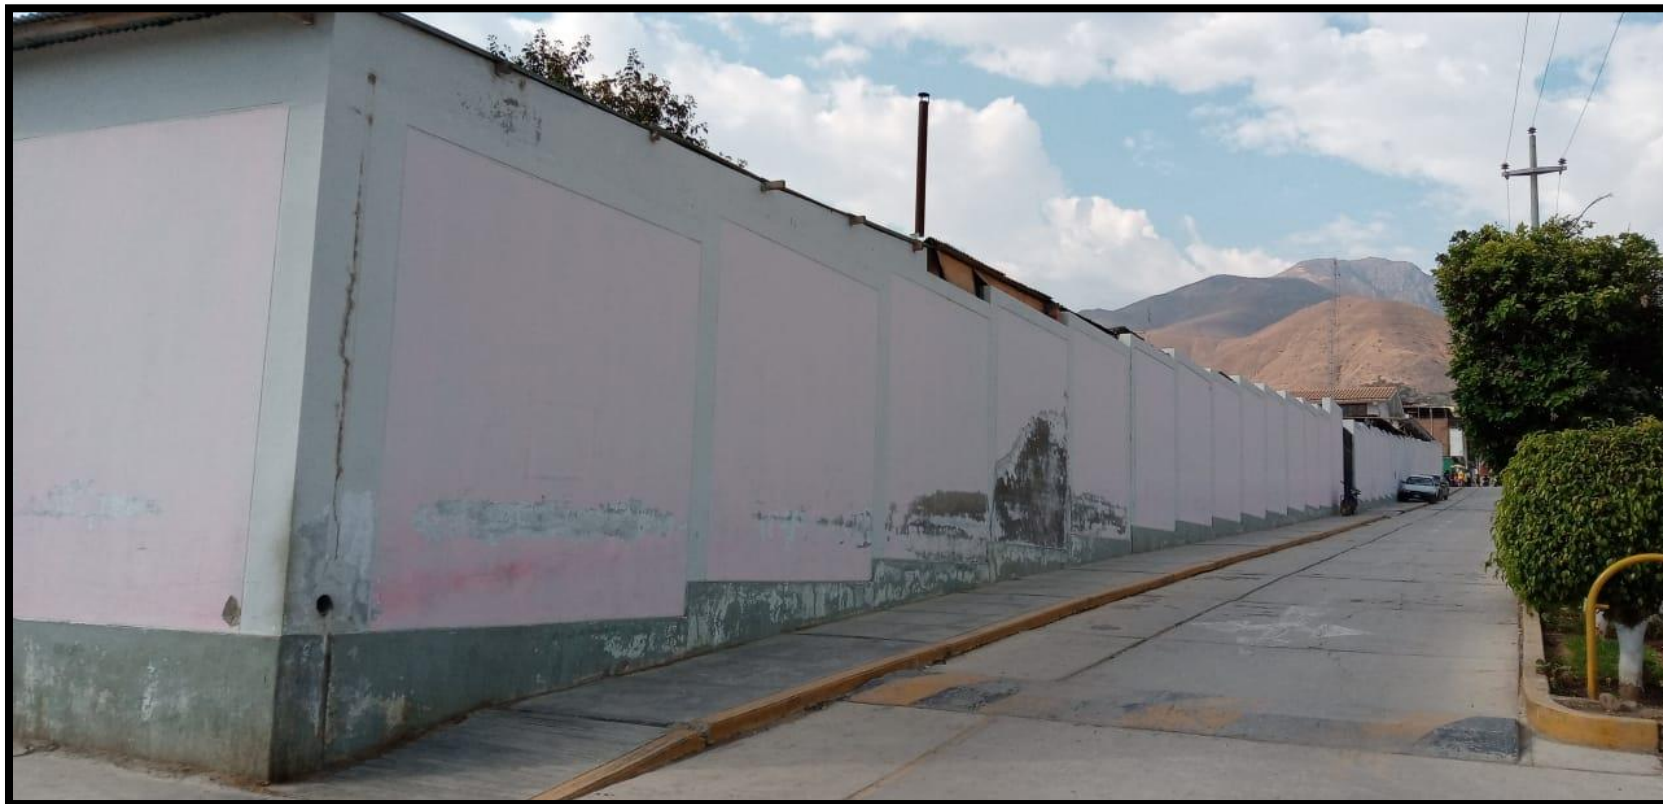
Fotografía 01. Vista panorámica del cerco de la institución educativa 88050, ubicado en la avenida Ramón Castilla

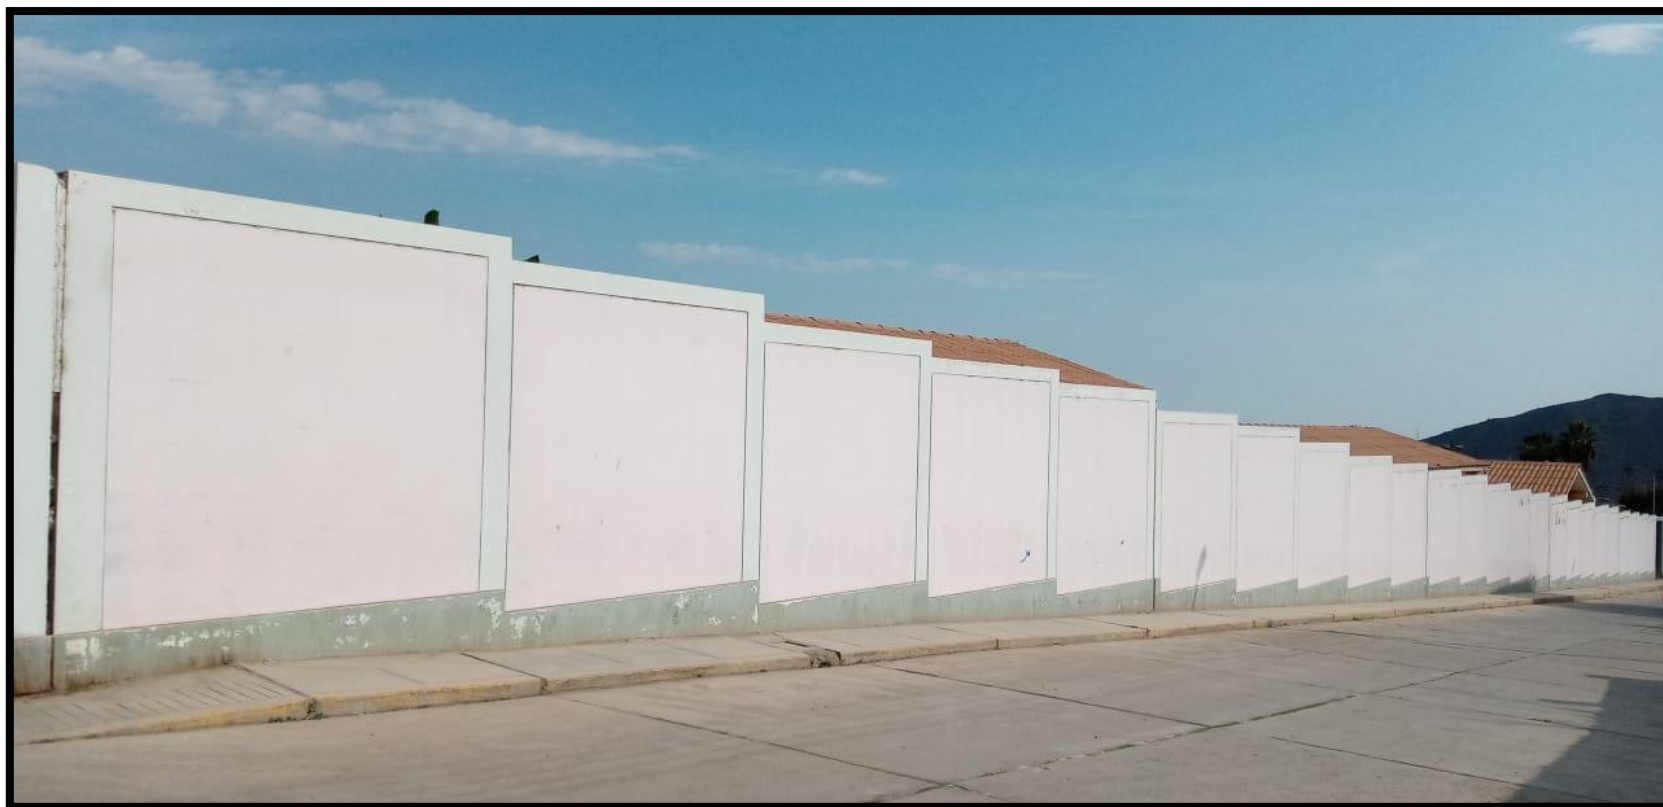
Fotografía 02. Vista panorámica del cerco de la institución educativa 88050, ubicado en el jirón Ladislao Espinar.

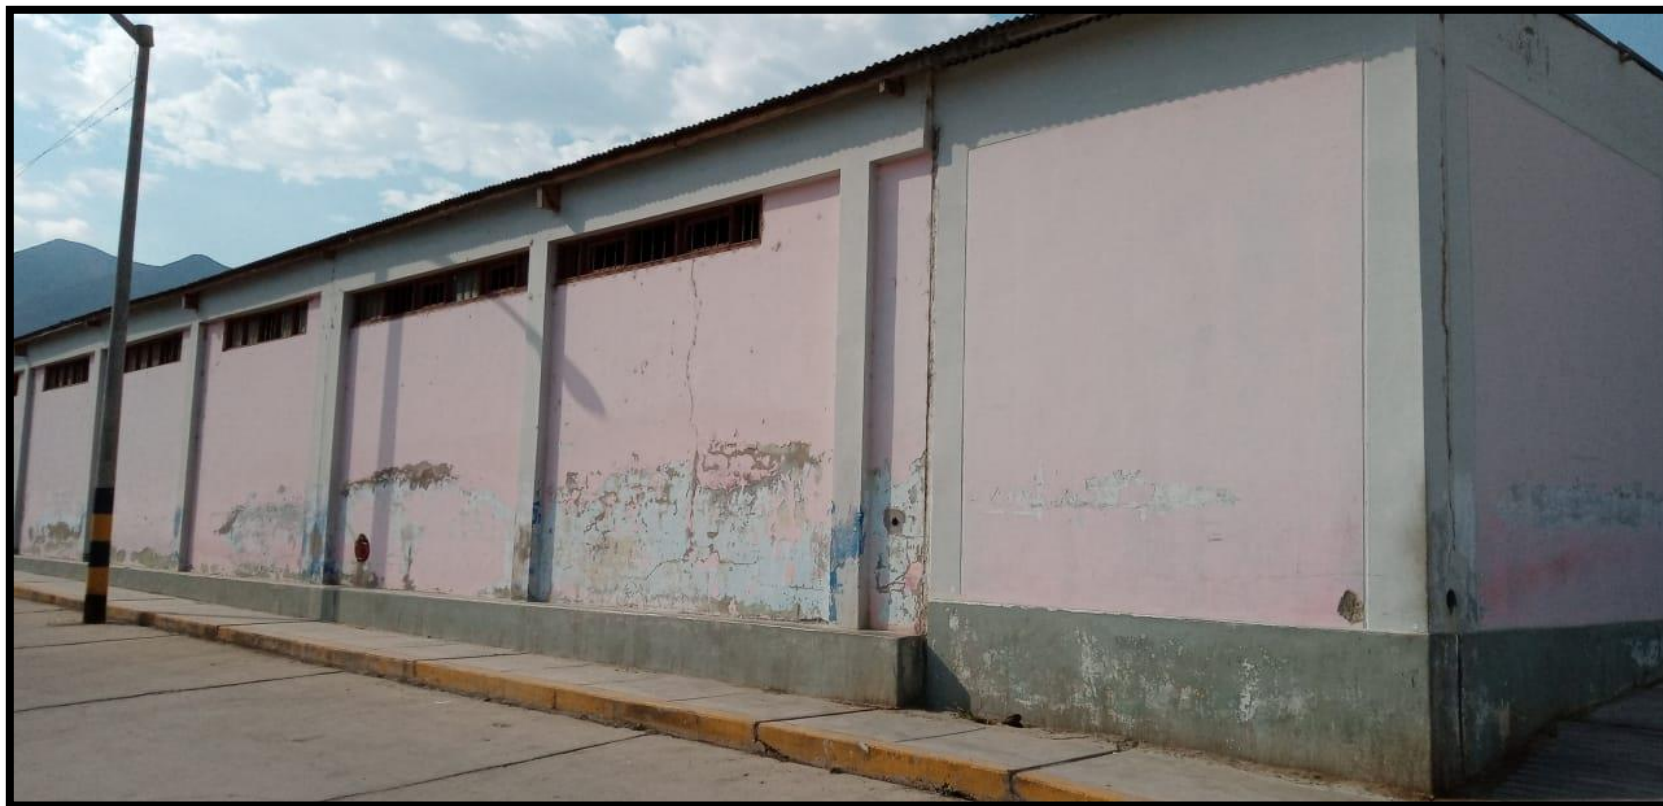
Fotografía 03. Vista panorámica del cerco de la institución educativa 88050, ubicado en la Jirón Francisco Bolognesi.

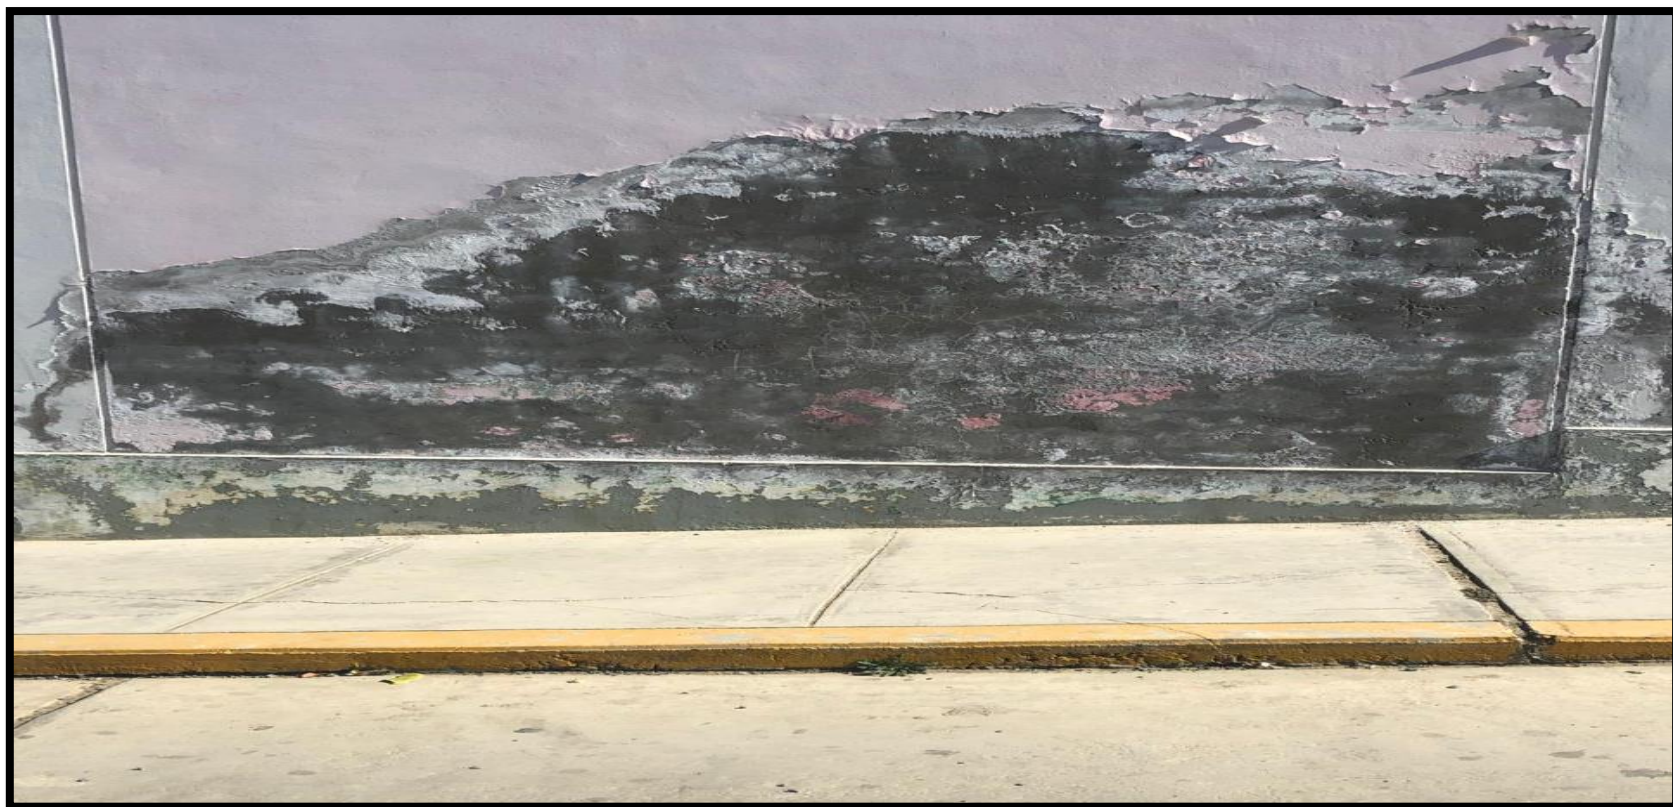
Fotografía 04. Muro, sobrecimiento y columna afectados por la patología eflorescencia – Unidad muestral 02.

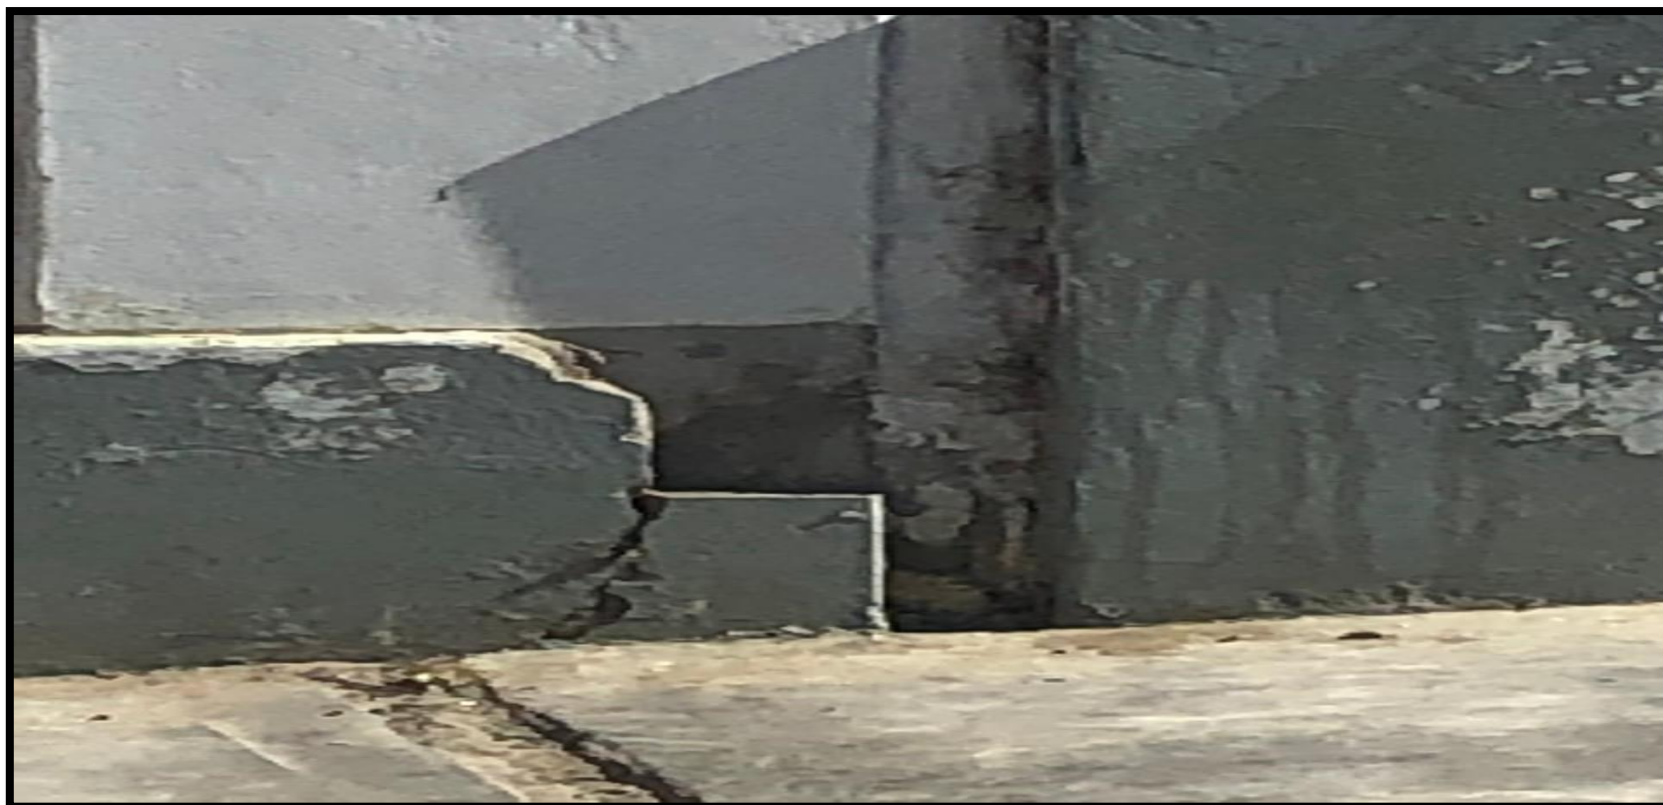
Fotografía 07. Presencia de desprendimiento en sobrecimiento – Unidad muestral 09.

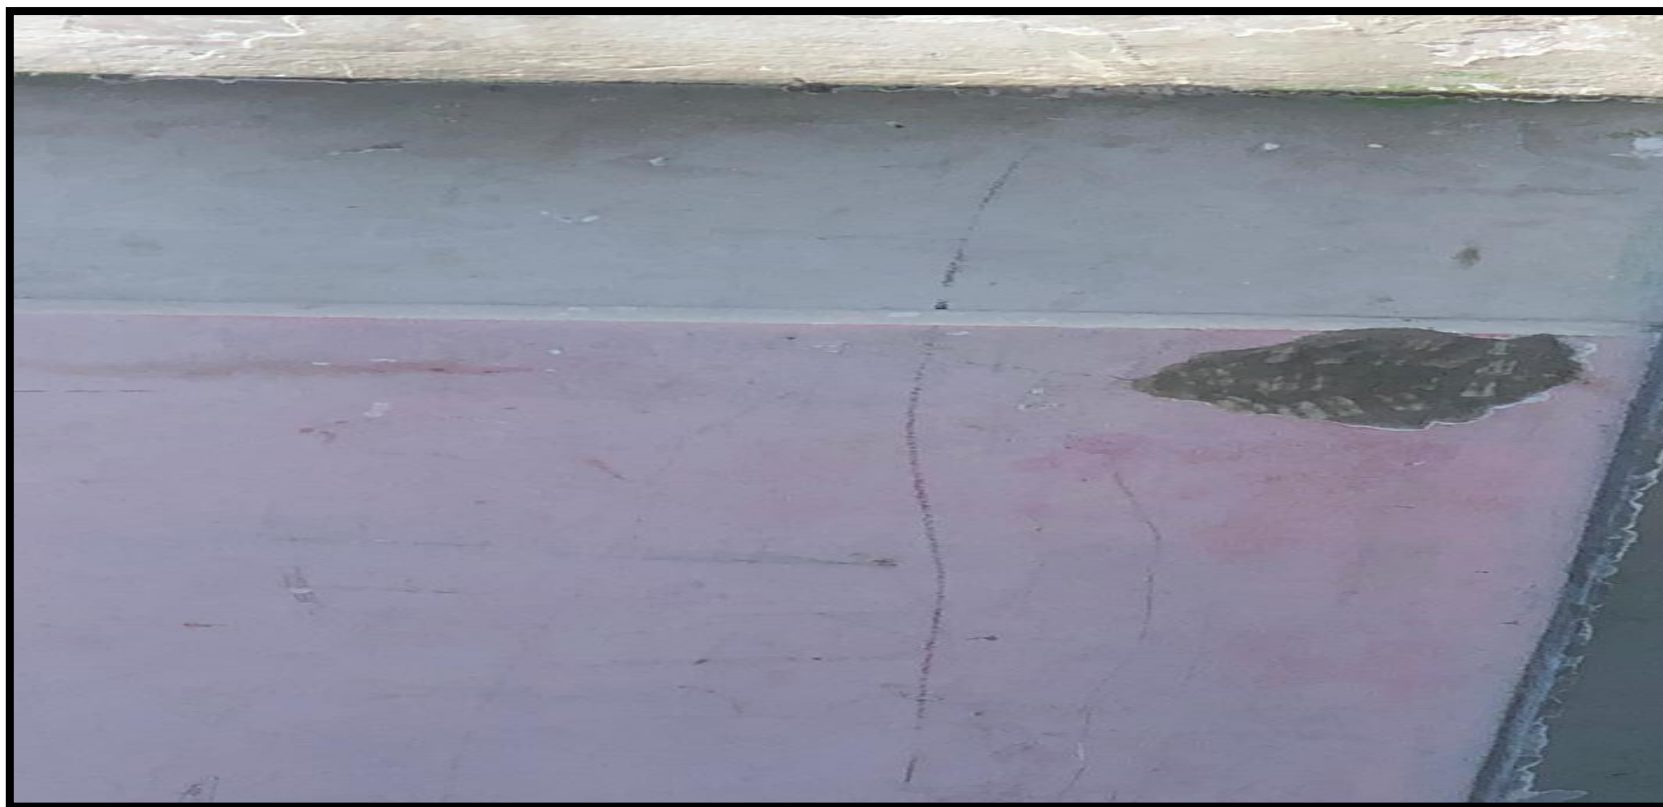
Fotografía 08. Presencia de Erosión química – Unidad muestral 03.

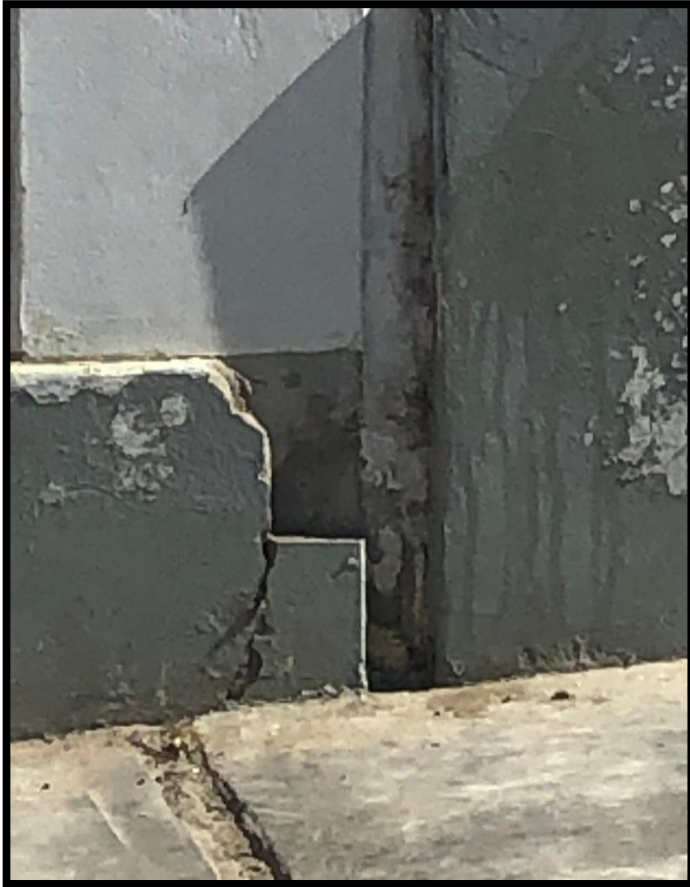
El desprendimiento se encuentra ubicado en la columna.

Realizar el procedimiento para las unidades muestrales:
7,8,9,13,14,15,16,21,24

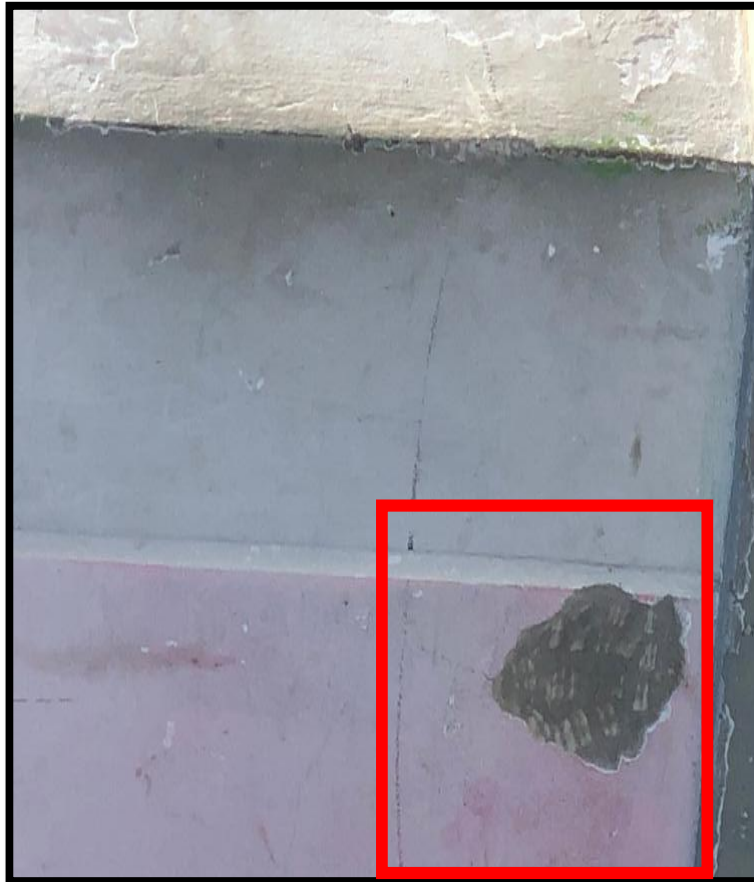
PATOLOGÍA: EROSIÓN QUÍMICA - UNIDAD MUESTRAL 03

La erosión química se encuentra ubicado en el muro

Realizar el procedimiento para las unidades muestrales: 3 y 28

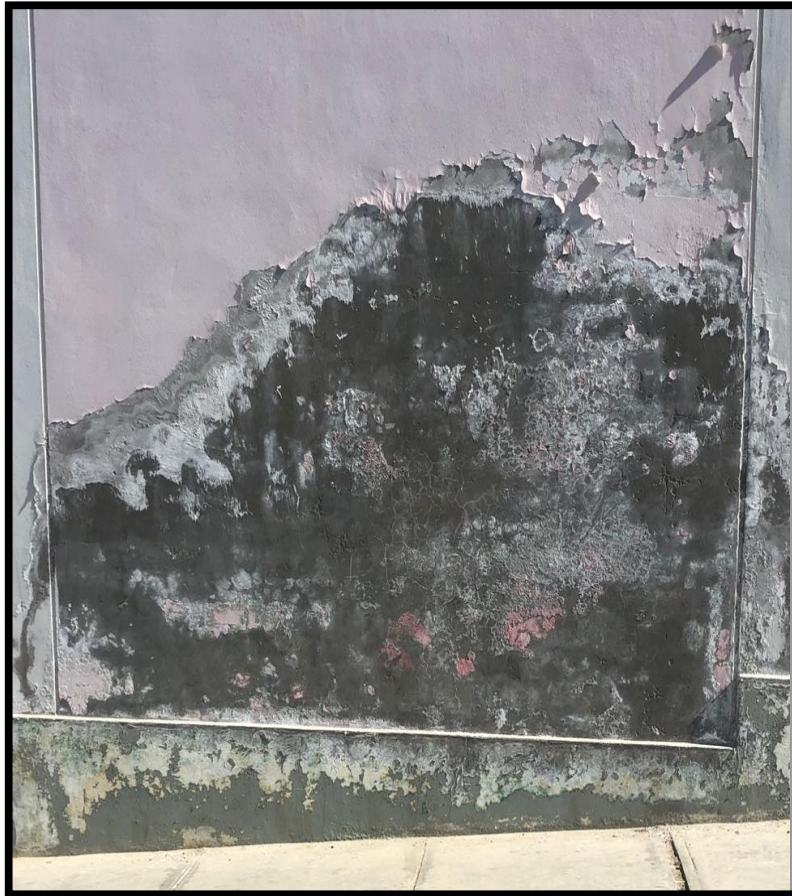
PATOLOGÍA: EFLORESCENCIA - UNIDAD MUESTRAL 03

La eflorescencia se encuentra ubicado en el muro

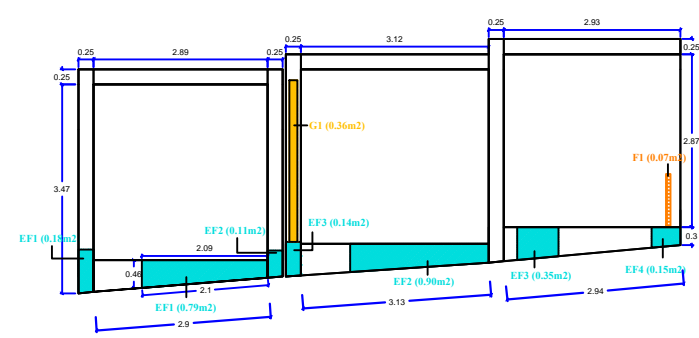
UNIDAD MUESTRAL 11

- La unidad muestral 11 tiene una área total de 35.51 m², donde tuvo un **área con patología de 3.05 m² correspondiente al 8.59 %** y un área sin patología de 32.46 m² correspondiente al 91.41 %; se identificaron los siguientes tipos de patologías existentes en la unidad muestral: **Eflorescencia (7.38 %)**, Grieta (1.01 %), Fisura (0.20 %). El nivel de severidad que predomina en esta unidad muestral es: **Medio** con un 5.94 %.

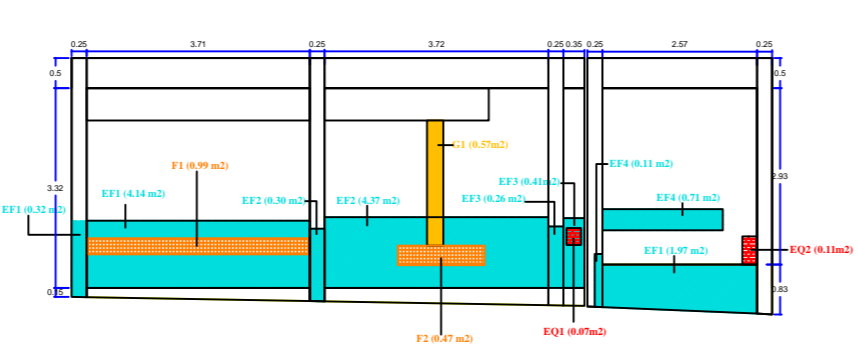
UNIDAD MUESTRAL 28

- La unidad muestral 28 tiene una área total de 44.10 m², donde tuvo un **área con patología de 15.10 m² correspondiente al 34.24 %** y un área sin patología de 29.00 m² correspondiente al 65.76 %; se identificaron los siguientes tipos de patologías existentes en la unidad muestral: **Eflorescencia (29.23 %)**, Fisura (3.31 %), Grieta

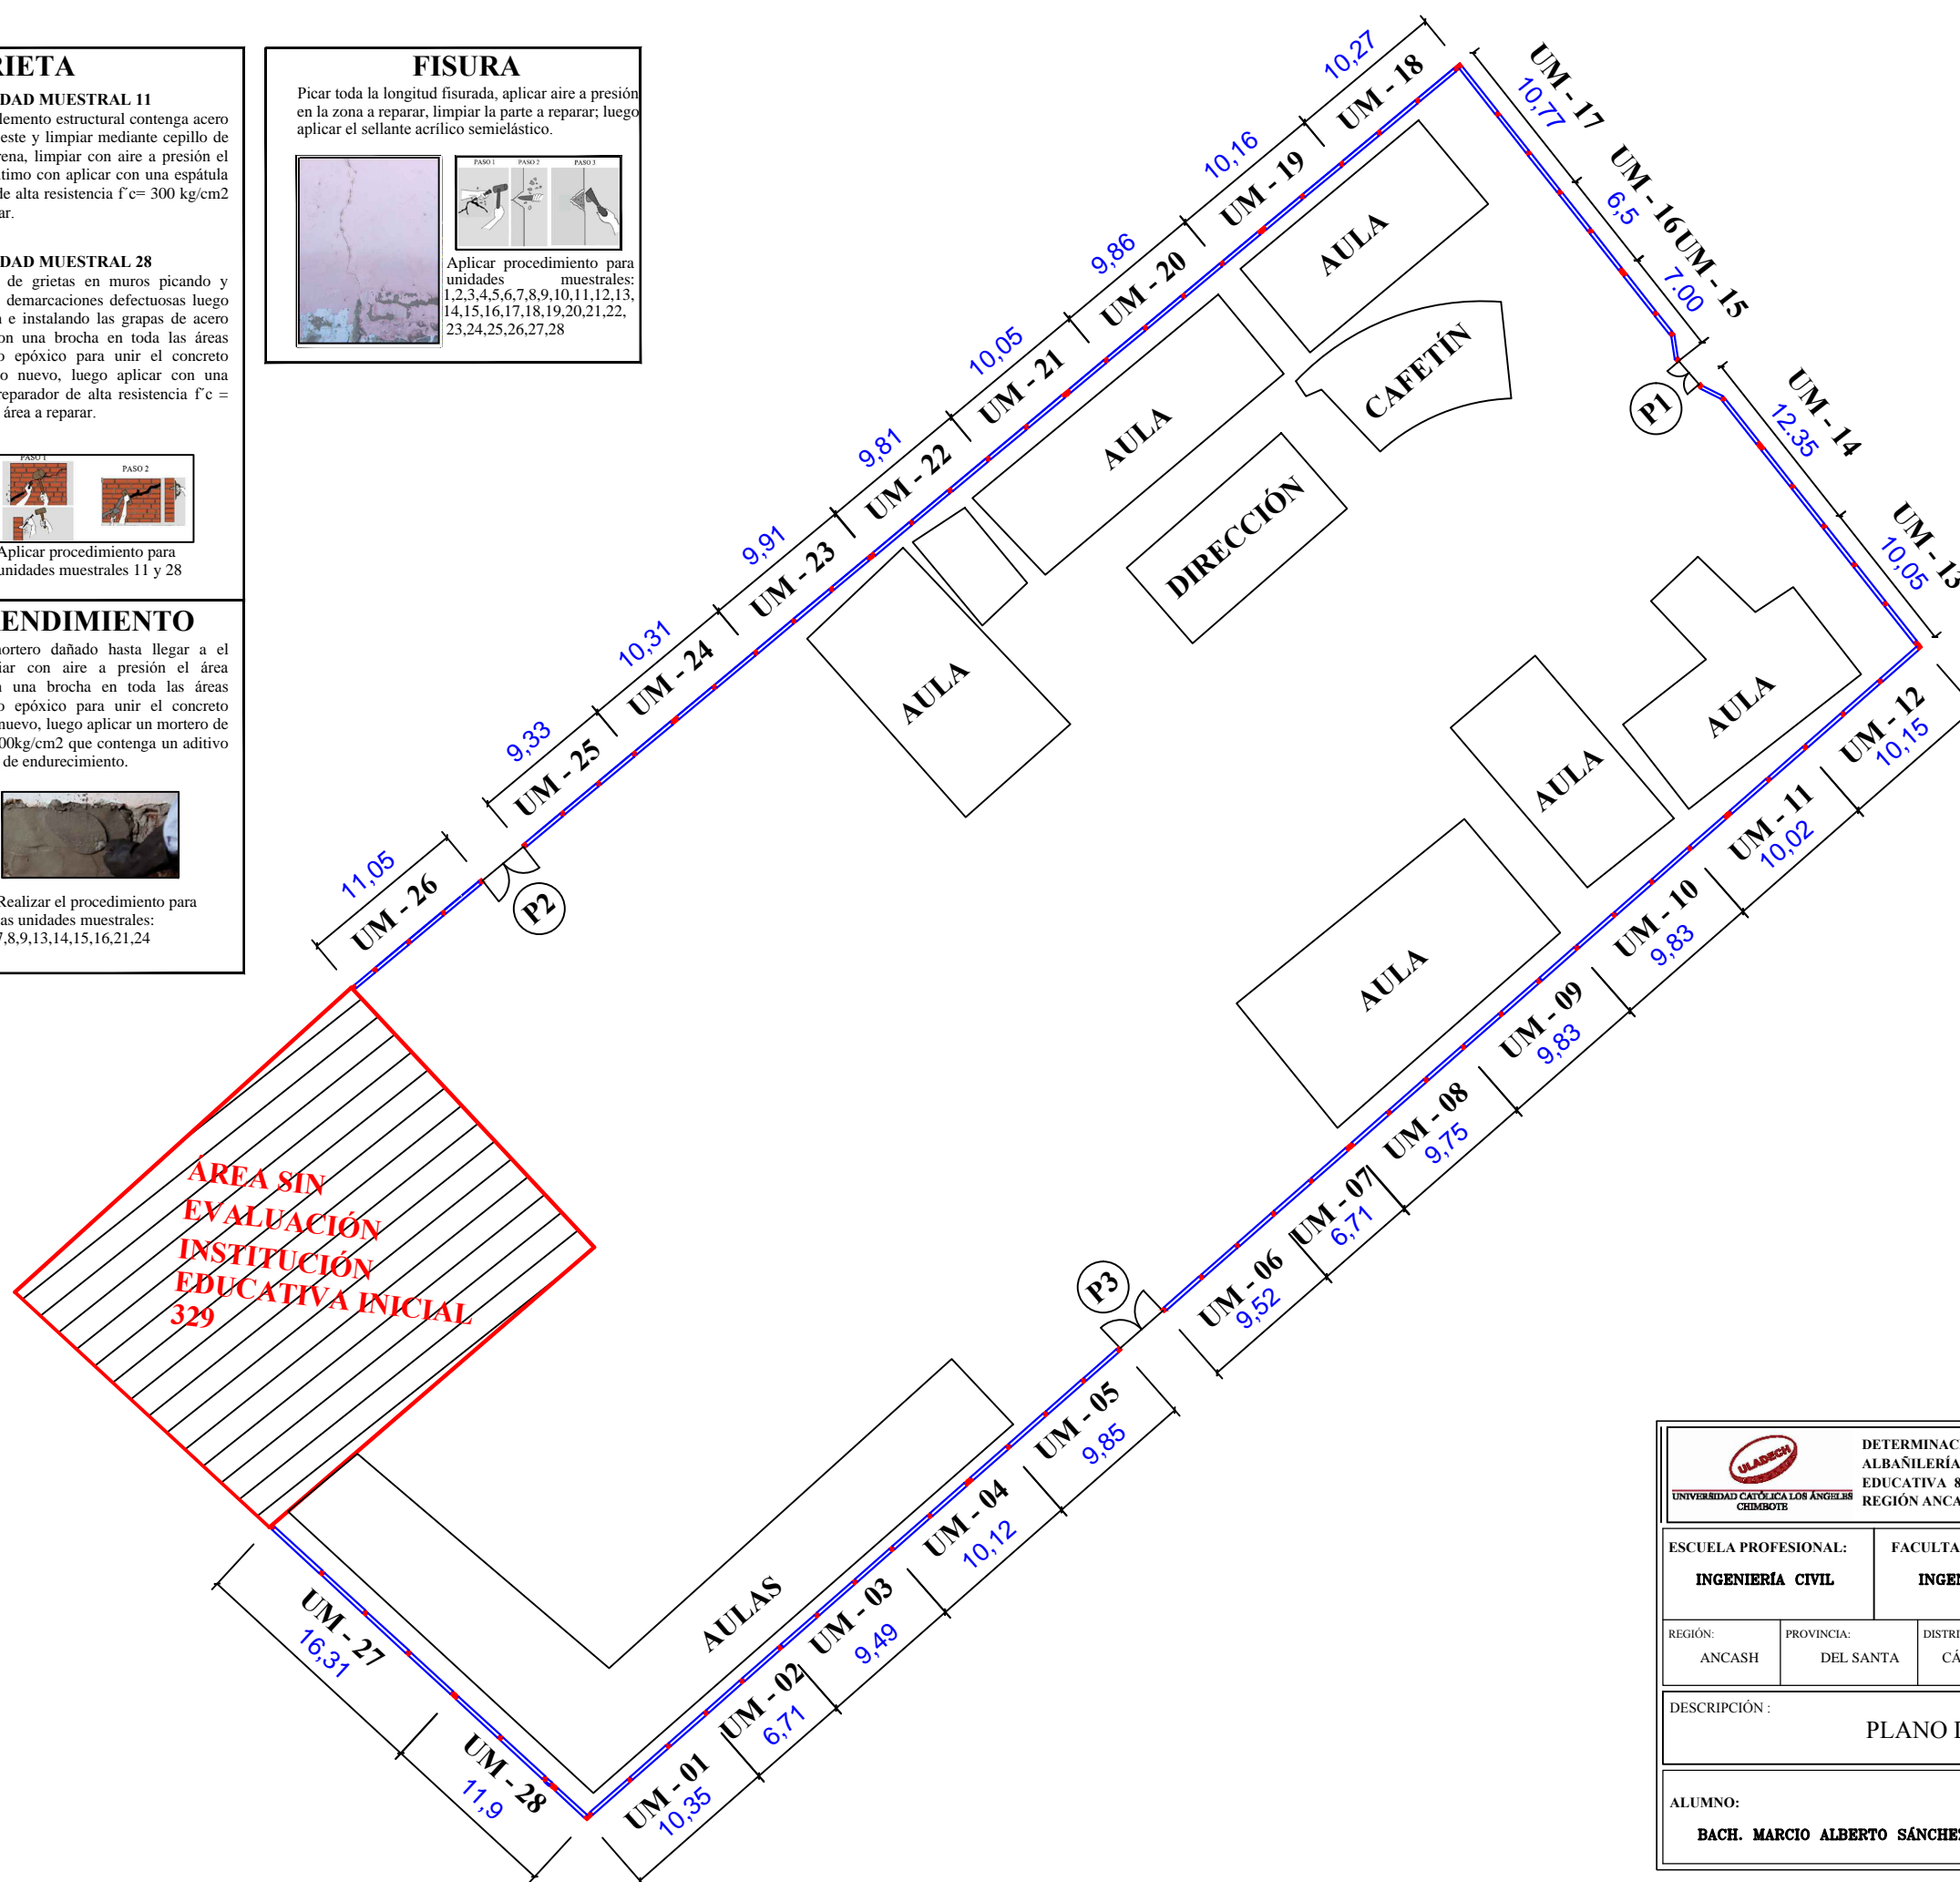
GRIETA

Reparar la presencia de grietas en muros picando y suprimiendo todas las demarcaciones defectuosas luego demarcar cada 30 cm e instalando las grapas de acero inoxidable; aplicar con una brocha en toda las áreas afectadas el adhesivo epóxico para unir el concreto antiguo y el concreto nuevo, luego aplicar con una espátula un mortero reparador de alta resistencia $f'c = 300\text{kg/cm}^2$ en toda el área a reparar.

Realizar el procedimiento para las unidades muestrales: 7,8,9,13,14,15,16,21,24
