UNIVERSIDAD CATÓLICA LOS ÁNGELES
CHIMBOTE

DETERMINACIÓN Y EVALUACIÓN DE LAS
PATOLOGÍAS EN EL CONCRETO DE LAS
COLUMNAS, VIGAS, SOBRECIMIENTOS Y MUROS
DE ALBAÑILERÍA DE LA ESTRUCTURA DEL
CERCO DE LA EMPRESA RH ADMINISTRACIONES,
DISTRITO DE CHIMBOTE, PROVINCIA DEL SANTA,
DEPARTAMENTO DE ÁNCASH – JUNIO 2019

**TESIS PARA OPTAR EL TÍTULO PROFESIONAL DE
INGENIERO CIVIL**

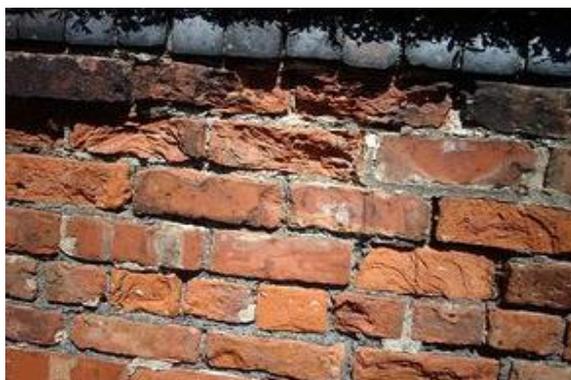
Figura 11. Erosión en muro de albañilería

Broto³⁰, nos dice que “el tratamiento es diferente según lo avanzada que se encuentre la patología y, en consecuencia, del nivel de erosión que haya sufrido el material. En función de ello podemos proceder a: sustituir el elemento por otro, sanear y endurecer, tapar y proteger con nuevos acabados”.

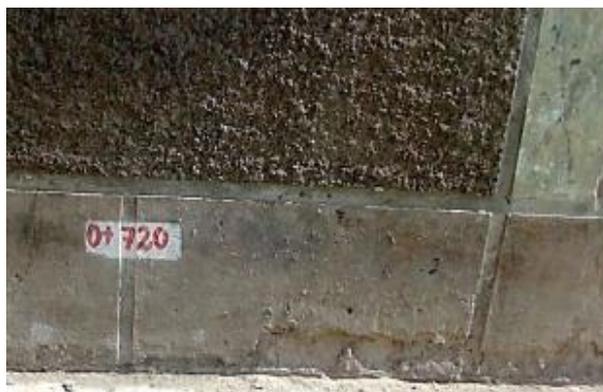
Figura 14. Desprendimiento en sobrecimiento

Picar en el área dañada hasta encontrar un área libre de patología, luego limpiar el área del polvo y partículas restantes, se procede a realiza un parcheo de concreto con aditivos.

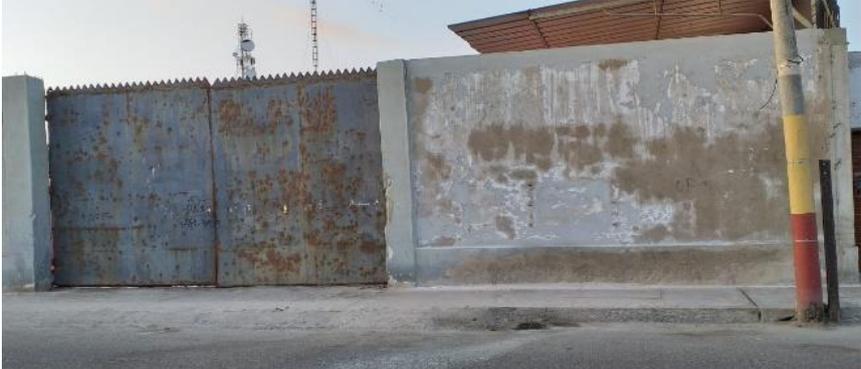
FOTOGRAFÍA DE UNIDAD MUESTRAL 12

- ✓ La UM 12: tiene un área total de 24.99 m², donde tuvo un **área con patología de 20.48 m² correspondiente al 81.94 %** y un área sin patología de 4.51 m² correspondiente al 18.06 %, en la unidad de muestra se identificaron las siguientes patologías: **Eflorescencia (20.38%)**, Corrosión (0.07%) y Fisura (0.03%). El nivel de severidad que predomina en esta muestra es **Moderado** con 80.79 %.

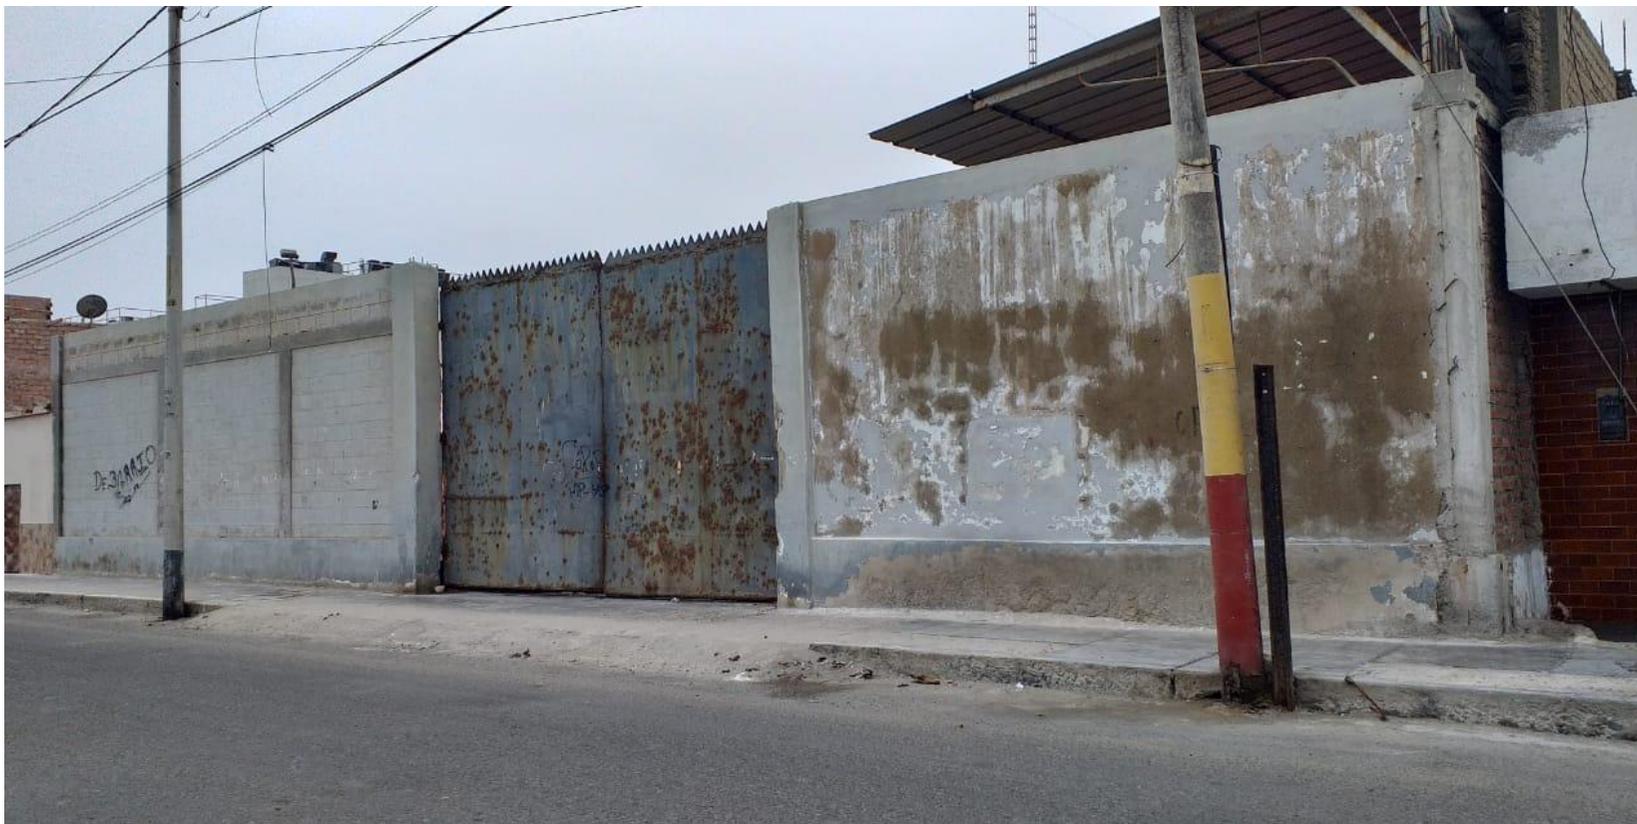
FOTOGRAFÍA 1. Fachada del cerco de la empresa RH Administraciones, ubicado en el distrito de Chimbote, provincia del Santa, departamento de Áncash.

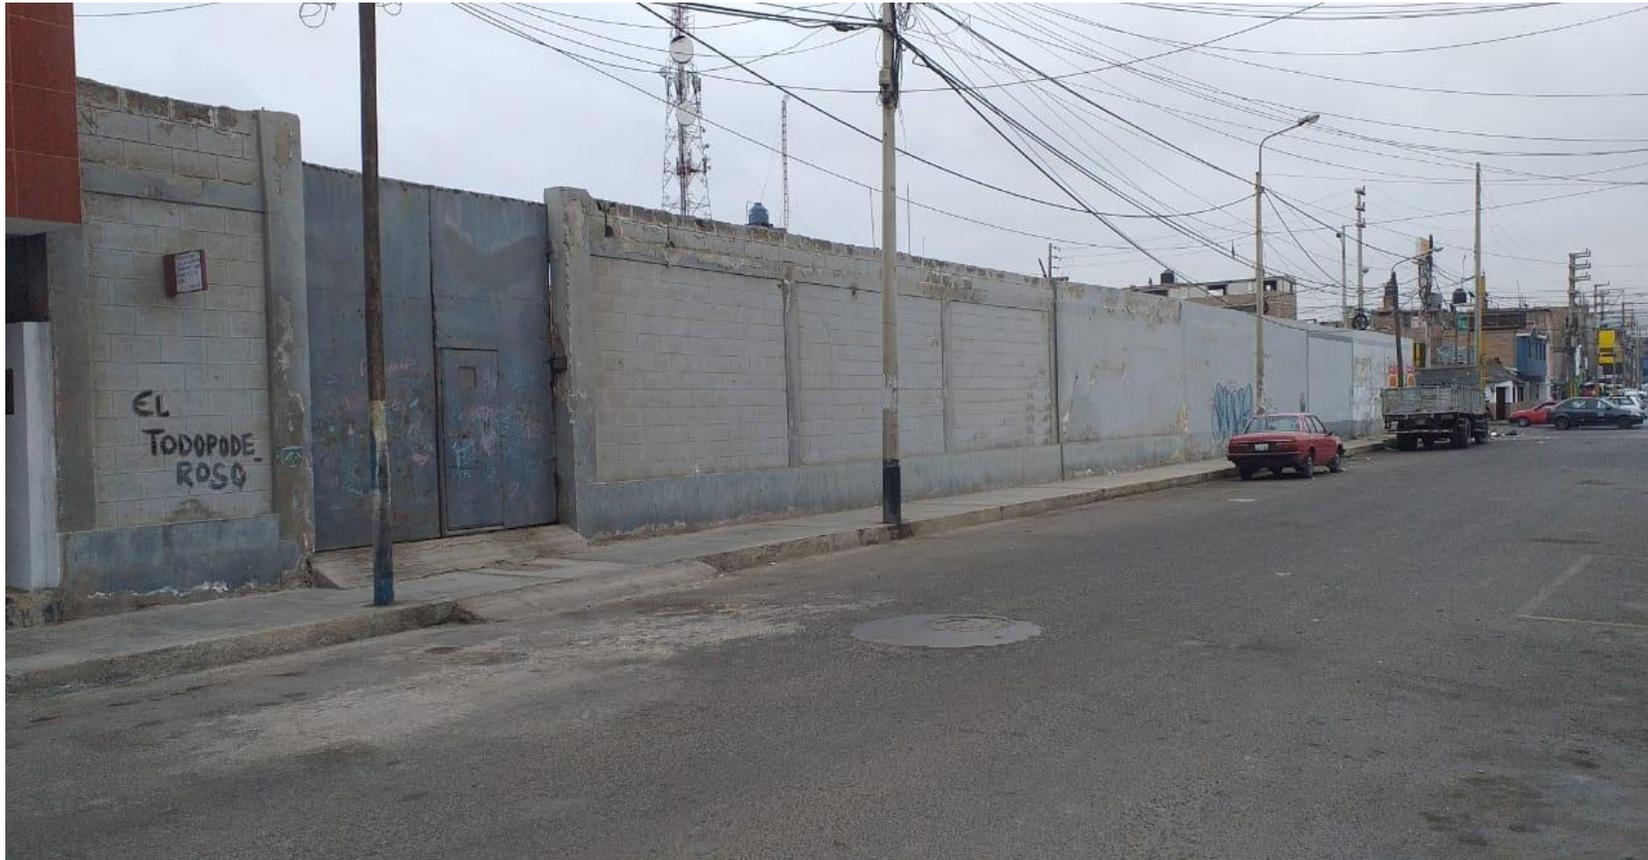
FOTOGRAFÍA 2. Fachada Lateral norte del cerco de la empresa RH Administraciones, ubicado en el distrito de Chimbote, provincia del Santa, departamento de Áncash.

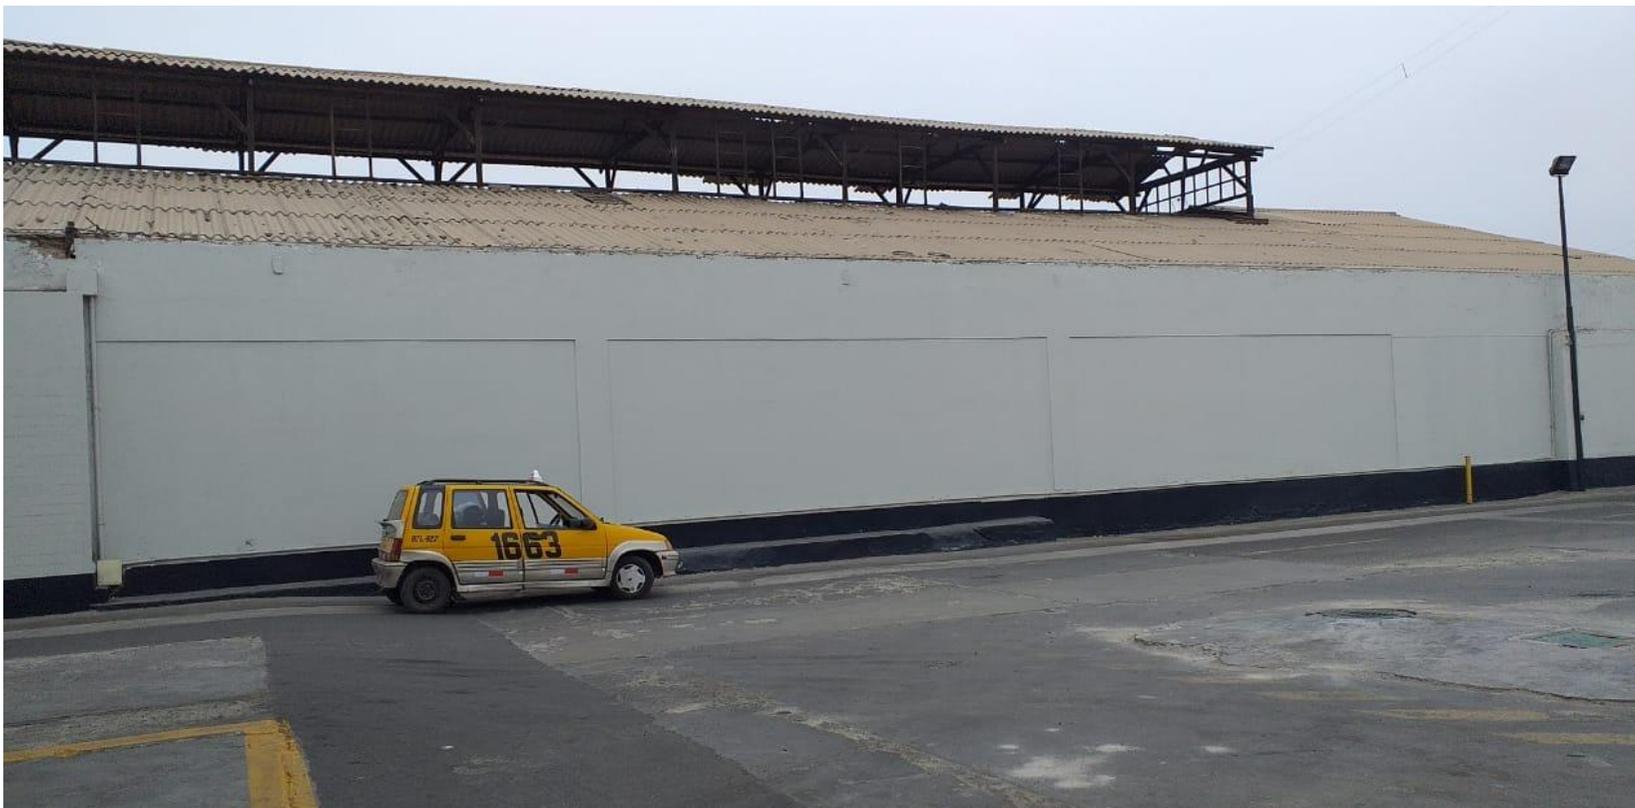
FOTOGRAFÍA 3. Fachada Lateral Sur del cerco de la empresa RH Administraciones, ubicado en el distrito de Chimbote, provincia del Santa, departamento de Áncash.

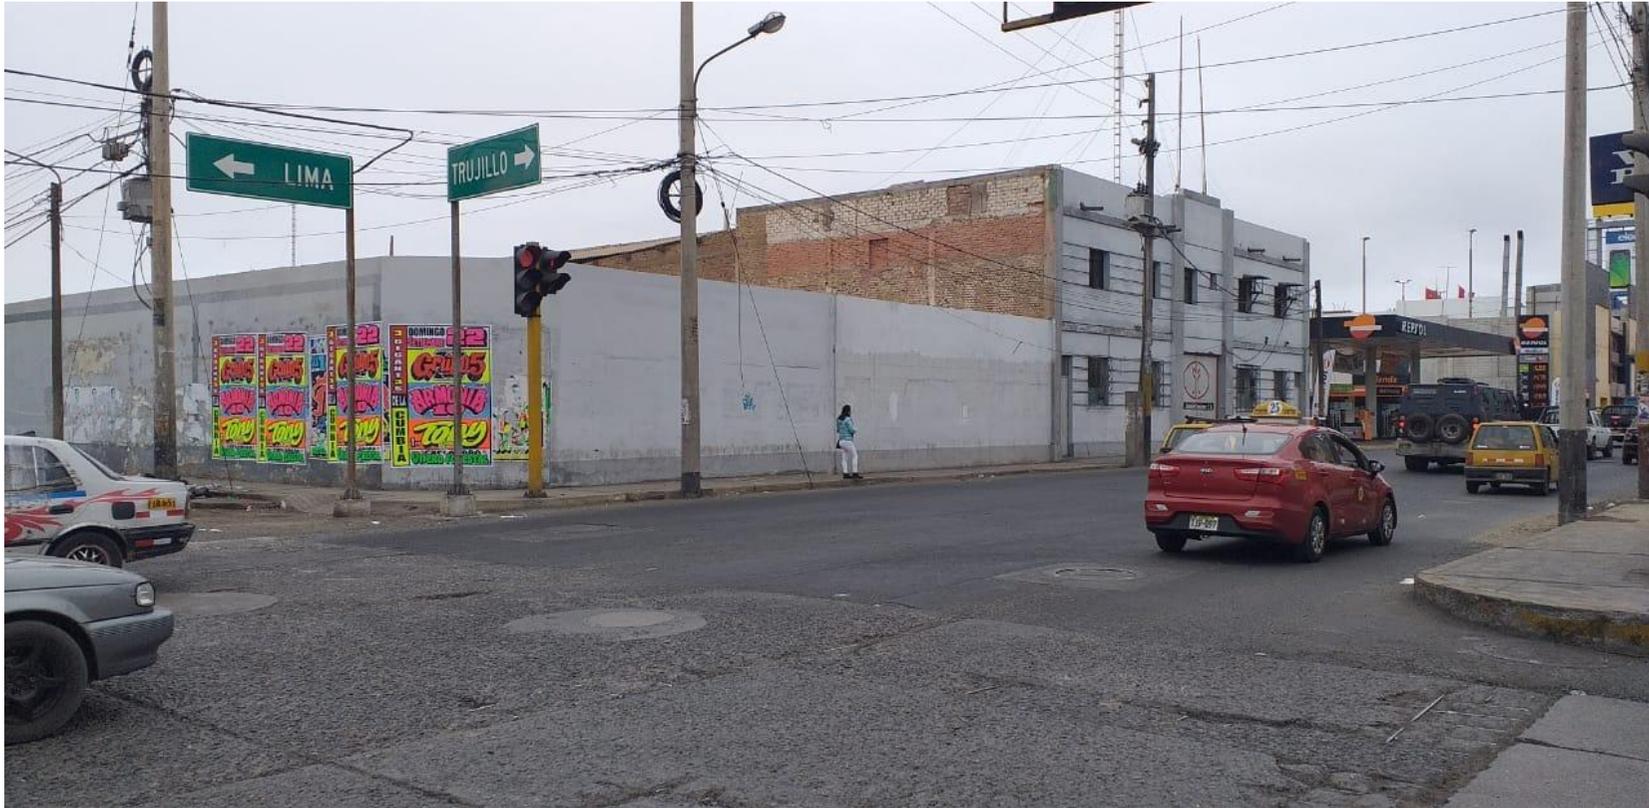
FOTOGRAFÍA 4. Fachada Posterior del cerco de la empresa RH Administraciones, ubicado en el distrito de Chimbote, provincia del Santa, departamento de Áncash.
