UNIVERSIDAD CATÓLICA LOS ÁNGELES
CHIMBOTE

DETERMINACIÓN Y EVALUACIÓN DE LAS
PATOLOGÍAS DEL CONCRETO EN COLUMNAS, VIGAS,
Y MUROS, DE ALBAÑILERÍA CONFINADA DEL CERCO
PERIMÉTRICO DE LA INSTITUCIÓN EDUCATIVA
MARÍA GORETTI, URBANIZACIÓN MARÍA GORETTI,
DISTRITO DE CASTILLA, PROVINCIA DE PIURA,
REGIÓN PIURA, JULIO – 2016

TESIS PARA OPTAR EL TÍTULO PROFESIONAL DE
INGENIERO CIVIL

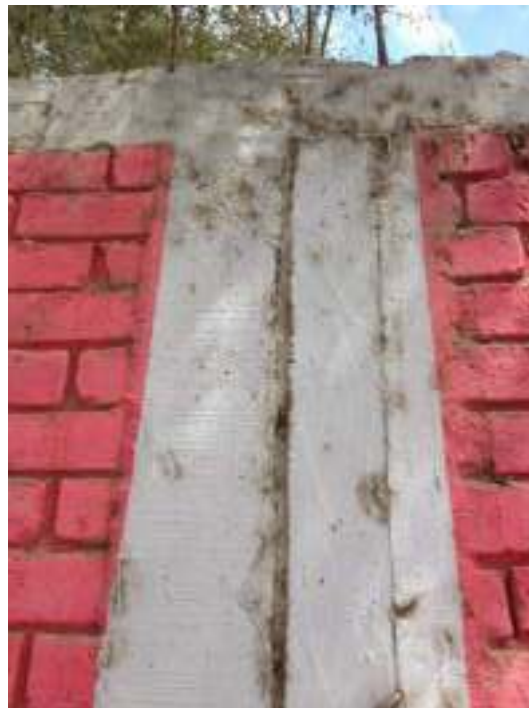
Grafico 1: Suciedad presente en viga y columna.

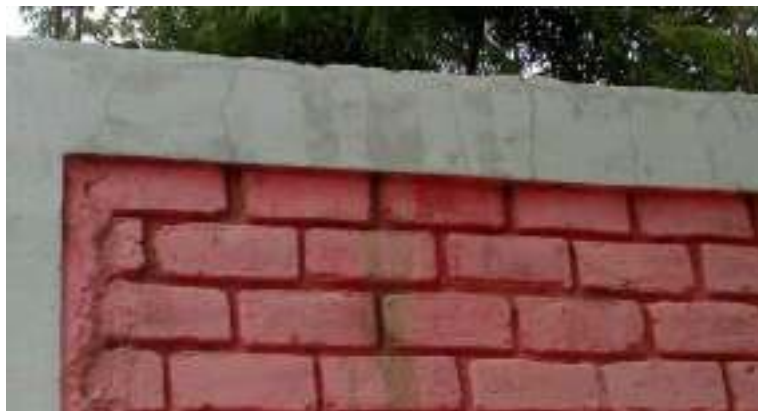
Grafico 2: Fisuras en viga.

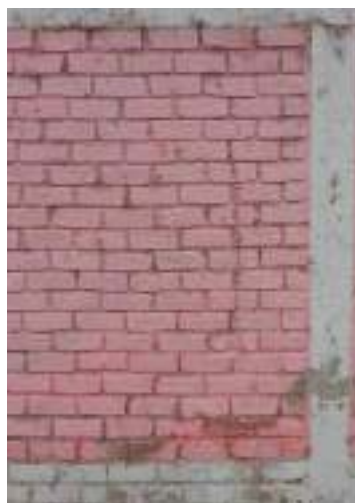
Grafico 3: Grieta longitudinal en muro confinado.

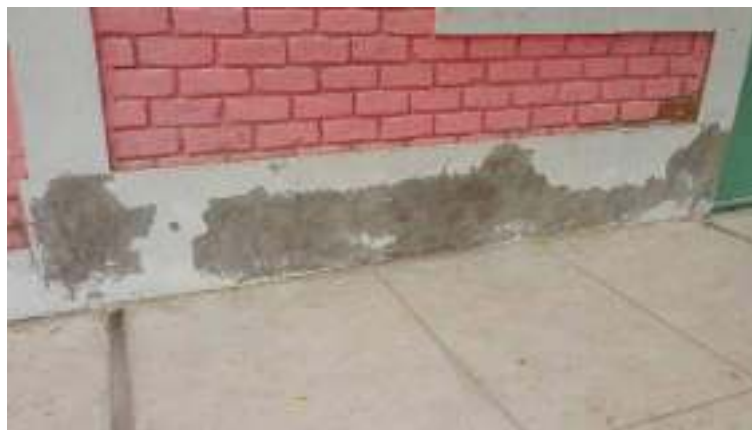
Grafico 4: Eflorescencia en muro de ladrillo.

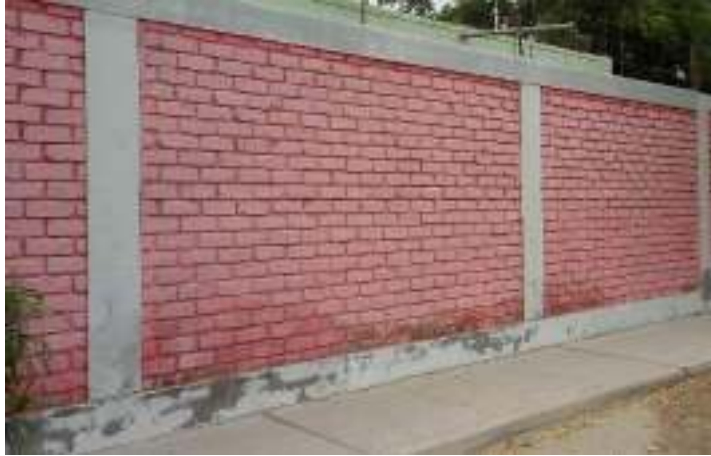
Grafico 5: Humedad en muro.

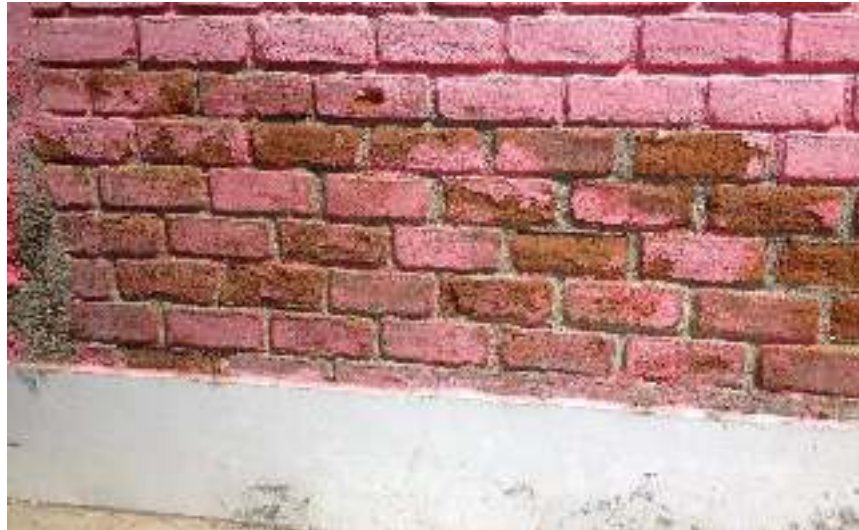
Grafico 7: Ladrillo erosionado.

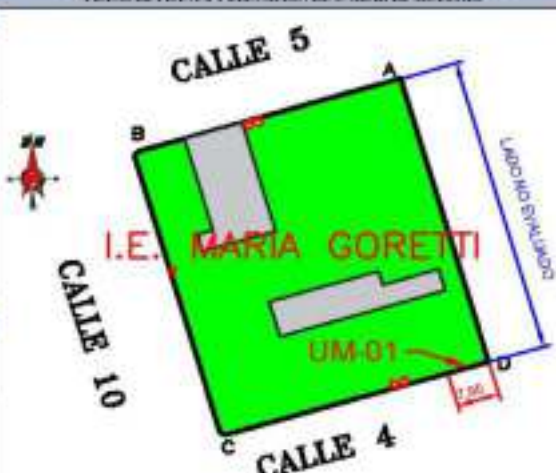
COLUMNA										
TIPO DE PATOLOGIA	AREA AFECTADA (m ²)	AREA NO AFECTADA (m ²)	% AFECTADO	% NO AFECTADO

1. EFLORESCENCIA	0.00		0.00%							
2. CARBONATACION	0.00		0.00%

3. EROSION	0.04		1.19%							
4. OXIDACION	0.00		0.00%							
5. SUCIEDAD	0.18	2.83	10.70%	87.30%						
6. GRIETAS	0.00		0.00%							
7. FISURA	0.00		0.00%

8. HUMEDAD	0.24		8.00%							
TOTAL	0.46		18.82%							
SEVERIDAD: LEVE										
VIGA										
TIPO DE PATOLOGIA	AREA AFECTADA (m ²)	AREA NO AFECTADA (m ²)	% AFECTADO	% NO AFECTADO

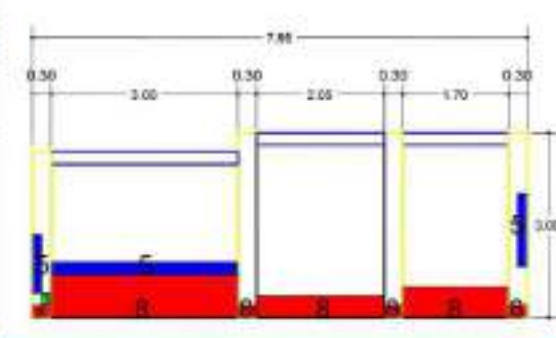
1. EFLORESCENCIA	0.00		0.00%							
2. CARBONATACION	0.00		0.00%							
3. EROSION	0.00		0.00%							
4. OXIDACION	0.00		0.00%							
5. SUCIEDAD	0.00	1.85	0.00%	100.00%

6. GRIETAS	0.00		0.00%							
7. FISURA	0.00		0.00%							
8. HUMEDAD	0.00		0.00%							
TOTAL	0.00		0.00%							
SEVERIDAD: LEVE										
MURO										
TIPO DE PATOLOGIA	AREA AFECTADA (m ²)	AREA NO AFECTADA (m ²)	% AFECTADO	% NO AFECTADO

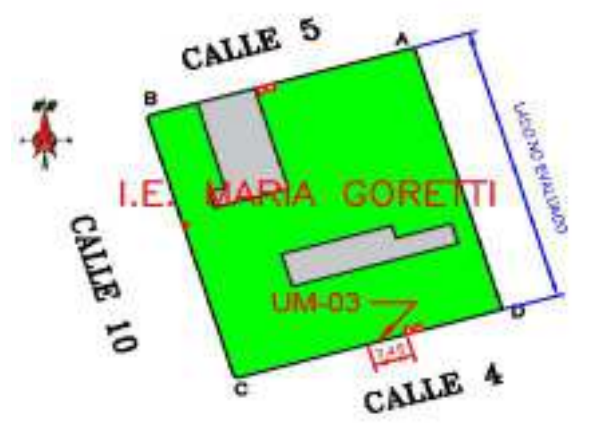
COLUMNA

TIPO DE PATOLOGIA	AREA AFECTADA	AREA NO AFECTADA	% AFECTADO	% NO AFECTADO											
	m2	m2													
1 EFLORESCENCIA	0.27	1.60	12.33%	73.06%											
2 CARBONATACION	0.00		0.00%												
3 EROSION	0.12		5.48%												
4 OXIDACION	0.00		0.00%												
5 SUCIEDAD	0.20		9.13%												
6 GRIETAS	0.00		0.00%												
7 FISURA	0.00		0.00%												
8 HUMEDAD	0.00		0.00%												
TOTAL	0.59		26.94%												
SEVERIDAD LEVE															
VIGA

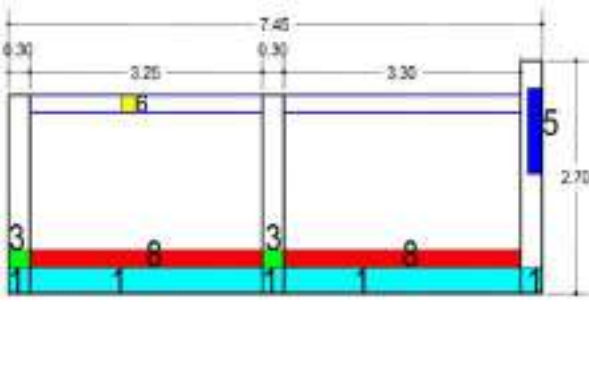
TIPO DE PATOLOGIA	AREA AFECTADA	AREA NO AFECTADA	% AFECTADO	% NO AFECTADO											
	m2	m2													
1 EFLORESCENCIA	0.00	1.27	0.00%	96.95%											
2 CARBONATACION	0.00		0.00%												
3 EROSION	0.00		0.00%												
4 OXIDACION	0.00		0.00%												
5 SUCIEDAD	0.00		0.00%												
6 GRIETAS	0.04		3.05%												
7 FISURA	0.00		0.00%												
8 HUMEDAD	0.00		0.00%												
TOTAL	0.04		3.05%

SEVERIDAD LEVE															
MURO

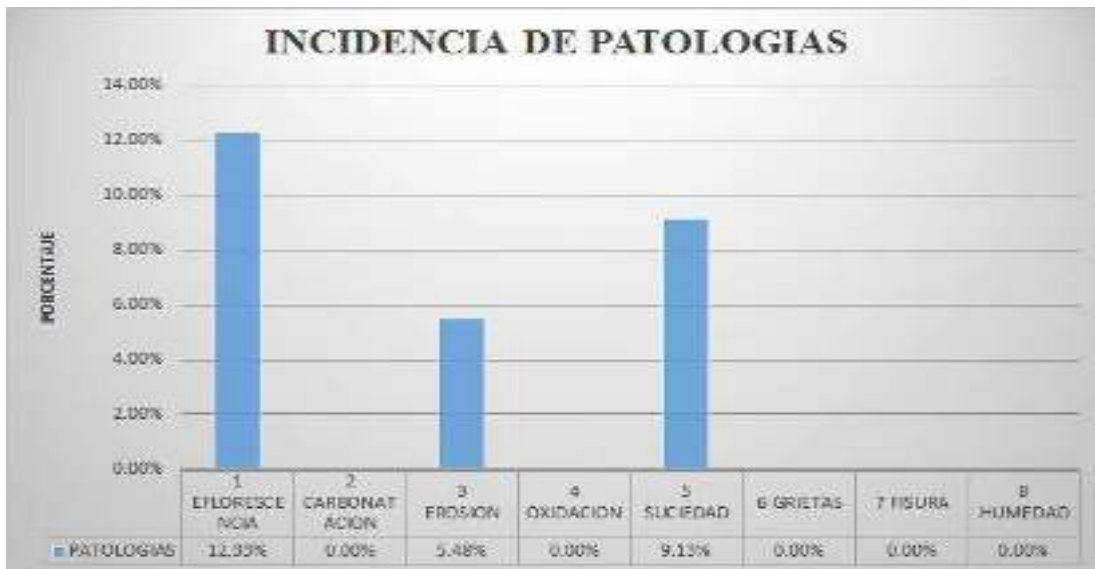
Grafico 29: Incidencia de patologías en la columna de la unidad de muestra 3.

COLUMNA				
TIPO DE PATOLOGIA	AREA AFECTADA	AREA NO AFECTADA	% AFECTADO	% NO AFECTADO
	m2	m2		
1 EFLORESCENCIA	0.27	1.60	12.33%	73.06%
2 CARBONATACION	0.00		0.00%	
3 EROSION	0.12		5.48%	
4 OXIDACION	0.00		0.00%	
5 SUCIEDAD	0.20		9.13%	
6 GRIETAS	0.00		0.00%	
7 FISURA	0.00		0.00%	
8 HUMEDAD	0.00		0.00%	
TOTAL	0.59		26.94%	
SEVERIDAD	LEVE

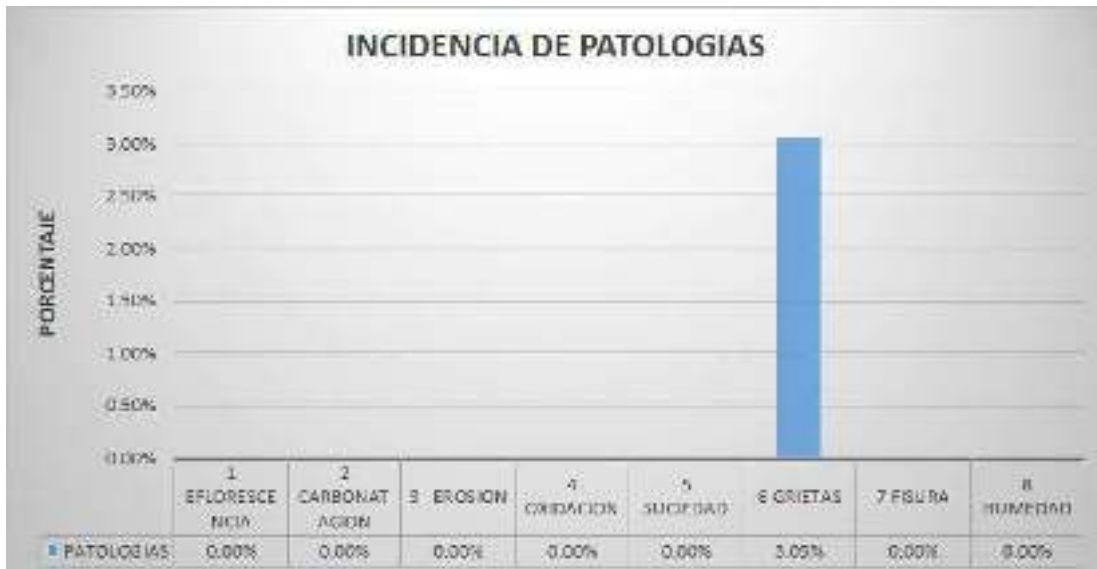
Grafico 31: Incidencia de patologías en viga de la unidad de muestra 3.

VIGA				
TIPO DE PATOLOGIA	AREA AFECTADA	AREA NO AFECTADA	% AFECTADO	% NO AFECTADO
	m2	m2		
1 EFLORESCENCIA	0.00	1.27	0.00%	96.95%
2 CARBONATACION	0.00		0.00%	
3 EROSION	0.00		0.00%	
4 OXIDACION	0.00		0.00%	
5 SUCIEDAD	0.00		0.00%	
6 GRIETAS	0.04		3.05%	
7 FISURA	0.00		0.00%	
8 HUMEDAD	0.00		0.00%	
TOTAL	0.04		3.05%	
SEVERIDAD	LEVE

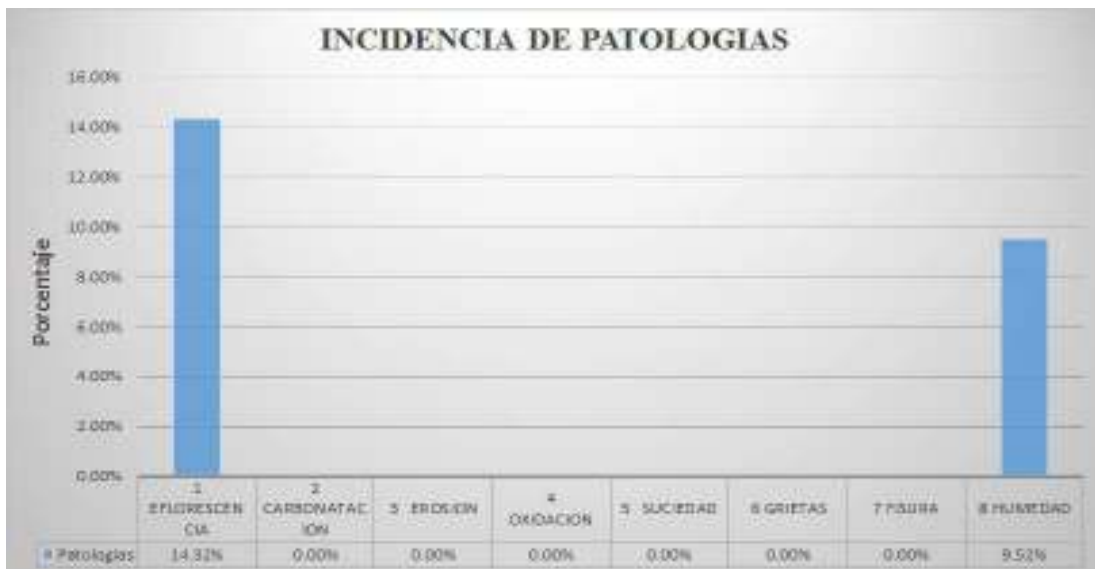
Grafico 33: Incidencia de patologías en muro de la unidad de muestra 3.

MURO				
TIPO DE PATOLOGIA	AREA AFECTADA	AREA NO AFECTADA	% AFECTADO	% NO AFECTADO
	m2	m2		
1 EFLORESCENCIA	1.97	10.48	14.32%	76.16%
2 CARBONATACION	0.00		0.00%	
3 EROSION	0.00		0.00%	
4 OXIDACION	0.00		0.00%	
5 SUCIEDAD	0.00		0.00%	
6 GRIETAS	0.00		0.00%	
7 FISURA	0.00		0.00%	
8 HUMEDAD	1.31		9.52%	
TOTAL	3.28		23.84%	
SEVERIDAD	LEVE

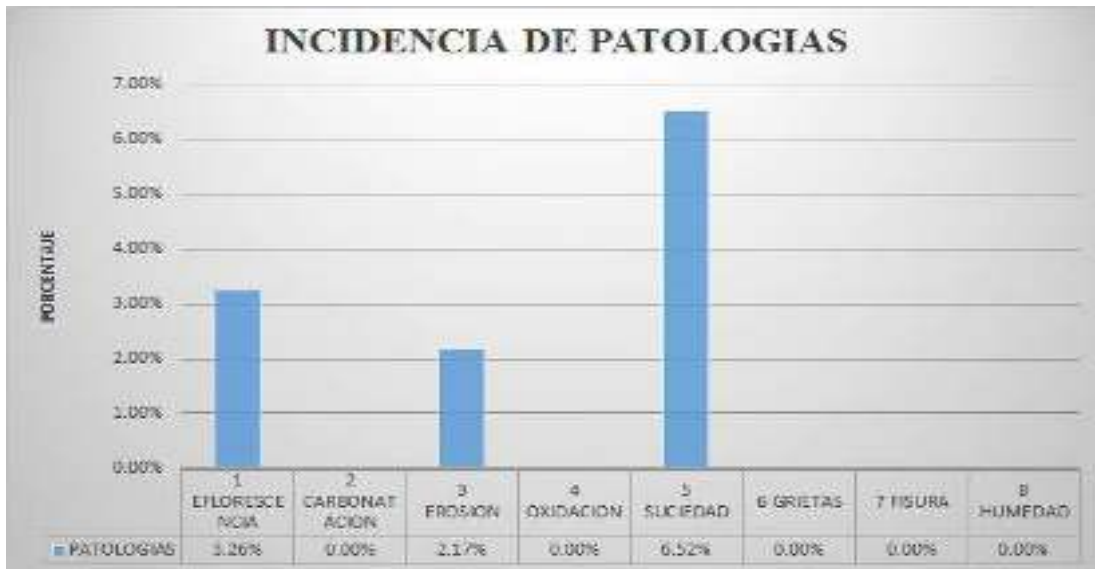
Grafico 39: Incidencia de patologías en la columna de la unidad de muestra 4.

COLUMNA				
TIPO DE PATOLOGIA	AREA AFECTADA	AREA NO AFECTADA	% AFECTADO	% NO AFECTADO
	m2	m2		
1 EFLORESCENCIA	0.09	2.43	3.26%	88.04%
2 CARBONATAACION	0.00		0.00%	
3 EROSION	0.06		2.17%	
4 OXIDACION	0.00		0.00%	
5 SUCIEDAD	0.18		6.52%	
6 GRIETAS	0.00		0.00%	
7 FISURA	0.00		0.00%	
8 HUMEDAD	0.00		0.00%	
TOTAL	0.33		11.96%	
SEVERIDAD	LEVE

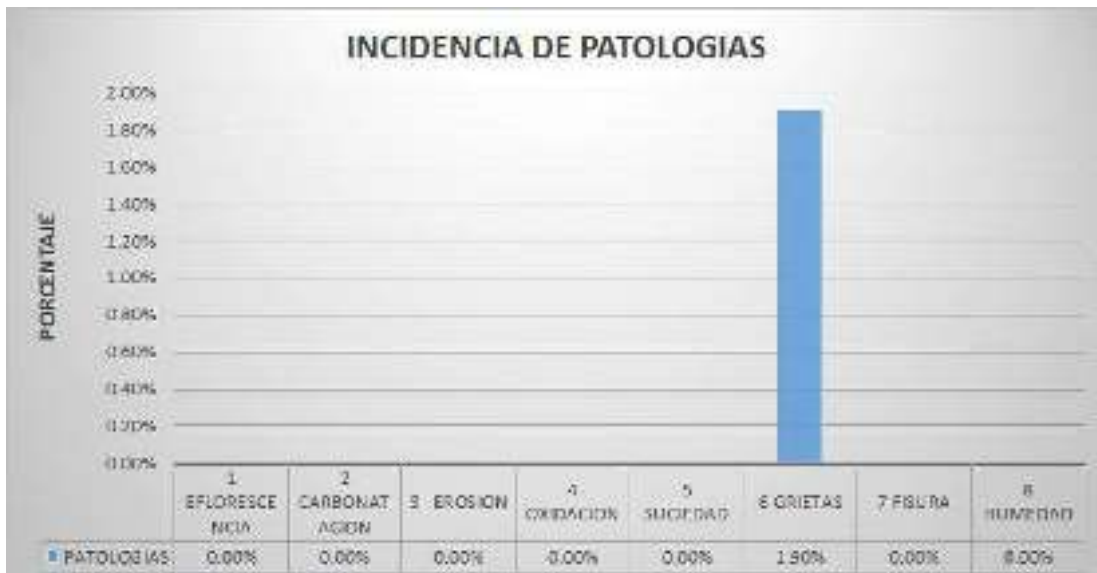
Grafico 41: Incidencia de patologías en viga de la unidad de muestra 4.

VIGA				
TIPO DE PATOLOGIA	AREA AFECTADA	AREA NO AFECTADA	% AFECTADO	% NO AFECTADO
	m2	m2		
1 EFLORESCENCIA	0.00	2.06	0.00%	98.10%
2 CARBONATACION	0.00		0.00%	
3 EROSION	0.00		0.00%	
4 OXIDACION	0.00		0.00%	
5 SUCIEDAD	0.00		0.00%	
6 GRIETAS	0.04		1.90%	
7 FISURA	0.00		0.00%	
8 HUMEDAD	0.00		0.00%	
TOTAL	0.04		1.90%	
SEVERIDAD	LEVE

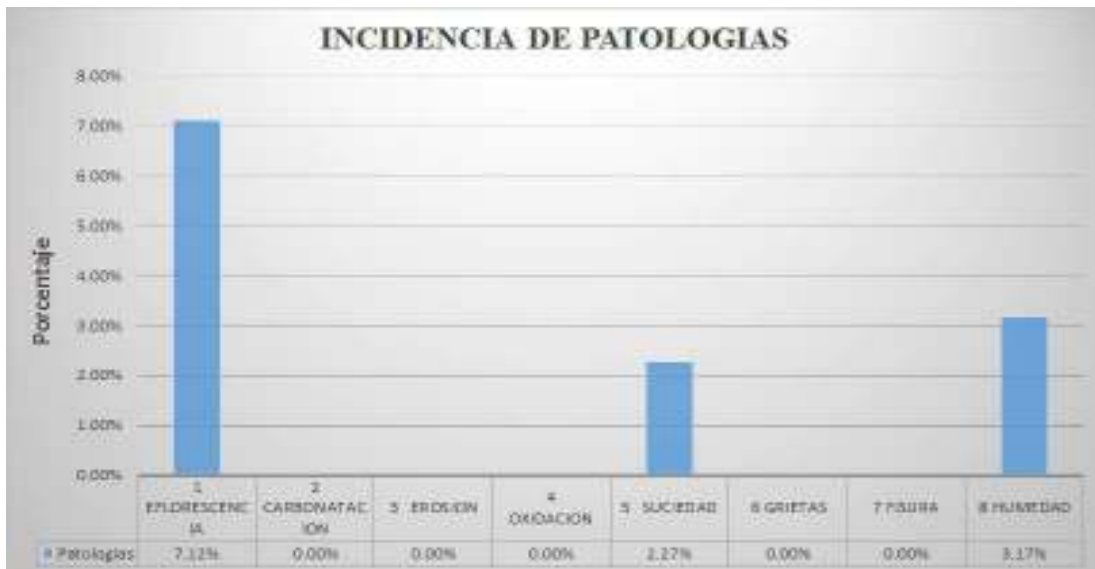
Grafico 43: Incidencia de patologías en muro de la unidad de muestra 4.

MURO				
TIPO DE PATOLOGIA	AREA AFECTADA	AREA NO AFECTADA	% AFECTADO	% NO AFECTADO
	m2	m2		
1 EFLORESCENCIA	1.57	19.28	7.12%	87.44%
2 CARBONATACION	0.00		0.00%	
3 EROSION	0.00		0.00%	
4 OXIDACION	0.00		0.00%	
5 SUCIEDAD	0.50		2.27%	
6 GRIETAS	0.00		0.00%	
7 FISURA	0.00		0.00%	
8 HUMEDAD	0.70		3.17%	
TOTAL	2.77		12.56%	
SEVERIDAD	LEVE

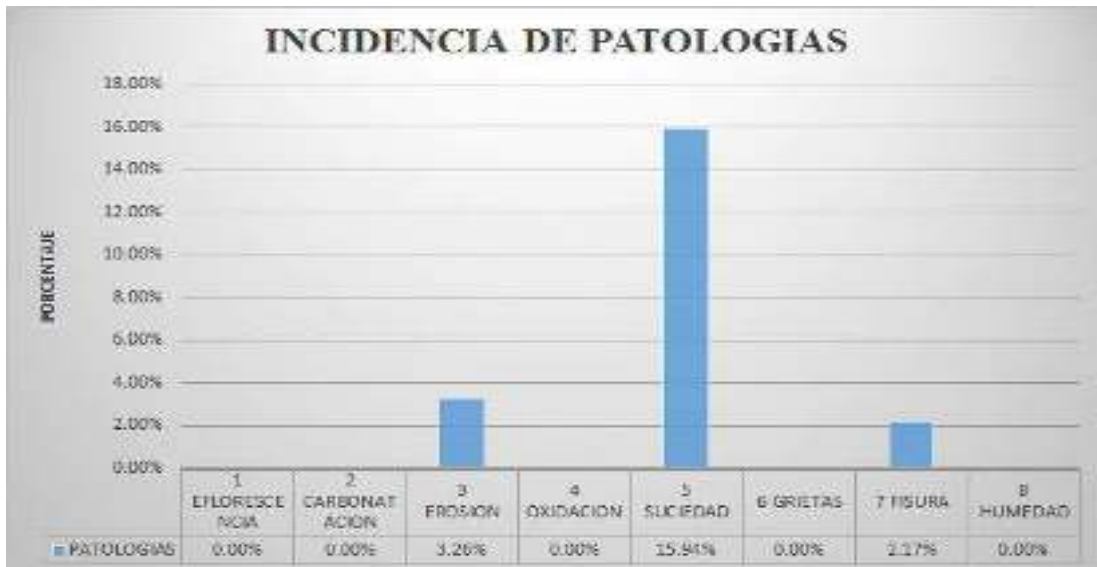
Grafico 49: Incidencia de patologías en la columna de la unidad de muestra 5.

COLUMNA				
TIPO DE PATOLOGIA	AREA AFECTADA	AREA NO AFECTADA	% AFECTADO	% NO AFECTADO
	m2	m2		
1 EFLORESCENCIA	0.00	2.17	0.00%	78.62%
2 CARBONATACION	0.00		0.00%	
3 EROSION	0.09		3.26%	
4 OXIDACION	0.00		0.00%	
5 SUCIEDAD	0.44		15.94%	
6 GRIETAS	0.00		0.00%	
7 FISURA	0.06		2.17%	
8 HUMEDAD	0.00		0.00%	
TOTAL	0.59		21.38%	
SEVERIDAD	LEVE

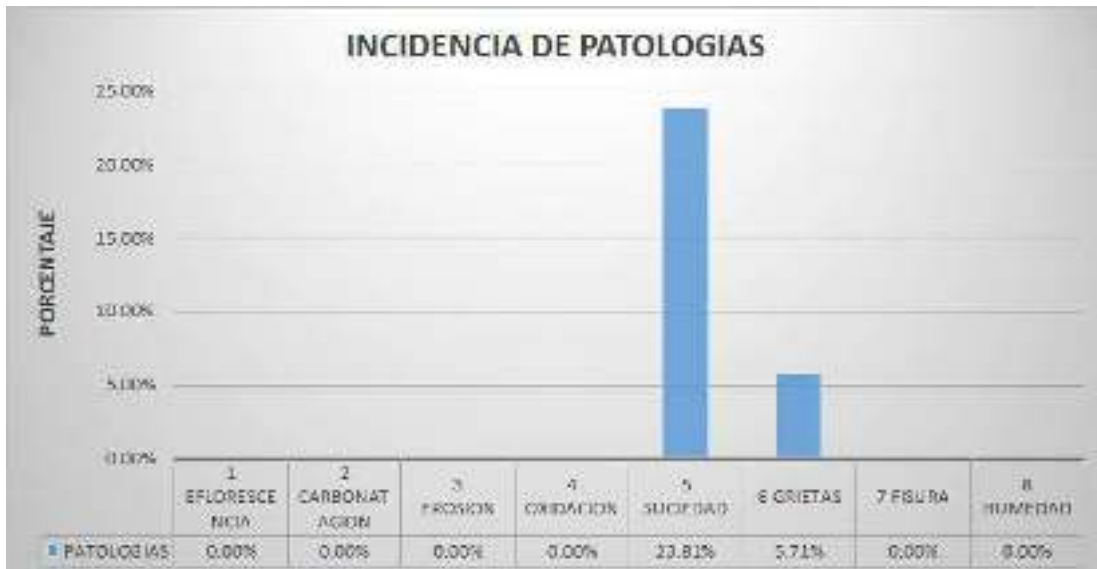
Grafico 51: Incidencia de patologías en viga de la unidad de muestra 5.

VIGA				
TIPO DE PATOLOGIA	AREA AFECTADA	AREA NO AFECTADA	% AFECTADO	% NO AFECTADO
	m2	m2		
1 EFLORESCENCIA	0.00	1.48	0.00%	70.48%
2 CARBONATACION	0.00		0.00%	
3 EROSION	0.00		0.00%	
4 OXIDACION	0.00		0.00%	
5 SUCIEDAD	0.50		23.81%	
6 GRIETAS	0.12		5.71%	
7 FISURA	0.00		0.00%	
8 HUMEDAD	0.00		0.00%	
TOTAL	0.62		29.52%	
SEVERIDAD	LEVE

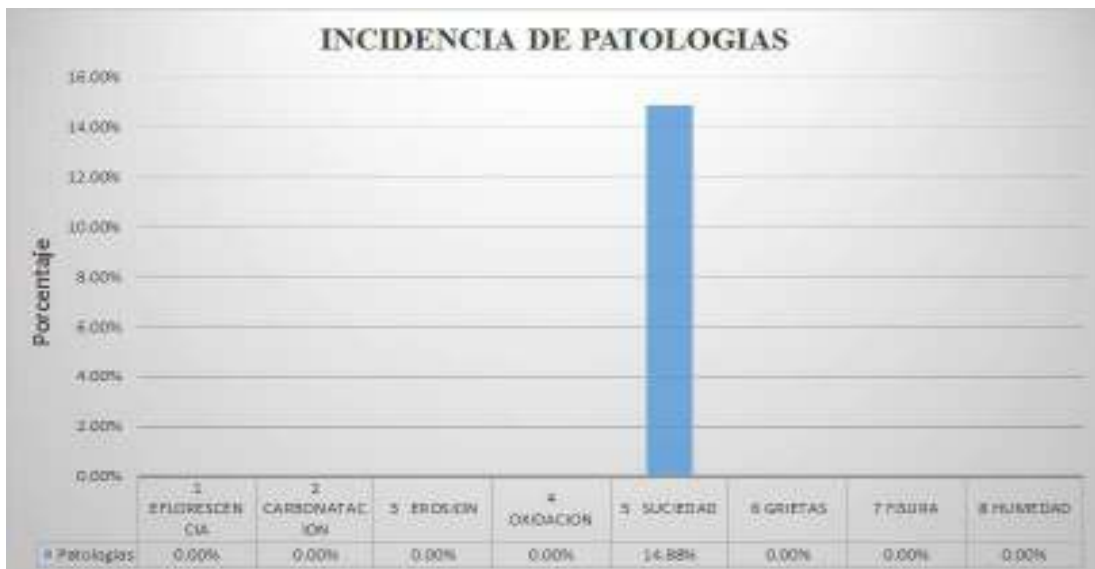
Grafico 53: Incidencia de patologías en muro de la unidad de muestra 5.

MURO				
TIPO DE PATOLOGIA	AREA AFECTADA	AREA NO AFECTADA	% AFECTADO	% NO AFECTADO
	m2	m2		
1 EFLORESCENCIA	0.00	18.77	0.00%	85.12%
2 CARBONATACION	0.00		0.00%	
3 EROSION	0.00		0.00%	
4 OXIDACION	0.00		0.00%	
5 SUCIEDAD	3.28		14.88%	
6 GRIETAS	0.00		0.00%	
7 FISURA	0.00		0.00%	
8 HUMEDAD	0.00		0.00%	
TOTAL	3.28		14.88%	
SEVERIDAD	LEVE

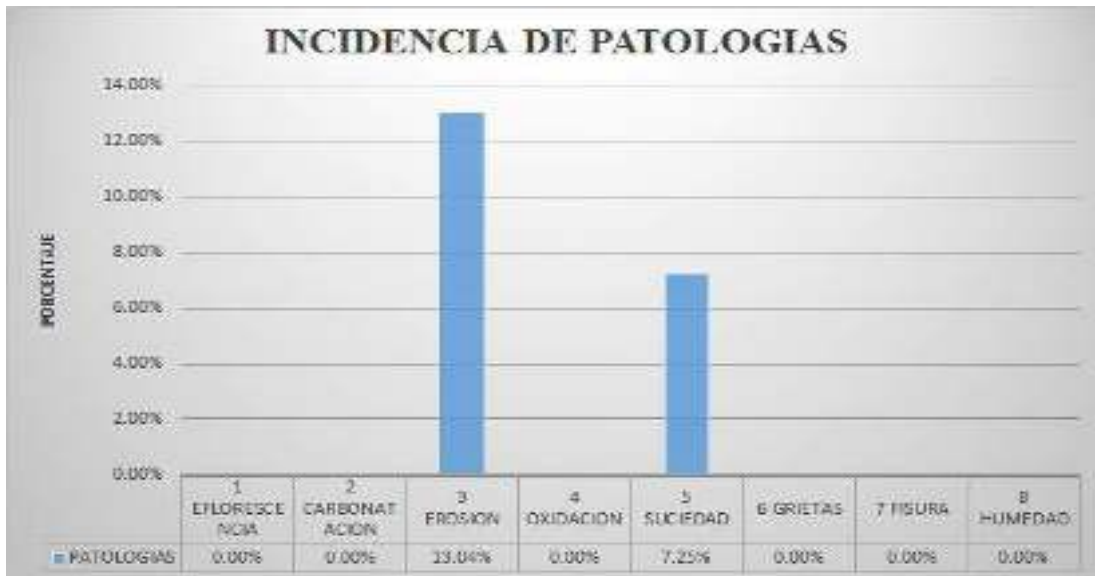
Grafico 59: Incidencia de patologías en la columna de la unidad de muestra 6.

COLUMNA				
TIPO DE PATOLOGIA	AREA AFECTADA m2	AREA NO AFECTADA m2	% AFECTADO	% NO AFECTADO
1 EFLORESCENCIA	0.00	1.65	0.00%	79.71%
2 CARBONATACION	0.00		0.00%	
3 EROSION	0.27		13.04%	
4 OXIDACION	0.00		0.00%	
5 SUCIEDAD	0.15		7.25%	
6 GRIETAS	0.00		0.00%	
7 FISURA	0.00		0.00%	
8 HUMEDAD	0.00		0.00%	
TOTAL	0.42		20.29%	
SEVERIDAD	LEVE

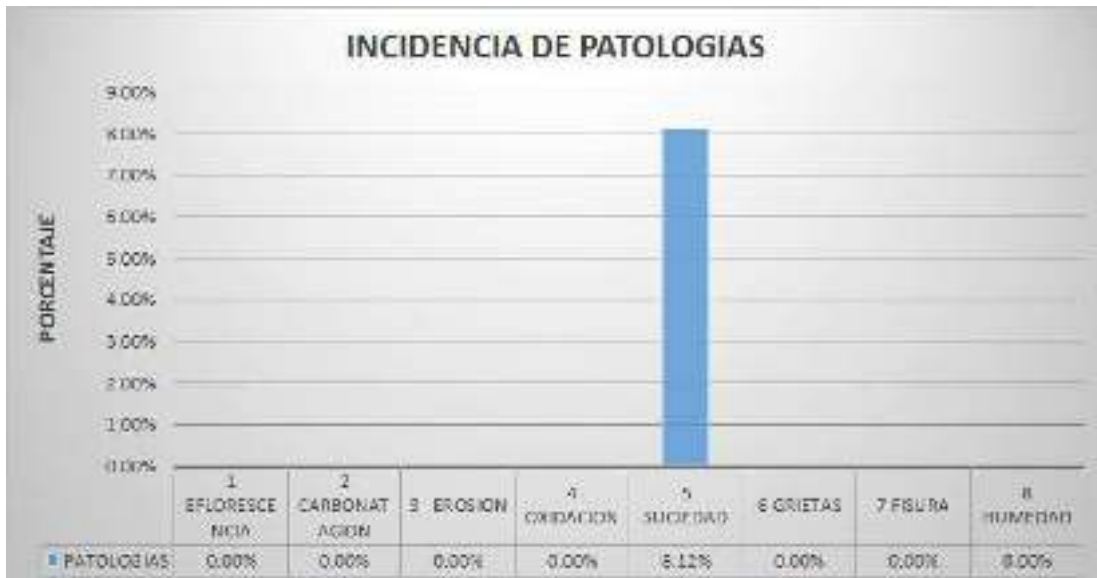
Grafico 61: Incidencia de patologías en viga de la unidad de muestra 6.

VIGA				
TIPO DE PATOLOGIA	AREA AFECTADA	AREA NO AFECTADA	% AFECTADO	% NO AFECTADO
	m2	m2		
1 EFLORESCENCIA	0.00	1.81	0.00%	91.88%
2 CARBONATACION	0.00		0.00%	
3 EROSION	0.00		0.00%	
4 OXIDACION	0.00		0.00%	
5 SUCIEDAD	0.16		8.12%	
6 GRIETAS	0.00		0.00%	
7 FISURA	0.00		0.00%	
8 HUMEDAD	0.00		0.00%	
TOTAL	0.16		8.12%	
SEVERIDAD	LEVE

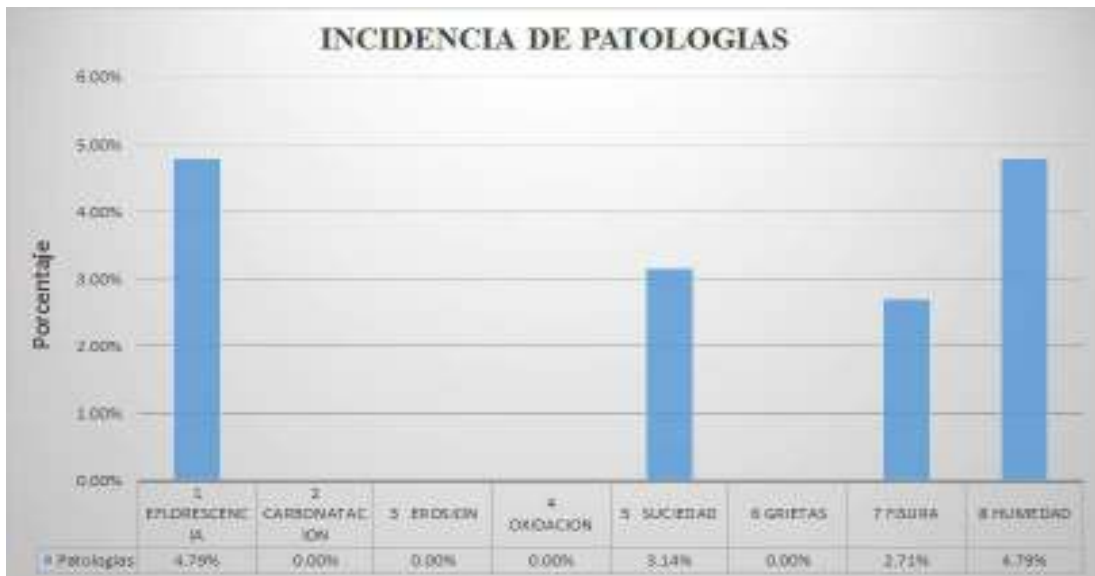
Grafico 63: Incidencia de patologías en muro de la unidad de muestra 6.

MURO				
TIPO DE PATOLOGIA	AREA AFECTADA	AREA NO AFECTADA	% AFECTADO	% NO AFECTADO
	m2	m2		
1 EFLORESCENCIA	0.99	17.49	4.79%	84.57%
2 CARBONATAACION	0.00		0.00%	
3 EROSION	0.00		0.00%	
4 OXIDACION	0.00		0.00%	
5 SUCIEDAD	0.65		3.14%	
6 GRIETAS	0.00		0.00%	
7 FISURA	0.56		2.71%	
8 HUMEDAD	0.99		4.79%	
TOTAL	3.19		15.43%	
SEVERIDAD	LEVE

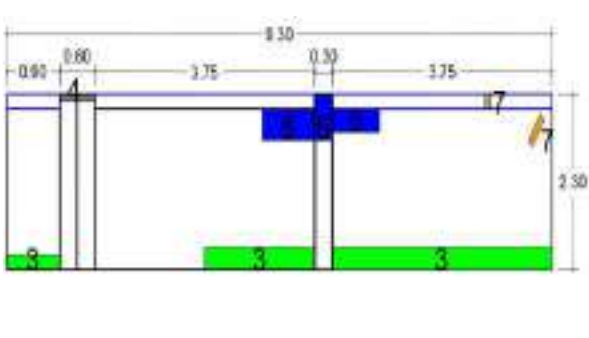
TIPO DE PATOLOGIA	AREA AFECTADA	AREA NO AFECTADA	% AFECTADO	% NO AFECTADO											
1 EFLORESCENCIA	0.00	1.66	0.00%	98.81%											
2 CARBONATACION	0.00		0.00%												
3 EROSION	0.00		0.00%												
4 OXIDACION	0.00		0.00%												
5 SUCIEDAD	0.00		0.00%												
6 GRIETAS	0.00		0.00%												
7 FISURA	0.02		1.19%												
8 HUMEDAD	0.00		0.00%												
TOTAL	0.02		1.19%												
SEVERIDAD					LEVE

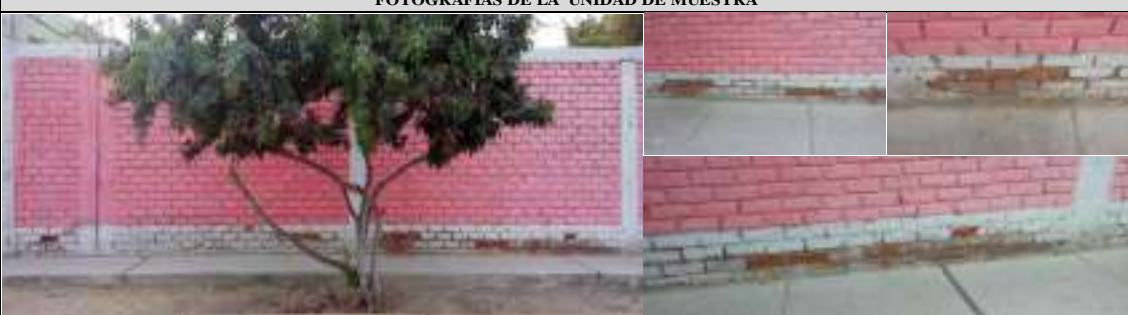
TIPO DE PATOLOGIA	AREA AFECTADA	AREA NO AFECTADA	% AFECTADO	% NO AFECTADO											
1 EFLORESCENCIA	0.00	15.13	0.00%	85.77%											
2 CARBONATACION	0.00		0.00%												
3 EROSION	1.87		10.60%												
4 OXIDACION	0.00		0.00%												
5 SUCIEDAD	0.60		3.40%												
6 GRIETAS	0.00		0.00%												
7 FISURA	0.04		0.23%												
8 HUMEDAD	0.00		0.00%												
TOTAL	2.51		14.23%												
SEVERIDAD					LEVE										
CUADRO DE RESUMEN															
ELEMENTOS EVALUADOS	AREA TOTAL		AREA AFECTADA	AREA NO AFECTADA	% AFECTADO	% SIN AFECTAR									
	M2		M2	M2											
COLUMNA	2.07		0.24	1.83	11.59%	88.41%									
VIGA	1.68		0.02	1.66	1.19%	98.81%									
MURO	17.64		2.51	15.13	14.23%	85.77%									
TOTAL	21.39		2.77	18.62	12.95%	87.05%									
SEVERIDAD															
LEVE															
FOTOGRAFIAS DE LA UNIDAD DE MUESTRA

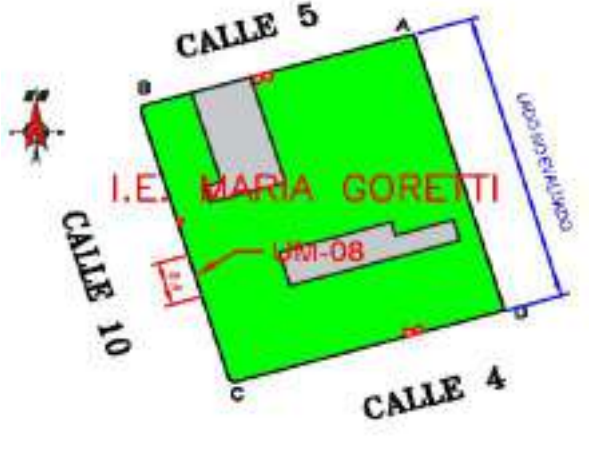
TIPO DE PATOLOGIA	AREA AFECTADA m2	AREA NO AFECTADA m2	% AFECTADO	% NO AFECTADO					
1 EFLORESCENCIA	0.00	2.61	0.00%	100.00%					
2 CARBONATACION	0.00		0.00%						
3 EROSION	0.00		0.00%						
4 OXIDACION	0.00		0.00%						
5 SUCIEDAD	0.00		0.00%						
6 GRIETAS	0.00		0.00%						
7 FISURA	0.00		0.00%						
8 HUMEDAD	0.00		0.00%						
TOTAL	0.00		0.00%						
SEVERIDAD LEVE									
VIGA

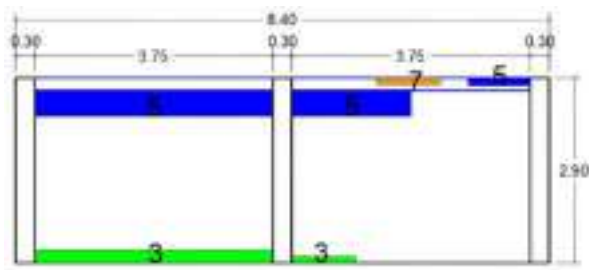
TIPO DE PATOLOGIA	AREA AFECTADA m2	AREA NO AFECTADA m2	% AFECTADO	% NO AFECTADO					
1 EFLORESCENCIA	0.00	1.28	0.00%	85.33%					
2 CARBONATACION	0.00		0.00%						
3 EROSION	0.00		0.00%						
4 OXIDACION	0.00		0.00%						
5 SUCIEDAD	0.12		8.00%						
6 GRIETAS	0.00		0.00%						
7 FISURA	0.10		6.67%						
8 HUMEDAD	0.00		0.00%						
TOTAL	0.22		14.67%						
SEVERIDAD LEVE									
MURO

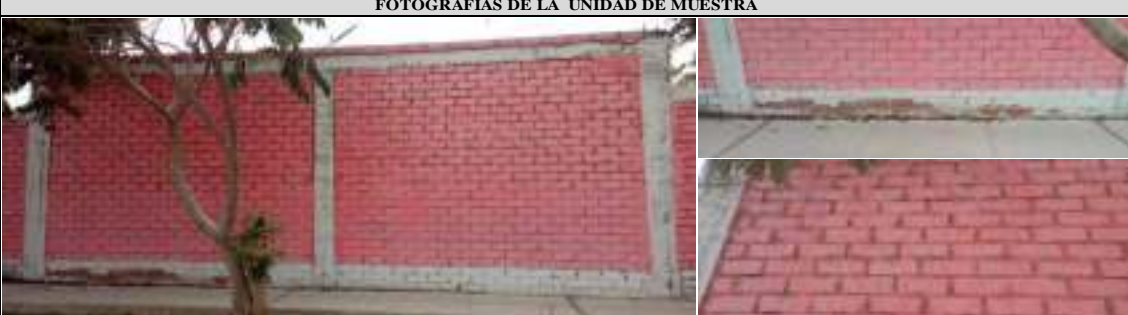
2 CARBONATACION	0.00		0.00%						
3 EROSION	0.85		4.20%						
4 OXIDACION	0.00		0.00%						
5 SUCIEDAD	2.25		11.11%						
6 GRIETAS	0.00		0.00%						
7 FISURA	0.00		0.00%						
8 HUMEDAD	0.00		0.00%						
TOTAL	3.10		15.31%						
SEVERIDAD LEVE									
CUADRO DE RESUMEN									
ELEMENTOS EVALUADOS	AREA TOTAL	AREA AFECTADA	AREA NO AFECTADA	% AFECTADO	% SIN AFECTAR				
	M2	M2	M2						
COLUMNA	2.61	0	2.61	0.00%	100.00%				
VIGA	1.50	0.22	1.28	14.67%	85.33%				
MURO	20.25	3.10	17.15	15.31%	84.69%				
TOTAL	24.36	3.32	21.04	13.63%	86.37%				
SEVERIDAD LEVE									
FOTOGRAFÍAS DE LA UNIDAD DE MUESTRA

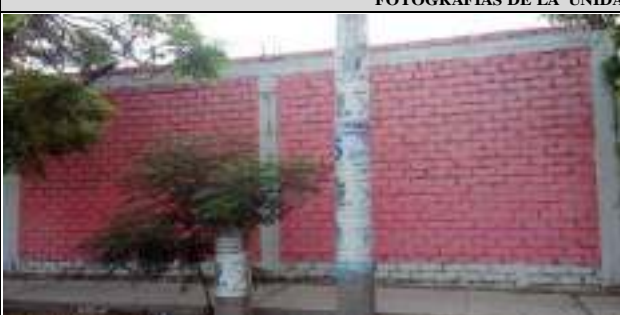
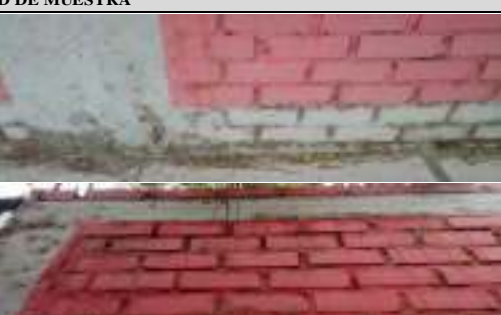
1 EFLORESCENCIA	0.00	17.05	0.00%	90.21%											
2 CARBONATACION	0.00		0.00%												
3 EROSION	0.00		0.00%												
4 OXIDACION	0.00		0.00%												
5 SUCIEDAD	1.85		9.79%												
6 GRIETAS	0.00		0.00%												
7 FISURA	0.00		0.00%												
8 HUMEDAD	0.00		0.00%												
TOTAL	1.85		9.79%												
SEVERIDAD					LEVE										
CUADRO DE RESUMEN															
ELEMENTOS EVALUADOS	AREA TOTAL		AREA AFECTADA	AREA NO AFECTADA	% AFECTADO	% SIN AFECTAR									
	M2	M2	M2	M2											
COLUMNA	2.61	0.32	2.29	12.26%	87.74%										
VIGA	1.40	0.14	1.26	10.00%	90.00%										
MURO	18.90	1.85	17.05	9.79%	90.21%										
TOTAL	22.91	2.31	20.60	10.08%	89.92%										
SEVERIDAD					LEVE										
FOTOGRAFIAS DE LA UNIDAD DE MUESTRA

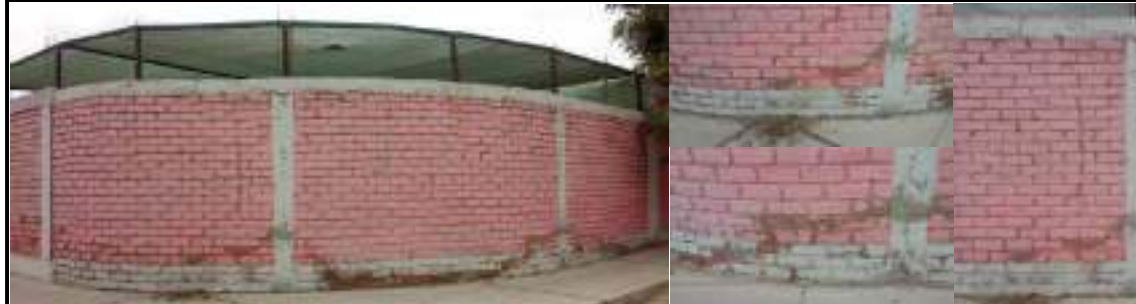
TIPO DE PATOLOGIA	AREA AFECTADA	AREA NO AFECTADA	% AFECTADO	% NO AFECTADO											
	m2	m2													
1 EFLORESCENCIA	0.00	14.65	0.00%	76.66%											
2 CARBONATACION	0.00		0.00%												
3 EROSION	3.49		18.26%												
4 OXIDACION	0.00		0.00%												
5 SUCIEDAD	0.71		3.72%												
6 GRIETAS	0.16		0.84%												
7 FISURA	0.10		0.52%												
8 HUMEDAD	0.00		0.00%												
TOTAL	4.46		23.34%												
SEVERIDAD MODERADO															
CUADRO DE RESUMEN															
ELEMENTOS EVALUADOS	AREA TOTAL		AREA AFECTADA	AREA NO AFECTADA	% AFECTADO	% SIN AFECTAR									
	M2		M2	M2											
COLUMNA	2.76		0.47	2.29	17.03%	82.97%									
VIGA	1.82		0.31	1.51	17.03%	82.97%									
MURO	19.11		4.46	14.65	23.34%	76.66%									
TOTAL	23.69		5.24	18.45	22.12%	77.88%									
SEVERIDAD LEVE															
FOTOGRAFÍAS DE LA UNIDAD DE MUESTRA

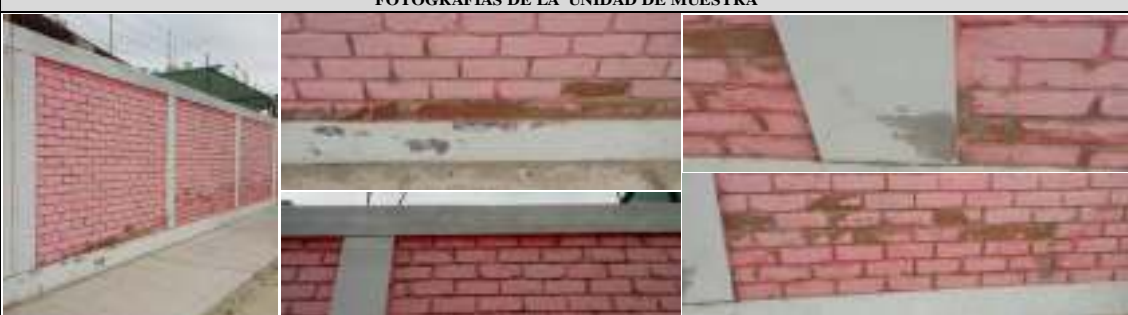
1 EFLORESCENCIA	0.00	14.58	0.00%	87.31%											
2 CARBONATACION	0.00		0.00%												
3 EROSION	2.12		12.69%												
4 OXIDACION	0.00		0.00%												
5 SUCIEDAD	0.00		0.00%												
6 GRIETAS	0.00		0.00%												
7 FISURA	0.00		0.00%												
8 HUMEDAD	0.00		0.00%												
TOTAL	2.12		12.69%												
SEVERIDAD		LEVE													
CUADRO DE RESUMEN															
ELEMENTOS EVALUADOS	AREA TOTAL		AREA AFECTADA	AREA NO AFECTADA	% AFECTADO	% SIN AFECTAR									
	M2		M2	M2											
COLUMNA	2.76		0.09	2.67	3.26%	96.74%									
VIGA	1.59		0.18	1.41	11.32%	88.68%									
MURO	16.70		2.12	14.58	12.69%	87.31%									
TOTAL	21.05		2.39	18.66	11.35%	88.65%									
SEVERIDAD		LEVE													
FOTOGRAFÍAS DE LA UNIDAD DE MUESTRA

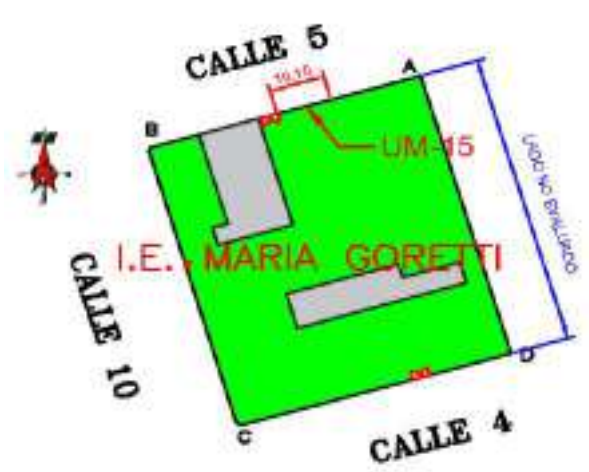
COLUMNA															
TIPO DE PATOLOGIA	AREA AFECTADA	AREA NO AFECTADA	% AFECTADO	% NO AFECTADO

1 EFLORESCENCIA	0.00	2.28	0.00%	79.17%											
2 CARBONATACION	0.00		0.00%												
3 EROSION	0.60		20.83%												
4 OXIDACION	0.00		0.00%												
5 SUCIEDAD	0.00		0.00%												
6 GRIETAS	0.00		0.00%												
7 FISURA	0.00		0.00%												
8 HUMEDAD	0.00		0.00%												
TOTAL	0.60		20.83%												
SEVERIDAD		LEVE													
VIGA															
TIPO DE PATOLOGIA	AREA AFECTADA	AREA NO AFECTADA	% AFECTADO	% NO AFECTADO

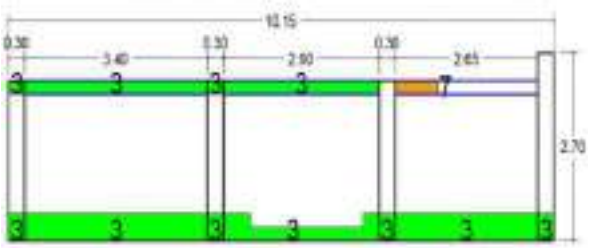
1 EFLORESCENCIA	0.00	0.37	0.00%	20.67%											
2 CARBONATACION	0.00		0.00%												
3 EROSION	1.26		70.39%												
4 OXIDACION	0.00		0.00%												
5 SUCIEDAD	0.00		0.00%												
6 GRIETAS	0.00		0.00%												
7 FISURA	0.16		8.94%												
8 HUMEDAD	0.00		0.00%												
TOTAL	1.42		79.33%												
SEVERIDAD		LEVE

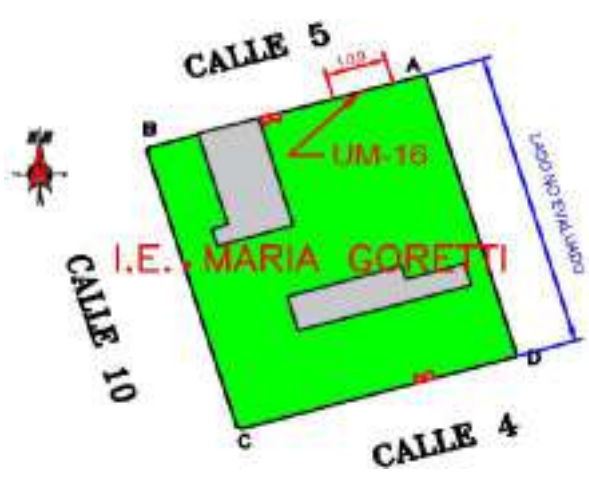
COLUMNA

TIPO DE PATOLOGIA	AREA AFECTADA	AREA NO AFECTADA	% AFECTADO	% NO AFECTADO											
	m2	m2													
1 EFLORESCENCIA	0.00	2.40	0.00%	86.96%											
2 CARBONATACION	0.00		0.00%												
3 EROSION	0.30		10.87%												
4 OXIDACION	0.00		0.00%												
5 SUCIEDAD	0.00		0.00%												
6 GRIETAS	0.00		0.00%												
7 FISURA	0.06		2.17%												
8 HUMEDAD	0.00		0.00%												
TOTAL	0.36		13.04%												
SEVERIDAD LEVE															
VIGA

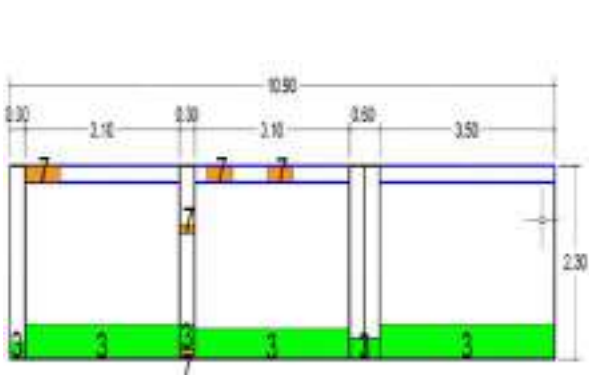
TIPO DE PATOLOGIA	AREA AFECTADA	AREA NO AFECTADA	% AFECTADO	% NO AFECTADO											
	m2	m2													
1 EFLORESCENCIA	0.00	1.60	0.00%	82.47%											
2 CARBONATACION	0.00		0.00%												
3 EROSION	0.00		0.00%												
4 OXIDACION	0.00		0.00%												
5 SUCIEDAD	0.00		0.00%												
6 GRIETAS	0.00		0.00%												
7 FISURA	0.34		17.53%												
8 HUMEDAD	0.00		0.00%												
TOTAL	0.34		17.53%

SEVERIDAD LEVE															
MURO

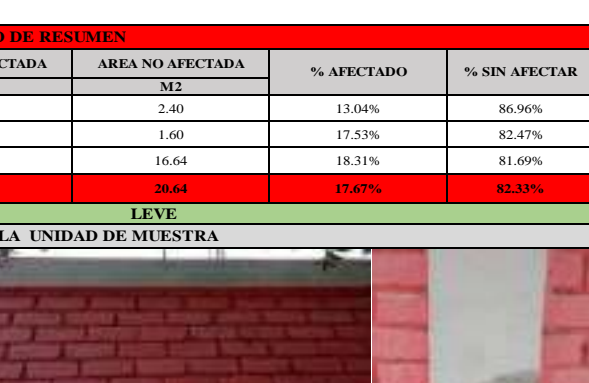
TIPO DE PATOLOGIA	AREA AFECTADA	AREA NO AFECTADA	% AFECTADO	% NO AFECTADO											
	m2	m2													
1 EFLORESCENCIA	0.00	16.64	0.00%	81.69%											
2 CARBONATACION	0.00		0.00%												
3 EROSION	3.73		18.31%												
4 OXIDACION	0.00		0.00%												
5 SUCIEDAD	0.00		0.00%												
6 GRIETAS	0.00		0.00%												
7 FISURA	0.00		0.00%												
8 HUMEDAD	0.00		0.00%												
TOTAL	3.73		18.31%												
SEVERIDAD LEVE															
CUADRO DE RESUMEN															
ELEMENTOS EVALUADOS	AREA TOTAL		AREA AFECTADA	AREA NO AFECTADA	% AFECTADO	% SIN AFECTAR									
	M2		M2	M2											
COLUMNA	2.76		0.36	2.40	13.04%	86.96%									
VIGA	1.94		0.34	1.60	17.53%	82.47%									
MURO	20.37		3.73	16.64	18.31%	81.69%									
TOTAL	25.07		4.43	20.64	17.67%	82.33%									
SEVERIDAD LEVE															
FOTOGRAFÍAS DE LA UNIDAD DE MUESTRA

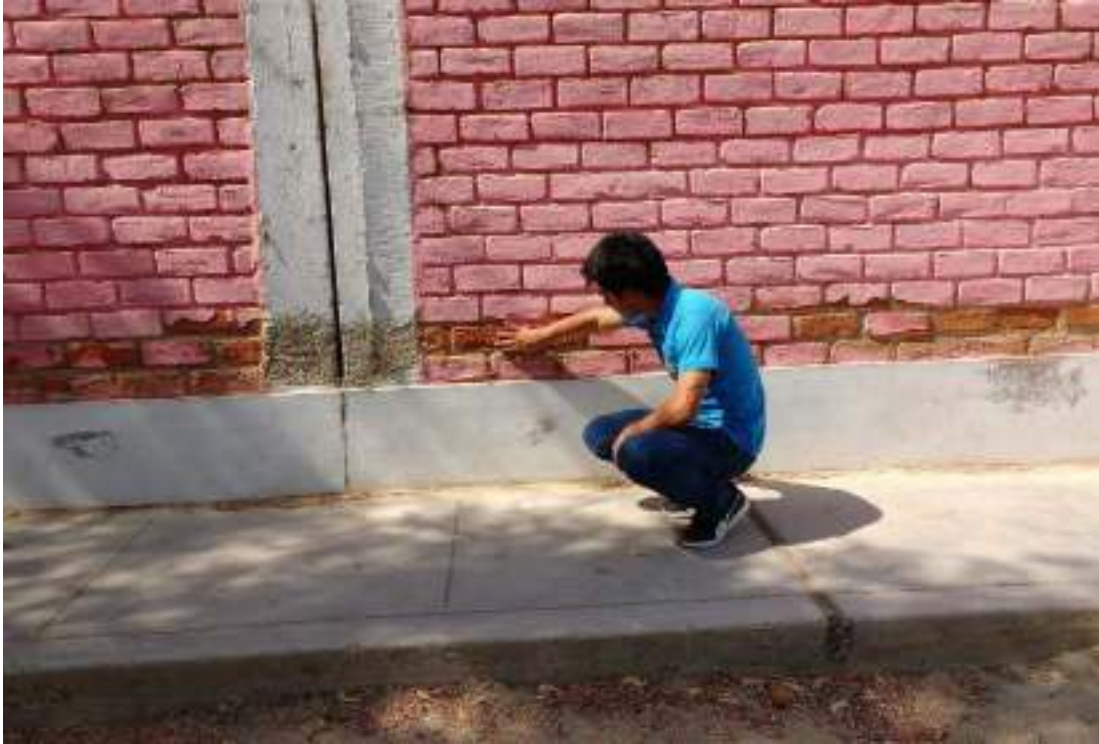
Fotografía de evaluación patológica en la unidad de muestra 3.

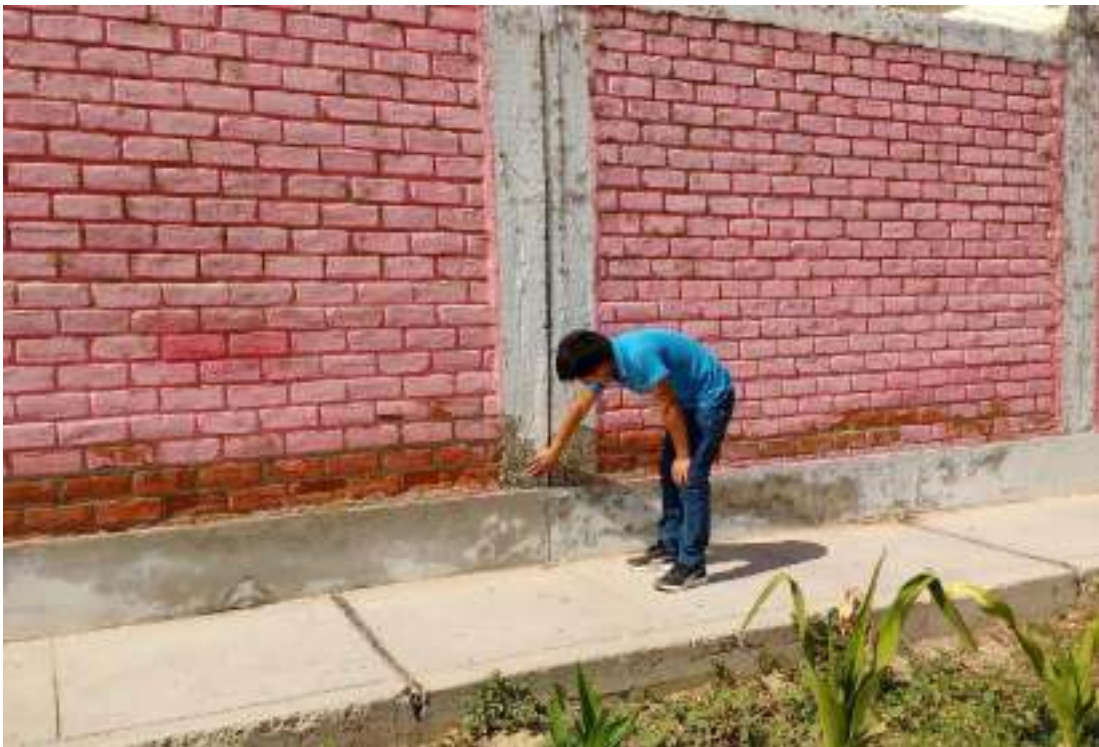
Fotografía de evaluación patológica en la unidad de muestra 2.

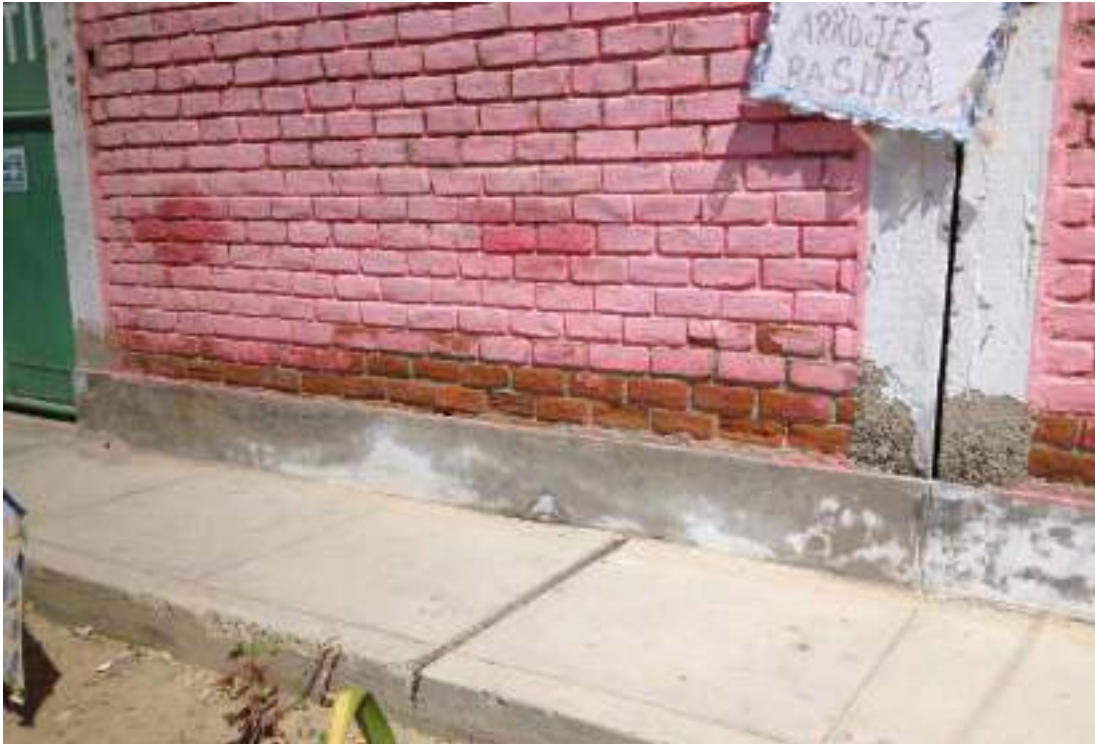
Fotografía de patología de la humedad presente en el muro.

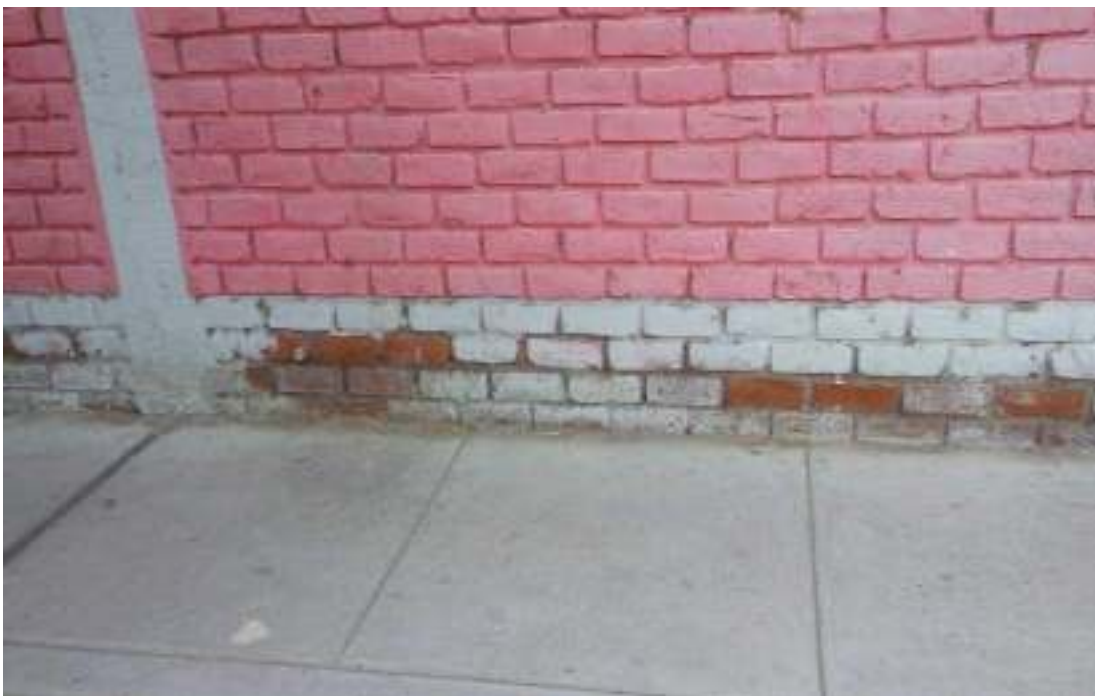
Fotografía de patología de la erosión presente en el muro.

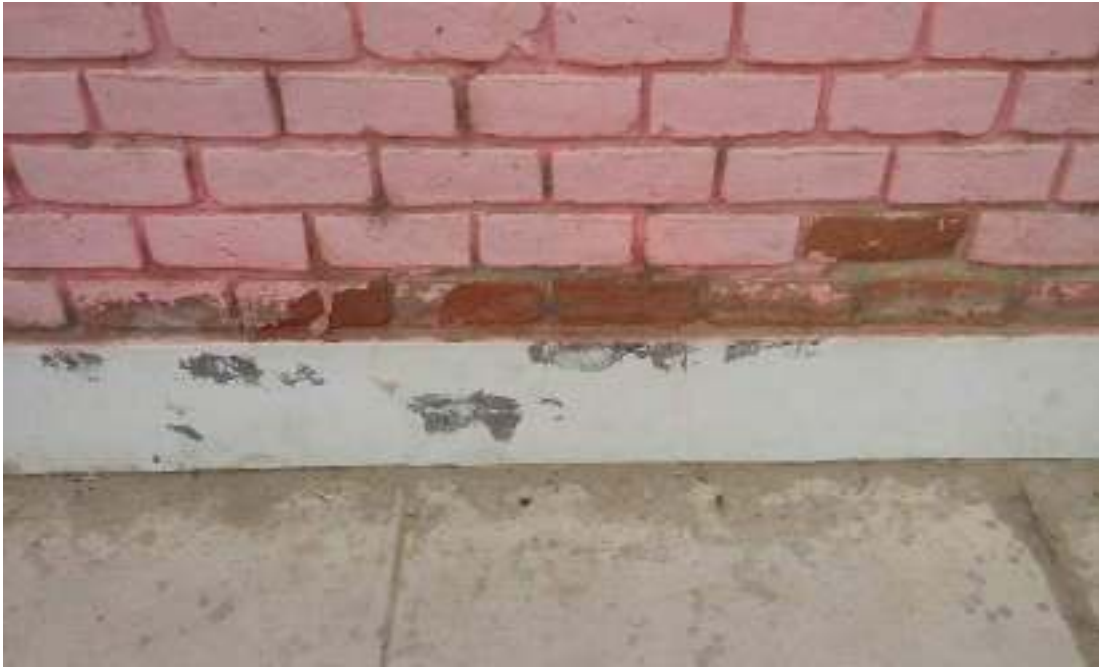
Fotografía de erosión presente en el muro.
