UNIVERSIDAD CATÓLICA LOS ÁNGELES
CHIMBOTE

DETERMINACIÓN Y EVALUACIÓN DE LAS
PATOLOGÍAS DEL CONCRETO EN COLUMNAS, VIGAS,
Y MUROS, DE ALBAÑILERÍA CONFINADA DEL CERCO
PERIMÉTRICO DE LA INSTITUCIÓN EDUCATIVA
MARÍA GORETTI, URBANIZACIÓN MARÍA GORETTI,
DISTRITO DE CASTILLA, PROVINCIA DE PIURA,
REGIÓN PIURA, JULIO – 2016

TESIS PARA OPTAR EL TÍTULO PROFESIONAL DE
INGENIERO CIVIL

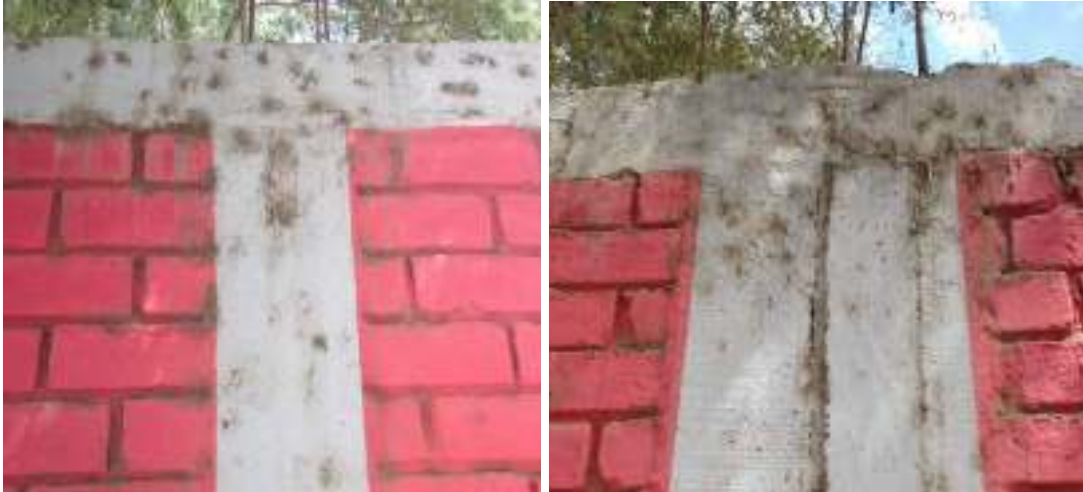
- - Suciedad principalmente en la viga y columna.

Suciedad	
Posibles causas	Posibles soluciones
<ul style="list-style-type: none"> • Las causas son los agentes externos con partículas de contaminación en suspensión que según cómo actúan se determinan dos tipos de suciedad: <ul style="list-style-type: none"> - Suciedad por depósito, que se produce por la simple acción de la gravedad de las partículas. - Suciedad por lavado superficial, que es el producido por partículas que ensucian penetrando en el poro superficial del material por acción del agua de lluvia. 	<ul style="list-style-type: none"> • Para esto proponemos una limpieza con agua limpia caliente proyectada a presión para extraer los depósitos de partículas adheridas a los poros del revestimiento de fachada. • Limpiar quincenalmente las estructuras para evitar la acumulación de suciedades.

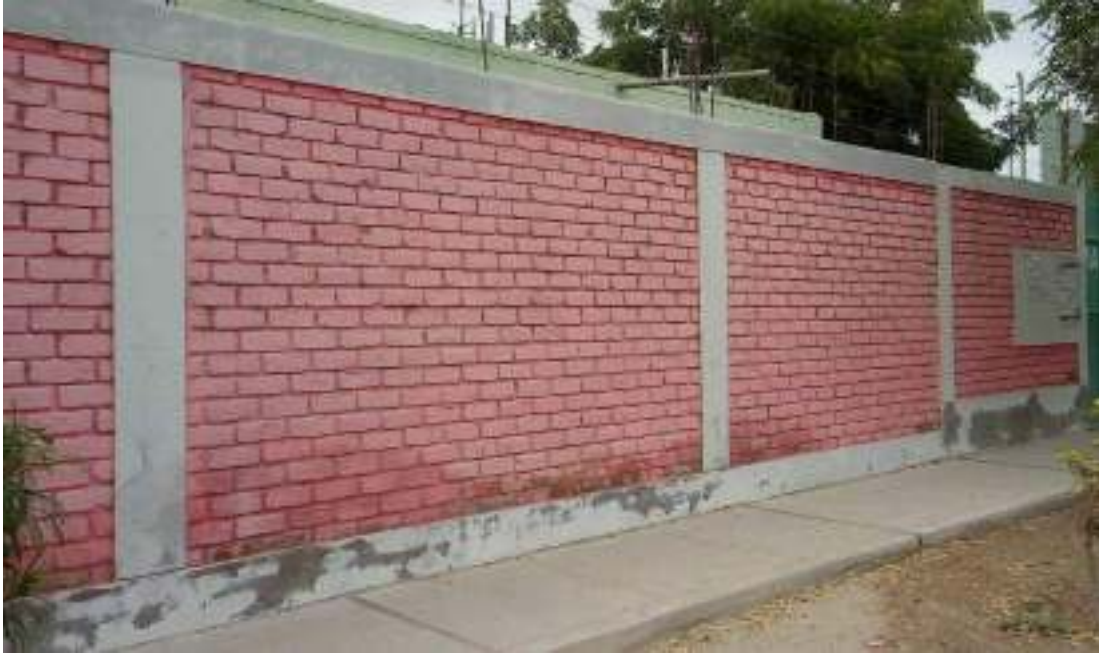
- Eflorescencia y humedad presente en la unidad de muestra 15.

Eflorescencia	
Posibles causas	Posibles soluciones
<ul style="list-style-type: none"> • La eflorescencia suele aparecer cuando existe humedad, ya sea por diversidad de causas, es ahí cuando logra ascender juntamente con las sales, por capilaridad. 	<ul style="list-style-type: none"> • La principal solución es en primer lugar eliminar la humedad, aplicar una capa de mortero protectora y a esto se le puede aplicar un impermeabilizante y anti salitre en la mezcla que se prepara para proteger al muro. • Retirar la primera fila del ladrillo para cambiarlo por otros en el cual el mortero que se utilizara tendrá aditivos como impermeabilizantes y anti salitre.

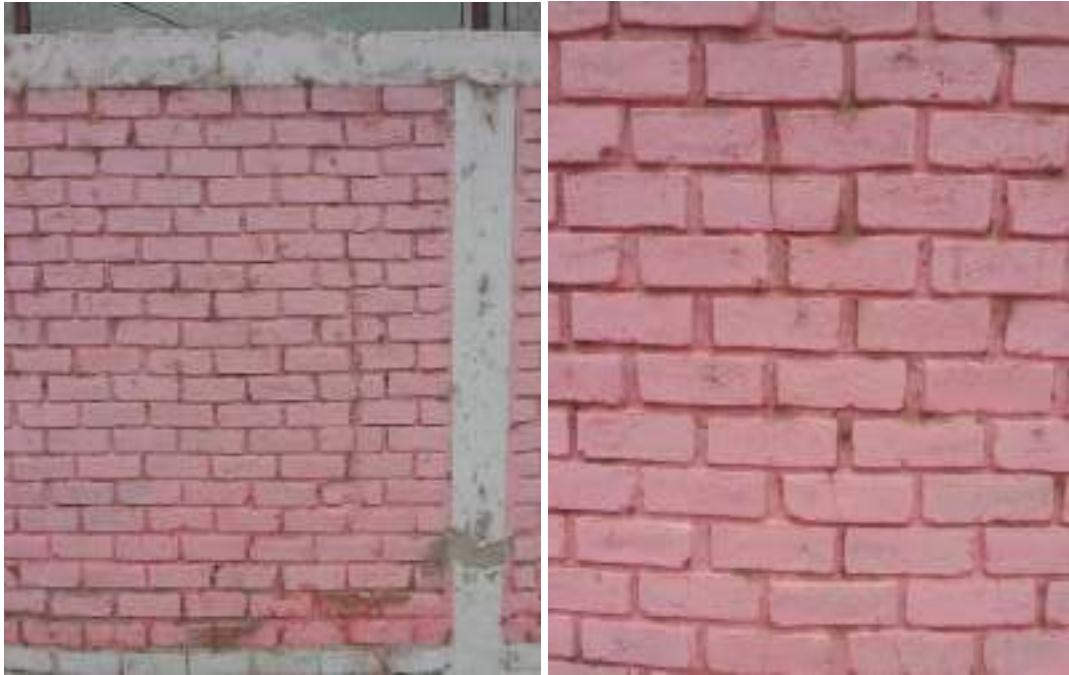
- Fisuras longitudinales en la unidad de muestra 12.

Fisuras	
Posibles causas	Posibles soluciones
<ul style="list-style-type: none"> • El asentamiento diferencial del terreno es posible la principal causa, ya que esta afecta a la estructura del cerco perimétrico provocando unas tensiones y deformaciones de los materiales que no puede resistir sin fisurarse. El estado de conservación del cerco perimétrico también propicia a las filtraciones de agua, sobre todo cuando hay lluvias, causando menor compactación de las paredes y el reblandecimiento de estas, originando, también variaciones de temperatura produciendo fisuras. 	<ul style="list-style-type: none"> • La fisura se impregnara con un puente de adherencia, epóxico o resina acrílica. Posteriormente, colocar malla de fieltro y segunda capa de imprimación de resina acrílica. Finalmente, se pintará con pintura elástica.

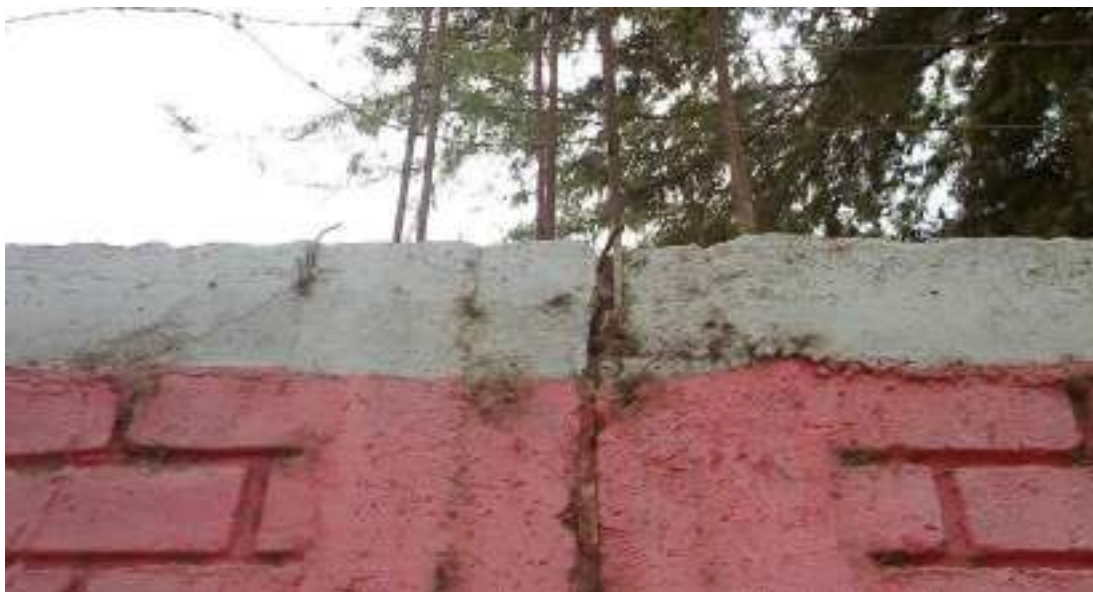
- Oxidación en el acero longitudinal de las columnas.

Oxidación	
Posibles causas	Posibles soluciones
<ul style="list-style-type: none"> • La principal causa es la presencia de oxígeno del ambiente y del agua de lluvia. La transformación de los metales en óxido, se produce al entrar en contacto con el oxígeno, ya que la superficie del metal tiende a transformarse en óxido que es químicamente más estable, protegiendo de esta manera la resta del metal 	<ul style="list-style-type: none"> • Se propone realizar un rascado superficial de la capa de óxido con papel de vidrio con tal de eliminar la costra de óxido y llegar hasta el material en buen estado. • Después realizar una posterior aplicación de dos capas de pintura no ferrosa para proteger la reja del oxígeno que se encuentra en el ambiente y en el agua de lluvia. • En zonas en donde se ha picado concreto para rasar la fisura se recomienda utilizar un cemento modificado con polímeros, inhibidor de corrosión, para mayor protección
