DETERMINACIÓN Y EVALUACIÓN DE LAS
PATOLOGÍAS DEL CONCRETO EN COLUMNAS, VIGAS
,SOBRECIMENTOS Y MUROS DE ALBAÑILERIA
CONFINADA DE LA ESTRUCTURA DEL CERCO
PERIMÉTRICO DEL COLISEO EL SALITRE UBICADO EN
JIRÓN INDEPENDENCIA LA MANZANA 15 LOTE 35,
DISTRITO DE CATACAOS, PROVINCIA DE PIURA,
REGIÓN PIURA , AGOSTO-2016

**TESIS PARA OPTAR EL TÍTULO PROFESIONAL DE
INGENIERO CIVIL:**

BACH. KATHERIN EDITH SILVA GONZALES

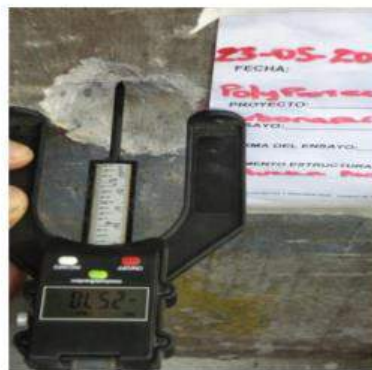
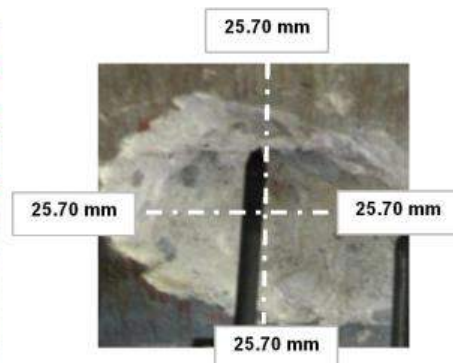
FRENTE DE CARBONATACION SUPERIOR (mm)	25,7
FRENTE DE CARBONATACION INFERIOR (mm)	25,7
FRENTE DE CARBONATACION IZQUIERDO (mm)	25,7
FRENTE DE CARBONATACION DERECHO (mm)	25,7
FRENTE DE CARBONATACIÓN REAL (mm)	25,70

<p>RESULTADO</p> <p>Se realizo un apique a 25,70 mm sin detectarse buen PH en el concreto material carbonatado</p>

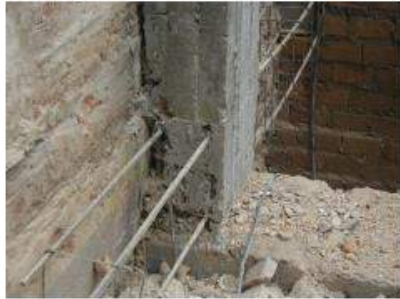
Producción de coqueras.

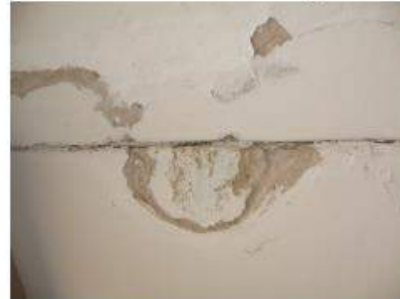
Falla de junta de dilatación.

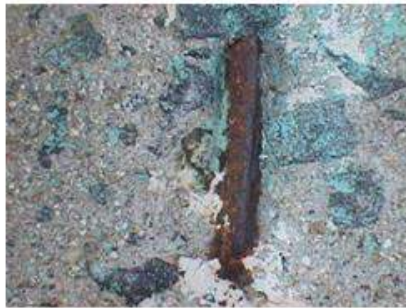
Oxidación de armaduras.

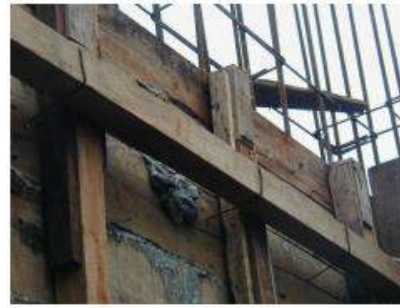
Fallas en encofrados.

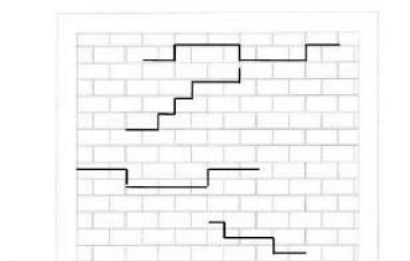
FALTA DE ADHERENCIA ENTRE MORTERO Y LADRILLO, Y
Figura 05. Vista de patologías.

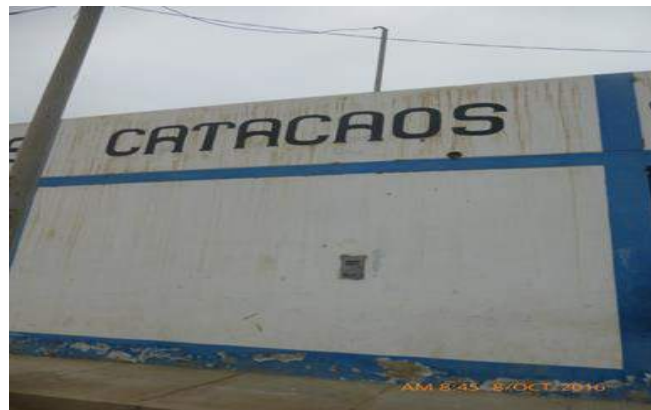
Figura 06: Vista de muro Coliseo el Salitre.

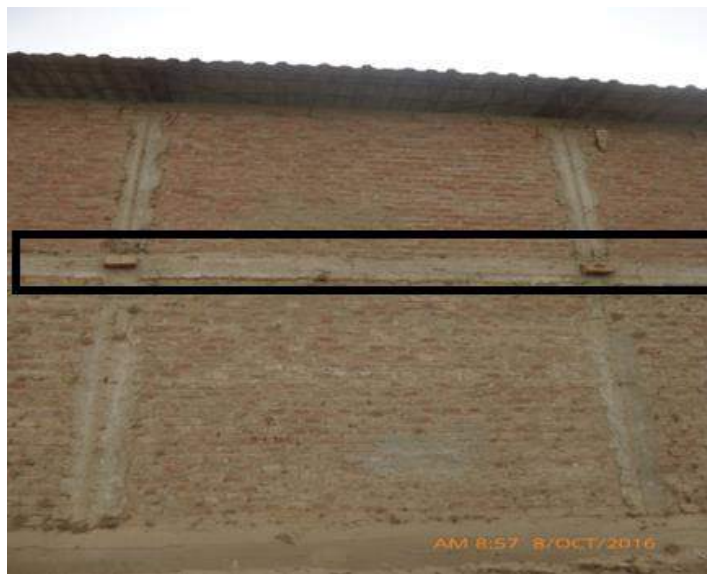
Figura 08 :Vista de viga Cerco perimetrico Coliseo el Salitre.
Fuente : Propia (2016)

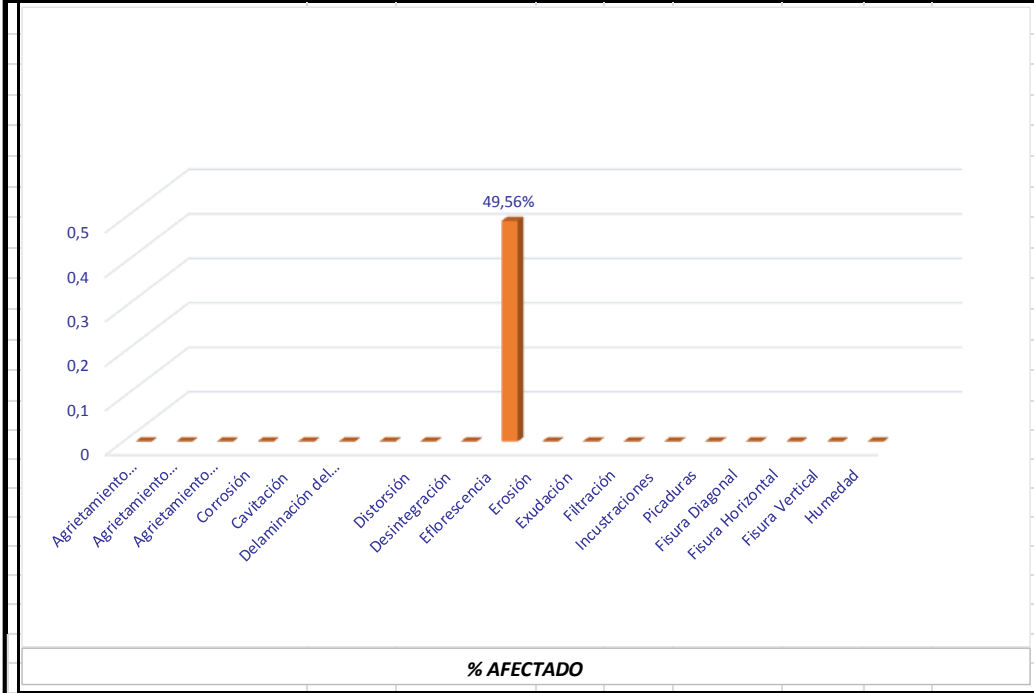
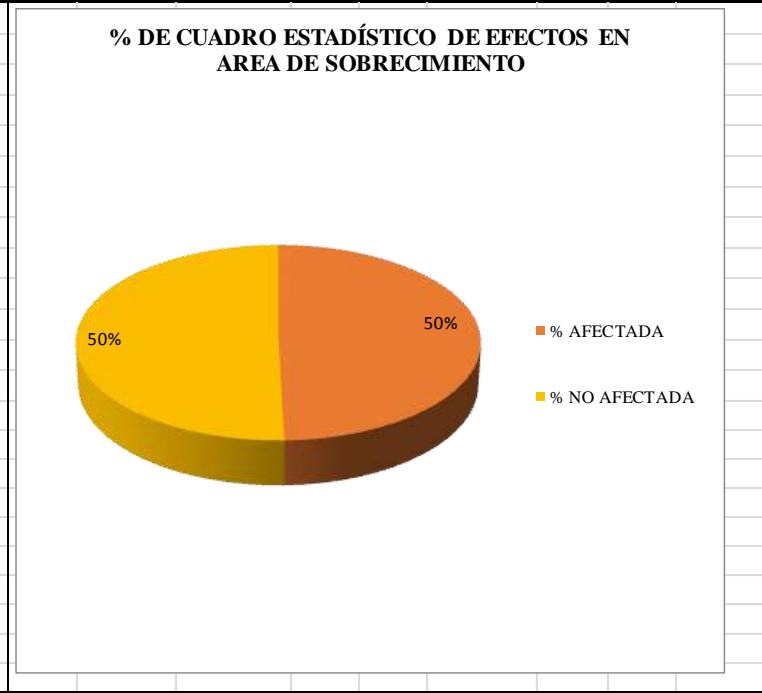
Sobrecimientos

ÁREA TOTAL (m2):	2,06	NIVEL DE SEVERIDAD:	BAJO
% DE PATOLOGÍAS AFECTADAS		ÁREA AFECTADA (m2):	1,02
		ÁREA NO AFECTADA (m2):	1,04

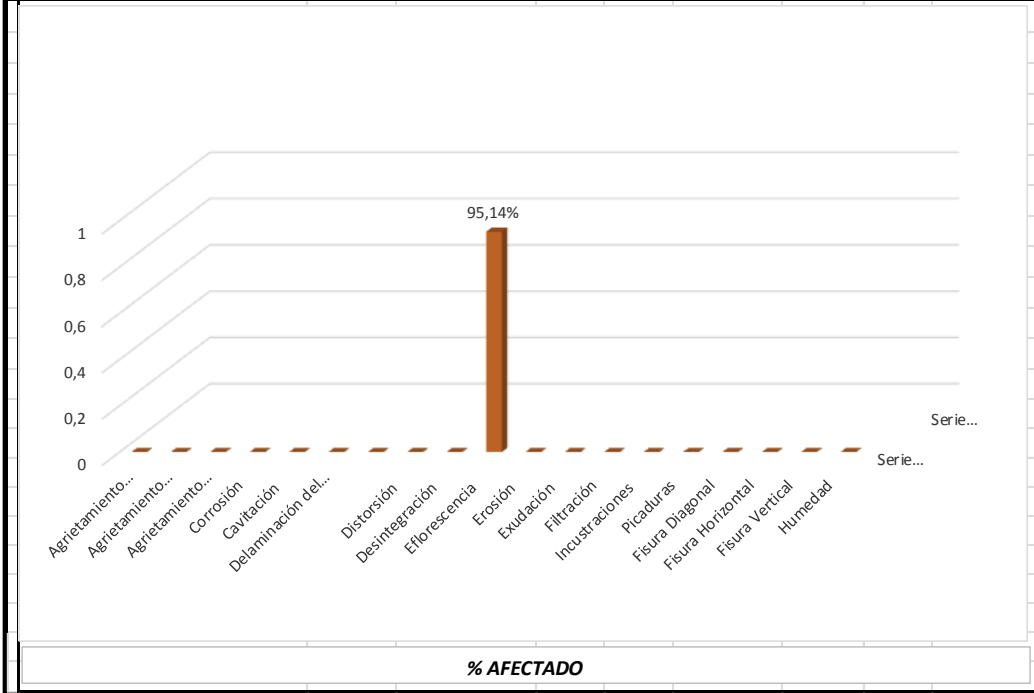
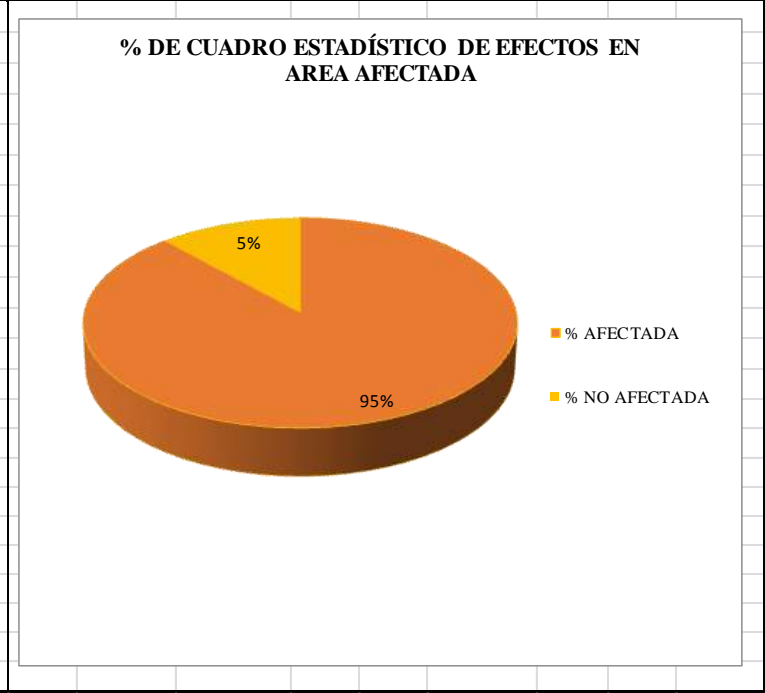
RESULTADOS FINALES DE TODAS LAS ÁREAS AFECTADAS

ÁREA TOTAL (m2):	23,89	NIVEL DE SEVERIDAD:	BAJO
% DE PATOLOGÍAS AFECTADAS		ÁREA AFECTADA (m2):	3,18
		ÁREA NO AFECTADA (m2):	20,71

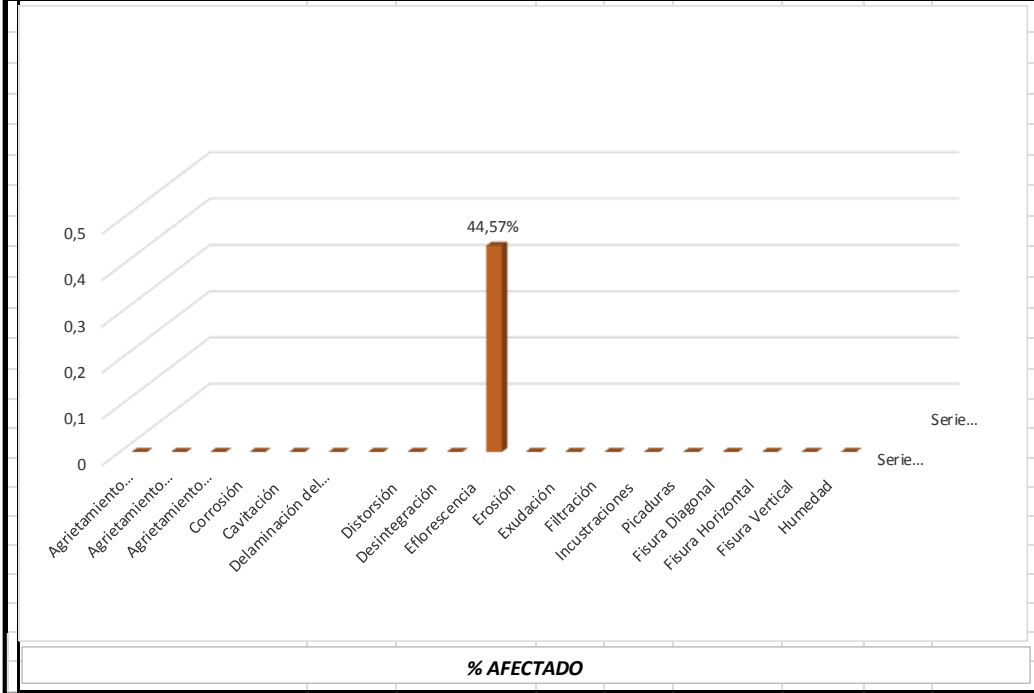
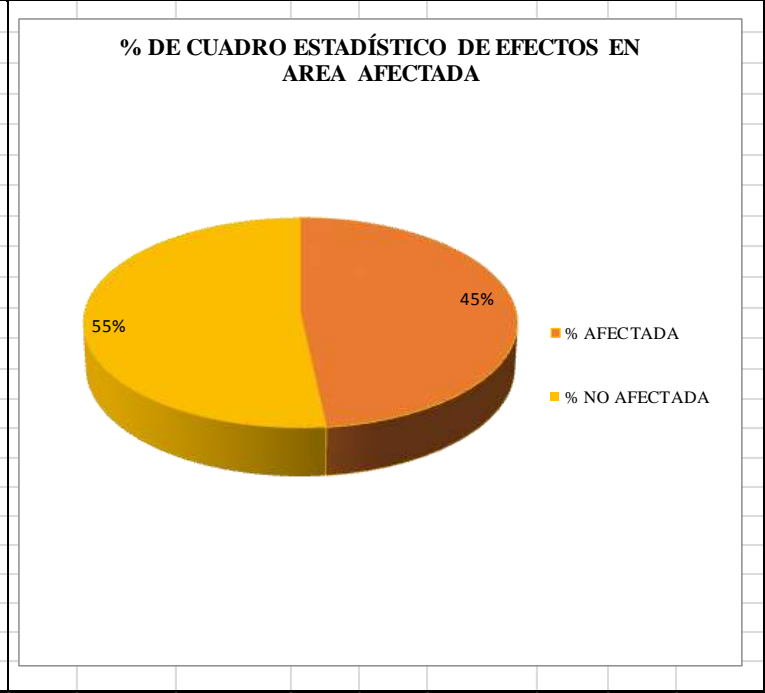
RESULTADOS FINALES DE TODAS LAS ÁREAS AFECTADAS

ÁREA TOTAL (m2):	24,87	NIVEL DE SEVERIDAD:	BAJO
% DE PATOLOGÍAS AFECTADAS		ÁREA AFECTADA (m2):	1,67
		ÁREA NO AFECTADA (m2):	23,20

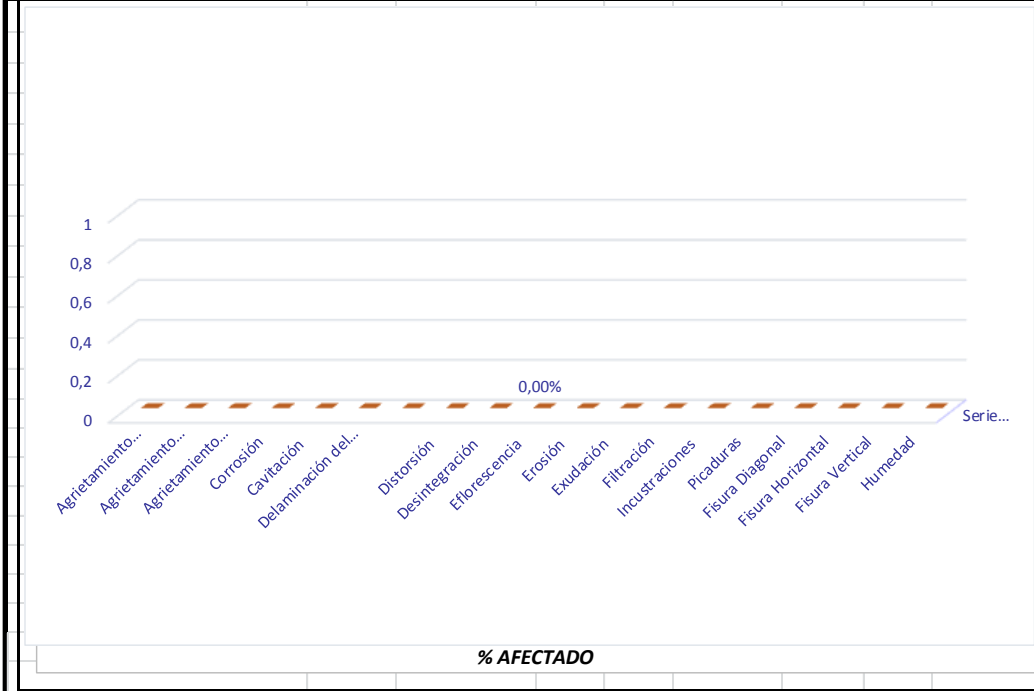
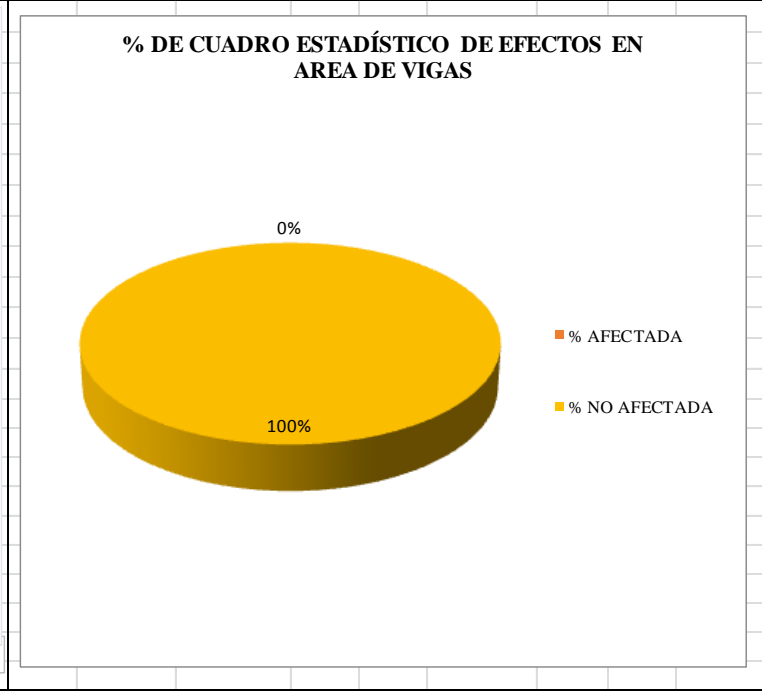
Vigas

ÁREA TOTAL (m2):	1,74	NIVEL DE SEVERIDAD:	BAJO
% DE PATOLOGÍAS AFECTADAS		ÁREA AFECTADA (m2):	0,00
		ÁREA NO AFECTADA (m2):	1,74

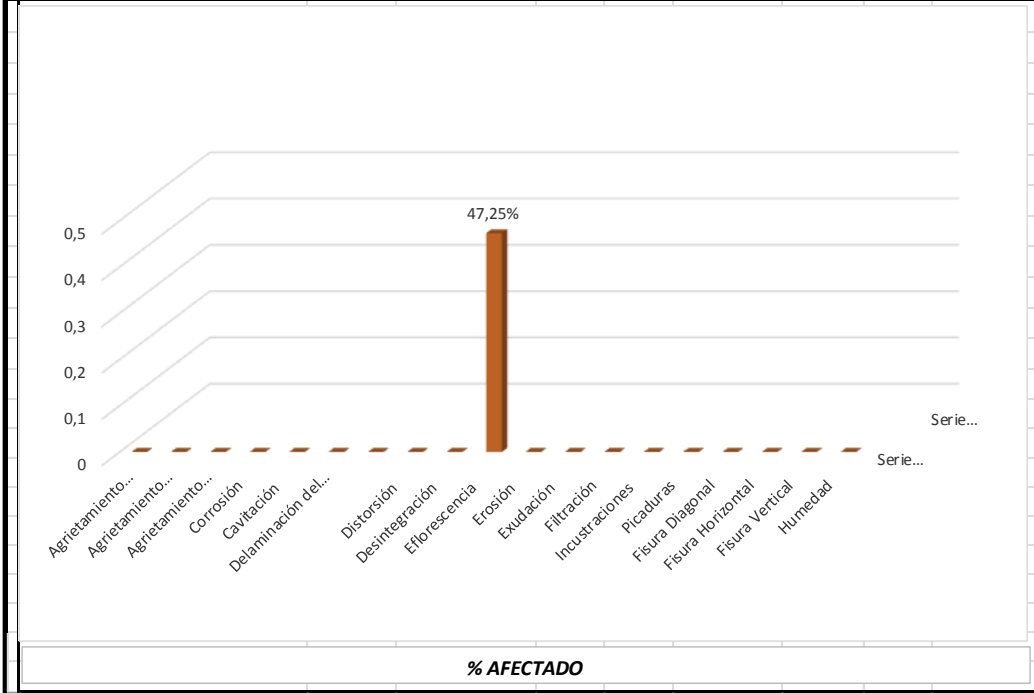
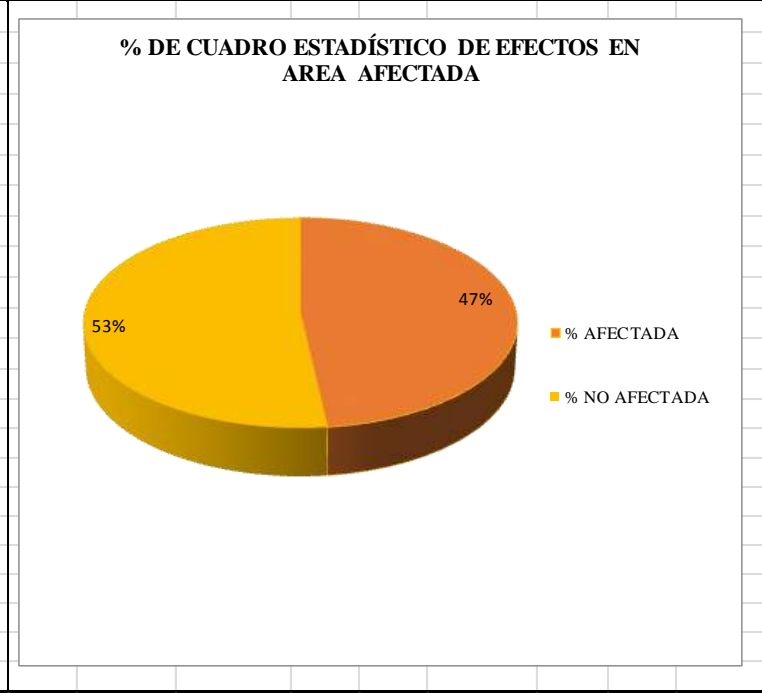
RESULTADOS FINALES DE TODAS LAS ÁREAS AFECTADAS

ÁREA TOTAL (m2):	28,55	NIVEL DE SEVERIDAD:	BAJO
% DE PATOLOGÍAS AFECTADAS		ÁREA AFECTADA (m2):	2,00
		ÁREA NO AFECTADA (m2):	26,55

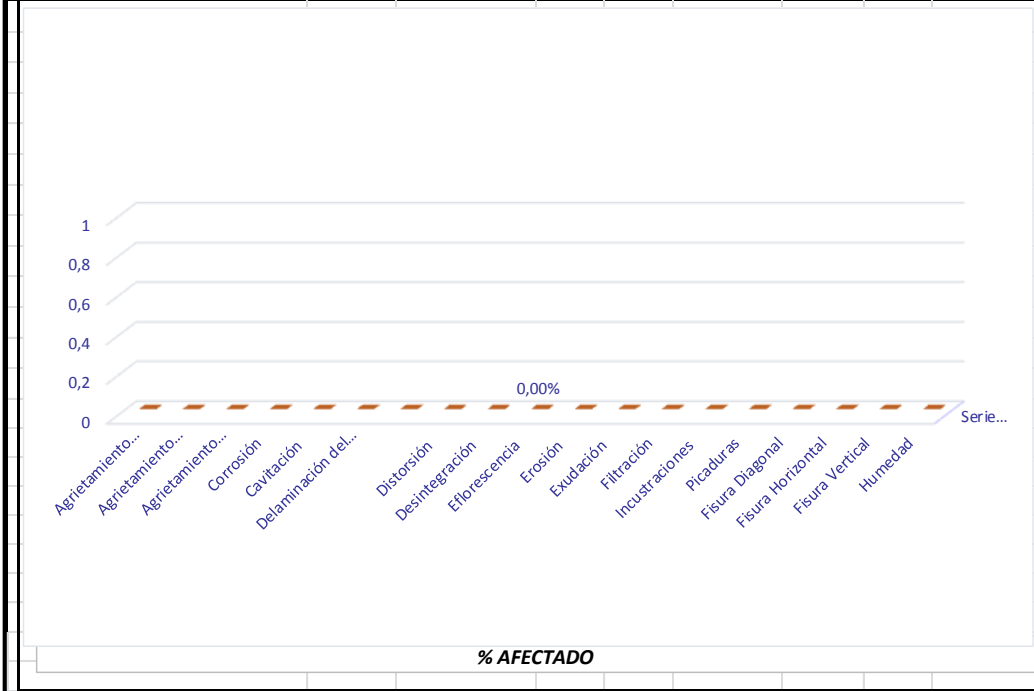
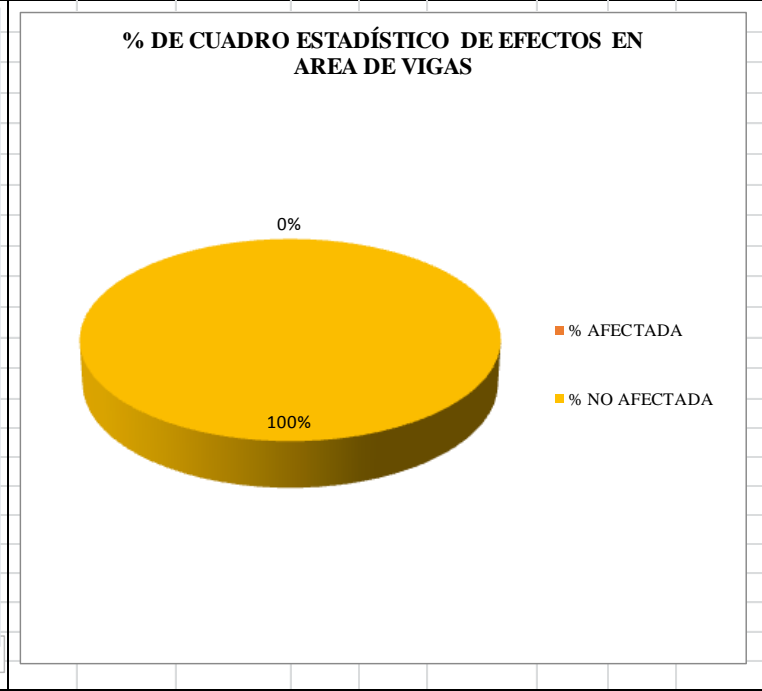
Vigas

ÁREA TOTAL (m ²):	1,33	NIVEL DE SEVERIDAD:	BAJO
% DE PATOLOGÍAS AFECTADAS		ÁREA AFECTADA (m ²):	0,00
		ÁREA NO AFECTADA (m ²):	1,33

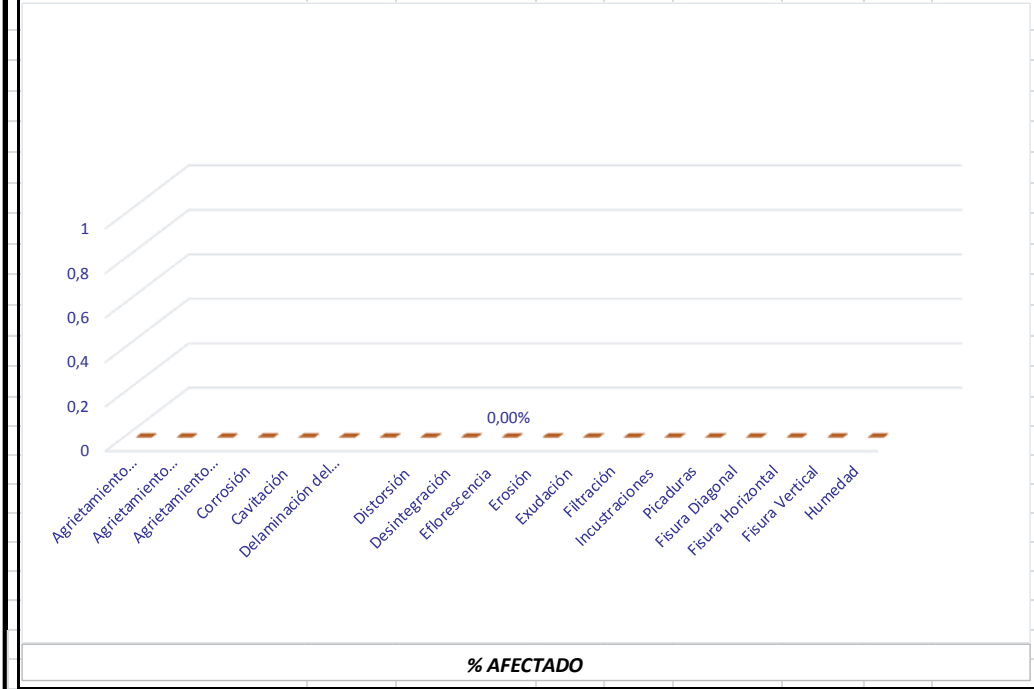
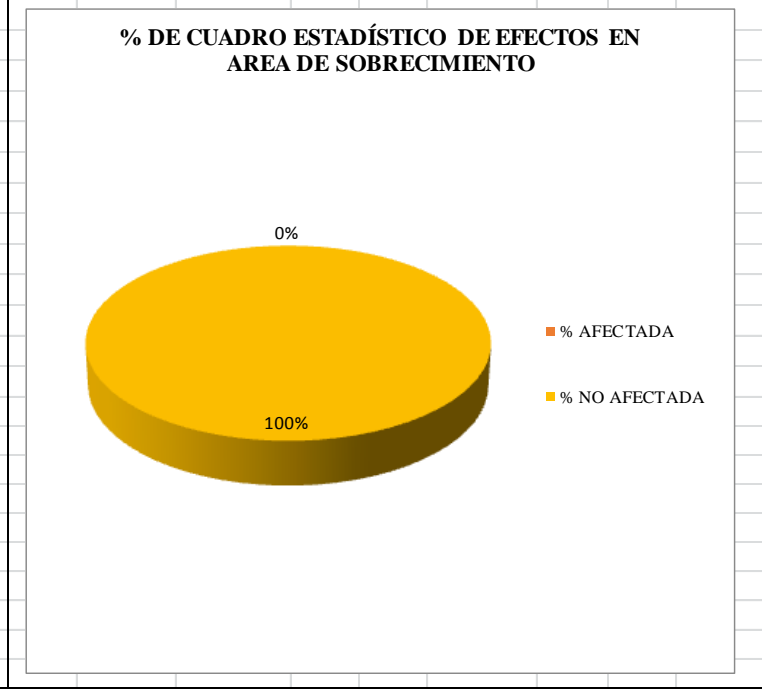
Sobrecimientos

ÁREA TOTAL (m2):	2,00	NIVEL DE SEVERIDAD:	BAJO
% DE PATOLOGÍAS AFECTADAS		ÁREA AFECTADA (m2):	0,00
		ÁREA NO AFECTADA (m2):	2,00

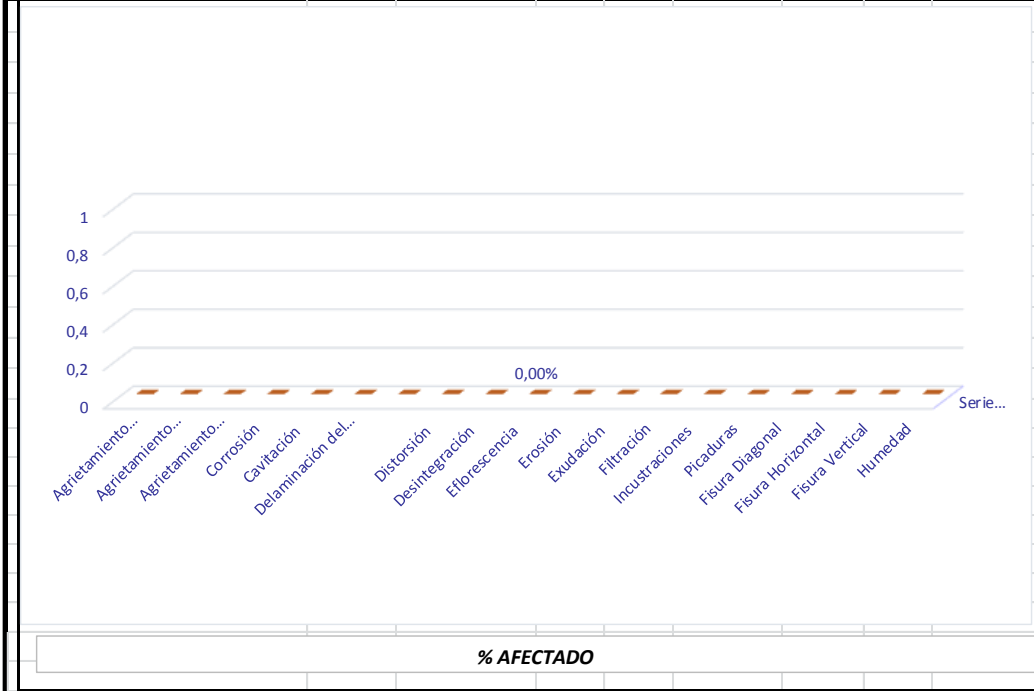
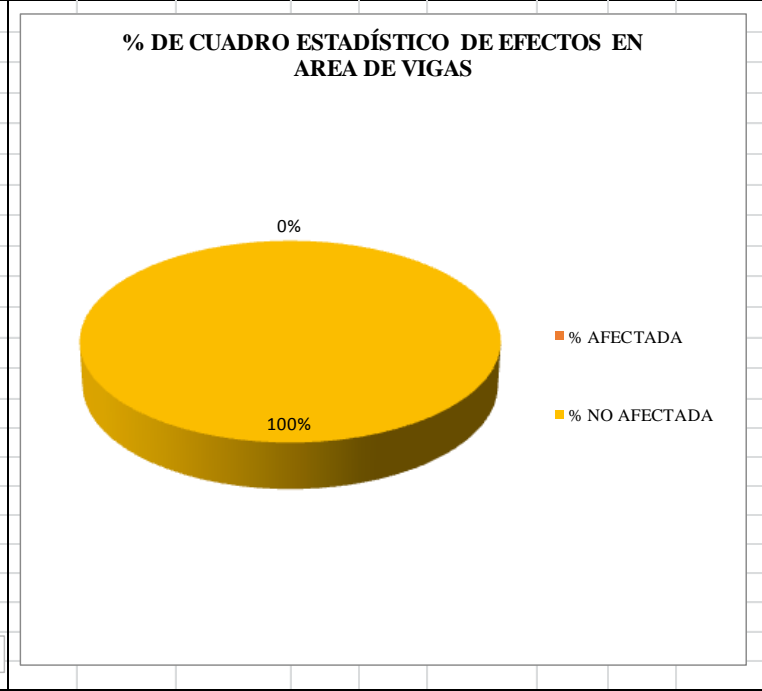
Vigas

ÁREA TOTAL (m ²):	2,63	NIVEL DE SEVERIDAD:	BAJO
% DE PATOLOGÍAS AFECTADAS		ÁREA AFECTADA (m ²):	0,00
		ÁREA NO AFECTADA (m ²):	2,63

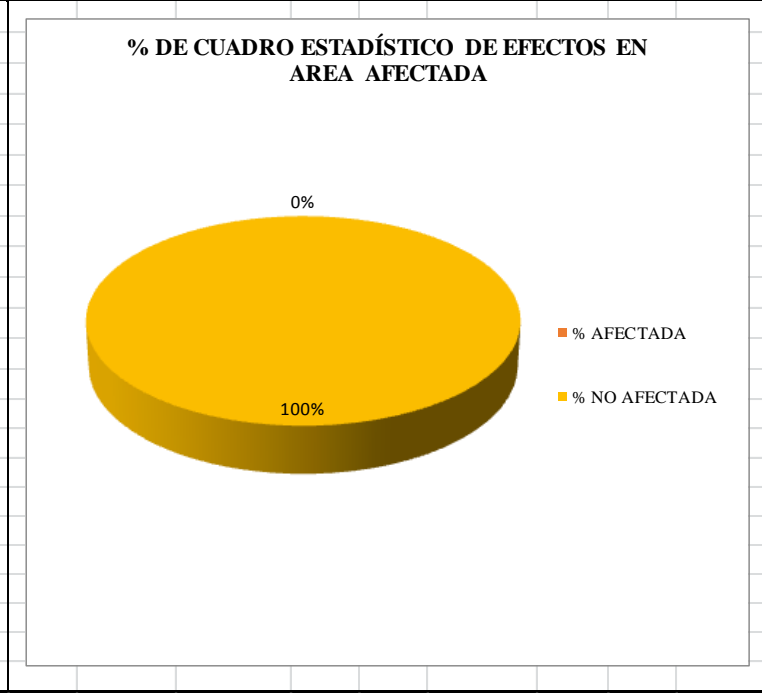
Figura 22: Ficha y gráficos de barras de Muestra N°14

TIPOS DE PATOLOGIAS		TIPO DE ELEMENTO				PAÑO 01			PLANO Y FOTOGRAFIA								
DAÑO	SIMB.	0.9	m2	100%	0.61	m2	100%	10.98	m2	100%	0.92	m2	100%	13.41	m2	100%	
Arrietamiento Diagonal	A	0.00	0.00%	0.00	0.00%	0.00	0.00%	0.00	0.00%	0.00	0.00%	0.00	0.00%	0.00	0.00%		
Arrietamiento Horizontal	B	0.00	0.00%	0.00	0.00%	0.00	0.00%	0.00	0.00%	0.00	0.00%	0.00	0.00%	0.00	0.00%		
Arrietamiento Vertical	C	0.00	0.00%	0.00	0.00%	0.00	0.00%	0.00	0.00%	0.00	0.00%	0.00	0.00%	0.00	0.00%		
Corrosión	D	0.00	0.00%	0.00	0.00%	0.00	0.00%	0.00	0.00%	0.00	0.00%	0.00	0.00%	0.00	0.00%		
Cavitación	E	0.00	0.00%	0.00	0.00%	0.00	0.00%	0.00	0.00%	0.00	0.00%	0.00	0.00%	0.00	0.00%		
Delaminación del Concreto	F	0.00	0.00%	0.00	0.00%	0.00	0.00%	0.00	0.00%	0.00	0.00%	0.00	0.00%	0.00	0.00%		
Delaminación del Agregado	G	0.00	0.00%	0.00	0.00%	0.00	0.00%	0.00	0.00%	0.00	0.00%	0.00	0.00%	0.00	0.00%		
Distorsión	H	0.00	0.00%	0.00	0.00%	0.00	0.00%	0.00	0.00%	0.00	0.00%	0.00	0.00%	0.00	0.00%

TIPOS DE PATOLOGIAS		TIPO DE ELEMENTO				PAÑO 02			PLANO Y FOTOGRAFIA								
DAÑO	SIMB.	0.9	m2	100%	0.61	m2	100%	10.98	m2	100%	0.92	m2	100%	13.41	m2	100%	
Arrietamiento Diagonal	A	0.00	0.00%	0.00	0.00%	0.00	0.00%	0.00	0.00%	0.00	0.00%	0.00	0.00%	0.00	0.00%		
Arrietamiento Horizontal	B	0.00	0.00%	0.00	0.00%	0.00	0.00%	0.00	0.00%	0.00	0.00%	0.00	0.00%	0.00	0.00%		
Arrietamiento Vertical	C	0.00	0.00%	0.00	0.00%	0.00	0.00%	0.00	0.00%	0.00	0.00%	0.00	0.00%	0.00	0.00%		
Corrosión	D	0.00	0.00%	0.00	0.00%	0.00	0.00%	0.00	0.00%	0.00	0.00%	0.00	0.00%	0.00	0.00%		
Cavitación	E	0.00	0.00%	0.00	0.00%	0.00	0.00%	0.00	0.00%	0.00	0.00%	0.00	0.00%	0.00	0.00%		
Delaminación del Concreto	F	0.00	0.00%	0.00	0.00%	0.00	0.00%	0.00	0.00%	0.00	0.00%	0.00	0.00%	0.00	0.00%		
Delaminación del Agregado	G	0.00	0.00%	0.00	0.00%	0.00	0.00%	0.00	0.00%	0.00	0.00%	0.00	0.00%	0.00	0.00%		
Distorsión	H	0.00	0.00%	0.00	0.00%	0.00	0.00%	0.00	0.00%	0.00	0.00%	0.00	0.00%	0.00	0.00%

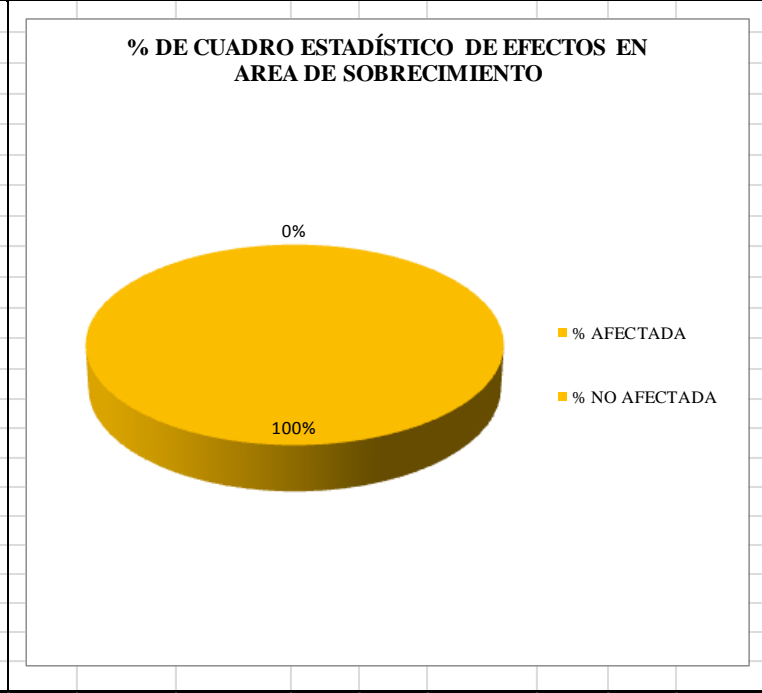
Figura 23: Ficha y gráficos de barras de Muestra N° 15

TIPOS DE PATOLOGIAS		TIPO DE ELEMENTO				PAÑO 01			PLANO Y FOTOGRAFIA									
DAÑO	SIMB.	0.775	m2	100%	0.92	m2	100%	12.02		m2	100%	1.37	m2	100%	15.09	m2	100%	
Agrietamiento Diagonal	A	0.00	0.00%	0.00	0.00%	0.00	0.00%	0.00	0.00%	0.00	0.00%	0.00	0.00%	0.00	0.00%	0.00	0.00%	
Agrietamiento Horizontal	B	0.00	0.00%	0.00	0.00%	0.00	0.00%	0.00	0.00%	0.00	0.00%	0.00	0.00%	0.00	0.00%	0.00	0.00%	
Agrietamiento Vertical	C	0.00	0.00%	0.00	0.00%	0.00	0.00%	0.00	0.00%	0.00	0.00%	0.00	0.00%	0.00	0.00%	0.00	0.00%	
Corrosión	D	0.00	0.00%	0.00	0.00%	0.00	0.00%	0.00	0.00%	0.00	0.00%	0.00	0.00%	0.00	0.00%	0.00	0.00%	
Cavitación	E	0.00	0.00%	0.00	0.00%	0.00	0.00%	0.00	0.00%	0.00	0.00%	0.00	0.00%	0.00	0.00%	0.00	0.00%	
Delaminación del Concreto	F	0.00	0.00%	0.00	0.00%	0.00	0.00%	0.00	0.00%	0.00	0.00%	0.00	0.00%	0.00	0.00%	0.00	0.00%	
Delaminación del Agregado	G	0.00	0.00%	0.00	0.00%	0.00	0.00%	0.00	0.00%	0.00	0.00%	0.00	0.00%	0.00	0.00%	0.00	0.00%

TIPOS DE PATOLOGIAS		TIPO DE ELEMENTO				PAÑO 02			PLANO Y FOTOGRAFIA									
DAÑO	SIMB.	0.775	m2	100%	1.03	m2	100%	14.73		m2	100%	1.54	m2	100%	18.07	m2	100%	
Agrietamiento Diagonal	A	0.00	0.00%	0.00	0.00%	0.00	0.00%	0.00	0.00%	0.00	0.00%	0.00	0.00%	0.00	0.00%	0.00	0.00%	
Agrietamiento Horizontal	B	0.00	0.00%	0.00	0.00%	0.00	0.00%	0.00	0.00%	0.00	0.00%	0.00	0.00%	0.00	0.00%	0.00	0.00%	
Agrietamiento Vertical	C	0.00	0.00%	0.00	0.00%	0.00	0.00%	0.00	0.00%	0.00	0.00%	0.00	0.00%	0.00	0.00%	0.00	0.00%	
Corrosión	D	0.00	0.00%	0.00	0.00%	0.00	0.00%	0.00	0.00%	0.00	0.00%	0.00	0.00%	0.00	0.00%	0.00	0.00%	
Cavitación	E	0.00	0.00%	0.00	0.00%	0.00	0.00%	0.00	0.00%	0.00	0.00%	0.00	0.00%	0.00	0.00%	0.00	0.00%	
Delaminación del Concreto	F	0.00	0.00%	0.00	0.00%	0.00	0.00%	0.00	0.00%	0.00	0.00%	0.00	0.00%	0.00	0.00%	0.00	0.00%	
Delaminación del Agregado	G	0.00	0.00%	0.00	0.00%	0.00	0.00%	0.00	0.00%	0.00	0.00%	0.00	0.00%	0.00	0.00%	0.00	0.00%

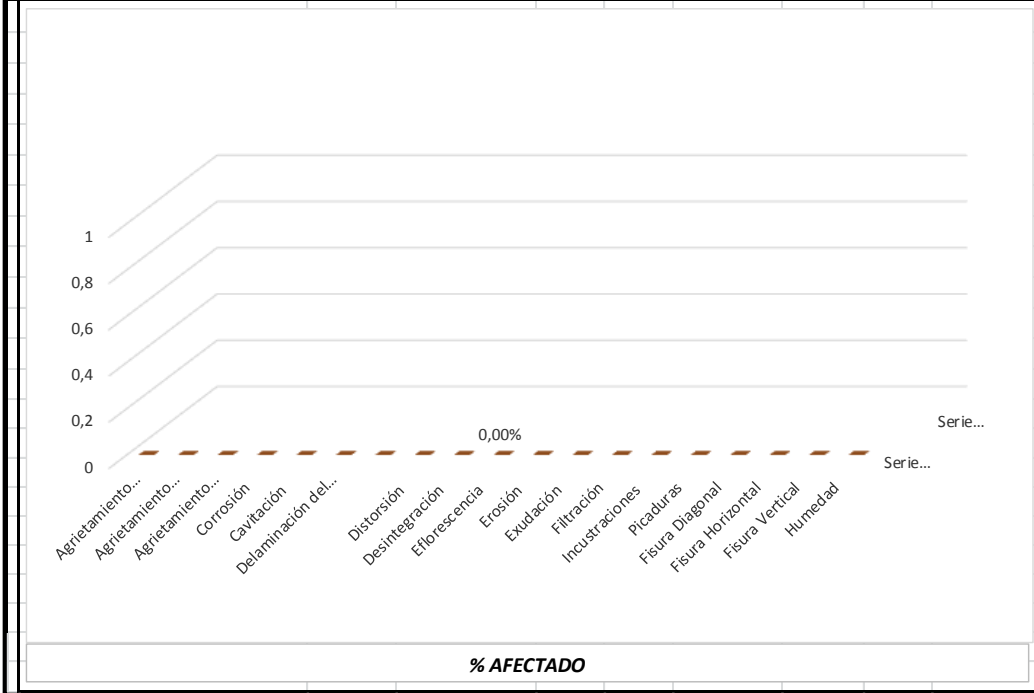
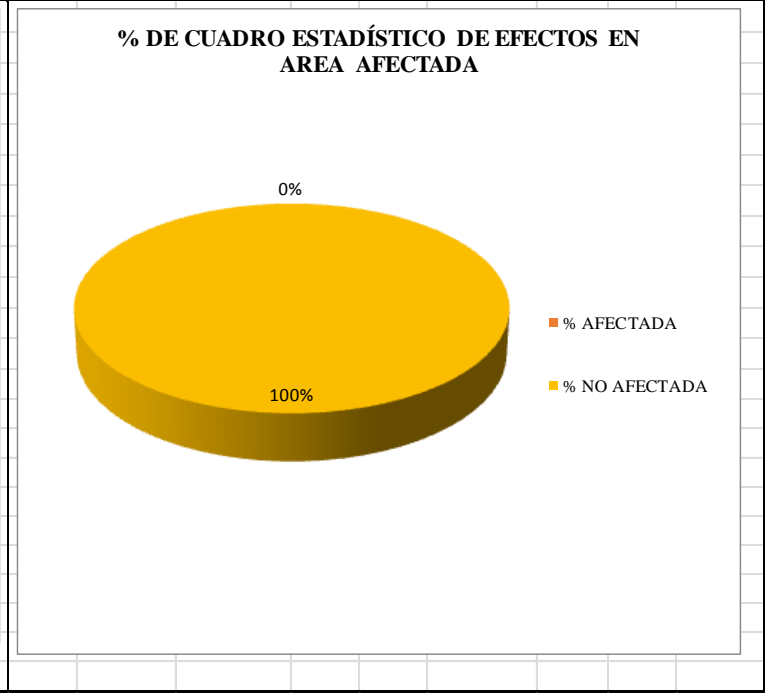
Figura 24: Ficha y gráficos de barras de Muestra N° 16

0.775	m2	100%	0.66	m2	100%	7.77	m2	100%	0.99	m2	100%	10.19	m2	100%																																	
Agrietamiento Diagonal	A	0.00	0.00%	0.00	0.00%	0.00	0.00%	0.00	0.00%	0.00	0.00%	0.00	0.00%	0.00	0.00%	0.00																																	
Agrietamiento Horizontal	B	0.00	0.00%	0.00	0.00%	0.00	0.00%	0.00	0.00%	0.00	0.00%	0.00	0.00%	0.00	0.00%	0.00																																	
Agrietamiento Vertical	C	0.00	0.00%	0.00	0.00%	0.00	0.00%	0.00	0.00%	0.00	0.00%	0.00	0.00%	0.00	0.00%	0.00																																	
Corrosión	D	0.00	0.00%	0.00	0.00%	0.00	0.00%	0.00	0.00%	0.00	0.00%	0.00	0.00%	0.00	0.00%	0.00																																	
Cavitación	E	0.00	0.00%	0.00	0.00%	0.00	0.00%	0.00	0.00%	0.00	0.00%	0.00	0.00%	0.00	0.00%	0.00																																	
Delaminación del Concreto	F	0.00	0.00%	0.00	0.00%	0.00	0.00%	0.00	0.00%	0.00	0.00%	0.00	0.00%	0.00	0.00%	0.00																																	
Delaminación del Agregado	G	0.00	0.00%	0.00	0.00%	0.00	0.00%	0.00	0.00%	0.00	0.00%	0.00	0.00%	0.00	0.00%	0.00																																	
Distorsión	H	0.00	0.00%	0.00	0.00%	0.00	0.00%	0.00	0.00%	0.00	0.00%	0.00	0.00%	0.00	0.00%	0.00																																	
Desintegración	I	0.00	0.00%	0.00	0.00%	0.00	0.00%	0.00	0.00%	0.00	0.00%	0.00	0.00%	0.00	0.00%	0.00																																	
Eflorescencia	J	0.00	0.00%	0.00	0.00%	0.12	1.54%	0.29	29.38%	0.41	4.02%	0.00	0.00%	0.00	0.00%	0.00																																	
Erosión	K	0.00	0.00%	0.00	0.00%	0.00	0.00%	0.00	0.00%	0.00	0.00%	0.00	0.00%	0.00	0.00%	0.00																																	
Exudación	L	0.00	0.00%	0.00	0.00%	0.00	0.00%	0.00	0.00%	0.00	0.00%	0.00	0.00%	0.00	0.00%	0.00																																	
Filtración	M	0.00	0.00%	0.00	0.00%	0.00	0.00%	0.00	0.00%	0.00	0.00%	0.00	0.00%	0.00	0.00%	0.00																																	
Incusstraciones	N	0.00	0.00%	0.00	0.00%	0.00	0.00%	0.00	0.00%	0.00	0.00%	0.00	0.00%	0.00	0.00%	0.00																																	
Picaduras	N	0.00	0.00%	0.00	0.00%	0.00	0.00%	0.00	0.00%	0.00	0.00%	0.00	0.00%	0.00	0.00%	0.00																																	
Fisura Diagonal	O	0.00	0.00%	0.00	0.00%	0.00	0.00%	0.00	0.00%	0.00	0.00%	0.00	0.00%	0.00	0.00%	0.00																																	
Fisura Horizontal	P	0.00	0.00%	0.00	0.00%	0.00	0.00%	0.00	0.00%	0.00	0.00%	0.00	0.00%	0.00	0.00%	0.00																																	
Fisura Vertical	Q	0.00	0.00%	0.00	0.00%	0.00	0.00%	0.00	0.00%	0.00	0.00%	0.00	0.00%	0.00	0.00%	0.00																																	
Humedad	R	0.00	0.00%	0.00	0.00%	0.00	0.00%	0.00	0.00%	0.00	0.00%	0.00	0.00%	0.00	0.00%	0.00																																	
AREA CON PATOLOGIA		0.00	0.00%	0.00	0.00%	0.12	1.54%	0.29	29.38%	0.41	4.02%	Obs:																																					
TIPOS DE PATOLOGIAS		TIPO DE ELEMENTO								PAÑO 02		PLANO Y FOTOGRAFIA																																					
DAÑO	SIMB.	COLUMNA		VIGA		MURO		SOBRECIMIENTO		AREA TOTAL (m2)

0.775	m2	100%	0.66	m2	100%	7.77	m2	100%	0.99	m2	100%	10.19	m2	100%																																	
Agrietamiento Diagonal	A	0.00	0.00%	0.00	0.00%	0.00	0.00%	0.00	0.00%	0.00	0.00%	0.00	0.00%	0.00	0.00%	0.00																																	
Agrietamiento Horizontal	B	0.00	0.00%	0.00	0.00%	0.00	0.00%	0.00	0.00%	0.00	0.00%	0.00	0.00%	0.00	0.00%	0.00																																	
Agrietamiento Vertical	C	0.00	0.00%	0.00	0.00%	0.00	0.00%	0.00	0.00%	0.00	0.00%	0.00	0.00%	0.00	0.00%	0.00																																	
Corrosión	D	0.00	0.00%	0.00	0.00%	0.00	0.00%	0.00	0.00%	0.00	0.00%	0.00	0.00%	0.00	0.00%	0.00																																	
Cavitación	E	0.00	0.00%	0.00	0.00%	0.00	0.00%	0.00	0.00%	0.00	0.00%	0.00	0.00%	0.00	0.00%	0.00																																	
Delaminación del Concreto	F	0.00	0.00%	0.00	0.00%	0.00	0.00%	0.00	0.00%	0.00	0.00%	0.00	0.00%	0.00	0.00%	0.00																																	
Delaminación del Agregado	G	0.00	0.00%	0.00	0.00%	0.00	0.00%	0.00	0.00%	0.00	0.00%	0.00	0.00%	0.00	0.00%	0.00																																	
Distorsión	H	0.00	0.00%	0.00	0.00%	0.00	0.00%	0.00	0.00%	0.00	0.00%	0.00	0.00%	0.00	0.00%	0.00																																	
Desintegración	I	0.00	0.00%	0.00	0.00%	0.00	0.00%	0.00	0.00%	0.00	0.00%	0.00	0.00%	0.00	0.00%	0.00																																	
Eflorescencia	J	0.00	0.00%	0.00	0.00%	0.12	1.54%	0.33	33.43%	0.45	4.42%	0.00	0.00%	0.00	0.00%	0.00																																	
Erosión	K	0.00	0.00%	0.00	0.00%	0.00	0.00%	0.00	0.00%	0.00	0.00%	0.00	0.00%	0.00	0.00%	0.00																																	
Exudación	L	0.00	0.00%	0.00	0.00%	0.00	0.00%	0.00	0.00%	0.00	0.00%	0.00	0.00%	0.00	0.00%	0.00																																	
Filtración	M	0.00	0.00%	0.00	0.00%	0.00	0.00%	0.00	0.00%	0.00	0.00%	0.00	0.00%	0.00	0.00%	0.00																																	
Incusstraciones	N	0.00	0.00%	0.00	0.00%	0.00	0.00%	0.00	0.00%	0.00	0.00%	0.00	0.00%	0.00	0.00%	0.00																																	
Picaduras	N	0.00	0.00%	0.00	0.00%	0.00	0.00%	0.00	0.00%	0.00	0.00%	0.00	0.00%	0.00	0.00%	0.00																																	
Fisura Diagonal	O	0.00	0.00%	0.00	0.00%	0.00	0.00%	0.00	0.00%	0.00	0.00%	0.00	0.00%	0.00	0.00%	0.00																																	
Fisura Horizontal	P	0.00	0.00%	0.00	0.00%	0.00	0.00%	0.00	0.00%	0.00	0.00%	0.00	0.00%	0.00	0.00%	0.00																																	
Fisura Vertical	Q	0.00	0.00%	0.00	0.00%	0.00	0.00%	0.00	0.00%	0.00	0.00%	0.00	0.00%	0.00	0.00%	0.00																																	
Humedad	R	0.00	0.00%	0.00	0.00%	0.00	0.00%	0.00	0.00%	0.00	0.00%	0.00	0.00%	0.00	0.00%	0.00																																	
AREA CON PATOLOGIA		0.00	0.00%	0.00	0.00%	0.12	1.54%	0.33	33.43%	0.45	4.42%	Obs:

- Para el curado de muros, vigas y sobrecimiento se recomienda el tarrajeo añadiendo impermeabilizante adecuado para contra restar la Eflorescencia esto recomendamos para la muestra 4 y 6 ya que presentan daños estructurales y lo recomendable es que se debe reparar la estructura del cerco perimétrico del coliseo por personas profesionales capacitadas y aptas para que realicen un correcto proceso constructivo en la reparación de daños y así poder brindarles una comodidad y seguridad a todos los pobladores de dicho distrito.

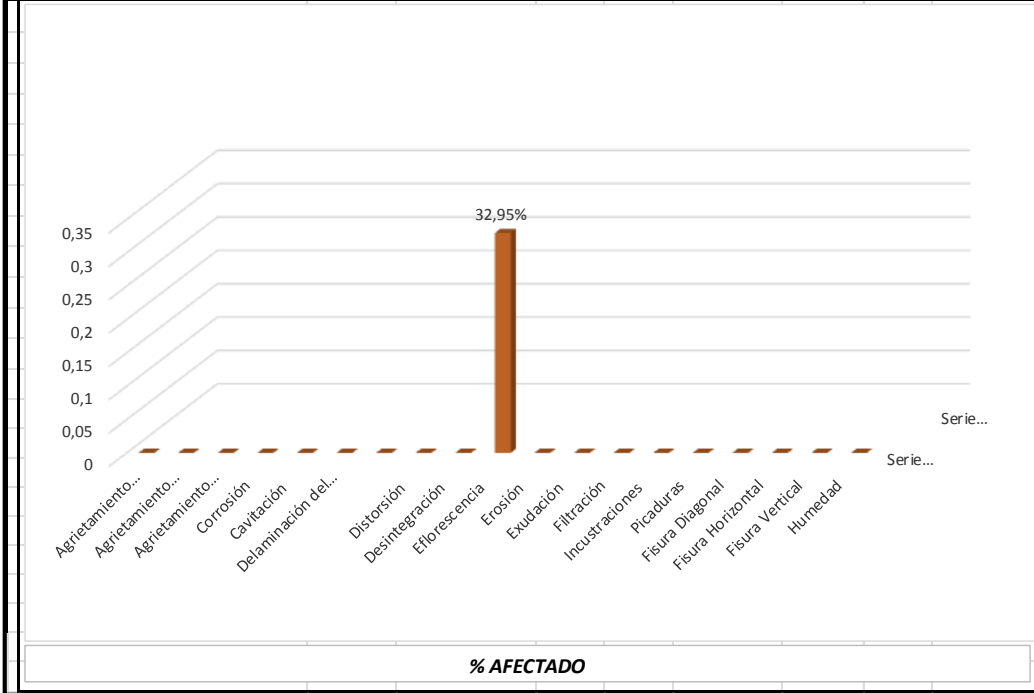
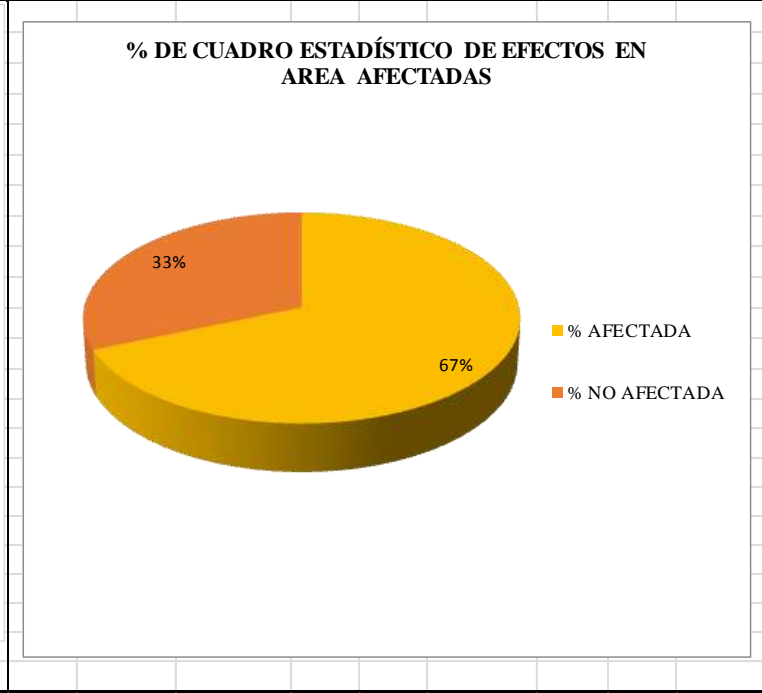
Figura 24: Ficha y gráficos de barras de Muestra N°17

TIPOS DE PATOLOGIAS	TIPO DE ELEMENTO									PAÑO 01	PLANO Y FOTOGRAFIA
	DAÑO	SIMB.	COLUMNA		VIGA		MURO		SOBRECIMIENTO		
DAÑO	SIMB.	0.775	100%	0.47	100%	0.00	100%	0.71	100%	1.96	100%
Agregamiento Diagonal	A	0.00	0.00%	0.00	0.00%	0.00	0.00%	0.00	0.00%	0.00	0.00%
Agregamiento Horizontal	B	0.00	0.00%	0.00	0.00%	0.00	0.00%	0.00	0.00%	0.00	0.00%
Agregamiento Vertical	C	0.00	0.00%	0.00	0.00%	0.00	0.00%	0.00	0.00%	0.00	0.00%
Corrosión	D	0.00	0.00%	0.00	0.00%	0.00	0.00%	0.00	0.00%	0.00	0.00%
Cavitación	E	0.00	0.00%	0.00	0.00%	0.00	0.00%	0.00	0.00%	0.00	0.00%
Delaminación del Concreto	F	0.00	0.00%	0.00	0.00%	0.00	0.00%	0.00	0.00%	0.00	0.00%
Delaminación del Agregado	G	0.00	0.00%	0.00	0.00%	0.00	0.00%	0.00	0.00%	0.00	0.00%
Distorsión	H	0.00	0.00%	0.00	0.00%	0.00	0.00%	0.00	0.00%	0.00	0.00%
Desintegración	I	0.00	0.00%	0.00	0.00%	0.00	0.00%	0.00	0.00%	0.00	0.00%
Efhrescencia	J	0.00	0.00%	0.00	0.00%	0.00	0.00%	0.00	0.00%	0.00	0.00%

TIPOS DE PATOLOGIAS	TIPO DE ELEMENTO									PAÑO 02	PLANO Y FOTOGRAFIA
	DAÑO	SIMB.	COLUMNA		VIGA		MURO		SOBRECIMIENTO		
DAÑO	SIMB.	0.775	100%	0.97	100%	14.26	100%	1.46	100%	17.46	100%
Agregamiento Diagonal	A	0.00	0.00%	0.00	0.00%	0.00	0.00%	0.00	0.00%	0.00	0.00%
Agregamiento Horizontal	B	0.00	0.00%	0.00	0.00%	0.00	0.00%	0.00	0.00%	0.00	0.00%
Agregamiento Vertical	C	0.00	0.00%	0.00	0.00%	0.00	0.00%	0.00	0.00%	0.00	0.00%
Corrosión	D	0.00	0.00%	0.00	0.00%	0.00	0.00%	0.00	0.00%	0.00	0.00%
Cavitación	E	0.00	0.00%	0.00	0.00%	0.00	0.00%	0.00	0.00%	0.00	0.00%
Delaminación del Concreto	F	0.00	0.00%	0.00	0.00%	0.00	0.00%	0.00	0.00%	0.00	0.00%
Delaminación del Agregado	G	0.00	0.00%	0.00	0.00%	0.00	0.00%	0.00	0.00%	0.00	0.00%
Distorsión	H	0.00	0.00%	0.00	0.00%	0.00	0.00%	0.00	0.00%	0.00	0.00%
Desintegración	I	0.00	0.00%	0.00	0.00%	0.00	0.00%	0.00	0.00%	0.00	0.00%
Efhrescencia	J	0.00	0.00%	0.00	0.00%	0.19	1.30%	0.71	48.80%	0.90	5.13%

TIPOS DE PATOLOGIAS	TIPO DE ELEMENTO									PAÑO 03	PLANO Y FOTOGRAFIA
	DAÑO	SIMB.	COLUMNA		VIGA		MURO		SOBRECIMIENTO		
DAÑO	SIMB.	0.775	100%	0.99	100%	14.26	100%	1.49	100%	17.52	100%
Agregamiento Diagonal	A	0.00	0.00%	0.00	0.00%	0.00	0.00%	0.00	0.00%	0.00	0.00%
Agregamiento Horizontal	B	0.00	0.00%	0.00	0.00%	0.00	0.00%	0.00	0.00%	0.00	0.00%
Agregamiento Vertical	C	0.00	0.00%	0.00	0.00%	0.00	0.00%	0.00	0.00%	0.00	0.00%
Corrosión	D	0.00	0.00%	0.00	0.00%	0.00	0.00%	0.00	0.00%	0.00	0.00%
Cavitación	E	0.00	0.00%	0.00	0.00%	0.00	0.00%	0.00	0.00%	0.00	0.00%
Delaminación del Concreto	F	0.00	0.00%	0.00	0.00%	0.00	0.00%	0.00	0.00%	0.00	0.00%
Delaminación del Agregado	G	0.00	0.00%	0.00	0.00%	0.00	0.00%	0.00	0.00%	0.00	0.00%
Distorsión	H	0.00	0.00%	0.00	0.00%	0.00	0.00%	0.00	0.00%	0.00	0.00%
Desintegración	I	0.00	0.00%	0.00	0.00%	0.00	0.00%	0.00	0.00%	0.00	0.00%
Efhrescencia	J	0.00	0.00%	0.00	0.00%	0.24	1.68%	0.50	34.19%	0.74	4.22%
