**DETERMINACIÓN Y EVALUACIÓN DE LAS
PATOLOGÍAS DE LOS ELEMENTOS QUE CONFORMAN
EL PUENTE SECHURA, DE 166.60 METROS DE
LONGITUD, DISTRITO DE SECHURA, PROVINCIA DE
SECHURA, REGIÓN PIURA, FEBRERO 2019.**

**TESIS PARA OPTAR EL TÍTULO PROFESIONAL DE
INGENIERO CIVIL.**

BACH. MIULLER EDISON ROSAS HERRERA.

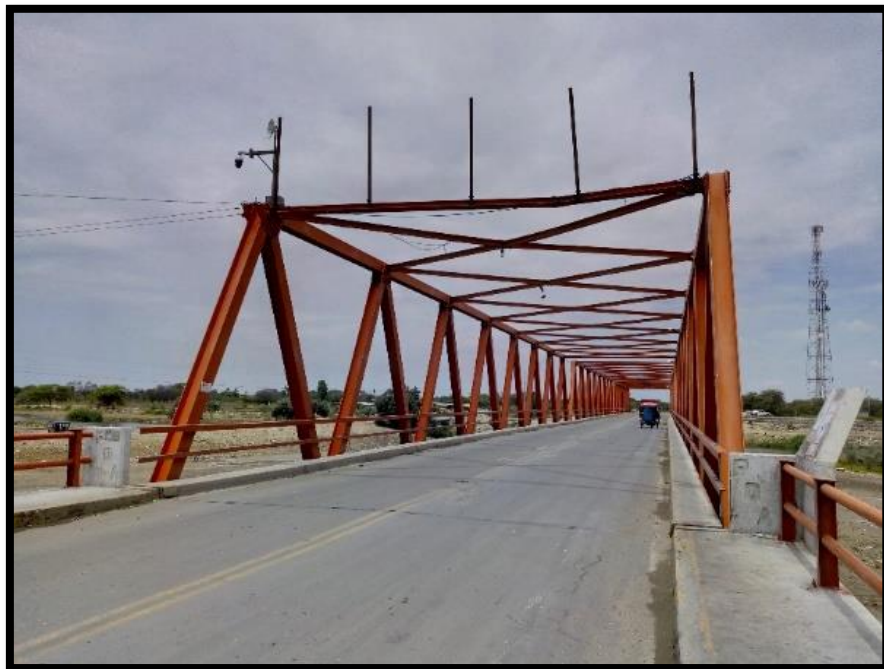
Figura 31. Fotografía de evaluación de los elementos del Puente Sechura
Fuente: Elaboración Propia.

En el puente Sechura Se observó que las estructuras del puente presentan algunas patologías como, abrasión superficial, desintegración de la capa de asfalto, eflorescencia, fisuras, asignándole un valor de calificación con respecto al área por cada elemento.

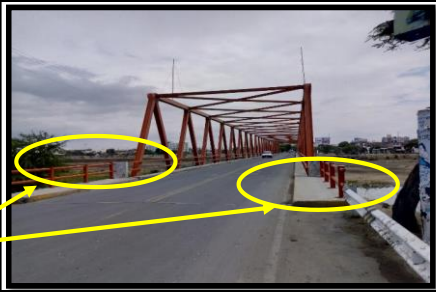
N° Elem.	Fecha	Descripción	Digital
1	5/02/2019	Ingreso al puente sentido sur a norte, como se observa en la imagen existen no se visualizan carteles informativos a su vez se pudo verificar el estado del cartel principal que se encuentra en regular estado.

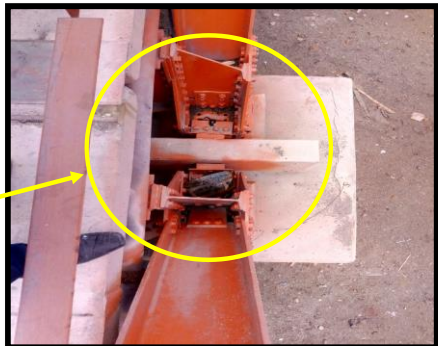
12	5/02/2019	Vista de la parte superior del puente hacia el apoyo del pilar en el tramo 01 donde se puede apreciar fisura en el pilar de apoyo.

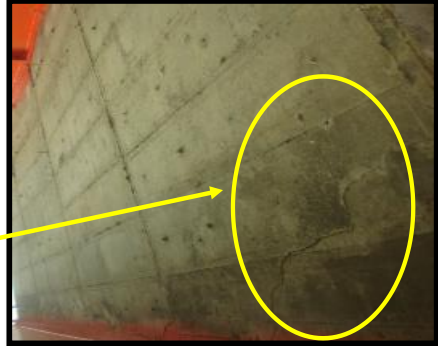
13	5/02/2019	En la imagen podemos apreciar el tablero, este compuesto por una losa de concreto armado de 20cm, se observa en la parte inferior de toda su longitud. Problemas de fisuración a lo largo del tramo 01.

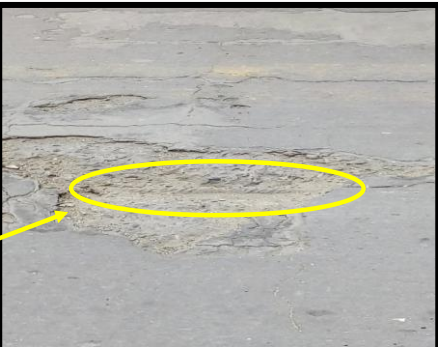
14	5/02/2019	Tablero este compuesto por una losa de concreto armado de 20cm, se observa en la parte superior donde el acero se encuentra expuesto, se recomienda pronta intervención y solución a este problema patológico.

- 2.- Para el acero de refuerzo expuesto, se debe utilizar inhibidor de corrosión para evitar su posterior deterioro.
- 3.- Para evitar la proliferación de óxido en las estructuras de acero del puente Sechura se recomienda que se debe eliminar el óxido del elemento y proteger con pintura anticorrosiva de alta calidad para evitar su posterior deterioro.

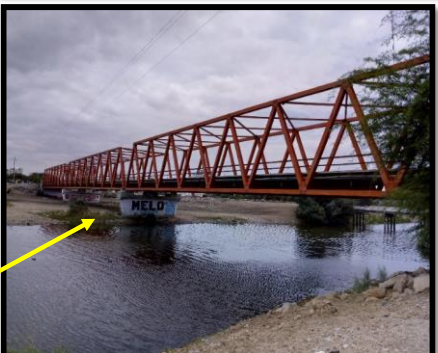
15	5/02/2019	Vista general del puente aguas arriba. Se puede observar que en la margen derecha del puente se conserva con agua la cual es permanente durante el transcurso del año proveniente de lagunas aledañas, se espera se realice un buen mantenimiento preventivo en los pilares y estribos evitando futuras patologías que son perjudiciales para la estructura.

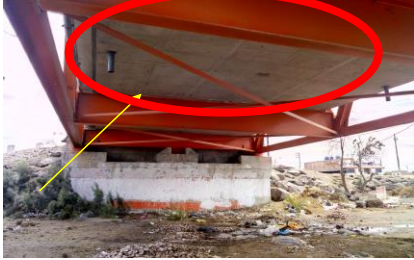
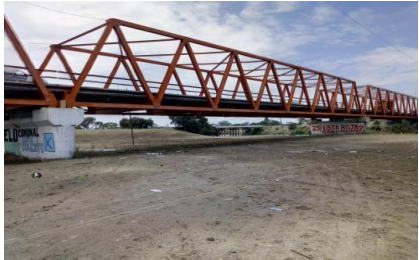
→ Inspección del Elemento 101. Losa de Concreto Armado (Refuerzo Longitudinal).

CONDICIÓN ENCONTRADA							
En las imágenes se puede observar que en el tramo 01 se presentan fisuras de 0.25 mm de separación en la losa reforzada la cual es un elemento de vital importancia para funcionamiento de dicha estructura.

269.73	M3	5	4	3	2	1	0
TOTAL		100					
GRADO DE DETERIORO							
GRADO 1	Eflorescencia Superficial.						
GRADO 2	Fisuras en losa tramo 01.						
GRADO 3	Rajaduras de la losa.						
GRADO 4	Desprendimiento de concreto.						
ELEMENTO	CONDICIÓN ESTADÍSTICA	FACTOR DE IMPORTANCIA		CONTRIBUCIÓN AL PUENTE			
101	2.49	1		2.49			
RECOMENDACIONES							
Se requiere una revisión de la estructura previa respecto a las cargas y una pronta solución al problema de la losa para la correcta circulación vehicular.							
ASESOR	Mgtr. Carmen Chilón Muñoz			Especialidad:		Ingeniería civil	
Fecha de Inspección	5/02/2019	Bachiller:		Miuller Edison Rosas Herrera

1. De acuerdo a nuestros datos obtenidos en campo podemos determinar que el elemento con mayor grado patológico es la Losa de concreto Armado (refuerzo Longitudinal) que se encuentra en el tramo 01, el cual se encuentra en una condición estadística de 2.49 % que nos permite determinar que se encuentra en regular estado, y está en un rango de grado de severidad entre 1 – 4 presentando fisuras de 0.25 mm de separación en la losa reforzada la cual es un elemento de vital importancia para funcionamiento de dicha estructura.

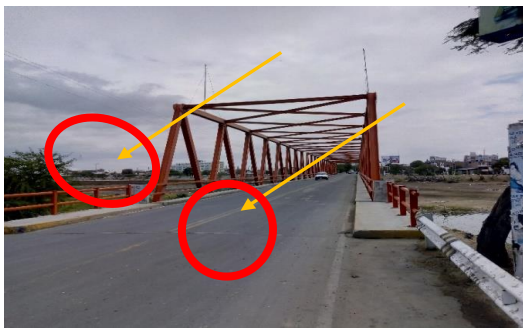
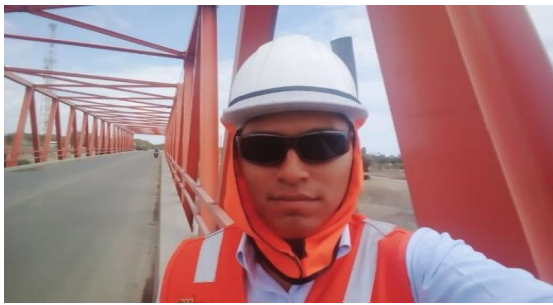
→ Inspección del Elemento 501. Señalización.

CONDICIÓN ENCONTRADA																			
Este elemento presenta algunas irregularidades las cuales pueden ser reparadas sin afectar el funcionamiento de la estructura del Puente.

9.- De acuerdo a nuestros datos obtenidos en campo podemos determinar que Señalización, se encuentra en una condición estadística de 1.68 que nos permite determinar que se encuentra en Buen estado, y está en un rango de grado de severidad entre 1 – 2, este elemento presenta algunas irregularidades las cuales pueden ser reparadas sin afectar el funcionamiento de la estructura del Puente.

- 6.- en el caso de las señalizaciones verticales se debe ubicar las faltantes, y en el caso de las señales horizontales se debe repintar periódicamente con la finalidad de evitar futuros accidentes vehiculares contra la estructura y que esto ocasionen serios daños estructurales.

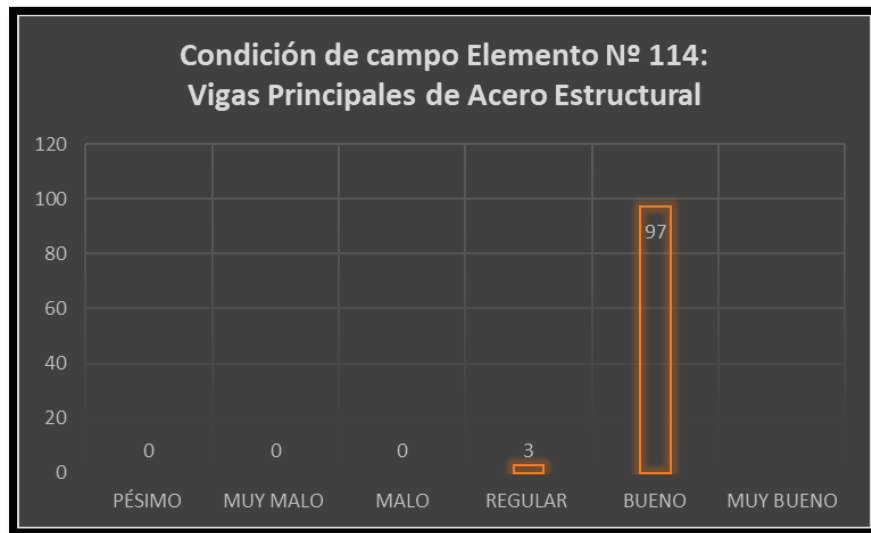
Figura 33. Gráfico de Barras de los Datos de campo de Elemento 114.
Fuente: Elaboración Propia.

2.- De acuerdo a nuestros datos obtenidos en campo podemos determinar que el elemento Vigas principales de Acero estructural se encuentra en una condición estadística de 1.36 que nos permite determinar que se encuentra en Buen estado, y está en un rango de grado de severidad entre 1 – 2 presentando corrosión en su estructura.

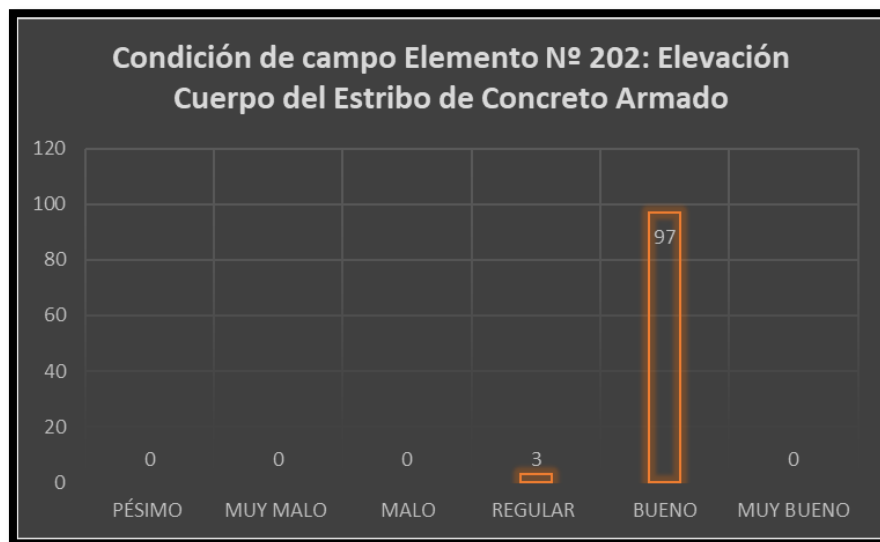
Figura 34. Gráfico de Barras de los Datos de campo de Elemento 202.
Fuente: Elaboración Propia.

3.- De acuerdo a nuestros datos obtenidos en campo podemos determinar que el elemento Elevación cuerpo de estribo de Concreto armado, se encuentra en una condición estadística de 1.36 que nos permite determinar que se encuentra en buen estado, y está en un rango de grado de severidad entre 1 – 2 presentando exposición del acero y corrosión avanzada con grietas que superan 2.5 cm de ancho con una profundidad de 3.5 cm a su vez se muestra desprendimiento de concreto.

- 1.- En el caso del sellado de grietas en los estribos se recomienda utilizar un mortero dosificado con muy alta calidad para lograr una mayor adherencia al concreto existente.

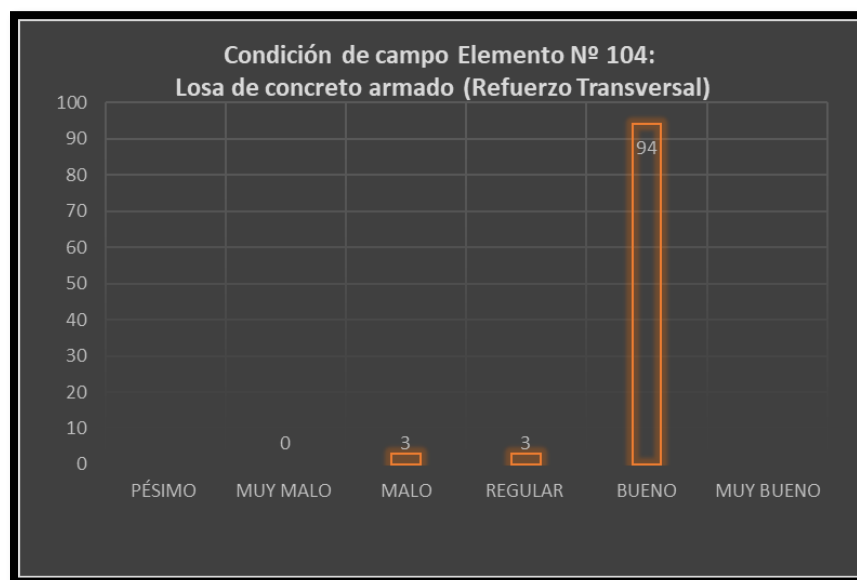
Figura 35. Gráfico de Barras de los Datos de campo de Elemento 104.
Fuente: Elaboración Propia.

4.- De acuerdo a nuestros datos obtenidos en campo podemos determinar que el elemento Losa de concreto armado refuerzo transversal, se encuentra en una condición estadística de 2.06 que nos permite determinar que se encuentra en Regular estado, y está en un rango de grado de severidad entre 1 – 3 presentando exposición del acero permitiendo de esta manera el deterioro continuo de este elemento.

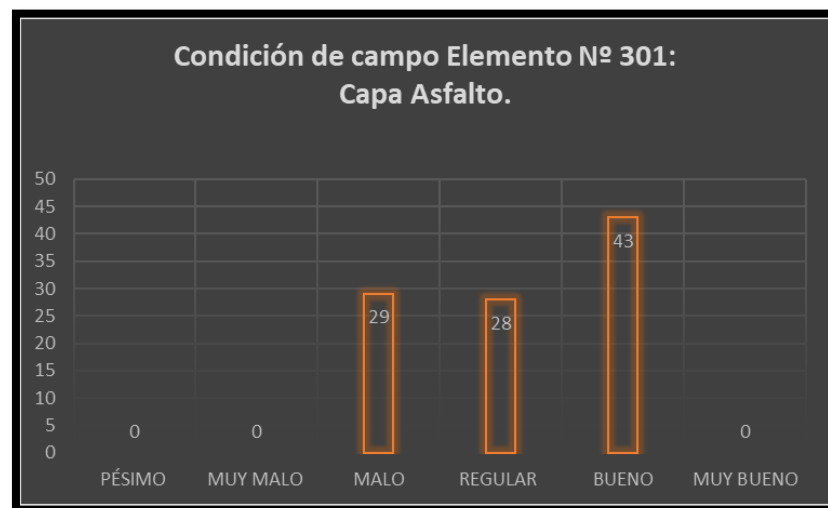
Figura 36. Gráfico de Barras de los Datos de campo de Elemento 301.
Fuente: Elaboración Propia.

5.- De acuerdo a nuestros datos obtenidos en campo podemos determinar que el elemento Capa Asfalto, se encuentra en una condición estadística de 3.0 que nos permite determinar que se encuentra en Mal estado, y está en un rango de grado de severidad entre 1 – 3 presentando en los tres tramos severos daños como ahuellamientos ondulaciones, con exposición de agregados de la losa a lo largo del tramo dos.

- 4.- Además según los resultados obtenidos se recomienda realizar un análisis estructural a todos los elementos del puente Sechura.
- 5.- En el caso de la carpeta Asfáltica se recomienda emulsión asfáltica en caso de fisuras, en caso de las grietas se recomienda mortero asfáltico además realizar bacheo superficial con imprimación y mortero asfáltico.

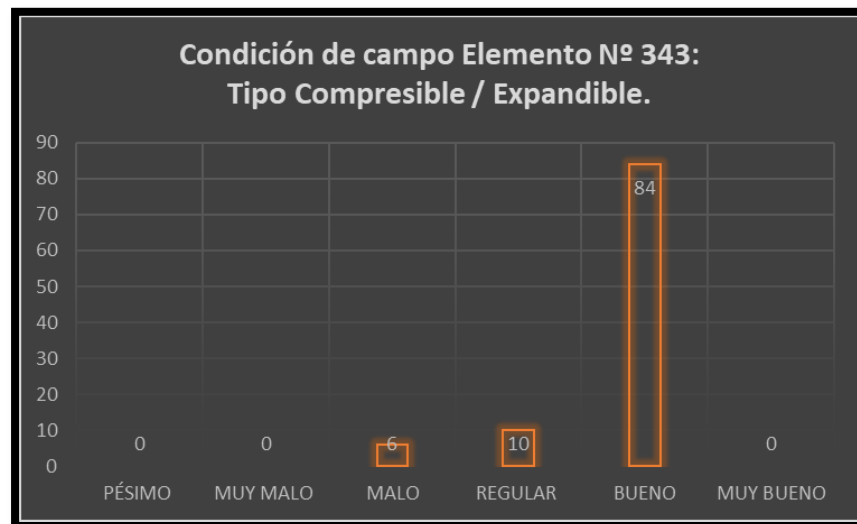
Figura37. Gráfico de Barras de los Datos de campo de Elemento .343.
Fuente: Elaboración Propia.

6.- De acuerdo a nuestros datos obtenidos en campo podemos determinar que el elemento Tipo Compresible / Expandible, se encuentra en una condición estadística de 2.40 que nos permite determinar que se encuentra en Regular estado, y está en un rango de grado de severidad entre 1 – 3, Estas juntas compresible/ expansible presenta oxidación superficial sin corrosión, presenta abolladuras producto del impacto con los vehículos.

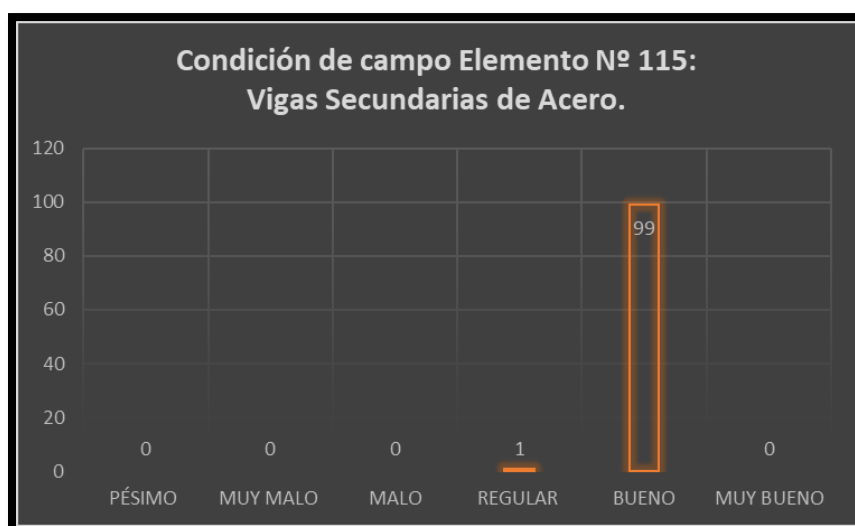
Figura 38. Gráfico de Barras de los Datos de campo de Elemento 115.
Fuente: Elaboración Propia.

7.- De acuerdo a nuestros datos obtenidos en campo podemos determinar que el elemento Vigas secundarias de Acero, se encuentra en una condición estadística de 1.18 que nos permite determinar que se encuentra en Buen estado, y está en un rango de grado de severidad entre 1 – 2 presentando corrosión en su estructura.

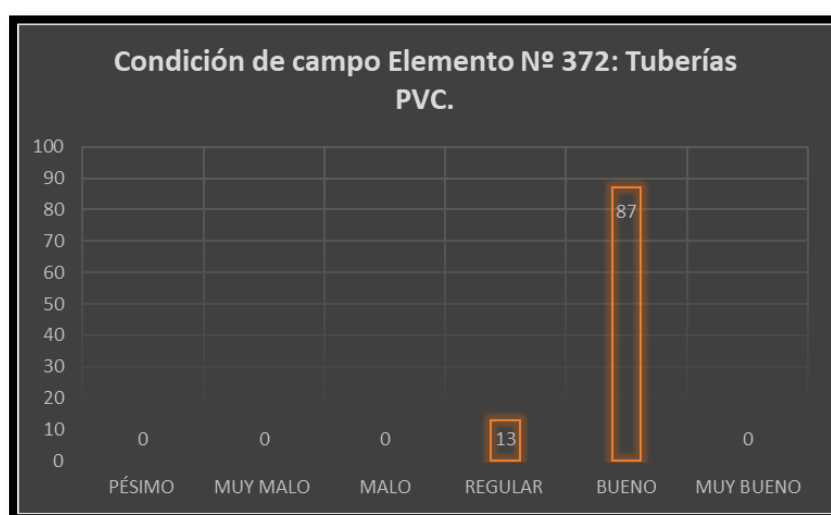
Figura 39. Gráfico de Barras de los Datos de campo de Elemento 372.
Fuente: Elaboración Propia.

8.- De acuerdo a nuestros datos obtenidos en campo podemos determinar que el elemento Tuberías PVC, se encuentra en una condición estadística de 1.76 que nos permite determinar que se encuentra en Buen estado, ya que el grado de deterioro de estos elementos no influye en la capacidad de carga de la estructura, y está en un rango de grado de severidad entre 1 – 2.

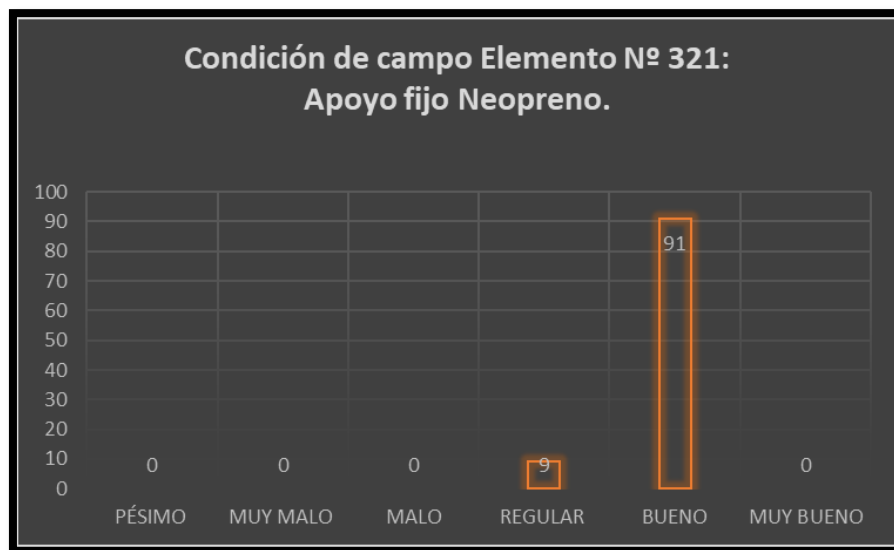
Figura 40. Gráfico de Barras de los Datos de campo de Elemento 321.
Fuente: Elaboración Propia.

9.- De acuerdo a nuestros datos obtenidos en campo podemos determinar que el elemento Apoyo Fijo Neopreno, se encuentra en una condición estadística de 1.65 que nos permite determinar que se encuentra en Buen estado, y está en un rango de grado de severidad entre 1 – 2, este apoyo fijo de neopreno se encuentra deteriorado producto de las cargas que soporta la estructura requiriendo la atención técnica para su adecuado mantenimiento.

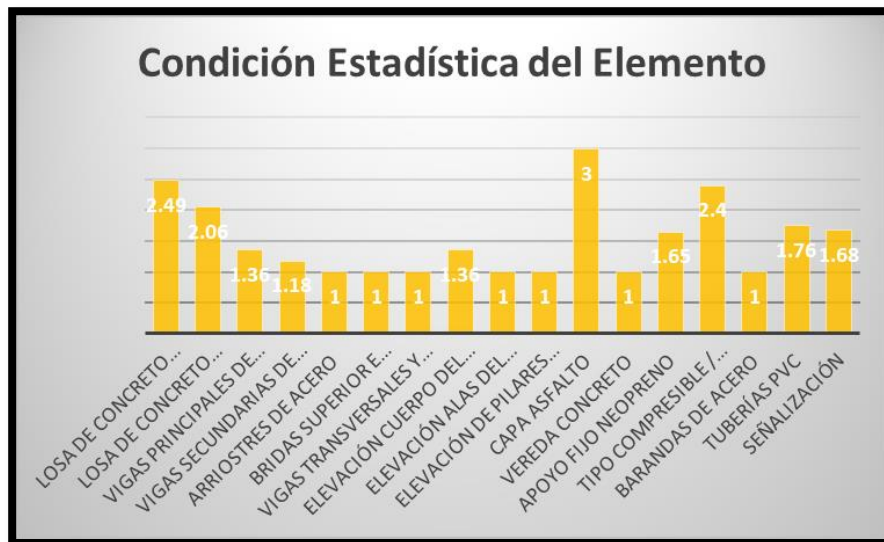
Figura 42. Grafica de Barras de la Condición Estadística del Elemento
Fuente: Elaboración Propia.

11.- En la siguiente grafica se muestra la condición estadística que es la situación integral para cada elemento del puente teniendo con mayor condición la capa de asfalto y el apoyo tipo compresible/celular, con 3.00; esto se aprecia desde la clasificación porcentual de los datos de campo, en donde se ha clasificado con mayor calificación estos elementos Grado 3 (MALO) para cada uno.
