UNIVERSIDAD CATÓLICA LOS ÁNGELES  
CHIMBOTE

DETERMINACIÓN Y EVALUACIÓN DE LAS  
PATOLOGÍAS DEL CONCRETO EN EL CANAL DE  
RIEGO YURACYACU, PROGRESIVAS 0+500 AL 1+000,  
DISTRITO DE INDEPENDENCIA, PROVINCIA HUARAZ,  
DEPARTAMENTO ÁNCASH, ENERO 2019.

**TESIS PARA OPTAR EL TÍTULO PROFESIONAL DE  
INGENIERA CIVIL**

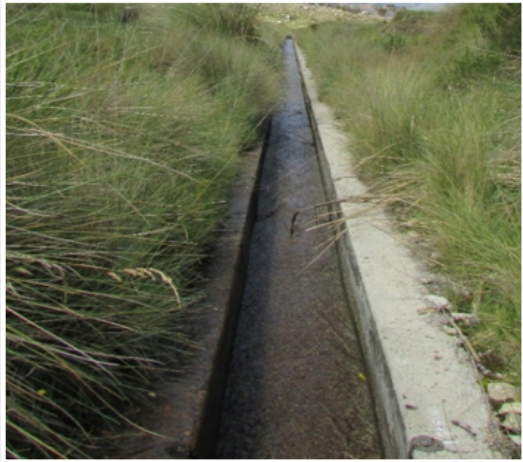
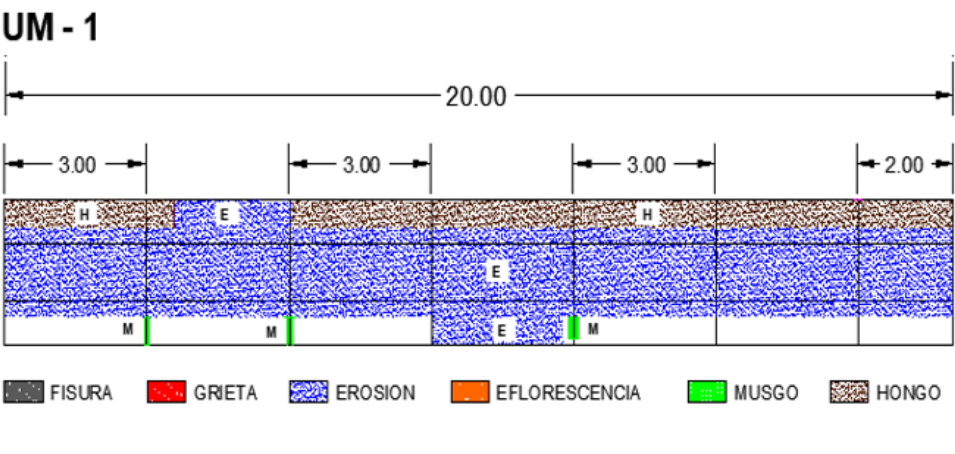
<p><b>UM - 1</b></p>

Elementos		Margen Izquierdo				Losa de Fondo				Margen Derecho						
Patología	Símbolo	Área Afectada		Nivel de Severidad	Área No Afectada		Área Afectada		Nivel de Severidad	Área No Afectada		Área Afectada		Nivel de Severidad	Área No Afectada	
		(m2)	%		(m2)	%	(m2)	%		(m2)	%	(m2)	%		(m2)	%
Fisura	F	0.00	0.00%				0.00	0.00%				0.00	0.00%			
Grieta	G	0.00	0.00%				0.00	0.00%				0.00	0.00%			
Erosión	E	3.60	45.00%	2	0.00	0.00%	10.00	100.00%	2	0.00	0.00%	3.69	46.09%	2	4.26	53.22%
Eflorescencia	FL	0.00	0.00%				0.00	0.00%				0.00	0.00%			
Musgo	M	0.00	0.00%				0.00	0.00%				0.06	0.69%	3		
Hongos	H	4.40	55.00%	2			0.00	0.00%				0.00	0.00%			
<b>Total</b>		8.00	100.00%	2	0.00	0.00%	10.00	100.00%	2	0.00	0.00%	3.74	46.78%	2	4.26	53.22%

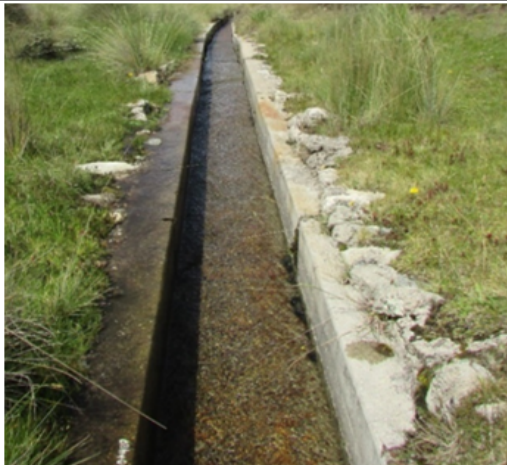
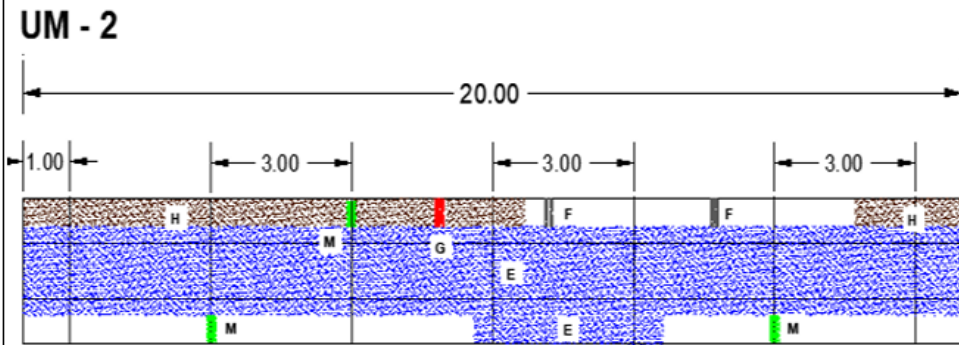
<p style="text-align: center;"><b>UM - 2</b></p> <p style="text-align: center;">← 20.00 →</p>

Elementos		Margen Izquierdo				Losa de Fondo				Margen Derecho						
Patología	Símbolo	Área Afectada		Nivel de Severidad	Área No Afectada		Área Afectada		Nivel de Severidad	Área No Afectada		Área Afectada		Nivel de Severidad	Área No Afectada	
		(m2)	%		(m2)	%	(m2)	%		(m2)	%	(m2)	%		(m2)	%
Fisura	F	0.03	0.41%	2	1.70	21.29%	0.00	0.00%	2	0.00	0.00%	0.00	0.00%	3.89	48.63%	
Grieta	G	0.03	0.34%	3			0.00	0.00%				0.00	0.00%			
Erosión	E	3.00	37.50%	2			10.00	100.00%				3.99	49.84%			
Eflorescencia	FL	0.00	0.00%				0.00	0.00%				0.00	0.00%			
Musgo	M	0.03	0.40%	3			0.00	0.00%				0.12	1.53%			
Hongos	H	3.21	40.06%	2			0.00	0.00%				0.00	0.00%			
<b>Total</b>		<b>6.30</b>	<b>78.71%</b>	<b>2</b>			<b>10.00</b>	<b>100.00%</b>	<b>2</b>			<b>4.11</b>	<b>51.37%</b>	<b>2</b>

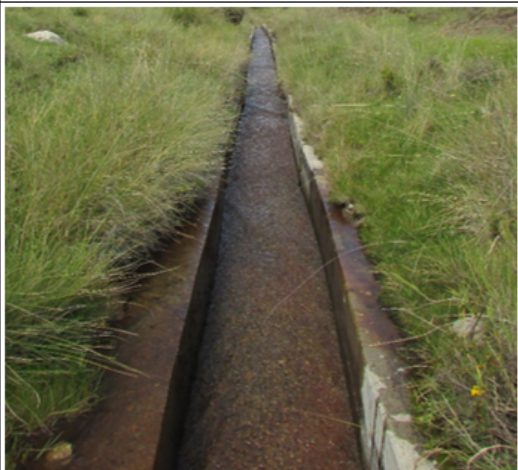
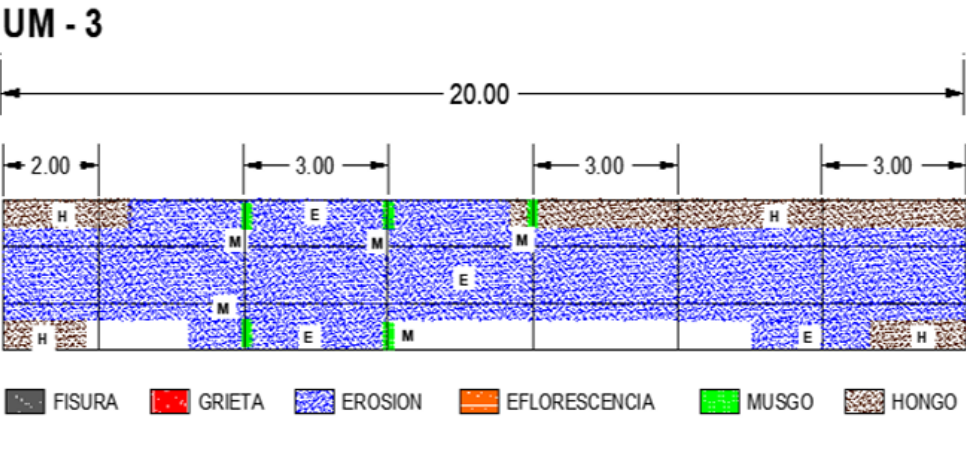
Tabla 9. Ficha técnica de evaluación UM 03

Erosión	E	4.71	58.88%	2	0.00	0.00%	10.00	100.00%	2	0.00	0.00%	4.51	56.38%	2	2.49	31.18%
Eflorescencia	FL	0.00	0.00%			0.00	0.00%					0.00	0.00%			
Musgo	M	0.11	1.34%	3			0.00	0.00%				0.07	0.89%	3		
Hongos	H	3.18	39.78%	2			0.00	0.00%				0.93	11.56%	1		
<b>Total</b>		8.00	100.00%	2	0.00	0.00%	10.00	100.00%	2	0.00	0.00%	5.51	68.83%	2	2.49	31.18%

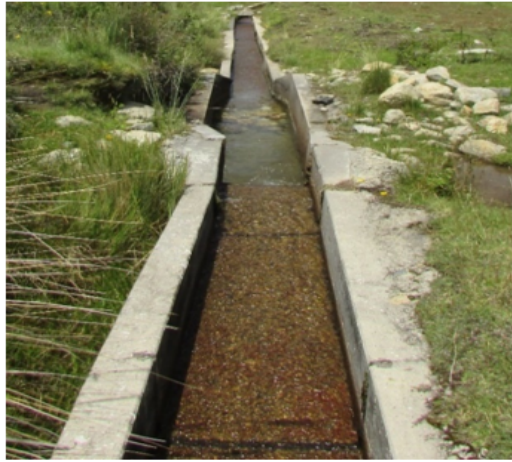
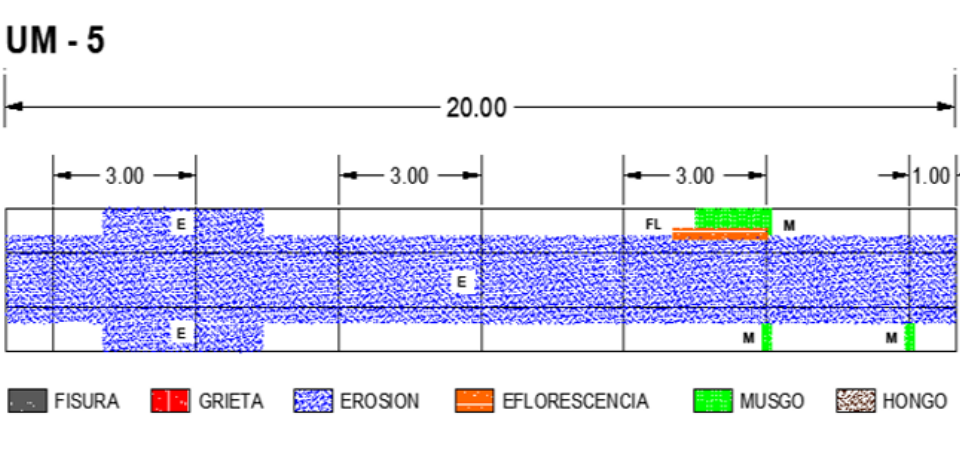
<p><b>UM - 5</b></p>

Erosión	E	3.88	48.44%	2			10.00	100.00%	2			0.00	0.00%				3.88	48.44%	2		
Eflorescencia	FL	0.14	1.72%	1			0.00	0.00%				0.00	0.00%				0.00	0.00%			
Musgo	M	0.22	2.73%	1			0.00	0.00%				0.15	1.81%	3			0.00	0.00%			
Hongos	H	0.00	0.00%				0.00	0.00%				0.00	0.00%				0.00	0.00%			
<b>Total</b>		<b>4.23</b>	<b>52.88%</b>	<b>2</b>	<b>3.77</b>	<b>47.12%</b>	<b>10.00</b>	<b>100.00%</b>	<b>2</b>	<b>0.00</b>	<b>0.00%</b>	<b>4.02</b>	<b>50.25%</b>	<b>2</b>	<b>3.98</b>	<b>49.75%</b>

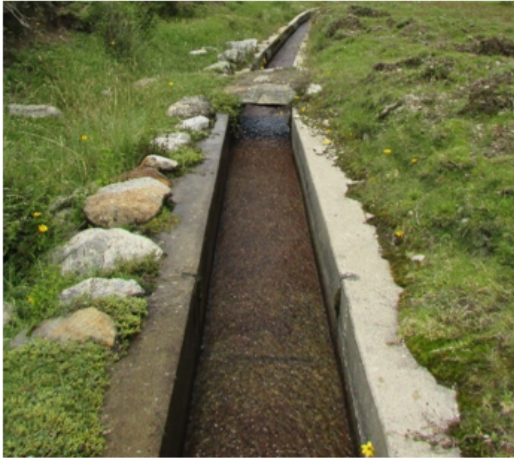
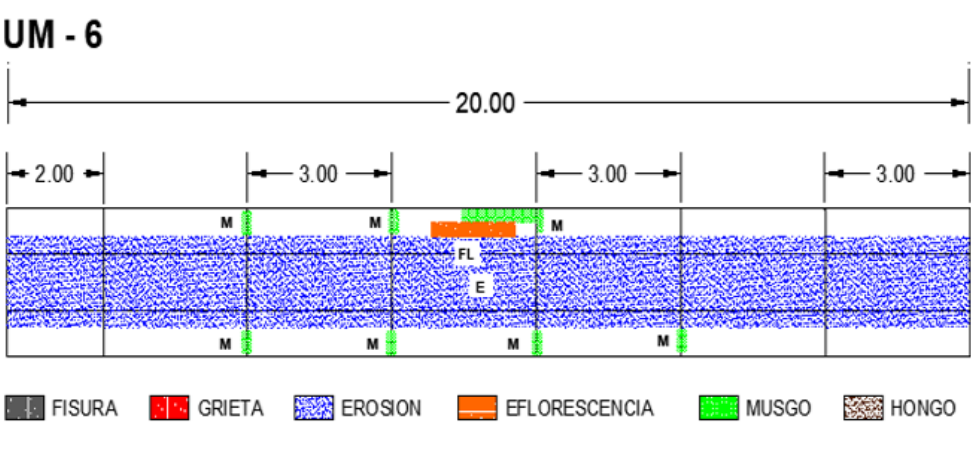
Tabla 15. Ficha técnica de evaluación UM 06

Fisura	F	0.00	0.00%				0.00	0.00%				0.00	0.00%								
Grieta	G	0.00	0.00%				0.00	0.00%				0.00	0.00%								
Erosión	E	3.00	37.50%	2	4.65	58.12%	10.00	100.00%	2	0.00	0.00%	3.00	37.50%	2	4.94	61.72%					
Eflorescencia	FL	0.13	1.68%	1			0.00	0.00%				0.00	0.00%				0.00	0.00%			
Musgo	M	0.22	2.70%	2			0.00	0.00%				0.06	0.78%	3			0.00	0.00%			
Hongos	H	0.00	0.00%				0.00	0.00%				0.00	0.00%				0.00	0.00%			
<b>Total</b>		3.35	41.88%	2			4.65	58.12%	10.00			100.00%	2	0.00			0.00%	3.06	38.28%	2	4.94

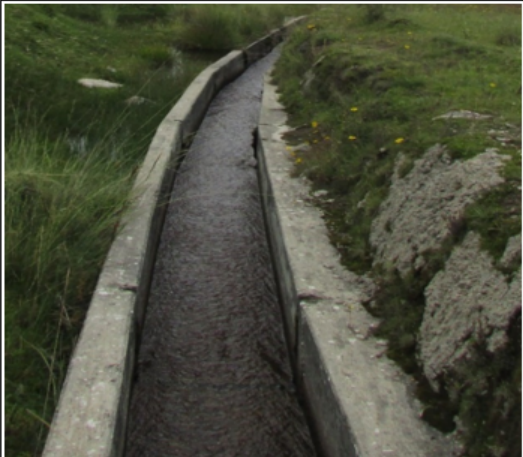
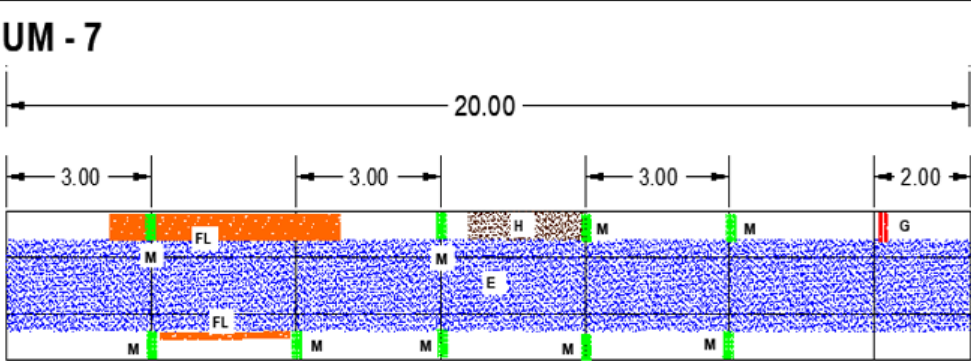
<b>UM - 7</b>

(m2)	%		(m2)	%	(m2)	%		(m2)	%	(m2)	%		(m2)	%
Fisura	F	0.00	0.00%				0.00	0.00%				0.00	0.00%			
Grieta	G	0.02	0.25%	3			0.00	0.00%				0.00	0.00%			
Erosión	E	3.00	37.50%	2	3.12	38.96%	10.00	100.00%	2	0.00	0.00%	3.00	37.50%	2	4.51	56.32%
Eflorescencia	FL	1.20	15.00%	2			0.00	0.00%	0.44			5.44%	2			
Musgo	M	0.03	0.33%	2			0.00	0.00%	0.06			0.75%	3			
Hongos	H	0.64	7.97%	3			0.00	0.00%	0.00			0.00%				
<b>Total</b>		4.88	61.05%	2			10.00	100.00%	2	0.00	0.00%	3.49	43.69%	2	4.51	56.32%

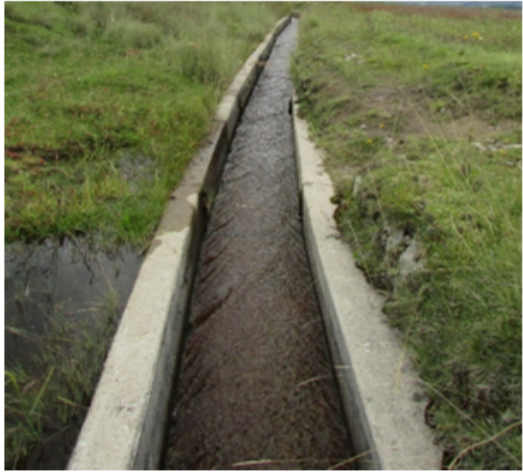
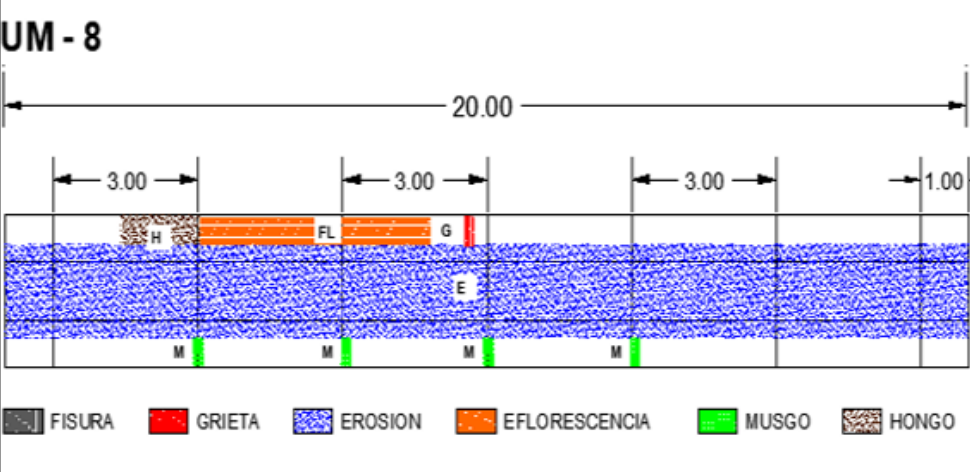
Tabla 19. Ficha técnica de evaluación de UM 08

(m2)	%		(m2)	%	(m2)	%		(m2)	%	(m2)	%		(m2)	%
Fisura	F	0.00	0.00%		3.40	42.50%	0.00	0.00%		0.00	0.00%	0.00	0.00%		4.97	62.08%
Grieta	G	0.02	0.25%	<b>3</b>			0.00	0.00%				0.00	0.00%			
Erosión	E	3.00	37.50%	<b>2</b>			10.00	100.00%	<b>2</b>			3.00	37.50%	<b>2</b>		
Eflorescencia	FL	1.19	14.88%	<b>1</b>			0.00	0.00%				0.00	0.00%			
Musgo	M	0.00	0.00%				0.00	0.00%				0.03	0.42%	<b>3</b>		
Hongos	H	0.39	4.88%	<b>2</b>			0.00	0.00%				0.00	0.00%			
<b>Total</b>		<b>4.60</b>	<b>57.50%</b>	<b>2</b>	<b>3.40</b>	<b>42.50%</b>	<b>10.00</b>	<b>100.00%</b>	<b>2</b>	<b>0.00</b>	<b>0.00%</b>	<b>3.03</b>	<b>37.92%</b>	<b>2</b>	<b>4.97</b>	<b>62.08%</b>

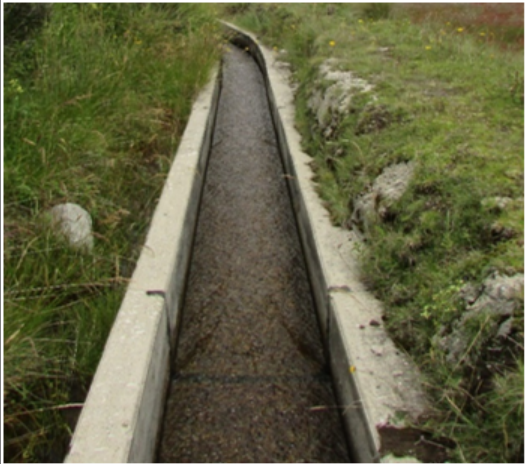
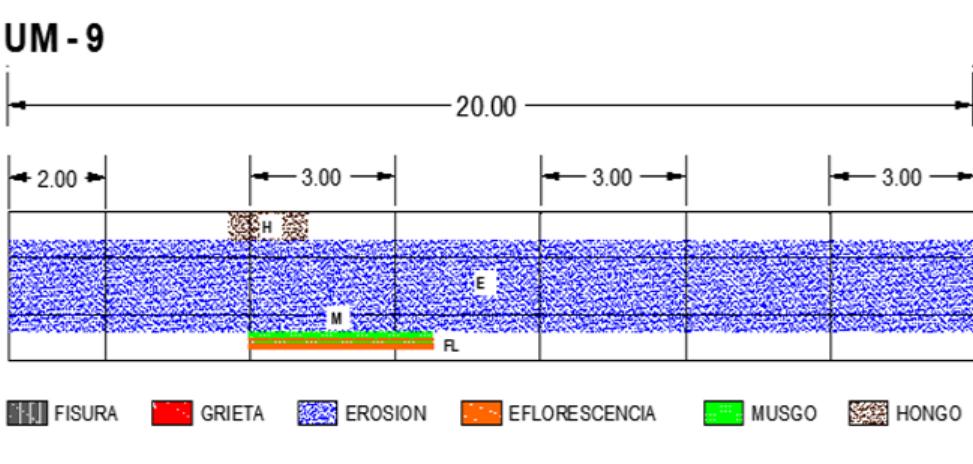
Tabla 21. Ficha técnica de evaluación de UM 09

(m2)	%		(m2)	%	(m2)	%		(m2)	%	(m2)	%		(m2)	%			
Fisura	F	0.00	0.00%		4.61	57.56%	0.00	0.00%		0.00	0.00%	0.00	0.00%		4.21	52.63%			
Grieta	G	0.00	0.00%				0.00	0.00%				0.00	0.00%				0.00	0.00%	
Erosión	E	3.00	37.50%	<b>2</b>			10.00	100.00%	<b>2</b>					3.00			37.50%	<b>2</b>	
Eflorescencia	FL	0.00	0.00%				0.00	0.00%						0.49			6.11%	<b>1</b>	
Musgo	M	0.00	0.00%				0.00	0.00%						0.30			3.76%	<b>1</b>	
Hongos	H	0.40	4.94%	<b>2</b>			0.00	0.00%						0.00			0.00%		
<b>Total</b>		<b>3.40</b>	<b>42.44%</b>	<b>2</b>	<b>4.61</b>	<b>57.56%</b>	<b>10.00</b>	<b>100.00%</b>	<b>2</b>	<b>0.00</b>	<b>0.00%</b>	<b>3.79</b>	<b>47.37%</b>	<b>2</b>	<b>4.21</b>	<b>52.63%</b>

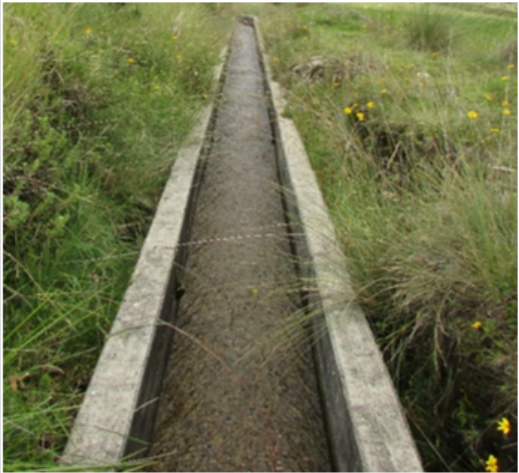
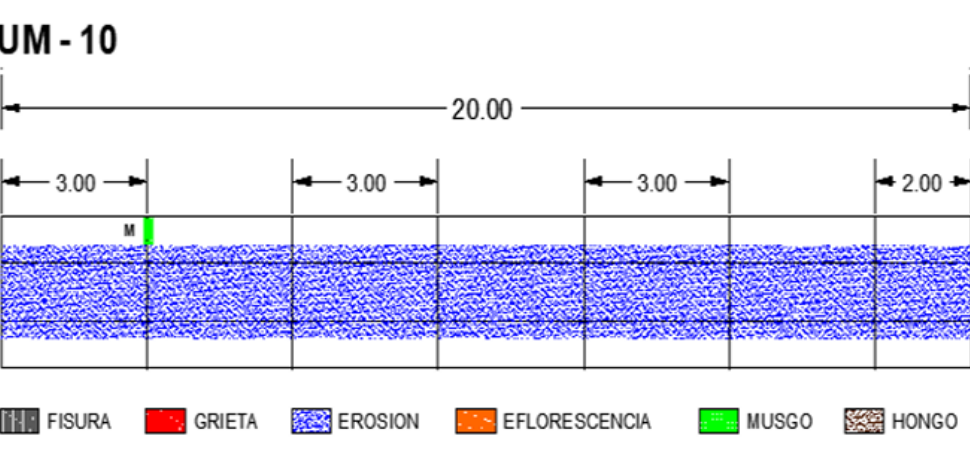
Tabla 23. Ficha técnica de evaluación UM 10

Nivel de Severidad	Leve	1																				
Moderado	2																					
Severo	3																					
Elemento	m2																					
Izquierdo	8.00																					
Fondo	10.00																					
Derecho	8.00																					
<b>Total</b>	<b>26.00</b>																					
Elementos		Margen Izquierdo				Losa de Fondo				Margen Derecho												
Patología	Símbolo	Área Afectada		Nivel de Severidad	Área No Afectada		Área Afectada		Nivel de Severidad	Área No Afectada		Área Afectada		Nivel de Severidad	Área No Afectada							
		(m2)	%		(m2)	%	(m2)	%		(m2)	%	(m2)	%		(m2)	%						
Fisura	F	0.00	0.00%		4.99	62.34%	0.00	0.00%		0.00	0.00%	0.00	0.00%		5.00	62.50%						
Grieta	G	0.00	0.00%				0.00	0.00%				0.00	0.00%				0.00	0.00%				
Erosión	E	3.00	37.50%	2			10.00	100.00%	2			3.00	37.50%	2								
Eflorescencia	FL	0.00	0.00%				0.00	0.00%				0.00	0.00%									
Musgo	M	0.01	0.16%	1			0.00	0.00%				0.00	0.00%

Hongos	H	0.00	0.00%				0.00	0.00%				0.00	0.00%									
<b>Total</b>		3.01	37.66%	2	4.99	62.34%	10.00	100.00%	2	0.00	0.00%	3.00	37.50%	2	5.00	62.50%

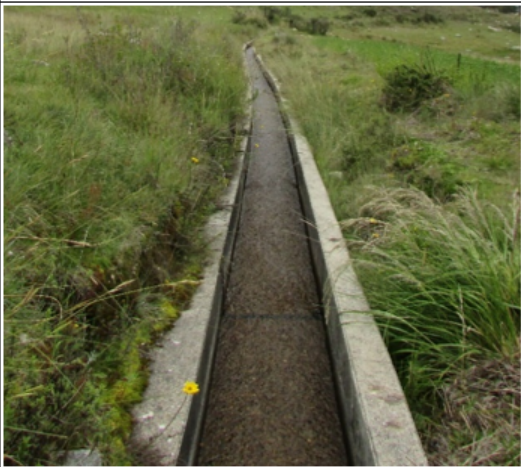
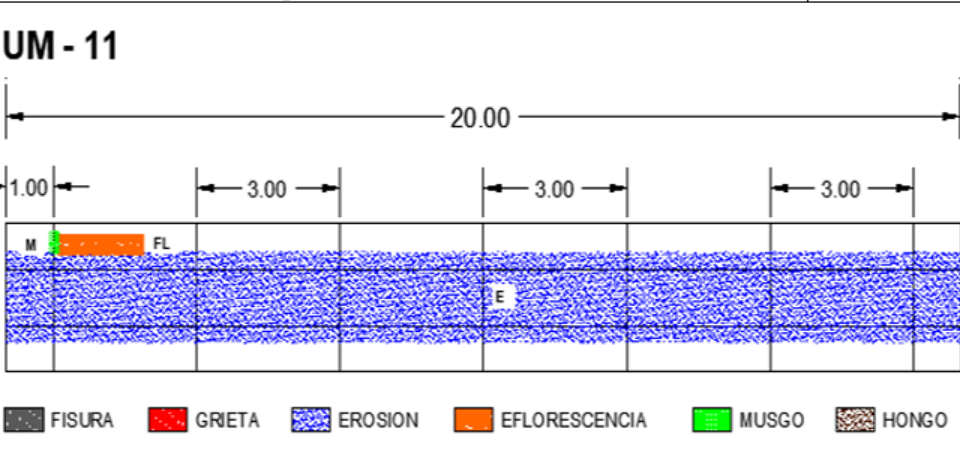
Tabla 25. Ficha técnica de evaluación UM 11

(m2)	%		(m2)	%	(m2)	%		(m2)	%	(m2)	%		(m2)	%					
Fisura	F	0.00	0.00%		4.49	56.13%	0.00	0.00%		0.00	0.00%	0.00	0.00%		5.00	62.50%					
Grieta	G	0.00	0.00%				0.00	0.00%				0.00	0.00%				0.00	0.00%			
Erosión	E	3.00	37.50%	<b>2</b>			10.00	100.00%	<b>2</b>								3.00	37.50%	<b>2</b>		
Eflorescencia	FL	0.50	6.25%	<b>1</b>			0.00	0.00%									0.00	0.00%			
Musgo	M	0.01	0.13%	<b>2</b>			0.00	0.00%									0.00	0.00%			
Hongos	H	0.00	0.00%				0.00	0.00%									0.00	0.00%			
<b>Total</b>		<b>3.51</b>	<b>43.88%</b>	<b>2</b>	<b>4.49</b>	<b>56.13%</b>	<b>10.00</b>	<b>100.00%</b>	<b>2</b>	<b>0.00</b>	<b>0.00%</b>	<b>3.00</b>	<b>37.50%</b>	<b>2</b>	<b>5.00</b>	<b>62.50%</b>

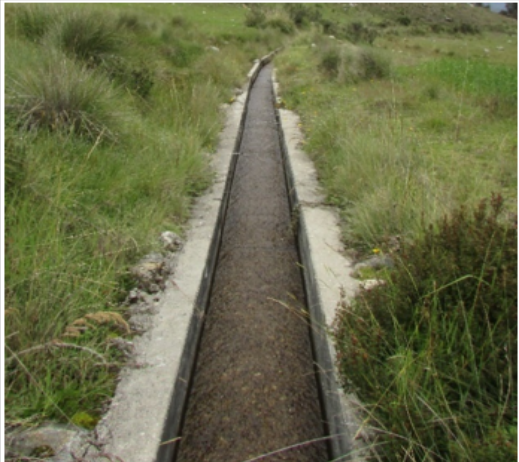
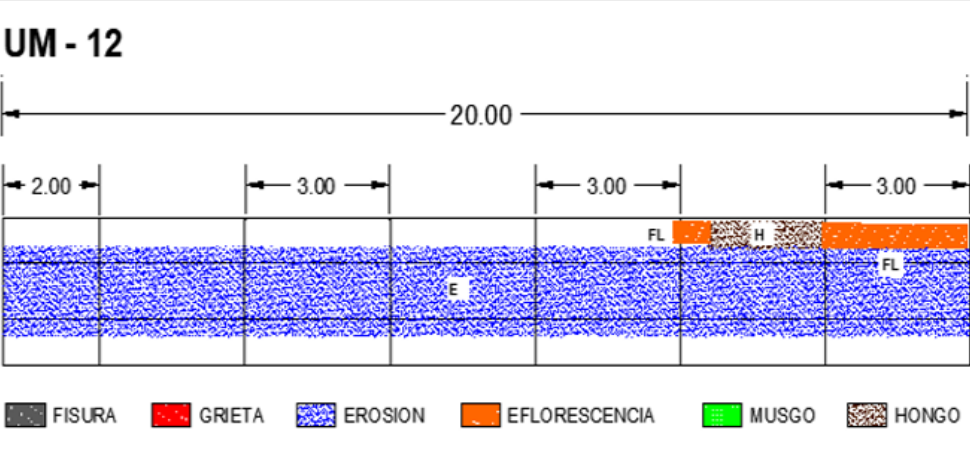
Tabla 27. Ficha técnica de evaluación UM 12

(m2)	%		(m2)	%	(m2)	%		(m2)	%	(m2)	%		(m2)	%							
Fisura	F	0.00	0.00%			0.00	0.00%				0.00	0.00%											
Grieta	G	0.00	0.00%			0.00	0.00%				0.00	0.00%											
Erosión	E	3.00	37.50%	<b>2</b>	3.81	47.56%	10.00	100.00%	<b>2</b>	0.00	0.00%	3.00	37.50%	<b>2</b>	5.00	62.50%							
Eflorescencia	FL	0.62	7.75%	<b>1</b>			0.00	0.00%					0.00	0.00%									
Musgo	M	0.00	0.00%				0.00	0.00%					0.00	0.00%									
Hongos	H	0.58	7.19%	<b>1</b>			0.00	0.00%					0.00	0.00%									
<b>Total</b>		<b>4.20</b>	<b>52.44%</b>	<b>2</b>					<b>10.00</b>			<b>100.00%</b>	<b>2</b>					<b>3.00</b>	<b>37.50%</b>	<b>2</b>		<b>5.00</b>	<b>62.50%</b>

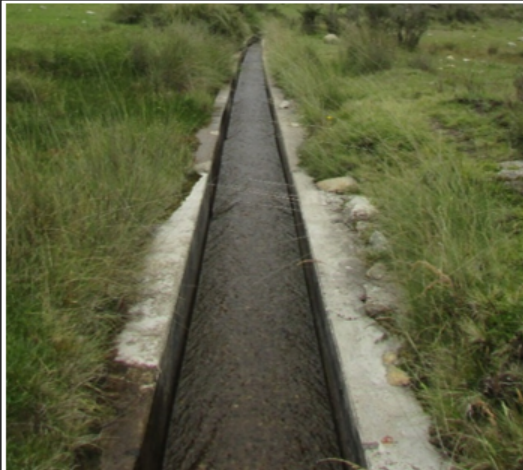
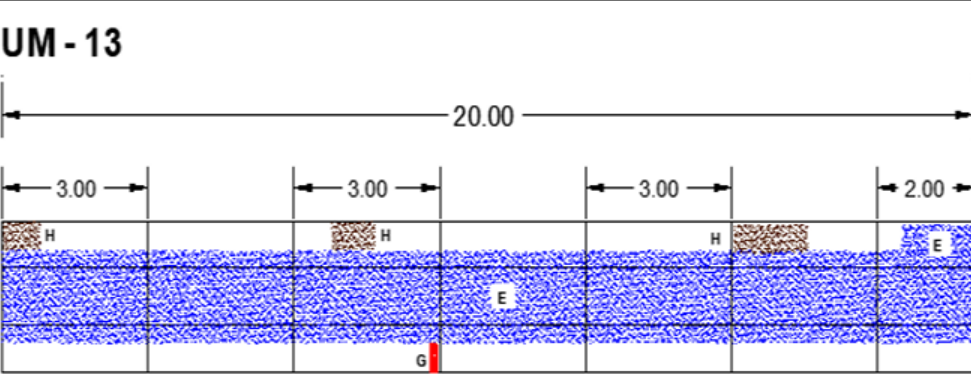
Tabla 29. Ficha técnica de evaluación UM 13

Fisura	F	0.00	0.00%		3.73	46.56%	0.00	0.00%		0.00	0.00%	0.00	0.00%		4.99	62.34%
Grieta	G	0.00	0.00%				0.00	0.00%				0.02	0.25%	<b>3</b>		
Erosión	E	3.50	43.75%	<b>2</b>			10.00	100.00%	<b>2</b>			2.99	37.41%	<b>2</b>		
Eflorescencia	FL	0.00	0.00%				0.00	0.00%				0.00	0.00%			
Musgo	M	0.00	0.00%				0.00	0.00%				0.00	0.00%			
Hongos	H	0.78	9.69%	<b>2</b>			0.00	0.00%				0.00	0.00%			
<b>Total</b>		<b>4.28</b>	<b>53.44%</b>	<b>2</b>	<b>3.73</b>	<b>46.56%</b>	<b>10.00</b>	<b>100.00%</b>	<b>2</b>	<b>0.00</b>	<b>0.00%</b>	<b>3.01</b>	<b>37.66%</b>	<b>2</b>	<b>4.99</b>	<b>62.34%</b>

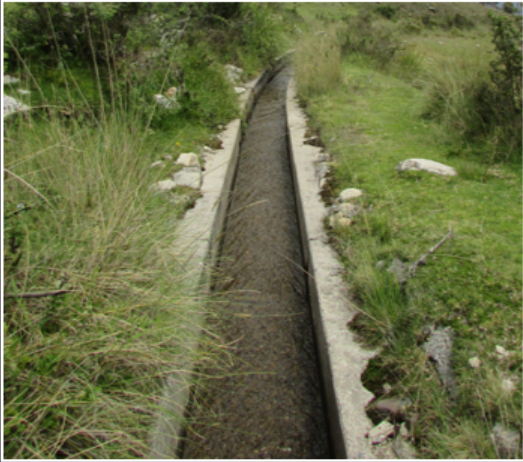
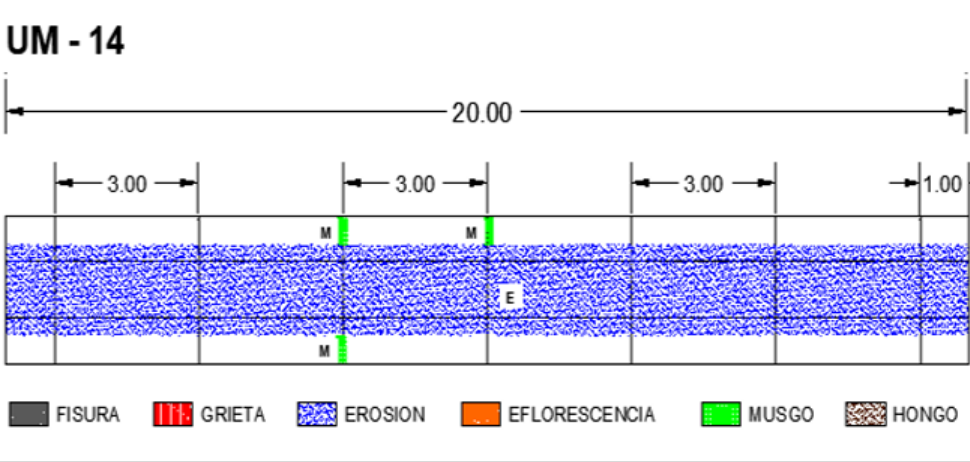
Tabla 31. Ficha técnica de evaluación UM 14

(m2)	%		(m2)	%	(m2)	%		(m2)	%	(m2)	%		(m2)	%			
Fisura	F	0.00	0.00%		4.98	62.25%	0.00	0.00%		0.00	0.00%	0.00	0.00%		4.99	62.40%			
Grieta	G	0.00	0.00%				0.00	0.00%				0.00	0.00%				0.00	0.00%	
Erosión	E	3.00	37.50%	2			10.00	100.00%	2			3.00	37.50%	2			0.00	0.00%	
Eflorescencia	FL	0.00	0.00%				0.00	0.00%				0.00	0.00%				0.00	0.00%	
Musgo	M	0.02	0.25%	2			0.00	0.00%				0.01	0.10%	2			0.00	0.00%	
Hongos	H	0.00	0.00%				0.00	0.00%				0.00	0.00%				0.00	0.00%	
<b>Total</b>		3.02	37.75%	2	4.98	62.25%	10.00	100.00%	2	0.00	0.00%	3.01	37.60%	2	4.99	62.40%

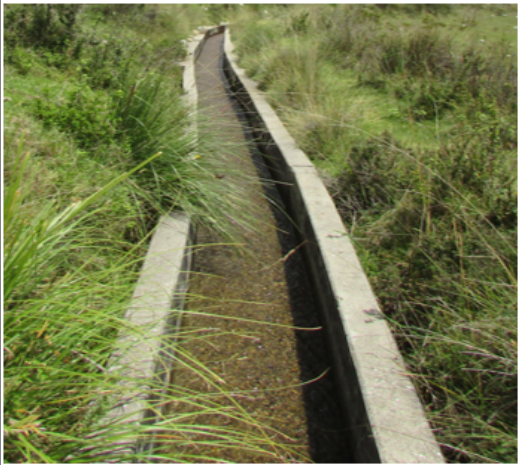
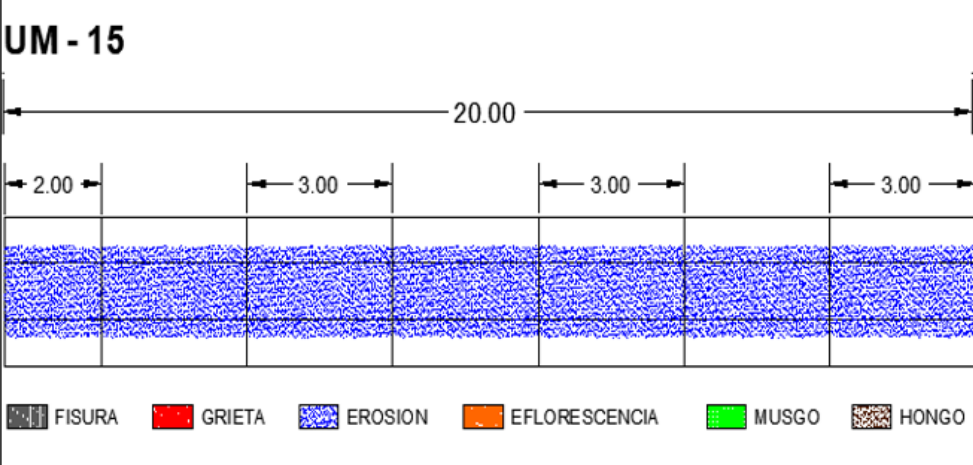
Tabla 33. Ficha técnica de evaluación UM 15

Fisura	F	0.00	0.00%		5.00	62.50%	0.00	0.00%		0.00	0.00%	0.00	0.00%		5.00	62.50%			
Grieta	G	0.00	0.00%				0.00	0.00%				0.00	0.00%				0.00	0.00%	
Erosión	E	3.00	37.50%	<b>2</b>			10.00	100.00%	<b>2</b>			3.00	37.50%	<b>2</b>					
Eflorescencia	FL	0.00	0.00%				0.00	0.00%				0.00	0.00%						
Musgo	M	0.00	0.00%				0.00	0.00%				0.00	0.00%						
Hongos	H	0.00	0.00%				0.00	0.00%				0.00	0.00%						
<b>Total</b>		<b>3.00</b>	<b>37.50%</b>	<b>2</b>	<b>5.00</b>	<b>62.50%</b>	<b>10.00</b>	<b>100.00%</b>	<b>2</b>	<b>0.00</b>	<b>0.00%</b>	<b>3.00</b>	<b>37.50%</b>	<b>2</b>	<b>5.00</b>	<b>62.50%</b>

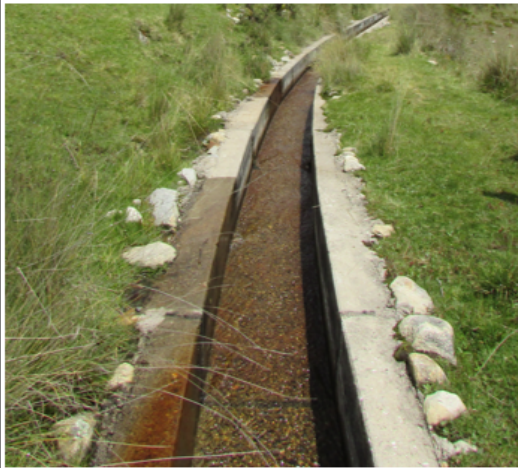
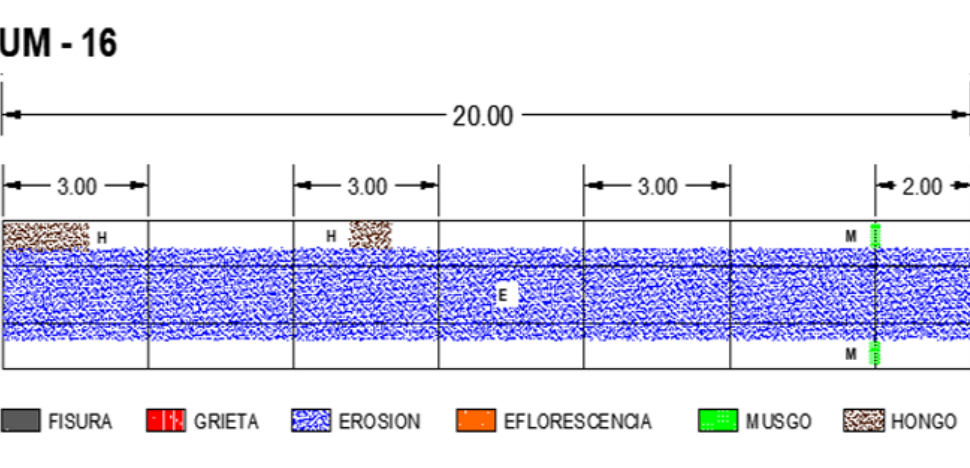
Tabla 35. Ficha técnica de evaluación UM 16

(m2)	%		(m2)	%	(m2)	%		(m2)	%	(m2)	%		(m2)	%			
Fisura	F	0.00	0.00%		4.42	55.26%	0.00	0.00%		0.00	0.00%	0.00	0.00%		5.00	62.45%			
Grieta	G	0.00	0.00%				0.00	0.00%				0.00	0.00%						
Erosión	E	3.00	37.50%	<b>2</b>			10.00	100.00%	<b>2</b>			3.00	37.50%	<b>2</b>					
Eflorescencia	FL	0.00	0.00%				0.00	0.00%				0.00	0.00%						
Musgo	M	0.005	0.06%	<b>2</b>			0.00	0.00%				0.004	0.05%	<b>1</b>					
Hongos	H	0.58	7.19%	<b>1</b>			0.00	0.00%				0.00	0.00%						
<b>Total</b>		<b>3.58</b>	<b>44.74%</b>	<b>2</b>	<b>4.42</b>	<b>55.26%</b>	<b>10.00</b>	<b>100.00%</b>	<b>2</b>	<b>0.00</b>	<b>0.00%</b>	<b>3.00</b>	<b>37.55%</b>	<b>2</b>	<b>5.00</b>	<b>62.45%</b>

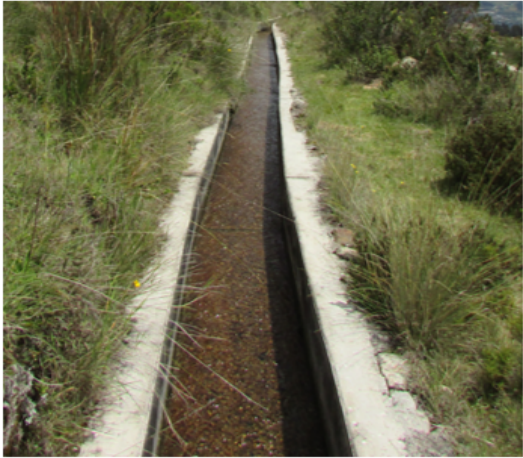
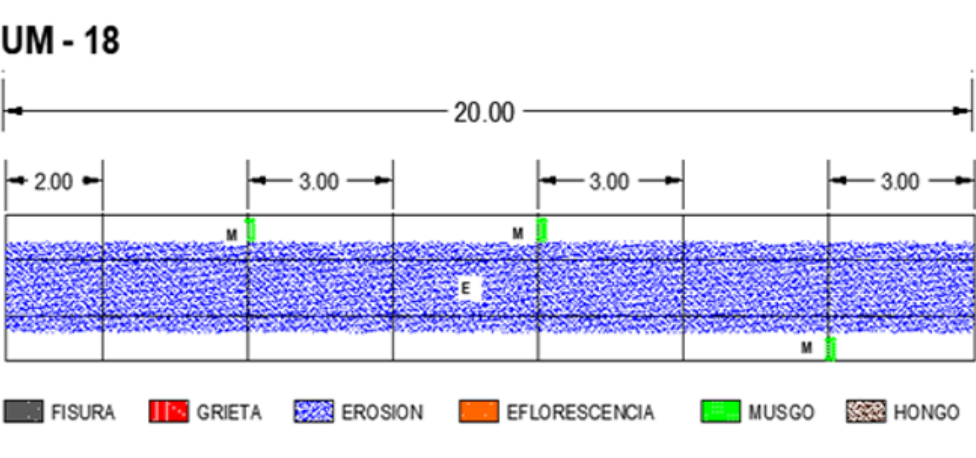
Tabla 39. Ficha técnica de evaluación UM 18

Elementos		Margen Izquierdo				Losa de Fondo				Margen Derecho									
Patología	Símbolo	Área Afectada		Nivel de Severidad	Área No Afectada		Área Afectada		Nivel de Severidad	Área No Afectada		Área Afectada		Nivel de Severidad	Área No Afectada				
		(m2)	%		(m2)	%	(m2)	%		(m2)	%	(m2)	%		(m2)	%			
Fisura	F	0.00	0.00%		4.94	61.78%	0.00	0.00%		0.00	0.00%	0.00	0.00%		4.99	62.33%			
Grieta	G	0.00	0.00%				0.00	0.00%				0.00	0.00%				0.00	0.00%	
Erosión	E	3.00	37.50%	<b>2</b>			10.00	100.00%	<b>2</b>				2.99	37.37%			<b>2</b>		
Eflorescencia	FL	0.00	0.00%				0.00	0.00%					0.00	0.00%					
Musgo	M	0.06	0.72%	<b>3</b>			0.00	0.00%					0.02	0.31%			<b>3</b>		
Hongos	H	0.00	0.00%				0.00	0.00%					0.00	0.00%					
<b>Total</b>		<b>3.06</b>	<b>38.22%</b>	<b>2</b>	<b>4.94</b>	<b>61.78%</b>	<b>10.00</b>	<b>100.00%</b>	<b>2</b>	<b>0.00</b>	<b>0.00%</b>	<b>3.01</b>	<b>37.68%</b>	<b>2</b>	<b>4.99</b>	<b>62.33%</b>

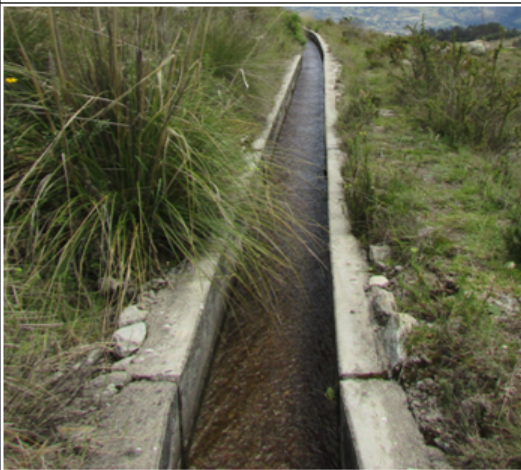
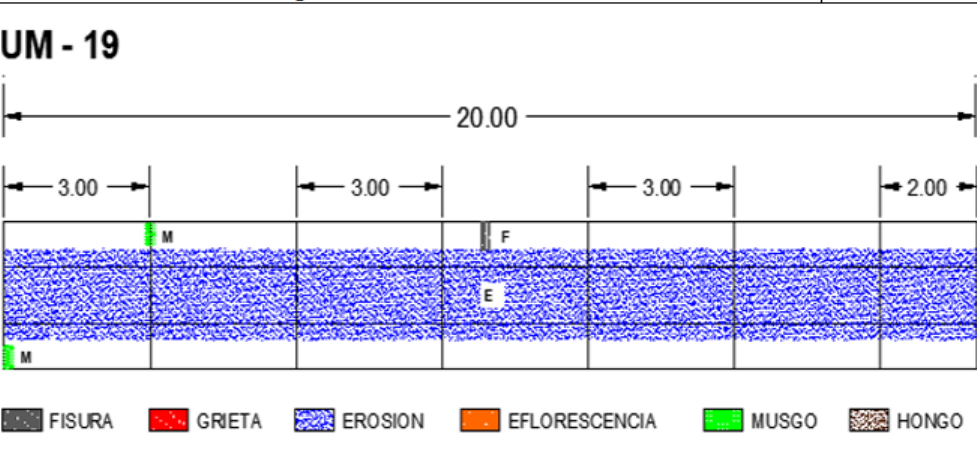
Tabla 41. Ficha técnica de evaluación UM 19

(m2)	%		(m2)	%	(m2)	%		(m2)	%	(m2)	%		(m2)	%			
Fisura	F	0.02	0.22%	2	4.98	62.22%	0.00	0.00%	2	0.00	0.00%	0.00	0.00%	4.99	62.43%				
Grieta	G	0.00	0.00%	0.00			0.00%												
Erosión	E	2.99	37.31%	2			10.00	100.00%				3.00	37.50%			2			
Eflorescencia	FL	0.00	0.00%	0.00			0.00%												
Musgo	M	0.02	0.25%	3			0.00	0.00%				0.01	0.08%			1			
Hongos	H	0.00	0.00%	0.00			0.00%												
<b>Total</b>		<b>3.02</b>	<b>37.78%</b>	<b>2</b>			<b>10.00</b>	<b>100.00%</b>	<b>2</b>	<b>0.00</b>	<b>0.00%</b>	<b>3.01</b>	<b>37.58%</b>	<b>2</b>

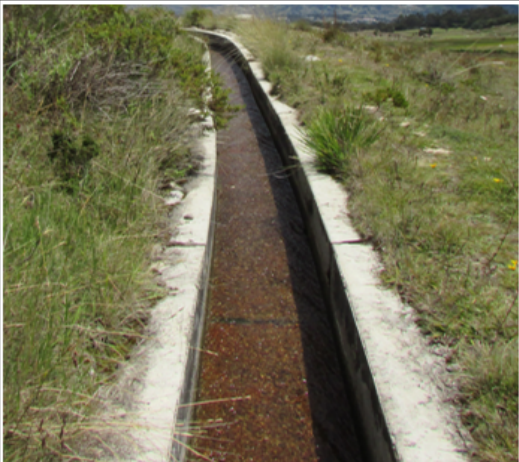
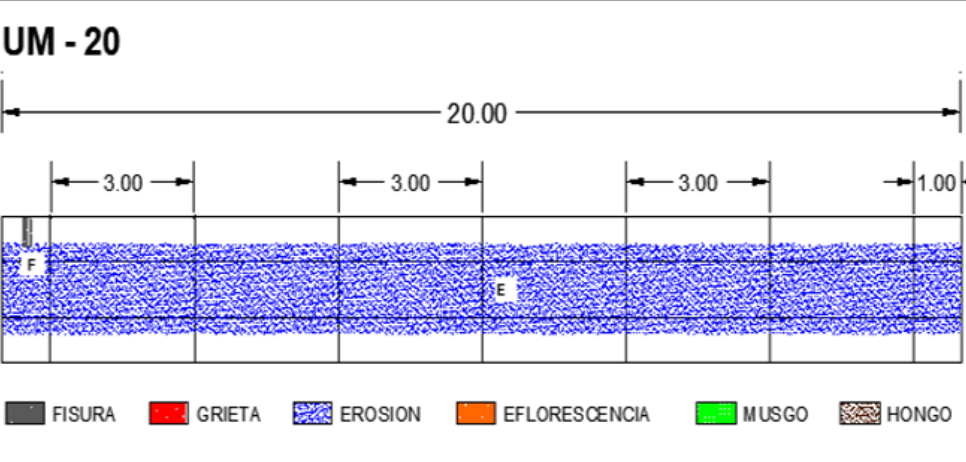
Tabla 43. Ficha técnica de evaluación UM 20

Elementos		Margen Izquierdo				Losa de Fondo					Margen Derecho								
Patología	Símbolo	Área Afectada		Nivel de Severidad	Área No Afectada		Área Afectada		Nivel de Severidad	Área No Afectada		Área Afectada		Nivel de Severidad	Área No Afectada				
		(m2)	%		(m2)	%	(m2)	%		(m2)	%	(m2)	%		(m2)	%			
Fisura	F	0.01	0.14%	2	4.99	62.36%	0.00	0.00%	0.00	0.00%	0.00	0.00%	0.00	0.00%	5.00	62.50%			
Grieta	G	0.00	0.00%				0.00	0.00%			0.00	0.00%					0.00	0.00%	0.00
Erosión	E	3.00	37.50%	10.00			100.00%	2			3.00	37.50%					2		
Eflorescencia	FL	0.00	0.00%	0.00			0.00%	0.00			0.00%	0.00					0.00%		
Musgo	M	0.00	0.00%	0.00			0.00%	0.00			0.00%	0.00					0.00%		
Hongos	H	0.00	0.00%	0.00			0.00%	0.00			0.00%	0.00					0.00%		
<b>Total</b>		<b>3.01</b>	<b>37.64%</b>	<b>2</b>	<b>4.99</b>	<b>62.36%</b>	<b>10.00</b>	<b>100.00%</b>	<b>2</b>	<b>0.00</b>	<b>0.00%</b>	<b>3.00</b>	<b>37.50%</b>	<b>2</b>	<b>5.00</b>	<b>62.50%</b>

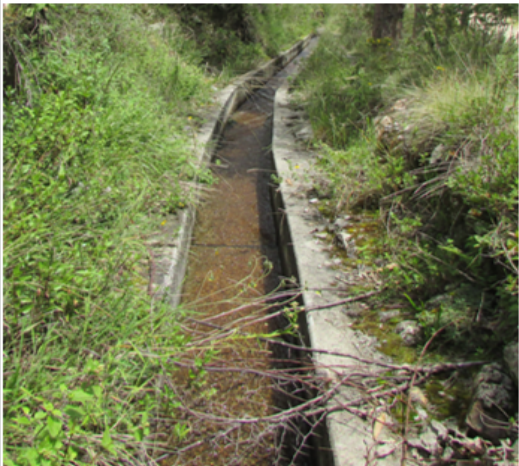
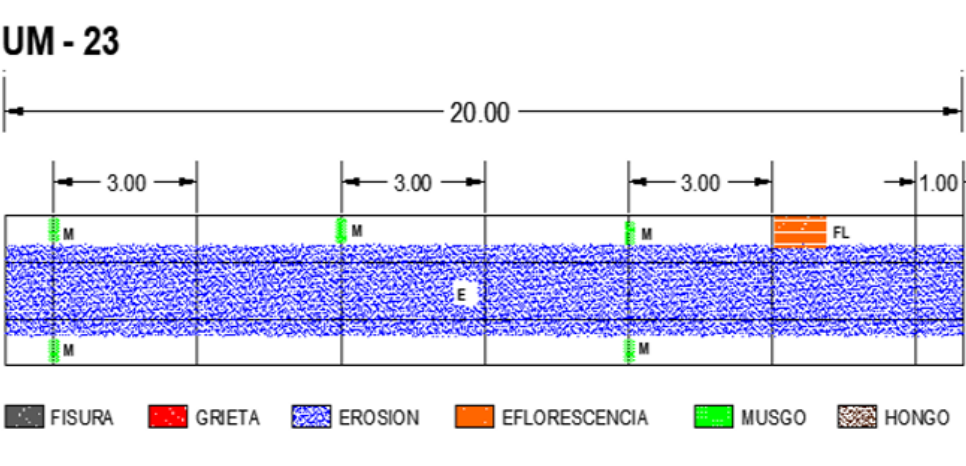
Tabla 49. Ficha técnica de evaluación UM 23

Grieta	G	0.00	0.00%				0.00	0.00%				0.00	0.00%			
Erosión	E	3.00	37.50%	<b>2</b>			10.00	100.00%	<b>2</b>			3.00	37.50%	<b>2</b>		
Eflorescencia	FL	0.29	3.59%	<b>1</b>			0.00	0.00%				0.00	0.00%			
Musgo	M	0.05	0.59%	<b>3</b>			0.00	0.00%				0.02	0.28%	<b>2</b>		
Hongos	H	0.00	0.00%				0.00	0.00%				0.00	0.00%			
<b>Total</b>		<b>3.34</b>	<b>41.69%</b>	<b>2</b>	<b>4.67</b>	<b>58.31%</b>	<b>10.00</b>	<b>100.00%</b>	<b>2</b>	<b>0.00</b>	<b>0.00%</b>	<b>3.02</b>	<b>37.78%</b>	<b>2</b>	<b>4.98</b>	<b>62.22%</b>

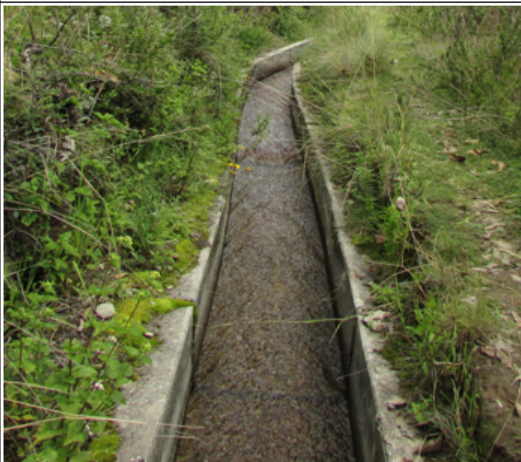
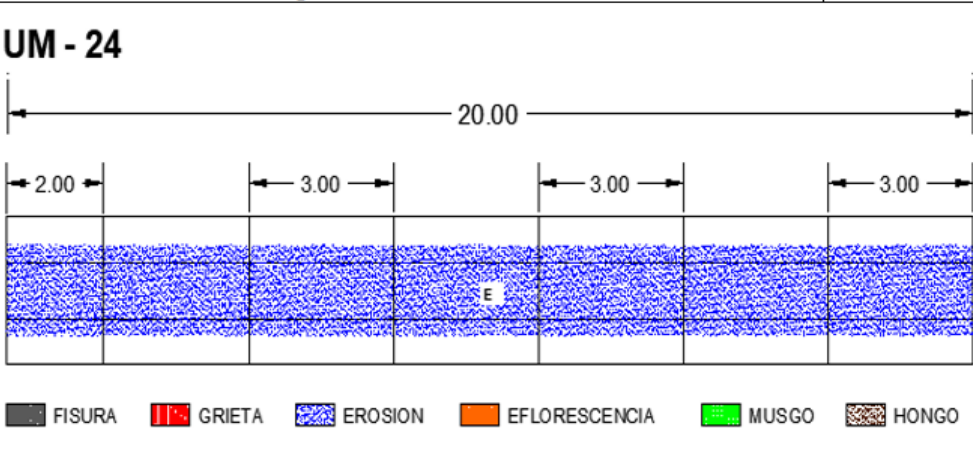
Tabla 51. Ficha técnica de evaluación UM 24

<b>(m2)</b>	<b>%</b>		<b>(m2)</b>	<b>%</b>	<b>(m2)</b>	<b>%</b>		<b>(m2)</b>	<b>%</b>	<b>(m2)</b>	<b>%</b>		<b>(m2)</b>	<b>%</b>				
Fisura	F	0.00	0.00%				0.00	0.00%				0.00	0.00%							
Grieta	G	0.00	0.00%				0.00	0.00%				0.00	0.00%							
Erosión	E	3.00	37.50%	<b>2</b>	5.00	62.50%	10.00	100.00%	<b>2</b>	0.00	0.00%	3.00	37.50%	<b>2</b>	5.00	62.50%				
Eflorescencia	FL	0.00	0.00%				0.00	0.00%					0.00	0.00%						
Musgo	M	0.00	0.00%				0.00	0.00%					0.00	0.00%						
Hongos	H	0.00	0.00%				0.00	0.00%					0.00	0.00%						
<b>Total</b>		3.00	37.50%	<b>2</b>					10.00			100.00%	<b>2</b>					3.00	37.50%	<b>2</b>

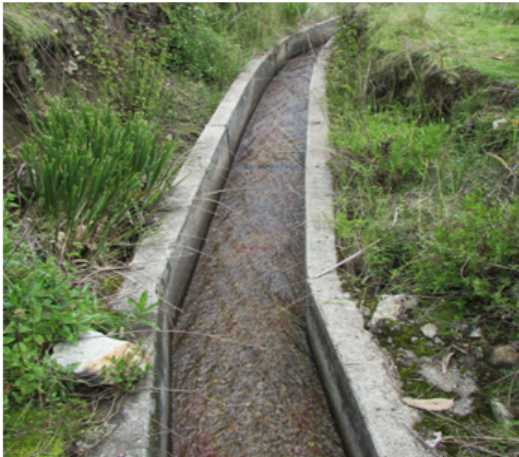
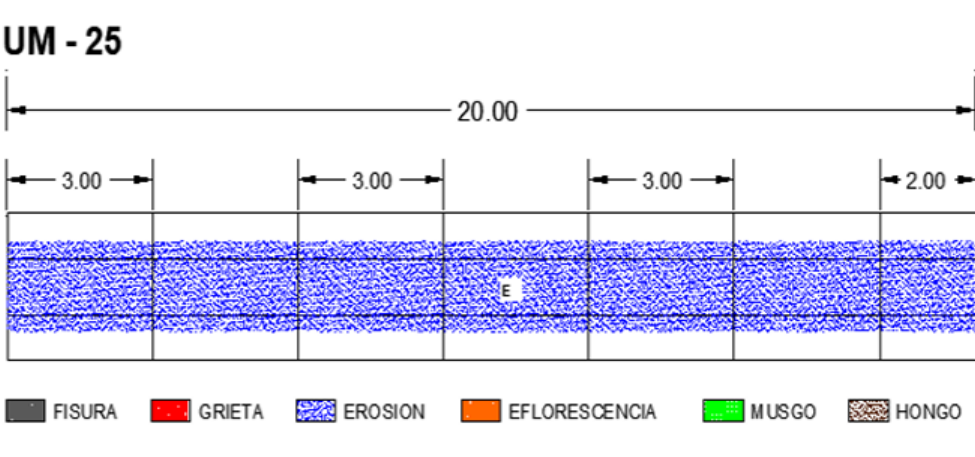
Tabla 53. Ficha técnica de evaluación UM 25

(m2)	%		(m2)	%	(m2)	%		(m2)	%	(m2)	%		(m2)	%					
Fisura	F	0.00	0.00%		5.00	62.50%	0.00	0.00%		0.00	0.00%	0.00	0.00%		5.00	62.50%					
Grieta	G	0.00	0.00%				0.00	0.00%				0.00	0.00%				0.00	0.00%			
Erosión	E	3.00	37.50%	<b>2</b>			10.00	100.00%	<b>2</b>			0.00	0.00%				3.00	37.50%	<b>2</b>		
Eflorescencia	FL	0.00	0.00%				0.00	0.00%				0.00	0.00%				0.00	0.00%			
Musgo	M	0.00	0.00%				0.00	0.00%				0.00	0.00%				0.00	0.00%			
Hongos	H	0.00	0.00%				0.00	0.00%				0.00	0.00%				0.00	0.00%			
<b>Total</b>		3.00	37.50%	<b>2</b>	5.00	62.50%	10.00	100.00%	<b>2</b>	0.00	0.00%	3.00	37.50%	<b>2</b>	5.00	62.50%

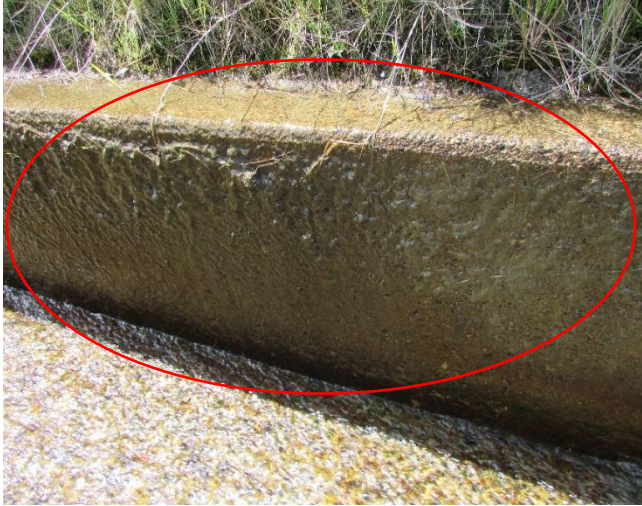
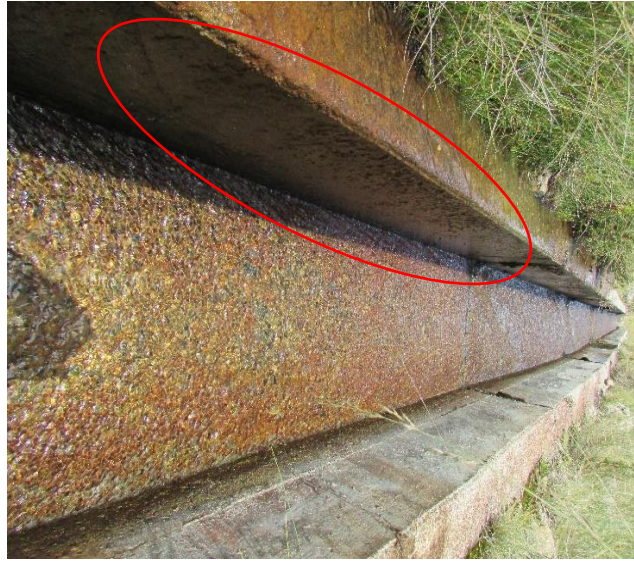
Patología: Hongos	
Fotografía de la unidad de muestra	Patología: Hongos

<p><b>Descripción</b> El hongo se encuentra en la pared del margen izquierdo principalmente en las primeras tres unidades muestrales.</p> <p><b>Causas</b> La causa es la humedad, la misma que se presenta por la filtración del agua en el terreno que se encuentra en el margen izquierdo del canal, esto hace que en varios tramos el agua ingrese al canal a manera de manto sobre la corona y pared izquierda del canal.</p> <p><b>Reparación</b> Limpiar el área usando un cepillo de cerdas o eléctrico, se sugiere usar una mezcla de 1 de lejía por cada 3 de agua para usarlo como fungicida aplicando directamente a la pared limpia y secarlo, finalmente aplicar algún impermeabilizante para evitar la humedad.</p>

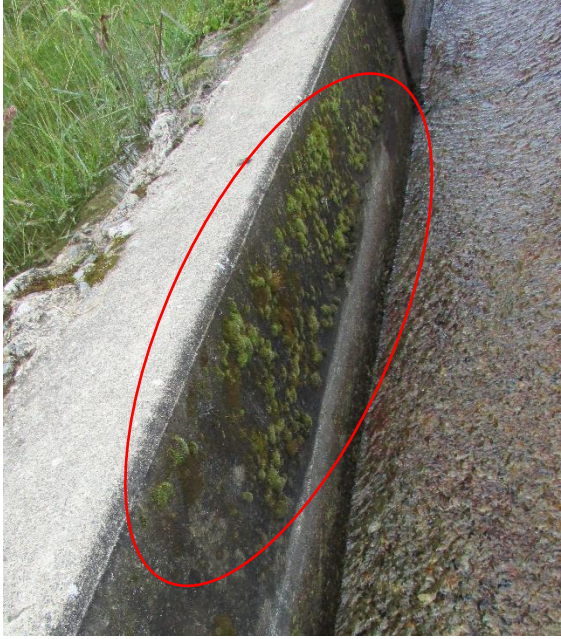
Patología: Musgos	
Fotografía de la unidad de muestra	Patología: Musgos

<p><b>Descripción</b> El musgo se encuentra en la pared del margen izquierdo y en las juntas de dilatación.</p> <p><b>Causas</b> Las condiciones que el medio ambiente le ofrecen principalmente la humedad, así como la porosidad que pueda presentar el concreto endurecido o las juntas donde pueden fijarse.</p> <p><b>Reparación</b> Limpiar detenidamente el área afectada haciendo uso de un cepillo de cerdas o eléctrico, se sugiere usar una mezcla de lejía y agua de 1:3 para usarlo como fungicida aplicando directamente a la pared limpia y secarlo, finalmente aplicar algún impermeabilizante para evitar la humedad. En el caso de las juntas estas deberán ser retiradas y reemplazadas por otras con un material de mayor impermeabilidad.</p>

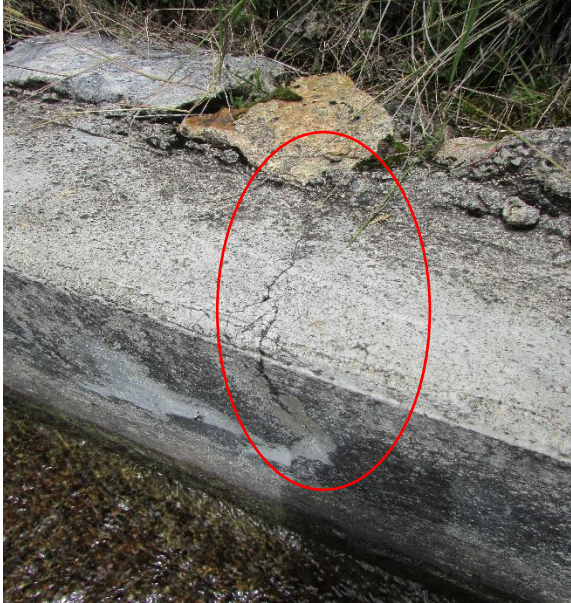
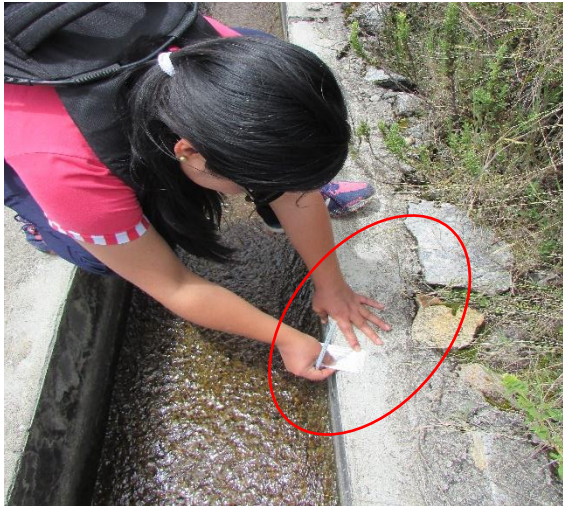
Patología: Fisuras	
Fotografía de la unidad de muestra	Patología: Fisura

<p><b>Descripción</b></p> <p>La presencia de fisuras son pocas en el canal, aberturas que se hicieron de manera superficial ubicadas en las paredes de ambas márgenes del canal.</p> <p><b>Causas</b></p> <p>La retracción plástica, por la pérdida muy rápida de humedad debido a la mezcla de factores como el aire frío, aun cuando es un día soleado y el concreto, provocan altos niveles de evaporación superficial.</p> <p><b>Reparación</b></p> <p>Limpieza del área, utilizar un mortero hidráulico sin retracción de baja relación entre agua cemento, el mismo que se aplicará a la patología así como un área alrededor de este para una mayor cohesión.</p>
