UNIVERSIDAD CATÓLICA LOS ÁNGELES
CHIMBOTE

DETERMINACIÓN Y EVALUACIÓN DE LAS PATOLOGÍAS
DEL CONCRETO EN COLUMNAS, VIGAS Y MUROS DE
ALBAÑILERÍA CONFINADA DEL CERCO PERIMÉTRICO
DE LA EMPRESA PESQUERAS UNIDAS S.A.C., DISTRITO
DE CHIMBOTE, PROVINCIA DEL SANTA, REGIÓN
ÁNCASH, AGOSTO – 2019

**TESIS PARA OPTAR EL TÍTULO PROFESIONAL DE
INGENIERO CIVIL**

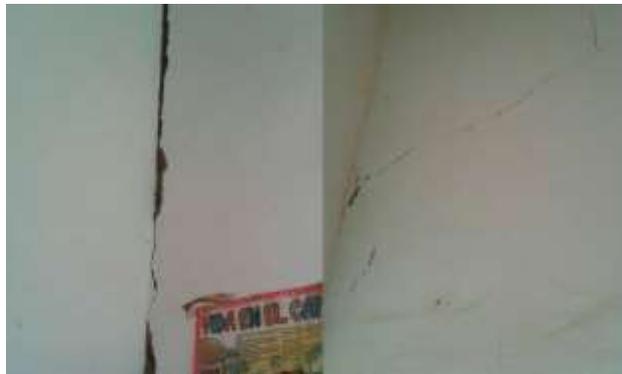
Figura 3: Grietas ubicadas en las aulas de la Institución Educativa Madre Rafaela De la Pasión Veintemilla.

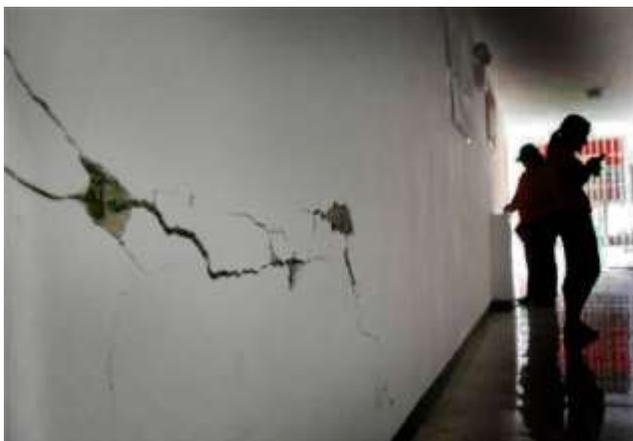
Figura 21: Presencia de grietas en el muro de una vivienda.

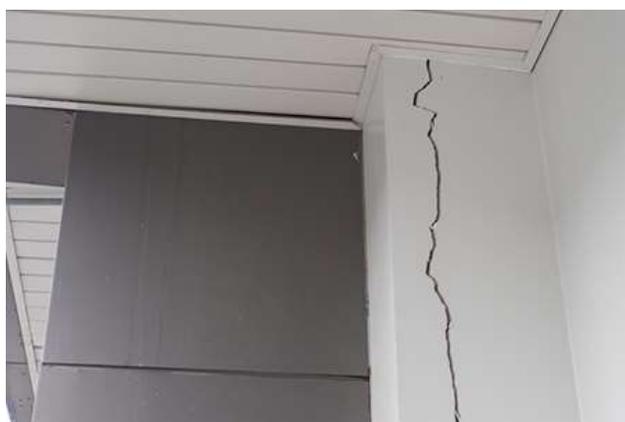
Figura 22: Patología en muro.

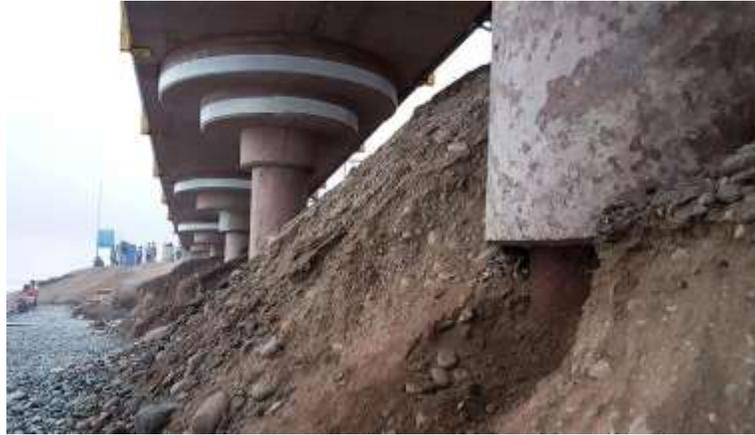
Figura 24: Erosión en Pilares de Puente en Lima.

Para Broto C (2006)²⁶ indica que la limpieza es el primer paso para comenzar el tratamiento, entre los métodos de limpieza mecánicos al método simple, al chorro de arena y al micro chorro de arena. Se debe despojar a la estructura de todos los elementos exteriores a ella que pueda presentar, dependiendo de la severidad del elemento se puede optar por recuperar los volúmenes o las formas arquitectónicas del elemento de la construcción que se hayan perdido o por el cambio del elemento de la construcción por otro, siempre que se vea como algo imprescindible.

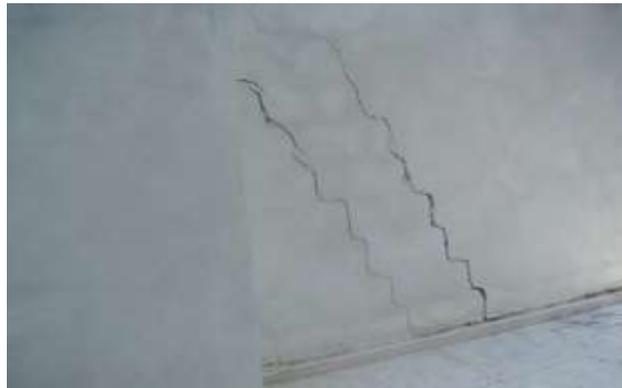
Figura 25: Patología Fisura presente en un muro de Albañilería.

Consiste en tapar solo la parte superficial de la fisura (la apertura de la misma). Este tratamiento es adecuado cuando lo que se pretende es devolver la impermeabilidad a la junta a la vez que se incrementa la durabilidad. Es muy empleado en fisuras muertas.

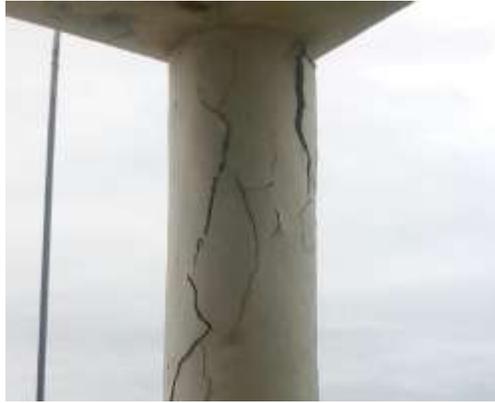
Figura 26: Patología Grieta presente en una columna circular.

- Reparación de grietas con mortero
 1. Picado a lo largo de la grieta, solo, por un lado.
 2. Aplicación de lechada de adherencia en base a emulsión acrílica.
 3. Relleno con mortero expansivo.
 4. Curado húmedo cuidadoso.
 5. Repetir la operación por el lado opuesto.

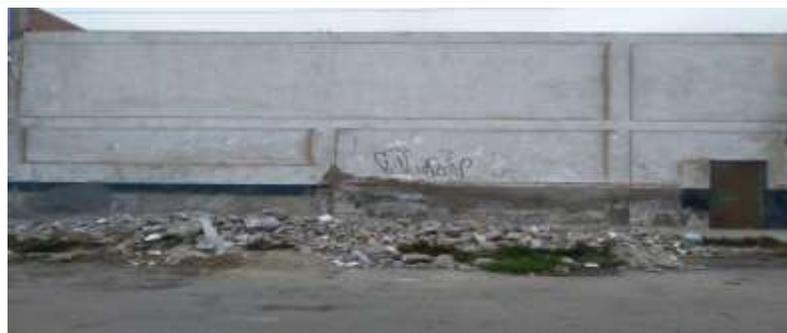
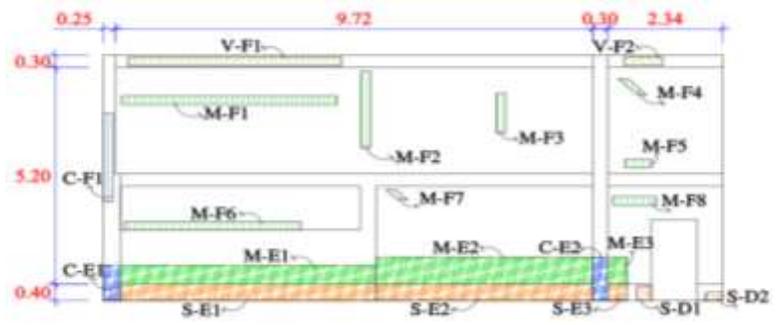
<p>UM-01</p> <p>Área de la Unidad de Muestra: 74.81 m²</p>		NOMBRE	SÍMBOLO	LEVE	MODERADO	SEVERO	
		Fisura	[F]

PATOLOGÍAS ENCONTRADAS EN LA UNIDAD DE MUESTRA 01								
ÁREA DE LA ESTRUCTURA (m2)	ÁFECTACIÓN EN LA UNIDAD DE MUESTRA	PATOLOGÍAS					Total	
		Fisura	Grieta	Corrosión	Desprendimiento	Eflorescencia		
74.81	ÁREA AFECTADA	ÁREA (m2)	2.15	0.00	0.00	0.18	10.13	12.46
		% AFECTADO	2.87%	0.00%	0.00%	0.24%	13.54%	16.66%
	ÁREA NO AFECTADA	ÁREA (m2)	72.66	74.81	74.81	74.63	64.68	62.35
		% NO AFECTADO	97.13%	100.00%	100.00%	99.76%	86.46%	83.34%

74.81	Área (m2)	7.75	4.71	0.00	12.46	62.35
	Porcentaje	10.36%	6.30%	0.00%	16.66%	83.34%

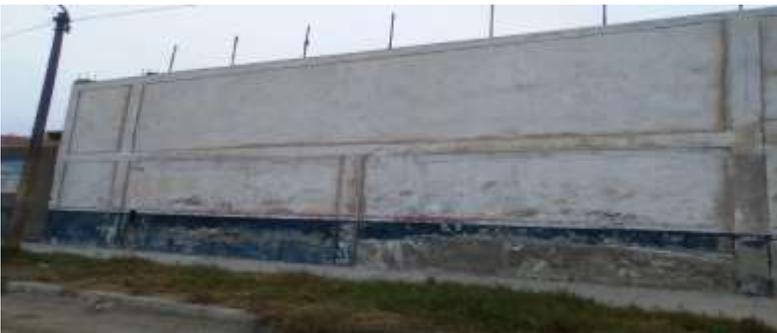
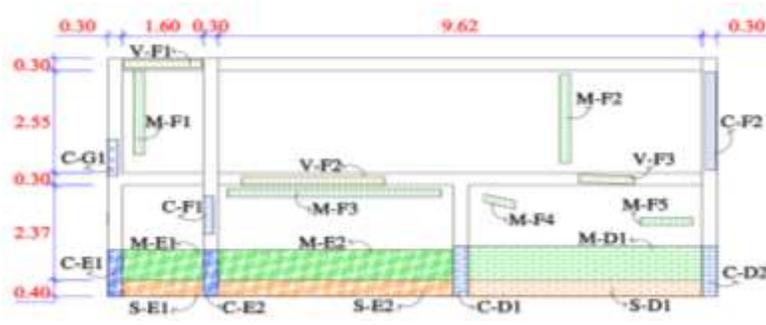
<p>UM - 02</p> <p>Área de la Unidad de Muestra: 71.51 m²</p>		NOMBRE	SÍMBOLO	LEVE	MODERADO	SEVERO	
		Fisura	[F]

PATOLOGÍAS ENCONTRADAS EN LA UNIDAD DE MUESTRA 02								
ÁREA DE LA ESTRUCTURA (m2)	ÁFECTACIÓN EN LA UNIDAD DE MUESTRA	PATOLOGÍAS					Total	
		Fisura	Grieta	Corrosión	Desprendimiento	Eflorescencia		
71.51	ÁREA AFECTADA	ÁREA (m2)	3.83	0.18	0.00	6.57	7.89	18.47
		% AFECTADO	5.36%	0.25%	0.00%	9.19%	11.03%	25.83%
	ÁREA NO AFECTADA	ÁREA (m2)	67.68	71.33	71.51	64.94	63.62	53.04
		% NO AFECTADO	94.64%	99.75%	100.00%	90.81%	88.97%	74.17%

71.51	Área (m2)	12.50	5.97	0.00	18.47	53.04
	Porcentaje	17.48%	8.35%	0.00%	25.83%	74.17%

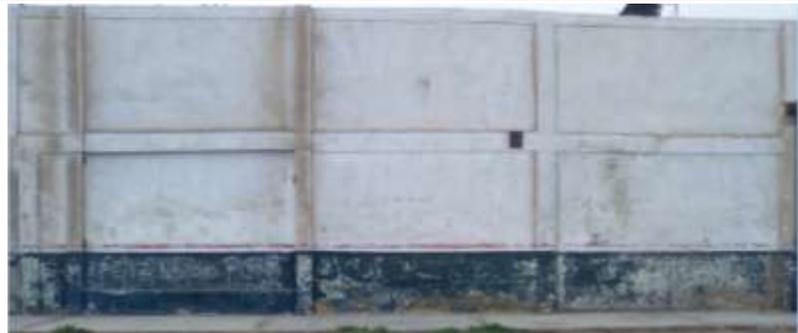
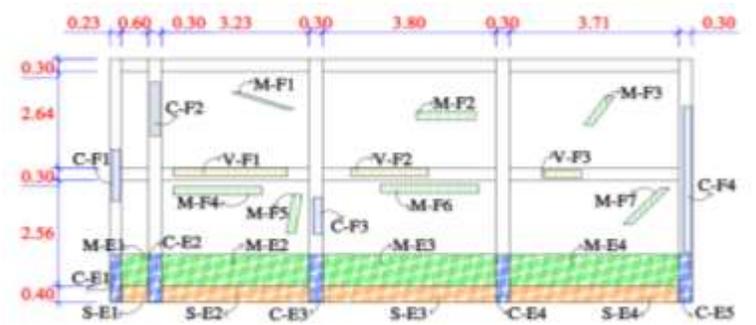
<p>UM - 03</p> <p>Área de la Unidad de Muestra: 69.66 m²</p>		NOMBRE	SÍMBOLO	LEVE	MODERADO	SEVERO	
		Fisura	[F]

PATOLOGÍAS ENCONTRADAS EN LA UNIDAD DE MUESTRA 03								
ÁREA DE LA ESTRUCTURA (m2)	ÁFECTACIÓN EN LA UNIDAD DE MUESTRA		PATOLOGÍAS				Total	
			Fisura	Grieta	Corrosión	Desprendimiento		Eflorescencia
69.66	ÁREA AFECTADA	ÁREA (m2)	4.31	0.00	0.00	0.00	14.80	19.11
		% AFECTADO	6.19%	0.00%	0.00%	0.00%	21.25%	27.43%
	ÁREA NO AFECTADA	ÁREA (m2)	65.35	69.66	69.66	69.66	54.86	50.55
		% NO AFECTADO	93.81%	100.00%	100.00%	100.00%	78.75%	72.57%

69.66	Área (m2)	14.57	4.54	0.00	19.11	50.55
	Porcentaje	20.92%	6.52%	0.00%	27.43%	72.57%

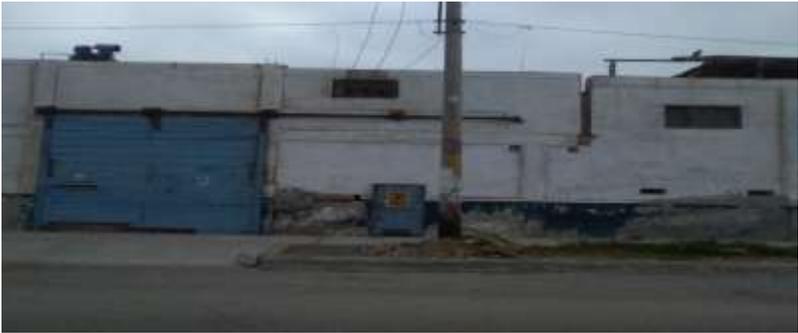
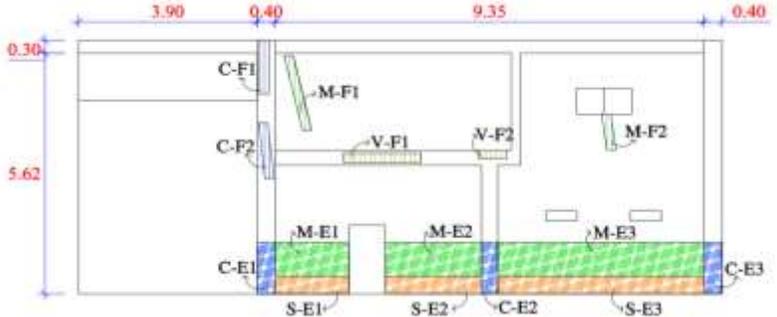
<p>UM - 04</p> <p>Área de la Unidad de Muestra: 64.93 m²</p>		NOMBRE	SÍMBOLO	LEVE	MODERADO	SEVERO	
		Fisura	[F]

PATOLOGÍAS ENCONTRADAS EN LA UNIDAD DE MUESTRA 04								
ÁREA DE LA ESTRUCTURA (m2)	ÁFECTACIÓN EN LA UNIDAD DE MUESTRA		PATOLOGÍAS				Total	
			Fisura	Grieta	Corrosión	Desprendimiento		Eflorescencia
64.93	ÁREA AFECTADA	ÁREA (m2)	1.50	0.00	0.00	0.00	11.22	12.72
		% AFECTADO	2.31%	0.00%	0.00%	0.00%	17.28%	19.59%
	ÁREA NO AFECTADA	ÁREA (m2)	63.43	64.93	64.93	64.93	53.71	52.21
		% NO AFECTADO	97.69%	100.00%	100.00%	100.00%	82.72%	80.41%

64.93	Área (m2)	9.44	3.28	0.00	12.72	52.21
	Porcentaje	14.54%	5.05%	0.00%	19.59%	80.41%

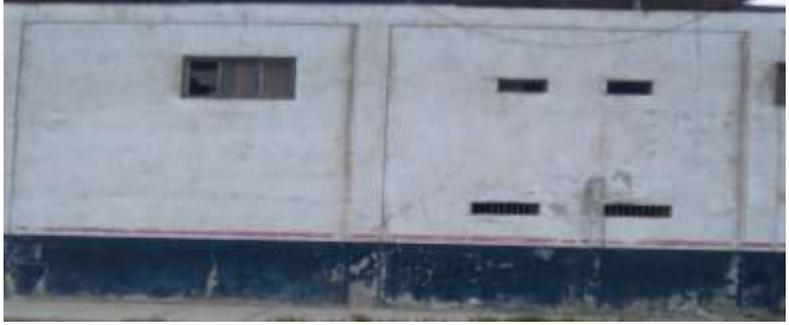
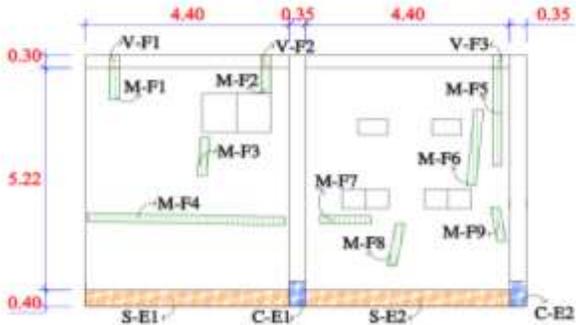
<p>Área de la Unidad de Muestra: 53.57 m²</p>		NOMBRE	SÍMBOLO	LEVE	MODERADO	SEVERO	
		Fisura	[F]

PATOLOGÍAS ENCONTRADAS EN LA UNIDAD DE MUESTRA 05								
ÁREA DE LA ESTRUCTURA (m2)	ÁFECTACIÓN EN LA UNIDAD DE MUESTRA	PATOLOGÍAS					Total	
		Fisura	Grieta	Corrosión	Desprendimiento	Eflorescencia		
53.57	ÁREA AFECTADA	ÁREA (m2)	2.88	0.00	0.00	0.00	3.94	6.82
		% AFECTADO	5.38%	0.00%	0.00%	0.00%	7.35%	12.73%
	ÁREA NO AFECTADA	ÁREA (m2)	50.69	53.57	53.57	53.57	49.63	46.75
		% NO AFECTADO	94.62%	100.00%	100.00%	100.00%	92.65%	87.27%

53.57	Área (m2)	3.30	3.52	0.00	6.82	46.75
	Porcentaje	6.16%	6.57%	0.00%	12.73%	87.27%

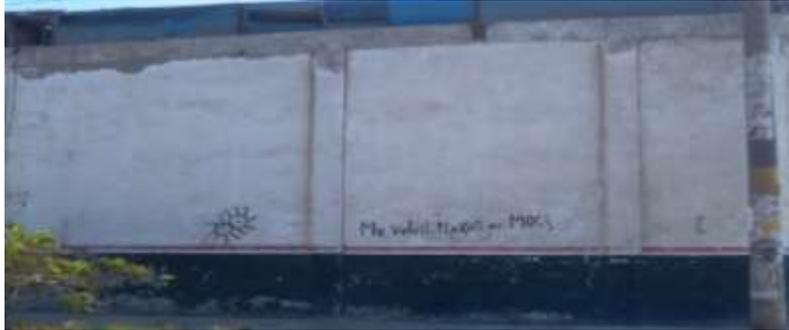
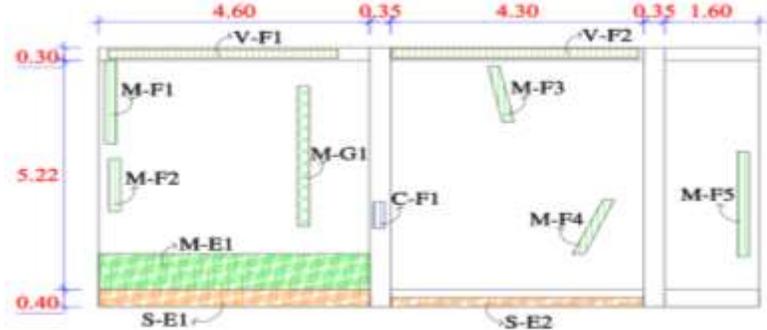
RECOLECCIÓN DE DATOS DE LA UNIDAD DE MUESTRA 07							
ELEMENTO ESTRUCTURAL	ÁREA DEL ELEMENTO (m2)	PATOLOGÍAS ENCONTRADAS	CÓDIGO	ÁREA AFECTADA			
				LARGO (m)	ANCHO (m)	ÁREA (m2)	ÁREA TOTAL (m2)
COLUMNAS	6.02	Fisura	C-F1	0.60	0.20	0.12	0.12
MUROS	54.65	Fisura	M-F1	1.90	0.20	0.38	5.95
		Fisura	M-F2	1.20	0.20	0.24	
		Fisura	M-F3	1.30	0.20	0.26	
		Fisura	M-F4	1.35	0.20	0.27	
		Fisura	M-F5	2.40	0.20	0.48	
		Grieta	M-G1	3.20	0.20	0.64	
		Eflorescencia	M-E1	4.60	0.80	3.68	
SOBRECIMENTOS	4.20	Eflorescencia	S-E1	4.60	0.40	1.84	2.70
		Eflorescencia	S-E2	4.30	0.20	0.86	
VIGAS	6.64	Fisura	V-F1	3.90	0.20	0.78	1.62
		Fisura	V-F2	4.20	0.20	0.84

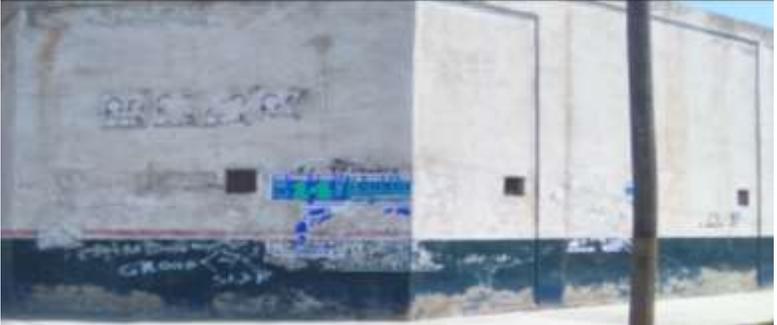
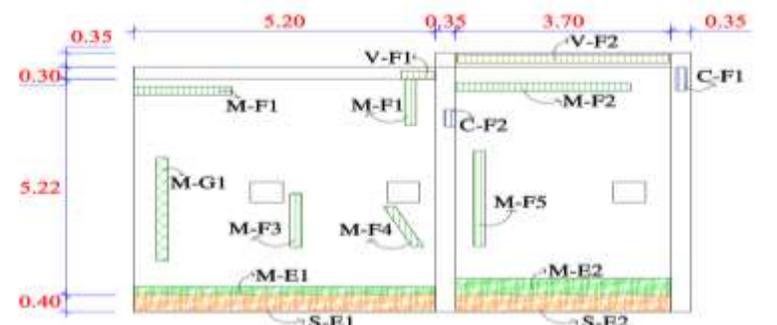
RECOLECCIÓN DE DATOS DE LA UNIDAD DE MUESTRA 08							
ELEMENTO ESTRUCTURAL	ÁREA DEL ELEMENTO (m ²)	PATOLOGÍAS ENCONTRADAS	CÓDIGO	ÁREA AFECTADA			
				LARGO (m)	ANCHO (m)	ÁREA (m ²)	ÁREA TOTAL (m ²)
COLUMNAS	3.97	Fisura	C-F1	0.55	0.20	0.11	0.19
		Fisura	C-F2	0.40	0.20	0.08	
MUROS	46.69	Fisura	M-F1	1.70	0.20	0.34	5.12
		Fisura	M-F2	1.10	0.20	0.22	
		Fisura	M-F3	3.00	0.20	0.60	
		Fisura	M-F4	1.30	0.20	0.26	
		Fisura	M-F5	1.10	0.20	0.22	
		Fisura	M-F6	2.30	0.20	0.46	
		Grieta	M-G1	2.50	0.20	0.50	
		Eflorescencia	M-E1	5.20	0.20	1.04	
		Eflorescencia	M-E2	3.70	0.40	1.48	
SOBRECIMENTOS	3.56	Eflorescencia	S-E1	5.20	0.40	2.08	3.56
		Eflorescencia	S-E2	3.70	0.40	1.48	
VIGAS	3.48	Fisura	V-F1	0.60	0.20	0.12	0.86
		Fisura	V-F2	3.70	0.20	0.74

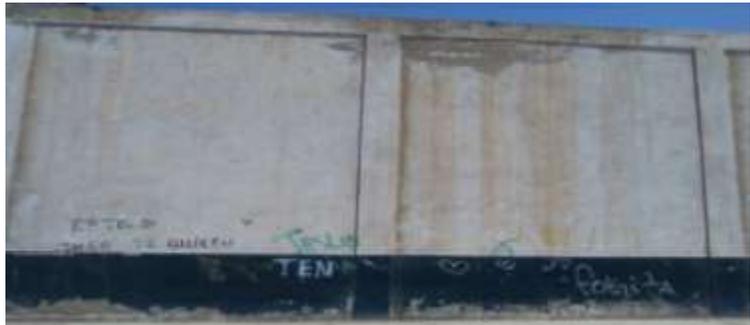
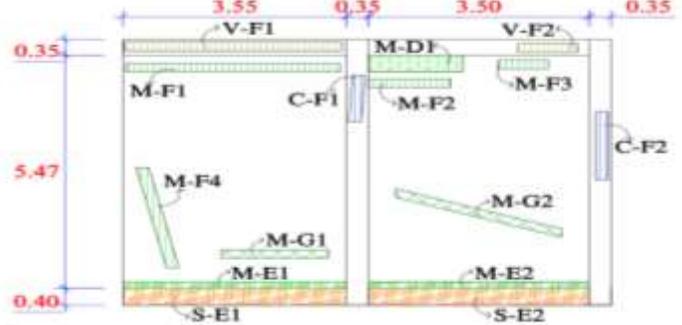
RECOLECCIÓN DE DATOS DE LA UNIDAD DE MUESTRA 09							
ELEMENTO ESTRUCTURAL	ÁREA DEL ELEMENTO (m ²)	PATOLOGÍAS ENCONTRADAS	CÓDIGO	ÁREA AFECTADA			
				LARGO (m)	ANCHO (m)	ÁREA (m ²)	ÁREA TOTAL (m ²)
COLUMNAS	4.24	Fisura	C-F1	1.10	0.20	0.22	0.54
		Fisura	C-F2	1.60	0.20	0.32	
MUROS	38.92	Fisura	M-F1	3.40	0.20	0.68	4.08
		Fisura	M-F2	1.30	0.20	0.26	
		Fisura	M-F3	0.80	0.20	0.16	
		Fisura	M-F4	2.10	0.20	0.42	
		Grieta	M-G1	1.70	0.20	0.34	
		Grieta	M-G2	2.80	0.20	0.56	
		Desprendimiento	M-D1	1.50	0.40	0.60	
		Eflorescencia	M-E1	3.55	0.15	0.53	
		Eflorescencia	M-E2	3.50	0.15	0.53	
		SOBRECIMENTOS	2.82	Eflorescencia	S-E1	3.55	
Eflorescencia	S-E2			3.50	0.40	1.40	
VIGAS	2.32	Fisura	V-F1	3.45	0.20	0.69	0.88
		Fisura	V-F2	0.95	0.20	0.19

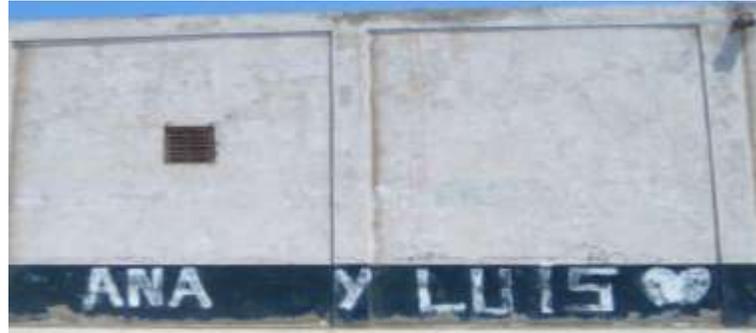
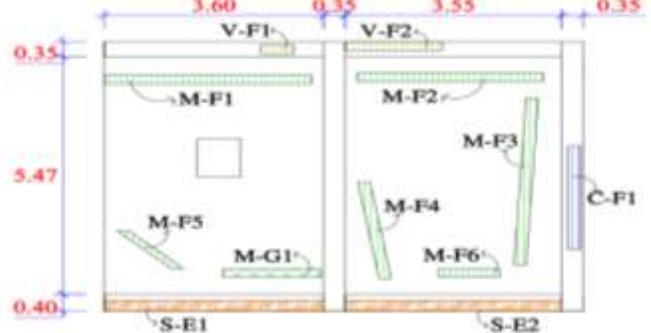
RECOLECCIÓN DE DATOS DE LA UNIDAD DE MUESTRA 10							
ELEMENTO ESTRUCTURAL	ÁREA DEL ELEMENTO (m2)	PATOLOGÍAS ENCONTRADAS	CÓDIGO	ÁREA AFECTADA			
				LARGO (m)	ANCHO (m)	ÁREA (m2)	ÁREA TOTAL (m2)
COLUMNAS	4.14	Fisura	C-F1	2.40	0.20	0.48	0.48
MUROS	39.47	Fisura	M-F1	3.40	0.20	0.68	3.28
		Fisura	M-F2	3.05	0.20	0.61	
		Fisura	M-F3	3.85	0.20	0.77	
		Fisura	M-F4	2.25	0.20	0.45	
		Fisura	M-F5	1.25	0.20	0.25	
		Fisura	M-F6	1.00	0.20	0.20	
		Grieta	M-G1	1.60	0.20	0.32	
SOBRECIMENTOS	2.86	Eflorescencia	S-E1	3.60	0.25	0.90	1.79
		Eflorescencia	S-E2	3.55	0.25	0.89	
VIGAS	2.34	Fisura	V-F1	0.55	0.20	0.11	0.43
		Fisura	V-F2	1.60	0.20	0.32

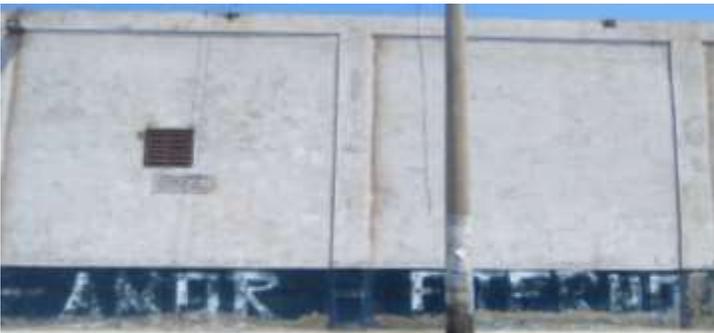
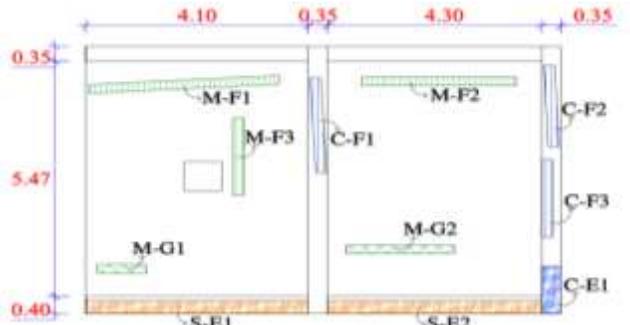
RECOLECCIÓN DE DATOS DE LA UNIDAD DE MUESTRA 11							
ELEMENTO ESTRUCTURAL	ÁREA DEL ELEMENTO (m2)	PATOLOGÍAS ENCONTRADAS	CÓDIGO	ÁREA AFECTADA			
				LARGO (m)	ANCHO (m)	ÁREA (m2)	ÁREA TOTAL (m2)
COLUMNAS	4.14	Fisura	C-F1	2.20	0.20	0.44	1.57
		Fisura	C-F2	1.90	0.20	0.38	
		Fisura	C-F3	1.80	0.20	0.36	
		Eflorescencia	C-E1	1.10	0.35	0.39	
MUROS	45.95	Fisura	M-F1	3.50	0.20	0.70	2.21
		Fisura	M-F2	2.85	0.20	0.57	
		Fisura	M-F3	1.80	0.20	0.36	
		Grieta	M-G1	0.90	0.20	0.18	
		Grieta	M-G2	2.00	0.20	0.40	
SOBRECIMENTOS	3.36	Eflorescencia	S-E1	4.10	0.30	1.23	2.42
		Eflorescencia	S-E2	3.95	0.30	1.19	
VIGAS	2.94	-	-	-	-	-	0.00

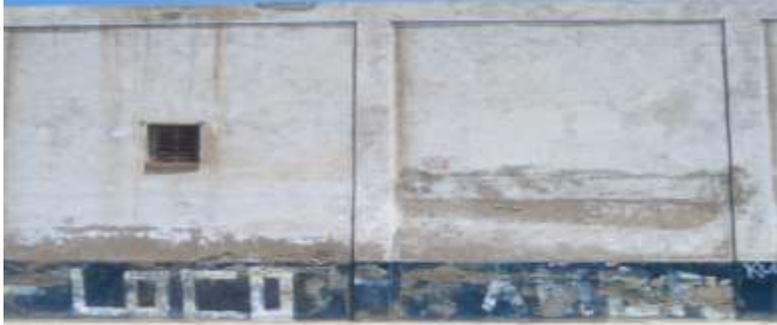
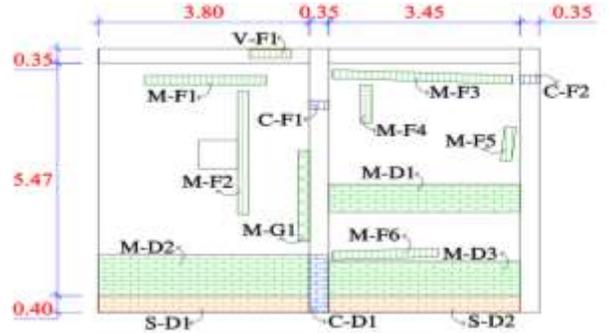
FOTOGRAFÍA DE LA UNIDAD DE MUESTRA			PLANO DE ELEVACIÓN DE LA UNIDAD DE MUESTRA

PATOLOGÍAS ENCONTRADAS EN LA UNIDAD DE MUESTRA 12								
ÁREA DE LA ESTRUCTURA (m2)	ÁFECTACIÓN EN LA UNIDAD DE MUESTRA	PATOLOGÍAS					Total	
		Fisura	Grieta	Corrosión	Desprendimiento	Eflorescencia		
49.28	ÁREA AFECTADA	ÁREA (m2)	2.68	0.43	0.00	11.98	0.00	15.09
		% AFECTADO	5.44%	0.87%	0.00%	24.31%	0.00%	30.62%
	ÁREA NO AFECTADA	ÁREA (m2)	46.60	48.85	49.28	37.30	49.28	34.19
		% NO AFECTADO	94.56%	99.13%	100.00%	75.69%	100.00%	69.38%

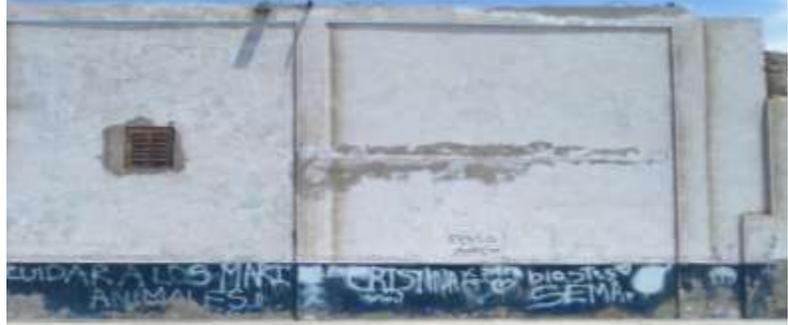
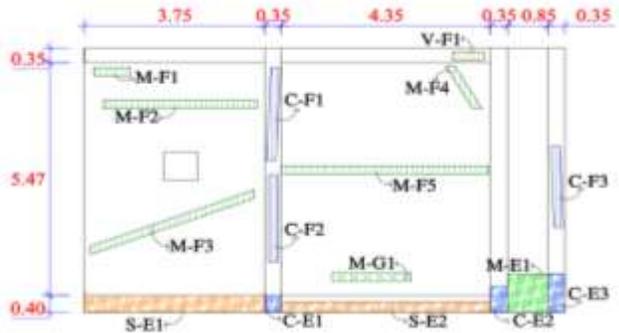
FOTOGRAFÍA DE LA UNIDAD DE MUESTRA			PLANO DE ELEVACIÓN DE LA UNIDAD DE MUESTRA

PATOLOGÍAS ENCONTRADAS EN LA UNIDAD DE MUESTRA 13								
ÁREA DE LA ESTRUCTURA (m2)	ÁFECTACIÓN EN LA UNIDAD DE MUESTRA	PATOLOGÍAS					Total	
		Fisura	Grieta	Corrosión	Desprendimiento	Efflorescencia		
61.83	ÁREA AFECTADA	ÁREA (m2)	3.97	0.33	0.00	0.00	4.03	8.33
		% AFECTADO	6.42%	0.53%	0.00%	0.00%	6.52%	13.47%
	ÁREA NO AFECTADA	ÁREA (m2)	57.86	61.50	61.83	61.83	57.80	53.50
		% NO AFECTADO	93.58%	99.47%	100.00%	100.00%	93.48%	86.53%

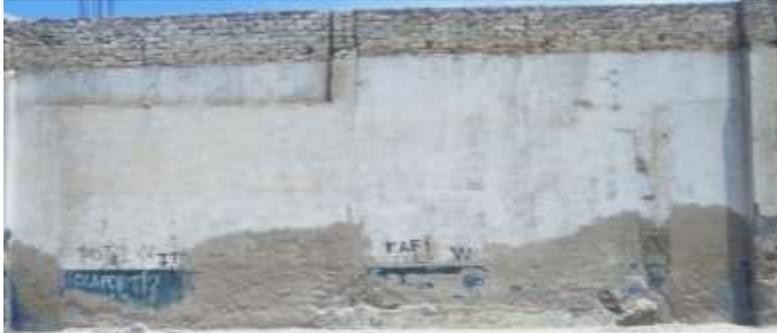
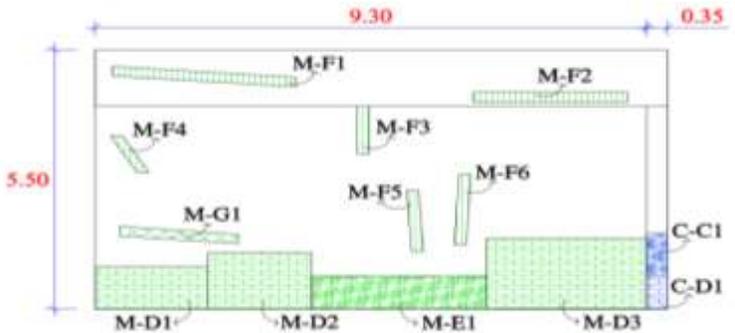
FOTOGRAFÍA DE LA UNIDAD DE MUESTRA			PLANO DE ELEVACIÓN DE LA UNIDAD DE MUESTRA

PATOLOGÍAS ENCONTRADAS EN LA UNIDAD DE MUESTRA 14								
ÁREA DE LA ESTRUCTURA (m ²)	ÁFECTACIÓN EN LA UNIDAD DE MUESTRA	PATOLOGÍAS					Total	
		Fisura	Grieta	Corrosión	Desprendimiento	Eflorescencia		
53.07	ÁREA AFECTADA	ÁREA (m ²)	2.08	0.40	0.32	8.11	2.07	12.98
		% AFECTADO	3.92%	0.75%	0.60%	15.28%	3.90%	24.46%
	ÁREA NO AFECTADA	ÁREA (m ²)	50.99	52.67	52.75	44.96	51.00	40.09
		% NO AFECTADO	96.08%	99.25%	99.40%	84.72%	96.10%	75.54%

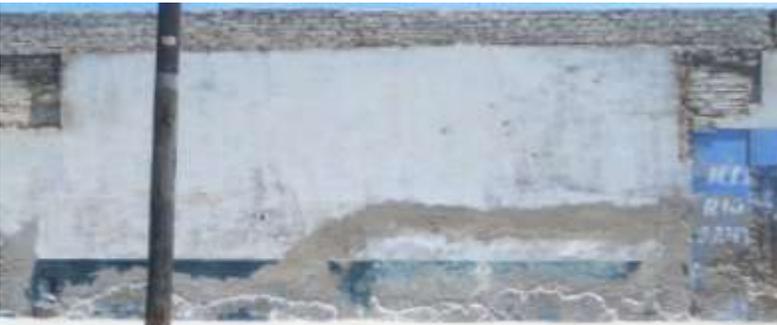
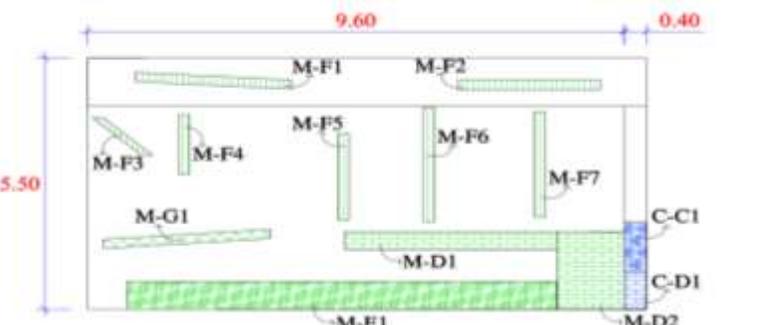
% AFECTADA	% NO AFECTADA		
FOTOGRAFÍA DE LA UNIDAD DE MUESTRA			PLANO DE ELEVACIÓN DE LA UNIDAD DE MUESTRA

PATOLOGÍAS ENCONTRADAS EN LA UNIDAD DE MUESTRA 15								
ÁREA DE LA ESTRUCTURA (m2)	ÁFECTACIÓN EN LA UNIDAD DE MUESTRA	PATOLOGÍAS					Total	
		Fisura	Grieta	Corrosión	Desprendimiento	Eflorescencia		
55.00	ÁREA AFECTADA	ÁREA (m2)	2.91	0.60	0.44	3.88	4.62	12.45
		% AFECTADO	5.29%	1.09%	0.80%	7.05%	8.40%	22.64%
	ÁREA NO AFECTADA	ÁREA (m2)	52.09	54.40	54.56	51.12	50.38	42.55
		% NO AFECTADO	94.71%	98.91%	99.20%	92.95%	91.60%	77.36%

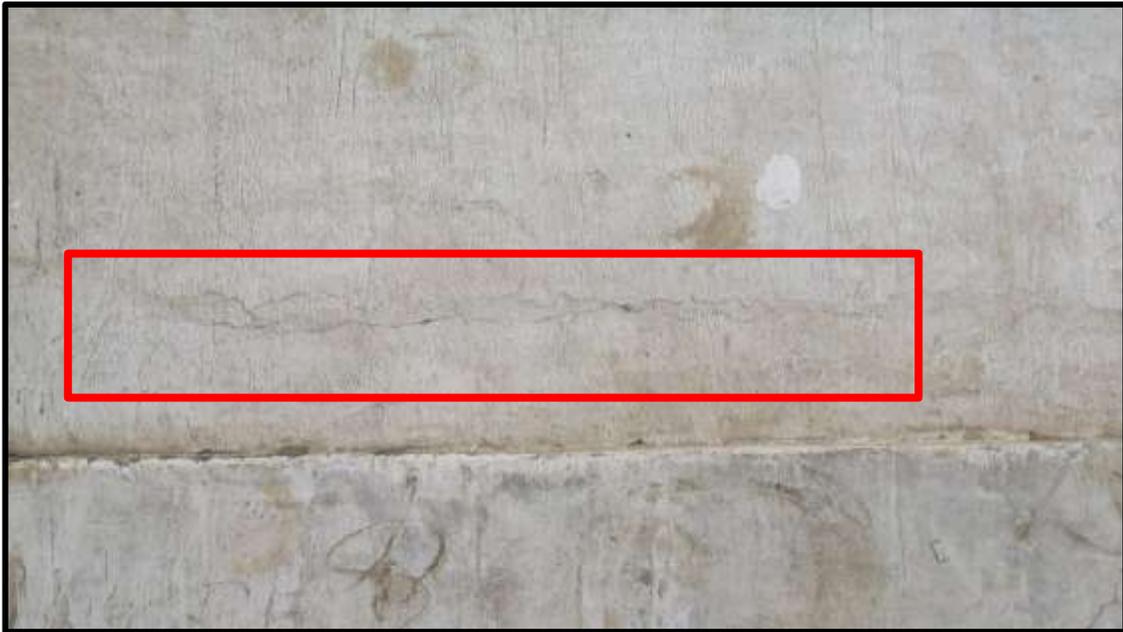
Fotografía 4: Muro afectado por la Fisura en la Empresa Pesqueras Unidas S.A.C. en la Unidad de muestra 01.

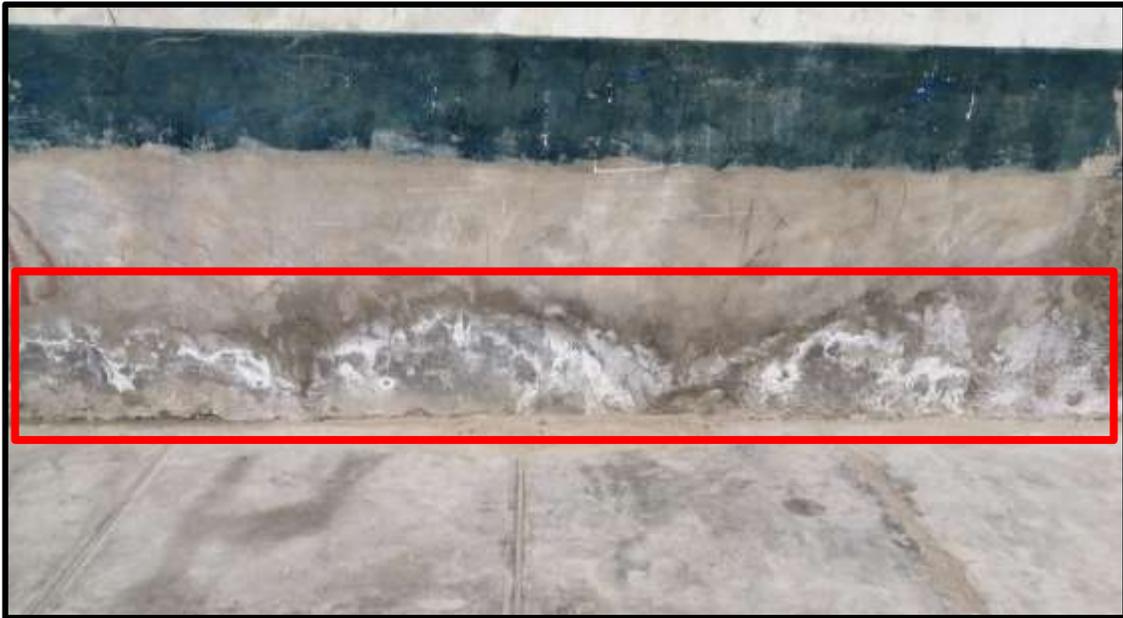
Fotografía 8: Muro afectado por la Eflorescencia en la Empresa Pesqueras Unidas S.A.C. en la Unidad de Muestra 02.

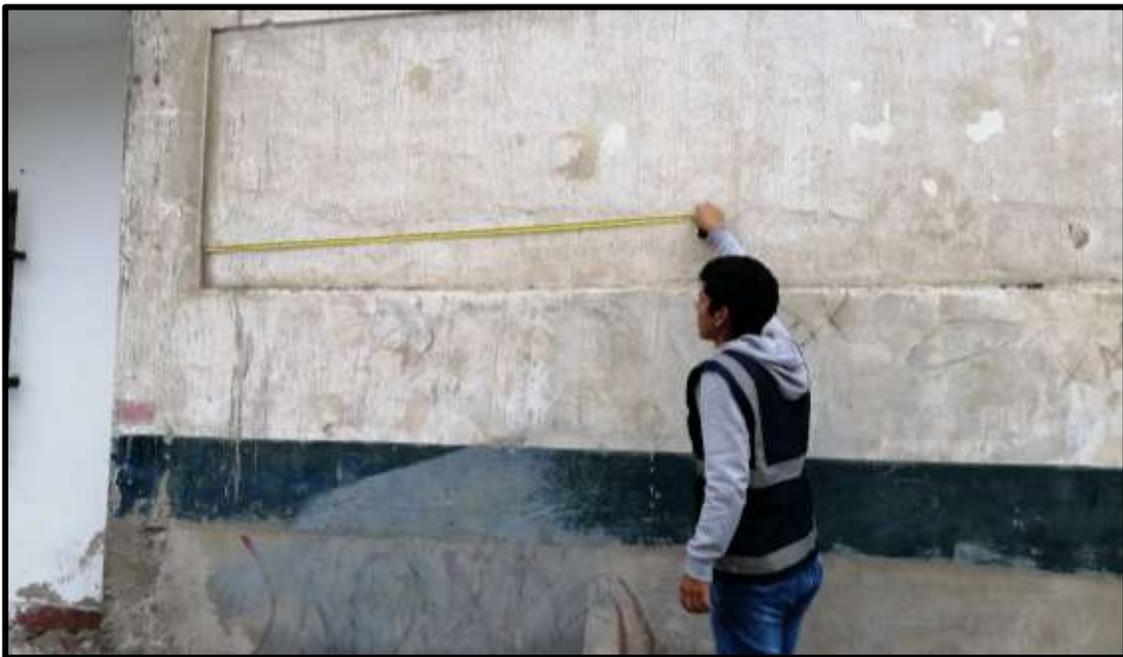
Fotografía 9: Midiendo la Fisura en el Muro de la Empresa Pesqueras Unidas S.A.C. en la Unidad de Muestra 01.

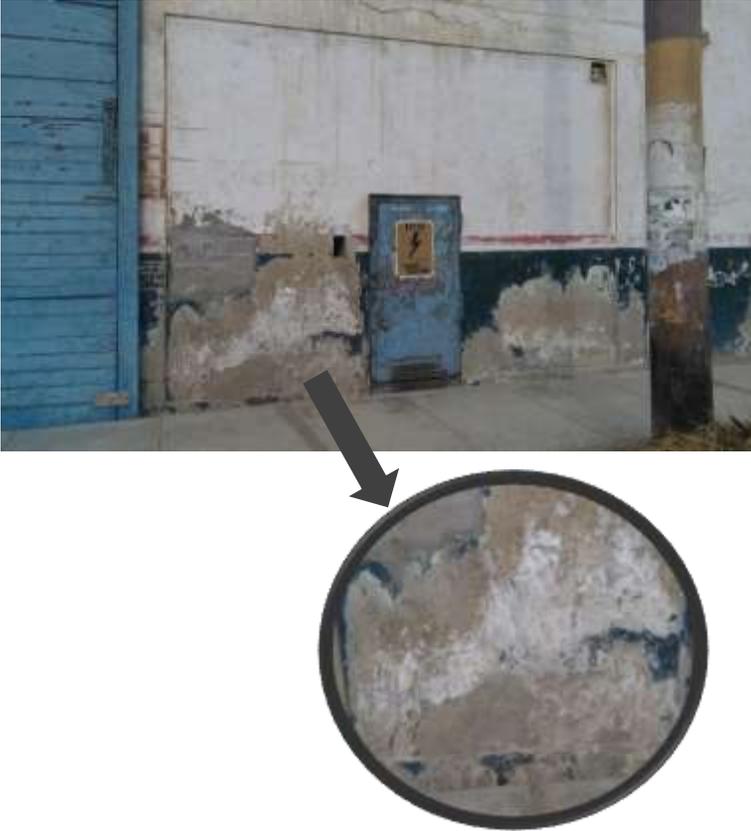
PATOLOGÍA: EFLORESCENCIA	UNIDAD DE MUESTRA 03

Descripción
	<p>Se aprecia la presencia de sales minerales sobre la superficie del sobrecimiento y muro del cerco perimétrico.</p>
	Causa
	<p>Provocado principalmente por la presencia de agua en el suelo, que llega hasta el elemento estructural por el proceso de capilaridad, haciendo que se visualicen sales en grandes áreas.</p>
	Reparación
<p>Primero se procederá a limpiar el área afectada con un cepillo de púas de acero hasta retirar todas las sales que están afectando el muro, luego aplicar aire comprimido o chorros de agua para no dejar restos orgánicos sueltos, dejamos secar y finalmente aplicamos aditivo impermeabilizante con una brocha o rodillo.</p>	
Recomendación	
<p>Se recomienda aplicar aditivos antihumedad o impermeabilizantes a muros aledaños a donde se ubicó la eflorescencia para evitar la aparición futura de la patología. De igual forma, se recomienda hacer un dren que permita que el agua del terreno se dirija a los buzones más cercanos a cada esquina.</p>
