UNIVERSIDAD CATÓLICA LOS ÁNGELES  
CHIMBOTE

DETERMINACIÓN Y EVALUACIÓN DE LAS  
PATOLOGÍAS DEL CONCRETO EN EL CANAL DE  
REGADÍO SUB LATERAL B-24 ENTRE LAS  
PROGRESIVA 1+400 HASTA 1+900 UBICADO EN EL  
CASERÍO DE TANGAY BAJO, DISTRITO DE NUEVO  
CHIMBOTE, PROVINCIA DEL SANTA, REGIÓN ÁNCASH  
- JUNIO 2019.

**TESIS PARA OPTAR EL TÍTULO PROFESIONAL DE**  
**INGENIERO CIVIL**

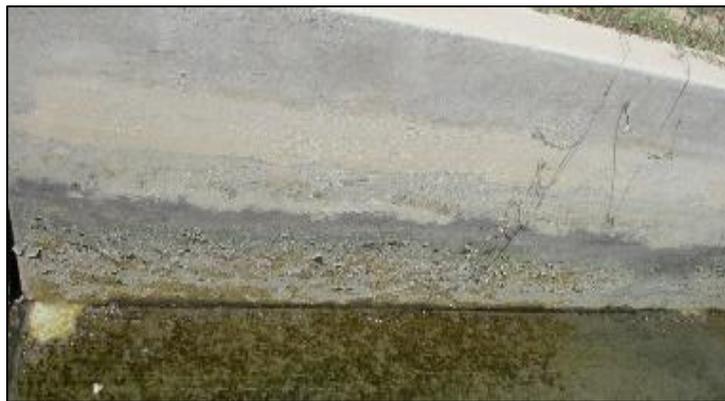
*Gráfico 12.* Moho en canal de regadío sub lateral b-24, caserío Tangay bajo, nuevo Chimbote.

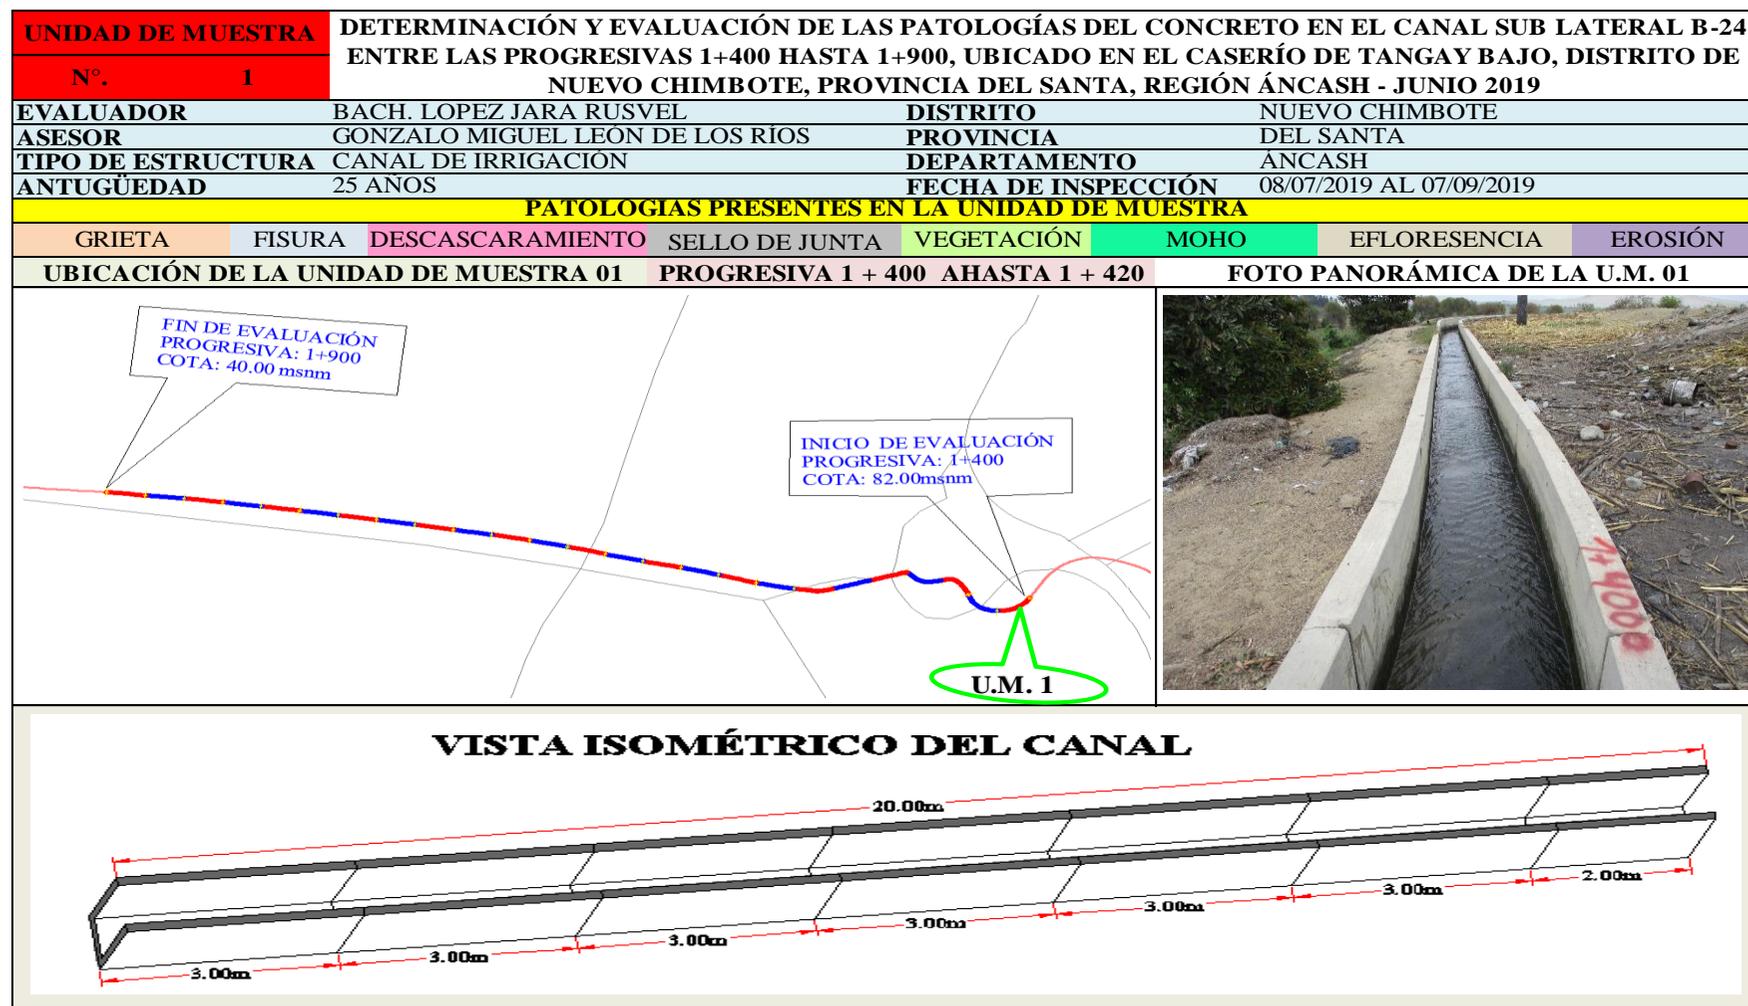
Ficha 1. Ficha técnica de evaluación de la unidad de muestra 1.

FICHA DE RECOLECCIÓN DE DATOS						
LADO	PATOLOGÍAS	CÓDIGO	LARGO (m)	ANCHO (m)	AREA TOTAL (m2)	ESPESOR (mm)
MARGEN IZQUIERDO DEL CANAL	GRIETAS	I1	0.00	0.00	0.00	
	FISURA	I2	0.60	0.22	0.13	0.5
	DESCASCARAMIENTO	I3	0.00	0.00	0.00	
	SELLO DE JUNTA	I4	4.02	0.20	0.80	
	VEGETACIÓN	I5	1.57	0.20	0.31	
	MOHO	I6	19.54	0.20	3.91	
	EFLORESCENCIA	I7	0.00	0.00	0.00	
	EROSIÓN	I8	0.00	0.00	0.00	
FONDO DEL CANAL	GRIETAS	F1	0.00	0.00	0.00	
	FISURA	F2	0.00	0.00	0.00	
	DESCASCARAMIENTO	F3	0.00	0.00	0.00	
	SELLO DE JUNTA	F4	4.50	0.20	0.90	
	VEGETACIÓN	F5	0.00	0.00	0.00	
	MOHO	F6	0.00	0.00	0.00	
	EFLORESCENCIA	F7	0.00	0.00	0.00	
	EROSIÓN	F8	0.00	0.00	0.00	
MARGEN DERECHO DEL CANAL	GRIETAS	D1	0.00	0.00	0.00	
	FISURA	D2	0.30	0.22	0.07	0.8
	DESCASCARAMIENTO	D3	0.00	0.00	0.00	
	SELLO DE JUNTA	D4	4.02	0.20	0.80	
	VEGETACIÓN	D5	0.00	0.00	0.00	
	MOHO	D6	19.54	0.20	3.91	
	EFLORESCENCIA	D7	0.00	0.30	0.00	
	EROSIÓN	D8	0.00	0.00	0.00

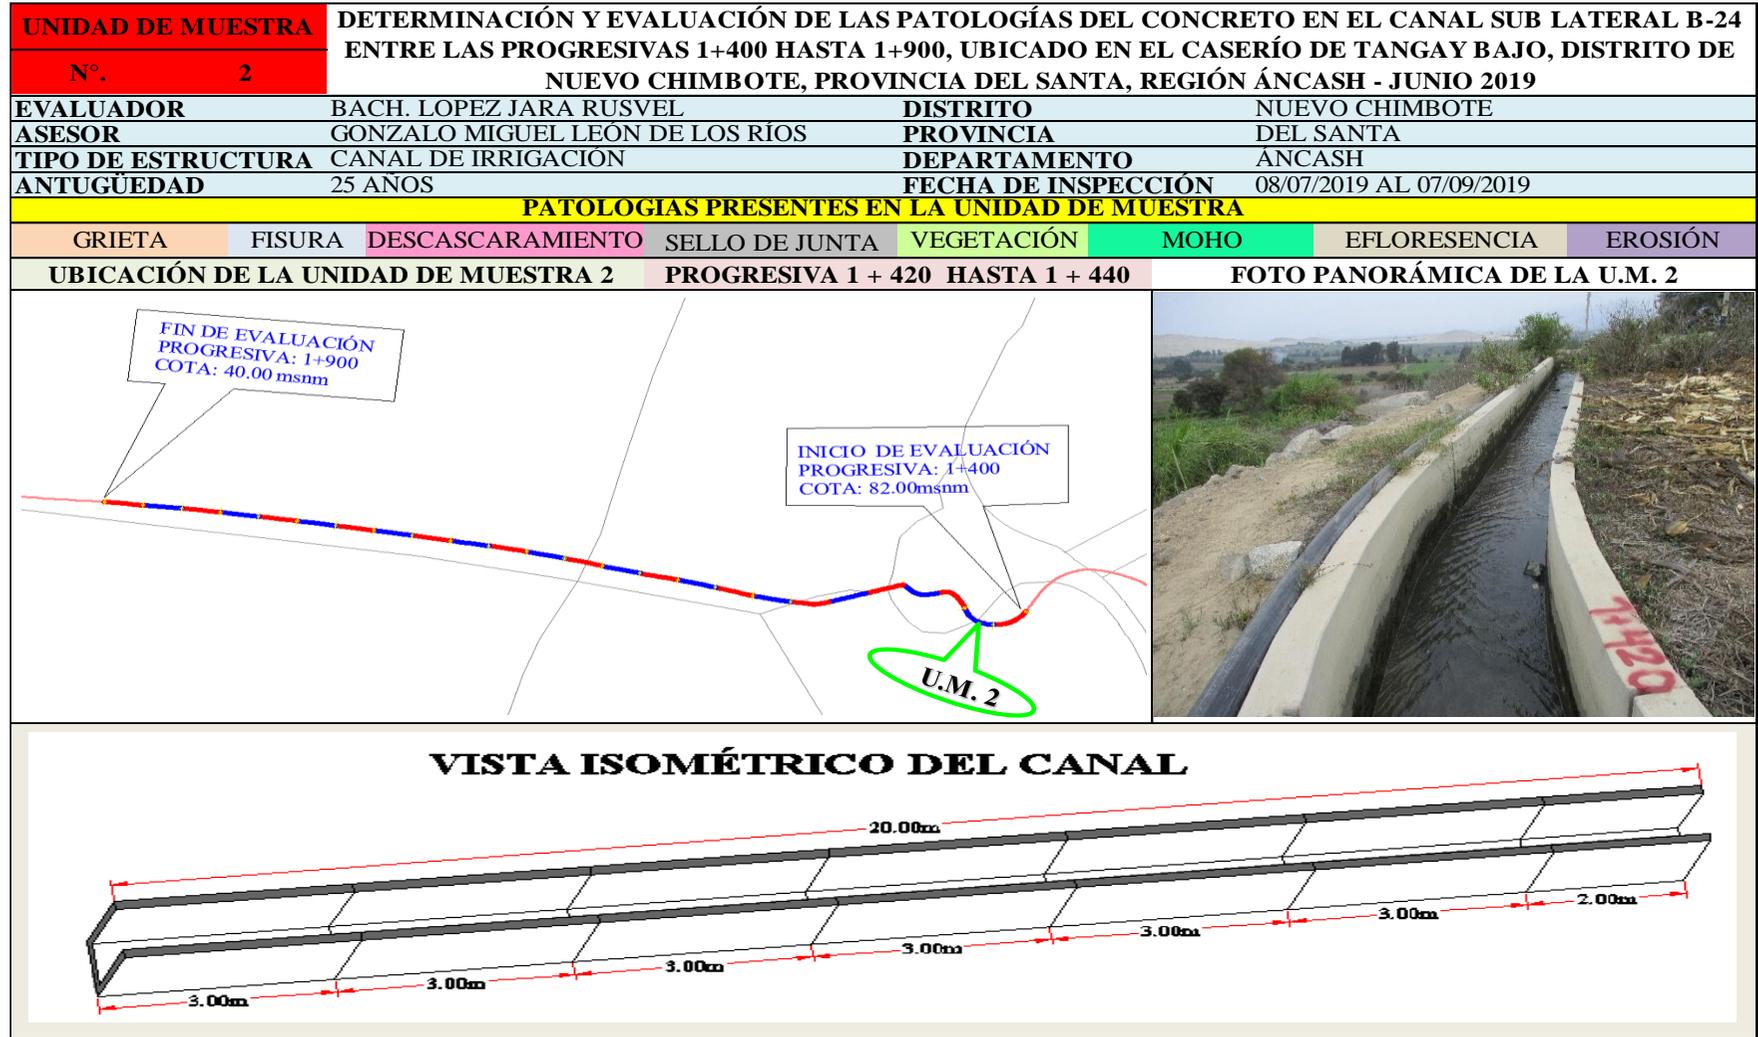
Ficha 2. Ficha técnica de evaluación de la Unidad de Muestra 2.

FICHA DE RECOLECCIÓN DE DATOS						
LADO	PATOLOGÍAS	CÓDIGO	LARGO (m)	ANCHO (m)	AREA TOTAL (m2)	ESPESOR (mm)
MARGEN IZQUIERDO DEL CANAL	GRIETAS	I1	0.00	0.00	0.00	
	FISURA	I2	0.52	0.22	0.11	0.7
	DESCASCARAMIENTO	I3	0.00	0.00	0.00	
	SELLO DE JUNTA	I4	4.02	0.20	0.80	
	VEGETACIÓN	I5	1.46	0.20	0.29	
	MOHO	I6	19.54	0.20	3.91	
	EFLORESCENCIA	I7	0.00	0.00	0.00	
	EROSIÓN	I8	0.00	0.00	0.00	
FONDO DEL CANAL	GRIETAS	F1	0.00	0.00	0.00	
	FISURA	F2	0.00	0.00	0.00	
	DESCASCARAMIENTO	F3	0.00	0.00	0.00	
	SELLO DE JUNTA	F4	4.50	0.20	0.90	
	VEGETACIÓN	F5	0.00	0.00	0.00	
	MOHO	F6	0.00	0.00	0.00	
	EFLORESCENCIA	F7	0.00	0.00	0.00	
	EROSIÓN	F8	0.00	0.00	0.00	
MARGEN DERECHO DEL CANAL	GRIETAS	D1	0.00	0.00	0.00	
	FISURA	D2	0.21	0.22	0.05	0.9
	DESCASCARAMIENTO	D3	0.00	0.00	0.00	
	SELLO DE JUNTA	D4	4.02	0.20	0.80	
	VEGETACIÓN	D5	0.00	0.00	0.00	
	MOHO	D6	19.54	0.20	3.91	
	EFLORESCENCIA	D7	3.49	0.22	0.77	
	EROSIÓN	D8	0.00	0.00	0.00

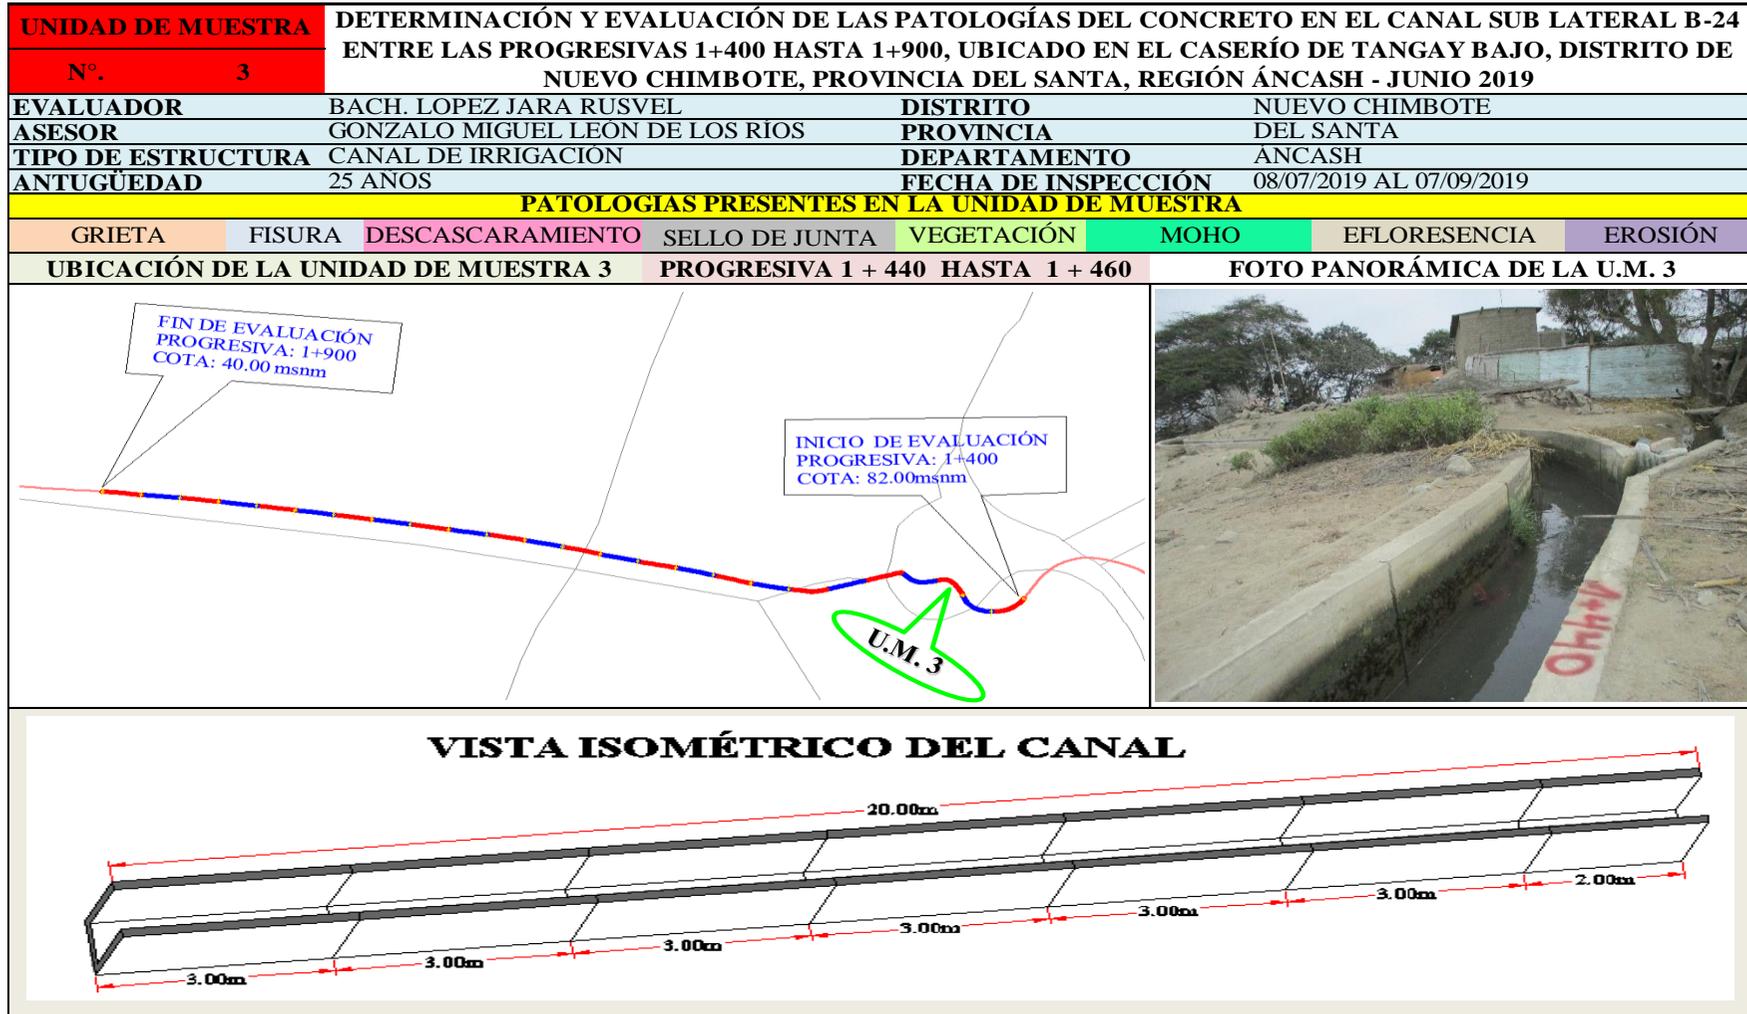
Ficha 3. Ficha técnica de evaluación de la Unidad de Muestra 3.

FICHA DE RECOLECCIÓN DE DATOS						
LADO	PATOLOGÍAS	CÓDIGO	LARGO (m)	ANCHO (m)	AREA TOTAL (m2)	ESPESOR (mm)
MARGEN IZQUIERDO DEL CANAL	GRIETAS	I1	0.00	0.00	0.00	
	FISURA	I2	0.30	0.22	0.07	0.7
	DESCASCARAMIENTO	I3	0.00	0.00	0.00	
	SELLO DE JUNTA	I4	4.02	0.20	0.80	
	VEGETACIÓN	I5	1.46	0.20	0.29	
	MOHO	I6	19.78	0.35	6.92	
	EFLORESCENCIA	I7	0.00	0.00	0.00	
	EROSIÓN	I8	0.00	0.00	0.00	
FONDO DEL CANAL	GRIETAS	F1	0.00	0.00	0.00	
	FISURA	F2	0.00	0.00	0.00	
	DESCASCARAMIENTO	F3	0.00	0.00	0.00	
	SELLO DE JUNTA	F4	4.50	0.20	0.90	
	VEGETACIÓN	F5	0.00	0.00	0.00	
	MOHO	F6	0.00	0.00	0.00	
	EFLORESCENCIA	F7	0.00	0.00	0.00	
	EROSIÓN	F8	0.00	0.00	0.00	
MARGEN DERECHO DEL CANAL	GRIETAS	D1	0.00	0.00	0.00	
	FISURA	D2	0.30	0.22	0.07	0.6
	DESCASCARAMIENTO	D3	5.87	0.22	1.29	
	SELLO DE JUNTA	D4	4.02	0.20	0.80	
	VEGETACIÓN	D5	0.00	0.00	0.00	
	MOHO	D6	19.97	0.20	3.99	
	EFLORESCENCIA	D7	5.22	0.22	1.15	
	EROSIÓN	D8	0.00	0.00	0.00

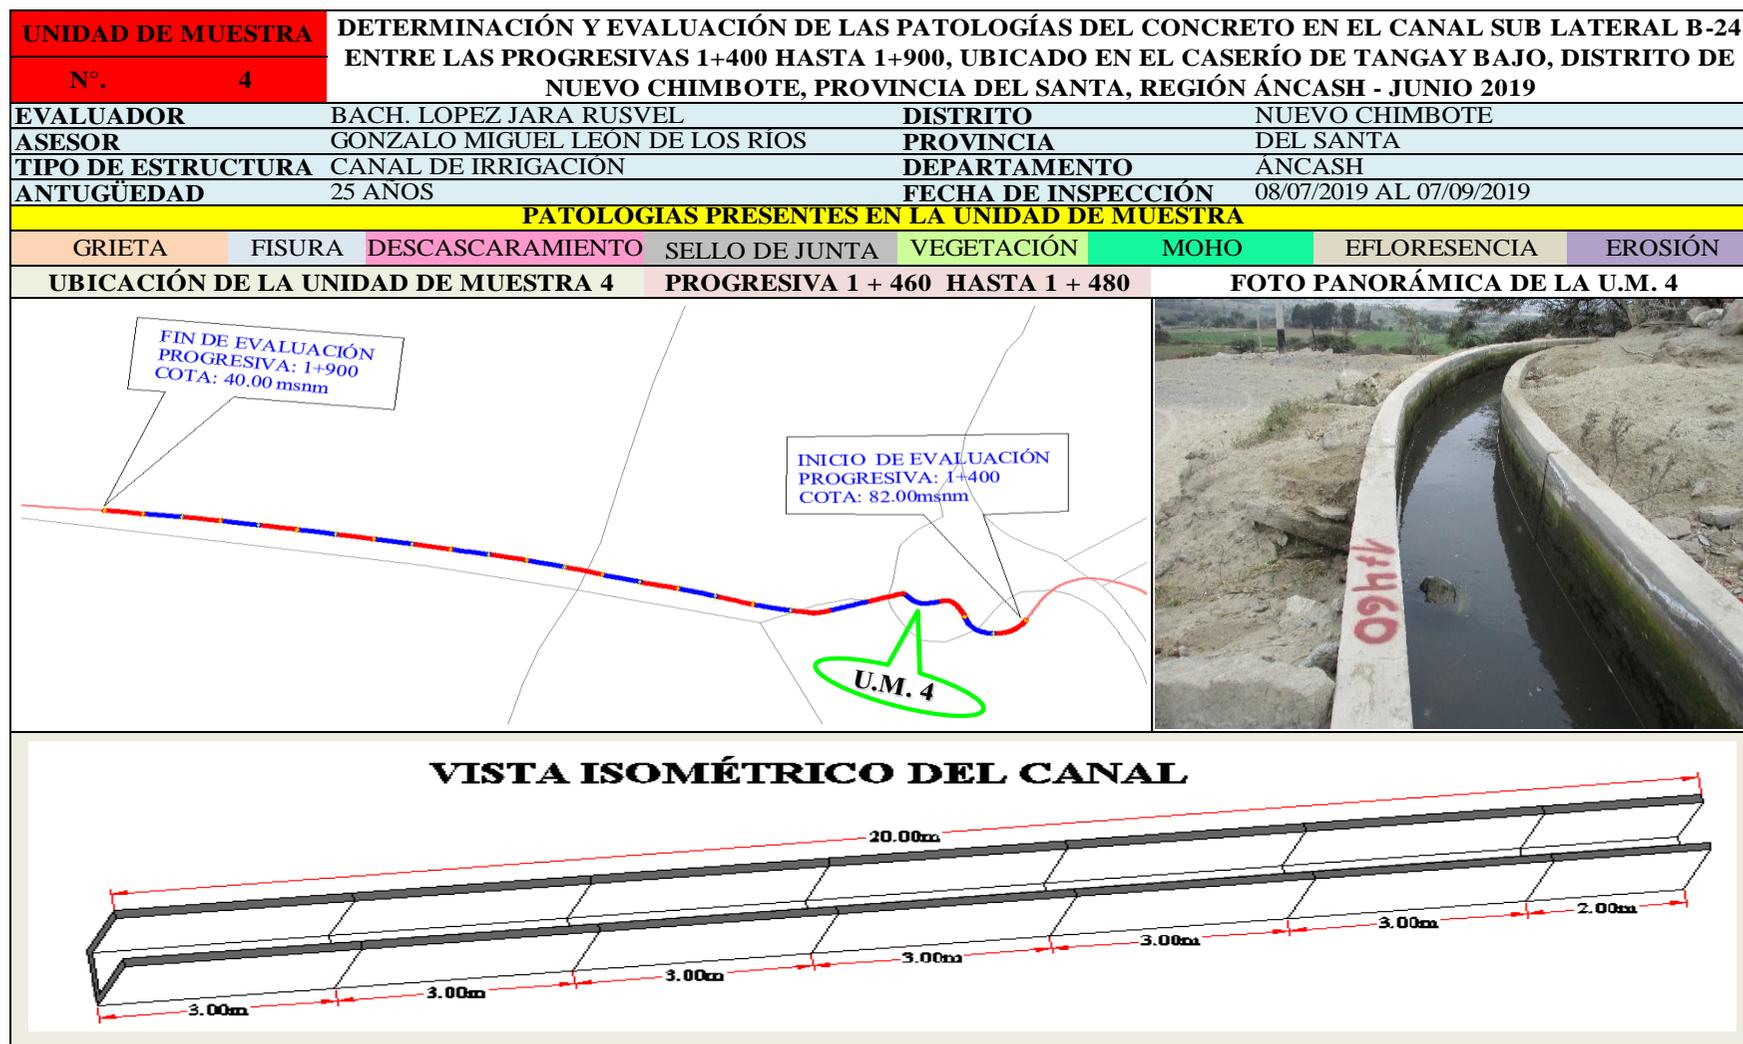
Ficha 4. Ficha técnica de evaluación de la Unidad de Muestra 4.

FICHA DE RECOLECCIÓN DE DATOS						
LADO	PATOLOGÍAS	CÓDIGO	LARGO (m)	ANCHO (m)	AREA TOTAL (m2)	ESPESOR (mm)
MARGEN IZQUIERDO DEL CANAL	GRIETAS	I1	0.00	0.00	0.00	
	FISURA	I2	0.54	0.22	0.12	0.8
	DESCASCARAMIENTO	I3	0.00	0.00	0.00	
	SELLO DE JUNTA	I4	4.02	0.20	0.80	
	VEGETACIÓN	I5	0.00	0.00	0.00	
	MOHO	I6	19.95	0.30	5.99	
	EFLORESCENCIA	I7	10.66	0.22	2.35	
	EROSIÓN	I8	0.00	0.00	0.00	
FONDO DEL CANAL	GRIETAS	F1	0.00	0.00	0.00	
	FISURA	F2	0.00	0.00	0.00	
	DESCASCARAMIENTO	F3	0.00	0.00	0.00	
	SELLO DE JUNTA	F4	4.40	0.20	0.88	
	VEGETACIÓN	F5	0.00	0.00	0.00	
	MOHO	F6	0.00	0.00	0.00	
	EFLORESCENCIA	F7	0.00	0.00	0.00	
	EROSIÓN	F8	0.00	0.00	0.00	
MARGEN DERECHO DEL CANAL	GRIETAS	D1	0.00	0.00	0.00	
	FISURA	D2	0.30	0.22	0.07	0.9
	DESCASCARAMIENTO	D3	0.00	0.00	0.00	
	SELLO DE JUNTA	D4	4.02	0.20	0.80	
	VEGETACIÓN	D5	0.00	0.00	0.00	
	MOHO	D6	19.99	0.30	6.00	
	EFLORESCENCIA	D7	10.58	0.22	2.33	
	EROSIÓN	D8	0.00	0.00	0.00

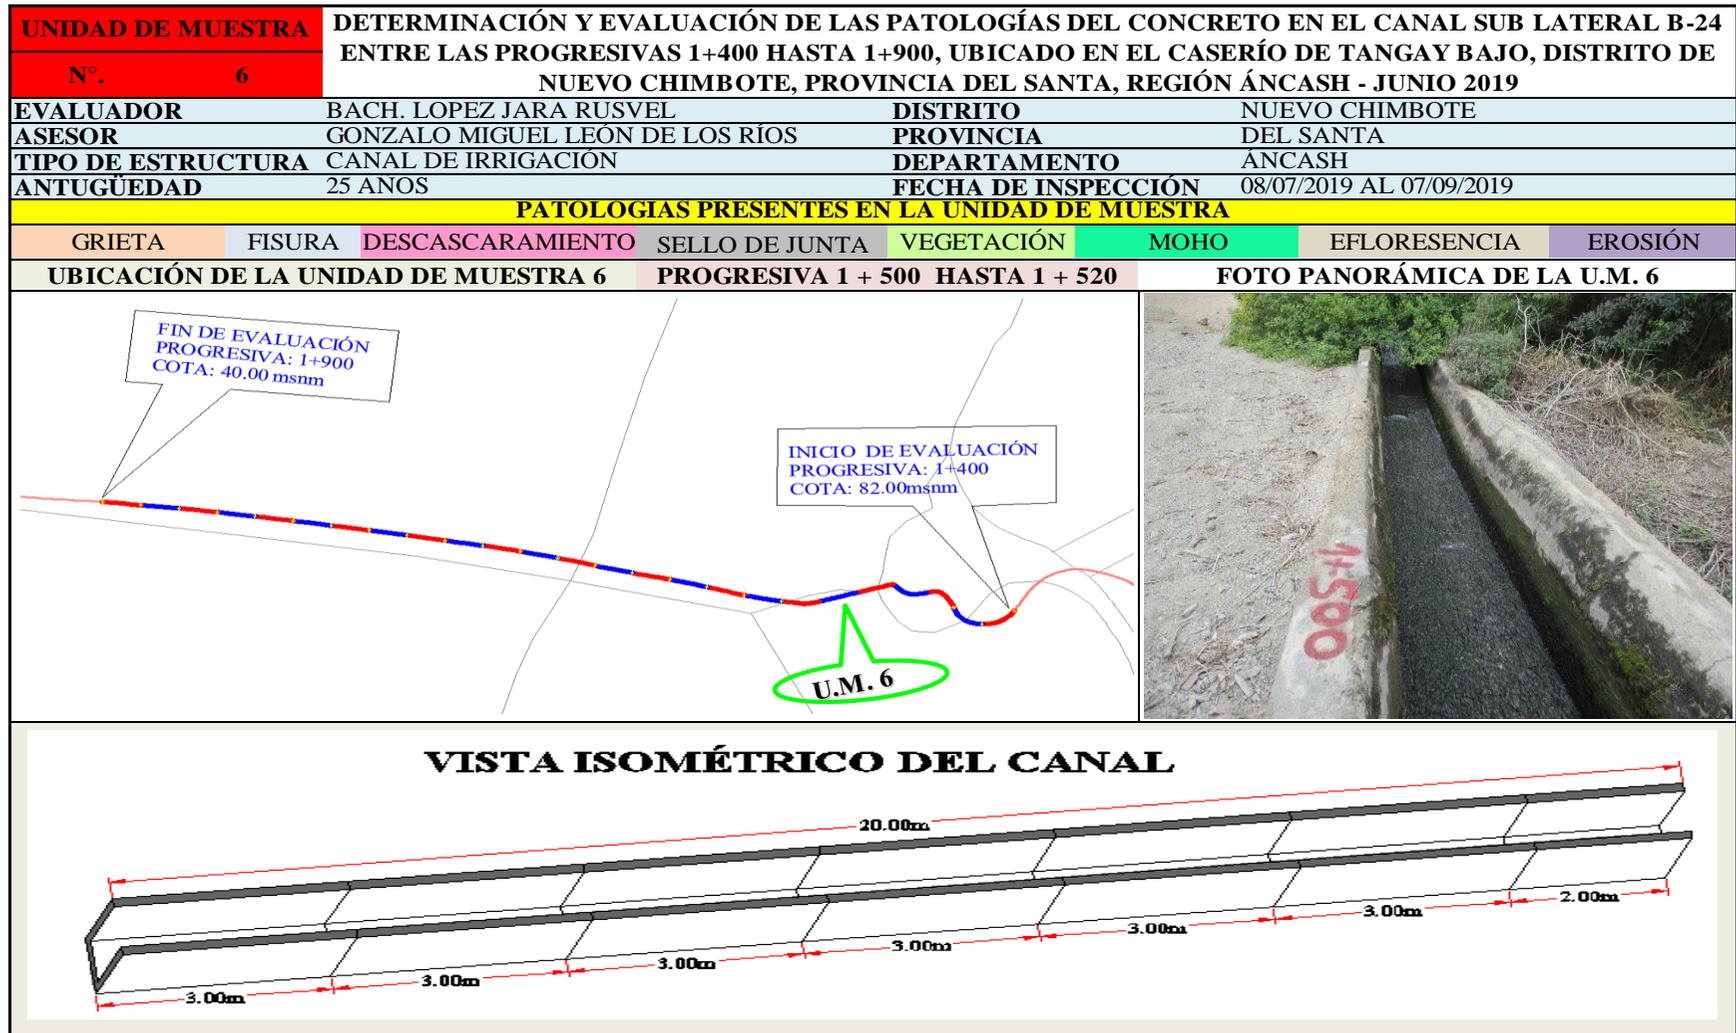
Ficha 6. Ficha técnica de evaluación de la Unidad de Muestra 6.

FICHA DE RECOLECCIÓN DE DATOS						
LADO	PATOLOGÍAS	CÓDIGO	LARGO (m)	ANCHO (m)	AREA TOTAL (m2)	ESPESOR (mm)
MARGEN IZQUIERDO DEL CANAL	GRIETAS	I1	20.00	0.25	5.00	4.50
	FISURA	I2	0.00	0.00	0.00	
	DESCASCARAMIENTO	I3	0.00	0.00	0.00	
	SELLO DE JUNTA	I4	0.00	0.00	0.00	
	VEGETACIÓN	I5	0.00	0.00	0.00	
	MOHO	I6	0.00	0.00	0.00	
	EFLORESCENCIA	I7	0.00	0.00	0.00	
	EROSIÓN	I8	0.00	0.00	0.00	
FONDO DEL CANAL	GRIETAS	F1	0.00	0.00	0.00	
	FISURA	F2	0.00	0.00	0.00	
	DESCASCARAMIENTO	F3	0.00	0.00	0.00	
	SELLO DE JUNTA	F4	0.00	0.00	0.00	
	VEGETACIÓN	F5	0.00	0.00	0.00	
	MOHO	F6	0.00	0.00	0.00	
	EFLORESCENCIA	F7	0.00	0.00	0.00	
	EROSIÓN	F8	20.00	0.60	12.00	8.00
MARGEN DERECHO DEL CANAL	GRIETAS	D1	20.00	0.25	5.00	5.00
	FISURA	D2	0.00	0.00	0.00	
	DESCASCARAMIENTO	D3	0.00	0.00	0.00	
	SELLO DE JUNTA	D4	0.00	0.00	0.00	
	VEGETACIÓN	D5	0.00	0.00	0.00	
	MOHO	D6	0.00	0.00	0.00	
	EFLORESCENCIA	D7	0.00	0.00	0.00	
	EROSIÓN	D8	0.00	0.00	0.00

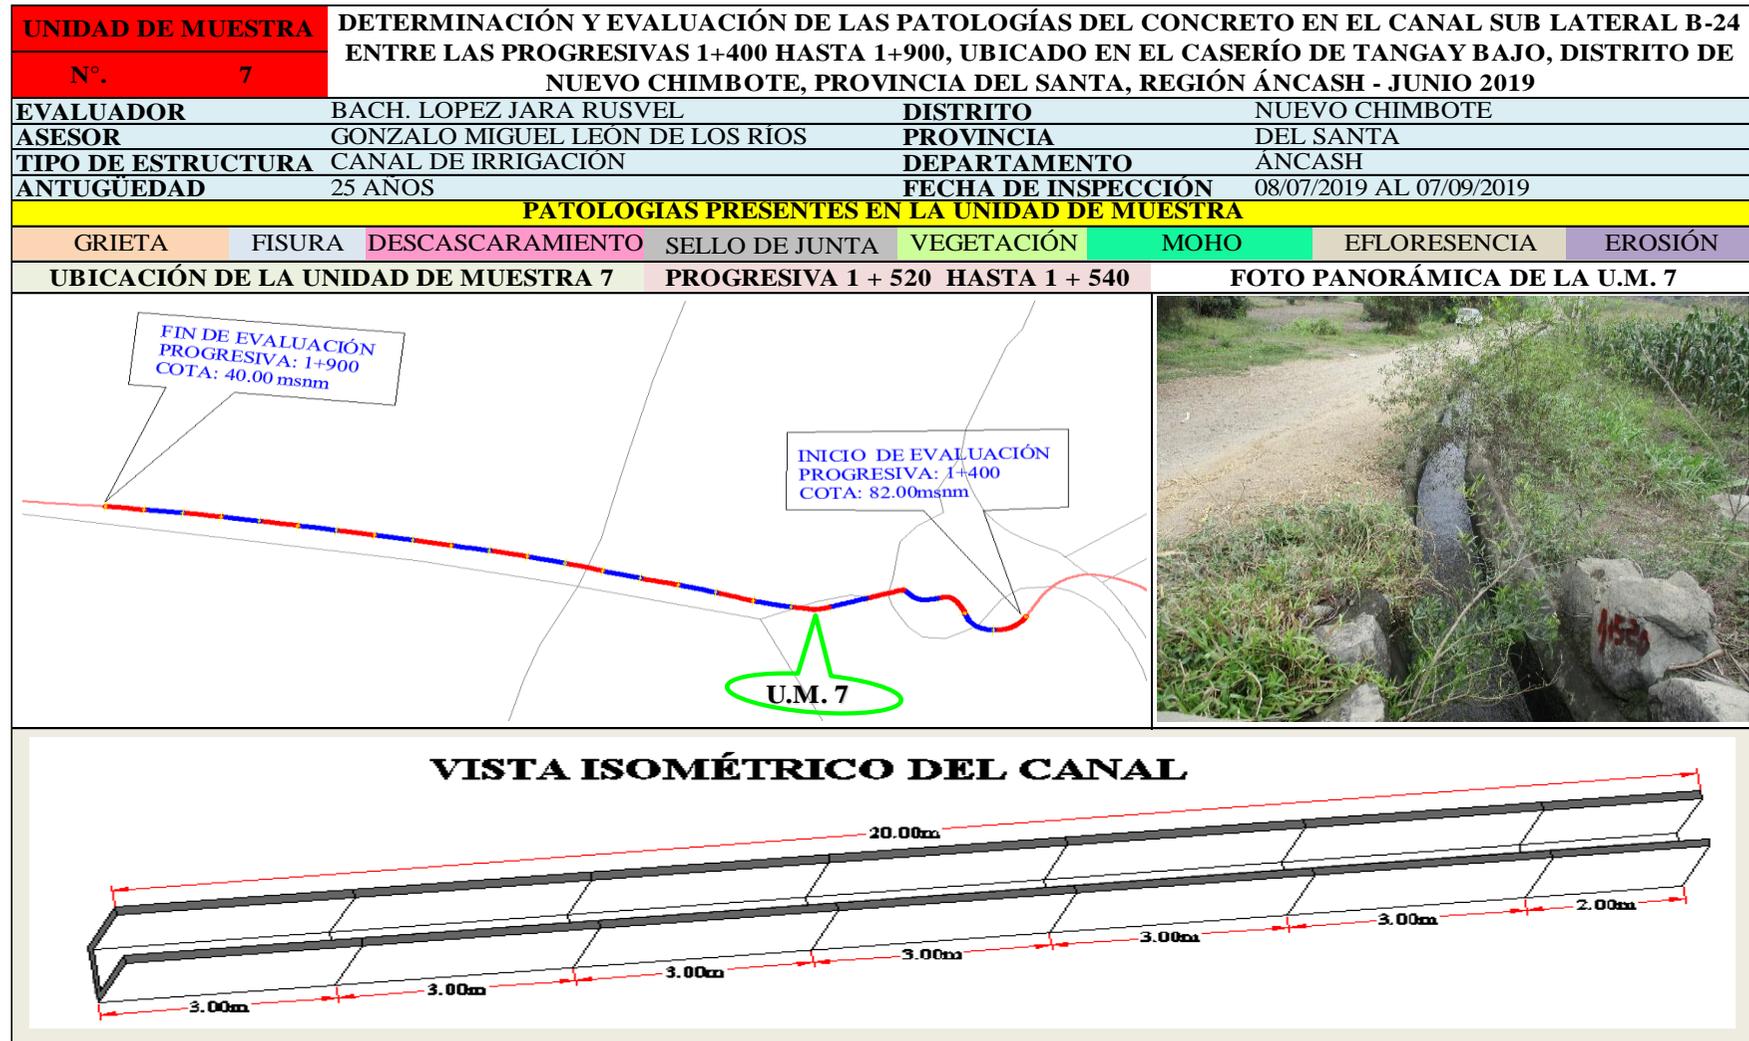
Ficha 7. Ficha técnica de evaluación de la Unidad de Muestra 7.

FICHA DE RECOLECCIÓN DE DATOS						
LADO	PATOLOGÍAS	CÓDIGO	LARGO (m)	ANCHO (m)	AREA TOTAL (m2)	ESPESOR (mm)
MARGEN IZQUIERDO DEL CANAL	GRIETAS	I1	20.00	0.25	5.00	5.50
	FISURA	I2	0.00	0.00	0.00	
	DESCASCARAMIENTO	I3	0.00	0.00	0.00	
	SELLO DE JUNTA	I4	0.00	0.00	0.00	
	VEGETACIÓN	I5	0.00	0.00	0.00	
	MOHO	I6	0.00	0.00	0.00	
	EFLORESCENCIA	I7	0.00	0.00	0.00	
	EROSIÓN	I8	0.00	0.00	0.00	
FONDO DEL CANAL	GRIETAS	F1	0.00	0.00	0.00	
	FISURA	F2	0.00	0.00	0.00	
	DESCASCARAMIENTO	F3	0.00	0.00	0.00	
	SELLO DE JUNTA	F4	0.00	0.00	0.00	
	VEGETACIÓN	F5	0.00	0.00	0.00	
	MOHO	F6	0.00	0.00	0.00	
	EFLORESCENCIA	F7	0.00	0.00	0.00	
	EROSIÓN	F8	20.00	0.60	12.00	7.50
MARGEN DERECHO DEL CANAL	GRIETAS	D1	20.00	0.25	5.00	4.50
	FISURA	D2	0.00	0.00	0.00	
	DESCASCARAMIENTO	D3	0.00	0.00	0.00	
	SELLO DE JUNTA	D4	0.00	0.00	0.00	
	VEGETACIÓN	D5	0.00	0.00	0.00	
	MOHO	D6	0.00	0.00	0.00	
	EFLORESCENCIA	D7	0.00	0.00	0.00	
	EROSIÓN	D8	0.00	0.00	0.00

EVALUACION DE LAS PATOLOGÍAS EN LA UNIDAD DE MUESTRA.									
PATOLOGÍAS	MARGEN IZQUIERDO DEL CANAL		FONDO DEL CANAL		MARGEN DERECHO DEL CANAL		RESUMEN DE LA U.M		
	ÁREA (m2)	9.00	ÁREA(m2)	12.00	ÁREA (m2)	9.00	ÁREA (m2)	30.00	NIVEL DE SEVERIDAD
	ÁREA CON PATOLOGÍA (m2)	% DE ÁREA CON PATOLOGÍA	ÁREA CON PATOLOGÍA (m2)	% DE ÁREA CON PATOLOGÍA	ÁREA CON PATOLOGÍA (m2)	% DE ÁREA CON PATOLOGÍA	ÁREA CON PATOLOGÍA (m2)	% DE ÁREA CON PATOLOGÍA	
1 GRIETAS	5.00	55.56%	0.00	0.00%	5.00	55.56%	10.00	33.33%	A
2 FISURAS	0.00	0.00%	0.00	0.00%	0.00	0.00%	0.00	0.00%	
3 DESCASCARAMIENTO	0.00	0.00%	0.00	0.00%	0.00	0.00%	0.00	0.00%	
4 SELLO DE JUNTA	0.00	0.00%	0.00	0.00%	0.00	0.00%	0.00	0.00%	
5 VEGETACIÓN	0.00	0.00%	0.00	0.00%	0.00	0.00%	0.00	0.00%	
6 MOHO	0.00	0.00%	0.00	0.00%	0.00	0.00%	0.00	0.00%	
7 EFLORESCENCIA	0.00	0.00%	0.00	0.00%	0.00	0.00%	0.00	0.00%	
8 EROSIÓN	0.00	0.00%	12.00	100.00%	0.00	0.00%	12.00	40.00%	M

TOTAL	5.00	55.56%	12.00	100.00%	5.00	55.56%	22.00	73.33%	A
NIVEL DE SEVERIDAD EN LA UNIDAD DE MUESTRA									
LEVE (L)		0.00%	MODERADO (M)		40.00%	ALTO (A)		33.33%	
IDENTIFICACIÓN DE LAS PATOLOGÍAS EXISTENTES EN EL CANAL SUB LATERAL B-24									
MARGEN IZQUIERDO

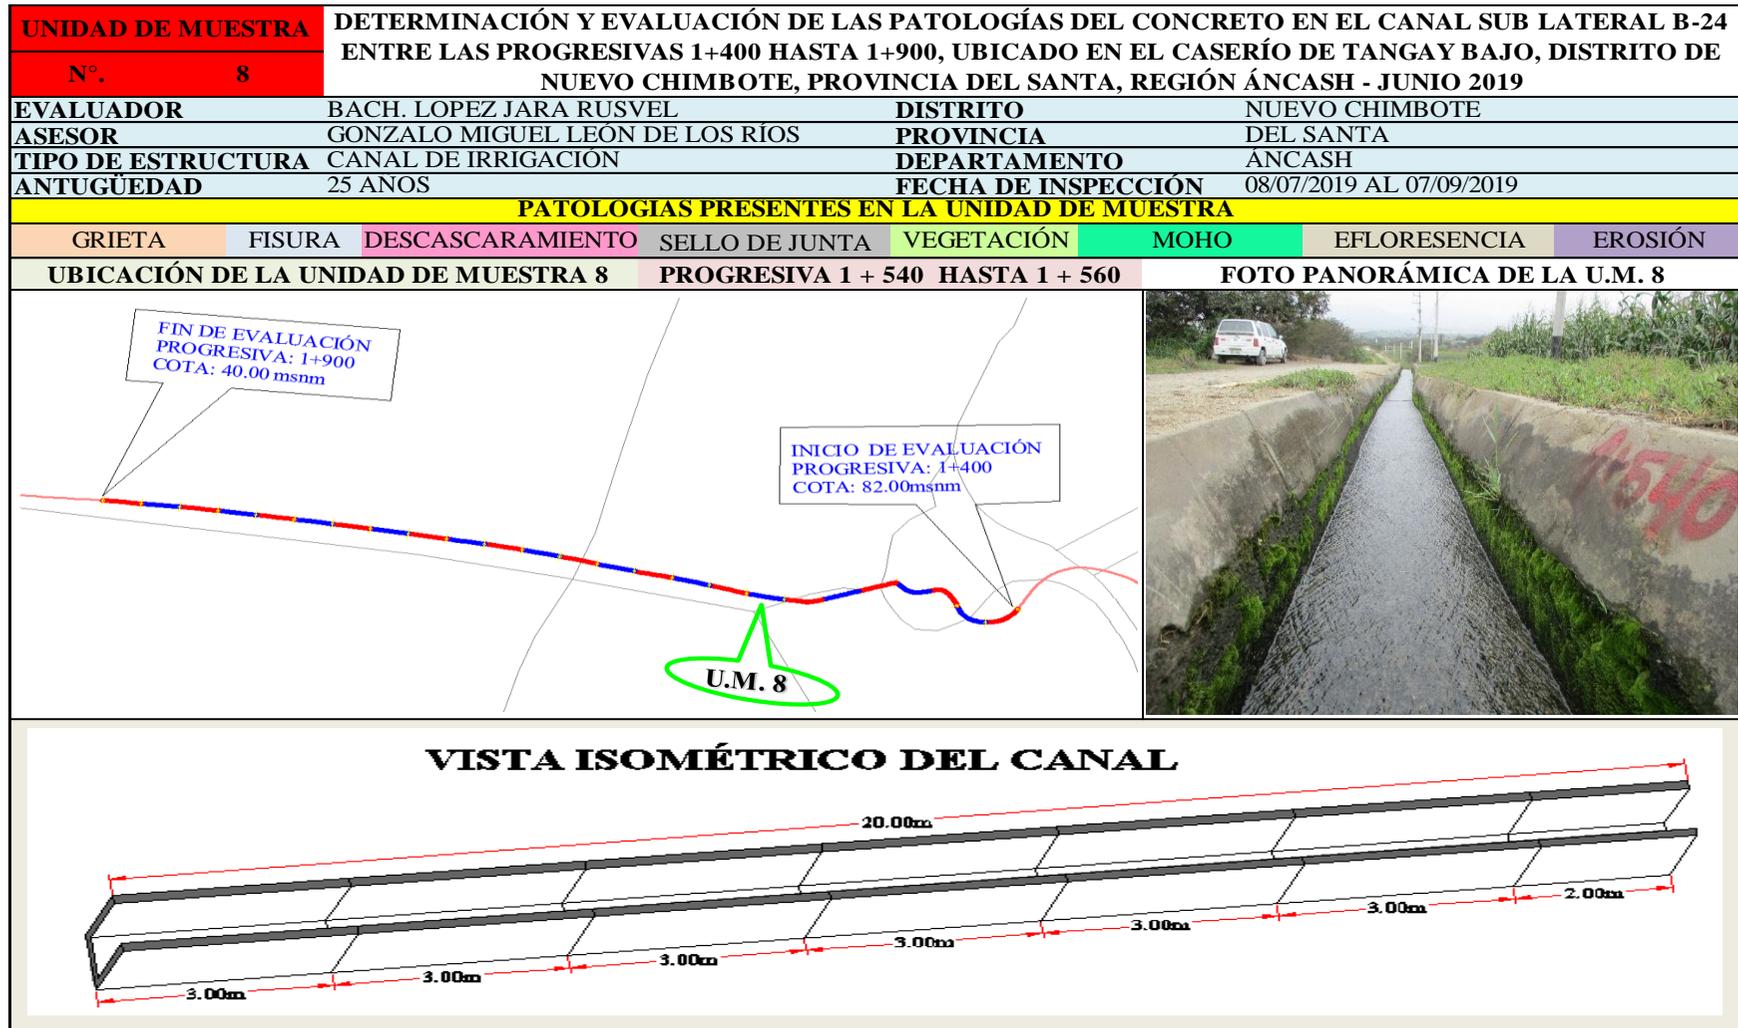
Ficha 8. Ficha técnica de evaluación de la Unidad de Muestra 8.

FICHA DE RECOLECCIÓN DE DATOS						
LADO	PATOLOGÍAS	CÓDIGO	LARGO (m)	ANCHO (m)	AREA TOTAL (m2)	ESPESOR (mm)
MARGEN IZQUIERDO DEL CANAL	GRIETAS	I1	20.00	0.25	5.00	4.6
	FISURA	I2	0.00	0.00	0.00	
	DESCASCARAMIENTO	I3	0.00	0.00	0.00	
	SELLO DE JUNTA	I4	0.00	0.00	0.00	
	VEGETACIÓN	I5	0.00	0.00	0.00	
	MOHO	I6	0.00	0.00	0.00	
	EFLORESCENCIA	I7	0.00	0.00	0.00	
	EROSIÓN	I8	0.00	0.00	0.00	
FONDO DEL CANAL	GRIETAS	F1	0.00	0.00	0.00	
	FISURA	F2	0.00	0.00	0.00	
	DESCASCARAMIENTO	F3	0.00	0.00	0.00	
	SELLO DE JUNTA	F4	0.00	0.00	0.00	
	VEGETACIÓN	F5	0.00	0.00	0.00	
	MOHO	F6	0.00	0.00	0.00	
	EFLORESCENCIA	F7	0.00	0.00	0.00	
	EROSIÓN	F8	20.00	0.60	12.00	8.6
MARGEN DERECHO DEL CANAL	GRIETAS	D1	20.00	0.25	5.00	4.5
	FISURA	D2	0.00	0.00	0.00	
	DESCASCARAMIENTO	D3	0.00	0.00	0.00	
	SELLO DE JUNTA	D4	0.00	0.00	0.00	
	VEGETACIÓN	D5	0.00	0.00	0.00	
	MOHO	D6	0.00	0.00	0.00	
	EFLORESCENCIA	D7	0.00	0.00	0.00	
	EROSIÓN	D8	0.00	0.00	0.00

EVALUACION DE LAS PATOLOGÍAS EN LA UNIDAD DE MUESTRA.									
PATOLOGÍAS	MARGEN IZQUIERDO DEL CANAL		FONDO DEL CANAL		MARGEN DERECHO DEL CANAL		RESUMEN DE LA U.M		
	ÁREA (m2)	9.00	ÁREA(m2)	12.00	ÁREA (m2)	9.00	ÁREA (m2)	30.00	NIVEL DE SEVERIDAD
	ÁREA CON PATOLOGÍA (m2)	% DE ÁREA CON PATOLOGÍA	ÁREA CON PATOLOGÍA (m2)	% DE ÁREA CON PATOLOGÍA	ÁREA CON PATOLOGÍA (m2)	% DE ÁREA CON PATOLOGÍA	ÁREA CON PATOLOGÍA (m2)	% DE ÁREA CON PATOLOGÍA	
1 GRIETAS	5.00	55.56%	0.00	0.00%	5.00	55.56%	10.00	33.33%	A
2 FISURAS	0.00	0.00%	0.00	0.00%	0.00	0.00%	0.00	0.00%	
3 DESCASCARAMIENTO	0.00	0.00%	0.00	0.00%	0.00	0.00%	0.00	0.00%	
4 SELLO DE JUNTA	0.00	0.00%	0.00	0.00%	0.00	0.00%	0.00	0.00%	
5 VEGETACIÓN	0.00	0.00%	0.00	0.00%	0.00	0.00%	0.00	0.00%	
6 MOHO	0.00	0.00%	0.00	0.00%	0.00	0.00%	0.00	0.00%	
7 EFLORESCENCIA	0.00	0.00%	0.00	0.00%	0.00	0.00%	0.00	0.00%	
8 EROSIÓN	0.00	0.00%	12.00	100.00%	0.00	0.00%	12.00	40.00%	M

TOTAL	5.00	55.56%	12.00	100.00%	5.00	55.56%	22.00	73.33%	A
NIVEL DE SEVERIDAD EN LA UNIDAD DE MUESTRA									
LEVE (L)		0.00%	MODERADO (M)		40.00%	ALTO (A)		33.33%	
IDENTIFICACIÓN DE LAS PATOLOGÍAS EXISTENTES EN EL CANAL SUB LATERAL B-24									
MARGEN IZQUIERDO									
FONDO DE CANAL	<p>20.00m</p> <p>0.45m</p> <p>0.25m</p> <p>I1</p> <p>F8</p> <p>0.60m</p> <p>D1</p> <p>0.45m</p> <p>0.25m</p> <p>1+540</p> <p>1+560</p>								
MARGEN DERECHO

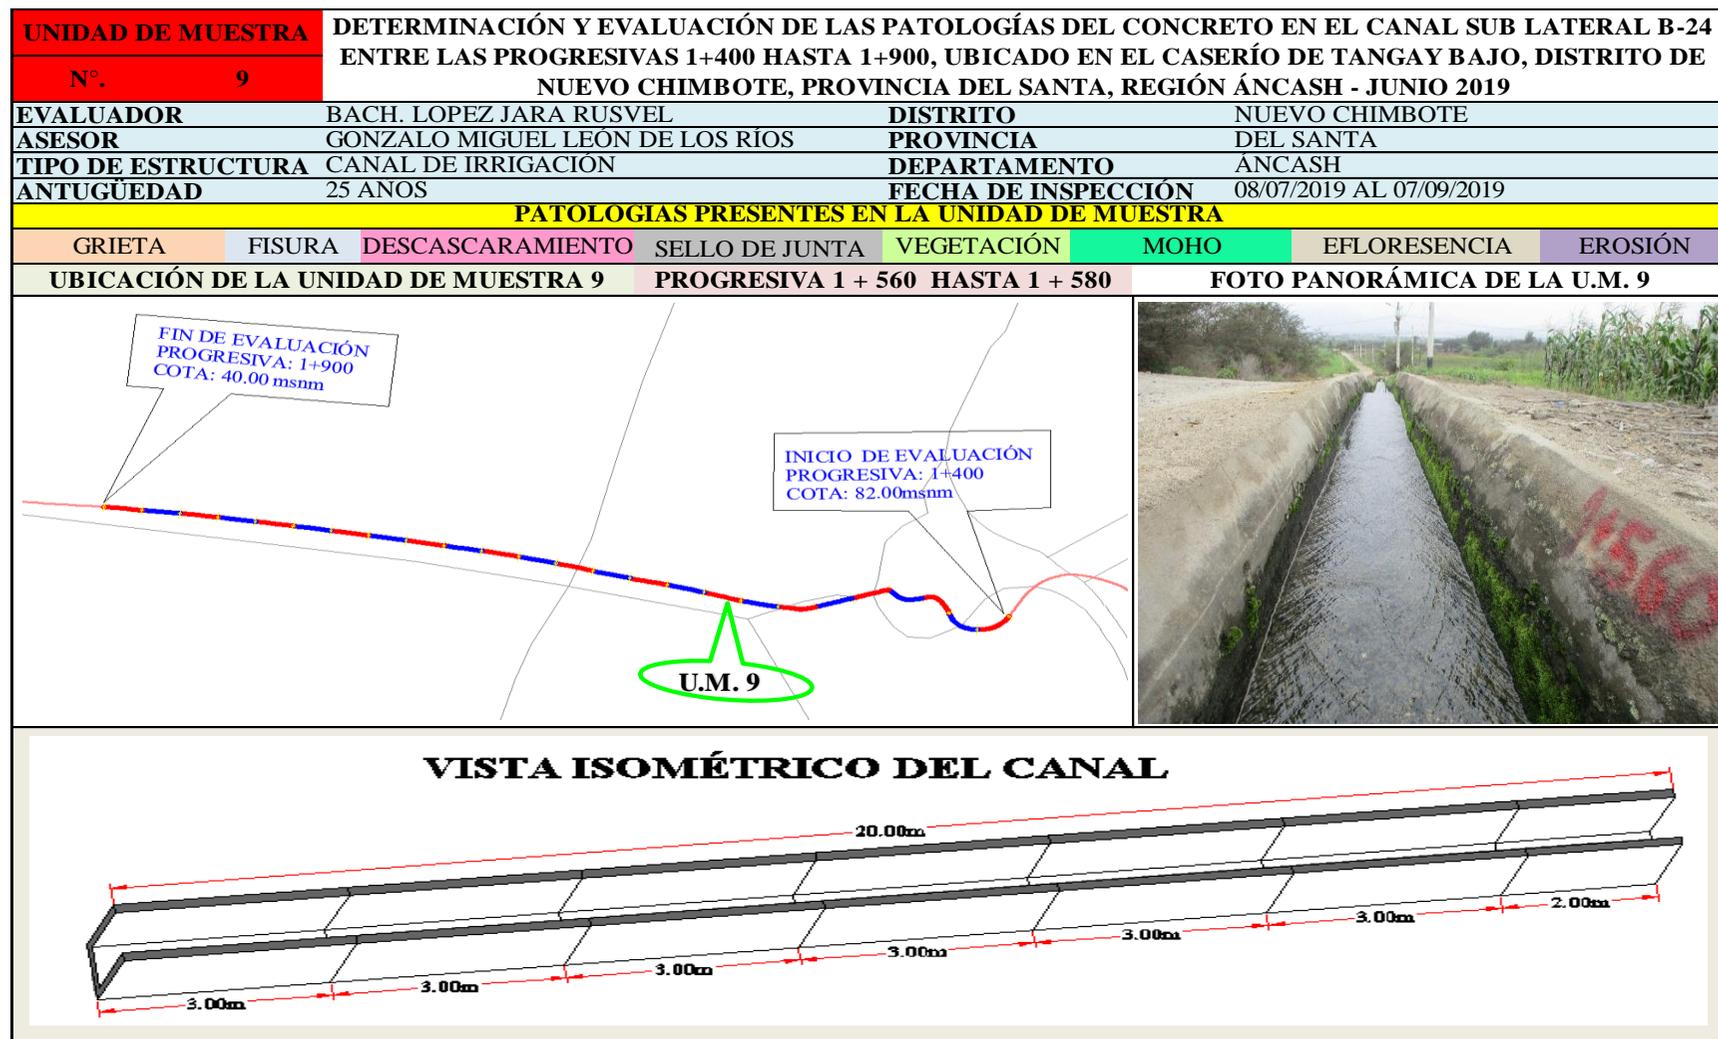
Ficha 9. Ficha técnica de evaluación de la Unidad de Muestra 9.

FICHA DE RECOLECCIÓN DE DATOS						
LADO	PATOLOGÍAS	CÓDIGO	LARGO (m)	ANCHO (m)	AREA TOTAL (m2)	ESPESOR (mm)
MARGEN IZQUIERDO DEL CANAL	GRIETAS	I1	20.00	0.25	5.00	6.50
	FISURA	I2	0.00	0.00	0.00	
	DESCASCARAMIENTO	I3	0.00	0.00	0.00	
	SELLO DE JUNTA	I4	0.00	0.00	0.00	
	VEGETACIÓN	I5	0.00	0.00	0.00	
	MOHO	I6	0.00	0.00	0.00	
	EFLORESCENCIA	I7	0.00	0.00	0.00	
	EROSIÓN	I8	0.00	0.00	0.00	
FONDO DEL CANAL	GRIETAS	F1	0.00	0.00	0.00	
	FISURA	F2	0.00	0.00	0.00	
	DESCASCARAMIENTO	F3	0.00	0.00	0.00	
	SELLO DE JUNTA	F4	0.00	0.00	0.00	
	VEGETACIÓN	F5	0.00	0.00	0.00	
	MOHO	F6	0.00	0.00	0.00	
	EFLORESCENCIA	F7	0.00	0.00	0.00	
	EROSIÓN	F8	20.00	0.60	12.00	8.30
MARGEN DERECHO DEL CANAL	GRIETAS	D1	20.00	0.25	5.00	4.60
	FISURA	D2	0.00	0.00	0.00	
	DESCASCARAMIENTO	D3	0.00	0.00	0.00	
	SELLO DE JUNTA	D4	0.00	0.00	0.00	
	VEGETACIÓN	D5	0.00	0.00	0.00	
	MOHO	D6	0.00	0.00	0.00	
	EFLORESCENCIA	D7	0.00	0.00	0.00	
	EROSIÓN	D8	0.00	0.00	0.00

EVALUACION DE LAS PATOLOGÍAS EN LA UNIDAD DE MUESTRA.									
PATOLOGÍAS	MARGEN IZQUIERDO DEL CANAL		FONDO DEL CANAL		MARGEN DERECHO DEL CANAL		RESUMEN DE LA U.M		
	ÁREA (m <sup>2</sup> )	9.00	ÁREA(m <sup>2</sup> )	12.00	ÁREA (m <sup>2</sup> )	9.00	ÁREA (m <sup>2</sup> )	30.00	NIVEL DE SEVERIDAD
	ÁREA CON PATOLOGÍA (m <sup>2</sup> )	% DE ÁREA CON PATOLOGÍA	ÁREA CON PATOLOGÍA (m <sup>2</sup> )	% DE ÁREA CON PATOLOGÍA	ÁREA CON PATOLOGÍA (m <sup>2</sup> )	% DE ÁREA CON PATOLOGÍA	ÁREA CON PATOLOGÍA (m <sup>2</sup> )	% DE ÁREA CON PATOLOGÍA	
1 GRIETAS	5.00	55.56%	0.00	0.00%	5.00	55.56%	10.00	33.33%	A
2 FISURAS	0.00	0.00%	0.00	0.00%	0.00	0.00%	0.00	0.00%	
3 DESCASCARAMIENTO	0.00	0.00%	0.00	0.00%	0.00	0.00%	0.00	0.00%	
4 SELLO DE JUNTA	0.00	0.00%	0.00	0.00%	0.00	0.00%	0.00	0.00%	
5 VEGETACIÓN	0.00	0.00%	0.00	0.00%	0.00	0.00%	0.00	0.00%	
6 MOHO	0.00	0.00%	0.00	0.00%	0.00	0.00%	0.00	0.00%	
7 EFLORESCENCIA	0.00	0.00%	0.00	0.00%	0.00	0.00%	0.00	0.00%

8 EROSIÓN	0.00	0.00%	12.00	100.00%	0.00	0.00%	12.00	40.00%	M
TOTAL	5.00	55.56%	12.00	100.00%	5.00	55.56%	22.00	73.33%	A
NIVEL DE SEVERIDAD EN LA UNIDAD DE MUESTRA									
<b>LEVE (L)</b>		<b>0.00%</b>	MODERADO (M)		40.00%	ALTO (A)		33.33%	
IDENTIFICACIÓN DE LAS PATOLOGÍAS EXISTENTES EN EL CANAL SUB LATERAL B-24									
MARGEN IZQUIERDO

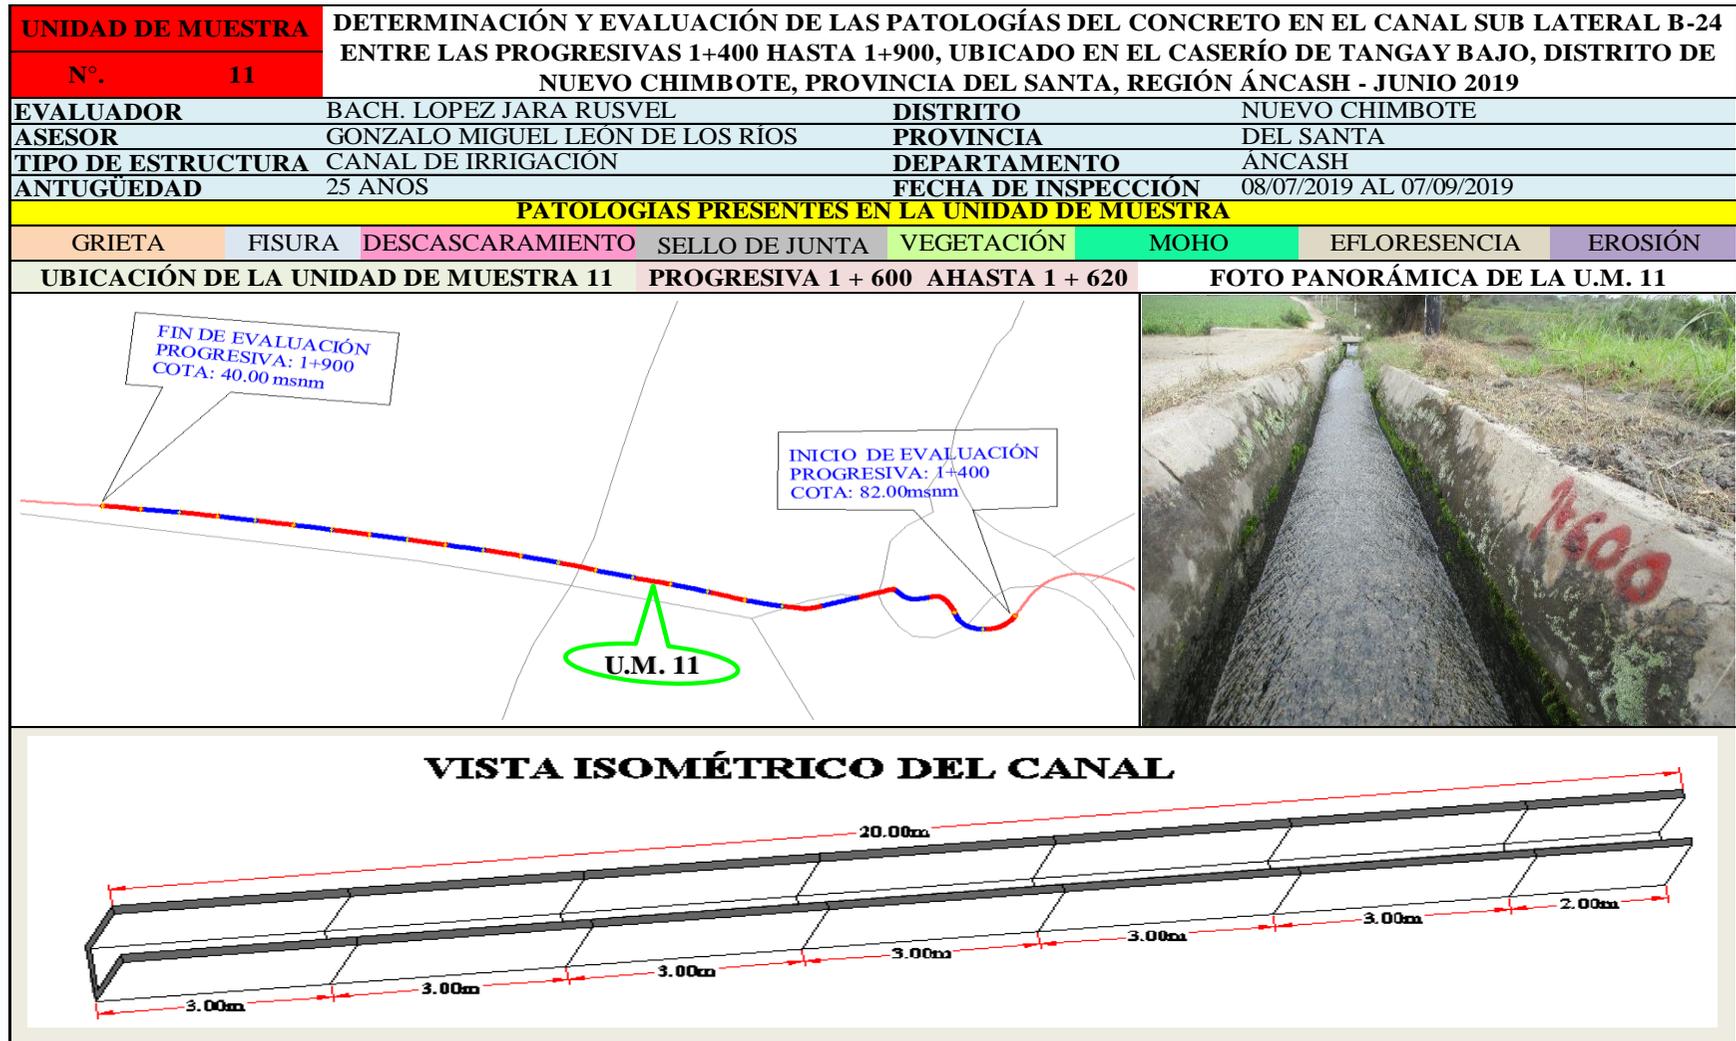
Ficha 11. Ficha técnica de evaluación de la Unidad de Muestra 11.

FICHA DE RECOLECCIÓN DE DATOS						
LADO	PATOLOGÍAS	CÓDIGO	LARGO (m)	ANCHO (m)	AREA TOTAL (m2)	ESPESOR (mm)
MARGEN IZQUIERDO DEL CANAL	GRIETAS	I1	20.00	0.25	5.00	4.5
	FISURA	I2	0.00	0.00	0.00	
	DESCASCARAMIENTO	I3	0.00	0.00	0.00	
	SELLO DE JUNTA	I4	0.00	0.00	0.00	
	VEGETACIÓN	I5	0.00	0.00	0.00	
	MOHO	I6	0.00	0.00	0.00	
	EFLORESCENCIA	I7	0.00	0.00	0.00	
	EROSIÓN	I8	0.00	0.00	0.00	
FONDO DEL CANAL	GRIETAS	F1	0.00	0.00	0.00	
	FISURA	F2	0.00	0.00	0.00	
	DESCASCARAMIENTO	F3	0.00	0.00	0.00	
	SELLO DE JUNTA	F4	0.00	0.00	0.00	
	VEGETACIÓN	F5	0.00	0.00	0.00	
	MOHO	F6	0.00	0.00	0.00	
	EFLORESCENCIA	F7	0.00	0.00	0.00	
	EROSIÓN	F8	20.00	0.60	12.00	7.5
MARGEN DERECHO DEL CANAL	GRIETAS	D1	20.00	0.25	5.00	4.6
	FISURA	D2	0.00	0.00	0.00	
	DESCASCARAMIENTO	D3	0.00	0.00	0.00	
	SELLO DE JUNTA	D4	0.00	0.00	0.00	
	VEGETACIÓN	D5	0.00	0.00	0.00	
	MOHO	D6	0.00	0.00	0.00	
	EFLORESCENCIA	D7	0.00	0.00	0.00	
	EROSIÓN	D8	0.00	0.00	0.00

EVALUACION DE LAS PATOLOGÍAS EN LA UNIDAD DE MUESTRA.									
PATOLOGÍAS	MARGEN IZQUIERDO DEL CANAL		FONDO DEL CANAL		MARGEN DERECHO DEL CANAL		RESUMEN DE LA U.M		
	ÁREA (m <sup>2</sup> )	9.00	ÁREA(m <sup>2</sup> )	12.00	ÁREA (m <sup>2</sup> )	9.00	ÁREA (m <sup>2</sup> )	30.00	NIVEL DE SEVERIDAD
	ÁREA CON PATOLOGÍA (m <sup>2</sup> )	% DE ÁREA CON PATOLOGÍA	ÁREA CON PATOLOGÍA (m <sup>2</sup> )	% DE ÁREA CON PATOLOGÍA	ÁREA CON PATOLOGÍA (m <sup>2</sup> )	% DE ÁREA CON PATOLOGÍA	ÁREA CON PATOLOGÍA (m <sup>2</sup> )	% DE ÁREA CON PATOLOGÍA	
1 GRIETAS	5.00	55.56%	0.00	0.00%	5.00	55.56%	10.00	33.33%	A
2 FISURAS	0.00	0.00%	0.00	0.00%	0.00	0.00%	0.00	0.00%	
3 DESCASCARAMIENTO	0.00	0.00%	0.00	0.00%	0.00	0.00%	0.00	0.00%	
4 SELLO DE JUNTA	0.00	0.00%	0.00	0.00%	0.00	0.00%	0.00	0.00%	
5 VEGETACIÓN	0.00	0.00%	0.00	0.00%	0.00	0.00%	0.00	0.00%	
6 MOHO	0.00	0.00%	0.00	0.00%	0.00	0.00%	0.00	0.00%	
7 EFLORESCENCIA	0.00	0.00%	0.00	0.00%	0.00	0.00%	0.00	0.00%

8 EROSIÓN	0.00	0.00%	12.00	100.00%	0.00	0.00%	12.00	40.00%	M
TOTAL	5.00	55.56%	12.00	100.00%	5.00	55.56%	22.00	73.33%	A
NIVEL DE SEVERIDAD EN LA UNIDAD DE MUESTRA									
LEVE (L)		0.00%	MODERADO (M)		40.00%	ALTO (A)		33.33%	
IDENTIFICACIÓN DE LAS PATOLOGÍAS EXISTENTES EN EL CANAL SUB LATERAL B-24									
MARGEN IZQUIERDO									
FONDO DE CANAL									
MARGEN DERECHO

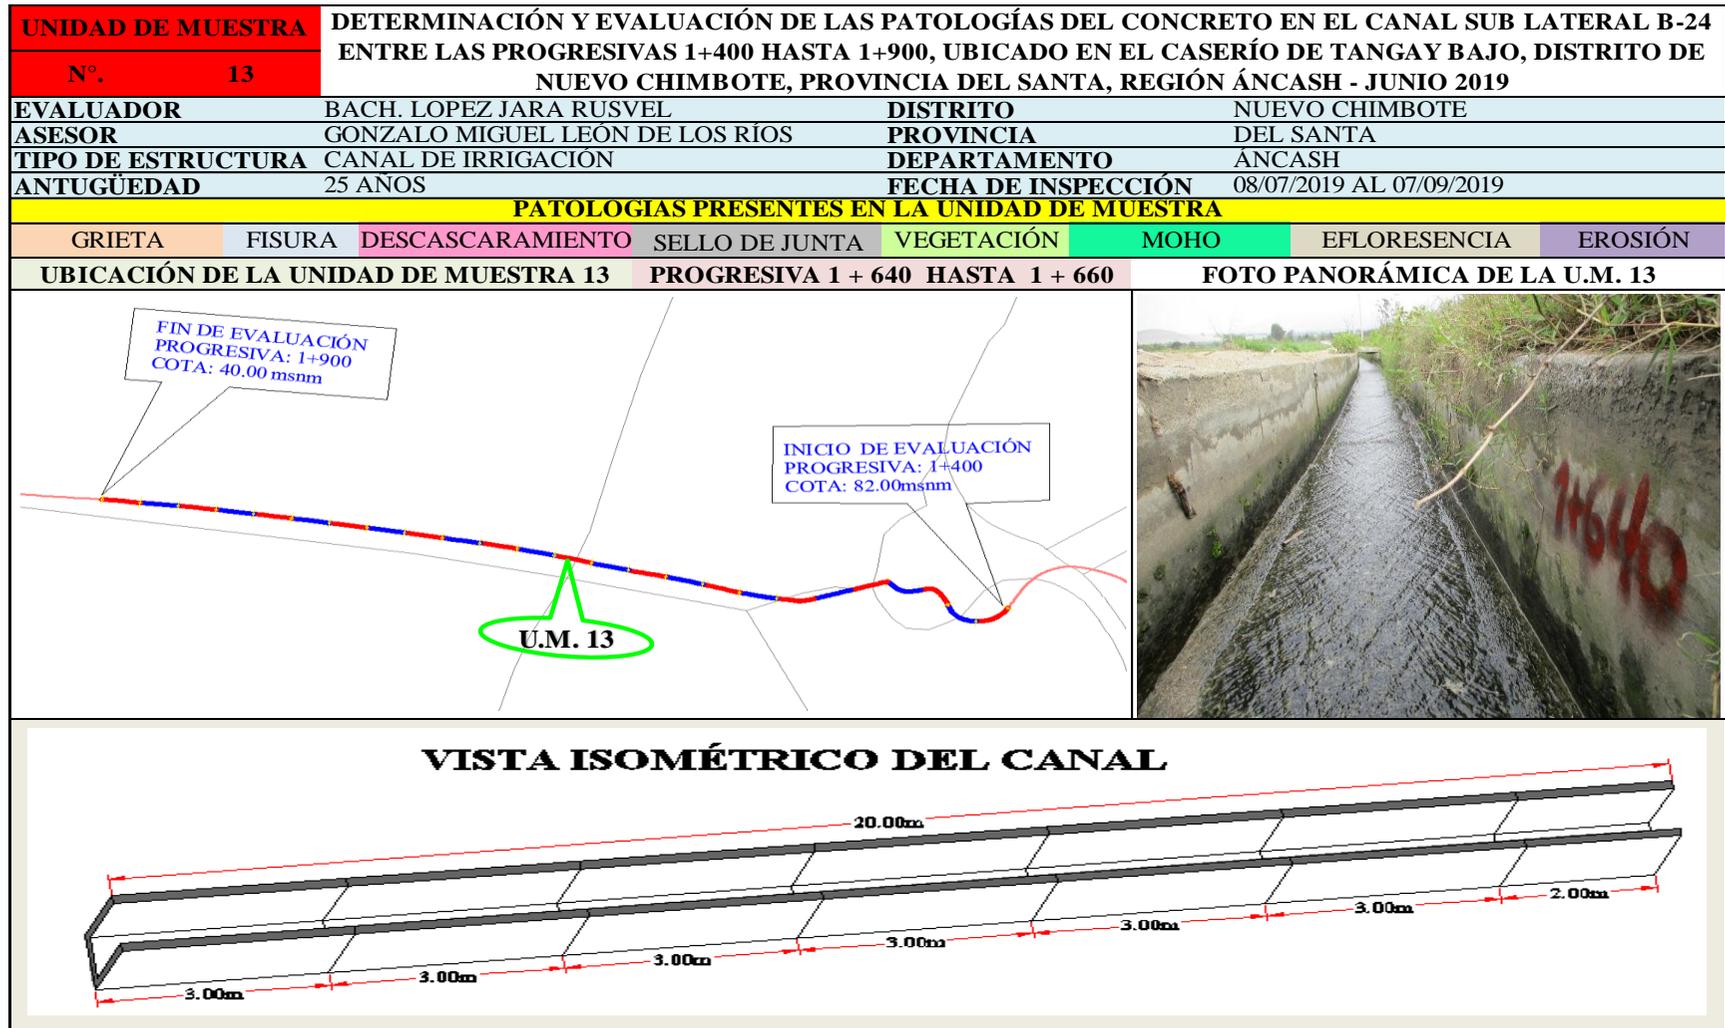
Ficha 13. Ficha técnica de evaluación de la Unidad de Muestra 13.

FICHA DE RECOLECCIÓN DE DATOS						
LADO	PATOLOGÍAS	CÓDIGO	LARGO (m)	ANCHO (m)	AREA TOTAL (m2)	ESPESOR (mm)
MARGEN IZQUIERDO DEL CANAL	GRIETAS	I1	0.00	0.00	0.00	
	FISURA	I2	0.00	0.00	0.00	
	DESCASCARAMIENTO	I3	13.32	0.22	2.93	
	SELLO DE JUNTA	I4	1.60	0.20	0.32	
	VEGETACIÓN	I5	0.00	0.00	0.00	
	MOHO	I6	0.00	0.00	0.00	
	EFLORESCENCIA	I7	2.94	0.22	0.65	
	EROSIÓN	I8	0.00	0.00	0.00	
FONDO DEL CANAL	GRIETAS	F1	0.00	0.00	0.00	
	FISURA	F2	0.00	0.00	0.00	
	DESCASCARAMIENTO	F3	0.00	0.00	0.00	
	SELLO DE JUNTA	F4	3.42	0.20	0.68	
	VEGETACIÓN	F5	0.00	0.00	0.00	
	MOHO	F6	0.00	0.00	0.00	
	EFLORESCENCIA	F7	0.00	0.0	0.00	
	EROSIÓN	F8	18.80	0.60	11.28	7.8
MARGEN DERECHO DEL CANAL	GRIETAS	D1	0.00	0.00	0.00	
	FISURA	D2	0.00	0.00	0.00	
	DESCASCARAMIENTO	D3	6.46	0.20	1.29	
	SELLO DE JUNTA	D4	1.20	0.20	0.24	
	VEGETACIÓN	D5	9.09	0.20	1.82	
	MOHO	D6	0.00	0.00	0.00	
	EFLORESCENCIA	D7	2.60	0.22	0.57	
	EROSIÓN	D8	0.00	0.00	0.00

EVALUACION DE LAS PATOLOGÍAS EN LA UNIDAD DE MUESTRA.									
PATOLOGÍAS	MARGEN IZQUIERDO DEL CANAL		FONDO DEL CANAL		MARGEN DERECHO DEL CANAL		RESUMEN DE LA U.M		
	ÁREA (m2)	9.00	ÁREA(m2)	12.00	ÁREA (m2)	9.00	ÁREA (m2)	30.00	NIVEL DE SEVERIDAD
	ÁREA CON PATOLOGÍA (m2)	% DE ÁREA CON PATOLOGÍA	ÁREA CON PATOLOGÍA (m2)	% DE ÁREA CON PATOLOGÍA	ÁREA CON PATOLOGÍA (m2)	% DE ÁREA CON PATOLOGÍA	ÁREA CON PATOLOGÍA (m2)	% DE ÁREA CON PATOLOGÍA	
1 GRIETAS	0.00	0.00%	0.00	0.00%	0.00	0.00%	0.00	0.00%	
2 FISURAS	0.00	0.00%	0.00	0.00%	0.00	0.00%	0.00	0.00%	L
3 DESCASCARAMIENTO	2.93	32.56%	0.00	0.00%	1.29	14.36%	4.22	14.07%	M
4 SELLO DE JUNTA	0.32	3.56%	0.68	5.70%	0.24	2.67%	1.24	4.15%	L
5 VEGETACIÓN	0.00	0.00%	0.00	0.00%	1.82	20.20%	1.82	6.06%	L
6 MOHO	0.00	0.00%	0.00	0.00%	0.00	0.00%	0.00	0.00%	L
7 EFLORESCENCIA	0.65	7.19%	0.00	0.00%	0.57	6.36%	1.22	4.06%	L
8 EROSIÓN	0.00	0.00%	11.28	94.00%	0.00	0.00%	11.28	37.60%	M

TOTAL	3.90	43.30%	11.96	99.70%	3.92	43.58%	19.78	65.94%	L
NIVEL DE SEVERIDAD EN LA UNIDAD DE MUESTRA									
LEVE (L)		14.27%	MODERADO (M)		51.67%	ALTO (A)		0.00%	
IDENTIFICACIÓN DE LAS PATOLOGÍAS EXISTENTES EN EL CANAL SUB LATERAL B-24									
MARGEN IZQUIERDO
