UNIVERSIDAD CATÓLICA LOS ÁNGELES  
CHIMBOTE

DETERMINACIÓN Y EVALUACIÓN DE LAS  
PATOLOGÍAS DEL CONCRETO EN EL CANAL DE  
REGADÍO SUB LATERAL B-24 ENTRE LAS  
PROGRESIVA 1+400 HASTA 1+900 UBICADO EN EL  
CASERÍO DE TANGAY BAJO, DISTRITO DE NUEVO  
CHIMBOTE, PROVINCIA DEL SANTA, REGIÓN ÁNCASH  
- JUNIO 2019.

**TESIS PARA OPTAR EL TÍTULO PROFESIONAL DE**  
**INGENIERO CIVIL**

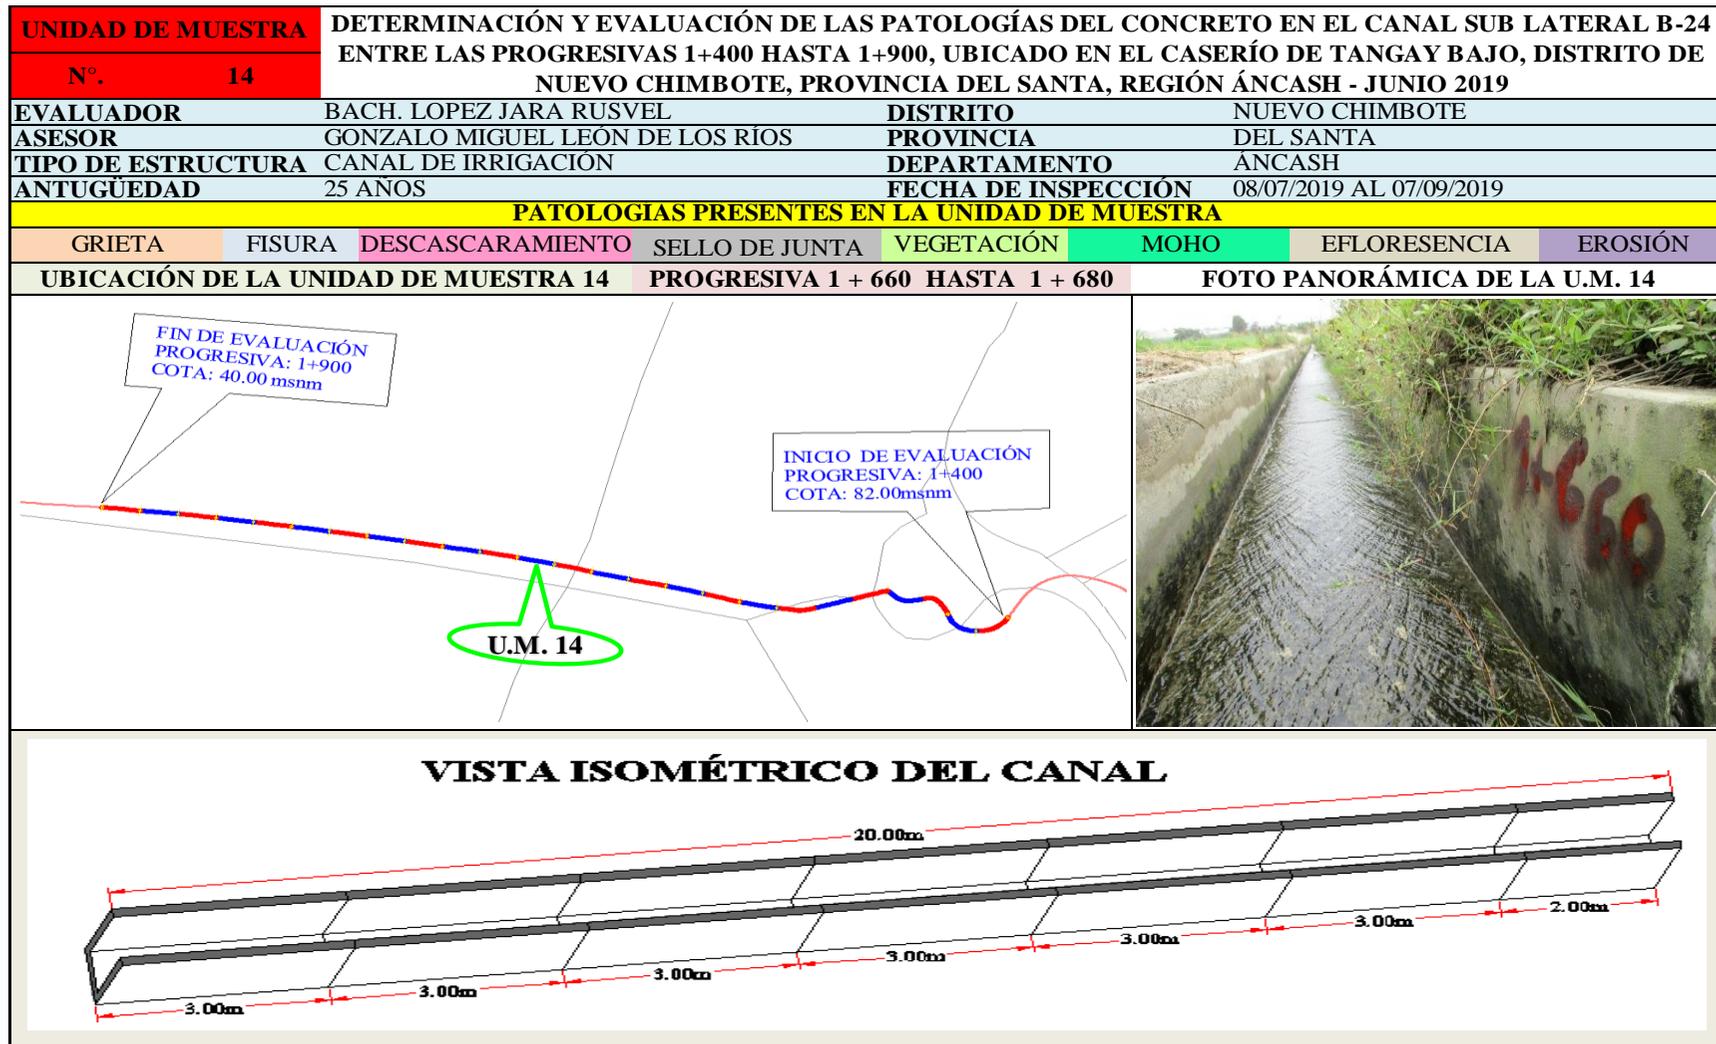
Ficha 14. Ficha técnica de evaluación de la Unidad de Muestra 14.

FICHA DE RECOLECCIÓN DE DATOS						
LADO	PATOLOGÍAS	CÓDIGO	LARGO (m)	ANCHO (m)	AREA TOTAL (m2)	ESPESOR (mm)
MARGEN IZQUIERDO DEL CANAL	GRIETAS	I1	0.00	0.00	0.00	
	FISURA	I2	0.00	0.00	0.00	
	DESCASCARAMIENTO	I3	9.93	0.24	2.38	
	SELLO DE JUNTA	I4	0.40	0.20	0.08	
	VEGETACIÓN	I5	0.00	0.00	0.00	
	MOHO	I6	0.00	0.00	0.00	
	EFLORESCENCIA	I7	3.06	0.20	0.61	
	EROSIÓN	I8	0.00	0.00	0.00	
FONDO DEL CANAL	GRIETAS	F1	0.00	0.00	0.00	
	FISURA	F2	0.00	0.00	0.00	
	DESCASCARAMIENTO	F3	0.00	0.00	0.00	
	SELLO DE JUNTA	F4	2.75	0.20	0.55	
	VEGETACIÓN	F5	0.00	0.00	0.00	
	MOHO	F6	0.00	0.00	0.00	
	EFLORESCENCIA	F7	0.00	0.0	0.00	
	EROSIÓN	F8	19.00	0.60	11.40	7.5
MARGEN DERECHO DEL CANAL	GRIETAS	D1	0.00	0.00	0.00	
	FISURA	D2	0.00	0.00	0.00	
	DESCASCARAMIENTO	D3	3.63	0.22	0.80	
	SELLO DE JUNTA	D4	0.80	0.20	0.16	
	VEGETACIÓN	D5	4.80	0.20	0.96	
	MOHO	D6	0.00	0.00	0.00	
	EFLORESCENCIA	D7	3.28	0.20	0.66	
	EROSIÓN	D8	0.00	0.00	0.00

EVALUACION DE LAS PATOLOGÍAS EN LA UNIDAD DE MUESTRA.									
PATOLOGÍAS	MARGEN IZQUIERDO DEL CANAL		FONDO DEL CANAL		MARGEN DERECHO DEL CANAL		RESUMEN DE LA U.M		
	ÁREA (m <sup>2</sup> )	9.00	ÁREA(m <sup>2</sup> )	12.00	ÁREA (m <sup>2</sup> )	9.00	ÁREA (m <sup>2</sup> )	30.00	NIVEL DE SEVERIDAD
	ÁREA CON PATOLOGÍA (m <sup>2</sup> )	% DE ÁREA CON PATOLOGÍA	ÁREA CON PATOLOGÍA (m <sup>2</sup> )	% DE ÁREA CON PATOLOGÍA	ÁREA CON PATOLOGÍA (m <sup>2</sup> )	% DE ÁREA CON PATOLOGÍA	ÁREA CON PATOLOGÍA (m <sup>2</sup> )	% DE ÁREA CON PATOLOGÍA	
1 GRIETAS	0.00	0.00%	0.00	0.00%	0.00	0.00%	0.00	0.00%	
2 FISURAS	0.00	0.00%	0.00	0.00%	0.00	0.00%	0.00	0.00%	L
3 DESCASCARAMIENTO	2.38	26.48%	0.00	0.00%	0.80	8.87%	3.18	10.61%	M
4 SELLO DE JUNTA	0.08	0.89%	0.55	4.58%	0.16	1.78%	0.79	2.63%	
5 VEGETACIÓN	0.00	0.00%	0.00	0.00%	0.96	10.67%	0.96	3.20%	
6 MOHO	0.00	0.00%	0.00	0.00%	0.00	0.00%	0.00	0.00%	L
7 EFLORESCENCIA	0.61	6.80%	0.00	0.00%	0.66	7.29%	1.27	4.23%	L

8 EROSIÓN	0.00	0.00%	11.40	95.00%	0.00	0.00%	11.40	38.00%	M
TOTAL	3.08	34.17%	11.95	99.58%	2.57	28.61%	17.60	58.67%	L
NIVEL DE SEVERIDAD EN LA UNIDAD DE MUESTRA									
LEVE (L)		10.06%	MODERADO (M)		48.61%	ALTO (A)		0.00%	
IDENTIFICACIÓN DE LAS PATOLOGÍAS EXISTENTES EN EL CANAL SUB LATERAL B-24									
MARGEN IZQUIERDO									
FONDO DE CANAL									
MARGEN DERECHO

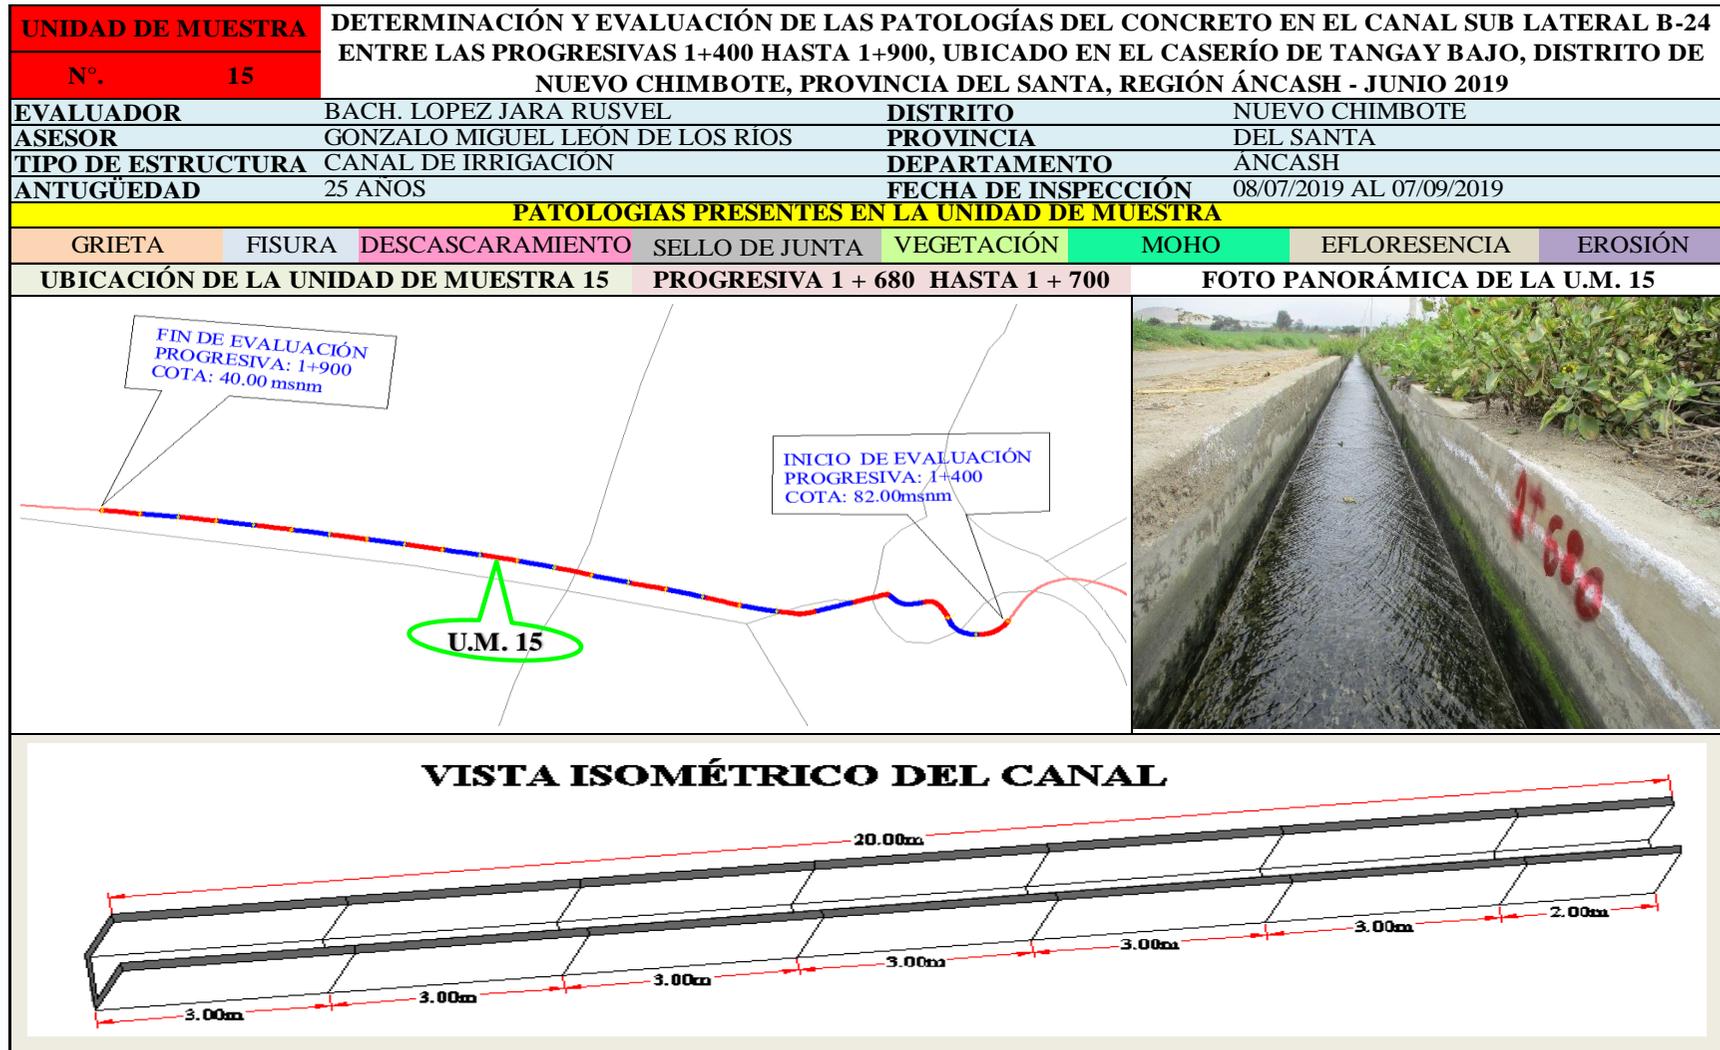
Ficha 15. Ficha técnica de evaluación de la Unidad Muestra 15.

FICHA DE RECOLECCIÓN DE DATOS						
LADO	PATOLOGÍAS	CÓDIGO	LARGO (m)	ANCHO (m)	AREA TOTAL (m2)	ESPESOR (mm)
MARGEN IZQUIERDO DEL CANAL	GRIETAS	I1	0.00	0.00	0.00	
	FISURA	I2	0.00	0.00	0.00	
	DESCASCARAMIENTO	I3	13.25	0.20	2.65	
	SELLO DE JUNTA	I4	0.80	0.20	0.16	
	VEGETACIÓN	I5	5.71	0.20	1.14	
	MOHO	I6	0.00	0.00	0.00	
	EFLORESCENCIA	I7	0.00	0.00	0.00	
	EROSIÓN	I8	0.00	0.00	0.00	
FONDO DEL CANAL	GRIETAS	F1	0.00	0.00	0.00	
	FISURA	F2	0.00	0.00	0.00	
	DESCASCARAMIENTO	F3	0.00	0.00	0.00	
	SELLO DE JUNTA	F4	1.65	0.20	0.33	
	VEGETACIÓN	F5	0.00	0.00	0.00	
	MOHO	F6	0.00	0.00	0.00	
	EFLORESCENCIA	F7	0.00	0.0	0.00	
	EROSIÓN	F8	19.40	0.60	11.64	8.2
MARGEN DERECHO DEL CANAL	GRIETAS	D1	0.00	0.00	0.00	
	FISURA	D2	0.00	0.00	0.00	
	DESCASCARAMIENTO	D3	0.00	0.00	0.00	
	SELLO DE JUNTA	D4	0.80	0.20	0.16	
	VEGETACIÓN	D5	4.79	0.20	0.96	
	MOHO	D6	0.00	0.00	0.00	
	EFLORESCENCIA	D7	10.40	0.20	2.08	
	EROSIÓN	D8	0.00	0.00	0.00

EVALUACION DE LAS PATOLOGÍAS EN LA UNIDAD DE MUESTRA.										
PATOLOGÍAS	MARGEN IZQUIERDO DEL CANAL		FONDO DEL CANAL		MARGEN DERECHO DEL CANAL		RESUMEN DE LA U.M			
	ÁREA (m2)	9.00	ÁREA(m2)	12.00	ÁREA (m2)	9.00	ÁREA (m2)	30.00	NIVEL DE SEVERIDAD	
	ÁREA CON PATOLOGÍA (m2)	% DE ÁREA CON PATOLOGÍA	ÁREA CON PATOLOGÍA (m2)	% DE ÁREA CON PATOLOGÍA	ÁREA CON PATOLOGÍA (m2)	% DE ÁREA CON PATOLOGÍA	ÁREA CON PATOLOGÍA (m2)	% DE ÁREA CON PATOLOGÍA		
1	GRIETAS	0.00	0.00%	0.00	0.00%	0.00	0.00%	0.00	0.00%	
2	FISURAS	0.00	0.00%	0.00	0.00%	0.00	0.00%	0.00	0.00%	L
3	DESCASCARAMIENTO	2.65	29.44%	0.00	0.00%	0.00	0.00%	2.65	8.83%	L
4	SELO DE JUNTA	0.16	1.78%	0.33	2.75%	0.16	1.78%	0.65	2.17%	L
5	VEGETACIÓN	1.14	12.69%	0.00	0.00%	0.96	10.64%	2.10	7.00%	L
6	MOHO	0.00	0.00%	0.00	0.00%	0.00	0.00%	0.00	0.00%	L
7	EFLORESCENCIA	0.00	0.00%	0.00	0.00%	2.08	23.11%	2.08	6.93%	L
8	EROSIÓN	0.00	0.00%	11.64	97.00%	0.00	0.00%	11.64	38.80%	M

TOTAL		3.95	43.91%	11.97	99.75%	3.20	35.53%	19.12	63.73%	L
NIVEL DE SEVERIDAD EN LA UNIDAD DE MUESTRA										
LEVE (L)		24.93%		MODERADO (M)		38.80%		ALTO (A)		0.00%
IDENTIFICACIÓN DE LAS PATOLOGÍAS EXISTENTES EN EL CANAL SUB LATERAL B-24										
MARGEN IZQUIERDO										
FONDO DE CANAL										
MARGEN DERECHO

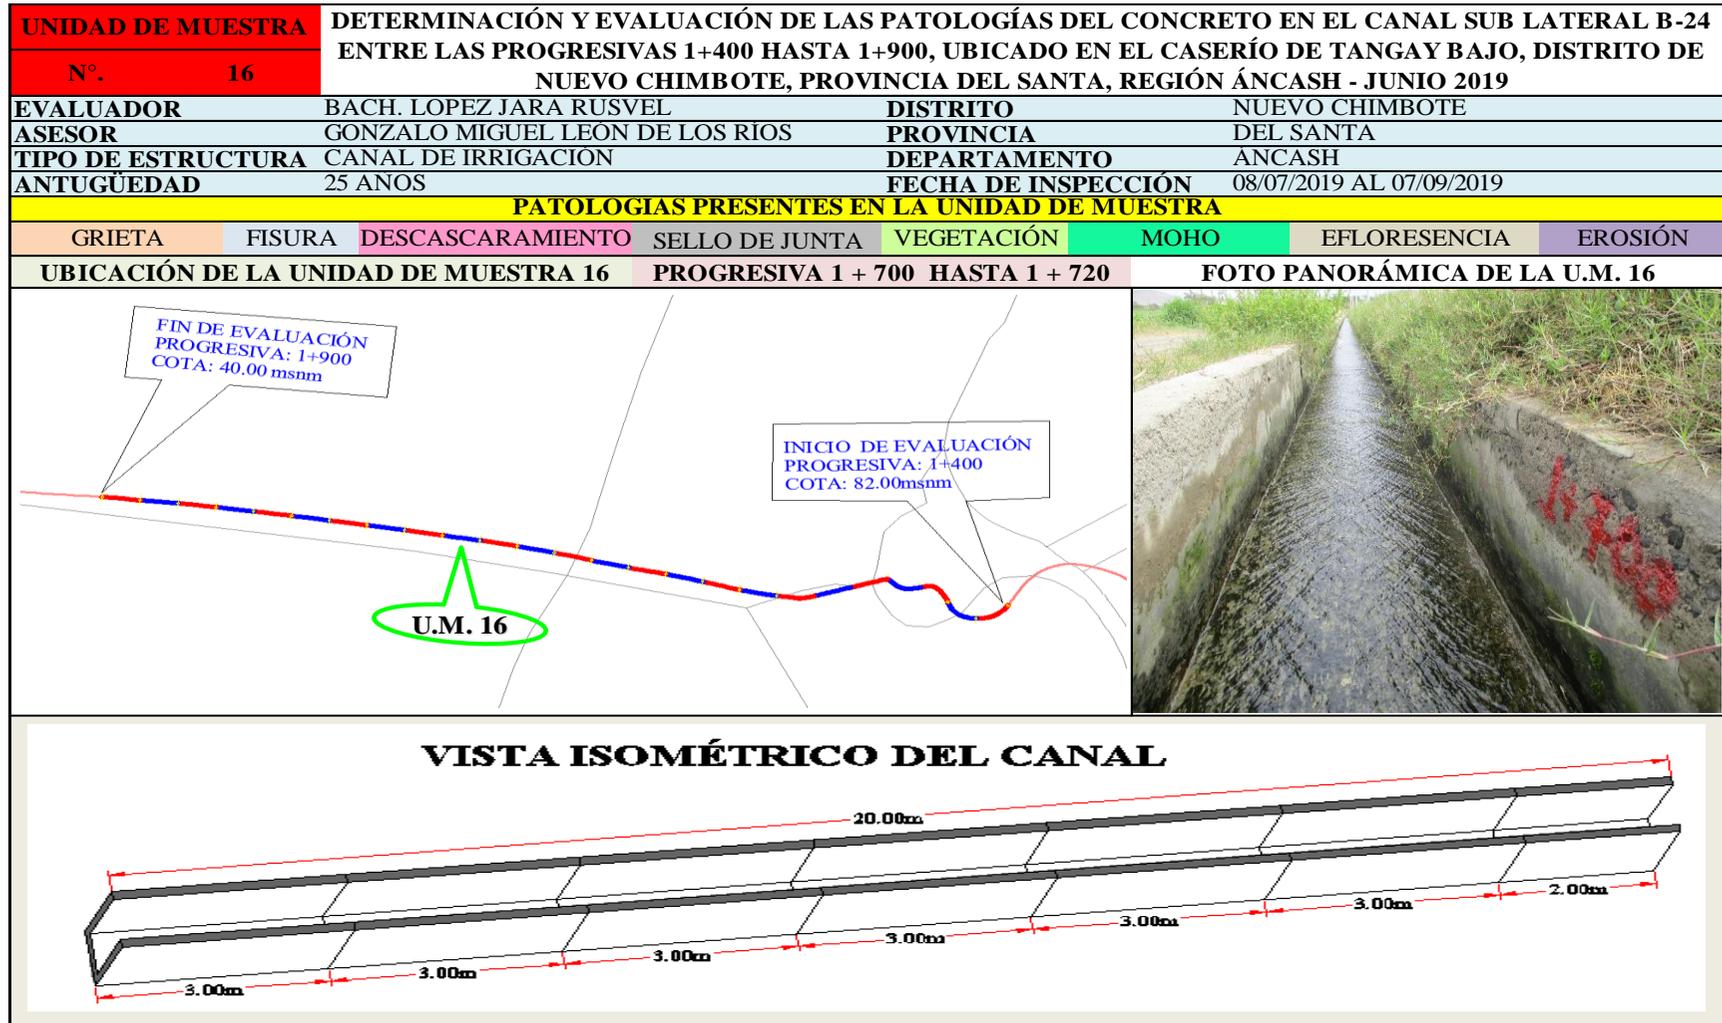
Ficha 16. Ficha técnica de evaluación de la Unidad de Muestra 16.

FICHA DE RECOLECCIÓN DE DATOS						
LADO	PATOLOGÍAS	CÓDIGO	LARGO (m)	ANCHO (m)	AREA TOTAL (m2)	ESPESOR (mm)
MARGEN IZQUIERDO DEL CANAL	GRIETAS	I1	0.00	0.00	0.00	
	FISURA	I2	0.00	0.00	0.00	
	DESCASCARAMIENTO	I3	9.16	0.20	1.83	
	SELLO DE JUNTA	I4	0.00	0.00	0.00	
	VEGETACIÓN	I5	6.17	0.20	1.23	
	MOHO	I6	0.00	0.00	0.00	
	EFLORESCENCIA	I7	0.00	0.00	0.00	
	EROSIÓN	I8	0.00	0.00	0.00	
FONDO DEL CANAL	GRIETAS	F1	0.00	0.00	0.00	
	FISURA	F2	0.00	0.00	0.00	
	DESCASCARAMIENTO	F3	0.00	0.00	0.00	
	SELLO DE JUNTA	F4	3.33	0.20	0.67	
	VEGETACIÓN	F5	0.00	0.00	0.00	
	MOHO	F6	0.00	0.00	0.00	
	EFLORESCENCIA	F7	0.00	0.0	0.00	
	EROSIÓN	F8	18.80	0.60	11.28	7.5
MARGEN DERECHO DEL CANAL	GRIETAS	D1	0.00	0.00	0.00	
	FISURA	D2	0.00	0.00	0.00	
	DESCASCARAMIENTO	D3	5.87	0.20	1.17	
	SELLO DE JUNTA	D4	0.00	0.00	0.00	
	VEGETACIÓN	D5	6.17	0.20	1.23	
	MOHO	D6	0.00	0.00	0.00	
	EFLORESCENCIA	D7	4.16	0.20	0.83	
	EROSIÓN	D8	0.00	0.00	0.00

EVALUACION DE LAS PATOLOGÍAS EN LA UNIDAD DE MUESTRA.										
PATOLOGÍAS	MARGEN IZQUIERDO DEL CANAL		FONDO DEL CANAL		MARGEN DERECHO DEL CANAL		RESUMEN DE LA U.M			
	ÁREA (m2)	9.00	ÁREA(m2)	12.00	ÁREA (m2)	9.00	ÁREA (m2)	30.00	NIVEL DE SEVERIDAD	
	ÁREA CON PATOLOGÍA (m2)	% DE ÁREA CON PATOLOGÍA	ÁREA CON PATOLOGÍA (m2)	% DE ÁREA CON PATOLOGÍA	ÁREA CON PATOLOGÍA (m2)	% DE ÁREA CON PATOLOGÍA	ÁREA CON PATOLOGÍA (m2)	% DE ÁREA CON PATOLOGÍA		
1 GRIETAS	0.00	0.00%	0.00	0.00%	0.00	0.00%	0.00	0.00%		
2 FISURAS	0.00	0.00%	0.00	0.00%	0.00	0.00%	0.00	0.00%	L	
3 DESCASCARAMIENTO	1.83	20.36%	0.00	0.00%	1.17	13.04%	3.01	10.02%	M	
4 SELLO DE JUNTA	0.00	0.00%	0.67	5.55%	0.00	0.00%	0.67	2.22%	L	
5 VEGETACIÓN	1.23	13.71%	0.00	0.00%	1.23	13.71%	2.47	8.23%	L	
6 MOHO	0.00	0.00%	0.00	0.00%	0.00	0.00%	0.00	0.00%	L	
7 EFLORESCENCIA	0.00	0.00%	0.00	0.00%	0.83	9.24%	0.83	2.77%	L	
8 EROSIÓN	0.00	0.00%	11.28	94.00%	0.00	0.00%	11.28	37.60%	M

TOTAL	3.07	34.07%	11.95	99.55%	3.24	36.00%	18.25	60.84%	L	
NIVEL DE SEVERIDAD EN LA UNIDAD DE MUESTRA										
LEVE (L)		13.22%		MODERADO (M)		47.62%		ALTO (A)		0.00%
IDENTIFICACIÓN DE LAS PATOLOGÍAS EXISTENTES EN EL CANAL SUB LATERAL B-24										
MARGEN IZQUIERDO										
FONDO DE CANAL										
MARGEN DERECHO

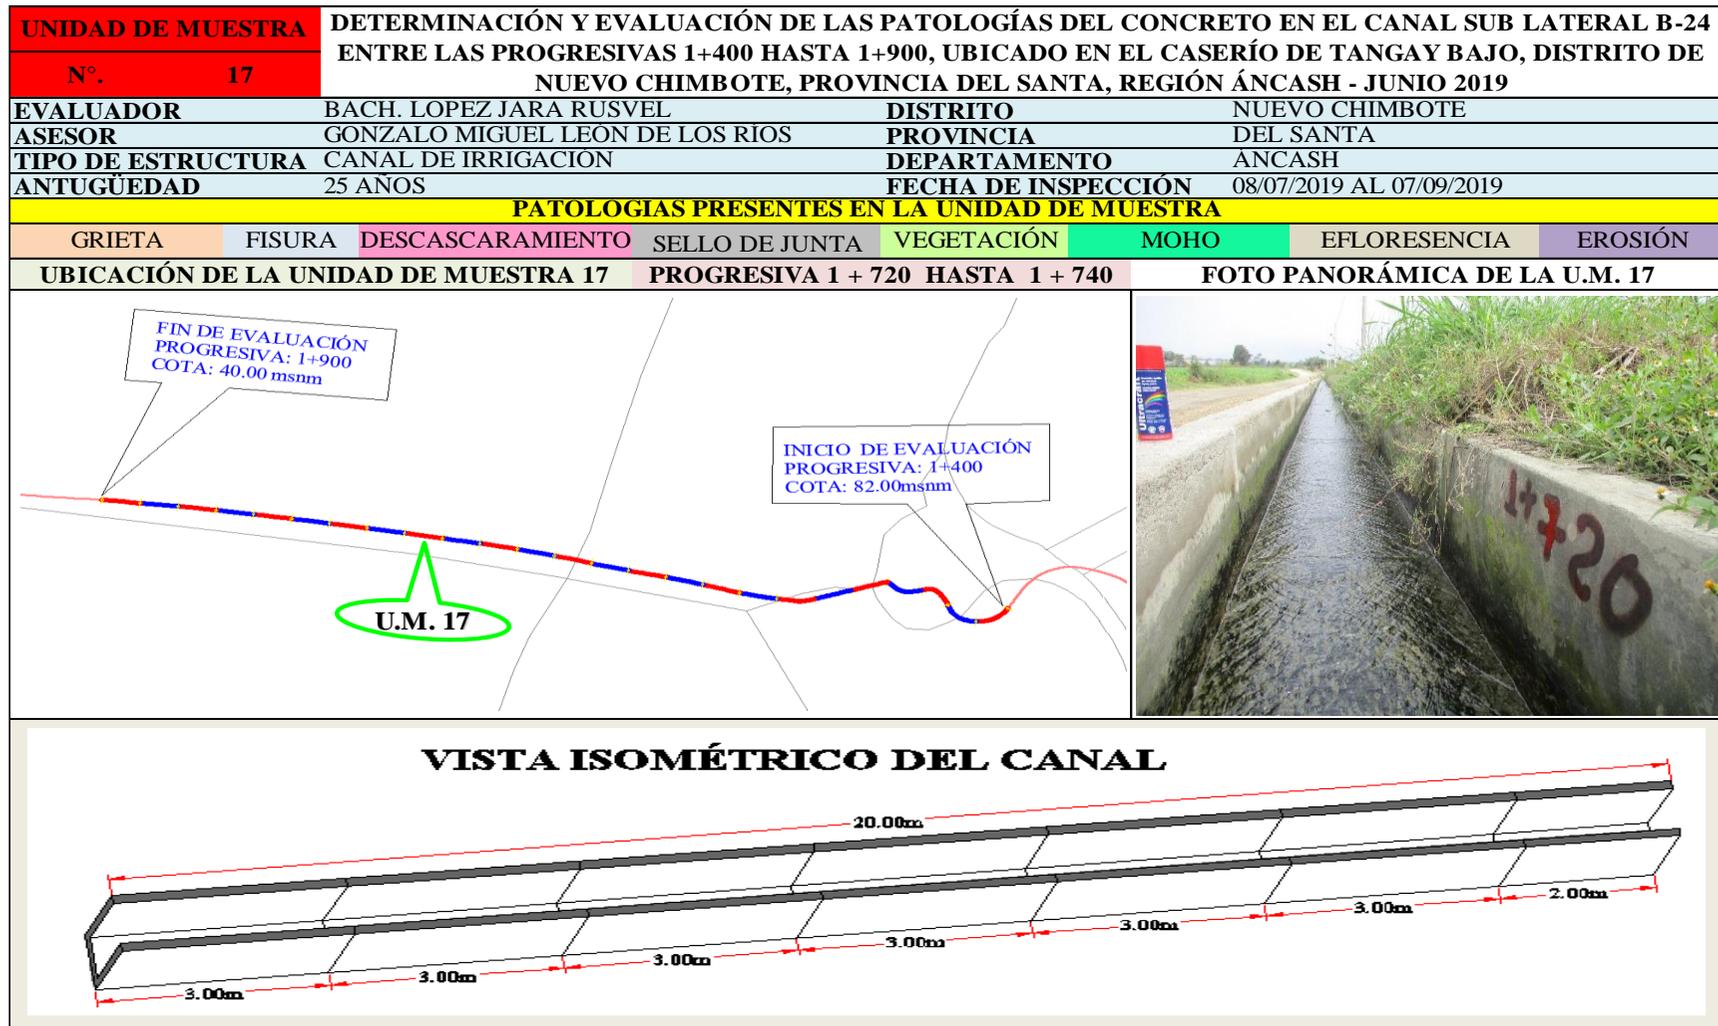
Ficha 17. Ficha técnica de evaluación de la Unidad de Muestra 17.

FICHA DE RECOLECCIÓN DE DATOS						
LADO	PATOLOGÍAS	CÓDIGO	LARGO (m)	ANCHO (m)	AREA TOTAL (m2)	ESPESOR (mm)
MARGEN IZQUIERDO DEL CANAL	GRIETAS	I1	0.00	0.00	0.00	
	FISURA	I2	0.00	0.00	0.00	
	DESCASCARAMIENTO	I3	5.67	0.20	1.13	
	SELLO DE JUNTA	I4	5.87	0.20	1.17	
	VEGETACIÓN	I5	0.00	0.00	0.00	
	MOHO	I6	0.00	0.00	0.00	
	EFLORESCENCIA	I7	0.00	0.00	0.00	
	EROSIÓN	I8	0.00	0.00	0.00	
FONDO DEL CANAL	GRIETAS	F1	0.00	0.00	0.00	
	FISURA	F2	0.00	0.00	0.00	
	DESCASCARAMIENTO	F3	0.00	0.00	0.00	
	SELLO DE JUNTA	F4	3.30	0.20	0.66	
	VEGETACIÓN	F5	0.00	0.00	0.00	
	MOHO	F6	0.00	0.00	0.00	
	EFLORESCENCIA	F7	0.00	0.0	0.00	
	EROSIÓN	F8	18.80	0.60	11.28	7.60
MARGEN DERECHO DEL CANAL	GRIETAS	D1	0.00	0.00	0.00	
	FISURA	D2	0.00	0.00	0.00	
	DESCASCARAMIENTO	D3	2.83	0.20	0.57	
	SELLO DE JUNTA	D4	0.00	0.00	0.00	
	VEGETACIÓN	D5	10.80	0.20	2.16	
	MOHO	D6	0.00	0.00	0.00	
	EFLORESCENCIA	D7	2.70	0.20	0.54	
	EROSIÓN	D8	0.00	0.00	0.00

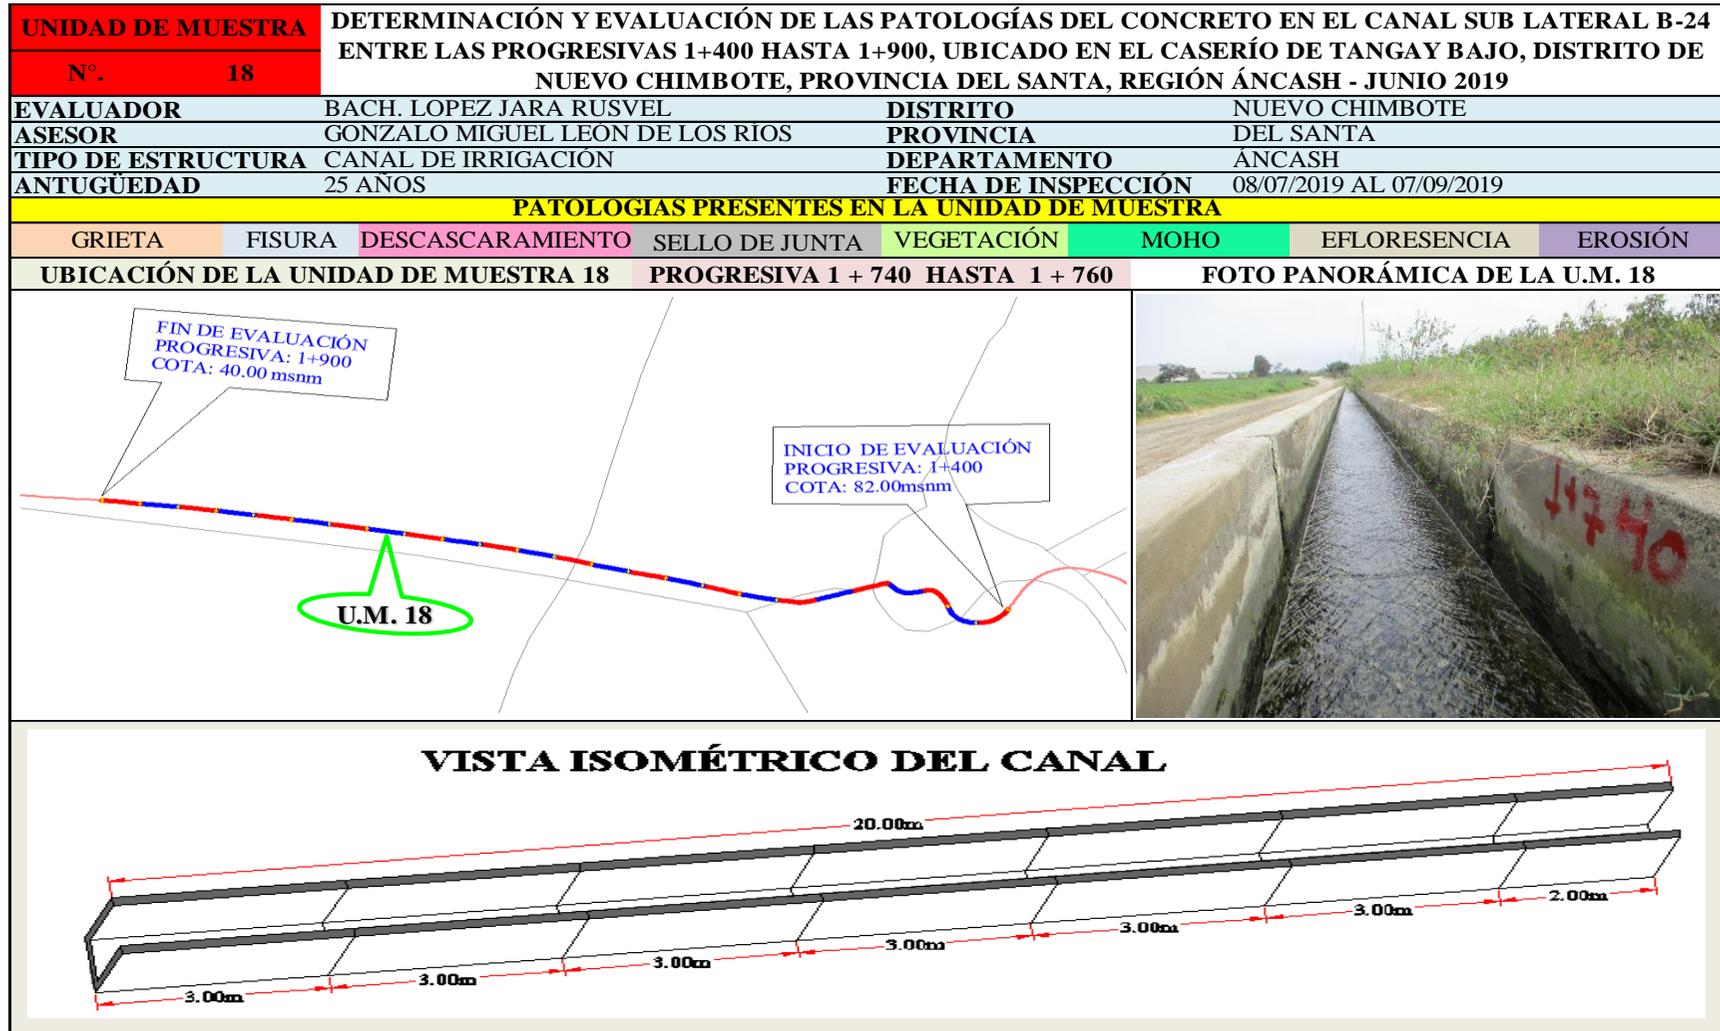
Ficha 18. Ficha técnica de evaluación de la Unidad de Muestra 18.

FICHA DE RECOLECCIÓN DE DATOS						
LADO	PATOLOGÍAS	CÓDIGO	LARGO (m)	ANCHO (m)	AREA TOTAL (m2)	ESPESOR (mm)
MARGEN IZQUIERDO DEL CANAL	GRIETAS	I1	0.00	0.00	0.00	
	FISURA	I2	0.00	0.00	0.00	
	DESCASCARAMIENTO	I3	7.09	0.20	1.42	
	SELLO DE JUNTA	I4	1.60	0.20	0.32	
	VEGETACIÓN	I5	0.00	0.00	0.00	
	MOHO	I6	0.00	0.00	0.00	
	EFLORESCENCIA	I7	0.00	0.00	0.00	
	EROSIÓN	I8	0.00	0.00	0.00	
FONDO DEL CANAL	GRIETAS	F1	0.00	0.00	0.00	
	FISURA	F2	0.00	0.00	0.00	
	DESCASCARAMIENTO	F3	0.00	0.00	0.00	
	SELLO DE JUNTA	F4	3.33	0.20	0.67	
	VEGETACIÓN	F5	0.00	0.00	0.00	
	MOHO	F6	0.00	0.00	0.00	
	EFLORESCENCIA	F7	0.00	0.0	0.00	
	EROSIÓN	F8	18.80	0.60	11.28	7.8
MARGEN DERECHO DEL CANAL	GRIETAS	D1	0.00	0.00	0.00	
	FISURA	D2	0.00	0.00	0.00	
	DESCASCARAMIENTO	D3	4.40	0.20	0.88	
	SELLO DE JUNTA	D4	1.60	0.20	0.32	
	VEGETACIÓN	D5	0.00	0.00	0.00	
	MOHO	D6	0.00	0.00	0.00	
	EFLORESCENCIA	D7	2.87	0.20	0.57	
	EROSIÓN	D8	0.00	0.00	0.00

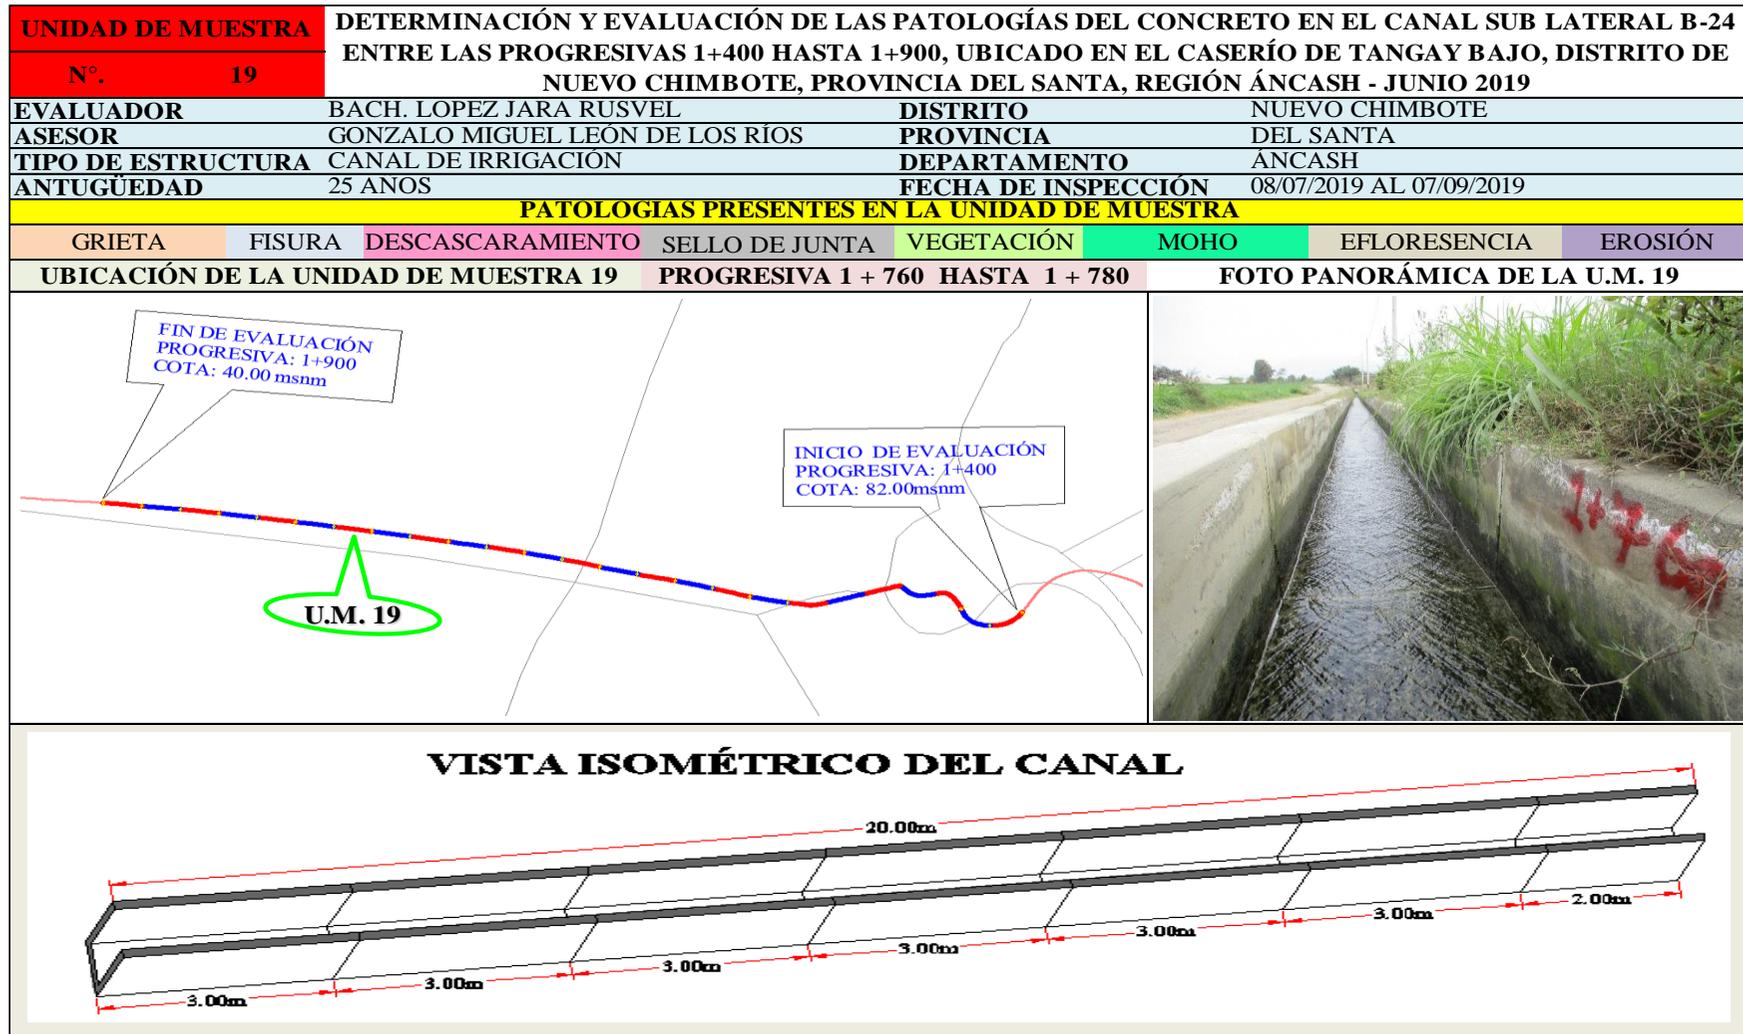
Ficha 19. Ficha técnica de evaluación de la Unidad de Muestra 19.

FICHA DE RECOLECCIÓN DE DATOS						
LADO	PATOLOGÍAS	CÓDIGO	LARGO (m)	ANCHO (m)	AREA TOTAL (m2)	ESPESOR (mm)
MARGEN IZQUIERDO DEL CANAL	GRIETAS	I1	0.00	0.00	0.00	
	FISURA	I2	0.00	0.00	0.00	
	DESCASCARAMIENTO	I3	10.76	0.20	2.15	
	SELLO DE JUNTA	I4	0.80	0.20	0.16	
	VEGETACIÓN	I5	0.00	0.00	0.00	
	MOHO	I6	0.00	0.00	0.00	
	EFLORESCENCIA	I7	0.00	0.00	0.00	
	EROSIÓN	I8	0.00	0.00	0.00	
FONDO DEL CANAL	GRIETAS	F1	0.00	0.00	0.00	
	FISURA	F2	0.00	0.00	0.00	
	DESCASCARAMIENTO	F3	0.00	0.00	0.00	
	SELLO DE JUNTA	F4	3.30	0.20	0.66	
	VEGETACIÓN	F5	0.00	0.00	0.00	
	MOHO	F6	0.00	0.00	0.00	
	EFLORESCENCIA	F7	0.00	0.0	0.00	
	EROSIÓN	F8	18.80	0.60	11.28	7.9
MARGEN DERECHO DEL CANAL	GRIETAS	D1	0.00	0.00	0.00	
	FISURA	D2	0.00	0.00	0.00	
	DESCASCARAMIENTO	D3	3.13	0.20	0.63	
	SELLO DE JUNTA	D4	2.00	0.20	0.40	
	VEGETACIÓN	D5	2.51	0.20	0.50	
	MOHO	D6	0.00	0.00	0.00	
	EFLORESCENCIA	D7	8.61	0.20	1.72	
	EROSIÓN	D8	0.00	0.00	0.00

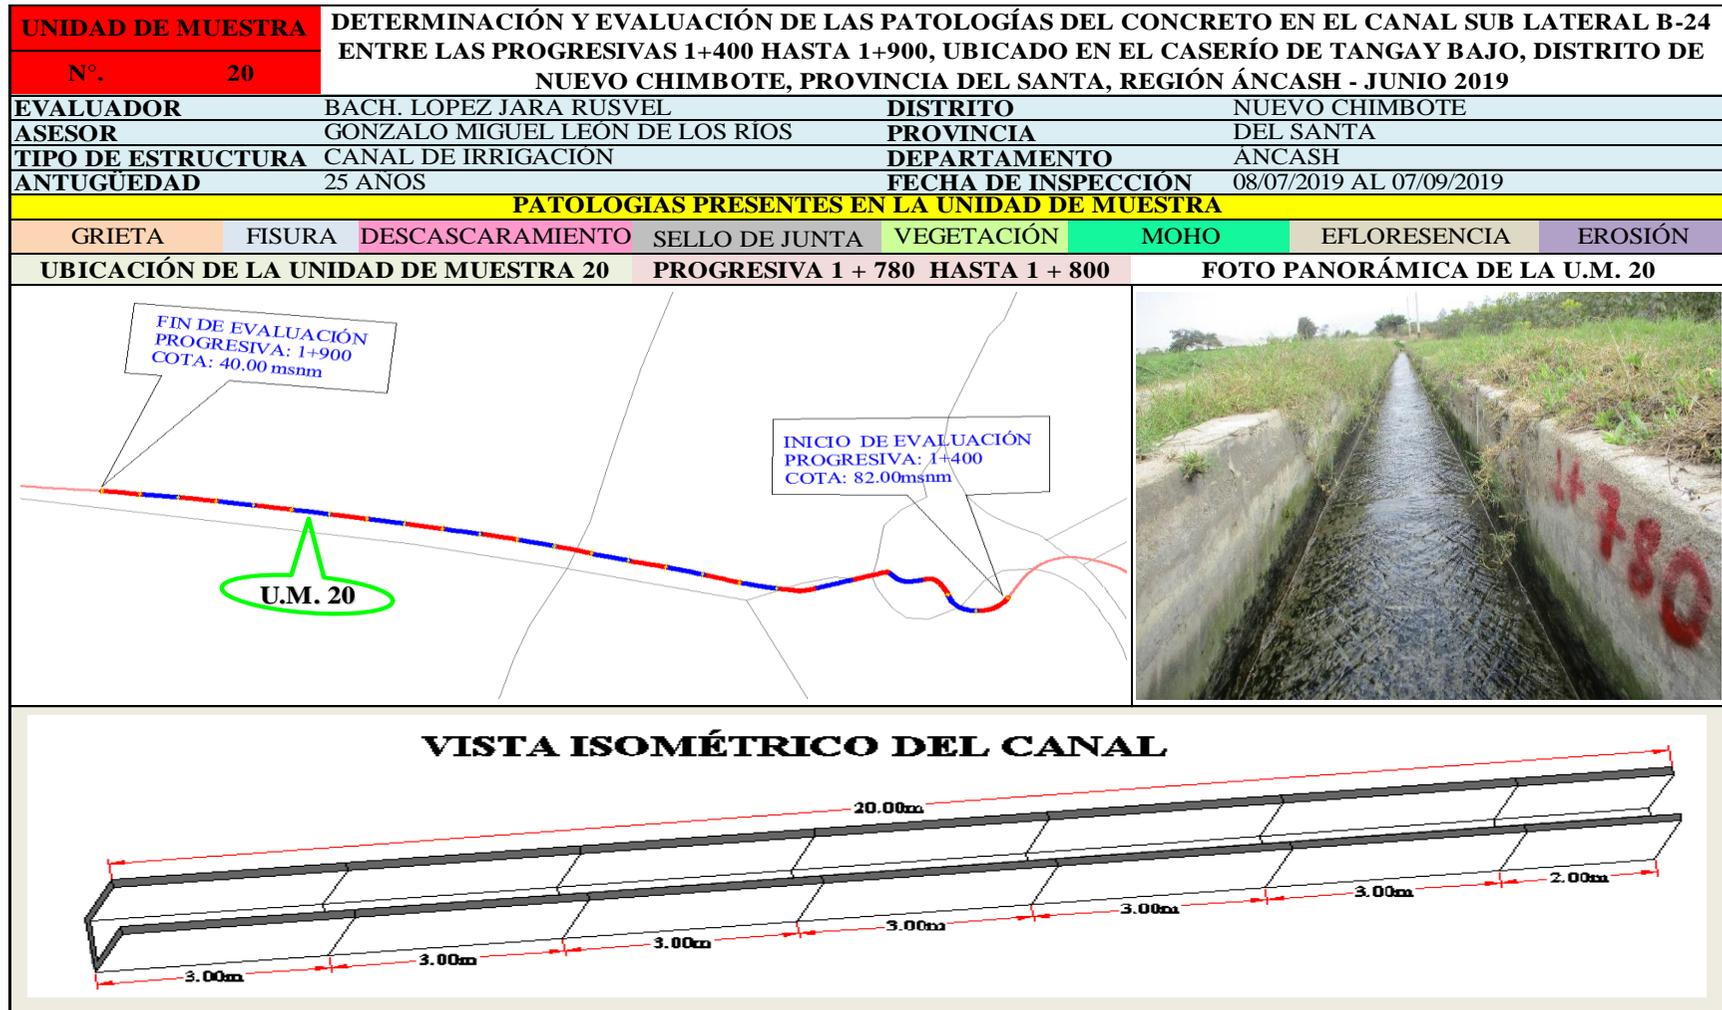
Ficha 20. Ficha técnica de evaluación de la Unidad de Muestra 20.

FICHA DE RECOLECCIÓN DE DATOS						
LADO	PATOLOGÍAS	CÓDIGO	LARGO (m)	ANCHO (m)	AREA TOTAL (m2)	ESPESOR (mm)
MARGEN IZQUIERDO DEL CANAL	GRIETAS	I1	0.00	0.00	0.00	
	FISURA	I2	0.00	0.00	0.00	
	DESCASCARAMIENTO	I3	7.59	0.20	1.52	
	SELLO DE JUNTA	I4	0.80	0.20	0.16	
	VEGETACIÓN	I5	7.50	0.20	1.50	
	MOHO	I6	0.00	0.00	0.00	
	EFLORESCENCIA	I7	0.00	0.00	0.00	
	EROSIÓN	I8	0.00	0.00	0.00	
FONDO DEL CANAL	GRIETAS	F1	0.00	0.00	0.00	
	FISURA	F2	0.00	0.00	0.00	
	DESCASCARAMIENTO	F3	0.00	0.00	0.00	
	SELLO DE JUNTA	F4	3.30	0.20	0.66	
	VEGETACIÓN	F5	0.00	0.00	0.00	
	MOHO	F6	0.00	0.00	0.00	
	EFLORESCENCIA	F7	0.00	0.0	0.00	
	EROSIÓN	F8	18.80	0.60	11.28	7.5
MARGEN DERECHO DEL CANAL	GRIETAS	D1	0.00	0.00	0.00	
	FISURA	D2	0.00	0.00	0.00	
	DESCASCARAMIENTO	D3	6.11	0.20	1.22	
	SELLO DE JUNTA	D4	0.00	0.00	0.00	
	VEGETACIÓN	D5	5.88	0.20	1.18	
	MOHO	D6	0.00	0.00	0.00	
	EFLORESCENCIA	D7	0.92	0.20	0.18	
	EROSIÓN	D8	0.00	0.00	0.00

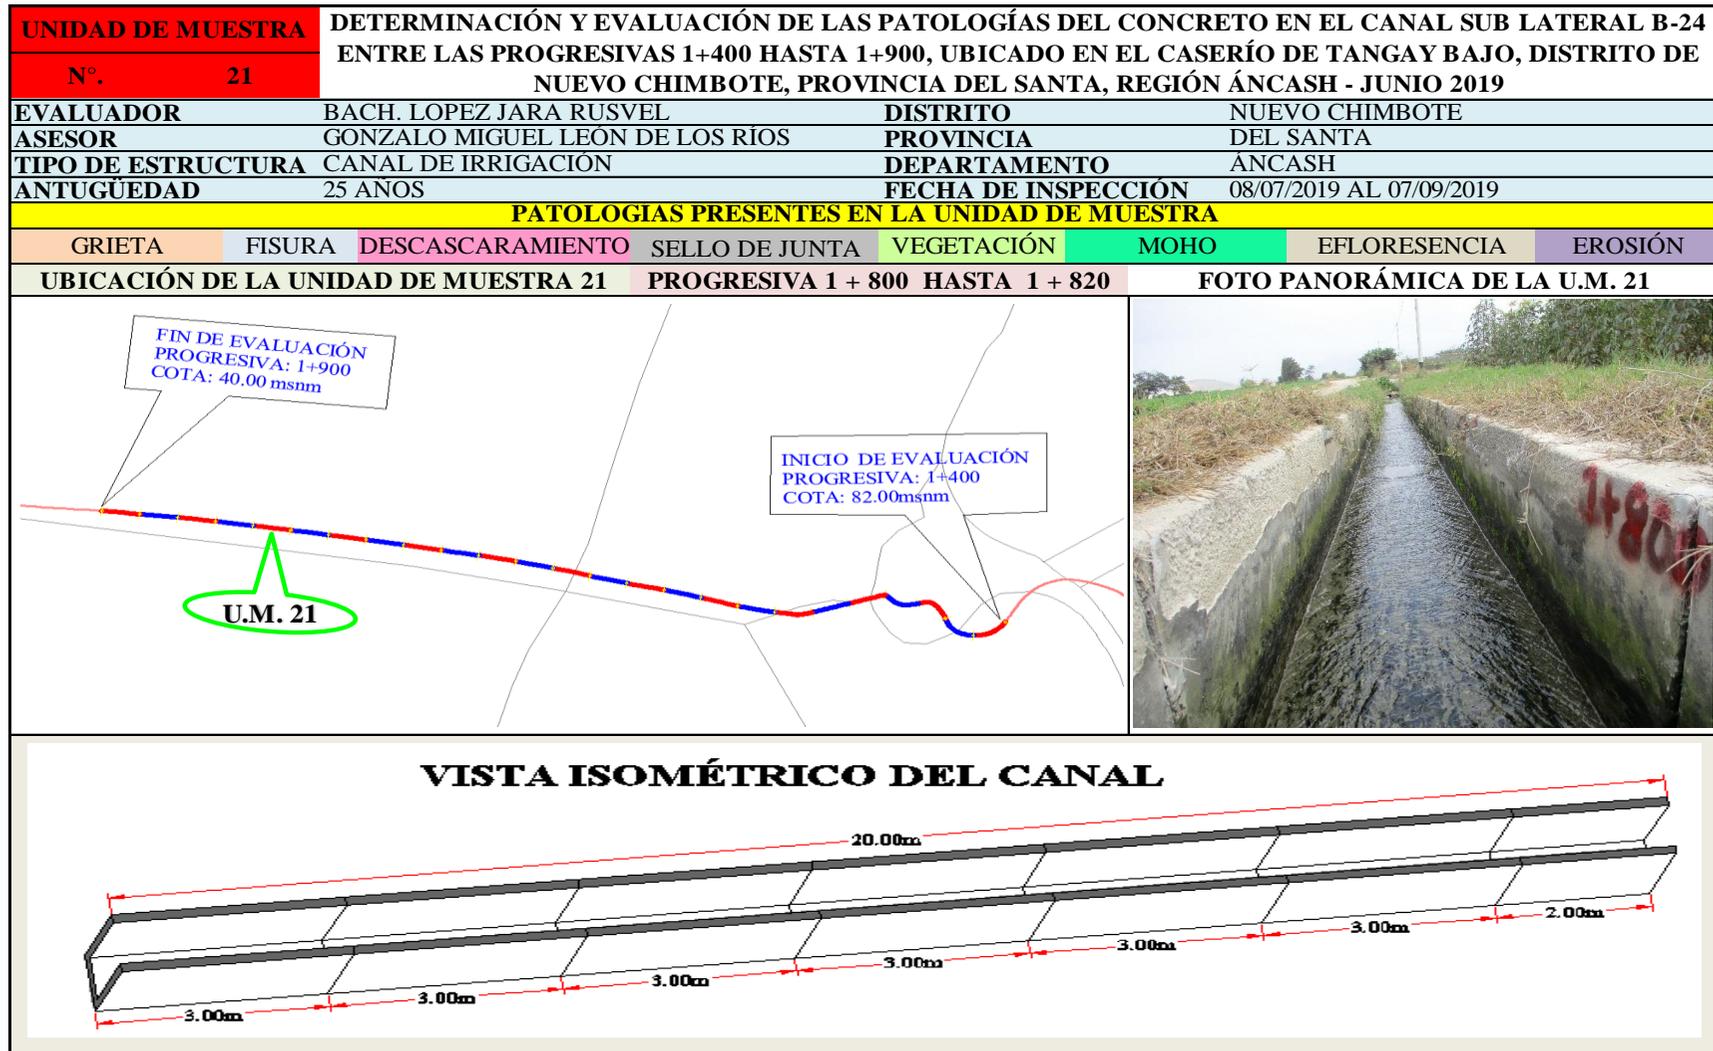
Ficha 21. Ficha técnica de evaluación de la Unidad de Muestra 21.

FICHA DE RECOLECCIÓN DE DATOS						
LADO	PATOLOGÍAS	CÓDIGO	LARGO (m)	ANCHO (m)	AREA TOTAL (m2)	ESPESOR (mm)
MARGEN IZQUIERDO DEL CANAL	GRIETAS	I1	0.00	0.00	0.00	
	FISURA	I2	0.00	0.00	0.00	
	DESCASCARAMIENTO	I3	6.41	0.20	1.28	
	SELLO DE JUNTA	I4	2.40	0.20	0.48	
	VEGETACIÓN	I5	9.19	0.20	1.84	
	MOHO	I6	0.00	0.00	0.00	
	EFLORESCENCIA	I7	0.00	0.00	0.00	
	EROSIÓN	I8	0.00	0.00	0.00	
FONDO DEL CANAL	GRIETAS	F1	0.00	0.00	0.00	
	FISURA	F2	0.00	0.00	0.00	
	DESCASCARAMIENTO	F3	0.00	0.00	0.00	
	SELLO DE JUNTA	F4	3.30	0.20	0.66	
	VEGETACIÓN	F5	0.00	0.00	0.00	
	MOHO	F6	0.00	0.00	0.00	
	EFLORESCENCIA	F7	0.00	0.0	0.00	
	EROSIÓN	F8	18.80	0.60	11.28	7.5
MARGEN DERECHO DEL CANAL	GRIETAS	D1	0.00	0.00	0.00	
	FISURA	D2	0.00	0.00	0.00	
	DESCASCARAMIENTO	D3	3.44	0.20	0.69	
	SELLO DE JUNTA	D4	2.00	0.20	0.40	
	VEGETACIÓN	D5	3.56	0.20	0.71	
	MOHO	D6	0.00	0.00	0.00	
	EFLORESCENCIA	D7	3.28	0.20	0.66	
	EROSIÓN	D8	0.00	0.00	0.00

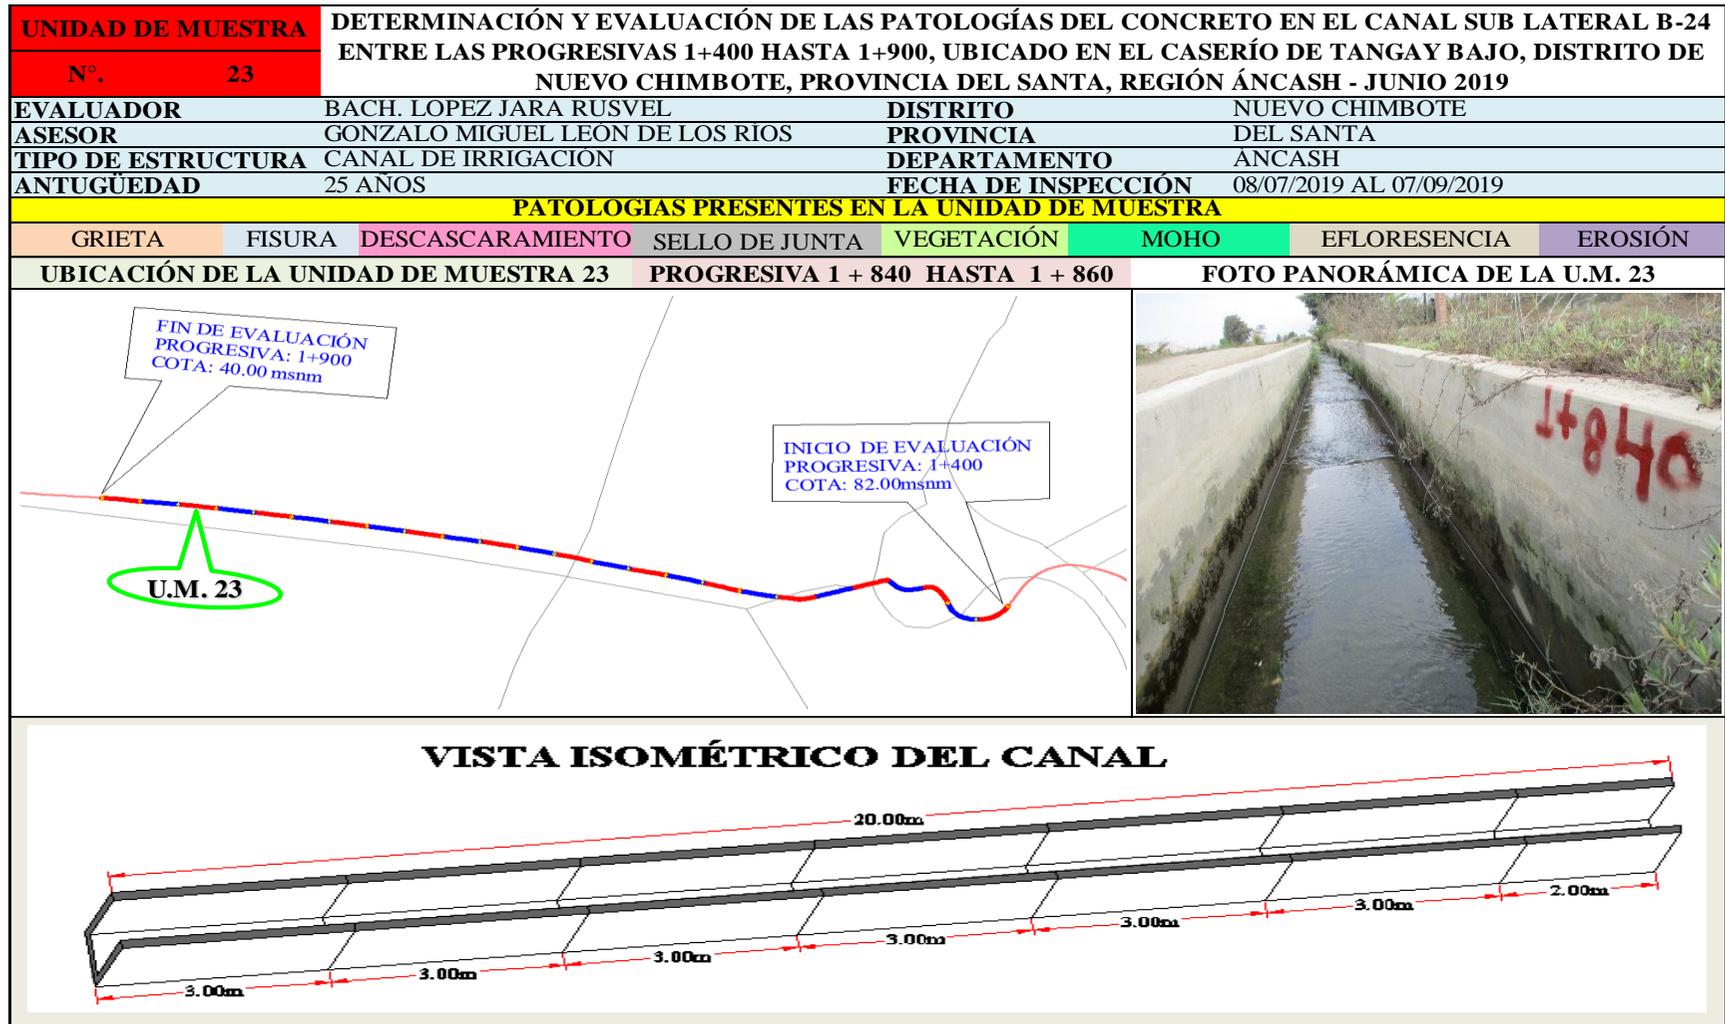
Ficha 23. Ficha técnica de evaluación de la Unidad de Muestra 23.

FICHA DE RECOLECCIÓN DE DATOS						
LADO	PATOLOGÍAS	CÓDIGO	LARGO (m)	ANCHO (m)	AREA TOTAL (m2)	ESPESOR (mm)
MARGEN IZQUIERDO DEL CANAL	GRIETAS	I1	0.00	0.00	0.00	
	FISURA	I2	0.30	0.22	0.07	0.80
	DESCASCARAMIENTO	I3	0.00	0.00	0.00	
	SELLO DE JUNTA	I4	0.00	0.00	0.00	
	VEGETACIÓN	I5	7.05	0.20	1.41	
	MOHO	I6	20.00	0.20	4.00	
	EFLORESCENCIA	I7	0.00	0.00	0.00	
	EROSIÓN	I8	0.00	0.00	0.00	
FONDO DEL CANAL	GRIETAS	F1	0.00	0.00	0.00	
	FISURA	F2	0.00	0.00	0.00	
	DESCASCARAMIENTO	F3	0.00	0.00	0.00	
	SELLO DE JUNTA	F4	4.50	0.20	0.90	
	VEGETACIÓN	F5	0.00	0.00	0.00	
	MOHO	F6	0.00	0.00	0.00	
	EFLORESCENCIA	F7	0.00	0.0	0.00	
	EROSIÓN	F8	0.00	0.00	0.00	
MARGEN DERECHO DEL CANAL	GRIETAS	D1	0.00	0.00	0.00	
	FISURA	D2	0.60	0.22	0.13	1.10
	DESCASCARAMIENTO	D3	0.00	0.00	0.00	
	SELLO DE JUNTA	D4	0.00	0.00	0.00	
	VEGETACIÓN	D5	0.00	0.00	0.00	
	MOHO	D6	20.00	0.20	4.00	
	EFLORESCENCIA	D7	5.78	0.20	1.16	
	EROSIÓN	D8	0.00	0.00	0.00

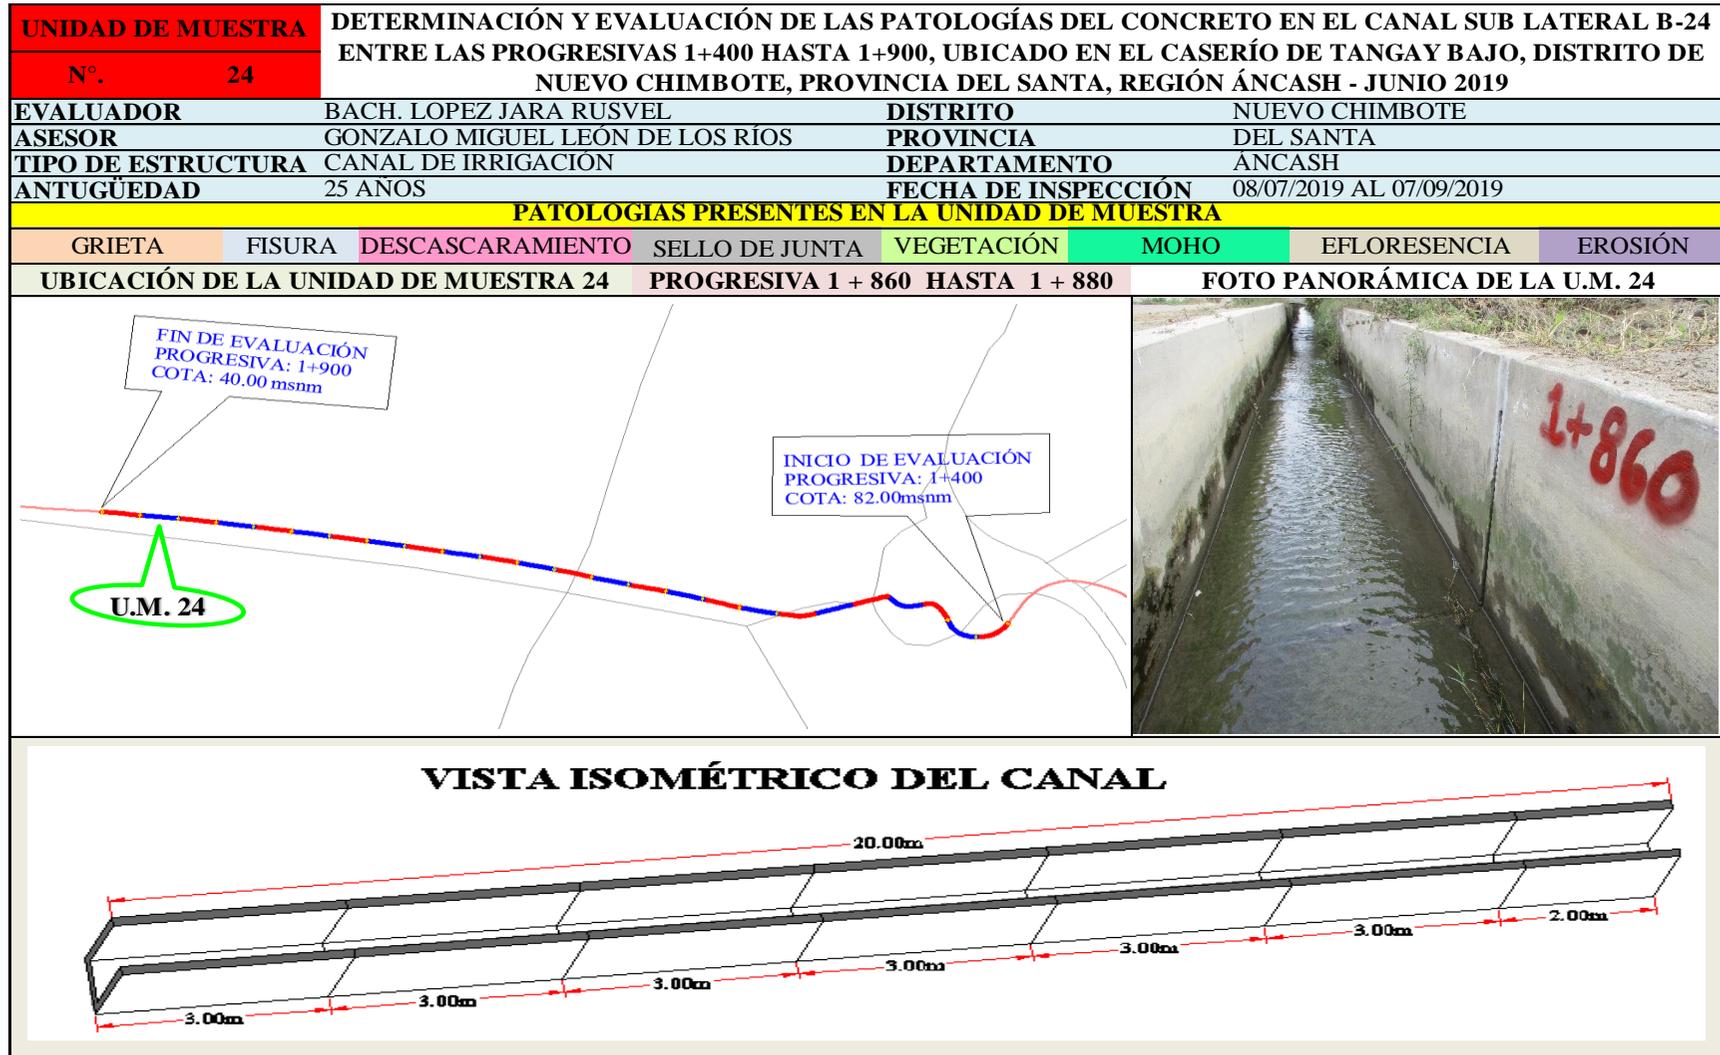
Ficha 24. Ficha técnica de evaluación de la Unidad de Muestra 24.

FICHA DE RECOLECCIÓN DE DATOS						
LADO	PATOLOGÍAS	CÓDIGO	LARGO (m)	ANCHO (m)	AREA TOTAL (m2)	ESPESOR (mm)
MARGEN IZQUIERDO DEL CANAL	GRIETAS	I1	0.00	0.00	0.00	
	FISURA	I2	0.60	0.22	0.13	1.30
	DESCASCARAMIENTO	I3	0.00	0.00	0.00	
	SELLO DE JUNTA	I4	0.67	0.20	0.13	
	VEGETACIÓN	I5	2.41	0.20	0.48	
	MOHO	I6	20.00	0.20	4.00	
	EFLORESCENCIA	I7	0.00	0.00	0.00	
	EROSIÓN	I8	0.00	0.00	0.00	
FONDO DEL CANAL	GRIETAS	F1	0.00	0.00	0.00	
	FISURA	F2	0.00	0.00	0.00	
	DESCASCARAMIENTO	F3	0.00	0.00	0.00	
	SELLO DE JUNTA	F4	4.50	0.20	0.90	
	VEGETACIÓN	F5	0.00	0.00	0.00	
	MOHO	F6	0.00	0.00	0.00	
	EFLORESCENCIA	F7	0.00	0.0	0.00	
	EROSIÓN	F8	0.00	0.00	0.00	
MARGEN DERECHO DEL CANAL	GRIETAS	D1	0.00	0.00	0.00	
	FISURA	D2	0.30	0.22	0.07	0.80
	DESCASCARAMIENTO	D3	0.00	0.00	0.00	
	SELLO DE JUNTA	D4	1.34	0.20	0.27	
	VEGETACIÓN	D5	3.88	0.20	0.78	
	MOHO	D6	20.00	0.20	4.00	
	EFLORESCENCIA	D7	1.37	0.20	0.27	
	EROSIÓN	D8	0.00	0.00	0.00
