UNIVERSIDAD CATÓLICA LOS ÁNGELES  
CHIMBOTE

DETERMINACIÓN Y EVALUACIÓN DE LAS  
PATOLOGÍAS DEL CONCRETO EN EL CANAL DE  
REGADÍO SUB LATERAL B-24 ENTRE LAS  
PROGRESIVA 1+400 HASTA 1+900 UBICADO EN EL  
CASERÍO DE TANGAY BAJO, DISTRITO DE NUEVO  
CHIMBOTE, PROVINCIA DEL SANTA, REGIÓN ÁNCASH  
- JUNIO 2019.

**TESIS PARA OPTAR EL TÍTULO PROFESIONAL DE**  
**INGENIERO CIVIL**

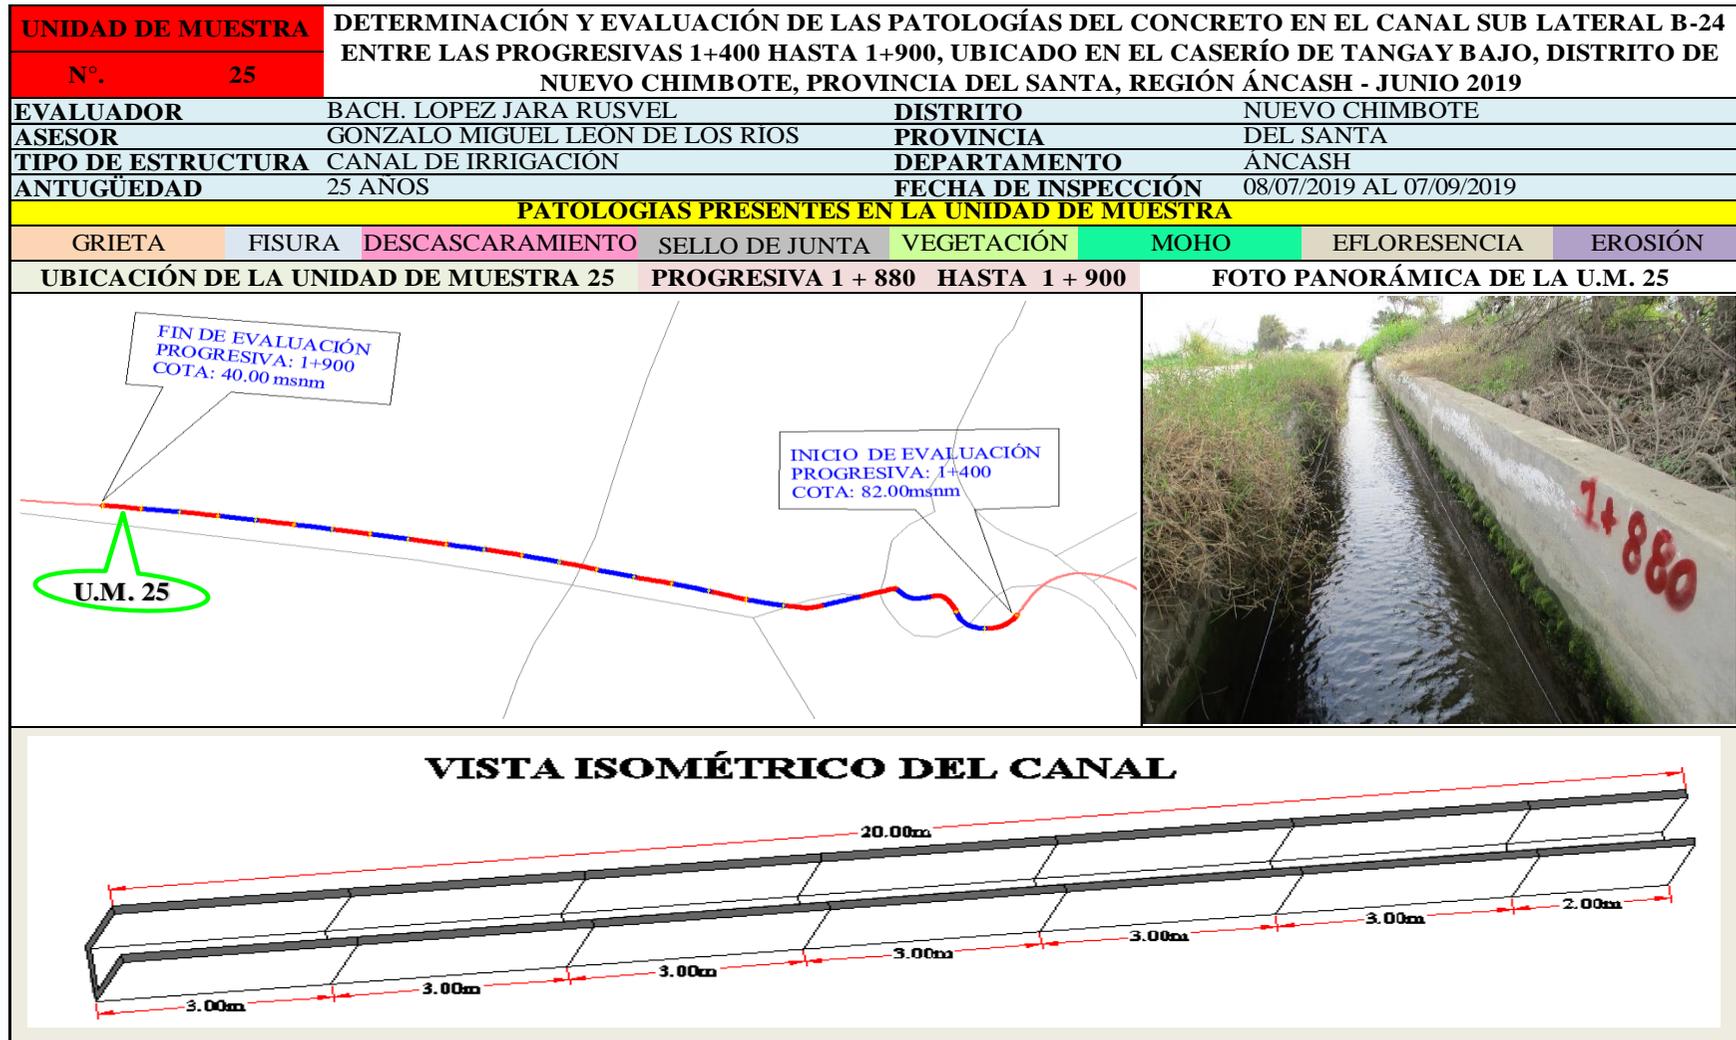
Ficha 25. Ficha técnica de evaluación de la Unidad de Muestra 25.

FICHA DE RECOLECCIÓN DE DATOS						
LADO	PATOLOGÍAS	CÓDIGO	LARGO (m)	ANCHO (m)	AREA TOTAL (m2)	ESPESOR (mm)
MARGEN IZQUIERDO DEL CANAL	GRIETAS	I1	0.00	0.00	0.00	
	FISURA	I2	0.30	0.22	0.07	1.00
	DESCASCARAMIENTO	I3	0.00	0.00	0.00	
	SELLO DE JUNTA	I4	0.00	0.00	0.00	
	VEGETACIÓN	I5	7.05	0.20	1.41	
	MOHO	I6	20.00	0.20	4.00	
	EFLORESCENCIA	I7	7.83	0.20	1.57	
	EROSIÓN	I8	0.00	0.00	0.00	
FONDO DEL CANAL	GRIETAS	F1	0.00	0.00	0.00	
	FISURA	F2	0.00	0.00	0.00	
	DESCASCARAMIENTO	F3	0.00	0.00	0.00	
	SELLO DE JUNTA	F4	4.50	0.20	0.90	
	VEGETACIÓN	F5	0.00	0.00	0.00	
	MOHO	F6	0.00	0.00	0.00	
	EFLORESCENCIA	F7	0.00	0.0	0.00	
	EROSIÓN	F8	0.00	0.00	0.00	
MARGEN DERECHO DEL CANAL	GRIETAS	D1	0.00	0.00	0.00	
	FISURA	D2	0.30	0.20	0.06	0.90
	DESCASCARAMIENTO	D3	0.00	0.00	0.00	
	SELLO DE JUNTA	D4	0.00	0.00	0.00	
	VEGETACIÓN	D5	4.22	0.20	0.84	
	MOHO	D6	20.00	0.20	4.00	
	EFLORESCENCIA	D7	11.11	0.20	2.22	
	EROSIÓN	D8	0.00	0.00	0.00

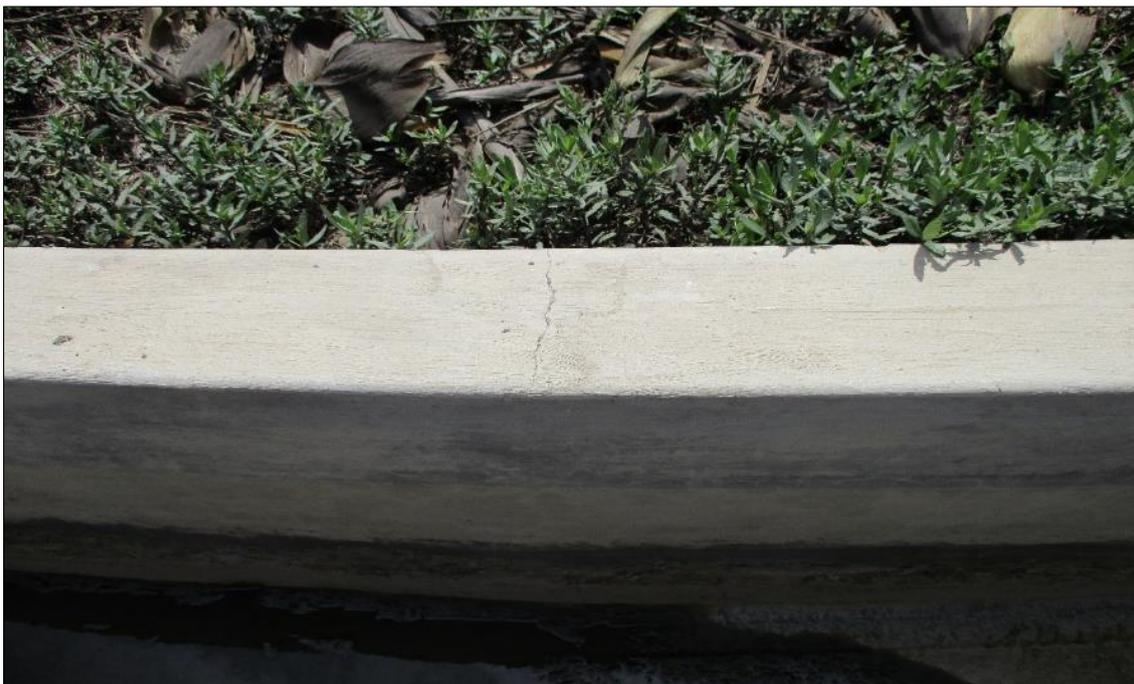
**Fotografía 8:** Se aprecia la patología fisura en la unidad muestral 2.

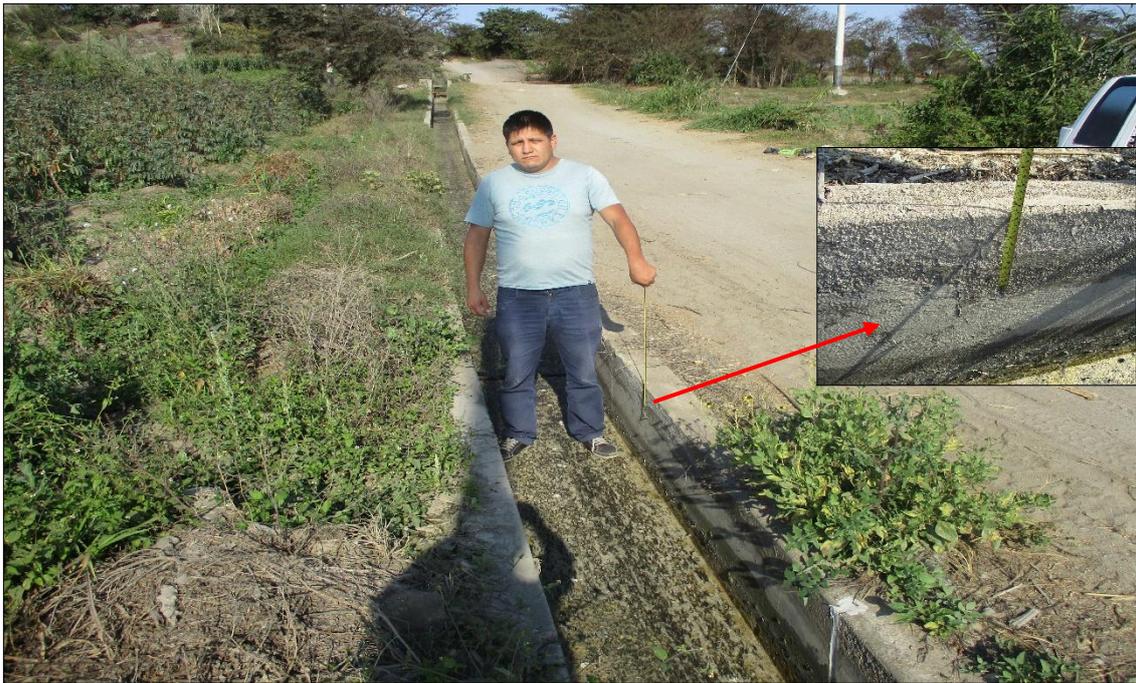
**Fotografía 9:** Se aprecia la patología descascaramiento en la unidad muestral 14.

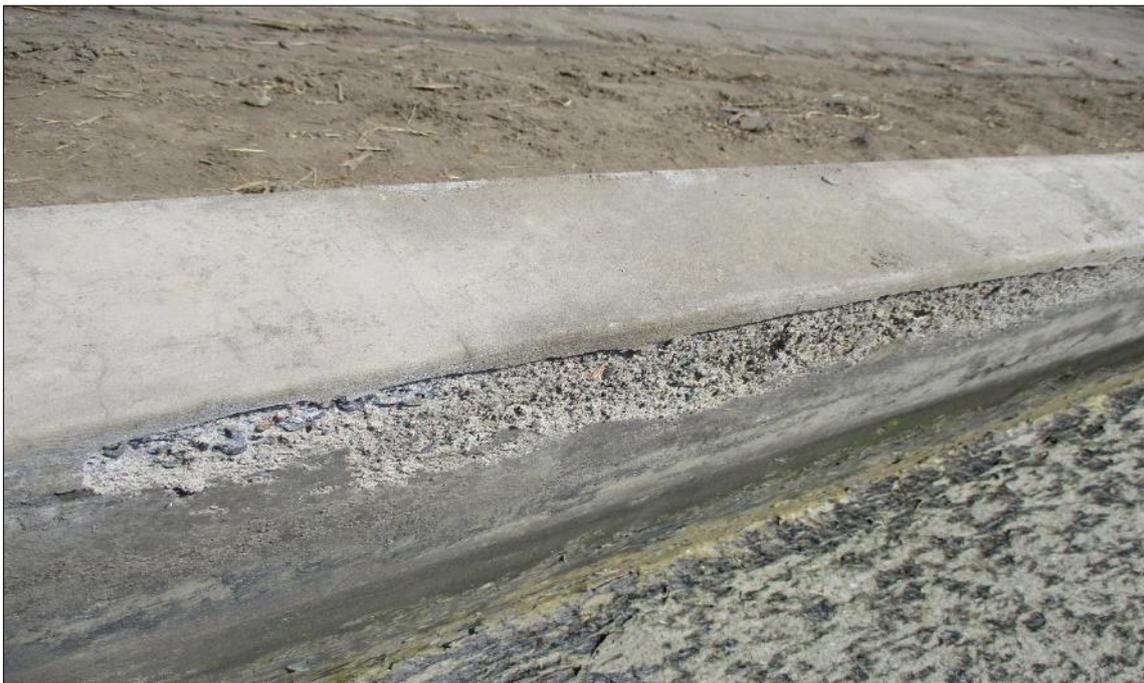
**Fotografía 10:** Se aprecia la patología descascaramiento en la unidad muestral 15.

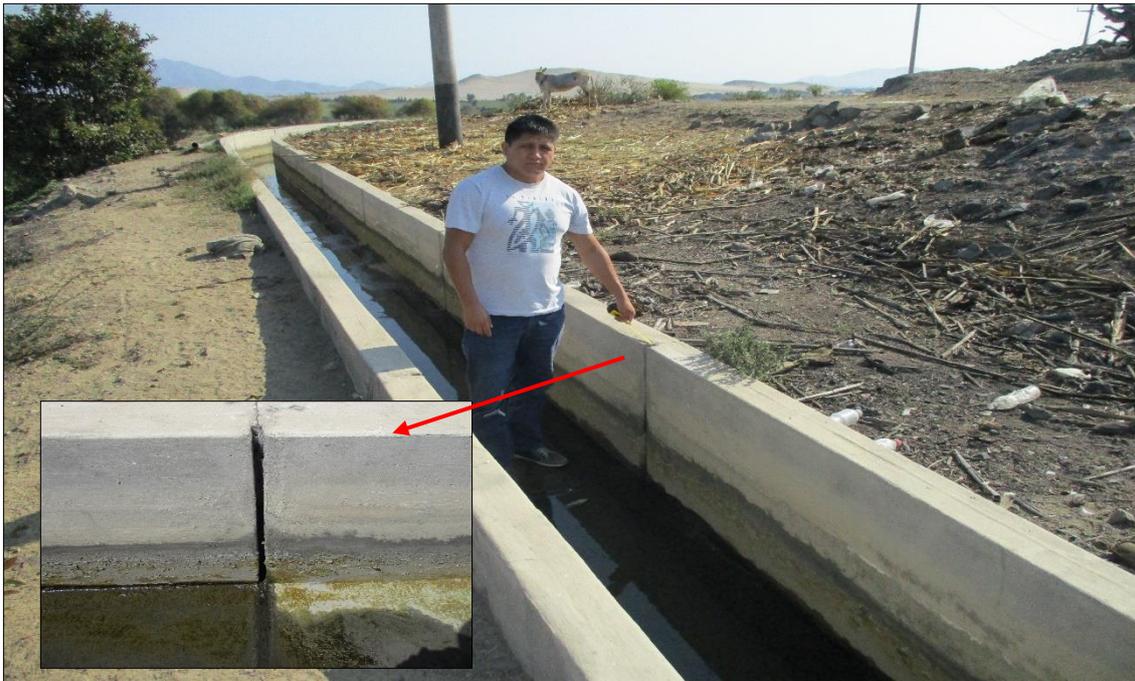
**Fotografía 11:** Se aprecia la patología sello de junta en la unidad muestral 2.

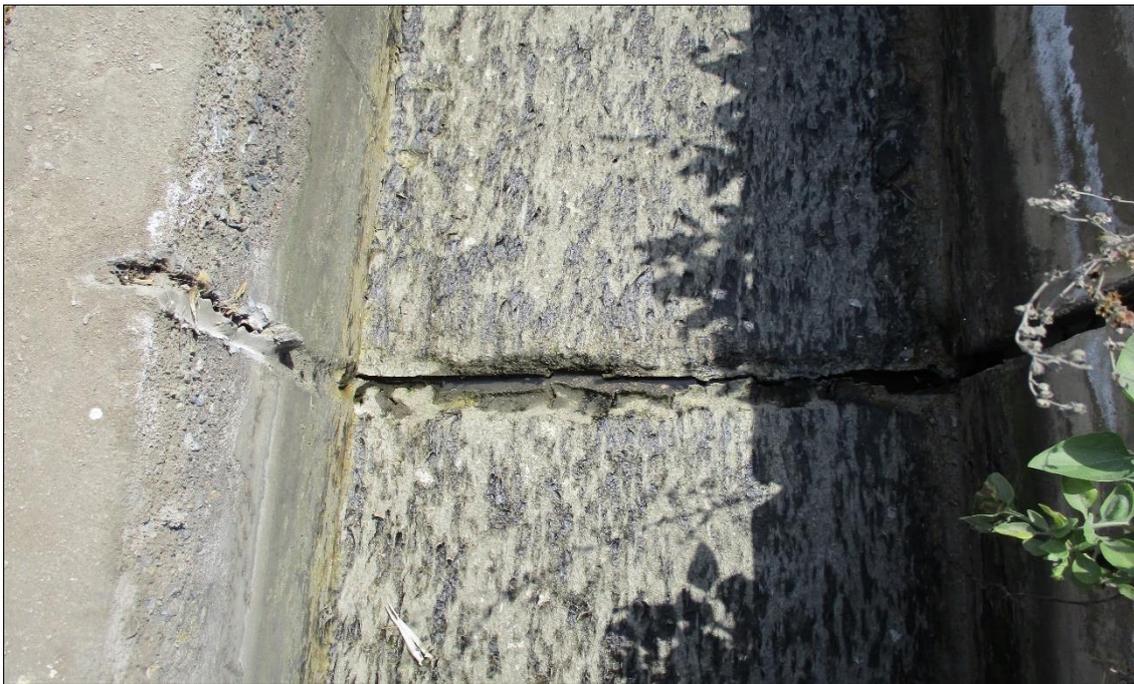
**Fotografía 12:** Se aprecia la patología sello de junta en la unidad muestral 17.

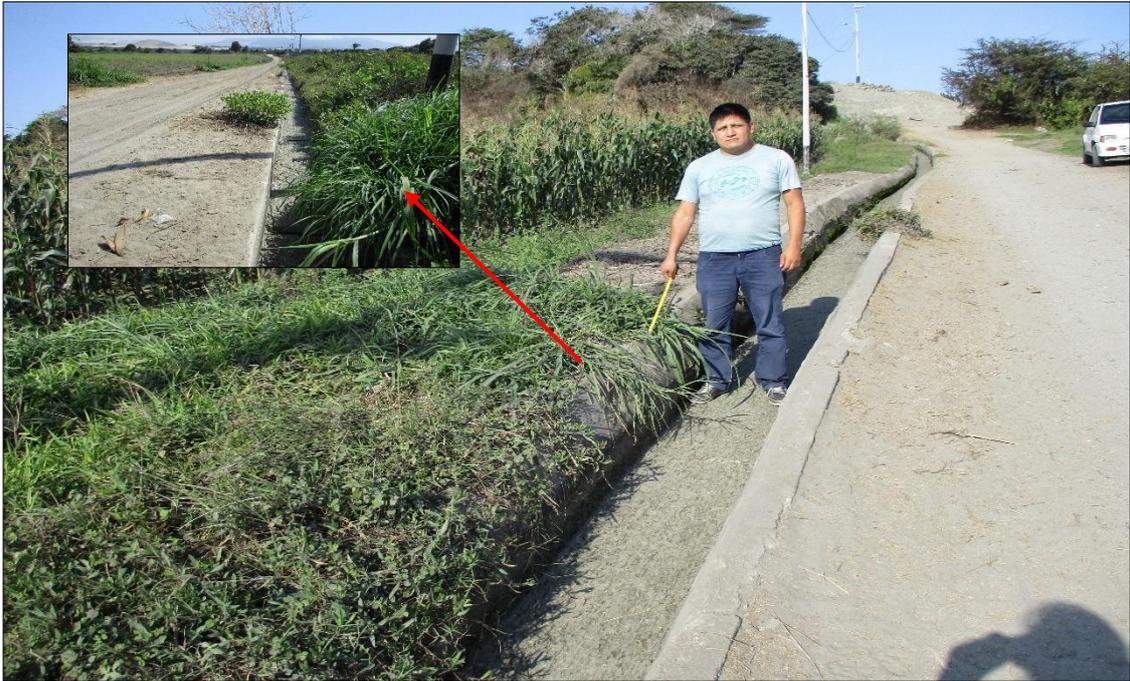
**Fotografía 13:** Se aprecia la patología vegetación en la unidad muestral 14.

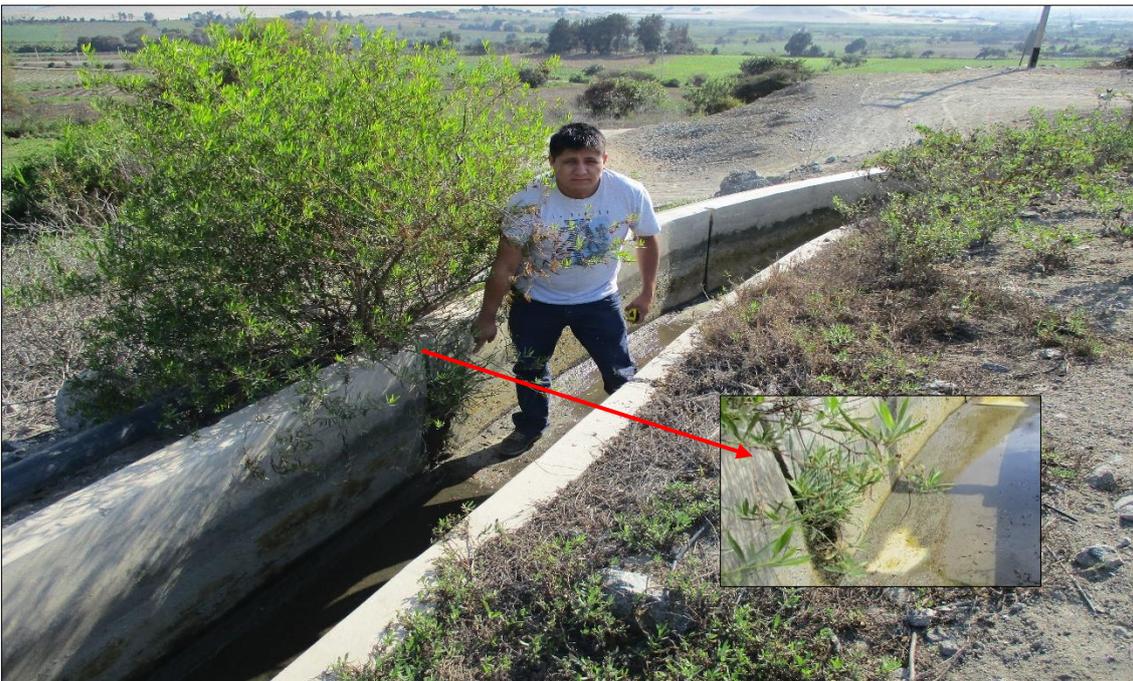
**Fotografía 14:** Se aprecia la patología vegetación en la unidad muestral 2.

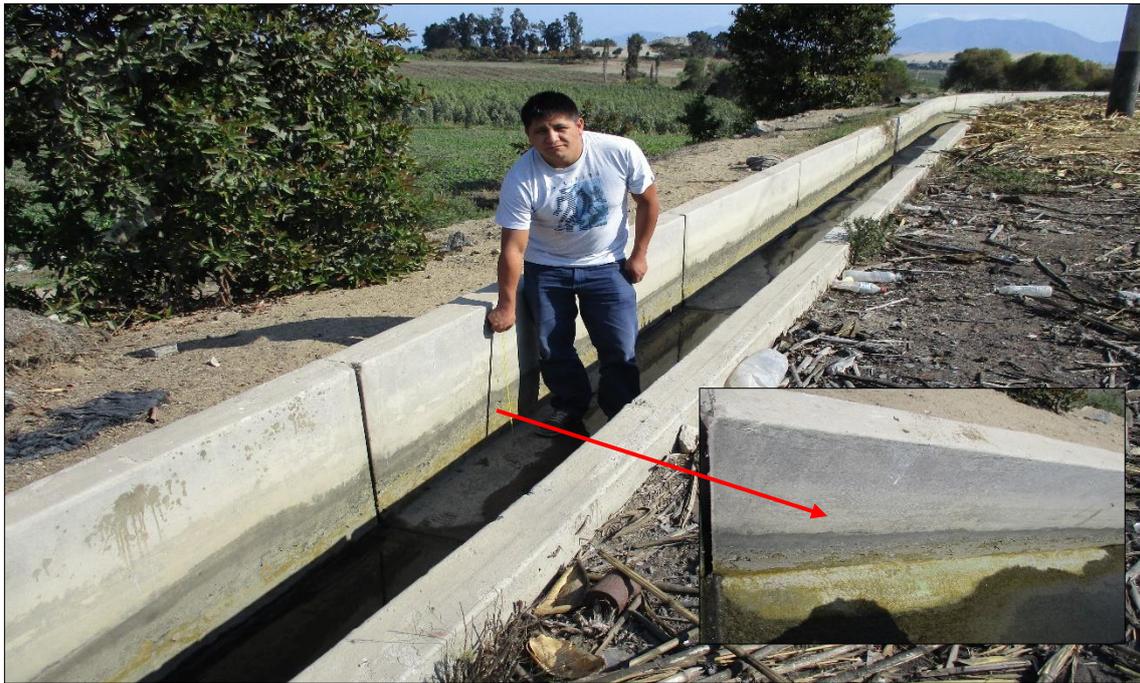
**Fotografía 15:** Se aprecia la patología moho en la unidad muestral 2.

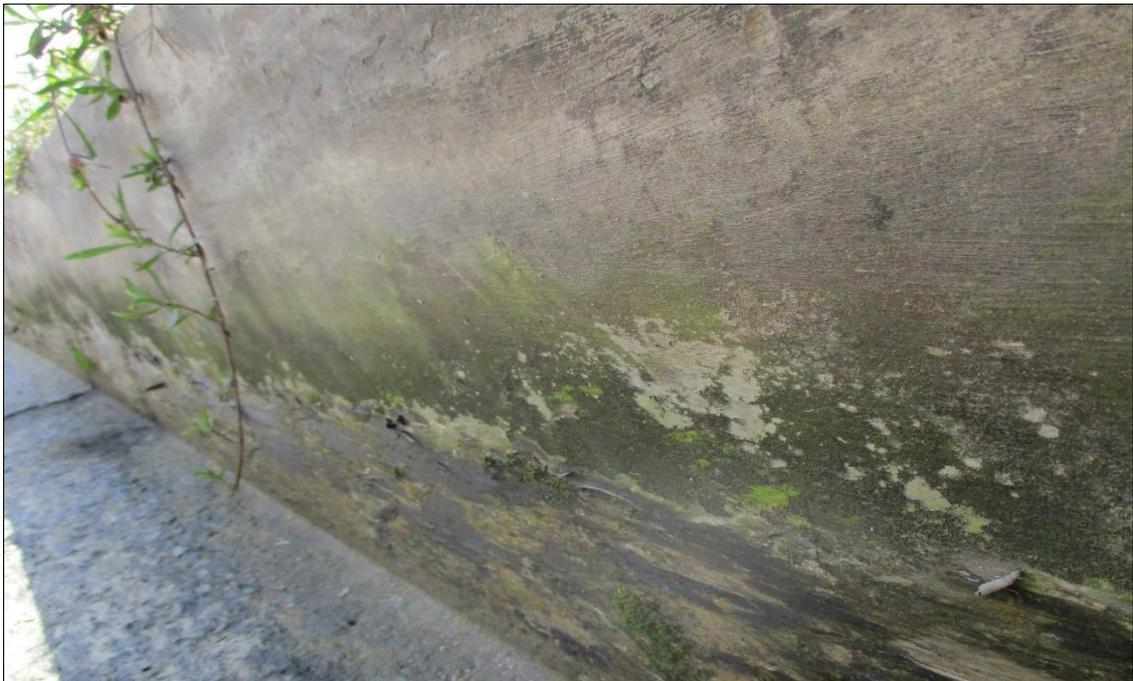
**Fotografía 16:** Se aprecia la patología moho en la unidad muestral 22.

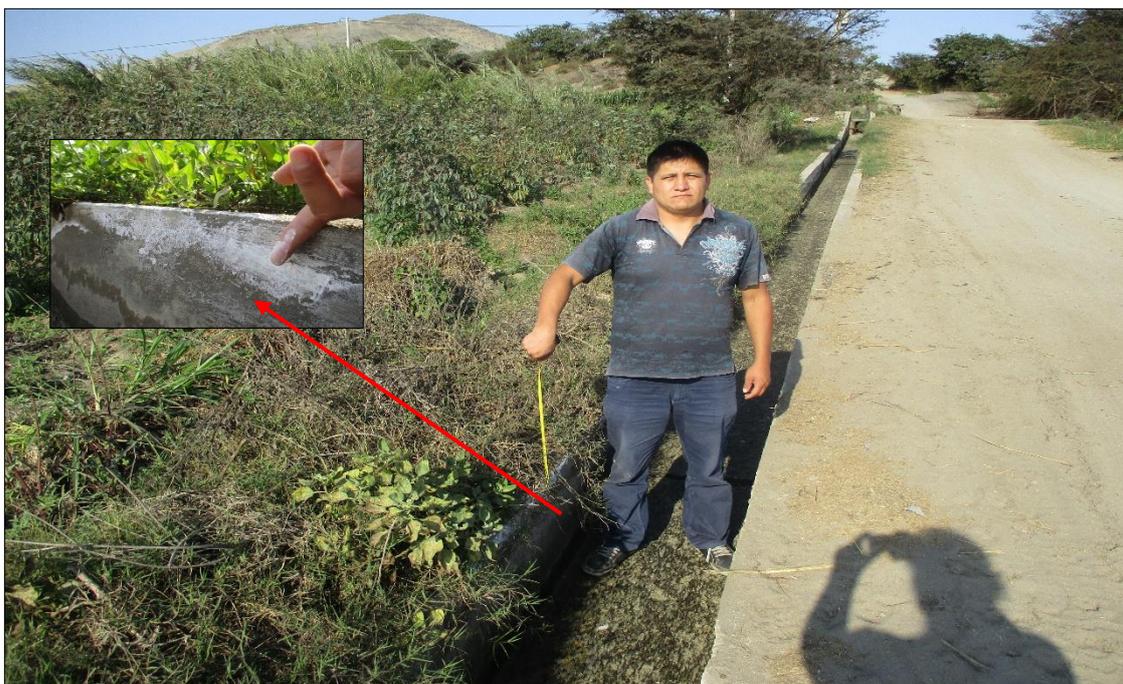
**Fotografía 17:** Se aprecia la patología moho en la unidad muestral 15.

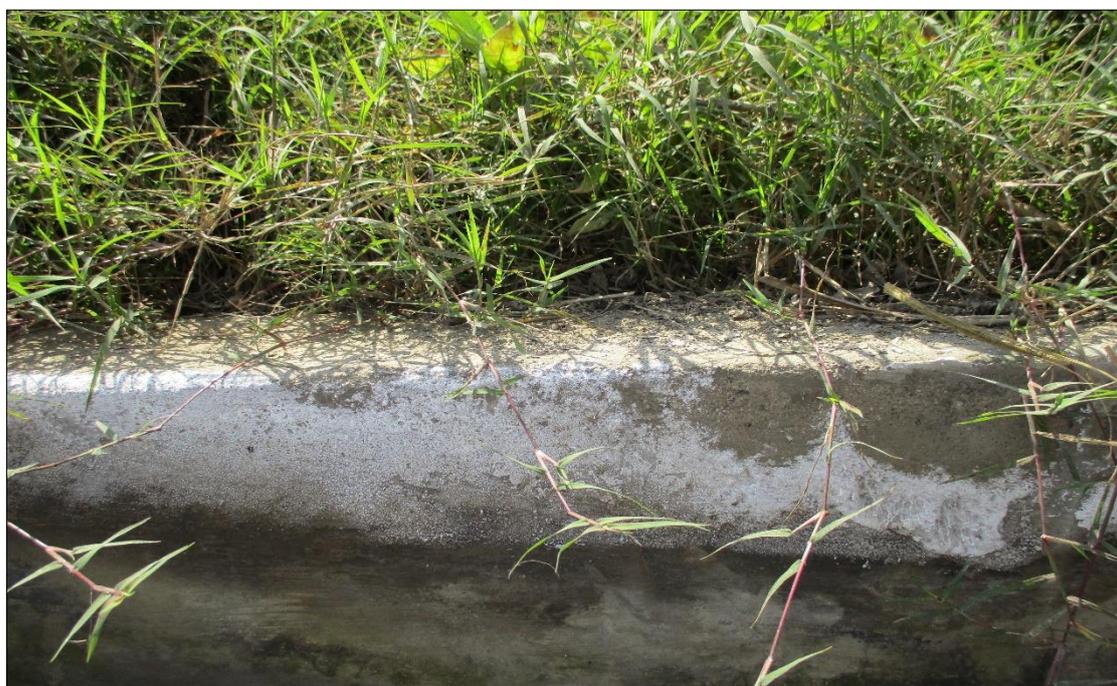
**Fotografía 18:** Se aprecia la patología moho en la unidad muestral 14.

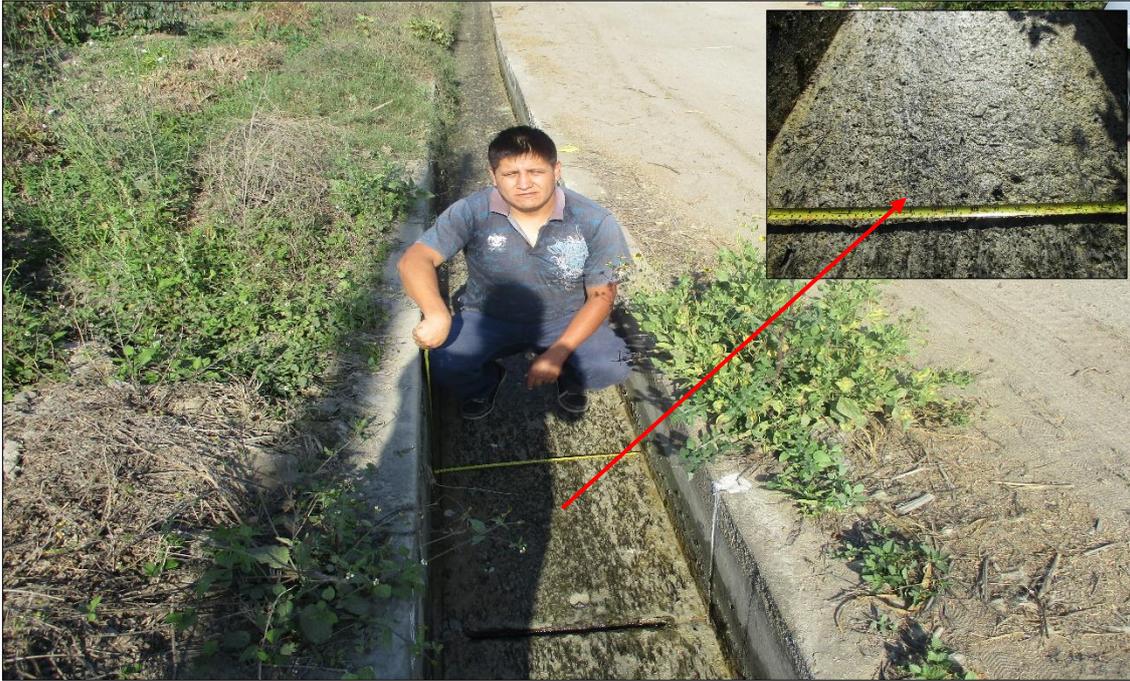
**Fotografía 19:** Se aprecia la patología erosión en la unidad muestral 13.

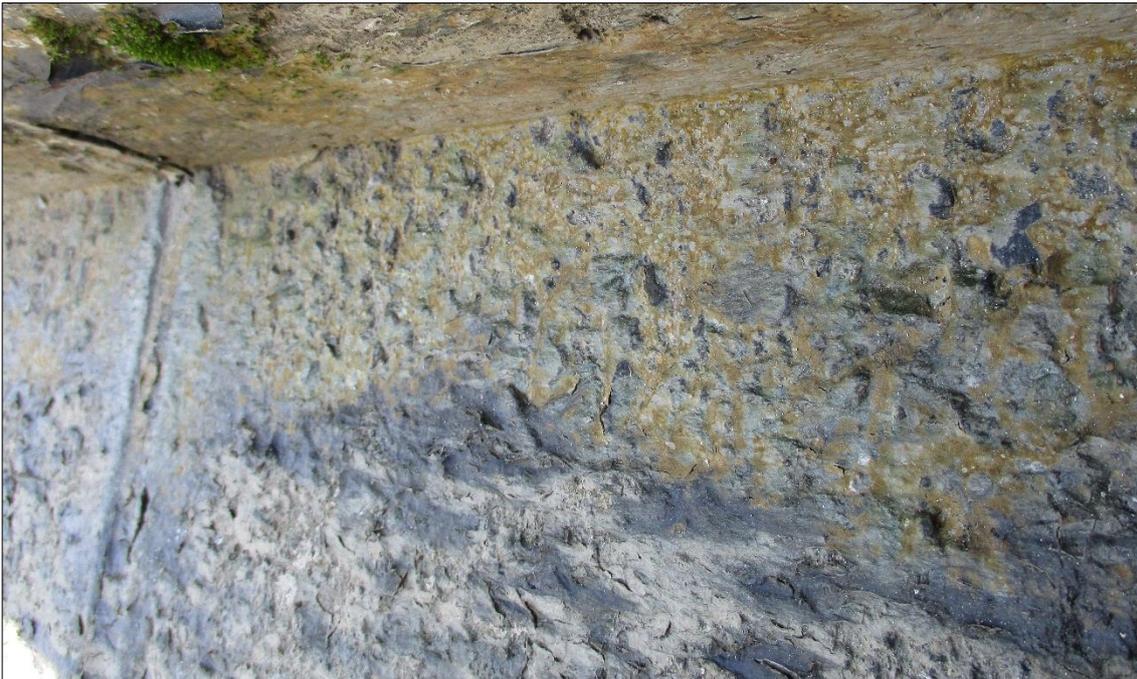
**Fotografía 20:** Se aprecia la patología erosión en la unidad muestral 7.

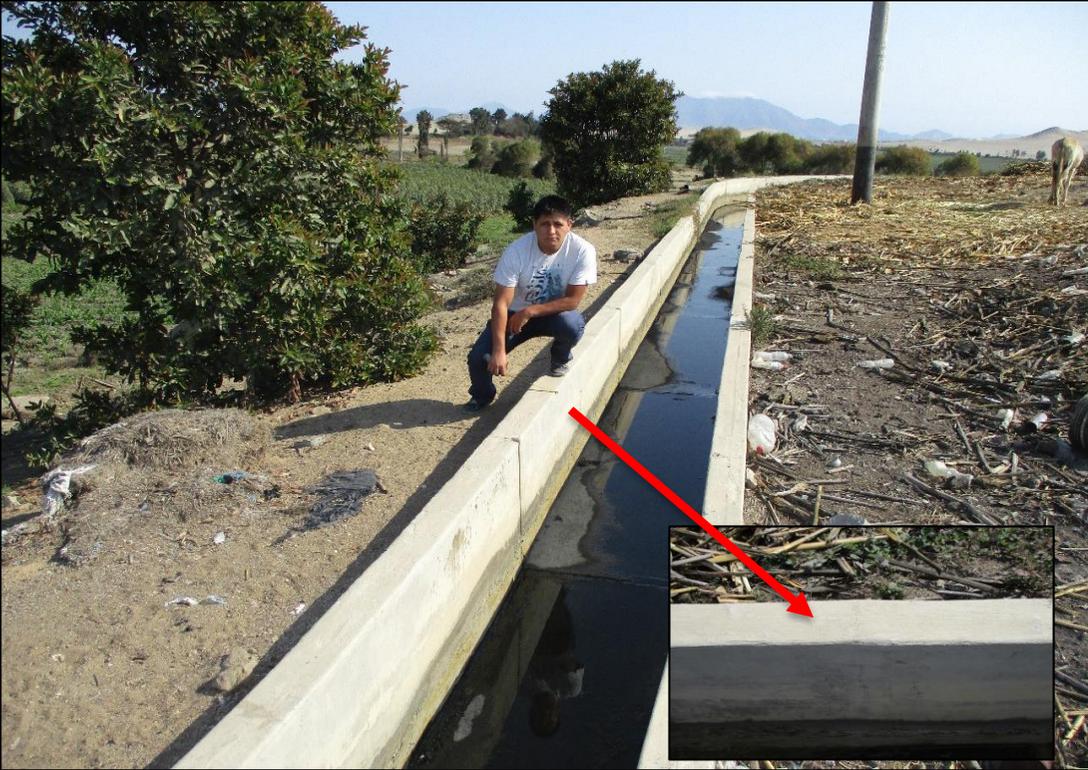
2. FOTOGRAFÍA DE LA PATOLOGÍA FISURA	UBICACIÓN: U.M. 2

<p><b>CAUSA:</b></p> <ul style="list-style-type: none"> <li>- Los cambios de temperatura ocasionan variaciones de volumen en forma similar a lo que ocurre con cualquier sólido. es decir, se dilata cuando se calienta y se contrae cuando se enfría.</li> </ul> <p><b>REPARACIÓN:</b> Consiste en la limpieza de la superficie, para luego aplicar mediante inyección resinas epoxi que se puede adherir en fisuras de muy poca abertura hasta 0.05mm.</p>

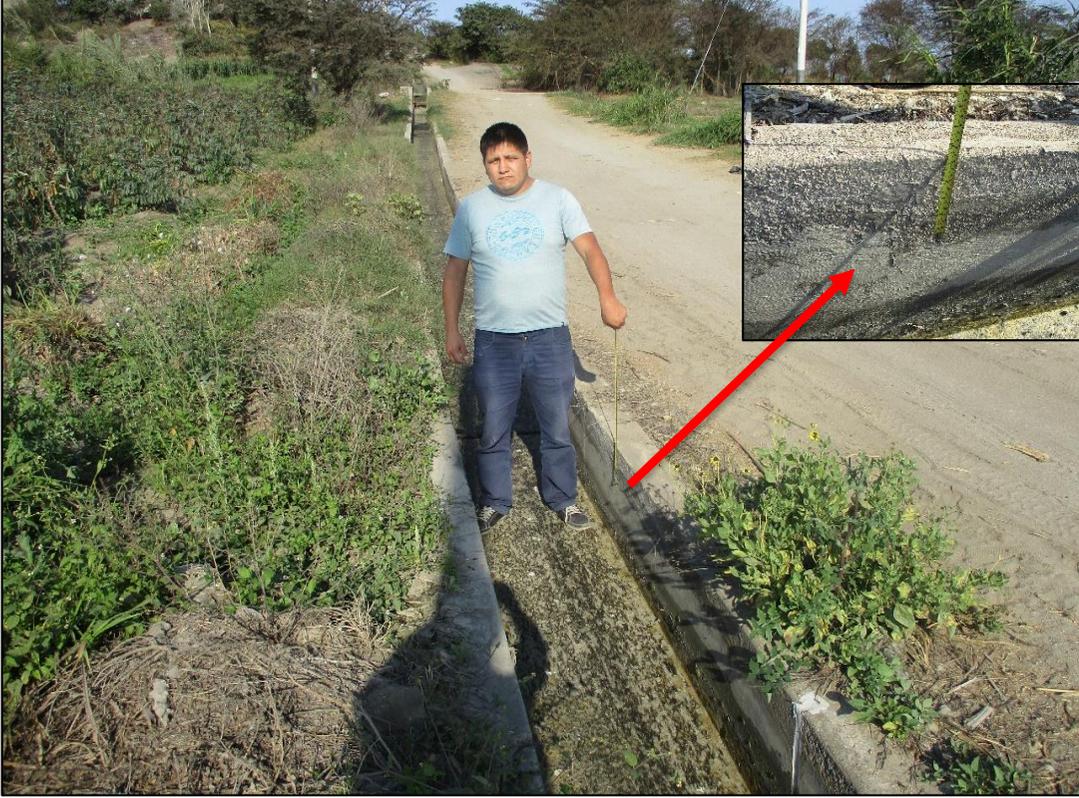
3. FOTOGRAFÍA DE LA PATOLOGÍA DESCASCARAMIENTO	UBICACIÓN: U.M. 16

<p><b>CAUSA:</b></p> <ul style="list-style-type: none"> <li>- Por la presencia de sustancia excesivas de sales de cloruro o calcio en la superficie del concreto.</li> </ul> <p><b>REPARACIÓN:</b> Limpiar la superficie que quede libre de suciedad, aceite o pintura y lo más importante debe de estar sana, cuando la superficie quede limpia rugosa y solida entonces estar lista para un recubrimiento adherido que puede ser, con concreto a base de cemento portland, con concreto modificado a base de látex o cemento modificado con polímeros.</p>

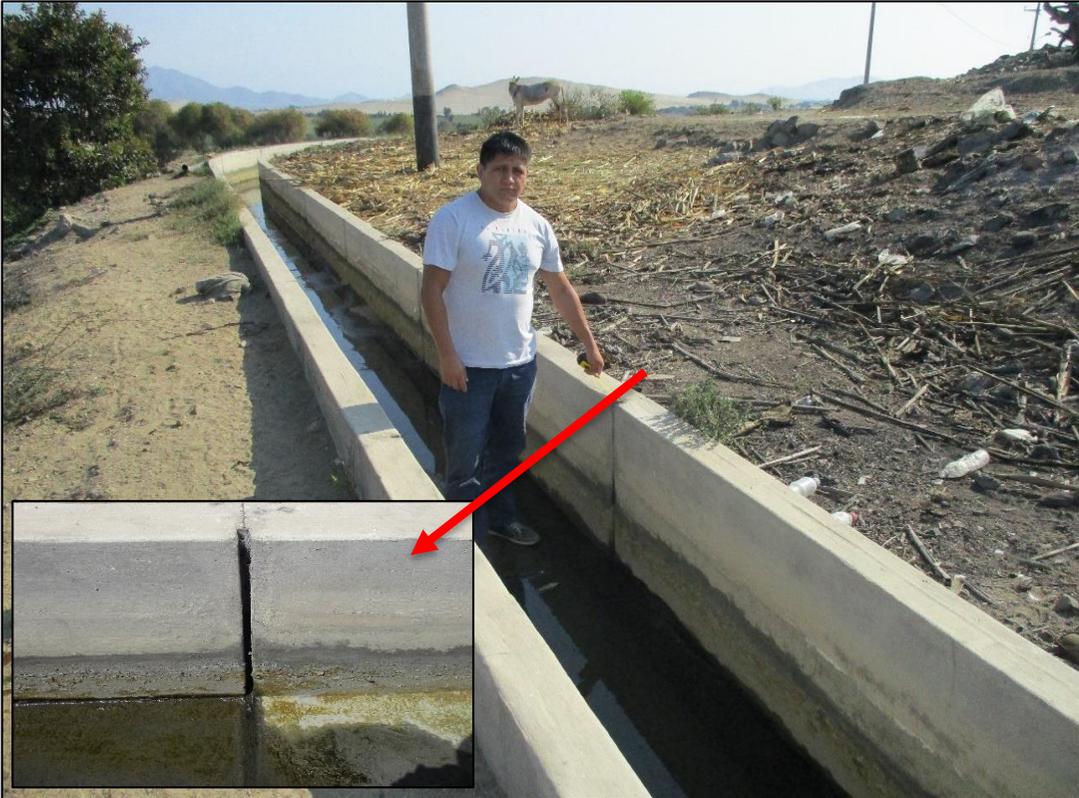
4. FOTOGRAFÍA DE LA PATOLOGÍA SELLO DE JUNTA	UBICACIÓN: U.M. 2

<p><b>CAUSA:</b></p> <ul style="list-style-type: none"> <li>- Por la acción erosiva del agua con presencia de sedimentos, asimismo se aprecia que algunas juntas de dilatación no fueron rellenas con material flexible, por lo que facilitó la presencia de dicha patología.</li> </ul> <p><b>REPARACIÓN:</b> Se recomienda limpiar la zona, que quede libre de polvo y material suelto para luego rellenar las juntas con siliconas, asfaltos.</p>

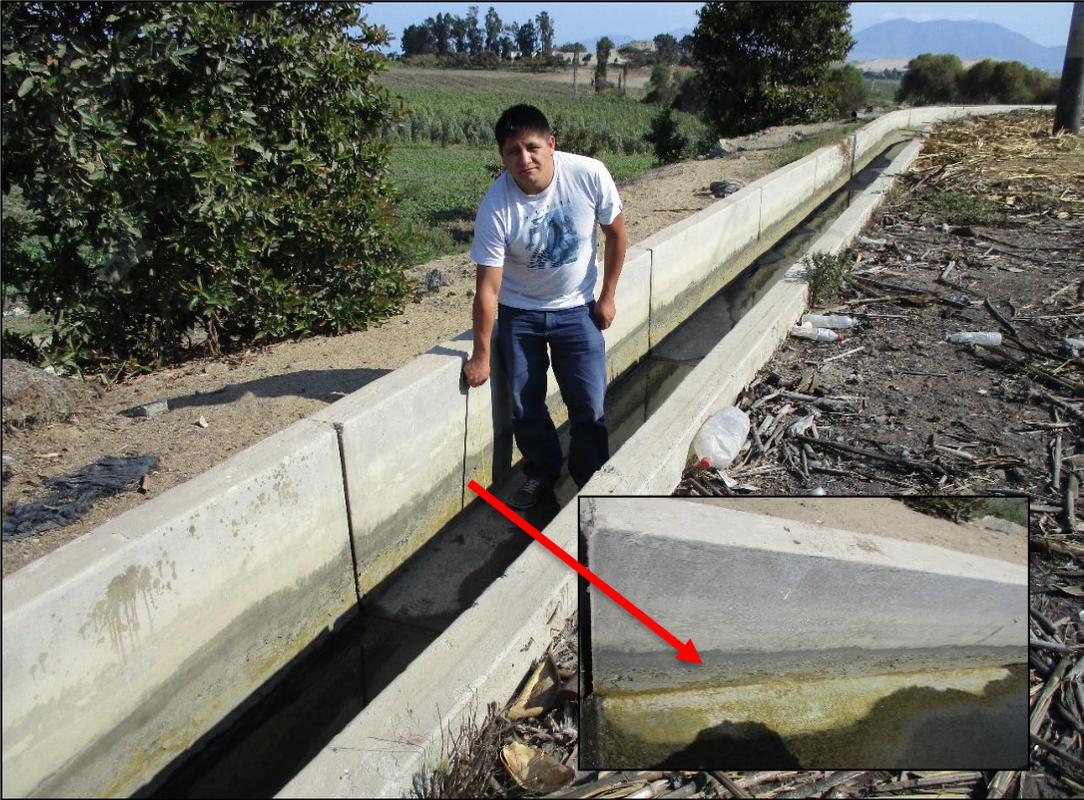
6. FOTOGRAFÍA DE LA PATOLOGÍA MOHO	UBICACIÓN: U.M. 2

<p><b>CAUSA:</b> -Por acumulación de partículas o plantas, estancamiento de agua por mucho tiempo.</p> <p><b>REPARACIÓN:</b> Limpiar la zona afectada utilizando instrumento apropiado (escobilla con cerdas de acero), aplicar agua a presión luego aplicar aditivo impermeabilizante.</p>

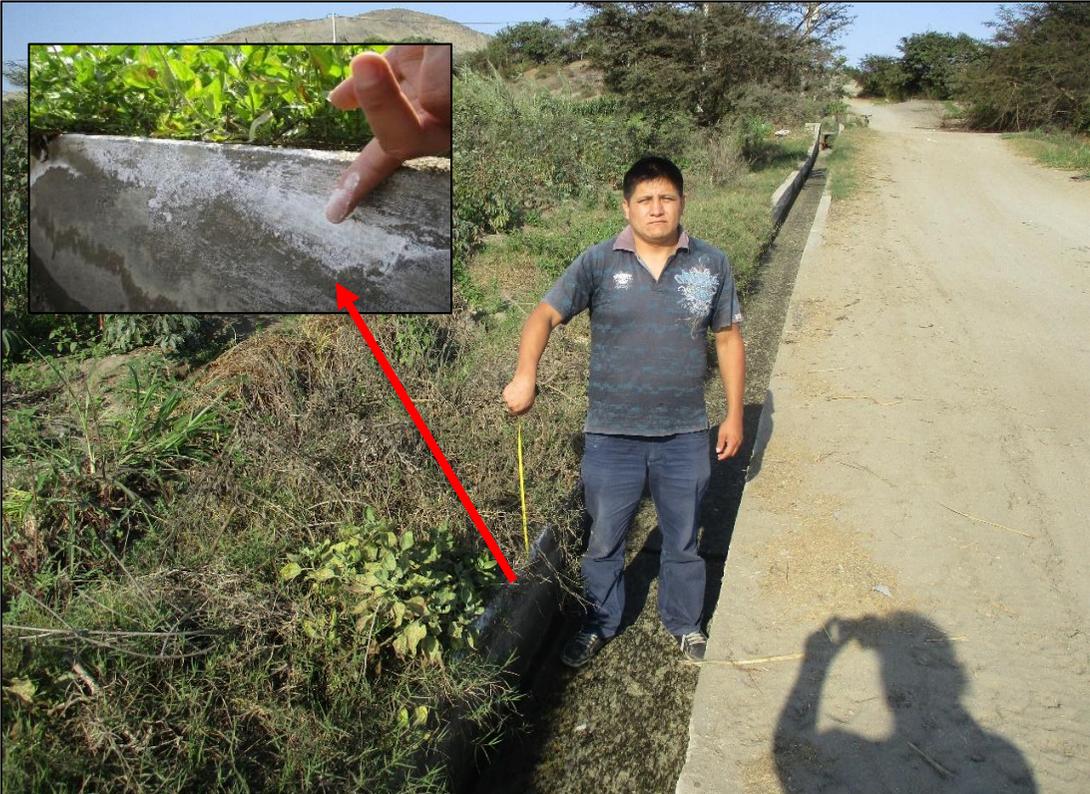
7. FOTOGRAFÍA DE LA PATOLOGIA EFLORESCENCIA	UBICACIÓN: U.M. 17

<p><b>CAUSA:</b></p> <ul style="list-style-type: none"> <li>- Presencia de humedad, esto hace que disuelva las sales existentes en el concreto y este migra por acción de la capilaridad a las superficies.</li> </ul> <p><b>REPARACIÓN:</b> se disuelve la sustancia blanquecina con agua a presión y sacarlas con cepillo de cerdas; se recomienda hacerlo en un día caluroso para que seque rápidamente. Impermeabilizar la zona que fue tratada.</p>

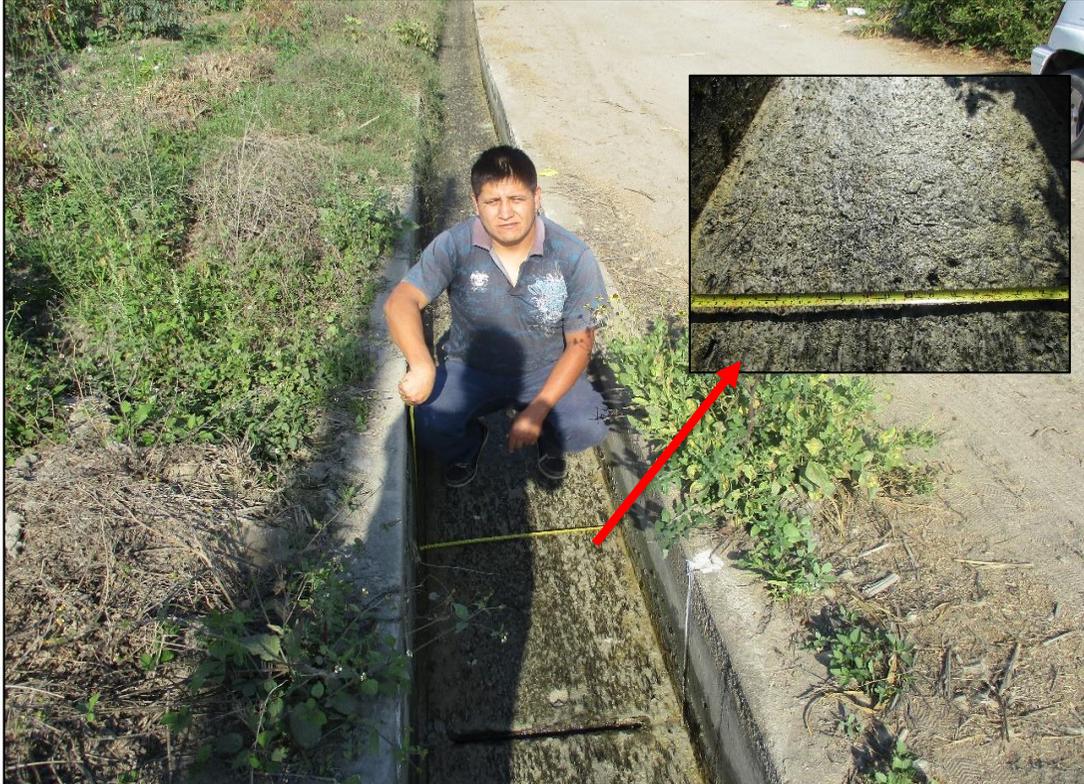
8. FOTOGRAFÍA DE LA PATOLOGÍA EROSIÓN	UBICACIÓN: U.M. 18

<p><b>CAUSA:</b></p> <ul style="list-style-type: none"> <li>- Por las partículas en suspensión que trae el agua, por el mismo flujo de agua y por la pendiente elevada que presenta el canal.</li> </ul> <p><b>REPARACIÓN:</b> Cuando la patología se encuentra en su etapa inicial en el nivel de severidad leve y moderada, se repone el material perdido con inyectores, parches, irrigaciones o cualquier otro tratamiento superficial que sea acorde con el material de la estructura; pero cuando es severo, se recomienda: cambiar parte de la estructura afectada con material nuevo.</p>
