DETERMINACIÓN Y EVALUACIÓN DE PATOLOGÍAS
DEL CONCRETO EN MUROS DE ALBAÑILERÍA DEL
CERCO PERIMÉTRICO DEL EX CENTRO MÉDICO
ESPECIALIZADO SANTA CLARA, ASENTAMIENTO
HUMANO ANTENOR ORREGO EN EL DISTRITO DE
CHIMBOTE, PROVINCIA DEL SANTA, REGIÓN ÁNCASH
– JUNIO 2019.

**TESIS PARA OPTAR EL TÍTULO PROFESIONAL DE
INGENIERA CIVIL**

ROJAS GONZALES, LOURDES

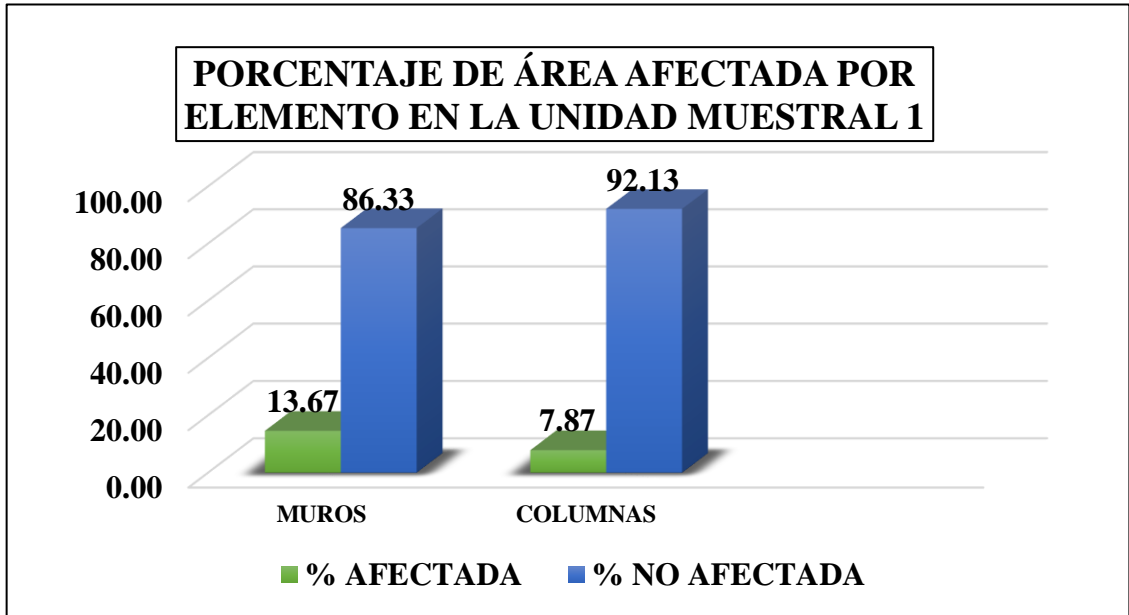
Gráfico 17. Porcentaje de área afectada por elemento en la unidad muestral 1

Elemento con más área afectada es el muro con 14.59%.

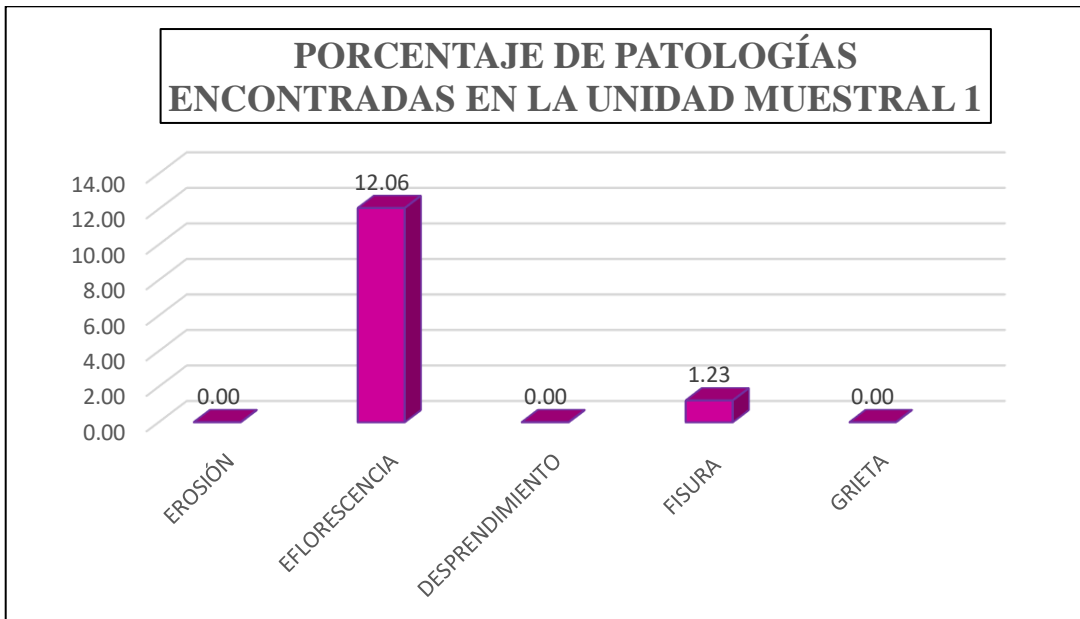
Gráfico 18. Porcentaje de patologías encontradas en la unidad muestral 1

Patología predominantes es la Eflorescencia con 12.06%.

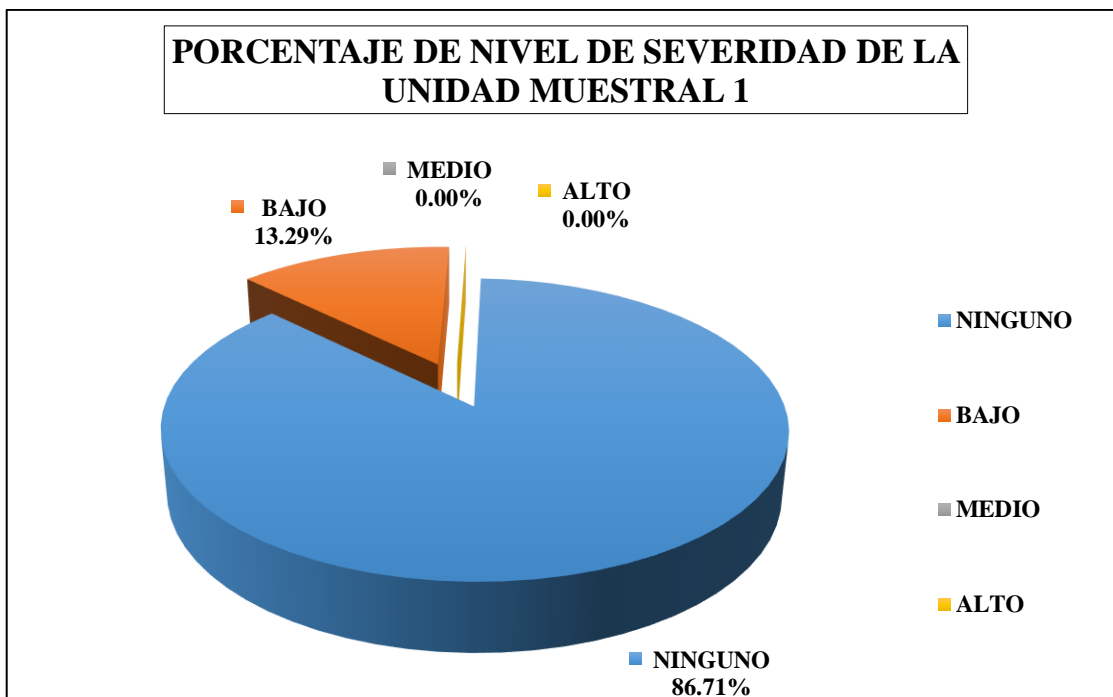
Gráfico 19. Porcentaje de nivel de severidad en la unidad muestral 1
 Porcentaje de nivel de severidad en la unidad muestral 1 es Bajo con 14.15%
 Fuente: Elaboración Propia (2019).

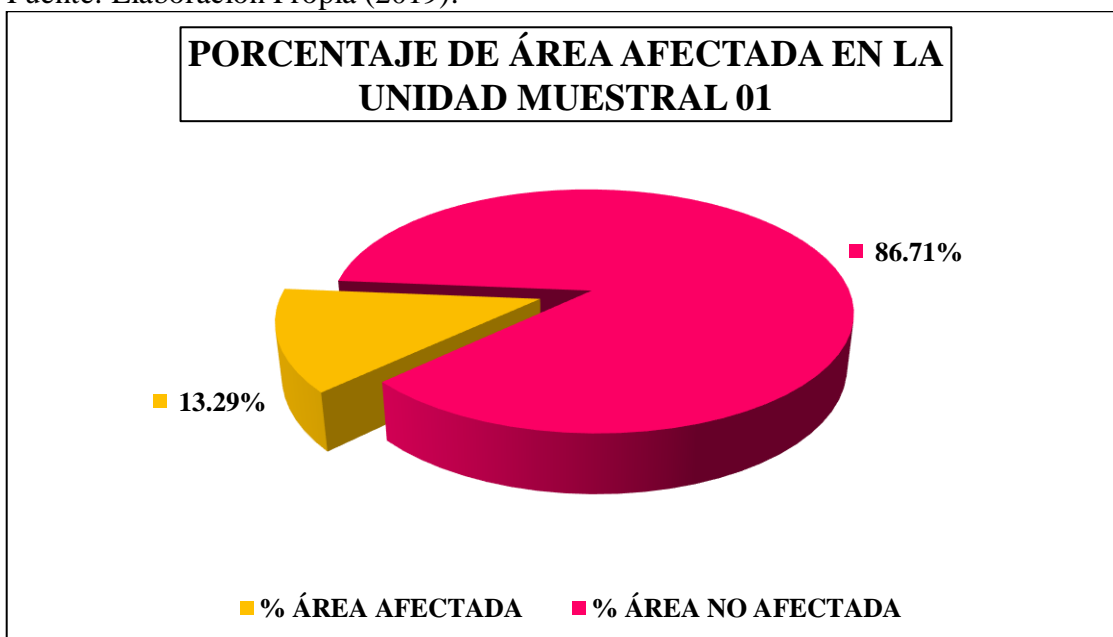
Gráfico 20. Porcentaje de área afectada en la unidad muestral 1
 El área afectada en la unidad muestral 1 es de 14.15%
 Fuente: Elaboración Propia (2019).

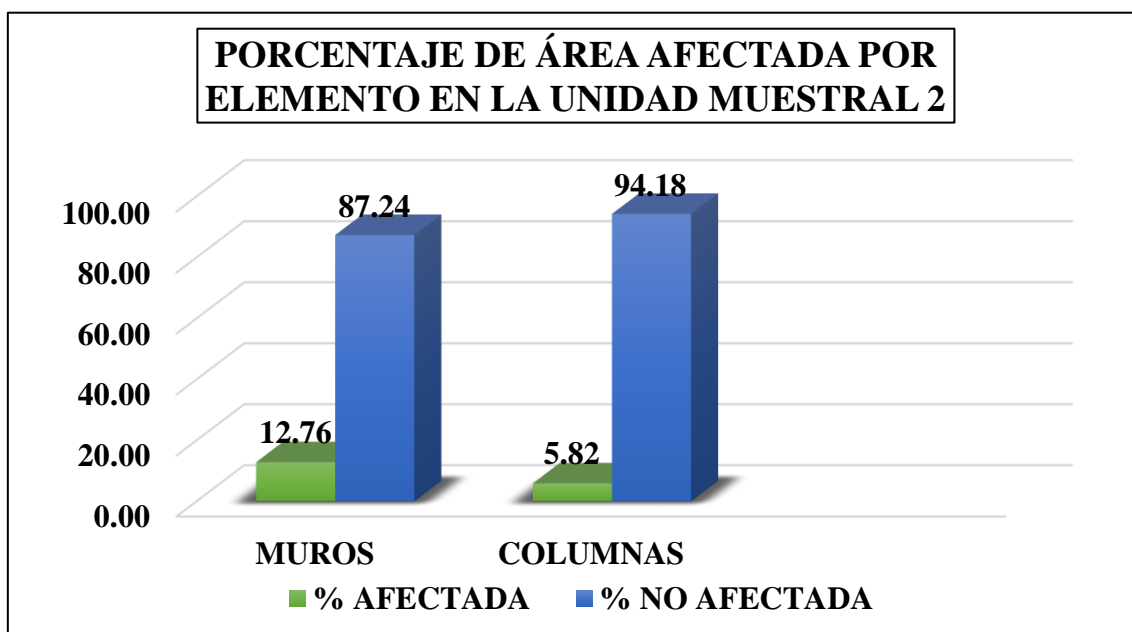
Gráfico 21. Porcentaje de área afectada por elemento en la unidad muestral 2

Elemento con más área afectada es el muro con 12.76%.

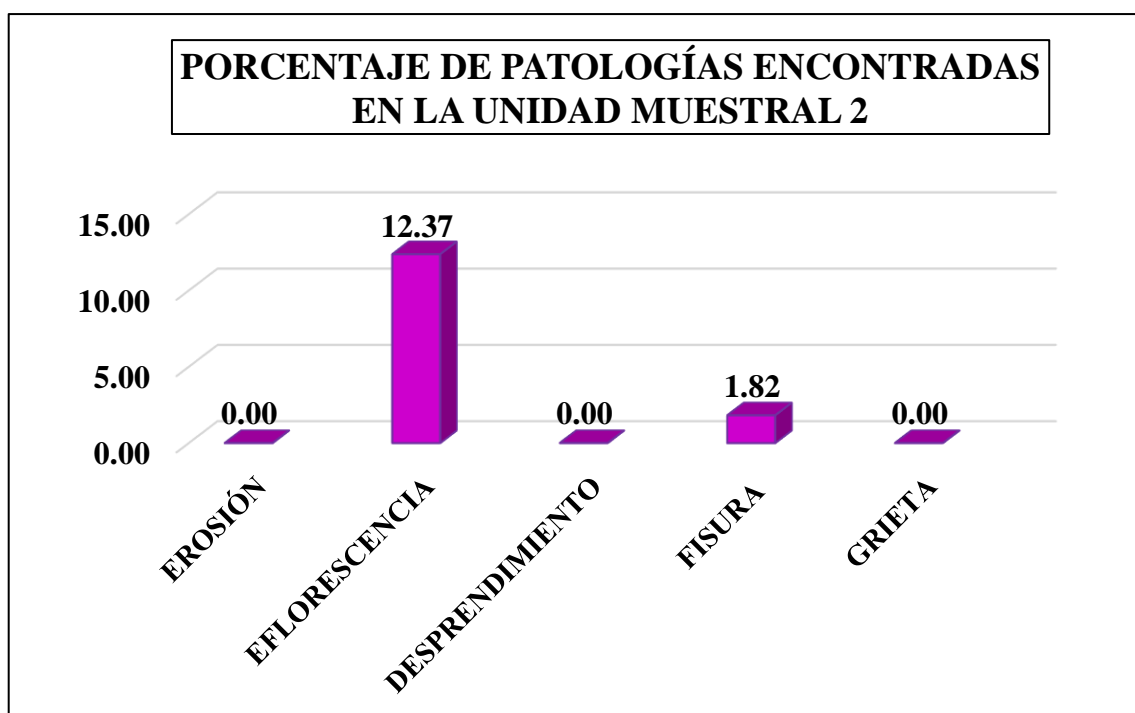
Gráfico 22. Porcentaje de patologías encontradas en la unidad muestral 2

Patología predominante es la Eflorescencia con 12.37%.

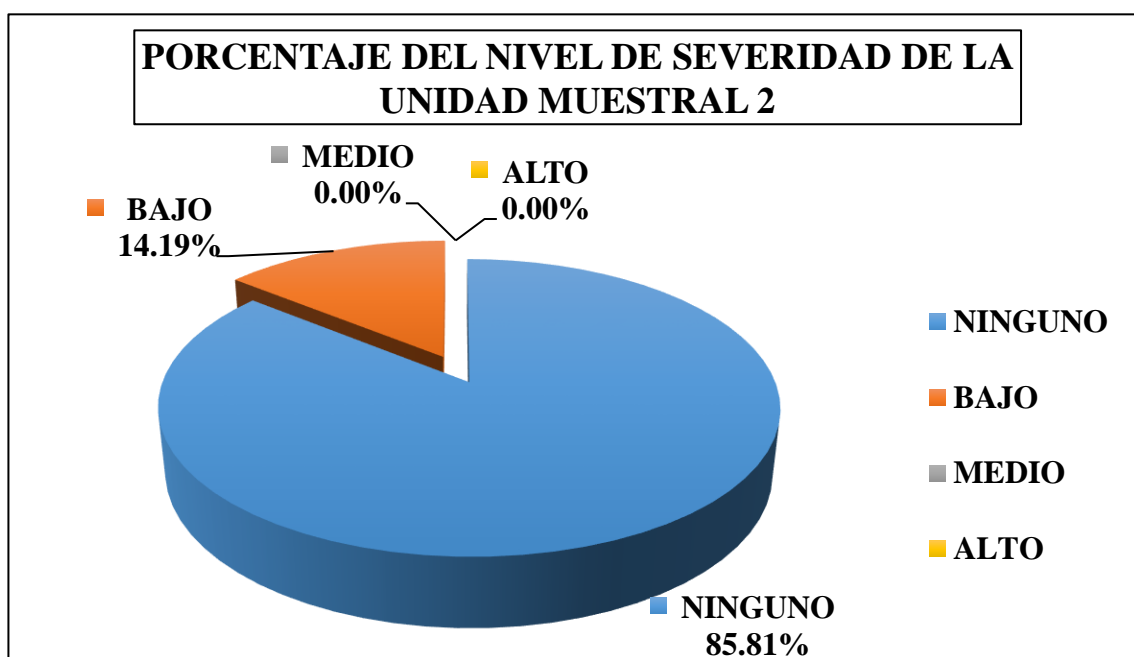
Gráfico 23. Porcentaje de nivel de severidad en la unidad muestral 2

Porcentaje de nivel de severidad en la unidad muestral 2 es Bajo con 14.19%
 Fuente: Elaboración Propia (2019)

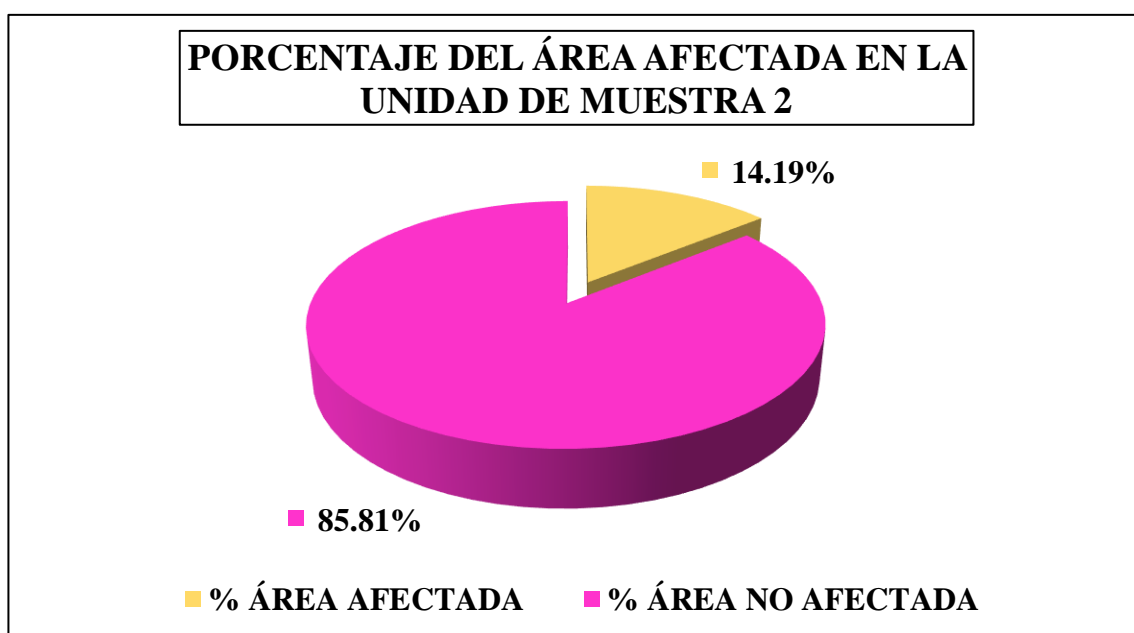
Gráfico 24. Porcentaje de área afectada en la unidad muestral 2

El área afectada en la unidad muestral 2 es de 14.19%
 Fuente: Elaboración Propia (2019)

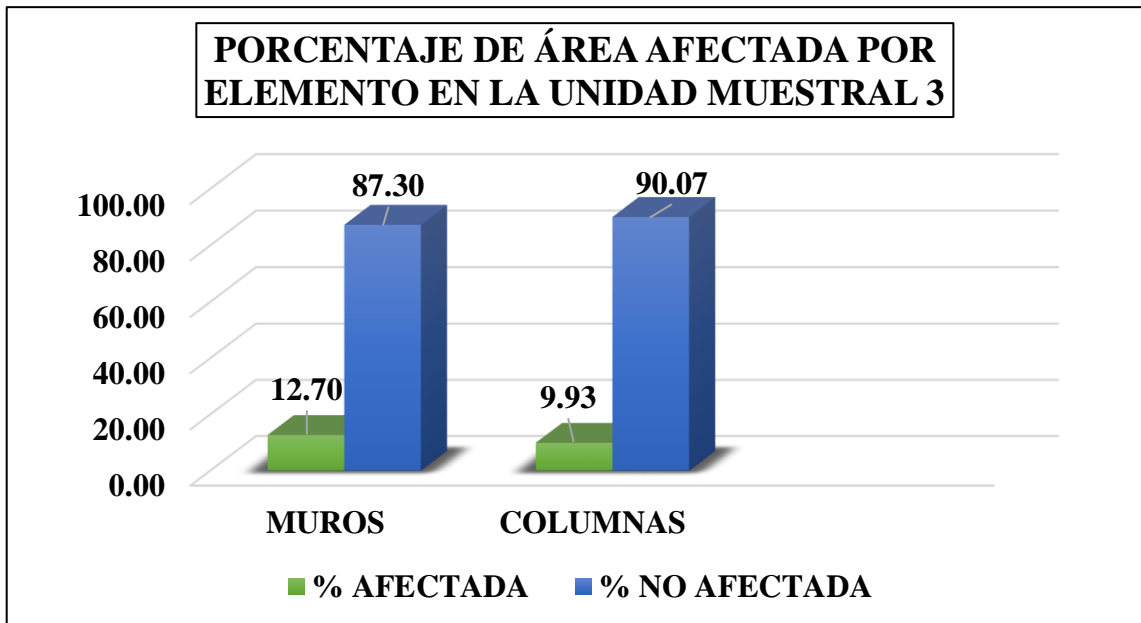
Gráfico 25. Porcentaje de área afectada por elemento en la unidad muestral 3
Elemento con más área afectada es el muro con 12.70%.

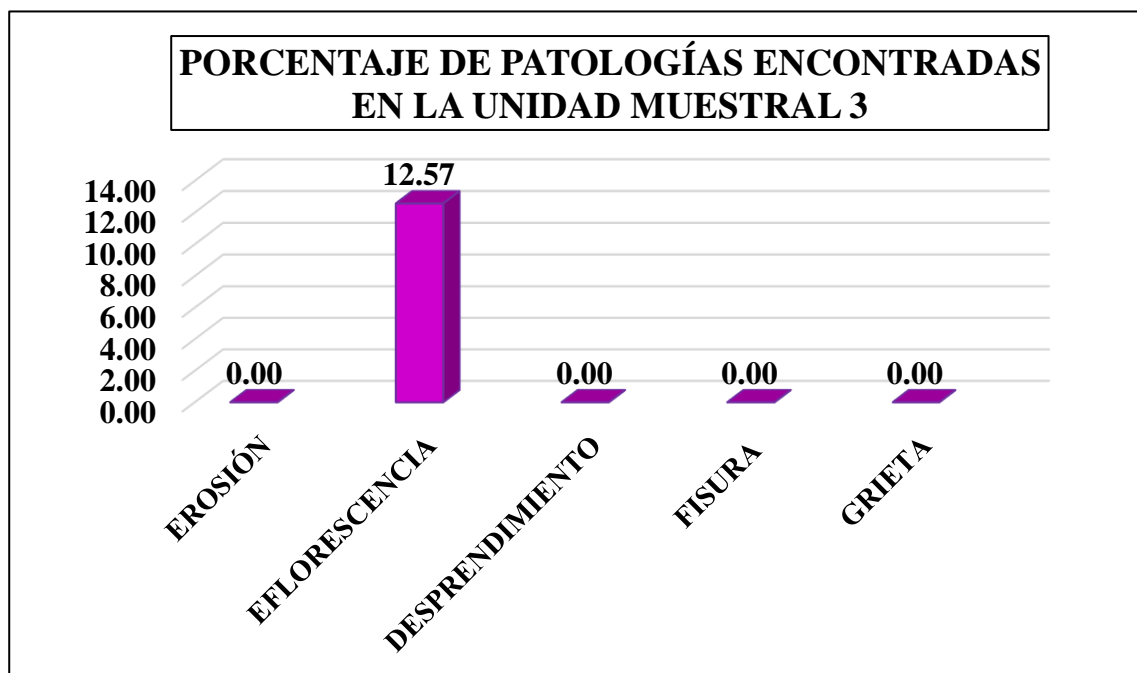
Gráfico 26. Porcentaje de patologías encontradas en la unidad muestral 3
Patología predominante es la Eflorescencia con 12.57%.

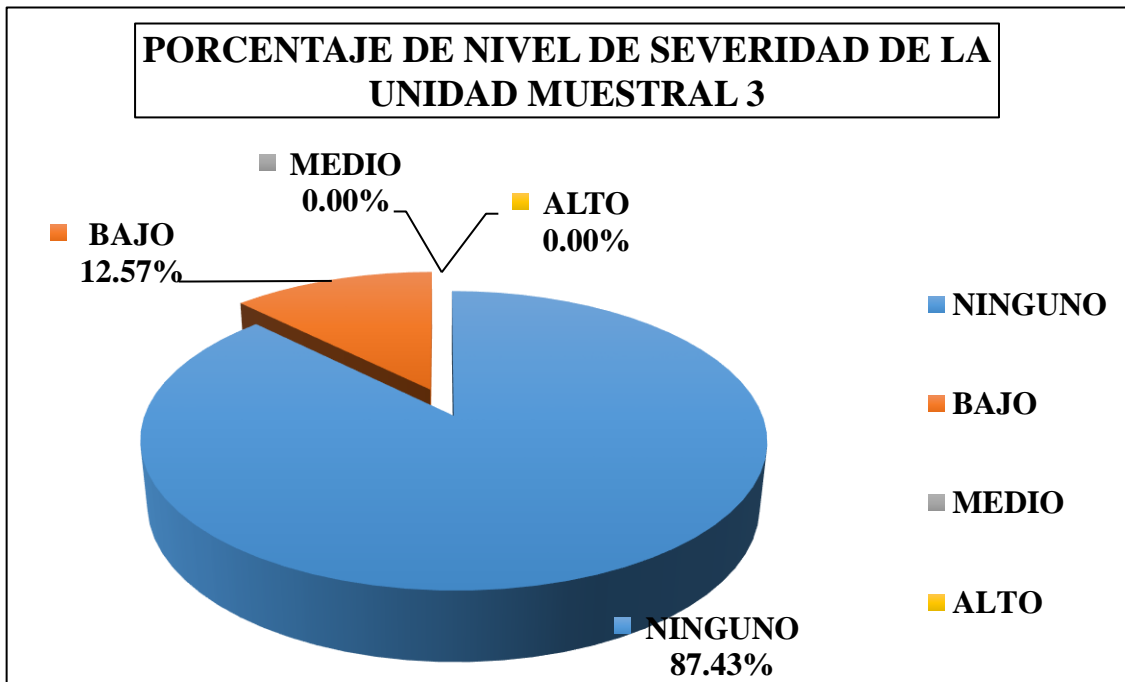
Gráfico 27. Porcentaje de nivel de severidad en la unidad muestral 3
 Porcentaje de nivel de severidad en la unidad muestral es Bajo con 12.57%
 Fuente: Elaboración Propia (2019).

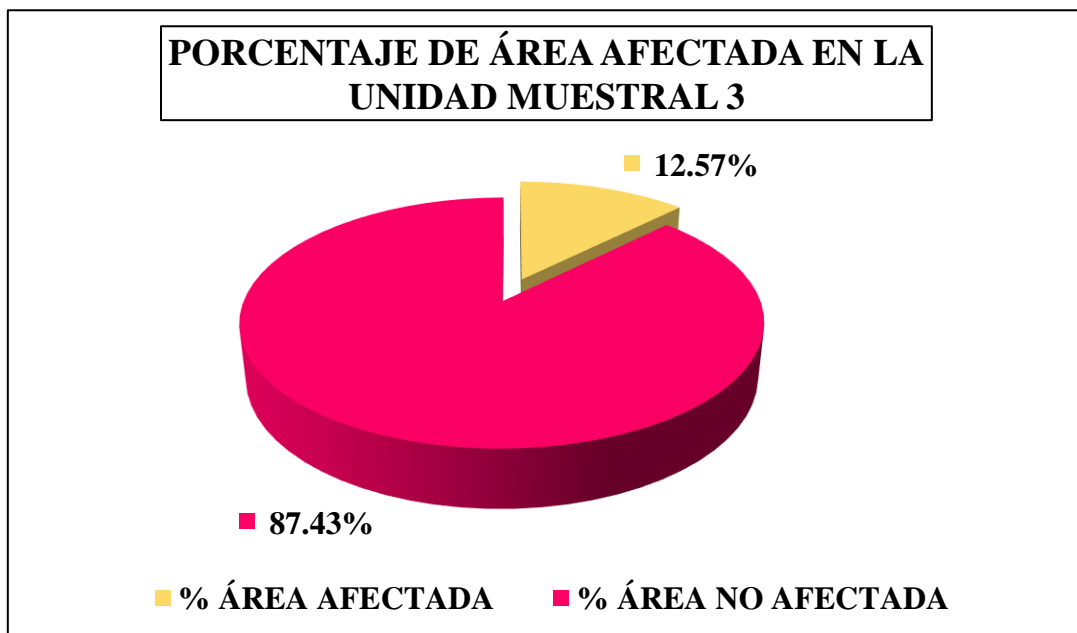
Gráfico 28. Porcentaje de área afectada en la unidad muestral 3
 El área afectada en la unidad muestral 3 es de 14.19%
 Elaboración Propia (2019).

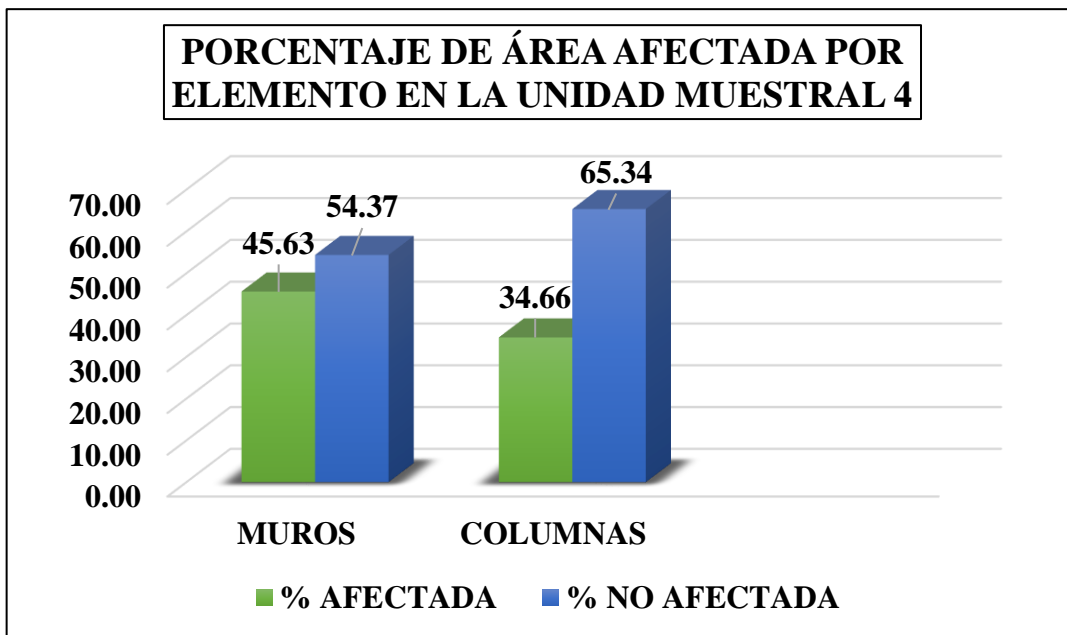
Gráfico 29. Porcentaje de área afectada por elemento en la unidad muestral 4

Elemento con más área afectada es el muro con 45.63%.

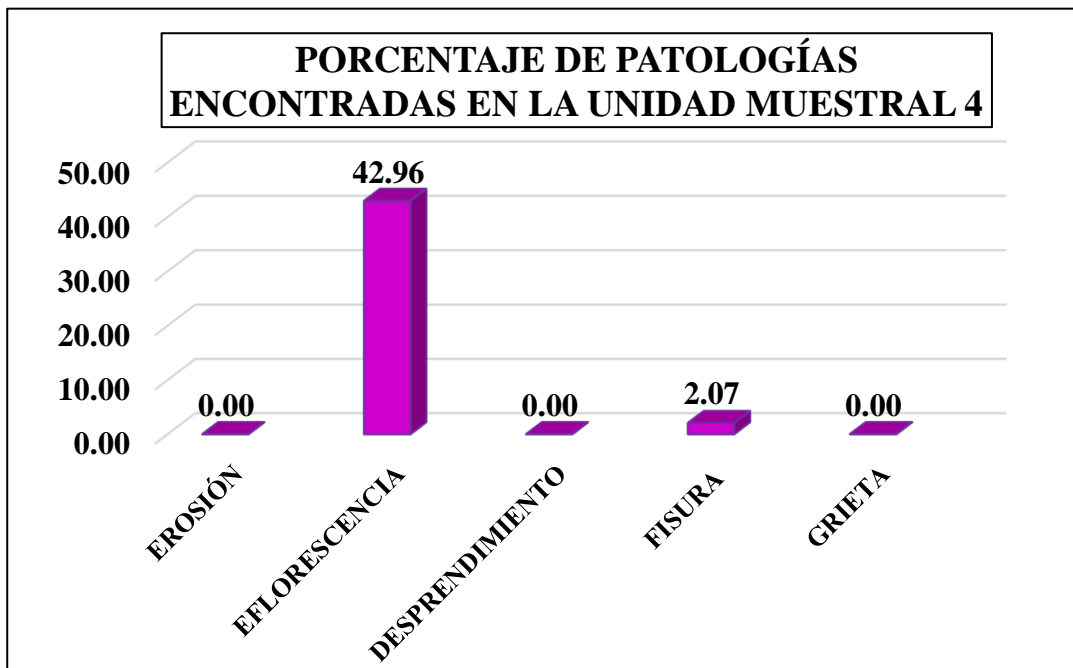
Gráfico 30. Porcentaje de patologías encontradas en la unidad muestral 4

Patología predominantes es la Eflorescencia con 42.96%.

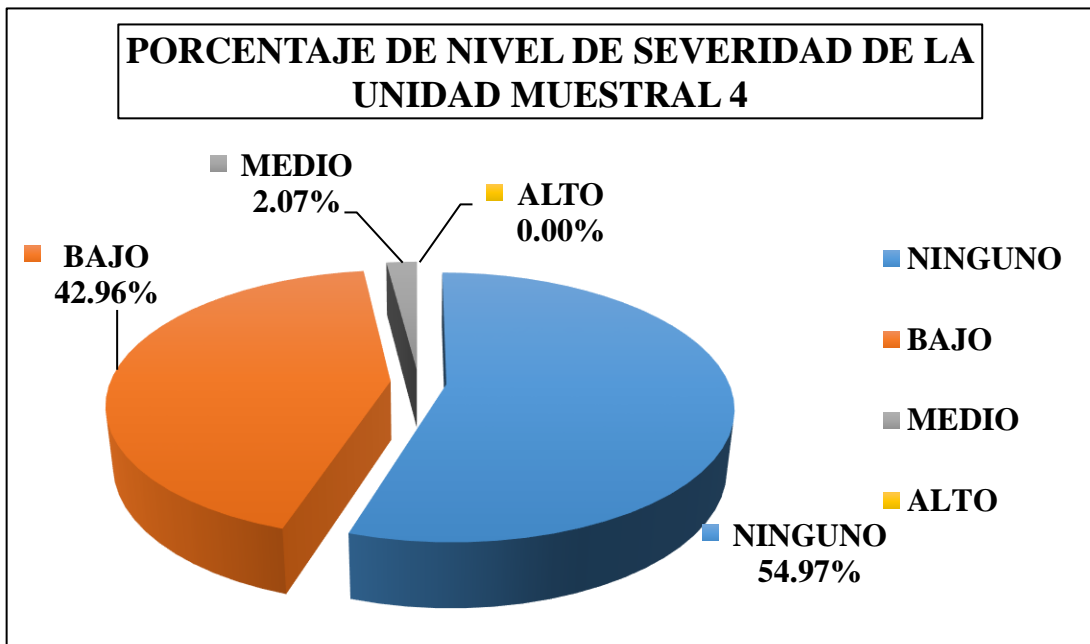
Gráfico 31. Porcentaje de nivel de severidad en la unidad muestral 4
 Porcentaje de nivel de severidad en la unidad muestral es Bajo con 42.96%
 Fuente: Elaboración Propia (2019).

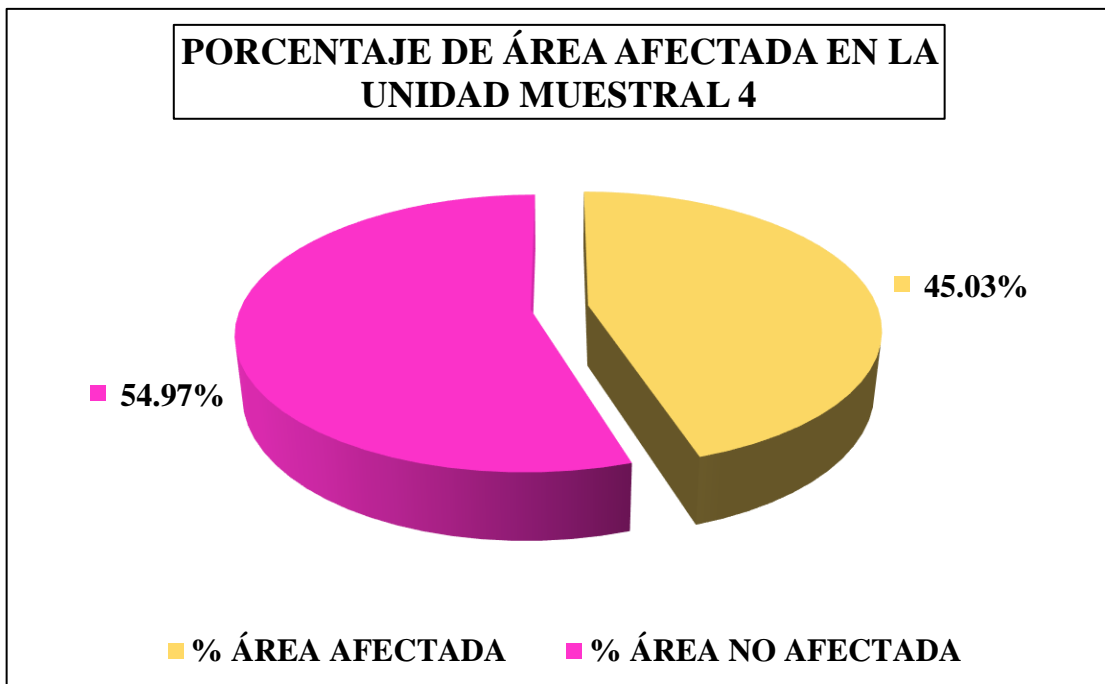
Gráfico 32. Porcentaje de área afectada en la unidad muestral 4
 El área afectada en la unidad de muestra 4 es de 54.97%
 Fuente: Elaboración Propia (2019).

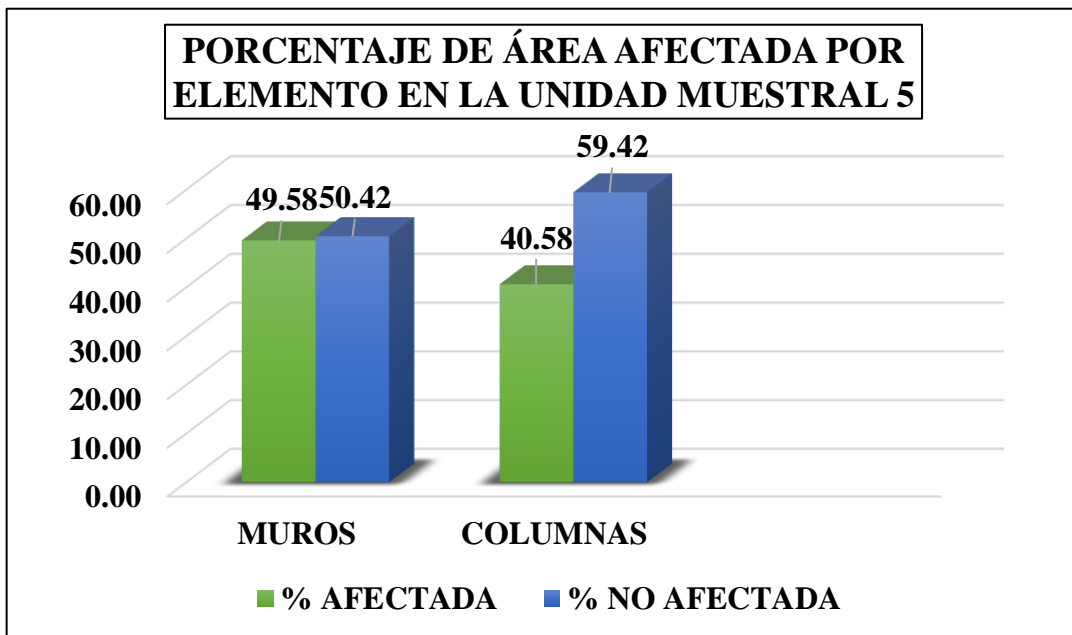
Gráfico 33. Porcentaje de área afectada por elemento en la unidad muestral 5
Elemento con más área afectada es el muro con 49.58%.
Fuente: Elaboración Propia (2019)

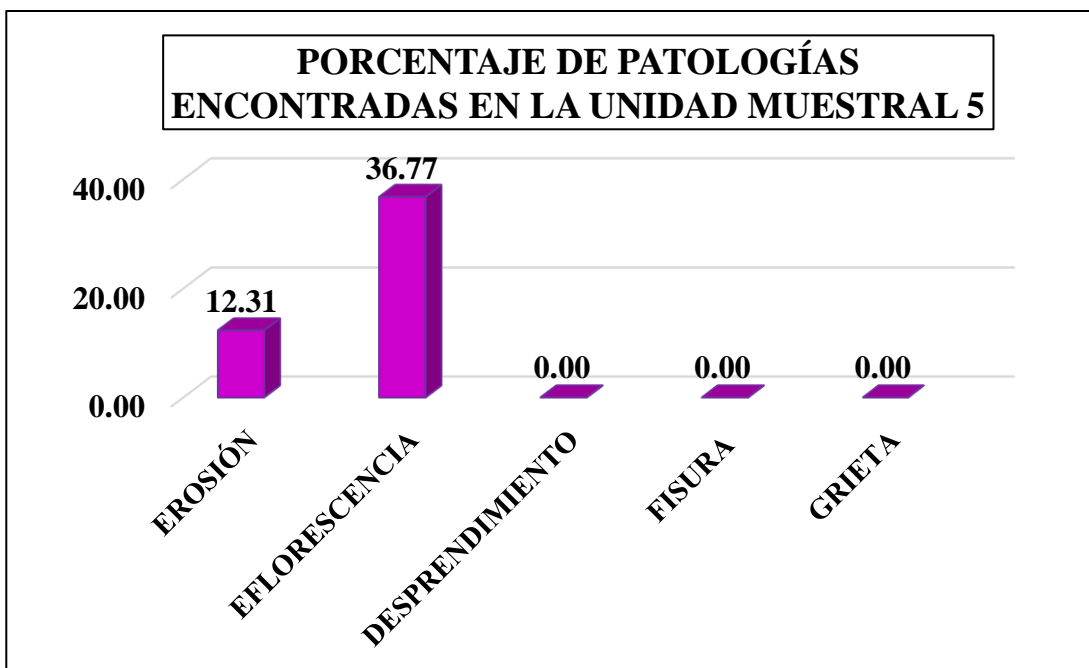
Gráfico 34. Porcentaje de patologías encontradas en la unidad muestral 5
Patología predominante es la Eflorescencia con 36.77%.
Fuente: Elaboración Propia (2019)

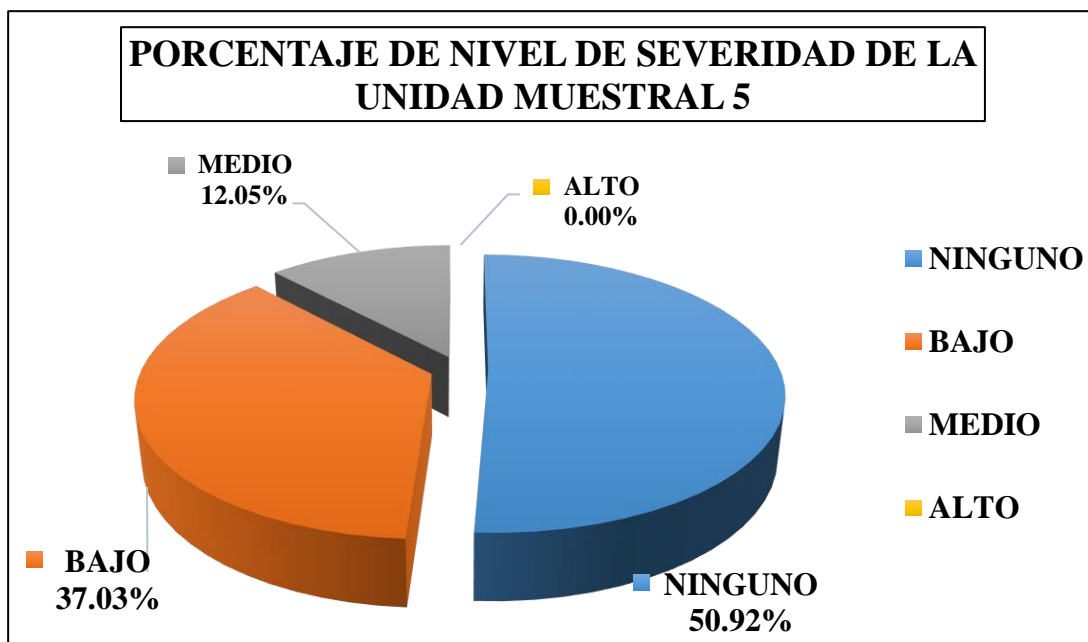
Gráfico 35. Porcentaje de nivel de severidad en la unidad muestral 5
 Porcentaje de nivel de severidad en la unidad muestral es Bajo con 37.03%
 Fuente: Elaboración Propia (2019).

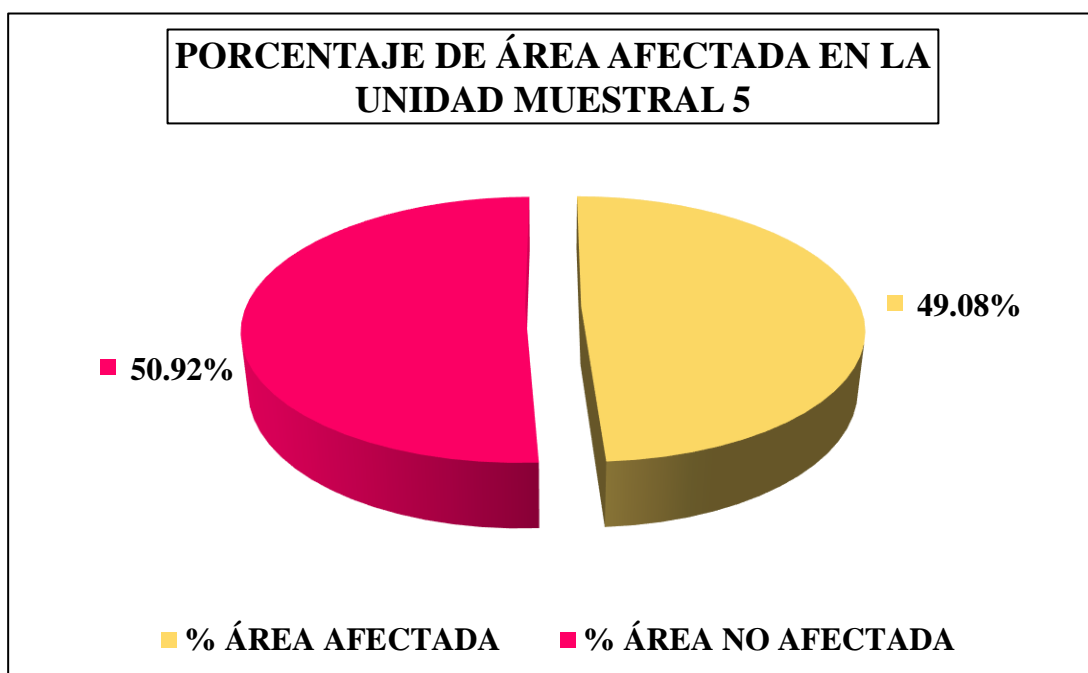
Gráfico 36. Porcentaje de área afectada en la unidad muestral 5
 El área afectada en la unidad muestral 5 es de 50.92%
 Fuente: Elaboración Propia (2019).

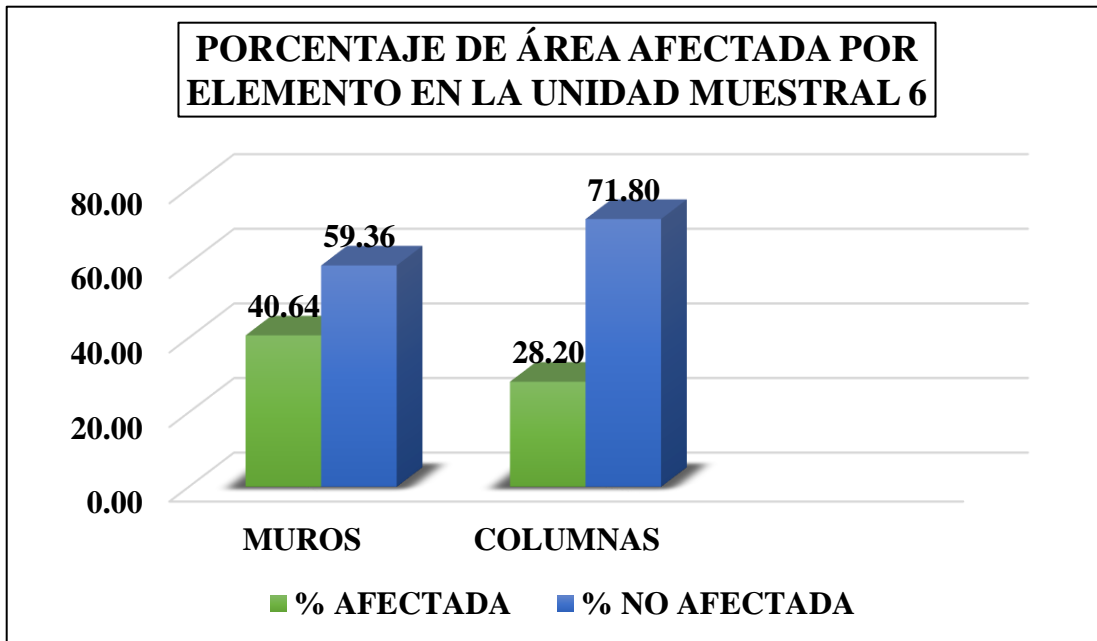
Gráfico 37. Porcentaje de área afectada por elemento en la unidad muestral 6

Elemento con más área afectada es el muro con 40.64%.

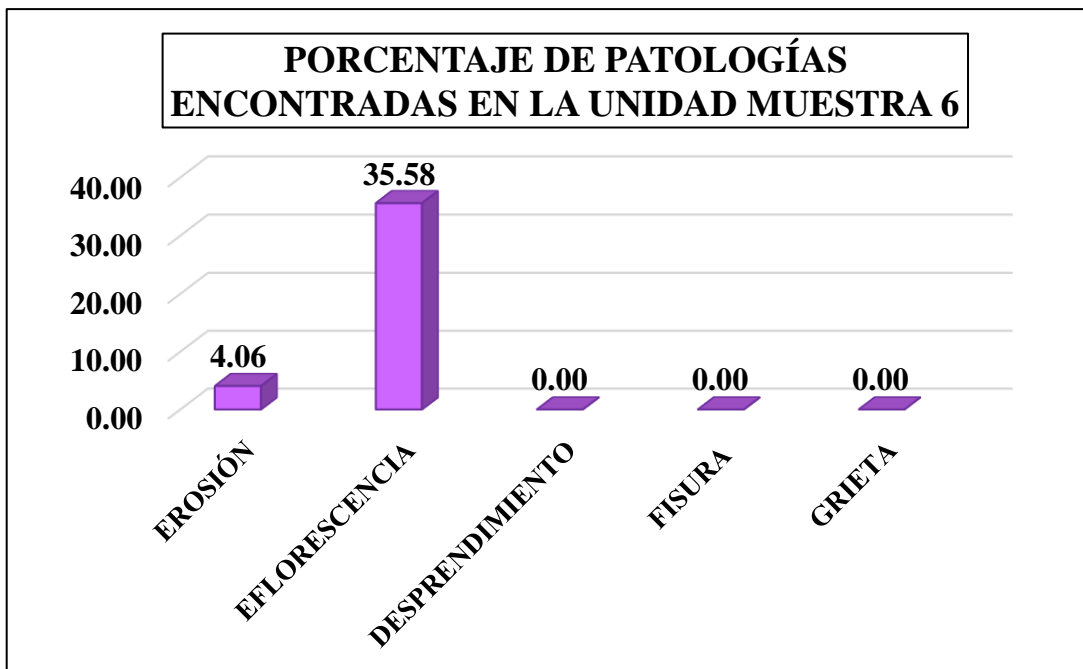
Gráfico 38. Porcentaje de patologías encontradas en la unidad muestral 6

Patología predominantes es la Eflorescencia con 35.58%.

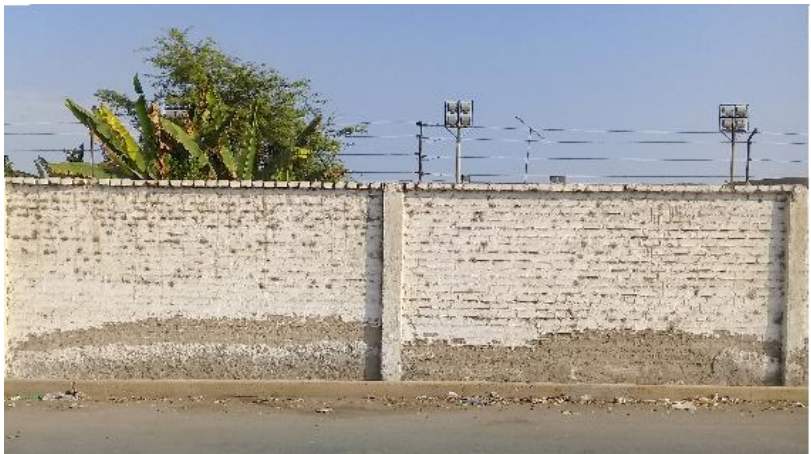
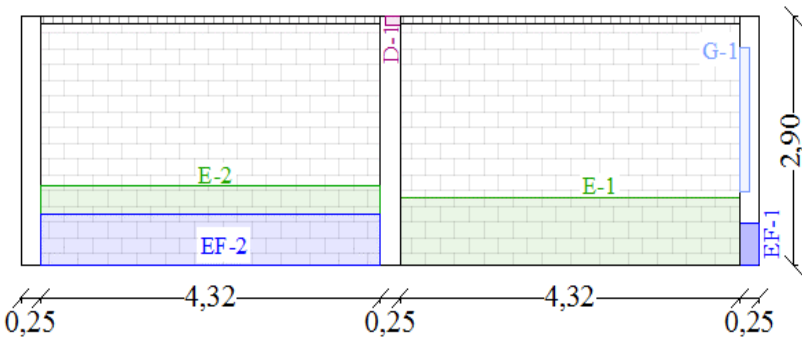
DATOS PRELIMINARES					UBICACIÓN DE LA UNIDAD MUESTRAL 10				
EVALUADOR :	BACH. LOURDES ROJAS GONZALES	TIPOS DE PATOLOGÍAS							
ASESOR :	MGTR. GONZALO MIGUEL LEON DE LOS RIOS	NOMBRE	SÍMBOLO	COLOR	NOMBRE	SÍMBOLO	COLOR		
DIRECCIÓN :	AV. PERU	EROSIÓN	E		FISURA	F			
ANTIGÜEDAD :	15 AÑOS	EFLORESCENCIA	EF		GRIETA	G			
PERÍMETRO DEL TERRENO:	263.28 m	DESPRENDIMIENTO	D						
ÁREA DEL TERRENO:	3 726.63 m ²	NIVELES DE SEVERIDAD							
FECHA EVALUADA :	JUNIO 2019	BAJO		MEDIO		ALTO			
FOTOGRAFÍA DE LA UNIDAD MUESTRAL 10				PLANO DE ELEVACIÓN DE LA UNIDAD MUESTRAL 10

EVALUACIÓN DE LA PATOLOGÍA EN LA UNIDAD MUESTRAL						
ELEMENTO	ÁREA DE CADA ELEMENTO (m ²)	PATOLOGÍAS ENCONTRADAS	ÁREA AFECTADA (m ²)	%AREA AFECTADA	ÁREA NO AFECTADA (m ²)	%AREA NO AFECTADA
COLUMNAS	1.46	EFLORESCENCIA	0.12	8.39	1.34	91.61
		GRIETA	0.20	13.73	1.26	86.27
		DESPRENDIMIENTO	0.02	1.23	1.44	98.77
ÁREA AFECTADA TOTAL			0.34	23.35	1.12	76.65
MUROS	24.26	EROSION	3.37	13.89	20.89	86.11
		EROSIÓN	1.38	5.70	22.88	94.30
		EFLORESCENCIA	2.59	10.68	21.67	89.32
ÁREA AFECTADA TOTAL			7.34	30.27	16.92	69.73

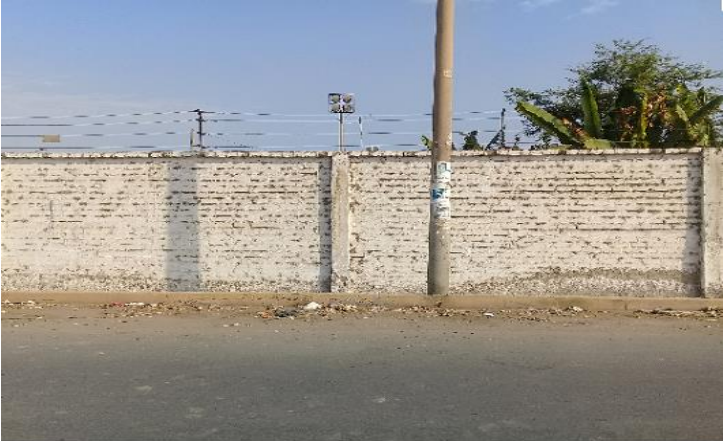
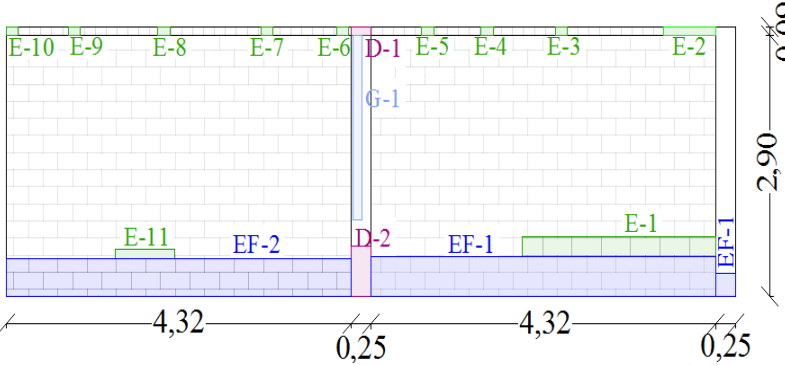
DATOS PRELIMINARES					UBICACIÓN DE LA UNIDAD MUESTRAL 11		
EVALUADOR :	BACH. LOURDES ROJAS GONZALES	TIPOS DE PATOLOGÍAS					
ASESOR :	MGTR. GONZALO MIGUEL LEON DE LOS RIOS	NOMBRE	SÍMBOLO	COLOR	NOMBRE	SÍMBOLO	COLOR
DIRECCIÓN :	AV. PERU	EROSIÓN	E		FISURA	F	
ANTIGÜEDAD :	15 AÑOS	EFLORESCENCIA	EF		GRIETA	G	
PERÍMETRO DEL TERRENO:	263.28 m	DESPRENDIMIENTO	D				
ÁREA DEL TERRENO:	3 726.63 m ²	NIVELES DE SEVERIDAD					
FECHA EVALUADA :	JUNIO 2019	BAJO		MEDIO		ALTO	
FOTOGRAFÍA DE LA UNIDAD MUESTRAL 11				PLANO DE ELEVACIÓN DE LA UNIDAD MUESTRAL 11

EVALUACIÓN DE LA PATOLOGÍA EN LA UNIDAD MUESTRAL						
ELEMENTO	ÁREA DE CADA ELEMENTO (m²)	PATOLOGÍAS ENCONTRADAS	ÁREA AFECTADA (m²)	%AREA AFECTADA	ÁREA NO AFECTADA (m²)	%AREA NO AFECTADA
COLUMNAS	1.46	EFLORESCENCIA	0.06	4.28	1.40	95.72
		DESPRENDIMIENTO	0.02	1.54	1.44	98.46
		DESPRENDIMIENTO	0.14	9.25	1.33	90.75
		GRIETA	0.22	14.92	1.24	85.08
ÁREA AFECTADA TOTAL			0.44	29.99	1.02	70.01
MUROS	24.26	EROSION	0.48	2.00	23.78	98.00
		EROSIÓN	0.06	0.24	24.20	99.76
		EROSIÓN	0.01	0.06	24.25	99.94
		EROSIÓN	0.01	0.06	24.25	99.94
		EROSIÓN	0.01	0.06	24.25	99.94
		EROSIÓN	0.01	0.06	24.25	99.94
		EROSIÓN	0.01	0.06	24.25	99.94
		EROSIÓN	0.01	0.06	24.25	99.94
		EROSIÓN	0.01	0.06	24.25	99.94
		EROSIÓN	0.01	0.06	24.25	99.94
		EROSIÓN	0.01	0.06	24.25	99.94
		EFLORESCENCIA	1.86	7.66	22.40	92.34
		EFLORESCENCIA	1.73	7.12	22.53	92.88
ÁREA AFECTADA TOTAL			4.24	17.46	20.02	82.54

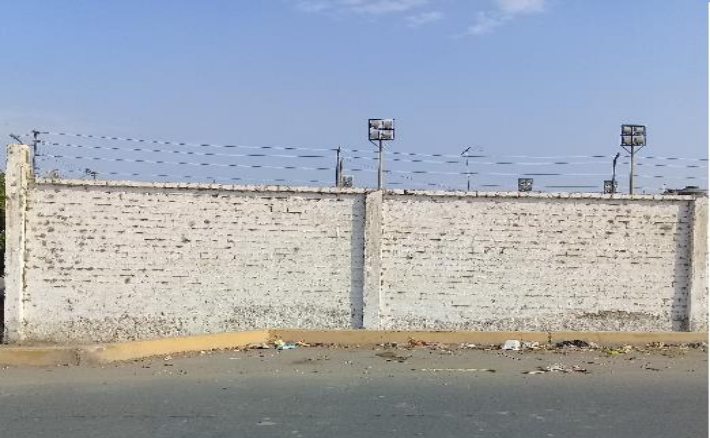
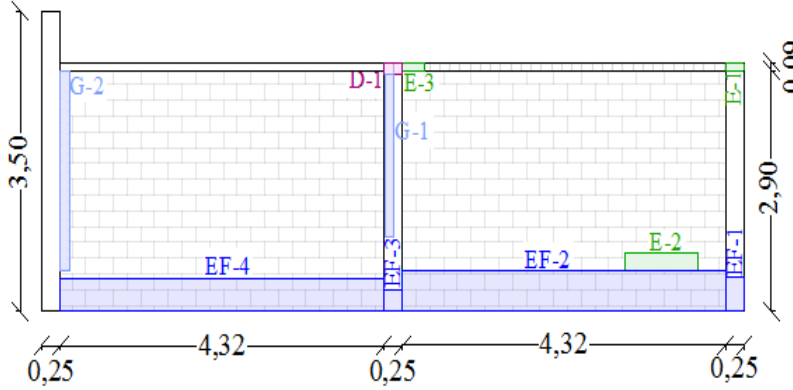
ASESOR :	MGTR. GONZALO MIGUEL LEON DE LOS RIOS	NOMBRE	SÍMBOLO	COLOR	NOMBRE	SÍMBOLO	COLOR	
DIRECCIÓN :	AV. PERU	EROSIÓN	E		FISURA	F		
ANTIGÜEDAD :	15 AÑOS	EFLORESCENCIA	EF		GRIETA	G		
PERÍMETRO DEL TERRENO :	263.28 m	DESPRENDIMIENTO	D					
ÁREA DEL TERRENO:	3 726.63 m ²	NIVELES DE SEVERIDAD						
FECHA EVALUADA :	JUNIO 2019	BAJO		MEDIO		ALTO		
FOTOGRAFÍA DE LA UNIDAD MUESTRAL 12				PLANO DE ELEVACIÓN DE LA UNIDAD MUESTRAL 12

MUROS	24.26	EROSION	0.18	0.76	24.08	99.24		
		EROSIÓN	0.03	0.11	24.23	99.89		
		EFLORESCENCIA	2.07	8.55	22.19	91.45		
		EFLORESCENCIA	1.64	6.77	22.62	93.23		
		GRIETA	0.26	1.06	24.00	98.94		
ÁREA AFECTADA TOTAL			4.18	17.24	20.08	82.76

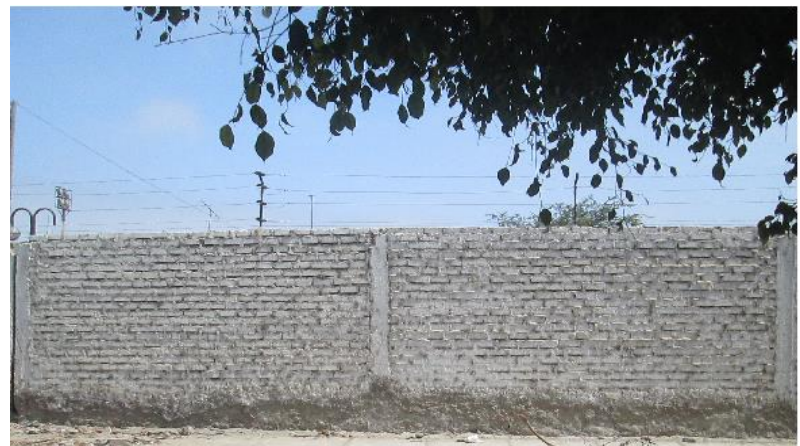
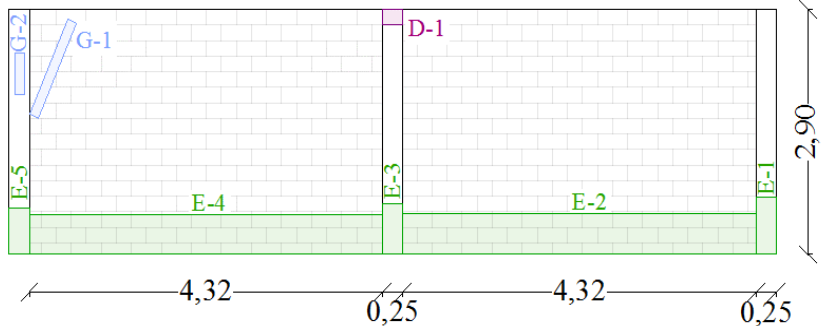
FOTOGRAFÍA DE LA UNIDAD MUESTRAL 14				PLANO DE ELEVACIÓN DE LA UNIDAD MUESTRAL 14

EVALUACIÓN DE LA PATOLOGÍA EN LA UNIDAD MUESTRAL						
ELEMENTO	ÁREA DE CADA ELEMENTO (m²)	PATOLOGÍAS ENCONTRADAS	ÁREA AFECTADA (m²)	%AREA AFECTADA	ÁREA NO AFECTADA (m²)	%AREA NO AFECTADA
COLUMNAS	1.46	EROSIÓN	0.17	11.47	1.29	88.53
		EROSIÓN	0.15	10.10	1.31	89.90
		DESPRENDIMIENTO	0.05	3.08	1.42	96.92
		EROSIÓN	0.14	9.42	1.32	90.58
		GRIETA	0.06	4.03	1.40	95.97
ÁREA AFECTADA TOTAL			0.56	38.10	0.90	61.90
MUROS	25.04	EROSIÓN	4.80	19.17	20.24	80.83
		EROSIÓN	4.79	19.13	20.25	80.87
		GRIETA	1.33	5.31	23.71	94.69
ÁREA AFECTADA TOTAL			10.92	43.61	14.12	56.39

PATOLOGÍAS EN LA UNIDAD MUESTRAL					
ÁREA TOTAL DE LA UNIDAD MUESTRAL (m²)	PATOLOGÍA	ÁREA AFECTADA (m²)	%ÁREA AFECTADA	ÁREA NO AFECTADA (m²)	%ÁREA NO AFECTADA
26.50	EROSIÓN	10.04	37.90	16.46	62.10
	EFLORESCENCIA	0.00	0.00	26.50	100.00
	DESPRENDIMIENTO	0.05	0.17	26.46	99.83
	FISURA	0.00	0.00	26.50	100.00
	GRIETA	1.39	5.24	25.11	94.76

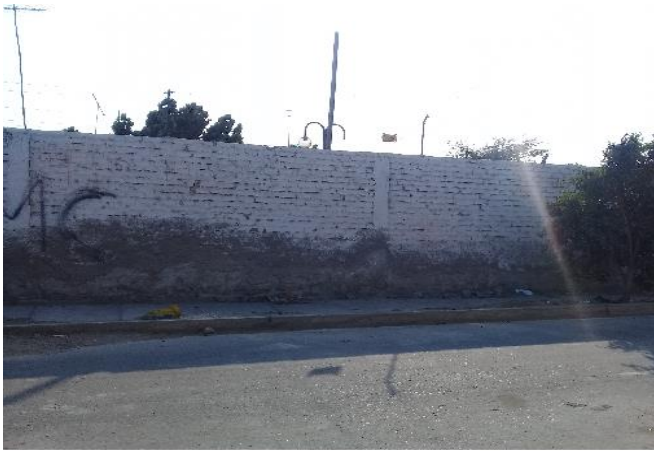
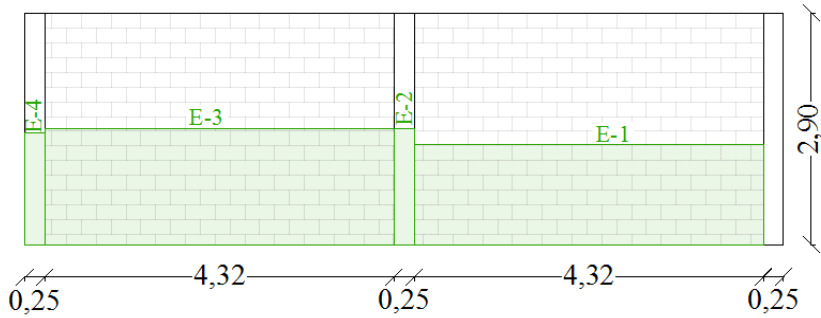
DATOS PRELIMINARES					UBICACIÓN DE LA UNIDAD MUESTRAL 15		
EVALUADOR :	BACH. LOURDES ROJAS GONZALES	TIPOS DE PATOLOGÍAS					
ASESOR :	MGTR. GONZALO MIGUEL LEON DE LOS RIOS	NOMBRE	SÍMBOLO	COLOR	NOMBRE	SÍMBOLO	COLOR
DIRECCIÓN :	AV. PERU	EROSIÓN	E		FISURA	F	
ANTIGÜEDAD :	15 AÑOS	EFLORESCENCIA	EF		GRIETA	G	
PERÍMETRO DEL TERRENO:	263.28 m	DESPRENDIMIENTO	D				
ÁREA DEL TERRENO:	3 726.63 m ²	NIVELES DE SEVERIDAD					
FECHA EVALUADA :	JUNIO 2019	BAJO		MEDIO		ALTO	
FOTOGRAFÍA DE LA UNIDAD MUESTRAL 15				PLANO DE ELEVACIÓN DE LA UNIDAD MUESTRAL 15

PATOLOGÍAS EN LA UNIDAD MUESTRAL					
ÁREA TOTAL DE LA UNIDAD MUESTRA (m²)	PATOLOGÍA	ÁREA AFECTADA (m²)	%ÁREA AFECTADA	ÁREA NO AFECTADA (m²)	%ÁREA NO AFECTADA
26.50	EROSIÓN	12.33	46.54	14.17	53.46
	EFLORESCENCIA	0.00	0.00	26.50	100.00
	DESINTEGRACIÓN	0.00	0.00	26.50	100.00
	FISURA	0.00	0.00	26.50	100.00
	GRIETA	0.00	0.00	26.50	100.00
GRADO DE AFECTACIÓN EN LA UNIDAD MUESTRAL					
UNIDAD MUESTRAL	ÁREA TOTAL (m²)	ÁREA AFECTADA (m²)	%ÁREA AFECTADA	ÁREA NO AFECTADA (m²)	%ÁREA NO AFECTADA
UM - 15	26.50	12.33	46.54	14.17	53.46
NIVEL DE SEVERIDAD DE LA UNIDAD MUESTRAL					
ELEMENTO	NINGUNO	BAJO	MEDIO	ALTO	
MUROS	53.59%	0.00%	0.00%	46.41%	
COLUMNAS	51.20%	0.00%	48.80%	0.00%	
TOTAL MUESTRA	53.46%	0.00%	2.69%	43.85%

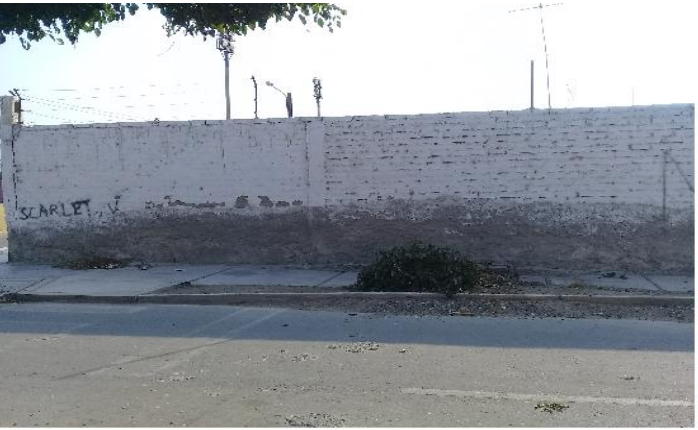
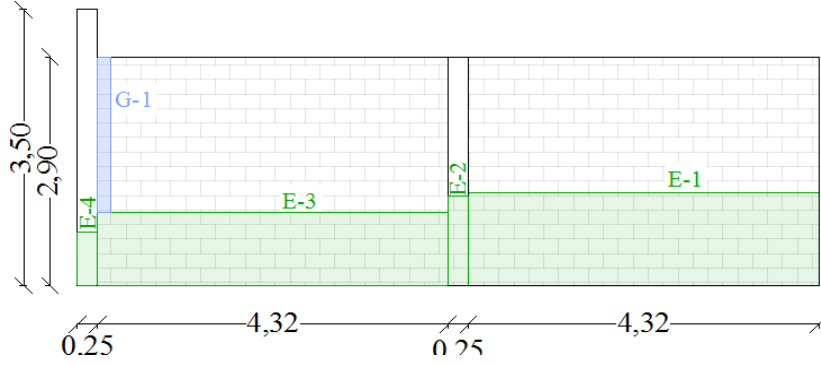
FOTOGRAFÍA DE LA UNIDAD MUESTRAL 16				PLANO DE ELEVACIÓN DE LA UNIDAD MUESTRAL 16

EVALUACIÓN DE LA PATOLOGÍA EN LA UNIDAD MUESTRAL						
ELEMENTO	ÁREA DE CADA ELEMENTO (m²)	PATOLOGÍAS ENCONTRADAS	ÁREA AFECTADA (m²)	%AREA AFECTADA	ÁREA NO AFECTADA (m²)	%AREA NO AFECTADA
COLUMNAS	1.60	EROSIÓN	0.28	17.50	1.32	82.50
		EROSIÓN	0.17	10.63	1.43	89.38
ÁREA AFECTADA TOTAL			0.45	28.13	1.15	71.88
MUROS	25.04	EROSIÓN	5.05	20.19	19.99	79.81
		EROSIÓN	4.02	16.04	21.02	83.96
		GRIETA	0.31	1.25	24.73	98.75
ÁREA AFECTADA TOTAL			9.39	37.48	15.65	62.52

PATOLOGÍAS EN LA UNIDAD MUESTRAL					
ÁREA TOTAL DE LA UNIDAD MUESTRAL (m²)	PATOLOGÍA	ÁREA AFECTADA (m²)	%ÁREA AFECTADA	ÁREA NO AFECTADA (m²)	%ÁREA NO AFECTADA
26.64	EROSIÓN	9.52	35.74	17.12	64.26
	EFLORESCENCIA	0.00	0.00	26.64	100.00
	DESPRENDIMIENTO	0.00	0.00	26.64	100.00
	FISURA	0.00	0.00	26.64	100.00
	GRIETA	0.31	1.18	26.33	98.82
GRADO DE AFECTACIÓN EN LA UNIDAD MUESTRAL					
UNIDAD MUESTRAL	ÁREA TOTAL (m²)	ÁREA AFECTADA (m²)	%ÁREA AFECTADA	ÁREA NO AFECTADA (m²)	%ÁREA NO AFECTADA
UM - 16	26.64	9.84	36.92	16.80	63.08
NIVEL DE SEVERIDAD DE LA UNIDAD MUESTRAL					
ELEMENTO	NINGUNO	BAJO	MEDIO	ALTO	
MUROS	62.52%	0.00%	37.48%	0.00%	
COLUMNAS	71.88%	28.13%	0.00%	0.00%	
TOTAL MUESTRA	63.08%	1.69%	35.23%	0.00%
