DETERMINACIÓN Y EVALUACIÓN DE PATOLOGÍAS
DEL CONCRETO EN MUROS DE ALBAÑILERÍA DEL
CERCO PERIMÉTRICO DEL EX CENTRO MÉDICO
ESPECIALIZADO SANTA CLARA, ASENTAMIENTO
HUMANO ANTENOR ORREGO EN EL DISTRITO DE
CHIMBOTE, PROVINCIA DEL SANTA, REGIÓN ÁNCASH
– JUNIO 2019.

**TESIS PARA OPTAR EL TÍTULO PROFESIONAL DE
INGENIERA CIVIL**

ROJAS GONZALES, LOURDES

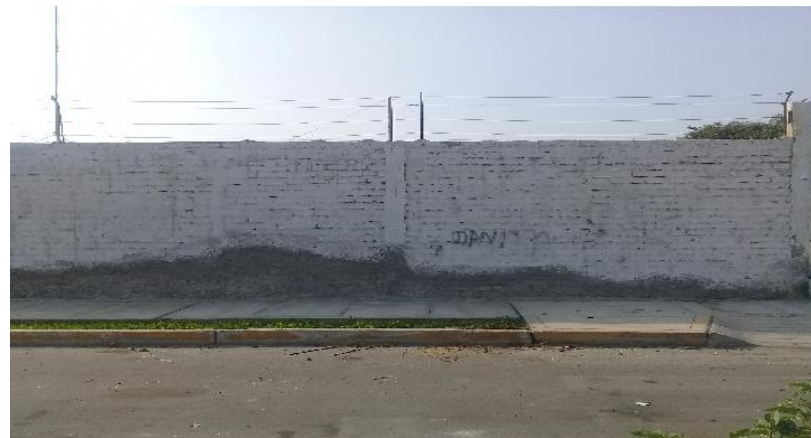
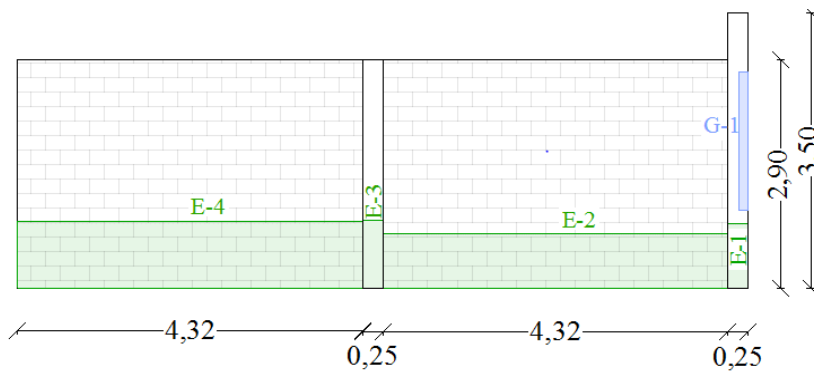
ASESOR :	MGTR. GONZALO MIGUEL LEON DE LOS RIOS	NOMBRE	SÍMBOLO	COLOR	NOMBRE	SÍMBOLO	COLOR	
DIRECCIÓN :	AV. PERU	EROSIÓN	E		FISURA	F		
ANTIGÜEDAD :	15 AÑOS	EFLORESCENCIA	EF		GRIETA	G		
PERÍMETRO DEL TERRENO:	263.28 m	DESPRENDIMIENTO	D					
ÁREA DEL TERRENO:	3 726.63 m ²	NIVELES DE SEVERIDAD						
FECHA EVALUADA :	JUNIO 2019	BAJO		MEDIO		ALTO		
FOTOGRAFÍA DE LA UNIDAD MUESTRAI 17				PLANO DE ELEVACIÓN DE LA UNIDAD MUESTRAI 17

EVALUACIÓN DE LA PATOLOGÍA EN LA UNIDAD MUESTRAL						
ELEMENTO	ÁREA DE CADA ELEMENTO (m ²)	PATOLOGÍAS ENCONTRADAS	ÁREA AFECTADA (m ²)	%AREA AFECTADA	ÁREA NO AFECTADA (m ²)	%AREA NO AFECTADA
COLUMNAS	1.60	EROSIÓN	0.21	13.28	1.39	86.72
		GRIETA	0.35	21.88	1.25	78.13
		EROSIÓN	0.22	13.44	1.39	86.56
ÁREA AFECTADA TOTAL			0.78	48.59	0.82	51.41
MUROS	25.04	EROSIÓN	2.98	11.90	22.06	88.10
		EROSIÓN	3.63	14.49	21.41	85.51
ÁREA AFECTADA TOTAL			6.61	26.40	18.43	73.60

PATOLOGÍAS EN LA UNIDAD MUESTRAL					
ÁREA TOTAL DE LA UNIDAD MUESTRAL (m²)	PATOLOGÍA	ÁREA AFECTADA (m²)	%ÁREA AFECTADA	ÁREA NO AFECTADA (m²)	%ÁREA NO AFECTADA
26.64	EROSIÓN	7.04	26.42	19.60	73.58
	EFLORESCENCIA	0.00	0.00	26.64	100.00
	DESPRENDIMIENTO	0.00	0.00	26.64	100.00
	FISURA	0.00	0.00	26.64	100.00
	GRIETA	0.35	1.31	26.29	98.69
GRADO DE AFECTACIÓN EN LA UNIDAD MUESTRAL					
UNIDAD MUESTRAL	ÁREA TOTAL (m²)	ÁREA AFECTADA (m²)	%ÁREA AFECTADA	ÁREA NO AFECTADA (m²)	%ÁREA NO AFECTADA
UM - 17	26.64	7.39	27.73	19.25	72.27
NIVEL DE SEVERIDAD DE LA UNIDAD MUESTRAL					
ELEMENTO	NINGUNO	BAJO	MEDIO	ALTO	
MUROS	73.60%	0.00%	26.40%	0.00%	
COLUMNAS	61.18%	26.72%	12.10%	0.00%	
TOTAL MUESTRA	72.27%	1.60%	25.54%	0.00%

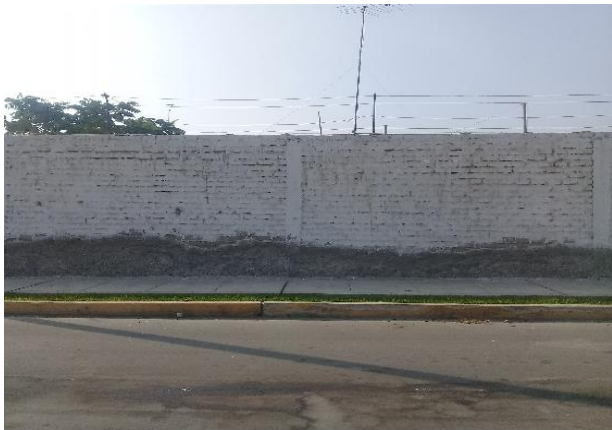
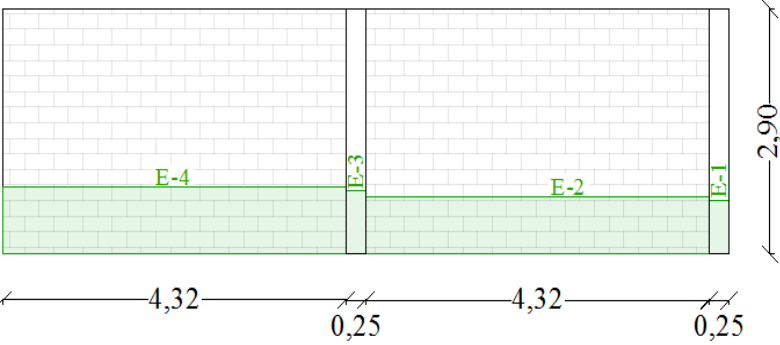
DATOS PRELIMINARES				UBICACIÓN DE LA UNIDAD MUESTRAL 18			
EVALUADOR :	BACH. LOURDES ROJAS GONZALES	TIPOS DE PATOLOGÍAS					
ASESOR :	MGTR. GONZALO MIGUEL LEON DE LOS RIOS	NOMBRE	SÍMBOLO	COLOR	NOMBRE	SÍMBOLO	COLOR
DIRECCIÓN :	AV. PERU	EROSIÓN	E		FISURA	F	
ANTIGÜEDAD :	15 AÑOS	EFLORESCENCIA	EF		GRIETA	G	
PERÍMETRO DEL TERRENO:	263.28 m	DESPRENDIMIENTO	D				
ÁREA DEL TERRENO:	3 726.63 m ²	NIVELES DE SEVERIDAD					
FECHA EVALUADA:	JUNIO 2019	BAJO		MEDIO		ALTO	
FOTOGRAFÍA DE LA UNIDAD MUESTRAL 18				PLANO DE ELEVACIÓN DE LA UNIDAD MUESTRAL 18

PATOLOGÍAS EN LA UNIDAD MUESTRAL					
ÁREA TOTAL DE LA UNIDAD MUESTRAL (m²)	PATOLOGÍA	ÁREA AFECTADA (m²)	%ÁREA AFECTADA	ÁREA NO AFECTADA (m²)	%ÁREA NO AFECTADA
26.50	EROSIÓN	6.65	25.09	19.85	74.91
	EFLORESCENCIA	0.00	0.00	26.50	100.00
	DESPRENDIMIENTO	0.00	0.00	26.50	100.00
	FISURA	0.00	0.00	26.50	100.00
	GRIETA	0.00	0.00	26.50	100.00
GRADO DE AFECTACIÓN EN LA UNIDAD MUESTRAL					
UNIDAD MUESTRAL	ÁREA TOTAL (m²)	ÁREA AFECTADA (m²)	%ÁREA AFECTADA	ÁREA NO AFECTADA (m²)	%ÁREA NO AFECTADA
UM - 18	26.50	6.65	25.09	19.85	74.91
NIVEL DE SEVERIDAD DE LA UNIDAD MUESTRAL					
ELEMENTO	NINGUNO	BAJO	MEDIO	ALTO	
MUROS	74.81%	0.00%	25.19%	0.00%	
COLUMNAS	76.54%	23.46%	0.00%	0.00%	
TOTAL MUESTRA	74.91%	1.29%	23.80%	0.00%

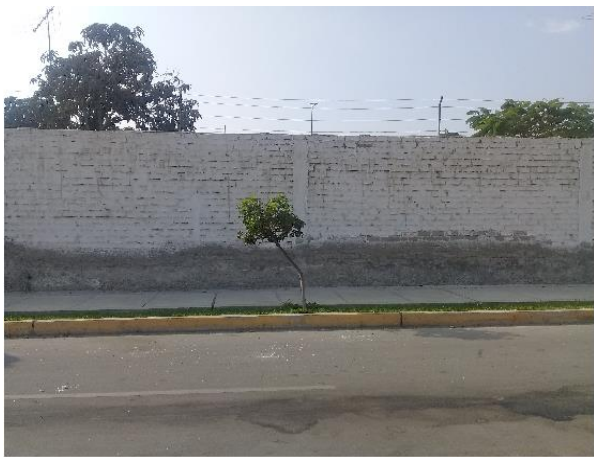
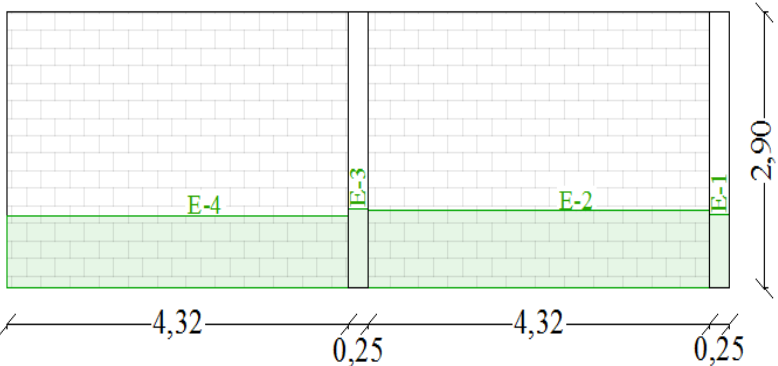
DATOS PRELIMINARES				UBICACIÓN DE LA UNIDAD MUESTRAL 19			
EVALUADOR :	BACH. LOURDES ROJAS GONZALES	TIPOS DE PATOLOGÍAS					
ASESOR :	MGTR. GONZALO MIGUEL LEON DE LOS RIOS	NOMBRE	SÍMBOLO	COLOR	NOMBRE	SÍMBOLO	COLOR
DIRECCIÓN :	AV. PERU	EROSIÓN	E		FISURA	F	
ANTIGÜEDAD :	15 AÑOS	EFLORESCENCIA	EF		GRIETA	G	
PERÍMETRO DEL TERRENO:	263.28 m	DESprendimiento	D				
ÁREA DEL TERRENO:	3 726.63 m ²	NIVELES DE SEVERIDAD					
FECHA EVALUADA :	JUNIO 2019	BAJO		MEDIO		ALTO	
FOTOGRAFÍA DE LA UNIDAD MUESTRAL 19				PLANO DE ELEVACIÓN DE LA UNIDAD MUESTRAL 19

PATOLOGÍAS EN LA UNIDAD MUESTRAL					
ÁREA TOTAL DE LA UNIDAD MUESTRAL (m²)	PATOLOGÍA	ÁREA AFECTADA (m²)	%ÁREA AFECTADA	ÁREA NO AFECTADA (m²)	%ÁREA NO AFECTADA
26.50	EROSIÓN	7.22	27.26	19.28	72.74
	EFLORESCENCIA	0.00	0.00	26.50	100.00
	DESPRENDIMIENTO	0.00	0.00	26.50	100.00
	FISURA	0.00	0.00	26.50	100.00
	GRIETA	0.00	0.00	26.50	100.00
GRADO DE AFECTACIÓN EN LA UNIDAD MUESTRAL					
UNIDAD MUESTRAL	ÁREA TOTAL (m²)	ÁREA AFECTADA (m²)	%ÁREA AFECTADA	ÁREA NO AFECTADA (m²)	%ÁREA NO AFECTADA
UM - 19	26.50	7.22	27.26	19.28	72.74
NIVEL DE SEVERIDAD DE LA UNIDAD MUESTRAL					
ELEMENTO	NINGUNO	BAJO	MEDIO	ALTO	
MUROS	72.74%	0.00%	27.26%	0.00%	
COLUMNAS	72.77%	0.00%	27.23%	0.00%	
TOTAL MUESTRA	72.74%	0.00%	27.26%	0.00%

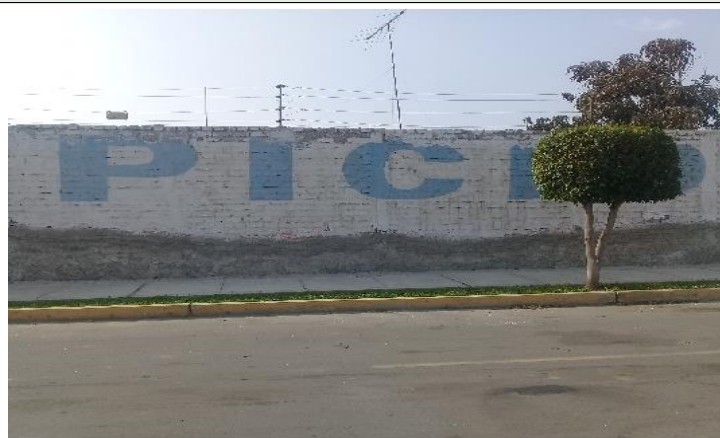
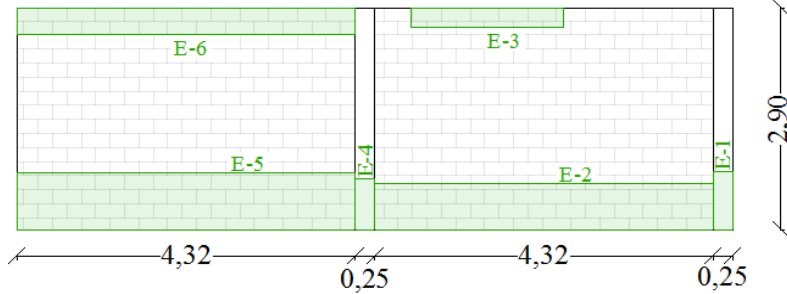
DATOS PRELIMINARES					UBICACIÓN DE LA UNIDAD MUESTRAL 20			
EVALUADOR :	BACH. LOURDES ROJAS GONZALES		TIPOS DE PATOLOGÍAS					
ASESOR :	MGTR. GONZALO MIGUEL LEON DE LOS RIOS		NOMBRE	SÍMBOLO	COLOR	NOMBRE	SÍMBOLO	COLOR
DIRECCIÓN :	AV. PERU		EROSIÓN	E		FISURA	F	
ANTIGÜEDAD :	15 AÑOS		EFLORESCENCIA	EF		GRIETA	G	
PERÍMETRO DEL TERRENO:	263.28 m		DESPRENDIMIENTO	D				
ÁREA DEL TERRENO:	3 726.63 m ²		NIVELES DE SEVERIDAD					
FECHA EVALUADA :	JUNIO 2019		BAJO		MEDIO		ALTO	
FOTOGRAFÍA DE LA UNIDAD MUESTRAL 20				PLANO DE ELEVACIÓN DE LA UNIDAD MUESTRAL 20

PATOLOGÍAS EN LA UNIDAD MUESTRAL					
ÁREA TOTAL DE LA UNIDAD MUESTRAL (m²)	PATOLOGÍA	ÁREA AFECTADA (m²)	%ÁREA AFECTADA	ÁREA NO AFECTADA (m²)	%ÁREA NO AFECTADA
26.50	EROSIÓN	10.08	38.06	16.42	61.94
	EFLORESCENCIA	0.00	0.00	26.50	100.00
	DESPRENDIMIENTO	0.00	0.00	26.50	100.00
	FISURA	0.00	0.00	26.50	100.00
	GRIETA	0.00	0.00	26.50	100.00
GRADO DE AFECTACIÓN EN LA UNIDAD MUESTRAL					
UNIDAD MUESTRAL	ÁREA TOTAL (m²)	ÁREA AFECTADA (m²)	%ÁREA AFECTADA	ÁREA NO AFECTADA (m²)	%ÁREA NO AFECTADA
UM - 20	26.50	10.08	38.06	16.42	61.94
NIVEL DE SEVERIDAD DE LA UNIDAD MUESTRAL					
ELEMENTO	NINGUNO	BAJO	MEDIO	ALTO	
MUROS	61.13%	10.35%	28.52%	0.00%	
COLUMNAS	75.86%	0.00%	24.14%	0.00%	
TOTAL MUESTRA	61.94%	9.78%	28.27%	0.00%

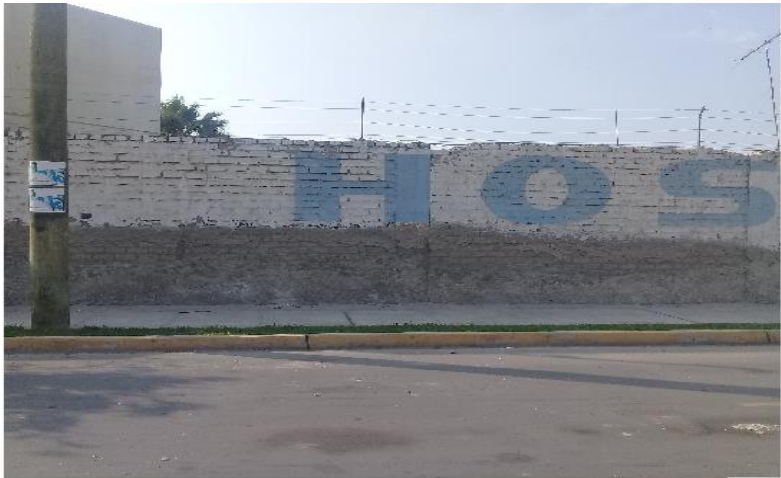
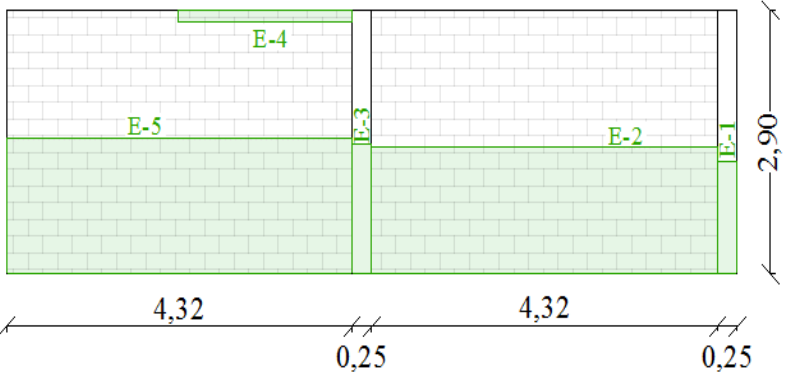
DATOS PRELIMINARES				UBICACIÓN DE LA UNIDAD MUESTRAL 21			
EVALUADOR :	BACH. LOURDES ROJAS GONZALES	TIPOS DE PATOLOGÍAS					
ASESOR :	MGTR. GONZALO MIGUEL LEON DE LOS RIOS	NOMBRE	SÍMBOLO	COLOR	NOMBRE	SÍMBOLO	COLOR
DIRECCIÓN :	AV. PERU	EROSIÓN	E		FISURA	F	
ANTIGÜEDAD :	15 AÑOS	EFLORESCENCIA	EF		GRIETA	G	
PERÍMETRO DEL TERRENO:	263.28 m	DESPRENDIMIENTO	D				
ÁREA DEL TERRENO:	3 726.63 m ²	NIVELES DE SEVERIDAD					
FECHA EVALUADA :	JUNIO 2019	BAJO		MEDIO		ALTO	
FOTOGRAFÍA DE LA UNIDAD MUESTRAL 21				PLANO DE ELEVACIÓN DE LA UNIDAD MUESTRAL 21

PATOLOGÍAS EN LA UNIDAD MUESTRAL					
ÁREA TOTAL DE LA UNIDAD MUESTRAL (m²)	PATOLOGÍA	ÁREA AFECTADA (m²)	%ÁREA AFECTADA	ÁREA NO AFECTADA (m²)	%ÁREA NO AFECTADA
26.50	EROSIÓN	13.34	50.36	13.16	49.64
	EFLORESCENCIA	0.00	0.00	26.50	100.00
	DESPRENDIMIENTO	0.00	0.00	26.50	100.00
	FISURA	0.00	0.00	26.50	100.00
	GRIETA	0.00	0.00	26.50	100.00
GRADO DE AFECTACIÓN EN LA UNIDAD MUESTRAL					
UNIDAD MUESTRAL	ÁREA TOTAL (m²)	ÁREA AFECTADA (m²)	%ÁREA AFECTADA	ÁREA NO AFECTADA (m²)	%ÁREA NO AFECTADA
UM - 21	26.50	13.34	50.36	13.16	49.64
NIVEL DE SEVERIDAD DE LA UNIDAD MUESTRAL					
ELEMENTO	NINGUNO	BAJO	MEDIO	ALTO	
MUROS	49.36%	0.00%	50.64%	0.00%	
COLUMNAS	54.45%	0.00%	45.55%	0.00%	
TOTAL MUESTRA	49.64%	0.00%	50.36%	0.00%

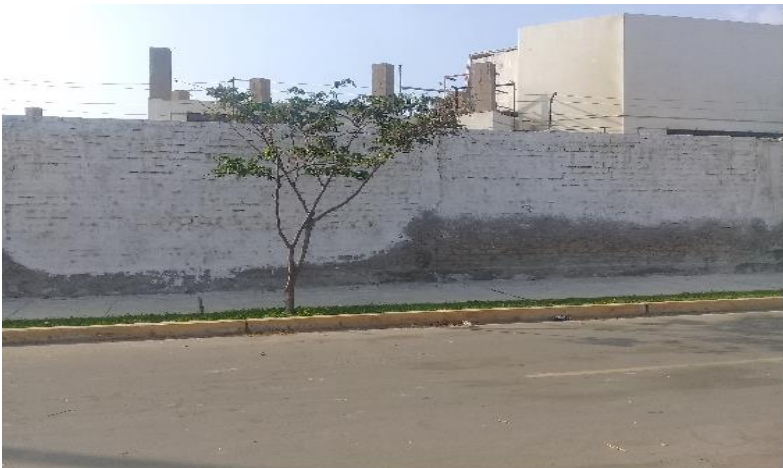
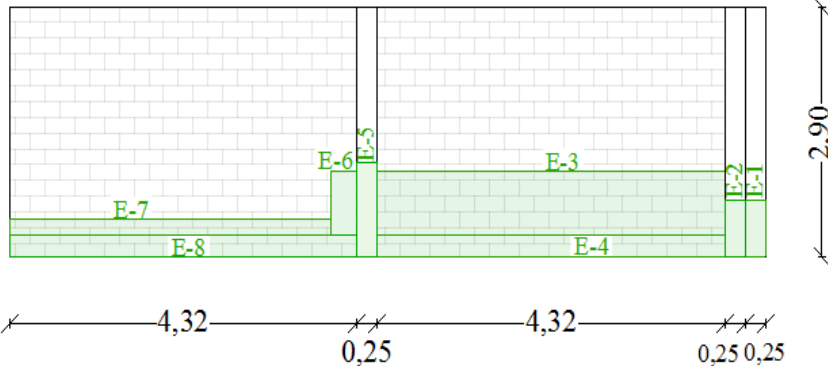
DATOS PRELIMINARES				UBICACIÓN DE LA UNIDAD MUESTRAL 23			
EVALUADOR :	BACH. LOURDES ROJAS GONZALES	TIPOS DE PATOLOGÍAS					
ASESOR :	MGTR. GONZALO MIGUEL LEON DE LOS RIOS	NOMBRE	SÍMBOLO	COLOR	NOMBRE	SÍMBOLO	COLOR
DIRECCIÓN :	AV. PERU	EROSIÓN	E		FISURA	F	
ANTIGÜEDAD :	15 AÑOS	EFLORESCENCIA	EF		GRIETA	G	
PERÍMETRO DEL TERRENO:	263.28 m	DESPRENDIMIENTO	D				
ÁREA DEL TERRENO:	3 726.63 m ²	NIVELES DE SEVERIDAD					
FECHA EVALUADA :	JUNIO 2019	BAJO		MEDIO		ALTO	
FOTOGRAFÍA DE LA UNIDAD MUESTRAL 23				PLANO DE ELEVACIÓN DE LA UNIDAD MUESTRAL 23

PATOLOGÍAS EN LA UNIDAD MUESTRAL					
ÁREA TOTAL DE LA UNIDAD MUESTRAL (m²)	PATOLOGÍA	ÁREA AFECTADA (m²)	%ÁREA AFECTADA	ÁREA NO AFECTADA (m²)	%ÁREA NO AFECTADA
29.39	EROSIÓN	7.13	24.24	22.26	75.76
	EFLORESCENCIA	0.00	0.00	29.39	100.00
	DESPRENDIMIENTO	0.00	0.00	29.39	100.00
	FISURA	0.00	0.00	29.39	100.00
	GRIETA	0.00	0.00	29.39	100.00
GRADO DE AFECTACIÓN EN LA UNIDAD MUESTRAL					
UNIDAD MUESTRAL	ÁREA TOTAL (m²)	ÁREA AFECTADA (m²)	%ÁREA AFECTADA	ÁREA NO AFECTADA (m²)	%ÁREA NO AFECTADA
UM - 23	29.39	7.13	24.24	22.26	75.76
NIVEL DE SEVERIDAD DE LA UNIDAD MUESTRAL					
ELEMENTO	NINGUNO	BAJO	MEDIO	ALTO	
MUROS	82.56%	3.03%	14.42%	0.00%	
COLUMNAS	72.72%	0.00%	27.28%	0.00%	
SOBRECIMIENTO	0.00%	100.00%	0.00%	0.00%	
TOTAL MUESTRA	75.76%	9.93%	14.31%	0.00%

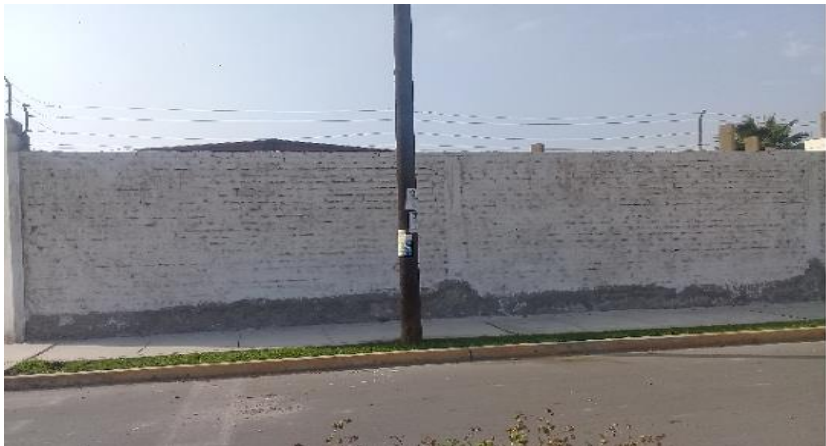
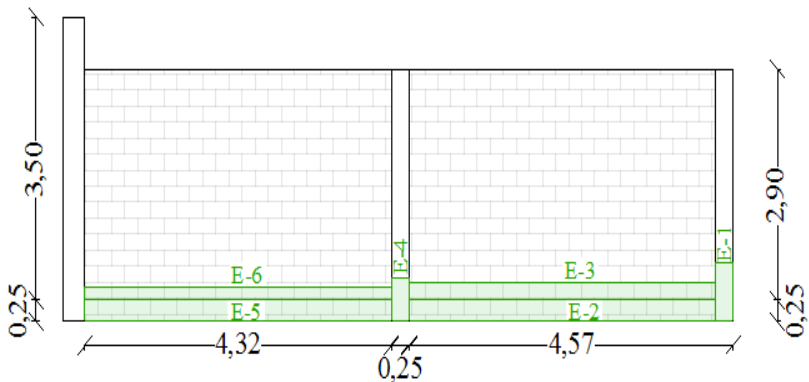
DATOS PRELIMINARES				UBICACIÓN DE LA UNIDAD MUESTRAL 24			
EVALUADOR :	BACH. LOURDES ROJAS GONZALES	TIPOS DE PATOLOGÍAS					
ASESOR :	MGTR. GONZALO MIGUEL LEON DE LOS RIOS	NOMBRE	SÍMBOLO	COLOR	NOMBRE	SÍMBOLO	COLOR
DIRECCIÓN :	AV. PERU	EROSIÓN	E		FISURA	F	
ANTIGÜEDAD :	15 AÑOS	EFLORESCENCIA	EF		GRIETA	G	
PERÍMETRO DEL TERRENO:	263.28 m	DESPRENDIMIENTO	D				
ÁREA DEL TERRENO	3 726.63 m ²	NIVELES DE SEVERIDAD					
FECHA EVALUADA :	JUNIO 2019	BAJO		MEDIO		ALTO	
FOTOGRAFÍA DE LA UNIDAD MUESTRAL 24				PLANO DE ELEVACIÓN DE LA UNIDAD MUESTRAL 24

PATOLOGÍAS EN LA UNIDAD MUESTRAL					
ÁREA TOTAL DE LA UNIDAD MUESTRAL (m²)	PATOLOGÍA	ÁREA AFECTADA (m²)	%ÁREA AFECTADA	ÁREA NO AFECTADA (m²)	%ÁREA NO AFECTADA
29.72	EROSIÓN	3.38	11.38	26.34	88.62
	EFLORESCENCIA	0.00	0.00	29.72	100.00
	DESPRENDIMIENTO	0.00	0.00	29.72	100.00
	FISURA	0.00	0.00	29.72	100.00
	GRIETA	0.00	0.00	29.72	100.00
GRADO DE AFECTACIÓN EN LA UNIDAD MUESTRAL					
UNIDAD MUESTRAL	ÁREA TOTAL (m²)	ÁREA AFECTADA (m²)	%ÁREA AFECTADA	ÁREA NO AFECTADA (m²)	%ÁREA NO AFECTADA
UM - 24	29.72	3.38	11.38	26.34	88.62
NIVEL DE SEVERIDAD DE LA UNIDAD MUESTRAL					
ELEMENTO	NINGUNO	BAJO	MEDIO	ALTO	
MUROS	96.27%	0.00%	3.73%	0.00%	
COLUMNAS	88.59%	0.00%	11.41%	0.00%	
SOBRECIMIENTO	0.00%	100.00%	0.00%	0.00%	
TOTAL MUESTRA	88.62%	7.27%	4.11%	0.00%

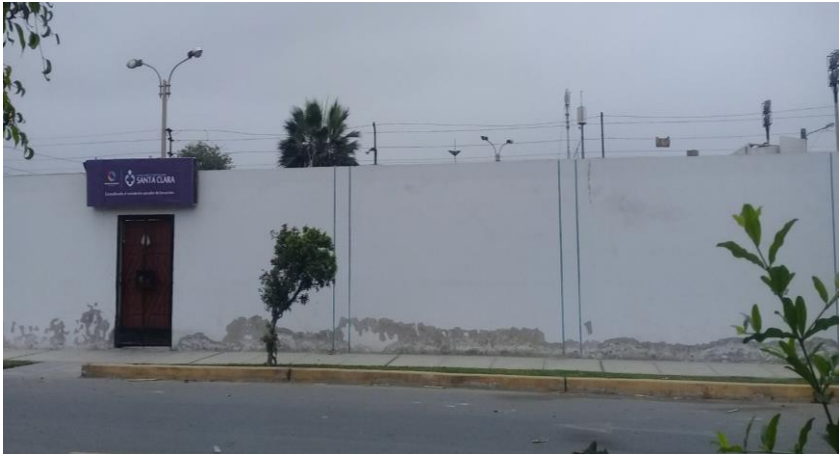
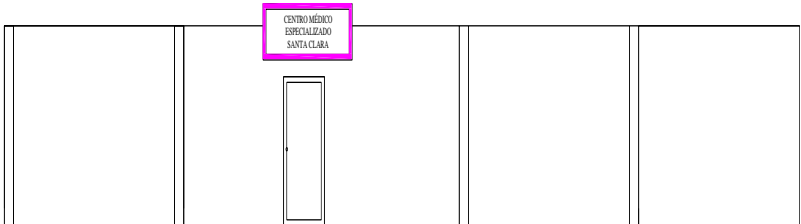
DATOS PRELIMINARES				UBICACIÓN DE LA MUESTRA			
EVALUADOR :	BACH. LOURDES ROJAS GONZALES	TIPOS DE PATOLOGÍAS					
ASESOR :	MGTR. GONZALO MIGUEL LEON DE LOS RIOS	NOMBRE	SÍMBOLO	COLOR	NOMBRE	SÍMBOLO	COLOR
DIRECCIÓN:	AV. PERU	EROSIÓN	E		FISURA	F	
ANTIGÜEDAD :	15 AÑOS	EFLORESCENCIA	EF		GRIETA	G	
PERÍMETRO DEL TERRENO :	263.28 m	DESPRENDIMIENTO	D				
ÁREA DEL TERRENO:	3 726.63 m ²	NIVELES DE SEVERIDAD					
FECHA EVALUADA:	JUNIO 2019	BAJO		MEDIO		ALTO	
FOTOGRAFÍA DE LA MUESTRA				PLANO DE ELEVACIÓN DE LA MUESTRA

RESUMEN DE EVALUACIÓN DE PATOLOGÍAS EN LA MUESTRA					
ÁREA TOTAL DE LA MUESTRA (m²)	PATOLOGÍA	ÁREA AFECTADA (m²)	%ÁREA AFECTADA	ÁREA NO AFECTADA (m²)	%ÁREA NO AFECTADA
648.60	EROSIÓN	109.37	16.86	539.23	83.14
	EFLORESCENCIA	70.90	10.93	577.70	89.07
	DESPRENDIMIENTO	0.34	0.05	648.26	99.95
	FISURA	1.59	0.25	647.01	99.75
	GRIETA	3.21	0.50	645.39	99.50
RESUMEN DE GRADO DE AFECTACIÓN EN LA MUESTRA					
MUESTRA - TOTAL	ÁREA TOTAL (m²)	ÁREA AFECTADA (m²)	%ÁREA AFECTADA	ÁREA NO AFECTADA (m²)	%ÁREA NO AFECTADA
	648.60	185.41	28.59	463.19	71.41
RESUMEN DE NIVEL DE SEVERIDAD EN LA MUESTRA					
ELEMENTO	NINGUNO	BAJO	MEDIO	ALTO	
MUROS	72.11%	11.16%	16.73%	0.00%	
COLUMNAS	72.57%	10.06%	17.37%	0.00%	
SOBRECIMIENTO	0.00%	100.00%	0.00%	0.00%	
TOTAL MUESTRA	71.41%	10.98%	17.60%	0.00%

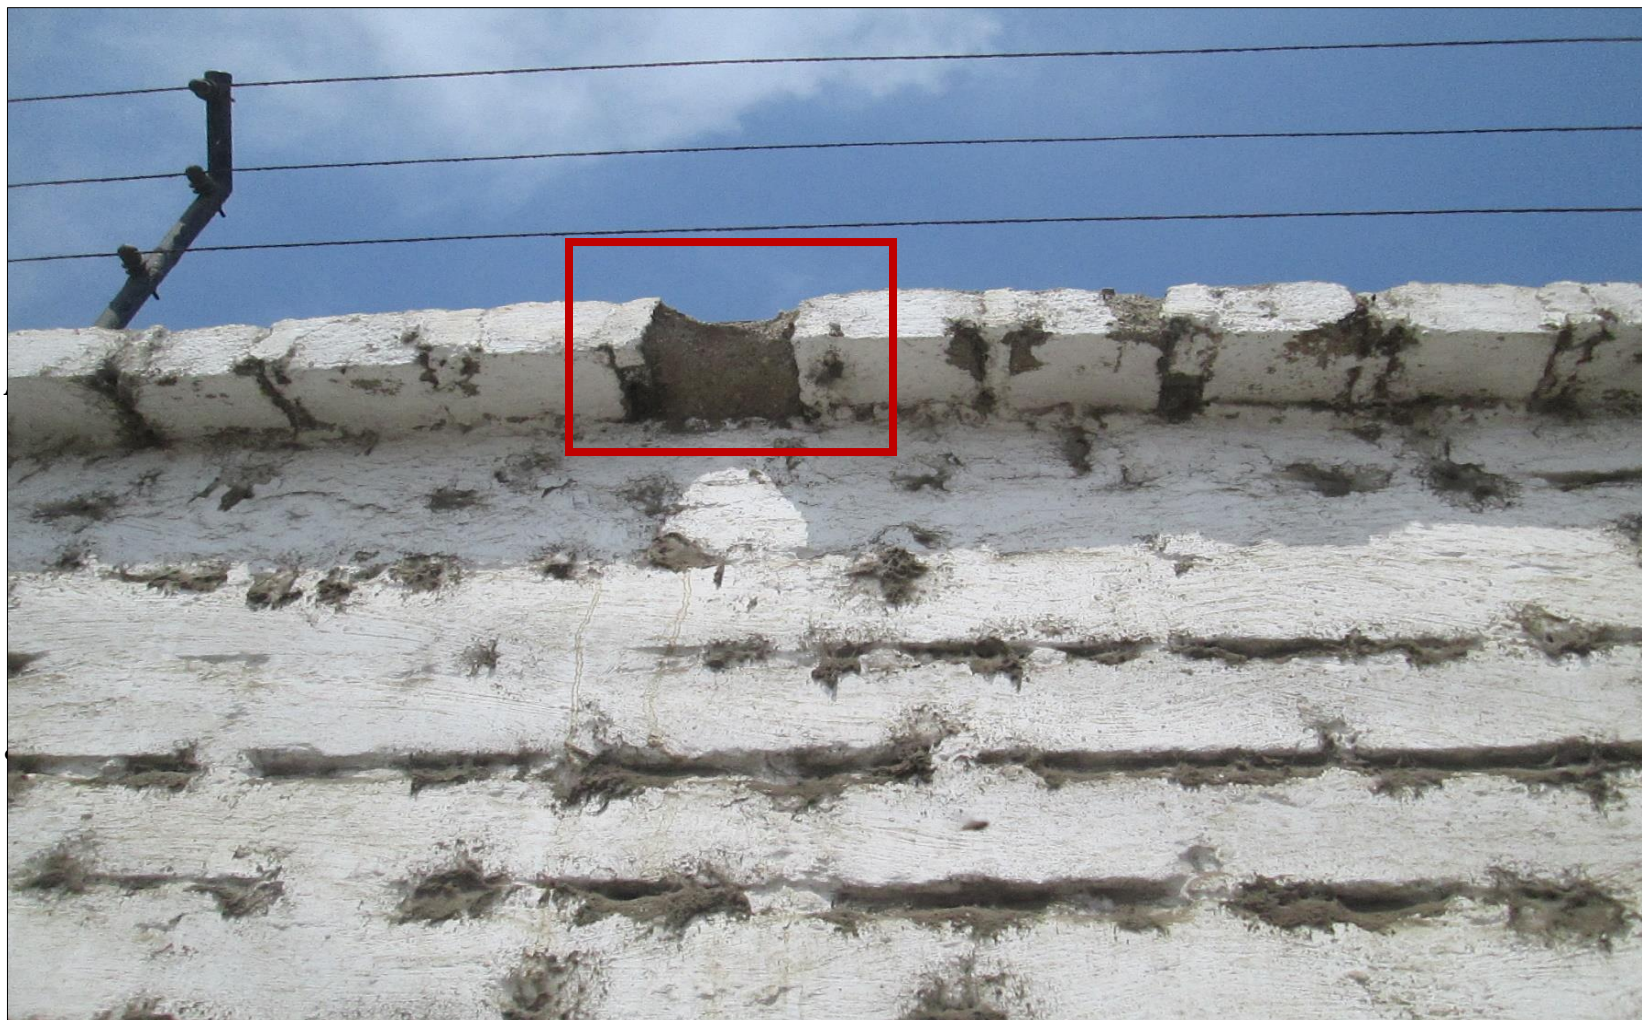
Fotografía 06. Muro afectado por erosión en la unidad muestral 09.

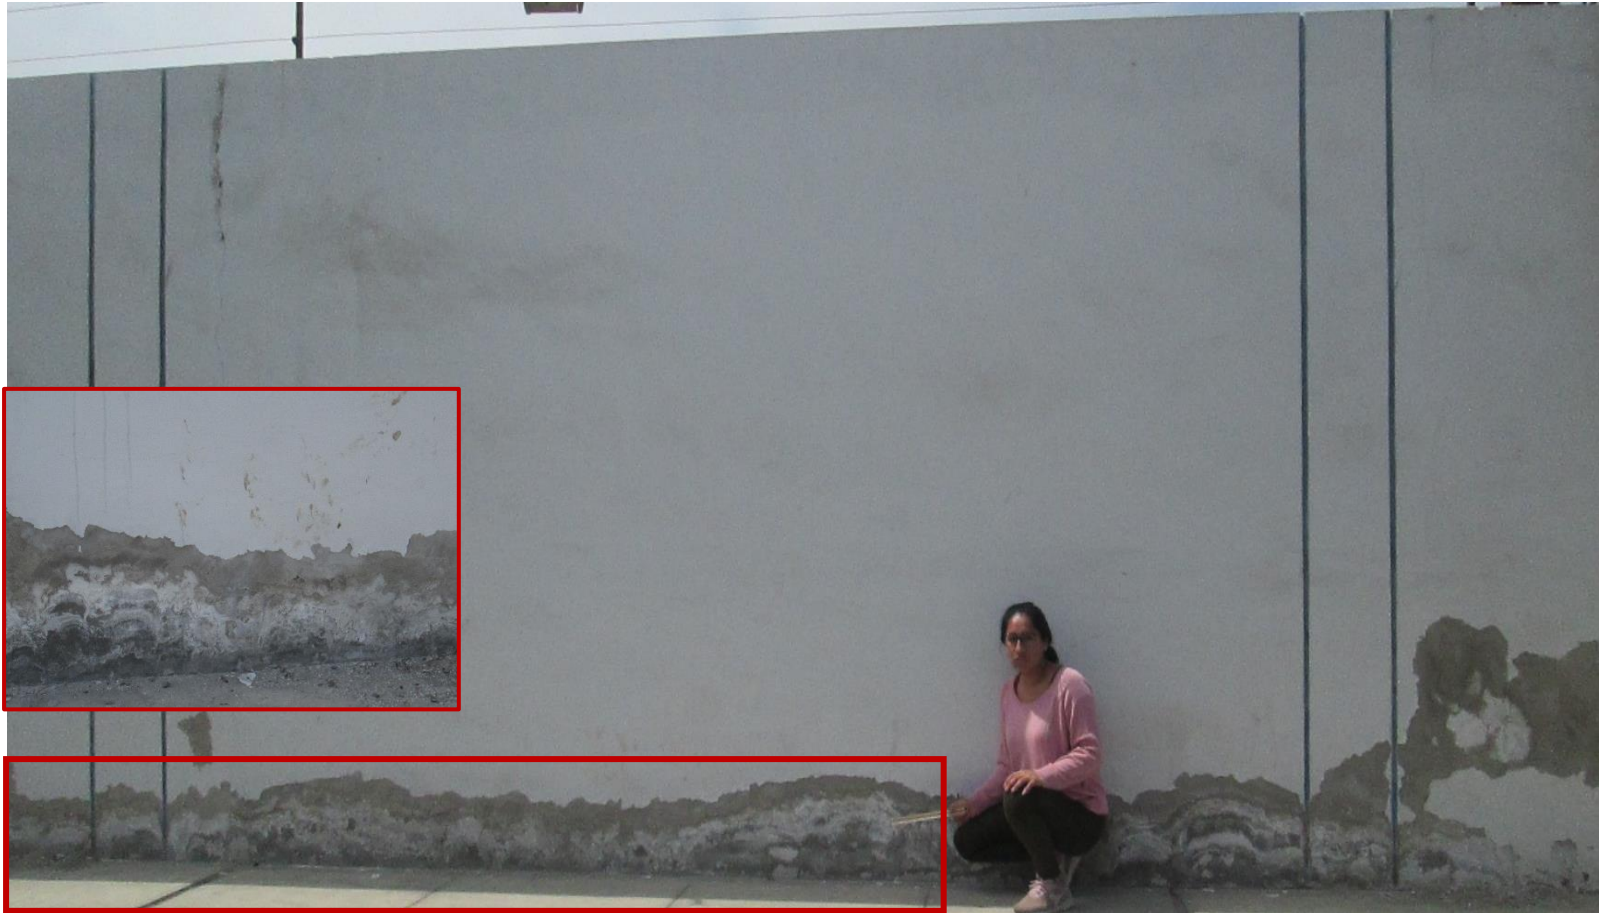
Fotografía 09. Muro afectado por eflorescencia en la unidad muestral 01.

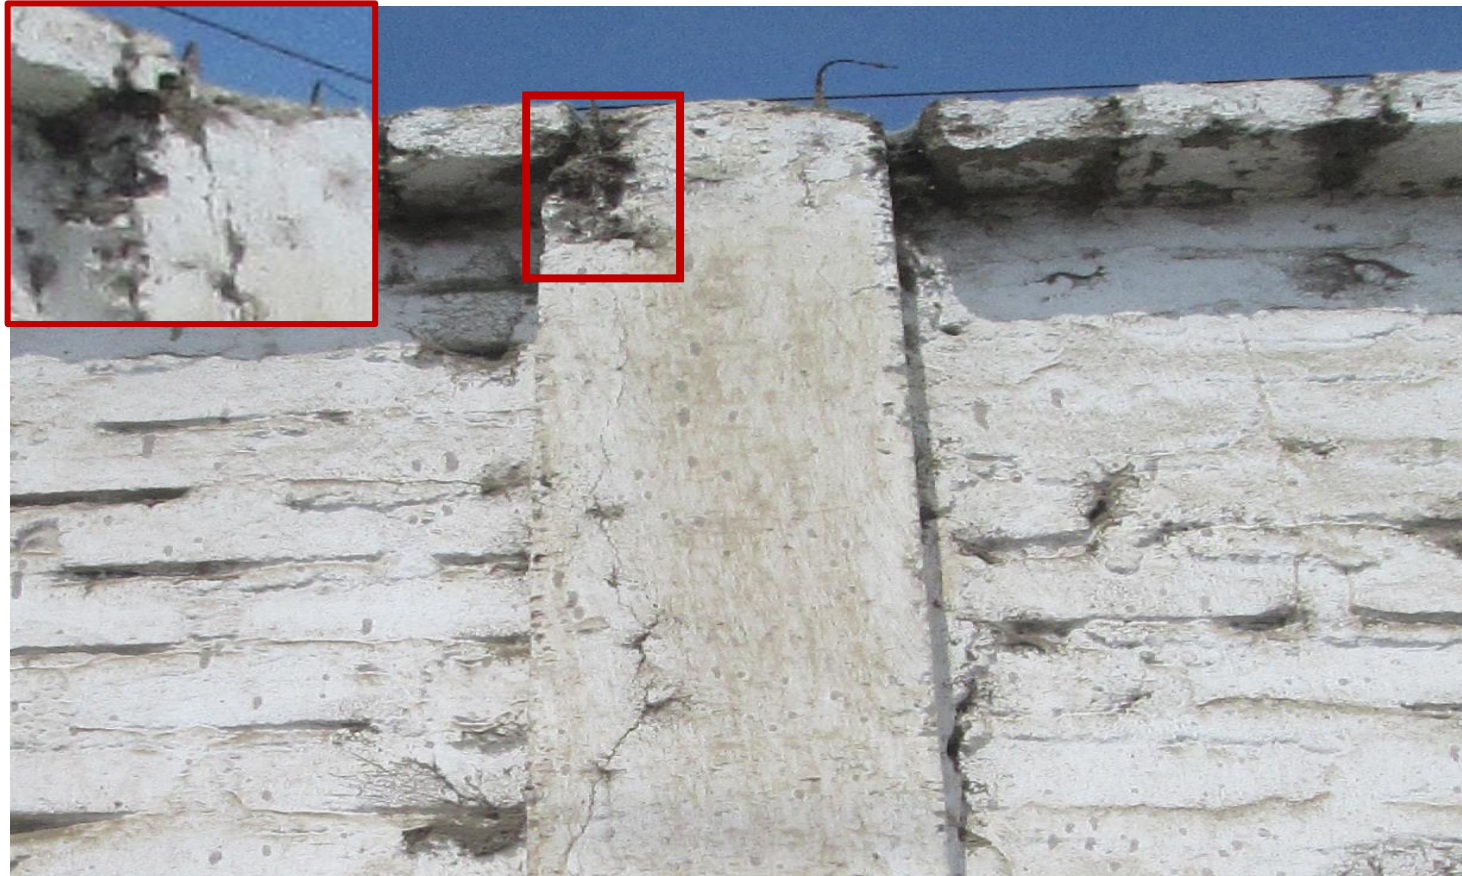
Fotografía 06. Columna afectada por desprendimiento en la unidad muestra 11.

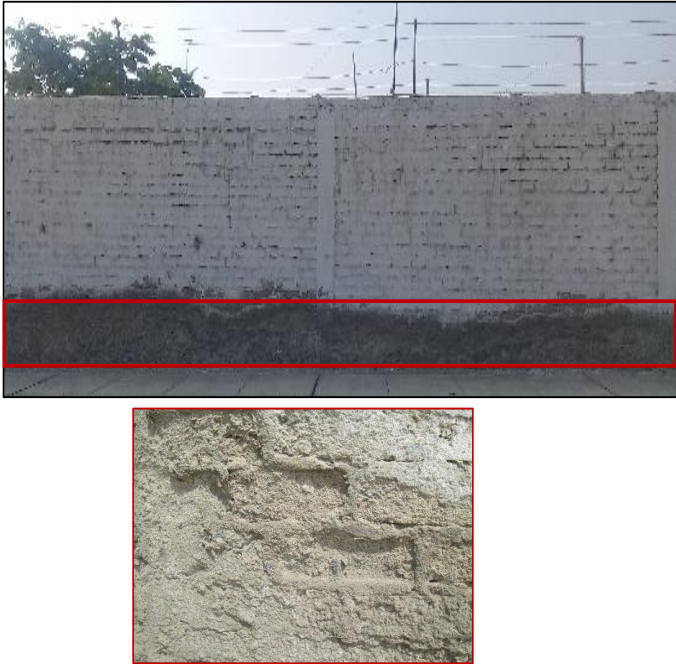
PATOLOGÍA : EROSIÓN	UBICACIÓN: UNIDAD DE MUESTRA N°15

DESCRIPCIÓN	Se observa la pérdida de partículas del material constructivo, el área afectada que abarca es de 12.33m ² por lo que se determina un nivel de severidad medio.
	CAUSA	Es causada por la humedad del terreno, presencia de zonas agrícolas cercanas y la vegetación dentro de las instalaciones del cerco, porcentaje de humedad alto y agentes atmosféricos; provocando la erosión.
	INTERVENCIÓN	Para la reparación de la erosión se debe picar con cincel y comba el área afectada y limpiar con una escobilla de cerdas metálicas tratando de se desprenda todo el material dañado, humedecer la superficie con agua dejando así listo para aplicar el mortero de proporción 1:4 + aditivo impermeabilizante, con espátula rellenar la superficie limpiada.

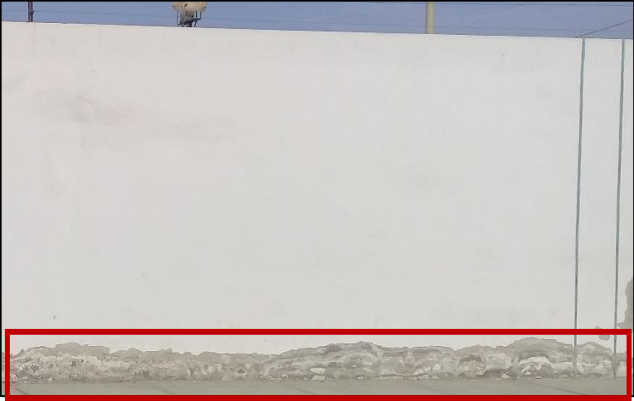
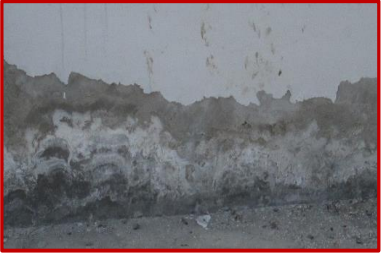
PATOLOGÍA : EFLORESCENCIA	UBICACIÓN: UNIDAD DE MUESTRA N°02

DESCRIPCIÓN	Se observa la presencia de manchas blanquecinas cristalinas en el tarrajeo del muro en la parte inferior del muro.
	CAUSA	Es causado por la humedad del terreno y la presencia de zona agrícola. El agua es absorbida por las unidades de albañilería de los muros por filtración reaccionando químicamente con las sales de la unidad de albañilería, estas salen a la superficie y se cristalizan formando las manchas blanquecinas.
	INTERVENCIÓN	Limpiar con un cepillo con cerdas duras y lavar la zona afectada con una solución de cloro y agua. Aplicar la solución a la pared con una brocha y dejarla actuar 15 minutos. Enjuagar bien la zona con abundante agua y aplicar un sellador impermeable.

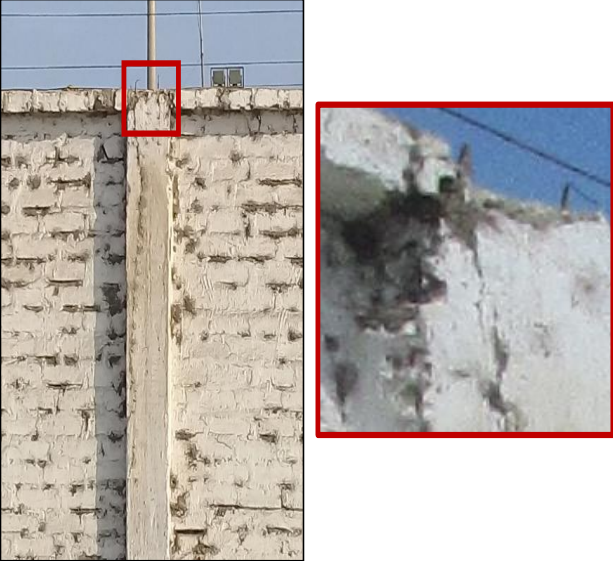
<p>PATOLOGÍA : DESPRENDIMIENTO</p>	<p>UBICACIÓN: UNIDAD DE MUESTRA N°11</p>

<p>DESCRIPCIÓN</p>	<p>Se observa el desprendimiento en la columna.</p>
	<p>CAUSA</p>	<p>Es causado por otras patologías y cambios bruscos de temperatura.</p>
	<p>REPARACIÓN</p>	<p>Limpiar la zona afectada utilizando cincel y comba para remover el material suelto. Luego reconstruimos con la puesta del concreto previamente la aplicación de algún adhesivo epoxico para unir el nuevo con el ya existente. Finalmente colocar la mezcla de concreto con docificación 1:3, recomenando asi curara el concreto por 7 dias para evitar fisuraciones.</p>

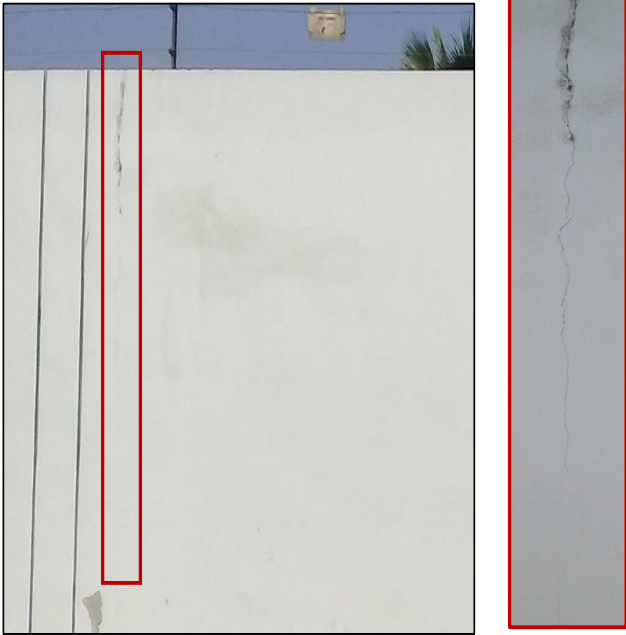
PATOLOGÍA : FISURA		UBICACIÓN: UNIDAD DE MUESTRA N°01

DESCRIPCIÓN	Fisura en el tarrajeo del muro de forma longitudinal en la parte superior del elemento.	
	CAUSA	Es causado por una mala dosificación del mortero y a los cambios constantes de temperatura.	
	INTERVENCIÓN	<p>Picar con comba y cincel la zona afectada con ancho de 2 a 3 cm y una profundidad de 3 a 5 cm, limpiar la superficie mediante aire a presión.</p> <p>Colocar boquillas de plástico de 10mm de diametro a una distancia de una y la otra, unidas con masilla epoxica y sellar superficialmente. Inyectar a presión la formulación epoxica por una de las boquillas y una vez se visualiza que sale por la boquilla del lado, taponar la primera e inyectar por la segunda para completar la totalidad. pasado 72 horas retirar las boquillas,</p>
