UNIVERSIDAD CATÓLICA LOS ÁNGELES
CHIMBOTE

DETERMINACIÓN Y EVALUACIÓN DE PATOLOGÍAS
DE CONCRETO EN COLUMNAS, VIGAS,
SOBRECIMIENTOS Y MUROS DE ALBAÑILERÍA, DEL
CERCO DE LA EX EMPRESA PESQUERA IMBESMEH,
PUEBLO JOVEN FLORIDA BAJA EN EL DISTRITO DE
CHIMBOTE, PROVINCIA DEL SANTA, REGIÓN ÁNCASH,
JUNIO – 2019

TESIS PARA OPTAR EL TÍTULO PROFESIONAL DE
INGENIERA CIVIL

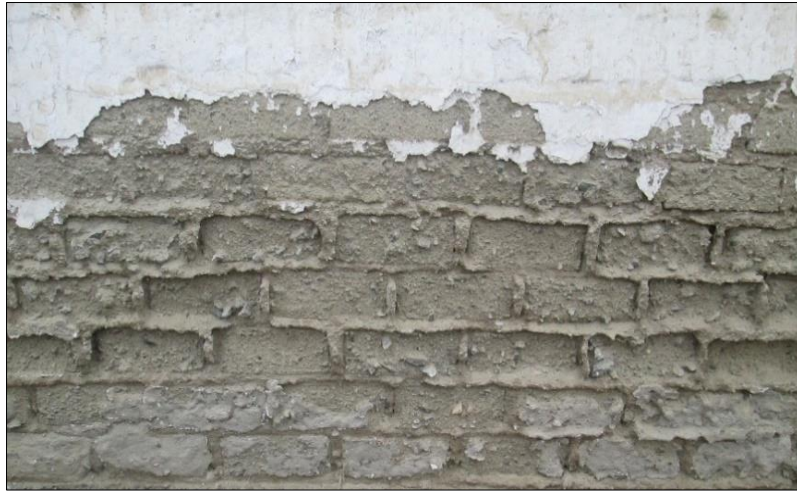
Gráfico 12 . Imagen de presencia de erosión en el muro
Nota. Fuente: Elaboración Propia (2019).

“Picar el área afectada hasta encontrar sana la parte del elemento dañado; Limpiar la zona a trabajar dejando que cualquier partícula o polvo que queda interrumpir el trabajo a realizar; Aplicar con una brocha adhesivo epoxico, para unir el mortero nuevo con el antiguo así tener un mejor pegado entre los dos morteros de la junta del ladrillo; preparar mortero de dosificación 1:4 remplazar con las unidades de

ladrillo de las mismas características. Finalmente frotar con una plancha metálica para dar acabado liso y uniforme” (31).

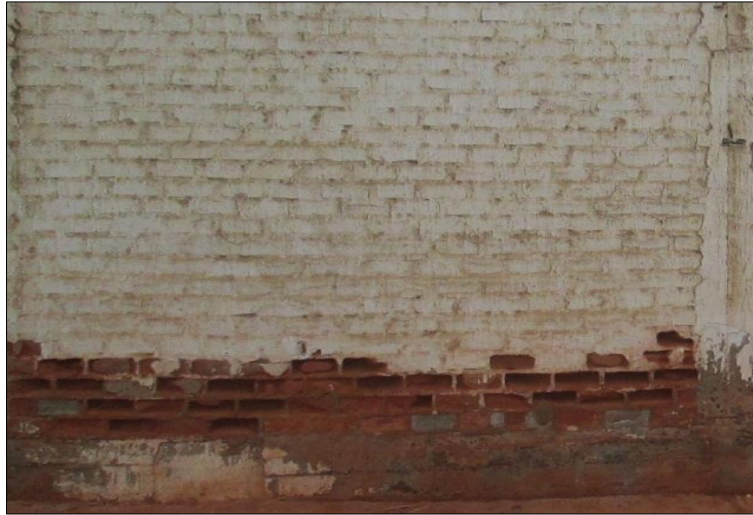
Gráfico 16. Imagen de presencia de desintegración en el muro.
Nota. Fuente: Investigación Propia (2019).

Según Monjo J. (37), Retirar los elementos sueltos y ladrillos que no sean desintegrados totalmente, con cuidado para no afectar a los que están en buen estado. Picar el área afectada con cincel y comba retirando todo el elemento dañado, quitando los ladrillos continuos y escalonados de arriba hacia abajo. Asentar los ladrillos de las mismas características de la parte más baja hasta la última hilada superior

utilizando mortero de dosificación 1:4 más puente de adherencia como junta entre ladrillos. Finalizar frotando con la plancha metálica, para dar un acabado liso y uniforme.

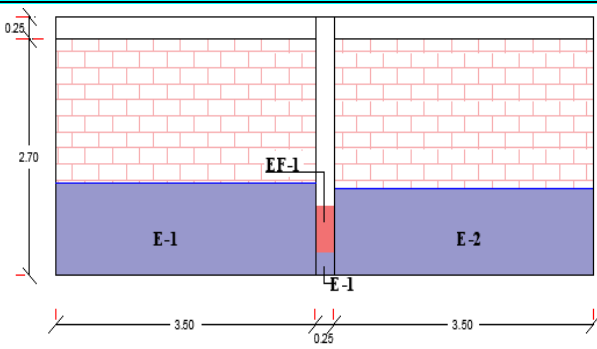
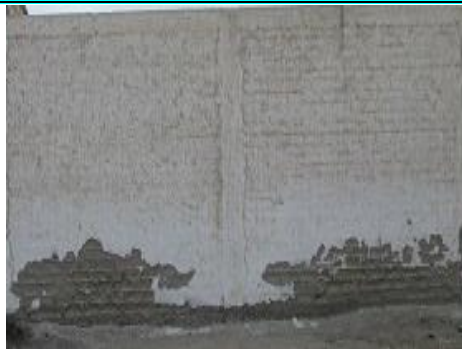
ELEMENTO	PORCENTAJE DEL NIVEL DE SEVERIDAD EN LA UNIDAD MUESTRAL - 03			
	(N) NINGUNO	(L) LEVE	(M) MODERADO	(A) ALTO
COLUMNA	82.09%	17.91%	8.60%	0.00%
VIGA	100.00%	0.00%	0.00%	0.00%
SOBRECIMIENTO	100.00%	0.00%	0.00%	0.00%
MURO	62.13%	0.00%	37.87%	0.00%
UNIDAD MUESTRAL - 03	65.62%	0.62%	33.76%	0.00%

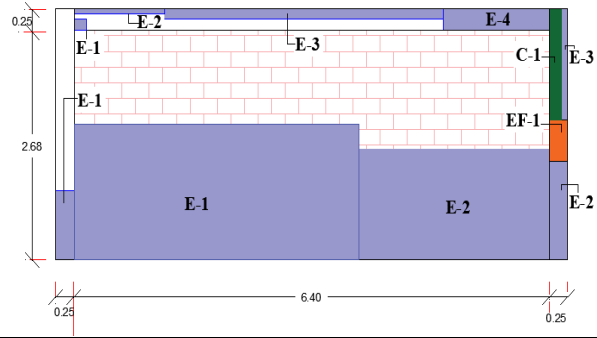
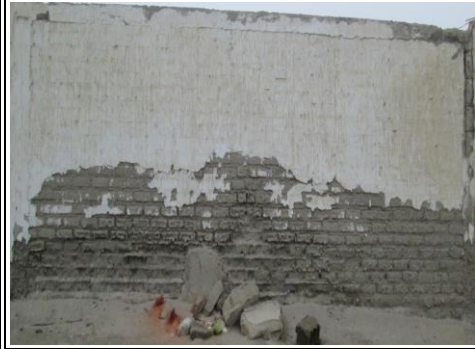
ELEMENTO	PORCENTAJE DEL NIVEL DE SEVERIDAD DE LA UNIDAD MUESTRAL - 04			
	(N) NINGUNO	(L) LEVE	(M) MODERADO	(A) ALTO
COLUMNA	64.54%	35.46%	28.27%	0.00%
VIGA	43.75%	0.00%	56.25%	0.00%
SOBRECIMIENTO	100.00%	0.00%	0.00%	0.00%
MURO	44.95%	0.00%	55.05%	0.00%
UNIDAD MUESTRAL - 04	44.22%	2.57%	53.21%	0.00%

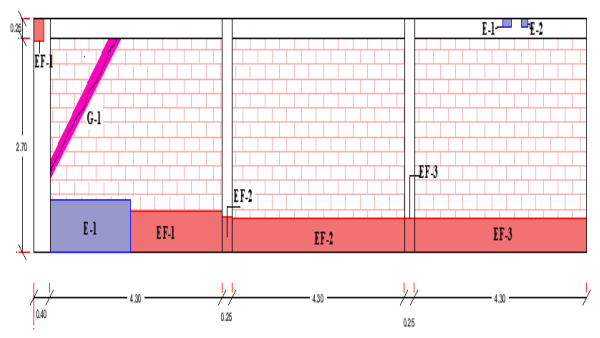
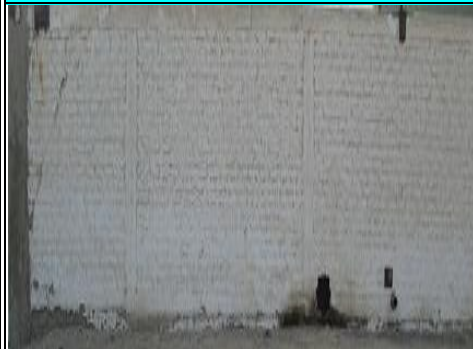
NUMERO DE PAÑOS	3				
FECHA DE EVALUACIÓN	JUNIO - 2019				
DIRECCIÓN	PROLONGACIÓN MALECÓN GRAU CON JR. SAN MARTÍN				
EVALUADOR	BACH. SALAZAR SILVA, ADELMITH				
ASESOR	MGTR. LEÓN DE LOS RÍOS, GONZALO MIGUEL				
PLANO DE ELEVACIÓN DE LA UNIDAD MUESTRAL - 05		FOTOGRAFÍA

RESUMEN DE LA EVALUACIÓN PATOLÓGICA EN LA UNIDAD MUESTRAL - 05							
PATOLOGÍAS	ÁREA TOTAL (m ²)	ÁREA AFECTADA (m ²)	% ÁREA AFECTADA	ÁREA TOTAL AFECTADA (m ²)	ÁREA TOTAL NO AFECTADA (m ²)	% ÁREA AFECTADA TOTAL	% ÁREA NO AFECTADA TOTAL
Erosión		1.40	3.43%				
Grieta		0.51	1.24%				
Desintegración	40.71	0.00	0.00%	6.80	33.91	16.70%	83.30%
Eflorescencia		4.90	12.03%				
Corrosión		0.00	0.00%

ELEMENTO	PORCENTAJE DEL NIVEL DE SEVERIDAD EN LA UNIDAD MUESTRAL - 05			
	(N) NINGUNO	(L) LEVE	(M) MODERADO	(A) ALTO
COLUMNA	89.21%	10.79%	0.00%	0.00%
VIGA	98.86%	0.00%	1.14%	0.00%
SOBRECIMIENTO	100.00%	0.00%	0.00%	0.00%
MURO	81.40%	14.69%	3.91%	0.00%
UNIDAD MUESTRAL - 05	83.30%	13.27%	3.43%	0.00%

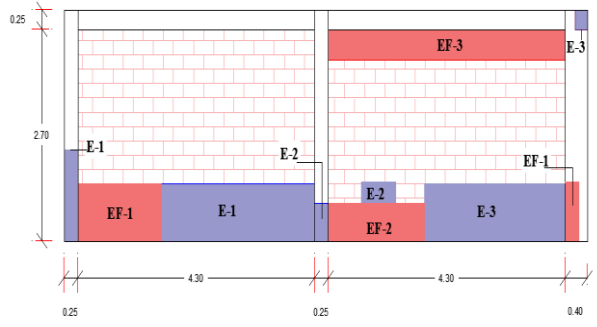
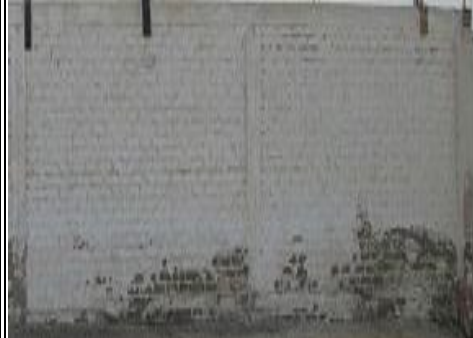
NUMERO DE PAÑOS	2				
FECHA DE EVALUACIÓN	JUNIO - 2019				
DIRECCIÓN	PROLONGACIÓN MALECÓN GRAU CON JR. SAN MARTÍN				
EVALUADOR	BACH. SALAZAR SILVA, ADELMITH				
ASESOR	MGTR. LEÓN DE LOS RÍOS, GONZALO MIGUEL	PLANO DE ELEVACIÓN DE LA UNIDAD MUESTRAL - 06			
		FOTOGRAFÍA

RESUMEN DE LA EVALUACIÓN PATOLÓGICA EN LA UNIDAD MUESTRAL - 06							
PATOLOGÍAS	ÁREA TOTAL (m ²)	ÁREA AFECTADA (m ²)	% ÁREA AFECTADA	ÁREA TOTAL AFECTADA (m ²)	ÁREA TOTAL NO AFECTADA (m ²)	% ÁREA AFECTADA TOTAL	% ÁREA NO AFECTADA TOTAL
Erosión		4.58	16.33%				
Grieta		0.00	0.00%				
Desintegración	28.03	0.00	0.00%	6.73	21.29	24.02%	75.98%
Eflorescencia		2.15	7.69%				
Corrosión		0.00	0.00%

ELEMENTO	PORCENTAJE DEL NIVEL DE SEVERIDAD EN LA UNIDAD MUESTRAL - 06			
	(N) NINGUNO	(L) LEVE	(M) MODERADO	(A) ALTO
COLUMNA	86.19%	13.81%	10.99%	0.00%
VIGA	100.00%	0.00%	0.00%	0.00%
SOBRECIMIENTO	100.00%	0.00%	0.00%	0.00%
MURO	73.84%	8.47%	17.69%	0.00%
UNIDAD MUESTRAL - 06	75.98%	8.32%	15.70%	0.00%

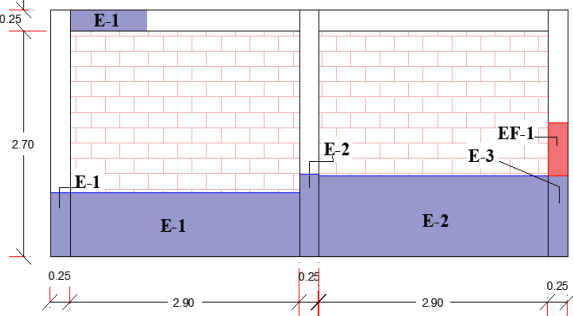
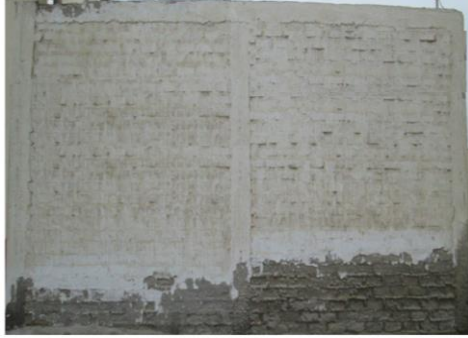
NUMERO DE PAÑOS	2				
FECHA DE EVALUACIÓN	JUNIO - 2019				
DIRECCIÓN	PROLONGACIÓN MALECÓN GRAU CON JR. SAN MARTÍN				
EVALUADOR	BACH. SALAZAR SILVA, ADELMITH				
ASESOR	MGTR. LEÓN DE LOS RÍOS, GONZALO MIGUEL				
PLANO DE ELEVACIÓN DE LA UNIDAD MUESTRAL - 07		FOTOGRAFÍA

RESUMEN DE LA EVALUACIÓN PATOLÓGICA EN LA UNIDAD MUESTRAL - 07							
PATOLOGÍAS	ÁREA TOTAL (m2)	ÁREA AFECTADA (m2)	% ÁREA AFECTADA	ÁREA TOTAL AFECTADA (m2)	ÁREA TOTAL NO AFECTADA (m2)	% ÁREA AFECTADA TOTAL	% ÁREA NO AFECTADA TOTAL
Erosión	19.32	6.01	31.08%	6.16	13.16	31.89%	68.11%
Grieta		0.00	0.00%				
Desintegración		0.00	0.00%				
Eflorescencia		0.16	0.81%				
Corrosión		0.00	0.00%

ELEMENTO	PORCENTAJE DEL NIVEL DE SEVERIDAD EN LA UNIDAD MUESTRAL - 07			
	(N) NINGUNO	(L) LEVE	(M) MODERADO	(A) ALTO
COLUMNA	62.13%	29.21%	8.66%	0.00%
VIGA	83.26%	0.00%	16.74%	0.00%
SOBRECIMIENTO	67.55%	0.00%	32.45%	0.00%
MURO	67.55%	0.00%	32.45%	0.00%
UNIDAD MUESTRAL - 07	68.11%	3.34%	28.55%	0.00%

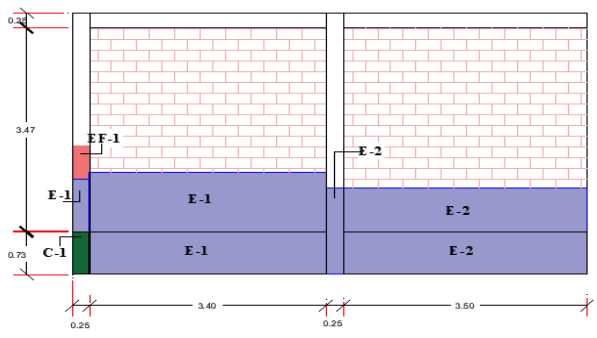
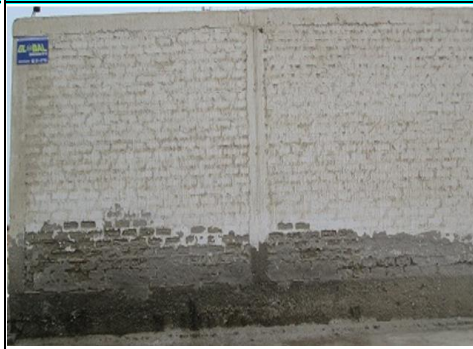
NUMERO DE PAÑOS	2				
FECHA DE EVALUACIÓN	JUNIO - 2019				
DIRECCIÓN	PROLONGACIÓN MALECÓN GRAU CON JR. SAN MARTÍN				
EVALUADOR	BACH. SALAZAR SILVA, ADELMITH				
ASESOR	MGTR. LEÓN DE LOS RÍOS, GONZALO MIGUEL				
PLANO DE ELEVACIÓN DE LA UNIDAD MUESTRAL - 08		FOTOGRAFÍA

RESUMEN DE LA EVALUACIÓN PATOLÓGICA DE LA UNIDAD MUESTRAL - 08							
PATOLOGÍAS	ÁREA TOTAL (m2)	ÁREA AFECTADA (m2)	% ÁREA AFECTADA	ÁREA TOTAL AFECTADA (m2)	ÁREA TOTAL NO AFECTADA (m2)	% ÁREA AFECTADA TOTAL	% ÁREA NO AFECTADA TOTAL
Erosión		11.65	35.37%				
Grieta		0.00	0.00%				
Desintegración	32.92	0.00	0.00%	12.42	20.50	37.72%	62.28%
Eflorescencia		0.59	1.79%				
Corrosión		0.18	0.55%

ELEMENTO	PORCENTAJE DEL NIVEL DE SEVERIDAD DE LA UNIDAD MUESTRAL - 08			
	(N) NINGUNO	(L) LEVE	(M) MODERADO	(A) ALTO
COLUMNA	58.90%	22.94%	18.16%	0.00%
VIGA	100.00%	0.00%	0.00%	0.00%
SOBRECIMIENTO	91.10%	8.90%	0.00%	0.00%
MURO	53.82%	0.00%	46.18%	0.00%
UNIDAD MUESTRAL - 08	62.28%	2.91%	34.81%	0.00%

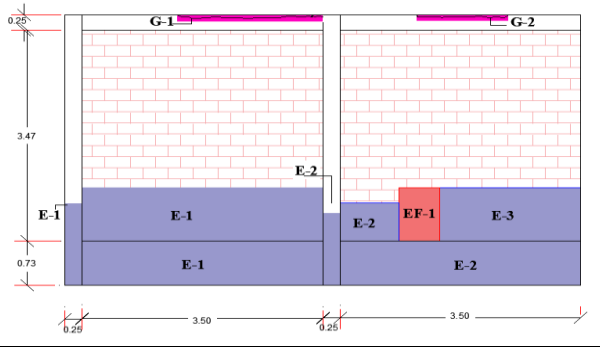
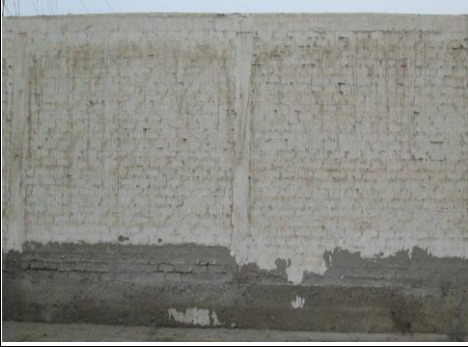
NUMERO DE PAÑOS	2				
FECHA DE EVALUACIÓN	JUNIO - 2019				
DIRECCIÓN	PROLONGACIÓN MALECÓN GRAU CON JR. SAN MARTÍN				
EVALUADOR	BACH. SALAZAR SILVA, ADELMITH				
ASESOR	MGTR. LEÓN DE LOS RÍOS, GONZALO MIGUEL				
PLANO DE ELEVACIÓN DE LA UNIDAD MUESTRAL - 09		FOTOGRAFÍA

RESUMEN DE LA EVALUACIÓN PATOLÓGICA EN LA UNIDAD MUESTRAL - 09							
PATOLOGÍAS	ÁREA TOTAL (m2)	ÁREA AFECTADA (m2)	% ÁREA AFECTADA	ÁREA TOTAL AFECTADA (m2)	ÁREA TOTAL NO AFECTADA (m2)	% ÁREA AFECTADA TOTAL	% ÁREA NO AFECTADA TOTAL
Erosión		11.16	33.45%				
Grieta		0.04	0.13%				
Desintegración	33.38	0.00	0.00%	11.73	21.65	35.14%	64.86%
Eflorescencia		0.52	1.56%				
Corrosión		0.00	0.00%

ELEMENTO	PORCENTAJE DEL NIVEL DE SEVERIDAD EN LA UNIDAD MUESTRAL - 09			
	(N) NINGUNO	(L) LEVE	(M) MODERADO	(A) ALTO
COLUMNA	86.61%	13.39%	15.10%	0.00%
VIGA	97.57%	0.00%	2.43%	0.00%
SOBRECIMIENTO	0.00%	0.00%	100.00%	0.00%
MURO	75.54%	2.15%	22.31%	0.00%
UNIDAD MUESTRAL - 09	64.86%	2.46%	32.68%	0.00%

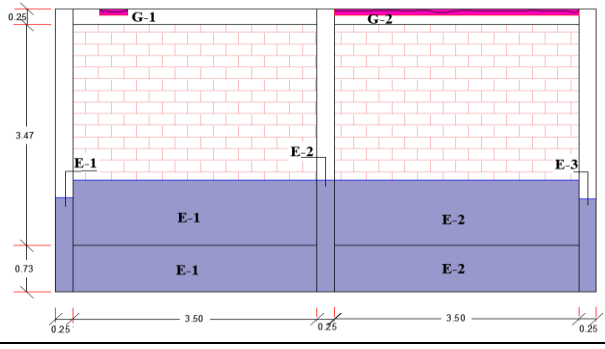
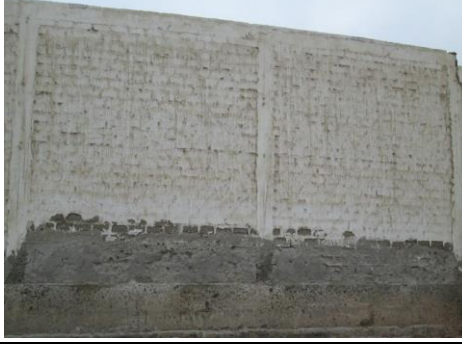
NUMERO DE PAÑOS	2				
FECHA DE EVALUACIÓN	JUNIO - 2019				
DIRECCIÓN	PROLONGACIÓN MALECÓN GRAU CON JR. SAN MARTÍN				
EVALUADOR	BACH. SALAZAR SILVA, ADELMITH				
ASESOR	MGTR. LEÓN DE LOS RÍOS, GONZALO MIGUEL				
PLANO DE ELEVACIÓN DE LA UNIDAD MUESTRAL - 10		FOTOGRAFÍA

RESUMEN DE LA EVALUACIÓN PATOLÓGICA EN LA UNIDAD MUESTRAL - 10							
PATOLOGÍAS	ÁREA TOTAL (m2)	ÁREA AFECTADA (m2)	% ÁREA AFECTADA	ÁREA TOTAL AFECTADA (m2)	ÁREA TOTAL NO AFECTADA (m2)	% ÁREA AFECTADA TOTAL	% ÁREA NO AFECTADA TOTAL
Erosión		13.52	39.21%				
Grieta		0.75	2.17%				
Desintegración	34.49	0.00	0.00%	14.27	20.22	41.38%	58.62%
Eflorescencia		0.00	0.00%				
Corrosión		0.00	0.00%

ELEMENTO	PORCENTAJE DEL NIVEL DE SEVERIDAD EN LA UNIDAD MUESTRAL - 10			
	(N) NINGUNO	(L) LEVE	(M) MODERADO	(A) ALTO
COLUMNA	64.67%	24.17%	11.16%	0.00%
VIGA	57.14%	0.00%	42.86%	0.00%
SOBRECIMIENTO	0.00%	0.00%	100.00%	0.00%
MURO	70.22%	0.00%	29.78%	0.00%
UNIDAD MUESTRAL - 10	58.62%	2.34%	39.04%	0.00%

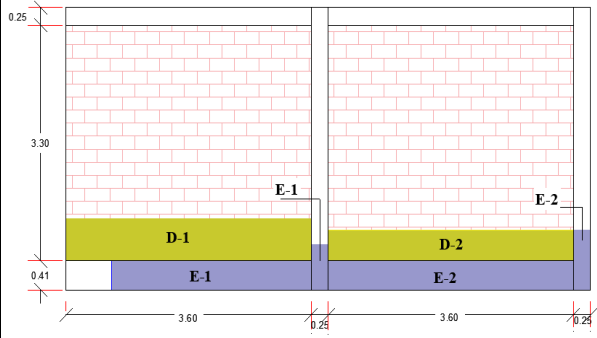
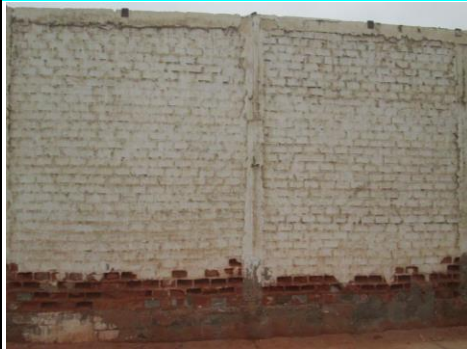
ELEMENTO	PORCENTAJE DEL NIVEL DE SEVERIDAD EN LA UNIDAD MUESTRAL - 12			
	(N) NINGUNO	(L) LEVE	(M) MODERADO	(A) ALTO
COLUMNA	81.32%	10.71%	7.97%	0.00%
VIGA	100.00%	0.00%	0.00%	0.00%
SOBRECIMIENTO	9.21%	0.00%	90.79%	0.00%
MURO	84.58%	0.00%	15.42%	0.00%
UNIDAD MUESTRAL - 12	77.98%	0.70%	21.32%	0.00%

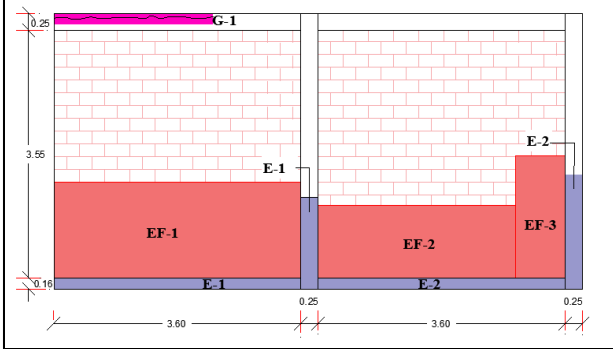
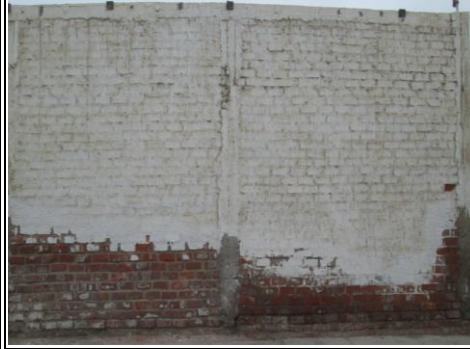
ELEMENTO	PORCENTAJE DEL NIVEL DE SEVERIDAD EN LA UNIDAD MUESTRAL - 15			
	(N) NINGUNO	(L) LEVE	(M) MODERADO	(A) ALTO
COLUMNA	62.72%	20.71%	16.57%	0.00%
VIGA	75.56%	0.00%	24.44%	0.00%
SOBRECIMIENTO	0.00%	0.00%	100.00%	0.00%
MURO	69.04%	0.00%	30.96%	0.00%
UNIDAD MUESTRAL - 15	62.29%	31.41%	6.30%	0.00%

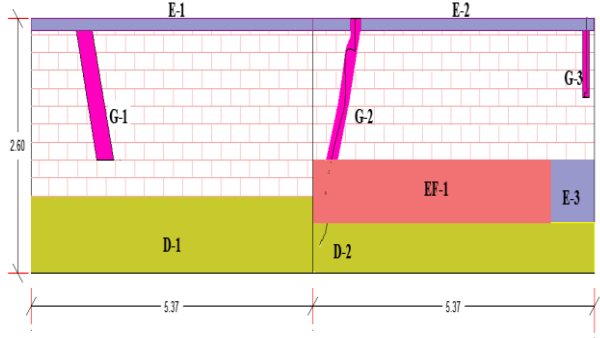
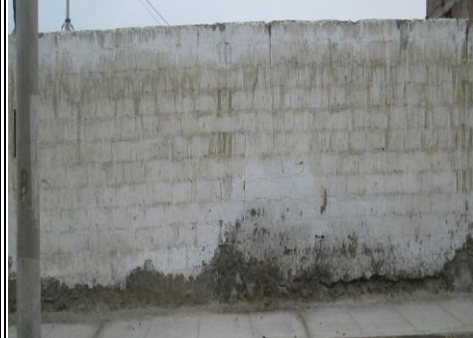
ELEMENTO	PORCENTAJE DEL NIVEL DE SEVERIDAD EN LA UNIDAD MUESTRAL - 18			
	(N) NINGUNO	(L) LEVE	(M) MODERADO	(A) ALTO
COLUMNA	100.00%	0.00%	0.00%	0.00%
VIGA	100.00%	0.00%	0.00%	0.00%
SOBRECIMIENTO	100.00%	0.00%	0.00%	0.00%
MURO	31.81%	2.48%	65.71%	0.00%
UNIDAD MUESTRAL - 18	31.81%	2.48%	65.71%	0.00%

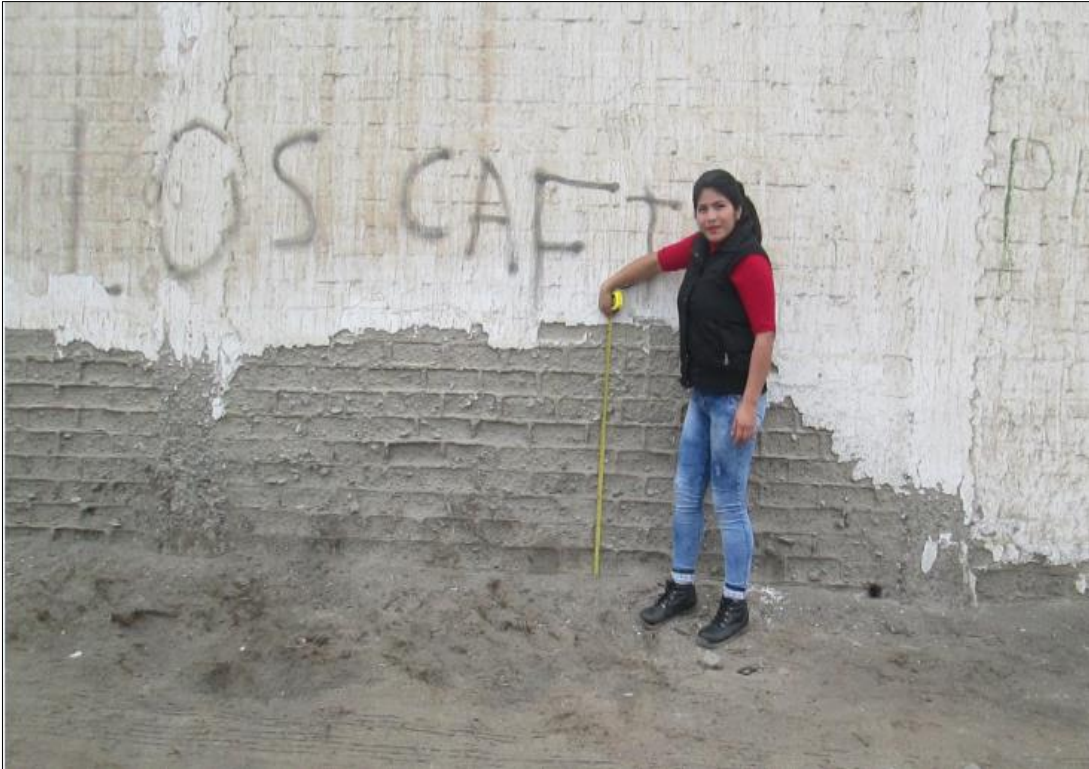
Fotografía 04. Tomando la medida del área afectada del muro afectado por erosión en la unidad muestral - 01.

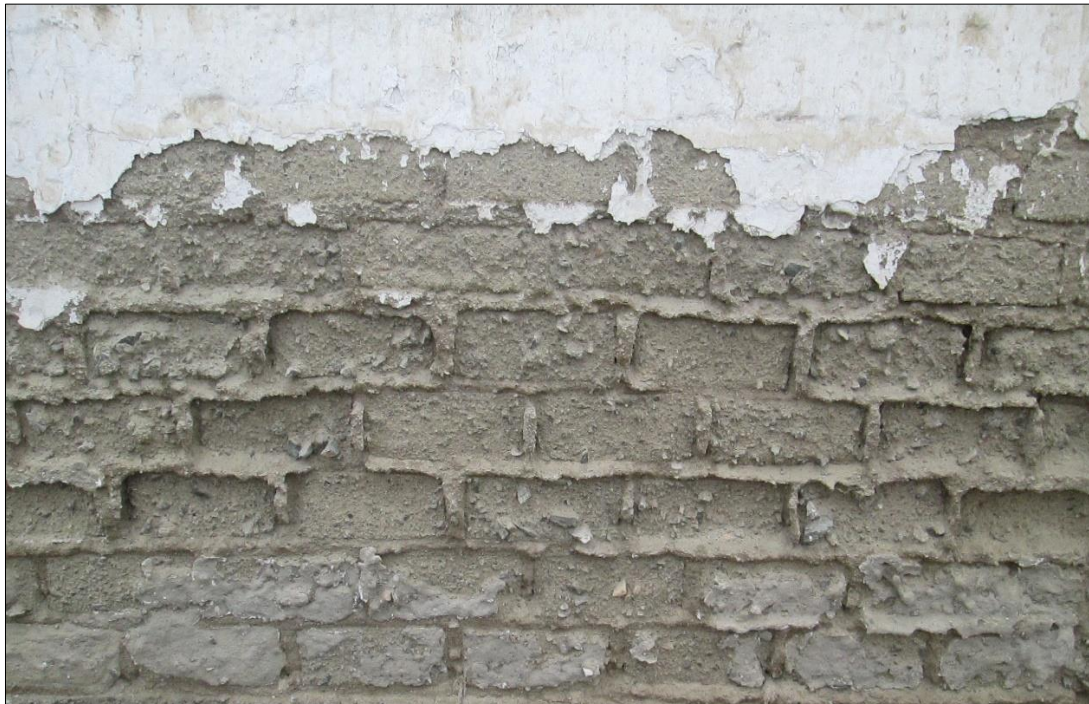
Fotografía 05. Muro afectado por erosión en la unidad muestral - 01.

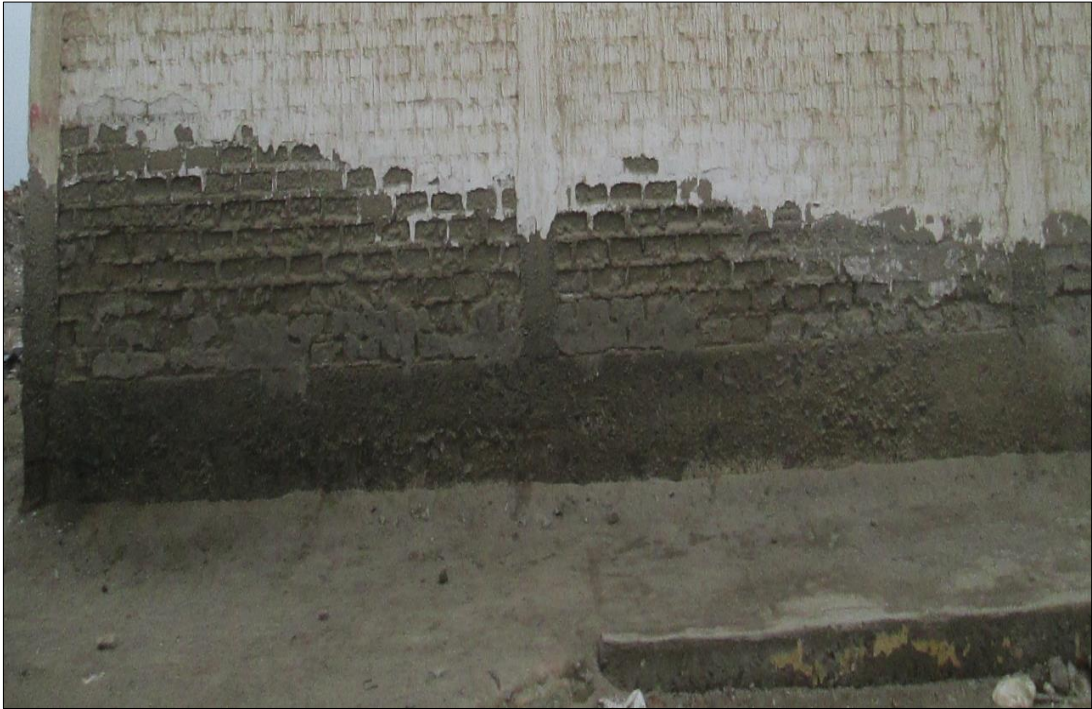
Fotografía 06. Presencia de erosión en muro, columna y sobrecimiento en la unidad muestral - 08.

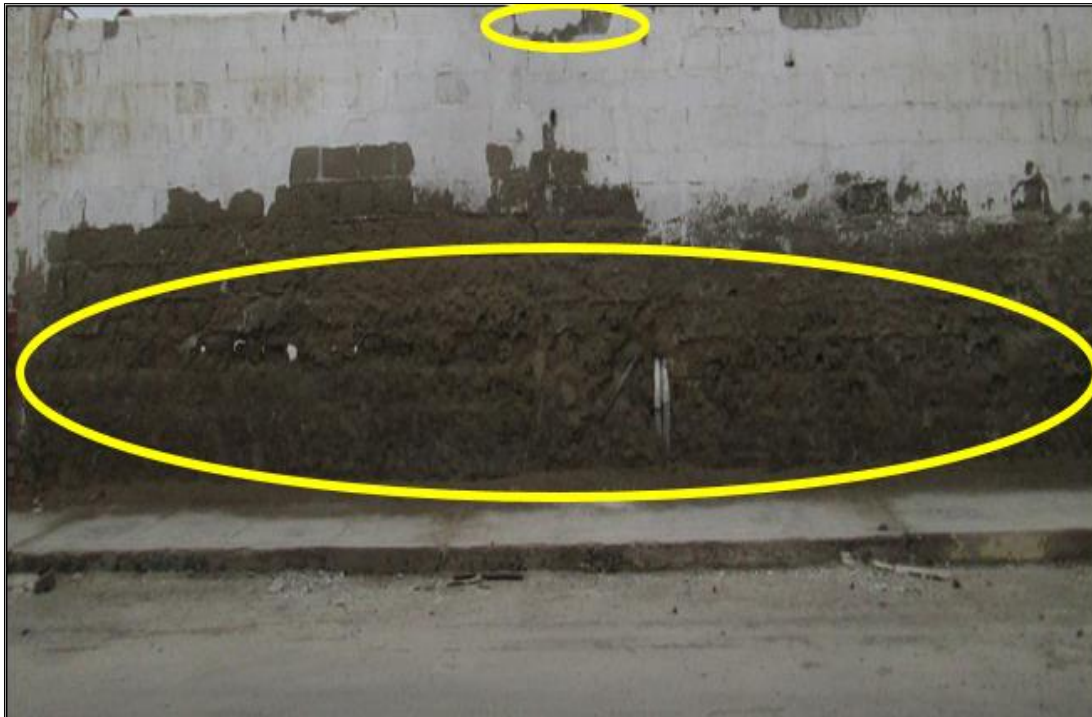
Fotografía 11. Presencia de desintegración en el muro de la unidad muestral -16.

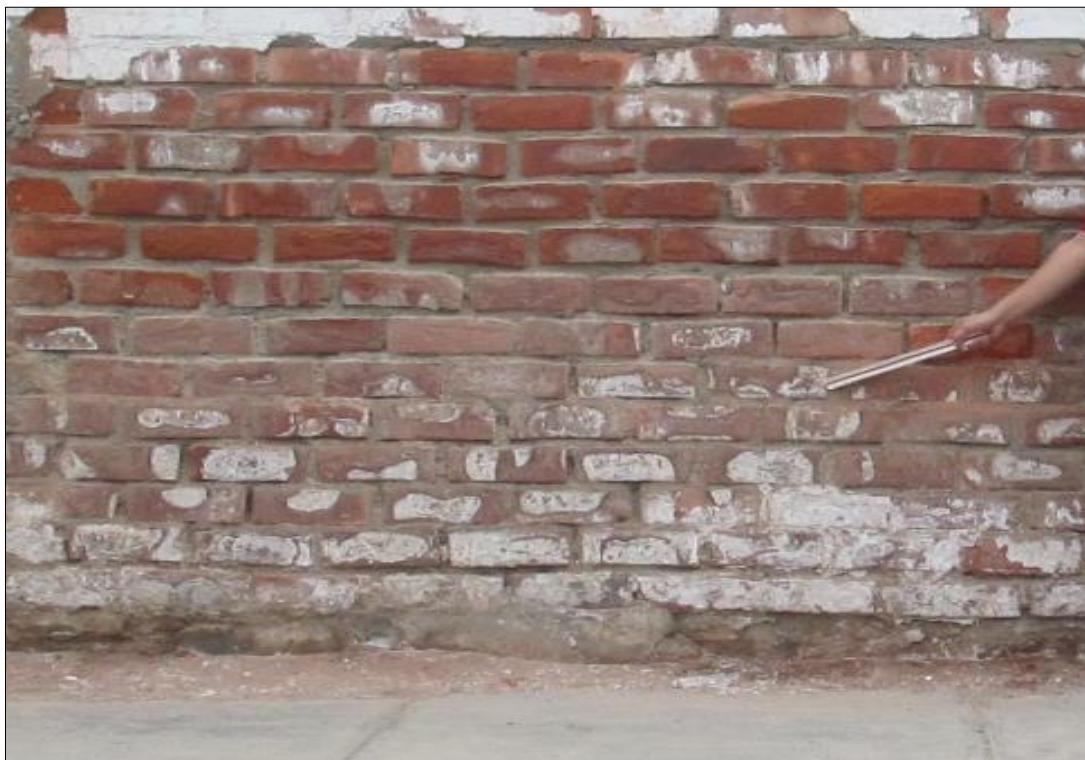
Fotografía 12. Presencia de eflorescencia en el muro de la unidad muestral -14.

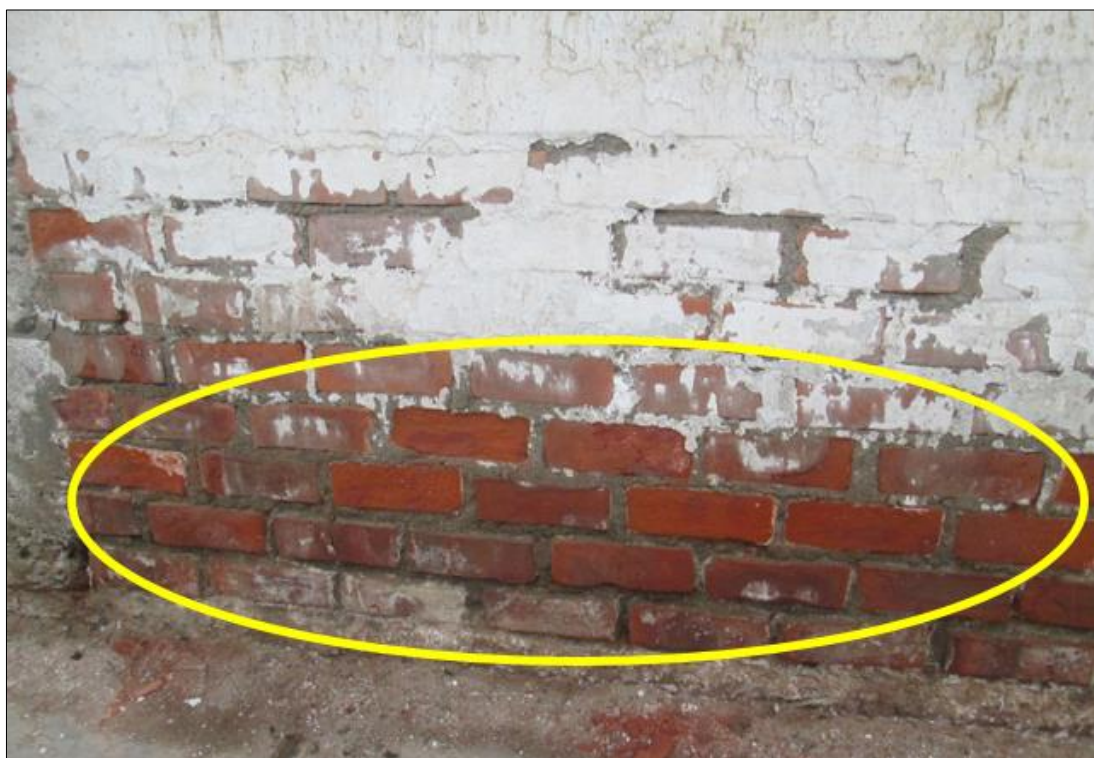
Fotografía 13. Presencia de eflorescencia en el muro de la unidad muestral -15.

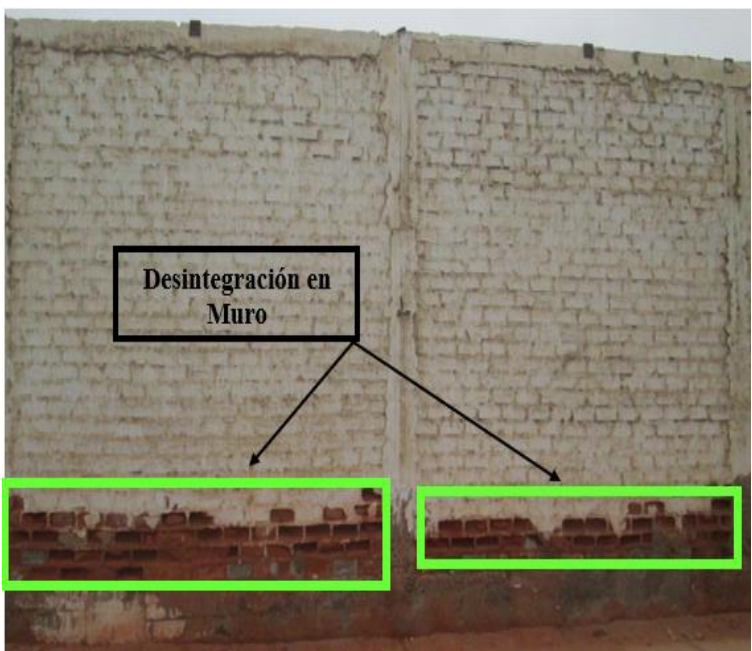
FOTOGRAFÍA	UNIDAD MUESTRAL - 12

DESCRIPCIÓN	Se observa la presencia de desintegración en la unidad muestral 12, con un área total afectada de 15.42%
	CAUSAS	Causados por agentes atmosféricos, por las bajas temperaturas, ataque de ácidos y sales existentes por la eflorescencia y erosión y al transcurrir de tiempo, genera la desintegración del ladrillo y la pasta del cemento. Se dieron principalmente en los muros del cerco.
	INTERVENCIÓN	<p>Paso 1: Picar el área afectada con cincel y comba retirando todos los ladrillos afectados en forma continua y escalonadas de arriba hacia abajo en forma triangular con el fin de no evitar posibles asentamientos, con cuidado para no afectar a los que están en buen estado.</p>
		<p>Paso 2: La zona afectada colindante con la columna o viga se procederá picar superficialmente de una manera irregular para que el mortero de reparación de los ladrillos se adhiera al marco del confinamiento. Los tramos a intervenir tendrán como máximo 1.50 m.</p>

<p>Paso 3: Asentar los ladrillos de las mismas características de la parte mas baja asta la ultima hilada superior utilizando mortero de dosificación 1:3 mas puente de adherencia como junta entre ladrillos.</p>		
RECOMENDACIÓN		<p>Paso 4: Finalizar frotando con la plancha metálica, para dar un acabado liso y uniforme.</p>
<p>Aplicar este procedimiento en las unidad muestral 11,12,13,14. La unidad muestral 16, 17,18, 19. Sera demolidas y reconstruidas totalmente con nuevos materiales.</p>

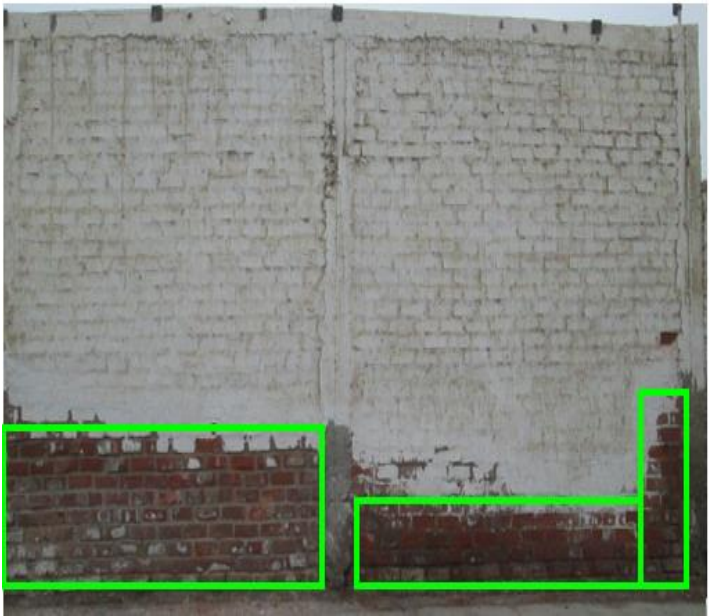
FOTOGRAFÍA	UNIDAD MUESTRAL - 15

DESCRIPCIÓN	Presencia de eflorescencia con un porcentaje de 30.07% .
	CAUSAS	Causadas por la alta humedad que existe en la capa freática del suelo y también por agentes atmosféricos como el viento, lluvia y la brisa marina, esto al tener contacto, con el material, permite el ingreso del agua al mortero o ladrillo transportando sales y produciendo la disolución de las sales existentes del material.
	INTERVENCIÓN	Paso 1: Picar con una cincel y comba toda el area afectada, raspar con espátula o con un cepillo de albañilería, quitando todo los restos que quedan en la superficie.
		Paso 2: Perforar agujeros en todo el área a tratar en un ángulo de 45° y profundidad de 90% del espesor, la distancia entre agujeros 20 cm. Limpiar cada agujero con aire a presión utilizando una compresora o un inflador manual.
		Paso 3: Inyectar impermeabilizante líquido con una pistola o embudo hasta llenar todos los agujeros se aplica dos o tres veces al día durante tres días.

RECOMENDACIÓN	Paso 4: Aplicar aditivo epóxico para unir concreto nuevo con antiguo. Recubrir la superficie con mortero impermeabilizante de docificación 1:4.	
Aplicar este procedimiento en la unidad muestral 1,2,3,4,5,6,8,9,13,14,15.

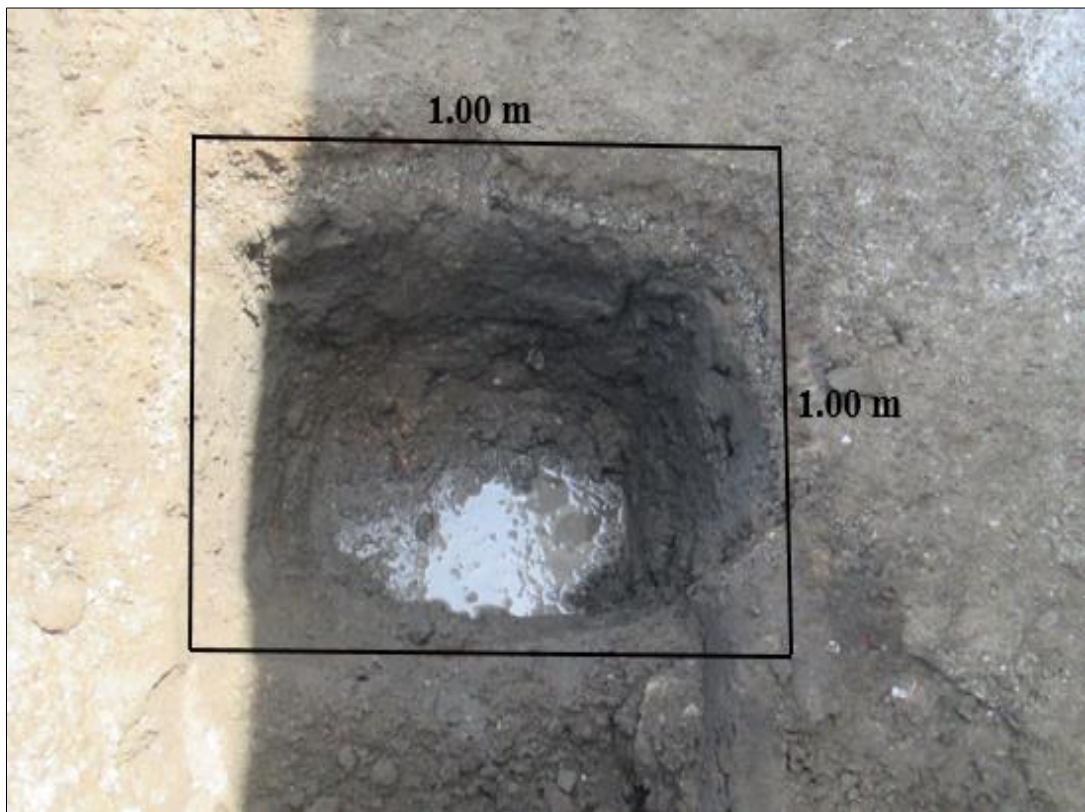
Fotografía 02. Presencia de agua en la calicata de 1 x 1m.

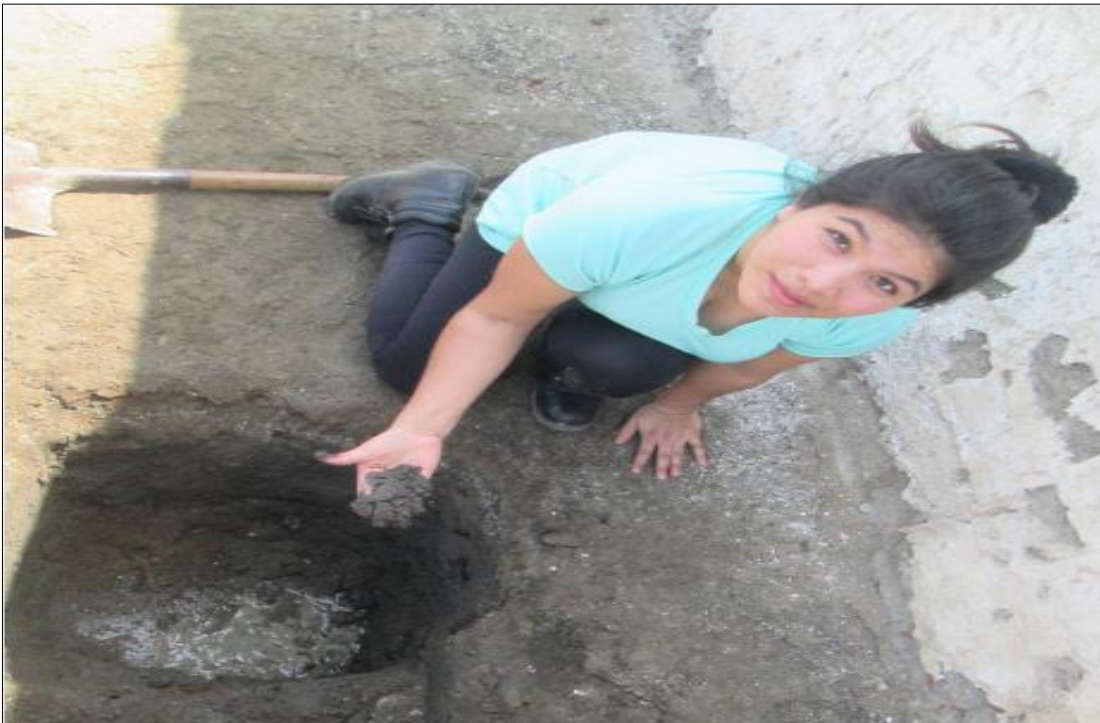
Fotografía 04. Se encontró el nivel de capa freática en una profundidad de 0.45 cm.

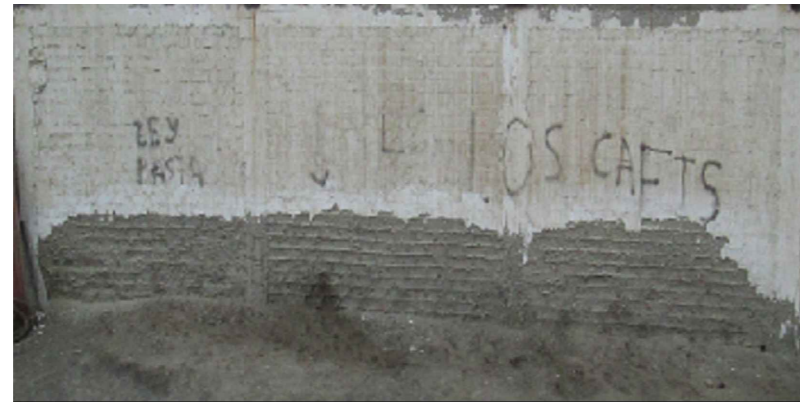
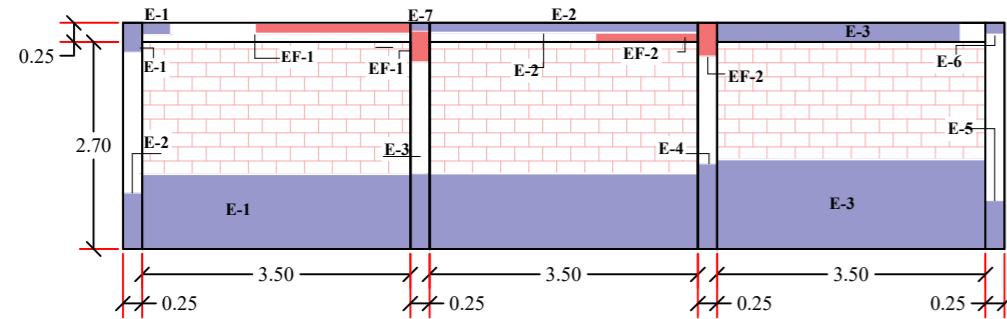
UNIDAD MUESTRAL :01

INFORMACIÓN DE LA UNIDAD MUESTRAL	
Área de la U.M. : 33.93 m ²	Patologías encontradas: Erosión 39.42%, Eflorescencia 1.94%
Área afectada : 41.36 %	Patología predominante : Erosión 39.42%
Área no afectada : 58.64 %	Nivel de severidad : Moderado

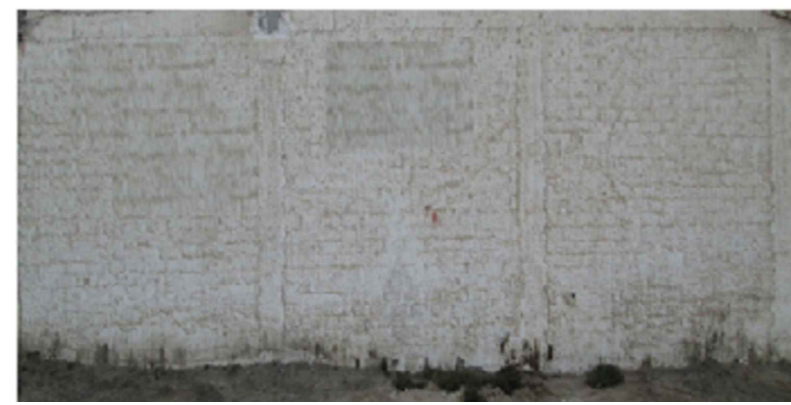
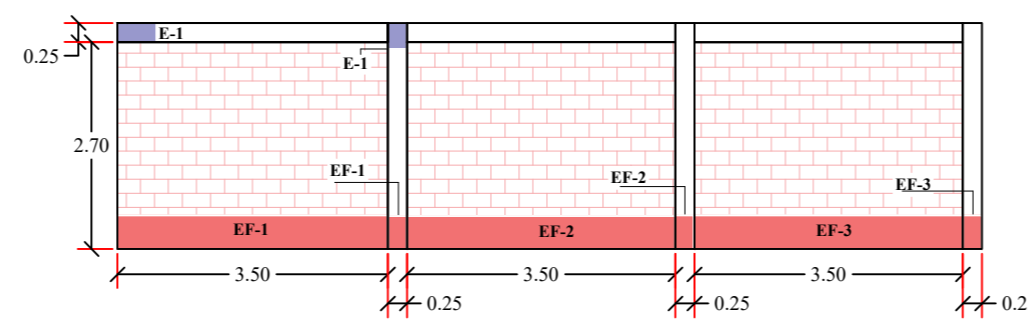
UNIDAD MUESTRAL :02

INFORMACIÓN DE LA UNIDAD MUESTRAL	
Área de la U.M. : 33.93 m ²	Patologías encontradas: Erosión 0.62%, Eflorescencia 14.38%
Área afectada : 15.00 %	Patología predominante : Eflorescencia 14.38%
Área no afectada : 85.00 %	Nivel de severidad : Leve

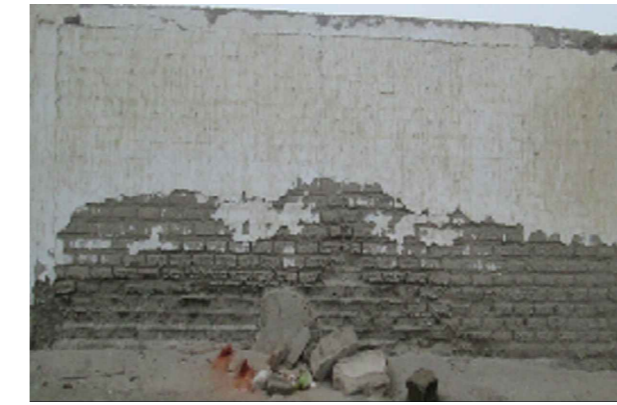
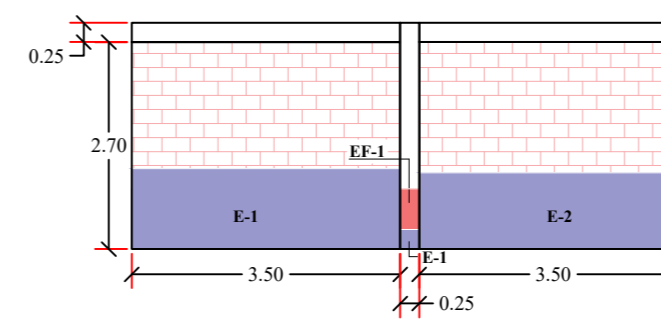
UNIDAD MUESTRAL :03

INFORMACIÓN DE LA UNIDAD MUESTRAL	
Área de la U.M. : 21.39 m ²	Patologías encontradas: Erosión 33.76%, Eflorescencia 0.62%
Área afectada : 34.38 %	Patología predominante : Erosión 33.76%
Área no afectada : 65.62 %	Nivel de severidad : Moderado

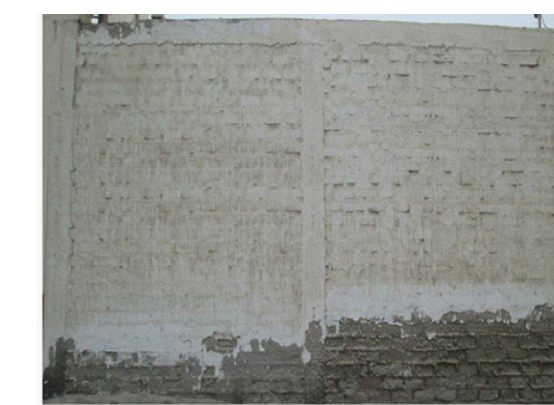
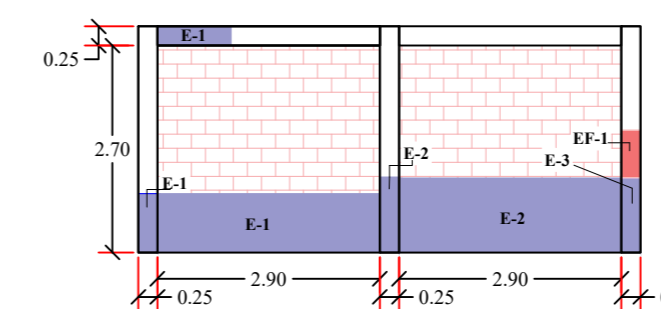
UNIDAD MUESTRAL :07

INFORMACIÓN DE LA UNIDAD MUESTRAL	
Área de la U.M. : 19.32 m ²	Patologías encontradas: Erosión 31.08%, Eflorescencia 0.81%
Área afectada : 31.89 %	Patología predominante : Erosión 31.08%
Área no afectada : 68.11 %	Nivel de severidad : Moderado

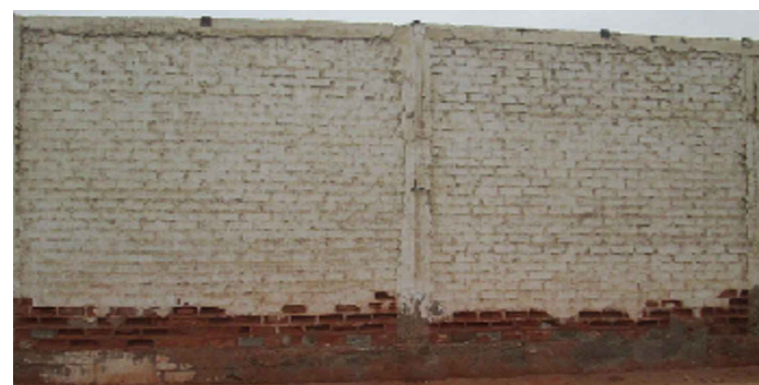
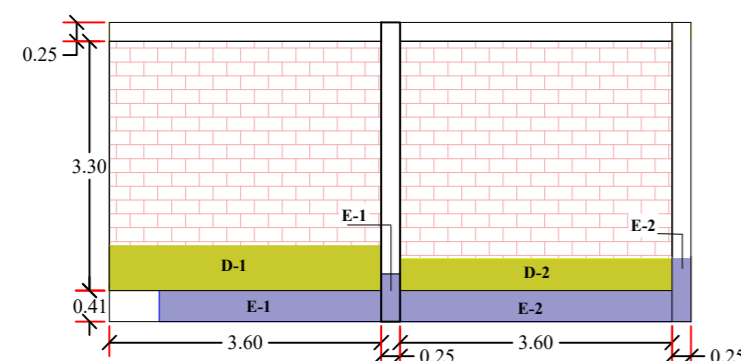
UNIDAD MUESTRAL :12

INFORMACIÓN DE LA UNIDAD MUESTRAL	
Área de la U.M. : 30.49 m ²	Patologías encontradas: Erosión 10.00%, Desintegración 12.02%
Área afectada : 22.02 %	Patología predominante : Desintegración 12.02%
Área no afectada : 77.98 %	Nivel de severidad : Moderado

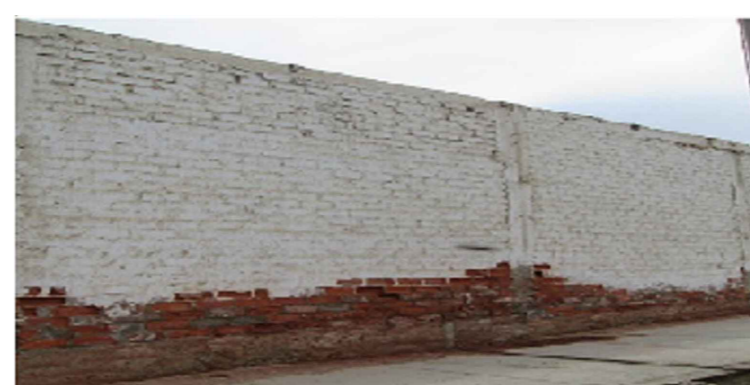
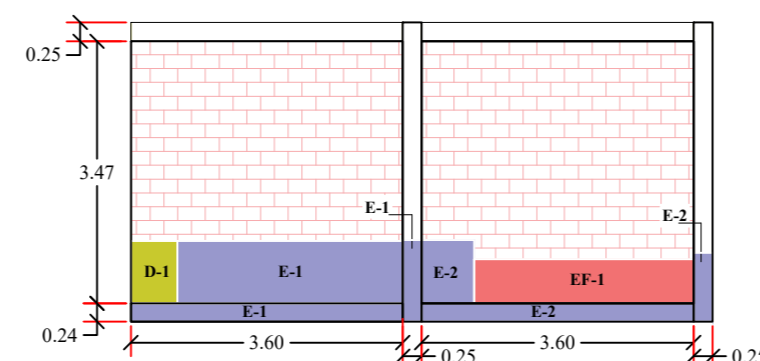
UNIDAD MUESTRAL :13

INFORMACIÓN DE LA UNIDAD MUESTRAL	
Área de la U.M. : 30.49 m ²	Patologías encontradas: Erosión 17.31%, Desintegración 1.67%, Eflorescencia 5.58%
Área afectada : 24.56 %	Patología predominante : Erosión 17.31%
Área no afectada : 75.44 %	Nivel de severidad : Moderado

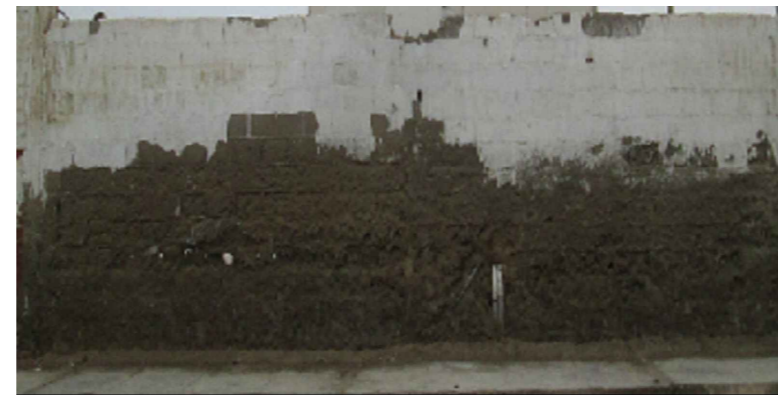
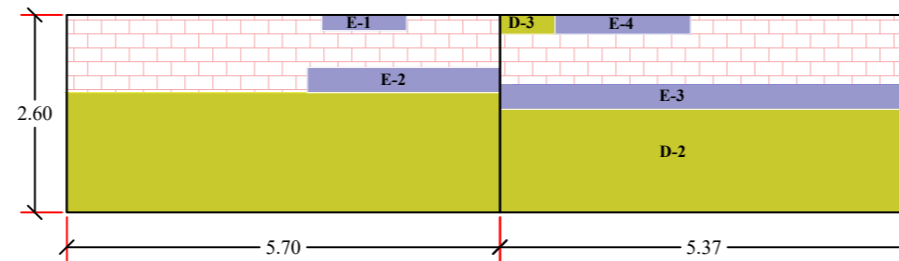
UNIDAD MUESTRAL :16

Área de la U.M. : 28.78 m ²	Patologías encontradas: Erosión 9.75%, Desintegración 57.15%
Área afectada : 66.89%	Patología predominante : Desintegración 57.15%
Área no afectada : 33.11 %	Nivel de severidad : Moderado

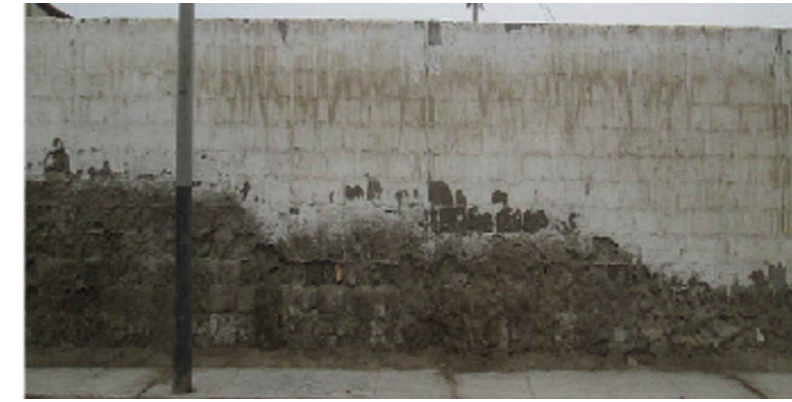
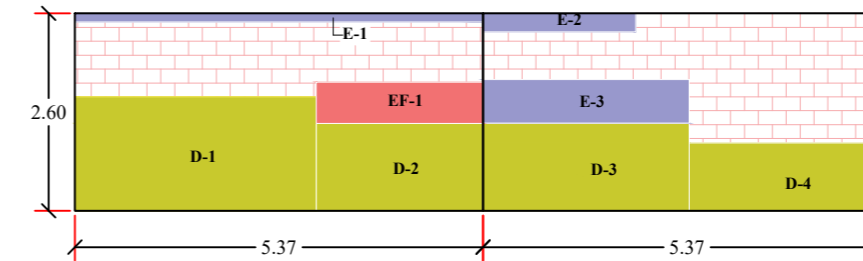
UNIDAD MUESTRAL :17

Área de la U.M. : 28.78 m ²	Patologías encontradas: Erosión 9.23%, Desintegración 44.36%, Eflorescencia 4.14%
Área afectada : 57.73 %	Patología predominante : Desintegración 44.36%
Área no afectada : 42.27 %	Nivel de severidad : Moderado

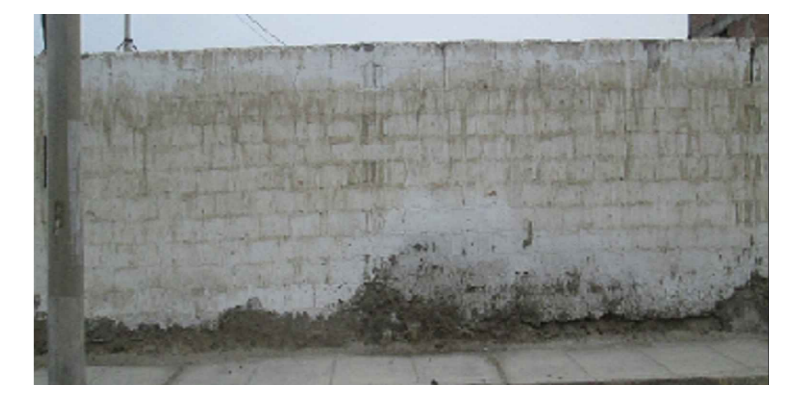
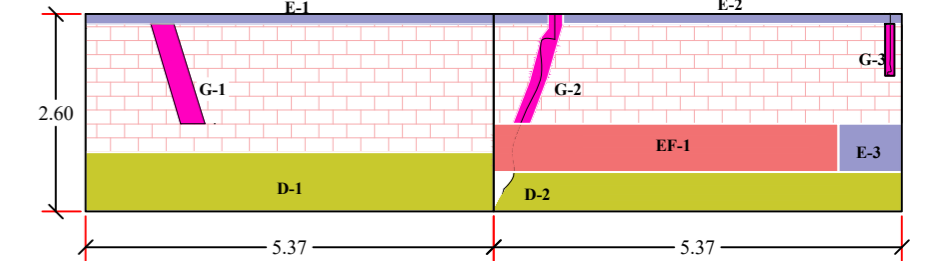
UNIDAD MUESTRAL :18

Área de la U.M. : 27.92 m ²	Patologías encontradas: Erosión 6.83%, Grieta 2.48%, Desintegración 26.72%, Eflorescencia 32.16%
Área afectada : 68.19 %	Patología predominante : Eflorescencia 32.16%
Área no afectada : 31.81 %	Nivel de severidad : Moderado

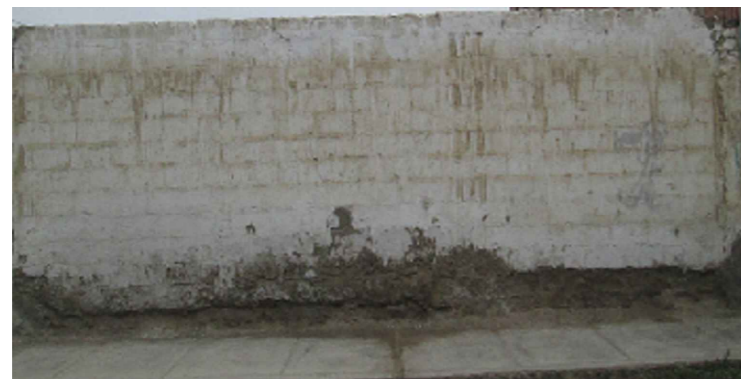
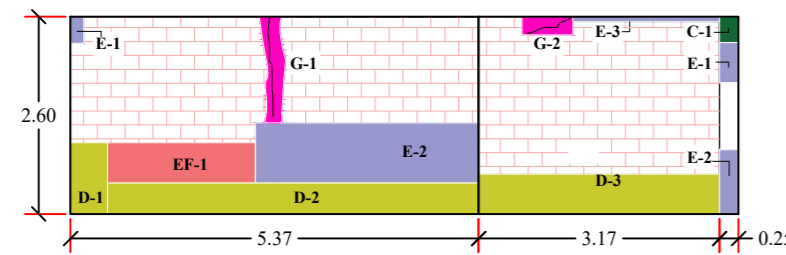
UNIDAD MUESTRAL :19

- Unidad muestral 19: Con un área total de 22.85m². Se encontraron las siguientes patologías: erosión con 12.62%, grieta 1.86%, desintegración 18.28%, eflorescencia 10.21%, corrosión 0.38%. Área afectada por elemento: columna, área afectada 66.62% y área no afectada 33.38%; muro área afectada 42.66% y área no afectada 57.34%. Obteniendo en la unidad muestral un porcentaje de área afectada de 43.35% y área no afectada de 56.65%; Con un nivel de severidad de **moderado** de un porcentaje de 32.20%.
- La mayor área con patología se encuentra en la unidad muestral 18 con un área de 19.04 m² correspondiente a 68.19%.
- La menor área con patología se encontró en la unidad muestral 02 con un área de 5.09 m² correspondiente a 15.01%.
- Las patologías encontradas; erosión con un porcentaje de 21.62%, grieta 0.65, desintegración 8.56%, eflorescencia 5.85%, corrosión 0.15%.

Área de la U.M. : 22.85 m ²	Patologías encontradas: Erosión 12.62%, Grieta 1.86%, Desintegración 18.28%, Eflorescencia 10.21%, Corrosión 0.38%
Área afectada : 43.35 %	Patología predominante : Desintegración 18.28%
Área no afectada : 56.65 %	Nivel de severidad : Moderado
