DETERMINACIÓN Y EVALUACIÓN DE LAS
PATOLOGÍAS DEL CONCRETO EN COLUMNAS Y
MUROS DE ALBAÑILERÍA DEL CERCO PERIMÉTRICO
DE LA INSTITUCIÓN EDUCATIVA 88003 LAS
AMÉRICAS, DEL DISTRITO DE CHIMBOTE, PROVINCIA
DEL SANTA, REGIÓN ÁNCASH, JULIO – 2019.

TESIS PARA OPTAR EL TÍTULO PROFESIONAL DE
INGENIERA CIVIL

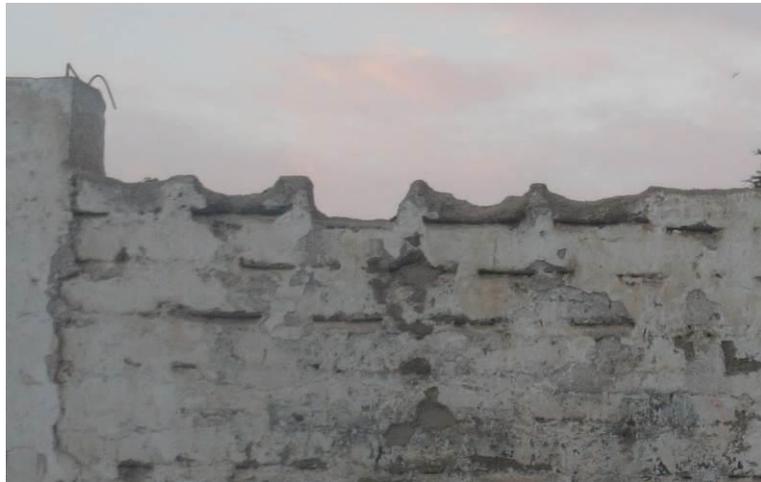
Gráfico 14: Desintegración en muros de albañilería
Fuente: elaboración propia 2019.

Las desintegraciones de muro se tratarán removiendo las zonas colindantes a la desintegración que muestre afectación considerable, se limpiara la zona de residuos y polvo dejados por el picado, se tratará de seguir la forma del ladrillo y juntas entre ellos, para así crear espacios adecuados en los cuales se colocaran nuevos ladrillos con similares dimensiones los cuales reemplazarán y rellenaran el espacio vacío dejado por las desintegraciones, en las juntas se utilizará mortero y aditivos plastificantes si es necesario. Si las áreas de

desintegración son mayores se realizará el apuntalamiento de la parte superior del muro para evitar derrumbe del mismo ya existente y se colocará los nuevos ladrillos hasta cubrir toda el área habilitada para ser reparada.

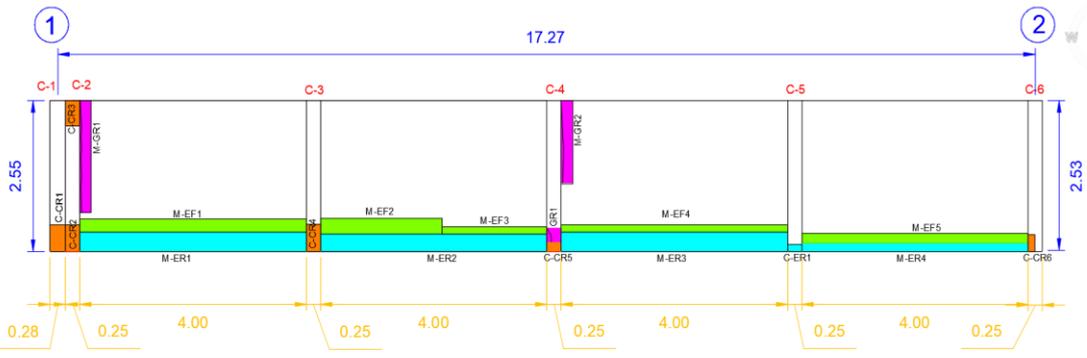
PLANO DE ELEVACIÓN DE LA UNIDAD MUESTRAL 01

1	1-2	Grietas (GR)	C-GR1	0.25	0.24	0.20			0.06	Leve	M-GR1	1.89	0.20	0.30			0.38	Moderado		
											M-GR2	1.39	0.20	0.20			0.28	Leve		
		Eflorescencias (EF)										M-EF1	4.00	0.22				0.88	Moderado	
												M-EF2	2.15	0.27				0.58	Moderado	
												M-EF3	1.85	0.13				0.24	Moderado	
												M-EF4	4.00	0.12				0.48	Moderado	
												M-EF5	4.00	0.18				0.72	Moderado	
		Corrosión (CR)		C-CR1	0.45	0.28					0.13	Alto								
				C-CR2	0.45	0.25					0.11	Moderado								
				C-CR3	0.43	0.25					0.11	Moderado								
				C-CR4	0.46	0.25					0.12	Moderado								
				C-CR5	0.25	0.15					0.04	Moderado								
				C-CR6	0.28	0.13					0.04	Moderado								
		Erosión (ER)		C-ER1	0.25	0.12			0.80	3.20	0.03	Leve	M-ER1	4.00	0.33		3.20	26.67	1.32	Alto
											M-ER2	4.00	0.29		4.10	34.17	1.16	Alto		
											M-ER3	4.00	0.32		4.30	35.83	1.28	Alto		
											M-ER4	4.00	0.13		3.90	32.50	0.52	Alto

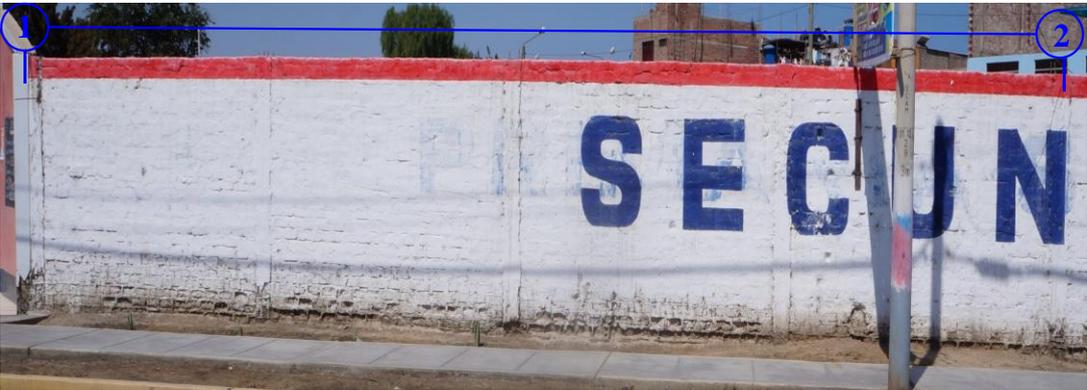
FOTOGRAFÍA DE LAS PATOLOGÍAS EN UNIDAD MUESTRAL 01

PORCENTAJES DE PATOLOGÍAS ENCONTRADAS EN LA UNIDAD MUESTRAL 01					
ITEM	PATOLOGÍAS	ÁREA AFECTADA (M2)	ÁREA NO AFECTADA (M2)	% ÁREA AFECTADA	%ÁREA NO AFECTADA
1	Fisuras	0.00	43.75	0.00	100.00
2	Grietas	0.72	43.03	1.64	98.36
3	Desintegración	0.00	43.75	0.00	100.00
4	Desprendimiento	0.00	43.75	0.00	100.00
5	Eflorescencias	2.90	40.85	6.63	93.37
6	Corrosión	0.47	43.28	1.08	98.92
7	Erosión	4.31	39.44	9.85	90.15
TOTAL		8.40		19.19

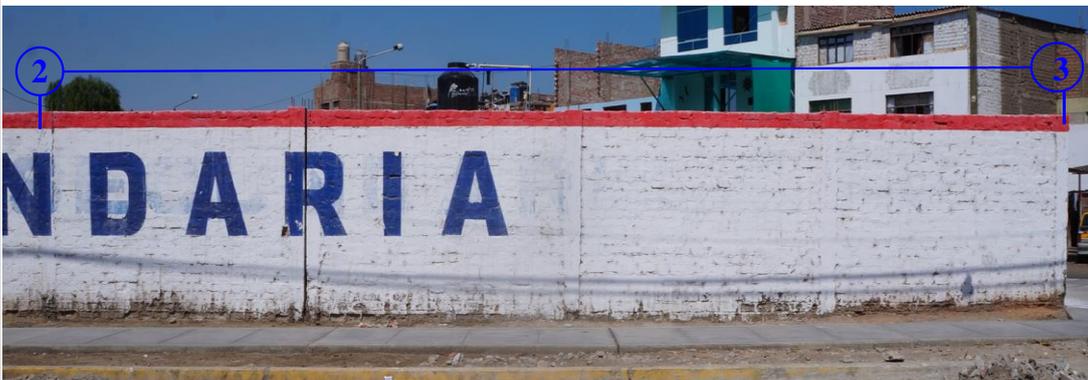
FOTOGRAFÍA DE LAS PATOLOGÍAS EN UNIDAD MUESTRAL 02

PORCENTAJES DE PATOLOGÍAS ENCONTRADAS EN LA UNIDAD MUESTRAL 02					
ITEM	PATOLOGÍAS	ÁREA AFECTADA (M2)	ÁREA NO AFECTADA M2	% ÁREA AFECTADA	%ÁREA NO AFECTADA
1	Fisuras	0.00	43.93	0.00	100.00
2	Grietas	0.06	43.87	0.13	99.87
3	Desintegración	0.00	43.93	0.00	100.00
4	Desprendimiento	0.00	43.93	0.00	100.00
5	Eflorescencias	1.56	42.37	3.55	96.45
6	Corrosión	0.42	43.51	0.96	99.04
7	Erosión	3.69	40.24	8.40	91.60
TOTAL		5.73		13.04

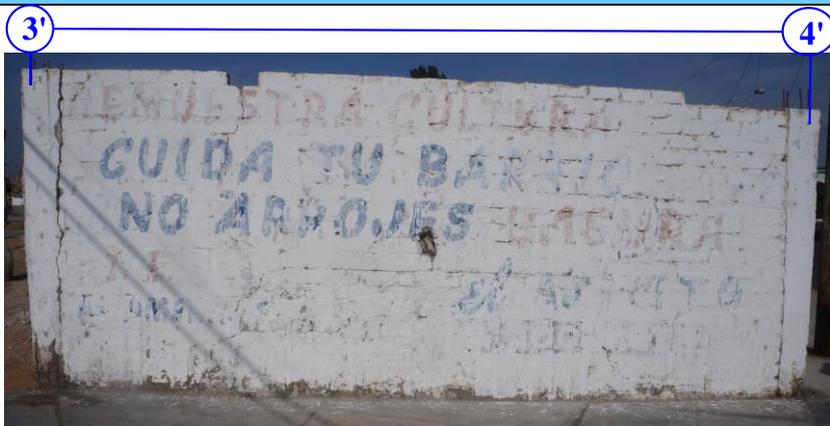
FOTOGRAFÍA DE LAS PATOLOGÍAS EN UNIDAD MUESTRAL 03

PORCENTAJES DE PATOLOGÍAS ENCONTRADAS EN LA UNIDAD MUESTRAL 03					
ITEM	PATOLOGÍAS	ÁREA AFECTADA M2	ÁREA NO AFECTADA M2	% ÁREA AFECTADA	%ÁREA NO AFECTADA
1	Fisuras	0.00	17.24	0.00	100.00
2	Grietas	2.74	14.50	15.92	84.08
3	Desintegración	0.00	17.24	0.00	100.00
4	Desprendimiento	0.00	17.24	0.00	100.00
5	Eflorescencias	0.00	17.24	0.00	100.00
7	Corrosión	0.15	17.09	0.86	99.14
8	Erosión	1.24	16.00	7.22	92.78
TOTAL		4.14		23.99

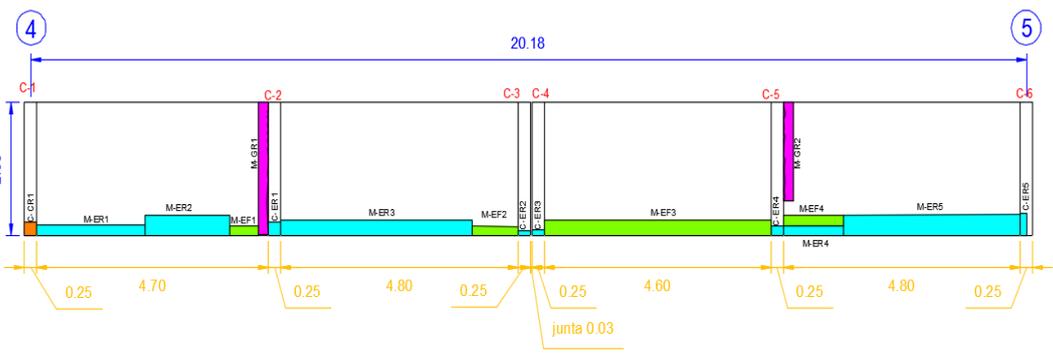
Grietas (GR) ■		Eflorescencias (EF) ■		Erosión (ER) ■	
			Desintegración (DS) ■					
ELEMENTOS A EVALUAR	CODIGO	REPRESENTACIÓN	NIVELES DE SEVERIDAD					
COLUMNAS	C	■	LEVE = 1	MODERADO = 2	ALTO = 3			
MUROS	M	■						
PLANO DE ELEVACIÓN DE LA UNIDAD MUESTRAL 04

4	4-5	Grietas (GR)																		
			M-GR1	2.29	0.20	0.18	0.46	Leve												
		M-GR2	1.70	0.20	0.15	0.34	Leve													
		Corrosión (CR)																		
			C-CR1	0.25	0.24			0.06	Moderado											
		Eflorescencia (EF)																		
			M-EF1	0.59	0.17			0.10	Alto											
M-EF2	0.92		0.16			0.15	Alto													
M-EF3	4.60		0.26			1.20	Alto													
M-EF4	1.23	0.20			0.25	Alto														
Erosión (ER)																				
	C-ER1	0.25	0.23			0.60	2.40	0.06	Leve	M-ER1	2.20	0.18			0.25	2.08	0.40	Leve		
	C-ER2	0.25	0.09			0.40	1.60	0.02	Leve	M-ER2	1.71	0.35			0.40	3.33	0.60	Leve		
	C-ER3	0.25	0.10			0.50	2.00	0.03	Leve	M-ER3	3.88	0.27			0.30	2.50	1.05	Leve		
	C-ER4	0.25	0.16			1.20	4.80	0.04	Leve	M-ER4	1.23	0.16			0.30	2.50	0.20	Leve		
C-ER5	0.38	0.13			0.90	3.60	0.05	Leve	M-ER5	3.58	0.36			0.50	4.17	1.29	Leve

46.92	Columnas	Corrosión	0.06	0.13		x		0.06		LEVE (1)
		Erosión	0.19	0.41	x		0.19			% LEVE 13.23
	Muros	Grietas	0.80	1.70		x	0.80			% MODERADO
		Eflorescencia	1.69	3.60	x		1.69			0.13
		Erosión	3.53	7.52	x		3.53			% ALTO
	Total			2.74	5.84	Nivel de severidad (m2)		6.21	0.06	0.00

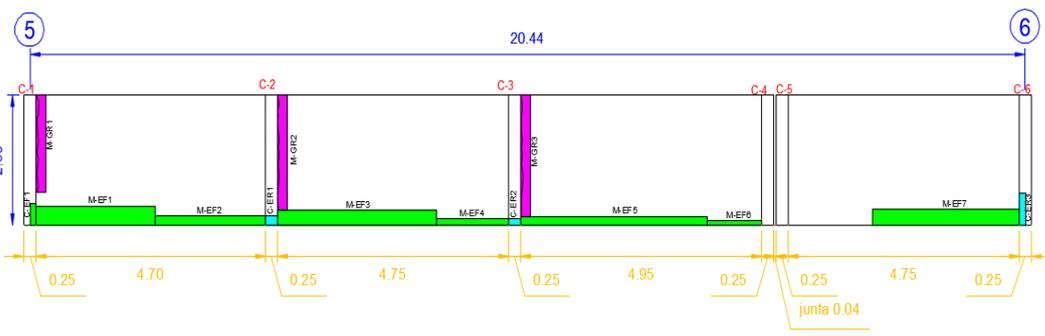
COLUMNAS	C		LEVE = 1	MODERADO = 2	ALTO = 3
MUROS	M				
PLANO DE ELEVACIÓN DE LA UNIDAD MUESTRAL 05

5	5-6	Grietas (GR)									M-GR1	1.72	0.20	0.15			0.34	Leve			
												M-GR2	2.03	0.20	0.16			0.41	Leve		
													M-GR3	2.14	0.20	0.20			0.43	Leve	
		Eflorescencia (EF)	C-EF1	0.38	0.13					0.05	Alto	M-EF1	2.44	0.34					0.83	Alto	
												M-EF2	2.56	0.17					0.44	Alto	
												M-EF3	3.27	0.27					0.88	Alto	
												M-EF4	1.48	0.12					0.18	Alto	
												M-EF5	3.82	0.16					0.61	Alto	
													M-EF6	1.13	0.08					0.09	Alto
													M-EF7	3.00	0.29					0.87	Alto
Erosión (ER)	C-ER1	0.25	0.17		0.30	1.20	0.04		Leve												
	C-ER2	0.25	0.12		0.30	1.20	0.03		Leve												
	C-ER3	0.57	0.13		0.40	1.60	0.07		Leve

47.50	Columnas									LEVE (1)
		Eflorescencia	0.05	0.10	x		0.05			% LEVE
		Erosión	0.14	0.30	x		0.14			11.09
	Muros									% MODERADO
		Grietas	1.18	2.48		x	1.18			0.00
		Eflorescencia	3.90	8.20	x		3.90			% ALTO
	Total		5.27	11.09		Nivel de severidad (m2)	5.27	0.00	0.00	0.00

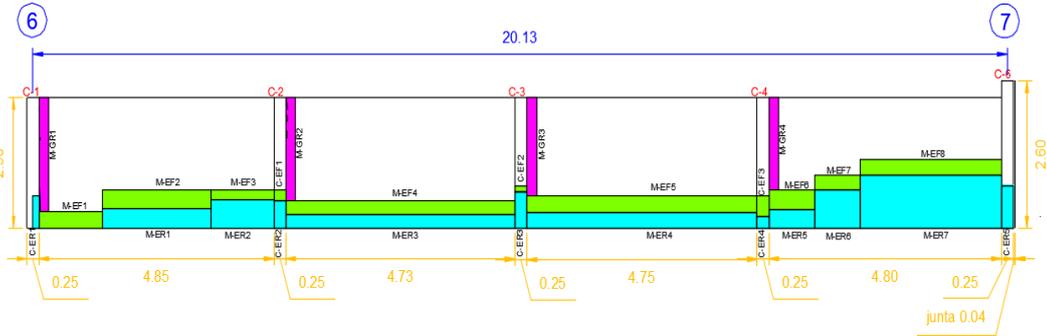
Grietas (GR) ■		Eflorescencias (EF) ■		Erosión (ER) ■	
Desintegración (DS) ■								
ELEMENTOS A EVALUAR	CODIGO	REPRESENTACIÓN	NIVELES DE SEVERIDAD					
COLUMNAS	C	■	LEVE = 1	MODERADO = 2	ALTO = 3			
MUROS	M	■						
PLANO DE ELEVACIÓN DE LA UNIDAD MUESTRAL 06

6	6-7	Grietas (GR)									M-GR1	2.00	0.20	2.00			0.40	Leve		
												M-GR2	1.82	0.20	0.17			0.36	Leve	
													M-GR3	1.73	0.20	0.17			0.35	Leve
													M-GR4	1.62	0.20	0.15			0.32	Leve
		Eflorescencia (EF)	C-EF1	0.25	0.19						0.05	Alto	M-EF1	1.30	0.29				0.38	Alto
			C-EF2	0.25	0.11						0.03	Alto	M-EF2	2.25	0.34				0.77	Alto
			C-EF3	0.37	0.25						0.09	Alto	M-EF3	2.30	0.18				0.41	Alto
													M-EF4	4.73	0.24				1.14	Alto
													M-EF5	4.75	0.29				1.38	Alto
													M-EF6	0.94	0.35				0.33	Alto
													M-EF7	0.94	0.26				0.24	Alto
													M-EF8	2.92	0.28				0.82	Alto
		Erosión (ER)	C-ER1	0.57	0.13				0.25	1.00	0.07	Leve	M-ER1	2.25	0.34		1.20	10.00	0.77	Moderado
			C-ER2	0.49	0.25				0.34	1.36	0.12	Leve	M-ER2	1.30	0.50		2.00	16.67	0.65	Moderado
			C-ER3	0.64	0.25				0.40	1.60	0.16	Leve	M-ER3	4.73	0.24		1.20	10.00	1.14	Moderado
			C-ER4	0.25	0.19				0.35	1.40	0.05	Leve	M-ER4	4.75	0.28		2.80	23.33	1.33	Alto

46.95	Columnas									MODERADO (2)
		Eflorescencia	0.17	0.36	x		0.17			% LEVE
	Erosión	0.59	1.25	x		0.59			13.24	
	Muros	Grietas	1.43	3.05		x		1.43		% MODERADO
		Eflorescencia	5.46	11.63	x		5.46			19.13
		Erosión	7.55	16.07		x		7.55		% ALTO
	Total			15.20	32.36	Nivel de severidad (m2)		6.22	8.98	0.00

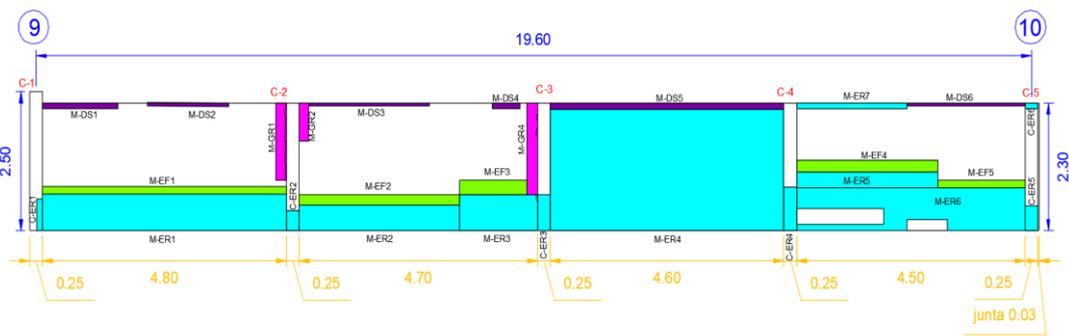
COLUMNAS	C		LEVE = 1	MODERADO = 2	ALTO = 3	
MUROS	M					
PLANO DE ELEVACIÓN DE LA UNIDAD MUESTRAL 08

8	9-10	Grietas (GR)									M-GR1	1.39	0.20	0.18			0.28	Leve		
												M-GR2	0.69	0.20	0.18			0.14	Leve	
												M-GR3	1.65	0.20	0.15			0.33	Leve	
		Eflorescencia (EF)											M-EF1	4.80	0.14				0.67	Alto
													M-EF2	3.16	0.19				0.60	Alto
													M-EF3	1.33	0.26				0.35	Alto
													M-EF4	2.79	0.22				0.61	Alto
													M-EF5	1.72	0.14				0.24	Alto
		Desintegración (DS)											M-DS1	1.48	0.10		12.00	100.00	0.15	Alto
													M-DS2	1.60	0.06		12.00	100.00	0.10	Alto
													M-DS3	2.38	0.05		12.00	100.00	0.12	Alto
													M-DS4	0.54	0.10		12.00	100.00	0.05	Alto
													M-DS5	4.60	0.10		12.00	100.00	0.46	Alto
													M-DS6	2.33	0.05		12.00	100.00	0.12	Alto
		Erosión (ER)			C-ER1	0.57	0.13		0.30	1.20	0.07	Leve	M-ER1	4.80	0.65		3.40	28.33	3.12	Alto
					C-ER2	0.36	0.25		0.28	1.12	0.09	Leve	M-ER2	3.16	0.46		2.50	20.83	1.45	Alto
					C-ER3	0.65	0.25		0.30	1.20	0.16	Leve	M-ER3	1.54	0.65		1.80	15.00	1.00	Moderado

45.39	Columnas	Erosión	0.63	1.39	x		0.63			ALTO (3)
										% LEVE
	Muros	Grieta	0.75	1.64			x	0.75		% MODERADO
		Desintegración	0.99	2.19			x		0.99	2.19
		Eflorescencia	2.47	5.45			x	2.47		
		Erosión	19.26	42.43			x			19.26
	Total			24.10	53.10	Nivel de severidad (m2)		3.85	0.99	19.26

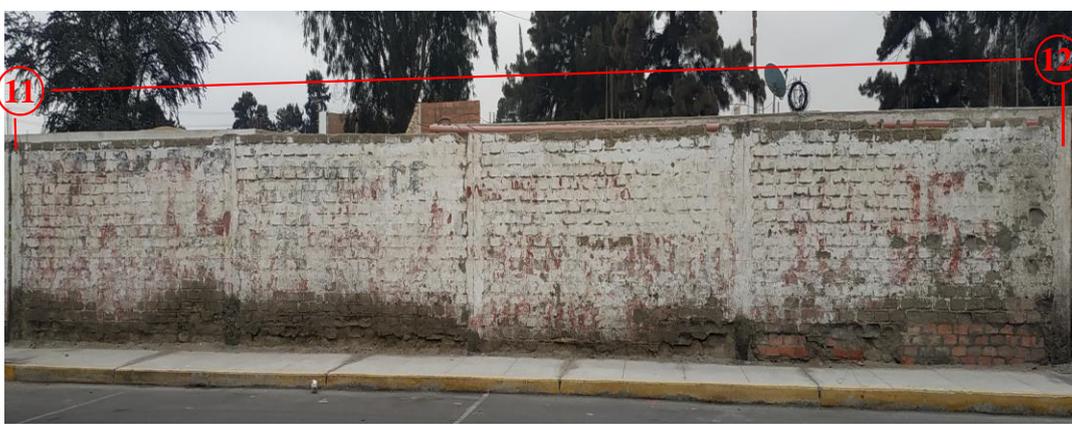
COLUMNAS	C		LEVE = 1	MODERADO = 2	ALTO = 3	
MUROS	M					
PLANO DE ELEVACIÓN DE LA UNIDAD MUESTRAL 09						
FOTOGRAFÍA DE LAS PATOLOGÍAS EN UNIDAD MUESTRAL 09

RESUMEN DE PATOLOGIAS IDENTIFICADAS EN LA UNIDAD MUESTRAL 09										
Elemento evaluado	Área total (m2)	Patologias encontradas	Área afectada (m2)	Área no afectada (m2)	ESTADÍSTICA DE DAÑOS		Nivel de severidad de cada patología	Nivel de severidad de elemento evaluado		
					% Afectado	% No afectado				
Columnas	2.88	Grieta	0.03	2.85	1.04	98.96	1	2		
		Eflorescencia	0.26	2.62	9.03	90.97	2			
		Corrosión	0.06	2.82	2.03	97.97	2			
		Erosión	0.63	2.25	21.81	78.19	1			
Muros	43.01	Grieta	0.62	42.39	1.45	98.55	2	3		
		Desintegración	0.31	42.70	0.72	99.28	3			
		Eflorescencia	5.99	37.02	13.92	86.08	3			
		Erosión	10.40	32.61	24.18	75.82	3			
NIVEL DE SEVERIDAD DE LA UNIDAD MUESTRAL 09										
Área total de unidad muestral (m2)	elemento evaluado	Patologias encontradas	Área afectada (m2)	% de área Afectada	Nivel de daño		Nivel de severidad (m2)			Nivel de severidad de unidad muestral
					superficial	estructural	Leve	Moderado	Alto

45.89	Columnas	Grieta	0.03	0.07	x					ALTO (3)
		Eflorescencia	0.26	0.57	x					
		Corrosión	0.06	0.13		x				% LEVE
		Erosión	0.63	1.37	x		0.63			14.41
	Muros	Grieta	0.62	1.36		x		0.62		% MODERADO
		Desintegración	0.31	0.67		x		0.31		2.03
		Eflorescencia	5.99	13.04	x		5.99			
		Erosión	10.40	22.66		x			10.40	% ALTO
Total			18.29	39.23	Nivel de severidad (m2)		6.61	0.93	10.40	22.66

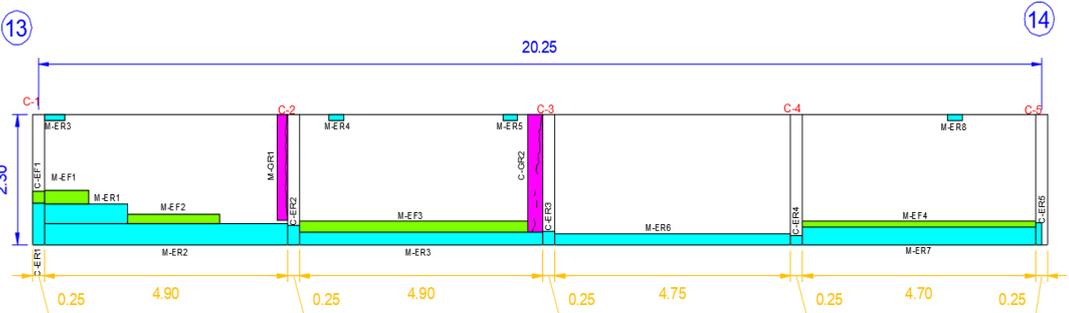
PLANO DE ELEVACIÓN DE LA UNIDAD MUESTRAL 10

RESUMEN DE PATOLOGIAS IDENTIFICADAS EN LA UNIDAD MUESTRAL 10											
Elemento evaluado	Área total (m2)	Patologias encontradas	Área afectada (m2)	Área no afectada (m2)	ESTADÍSTICA DE DAÑOS		Nivel de severidad de cada patología	Nivel de severidad de elemento evaluado			
					% Afectado	% No afectado					
Columnas	2.59	Eflorescencia	0.05	2.54	2.03	97.97	2	1			
		Erosión	0.41	2.18	15.93	84.07	1				
Muros	44.28	Grieta	0.99	43.29	2.24	97.76	2	2			
		Eflorescencia	1.96	42.32	4.43	95.57	3				
		Erosión	5.91	38.37	13.35	86.65	2				
NIVEL DE SEVERIDAD DE LA UNIDAD MUESTRAL 10											
Área total de unidad muestral (m2)	elemento evaluado	Patologias encontradas	Área afectada (m2)	% de área Afectada	Nivel de daño		Nivel de severidad (m2)			Nivel de severidad de unidad muestral	
					superficial	estructural	Leve	Moderado	Alto

46.87	Columnas	Eflorescencia	0.05	0.11	x		0.05			MODERADO (2)	
		Erosión	0.41	0.88	x		0.41			% LEVE	
										5.07	
	Muros	Grieta	0.99	2.12		x		0.99		% MODERADO	
		Eflorescencia	1.96	4.19	x		1.96			14.73	
		Erosión	5.91	12.61		x		5.91		% ALTO	
	Total		9.33	19.80			Nivel de severidad (m2)	2.38	6.90	0.00	0.00

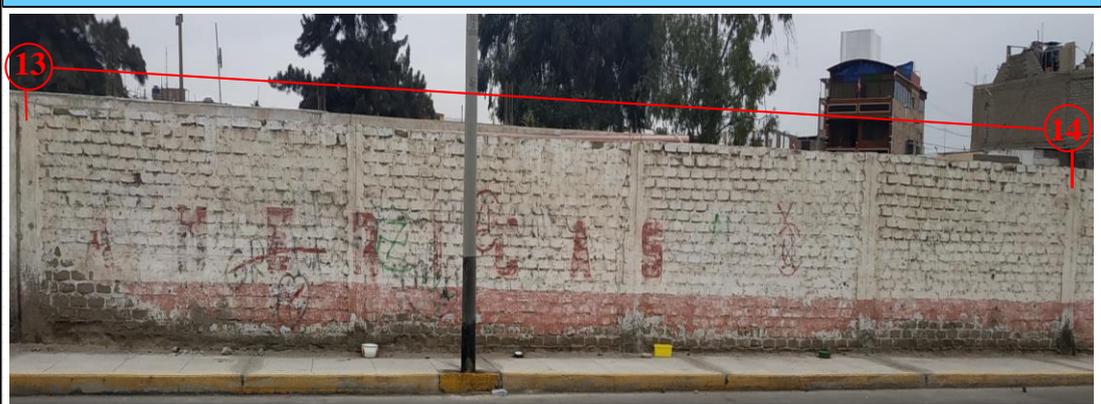
FOTOGRAFÍA DE LAS PATOLOGÍAS EN UNIDAD MUESTRAL 10

10	13-14	Grietas (GR)								M-GR1	1.86	0.20	0.18			0.37	Leve			
										M-GR2	2.07	0.30	0.22			0.62	Moderado			
		Eflorescencia (EF)	C-EF1	0.25	0.21					0.05	Moderado	M-EF1	0.88	0.24			0.21	Alto		
										M-EF2	1.85	0.17			0.31	Alto				
										M-EF3	4.60	0.19			0.87	Alto				
										M-EF4	4.70	0.12			0.56	Alto				
		Erosión (ER)	C-ER1	0.72	0.25			0.25	1.00	0.18	Leve	M-ER1	1.67	0.34			0.20	1.67	0.57	Leve
			C-ER2	0.34	0.25			0.34	1.36	0.09	Leve	M-ER2	4.90	0.37			2.20	18.33	1.81	Moderado
			C-ER3	0.25	0.24			0.18	0.72	0.06	Leve	M-ER3	4.90	0.23			1.80	15.00	1.13	Moderado
			C-ER4	0.25	0.16			0.20	0.80	0.04	Leve	M-ER4	0.30	0.10			0.80	6.67	0.03	Moderado
C-ER5	0.38		0.13			0.24	0.96	0.05	Leve	M-ER5	0.30	0.10			0.50	4.17	0.03	Leve		
							M-ER6	4.75	0.18			0.90	7.50	0.86	Moderado					
							M-ER7	4.70	0.31			1.20	10.00	1.46	Moderado					
							M-ER8	0.30	0.10			0.50	4.17	0.03	Leve

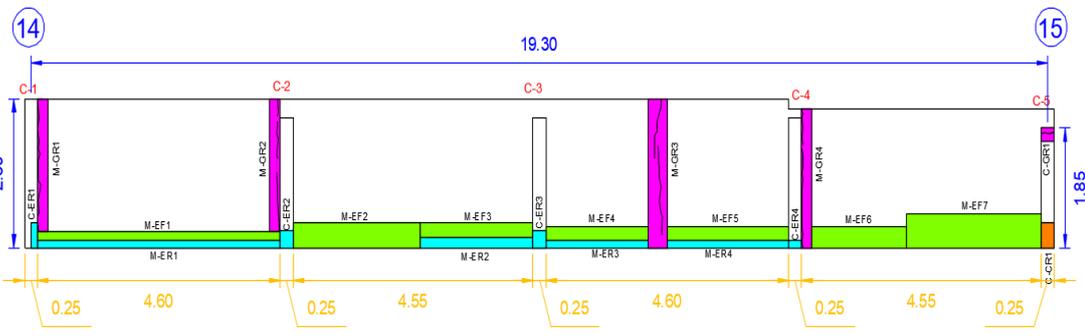
PLANO DE ELEVACIÓN DE LA UNIDAD MUESTRAL 11

RESUMEN DE PATOLOGIAS IDENTIFICADAS EN LA UNIDAD MUESTRAL 11										
Elemento evaluado	Área total (m2)	Patologías encontradas	Área afectada (m2)	Área no afectada (m2)	ESTADÍSTICA DE DAÑOS		Nivel de severidad de cada patología	Nivel de severidad de elemento evaluado		
					% Afectado	% No afectado				
Columnas	2.25	Grieta	0.05	2.20	2.22	97.78	1	1		
		Corrosión	0.10	2.16	4.22	95.78	2			
		Erosión	0.21	2.04	9.22	90.78	1			
Muros	41.18	Grieta	2.08	39.10	5.05	94.95	3	2		
		Eflorescencia	4.73	36.45	11.49	88.51	3			
		Erosión	1.40	39.78	3.40	96.60	1			
NIVEL DE SEVERIDAD DE LA UNIDAD MUESTRAL 11										
Área total de unidad muestral (m2)	elemento evaluado	Patologías encontradas	Área afectada (m2)	% de área Afectada	Nivel de daño		Nivel de severidad (m2)			Nivel de severidad de unidad muestral
					superficial	estructural	Leve	Moderado	Alto

43.43	Columnas	Grieta	0.05	0.12	x		0.05			MODERADO (2)
		Corrosión	0.10	0.22		x		0.10		% LEVE
		Erosión	0.21	0.48	x		0.21			11.37
	Muros	Grieta	2.08	4.78		x			2.08	% MODERADO
		Eflorescencia	4.73	10.89	x		4.73			3.44
		Erosión	1.40	3.22		x		1.40		% ALTO
	Total			8.56	19.60	Nivel de severidad (m2)		4.94	1.50	2.08

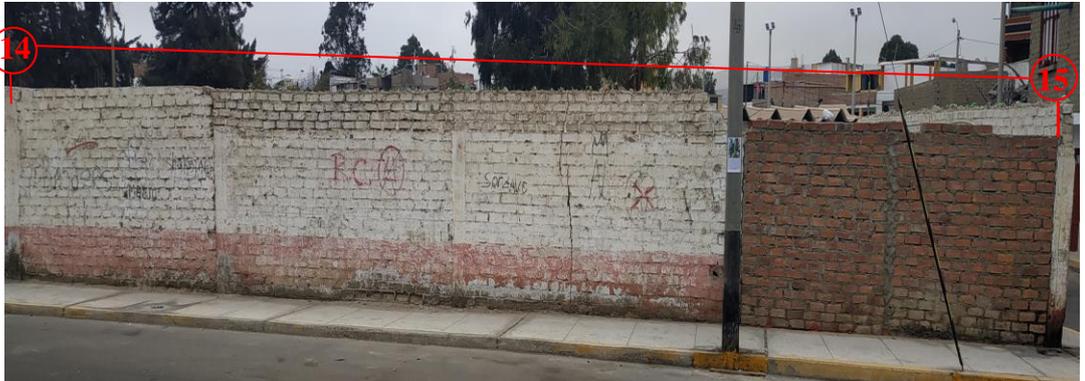
FOTOGRAFÍA DE LAS PATOLOGÍAS EN UNIDAD MUESTRAL 11

11	14-15	Grietas (GR)	C-GR1	0.25	0.20	0.15			0.05	Leve	M-GR1	2.05	0.20	0.15			0.41	Leve
			M-GR2	2.05	0.20	0.20			0.41	Moderado								
			M-GR3	2.30	0.36	0.45			0.83	Alto								
			M-GR4	2.15	0.20	0.55			0.43	Alto								
		Eflorescencia (EF)	M-EF1	4.6	0.12			0.55	Alto									
			M-EF2	2.42	0.38			0.92	Alto									
			M-EF3	2.13	0.22			0.47	Alto									
			M-EF4	1.94	0.21			0.41	Alto									
			M-EF5	2.29	0.21			0.48	Alto									
			M-EF6	1.80	0.32			0.58	Alto									
			M-EF7	2.55	0.52			1.33	Alto									
		Corrosión (CR)	C-CR1	0.38	0.25			0.10	Moderado									
		Erosión (ER)	C-ER1	0.38	0.13		0.20	0.80	0.05	Leve	M-ER1	4.60	0.12		0.50	4.17	0.55	Leve
			C-ER2	0.26	0.25		0.15	0.60	0.07	Leve	M-ER2	2.13	0.16		2.00	16.67	0.34	Moderado
C-ER3	0.27		0.25		0.18	0.72	0.07	Leve	M-ER3	1.94	0.12		0.40	3.33	0.23	Leve		
C-ER4	0.25		0.11		0.18	0.72	0.03	Leve	M-ER4	2.29	0.12		0.20	1.67	0.27	Leve

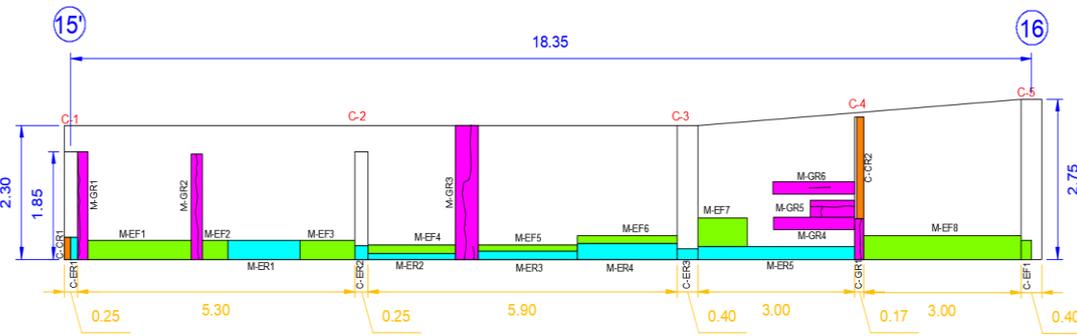
PLANO DE ELEVACIÓN DE LA UNIDAD MUESTRAL 12

RESUMEN DE PATOLOGIAS IDENTIFICADAS EN LA UNIDAD MUESTRAL 12										
Elemento evaluado	Área total (m2)	Patologías encontradas	Área afectada (m2)	Área no afectada (m2)	ESTADÍSTICA DE DAÑOS		Nivel de severidad de cada patología	Nivel de severidad de elemento evaluado		
					% Afectado	% No afectado				
Columnas	2.81	Grieta	0.12	2.69	4.23	95.77	3	2		
		Eflorescencia	0.07	2.74	2.35	97.65	2			
		Corrosión	0.28	2.54	9.79	90.21	3			
		Erosión	0.18	2.63	6.30	93.70	1			
Muros	40.95	Grieta	2.68	38.27	6.56	93.44	2	3		
		Eflorescencia	3.52	37.43	8.59	91.41	3			
		Erosión	2.07	38.88	5.04	94.96	2			
NIVEL DE SEVERIDAD DE LA UNIDAD MUESTRAL 12										
Área total de unidad muestral (m2)	elemento evaluado	Patologías encontradas	Área afectada (m2)	% de área Afectada	Nivel de daño		Nivel de severidad (m2)			Nivel de severidad de unidad muestral
					superficial	estructural	Leve	Moderado	Alto

43.76	Columnas	Grieta	0.12	0.27		x			0.12	ALTO (3)
		Eflorescencia	0.07	0.15	x		0.12			
		Corrosión	0.28	0.63		x			0.28	
		Erosión	0.18	0.40	x		0.18			
	Muros	Grieta	2.68	6.13		x			2.68	% MODERADO
		Eflorescencia	3.52	8.04	x		3.52			4.72
		Erosión	2.07	4.72		x		2.07		% ALTO
		Total	8.90	20.35	Nivel de severidad (m2)		3.81	2.07	3.08	7.03

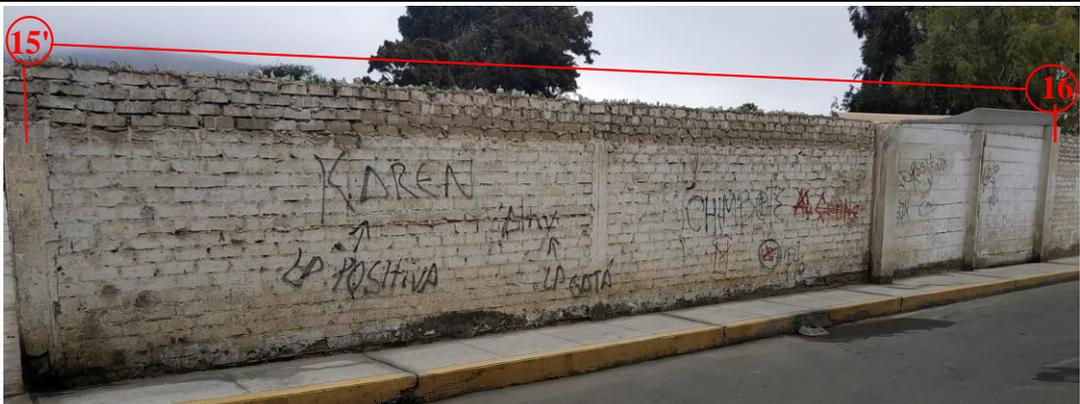
FOTOGRAFÍA DE LAS PATOLOGÍAS EN UNIDAD MUESTRAL 12

12	15'-16	Grietas (GR)	C-GR1	0.7	0.17	0.50			0.12	Alto	M-GR1	1.85	0.20	0.20			0.37	Leve		
											M-GR2	1.81	0.20	0.15			0.36	Leve		
												M-GR3	2.3	0.45	0.32			1.04	Moderado	
												M-GR4	1.56	0.21	0.22			0.33	Moderado	
												M-GR5	0.85	0.29	0.18			0.25	Leve	
												M-GR6	1.56	0.22	0.22			0.34	Moderado	
		Eflorescencia (EF)	C-EF1	0.33	0.20					0.07	Moderado	M-EF1	1.98	0.32				0.63	Alto	
												M-EF2	0.49	0.32				0.16	Alto	
												M-EF3	1.04	0.32				0.33	Alto	
												M-EF4	1.67	0.15				0.25	Alto	
												M-EF5	1.89	0.11				0.21	Alto	
												M-EF6	1.89	0.13				0.25	Alto	
		Corrosión (CR)	C-CR1	0.38	0.13						0.05	Alto								
			C-CR2	1.75	0.13						0.23	Alto								
		Erosión (ER)	C-ER1	0.38	0.13				0.20	0.80	0.05	Leve	M-ER1	1.39	0.32		1.20	10.00	0.44	Moderado
			C-ER2	0.25	0.23				0.25	1.00	0.06	Leve	M-ER2	1.67	0.10		0.80	6.67	0.17	Moderado
			C-ER3	0.40	0.18				0.15	0.60	0.07	Leve	M-ER3	1.89	0.14		1.20	10.00	0.26	Moderado

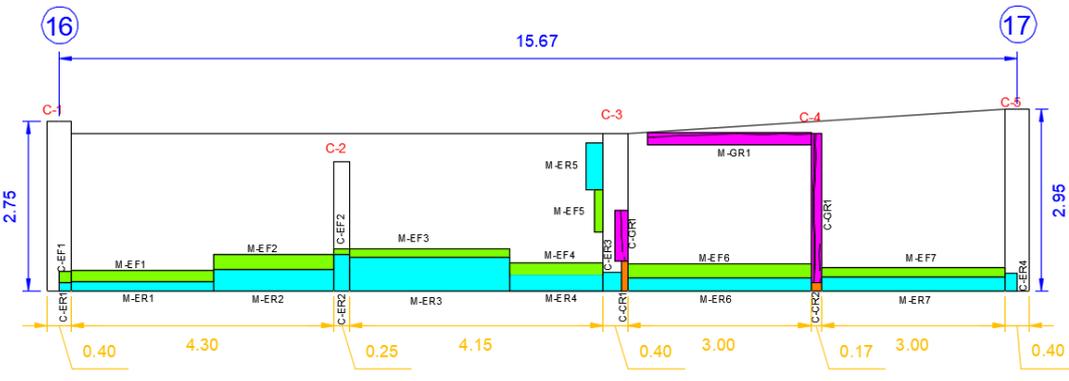
COLUMNAS	C		LEVE = 1	MODERADO = 2	ALTO = 3	
MUROS	M					
PLANO DE ELEVACIÓN DE LA UNIDAD MUESTRAL 13

RESUMEN DE PATOLOGIAS IDENTIFICADAS EN LA UNIDAD MUESTRAL 13										
Elemento evaluado	Área total (m2)	Patologías encontradas	Área afectada (m2)	Área no afectada (m2)	ESTADÍSTICA DE DAÑOS		Nivel de severidad de cada patología	Nivel de severidad de elemento evaluado		
					% Afectado	% No afectado				
Columnas	3.12	Grieta	0.57	2.55	18.39	81.61	3	2		
		Eflorescencia	0.06	3.06	1.88	98.13	2			
		Corrosión	0.08	3.04	2.49	97.51	2			
		Erosión	0.33	2.79	10.51	89.49	1			
Muros	37.52	Grieta	0.54	36.98	1.43	98.57	3	2		
		Eflorescencia	2.81	34.71	7.48	92.52	3			
		Erosión	4.43	33.09	11.81	88.19	2			
NIVEL DE SEVERIDAD DE LA UNIDAD MUESTRAL 13										
Área total de unidad muestral (m2)	elemento evaluado	Patologías encontradas	Área afectada (m2)	% de área Afectada	Nivel de daño		Nivel de severidad (m2)			Nivel de severidad de unidad muestral
					superficial	estructural	Leve	Moderado	Alto

40.64	Columnas	Grieta	0.57	1.41		x			0.57	MODERADO (2)
		Eflorescencia	0.06	0.14	x		0.06			
		Corrosión	0.08	0.19		x			0.08	% LEVE
		Erosión	0.33	0.81	x		0.33			7.86
	Muros	Grieta	0.54	1.32		x			0.54	% MODERADO
		Eflorescencia	2.81	6.91	x		2.81			10.90
		Erosión	4.43	10.90		x		4.43		% ALTO
Total			8.81	21.68	Nivel de severidad (m2)		3.19	4.43	1.19	2.92

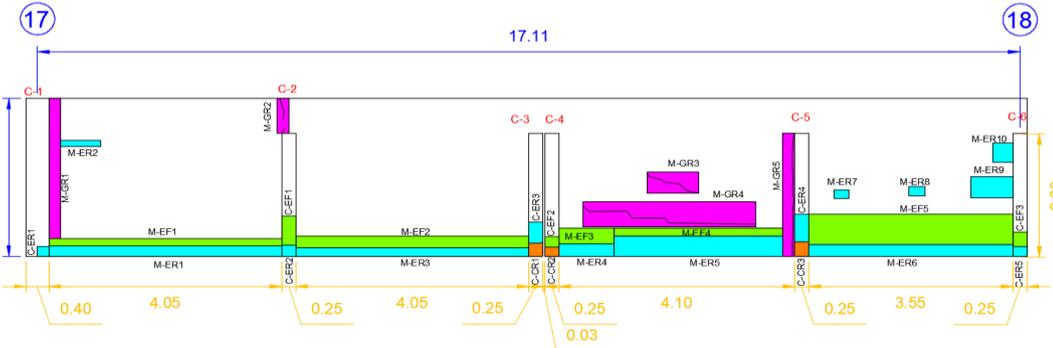
PLANO DE ELEVACIÓN DE LA UNIDAD MUESTRAL 14

14	17-18	Grietas (GR)									M-GR1	2.62	0.20	0.25			0.52	Moderado		
												M-GR2	0.65	0.20	0.20			0.13	Moderado	
													M-GR3	0.90	0.40	0.20			0.36	Moderado
													M-GR4	3.00	0.47	0.15			1.41	Leve
													M-GR5	2.30	0.20	0.22			0.46	Moderado
		Eflorescencia (EF)	C-EF1	0.54	0.25					0.14	Alto	M-EF1	4.05	0.14					0.57	Alto
			C-EF2	0.25	0.20					0.05	Alto	M-EF2	4.05	0.22					0.89	Alto
			C-EF3	0.27	0.25					0.07	Alto	M-EF3	0.96	0.29					0.28	Alto
												M-EF4	2.93	0.15					0.44	Alto
												M-EF5	3.55	0.56					1.99	Alto
		Corrosión (CR)	C-CR1	0.25	0.25					0.06	Moderado									
			C-CR2	0.25	0.17					0.04	Moderado									
C-CR3	0.27		0.25					0.07	Moderado

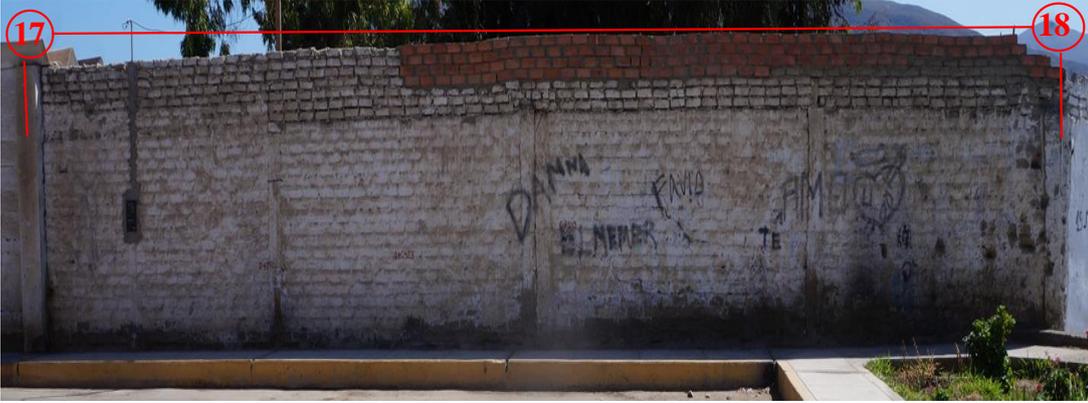
FOTOGRAFÍA DE LAS PATOLOGÍAS EN UNIDAD MUESTRAL 14

RESUMEN DE PATOLOGIAS IDENTIFICADAS EN LA UNIDAD MUESTRAL 14										
Elemento evaluado	Área total (m2)	Patologías encontradas	Área afectada (m2)	Área no afectada (m2)	ESTADÍSTICA DE DAÑOS		Nivel de severidad de cada patología	Nivel de severidad de elemento evaluado		
					% Afectado	% No afectado				
Columnas	3.47	Eflorescencia	0.25	3.22	7.28	92.72	3	2		
		Corrosión	0.17	3.30	4.97	95.03	2			
		Erosión	0.36	3.11	10.33	89.67	1			
Muros	46.46	Grieta	2.88	43.58	6.21	93.79	2	2		
		Eflorescencia	4.16	42.30	8.96	91.04	3			
		Erosión	4.16	42.30	8.95	91.05	2			
NIVEL DE SEVERIDAD DE LA UNIDAD MUESTRAL 14										
Área total de unidad muestral (m2)	elemento evaluado	Patologías encontradas	Área afectada (m2)	% de área Afectada	Nivel de daño		Nivel de severidad (m2)			Nivel de severidad de unidad muestral
					superficial	estructural	Leve	Moderado	Alto

49.93	Columnas	Eflorescencia	0.25	0.51	x		0.25			MODERADO (2)
		Corrosión	0.17	0.35		x		0.17		% LEVE
		Erosión	0.36	0.72	x		0.36			9.06
	Muros	Grieta	2.88	5.78		x		2.88		% MODERADO
		Eflorescencia	4.16	8.34	x		4.16			14.45
		Erosión	4.16	8.33		x		4.16		% ALTO
	Total			11.99	24.01	Nivel de severidad (m2)		4.52	7.22	0.00

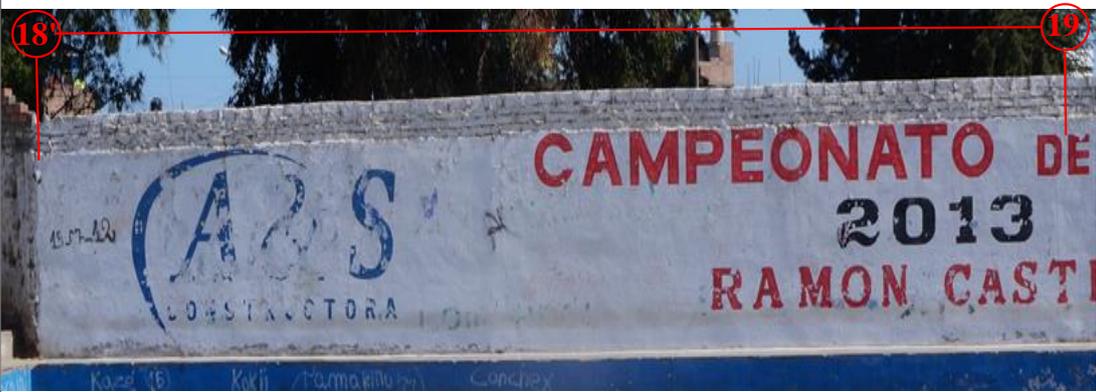
FOTOGRAFÍA DE LAS PATOLOGÍAS EN UNIDAD MUESTRAL 15

PORCENTAJES DE PATOLOGÍAS ENCONTRADAS EN LA UNIDAD MUESTRAL 15					
ITEM	PATOLOGÍAS	ÁREA AFECTADA (M2)	ÁREA NO AFECTADA (M2)	% ÁREA AFECTADA	%ÁREA NO AFECTADA
1	Fisuras	1.33	42.84	3.02	96.98
2	Grietas	0.00	44.17	0.00	100.00
3	Desintegración	0.00	44.17	0.00	100.00
4	Desprendimiento	0.00	44.17	0.00	100.00
5	Eflorescencias	1.20	42.97	2.72	97.28
6	Corrosión	0.00	44.17	0.00	100.00
7	Erosión	0.00	44.17	0.00	100.00
TOTAL		2.54		5.74

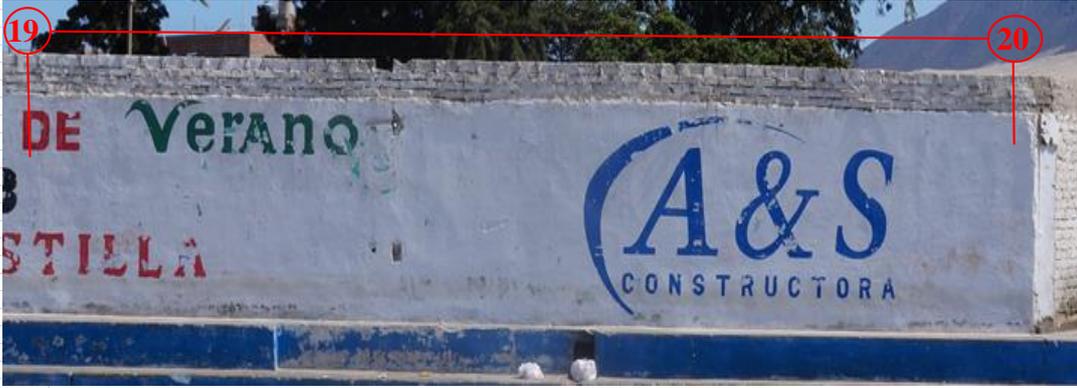
FOTOGRAFÍA DE LAS PATOLOGÍAS EN UNIDAD MUESTRAL 16

PORCENTAJES DE PATOLOGÍAS ENCONTRADAS EN LA UNIDAD MUESTRAL 16					
ITEM	PATOLOGÍAS	ÁREA AFECTADA (M2)	ÁREA NO AFECTADA (M2)	% ÁREA AFECTADA	%ÁREA NO AFECTADA
1	Fisuras	0.47	36.24	1.27	98.73
2	Grietas	0.00	36.71	0.00	100.00
3	Desintegración	0.00	36.71	0.00	100.00
4	Desprendimiento	0.00	36.71	0.00	100.00
5	Eflorescencias	1.64	35.07	4.47	95.53
6	Corrosión	0.00	36.71	0.00	100.00
7	Erosión	0.00	36.71	0.00	100.00
TOTAL		2.11		5.74

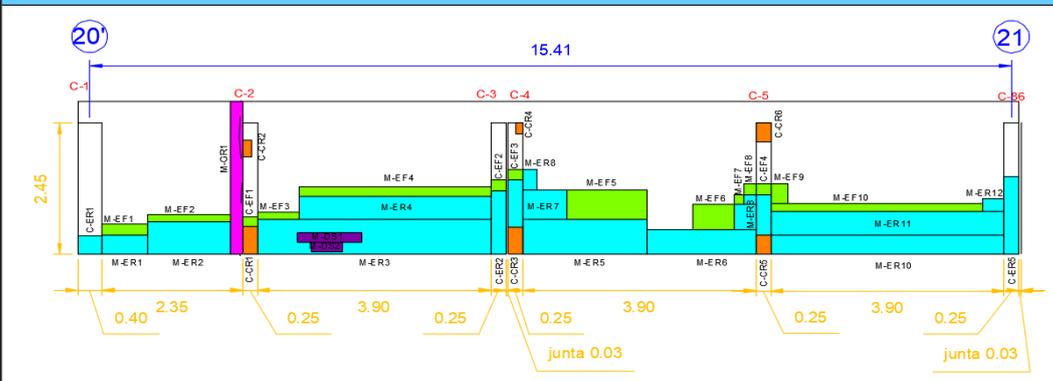
PLANO DE ELEVACIÓN DE LA UNIDAD MUESTRAL 17

17	20 ¹ -21	Grietas (GR)									M-GR1	2.85	0.20	0.15			0.57	Leve				
		Eflorescencia (EF)	C-EF1	0.25	0.18			0.05	Moderado	M-EF1	0.77	0.20			0.15	Moderado						
			C-EF2	0.25	0.20			0.05	Moderado	M-EF2	1.38	0.13			0.18	Moderado						
			C-EF3	0.25	0.19			0.05	Moderado	M-EF3	0.70	0.12			0.08	Moderado						
			C-EF4	0.25	0.21			0.05	Moderado	M-EF4	3.20	0.18			0.58	Moderado						
			M-EF5	1.33	0.54					0.72	Moderado											
			M-EF6	0.70	0.48					0.34	Moderado											
			M-EF7	0.18	0.17					0.03	Moderado											
			M-EF8	0.20	0.19					0.04	Moderado											
			M-EF9	0.38	0.29					0.11	Moderado											
			M-EF10	3.53	0.14					0.51	Moderado											
		Desintegración (DS)							M-DS1	1.08	0.18		12.00	100.00	0.19	Alto						
		M-DS2	0.53	0.17					12.00	100.00	0.09	Alto										
		Corrosión (CR)	C-CR1	0.52	0.25			0.13	Moderado													
			C-CR2	0.30	0.14			0.04	Moderado													
			C-CR3	0.50	0.25			0.13	Moderado

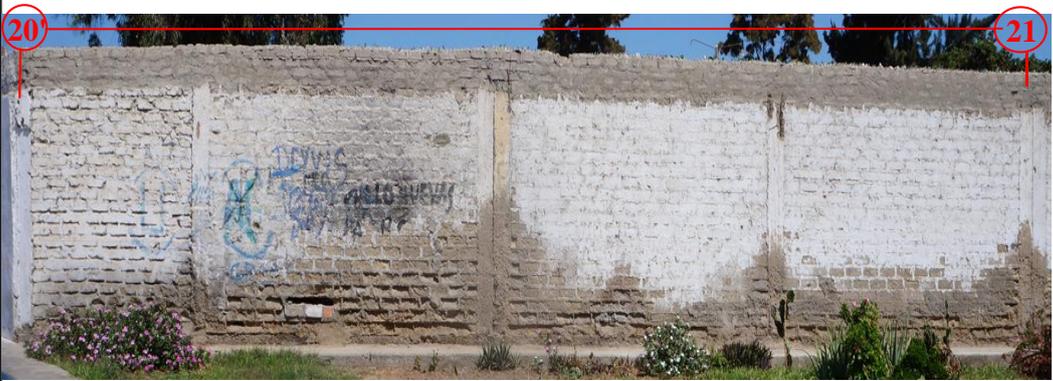
FOTOGRAFÍA DE LAS PATOLOGÍAS EN UNIDAD MUESTRAL 17

RESUMEN DE PATOLOGIAS IDENTIFICADAS EN LA UNIDAD MUESTRAL 17										
Elemento evaluado	Área total (m2)	Patologías encontradas	Área afectada (m2)	Área no afectada (m2)	ESTADÍSTICA DE DAÑOS		Nivel de severidad de cada patología	Nivel de severidad de elemento evaluado		
					% Afectado	% No afectado				
Columnas	4.04	Eflorescencia	0.20	3.85	4.83	95.17	2	2		
		Corrosión	0.50	3.54	12.34	87.66	2			
		Erosión	1.21	2.83	29.95	70.05	1			
Muros	40.04	Grieta	0.57	39.47	1.42	98.58	1	3		
		Desintegración	0.28	39.76	0.71	99.29	3			
		Eflorescencia	2.73	37.31	6.83	93.17	2			
		Erosión	10.77	29.27	26.90	73.10	3			
NIVEL DE SEVERIDAD DE LA UNIDAD MUESTRAL 17										
Área total de unidad muestral (m2)	elemento evaluado	Patologías encontradas	Área afectada (m2)	% de área Afectada	Nivel de daño		Nivel de severidad (m2)			Nivel de severidad de unidad muestral
					superficial	estructural	Leve	Moderado	Alto

44.08	Columnas	Eflorescencia	0.20	0.44	x		0.20			ALTO (3)
		Corrosión	0.50	1.13		x		0.50		% LEVE
		Erosión	1.21	2.75		x	1.21			10.24
	Muros	Grieta	0.57	1.29		x	0.57			% MODERADO
		Desintegración	0.28	0.65		x		0.28		1.78
		Eflorescencia	2.73	6.20	x		2.73			
		Erosión	10.77	24.43		x			10.77	% ALTO
Total			16.26	36.90	Nivel de severidad (m2)		4.51	0.78	10.77	24.43

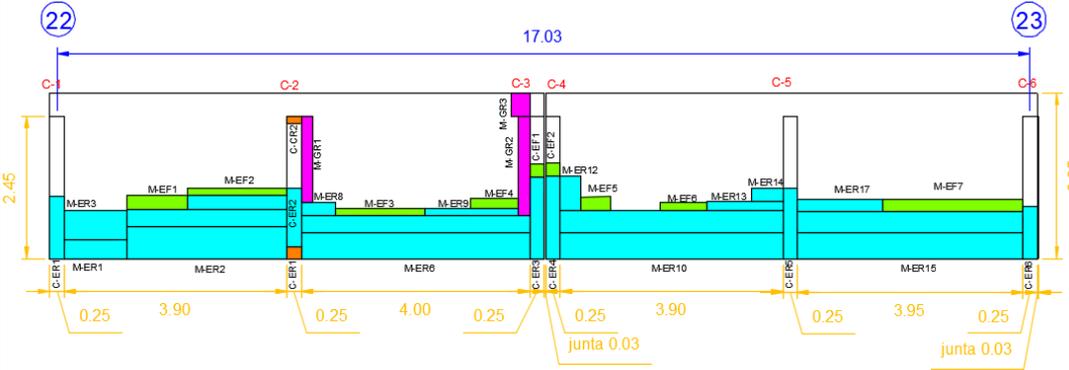
COLUMNAS	C		LEVE = 1	MODERADO = 2	ALTO = 3	
MUROS	M					
PLANO DE ELEVACIÓN DE LA UNIDAD MUESTRAL 18

FICHA DE RECOLECCIÓN DE DATOS																		
UNIDAD MUESTRAL 18																		
Evaluadora: Bach. Helene Ivonne Layza Rojas									Asesor: Mgtr. Gonzalo Miguel León de los Ríos									
Patologías del concreto:											Elementos a evaluar:							
Fisuras (FS)			Desprendimiento (DP)			Corrosión (CR)					Columnas y muros							
Grietas (GR)			Eflorescencias (EF)			Erosión (ER)					Ubicación: A.H. Ramón Castilla -Av. Industrial - Chimbote							
Desintegración (DS)			Fecha de inspección: 15/07/2019															
PATOLOGÍAS IDENTIFICADAS EN LA UNIDAD MUESTRAL 18																		
COLUMNA											MURO							
Unidad Muestral	Eje	Patologías del concreto	Código	Largo (m)	Ancho (m)	espesor (cm)	Profundidad (cm)	% de profundidad	Área afectada (m2)	Nivel de severidad	Código	Largo (m)	Ancho (m)	espesor (cm)	Profundidad (cm)	% de profundidad	Área afectada (m2)	Nivel de severidad
		Grietas (GR)								M-GR1	1.47	0.20	0.18			0.29	Leve

M-GR2	1.7	0.20	0.15			0.34	Leve	
										M-GR3	0.4	0.33	0.20			0.13	Leve	
		Eflorescencia (EF)	C-EF1	0.25	0.23			0.06	Moderado	M-EF1	1.06	0.23			0.24	Moderado		
			C-EF2	0.25	0.23			0.06	Moderado	M-EF2	1.75	0.36			0.63	Moderado		
										M-EF3	1.56	0.12			0.19	Moderado		
										M-EF4	0.84	0.17			0.14	Moderado		
										M-EF5	0.53	0.23			0.12	Moderado		
										M-EF6	0.82	0.14			0.11	Moderado		
										M-EF7	2.45	0.21			0.51	Moderado		
Corrosión (CR)	C-CR1	0.25	0.20			0.05	Moderado											
	C-CR2	0.25	0.12			0.03	Moderado

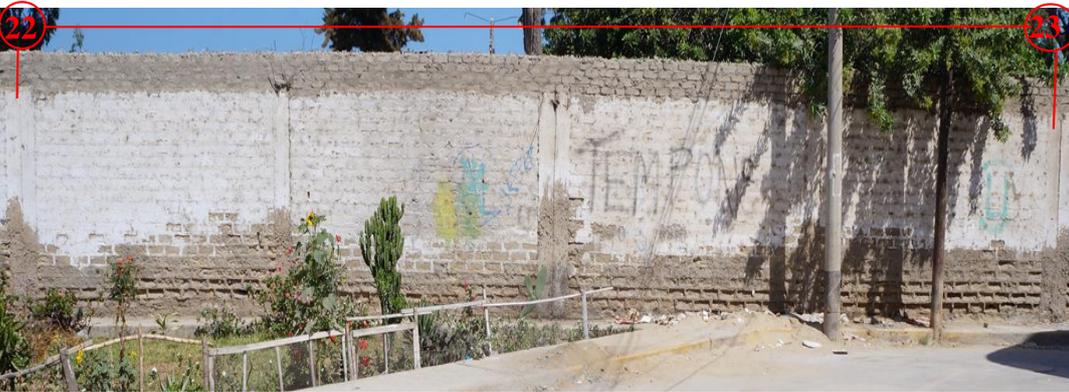
FOTOGRAFÍA DE LAS PATOLOGÍAS EN UNIDAD MUESTRAL 18

RESUMEN DE PATOLOGIAS IDENTIFICADAS EN LA UNIDAD MUESTRAL 18										
Elemento evaluado	Área total (m2)	Patologías encontradas	Área afectada (m2)	Área no afectada (m2)	ESTADÍSTICA DE DAÑOS		Nivel de severidad de cada patología	Nivel de severidad de elemento evaluado		
					% Afectado	% No afectado				
Columnas	3.68	Eflorescencia	0.12	3.57	3.13	96.88	2	2		
		Corrosión	0.08	3.60	2.17	97.83	2			
		Erosión	1.86	1.82	50.60	49.40	1			
Muros	44.89	Grieta	0.77	44.12	1.71	98.29	1	3		
		Eflorescencia	1.96	42.94	4.36	95.64	2			
		Erosión	14.31	30.58	31.87	68.13	3			
NIVEL DE SEVERIDAD DE LA UNIDAD MUESTRAL 18										
Área total de unidad muestral (m2)	elemento evaluado	Patologías encontradas	Área afectada (m2)	% de área Afectada	Nivel de daño		Nivel de severidad (m2)			Nivel de severidad de unidad muestral
					superficial	estructural	Leve	Moderado	Alto

48.57	Columnas	Eflorescencia	0.12	0.24	x		0.12			ALTO (3)
		Corrosión	0.08	0.16		x		0.08		% LEVE
		Erosión	1.86	3.83		x	1.86			9.44
	Muros	Grieta	0.77	1.58		x	0.77			% MODERADO
		Eflorescencia	1.96	4.03	x		1.96			0.16
		Erosión	14.31	29.46		x			14.31	% ALTO
	Total			19.09	39.30	Nivel de severidad (m2)		4.58	0.08	14.31

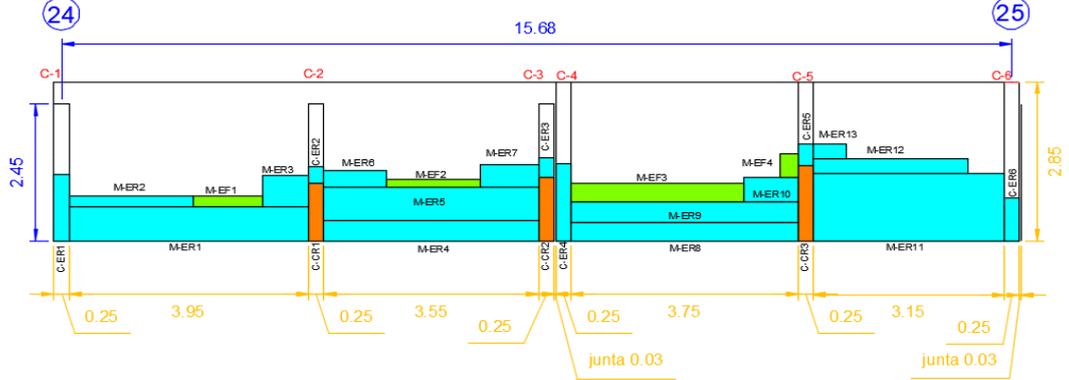
PLANO DE ELEVACIÓN DE LA UNIDAD MUESTRAL 19

FICHA DE RECOLECCIÓN DE DATOS																				
UNIDAD MUESTRAL 19																				
Evaluadora: Bach. Helene Ivonne Layza Rojas									Asesor: Mgtr. Gonzalo Miguel León de los Ríos											
Patologías del concreto:									Elementos a evaluar:											
Fisuras (FS)			Desprendimiento (DP)			Corrosión (CR)			Columnas y muros											
Grietas (GR)			Eflorescencias (EF)			Erosión (ER)			Ubicación: A.H. Ramón Castilla -Av. Industrial - Chimbote											
Desintegración (DS)									Fecha de inspección: 15/07/2019											
ELEMENTOS A EVALUAR :									COLUMNAS = C ■		MUROS = M ■		NIVELES DE SEVERIDAD:			Leve (1)	Moderado (2)	Alto (3)		
PATOLOGÍAS IDENTIFICADAS EN LA UNIDAD MUESTRAL 19																				
COLUMNA MURO																				
Unidad Muestral	Eje	Patologías del concreto	Código	Largo (m)	Ancho (m)	espesor (cm)	Profundidad (cm)	% de profundidad	Área afectada (m2)	Nivel de severidad	Código	Largo (m)	Ancho (m)	espesor (cm)	Profundidad (cm)	% de profundidad	Área afectada (m2)	Nivel de severidad

19	24-25	Eflorescencia (EF)									M-EF1	1.15	0.19				0.22	Moderado		
												M-EF2	1.54	0.14				0.22	Moderado	
													M-EF3	2.85	0.34				0.97	Moderado
													M-EF4	0.42	0.29				0.12	Moderado
		Corrosión (CR)	C-CR1	1.03	0.25						0.26	Alto								
			C-CR2	1.14	0.25						0.29	Alto								
			C-CR3	1.35	0.25						0.34	Alto								
		Erosión (ER)	C-ER1	1.19	0.25		0.50	2.00	0.30	Leve	M-ER1	3.95	0.61		4.20	35.00	2.41	Alto		
			C-ER2	0.30	0.25		0.35	1.40	0.08	Leve	M-ER2	2.05	0.19		0.80	6.67	0.39	Moderado		
			C-ER3	0.35	0.25		0.40	1.60	0.09	Leve	M-ER3	0.75	0.56		1.20	10.00	0.42	Moderado		
			C-ER4	1.39	0.25		0.38	1.52	0.35	Leve	M-ER4	3.55	0.37		4.80	40.00	1.31	Alto		
			C-ER5	0.38	0.25		0.40	1.60	0.10	Leve	M-ER5	3.55	0.60		2.50	20.83	2.13	Alto		
			C-ER6	0.77	0.25		0.30	1.20	0.19	Leve	M-ER6	1.04	0.30		0.50	4.17	0.31	Leve		
										M-ER7	0.97	0.41		1.50	12.50	0.40	Moderado			
										M-ER8	3.75	0.33		3.20	26.67	1.24	Alto

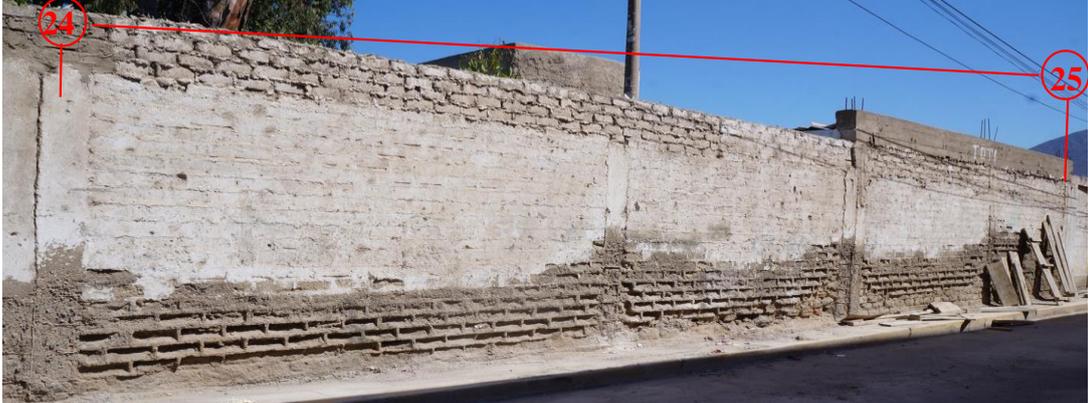
FOTOGRAFÍA DE LAS PATOLOGÍAS EN UNIDAD MUESTRAL 19

RESUMEN DE PATOLOGIAS IDENTIFICADAS EN LA UNIDAD MUESTRAL 19											
Elemento evaluado	Área total (m2)	Patologías encontradas	Área afectada (m2)	Área no afectada (m2)	ESTADÍSTICA DE DAÑOS		Nivel de severidad de cada patología	Nivel de severidad de elemento evaluado			
					% Afectado	% No afectado					
Columnas	3.98	Corrosión	0.88	3.10	22.11	77.89	3	3			
		Erosión	1.10	2.89	27.51	72.49	1				
Muros	41.04	Eflorescencia	1.52	39.52	3.72	96.28	2	3			
		Erosión	15.00	26.04	36.55	63.45	3				
NIVEL DE SEVERIDAD DE LA UNIDAD MUESTRAL 19											
Área total de unidad muestral (m2)	elemento evaluado	Patologías encontradas	Área afectada (m2)	% de área Afectada	Nivel de daño		Nivel de severidad (m2)			Nivel de severidad de unidad muestral	
					superficial	estructural	Leve	Moderado	Alto

45.02	Columnas									ALTO (3)	
		Corrosión	0.88	1.95		x			0.88	% LEVE	
		Erosión	1.10	2.43		x	1.10			5.82	
	Muros										% MODERADO
		Eflorescencia	1.52	3.39		x		1.52			0.00
		Erosión	15.00	33.32			x		15.00	% ALTO	
Total		18.50	41.09		Nivel de severidad (m2)		2.62	0.00	15.88	35.27

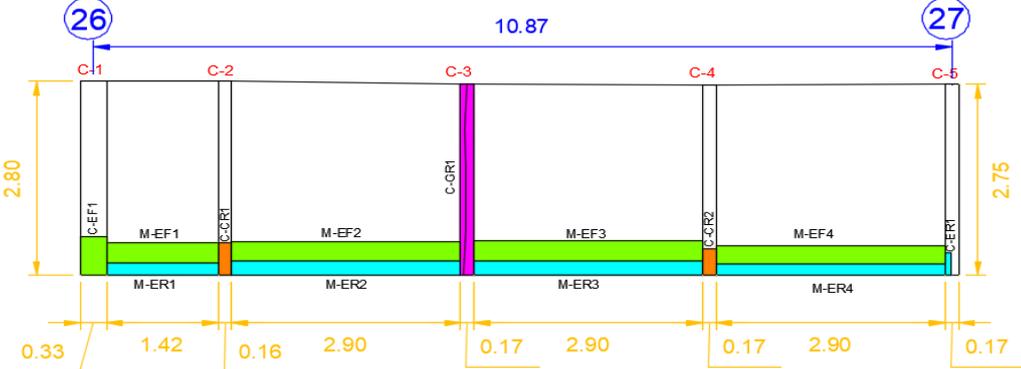
PLANO DE ELEVACIÓN DE LA UNIDAD MUESTRAL 20

FICHA DE RECOLECCIÓN DE DATOS																							
UNIDAD MUESTRAL 20																							
Evaluadora: Bach. Helene Ivonne Layza Rojas									Asesor: Mgtr. Gonzalo Miguel León de los Ríos														
Patologías del concreto:									Elementos a evaluar:														
Fisuras (FS)			Desprendimiento (DP)			Corrosión (CR)			Columnas y muros														
Grietas (GR)			Eflorescencias (EF)			Erosión (ER)			Ubicación: A.H. Ramón Castilla -Av. Industrial - Chimbote														
Desintegración (DS)									Fecha de inspección: 15/07/2019														
ELEMENTOS A EVALUAR : COLUMNAS = C 									MUROS = M 			NIVELES DE SEVERIDAD:			Leve (1)			Moderado (2)			Alto (3)		
PATOLOGÍAS IDENTIFICADAS EN LA UNIDAD MUESTRAL 20																							
COLUMNA											MURO												
Unidad Muestral	Eje	Patologías del concreto	Código	Largo (m)	Ancho (m)	espesor (cm)	Profundidad (cm)	% de profundidad	Área afectada (m2)	Nivel de severidad	Código	Largo (m)	Ancho (m)	espesor (cm)	Profundidad (cm)	% de profundidad	Área afectada (m2)	Nivel de severidad

20	26-27	Grietas (GR)	C-GR1	2.76	0.17	0.35			0.47	Moderado													
		Eflorescencia (EF)	C-EF1	0.56	0.36					0.20	Leve	M-EF1	1.42	0.29					0.41	Leve			
												M-EF2	2.90	0.27					0.78	Leve			
												M-EF3	2.9	0.28					0.81	Leve			
												M-EF4	2.90	0.27					0.78	Leve			
		Corrosión (CR)	C-CR1	0.47	0.17						0.08	Moderado											
			C-CR2	0.39	0.70						0.27	Moderado											
		Erosión (ER)	C-ER1	0.32	0.08				0.40	1.60	0.03	Leve	M-ER1	1.42	0.18		0.50	4.17	0.26	Leve			
												M-ER2	2.90	0.21		0.80	6.67	0.61	Moderado				
												M-ER3	2.90	0.21		1.20	10.00	0.61	Moderado				
										M-ER4	2.90	0.16		1.00	8.33	0.46	Moderado

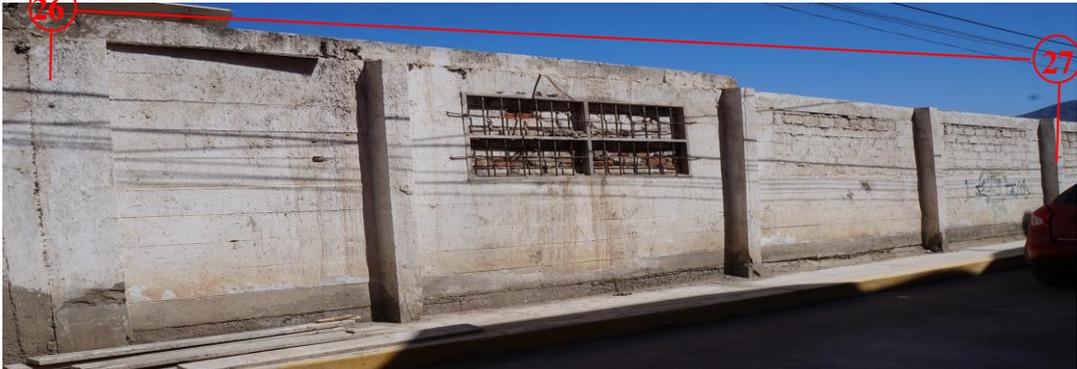
FOTOGRAFÍA DE LAS PATOLOGÍAS EN UNIDAD MUESTRAL 20

RESUMEN DE PATOLOGIAS IDENTIFICADAS EN LA UNIDAD MUESTRAL 20											
Elemento evaluado	Área total (m2)	Patologías encontradas	Área afectada (m2)	Área no afectada (m2)	ESTADÍSTICA DE DAÑOS		Nivel de severidad de cada patología	Nivel de severidad de elemento evaluado			
					% Afectado	% No afectado					
Columnas	2.54	Grieta	0.47	2.07	18.47	81.53	2	2			
		Eflorescencia	0.20	2.34	7.94	92.06	1				
		Corrosión	0.35	2.19	13.89	86.11	2				
		Erosión	0.03	2.51	1.01	98.99	1				
Muros	28.05	Eflorescencia	2.79	25.26	9.95	90.05	1	1			
		Erosión	1.94	26.11	6.91	93.09	2				
NIVEL DE SEVERIDAD DE LA UNIDAD MUESTRAL 20											
Área total de unidad muestral (m2)	elemento evaluado	Patologías encontradas	Área afectada (m2)	% de área Afectada	Nivel de daño		Nivel de severidad (m2)			Nivel de severidad de unidad muestral	
					superficial	estructural	Leve	Moderado	Alto

30.59	Columnas	Grieta	0.47			x		0.47		MODERADO (2)	
		Eflorescencia	0.20	0.66	x		0.20				
		Corrosión	0.35	1.15		x		0.35			% LEVE
		Erosión	0.03	0.08	x		0.03				9.20
	Muros	Eflorescencia	2.79	9.12	x		2.79			9.02	
		Erosión	1.94	6.33		x		1.94		% ALTO	
		Total	5.78	17.35			Nivel de severidad (m2)	2.82	2.76	0.00	0.00

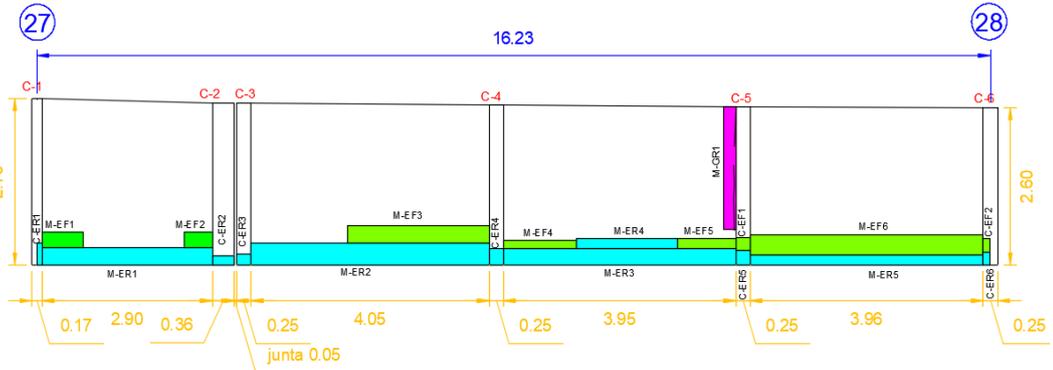
PLANO DE ELEVACIÓN DE LA UNIDAD MUESTRAL 21

FICHA DE RECOLECCIÓN DE DATOS																				
UNIDAD MUESTRAL 21																				
Evaluadora: Bach. Helene Ivonne Layza Rojas									Asesor: Mgtr. Gonzalo Miguel León de los Ríos											
Patologías del concreto:									Elementos a evaluar:											
Fisuras (FS)			Desprendimiento (DP)			Corrosión (CR)			Columnas y muros											
Grietas (GR)			Eflorescencias (EF)			Erosión (ER)			Ubicación: A.H. Ramón Castilla -Av. Industrial - Chimbote											
Desintegración (DS)									Fecha de inspección: 15/07/2019											
ELEMENTOS A EVALUAR : COLUMNAS = C MUROS = M NIVELES DE SEVERIDAD: Leve (1) Moderado (2) Alto (3)																				
PATOLOGÍAS IDENTIFICADAS EN LA UNIDAD MUESTRAL 21																				
		COLUMNA									MURO									
Unidad Muestral	Eje	Patologías del concreto	Código	Largo (m)	Ancho (m)	espesor (cm)	Profundidad (cm)	% de profundidad	Área afectada (m2)	Nivel de severidad	Código	Largo (m)	Ancho (m)	espesor (cm)	Profundidad (cm)	% de profundidad	Área afectada (m2)	Nivel de severidad

21	27-28	Grietas (GR)									M-GR1	2.03	0.20	0.15			0.41	Leve		
		Eflorescencia (EF)	C-EF1	0.25	0.22						0.06	Moderado	M-EF1	0.70	0.25				0.18	Moderado
			C-EF2	0.23	0.13						0.03	Moderado	M-EF2	0.47	0.25				0.12	Moderado
													M-EF3	2.40	0.28				0.67	Moderado
													M-EF4	1.24	0.14				0.17	Moderado
													M-EF5	0.99	0.18				0.18	Moderado
													M-EF6	3.96	0.34				1.35	Moderado
		Erosión (ER)	C-ER1	0.37	0.08		0.40	1.60	0.03	Leve	M-ER1	2.90	0.29		0.80	6.67	0.84	Moderado		
			C-ER2	0.36	0.16		0.18	0.72	0.06	Leve	M-ER2	4.05	0.37		2.20	18.33	1.50	Moderado		
			C-ER3	0.25	0.18		0.20	0.80	0.05	Leve	M-ER3	3.95	0.27		1.20	10.00	1.07	Moderado		
			C-ER4	0.27	0.25		0.24	0.96	0.07	Leve	M-ER4	1.72	0.18		0.50	4.17	0.31	Leve		
			C-ER5	0.25	0.24		0.18	0.72	0.06	Leve	M-ER5	3.96	0.16		0.80	6.67	0.63	Moderado		
C-ER6	0.21		0.13		0.18	0.72	0.03	Leve

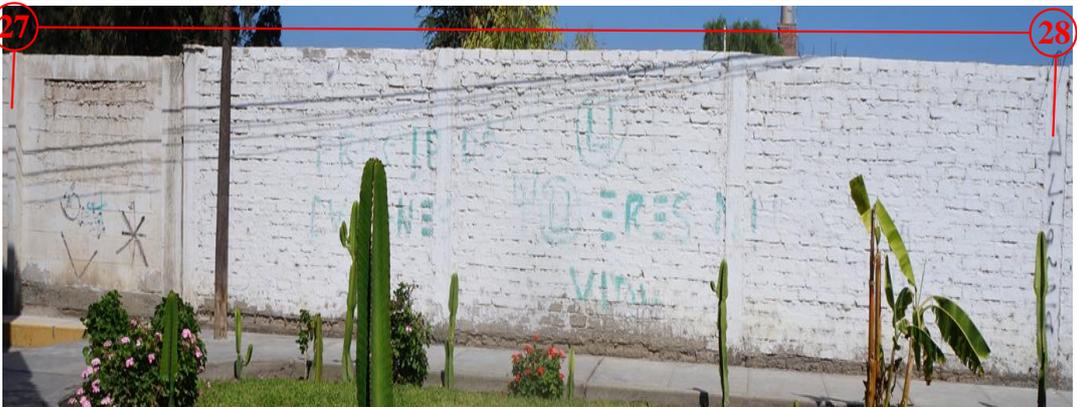
FOTOGRAFÍA DE LAS PATOLOGÍAS EN UNIDAD MUESTRAL 21

RESUMEN DE PATOLOGIAS IDENTIFICADAS EN LA UNIDAD MUESTRAL 21										
Elemento evaluado	Área total (m2)	Patologías encontradas	Área afectada (m2)	Área no afectada (m2)	ESTADÍSTICA DE DAÑOS		Nivel de severidad de cada patología	Nivel de severidad de elemento evaluado		
					% Afectado	% No afectado				
Columnas	3.55	Eflorescencia	0.08	3.47	2.36	97.64	2	2		
		Erosión	0.29	3.26	8.05	91.95	1			
Muros	40.07	Grieta	0.41	39.66	1.01	98.99	1	2		
		Eflorescencia	2.66	37.41	6.65	93.35	2			
		Erosión	4.35	35.72	10.85	89.15	2			
NIVEL DE SEVERIDAD DE LA UNIDAD MUESTRAL 21										
Área total de unidad muestral (m2)	elemento evaluado	Patologías encontradas	Área afectada (m2)	% de área Afectada	Nivel de daño		Nivel de severidad (m2)			Nivel de severidad de unidad muestral
					superficial	estructural	Leve	Moderado	Alto

43.62	Columnas									MODERADO (2)
		Eflorescencia	0.08	0.19	x		0.08			% LEVE
	Erosión	0.29	0.66	x		0.29			6.76	
	Muros	Grieta	0.41	0.93						% MODERADO
		Eflorescencia	2.66	6.10	x		2.66			9.97
		Erosión	4.35	9.97		x		4.35		% ALTO
		Total		7.79	17.85		Nivel de severidad (m2)	2.95	4.35	0.00
