DETERMINACIÓN Y EVALUACIÓN DE LAS
PATOLOGÍAS DEL CONCRETO EN COLUMNAS Y
MUROS DE ALBAÑILERÍA DEL CERCO PERIMÉTRICO
DE LA INSTITUCIÓN EDUCATIVA 88003 LAS
AMÉRICAS, DEL DISTRITO DE CHIMBOTE, PROVINCIA
DEL SANTA, REGIÓN ÁNCASH, JULIO – 2019.

TESIS PARA OPTAR EL TÍTULO PROFESIONAL DE
INGENIERA CIVIL

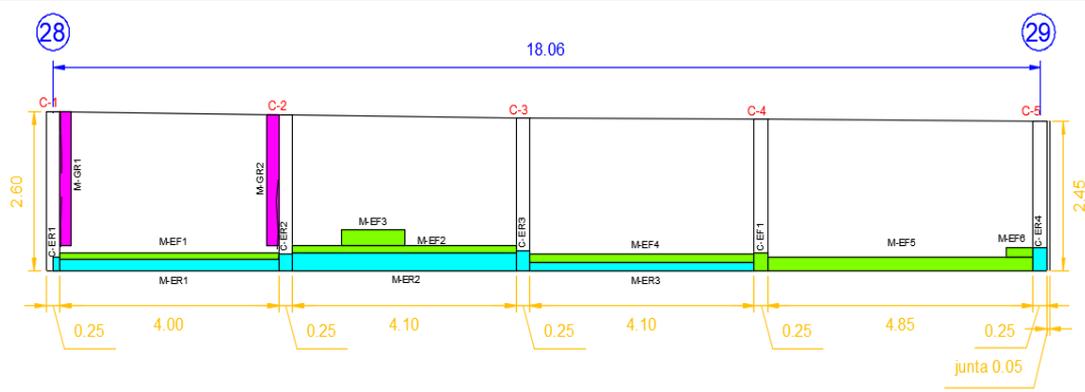
COLUMNAS	C		LEVE = 1	MODERADO = 2	ALTO = 3
MUROS	M				
PLANO DE ELEVACIÓN DE LA UNIDAD MUESTRAL 22

FICHA DE RECOLECCIÓN DE DATOS																						
UNIDAD MUESTRAL 22																						
Evaluadora: Bach. Helene Ivonne Layza Rojas										Asesor: Mgtr. Gonzalo Miguel León de los Ríos												
Patologías del concreto:										Elementos a evaluar:												
Fisuras (FS)			Desprendimiento (DP)			Corrosión (CR)				Columnas y muros												
Grietas (GR)			Eflorescencias (EF)			Erosión (ER)				Ubicación: A.H. Ramón Castilla -Av. Industrial - Chimbote												
Desintegración (DS)			Fecha de inspección: 15/07/2019																			
ELEMENTOS A EVALUAR : COLUMNAS = C 										MUROS = M 					NIVELES DE SEVERIDAD:		Leve (1)		Moderado (2)		Alto (3)	
PATOLOGÍAS IDENTIFICADAS EN LA UNIDAD MUESTRAL 22																						
		COLUMNA										MURO										
Unidad Muestral	Eje	Patologías del concreto	Código	Largo (m)	Ancho (m)	espesor (cm)	Profundidad (cm)	% de profundidad	Área afectada (m2)	Nivel de severidad	Código	Largo (m)	Ancho (m)	espesor (cm)	Profundidad (cm)	% de profundidad	Área afectada (m2)	Nivel de severidad

22	28-29	Grietas (GR)								M-GR1	2.20	0.20	0.18			0.44	Leve					
										M-GR2	2.15	0.20	0.15			0.43	Leve					
		Eflorescencia (EF)	C-EF1	0.25	0.22			0.06	Moderado	M-EF1	4.00	0.12			0.48	Moderado						
										M-EF2	4.10	0.12			0.49	Moderado						
										M-EF3	1.16	0.27			0.31	Moderado						
										M-EF4	4.10	0.15			0.62	Moderado						
										M-EF5	4.85	0.22			1.07	Moderado						
		Erosión (ER)	C-ER1	0.22	0.13			0.20	0.80	0.03	Leve	M-ER1	4.00	0.18			0.50	4.17	0.72	Leve		
			C-ER2	0.26	0.25			0.18	0.72	0.07	Leve	M-ER2	4.10	0.29			0.40	3.33	1.19	Leve		
			C-ER3	0.32	0.25			0.20	0.80	0.08	Leve	M-ER3	4.10	0.13			0.35	2.92	0.53	Leve		
C-ER4	0.38		0.25			0.25	1.00	0.10	Leve

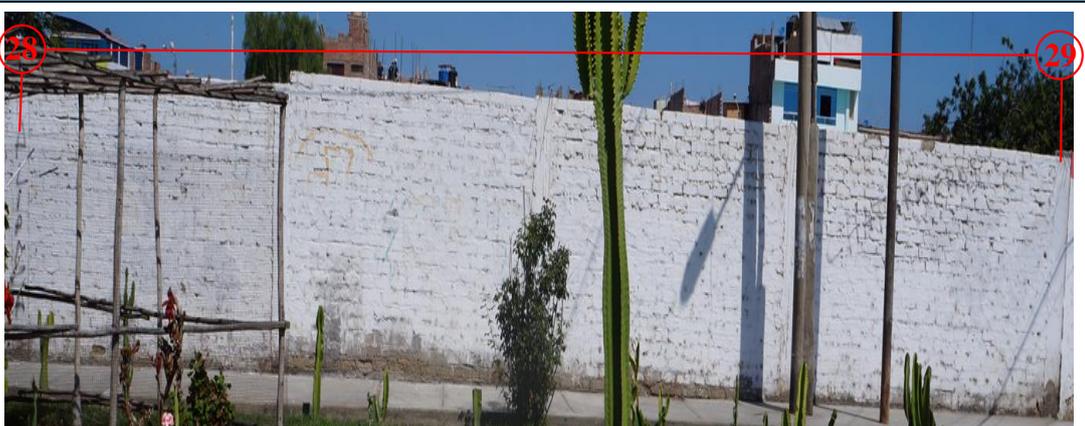
FOTOGRAFÍA DE LAS PATOLOGÍAS EN UNIDAD MUESTRAL 22

RESUMEN DE PATOLOGIAS IDENTIFICADAS EN LA UNIDAD MUESTRAL 22										
Elemento evaluado	Área total (m2)	Patologías encontradas	Área afectada (m2)	Área no afectada (m2)	ESTADÍSTICA DE DAÑOS		Nivel de severidad de cada patología	Nivel de severidad de elemento evaluado		
					% Afectado	% No afectado				
Columnas	2.86	Eflorescencia	0.06	2.81	1.92	98.08	2	1		
		Erosión	0.27	2.59	9.35	90.65	1			
Muros	43.19	Grieta	0.87	42.32	2.01	97.99	1	1		
		Eflorescencia	2.97	40.22	6.87	93.13	2			
		Erosión	2.44	40.75	5.65	94.35	1			
NIVEL DE SEVERIDAD DE LA UNIDAD MUESTRAL 22										
Área total de unidad muestral (m2)	elemento evaluado	Patologías encontradas	Área afectada (m2)	% de área Afectada	Nivel de daño		Nivel de severidad (m2)			Nivel de severidad de unidad muestral
					superficial	estructural	Leve	Moderado	Alto

46.05	Columnas									LEVE (1)
		Eflorescencia	0.06	0.12	x		0.06			% LEVE
		Erosión	0.27	0.58	x		0.27			14.34
	Muros	Grieta	0.87	1.89			0.87			% MODERADO
		Eflorescencia	2.97	6.44	x		2.97			0.00
		Erosión	2.44	5.30		x	2.44			% ALTO
	Total			6.60	14.34	Nivel de severidad (m2)		6.60	0.00	0.00

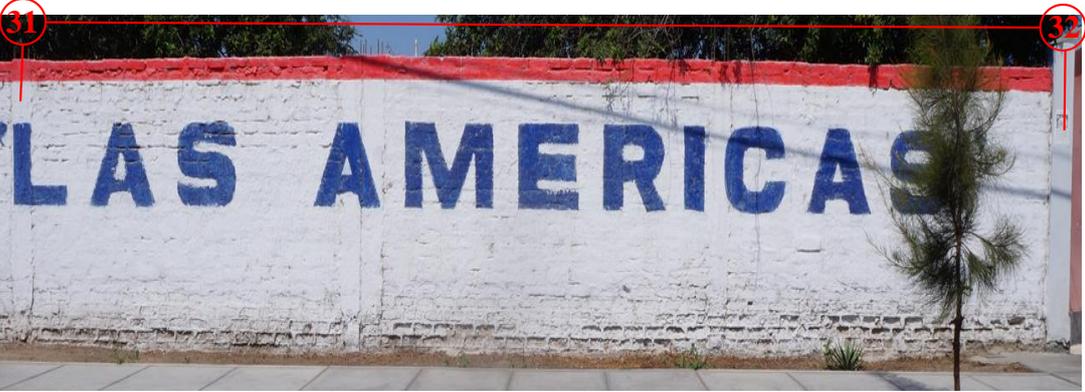
FOTOGRAFÍA DE LAS PATOLOGÍAS EN UNIDAD MUESTRAL 24

33.04	Columnas	Corrosión	0.21	0.63		x		0.21		MODERADO (2)
		Desprendimiento	0.07	0.21	x		0.07			% LEVE
		Erosión	0.35	1.07	x		0.35			12.11
	Muros	Grieta	0.40	1.21		x	0.40			% MODERADO
		Eflorescencia	3.18	9.62	x		3.18			14.79
		Erosión	4.68	14.16		x		4.68		% ALTO
Total			8.89	26.91	Nivel de severidad (m2)		4.00	4.89	0.00	0.00

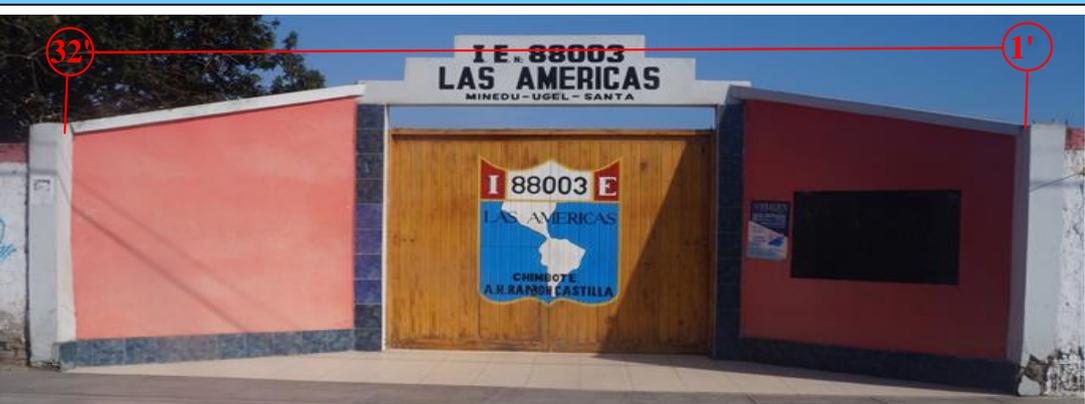
FOTOGRAFÍA DE LAS PATOLOGÍAS EN UNIDAD MUESTRAL 25

PORCENTAJES DE PATOLOGÍAS ENCONTRADAS EN LA UNIDAD MUESTRAL 25					
ITEM	PATOLOGÍAS	ÁREA AFECTADA (M2)	ÁREA NO AFECTADA (M2)	% ÁREA AFECTADA	%ÁREA NO AFECTADA
1	Fisuras	0.76	19.06	3.85	96.15
2	Grietas	0.00	19.82	0.00	100.00
3	Desintegración	0.00	19.82	0.00	100.00
4	Desprendimiento	0.00	19.82	0.00	100.00
5	Eflorescencias	0.00	19.82	0.00	100.00
6	Corrosión	0.00	19.82	0.00	100.00
7	Erosión	0.00	19.82	0.00	100.00
TOTAL		0.76		3.85

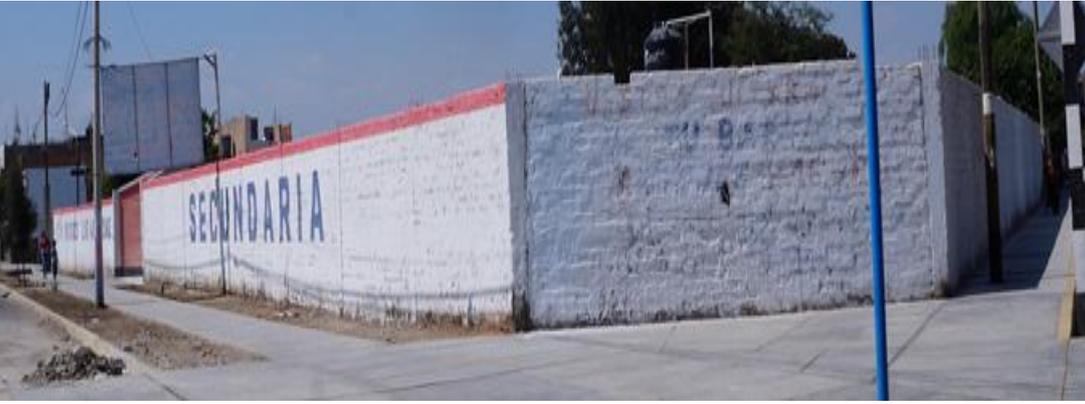
VISTA PANORÁMICA DEL CERCO PERIMÉTRICO

- Se concluye que el cerco perimétrico de la institución educativa 88003 Las Américas, del distrito de Chimbote, tienen como causa principal para la presencia de los diferentes tipos de patologías, las humedades presentes por el regado diario de las áreas verdes colindantes al interior y exterior de la muestra, estas humedades ascienden por capilaridad a los distintos elementos de la muestra y producen las patologías, siendo el área afectada por las patologías de 248.85 m² que equivale al 23.84 % del total de la muestra, las patologías encontradas fueron: fisuras 2.56 m² (0.25 %), grietas 21.36 m² (2.05 %), desintegración 1.59 m² (0.15 %), desprendimiento 0.07 m² (0.01%), eflorescencia 73.52 m² (7.04 %), corrosión 4.24 m² (0.41 %) y erosión 145.52 m² (13.94 %).

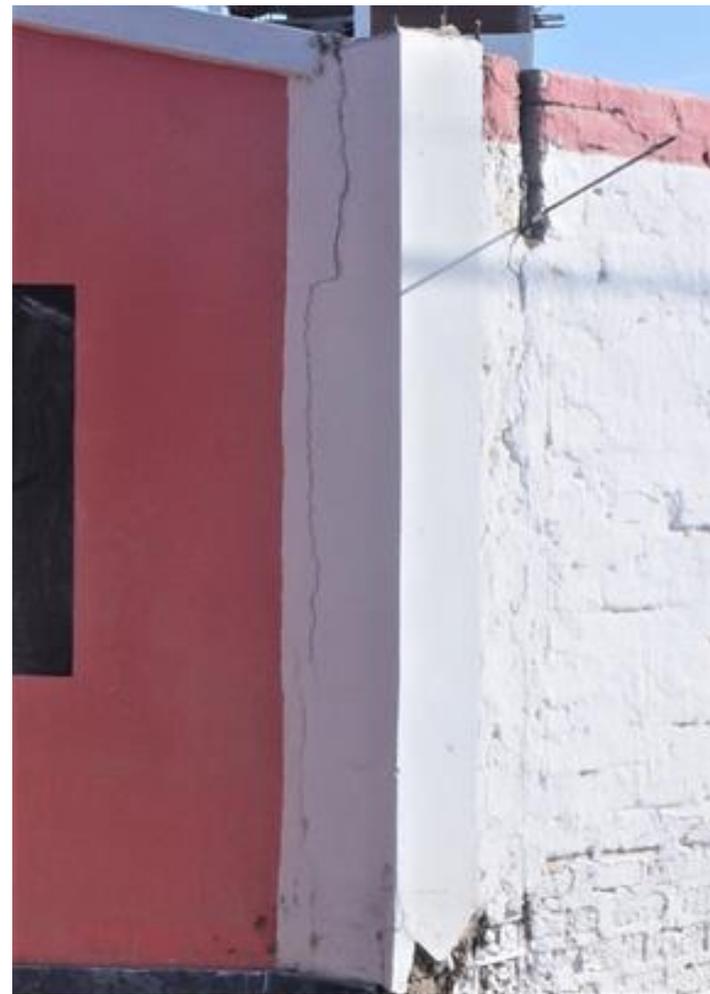
Foto 11: Fisura vertical en columna de la unidad muestral 25.

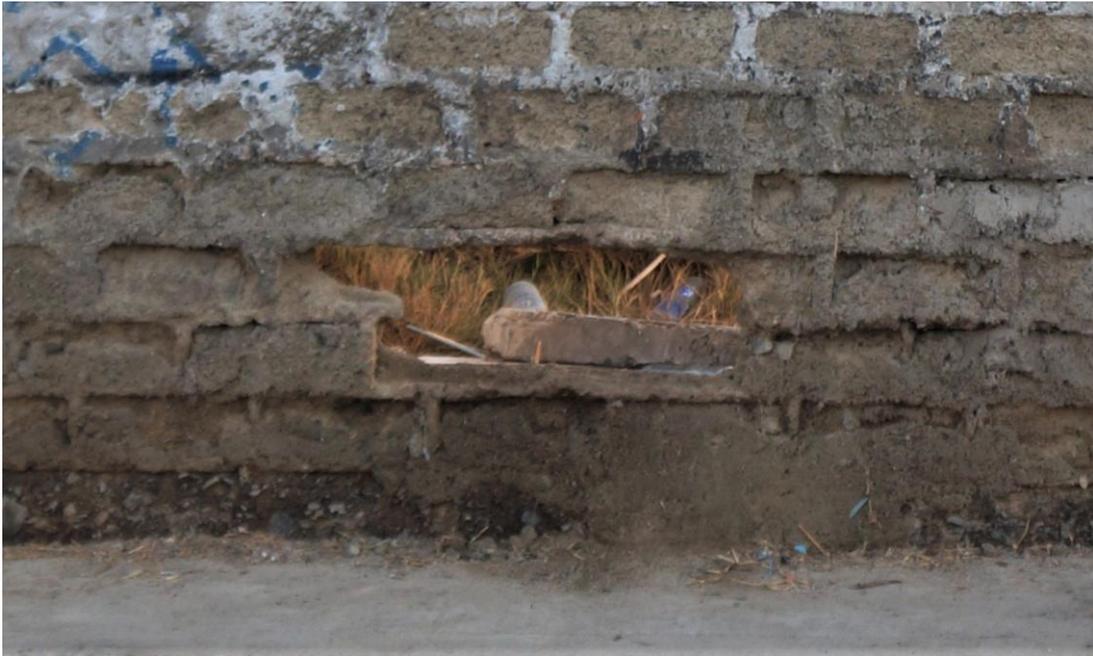
Foto 12: Desintegración total en unidades de albañilería en muro de la unidad muestral 17, causado por presencia de áreas verdes en la parte interior y exterior de la unidad muestral.

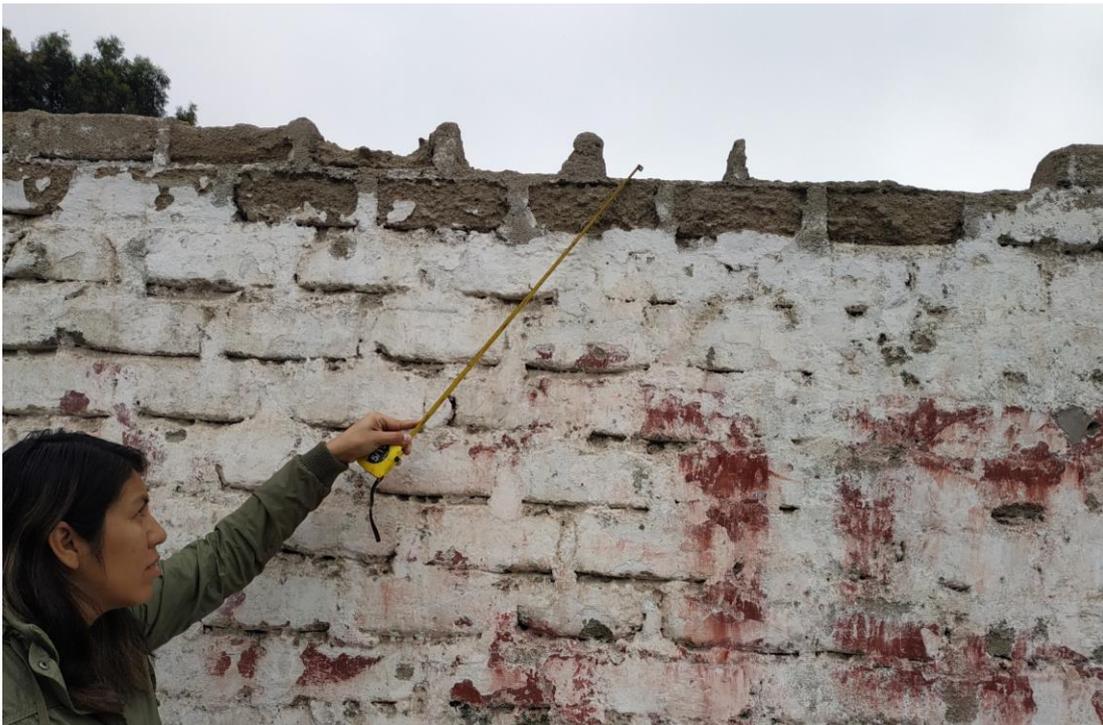
Foto 13: Desintegración total en unidades de albañilería en muro de la unidad muestral 08.

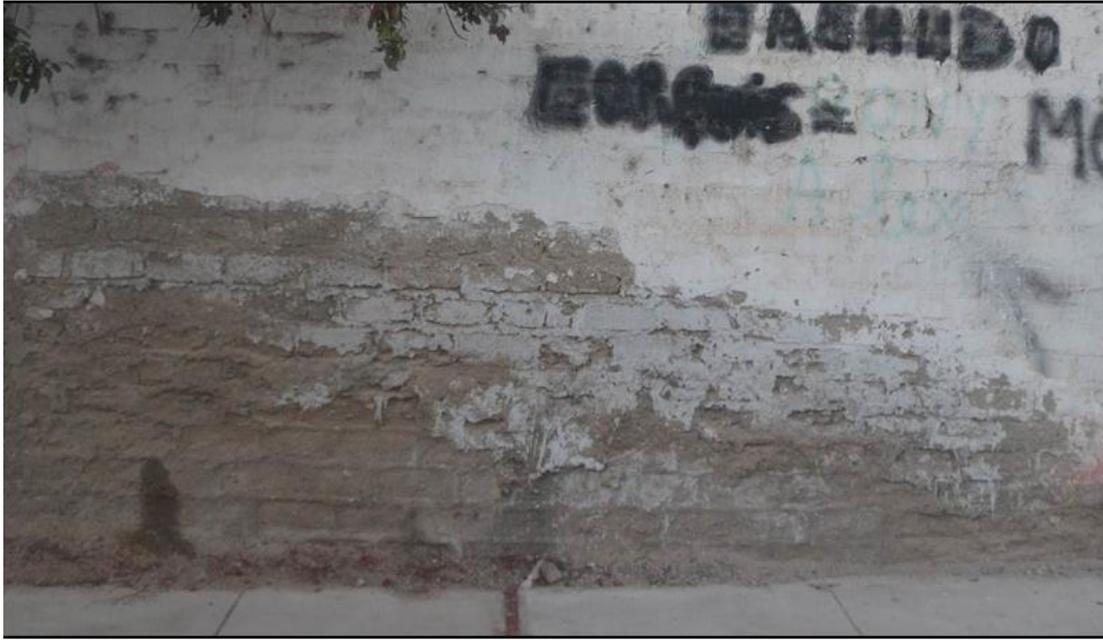
Foto 14: Eflorescencia en muro de la unidad muestral 07, con un nivel de severidad alto de la eflorescencia, pero al ser una patología que afecta de manera superficial al elemento se considera como leve para la unidad muestral, son causadas por el regado de áreas verdes en la parte interna.

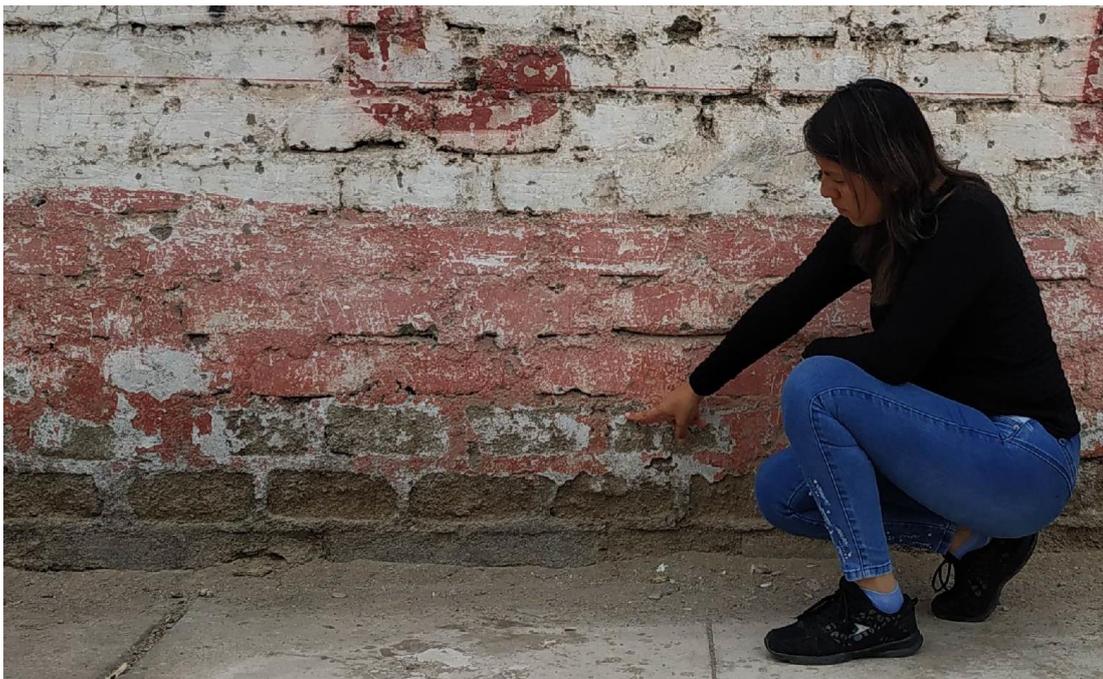
Foto 15: Eflorescencia en muro de la unidad muestral 10, con un nivel de severidad alto de la eflorescencia, pero al ser una patología que afecta de manera superficial al elemento se considera como leve para la unidad muestral, son causadas por el regado de áreas verdes en la parte interna.

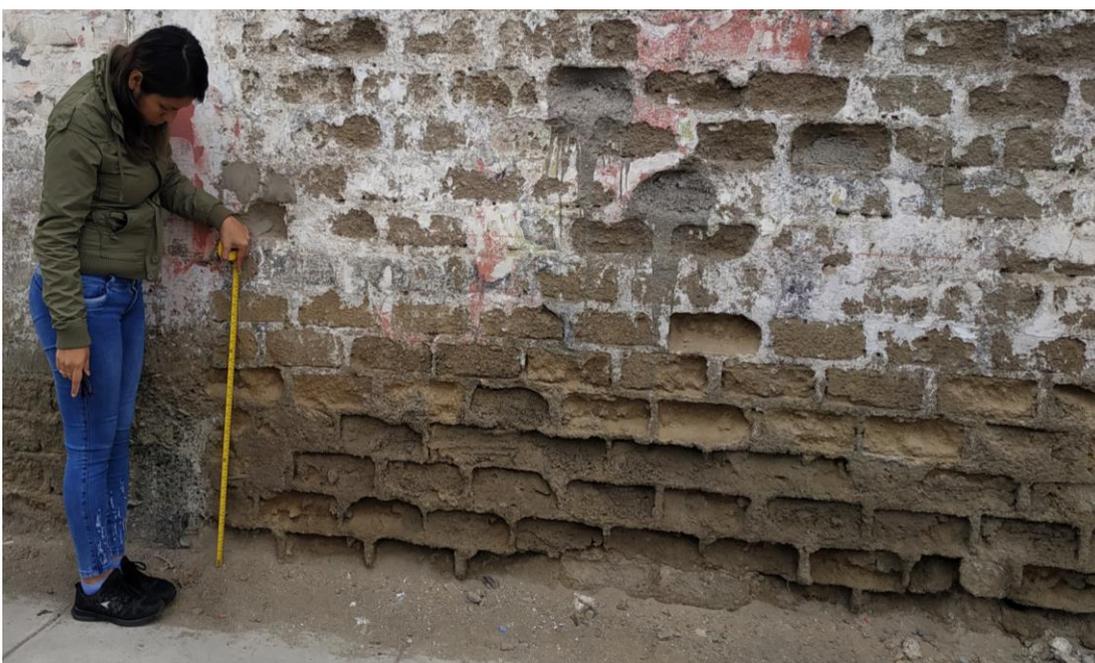
Foto 19: Erosión en muro de la unidad muestral 09, con una profundidad de 3.00 cm que representa el 25% de profundidad del elemento evaluado, nivel de severidad alto.

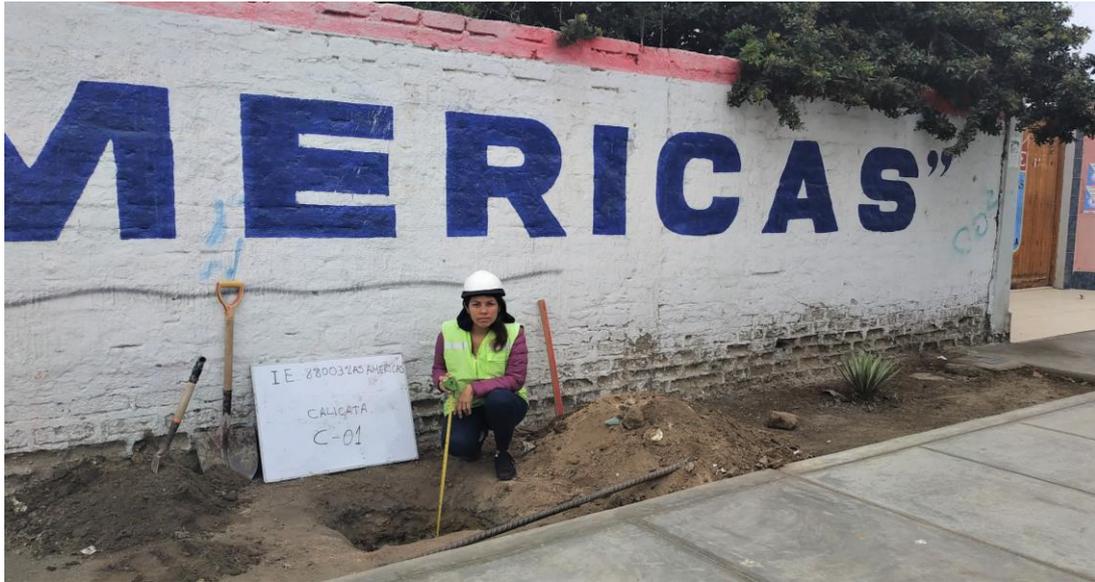
Foto 21: excavación de calicata C-01, en la parte exterior del cerco perimetrico, en la unidad muestral 24, donde se presentan áreas verdes.

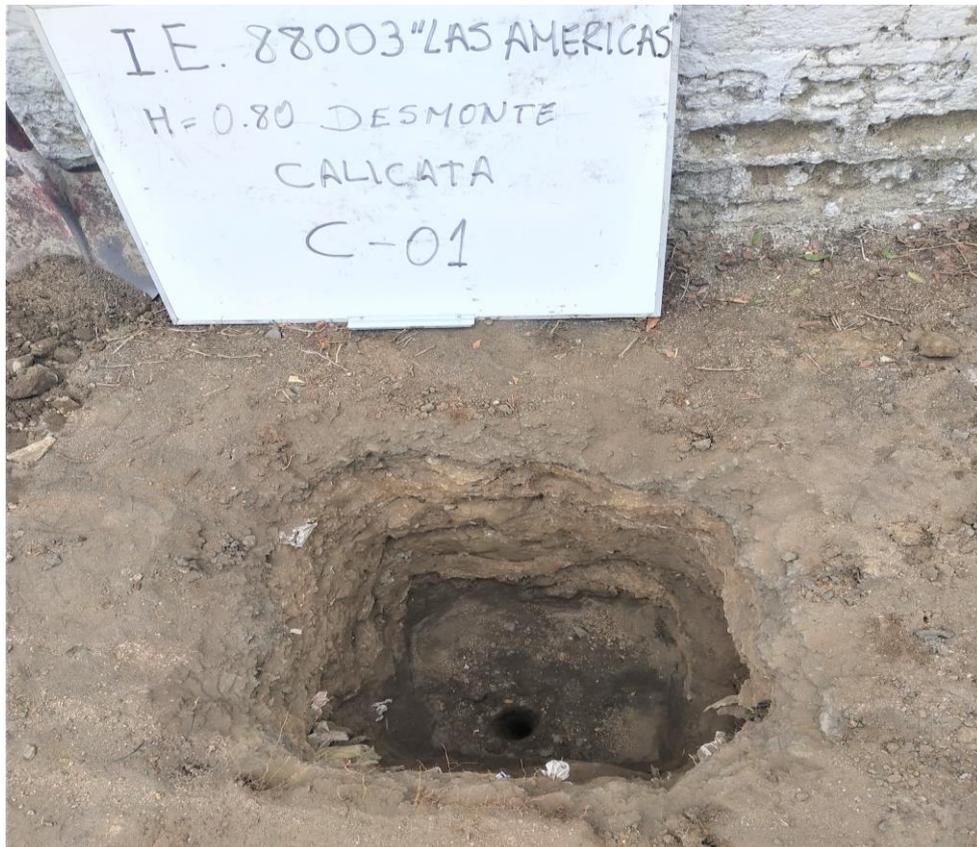
Foto 22: Vista de calicata C-01, profundidad de 1.50 m, no se encontró nivel freático, descartándolo como causa probable de la aparición de las patologías.

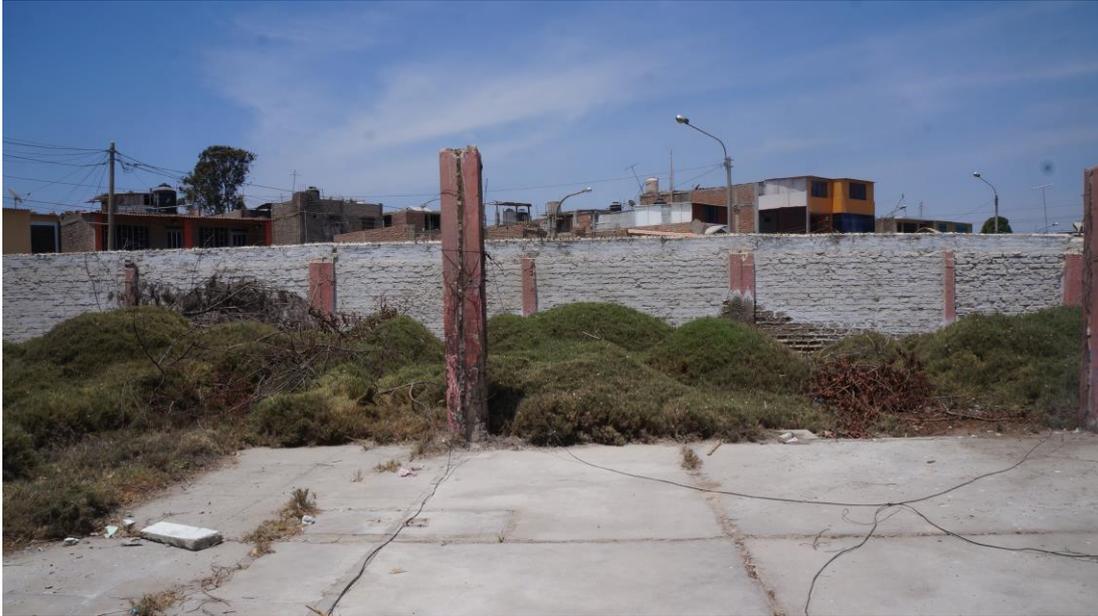
Foto 23: Vista de la parte interior de las unidades muestrales 18 y 19, en las que se observa maleza la cual proporciona humedad al cerco perimetrico.

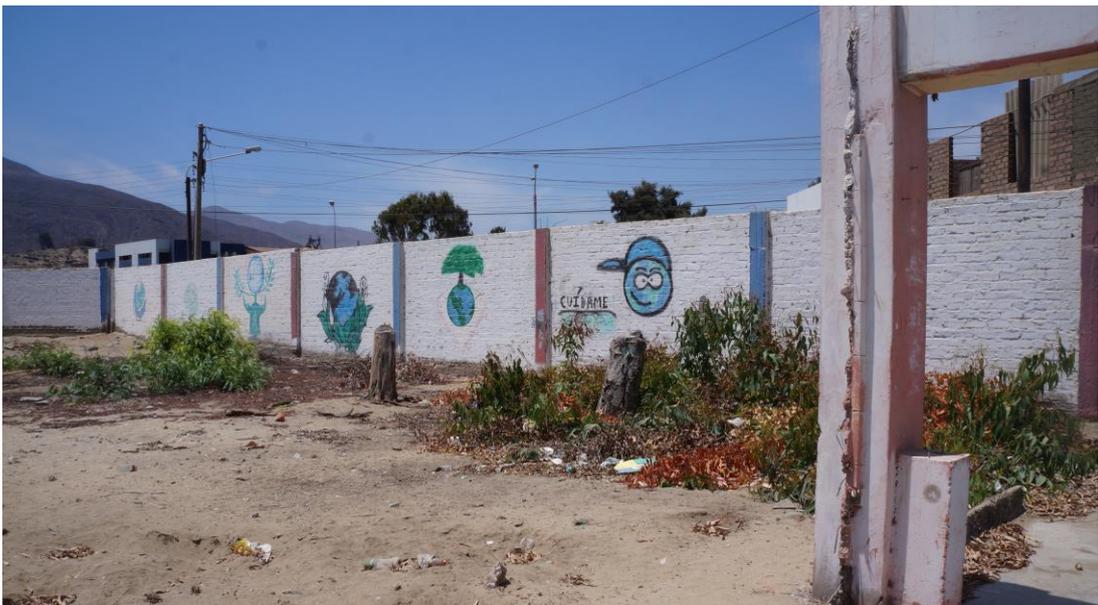
Foto 23: Vista de la parte interior de las unidades muestrales 21 y 22, en las que se ve presencia de áreas verdes la cual proporciona humedad al cerco perimetrico.

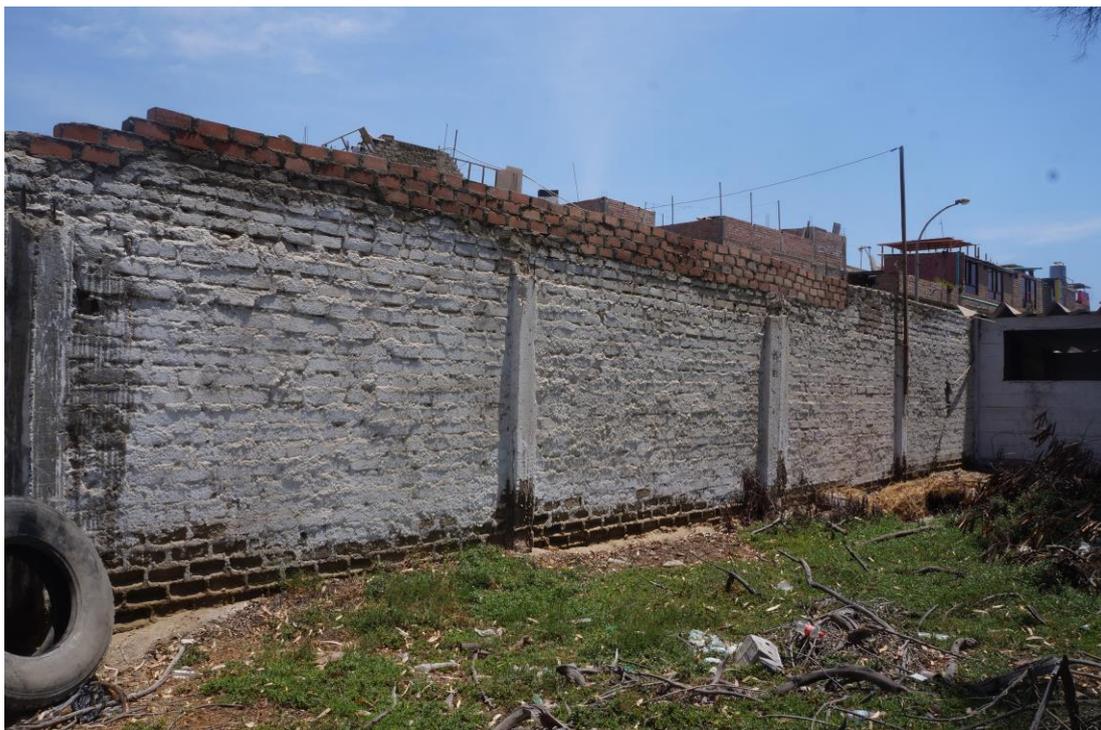
Foto 23: Vista de la parte interior de la unidad muestral 14, en las que se ve presencia de áreas verdes la cual proporciona humedad al cerco perimetrico.

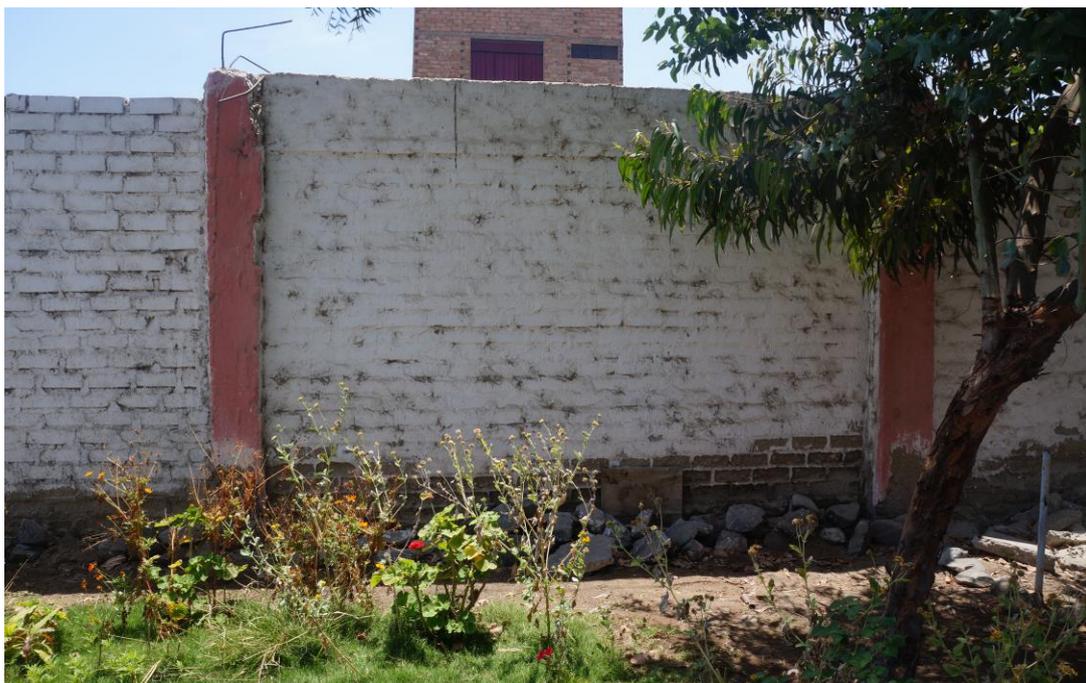
Foto 23: Vista de la parte interior de la unidad muestral 9, en las que se ve presencia de áreas verdes la cual proporciona humedad al cerco perimétrico.

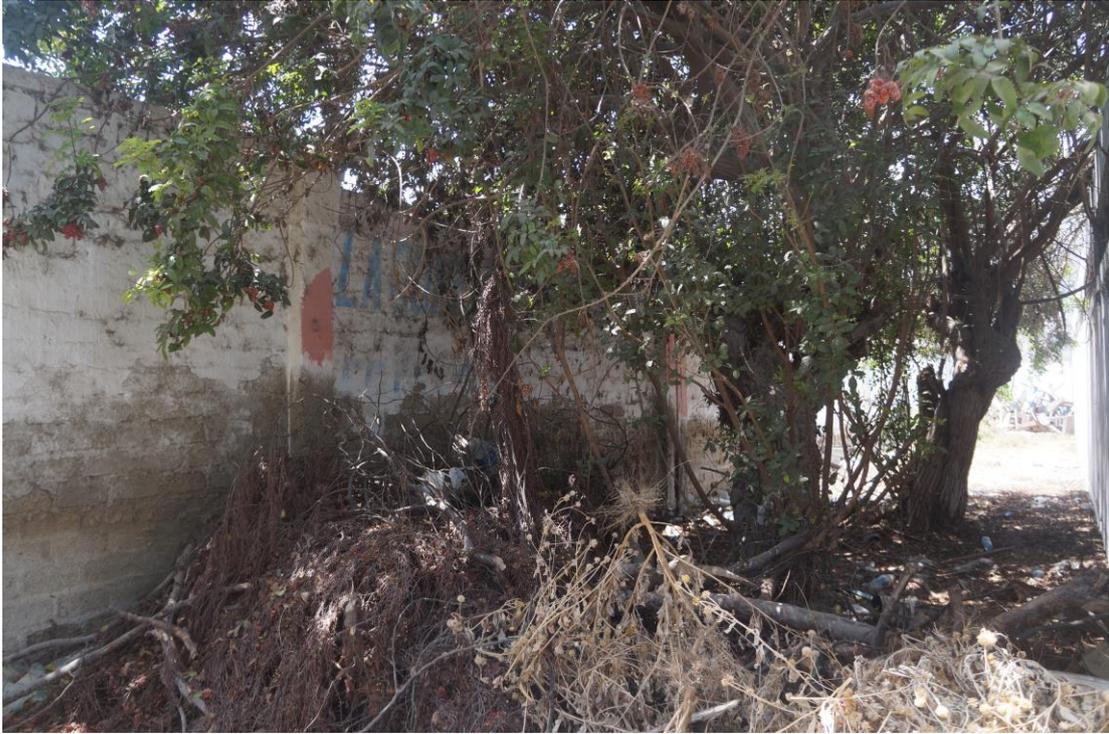
Foto 23: Vista de la parte interior de la unidad muestral 8, en las que se observa maleza y arboles los cuales proporcionan humedad al cerco perimétrico.

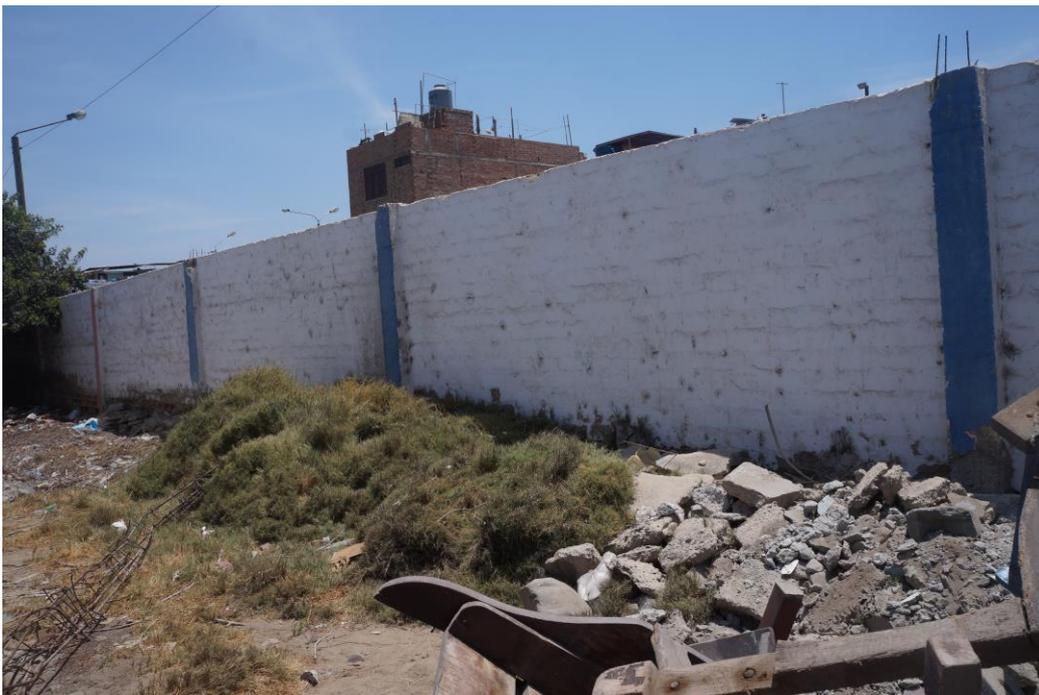
Foto 23: Vista de la parte interior de la unidad muestral 7, en las que aprecia maleza la cual proporciona humedad al cerco perimétrico.

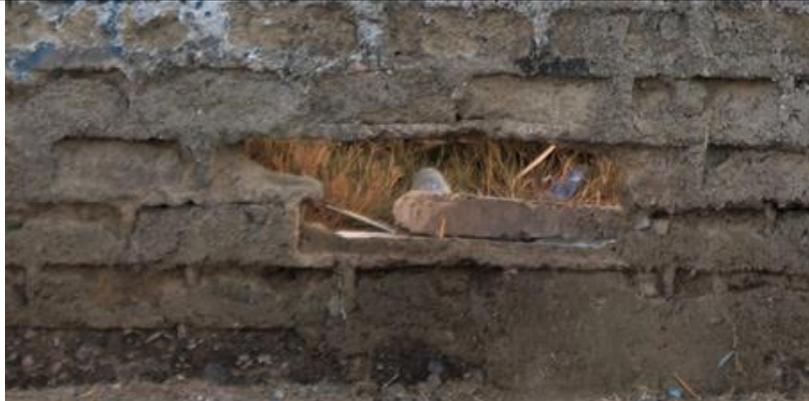
Desintegración de unidades de albañilería en Unidad Muestral 17

Se observan la desintegración de algunas unidades de albañilería en el muro a causa de la gran cantidad de humedad presente en la zona por estar colindante a áreas verdes, su nivel de daño es estructural y el nivel de severidad es alto.

- Exceso de humedad en el terreno de fundación y colindantes a áreas verdes, que deterioran los muros los erosiona y termina desintegrando las unidades de albañilería.

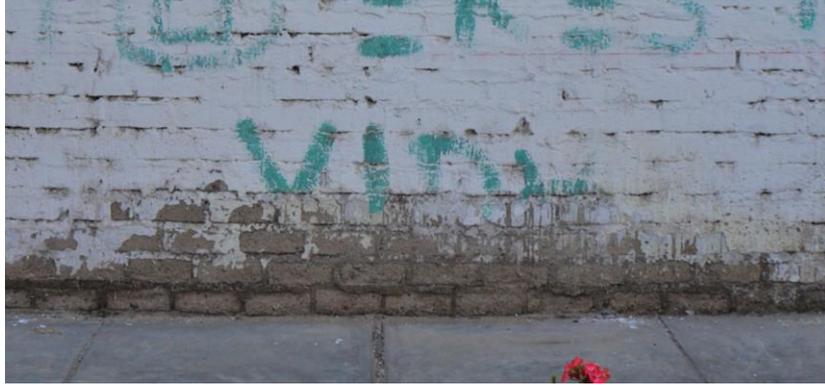
Eflorescencia en muros en Unidad Muestral 21

Se observan eflorescencias en el muro a causa de la gran cantidad de humedad presente en la zona por estar colindante a las áreas verdes de un parque siendo un daño superficial y con nivel de severidad moderado.

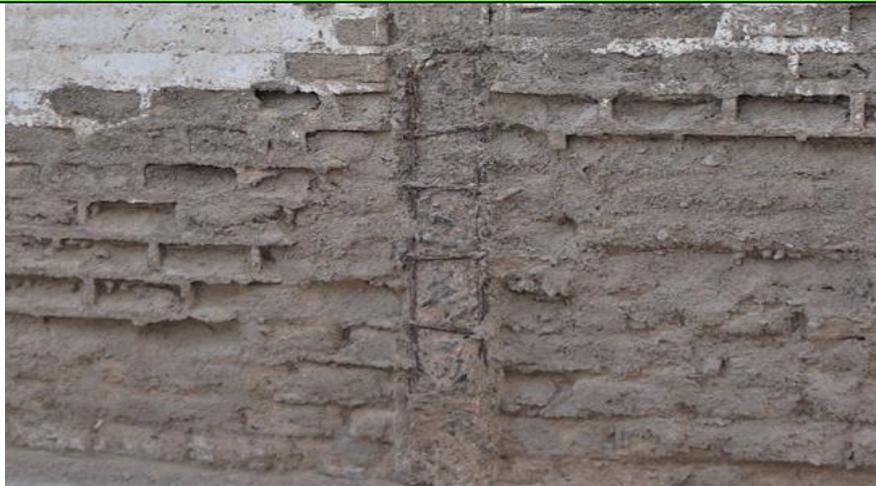
Corrosión en armaduras en Unidad Muestral 18

Se observan la corrosión del acero de refuerzo y los estribos en columnas a causa de la humedad del terreno por la cercanía a áreas verdes, siendo este un daño estructural y con nivel de severidad alto.

- Ausencia de protección superficial anti corrosión en ambientes muy agresivos con alto contenido de humedad.

- Si la corrosión es leve hará una limpieza con un anticorrosivo y se realizará el encofrado y vaciado de concreto con aditivos para pegar concreto nuevo con viejo y aditivos impermeabilizantes para proteger la zona reparada y así evitar el contacto del acero con la humedad.

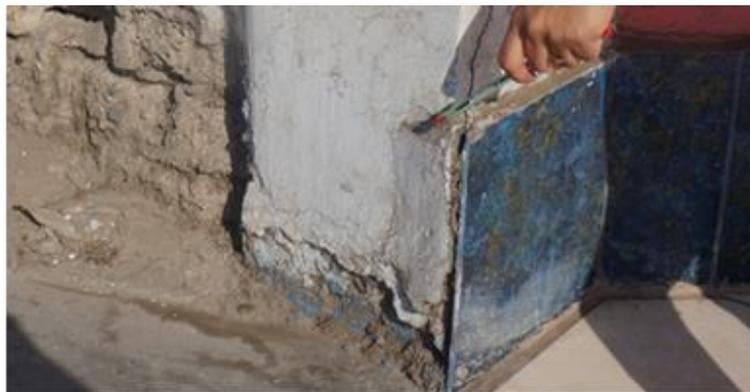
Desprendimientos en Unidad Muestral 25

Se observa desprendimiento de parte baja del elemento y tarrajeo que está desprendido a punto de caer, nivel de daño superficial y nivel de severidad leve.

- Esto puede producirse como consecuencia de otras lesiones previas, como humedades, deformaciones o grietas.

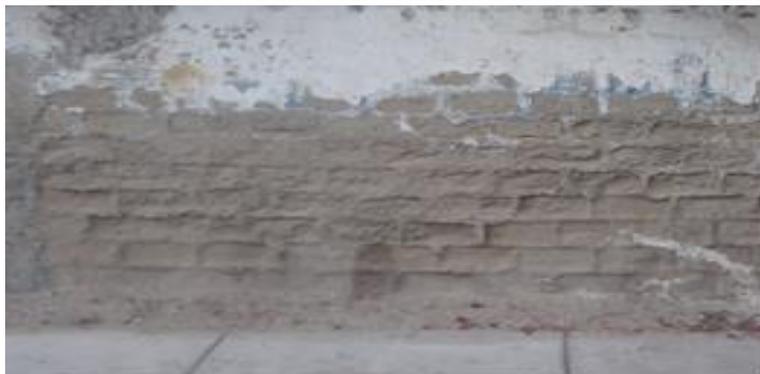
Erosión en muros en la Unidad Muestral 07

Se observan la erosión en muros a causa de las humedades presentes por las áreas verdes colindantes, estas se presentan en las partes bajas de los muros y van disminuyendo a mayor altura, siendo un daño estructural y con nivel de severidad moderado.

Picar con cincel y comba el área afectada y limpiar con escobilla, tratando de que se desprenda todo el material dañado y suelto (solución A). Si el daño compromete más del 50% de un ladrillo incluyendo el mortero entre ladrillos se picará y cambiará todo el ladrillo (solución B). humedecer la superficie con agua y utilizar mortero con dosificación cemento: arena 1:4. Si se picó parte del ladrillo (solución A) aplicamos uniformemente el mortero con espátula para rellenar la zona dañada y dejando una superficie uniforme. Si se retiró totalmente uno o más ladrillos (solución B) colocar nuevos ladrillos y unir con el mortero presionado con la espátula para que el mortero llegue a llenar todos los espacios entre ladrillos y el área dañada, con la plancha dar un acabado liso y uniforme al muro.
