DETERMINACIÓN Y EVALUACIÓN DE LAS PATOLOGÍAS
DEL CONCRETO EN COLUMNAS, VIGAS Y MUROS DE
ALBAÑILERÍA CONFINADA DEL CERCO PERIMÉTRICO
DE LA INSTITUCIÓN EDUCATIVA 20313 VIRGEN DE LA
MERCED DEL DISTRITO CALETA DE CARQUIN,
PROVINCIA DE HUAURA, DEPARTAMENTO DE LIMA,
JUNIO-2019.

**TESIS PARA OPTAR EL TÍTULO PROFESIONAL DE
INGENIERO CIVIL**

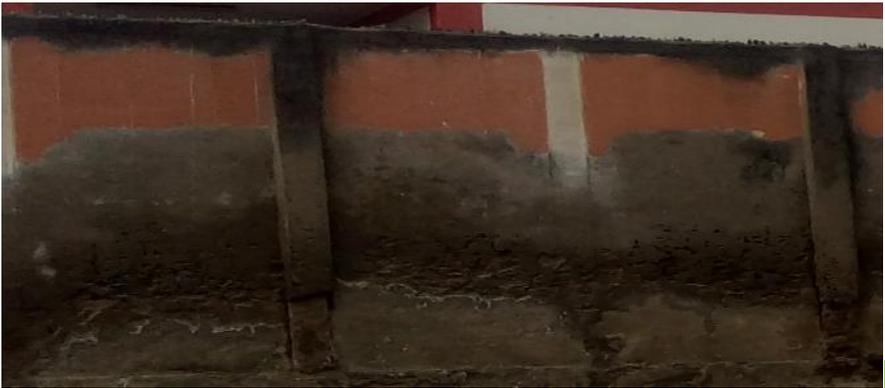
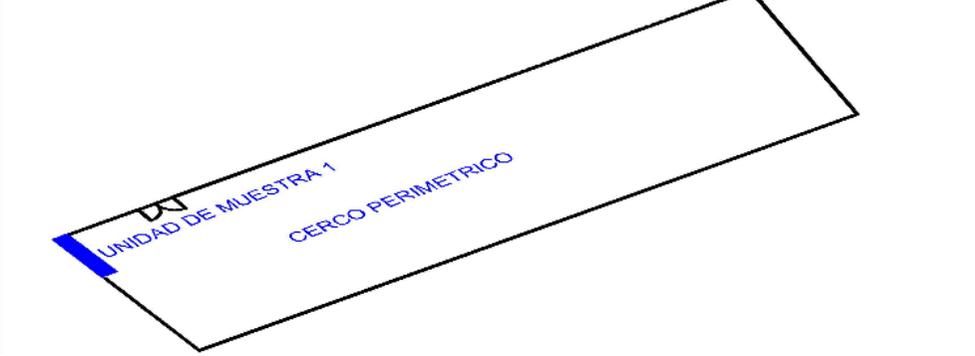
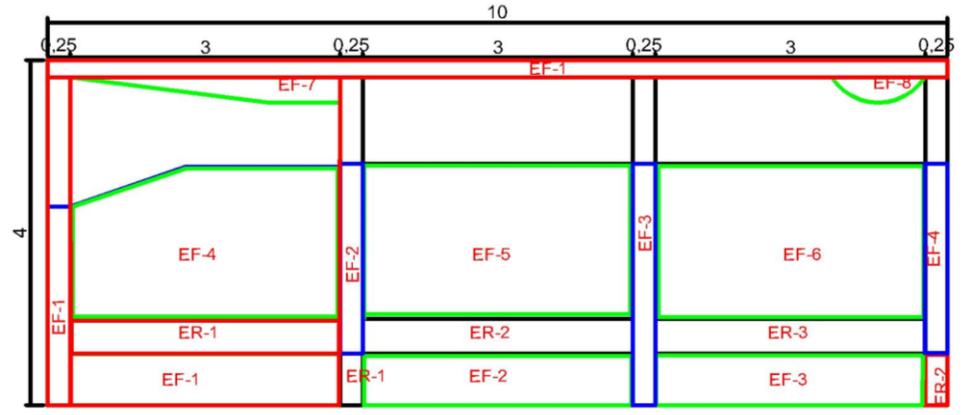
Cuadro 1 Ficha de evaluación de la unidad de muestra 01

ELEVACIÓN DE LA UNIDAD MUESTRAL	
SÍMBOLO	TIPO DE PATOLOGÍA	NIVEL DE SEVERIDAD	ELEMENTOS A EVALUAR M2	
ER	EROSIÓN	NINGUNO		
FI	FISURA	LEVE	MURO	34.11
DES	DESPRENDIMIENTO	MODERADO	COLUMNA	2.91
EF	EFLORESCENCIA	SEVERO	VIGA	2
CO	CORROSIÓN

RESUMEN DE PATOLOGÍAS EN LA UNIDAD MUESTRAL 01							
PATOLOGIAS	ÁREA AFECTADA		ÁREA TOTAL AFECTADA		ÁREA TOTAL NO AFECTADA		
	(m ²)	(%)	(m ²)	(%)	(m ²)	(%)	
EROSION	3.99	10.23%	29.53	76%	9.50	24%	
DESPRENDIMIENTO	0.00	0.00%					
CORROSION	0.00	0.00%					
FISURA	0.00	0.00%					
EFLORESCENCIA	25.54	65.44%

NIVEL DE SEVERIDAD EN LA UNIDAD DE MUESTRA				
ÁREA m ²	NINGUNO	LEVE	MODERADO	SEVERO
	9.50	17.19	12.34	0.00
UNIDAD DE MUESTRA (%)	24%	44%	32%	0%

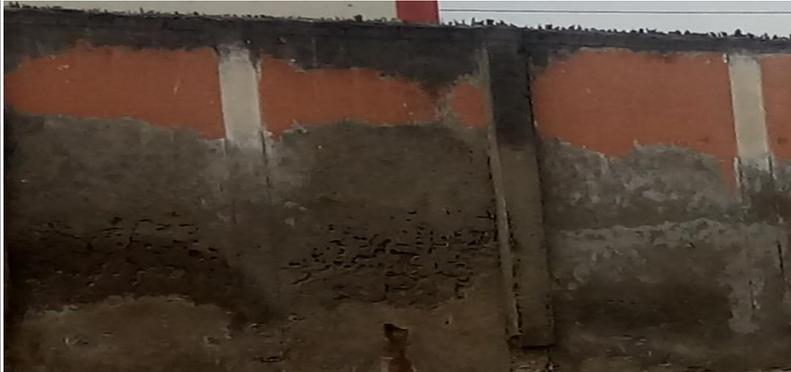
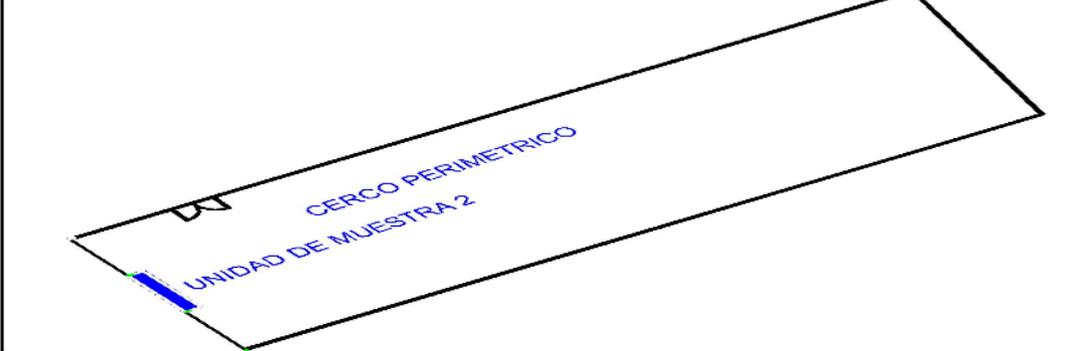
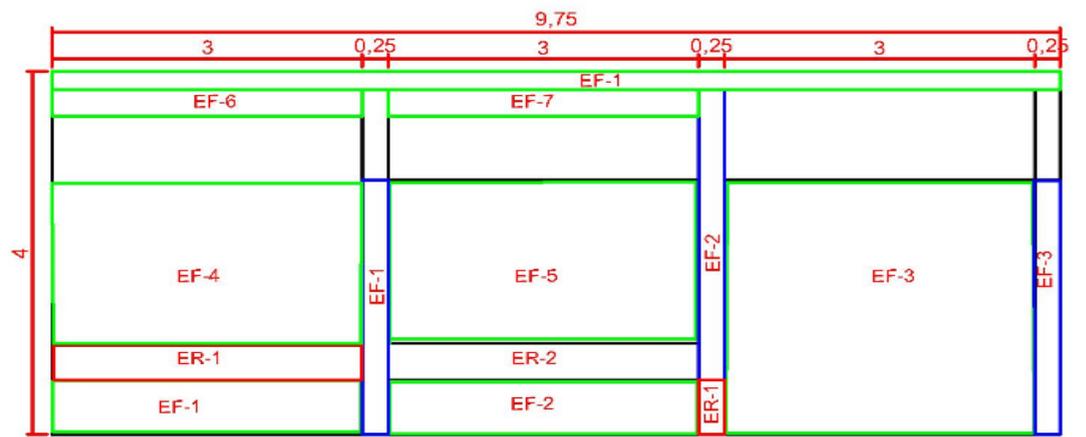
Cuadro 2. Ficha de Evaluación de la unidad de muestra 02

ELEVACIÓN DE LA UNIDAD MUESTRAL	
SÍMBOLO	TIPO DE PATOLOGÍA	NIVEL DE SEVERIDAD	ELEMENTOS A EVALUAR M2	
ER	EROSIÓN	NINGUNO		
FI	FISURA	LEVE	MURO	34.11
DES	DESPRENDIMIENTO	MODERADO	COLUMNA	2.85
EF	EFLORESCENCIA			
CO	CORROSIÓN	SEVERO	VIGA	1.95

RESUMEN DE PATOLOGÍAS EN LA UNIDAD MUESTRAL 02							
PATOLOGÍAS	ÁREA AFECTADA		AREA TOTAL AFECTADA		ÁREA TOTAL NO AFECTADA		
	(m ²)	(%)	(m ²)	(%)	(m ²)	(%)	
EROSION	2.55	6.55%					
DESPRENDIMIENTO	0.00	0.00%					
CORROSION	0.00	0.00%	31.12	80%	7.79	20%	
FISURA	0.00	0.00%					
EFLORESCENCIA	28.57	73.43%

NIVEL DE SEVERIDAD EN LA UNIDAD DE MUESTRA				
ÁREA m ²	NINGUNO	LEVE	MODERADO	SEVERO
		7.79	13.47	17.65
UNIDAD DE MUESTRA (%)	20%	35%	45%	0%

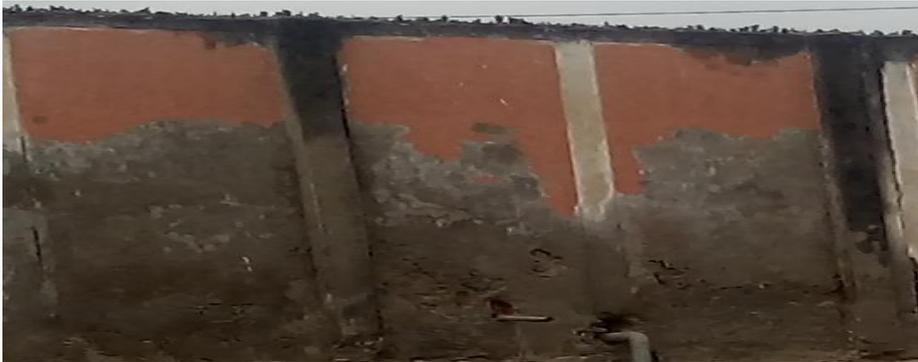
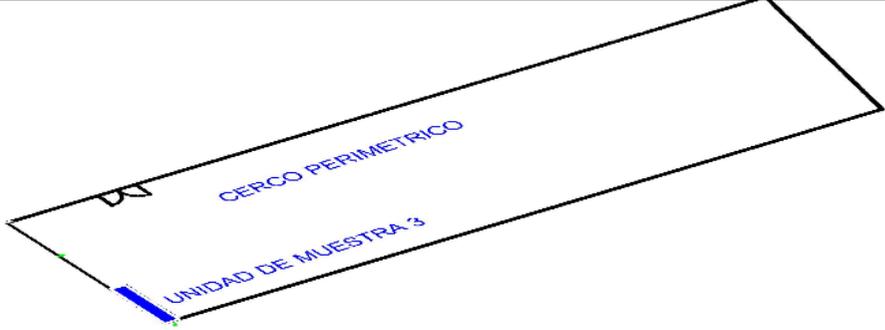
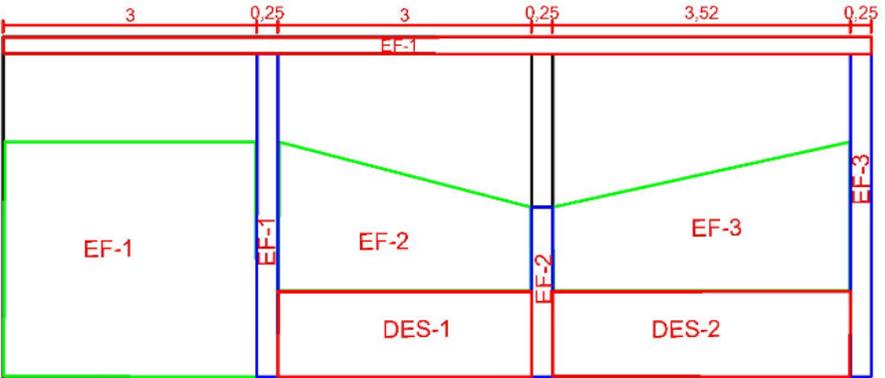
Cuadro 3. Ficha de Evaluación de la unidad de muestra 03

ELEVACIÓN DE LA UNIDAD MUESTRAL				
SÍMBOLO	TIPO DE PATOLOGÍA	NIVEL DE SEVERIDAD	ELEMENTOS A EVALUAR M2	
ER	EROSIÓN	NINGUNO		
FI	FISURA	LEVE	MURO	37.2
DES	DESPRENDIMIENTO	MODERADO	COLUMNA	2.85
EF	EFLORESCENCIA	SEVERO	VIGA	2.05
CO	CORROSIÓN

RESUMEN DE PATOLOGÍAS EN LA UNIDAD MUESTRAL 03							
PATOLOGIAS	ÁREA AFECTADA		ÁREA TOTAL AFECTADA		ÁREA TOTAL NO AFECTADA		
	(m ²)	(%)	(m ²)	(%)	(m ²)	(%)	
EROSION	0.00	0.00%	27.23	65%	14.87	35%	
DESPRENDIMIENTO	6.00	14.25%					
CORROSION	0.00	0.00%					
FISURA	0.00	0.00%					
EFLORESCENCIA	21.23	50.43%

NIVEL DE SEVERIDAD EN LA UNIDAD DE MUESTRA				
ÁREA m ²	NINGUNO	LEVE	MODERADO	SEVERO
	14.87	2.05	25.18	0.00
UNIDAD DE MUESTRA (%)	35%	5%	60%	0%

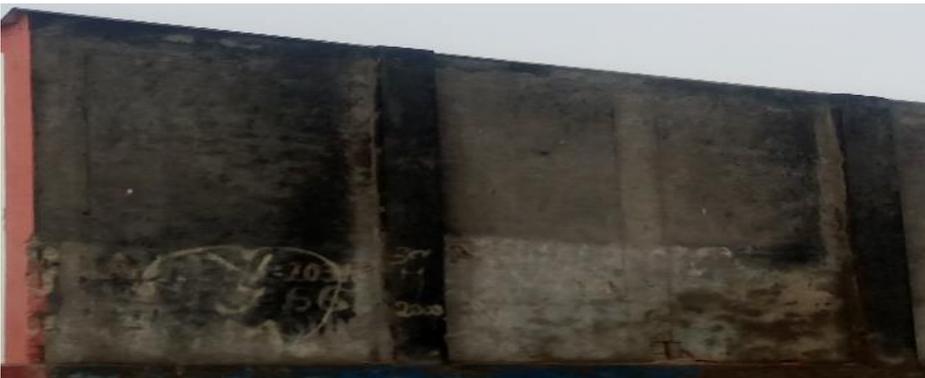
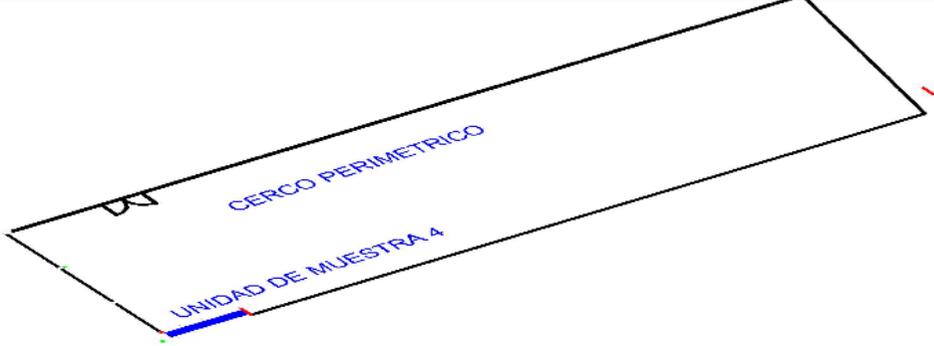
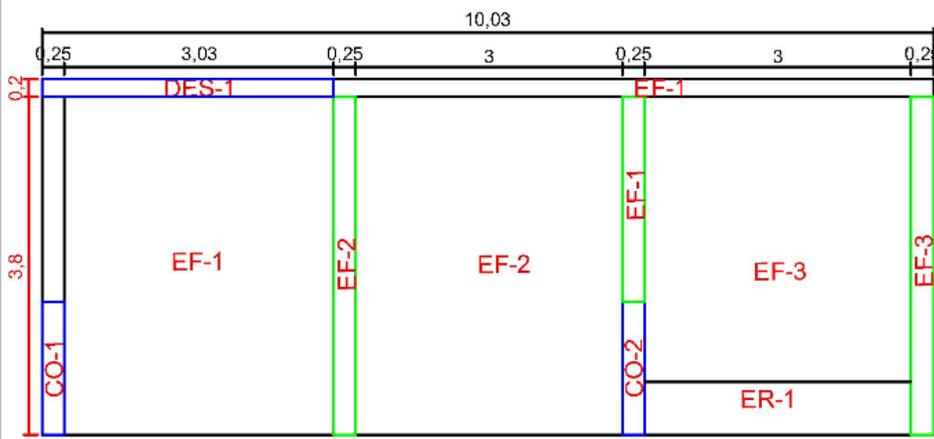
Cuadro 4. Ficha de Evaluación de la unidad de muestra 04

EVALUACIÓN DE LAS PATOLOGÍAS EN LA UNIDAD MUESTRAL 04							
ELEMENTOS	ÁREA m2	ÁREA TOTAL m2	PATOLOGÍAS ENCONTRADAS	AREA AFECTADA		AREA NO AFECTADA	
				(m2)	(%)	(m2)	(%)
COLUMNA	3.8	40	EFLORESCENCIA	2.475	65.13%	1.325	34.87%
			CORROSION	0.75	19.74%	3.05	80.26%
VIGA	2.00	40	EFLORESCENCIA	1.35	67.50%	0.65	32.50%
			DESPRENDIMIENTO	0.66	32.80%	1.34	67.20%
MURO	34.314	40	EROSION	1.8	5.25%	32.514	94.75%
			EFLORESCENCIA	33	94.75%	1.8	5.25%

RESUMEN DE PATOLOGÍAS EN LA UNIDAD MUESTRAL 04							
PATOLOGIAS	ÁREA AFECTADA		AREA TOTAL AFECTADA		ÁREA TOTAL NO AFECTADA		
	(m2)	(%)	(m2)	(%)	(m2)	(%)	
EROSION	1.80	4.49%	39.55	99%	0.57	1%	
DESPRENDIMIENTO	0.66	1.64%					
CORROSION	0.75	1.87%					
FISURA	0.00	0.00%					
EFLORESCENCIA	36.34	90.59%

NIVEL DE SEVERIDAD EN LA UNIDAD DE MUESTRA				
ÁREA m2	NINGUNO	LEVE	MODERADO	SEVERO
	0.57	2.01	37.54	0.00
UNIDAD DE MUESTRA (%)	1%	5%	94%	0%

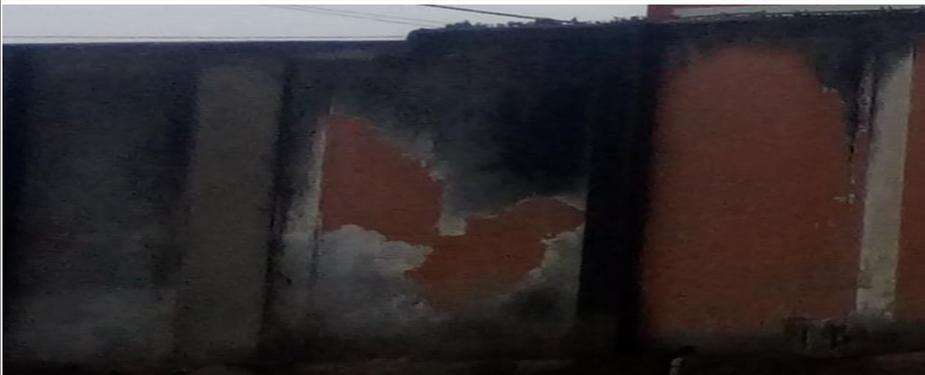
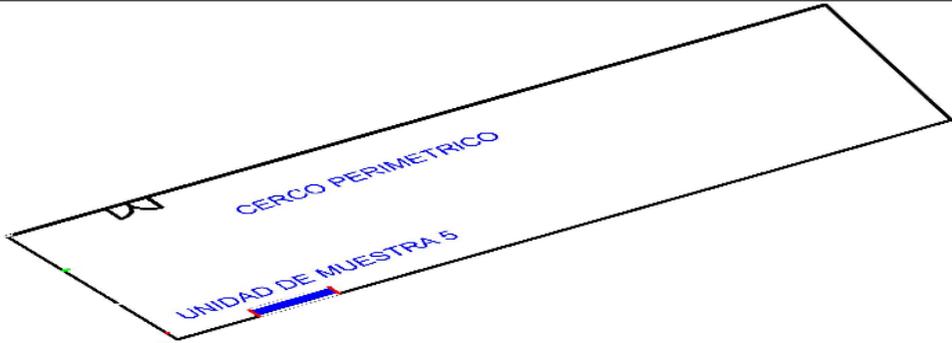
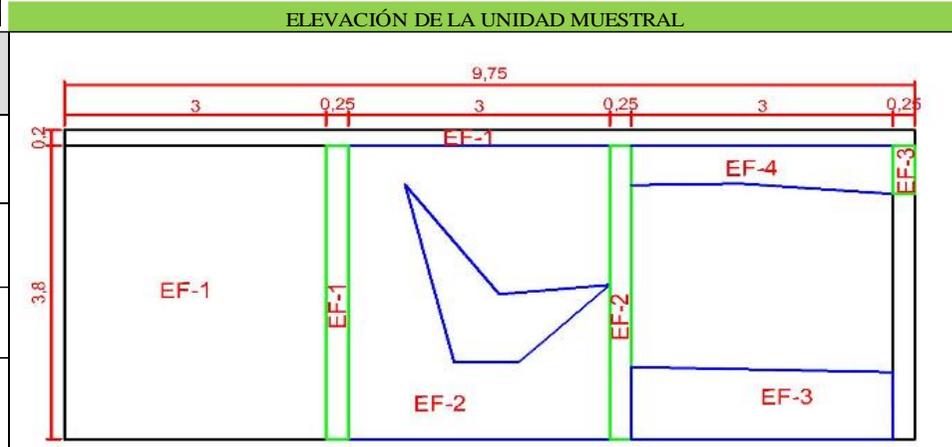
Cuadro 5. Ficha de Evaluación de la unidad de muestra 05

RESUMEN DE PATOLOGÍAS EN LA UNIDAD MUESTRAL 05							
PATOLOGIAS	ÁREA AFECTADA		AREA TOTAL AFECTADA		ÁREA TOTAL NO AFECTADA		
	(m ²)	(%)	(m ²)	(%)	(m ²)	(%)	
EROSION	0.00	0.00%	29.48	76%	9.52	24%	
DESPRENDIMIENTO	0.00	0.00%					
CORROSION	0.00	0.00%					
FISURA	0.00	0.00%					
EFLORESCENCIA	29.48	75.58%

NIVEL DE SEVERIDAD EN LA UNIDAD DE MUESTRA				
ÁREA m ²	NINGUNO	LEVE	MODERADO	SEVERO
		9.52	6.42	23.06
UNIDAD DE MUESTRA (%)	24%	16.46%	59.12%	0%

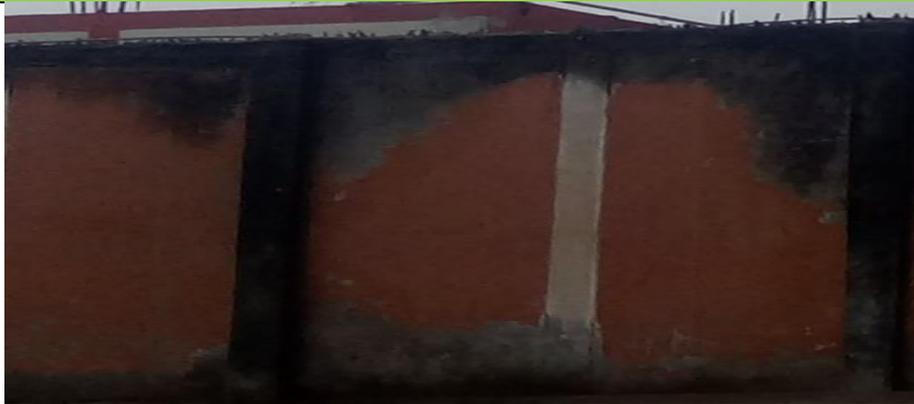
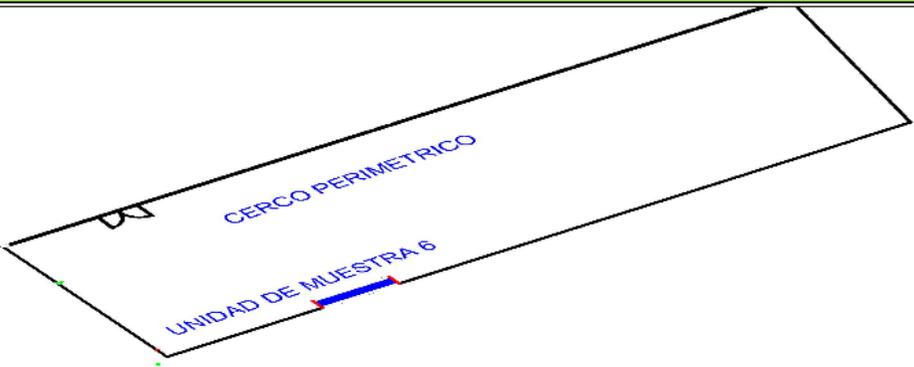
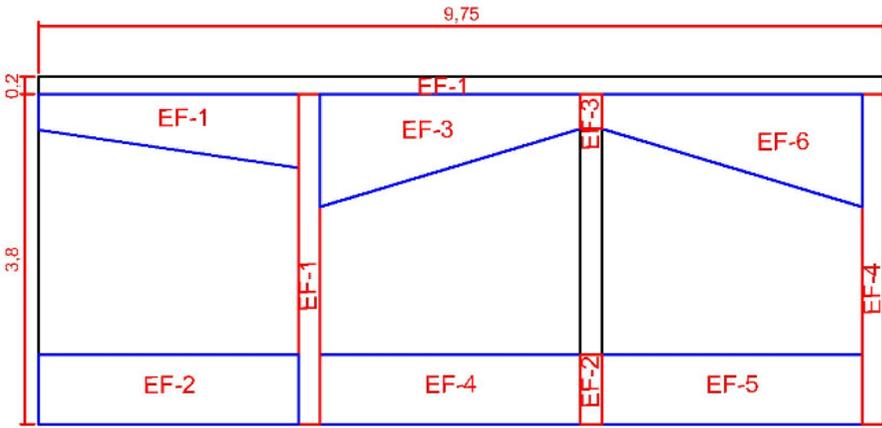
Cuadro 6. Ficha de Evaluación de la unidad de muestra 06

RESUMEN DE PATOLOGÍAS EN LA UNIDAD MUESTRAL 06							
PATOLOGIAS	ÁREA AFECTADA		AREA TOTAL AFECTADA		ÁREA TOTAL NO AFECTADA		
	(m2)	(%)	(m2)	(%)	(m2)	(%)	
EROSION	0.00	0.00%	18.30	47%	20.70	53%	
DESPRENDIMIENTO	0.00	0.00%					
CORROSION	0.00	0.00%					
FISURA	0.00	0.00%					
EFLORESCENCIA	18.30	46.92%

NIVEL DE SEVERIDAD EN LA UNIDAD DE MUESTRA				
ÁREA m2	NINGUNO	LEVE	MODERADO	SEVERO
	20.70	9.10	9.20	0
UNIDAD DE MUESTRA (%)	53%	23%	24%	0%

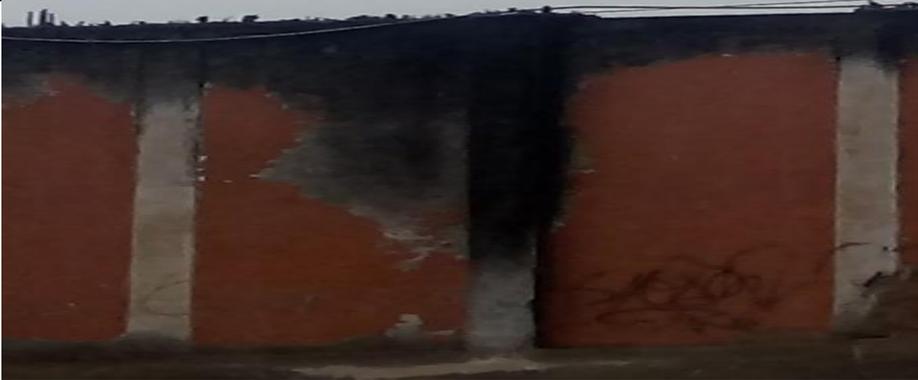
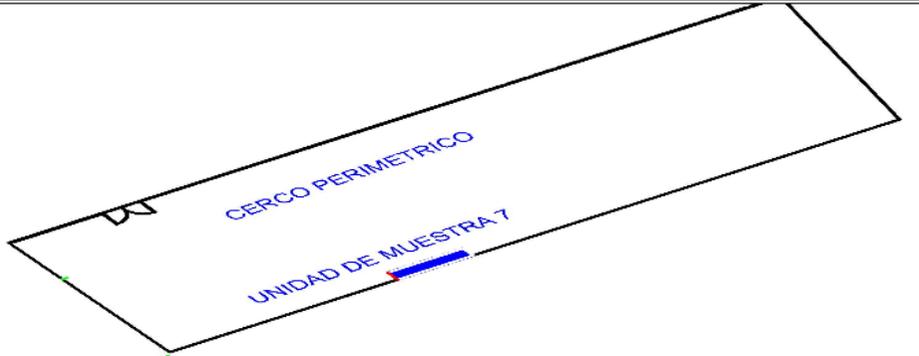
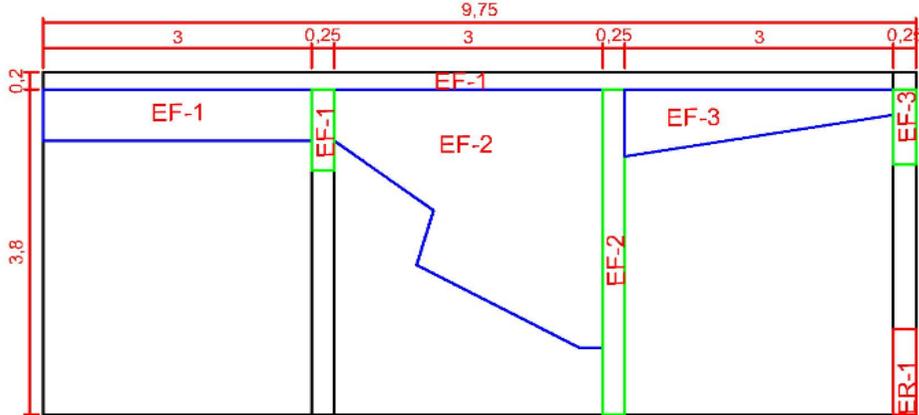
Cuadro 7. Ficha de evaluación de la unidad de muestra 07

RESUMEN DE PATOLOGÍAS EN LA UNIDAD MUESTRAL 07							
PATOLOGIAS	ÁREA AFECTADA		AREA TOTAL AFECTADA		ÁREA TOTAL NO AFECTADA		
	(m2)	(%)	(m2)	(%)	(m2)	(%)	
EROSION	0.00	0.00%	12.90	33%	26.10	67%	
DESPRENDIMIENTO	0.00	0.00%					
CORROSION	0.00	0.00%					
FISURA	0.00	0.00%					
EFLORESCENCIA	12.90	33.08%

NIVEL DE SEVERIDAD EN LA UNIDAD DE MUESTRA				
ÁREA m2	NINGUNO	LEVE	MODERADO	SEVERO
	26.10	2.00	10.90	
UNIDAD DE MUESTRA (%)	67%	5%	28%	0%

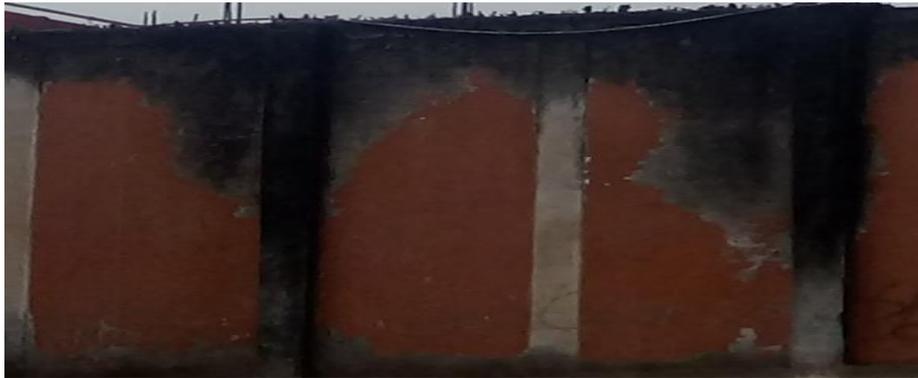
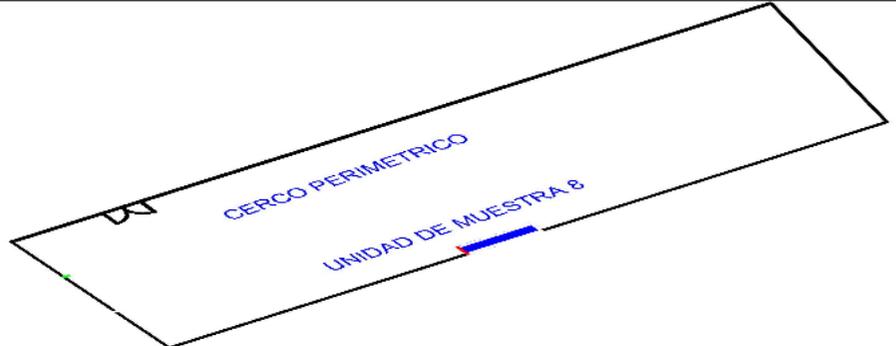
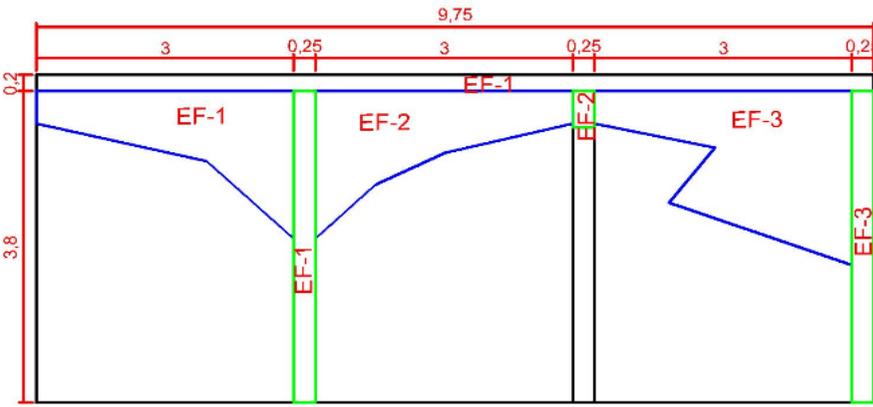
Cuadro 8. Ficha de Evaluación de la unidad de muestra 08

RESUMEN DE PATOLOGÍAS EN LA UNIDAD MUESTRAL 08							
PATOLOGIAS	ÁREA AFECTADA		AREA TOTAL AFECTADA		ÁREA TOTAL NO AFECTADA		
	(m2)	(%)	(m2)	(%)	(m2)	(%)	
EROSION	0.00	0.00%	13.15	34%	25.85	66%	
DESPRENDIMIENTO	0.00	0.00%					
CORROSION	0.00	0.00%					
FISURA	0.00	0.00%					
EFLORESCENCIA	13.15	33.72%

NIVEL DE SEVERIDAD EN LA UNIDAD DE MUESTRA				
ÁREA m2	NINGUNO	LEVE	MODERADO	SEVERO
		25.85	3.95	9.20
UNIDAD DE MUESTRA (%)	66%	10%	24%	0%

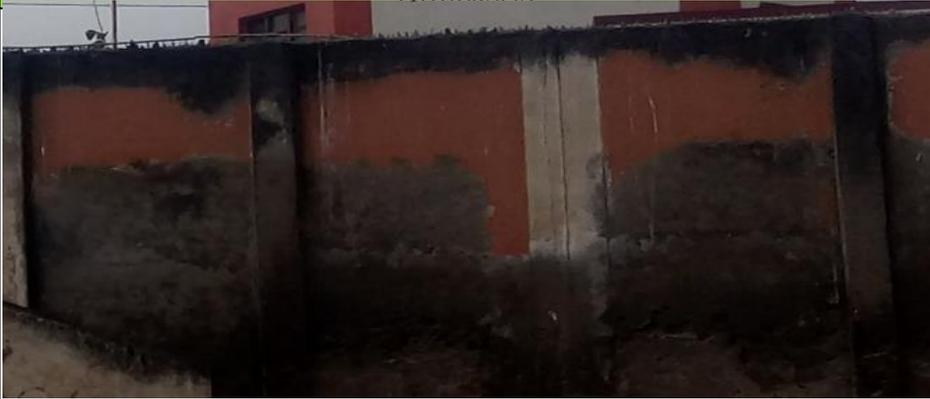
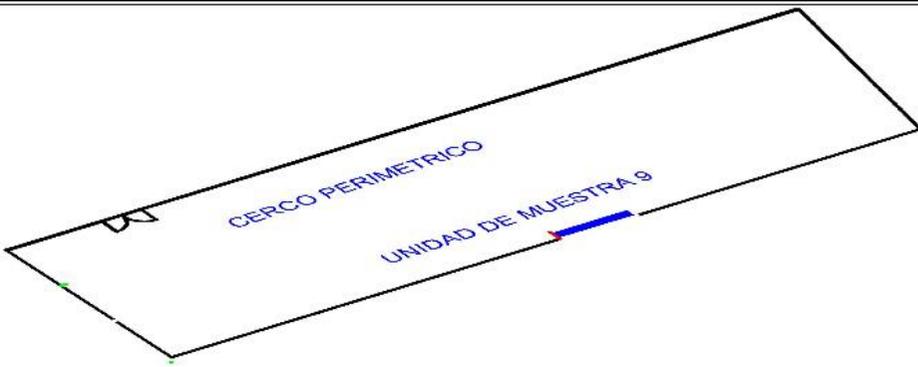
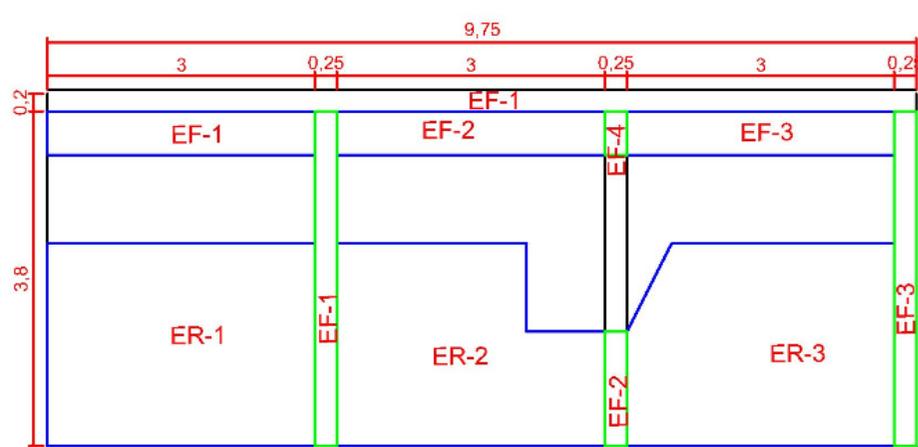
Cuadro 9. Ficha de Evaluación de la unidad de muestra 09

RESUMEN DE PATOLOGÍAS EN LA UNIDAD MUESTRAL 09							
PATOLOGIAS	ÁREA AFECTADA		AREA TOTAL AFECTADA		ÁREA TOTAL NO AFECTADA		
	(m ²)	(%)	(m ²)	(%)	(m ²)	(%)	
EROSION	19.50	50.00%	28.30	73%	10.70	27%	
DESPRENDIMIENTO	0.00	0.00%					
CORROSION	0.00	0.00%					
FISURA	0.00	0.00%					
EFLORESCENCIA	8.80	22.56%

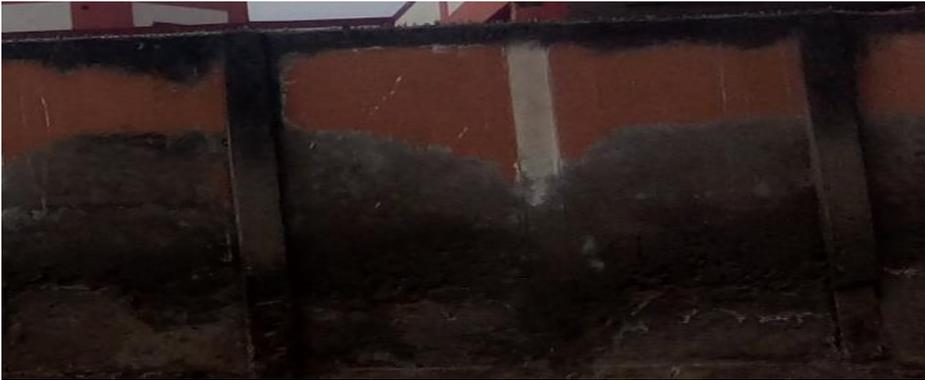
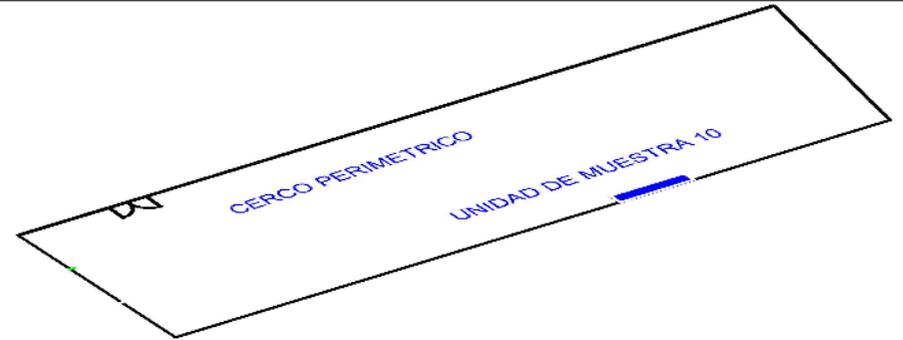
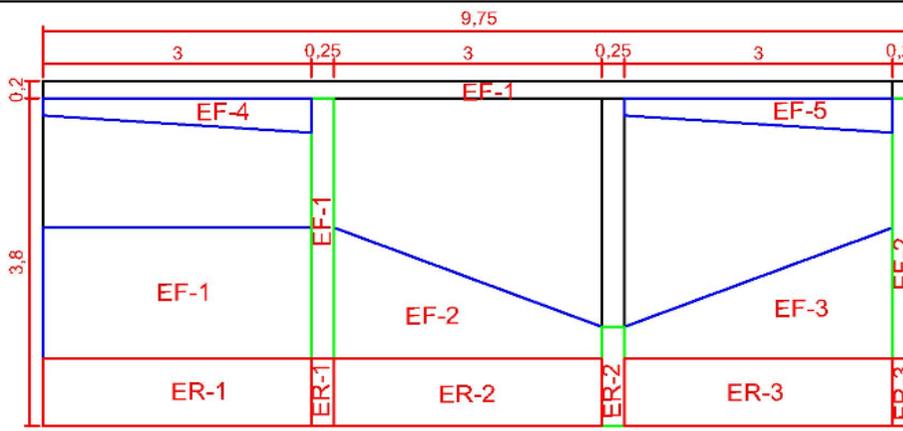
Cuadro 10. Ficha de Evaluación de la unidad de muestra 10

RESUMEN DE PATOLOGÍAS EN LA UNIDAD MUESTRAL 10							
PATOLOGIAS	ÁREA AFECTADA		AREA TOTAL AFECTADA		ÁREA TOTAL NO AFECTADA		
	(m ²)	(%)	(m ²)	(%)	(m ²)	(%)	
EROSION	0.60	1.54%					
DESPRENDIMIENTO	0.00	0.00%					
CORROSION	0.00	0.00%	16.61	43%	22.39	57%	
FISURA	0.00	0.00%					
EFLORESCENCIA	16.01	41.05%

NIVEL DE SEVERIDAD EN LA UNIDAD DE MUESTRA				
ÁREA m ²	NINGUNO	LEVE	MODERADO	SEVERO
		22.39	4.35	12.26
UNIDAD DE MUESTRA (%)	57%	11%	31%	0%

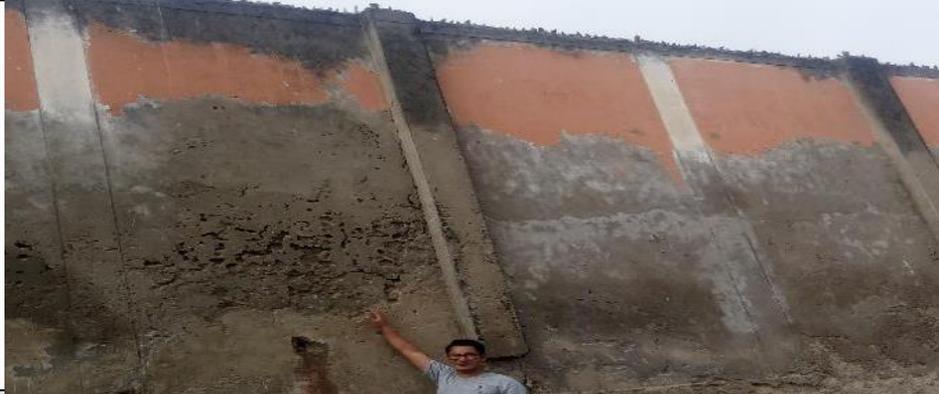
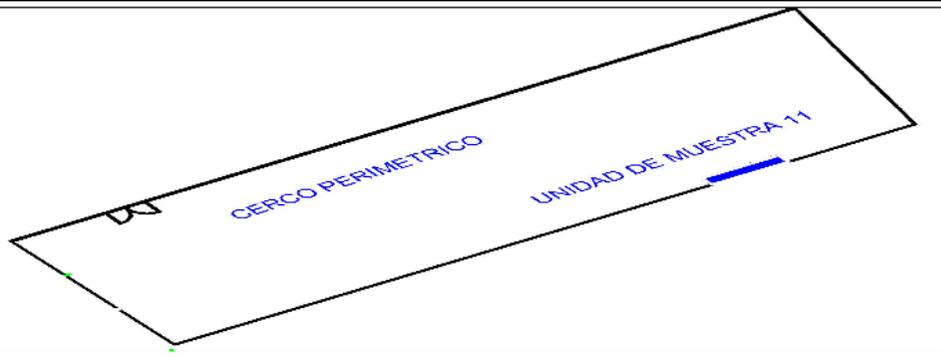
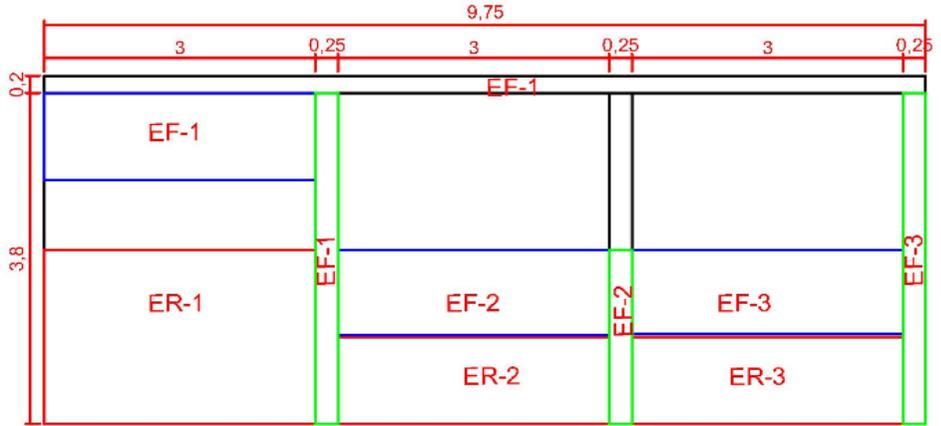
Cuadro 11. Ficha de Evaluación de la unidad de muestra 11

RESUMEN DE PATOLOGÍAS EN LA UNIDAD MUESTRAL 11							
PATOLOGIAS	ÁREA AFECTADA		AREA TOTAL AFECTADA		ÁREA TOTAL NO AFECTADA		
	(m ²)	(%)	(m ²)	(%)	(m ²)	(%)	
EROSION	12.00	30.77%	25.35	65%	13.65	35%	
DESPRENDIMIENTO	0.00	0.00%					
CORROSION	0.00	0.00%					
FISURA	0.00	0.00%					
EFLORESCENCIA	13.35	34.23%

NIVEL DE SEVERIDAD EN LA UNIDAD DE MUESTRA				
ÁREA m ²	NINGUNO	LEVE	MODERADO	SEVERO
		13.65	10.35	15.00
UNIDAD DE MUESTRA (%)	35%	27%	38%	0%

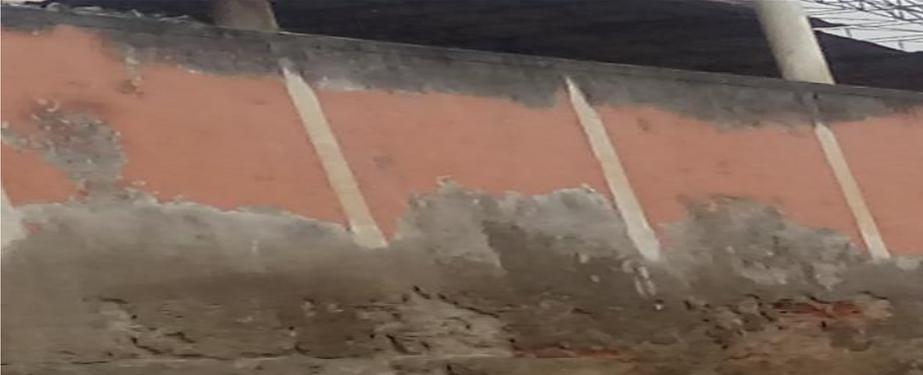
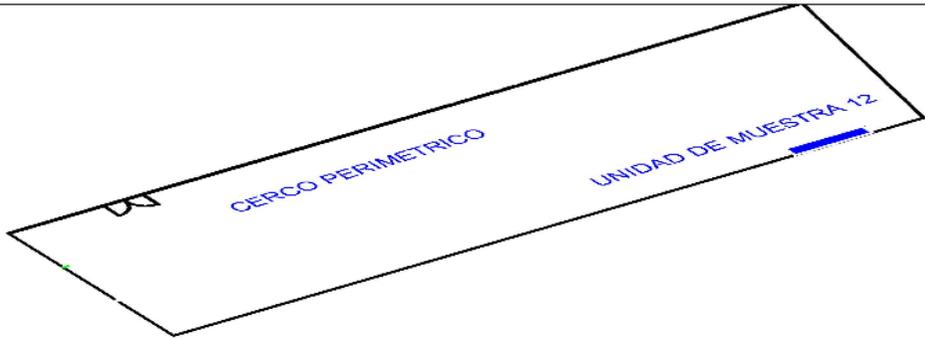
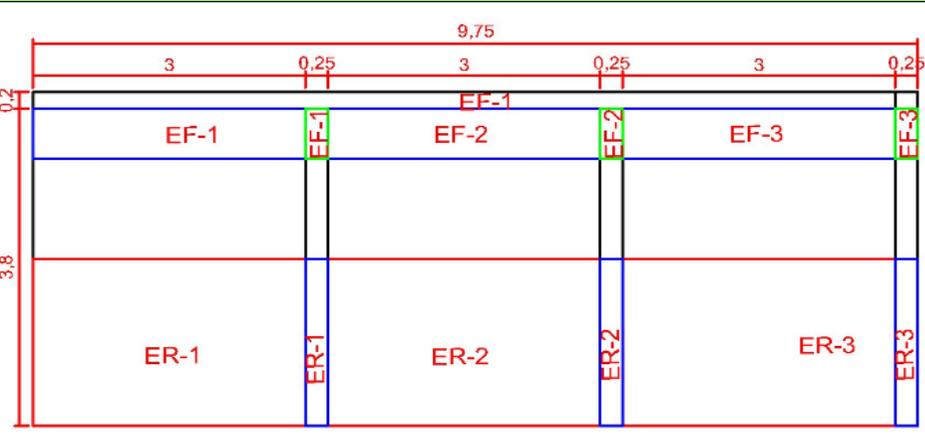
Cuadro 12. Ficha de Evaluación de la unidad de muestra 12

RESUMEN DE PATOLOGÍAS EN LA UNIDAD MUESTRAL 12							
PATOLOGIAS	ÁREA AFECTADA		AREA TOTAL AFECTADA		ÁREA TOTAL NO AFECTADA		
	(m2)	(%)	(m2)	(%)	(m2)	(%)	
EROSION	19.50	50.00%	27.30	70%	11.70	30%	
DESPRENDIMIENTO	0.00	0.00%					
CORROSION	0.00	0.00%					
FISURA	0.00	0.00%					
EFLORESCENCIA	7.80	20.00%

NIVEL DE SEVERIDAD EN LA UNIDAD DE MUESTRA				
ÁREA m2	NINGUNO	LEVE	MODERADO	SEVERO
		11.70	7.80	19.50
UNIDAD DE MUESTRA (%)	30%	20%	50%	0%

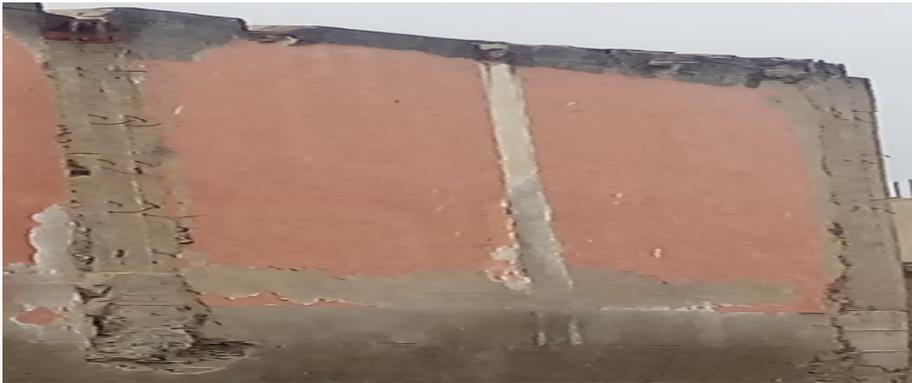
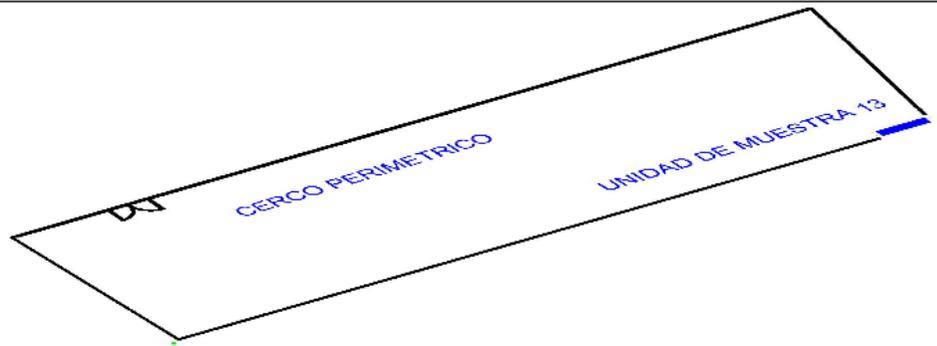
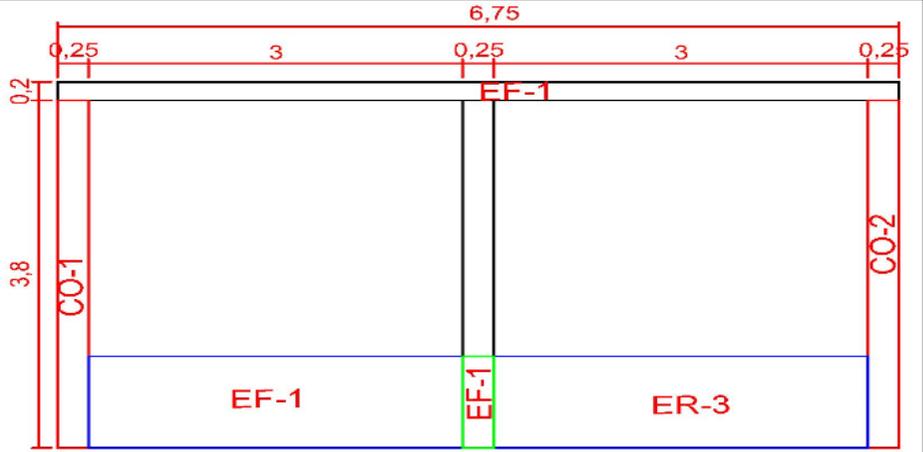
Cuadro 13. Ficha de Evaluación de la unidad de muestra 13

RECOLECCIÓN DE DATOS EN LA UNIDAD DE MUESTRA 13										
ELEMENTOS	PATOLOGÍAS ENCONTRADAS	CÓDIGO	ANCHO (m)	LARGO (m)	ANCHO DE ABERTURA (mm)	PROF. (m)	% PROF.	ÁREA AFECTADA m ²	INTENSIDAD	NIVEL DE SEVERIDAD
COLUMNA	CORROSION	CO-1	0.25	3.80		0.01	4%	0.95		moderado
		CO-2	0.25	3.80		0.01	4%	0.95		moderado
	EFLORESCENCIA	EF-1	0.25	1.00				0.25	capa gruesa	moderado
VIGA	EFLORESCENCIA	EF-1	0.20	6.75				1.35	capa fina	leve
MURO	EFLORESCENCIA	EF-1	1.00	3.00				3.00	capa fina	leve
		EF-3	1.00	3.00				3.00	capa fina	leve

EVALUACIÓN DE LAS PATOLOGÍAS EN LA UNIDAD MUESTRAL 13							
ELEMENTOS	ÁREA m2	ÁREA TOTAL m2	PATOLOGÍAS ENCONTRADAS	AREA AFECTADA		AREA NO AFECTADA	
				(m2)	(%)	(m2)	(%)
COLUMNA	2.85	27	CORROSION	1.90	66.67%	0.95	33.33%
			EFLORESCENCIA	0.25	8.77%	2.6	91.23%
VIGA	1.35		EFLORESCENCIA	1.35	100.00%	0	0.00%
MURO	22.8		EFLORESCENCIA	6.00	26.32%	16.8	73.68%

RESUMEN DE PATOLOGÍAS EN LA UNIDAD MUESTRAL 13							
PATOLOGIAS	ÁREA AFECTADA		AREA TOTAL AFECTADA		ÁREA TOTAL NO AFECTADA		
	(m2)	(%)	(m2)	(%)	(m2)	(%)	
EROSION	0.00	0.00%	9.50	35%	17.50	65%	
DESPRENDIMIENTO	0.00	0.00%					
CORROSION	1.90	7.04%					
FISURA	0.00	0.00%					
EFLORESCENCIA	7.60	28.15%

NIVEL DE SEVERIDAD EN LA UNIDAD DE MUESTRA				
ÁREA m2	NINGUNO	LEVE	MODERADO	SEVERO
	17.50	7.35	2.15	0
UNIDAD DE MUESTRA (%)	65%	27%	8%	0%

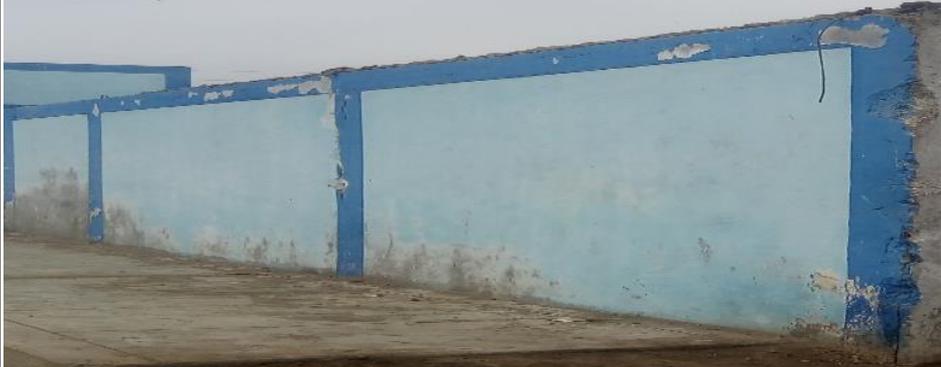
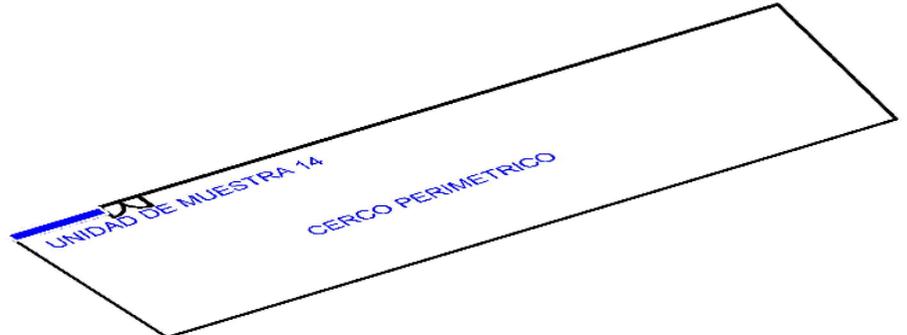
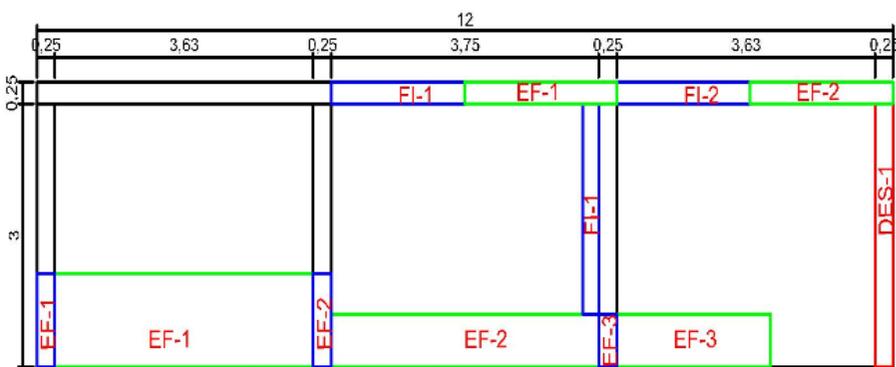
Cuadro 14. Ficha de Evaluación de la unidad de muestra 14

RESUMEN DE PATOLOGÍAS EN LA UNIDAD MUESTRAL 14							
PATOLOGIAS	ÁREA AFECTADA		AREA TOTAL AFECTADA		ÁREA TOTAL NO AFECTADA		
	(m2)	(%)	(m2)	(%)	(m2)	(%)	
EROSION	0.00	0.00%	10.47	27%	28.53	73%	
DESPRENDIMIENTO	0.95	2.44%					
CORROSION	0.00	0.00%					
FISURA	1.23	3.16%					
EFLORESCENCIA	8.29	21.25%

NIVEL DE SEVERIDAD EN LA UNIDAD DE MUESTRA				
ÁREA m2	NINGUNO	LEVE	MODERADO	SEVERO
	28.53	5.49	4.98	
UNIDAD DE MUESTRA (%)	73%	14%	13%	0%

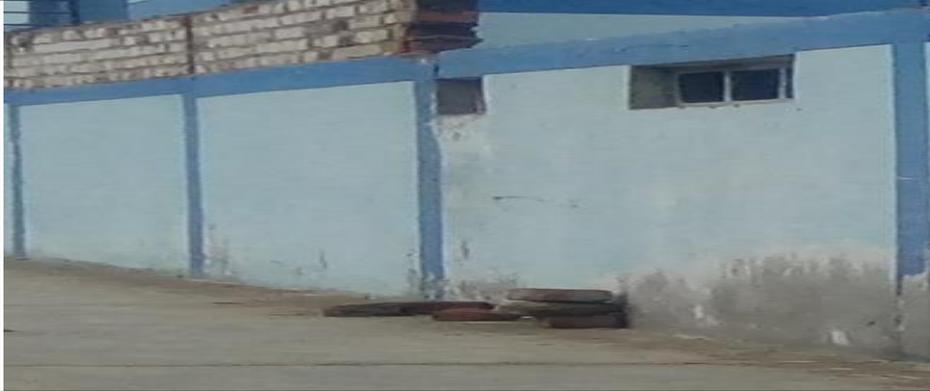
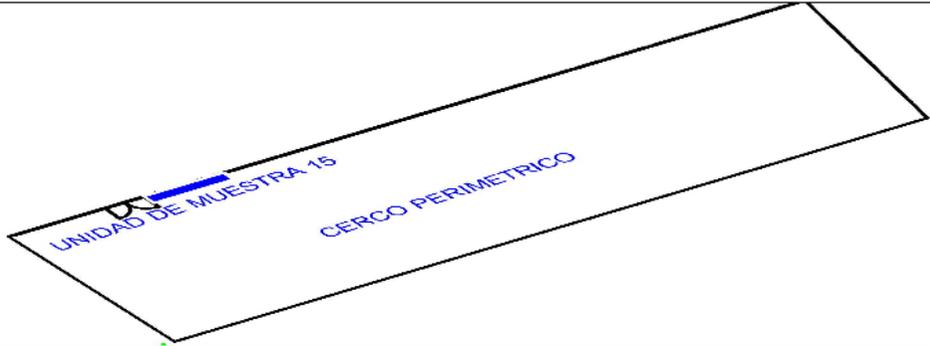
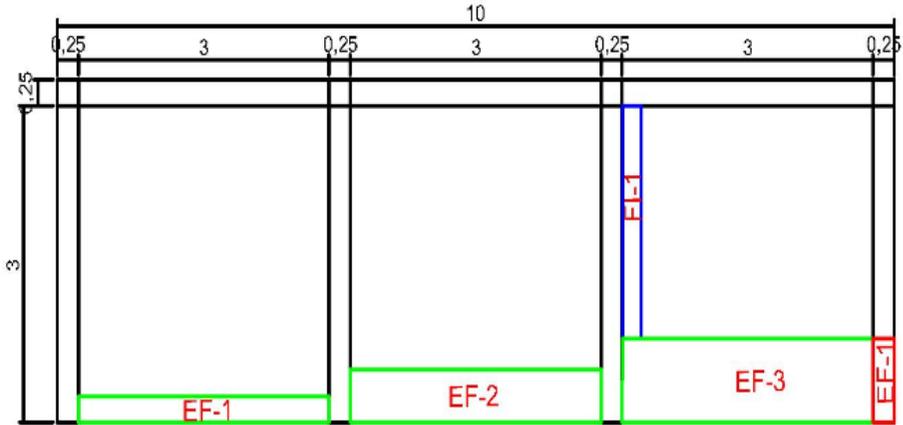
Cuadro 15. Ficha de Evaluación de la unidad de muestra 15

ER	EROSIÓN	NINGUNO			
FI	FISURA	LEVE	MURO	27	
DES	DESPRENDIMIENTO	MODERADO	COLUMNA	3	
EF	EFLORESCENCIA	SEVERO	VIGA	2.50	
CO	CORROSIÓN

RESUMEN DE PATOLOGÍAS EN LA UNIDAD MUESTRAL 15							
PATOLOGIAS	ÁREA AFECTADA		AREA TOTAL AFECTADA		ÁREA TOTAL NO AFECTADA		
	(m2)	(%)	(m2)	(%)	(m2)	(%)	
EROSION	0.00	0.00%	5.29	16%	27.21	84%	
DESPRENDIMIENTO	0.00	0.00%					
CORROSION	0.00	0.00%					
FISURA	0.44	1.35%					
EFLORESCENCIA	4.85	14.92%

NIVEL DE SEVERIDAD EN LA UNIDAD DE MUESTRA				
ÁREA m2	NINGUNO	LEVE	MODERADO	SEVERO
	27.21	2.69	2.6	
UNIDAD DE MUESTRA (%)	84%	8%	8%	0%

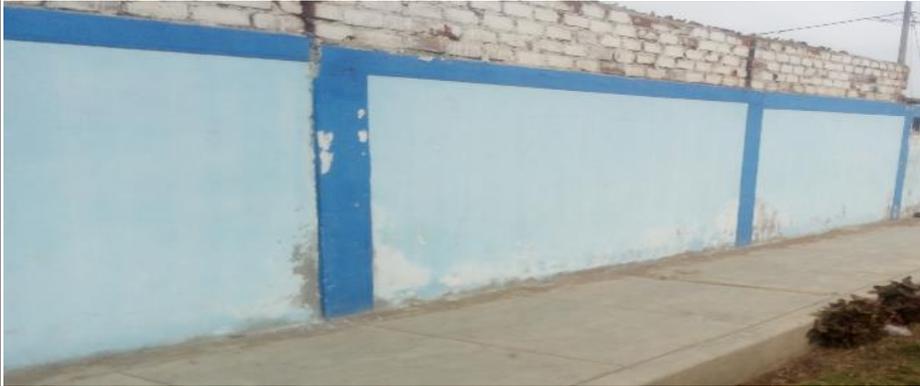
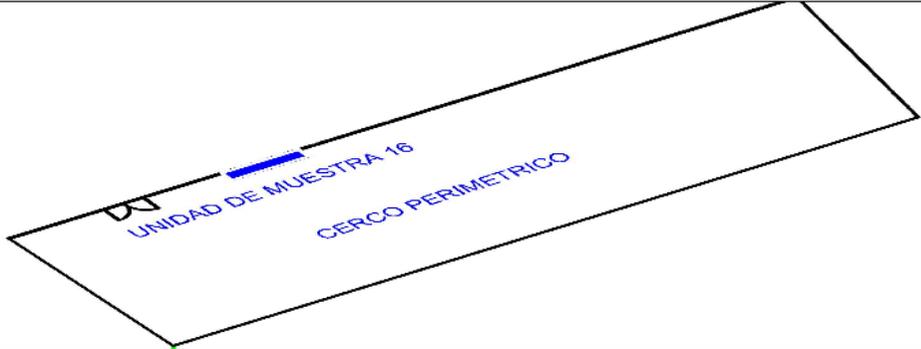
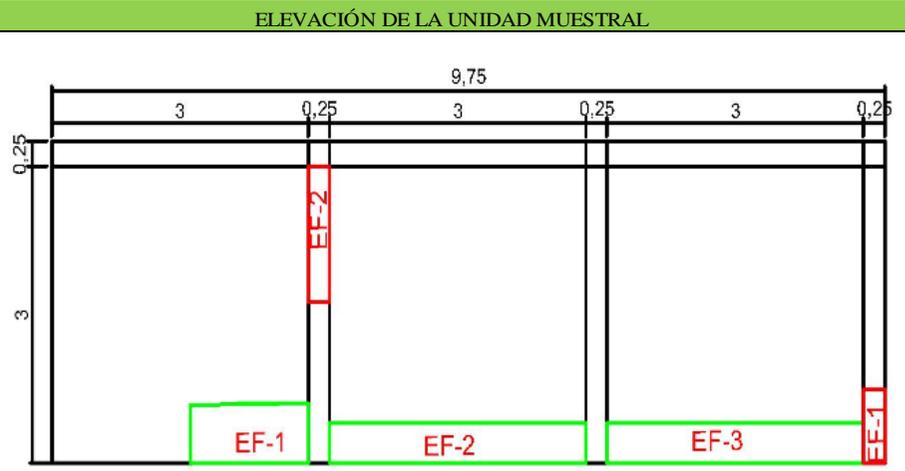
Cuadro 16. Ficha de Evaluación de la unidad de muestra 16

SÍMBOLO	TIPO DE PATOLOGÍA	NIVEL DE SEVERIDAD	ELEMENTOS A EVALUAR M2	
ER	EROSIÓN	NINGUNO		
FI	FISURA	LEVE	MURO	27
DES	DESPRENDIMIENTO	MODERADO	COLUMNA	2.25
EF	EFLORESCENCIA	SEVERO	VIGA	2.40
CO	CORROSIÓN

RESUMEN DE PATOLOGÍAS EN LA UNIDAD MUESTRAL 16							
PATOLOGIAS	ÁREA AFECTADA		AREA TOTAL AFECTADA		ÁREA TOTAL NO AFECTADA		
	(m2)	(%)	(m2)	(%)	(m2)	(%)	
EROSION	0.00	0.00%	3.76	12%	27.89	88%	
DESPRENDIMIENTO	0.00	0.00%					
CORROSION	0.00	0.00%					
FISURA	0.00	0.00%					
EFLORESCENCIA	3.76	11.87%

NIVEL DE SEVERIDAD EN LA UNIDAD DE MUESTRA				
ÁREA m2	NINGUNO	LEVE	MODERADO	SEVERO
		27.89	3.76	
UNIDAD DE MUESTRA (%)	88%	12%	0%	0%

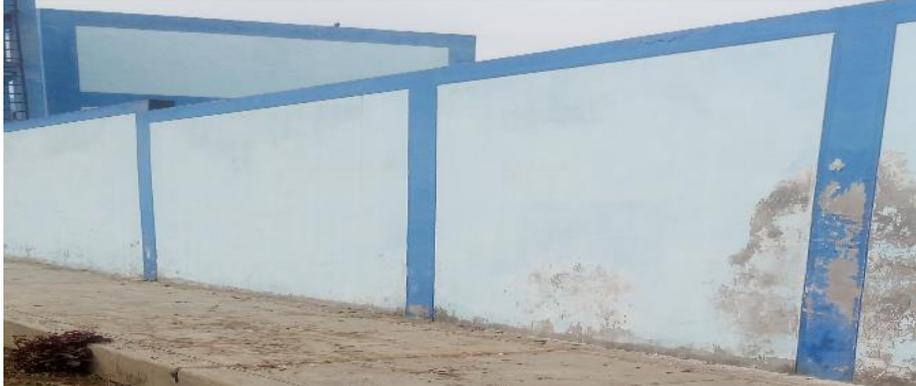
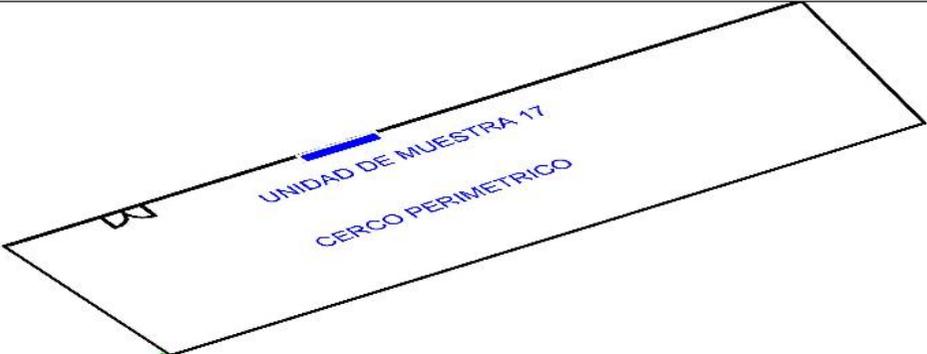
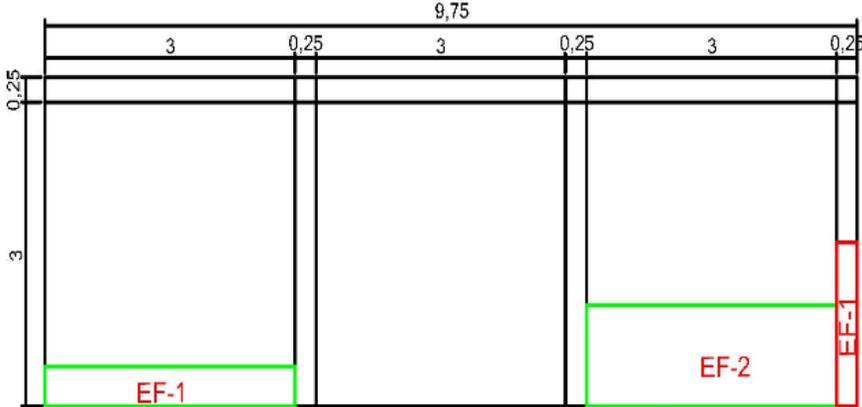
Cuadro 17. Ficha de Evaluación de la unidad de muestra 17

FOTOGRAFÍA			UBICACIÓN DE LA UNIDAD MUESTRAL	
FOTOGRAFÍA			ELEVACIÓN DE LA UNIDAD MUESTRAL	
SÍMBOLO	TIPO DE PATOLOGÍA	NIVEL DE SEVERIDAD	ELEMENTOS A EVALUAR M2	
ER	EROSIÓN	NINGUNO		
FI	FISURA	LEVE	MURO	27
DES	DESPRENDIMIENTO	MODERADO	COLUMNA	2.25
EF	EFLORESCENCIA	SEVERO	VIGA	2.40
CO	CORROSIÓN

RESUMEN DE PATOLOGÍAS EN LA UNIDAD MUESTRAL 17							
PATOLOGIAS	ÁREA AFECTADA		AREA TOTAL AFECTADA		ÁREA TOTAL NO AFECTADA		
	(m ²)	(%)	(m ²)	(%)	(m ²)	(%)	
EROSION	0.00	0.00%	4.61	15%	27.0425	85%	
DESPRENDIMIENTO	0.00	0.00%					
CORROSION	0.00	0.00%					
FISURA	0.00	0.00%					
EFLORESCENCIA	4.61	14.56%

NIVEL DE SEVERIDAD EN LA UNIDAD DE MUESTRA				
ÁREA m ²	NINGUNO	LEVE	MODERADO	SEVERO
		27.04	4.61	
UNIDAD DE MUESTRA (%)	85%	15%	0%	0%

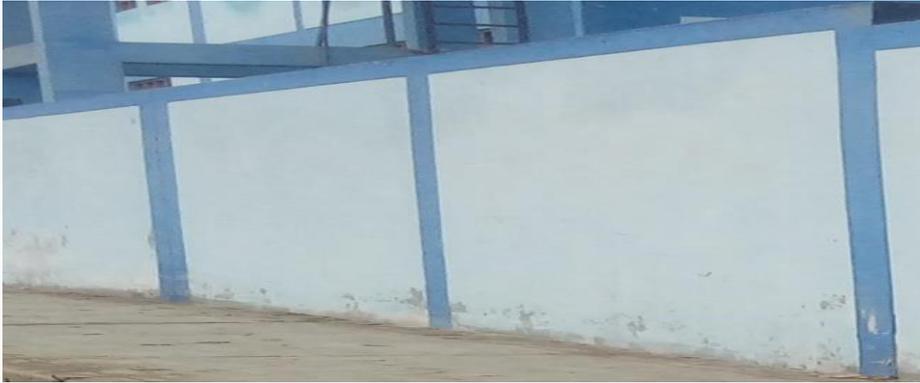
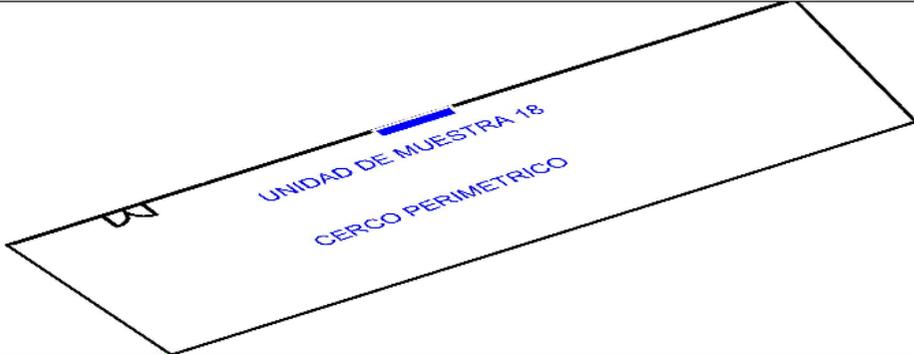
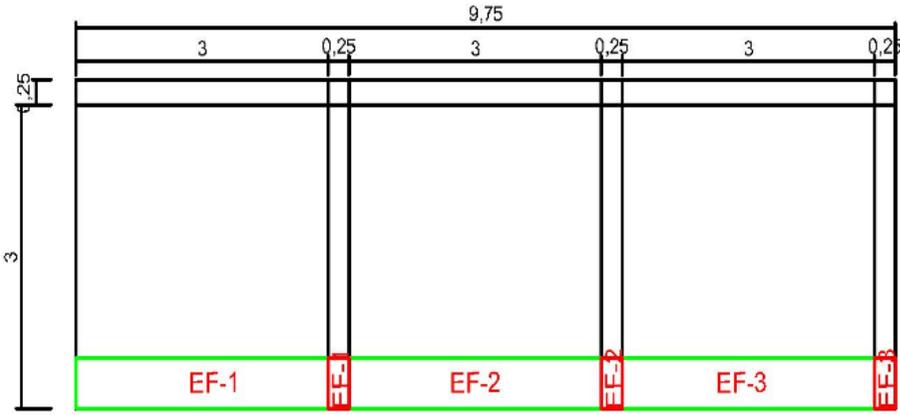
Cuadro 18. Ficha de evaluación de la unidad de muestra 18

ELEVACIÓN DE LA UNIDAD MUESTRAL	
SÍMBOLO	TIPO DE PATOLOGÍA	NIVEL DE SEVERIDAD	ELEMENTOS A EVALUAR M2	
ER	EROSIÓN	NINGUNO		
FI	FISURA	LEVE	MURO	27
DES	DESPRENDIMIENTO	MODERADO	COLUMNA	2.25
EF	EFLORESCENCIA	SEVERO	VIGA	2.40
CO	CORROSIÓN

RESUMEN DE PATOLOGÍAS EN LA UNIDAD MUESTRAL 18							
PATOLOGIAS	ÁREA AFECTADA		AREA TOTAL AFECTADA		ÁREA TOTAL NO AFECTADA		
	(m ²)	(%)	(m ²)	(%)	(m ²)	(%)	
EROSION	0.00	0.00%	4.88	15%	26.78	85%	
DESPRENDIMIENTO	0.00	0.00%					
CORROSION	0.00	0.00%					
FISURA	0.00	0.00%					
EFLORESCENCIA	4.88	15.40%

NIVEL DE SEVERIDAD EN LA UNIDAD DE MUESTRA				
ÁREA m ²	NINGUNO	LEVE	MODERADO	SEVERO
	26.78	4.88		
UNIDAD DE MUESTRA (%)	85%	15%	0%	0%
