DETERMINACIÓN Y EVALUACIÓN DE LAS PATOLOGÍAS
DEL CONCRETO EN COLUMNAS, VIGAS Y MUROS DE
ALBAÑILERÍA CONFINADA DEL CERCO PERIMÉTRICO
DE LA INSTITUCIÓN EDUCATIVA 20313 VIRGEN DE LA
MERCED DEL DISTRITO CALETA DE CARQUIN,
PROVINCIA DE HUAURA, DEPARTAMENTO DE LIMA,
JUNIO-2019.

**TESIS PARA OPTAR EL TÍTULO PROFESIONAL DE
INGENIERO CIVIL**

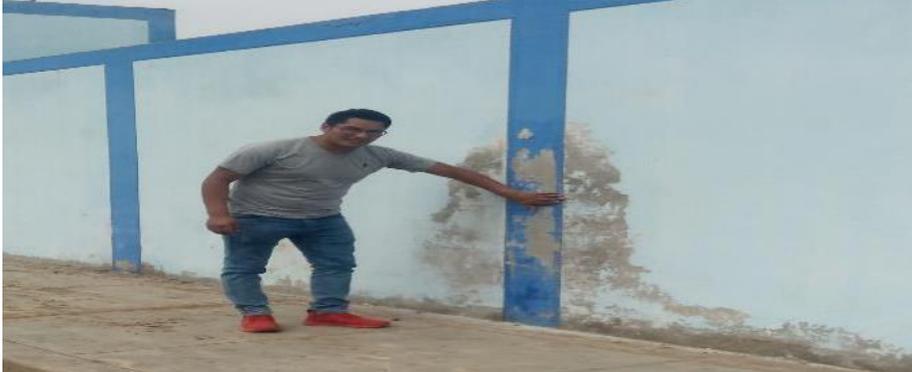
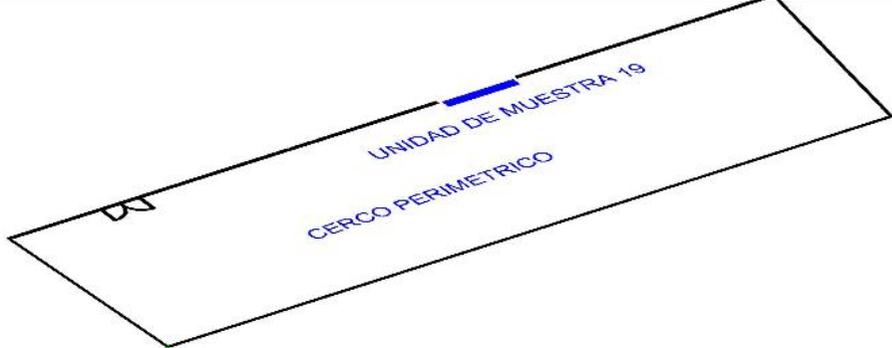
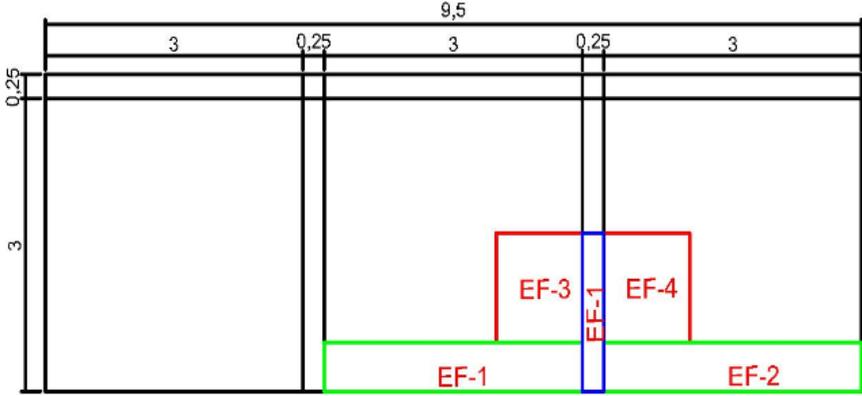
Cuadro 19. Ficha de Evaluación de la unidad de muestra 19

SÍMBOLO			TIPO DE PATOLOGÍA	
NIVEL DE SEVERIDAD			ELEMENTOS A EVALUAR	
M2				
ER	EROSIÓN	NINGUNO		
FI	FISURA	LEVE	MURO	27
DES	DESPRENDIMIENTO	MODERADO	COLUMNA	1.5
EF	EFLORESCENCIA	SEVERO	VIGA	2.40
CO	CORROSIÓN			
ELEVACIÓN DE LA UNIDAD MUESTRAL

RESUMEN DE PATOLOGÍAS EN LA UNIDAD MUESTRAL 19							
PATOLOGIAS	ÁREA AFECTADA		AREA TOTAL AFECTADA		ÁREA TOTAL NO AFECTADA		
	(m ²)	(%)	(m ²)	(%)	(m ²)	(%)	
EROSION	0.00	0.00%	19.48	63%	11.42	37%	
DESPRENDIMIENTO	0.00	0.00%					
CORROSION	0.00	0.00%					
FISURA	0.00	0.00%					
EFLORESCENCIA	19.48	63.04%

NIVEL DE SEVERIDAD EN LA UNIDAD DE MUESTRA				
ÁREA m ²	NINGUNO	LEVE	MODERADO	SEVERO
	11.42	18.48	1.00	
UNIDAD DE MUESTRA (%)	37%	60%	3%	0%

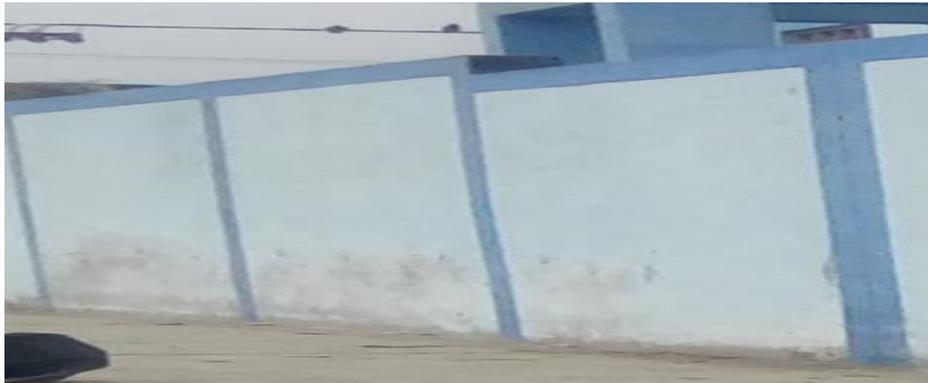
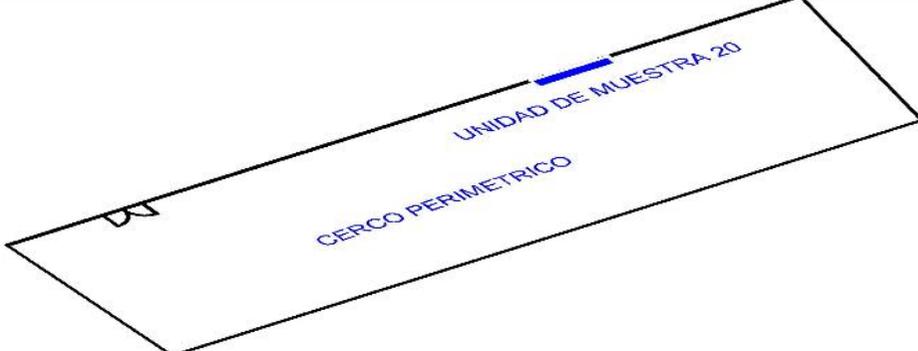
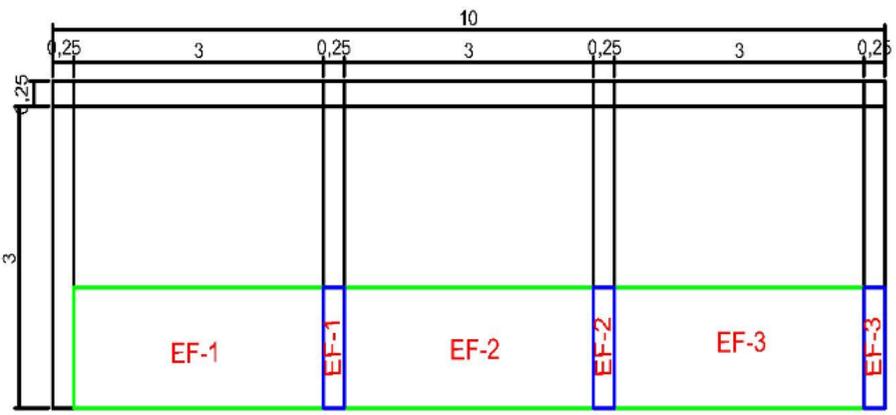
Cuadro 20. Ficha de Evaluación de la unidad de muestra 20

ELEVACIÓN DE LA UNIDAD MUESTRAL	
SÍMBOLO	TIPO DE PATOLOGÍA	NIVEL DE SEVERIDAD	ELEMENTOS A EVALUAR M2	
ER	EROSIÓN	NINGUNO		
FI	FISURA	LEVE	MURO	27
DES	DESPRENDIMIENTO	MODERADO	COLUMNA	3
EF	EFLORESCENCIA	SEVERO	VIGA	2.50
CO	CORROSIÓN

RESUMEN DE PATOLOGÍAS EN LA UNIDAD MUESTRAL 20							
PATOLOGIAS	ÁREA AFECTADA		AREA TOTAL AFECTADA		ÁREA TOTAL NO AFECTADA		
	(m ²)	(%)	(m ²)	(%)	(m ²)	(%)	
EROSION	0.00	0.00%	11.70	36%	20.80	64%	
DESPRENDIMIENTO	0.00	0.00%					
CORROSION	0.00	0.00%					
FISURA	0.00	0.00%					
EFLORESCENCIA	11.70	36.00%

NIVEL DE SEVERIDAD EN LA UNIDAD DE MUESTRA				
ÁREA m ²	NINGUNO	LEVE	MODERADO	SEVERO
		20.80	11.70	
UNIDAD DE MUESTRA (%)	64%	36%	0%	0%

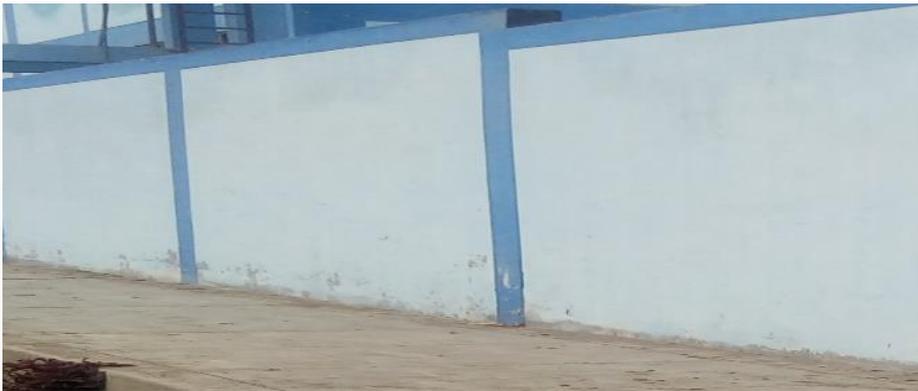
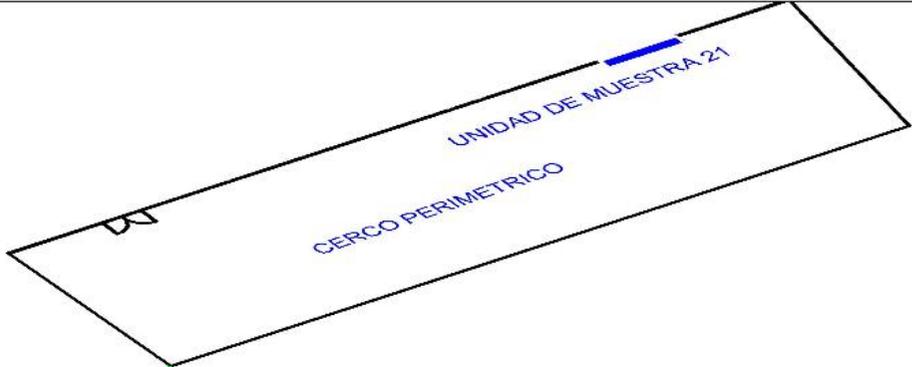
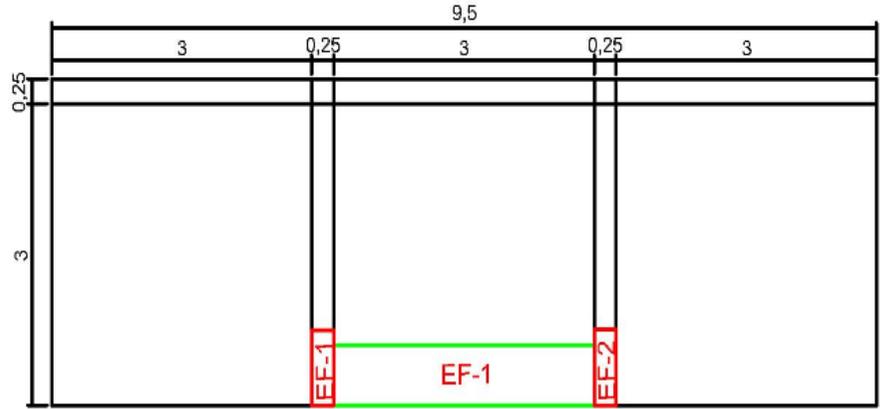
Cuadro 21.Ficha de Evaluación de la unidad de muestra 21

ELEVACIÓN DE LA UNIDAD MUESTRAL	
SÍMBOLO	TIPO DE PATOLOGÍA	NIVEL DE SEVERIDAD	ELEMENTOS A EVALUAR M2	
ER	EROSIÓN	NINGUNO		
FI	FISURA	LEVE	MURO	27
DES	DESPRENDIMIENTO	MODERADO	COLUMNA	1.5
EF	EFLORESCENCIA	SEVERO	VIGA	2.40
CO	CORROSIÓN

RESUMEN DE PATOLOGÍAS EN LA UNIDAD MUESTRAL 21							
PATOLOGIAS	ÁREA AFECTADA		AREA TOTAL AFECTADA		ÁREA TOTAL NO AFECTADA		
	(m ²)	(%)	(m ²)	(%)	(m ²)	(%)	
EROSION	0.00	0.00%	2.18	7%	28.73	93%	
DESPRENDIMIENTO	0.00	0.00%					
CORROSION	0.00	0.00%					
FISURA	0.00	0.00%					
EFLORESCENCIA	2.18	7.04%

NIVEL DE SEVERIDAD EN LA UNIDAD DE MUESTRA				
ÁREA m ²	NINGUNO	LEVE	MODERADO	SEVERO
		28.73	2.18	0
UNIDAD DE MUESTRA (%)	93%	7%	0%	0%

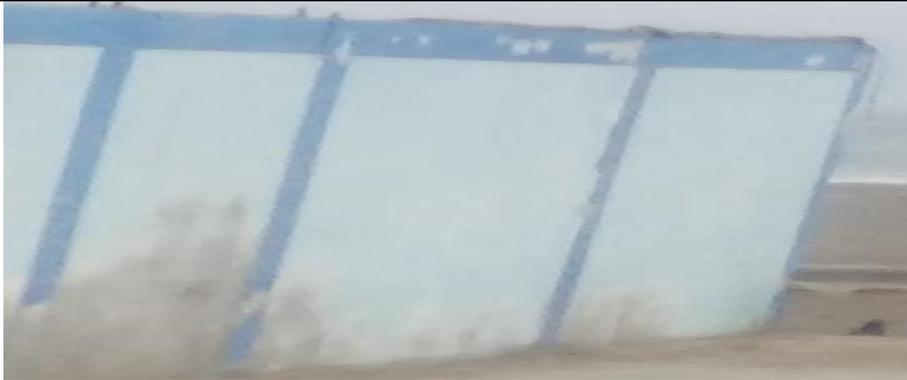
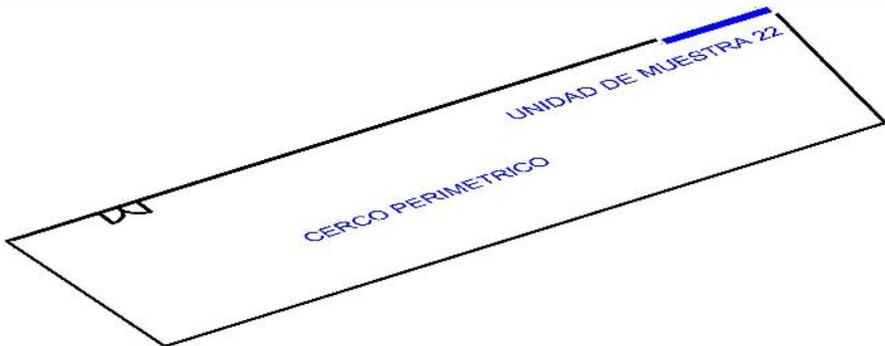
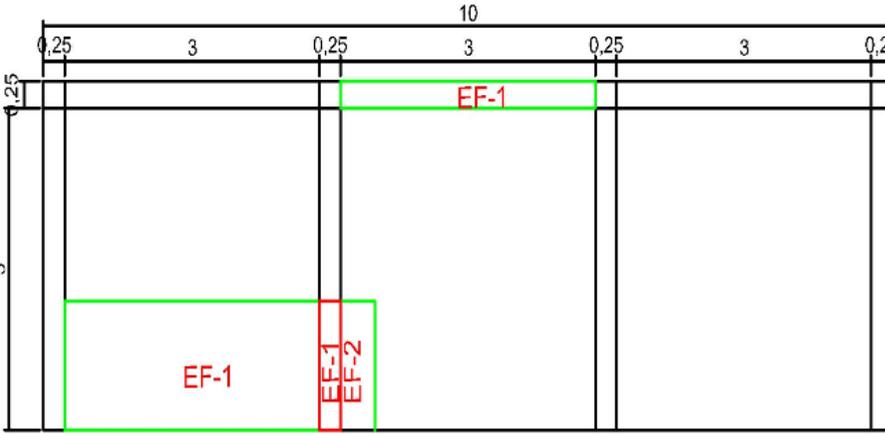
Cuadro 22. Ficha de Evaluación de la unidad de muestra 22

SÍMBOLO	TIPO DE PATOLOGÍA	NIVEL DE SEVERIDAD	ELEMENTOS A EVALUAR M2	
ER	EROSIÓN	NINGUNO		
FI	FISURA	LEVE	MURO	27
DES	DESPRENDIMIENTO	MODERADO	COLUMNA	3
EF	EFLORESCENCIA	SEVERO	VIGA	2.50
CO	CORROSIÓN

RESUMEN DE PATOLOGÍAS EN LA UNIDAD MUESTRAL 22							
PATOLOGIAS	ÁREA AFECTADA		AREA TOTAL AFECTADA		ÁREA TOTAL NO AFECTADA		
	(m ²)	(%)	(m ²)	(%)	(m ²)	(%)	
EROSION	0.00	0.00%	5.13	16%	27.37	84%	
DESPRENDIMIENTO	0.00	0.00%					
CORROSION	0.00	0.00%					
FISURA	0.00	0.00%					
EFLORESCENCIA	5.13	15.78%

NIVEL DE SEVERIDAD EN LA UNIDAD DE MUESTRA				
ÁREA m ²	NINGUNO	LEVE	MODERADO	SEVERO
	27.37	5.13	0	0
UNIDAD DE MUESTRA (%)	84%	16%	0%	0%

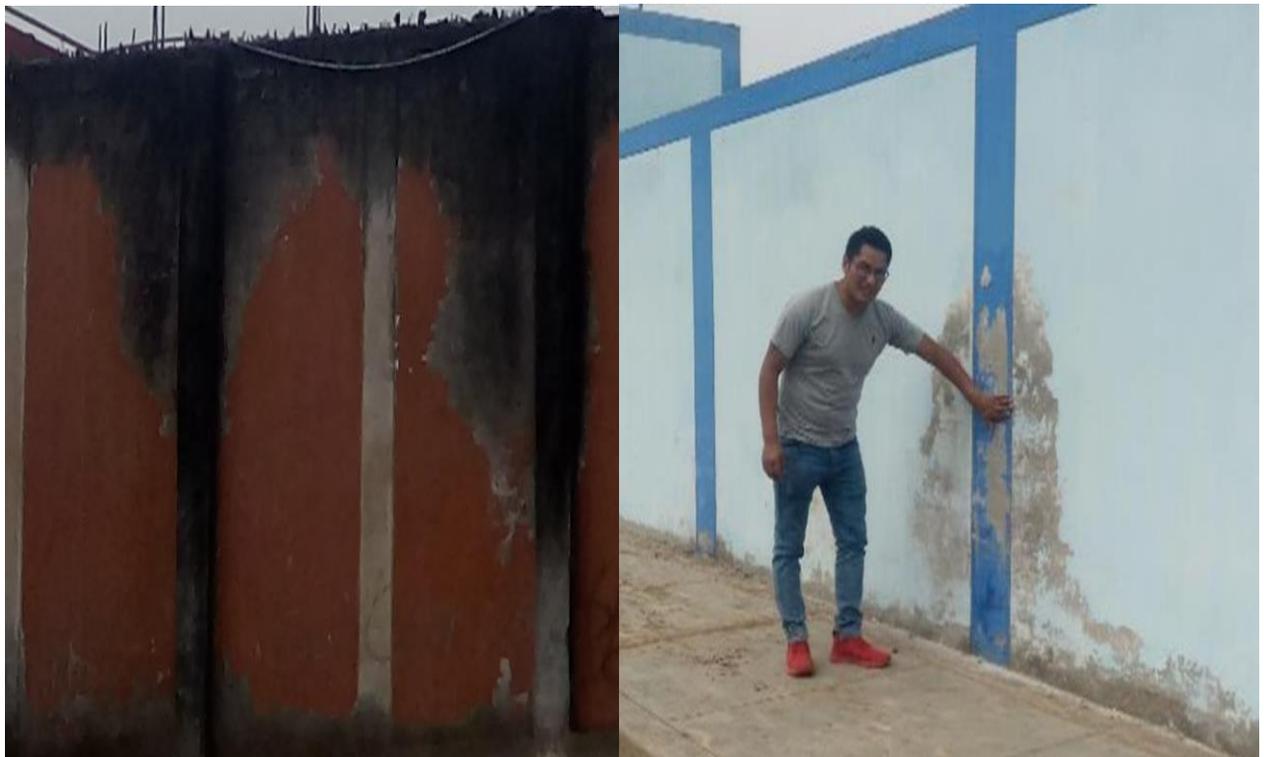
La imagen de las patologías de eflorescencia

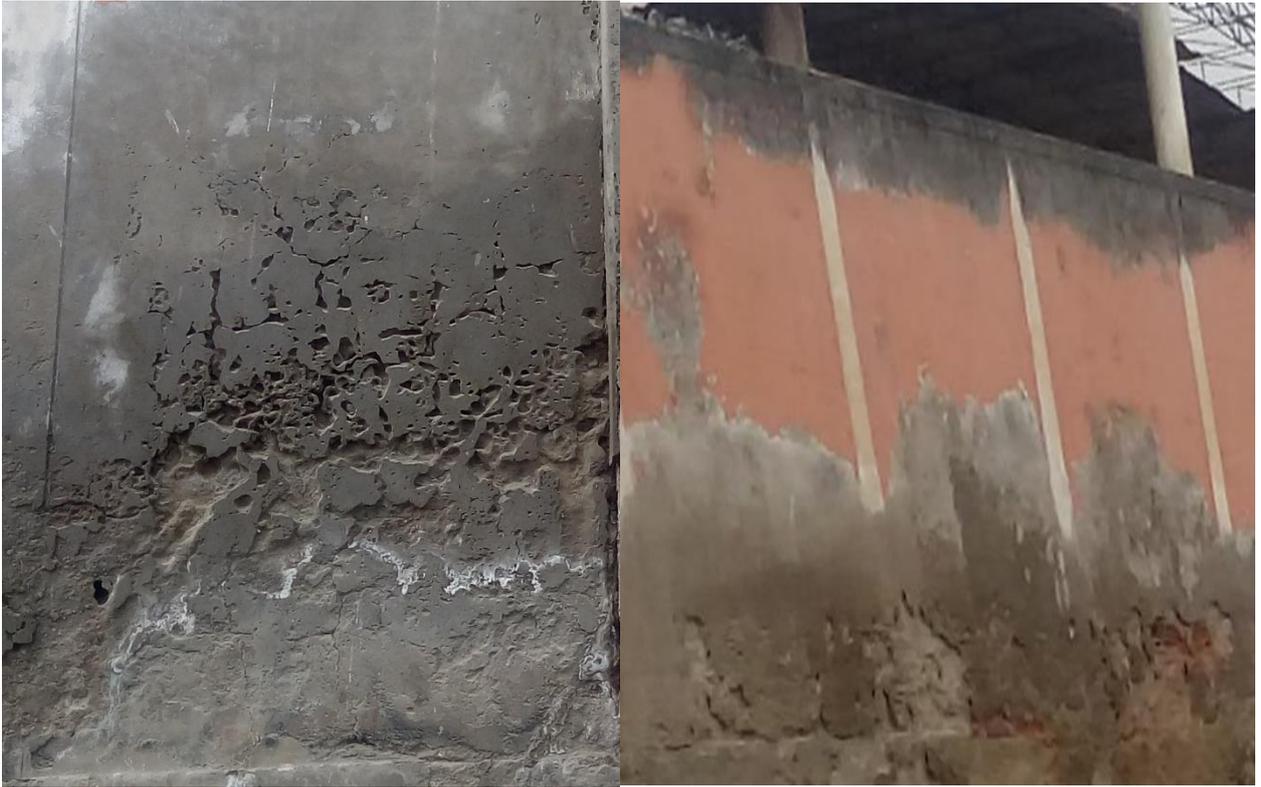
La imagen de patologías de erosión

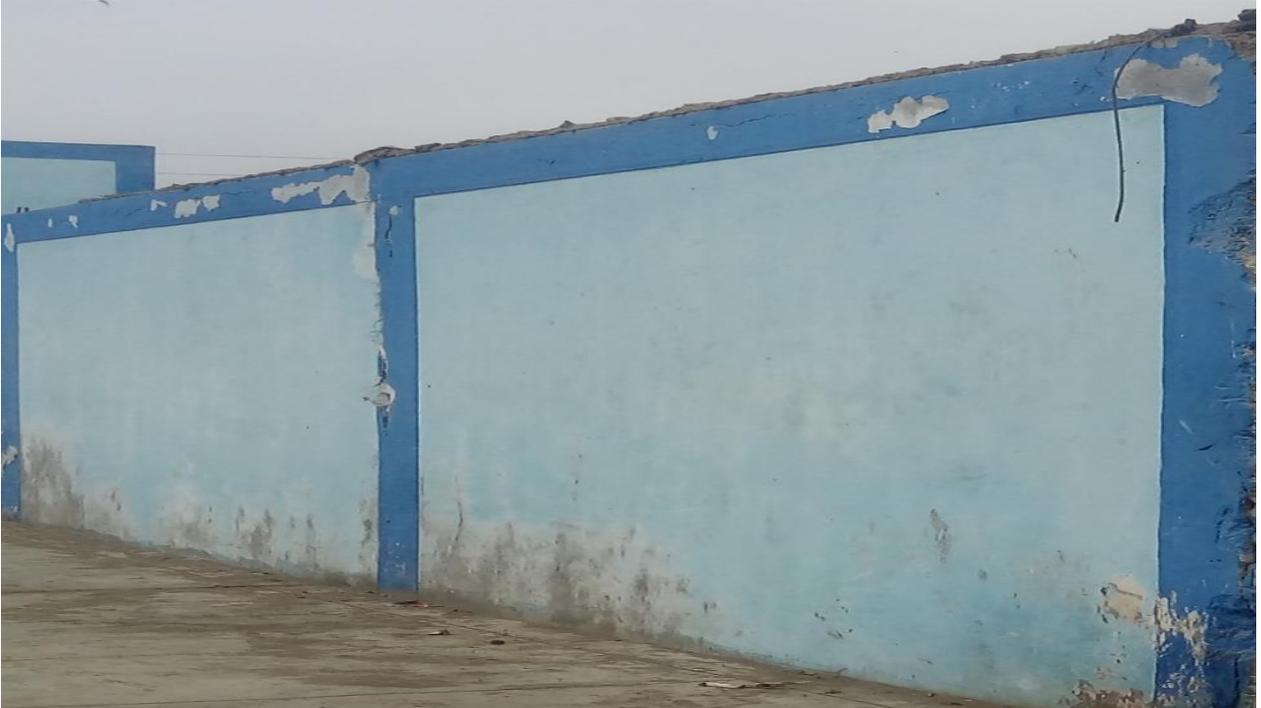
Imagen de la patología de fisura

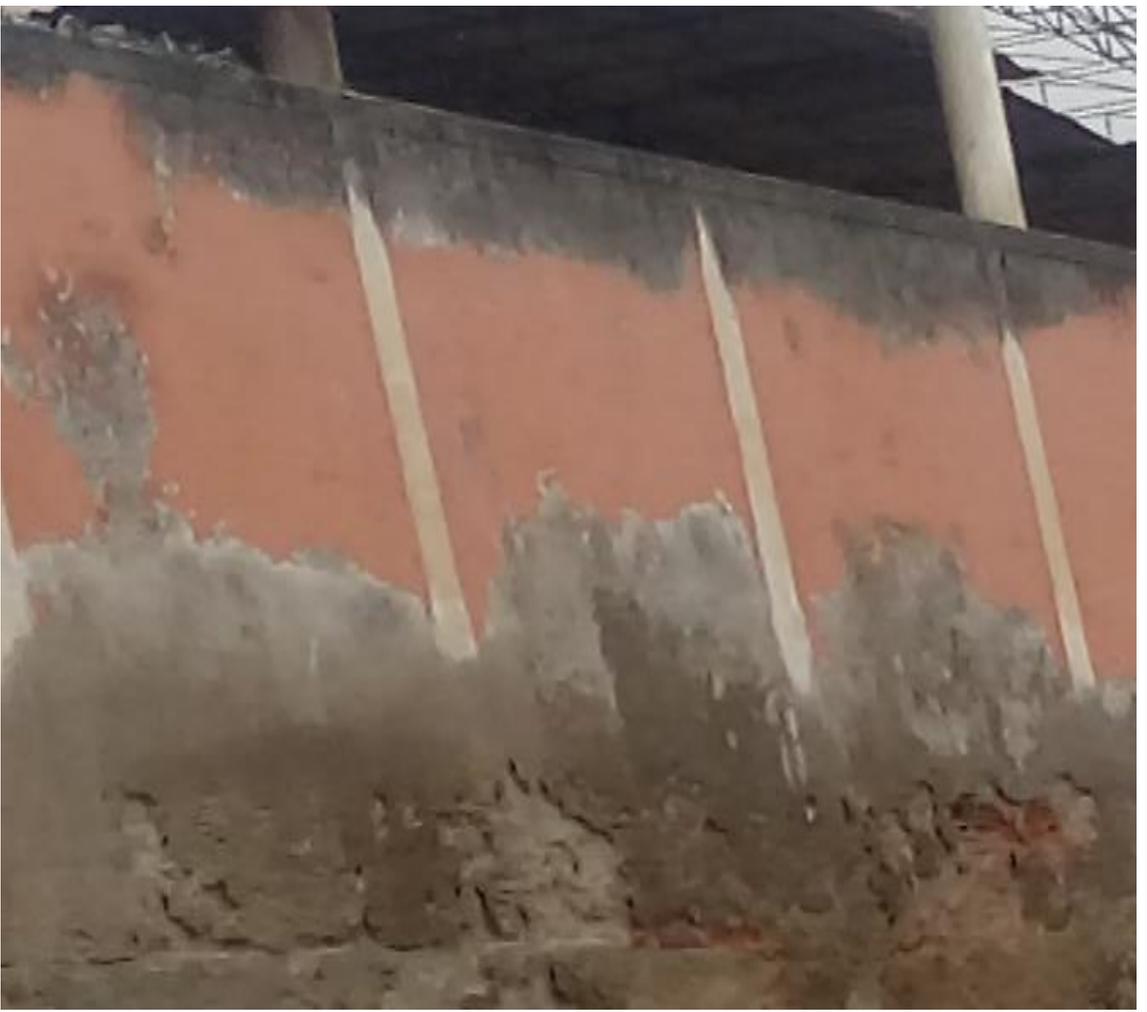
PATOLOGIA EROSION	IMAGEN DE LA MUESTRA
Descripcion

se observa la pérdida de material de las unidades de albañilería	
Causas	
Es causada por el agua que sube por los capilares del concreto y del ladrillo, trayendo consigo las sales del suelo	
Reparacion	
limpiar el area afectada atravez de un pico manual, para luego recuperar el volumen a través de mortero para facilitar la adherencia	
Recomendación	
Para una mejor proteccion se recomienda realizar un tarrajeo de todo el muro de albañilería, con un aditivo impermeabilizante, asi mismo el curado del revestimiento y luego pintar con pinturas antisalitre.
