DETERMINACIÓN Y EVALUACIÓN DE LAS
PATOLOGÍAS DEL CONCRETO DEL CERCO
PERIMÉTRICO DE LA INSTITUCIÓN EDUCATIVA 88318,
DEL CENTRO POBLADO EL CASTILLO, DISTRITO DE
SANTA, PROVINCIA DEL SANTA, REGIÓN ÁNCASH,
JUNIO – 2019.

**TESIS PARA OPTAR EL TÍTULO PROFESIONAL DE
INGENIERA CIVIL**

Determinación y evaluación de las patologías del concreto del cerco perimétrico de la Institución Educativa 88318, del centro poblado el Castillo, distrito de Santa, provincia del Santa, región Áncash, junio – 2019.

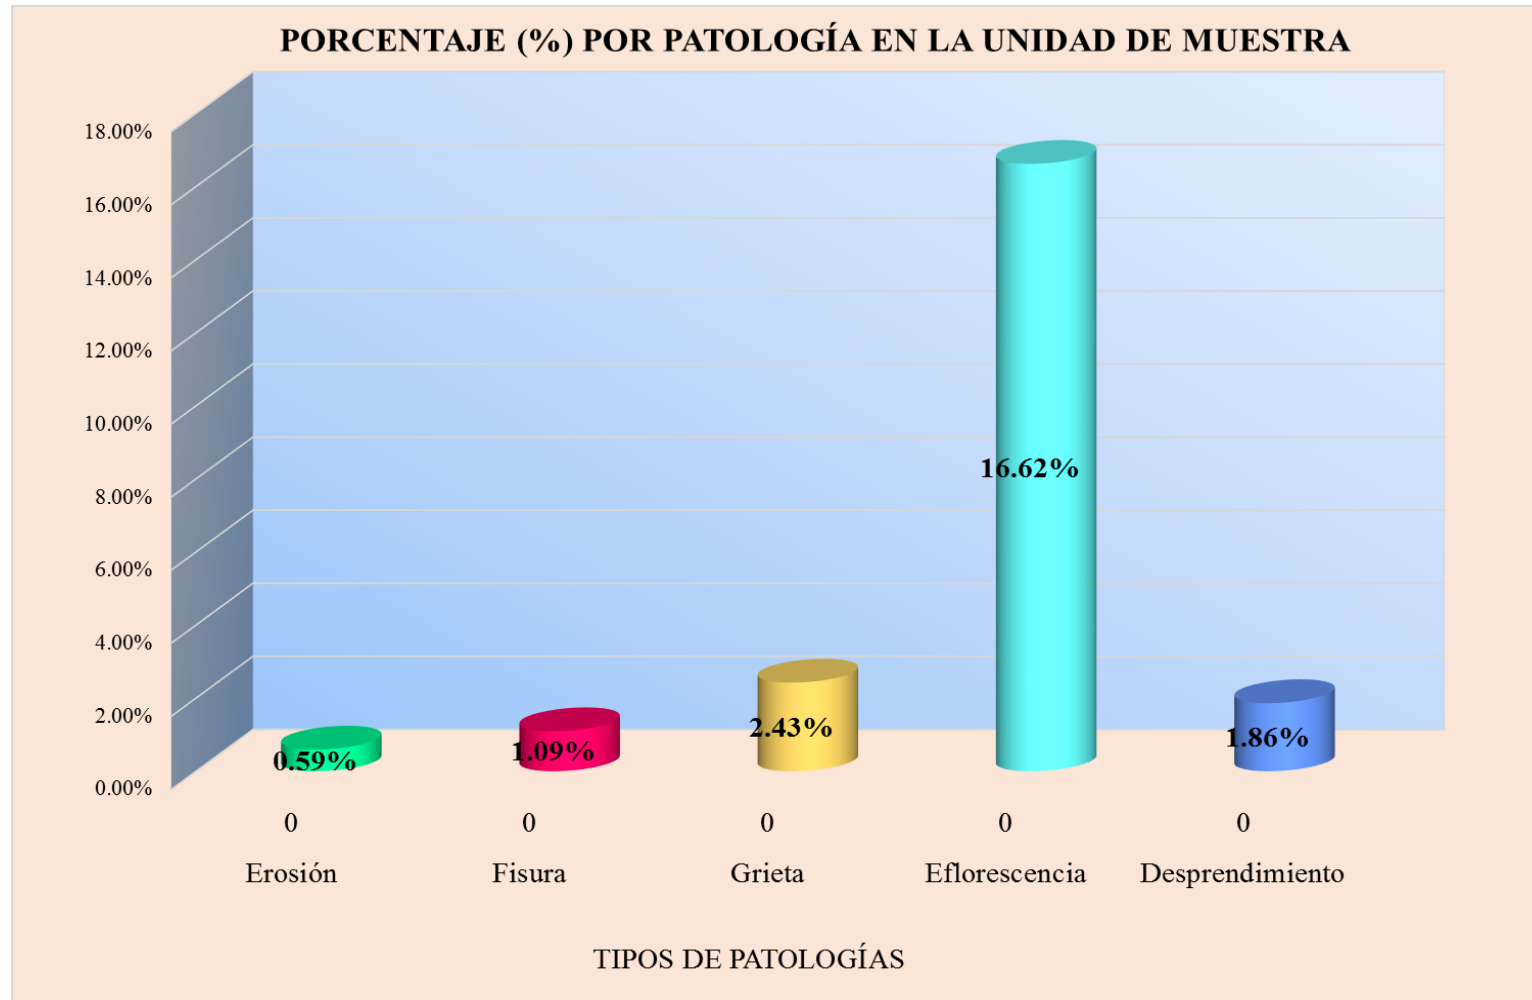
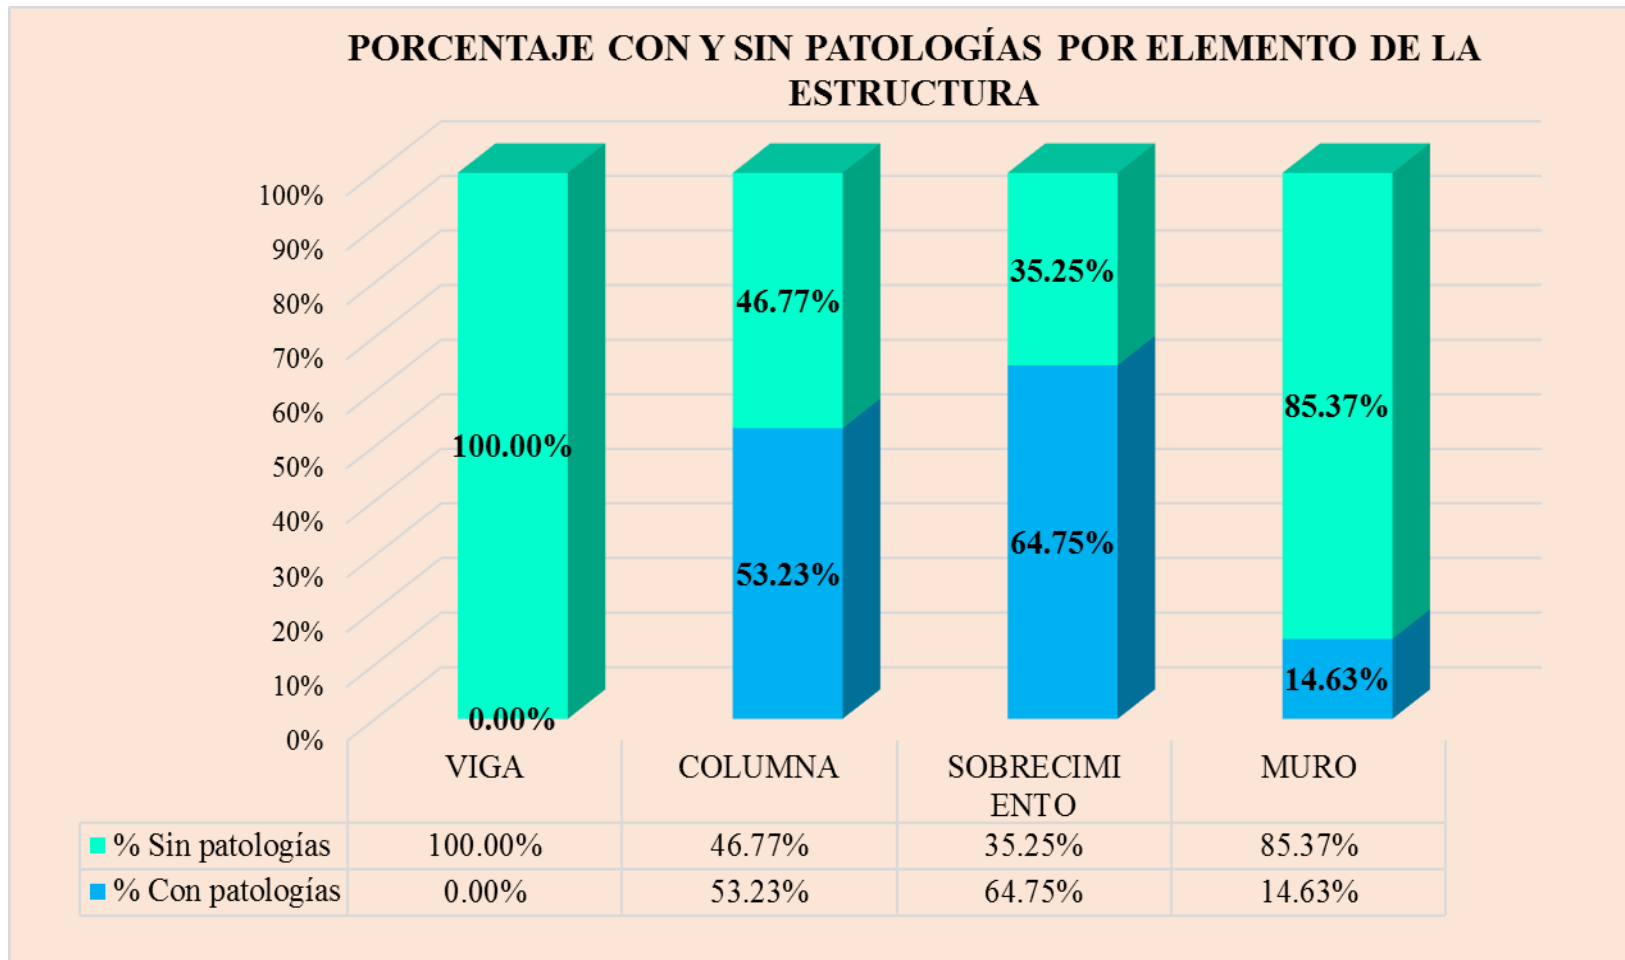
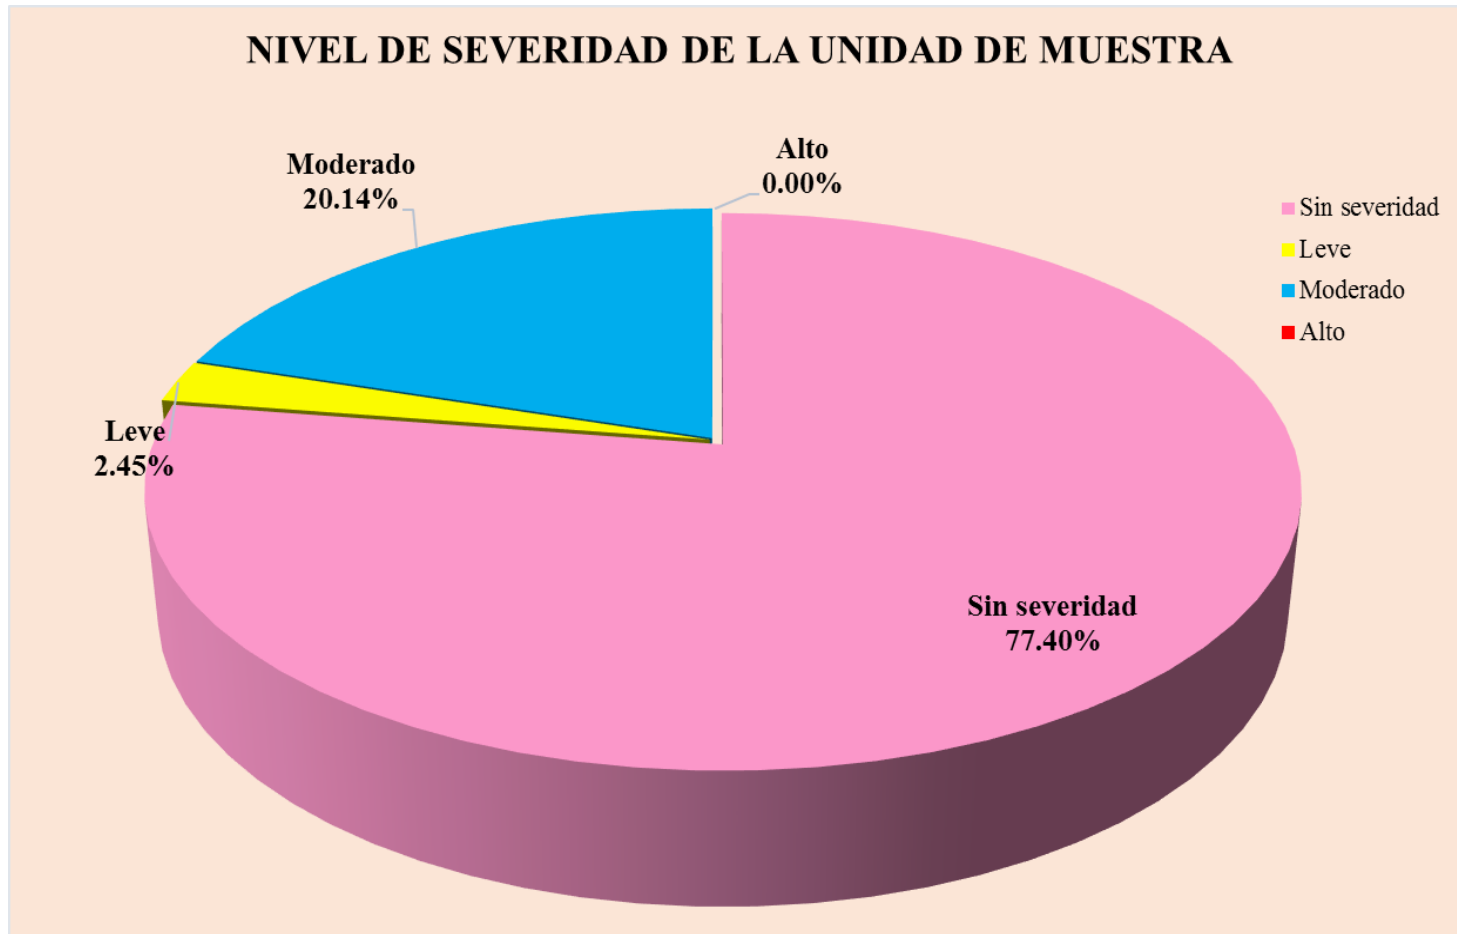
(1) Leve					
										(2) Moderado		Alto		0.00%	
										(3) Alto					
UNIDAD DE MUESTRA	ELEMENTO ESTRUCTURAL	Área (m2)	SUMATORIA DE LAS ÁREAS PATOLÓGICAS					Área con patologías (m2)	Área sin patologías (m2)	% Con patologías	% Sin patologías	Nivel de Severidad			
			Erosión	Fisura	Grieta	Eflorescencia	Desprendimiento								
UM - 01	VIGA	2.23	0.00	0.00	0.00	0.00	0.00	2.23	0.00%	100.00%	Sin severidad				
	COLUMNA	2.63	0.20	0.37	0.00	0.20	0.63	1.40	53.23%	46.77%	Leve				
	SOBRECIMIENTO	4.00	0.00	0.00	0.00	2.59	0.00	2.59	64.75%	35.25%	Leve				
	MURO	24.95	0.00	0.00	0.82	2.83	0.00	3.65	14.63%	85.37%	Moderado				
	TOTAL	33.81	0.20	0.37	0.82	5.62	0.63	7.64	22.60%	77.40%					
	% POR PATOLOGÍA			0.59%	1.09%	2.43%	16.62%	1.86%							
SEVERIDAD POR PATOLOGÍA			Leve	Moderado	Moderado	Moderado	Leve

Gráfico 02: Tipos de patologías halladas en la muestra 01.

Gráfico 03: Porcentaje en patologías afectadas y sin afectar en la muestra 01.

Gráfico 04: Nivel de severidad en la muestra 01.

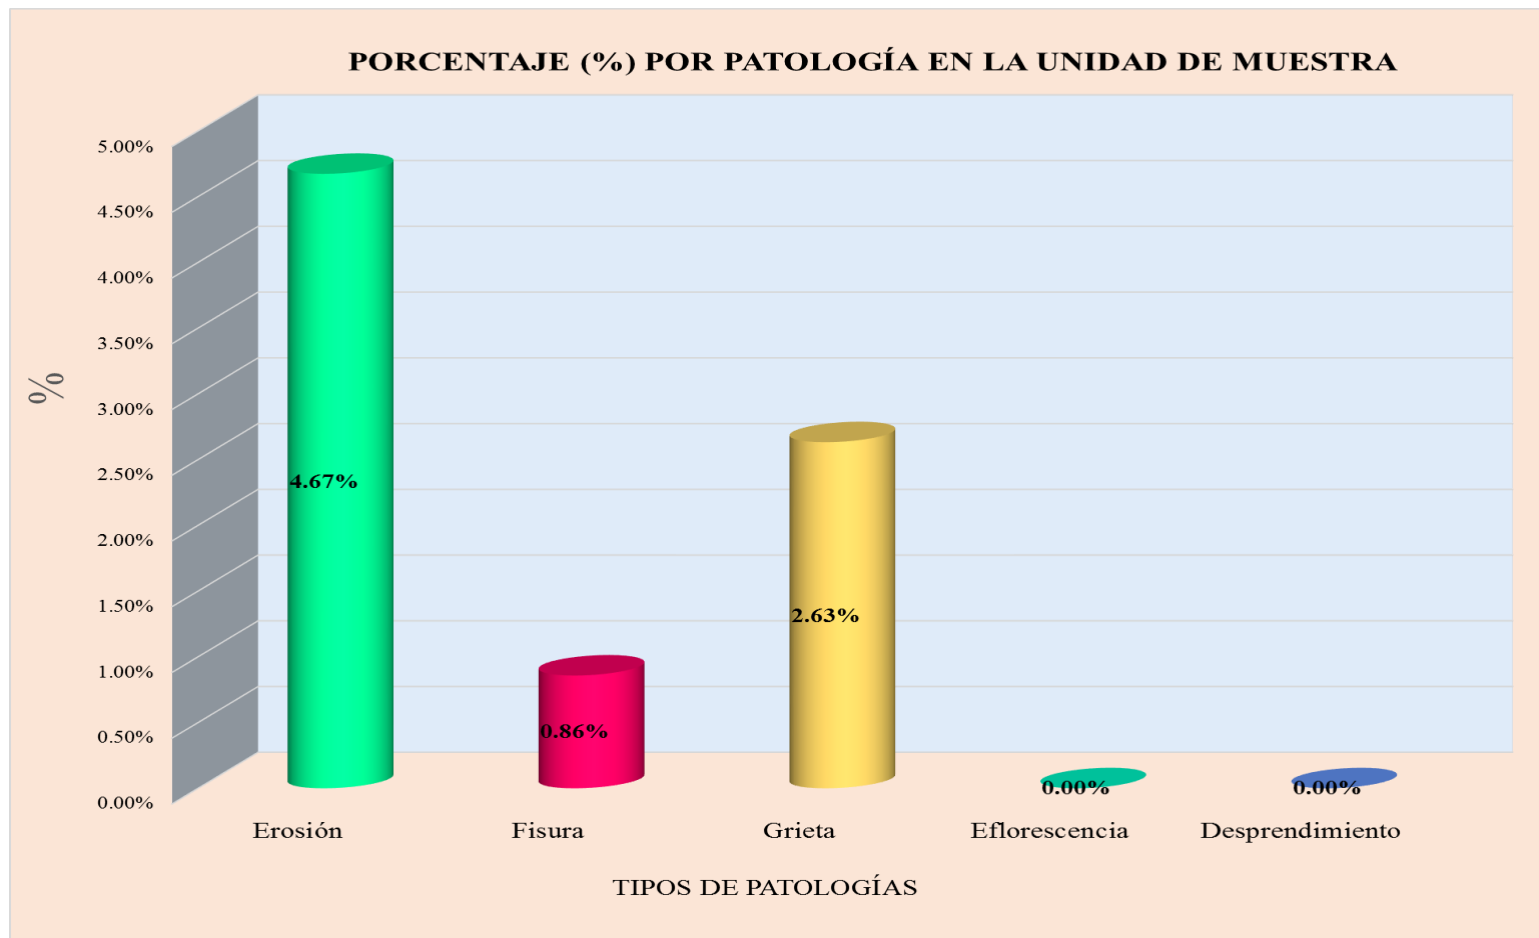
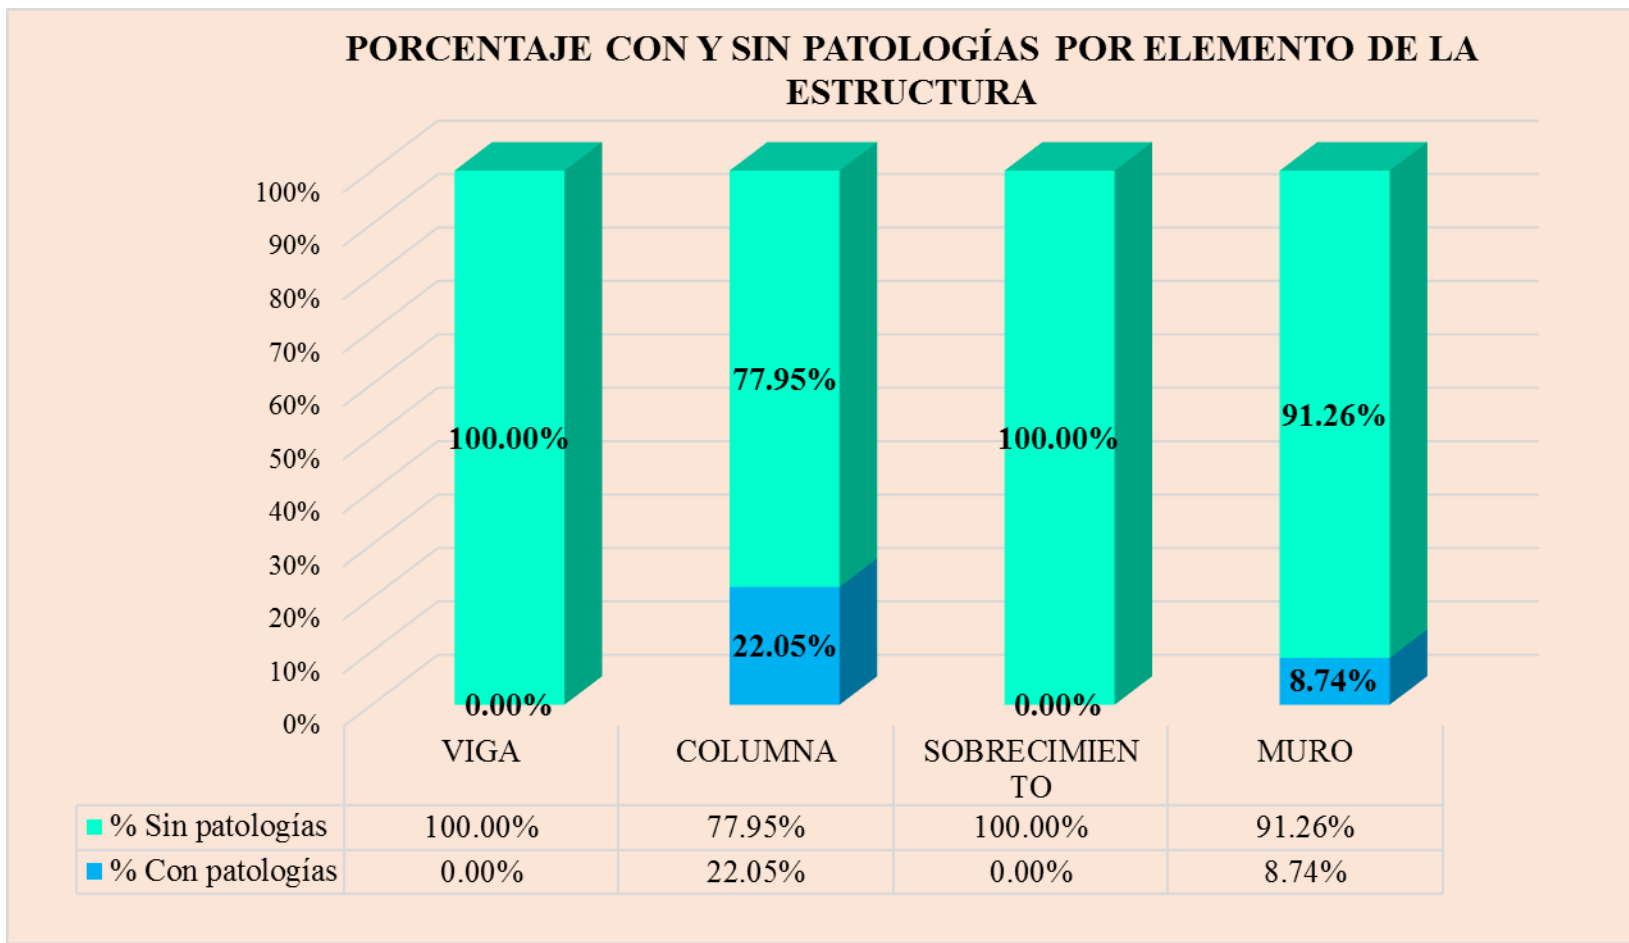
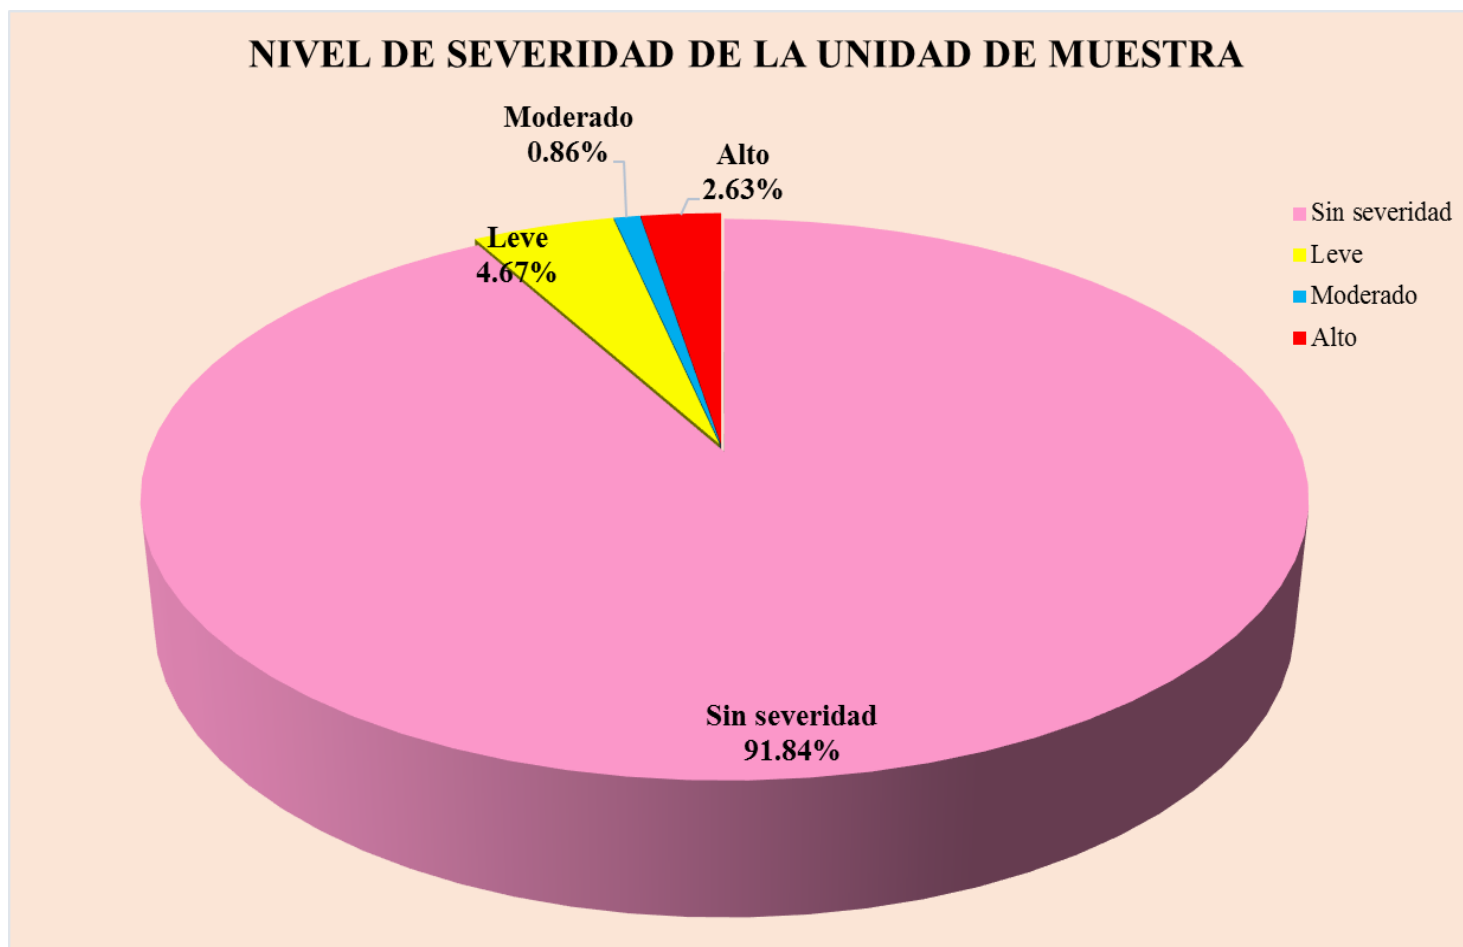
(1) Leve		Alto		2.63%	
								(2) Moderado					
								(3) Alto					
UNIDAD DE MUESTRA	ELEMENTO ESTRUCTURAL	Área (m2)	SUMATORIA DE LAS AREAS PATOLÓGICAS					Área con patologías (m2)	Área sin patologías (m2)	% Con patologías	% Sin patologías	Nivel de Severidad	
			Erosión	Fisura	Grieta	Eflorescencia	Desprendimiento						
UM - 02	VIGA	2.23	0.00	0.00	0.00	0.00	0.00	2.23	0.00%	100.00%	Sin severidad		
	COLUMNA	2.63	0.29	0.29	0.00	0.00	0.58	2.05	22.05%	77.95%	Moderado		
	SOBRECIMIENTO	4.00	0.00	0.00	0.00	0.00	0.00	4.00	0.00%	100.00%	Sin severidad		
	MURO	24.95	1.29	0.00	0.89	0.00	0.00	2.18	8.74%	91.26%	Moderado		
	TOTAL	33.81	1.58	0.29	0.89	0.00	0.00	2.76	8.16%	91.84%			
	% POR PATOLOGÍA			4.67%	0.86%	2.63%	0.00%	0.00%					
SEVERIDAD POR PATOLOGÍA			Leve	Moderado	Alto	Sin severidad	Sin severidad

Gráfico 05: Tipos de patologías halladas en la muestra 02.

Gráfico 06: Porcentaje en patologías afectadas y sin afectar en la muestra 02.

Gráfico 07: Nivel de severidad en la muestra 02.

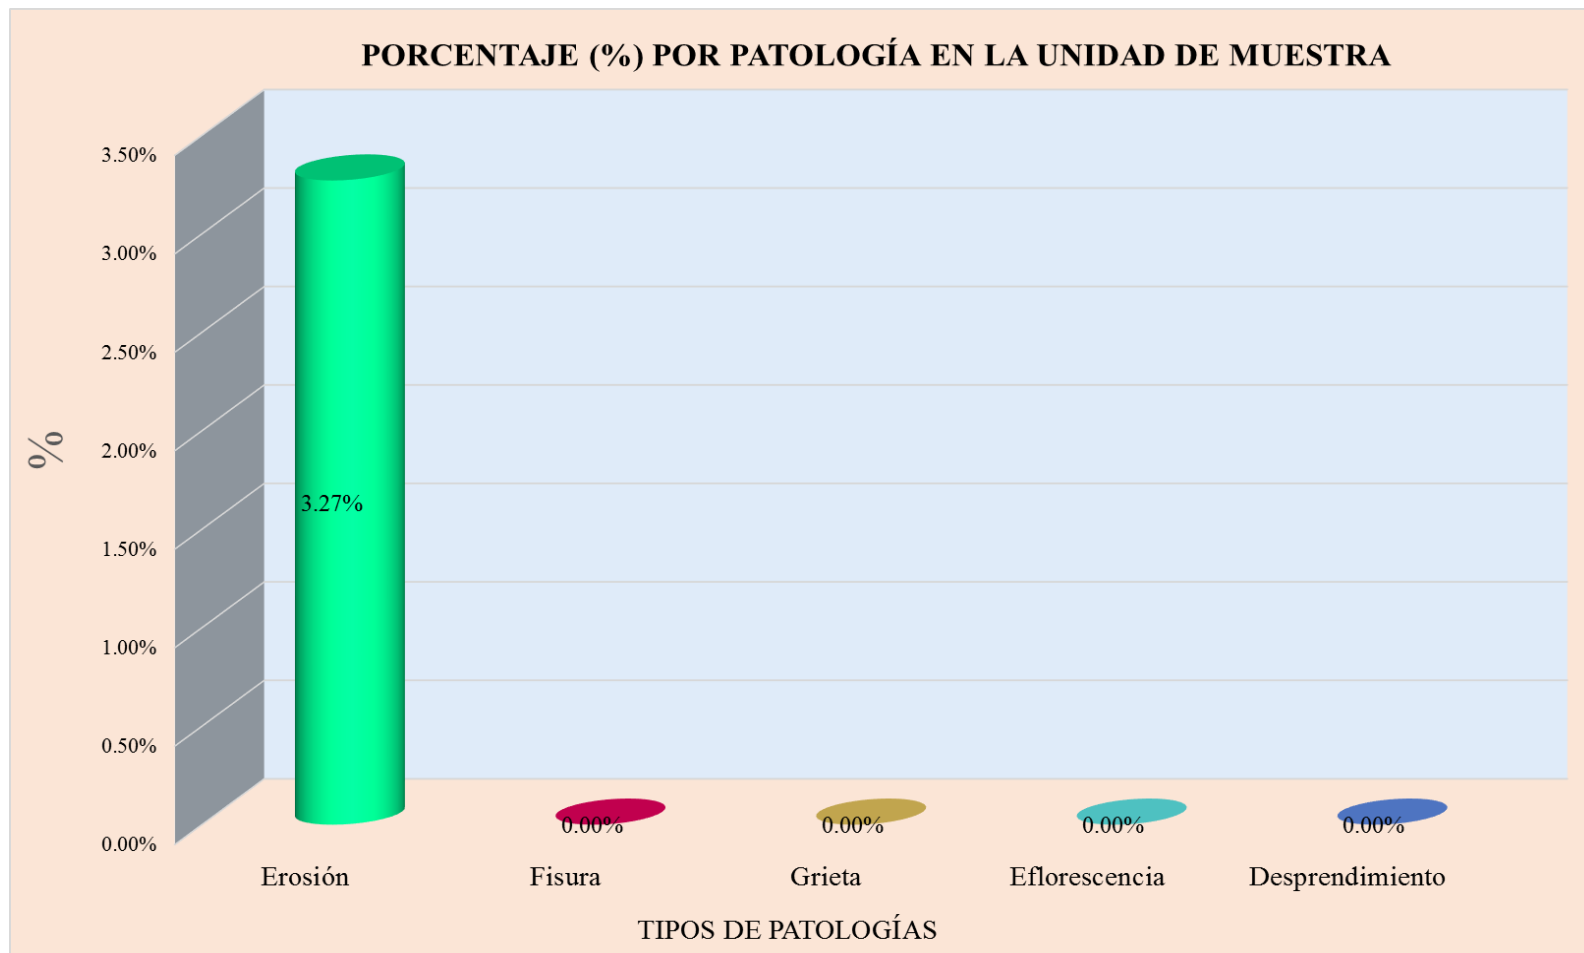
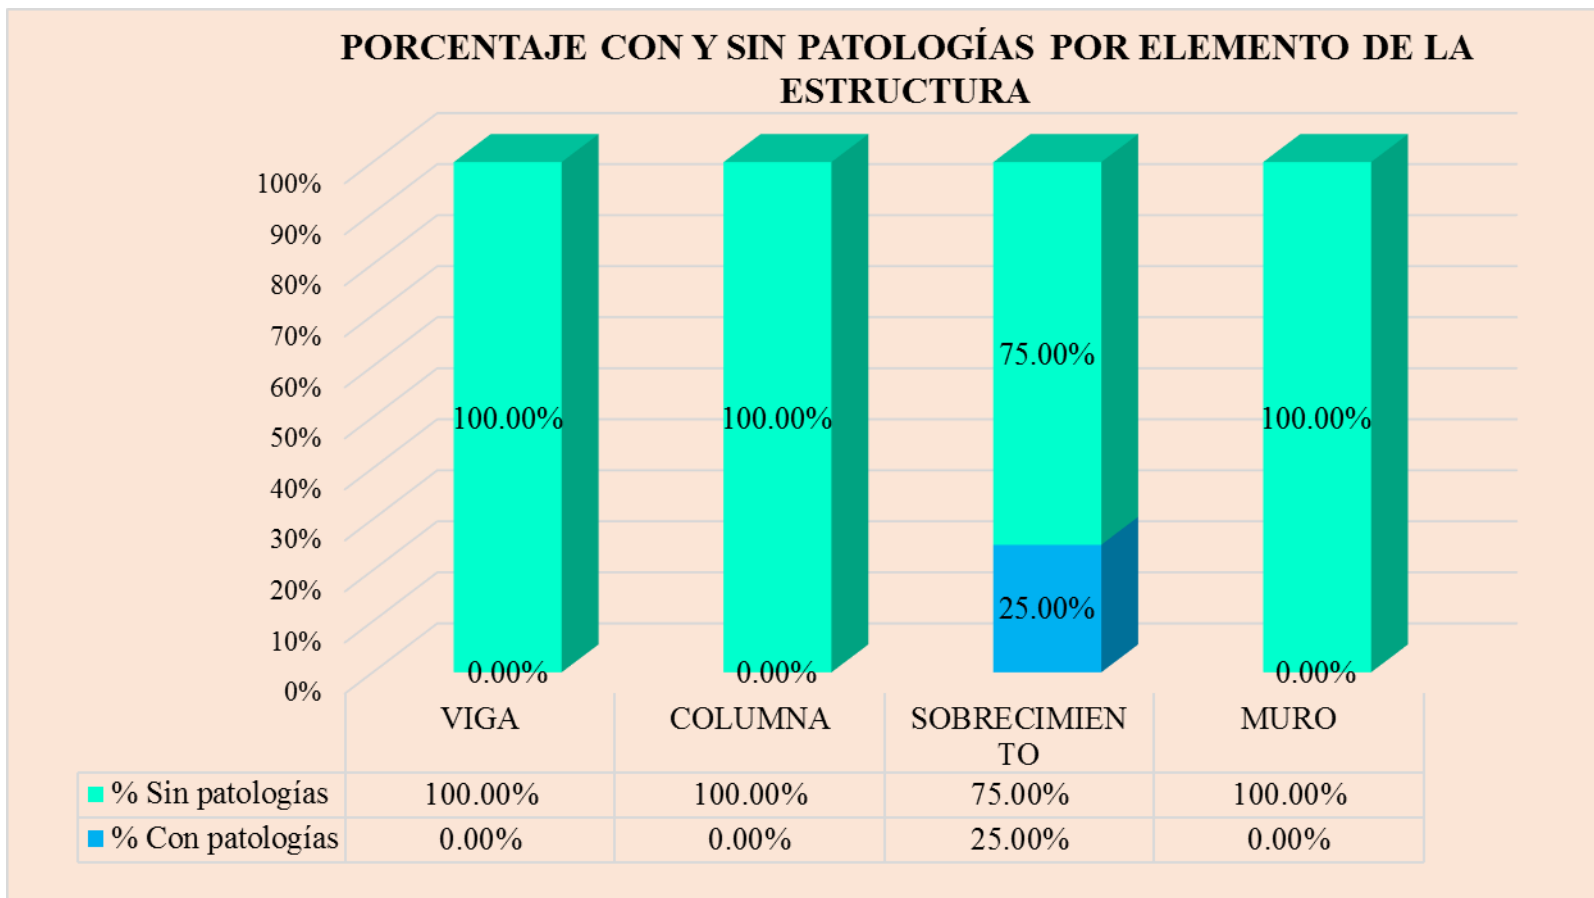
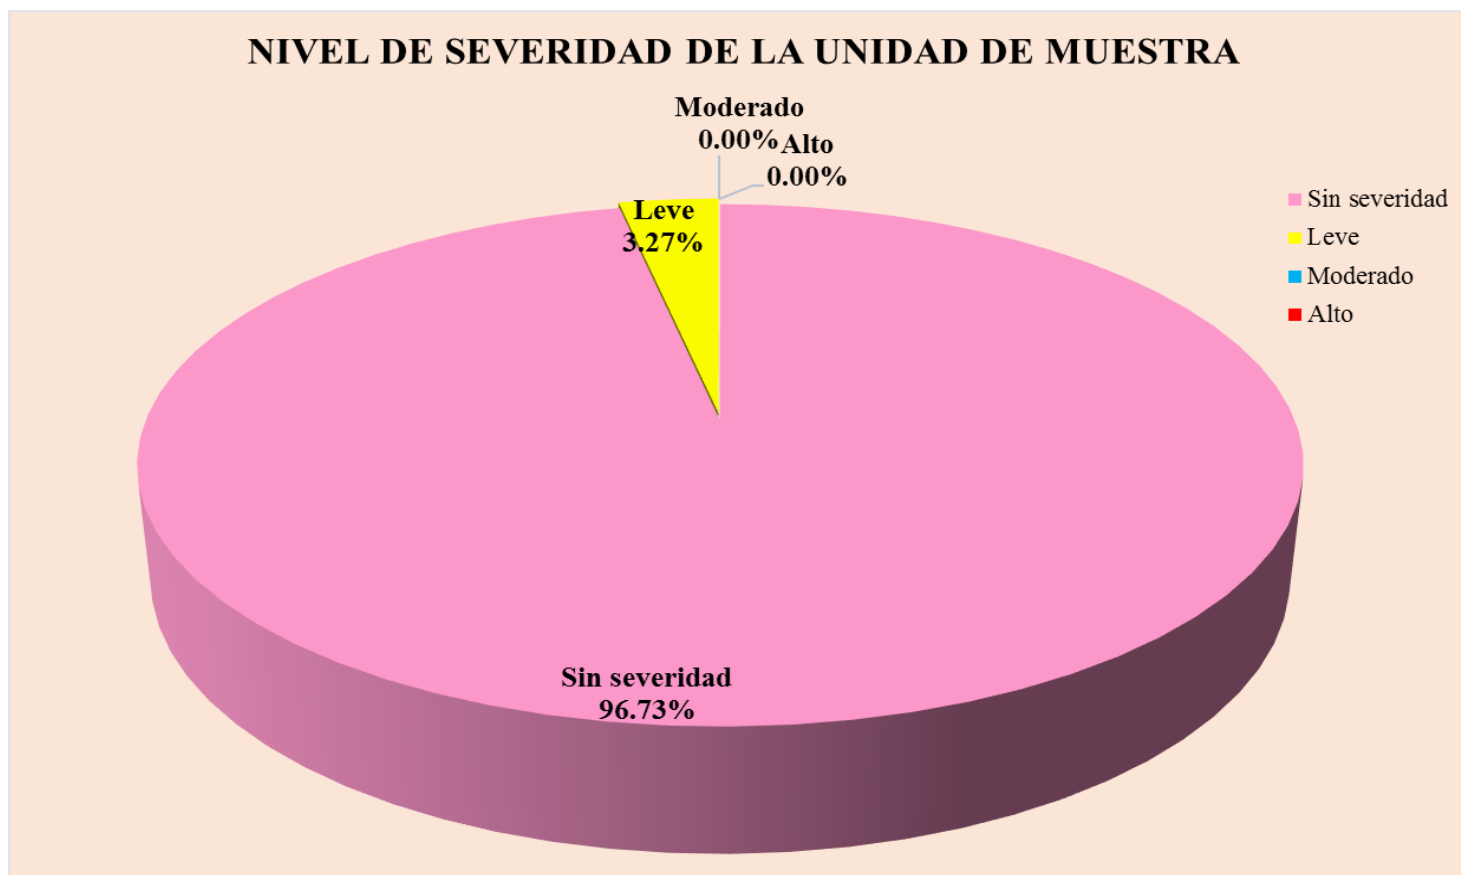
(1) Leve		Moderado		0.00%
										(2) Moderado		Alto		0.00%
										(3) Alto		Alto		0.00%
UNIDAD DE MUESTRA	ELEMENTO ESTRUCTURAL	Área (m2)	SUMATORIA DE LAS ÁREAS PATOLÓGICAS					Área con patologías (m2)	Área sin patologías (m2)	% Con patologías	% Sin patologías	Nivel de Severidad		
	VIGA	0.00	Erosión	Fisura	Grieta	Eflorescencia	Desprendimiento							
	COLUMNA	1.63	0.00	0.00	0.00	0.00	0.00	0.00	1.63	0.00%	100.00%	Sin severidad		
	SOBRECIMIENTO	4.00	1.00	0.00	0.00	0.00	0.00	1.00	3.00	25.00%	75.00%	Moderado		
UM - 03	MURO	24.94	0.00	0.00	0.00	0.00	0.00	0.00	24.94	0.00%	100.00%	Sin severidad		
	TOTAL	30.57	1.00	0.00	0.00	0.00	0.00	1.00	29.57	3.27%	96.73%			
	% POR PATOLOGÍA		3.27%	0.00%	0.00%	0.00%	0.00%							
	SEVERIDAD POR PATOLOGÍA		Leve	Sin severidad	Sin severidad	Sin severidad	Sin severidad

Gráfico 08: Tipos de patologías halladas en la muestra 03.

Gráfico 09: Porcentaje en patologías afectadas y sin afectar en la muestra 03.

Gráfico 010: Nivel de severidad en la muestra 03.

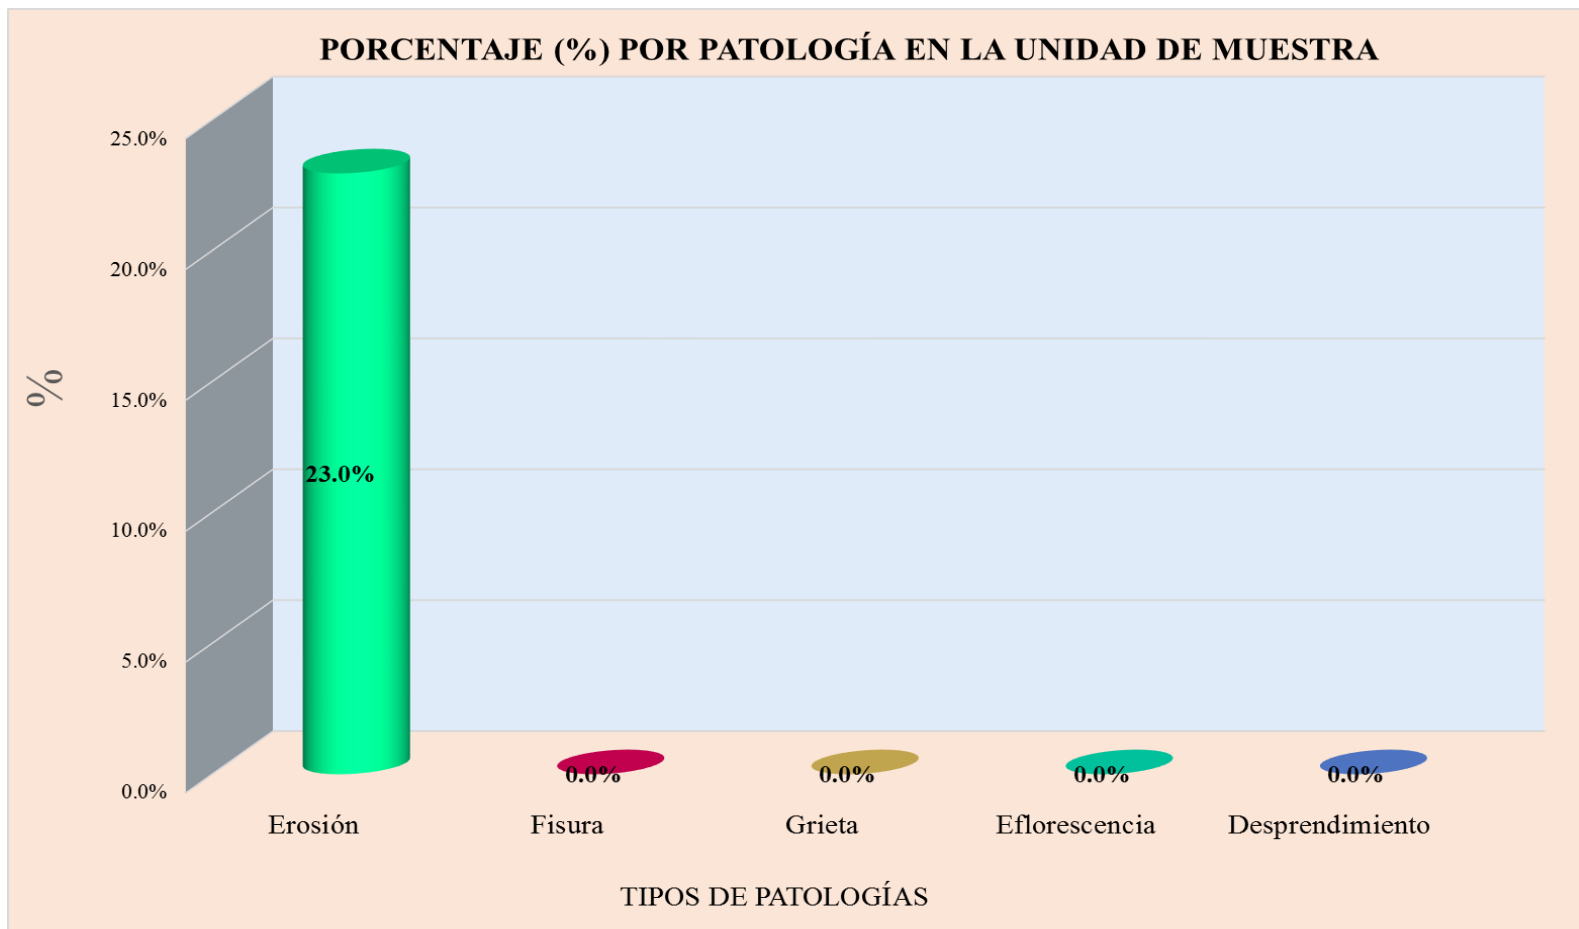
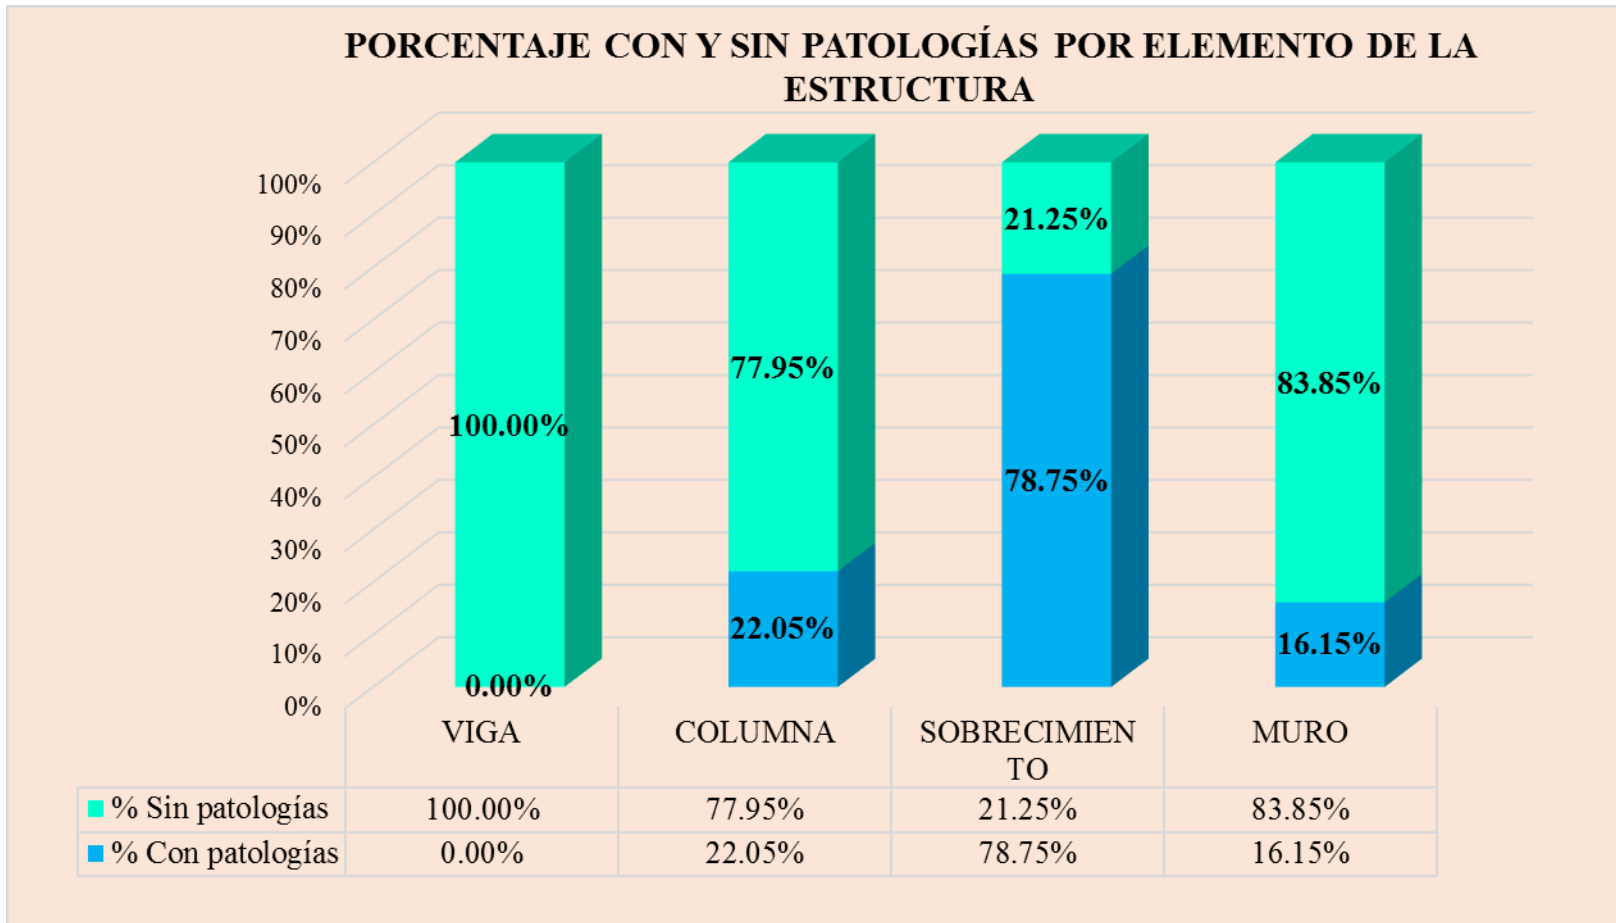
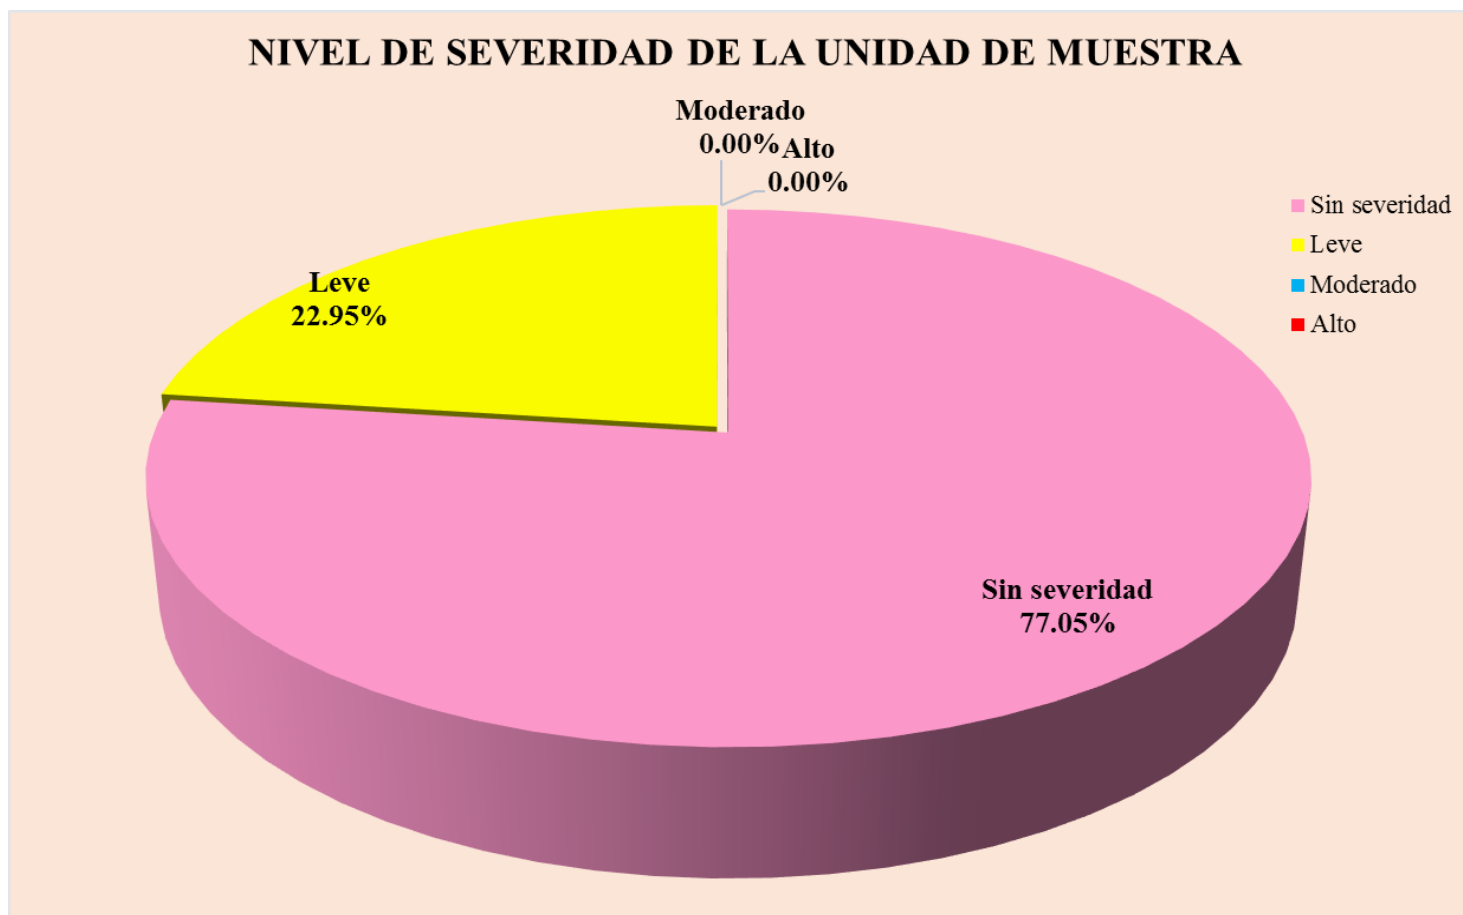
(1) Leve					
(2) Moderado												
(3) Alto		Alto	0.00%									
UNIDAD DE MUESTRA	ELEMENTO ESTRUCTURAL	Área (m ²)	SUMATORIA DE LAS AREAS PATOLÓGICAS					Área con patologías (m ²)	Área sin patologías (m ²)	% Con patologías	% Sin patologías	Nivel de Severidad
UM - 04	VIGA	2.23	Erosión	Fisura	Grieta	Eflorescencia	Desprendimiento	0.00	2.23	0.00%	100.00%	Sin severidad
	COLUMNA	2.63	0.58	0.00	0.00	0.00	0.00	0.58	2.05	22.05%	77.95%	Moderado
	SOBRECIMIENTO	4.00	3.15	0.00	0.00	0.00	0.00	3.15	0.85	78.75%	21.25%	Leve
	MURO	24.95	4.03	0.00	0.00	0.00	0.00	4.03	20.92	16.15%	83.85%	Moderado
	TOTAL	33.81	7.76	0.00	0.00	0.00	0.00	7.76	26.05	22.95%	77.05%	
	% POR PATOLOGÍA			23.0%	0.0%	0.0%	0.0%	0.0%				
SEVERIDAD POR PATOLOGÍA			Leve	Sin severidad	Sin severidad	Sin severidad	Sin severidad

Gráfico 11: Tipos de patologías halladas en la muestra 04.

Gráfico 12: Porcentaje en patologías afectadas y sin afectar en la muestrl 04.

Gráfico 13: Nivel de severidad en la muestra 04.
