DETERMINACIÓN Y EVALUACIÓN DE LAS
PATOLOGÍAS DEL CONCRETO DEL CERCO
PERIMÉTRICO DE LA INSTITUCIÓN EDUCATIVA 88318,
DEL CENTRO POBLADO EL CASTILLO, DISTRITO DE
SANTA, PROVINCIA DEL SANTA, REGIÓN ÁNCASH,
JUNIO – 2019.

**TESIS PARA OPTAR EL TÍTULO PROFESIONAL DE
INGENIERA CIVIL**

Determinación y evaluación de las patologías del concreto del cerco perimétrico de la Institución Educativa 88318, del centro poblado el Castillo, distrito de Santa, provincia del Santa, región Áncash, junio – 2019.

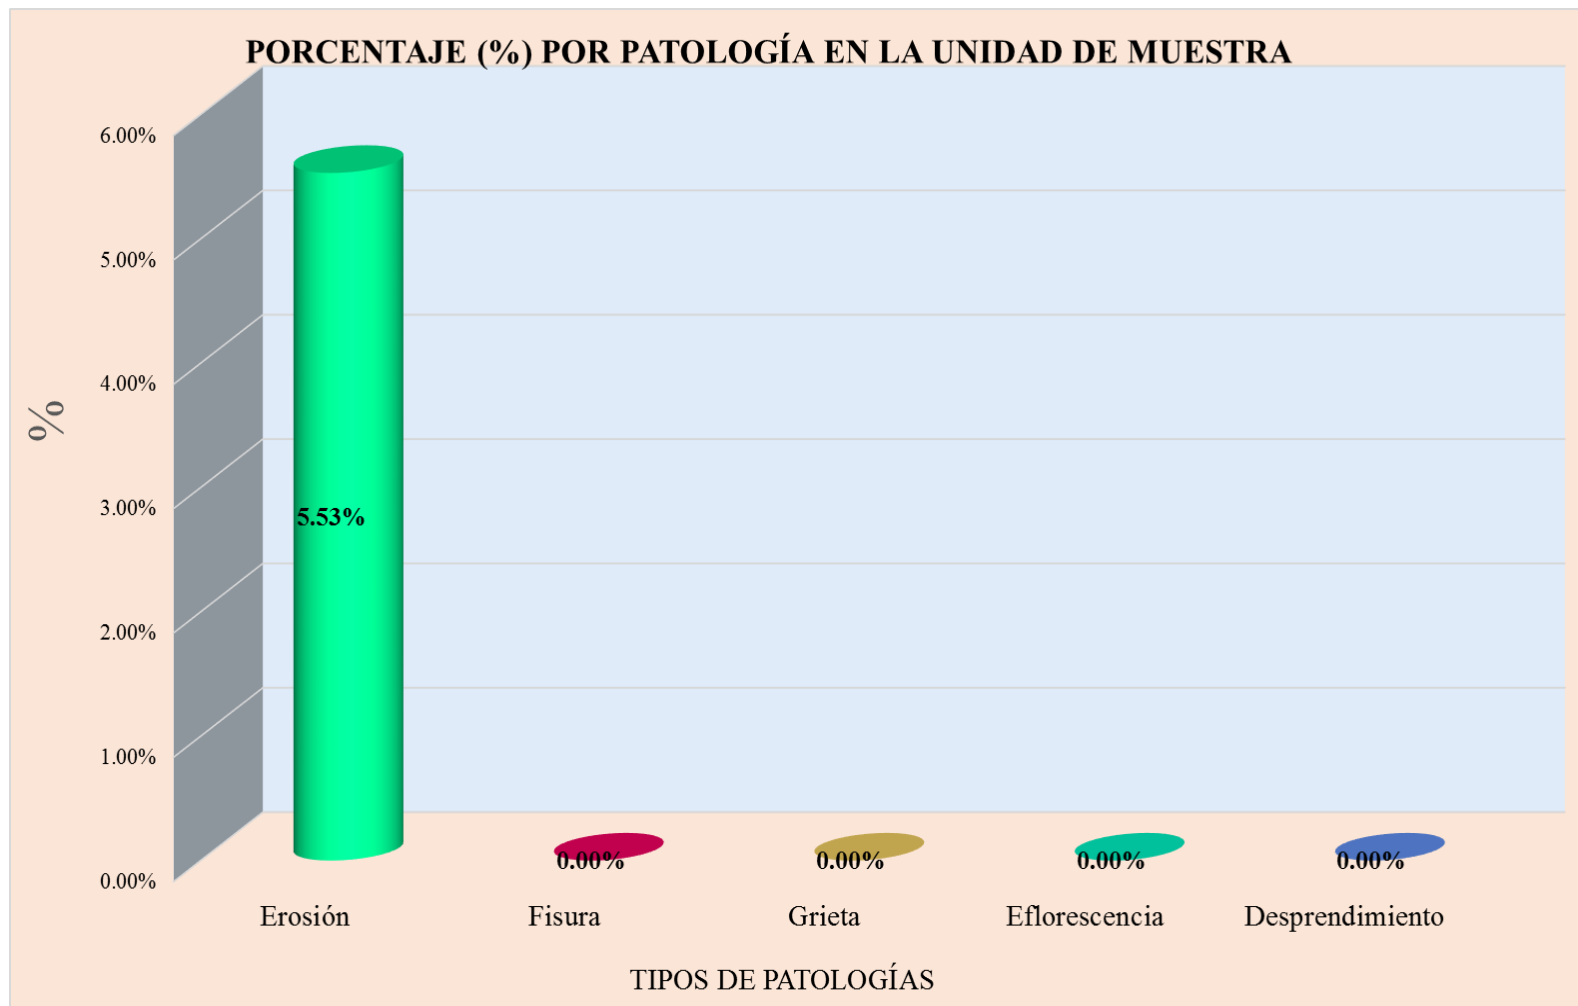
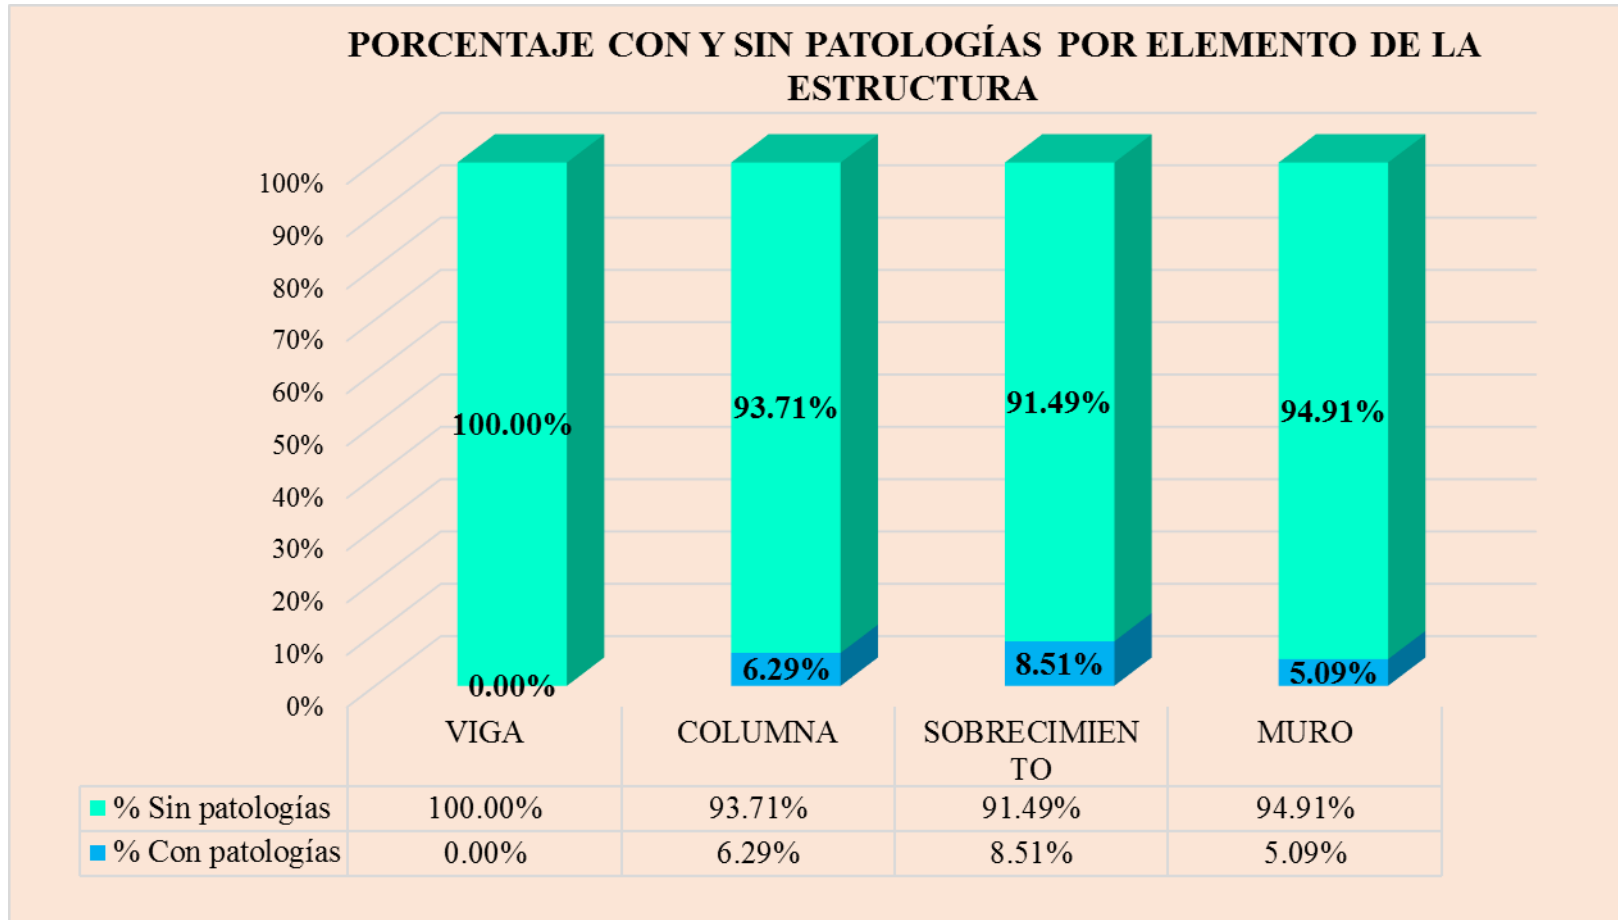
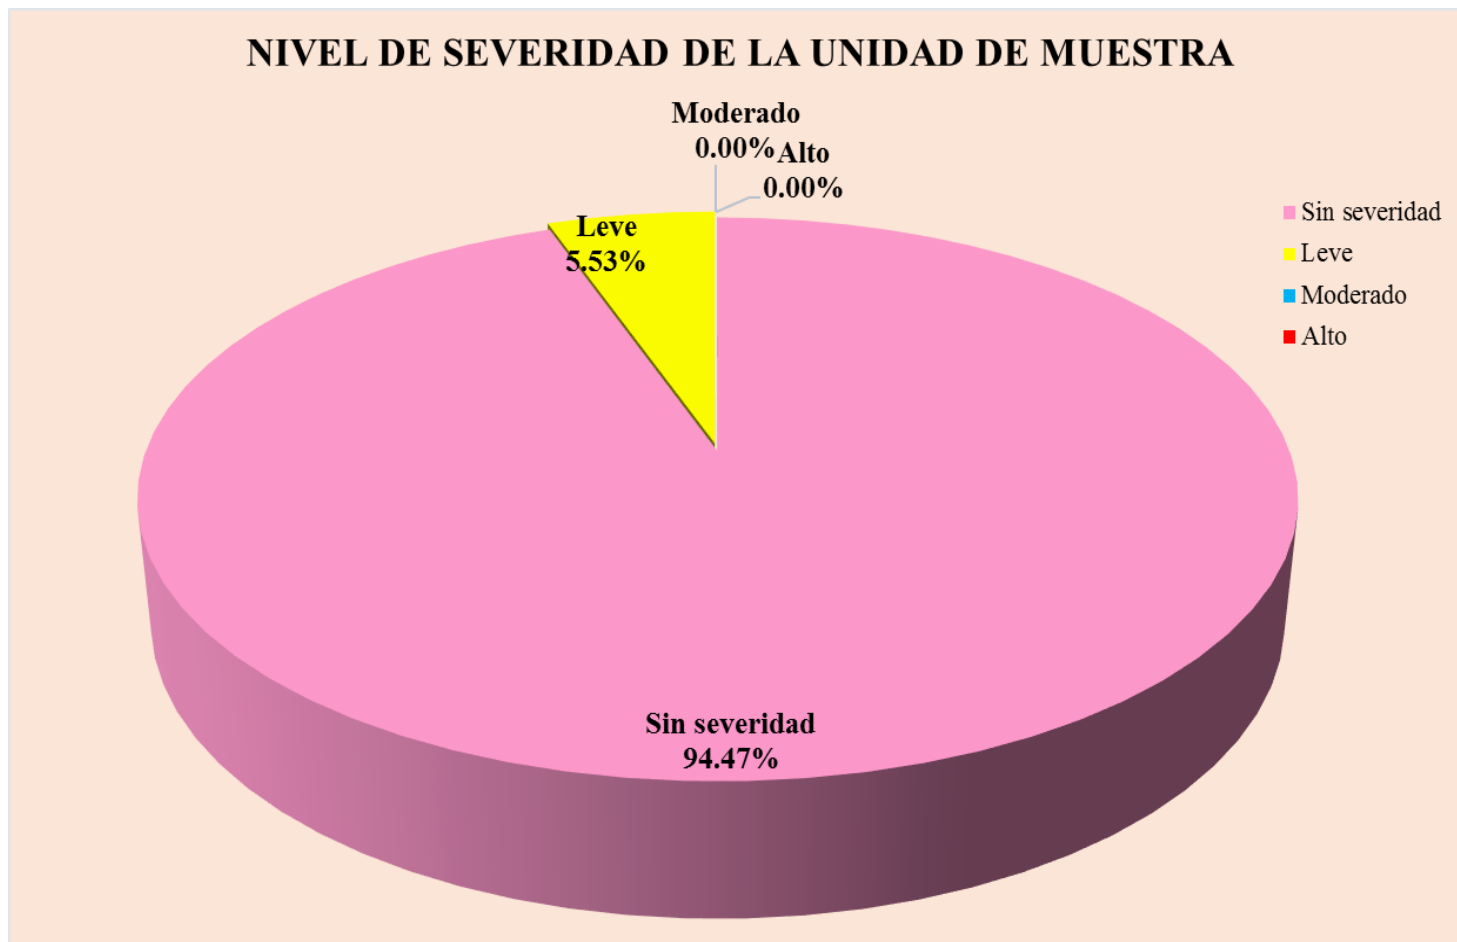
(1) Leve									
								(2) Moderado									
								(3) Alto		Alto		0.00%					
UNIDAD DE MUESTRA		ELEMENTO ESTRUCTURAL	Área (m2)	SUMATORIA DE LAS ÁREAS PATOLÓGICAS					Área con patologías (m2)					Área sin patologías (m2)	% Con patologías	% Sin patologías	Nivel de Severidad
				Erosión	Fisura	Grieta	Eflorescencia	Desprendimiento									
UM - 05		VIGA	0.00	0.00	0.00	0.00	0.00	0.00	0.00	0.00	0.00%	100.00%	Sin severidad				
		COLUMNA	1.75	0.11	0.00	0.00	0.00	0.00	0.00	0.11	1.64	6.29%	93.71%	Moderado			
		SOBRECIMIENTO	2.82	0.24	0.00	0.00	0.00	0.00	0.00	0.24	2.58	8.51%	91.49%	Moderado			
		MURO	22.01	1.12	0.00	0.00	0.00	0.00	0.00	1.12	20.89	5.09%	94.91%	Moderado			
		TOTAL	26.58	1.47	0.00	0.00	0.00	0.00	0.00	1.47	25.11	5.53%	94.47%				
		% POR PATOLOGÍA		5.53%	0.00%	0.00%	0.00%	0.00%									
		SEVERIDAD POR PATOLOGÍA		Leve	Sin severidad	Sin severidad	Sin severidad	Sin severidad

Gráfico 14: Tipos de patologías halladas en la muestra 05.

Gráfico 15: Porcentaje en patologías afectadas y sin afectar en la muestra 05.

Gráfico 16: Nivel de severidad en la muestra 05.

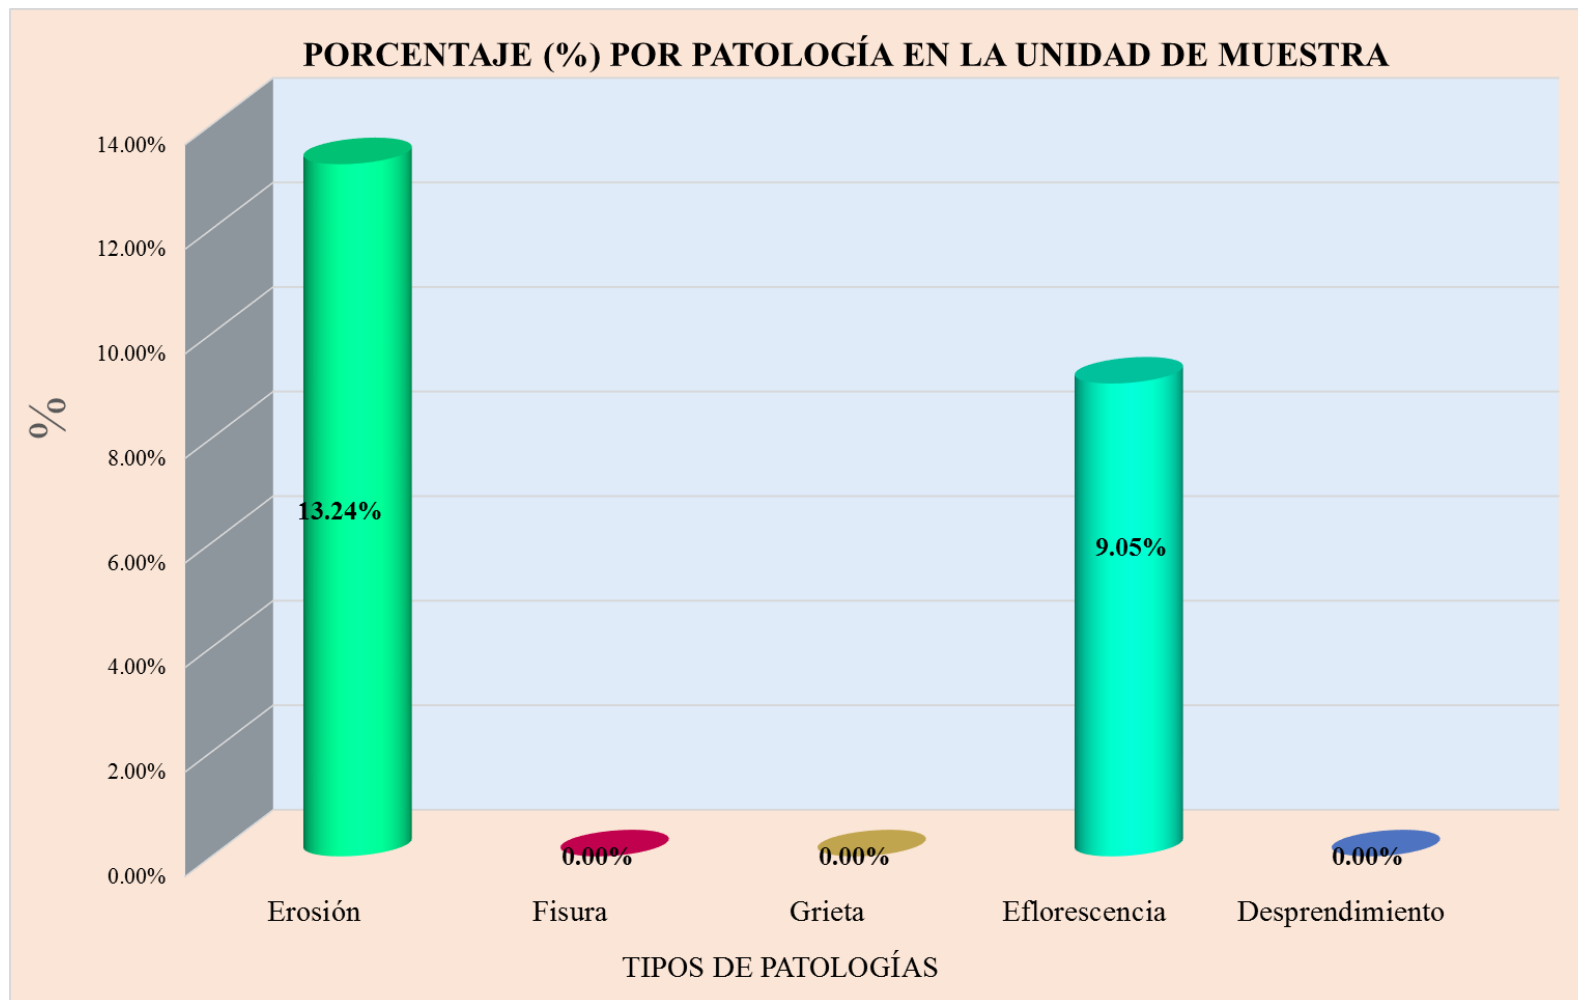
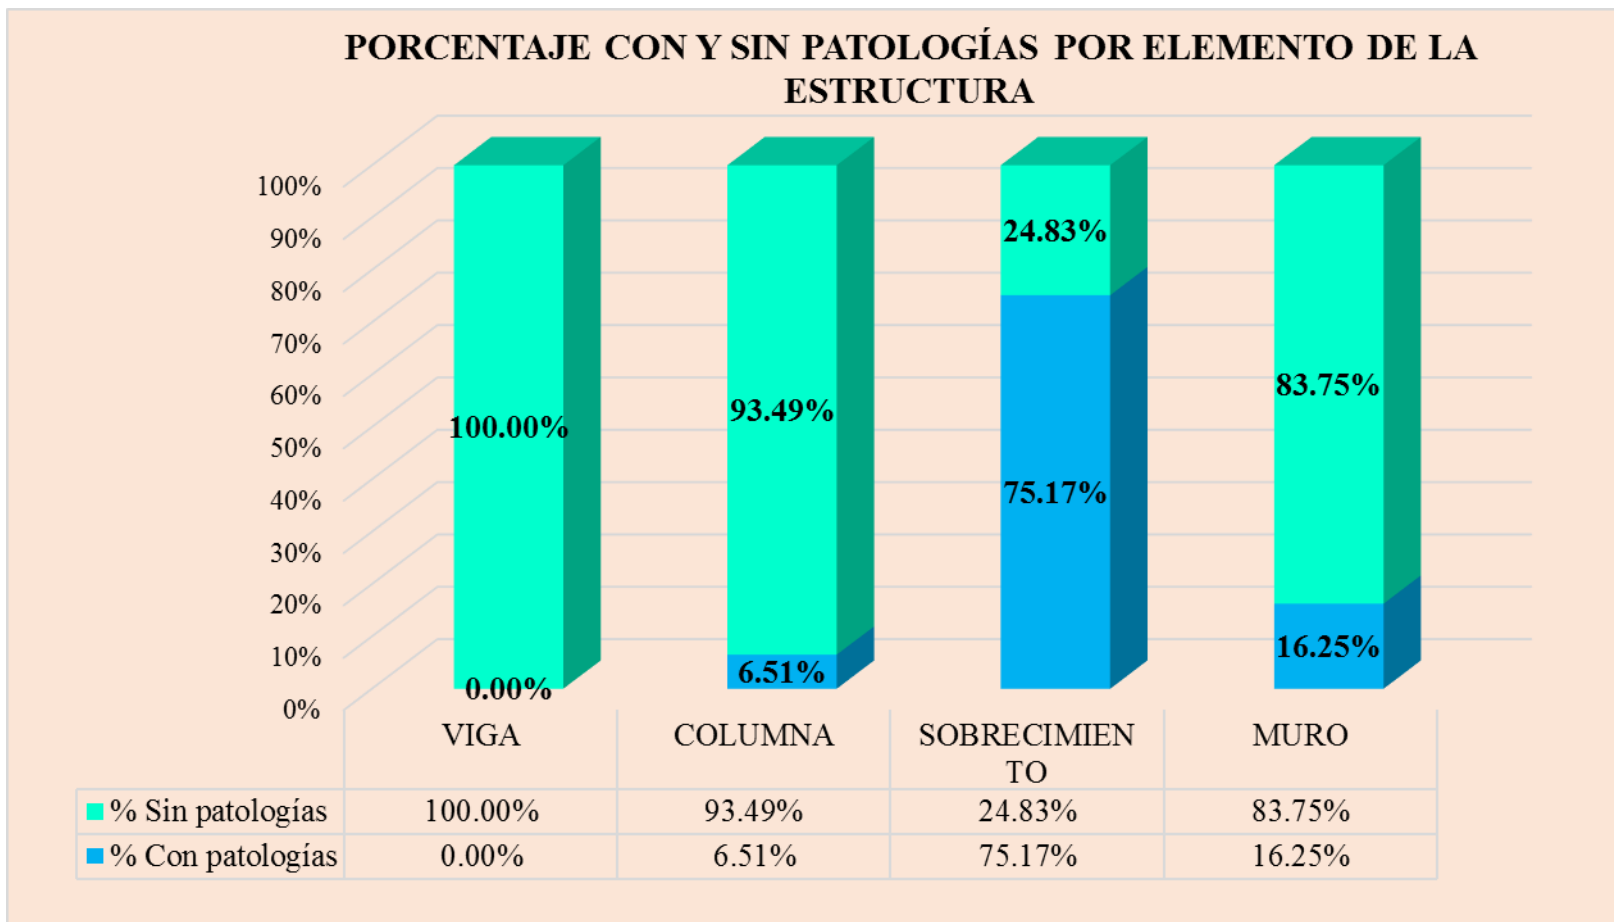
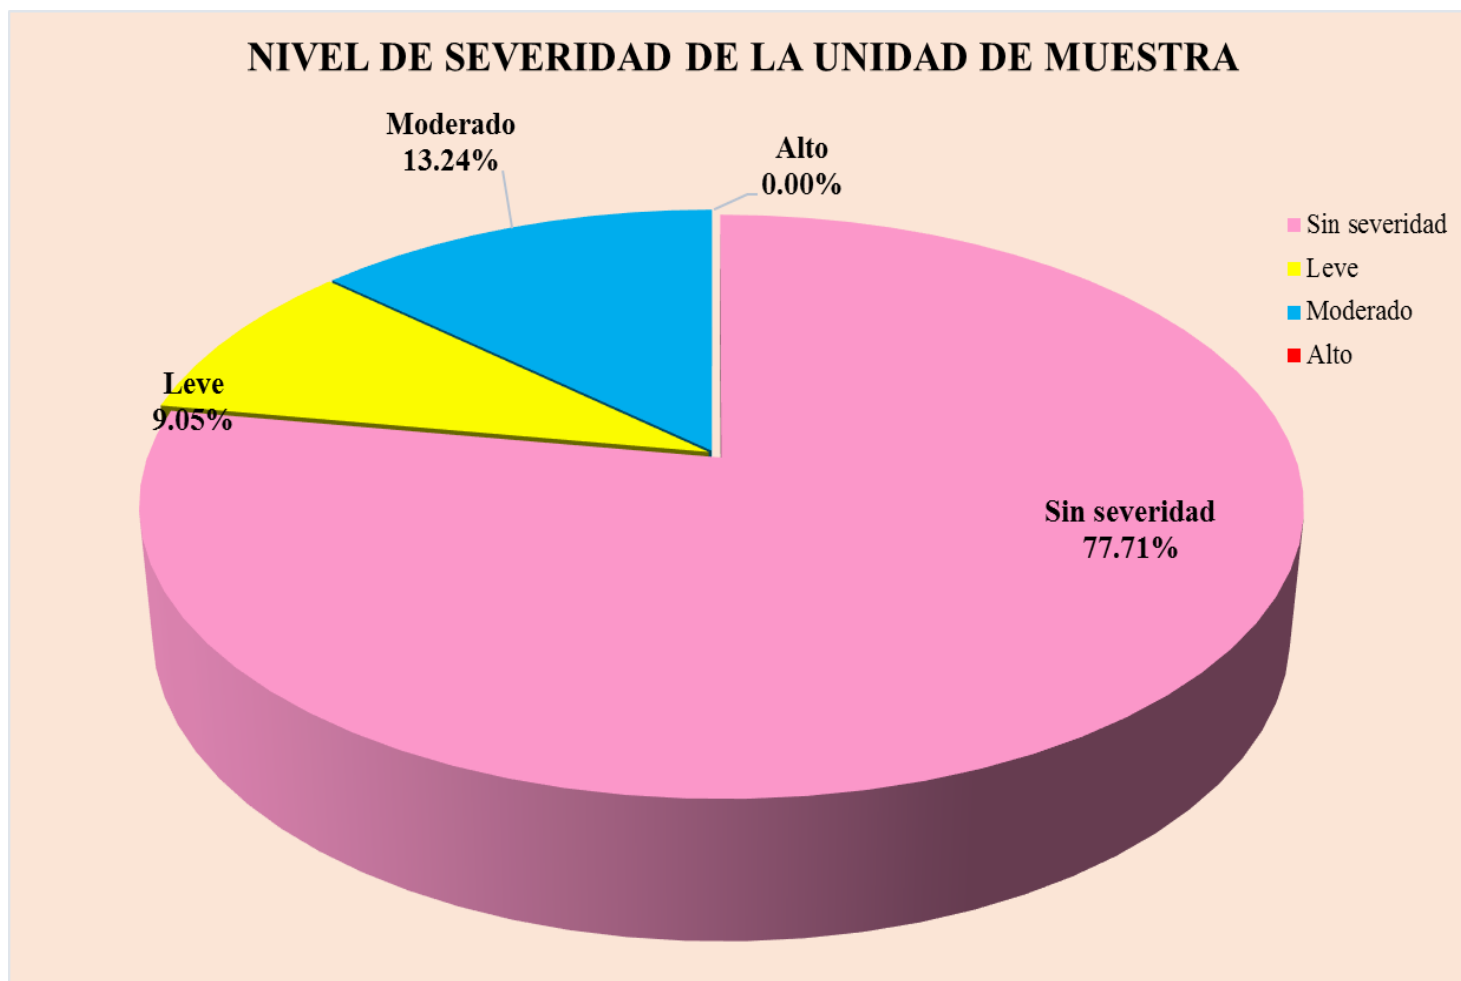
LEYENDA		NIVEL DE SEVERIDAD	%	Erosión		Sin severidad	77.71%	Fisura		Grieta		Eflorescencia		Leve	9.05%	Desprendimiento		NIVEL DE SEVERIDAD		Moderado	13.24%	(1) Leve		(2) Moderado		(3) Alto		Alto	0.00%
LEYENDA		NIVEL DE SEVERIDAD	%																																				
Erosión				Sin severidad	77.71%																																		
Fisura																																							
Grieta																																							
Eflorescencia		Leve	9.05%																																				
Desprendimiento																																							
NIVEL DE SEVERIDAD		Moderado	13.24%																																				
(1) Leve																																							
(2) Moderado																																							
(3) Alto		Alto	0.00%																																				
UNIDAD DE MUESTRA	ELEMENTO ESTRUCTURAL	Área (m2)	SUMATORIA DE LAS AREAS PATOLÓGICAS					Área con patologías (m2)	Área sin patologías (m2)	% Con patologías	% Sin patologías	Nivel de Severidad																											
UM - 06	VIGA	0.00	Erosión	Fisura	Grieta	Eflorescencia	Desprendimiento	0.00	0.00	0.00%	100.00%	Sin severidad																											
	COLUMNA	1.69	0.11	0.00	0.00	0.00	0.00	0.11	1.58	6.51%	93.49%	Moderado																											
	SOBRECIMIENTO	2.94	2.21	0.00	0.00	0.00	0.00	2.21	0.73	75.17%	24.83%	Leve																											
	MURO	21.35	1.12	0.00	0.00	2.35	0.00	3.47	17.88	16.25%	83.75%	Moderado																											
	TOTAL	25.98	3.44	0.00	0.00	2.35	0.00	5.79	20.19	22.29%	77.71%																												
	% POR PATOLOGÍA			13.24%	0.00%	0.00%	9.05%	0.00%																															
	SEVERIDAD POR PATOLOGÍA			Moderado	Sin severidad	Sin severidad	Leve	Sin severidad

Gráfico 17: Tipos de patologías halladas en la muestra 06.

Gráfico 18: Patologías identificadas en la muestra 06.

Gráfico 19: Nivel de severidad en la muestra 06.

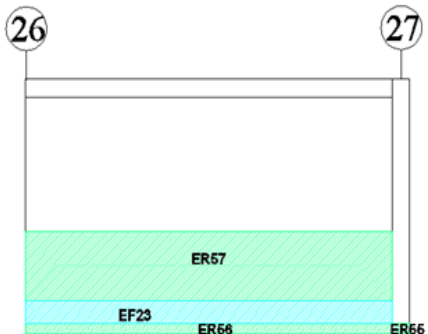
Ficha 13: ...continúa.

FICHA TÉCNICA DE EVALUACIÓN														
DETERMINACIÓN Y EVALUACIÓN DE LAS PATOLOGÍAS DEL CONCRETO DEL CERCO PERIMÉTRICO DE LA INSTITUCIÓN EDUCATIVA 88318 DEL CENTRO POBLADO EL CASTILLO, DISTRITO DE SANTA, PROVINCIA DEL SANTA, REGIÓN ÁNCASH, JUNIO - 2019														
UNIDAD DE MUESTRA N° 13														
INVESTIGADOR: MADELEYNE GABRIELA MOGOLLÓN PEREZ														
PLANO DE ELEVACIÓN DE LA UNIDAD DE MUESTRA														
<p>UNIDAD MUESTRAL 13</p>

<p>LEYENDA</p>		<p>NIVEL DE SEVERIDAD</p>		<p>%</p>	
									Erosión		Sin severidad		72.43%	
									Fisura					
									Grieta					
									Eflorescencia		Leve		6.02%	
									Desprendimiento					
									NIVEL DE SEVERIDAD		Moderado		0.00%

(1) Leve					
									(2) Moderado		Alto		21.55%	
									(3) Alto					
UNIDAD DE MUESTRA	ELEMENTO ESTRUCTURAL	Área (m2)	SUMATORIA DE LAS AREAS PATOLÓGICAS					Área con patologías (m2)	Área sin patologías (m2)	% Con patologías	% Sin patologías	Nivel de Severidad		
			Erosión	Fisura	Grieta	Eflorescencia	Desprendimiento							
UM - 13	VIGA	1.35	0.00	0.00	0.00	0.00	0.00	1.35	0.00%	100.00%	Sin severidad			
	COLUMNA	8.88	0.04	0.00	0.00	0.00	0.04	8.84	0.45%	99.55%	Leve			
	SOBRECIMIENTO	2.55	0.79	0.00	0.00	1.68	0.00	2.47	96.86%	3.14%	Sin severidad			
	MURO	15.15	5.19	0.00	0.00	0.00	0.00	5.19	34.26%	65.74%	Leve			
	TOTAL	27.93	6.02	0.00	0.00	1.68	0.00	7.70	27.57%	72.43%				
	% POR PATOLOGÍA			21.55%	0.00%	0.00%	6.02%	0.00%						
SEVERIDAD POR PATOLOGÍA			Alto	Sin severidad	Sin severidad	Leve	Sin severidad

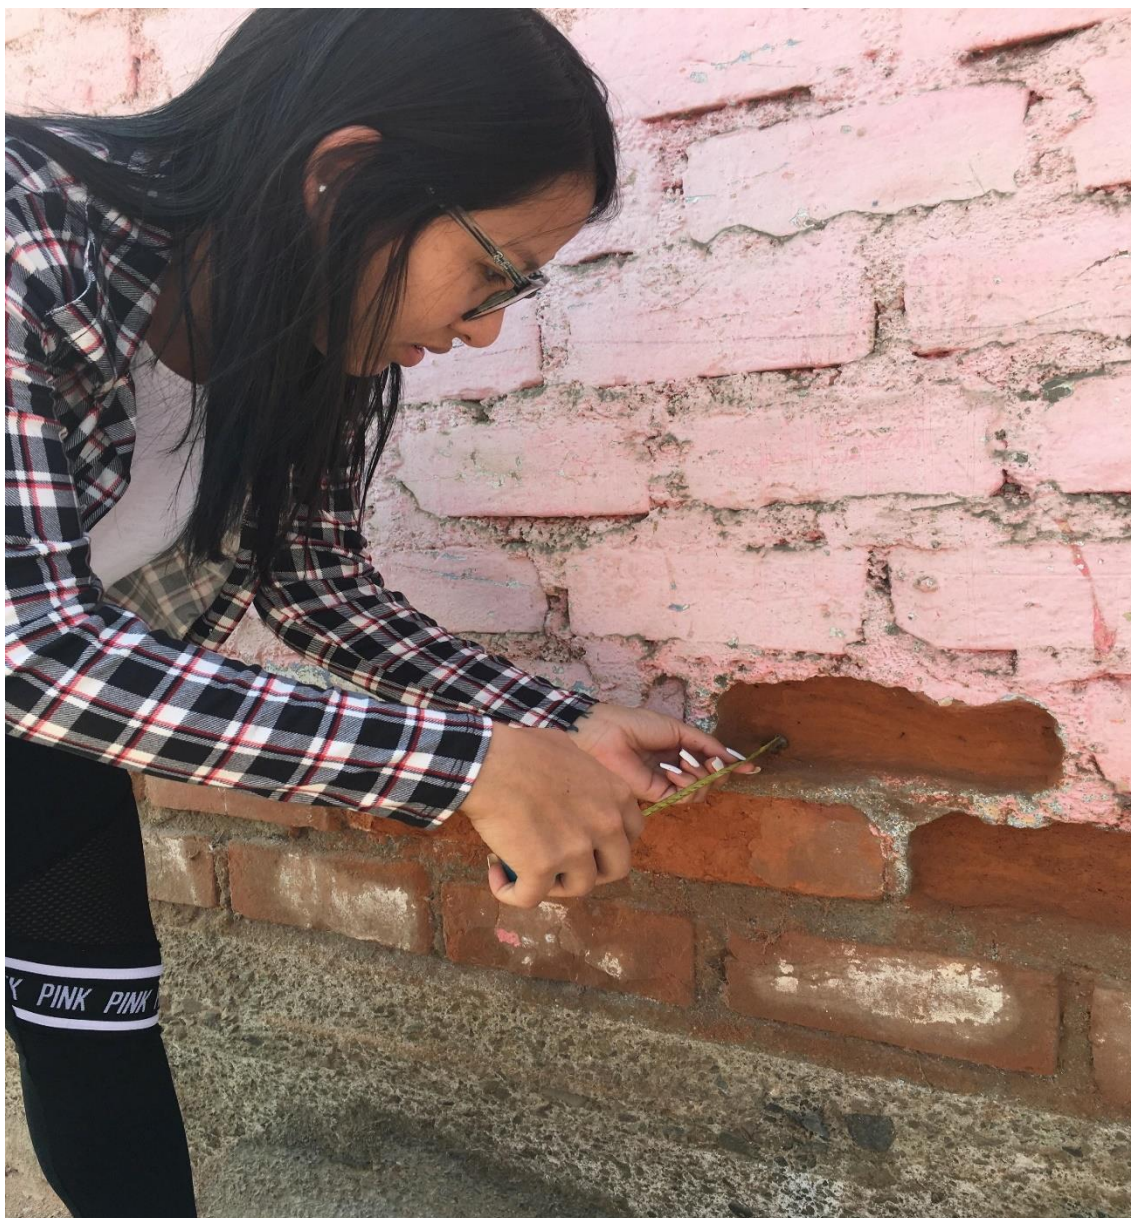
Figura 19: Muro de albañilería afectada por la patología erosión, medimos la profundidad para poder evaluar el grado de afectación de la unidad de muestra N° 6.

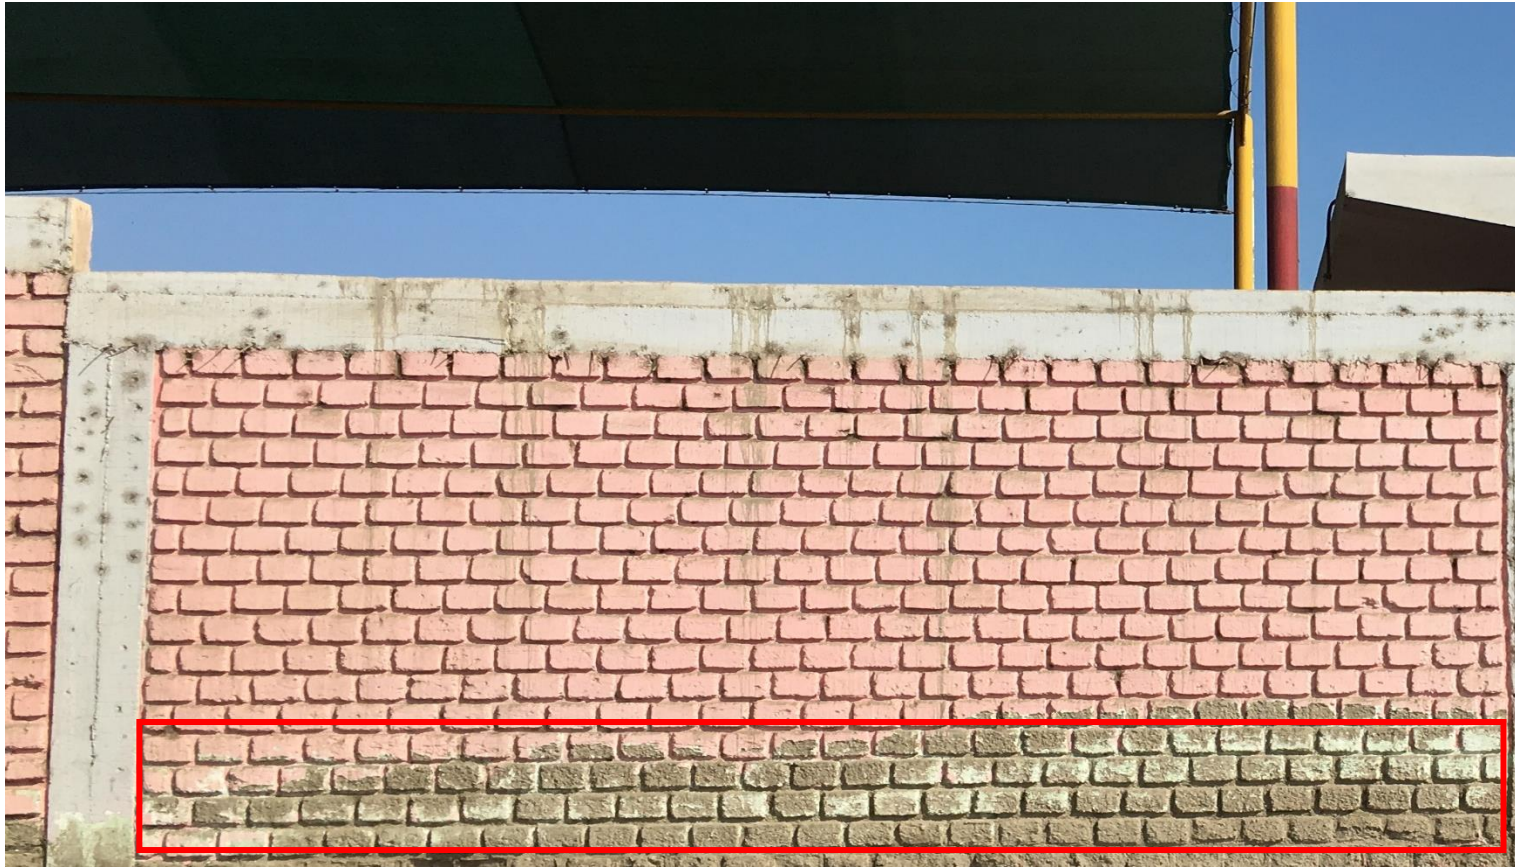
Figura 24: Hallazgo de la patología eflorescencia en la unidad de muestra N° 12 a causa de la humedad existente en la zona.

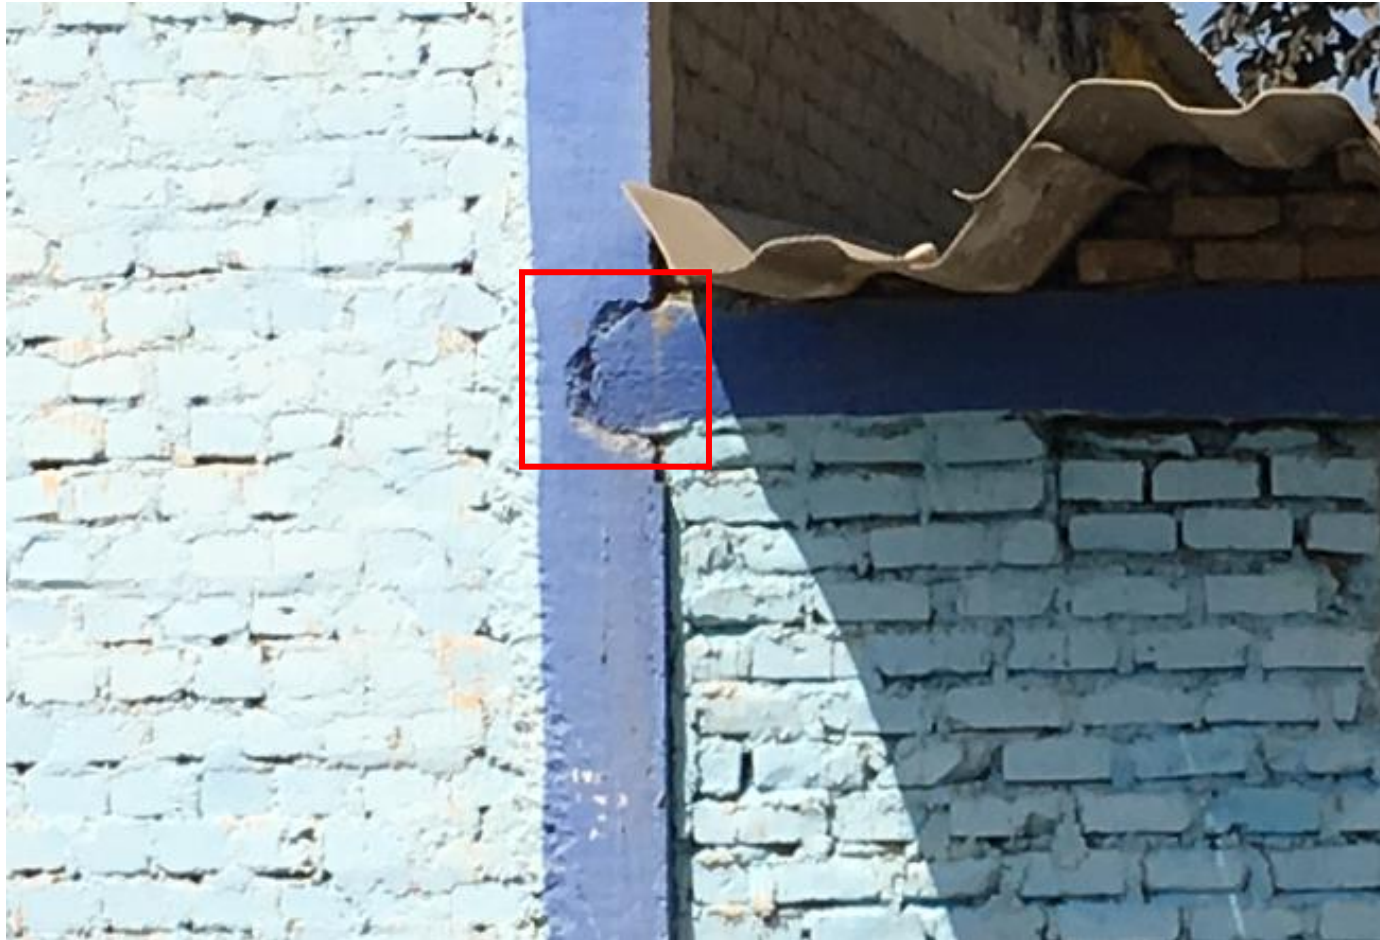
Figura 26: Desprendimiento en la unidad de muestra N° 19, causada por el paso del tiempo y la adherencia de los materiales.

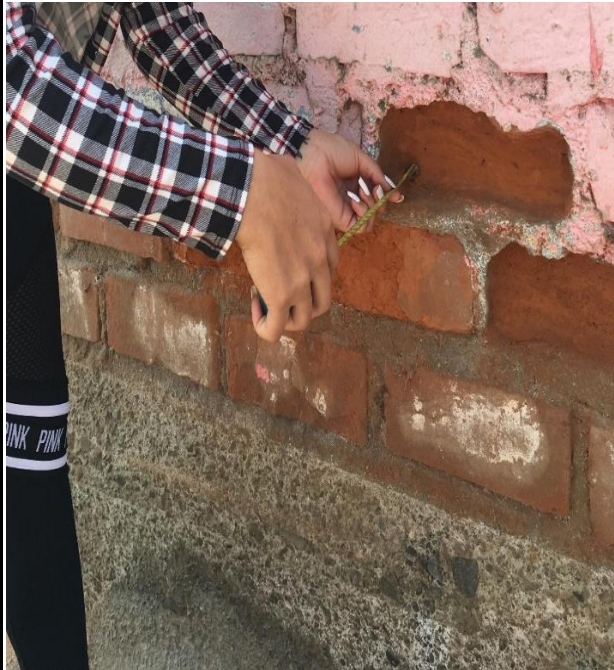
PATOLOGÍA EROSIÓN FÍSICA

DESCRIPCIÓN <p>Se observa la patologia erosión física, realizamos la medición correspondiente para poder llenar en nuestra ficha de recoleccion de datos, y asi poder determinar el grado de severidad de la unidad de muestra.</p>
	CAUSA <p>Esta patologia presentada en la unidad de muestra numero 6, por presencia de humedad a causa de ubicarse en una zona agricola donde existe abundante humedad, asi mismo tambien se produce a causa de los cambios climaticos bruscos presentados en los ultimos años.</p>
	INTERVENCIÓN <p>Realizar el picado de las unidades afectadas, hasta encontrar superficie estable es decir que no cuente con presencia de la patologia, como segundo paso limpiar la zona intervenida, eliminando cualquier exceso existente, luego aplicar mortero 1:5 + puente adherente, el cual será adherido al mortero existente. Si el nivel de severidad es alto es decir pérdida total del elemento se recomienda el cambio de la unidad afectada. Nota: El tiempo del fraguado inicial del mortero 1:5 es mínimo 2 horas.</p>

RECOMENDACIÓN <p>Se recomienda utilizar aditivos impermealizantes para combatir la humedad, en el mercado se pueden encontrar de diferentes marcas y costos, asi mismo si logramos visualizar que el problema no ha disminuido debido a la alta humedad se recomienda construir un sistema de drenaje, cuya finalidad será recepcionar este flujo de agua, que posteriormente será reconducido a una acequia ubicada en la zona.</p>

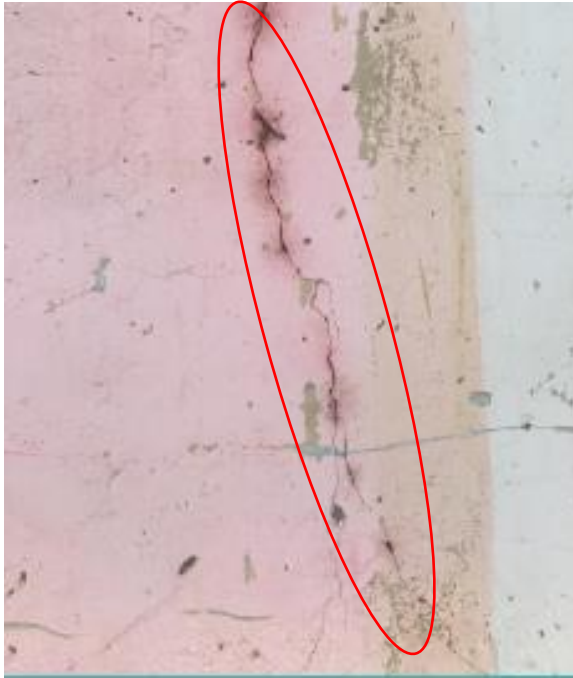
Se logra visualizar la presencia de una fisura en una de las unidades muestrales evaluadas, la cual se tomó en cuenta para proceder a realizar la recolección de los datos, y así poder determinar el grado de afectación que tiene en la unidad muestral.

Esta patología generalmente es producida por la contracción del mortero, es decir por los cambios bruscos de temperatura.

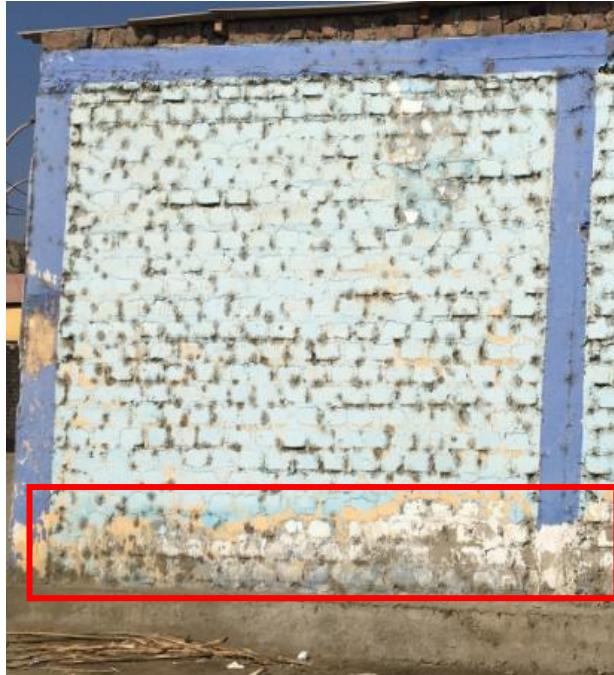
Hallazgo de la patología eflorescencia en la unidad muestral N° 19, donde se procedió a tomar las notas correspondientes para poder determinar el grado de afectación y el nivel de severidad que represente a la estructura.

Se generará a causa de la humedad existente en la zona, esta agua es absorbida por los materiales de albañilería que tienen poros los cuales tienen una reacción química con las sales de los ladrillos, dichas sales emergen a la superficie y se cristalizan, formando manchas blanquecinas en los muros de albañilería.

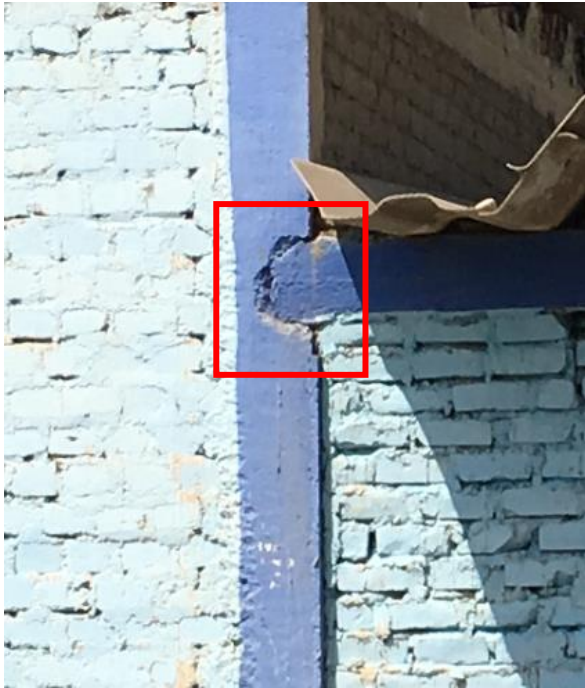
Esta patología fue ubicada en la unidad muestral N° 19 donde claramente se observó el desprendimiento del material entre la unión de la viga y la columna.

Se genera debido a la pérdida de adherencia del revestimiento ya sea por el paso del tiempo o la misma humedad existente en la zona.

Se recomienda la utilización de buenos materiales así mismo el concreto utilizado para la construcción debe aplicar aditivos bloqueador de humedad y salitre.

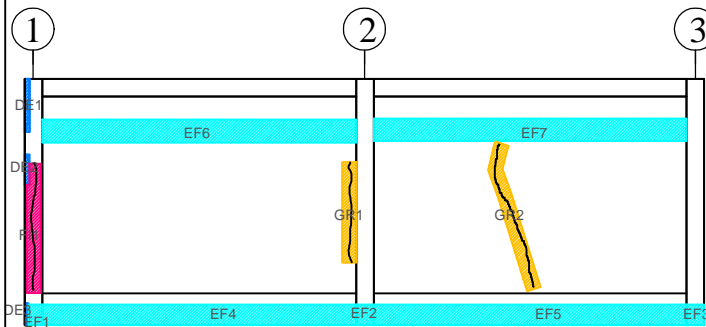
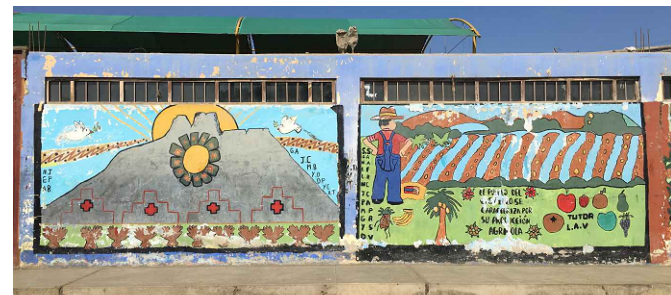
UNIDAD MUESTRAL 01

Datos de la UM - 01	
Área total : 31.81 m2	Patología predominante: Erosión física
Área con patología : 22.60%	Nivel de severidad: Moderado
Área sin patología: 77.40%

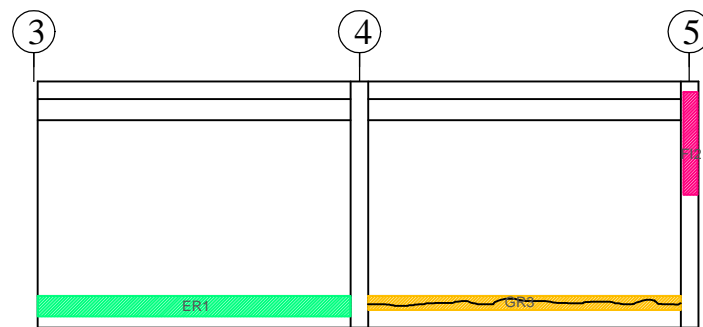
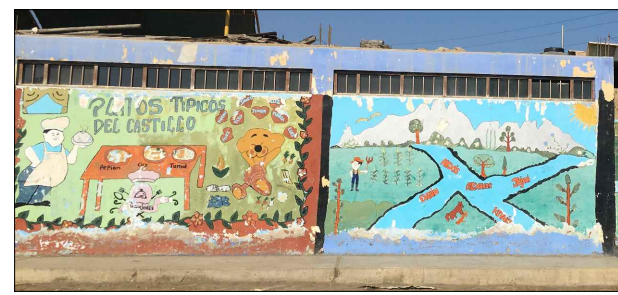
UNIDAD MUESTRAL 02

- UM - 02, se ubicaron las siguientes patologías: Erosión Física (4.67 %), Fisura (0.86 %), Grieta (2.63 %), el nivel de severidad promedio fue Leve (4.67 %), la patología predominante fue Erosión Física.

Datos de la UM - 02	
Área total :33.81 m2	Patología predominante: Erosión física
Área con patología : 8.16%	Nivel de severidad: Leve
Área sin patología: 91.84%

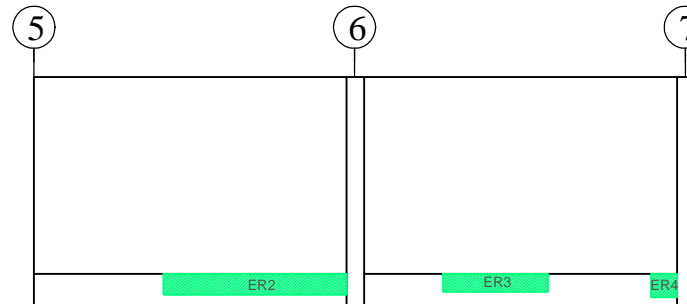
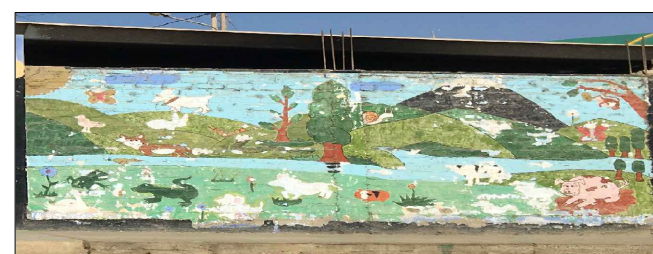
UNIDAD MUESTRAL 03

Datos de la UM - 03	
Área total :30.57 m2	Patología predominante: Erosión física
Área con patología : 3.27%	Nivel de severidad: Leve
Área sin patología: 96.73%

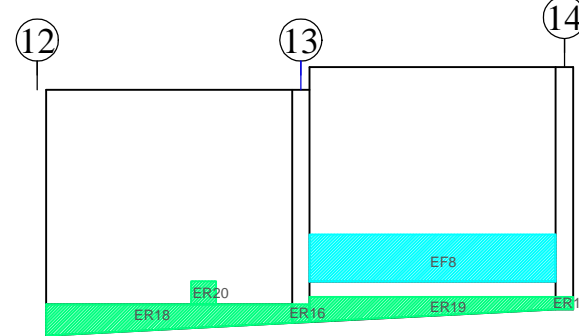
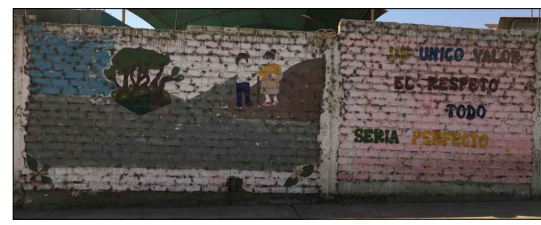
UNIDAD MUESTRAL 06

Datos de la UM - 06	
Área total :25.98 m2	Patología predominante: Erosión física
Área con patología :22.29 %	Nivel de severidad: Moderado
Área sin patología: 77.71 %

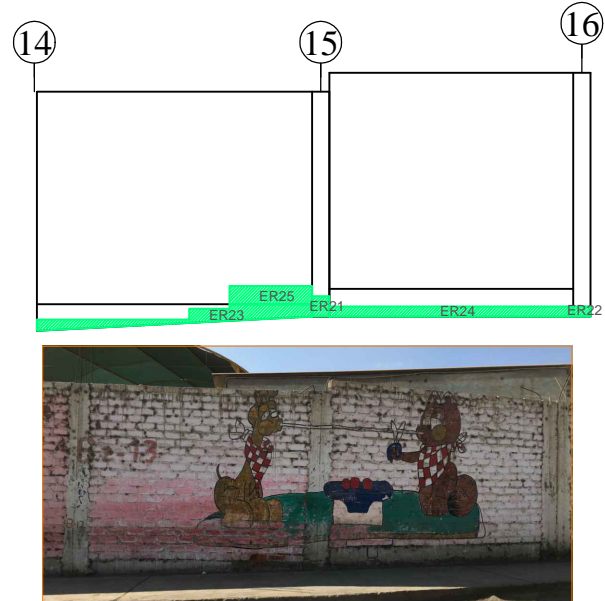
UNIDAD MUESTRAL 07

Datos de la UM - 07	
Área total	:27.01
Área con patología	: 5.70 %
Área sin patología	: 94.30 %
Patología predominante:	Erosión física
Nivel de severidad:	Leve

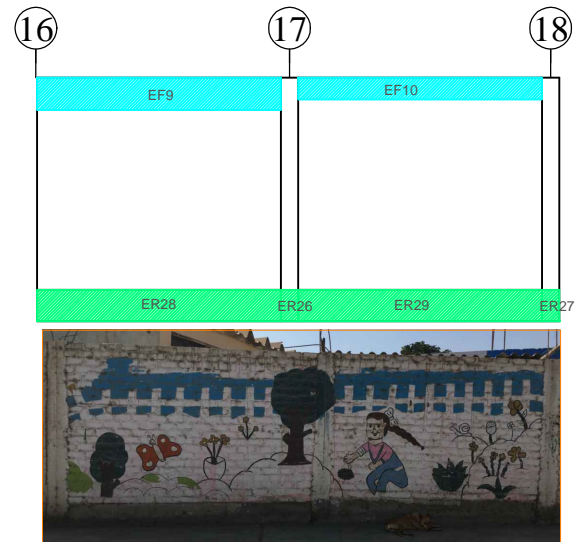
UNIDAD MUESTRAL 08

Datos de la UM - 08	
Área total	:26.25 m2
Área con patología	:24.11 %
Área sin patología	: 75.89 %
Patología predominante:	Erosión física
Nivel de severidad:	Moderado

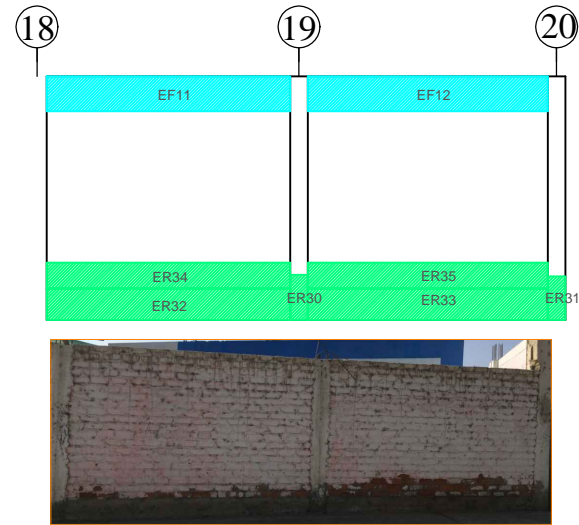
UNIDAD MUESTRAL 09

Datos de la UM - 09	
Área total	:26.26 m2
Área con patología	:36.41 %
Área sin patología	: 63.59 %
Patología predominante:	Erosión física
Nivel de severidad:	Alto

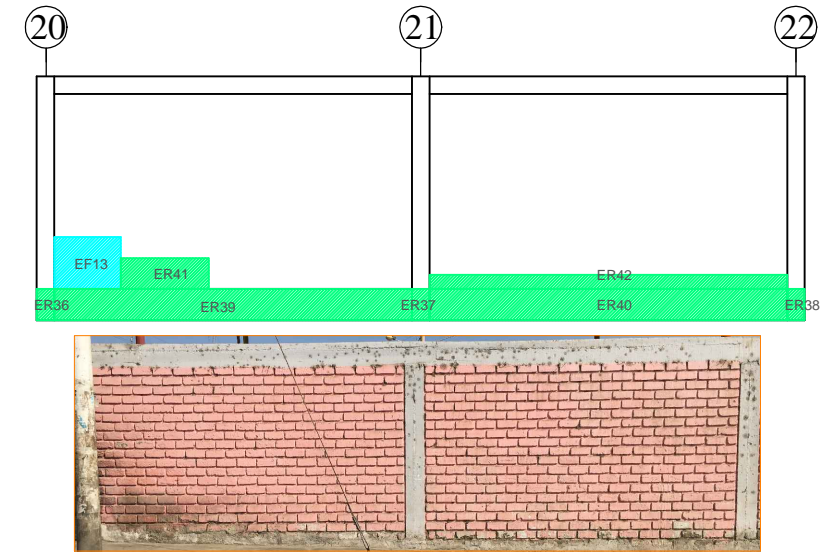
UNIDAD MUESTRAL 10

Datos de la UM - 10	
Área total	:36.04 m2
Área con patología	:23.03 %
Área sin patología	: 76.97 %
Patología predominante:	Erosión física
Nivel de severidad:	Alto

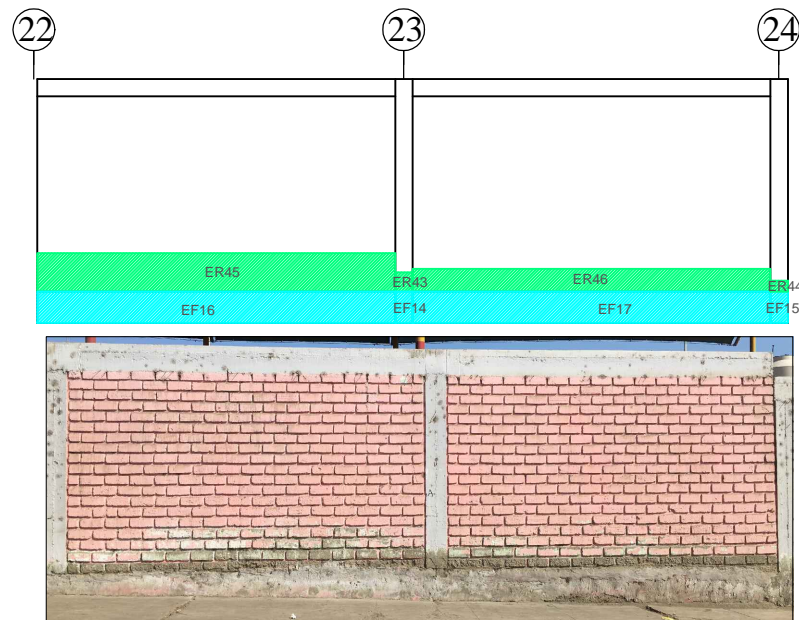
UNIDAD MUESTRAL 11

Datos de la UM - 11	
Área total	:37.73 m2
Área con patología	:24.89 %
Área sin patología	: 75.11 %
Patología predominante:	Erosión física
Nivel de severidad:	Moderado

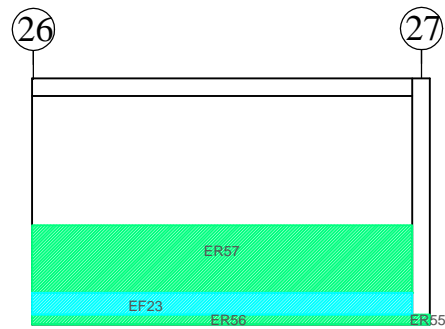
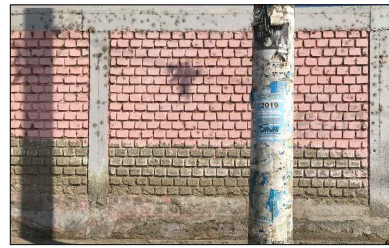
UNIDAD MUESTRAL 13

Datos de la UM - 13	
Área total	:27.93 m2
Área con patología	:27.57 %
Área sin patología	: 72.43 %
Patología predominante:	Erosión física
Nivel de severidad:	Alto

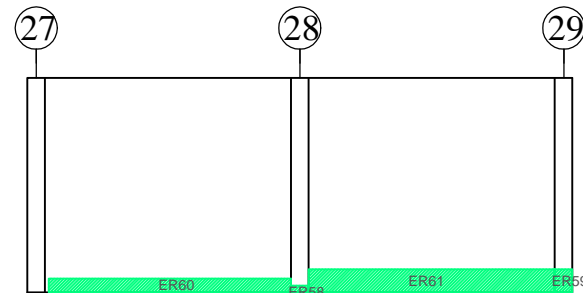
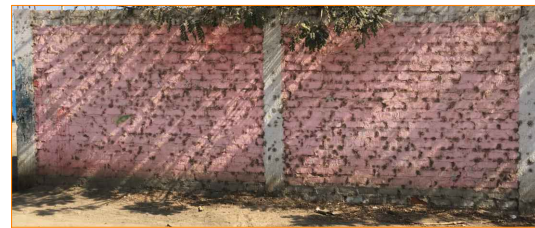
UNIDAD MUESTRAL 14

Datos de la UM - 14	
Área total	:23.64 m2
Área con patología	: 8.29 %
Área sin patología	: 91.71 %
Patología predominante:	Erosión física
Nivel de severidad:	Moderado

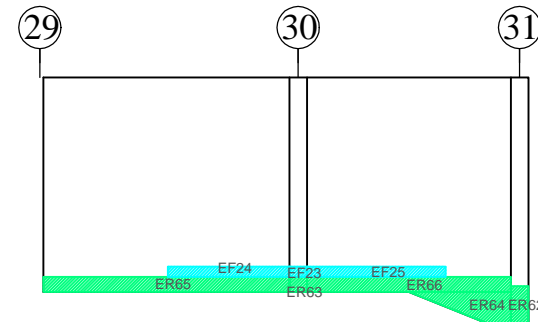
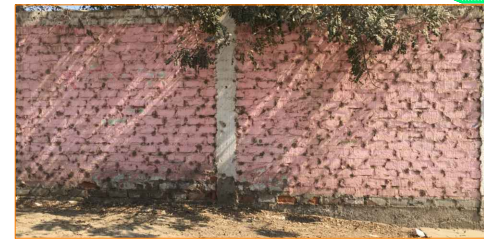
UNIDAD MUESTRAL 15

Datos de la UM - 15	
Área total	:21.55 m2
Área con patología	:11.55 %
Área sin patología	: 88.45 %
Patología predominante:	Erosión física
Nivel de severidad:	Moderado

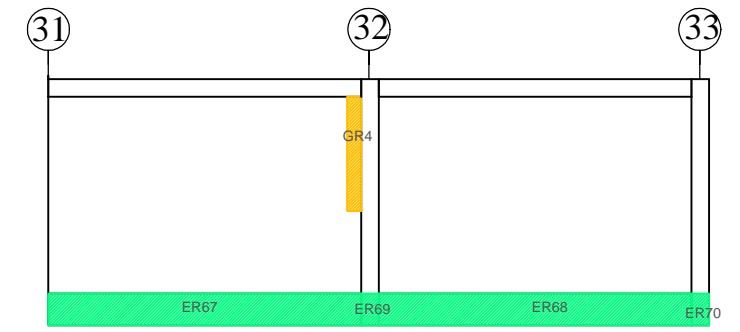
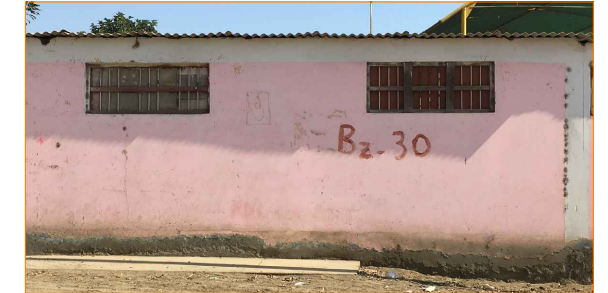
UNIDAD MUESTRAL 16

- UM - 16, se ubicaron las siguientes patologías: Erosión Física (12.81 %), Grieta (0.97 %), el nivel de severidad promedio fue Moderado (12.81 %), la patología predominante fue Erosión Física.

Datos de la UM - 16	
Área total	:32.95 m2
Área con patología	:13.78 %
Área sin patología	: 86.22 %
Patología predominante:	Erosión física
Nivel de severidad:	Moderado

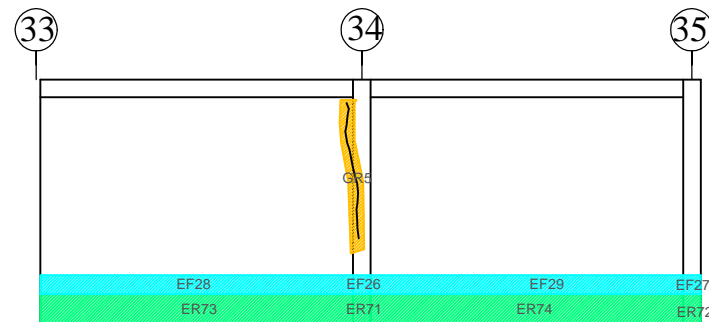
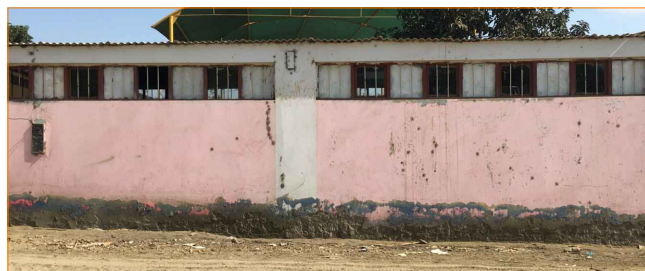
UNIDAD MUESTRAL 17

- UM - 17, se ubicaron las siguientes patologías: Erosión Física (7.96 %), Grieta (1.34 %), Eflorescencia (7.72%), el nivel de severidad promedio fue Leve (9.05 %), la patología predominante fue Erosión Física.

Datos de la UM - 17	
Área total	:32.92 m2
Área con patología	:17.01 %
Área sin patología	: 82.99 %
Patología predominante:	Erosión física
Nivel de severidad:	Leve
