DETERMINACIÓN Y EVALUACIÓN DE LAS
PATOLOGÍAS DEL CONCRETO DEL CERCO
PERIMÉTRICO DE LA INSTITUCIÓN EDUCATIVA 88318,
DEL CENTRO POBLADO EL CASTILLO, DISTRITO DE
SANTA, PROVINCIA DEL SANTA, REGIÓN ÁNCASH,
JUNIO – 2019.

**TESIS PARA OPTAR EL TÍTULO PROFESIONAL DE
INGENIERA CIVIL**

Determinación y evaluación de las patologías del concreto del cerco perimétrico de la Institución Educativa 88318, del centro poblado el Castillo, distrito de Santa, provincia del Santa, región Áncash, junio – 2019.

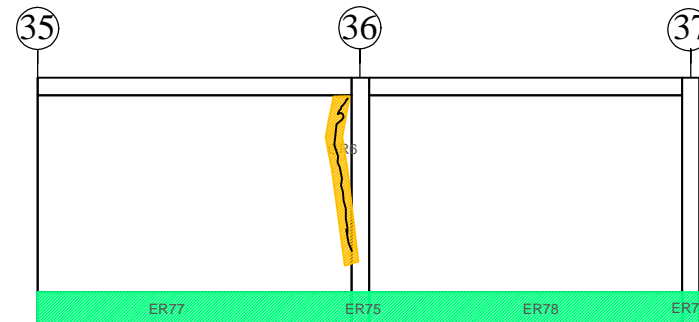
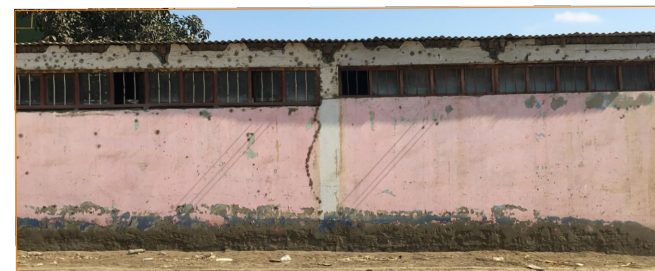
UNIDAD MUESTRAL 18

- UM - 18, se ubicaron las siguientes patologías: Erosión Física (12.88 %), Grieta (1.46 %), el nivel de severidad promedio fue Moderado (14.34 %), la patología predominante fue Erosión Física.

Se logra identificar una grieta en la unidad muestral N°18, cuya longitud asciende a los 2 m, presentando un espesor de 2.00mm, estos datos serán llenados en nuestra ficha técnica de evaluación para poder determinar el grado de afectación de esta patología.

Las grietas son consecuencia del asentamiento del terreno a causa de un terreno arcilloso.

Datos de la UM - 18	
Área total	:32.84 m2
Área con patología	:14.34 %
Área sin patología	: 85.66 %
Patología predominante:	Erosión física
Nivel de severidad:	Moderado

En el caso de una grieta se debe realizar el picado de esta con un sinclal para obtener una mayor abertura, se procede a eliminar las partículas excedentes, para luego poder aplicar un mortero 1:5 + puente adherente, o también en ciertos casos se le puede aplicar un sellador de grietas.

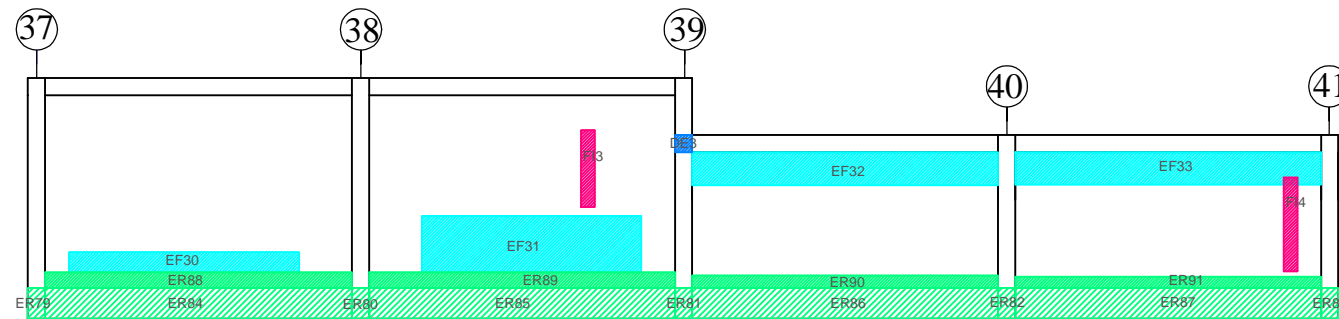
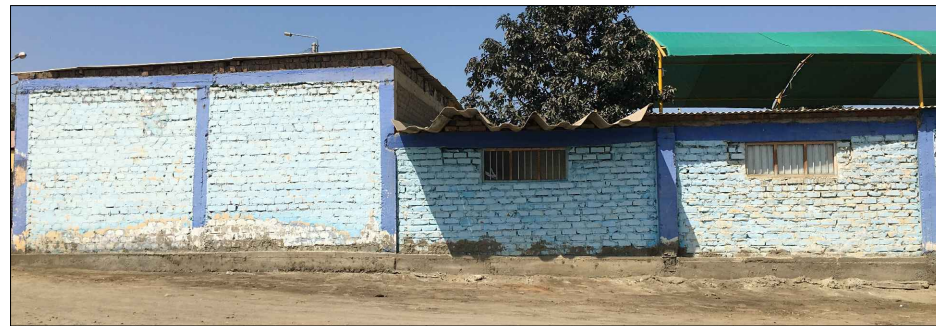
UNIDAD MUESTRAL 19

- UM - 19, se ubicaron las siguientes patologías: Erosión Física (21.39 %), Fisura (0.88 %), Grieta (0.11 %), Eflorescencia (13.74%), el nivel de severidad promedio fue Moderado (35.13 %), la patología predominante fue Erosión Física.

Área total	:56.53 m2	Patología predominante:	Erosión física
Área con patología	:36.12 %	Nivel de severidad:	Moderado
Área sin patología	:63.88 %

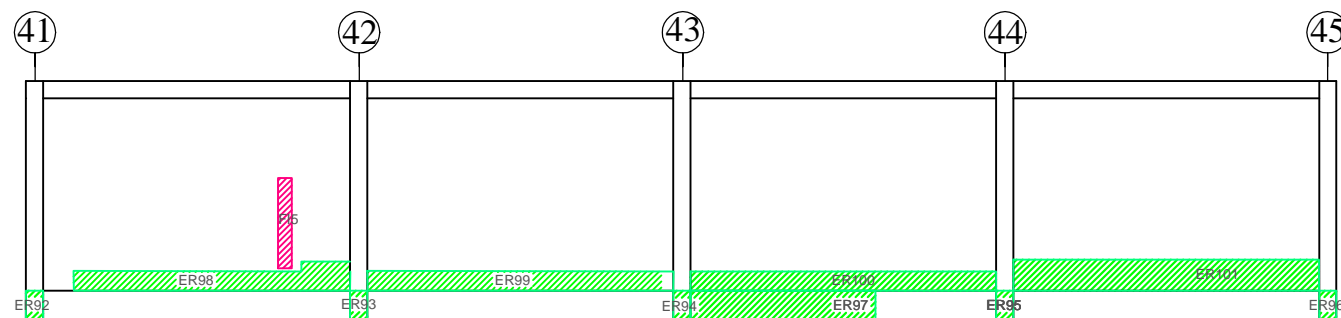
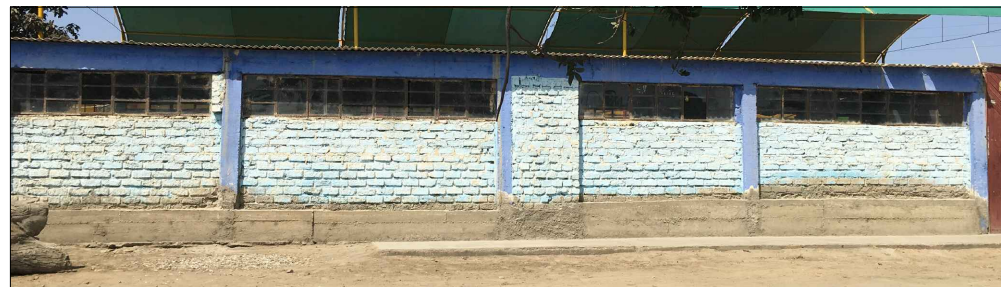
UNIDAD MUESTRAL 20

Área total	:65.85 m2	Patología predominante:	Erosión física
Área con patología	:12.01 %	Nivel de severidad:	Moderado
Área sin patología	:87.99 %
