DETERMINACIÓN Y EVALUACIÓN DE LAS
PATOLOGÍAS DEL SISTEMA ESTRUCTURAL DE
ALBAÑILERÍA CONFINADA DE LA ESTRUCTURA DEL
CERCO PERIMÉTRICO DEL LOTE 5 MANZANA A
UBICADO EN LA URBANIZACIÓN INDUSTRIAL DE
PRIMERO DE MAYO, DISTRITO DE NUEVO CHIMBOTE,
PROVINCIA DE SANTA, DEPARTAMENTO ÁNCASH,
JUNIO 2019.

**TESIS PARA OPTAR EL TÍTULO PROFESIONAL DE
INGENIERO CIVIL.**

Determinación y evaluación de las patologías del sistema estructural de albañilería confinada de la estructura del cerco perimétrico del lote 5 manzana A ubicado en la urbanización industrial de Primero de Mayo, distrito de Nuevo Chimbote, provincia de Santa, departamento Áncash, junio 2019.

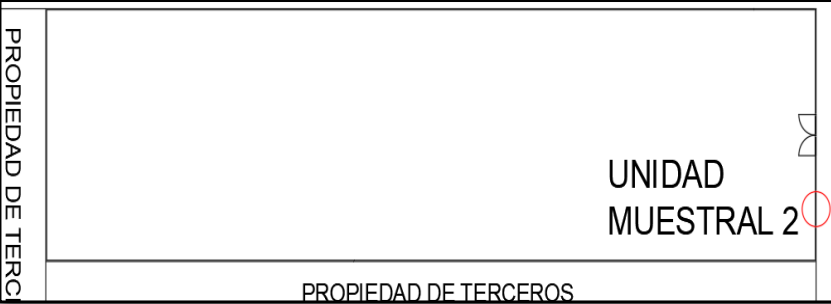
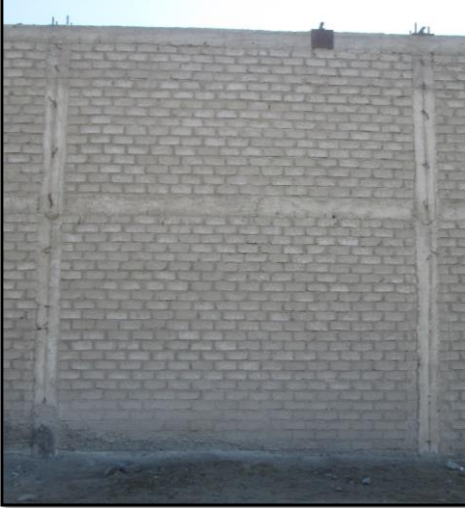
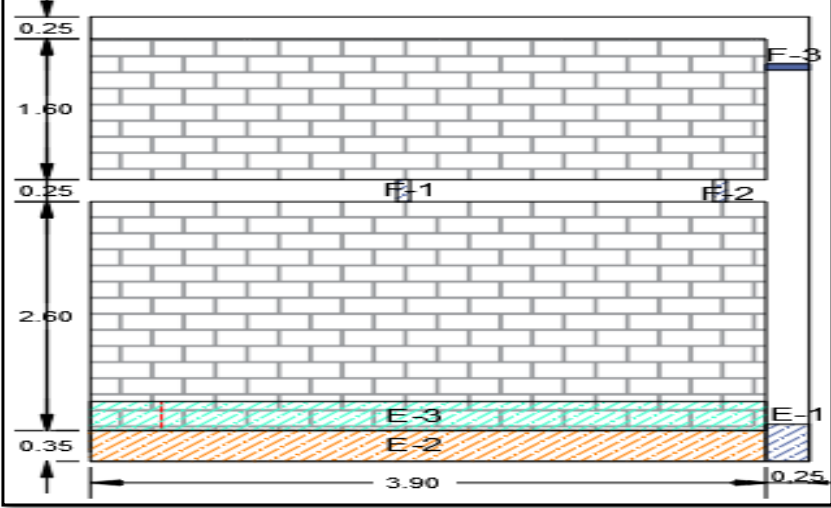
Ficha 2. Ficha Técnica de Evaluación Muestral 2

Asesor: León De Los Ríos Gonzalo Miguel	Ubicación: Av Perú s/n, Primero de Mayo		
Unidad Muestral: 2	Fecha: Junio del 2019		
Antigüedad: 18 años	Tipo de Estructura: Albañilería Confinada		
TIPOS DE PATOLOGIA	NIVELES DE SEVERIDAD		
	LEVE	MODERADO	ALTO
	ELEMENTOS EVALUADOS		
	SOBRECIMIENTO		
(E) Erosión	MUROS		
(F) Fisuras	VIGAS		
(C) Corrosión	COLUMNAS		
FOTOGRAFIA		PLANO EN ELEVACION CON LAS PATOLOGIAS ENCONTRADAS

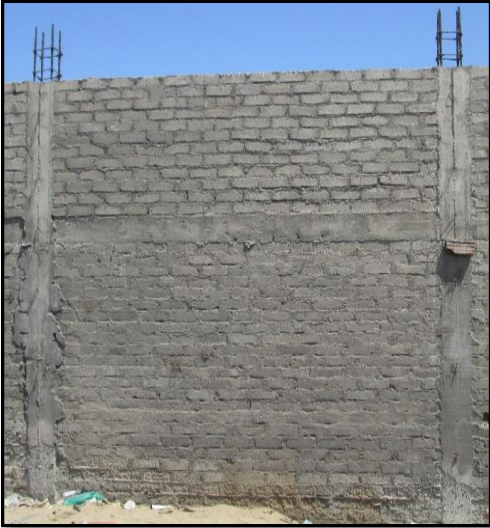
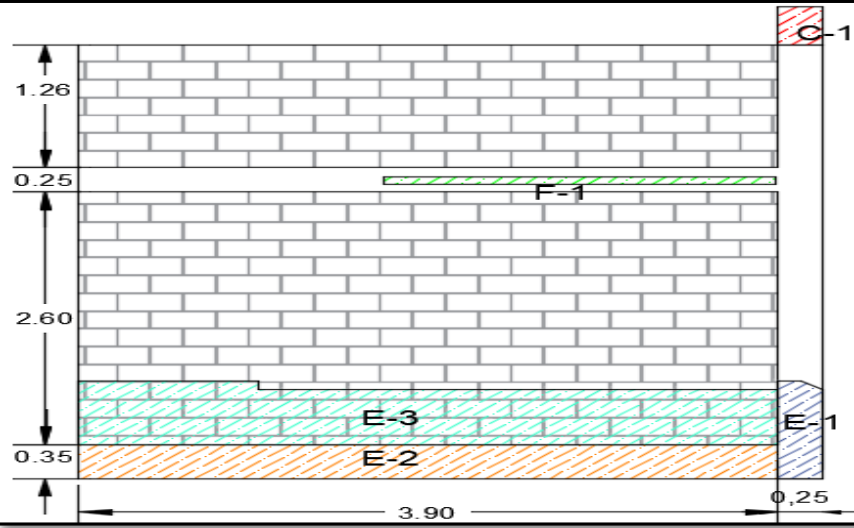
Ficha 7. Ficha Técnica de Evaluación Muestral 7.

FICHA DE RECOLECCION DE DATOS DE LA UNIDAD MUESTRAL 7											
Elemento	Patología	Código	Largo (m)	Ancho (m)	Ancho de abertura (mm)	Profundidad (m)	Porcentaje de profundidad	Intesidad de capa	Diametro (m)	Porcentaje de seccion de perdida	Nivel de Severidad
columna	erosión	E - 1	0.988	0.25	-----	0.005	-----	-----	-----	-----	LEVE
	corrosión	C - 1	0.39	0.25	-----	-----	-----	-----	-----	10%	LEVE
viga	fisura	F - 1	1.18	0.07	1.5	-----	-----	-----	-----	-----	LEVE
sobrecimiento	erosión	E - 2	3.90	0.35	-----	0.005	-----	-----	-----	-----	LEVE
muro	erosión	E - 3	3.90	0.5931	-----	0.005	-----	-----	-----	-----	LEVE
PATOLOGIAS IDENTIFICADAS EN LA UNIDAD MUESTRAL 7										Área general (m2) :	
TIPO DE ELEMENTO ESTRUCTURAL										18.509	
Tipos de Patología	VIGA		COLUMNA		MURO		SOBRECIMIENTO		Área Total Afectada (m2)	% Área Total Afectada	
	Área (m2) :	0.975	Área (m2) :	1.115	Área (m2) :	15.054	Área (m2) :	1.365

Area Afectada (m2)	% Area Afectada	Area Afectada (m2)	% Area Afectada	Area Afectada (m2)	% Area Afectada	Area Afectada (m2)	% Area Afectada			
fisura	0.08	8.47%	0.00	0.00%	0.00	0.00%	0.00	0.00%	0.08	0.45%	
Erosión	0.00	0.00%	0.25	22.15%	2.31	15.37%	1.37	100.00%	3.93	21.21%	
corrosion	0.00	0.00%	0.10	8.74%	0.00	0.00%	0.00	0.00%	0.10	0.53%	
Área afectada	0.08		0.34		2.31		1.37		4.11		
% área afectada	8.47%		30.90%		15.37%		100.00%		22.18%		
Área no afectada	0.89		0.77		12.74		0.00		14.40		
% área no afectada	91.53%		69.10%		84.63%		0.00%		77.82%		
Nivel de seguridad	Leve	0.45%	1.86%		12.50%		7.37%		22.18%		
	Moderado	0.00%	0.00%		0.00%		0.00%		0.00%		
	Alto	0.00%	0.00%		0.00%		0.00%		0.00%		
	Ninguno	99.55%	98.14%		87.50%		92.63%		77.82%

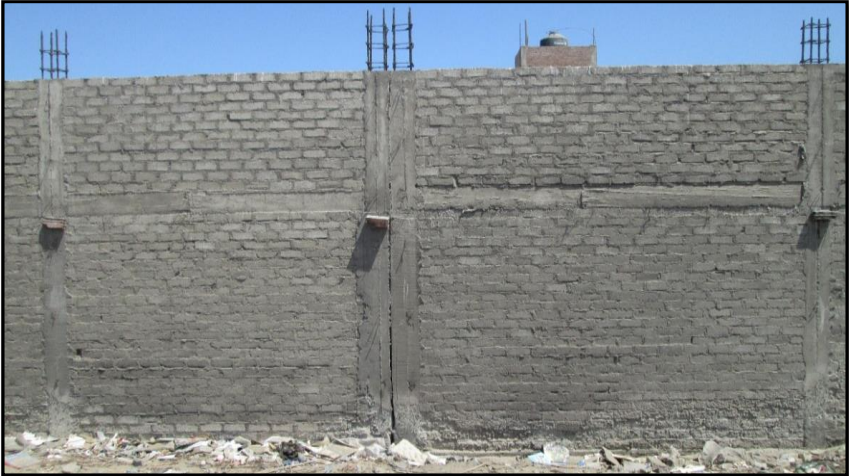
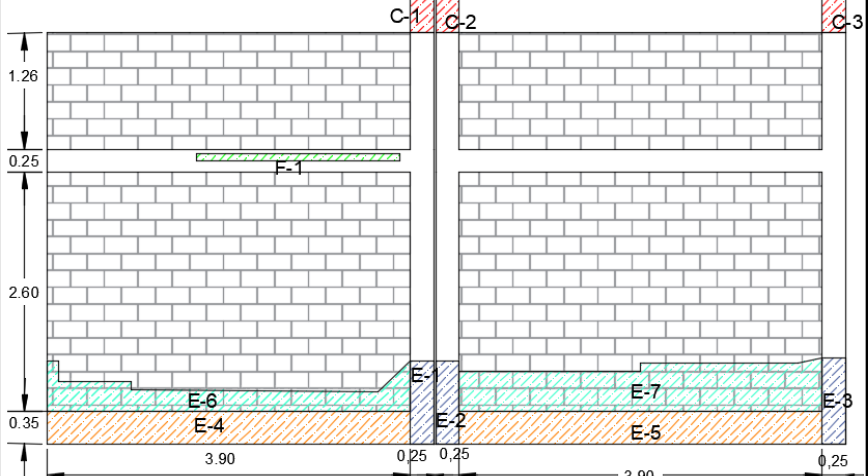
Ficha 8. Ficha Técnica de la unidad Muestral 8.

FICHA DE RECOLECCION DE DATOS DE LA UNIDAD MUESTRAL 8											
Elemento	Patologia	Código	Largo (m)	Ancho (m)	Ancho de apertura (mm)	Profundidad (m)	Porcentaje de profundidad	Intesidad de capa	Diametro (m)	Porcentaje de seccion de perdida	Nivel de Severidad
columna	erosión	E - 1	0.9	0.25	-----	0.002	-----	-----	-----	-----	LEVE
	erosión	E - 2	0.9	0.25	-----	0.002	-----	-----	-----	-----	LEVE
	erosión	E - 3	0.9379	0.25	-----	0.002	-----	-----	-----	-----	LEVE
	corrosion	C - 1	0.39	0.25	-----	-----	-----	-----	-----	10%	LEVE
		C - 2	0.39	0.25	-----	-----	-----	-----	-----	10%	LEVE
		C - 3	0.39	0.25	-----	-----	-----	-----	-----	10%	LEVE
viga	fisuras	F - 1	2.18	0.07	1.5	-----	-----	-----	-----	LEVE	
sobrecimiento	erosión	E - 4	3.90	0.35	-----	0.002	-----	-----	-----	-----	LEVE
	erosión	E - 5	3.90	0.35	-----	0.002	-----	-----	-----	-----	LEVE
muro	erosión	E - 6	3.90	0.48687	-----	0.002	-----	-----	-----	-----	LEVE

Nivel de seguridad	Leve	0.40%		2.56%		7.78%		7.16%		17.90%	
	Moderado	0.00%		0.00%		0.00%		0.00%		0.00%	
	Alto	0.00%		0.00%		0.00%		0.00%		0.00%	
	Ninguno	99.60%		97.44%		92.22%		92.84%		82.10%

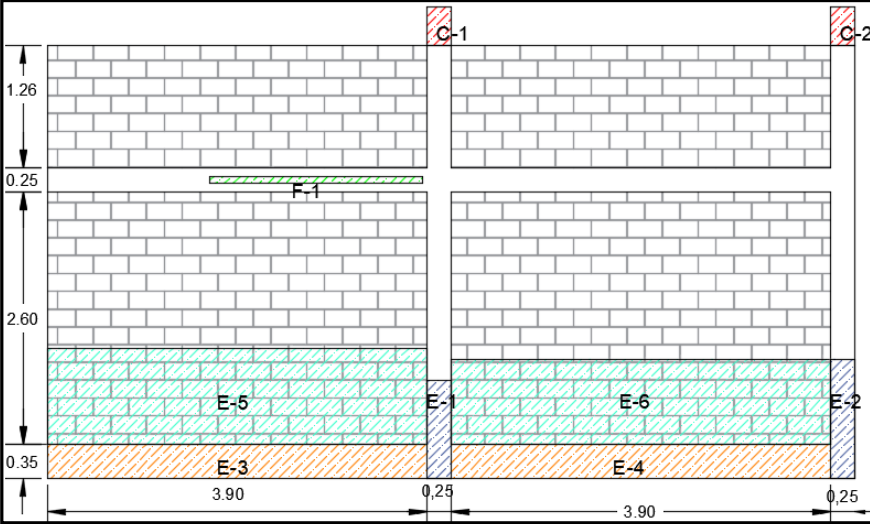
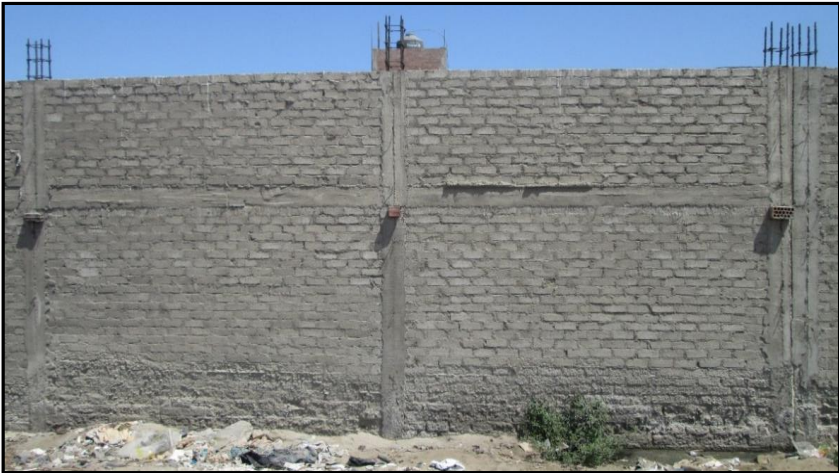
Ficha 9. Ficha Técnica de Evaluación Muestral 9.

FICHA DE RECOLECCION DE DATOS DE LA UNIDAD MUESTRAL 9											
Elemento	Patología	Código	Largo (m)	Ancho (m)	Ancho de apertura (mm)	Profundidad (m)	Porcentaje de profundidad	Intesidad de capa	Diametro (m)	Porcentaje de seccion de perdida	Nivel de Severidad
columna	erosión	E - 1	1.01	0.25	-----	0.003	-----	-----	-----	-----	LEVE
	erosión	E - 2	1.23	0.25	-----	0.003	-----	-----	-----	-----	LEVE
	corrosión	C - 1	0.39	0.25	-----	-----	-----	-----	-----	10%	LEVE
viga	fisuras	F - 1	2.18	0.07	1.5	-----	-----	-----	-----	-----	LEVE
sobrecimiento	erosión	E - 3	3.90	0.35	-----	0.003	-----	-----	-----	-----	LEVE
	erosión	E - 4	3.90	0.35	-----	0.003	-----	-----	-----	-----	LEVE
muro	erosión	E - 5	3.90	0.99	-----	0.003	-----	-----	-----	-----	LEVE
	erosión	E - 6	3.90	0.88	-----	0.003	-----	-----	-----	-----	LEVE
PATOLOGIAS IDENTIFICADAS EN LA UNIDAD MUESTRAL 9										Área general (m2) :	
TIPO DE ELEMENTO ESTRUCTURAL										37.018

Tipos de Patología	VIGA		COLUMNA		MURO		SOBRECIMIENTO		Área Total Afectada (m2)	% Área Total Afectada	
	Área (m2) :	1.95	Área (m2) :	2.23	Área (m2) :	30.108	Área (m2) :	2.73			
	Area Afectada (m2)	% Area Afectada	Area Afectada (m2)	% Area Afectada	Area Afectada (m2)	% Area Afectada	Area Afectada (m2)	% Area Afectada			
fisura	0.15	7.83%	0.00	0.00%	0.00	0.00%	0.00	0.00%	0.15	0.41%	
Erosión	0.00	0.00%	0.56	25.11%	7.29	24.22%	2.73	100.00%	10.58	28.59%	
corrosion	0.00	0.00%	0.20	8.74%	0.00	0.00%	0.00	0.00%	0.20	0.53%	
Área afectada	0.15		0.76		7.29		2.73		10.931		
% área afectada	7.83%		33.86%		24.22%		100.00%		29.53%		
Área no afectada	1.80		1.48		22.82		0.00		26.087		
% área no afectada	92.17%		66.14%		75.78%		0.00%		70.47%		
Nivel de seguridad	Leve	0.41%	2.04%		19.70%		7.37%		29.53%		
	Moderado	0.00%	0.00%		0.00%		0.00%		0.00%		
	Alto	0.00%	0.00%		0.00%		0.00%		0.00%		
	Ninguno	99.59%	97.96%		80.30%		92.63%		70.47%

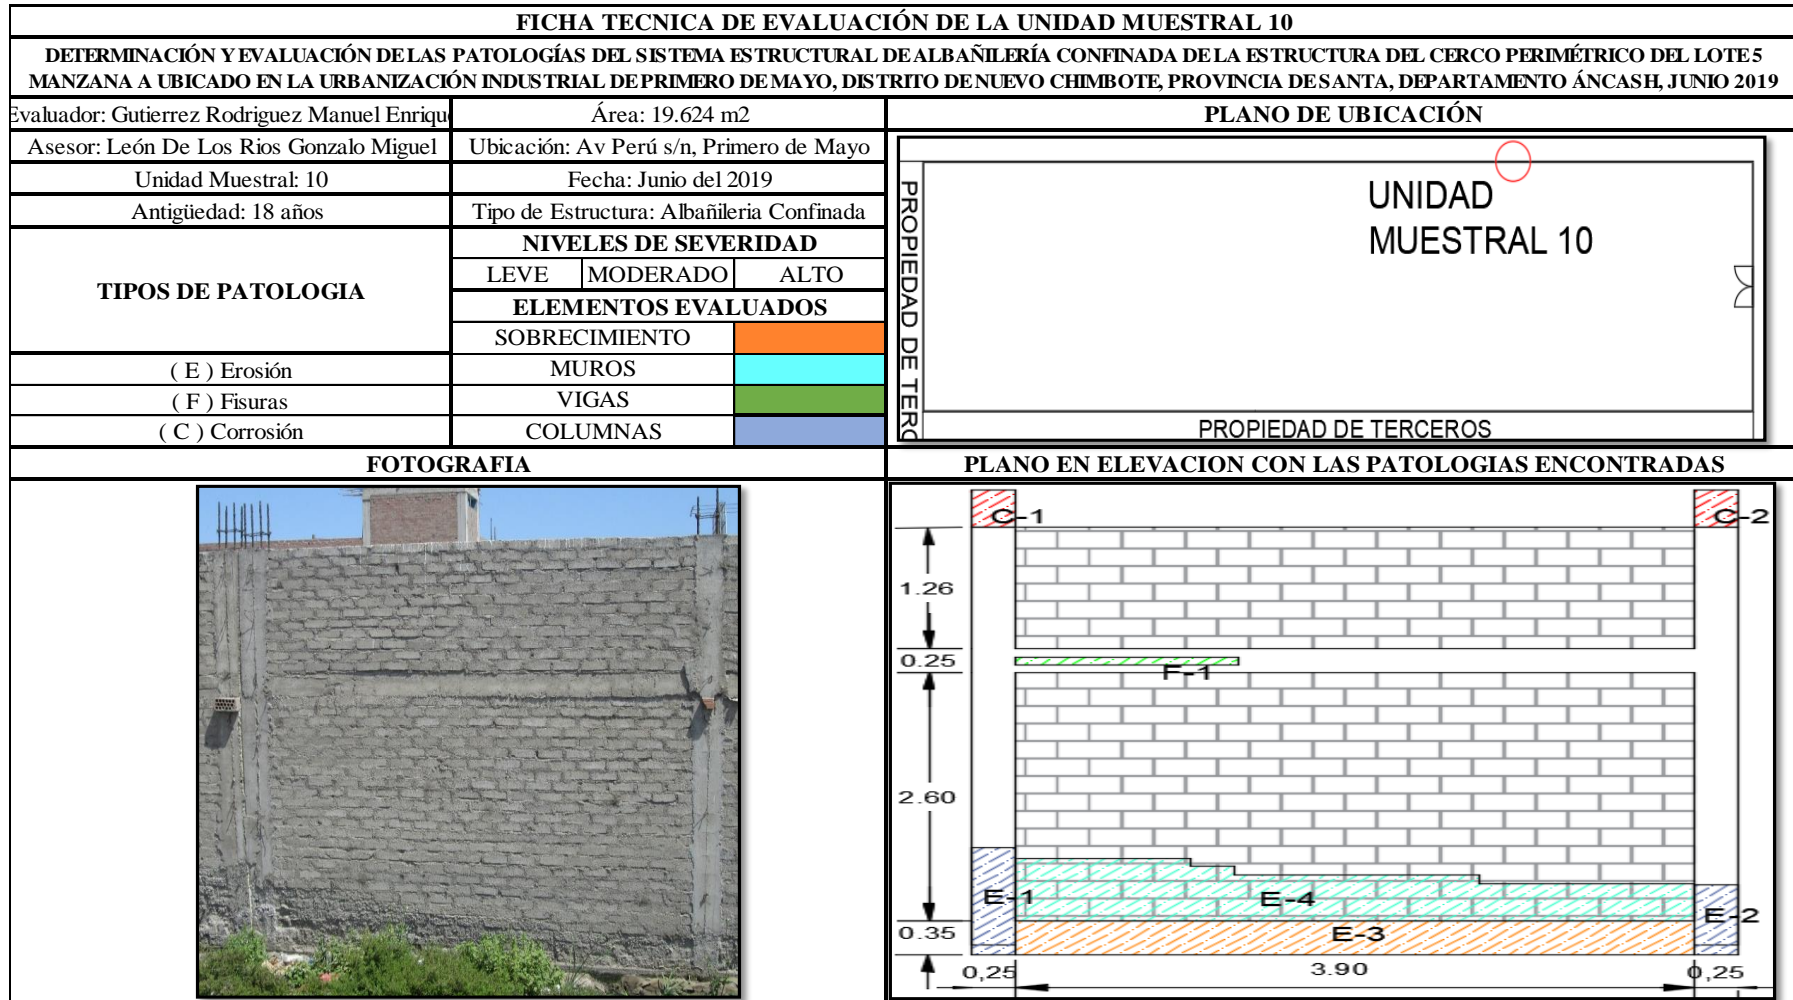
Ficha 10. Ficha Técnica de Evaluación Muestral 10.

FICHA DE RECOLECCION DE DATOS DE LA UNIDAD MUESTRAL 10											
Elemento	Patología	Código	Largo (m)	Ancho (m)	Ancho de abertura (mm)	Profundidad (m)	Porcentaje de profundidad	Intesidad de capa	Diametro (m)	Porcentaje de seccion de perdida	Nivel de Severidad
columna	erosión	E - 1	1.12	0.25	-----	0.02	-----	-----	-----	-----	MODERADO
	erosión	E - 2	0.73	0.25	-----	0.02	-----	-----	-----	-----	MODERADO
	corrosión	C - 1	0.39	0.25	-----	-----	-----	-----	-----	10%	LEVE
		C - 2	0.39	0.25	-----	-----	-----	-----	-----	10%	LEVE
vigas	fisuras	F - 1	2.18	0.07	1.5	-----	-----	-----	-----	-----	LEVE
sobrecimiento	erosión	E - 3	3.90	0.35	-----	0.02	-----	-----	-----	-----	MODERADO
muro	erosión	E - 5	3.90	0.5035	-----	0.02	-----	-----	-----	-----	MODERADO
PATOLOGIAS IDENTIFICADAS EN LA UNIDAD MUESTRAL 10										Área general (m2) :	
TIPO DE ELEMENTO ESTRUCTURAL										19.624	
Tipos de Patología	VIGA		COLUMNA		MURO		SOBRECIMIENTO		Área Total Afectada (m2)	% Área Total Afectada

Área (m2) :	0.975	Área (m2) :	2.23	Área (m2) :	15.054	Área (m2) :	1.365			
	Area Afectada (m2)	% Area Afectada	Area Afectada (m2)	% Area Afectada	Area Afectada (m2)	% Area Afectada	Area Afectada (m2)	% Area Afectada			
fisura	0.15	15.65%	0.00	0.00%	0.00	0.00%	0.00	0.00%	0.15	0.78%	
Erosión	0.00	0.00%	0.46	20.74%	1.96	13.04%	1.37	100.00%	3.79	19.32%	
corrosion	0.00	0.00%	0.20	8.74%	0.00	0.00%	0.00	0.00%	0.20	0.99%	
Área afectada	0.15		0.66		1.96		1.37		4.139		
% área afectada	15.65%		29.48%		13.04%		100.00%		21.09%		
Área no afectada	0.82		1.57		13.09		0.00		15.485		
% área no afectada	84.35%		70.52%		86.96%		0.00%		78.91%		
Nivel de seguridad	Leve	0.78%		0.00%		0.00%		0.00%		0.78%	
	Moderado	0.00%		3.35%		10.01%		6.96%		20.31%	
	Alto	0.00%		0.00%		0.00%		0.00%		0.00%	
	Ninguno	99.22%		96.65%		89.99%		93.04%		78.91%

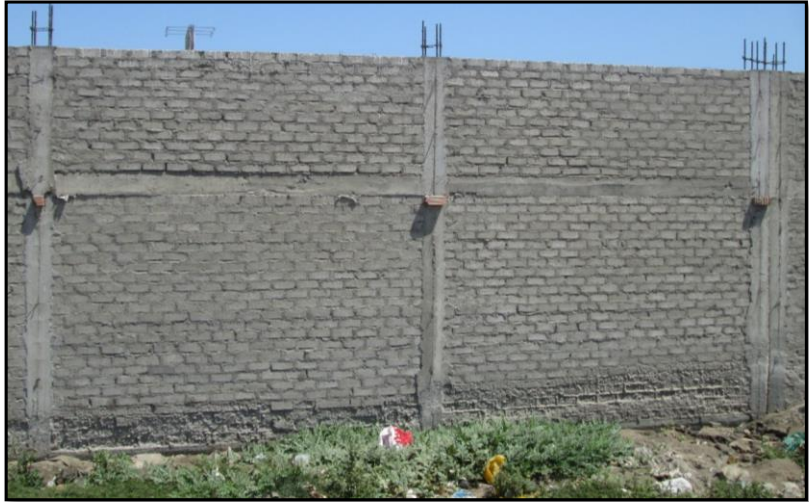
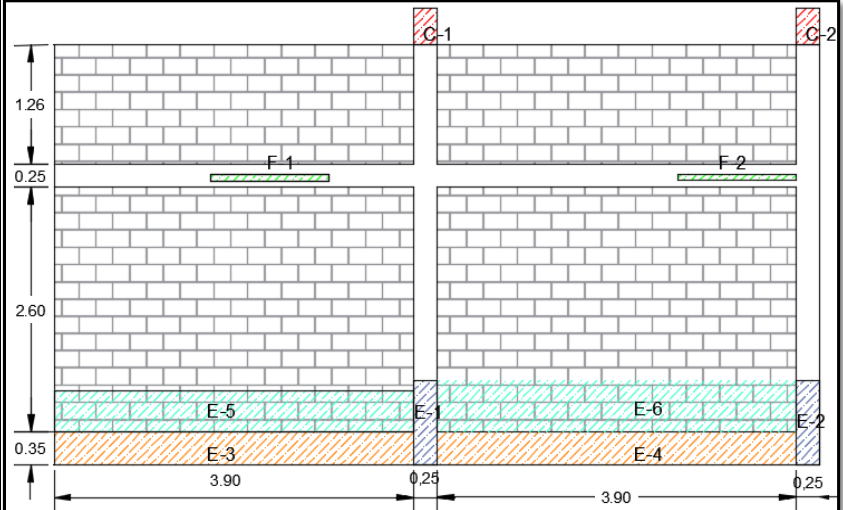
Ficha 11. Ficha Técnica de Evaluación Muestral 11.

FICHA DE RECOLECCION DE DATOS DE LA UNIDAD MUESTRAL 11											
Elemento	Patología	Código	Largo (m)	Ancho (m)	Ancho de abertura (mm)	Profundidad (m)	Porcentaje de profundidad	Intesidad de capa	Diametro (m)	Porcentaje de seccion de perdida	Nivel de Severidad
columna	erosión	E - 1	0.88	0.25	-----	0.003	-----	-----	-----	-----	LEVE
	erosión	E - 2	0.88	0.25	-----	0.003	-----	-----	-----	-----	LEVE
	corrosión	C - 1	0.39	0.25	-----	-----	-----	-----	-----	10%	LEVE
		C - 2	0.39	0.25	-----	-----	-----	-----	-----	10%	LEVE
vigas	fisuras	F - 1	2.18	0.07	1.5	-----	-----	-----	-----	-----	LEVE
		F - 2	2.18	0.07	1.5	-----	-----	-----	-----	-----	LEVE
sobrecimiento	erosión	E - 3	3.90	0.35	-----	0.003	-----	-----	-----	-----	LEVE
	erosión	E - 4	3.90	0.35	-----	0.003	-----	-----	-----	-----	LEVE
muro	erosión	E - 5	3.90	0.44	-----	0.003	-----	-----	-----	-----	LEVE
	erosión	E - 6	3.90	0.55	-----	0.003	-----	-----	-----	-----	LEVE

PATOLOGIAS IDENTIFICADAS EN LA UNIDAD MUESTRAL 11										Área general (m2) :	
TIPO DE ELEMENTO ESTRUCTURAL										37.018	
Tipos de Patología	VIGA		COLUMNA		MURO		SOBRECIMIENTO		Área Total Afectada (m2)	% Área Total Afectada	
	Área (m2) :	1.95	Área (m2) :	2.23	Área (m2) :	30.108	Área (m2) :	2.73			
	Area Afectada (m2)	% Area Afectada	Area Afectada (m2)	% Area Afectada	Area Afectada (m2)	% Area Afectada	Area Afectada (m2)	% Area Afectada			
fisura	0.31	15.65%	0.00	0.00%	0.00	0.00%	0.00	0.00%	0.31	0.82%	
Erosión	0.00	0.00%	0.44	19.73%	3.86	12.82%	2.73	100.00%	7.03	18.99%	
corrosion	0.00	0.00%	0.20	8.74%	0.00	0.00%	0.00	0.00%	0.20	0.53%	
Área afectada	0.31		0.64		3.86		2.73		7.531		
% área afectada	15.65%		28.48%		12.82%		100.00%		20.34%		
Área no afectada	1.64		1.60		26.25		0.00		29.487		
% área no afectada	84.35%		71.52%		87.18%		0.00%		79.66%		
Nivel de seguridad	Leve	0.82%		1.72%		10.43%		7.37%		20.34%

Moderado	0.00%		0.00%		0.00%		0.00%		0.00%	
	Alto	0.00%		0.00%		0.00%		0.00%		0.00%	
	Ninguno	99.18%		98.28%		89.57%		92.63%		79.66%

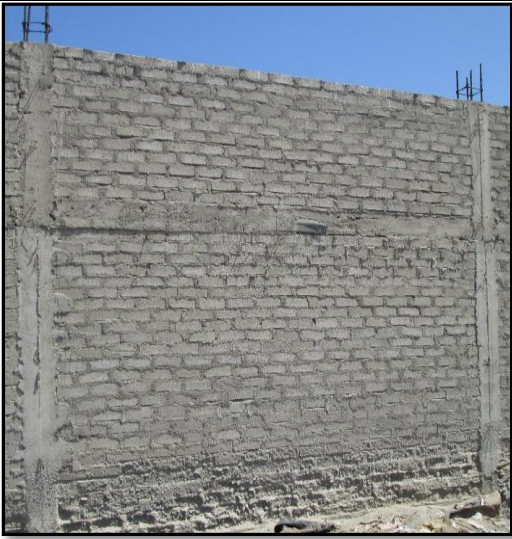
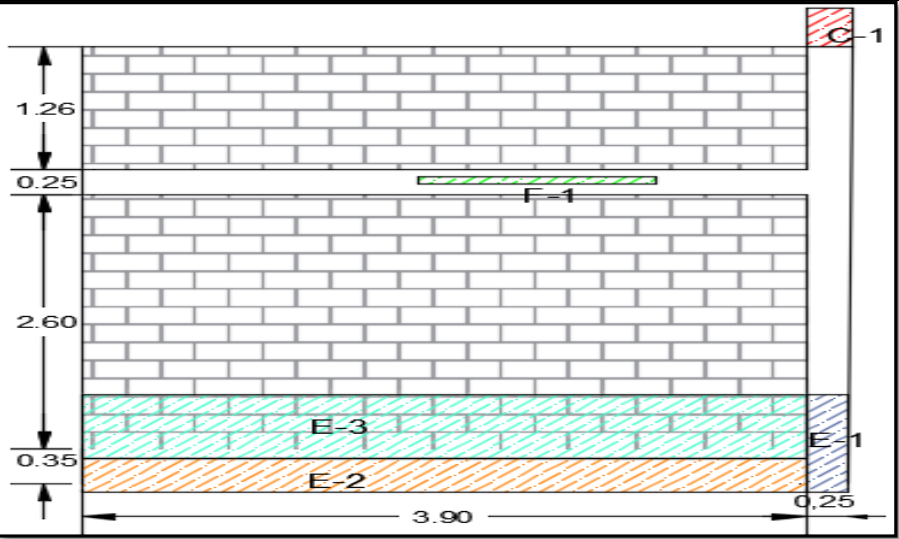
Ficha 13. Ficha Técnica de Evaluación Muestral 13.

FICHA DE RECOLECCION DE DATOS DE LA UNIDAD MUESTRAL 13											
Elemento	Patología	Código	Largo (m)	Ancho (m)	Ancho de abertura (mm)	Profundidad (m)	Porcentaje de profundidad	Intesidad de capa	Diametro (m)	Porcentaje de seccion de perdida	Nivel de Severidad
columna	erosión	E - 1	1	0.25	-----	0.005	-----	-----	-----	-----	MODERADO
	corrosión	C - 1	0.39	0.25	-----	-----	-----	-----	-----	10%	LEVE
vigas	fisuras	F - 1	2.18	0.07	1.5	-----	-----	-----	-----	-----	LEVE
sobrecimiento	erosión	E - 2	3.90	0.35	-----	0.005	-----	-----	-----	-----	MODERADO
muro	erosión	E - 3	3.90	0.66	-----	0.005	-----	-----	-----	-----	MODERADO
PATOLOGIAS IDENTIFICADAS EN LA UNIDAD MUESTRAL 13										Área general (m2) :	
TIPO DE ELEMENTO ESTRUCTURAL										19.624	
Tipos de Patología	VIGA		COLUMNA		MURO		SOBRECIMIENTO		Área Total Afectada (m2)	% Área Total Afectada	
	Área (m2) :	0.975	Área (m2) :	2.23	Área (m2) :	15.054	Área (m2) :	1.365

Area Afectada (m2)	% Area Afectada	Area Afectada (m2)	% Area Afectada	Area Afectada (m2)	% Area Afectada	Area Afectada (m2)	% Area Afectada			
fisura	0.15	15.65%	0.00	0.00%	0.00	0.00%	0.00	0.00%	0.15	0.78%	
Erosión	0.00	0.00%	0.25	11.21%	2.57	17.10%	1.37	100.00%	4.19	21.35%	
corrosion	0.00	0.00%	0.10	4.37%	0.00	0.00%	0.00	0.00%	0.10	0.50%	
Área afectada	0.15		0.35		2.57		1.37		4.439		
% área afectada	15.65%		15.58%		17.10%		100.00%		22.62%		
Área no afectada	0.82		1.88		12.48		0.00		15.185		
% área no afectada	84.35%		84.42%		82.90%		0.00%		77.38%		
Nivel de seguridad	Leve	0.78%		0.00%		0.00%		0.00%		0.78%	
	Moderado	0.00%		1.77%		13.12%		6.96%		21.84%	
	Alto	0.00%		0.00%		0.00%		0.00%		0.00%	
	Ninguno	99.22%		98.23%		86.88%		93.04%		77.38%

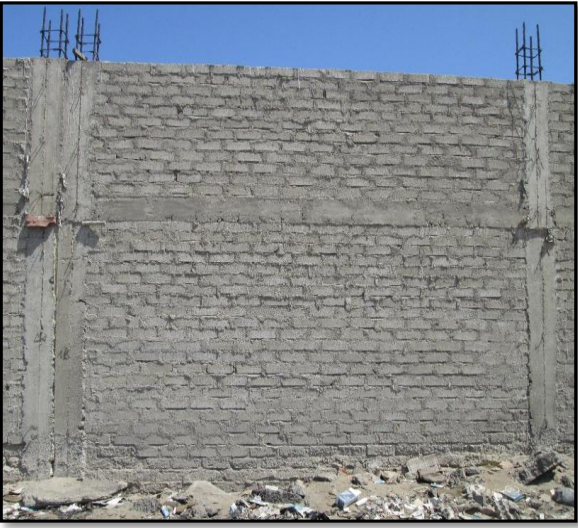
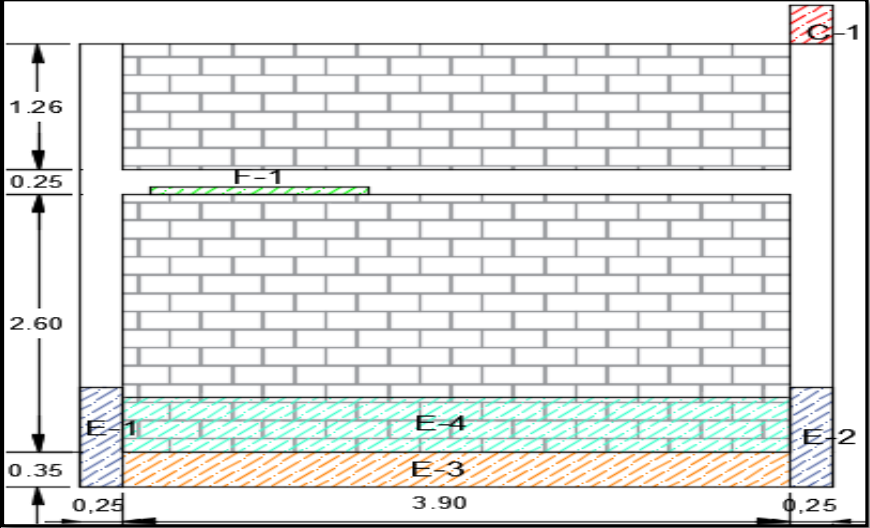
Ficha 15. Ficha Técnica de Evaluación Muestral 15.

FICHA DE RECOLECCION DE DATOS DE LA UNIDAD MUESTRAL 15											
Elemento	Patología	Código	Largo (m)	Ancho (m)	Ancho de abertura (mm)	Profundidad (m)	Porcentaje de profundidad	Intesidad de capa	Diametro (m)	Porcentaje de seccion de perdida	Nivel de Severidad
columna	erosión	E - 1	1.01	0.25	-----	0.002	-----	-----	-----	-----	LEVE
	erosión	E - 2	1.01	0.25	-----	0.002	-----	-----	-----	-----	LEVE
	corrosión	C - 1	0.39	0.25	-----	-----	-----	-----	-----	10%	LEVE
vigas	fisuras	F - 1	2.18	0.07	1.5	-----	-----	-----	-----	-----	LEVE
sobrecimiento	erosión	E - 3	3.90	0.35	-----	0.002	-----	-----	-----	-----	LEVE
muro	erosión	E - 4	3.90	0.55	-----	0.002	-----	-----	-----	-----	LEVE
PATOLOGIAS IDENTIFICADAS EN LA UNIDAD MUESTRAL 15										Área general (m2) :	
TIPO DE ELEMENTO ESTRUCTURAL										19.624	
Tipos de Patología	VIGA		COLUMNA		MURO		SOBRECIMIENTO		Área Total Afectada (m2)	% Área Total Afectada

Área (m2) :	0.975	Área (m2) :	2.23	Área (m2) :	15.054	Área (m2) :	1.365			
	Area Afectada (m2)	% Area Afectada	Area Afectada (m2)	% Area Afectada	Area Afectada (m2)	% Area Afectada	Area Afectada (m2)	% Area Afectada			
fisura	0.15	15.65%	0.00	0.00%	0.00	0.00%	0.00	0.00%	0.15	0.78%	
Erosión	0.00	0.00%	0.51	22.65%	2.15	14.25%	1.37	100.00%	4.02	20.46%	
corrosion	0.00	0.00%	0.10	4.37%	0.00	0.00%	0.00	0.00%	0.10	0.50%	
Área afectada	0.15		0.60		2.15		1.37		4.265		
% área afectada	15.65%		27.02%		14.25%		100.00%		21.73%		
Área no afectada	0.82		1.63		12.91		0.00		15.359		
% área no afectada	84.35%		72.98%		85.75%		0.00%		78.27%		
Nivel de seguridad	Leve	0.78%	3.07%	10.93%	6.96%	21.73%					
	Moderado	0.00%	0.00%	0.00%	0.00%	0.00%					
	Alto	0.00%	0.00%	0.00%	0.00%	0.00%					
	Ninguno	99.22%	96.93%	89.07%	93.04%	78.27%

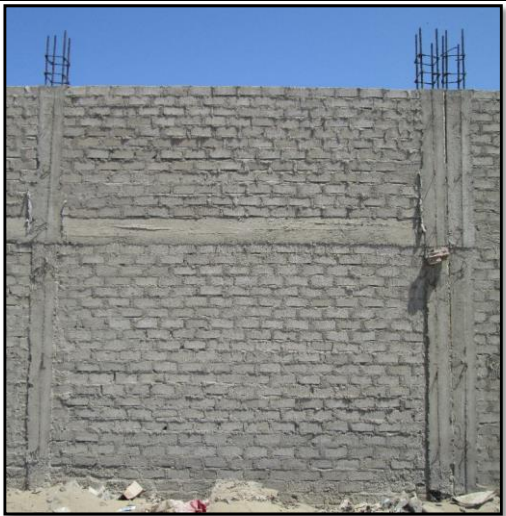
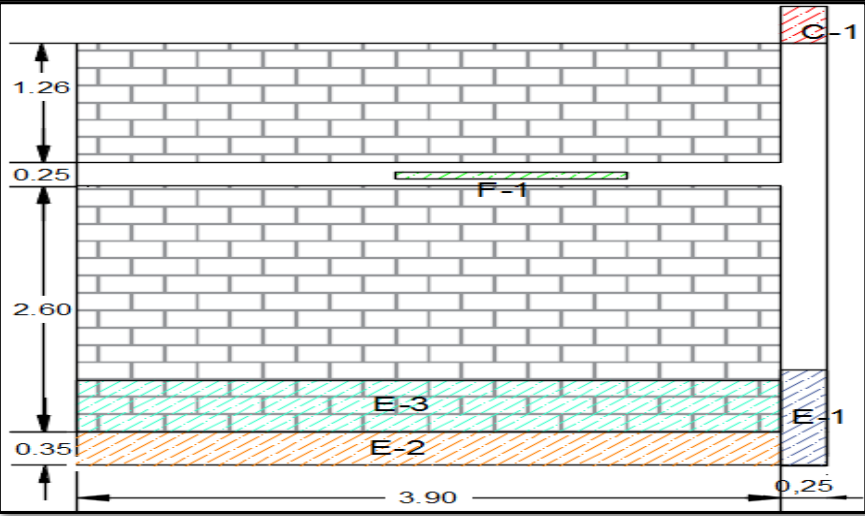
Ficha 17. Continuación

FICHA DE RECOLECCION DE DATOS DE LA UNIDAD MUESTRAL 17											
Elemento	Patología	Código	Largo (m)	Ancho (m)	Ancho de apertura (mm)	Profundidad (m)	Porcentaje de profundidad	Intesidad de capa	Diametro (m)	Porcentaje de seccion de perdida	Nivel de Severidad
columna	erosión	E - 1	1.01	0.25	-----	0.001	-----	-----	-----	-----	LEVE
	corrosión	C - 1	0.39	0.25	-----	-----	-----	-----	-----	10%	LEVE
vigas	fisuras	F - 1	2.18	0.07	1.5	-----	-----	-----	-----	-----	LEVE
sobrecimiento	erosión	E - 2	3.90	0.35	-----	0.001	-----	-----	-----	-----	LEVE
muro	erosión	E - 3	3.90	0.55	-----	0.001	-----	-----	-----	-----	LEVE
PATOLOGIAS IDENTIFICADAS EN LA UNIDAD MUESTRAL 17										Área general (m2) :	
TIPO DE ELEMENTO ESTRUCTURAL										18.509	
Tipos de Patología	VIGA		COLUMNA		MURO		SOBRECIMIENTO		Área Total Afectada (m2)	% Área Total Afectada	
	Área (m2) :	0.975	Área (m2) :	1.115	Área (m2) :	15.054	Área (m2) :	1.365

Area Afectada (m2)	% Area Afectada	Area Afectada (m2)	% Area Afectada	Area Afectada (m2)	% Area Afectada	Area Afectada (m2)	% Area Afectada			
fisura	0.15	15.65%	0.00	0.00%	0.00	0.00%	0.00	0.00%	0.15	0.82%	
Erosión	0.00	0.00%	0.25	22.65%	2.15	14.25%	1.37	100.00%	3.76	20.33%	
corrosion	0.00	0.00%	0.10	8.74%	0.00	0.00%	0.00	0.00%	0.10	0.53%	
Área afectada	0.15		0.35		2.15		1.37		4.01		
% área afectada	15.65%		31.39%		14.25%		100.00%		21.68%		
Área no afectada	0.82		0.77		12.91		0.00		14.50		
% área no afectada	84.35%		68.61%		85.75%		0.00%		78.32%		
Nivel de seguridad	Leve	0.82%	1.89%		11.59%		7.37%		21.68%		
	Moderado	0.00%	0.00%		0.00%		0.00%		0.00%		
	Alto	0.00%	0.00%		0.00%		0.00%		0.00%		
	Ninguno	99.18%	98.11%		88.41%		92.63%		78.32%

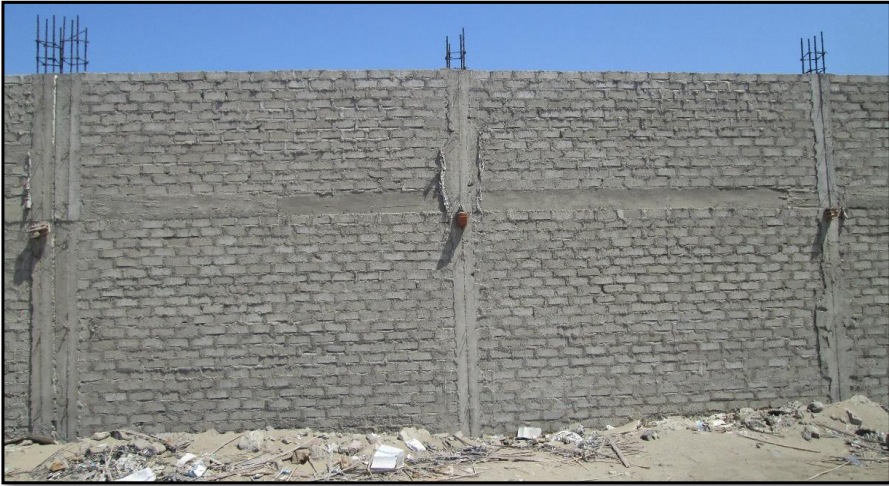
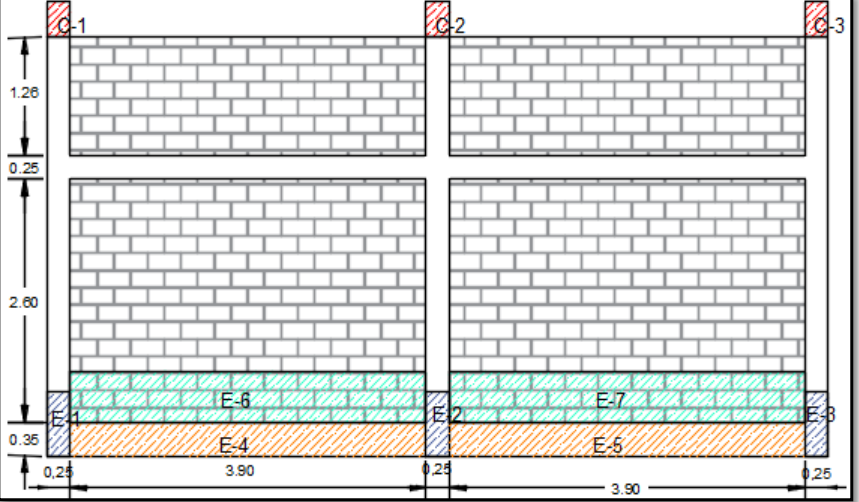
Ficha 18. Ficha Técnica de Evaluación Muestral 18.

FICHA DE RECOLECCION DE DATOS DE LA UNIDAD MUESTRAL 18											
Elemento	Patologia	Código	Largo (m)	Ancho (m)	Ancho de abertura (mm)	Profundidad (m)	Porcentaje de profundidad	Intesidad de capa	Diámetro (m)	Porcentaje de seccion de perdida	Nivel de Severidad
columna	erosión	E - 1	0.68	0.25	-----	0.001	-----	-----	-----	-----	LEVE
	erosión	E - 2	0.68	0.25	-----	0.001	-----	-----	-----	-----	LEVE
	erosión	E - 3	0.68	0.25	-----	0.001	-----	-----	-----	-----	LEVE
	corrosión	C - 1	0.39	0.25	-----	-----	-----	-----	-----	10%	LEVE
	corrosión	C - 2	0.39	0.25	-----	-----	-----	-----	-----	10%	LEVE
	corrosión	C - 3	0.39	0.25	-----	-----	-----	-----	-----	10%	LEVE
sobrecimiento	erosión	E - 4	3.90	0.35	-----	0.001	-----	-----	-----	-----	LEVE
	erosión	E - 5	3.90	0.35	-----	0.001	-----	-----	-----	-----	LEVE
muro	erosión	E - 6	3.90	0.55	-----	0.001	-----	-----	-----	-----	LEVE
	erosión	E - 7	3.90	0.55	-----	0.001	-----	-----	-----	-----	LEVE

PATOLOGIAS IDENTIFICADAS EN LA UNIDAD MUESTRAL 18										Área general (m2) :	
TIPO DE ELEMENTO ESTRUCTURAL										38.133	
Tipos de Patologia	VIGA		COLUMNA		MURO		SOBRECIMIENTO		Área Total Afectada (m2)	% Área Total Afectada	
	Área (m2) :	1.95	Área (m2) :	3.345	Área (m2) :	30.108	Área (m2) :	2.73			
	Area Afectada (m2)	% Area Afectada	Area Afectada (m2)	% Area Afectada	Area Afectada (m2)	% Area Afectada	Area Afectada (m2)	% Area Afectada			
fisura	0.00	0.00%	0.00	0.00%	0.00	0.00%	0.00	0.00%	0.00	0.00%	
Erosión	0.00	0.00%	0.51	15.25%	4.29	14.25%	2.73	100.00%	7.53	19.75%	
corrosion	0.00	0.00%	0.29	8.74%	0.00	0.00%	0.00	0.00%	0.29	0.77%	
Área afectada	0.00		0.80		4.29		2.73		7.823		
% área afectada	0.00%		23.99%		14.25%		100.00%		20.51%		
Área no afectada	1.95		2.54		25.82		0.00		30.311		
% área no afectada	100.00%		76.01%		85.75%		0.00%		79.49%		
Nivel de seguridad	Leve	0.00%	2.10%		11.25%		7.16%		20.51%

Moderado	0.00%	0.00%		0.00%		0.00%		0.00%		
	Alto	0.00%	0.00%		0.00%		0.00%		0.00%		
	Ninguno	100.00%	97.90%		88.75%		200.00%		92.84%

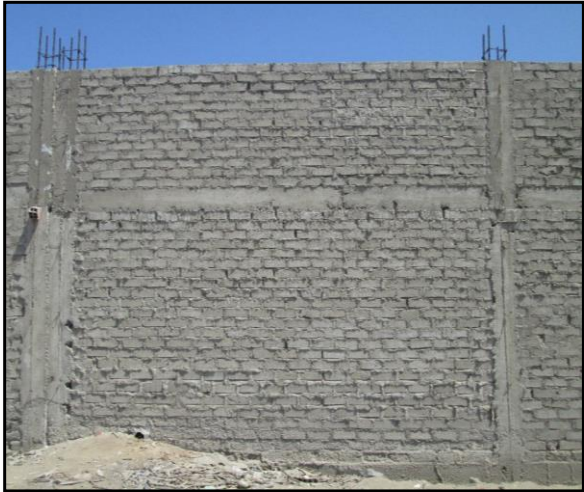
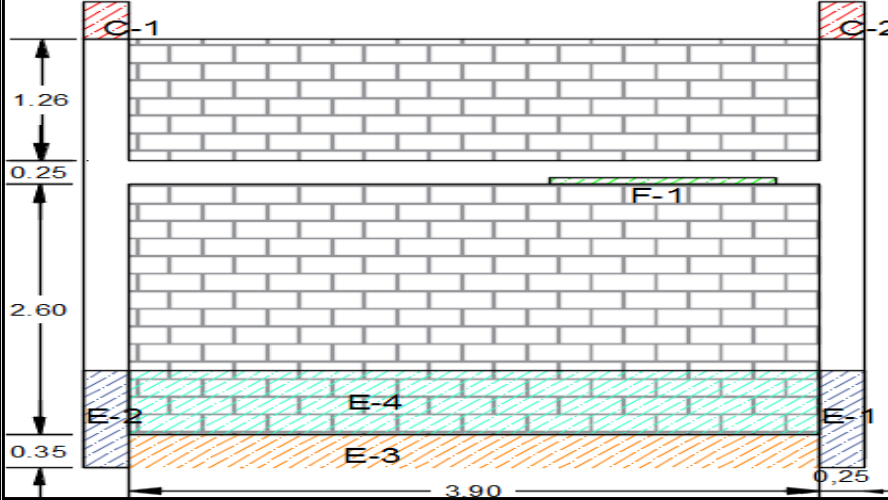
Evaluador: Gutierrez Rodriguez Manuel Enrique	Área: 19.624 m2		PLANO DE UBICACIÓN  	Asesor: León De Los Rios Gonzalo Miguel	Ubicación: Av Perú s/n, Primero de Mayo		Unidad Muestral: 21	Fecha: Junio del 2019		Antigüedad: 18 años	Tipo de Estructura: Albañilería Confinada		TIPOS DE PATOLOGIA	NIVELES DE SEVERIDAD		LEVE	MODERADO	ALTO	ELEMENTOS EVALUADOS				SOBRECIMIENTO			(E) Erosión	MUROS			(F) Fisuras	VIGAS			(C) Corrosión	COLUMNAS					
Evaluador: Gutierrez Rodriguez Manuel Enrique	Área: 19.624 m2		PLANO DE UBICACIÓN  																																						
Asesor: León De Los Rios Gonzalo Miguel	Ubicación: Av Perú s/n, Primero de Mayo																																								
Unidad Muestral: 21	Fecha: Junio del 2019																																								
Antigüedad: 18 años	Tipo de Estructura: Albañilería Confinada																																								
TIPOS DE PATOLOGIA	NIVELES DE SEVERIDAD																																								
	LEVE	MODERADO	ALTO																																						
	ELEMENTOS EVALUADOS																																								
	SOBRECIMIENTO																																								
(E) Erosión	MUROS																																								
(F) Fisuras	VIGAS																																								
(C) Corrosión	COLUMNAS																																								
FOTOGRAFIA		PLANO EN ELEVACION CON LAS PATOLOGIAS ENCONTRADAS

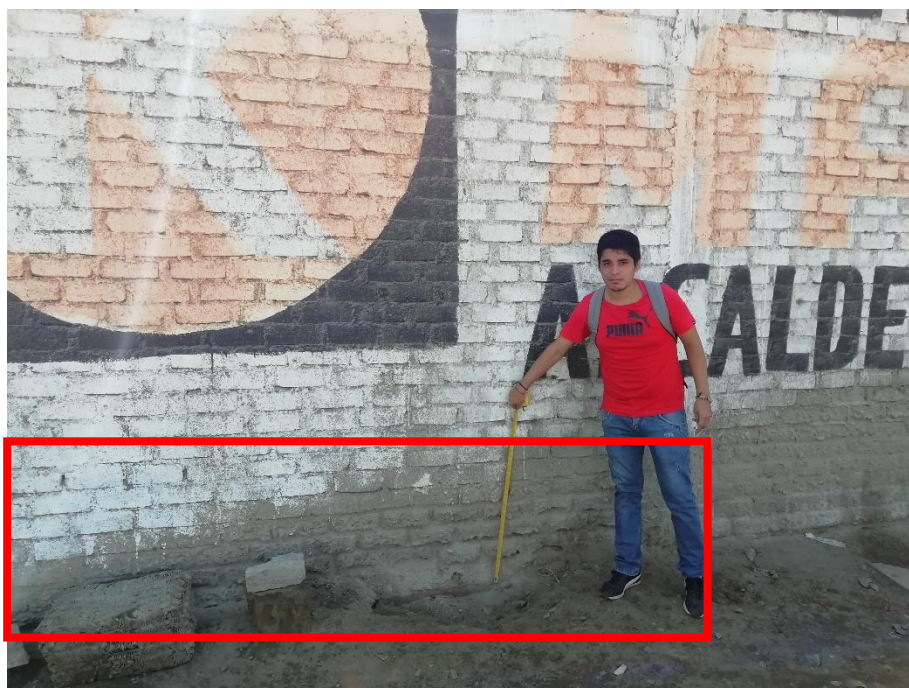
Fotografía 2. Muro afectado por erosión en la unidad muestral 4.

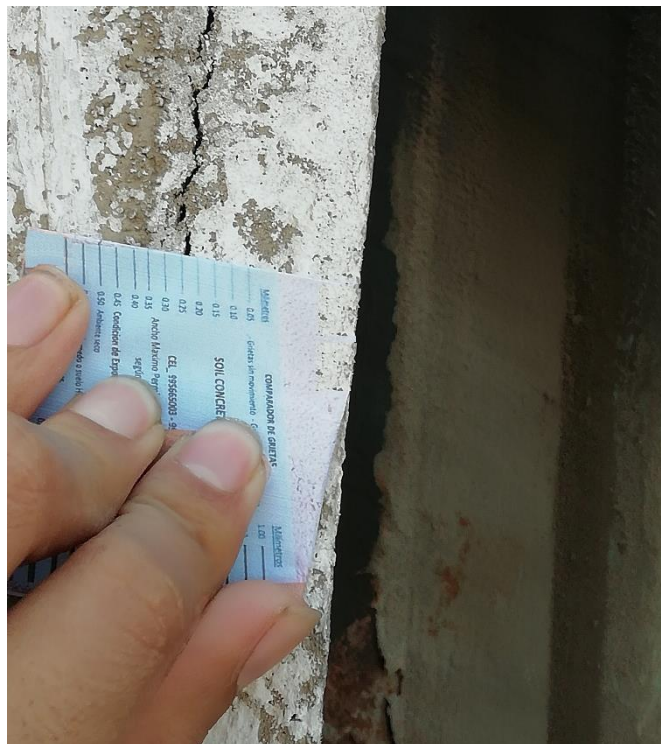
Fotografía 4. Columna afectada por fisura en muestra 3.

Fotografía 5. Medición de fisuras con un comparador de fisuras en la muestra 3.

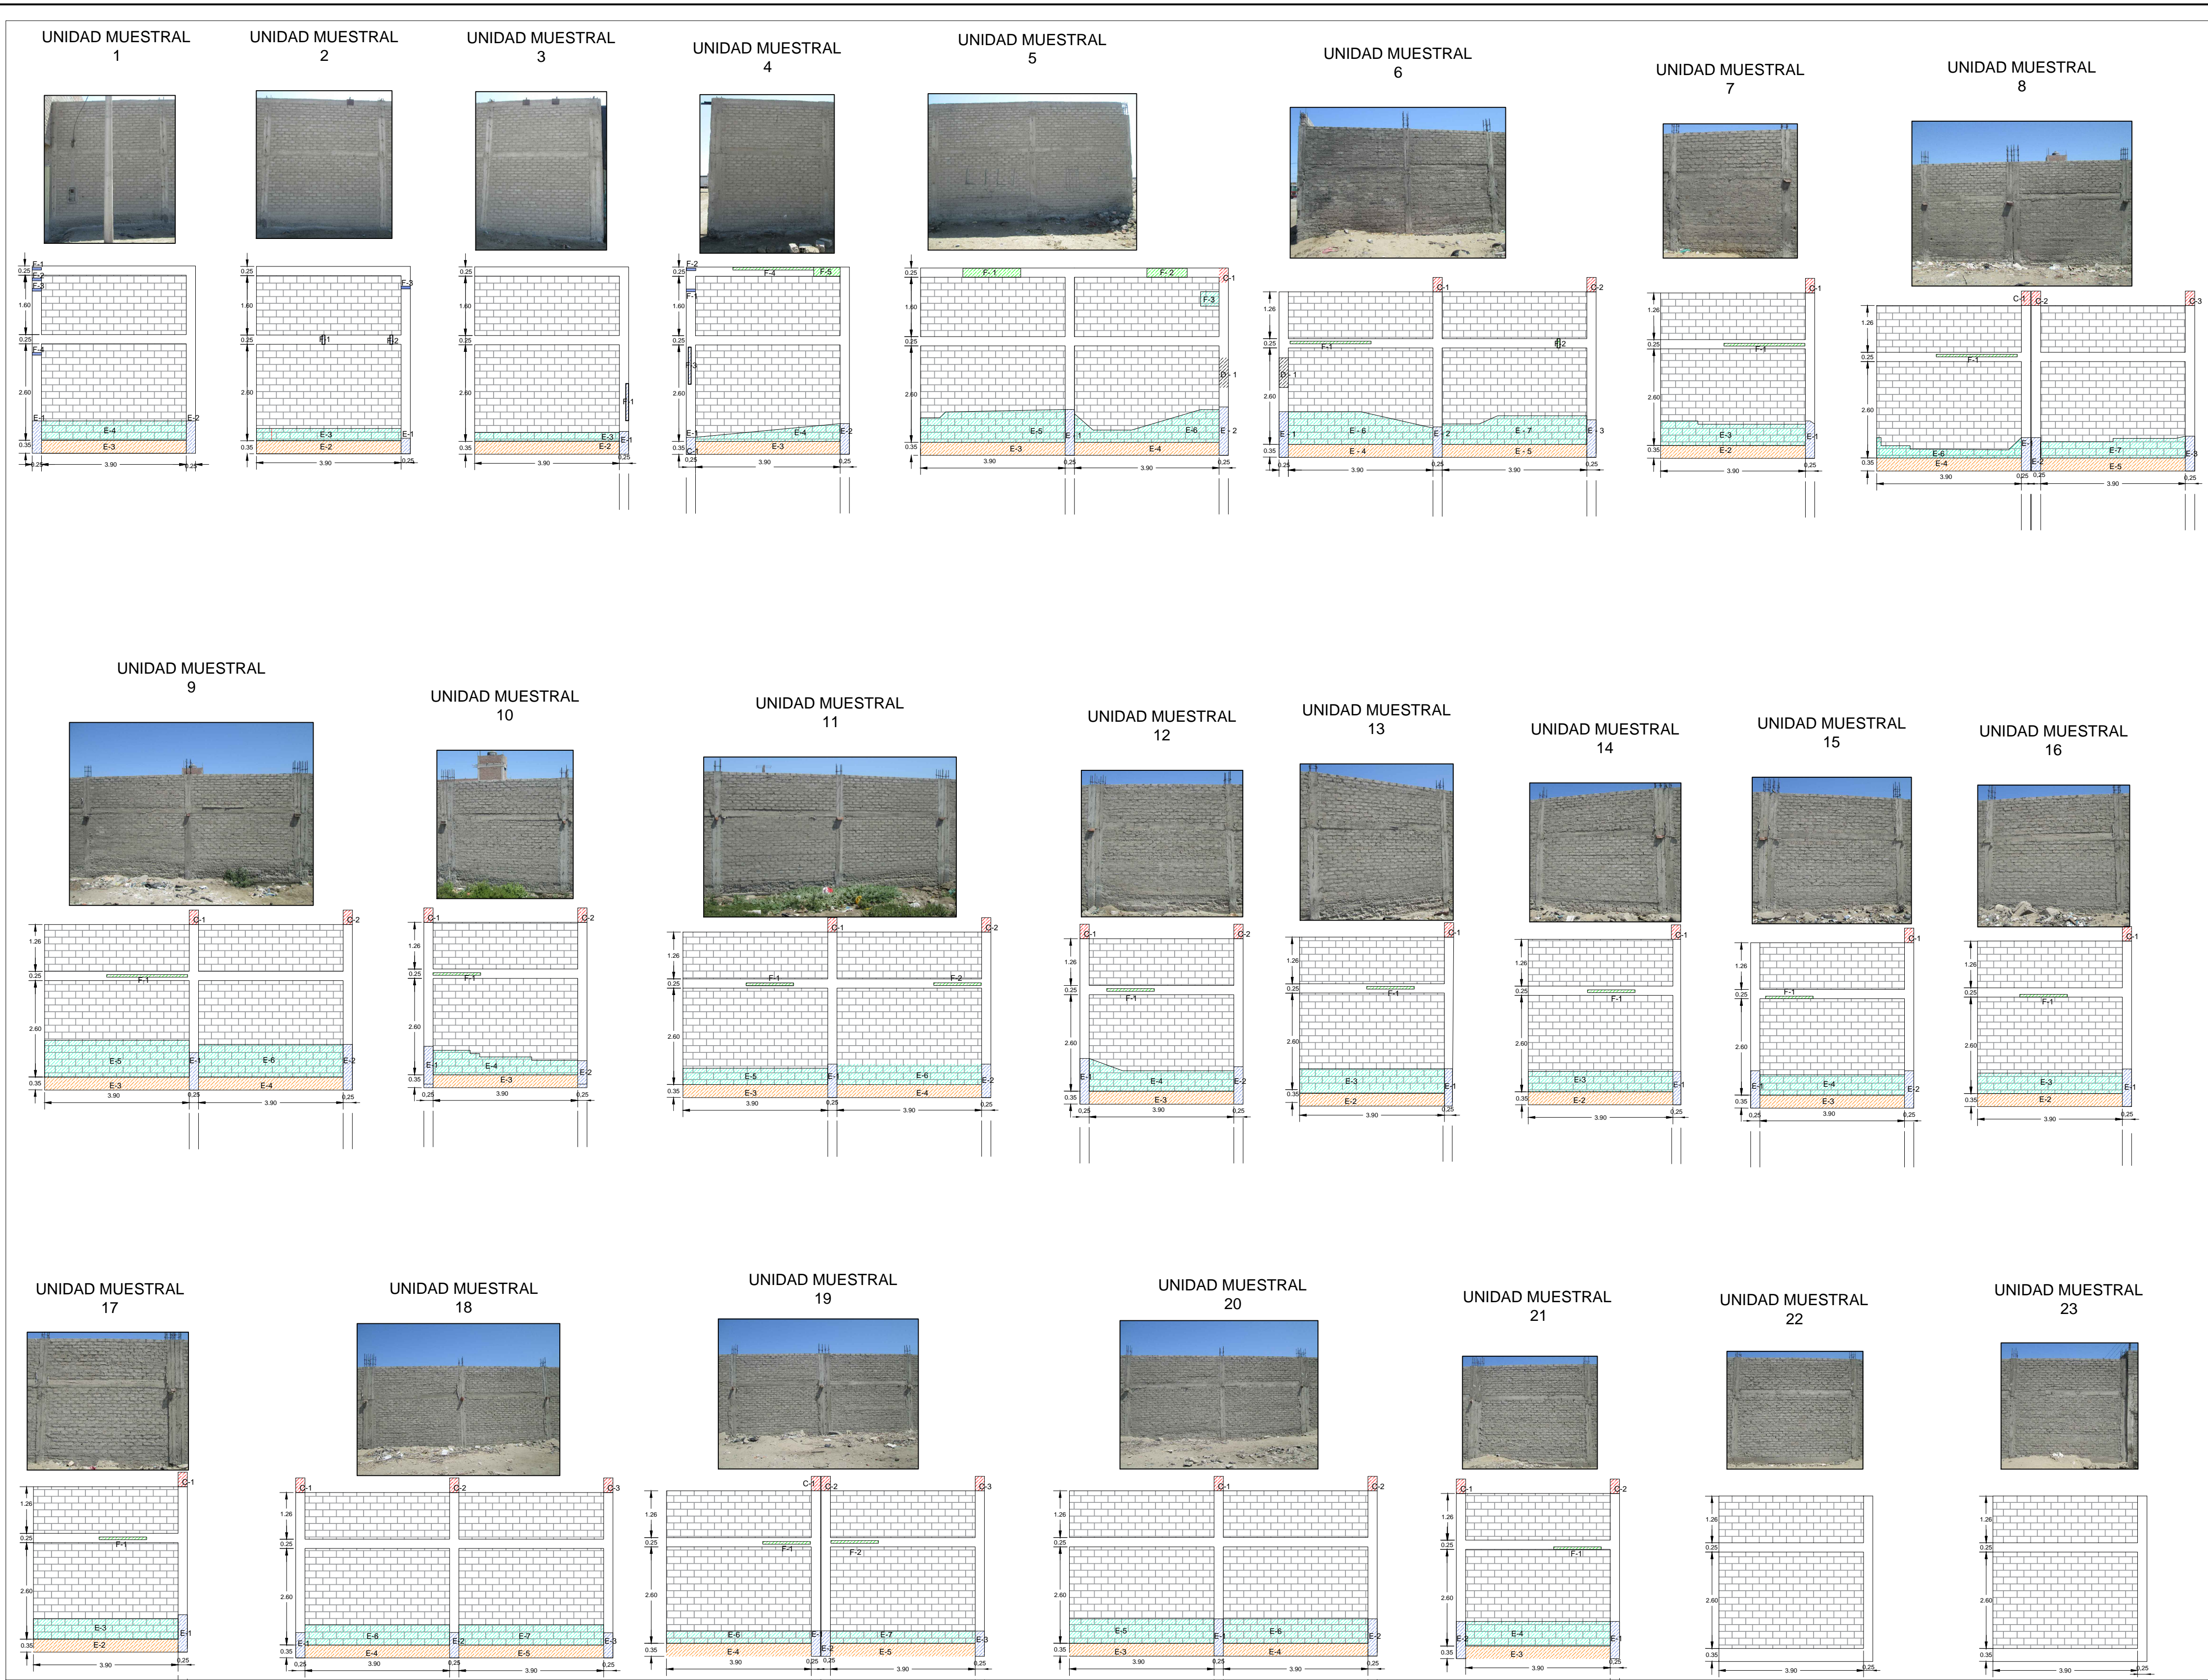
PLANO PATOLOGICO
Esc: 1/100

ELEMENTOS EVALUADOS	
SOBRECIMIENTO	
MUROS	
VIGAS	
COLUMNAS

TIPOS DE PATOLOGIA
(E) Erosión
(F) Fisuras
(C) Corrosión

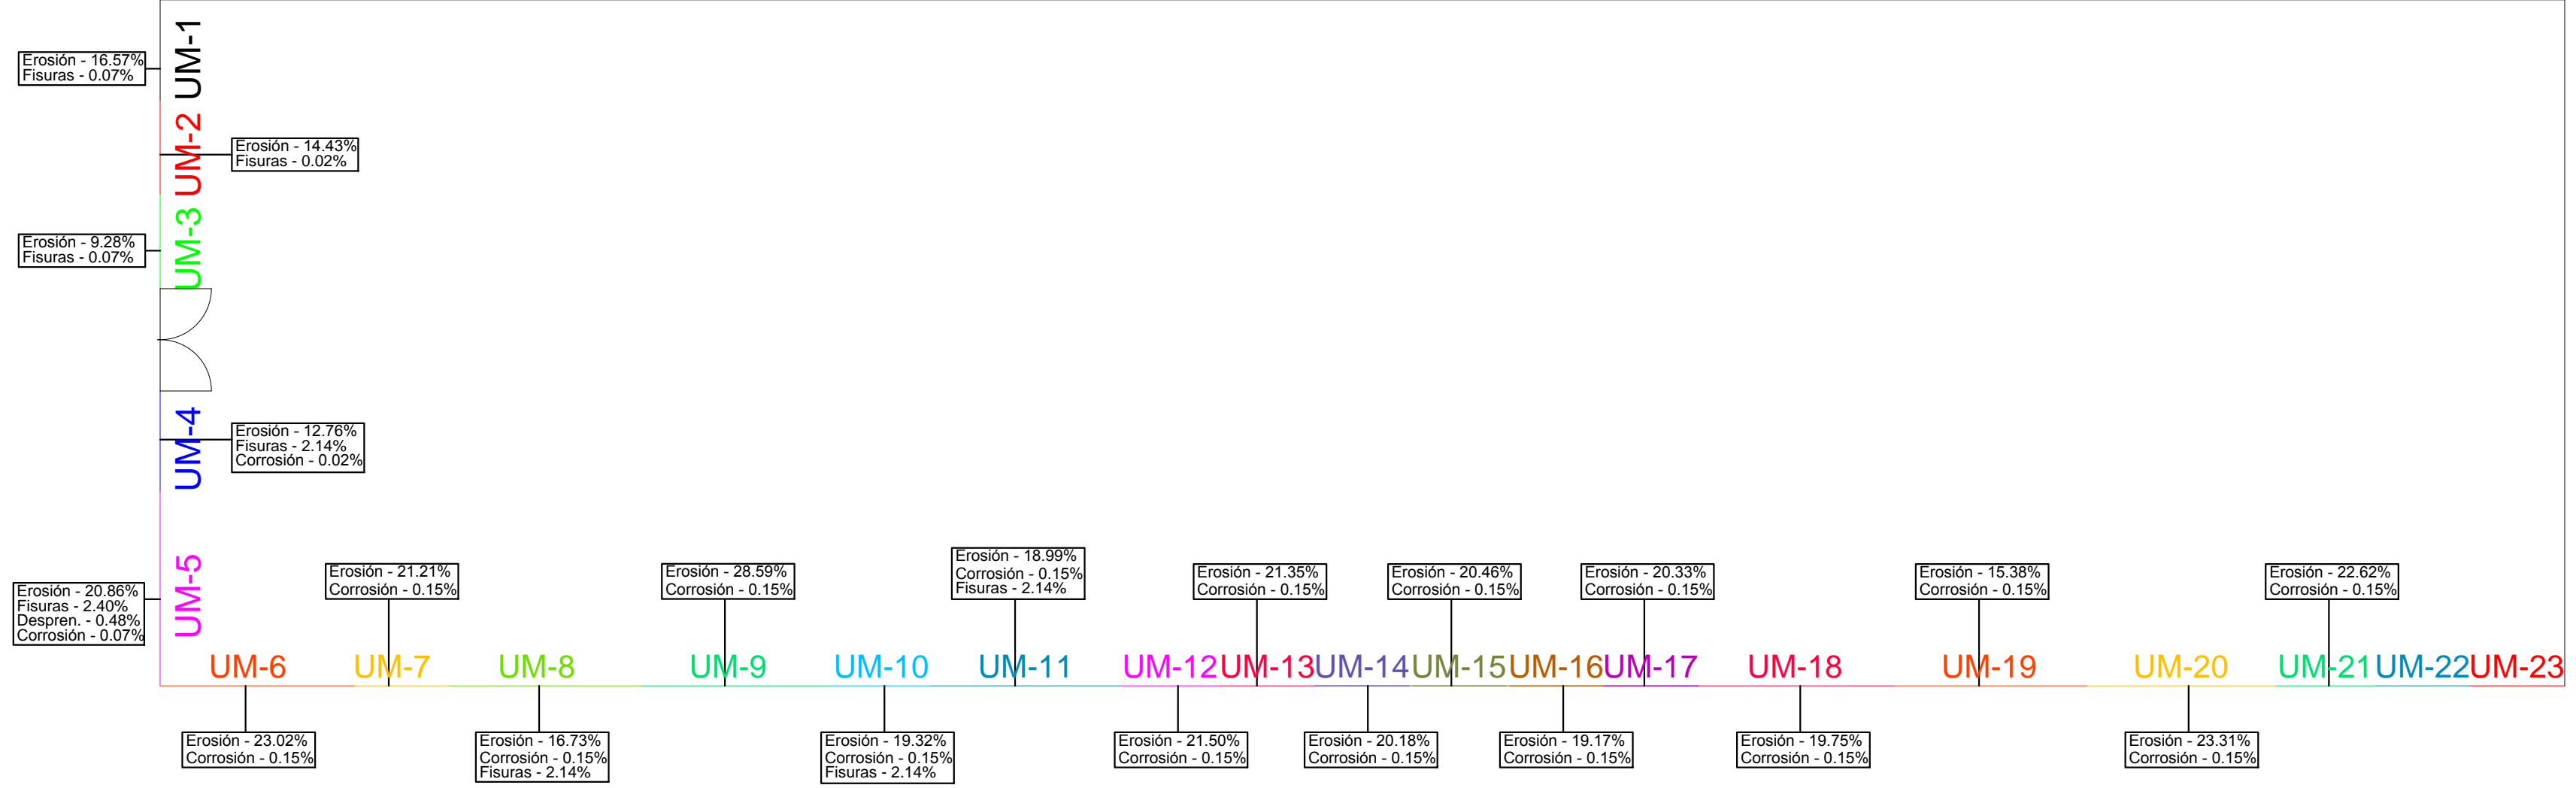
PLANO PATOLOGICO
Esc: 1/250

PATOLOGIA	CAUSAS	REPARACIONES
EROSIÓN	Generada por la humedad capilar, que al interactuar con el concreto produce una reacción expansiva, dando como resultado la pérdida del volumen del material.	VER ANEXO PR-1
FISURAS	Esto es generado por el asentamiento diferencial del terreno.	
CORROSIÓN	Generado por la carencia de recubrimiento y humedad capilar, dando pase a la presencia de aire que es necesario para el proceso de oxidación.
