UNIVERSIDAD CATÓLICA LOS ÁNGELES
CHIMBOTE

FACULTAD DE INGENIERÍA
ESCUELA PROFESIONAL DE INGENIERÍA CIVIL

DETERMINACIÓN Y EVALUACIÓN DE LAS
PATOLOGÍAS DEL CONCRETO EN COLUMNAS, VIGAS,
SOBRECIMENTOS Y MUROS DE ALBAÑILERÍA, DEL
CERCO PERIMÉTRICO DE LA INSTITUCIÓN EDUCATIVA
INICIAL 1686, UBICADO EN EL ASENTAMIENTO
HUMANO DAVID DASSO, DISTRITO DE NUEVO
CHIMBOTE, PROVINCIA DEL SANTA, REGIÓN ANCASH,
JUNIO – 2019.

**TESIS PARA OPTAR EL TÍTULO PROFESIONAL DE
INGENIERA CIVIL**

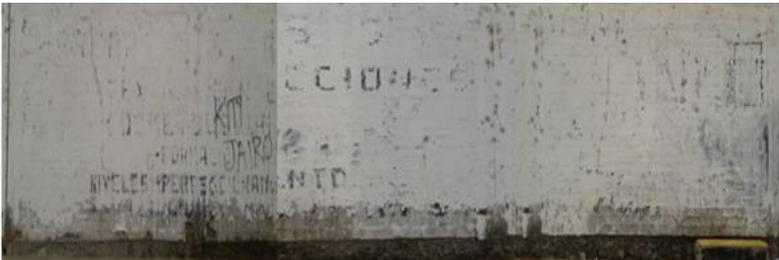
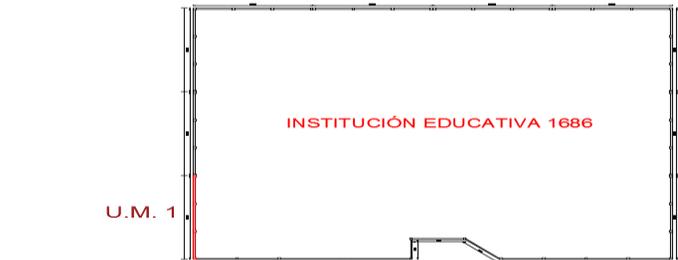
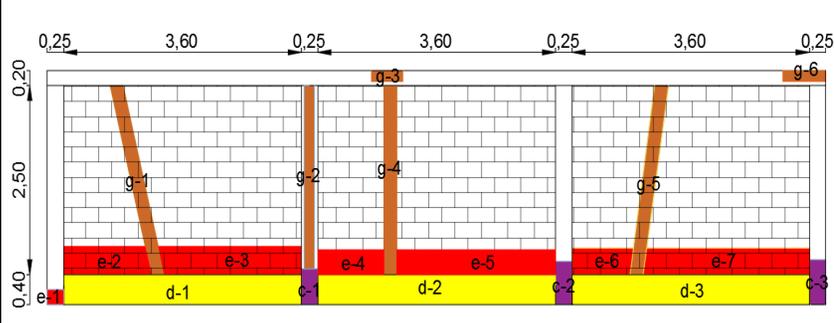
PLANO DE ELEVACIÓN DE LA UNIDAD MUESTRAL 01		TIPOS DE PATOLOGÍA

FICHA DE RECOLECCIÓN DE DATOS DE LA UNIDAD MUESTRAL 01						
ELEMENTOS	ÁREA DE CADA ELEMENTO (m ²)	PATOLOGÍAS ENCONTRADAS	CÓDIGO	ZONA AFECTADA		
				ANCHO (m)	LARGO (m)	ÁREA(m ²)
VIGAS	2.36	Grieta	g-3	0.47	0.15	0.07
		Grieta	g-6	0.65	0.15	0.10
ÁREA AFECTADA TOTAL (m²)						0.17
COLUMNAS	2.90	Erosión	e-1	0.25	0.20	0.05
		Grieta	g-2	0.15	2.40	0.36
		Corrosión	c-1	0.25	0.48	0.12
		Corrosión	c-2	0.25	0.58	0.15
		Corrosión	c-3	0.25	0.60	0.15
ÁREA AFECTADA TOTAL (m²)						0.83
MURO	27.00	Erosión	e-2	1.34	0.37	0.50
		Grieta	g-1	0.20	2.58	0.52
		Erosión	e-3	2.16	0.37	0.80
		Erosión	e-4	0.98	0.33	0.32
		Grieta	g-4	0.20	2.50	0.50
		Erosión	e-5	2.40	0.33	0.79
		Erosión	e-6	0.94	0.35	0.33
		Grieta	g-5	0.20	2.53	0.51
		Erosión	e-7	2.46	0.35	0.86
ÁREA AFECTADA TOTAL (m²)						5.12
SOBRECIMIENTO	4.32	Desintegración	d-1	3.60	0.40	1.44
		Desintegración	d-2	3.60	0.40	1.44
		Desintegración	d-3	3.60	0.40	1.44
ÁREA AFECTADA TOTAL (m²)						4.32

NIVEL DE SEVERIDAD DE LA UNIDAD MUESTRAL 01				
ELEMENTO	NINGUNO	BAJO	MEDIO	ALTO
VIGAS	92.88%	0.00%	7.12%	0.00%
COLUMNAS	61.81%	21.53%	16.67%	0.00%
MUROS	81.03%	0.00%	8.60%	10.37%
SOBRECIMIENTO	0.00%	100.00%	0.00%	0.00%
TOTAL MUESTRA	70.88%	13.35%	7.95%	7.82%

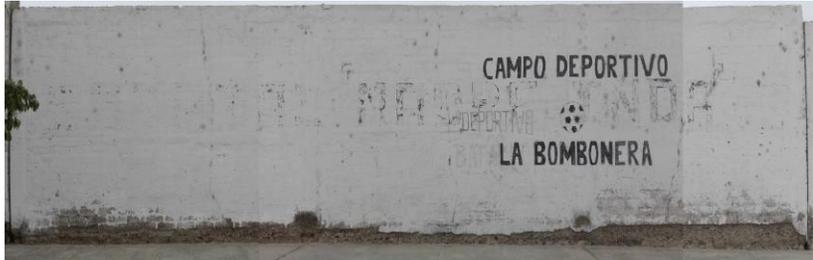
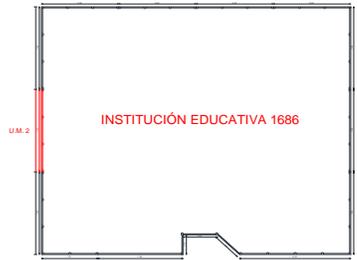
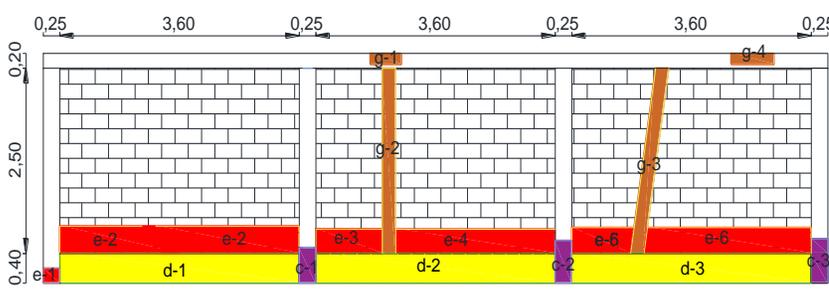
PLANO DE ELEVACIÓN DE LA UNIDAD MUESTRAL 02		TIPOS DE PATOLOGÍA	NIVELES DE SEVERIDAD	ELEMENTOS A EVALUAR

FICHA DE RECOLECCIÓN DE DATOS DE LA UNIDAD MUESTRAL 02						
ELEMENTOS	ÁREA DE CADA ELEMENTO (m ²)	PATOLOGÍAS ENCONTRADAS	CÓDIGO	ZONA AFECTADA		
				ANCHO (m)	LARGO (m)	ÁREA(m ²)
VIGAS	2.36	Grieta	g-1	0.47	0.15	0.07
		Grieta	g-4	0.65	0.15	0.10
ÁREA AFECTADA TOTAL (m²)						0.17
COLUMNAS	2.90	Erosión	e-1	0.25	0.20	0.05
		Corrosión	c-1	0.25	0.48	0.12
		Corrosión	c-2	0.25	0.58	0.15
		Corrosión	c-3	0.25	0.60	0.15
ÁREA AFECTADA TOTAL (m²)						0.47
MURO	27.00	Grieta	g-2	0.20	2.50	0.50
		Grieta	g-3	1.90	2.52	4.79
		Erosión	e-2	0.99	0.33	0.33
		Erosión	e-3	2.40	0.33	0.79
		Erosión	e-4	0.98	2.50	2.45
		Erosión	e-5	0.97	0.35	0.34
		Erosión	e-6	2.46	0.35	0.86
ÁREA AFECTADA TOTAL (m²)						10.06
SOBRECIMIENTO	4.32	Desintegración	d-1	3.60	0.40	1.44
		Desintegración	d-2	3.60	0.40	1.44
		Desintegración	d-3	3.60	0.40	1.44
ÁREA AFECTADA TOTAL (m²)						4.32

NIVEL DE SEVERIDAD DE LA UNIDAD MUESTRAL 02				
ELEMENTO	NINGUNO	BAJO	MEDIO	ALTO
VIGAS	92.88%	0.00%	7.12%	0.00%
COLUMNAS	83.97%	16.03%	0.00%	0.00%
MUROS	62.75%	4.45%	32.80%	0.00%
SOBRECIMIENTO	0.00%	100.00%	0.00%	0.00%
TOTAL MUESTRA	58.97%	16.36%	24.67%	0.00%

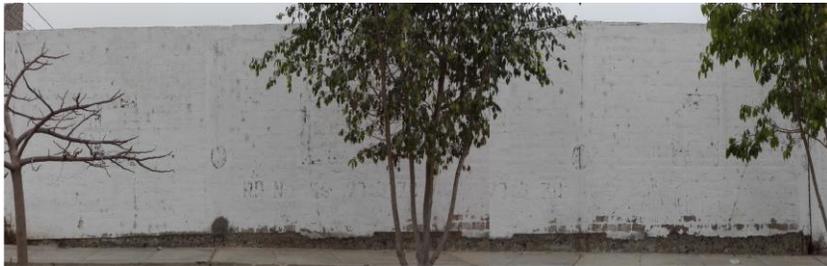
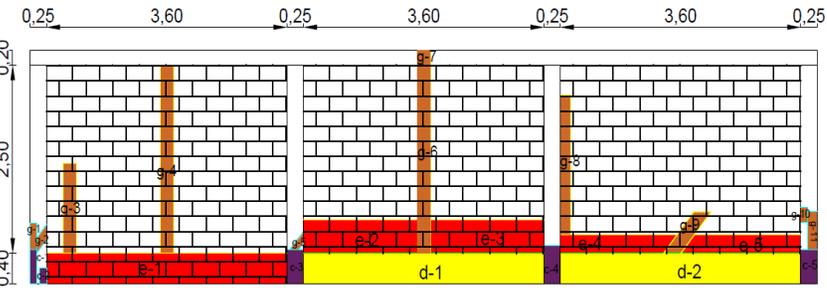
PLANO DE ELEVACIÓN DE LA UNIDAD MUESTRAL 03		TIPOS DE PATOLOGÍA	NIVELES DE SEVERIDAD

NIVEL DE SEVERIDAD DE LA UNIDAD MUESTRAL 03				
ELEMENTO	NINGUNO	BAJO	MEDIO	ALTO
VIGAS	98.31%	0.00%	1.69%	0.00%
COLUMNAS	77.24%	14.48%	8.28%	0.00%
MUROS	79.78%	0.00%	10.46%	9.76%
SOBRECIMIENTO	0.00%	100.00%	0.00%	0.00%
TOTAL MUESTRA	71.60%	9.02%	8.79%	9.00%

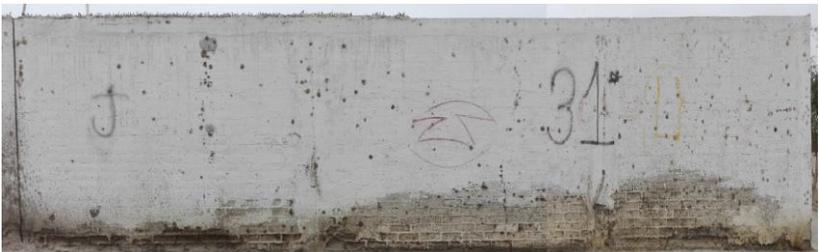
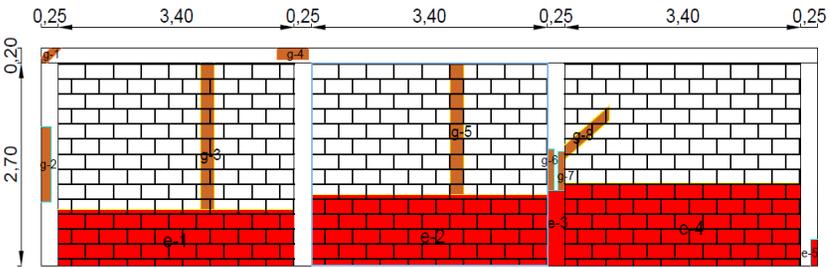
PLANO DE ELEVACIÓN DE LA UNIDAD MUESTRAL 04		TIPOS DE PATOLOGÍA	NIVELES DE SEVERIDAD

NIVEL DE SEVERIDAD DE LA UNIDAD MUESTRAL 04				
ELEMENTO	NINGUNO	BAJO	MEDIO	ALTO
VIGAS	95.09%	0.00%	4.91%	0.00%
COLUMNAS	79.63%	2.22%	18.15%	0.00%
MUROS	49.40%	0.00%	41.34%	9.26%
SOBRECIMIENTO	100.00%	0.00%	0.00%	0.00%
TOTAL MUESTRA	55.06%	0.18%	36.90%	7.85%

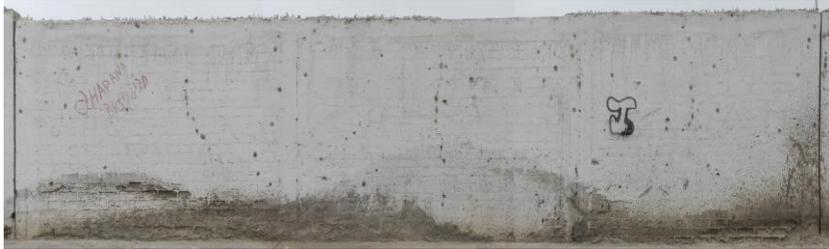
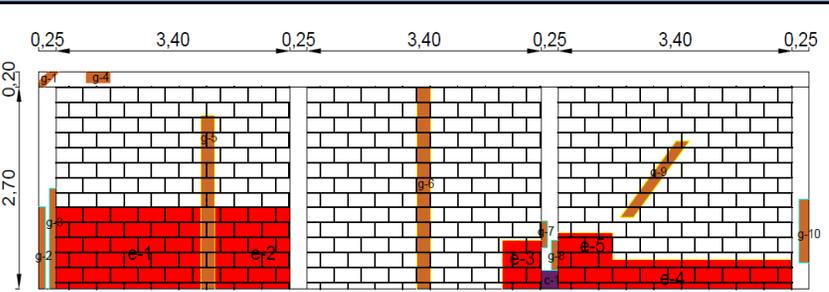
PLANO DE ELEVACIÓN DE LA UNIDAD MUESTRAL 05		TIPOS DE PATOLOGÍA	NIVELES DE SEVERIDAD

NIVEL DE SEVERIDAD DE LA UNIDAD MUESTRAL 05				
ELEMENTO	NINGUNO	BAJO	MEDIO	ALTO
VIGAS	95.98%	0.00%	4.02%	0.00%
COLUMNAS	80.74%	2.22%	17.04%	0.00%
MUROS	55.96%	0.00%	30.68%	13.37%
SOBRECIMIENTO	100.00%	0.00%	0.00%	0.00%
TOTAL MUESTRA	60.96%	0.18%	27.70%	11.33%

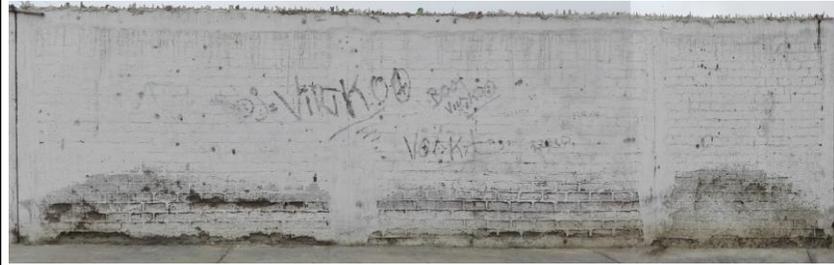
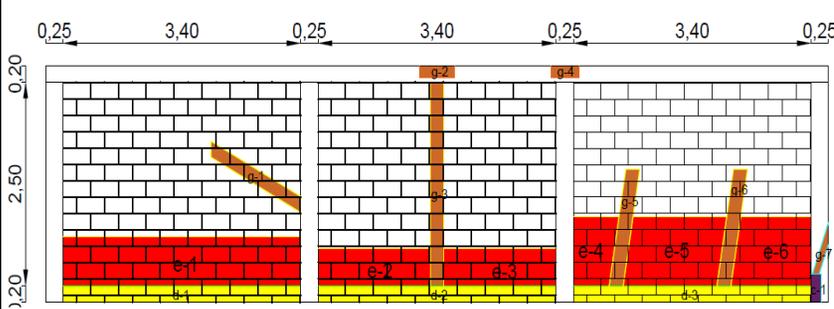
PLANO DE ELEVACIÓN DE LA UNIDAD MUESTRAL 06		TIPOS DE PATOLOGÍA		NIVELES DE SEVERIDAD	ELEMENTOS A EVALUAR

NIVEL DE SEVERIDAD DE LA UNIDAD MUESTRAL 06				
ELEMENTO	NINGUNO	BAJO	MEDIO	ALTO
VIGAS	93.97%	0.00%	6.03%	0.00%
COLUMNAS	96.11%	1.81%	2.08%	0.00%
MUROS	72.66%	0.00%	16.19%	11.14%
SOBRECIMIENTO	0.00%	0.00%	100.00%	0.00%
TOTAL MUESTRA	71.71%	0.15%	19.33%	8.80%

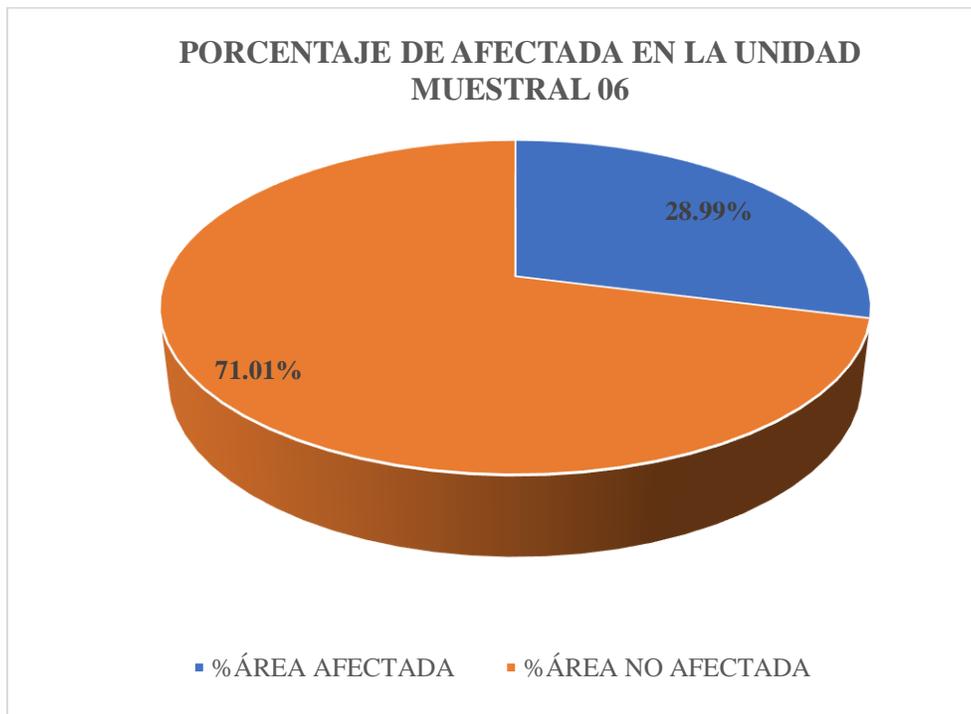
Figura 50. Porcentaje de área afectada en la unidad muestral 06. El área afectada es de 28.99%. Fuente: Elaboración propia (2019).

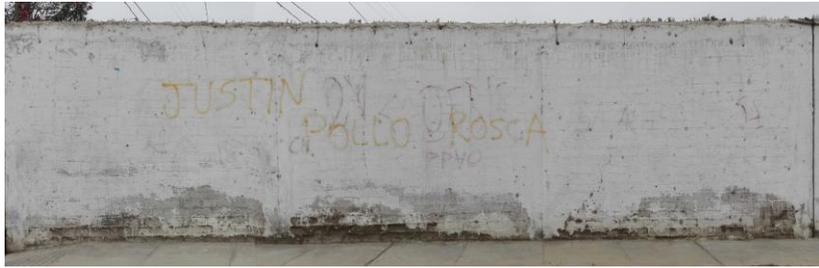
FICHA DE RECOLECCIÓN DE DATOS DE LA UNIDAD MUESTRAL 07						
ELEMENTOS	ÁREA DE CADA ELEMENTO (m ²)	PATOLOGÍAS ENCONTRADAS	CÓDIGO	ZONA AFECTADA		
				ANCHO (m)	LARGO (m)	ÁREA(m ²)
VIGAS	2.24	Grieta	g-6	0.50	0.15	0.08
ÁREA AFECTADA TOTAL (m²)						0.08
COLUMNAS	2.70	Grieta	g-1	0.12	0.42	0.05
		Grieta	g-3	0.15	0.45	0.07
		Grieta	g-7	0.15	0.70	0.11
ÁREA AFECTADA TOTAL (m²)						0.22
MURO	27.54	Grieta	g-2	0.20	0.50	0.10
		Grieta	g-4	0.20	2.70	0.54
		Grieta	g-5	0.16	0.11	0.02
		Erosión	e-1	3.45	0.45	1.55
		Erosión	e-2	1.60	0.45	0.72
		Erosión	e-3	1.60	0.45	0.72
		Erosión	e-4	3.40	0.75	2.55
ÁREA AFECTADA TOTAL (m²)						6.20
SOBRECIMIENTO						
ÁREA AFECTADA TOTAL (m²)

TÍTULO	DETERMINACIÓN Y EVALUACIÓN DE LAS PATOLOGÍAS DEL CONCRETO EN COLUMNAS, VIGAS, SOBRECIMIENTOS Y MUROS DE ALBAÑILERÍA, DEL CERCO PERIMÉTRICO DE LA INSTITUCIÓN EDUCATIVA INICIAL 1686, UBICADO EN EL ASENTAMIENTO HUMANO DAVID DASSO, DISTRITO DE NUEVO CHIMBOTE, PROVINCIA DEL SANTA, REGIÓN ANCASH, JUNIO – 2019.			
DATOS GENERALES					
EVALUADOR:	BACH. CYNTHIA VANESSA FLORIAN REYES.	FECHA EVALUACIÓN:	JUNIO DEL 2019		
ASESOR:	MGTR. GONZALO MIGUEL LEÓN DE LOS RÍOS.	ÁREA:	1483.46 m ²		
DIRECCIÓN:	AA.HH. DAVID DASSO MZ.A3 LT. 02	PERÍMETRO:	159.50 m		
FOTOGRAFÍA DE LA UNIDAD MUESTRAL 07		UBICACIÓN DE LA UNIDAD MUESTRAL 07

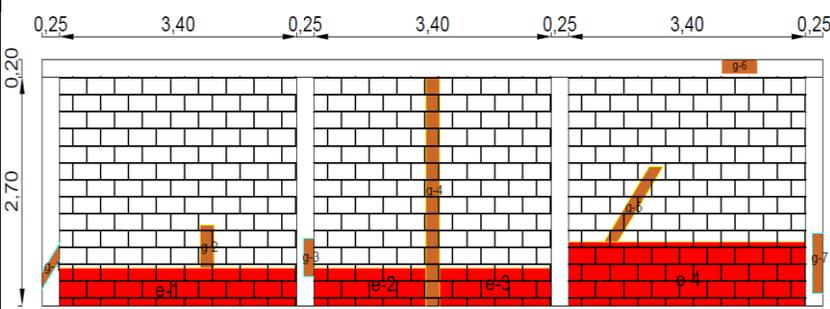
PLANO DE ELEVACIÓN DE LA UNIDAD MUESTRAL 07		TIPOS DE PATOLOGÍA		NIVELES DE SEVERIDAD	ELEMENTOS A EVALUAR

EVALUACIÓN DE LA PATOLOGÍA EN LA UNIDAD MUESTRAL 07						
ELEMENTO	ÁREA DE CADA ELEMENTO (m ²)	PATOLOGÍAS ENCONTRADAS	ÁREA AFECTADA (m ²)	%ÁREA AFECTADA	ÁREA NO AFECTADA (m ²)	%ÁREA NO AFECTADA
VIGAS	2.24	Grieta	0.08	3.35%	2.17	96.65%
ÁREA AFECTADA TOTAL			0.08	3.35%	2.17	96.65%
COLUMNAS	2.70	Grieta	0.05	1.87%	2.65	98.13%
		Grieta	0.07	2.50%	2.63	97.50%
		Grieta	0.11	3.89%	2.60	96.11%
		ÁREA AFECTADA TOTAL			0.22	8.26%
MUROS	27.54	Grieta	0.10	0.36%	27.44	99.64%
		Grieta	0.54	1.96%	27.00	98.04%
		Grieta	0.02	0.06%	27.52	99.94%
		Erosión	1.55	5.64%	25.99	94.36%
		Erosión	0.72	2.61%	26.82	97.39%
		Erosión	0.72	2.61%	26.82	97.39%
		Erosión	2.55	9.26%	24.99	90.74%
		ÁREA AFECTADA TOTAL			6.20	22.51%
SOBRECIMIENTO						
ÁREA AFECTADA TOTAL

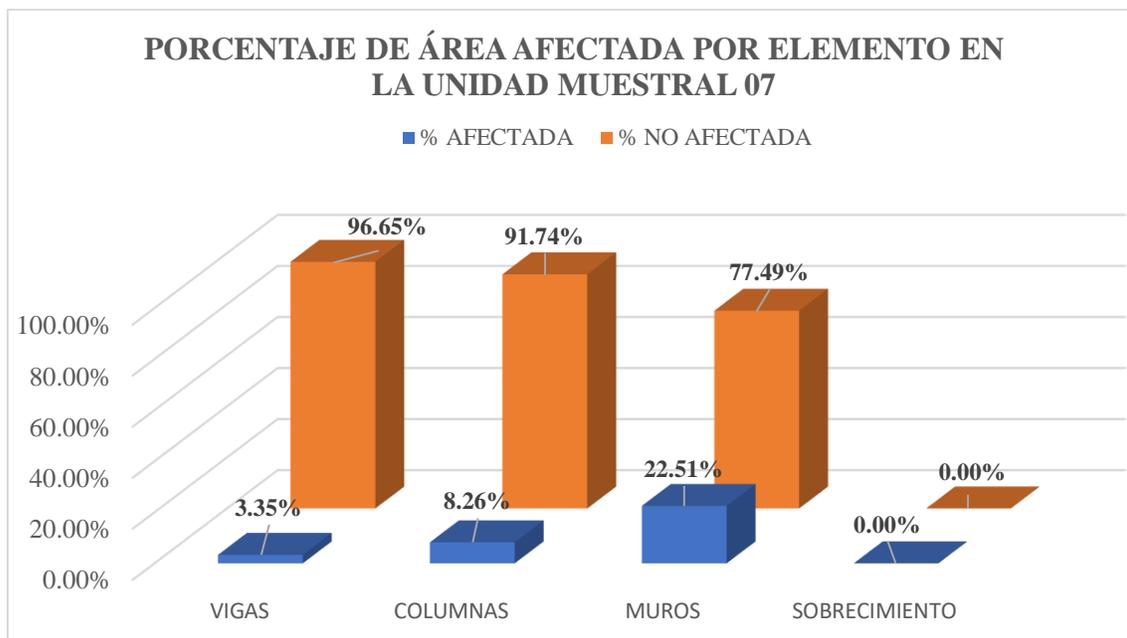
Figura 51. Porcentaje de área afectada por elemento en la unidad muestral 07. Elemento con más área afectada son los muros con un 22.51%.
Fuente: Elaboración propia (2019).

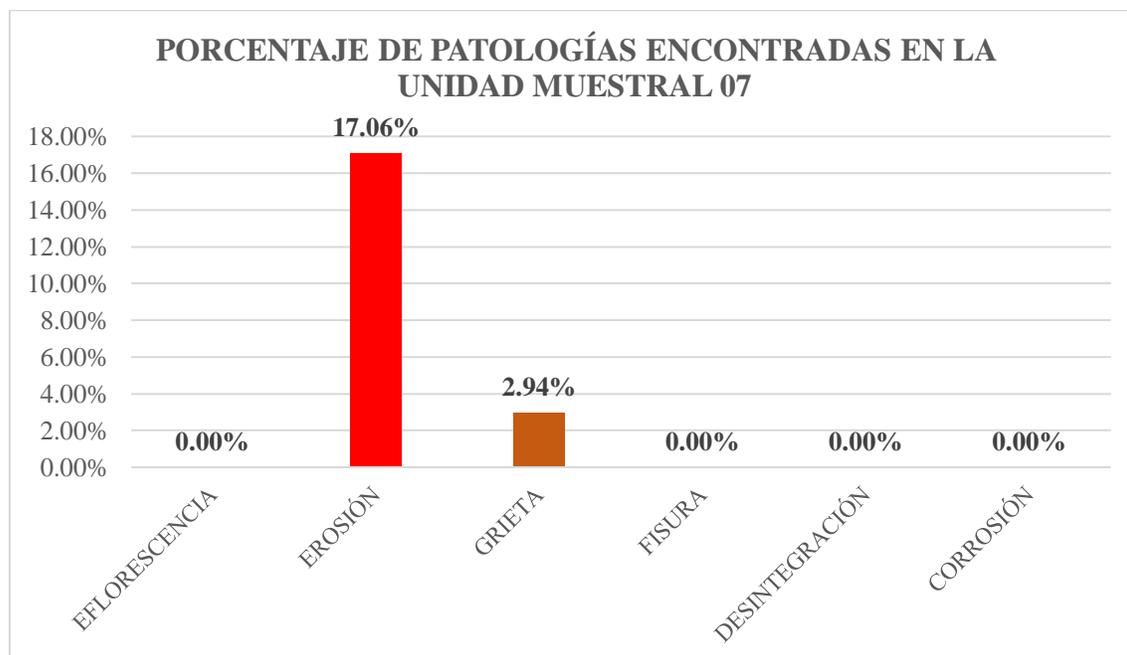
Figura 52. Porcentaje de patologías encontradas en la unidad muestral 07. Patología más predominante es la erosión con un 17.06%.
Fuente: Elaboración propia (2019).

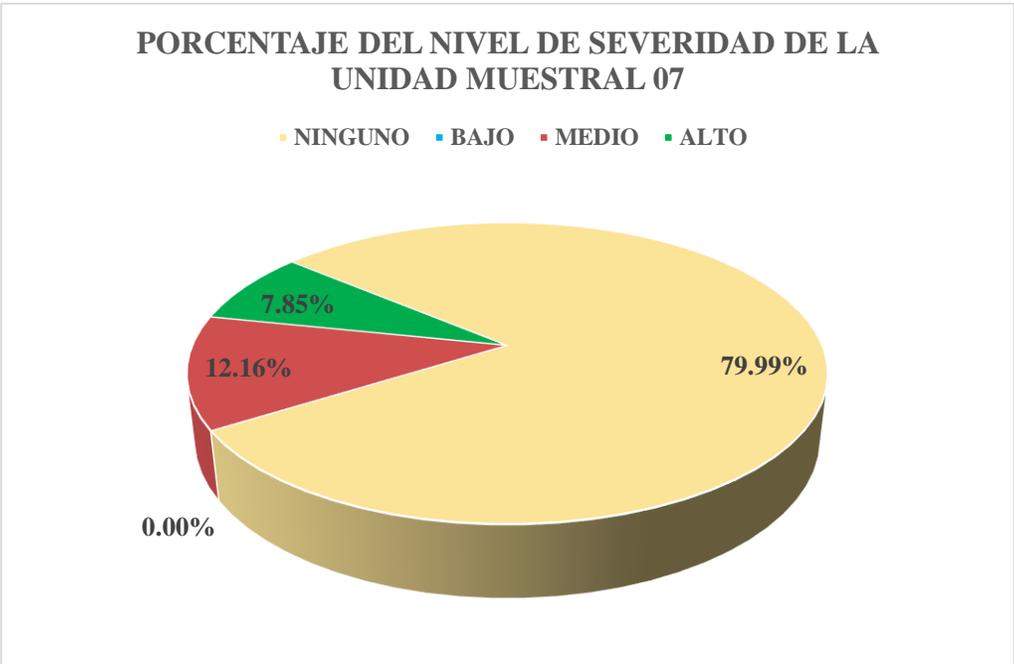
Figura 53. Porcentaje del nivel de severidad de la unidad muestral 07. La unidad muestral 07 se encuentra en nivel medio con un 12.16% de severidad. Fuente: Elaboración propia (2019).

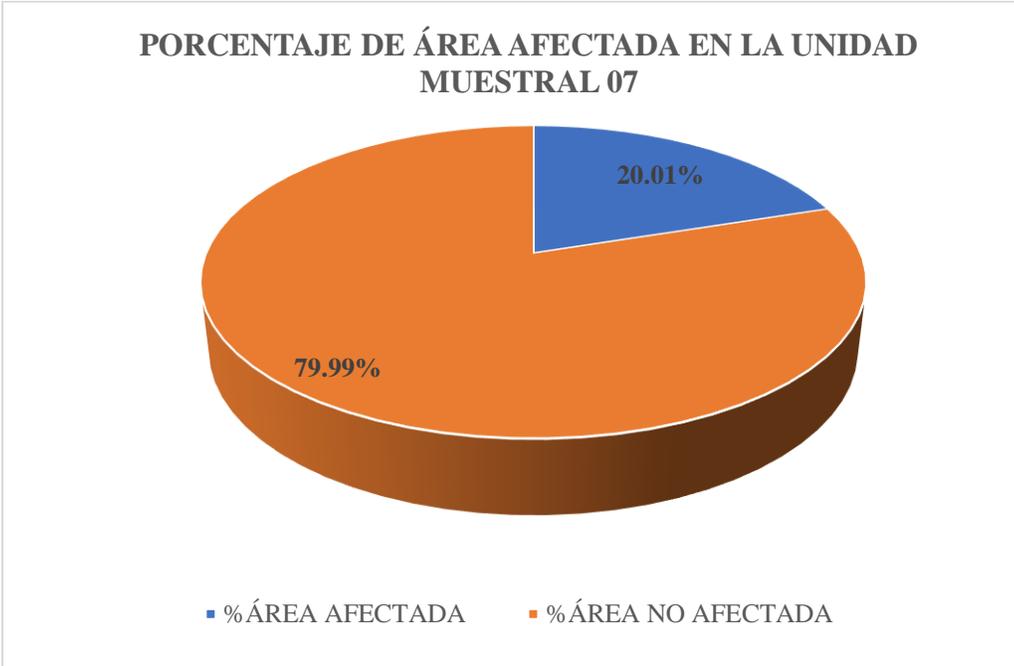
Figura 54. Porcentaje de área afectada en la unidad muestral 07. El área afectada es de 20.01%. Fuente: Elaboración propia (2019).

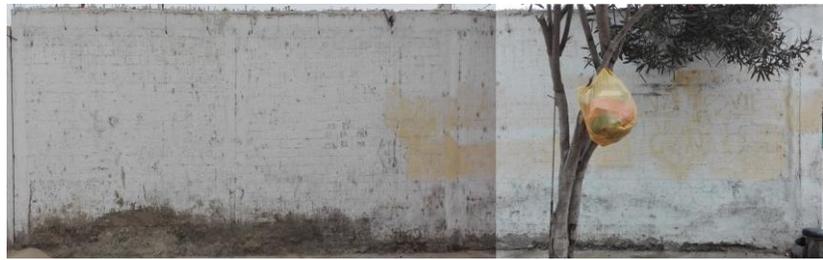
FICHA DE RECOLECCIÓN DE DATOS DE LA UNIDAD MUESTRAL 08						
ELEMENTOS	ÁREA DE CADA ELEMENTO (m ²)	PATOLOGÍAS ENCONTRADAS	CÓDIGO	ZONA AFECTADA		
				ANCHO (m)	LARGO (m)	ÁREA(m ²)
VIGAS	2.36	Grieta	g-7	0.15	0.15	0.02
ÁREA AFECTADA TOTAL (m²)						0.02
COLUMNAS	2.63	Grieta	g-1	0.10	0.45	0.05
		Grieta	g-2	0.10	0.55	0.06
		Grieta	g-5	0.10	0.65	0.07
		Grieta	g-6	0.10	0.65	0.07
		Grieta	g-8	0.15	0.70	0.11
		Corrosión	c-1	0.25	0.15	0.04
ÁREA AFECTADA TOTAL (m²)						0.37
MURO	29.70	Grieta	g-3	0.20	0.90	0.18
		Grieta	g-4	0.20	2.45	0.49
		Erosión	e-1	3.60	0.20	0.72
		Erosión	e-2	3.60	0.30	1.08
		Erosión	e-3	3.60	0.30	1.08
		Erosión	e-4	3.60	0.25	0.90
ÁREA AFECTADA TOTAL (m²)						4.45
SOBRECIMIENTO						
ÁREA AFECTADA TOTAL (m²)

TÍTULO	DETERMINACIÓN Y EVALUACIÓN DE LAS PATOLOGÍAS DEL CONCRETO EN COLUMNAS, VIGAS, SOBRECIMIENTOS Y MUROS DE ALBAÑILERÍA, DEL CERCO PERIMÉTRICO DE LA INSTITUCIÓN EDUCATIVA INICIAL 1686, UBICADO EN EL ASENTAMIENTO HUMANO DAVID DASSO, DISTRITO DE NUEVO CHIMBOTE, PROVINCIA DEL SANTA, REGIÓN ANCASH, JUNIO – 2019.	
		DATOS GENERALES	
EVALUADOR:	BACH. CYNTHIA VANESSA FLORIAN REYES.	FECHA EVALUACIÓN:	JUNIO DEL 2019
ASESOR:	MGTR. GONZALO MIGUEL LEÓN DE LOS RÍOS.	ÁREA:	1483.46 m ²
DIRECCIÓN:	AA.HH. DAVID DASSO MZ.A3 LT. 02	PERÍMETRO:	159.50 m
FOTOGRAFÍA DE UNIDAD MUESTRAL 08		UBICACIÓN DE LA UNIDAD MUESTRAL 08

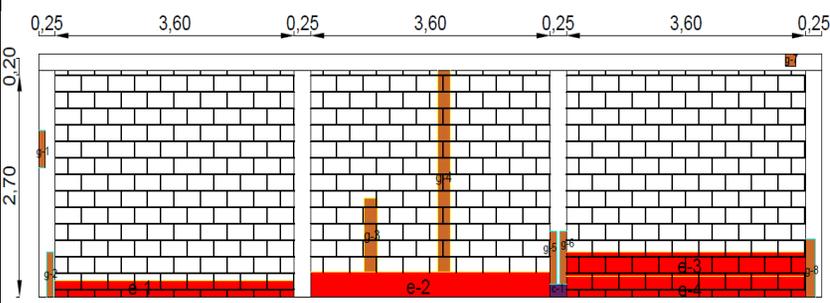
PLANO DE ELEVACIÓN DE LA UNIDAD MUESTRAL 08		TIPOS DE PATOLOGÍA

EVALUACIÓN DE LA PATOLOGÍA EN LA UNIDAD MUESTRAL 08						
ELEMENTO	ÁREA DE CADA ELEMENTO (m²)	PATOLOGÍAS ENCONTRADAS	ÁREA AFECTADA (m²)	%ÁREA AFECTADA	ÁREA NO AFECTADA (m²)	%ÁREA NO AFECTADA
VIGAS	2.36	Grieta	0.02	0.95%	2.34	99.05%
ÁREA AFECTADA TOTAL			0.02	0.95%	2.34	99.05%
COLUMNAS	2.63	Grieta	0.05	1.71%	2.59	98.29%
		Grieta	0.06	2.09%	2.58	97.91%
		Grieta	0.07	2.47%	2.57	97.53%
		Grieta	0.07	2.47%	2.57	97.53%
		Grieta	0.11	3.99%	2.53	96.01%
		Corrosión	0.04	1.43%	2.59	98.57%
ÁREA AFECTADA TOTAL			0.37	14.16%	2.26	85.84%
MUROS	29.70	Grieta	0.18	0.61%	29.52	99.39%
		Grieta	0.49	1.65%	29.21	98.35%
		Erosión	0.72	2.42%	28.98	97.58%
		Erosión	1.08	3.64%	28.62	96.36%
		Erosión	1.08	3.64%	28.62	96.36%
		Erosión	0.90	3.03%	28.80	96.97%
ÁREA AFECTADA TOTAL			4.45	14.98%	25.25	85.02%
SOBRECIMIENTO						
ÁREA AFECTADA TOTAL

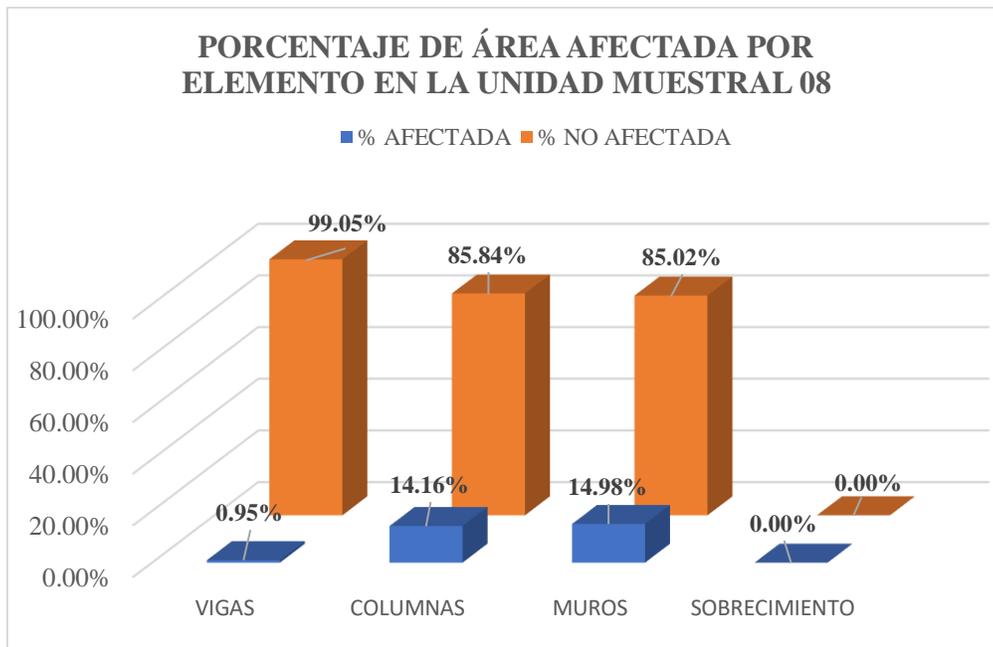
Figura 55. Porcentaje de área afectada por elemento en la unidad muestral 08. Elemento con más área afectada son los muros con un 14.98%.

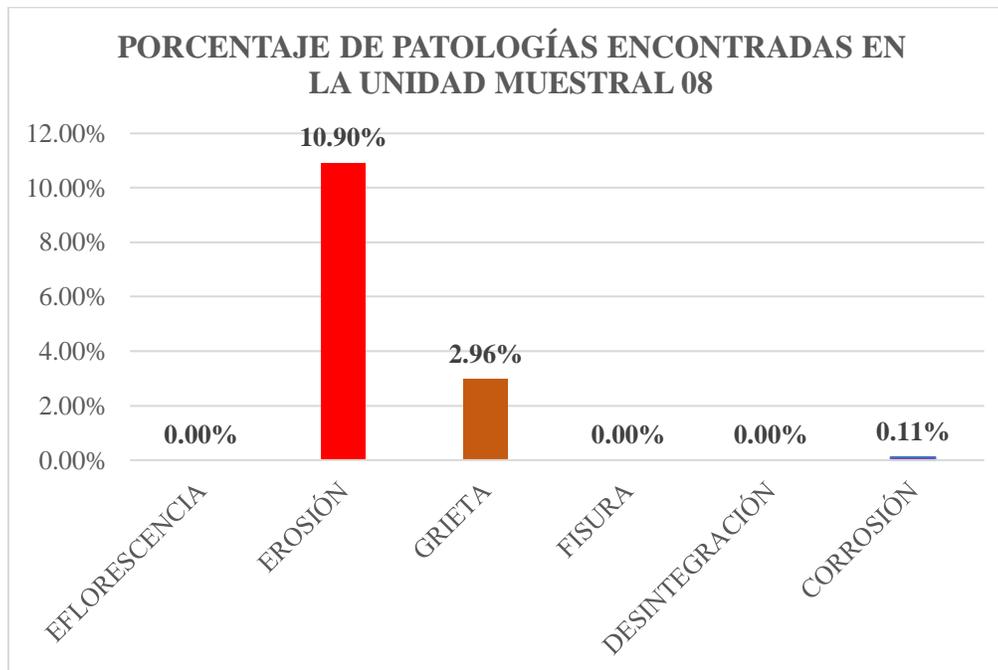
Figura 56. Porcentaje de patologías encontradas en la unidad muestral 08. Patología más predominante es la erosión con un 10.90%.

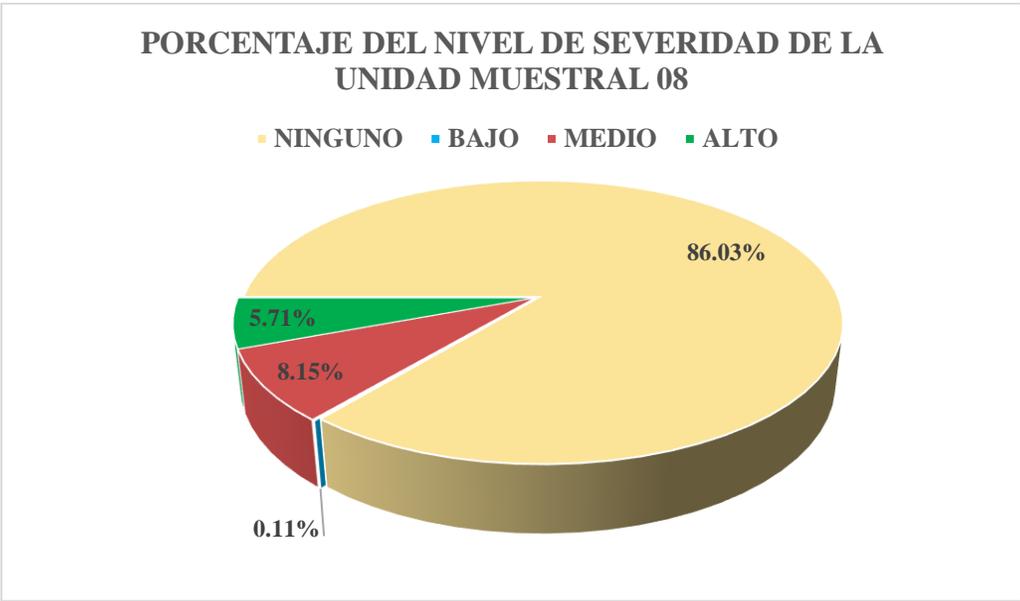
Figura 57. Porcentaje de nivel de severidad de la unidad muestral 08. La unidad muestral 08 se encuentra en nivel medio con 8.15% de severidad. Fuente: Elaboración propia (2019).

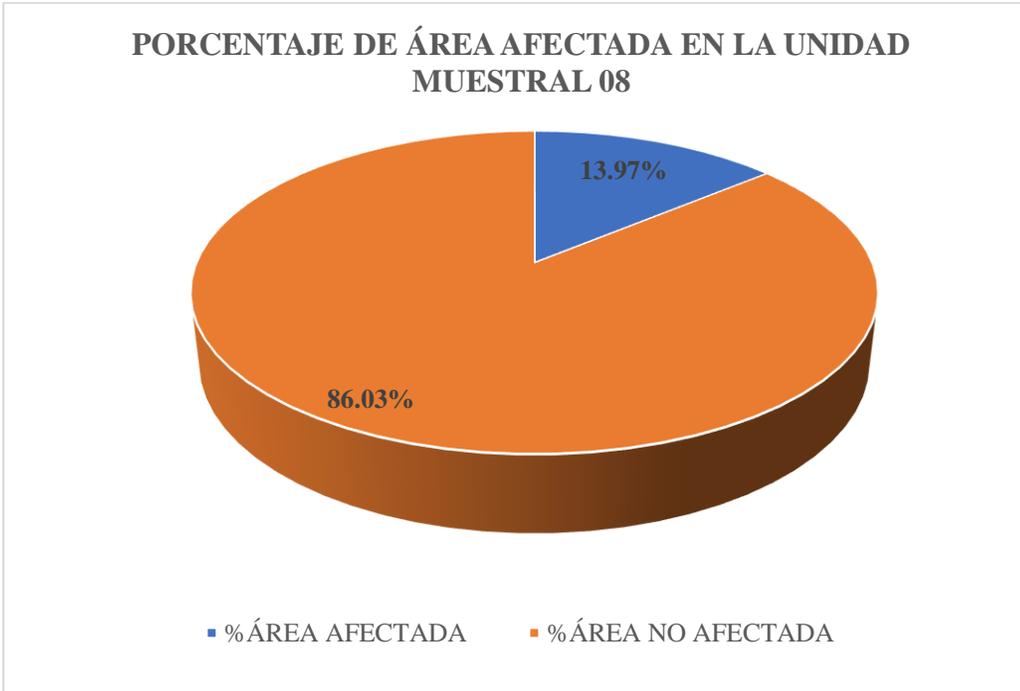
Figura 58. Porcentaje de área afectada en la unidad muestral 08. El área afectada es de 13.97%. Fuente: Elaboración propia (2019).

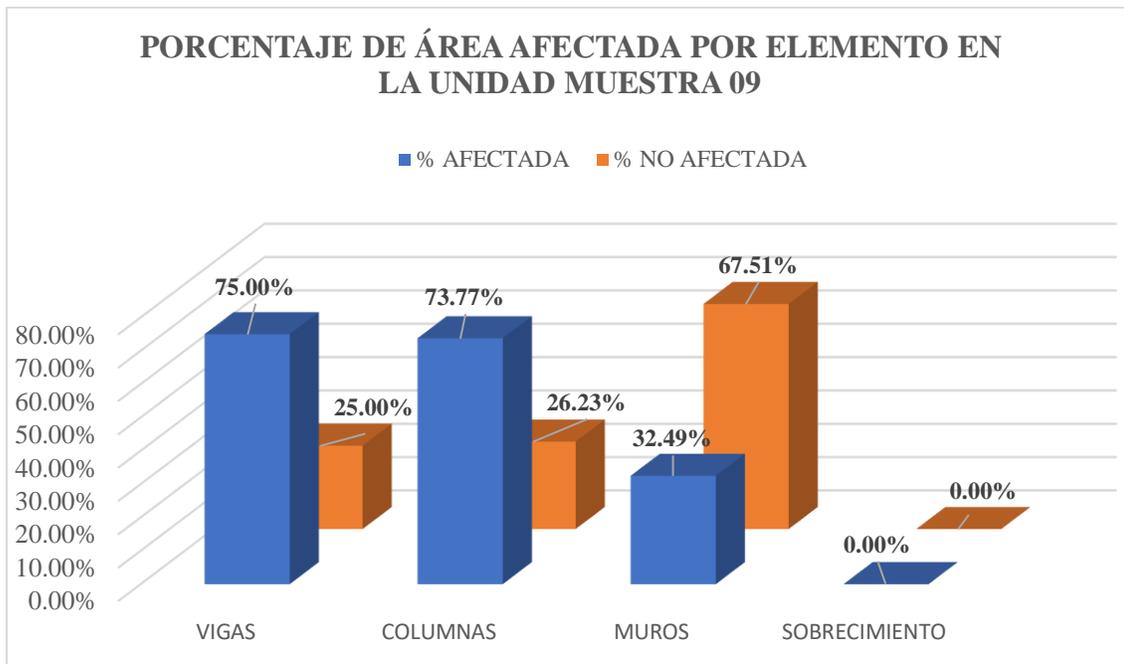
Figura 59. Porcentaje de área afectada por elemento en la unidad muestral 09. Elemento con más área afectada son las vigas con un 75%.
Fuente: Elaboración propia (2019).

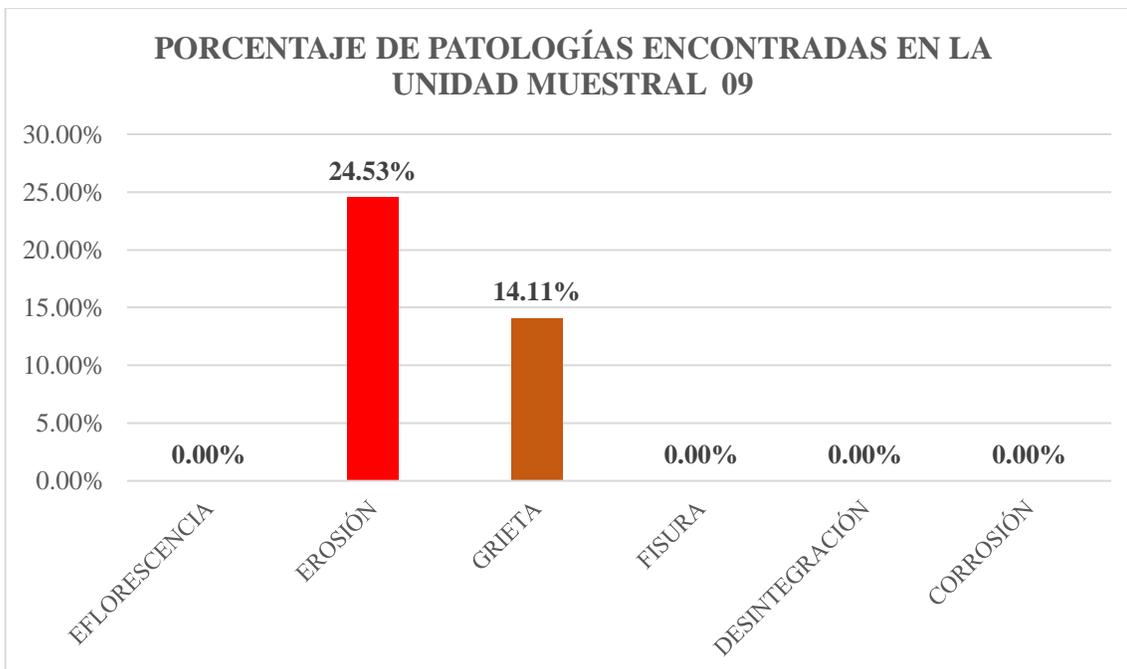
Figura 60. Porcentaje de patologías encontradas en la unidad muestral 09. Patología más predominante es la erosión con un 24.53%.
Fuente: Elaboración propia (2019).

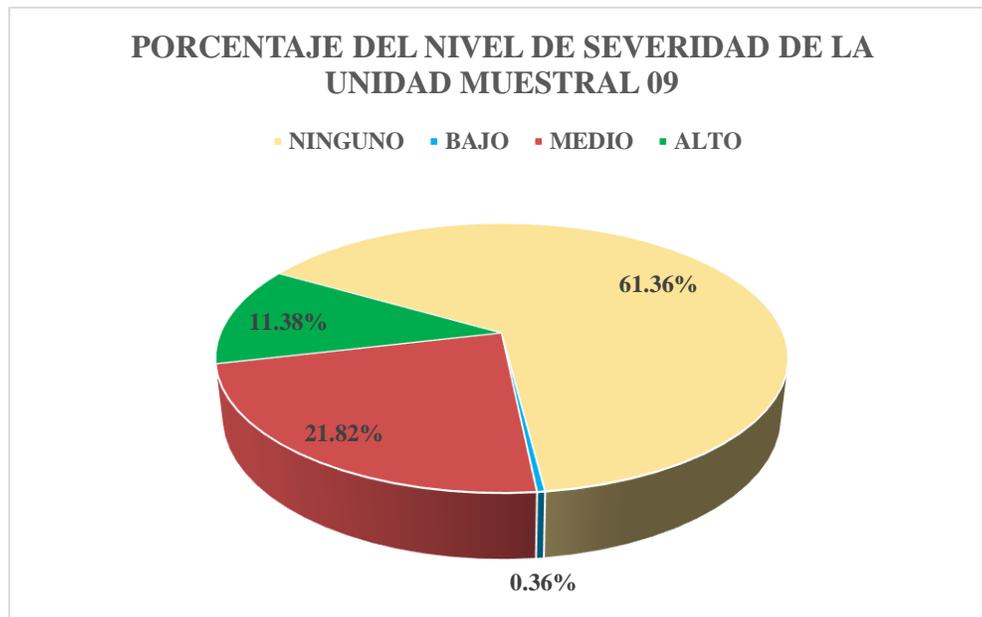
Figura 61. Porcentaje del nivel de severidad en la unidad muestral 09. La unidad muestral 09 se encuentra en nivel medio con un 21.82%. Fuente: Elaboración propia (2019).

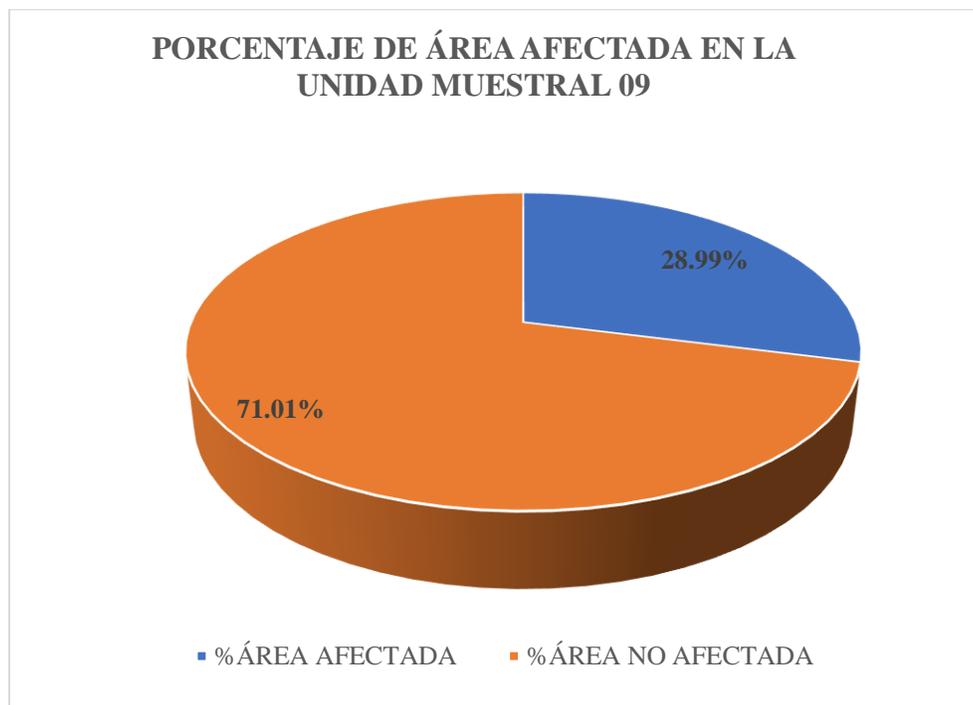
Figura 62. Porcentaje de área afectada en la unidad muestral 09. El área afectada es de 28.99%. Fuente: Elaboración propia (2019).

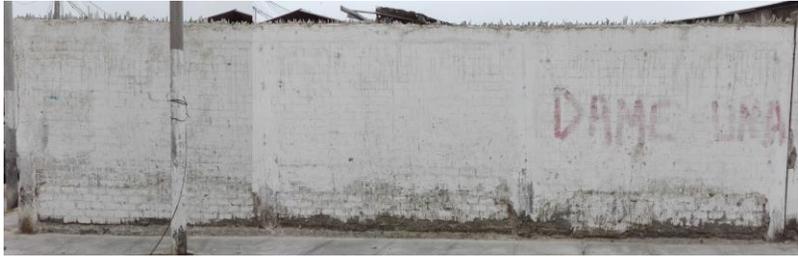
FICHA DE RECOLECCIÓN DE DATOS DE LA UNIDAD MUESTRAL 10						
ELEMENTOS	ÁREA DE CADA ELEMENTO (m ²)	PATOLOGÍAS ENCONTRADAS	CÓDIGO	ZONA AFECTADA		
				ANCHO (m)	LARGO (m)	ÁREA(m ²)
VIGAS	2.36	Grieta	g-1	0.15	0.29	0.04
		Grieta	g-9	0.25	0.15	0.04
ÁREA AFECTADA TOTAL (m²)						0.08
COLUMNAS	2.75	Grieta	g-2	0.10	0.42	0.04
		Grieta	g-3	0.10	0.42	0.04
		Grieta	g-4	0.15	0.61	0.09
		Grieta	g-6	0.15	1.33	0.20
		Erosión	e-2	0.25	0.40	0.10
		Erosión	e-5	0.25	0.35	0.09
		Corrosión	c-1	0.10	0.83	0.08
ÁREA AFECTADA TOTAL (m²)						0.65
MURO	29.70	Grieta	g-5	0.20	1.82	0.36
		Grieta	g-7	0.20	2.75	0.55
		Grieta	g-8	0.20	2.75	0.55
		Erosión	e-1	3.60	0.63	2.27
		Erosión	e-3	1.80	0.63	1.13
		Erosión	e-4	1.60	0.63	1.01
		Erosión	e-6	1.70	0.47	0.80
		Erosión	e-7	1.70	0.47	0.80
ÁREA AFECTADA TOTAL (m²)						7.47
SOBRECIMIENTO						0.00
ÁREA AFECTADA TOTAL (m²)						0.00

TÍTULO DETERMINACIÓN Y EVALUACIÓN DE LAS PATOLOGÍAS DEL CONCRETO EN COLUMNAS, VIGAS, SOBRECIMENTOS Y MUROS DE ALBAÑILERÍA, DEL CERCO PERIMÉTRICO DE LA INSTITUCIÓN EDUCATIVA INICIAL 1686, UBICADO EN EL ASENTAMIENTO HUMANO DAVID DASSO, DISTRITO DE NUEVO CHIMBOTE, PROVINCIA DEL SANTA, REGIÓN ANCASH, JUNIO – 2019.				
		DATOS GENERALES			
EVALUADOR:	BACH. CYNTHIA VANESSA FLORIAN REYES.	FECHA EVALUACIÓN:	JUNIO DEL 2019		
ASESOR:	MGTR. GONZALO MIGUEL LEÓN DE LOS RÍOS.	ÁREA:	1483.46 m ²		
DIRECCIÓN:	AA.HH. DAVID DASSO MZ.A3 LT. 02	PERÍMETRO:	159.50 m		
FOTOGRAFÍA DE LA UNIDAD MUESTRAL 10		UBICACIÓN DE LA UNIDAD MUESTRAL 10

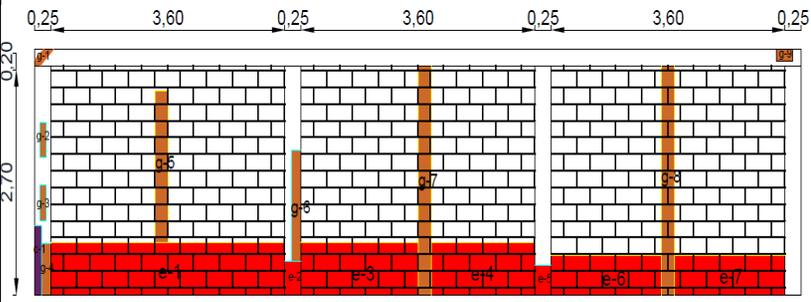
PLANO DE ELEVACIÓN DE LA UNIDAD MUESTRAL 10		TIPOS DE PATOLOGÍA		NIVELES DE SEVERIDAD	ELEMENTOS A EVALUAR

EVALUACIÓN DE LA PATOLOGÍA EN LA UNIDAD MUESTRAL 10						
ELEMENTO	ÁREA DE CADA ELEMENTO (m²)	PATOLOGÍAS ENCONTRADAS	ÁREA AFECTADA (m²)	%ÁREA AFECTADA	ÁREA NO AFECTADA (m²)	%ÁREA NO AFECTADA
VIGAS	2.36	Grieta	0.04	1.84%	2.32	98.16%
		Grieta	0.04	1.59%	2.32	98.41%
ÁREA AFECTADA TOTAL			0.08	3.43%	2.28	96.57%
COLUMNAS	2.75	Grieta	0.04	1.53%	2.71	98.47%
		Grieta	0.04	1.53%	2.71	98.47%
		Grieta	0.09	3.33%	2.66	96.67%
		Grieta	0.20	7.25%	2.55	92.75%
		Erosión	0.10	3.64%	2.65	96.36%
		Erosión	0.09	3.18%	2.66	96.82%
		Corrosión	0.08	3.02%	2.67	96.98%
ÁREA AFECTADA TOTAL			0.65	23.47%	2.10	76.53%
MUROS	29.70	Grieta	0.36	1.23%	29.34	98.77%
		Grieta	0.55	1.85%	29.15	98.15%
		Grieta	0.55	1.85%	29.15	98.15%
		Erosión	2.27	7.64%	27.43	92.36%
		Erosión	1.13	3.82%	28.57	96.18%
		Erosión	1.01	3.39%	28.69	96.61%
		Erosión	0.80	2.69%	28.90	97.31%
		Erosión	0.80	2.69%	28.90	97.31%
ÁREA AFECTADA TOTAL			7.47	25.16%	22.23	74.84%
SOBRECIMIENTO

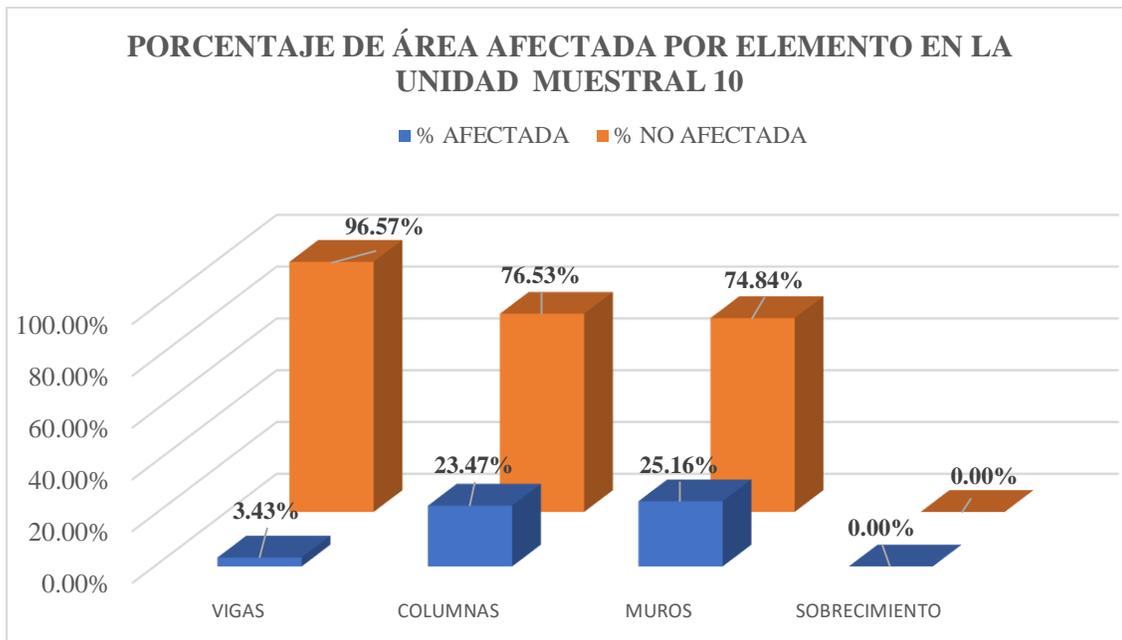
Figura 63. Porcentaje de área afectada por elemento en la unidad muestral 10. Elemento con más área afectada son los muros con un 25.16%. Fuente: Elaboración propia (2019).

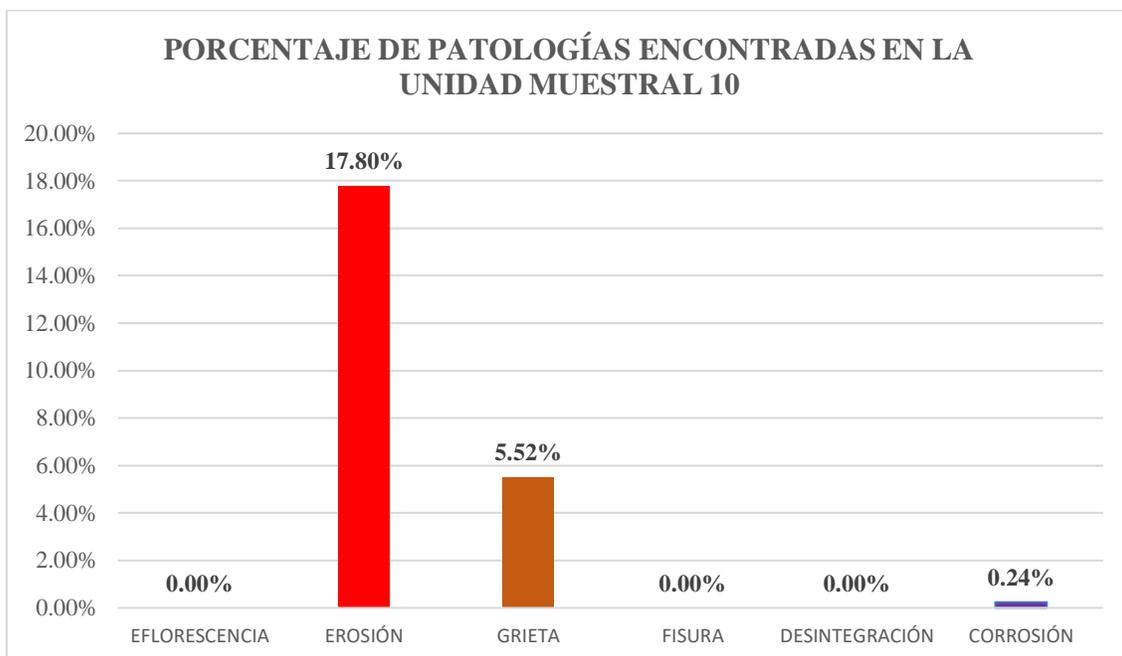
Figura 64. Porcentaje de patologías encontradas en la unidad muestral 10. Patología más predominante es la erosión con un 17.80%. Fuente: Elaboración propia (2019).

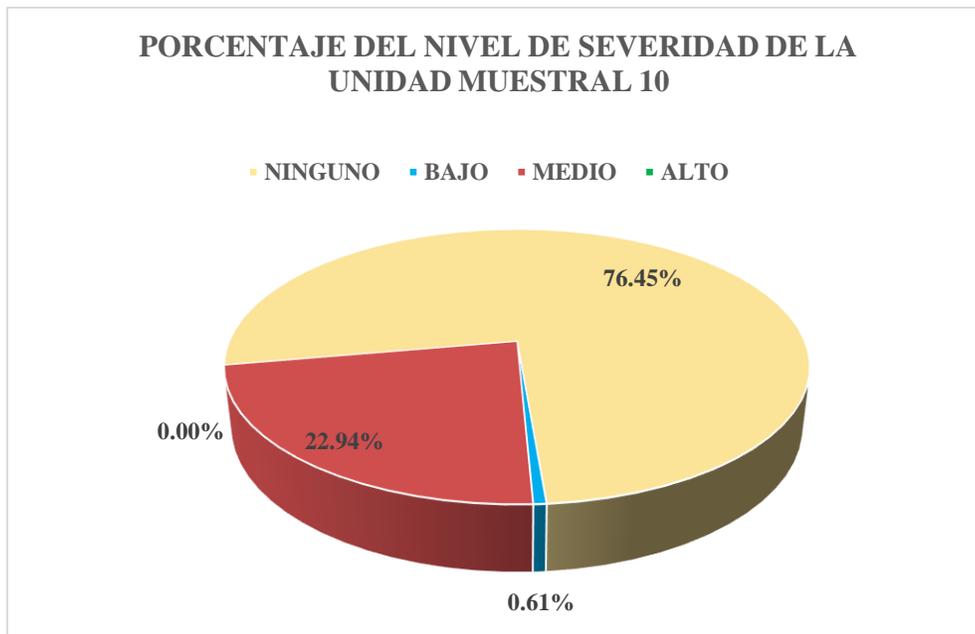
Figura 65. Porcentaje del nivel de severidad en la unidad muestral 10. La unidad muestral 10 se encuentra en nivel medio con un 22.94% de severidad. Fuente: Elaboración propia (2019).

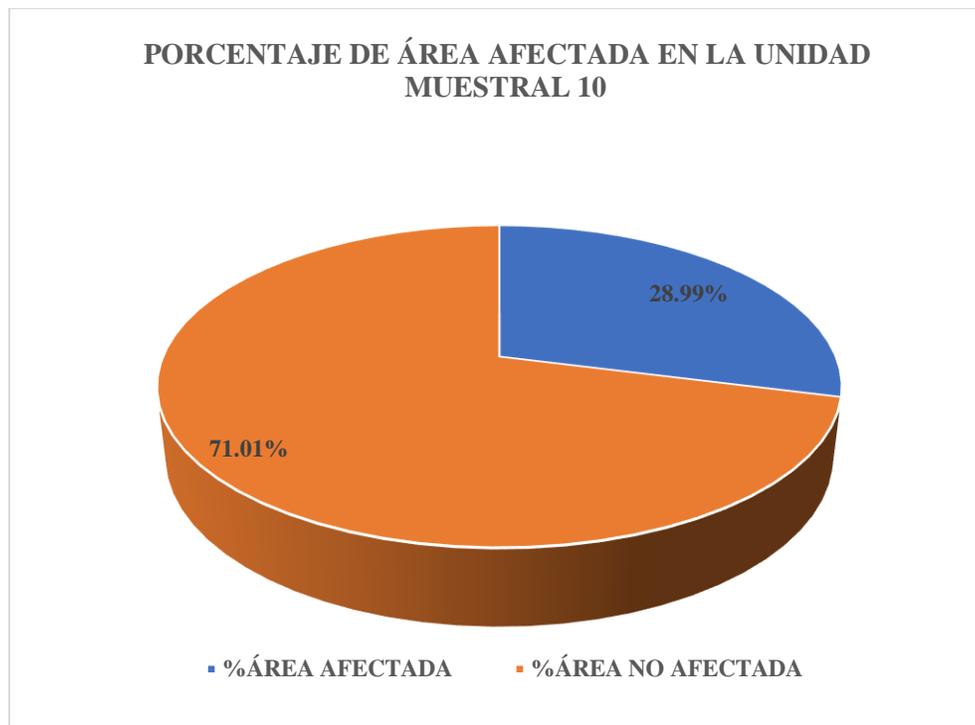
Figura 66. Porcentaje de área afectada en la unidad muestral 10. El área afectada es de 28.99%. Fuente: Elaboración propia (2019).

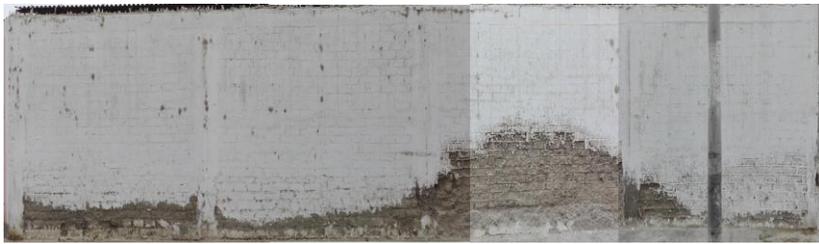
FICHA DE RECOLECCIÓN DE DATOS DE LA UNIDAD MUESTRAL 11						
ELEMENTOS	ÁREA DE CADA ELEMENTO (m ²)	PATOLOGÍAS ENCONTRADAS	CÓDIGO	ZONA AFECTADA		
				ANCHO (m)	LARGO (m)	ÁREA(m ²)
VIGAS	2.65	Grieta	g-1	0.35	0.15	0.05
		Grieta	g-2	0.32	0.15	0.05
		Grieta	g-6	0.62	0.15	0.09
		Grieta	g-7	2.25	0.15	0.34
		Grieta	g-10	2.65	0.15	0.40
ÁREA AFECTADA TOTAL (m²)						0.93
COLUMNAS	3.44	Grieta	g-3	0.15	0.44	0.07
		Grieta	g-9	0.10	0.45	0.05
		Grieta	g-11	0.15	0.45	0.07
		Erosión	e-4	0.15	0.70	0.11
		Desintegración	d-1	0.25	0.45	0.11
ÁREA AFECTADA TOTAL (m²)						0.40
MURO	28.44	Grieta	g-4	0.18	0.75	0.14
		Grieta	g-5	0.20	1.60	0.32
		Grieta	g-8	0.20	1.17	0.23
		Erosión	e-1	3.00	0.54	1.62
		Erosión	e-2	3.00	0.33	0.99
		Erosión	e-3	3.00	1.02	3.06
		Erosión	e-5	3.00	0.87	2.61
ÁREA AFECTADA TOTAL (m²)						8.97
SOBRECIMIENTO						0.00
ÁREA AFECTADA TOTAL (m²)						0.00

TÍTULO	DETERMINACIÓN Y EVALUACIÓN DE LAS PATOLOGÍAS DEL CONCRETO EN COLUMNAS, VIGAS, SOBRECIMENTOS Y MUROS DE ALBAÑILERÍA, DEL CERCO PERIMÉTRICO DE LA INSTITUCIÓN EDUCATIVA INICIAL 1686, UBICADO EN EL ASENTAMIENTO HUMANO DAVID DASSO, DISTRITO DE NUEVO CHIMBOTE, PROVINCIA DEL SANTA, REGIÓN ANCASH, JUNIO – 2019.	
		DATOS GENERALES	
EVALUADOR:	BACH. CYNTHIA VANESSA FLORIAN REYES.	FECHA EVALUACIÓN:	JUNIO DEL 2019
ASESOR:	MGTR. GONZALO MIGUEL LEÓN DE LOS RÍOS.	ÁREA:	1483.46 m ²
DIRECCIÓN:	AA.HH. DAVID DASSO MZ.A3 LT. 02	PERÍMETRO:	159.50 m
FOTOGRAFÍA DE LA UNIDAD MUESTRAL 11		UBICACIÓN DE LA UNIDAD MUESTRAL 11

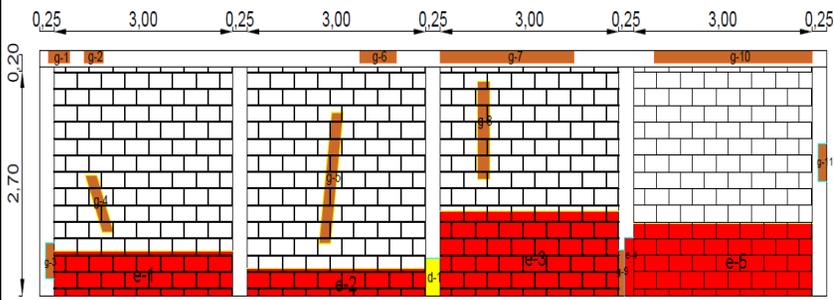
PLANO DE ELEVACIÓN DE LA UNIDAD MUESTRAL 11		TIPOS DE PATOLOGÍA

EVALUACIÓN DE LA PATOLOGÍA EN LA UNIDAD MUESTRAL 11						
ELEMENTO	ÁREA DE CADA ELEMENTO (m²)	PATOLOGÍAS ENCONTRADAS	ÁREA AFECTADA (m²)	%ÁREA AFECTADA	ÁREA NO AFECTADA (m²)	%ÁREA NO AFECTADA
VIGAS	2.65	Grieta	0.05	1.98%	2.60	98.02%
		Grieta	0.05	1.81%	2.60	98.19%
		Grieta	0.09	3.51%	2.56	96.49%
		Grieta	0.34	12.74%	2.31	87.26%
		Grieta	0.40	15.00%	2.25	85.00%
ÁREA AFECTADA TOTAL			0.93	35.04%	1.72	64.96%
COLUMNAS	3.44	Grieta	0.07	1.92%	3.37	98.08%
		Grieta	0.05	1.31%	3.40	98.69%
		Grieta	0.07	1.96%	3.37	98.04%
		Erosión	0.11	3.05%	3.34	96.95%
		Desintegración	0.11	3.27%	3.33	96.73%
ÁREA AFECTADA TOTAL			0.40	11.51%	3.04	88.49%
MUROS	28.44	Grieta	0.14	0.47%	28.31	99.53%
		Grieta	0.32	1.13%	28.12	98.87%
		Grieta	0.23	0.82%	28.21	99.18%
		Erosión	1.62	5.70%	26.82	94.30%
		Erosión	0.99	3.48%	27.45	96.52%
		Erosión	3.06	10.76%	25.38	89.24%
		Erosión	2.61	9.18%	25.83	90.82%
ÁREA AFECTADA TOTAL			8.97	31.54%	19.47	68.46%

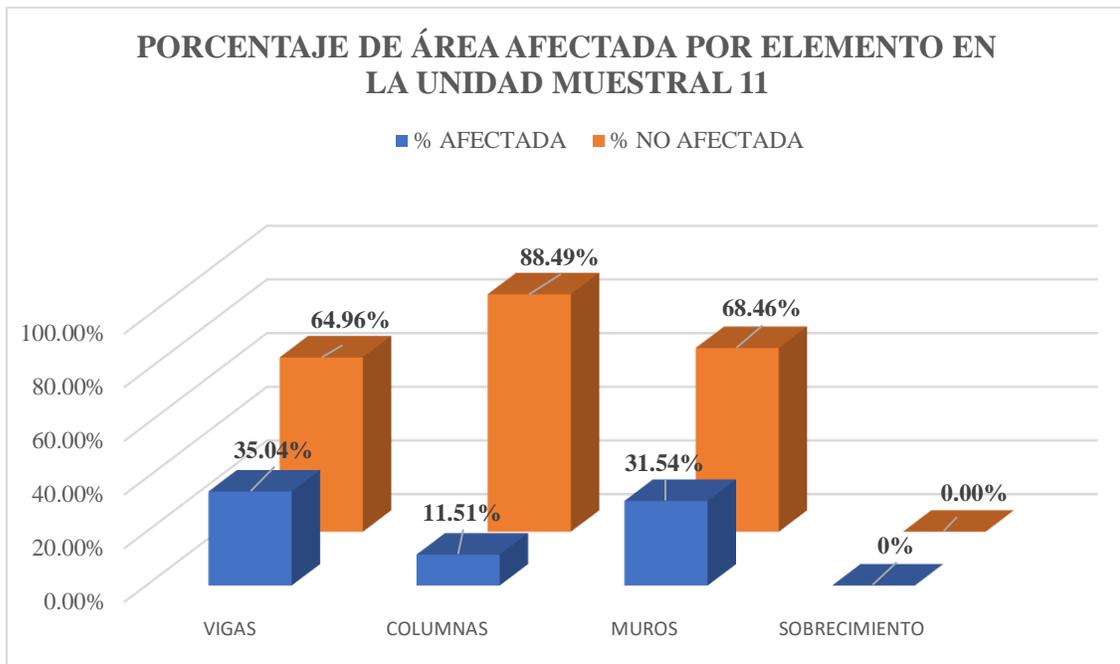
Figura 67. Porcentaje de área afectada por elemento en la unidad muestral 11. Elemento con más área afectada son las vigas con un 35.04%. Fuente: Elaboración propia (2019).

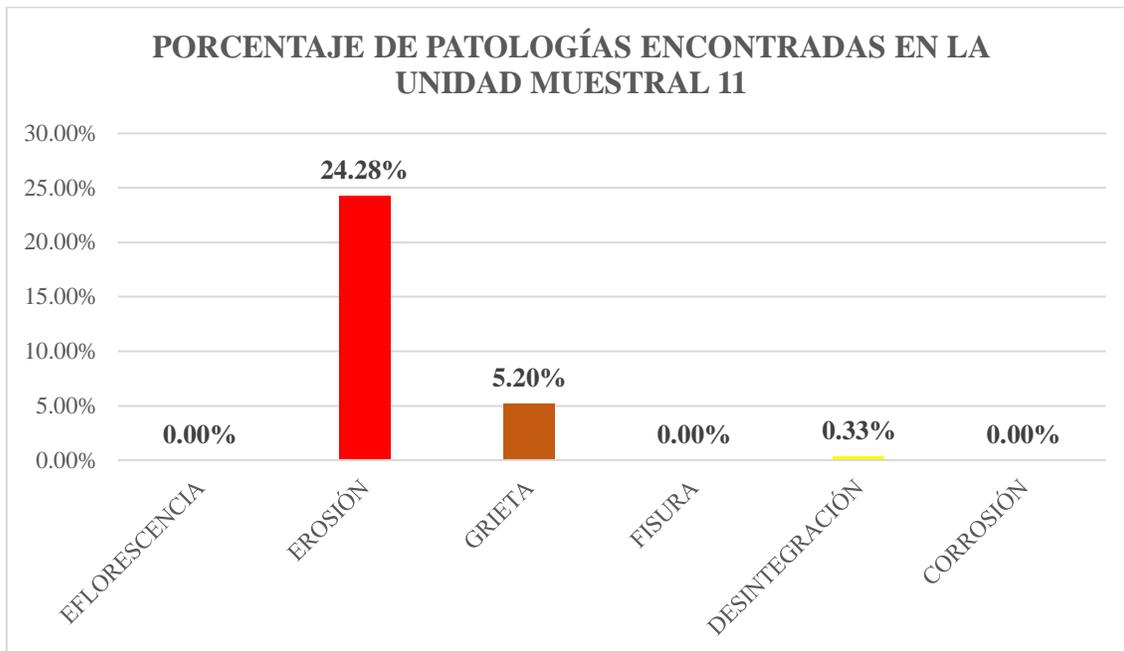
Figura 68. Porcentaje de patologías encontradas en la unidad muestral 11. Patología más predominante es la erosión con un 24.28%. Fuente: Elaboración propia (2019).
